**ANÁLISIS RETROSPECTIVO
DE LA VIVIENDA VERNÁCULA,
EN EL MUNICIPIO DE SALCAJÁ,
QUETZALTENANGO.**

TESIS PRESENTADA POR

JORGE LUIS CAHUEX COTÍ

GUATEMALA, OCTUBRE DE 2015

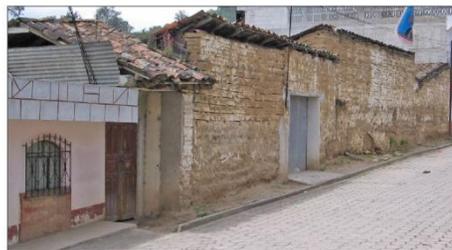
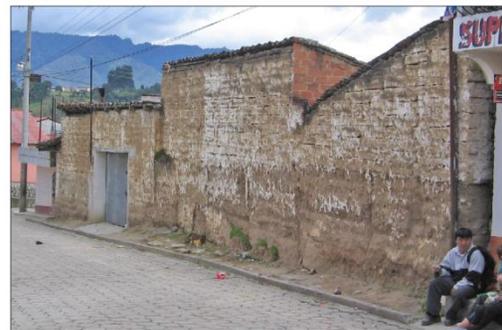
Año: 2015

CONSERVACION: 75 %
 AMPLIACIONES: IGUAL A 2005
 DEMOLICIONES: IGUAL A 2005
 ALTERACIONES EN VIVIENDA
 VERNACULA RESTANTE
 PUERTAS: IGUAL A 2005
 VENTANAS: NO
 TECHO: NO
 ACABADOS: NO
 ENTORNO: 50% IMAGEN VERNACULA

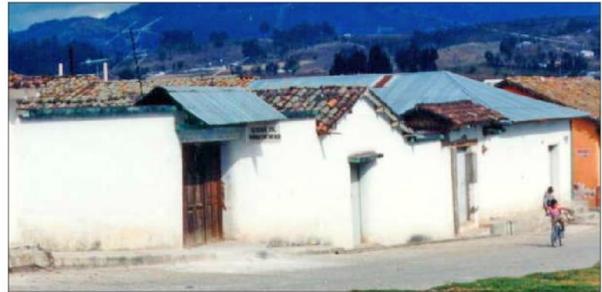
Año: 2005

CONSERVACION: 25 %
 AMPLIACIONES: VIVIENDA CONCRETO
 DEMOLICIONES: 75 % DE VIVIENDA
 ALTERACIONES
 EN VIVIENDA
 VERNACULA RESTANTE

PUERTAS: NO
 VENTANAS: NO
 TECHO: NO
 ACABADOS: NO
 ENTORNO: 75% IMAGEN VERNACULA

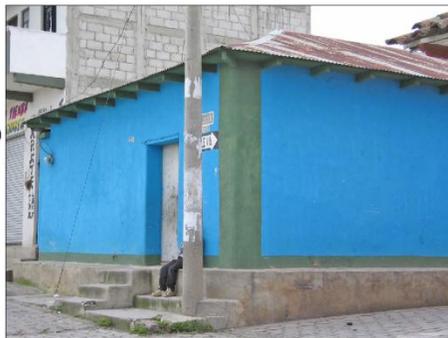
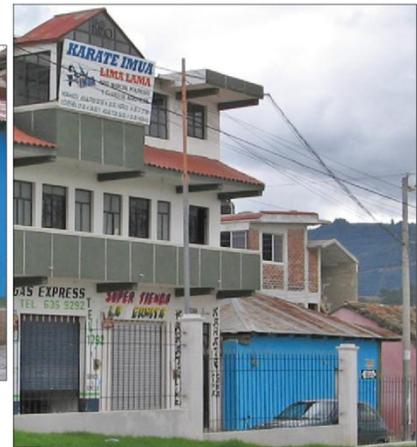
Año: 2015

CONSERVACION: 25 %
 AMPLIACIONES: IGUAL A 2005
 DEMOLICIONES: IGUAL A 2005
 ALTERACIONES
 EN VIVIENDA
 VERNACULA RESTANTE

PUERTAS: NO
 VENTANAS: NO
 TECHO: NO
 ACABADOS: NO
 ENTORNO: 50% IMAGEN VERNACULA

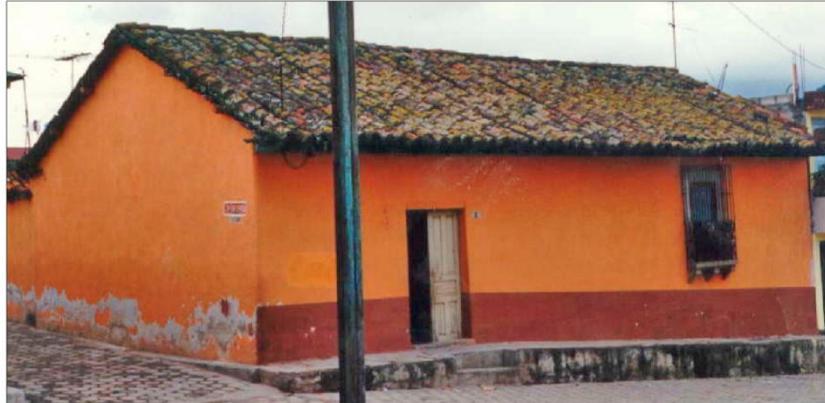
Año: 2005

CONSERVACION: 50 %
 AMPLIACIONES: VIVIENDA CONCRETO
 DEMOLICIONES: 50 % DE VIVIENDA
 ALTERACIONES
 EN VIVIENDA
 VERNACULA RESTANTE
 PUERTAS: NO
 VENTANAS: NO
 TECHO: NO
 ACABADOS: NO
 ENTORNO: 75% IMAGEN VERNACULA

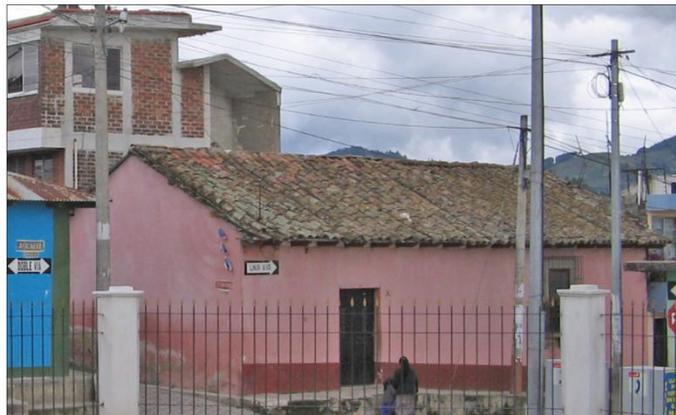
Año: 2015

CONSERVACION: 50 %
 AMPLIACIONES: IGUAL A 2005
 DEMOLICIONES: IGUAL A 2005
 ALTERACIONES
 EN VIVIENDA
 VERNACULA RESTANTE
 PUERTAS: NO
 VENTANAS: NO
 TECHO: NO
 ACABADOS: NO
 ENTORNO: 50% IMAGEN VERNACULA

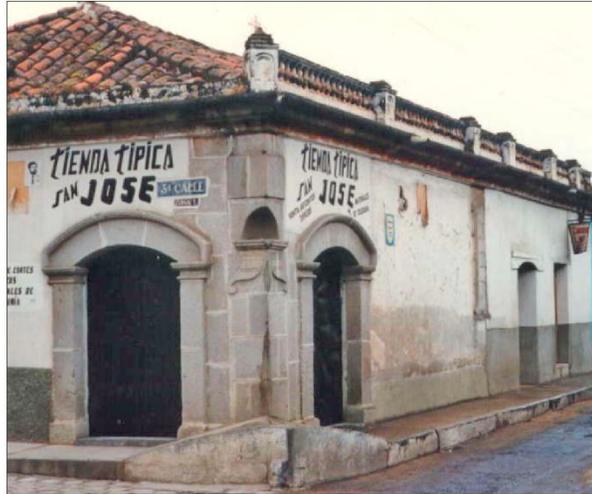
Año: 2005

CONSERVACION: 100 %
 AMPLIACIONES: NINGUNA
 DEMOLICIONES: NINGUNA
 ALTERACIONES EN VIVIENDA
 VERNACULA RESTANTE
 PUERTAS: CAMBIO A METALICAS
 VENTANAS: NO
 TECHO: NO
 ACABADOS: NO
 ENTORNO: 90 % IMAGEN VERNACULA

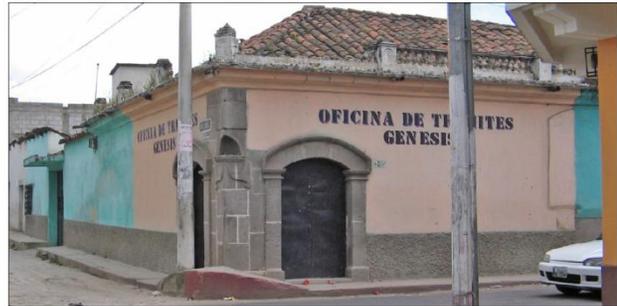
Año: 2015

CONSERVACION: 100 %
 AMPLIACIONES: NINGUNA
 DEMOLICIONES: NINGUNA
 ALTERACIONES EN VIVIENDA
 VERNACULA RESTANTE
 PUERTAS: IGUAL A 2005
 VENTANAS: NO
 TECHO: NO
 ACABADOS: NO
 ENTORNO: 65% IMAGEN VERNACULA

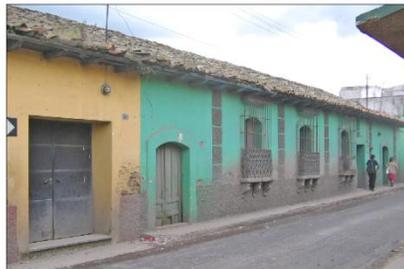
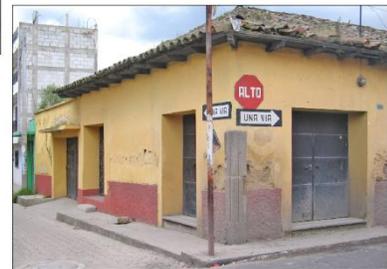
Año: 2015

CONSERVACION: 98 %
 AMPLIACIONES: NINGUNA
 DEMOLICIONES: IGUAL A 2005
 ALTERACIONES EN VIVIENDA
 VERNACULA RESTANTE
 PUERTAS: IGUAL A 2005
 VENTANAS: IGUAL A 2005
 TECHO: NO
 ACABADOS: NO
 ENTORNO: 65% IMAGEN VERNACULA

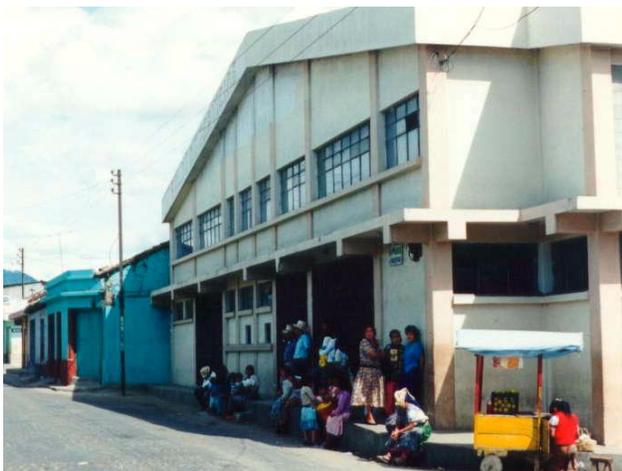
SALÓN DE USOS MÚLTIPLES,
MUNICIPIO DE SALCAJÁ, QUETZALTENANGO
AÑO 1994. FOTOGRAFÍA: JORGE CAHUEX

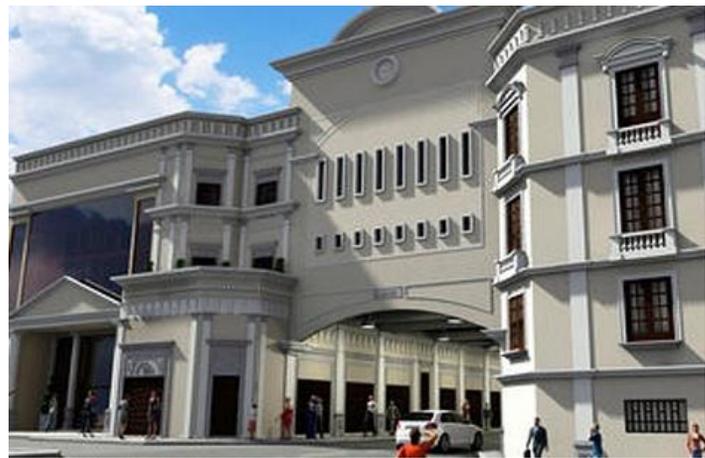
SALÓN DE CONVENCIONES SALCAJÁ,
MUNICIPIO DE SALCAJÁ, QUETZALTENANGO
AÑO 2015. FOTOGRAFÍA: <https://www.google.com.gt> – imágenes
Salcajá Quetzaltenango

Entre las construcciones que se pueden observar, existe una que es considerada la más importante: Salón de Convenciones, el cual es considerado el más “grande de toda la región” y “de mayor impacto” en toda la historia de las gestiones municipales. Cabe resaltar esta obra porque se construyó en donde se localizaba el salón de usos múltiples del municipio, en pleno centro histórico, y se demolieron casas vecinas consideradas viviendas vernáculas. La construcción se erigió de 5 niveles. Sin embargo se logró que la respuesta arquitectónica estuviera integrada a la tipología de la población, haciendo una fusión de materiales y estilos que permiten que la magnitud de esta obra contraste en modernidad pero a la vez se integre con la imagen urbana..

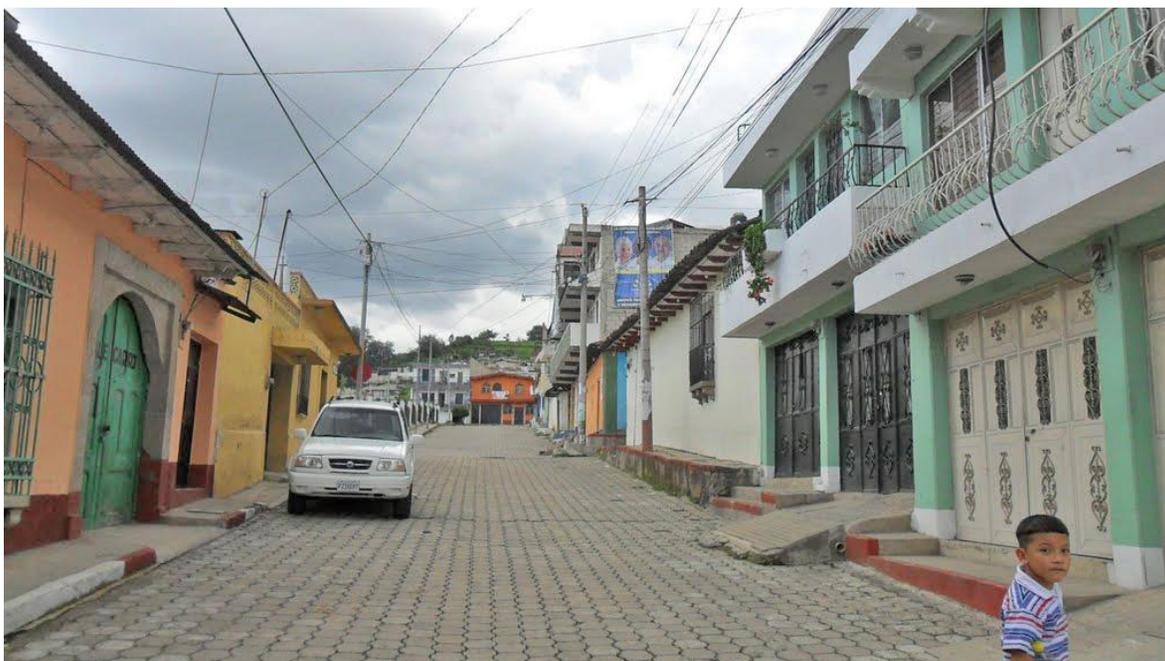
En las boletas de encuestas y en el análisis retrospectivo, se manifiesta la disposición que los usuarios de estas viviendas vernáculas tienen en conservar las mismas. Cuando se ha tenido la necesidad de desmembrar estas edificaciones, se ha hecho en sectores que no desvirtúan ni alteran ni destruyen la imagen vernácula propia de la vivienda. En algunos casos las viviendas aún mantienen sus muros de adobe visto.

3ra. CALLE ENTRE 4ta. Y 5ta. AVENIDA ZONA 1, BARRIO SAN JACINTO
MUNICIPIO DE SALCAJÁ, QUETZALTENANGO
AÑO 2015. FOTOGRAFÍA: JORGE CAHUEX

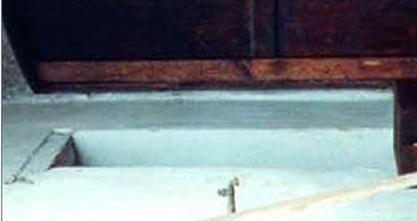
<p>PUERTA TÍPICA DE MADERA SOLIDA DE CAJABA, CEPILLADA Y PINTADA, ARMADA POR TABLEROS DE UNA HOJA, EL D-INTEL ESTA FORMADO POR UNA PIEZA DE MADERA DEL ANCHO DEL VANO DEL MURO Y SOBRE SALE DE AMBOS LADOS DE LA PUERTA.</p>

<p>VENTANA TÍPICA DE MADERA SOLIDA DE CAJABA, CEPILLADA Y PINTADA, ARMADA POR TABLEROS, SIN VIDRIOS, ABATIBLE FORMADO POR UNA PIEZA DE MADERA DEL ANCHO DEL VANO DEL MURO Y SOBRE SALE DE AMBOS LADOS DE LA VENTANA.</p>

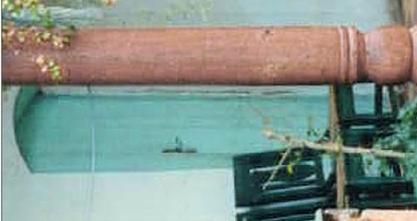
<p>PUERTA TÍPICA DE MADERA SOLIDA DE CAJABA, CEPILLADA Y PINTADA, ARMADA POR TABLEROS DE UNA HOJA, EL D-INTEL ESTA FORMADO POR UNA PIEZA DE MADERA DEL ANCHO DEL VANO DEL MURO Y SOBRE SALE DE AMBOS LADOS DE LA PUERTA.</p>

<p>VENTANA TÍPICA DE MADERA SOLIDA DE CAJABA, CEPILLADA Y PINTADA, ARMADA POR TABLEROS, SIN VIDRIOS, ABATIBLE FORMADO POR UNA PIEZA DE MADERA DEL ANCHO DEL VANO DEL MURO Y SOBRE SALE DE AMBOS LADOS DE LA VENTANA.</p>
	4

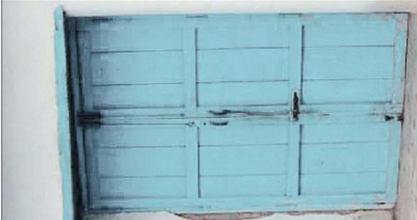
<p>PUERTA TÍPICA DE MADERA SOLIDA DE CAJABA, CEPILLADA Y PINTADA, ARMADA POR TABLEROS DE UNA HOJA, EL D-INTEL ESTA FORMADO POR UNA PIEZA DE MADERA DEL ANCHO DEL VANO DEL MURO Y SOBRE SALE DE AMBOS LADOS DE LA PUERTA.</p>

<p>VENTANA TÍPICA DE MADERA SOLIDA DE CAJABA, CEPILLADA Y PINTADA, ARMADA POR TABLEROS, SIN VIDRIOS, ABATIBLE FORMADO POR UNA PIEZA DE MADERA DEL ANCHO DEL VANO DEL MURO Y SOBRE SALE DE AMBOS LADOS DE LA VENTANA.</p>

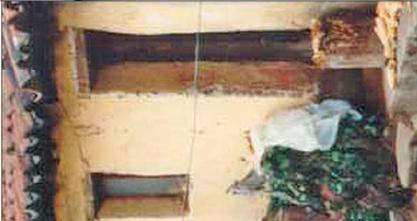
<p>PUERTA TÍPICA DE MADERA SOLIDA DE CAJABA, CEPILLADA Y PINTADA, ARMADA POR TABLEROS DE UNA HOJA, EL D-INTEL ESTA FORMADO POR UNA PIEZA DE MADERA DEL ANCHO DEL VANO DEL MURO Y SOBRE SALE DE AMBOS LADOS DE LA PUERTA.</p>

<p>VENTANA TÍPICA DE MADERA SOLIDA DE PINO, CEPILLADA Y PINTADA, ARMADA POR TABLEROS, SIN VIDRIOS, ABATIBLE FORMADO POR UNA PIEZA DE MADERA DEL ANCHO DEL VANO DEL MURO Y SOBRE SALE DE AMBOS LADOS DE LA VENTANA.</p>
	2

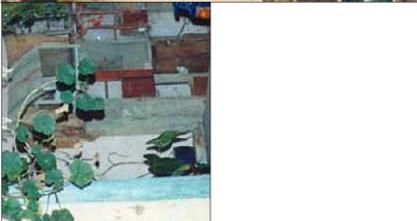
<p>PUERTA TÍPICA DE MADERA SOLIDA DE CAJABA, CEPILLADA Y PINTADA, ARMADA POR TABLEROS DE UNA HOJA, EL VANO ESTA ENMARCADO POR UNA FUNDICION DE CEMENTO PARA REALZARLO. EL D-INTEL ESTA FORMADO POR UNA PIEZA DE MADERA DEL ANCHO DEL VANO DEL MURO Y SOBRE SALE DE AMBOS LADOS DE LA PUERTA.</p>

<p>VENTANA TÍPICA DE MADERA SOLIDA DE CAJABA, CEPILLADA Y PINTADA, ARMADA POR TABLEROS, SIN VIDRIOS, ABATIBLE FORMADO POR UNA FUNDICION DE CEMENTO PARA REALZARLO. EL D-INTEL ESTA FORMADO POR UNA PIEZA DE MADERA DEL ANCHO DEL VANO DEL MURO Y SOBRE SALE DE AMBOS LADOS DE LA VENTANA.</p>

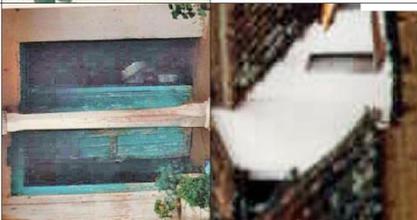
<p>PUERTA TÍPICA DE MADERA SOLIDA DE PINO, CEPILLADA Y PINTADA, ARMADA POR TABLEROS, SIN VIDRIOS, ABATIBLE FORMADO POR UNA PIEZA DE MADERA DEL ANCHO DEL VANO DEL MURO Y SOBRE SALE DE AMBOS LADOS DE LA PUERTA.</p>

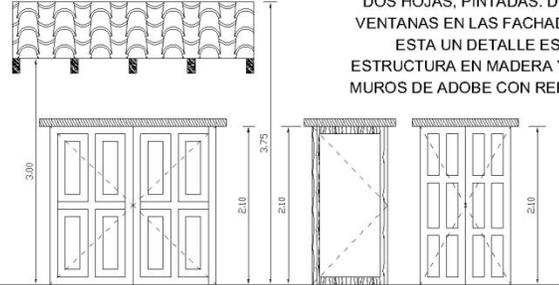
<p>PUERTAS EN MADERA SOLIDA DE CAOBA, DE UNA Y DOS HOJAS, PINTADAS. DINTEL EN MADERA. NO HAY VENTANAS EN LAS FACHADAS. SOBRE LOS PORTONES ESTA UN DETALLE ESPECIAL DE ALERO CON ESTRUCTURA EN MADERA Y TECHO DE TEJA DE BARRO MUROS DE ADOBE CON REPELLO + ALISADO + PINTURA.</p> <p>PUERTAS EN MADERA SOLIDA DE CAOBA, DE DOS HOJAS, PINTADA. DINTEL EN MADERA. PUERTA DE ESQUINA ENMARCADA CON MOLDURA EN PIEDRA EN MADERA SOLIDA DE CAOBA, CON VIDRIOS TRANSPARENTES, DINTEL EN MADERA. BALCON DE HIERRO. SILLAR SIMPLE APOYADO EN MOLDURAS DE PIEDRA. MUROS DE ADOBE CON REPELLO + ALISADO + PINTURA. EL MURO DE LA ESQUINA ESTA REVESTIDO CON PIEDRA TALLADA. EL REMATE DEL TECHO LLEVA CORNISA BALAUSTRADA.</p>	
	5
