Conservación del
Palacio Arzobispal de La Antigua Guatemala

Maestría Centroamericana en Conservación y Gestión del Patrimonio Cultural para el Desarrollo

La Antigua Guatemala, mayo de 2016

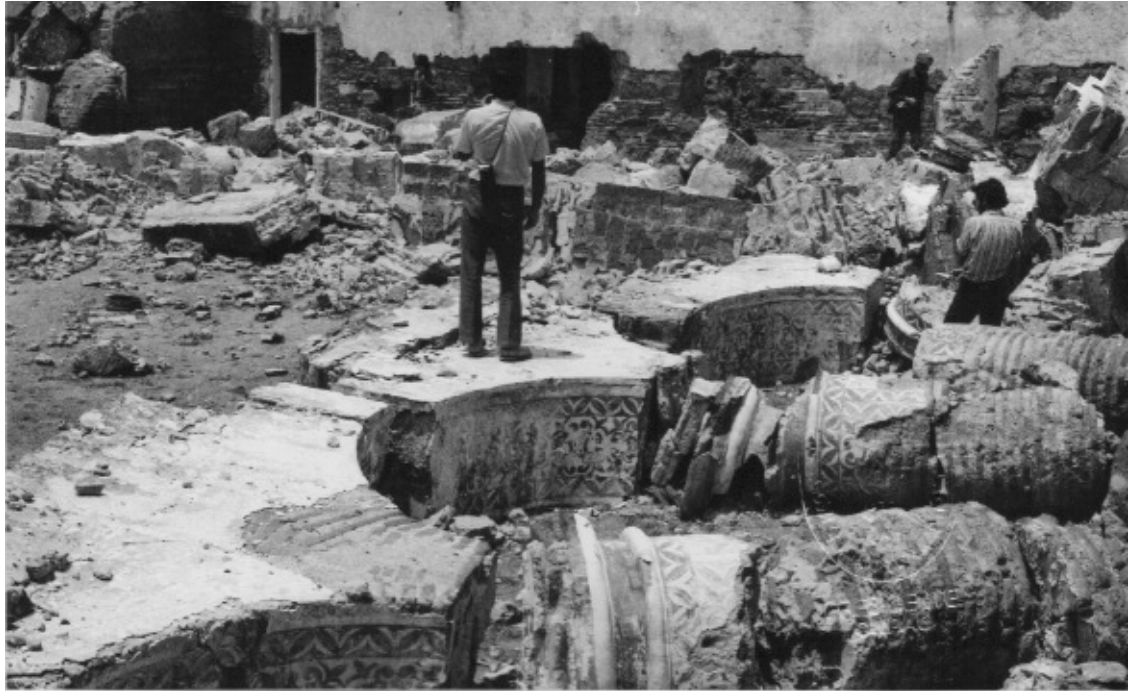
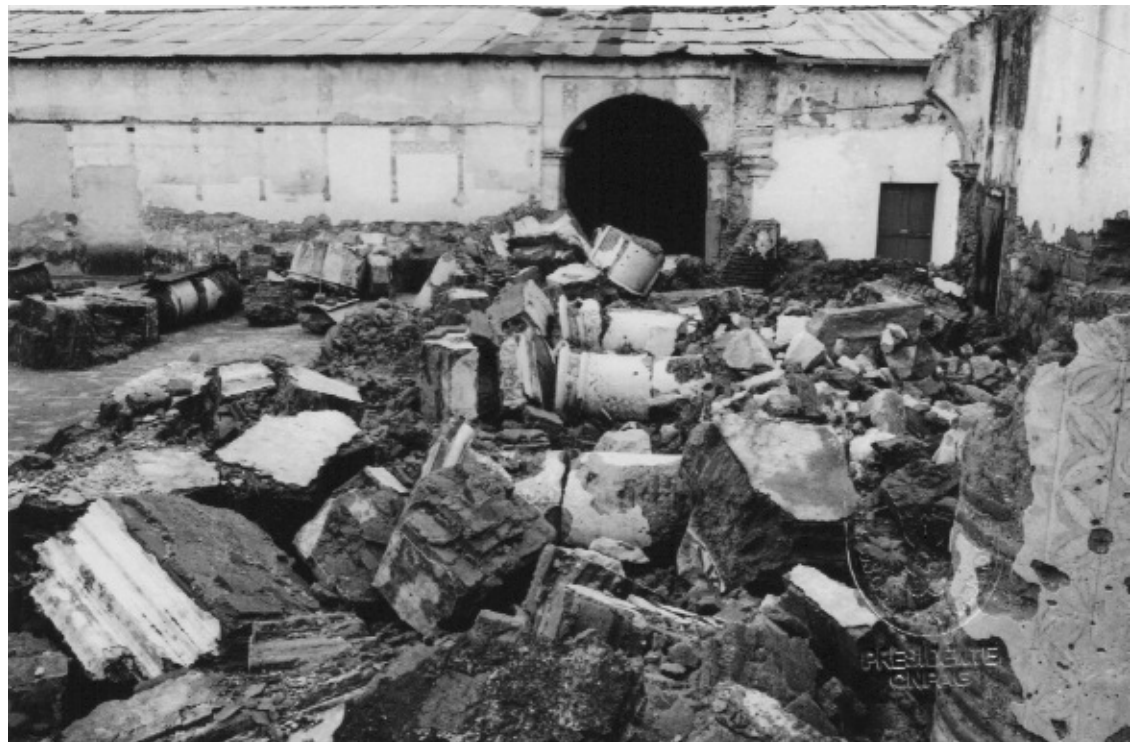
El claustro principal cayó víctima del terremoto de 1976, se pueden observar en las fotografías la gran cantidad de fragmentos, los techos ya habían sido sustituidos por lámina de zinc.

En 1977 se realizan algunas intervenciones de emergencia, consolidando la linternilla de la cocina en el segundo piso y la protección de los restos de los arcos y columnas caídas por medio de estructura de madera y lámina de zinc, tal como hasta Actualmente se encuentran. Desde entonces no se ha hecho ningún otro trabajo, deteriorándose cada día más.

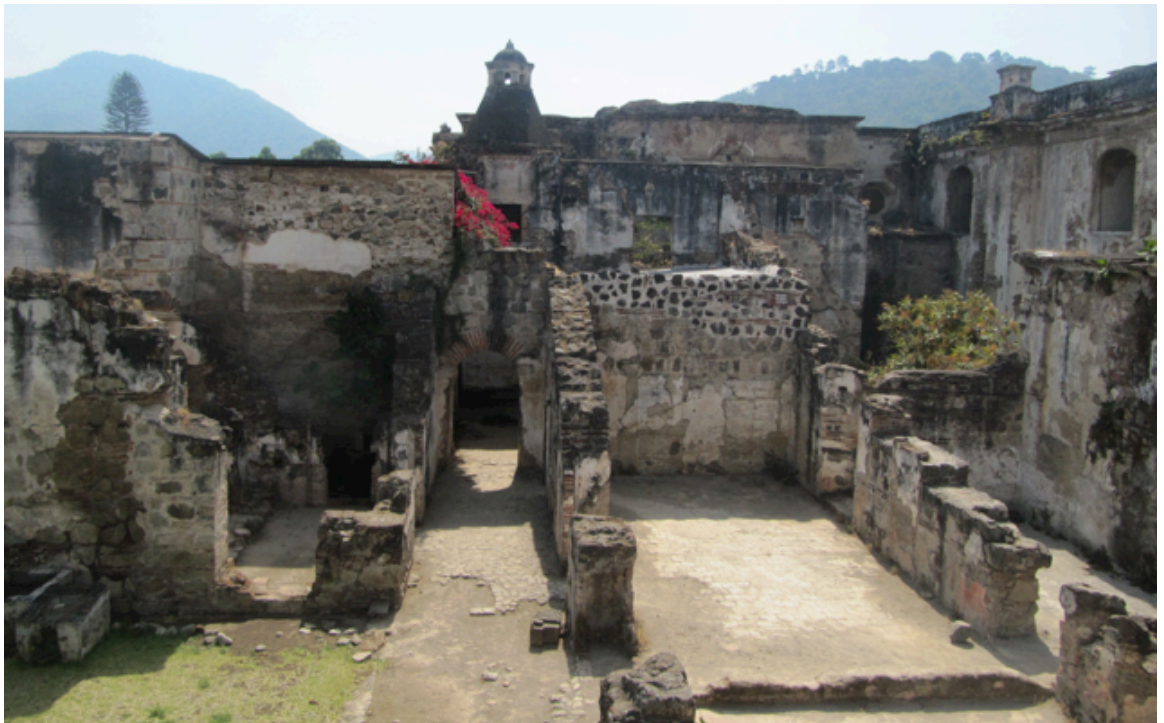
Vista desde la parte alta del Claustro hacia el Oriente. Se observa la fabulosa linternilla de la antigua cocina en la segunda planta.

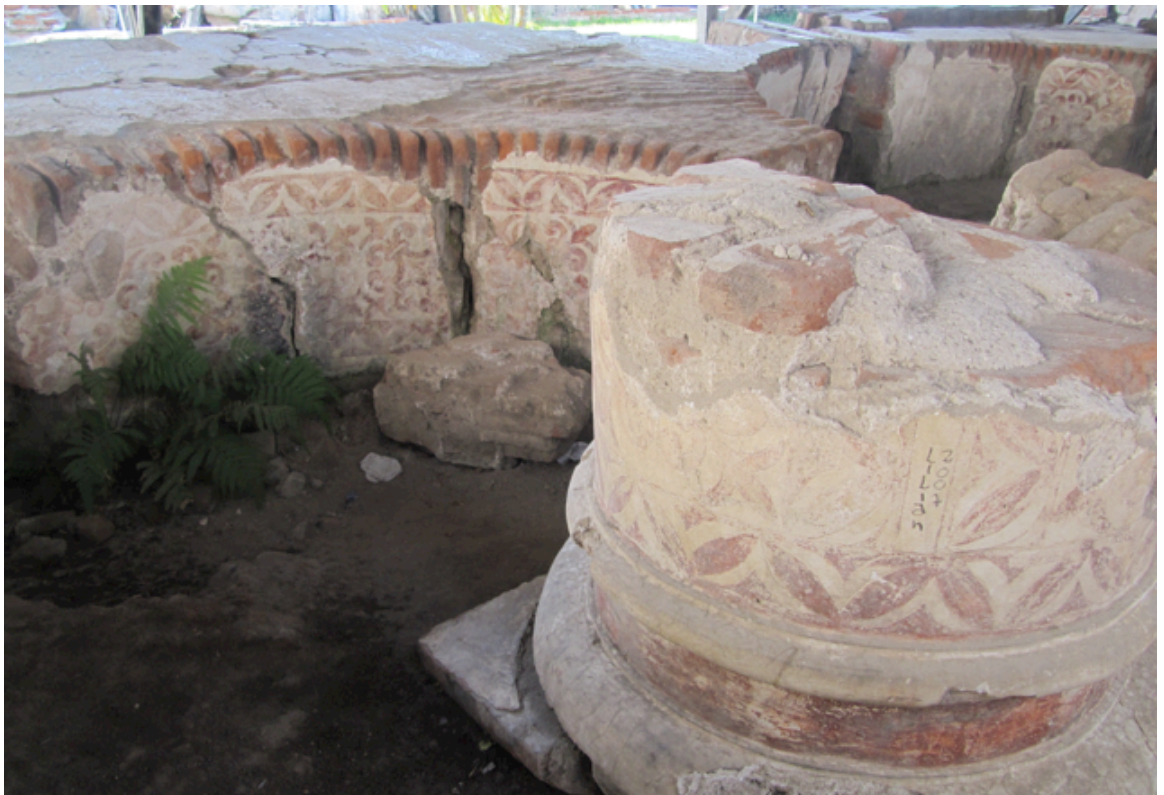
Algunos de los restos de las arcadas decoradas que cayeron con el terremoto de 1976.

En el año 2011 en las primeras visitas que se hicieron al lugar, al ver los restos de los arcos del primer piso desplomados por doquier, era inevitable pensar en la posibilidad de una anástilosis completa. Al revisar y registrar cuidadosamente, se ha advertido que muchos de los fragmentos de las arcadas, a lo largo de estos cuarenta años, han ido desapareciendo y faltarían muchas piezas para poder llegar a realizar una acción restauradora como la anástilosis; asimismo, estos restos se han deteriorado a tal punto que, con seguridad, si se quisieran levantar para colocarlos en su prístina ubicación, se destrozarían aún más. Dicha intervención de anástilosis, como se ha visto, es completamente aceptable desde las recomendaciones de las cartas internacionales y la legislación vigente; sin embargo, se ha concluido en que, el mayor valor de lo que queda de las arcadas es precisamente su valor documental, ha sido el criterio entonces conservar la memoria del edificio dejando los fragmentos de las arcadas por el suelo como testimonio de uno de los momentos históricos vividos en el lugar, el fuerte terremoto de 1976.

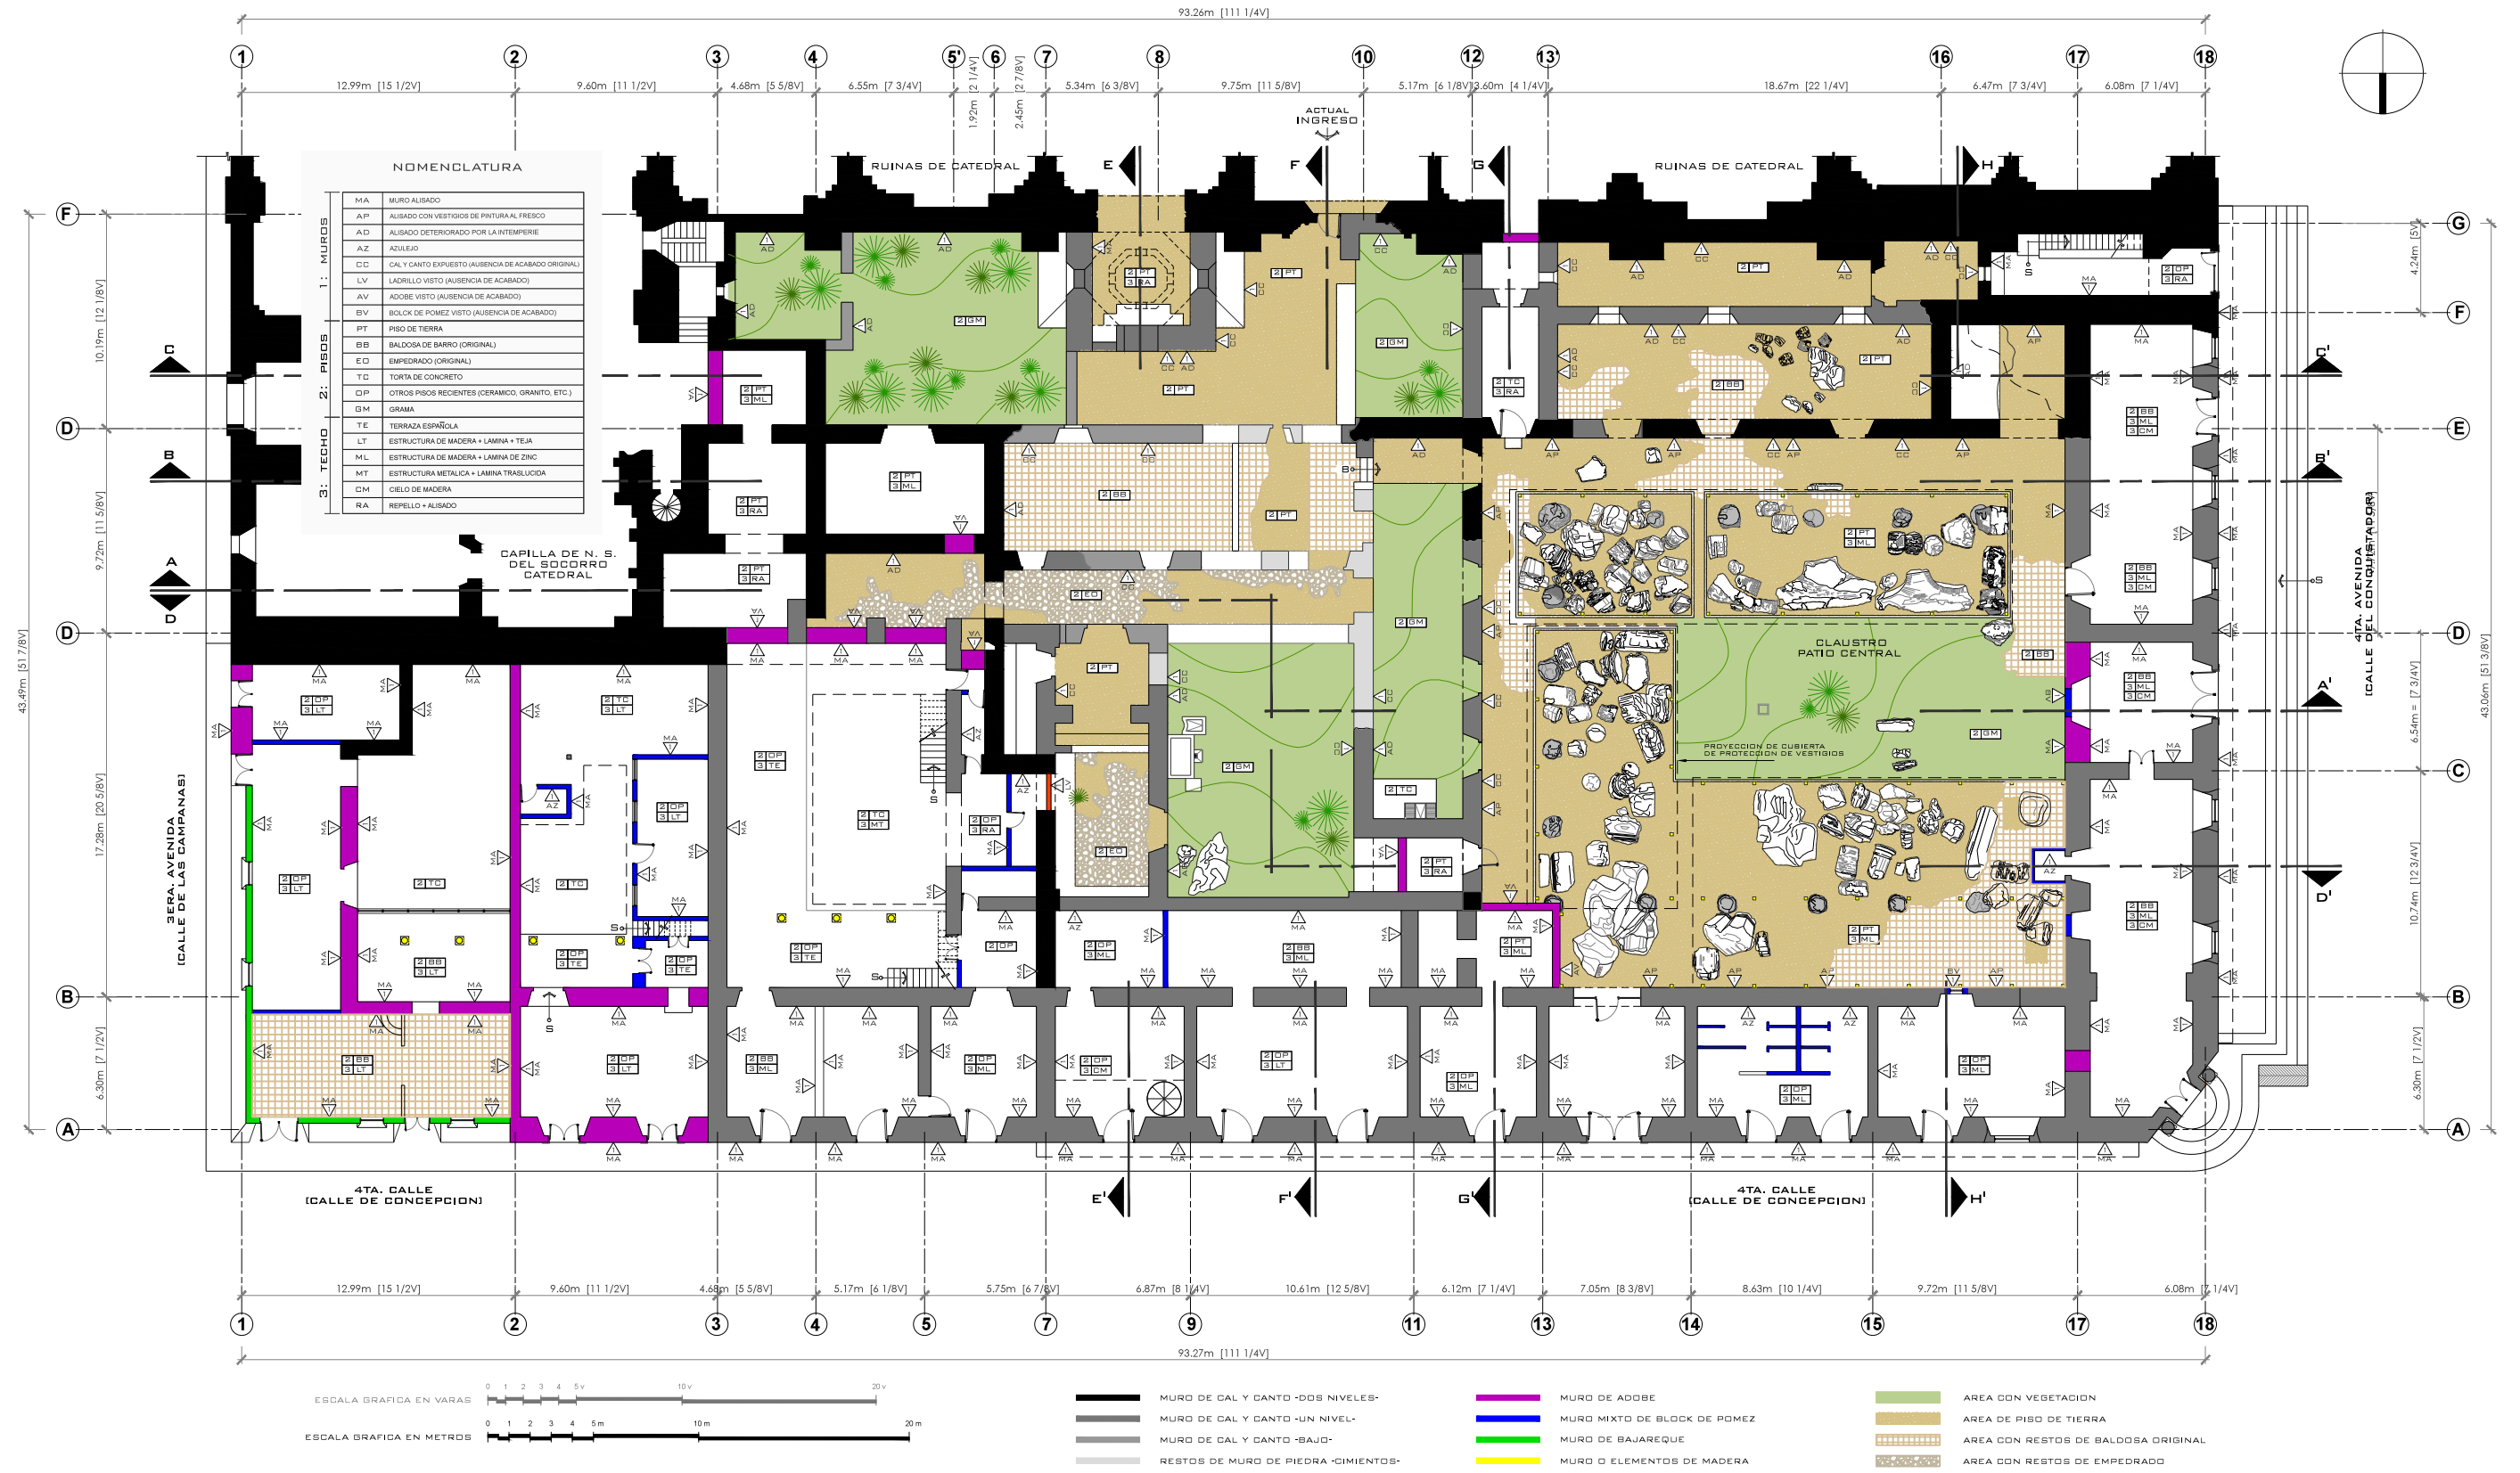
PALACIO ARZOBISPAL DE LA ANTIGUA GUATEMALA - PLANTA BAJA

SISTEMAS CONSTRUCTIVOS, MATERIALES Y ACABADOS ACTUALES

Los materiales, sistemas constructivos y acabados descritos anteriormente se refieren a la fábrica original del palacio, sin embargo actualmente hay una gran variedad de modificaciones que presentan materiales muy distintos, por lo que se ha realizado un registro detallando todos estos aspectos. Ver plano adjunto.

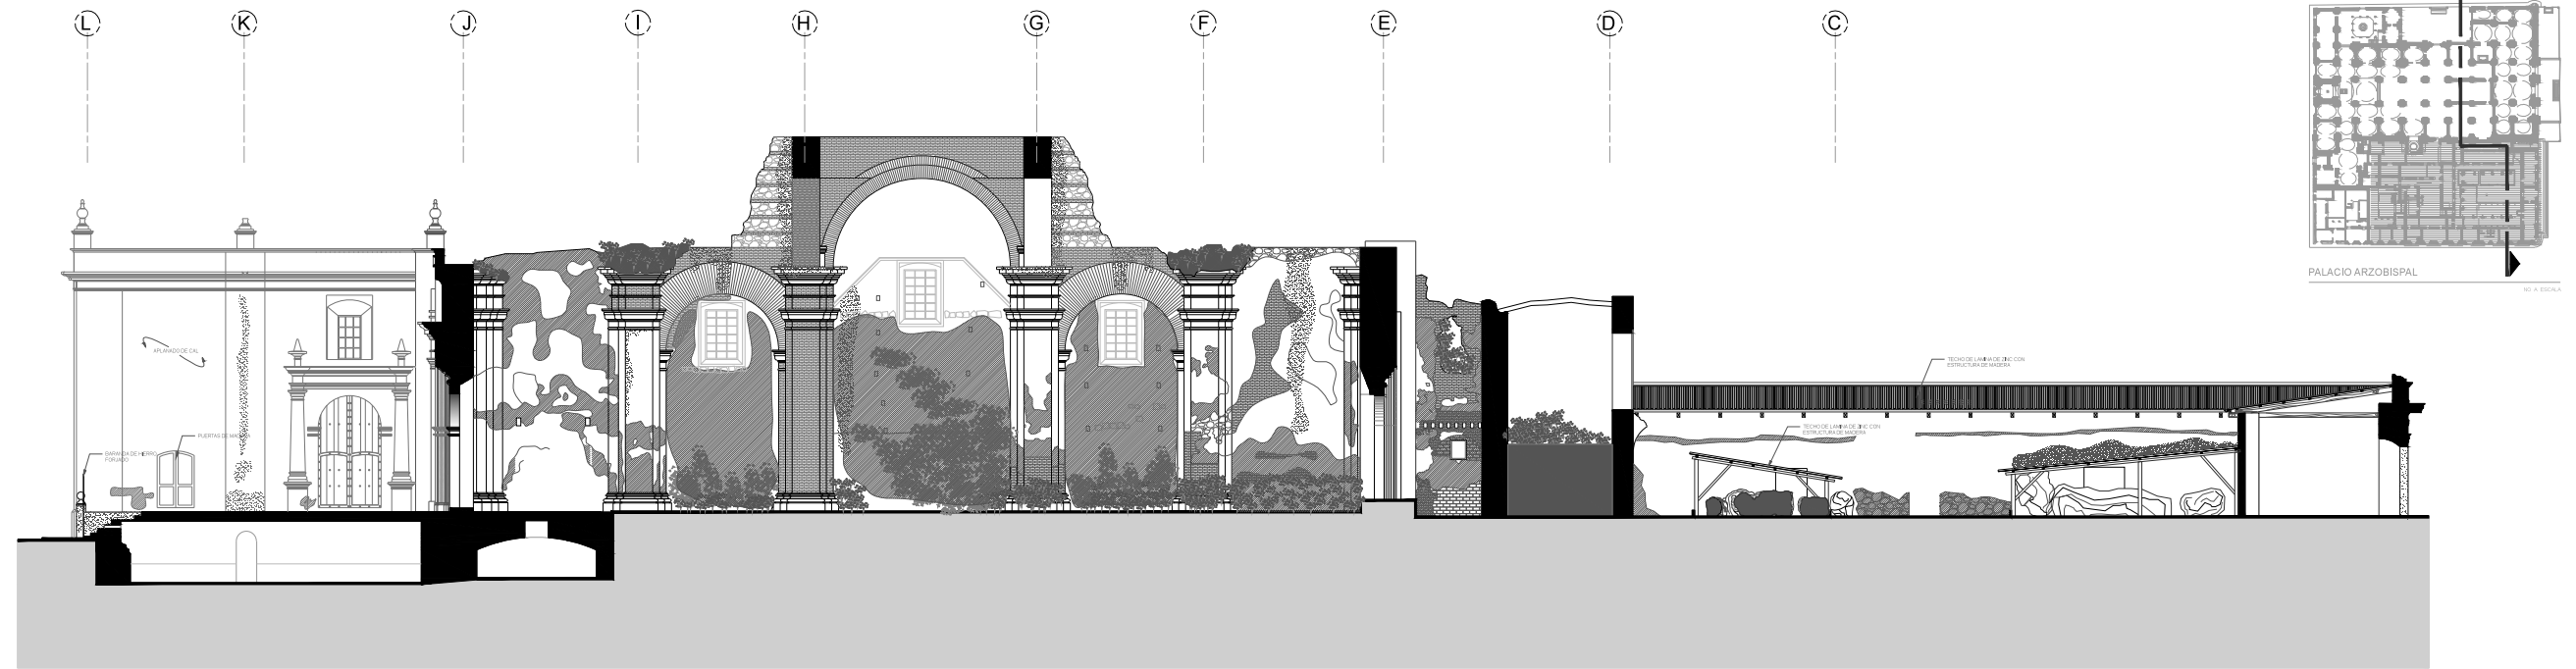
SECCION POR H - H'

| | GRIETAS O FISURAS | | AUSENCIA DE ELEMENTO ARQUITECTÓNICO | | PRESENCIA DE FLORA |

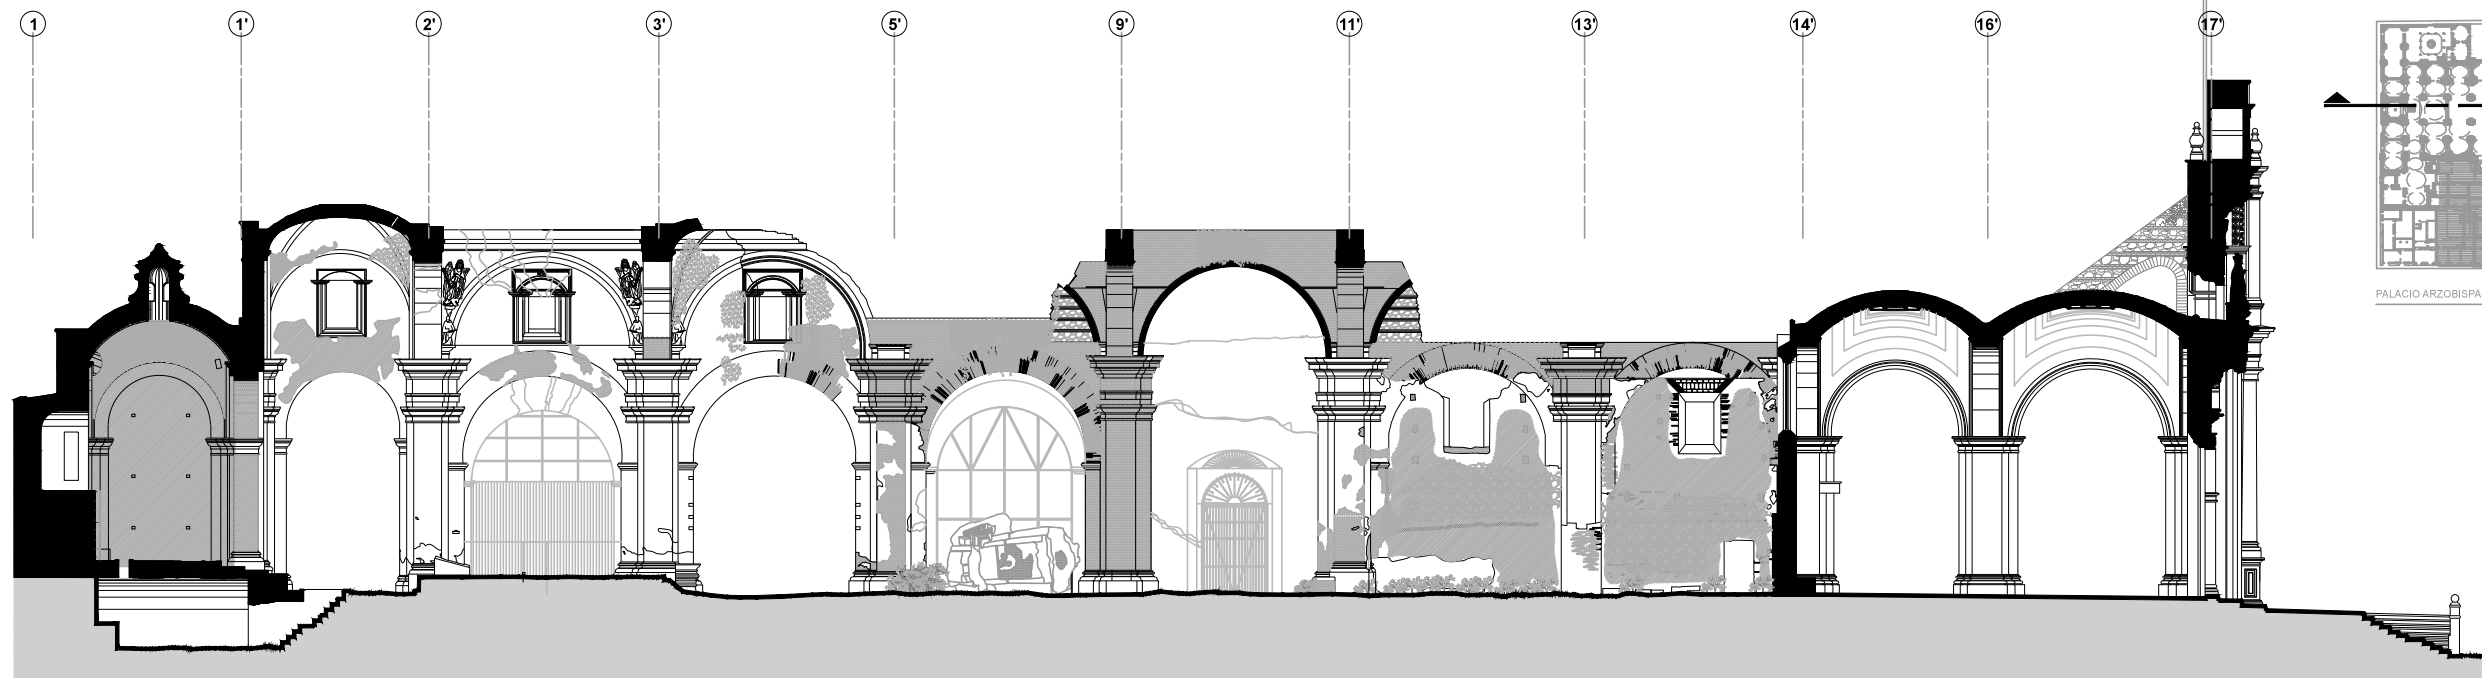
SECCION TRANSVERSAL - RUINAS DE SAN JOSE CATEDRAL / L-L'

| | GRIETAS O FISURAS | | AUSENCIA DE ELEMENTO ARQUITECTÓNICO | | PRESENCIA DE FLORA |
