PLAN DE USO PÚBLICO,
PARQUE ARQUEOLÓGICO KAMINALJUYU,
CIUDAD DE GUATEMALA, GUATEMALA

PARA OPTAR AL TÍTULO DE
MAESTRA EN PATRIMONIO CULTURAL PARA EL DESARROLLO
CON ÉNFASIS EN GESTIÓN

Plan de Uso Público, Parque Arqueológico Kaminaljuyu, ciudad de Guatemala, Guatemala

Guatemala, marzo de 2017

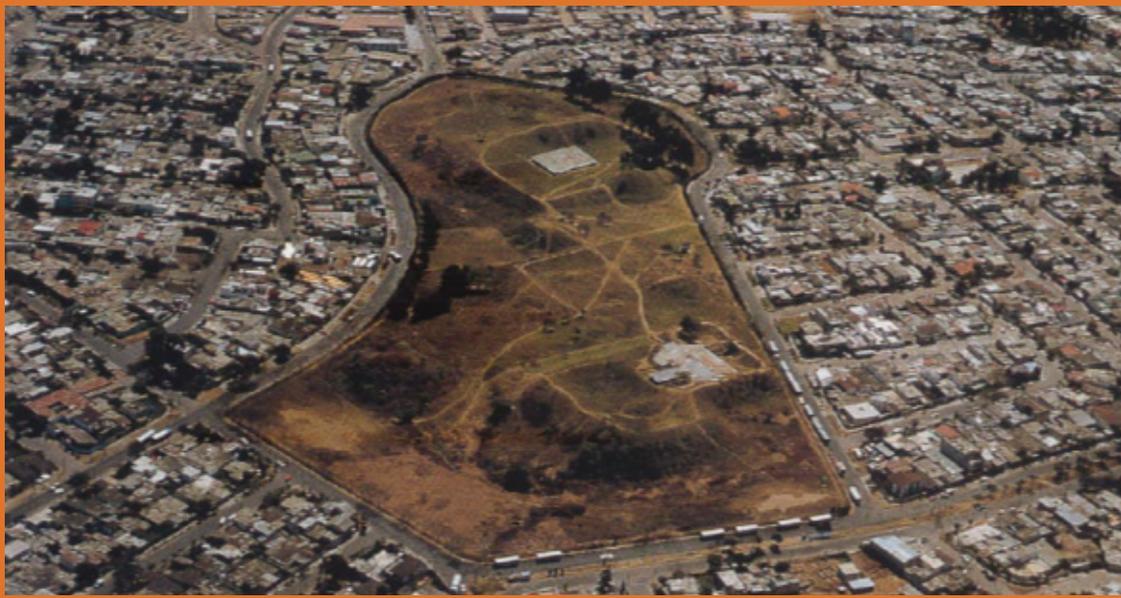
*Figura 2.4: Fotografía aérea del Parque Arqueológico Kaminaljuyu
(Tomado de Ohi et al., 1994)*

Debido al desarrollo urbano de la capital, se alteró la conformación del sitio arqueológico Kaminaljuyu como conjunto de edificios, ya que estos fueron mutilados, modificados o destruidos. Actualmente solo permanece protegida el área del parque, y algunos montículos aislados, todos rodeados de extensas áreas urbanas, comerciales y residenciales, como se observa en la figura 2.4 (MICUDE, 2008, p.7).

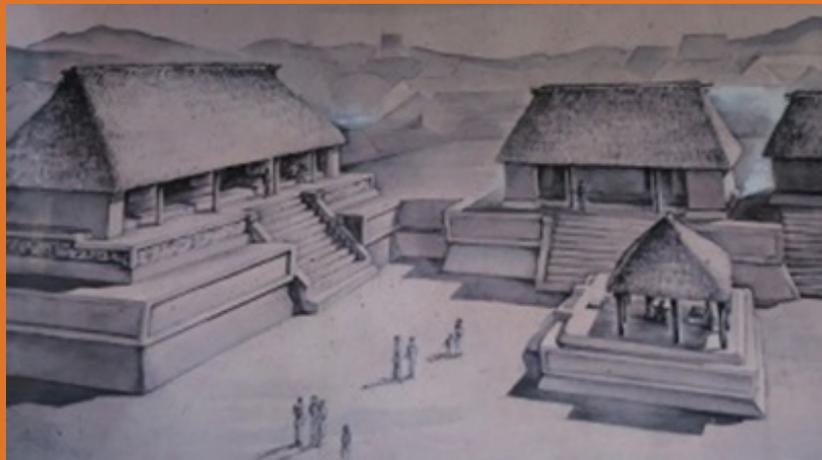
Figura 2.5: Idealización de La Acrópolis para el Clásico Tardío (Tomado de los paneles informativos del Parque Arqueológico Kaminaljuyu)

El sistema constructivo consistía en un conjunto de cajones de barro que contuvieron los rellenos constructivos. Las fachadas de los edificios incorporan elementos de estilo extranjero con el “talud-tablero”, además de colocar piedras pómez en las fachadas y esquinas para favorecer el alisado. Con este rasgo se incorporó la arquitectura de Teotihuacan. Hacia el final del Clásico Temprano y principio del Clásico Tardío, según Arroyo (2013), se observa la evolución de dos estilos, uno el ya mencionado de la incorporación de la piedra pómez y el otro que agrega piedra de río (Figura 2.5).

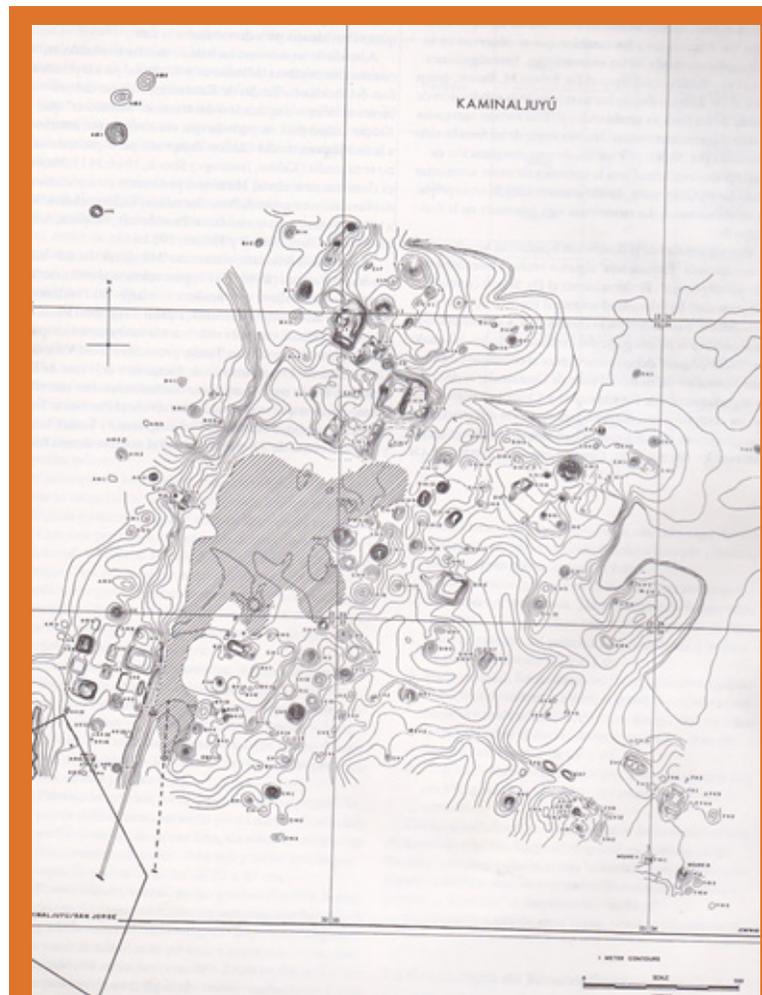
*Figura 2.6: En el círculo rojo Parque Kaminaljuyu, en círculo verde, Canal San Jorge
(Tomado de Popenoe de Hatch, 1997)*

También se ubicaron otros dos canales, en las cercanías del Canal San Jorge: el Canal Miraflores y Canal Mirador (Figura 2.6). Estos, aunque de menores dimensiones que el Canal San Jorge, son de suma importancia para la investigación del complejo sistema hidráulico del sitio. El canal Miraflores tiene una orientación de 9° noreste y posee cambios en su forma y dimensiones, ya que en algunos lugares mide 3.90 m de ancho por 5.80 m de profundidad y tiene forma de “V”, mientras que en otros aumenta el ancho pero disminuye su profundidad adquiriendo una forma de “U”. Esto evidencia que el diseño y la construcción del canal, fue planificada para controlar la velocidad y el volumen de agua con propósitos específicos (Valdés y Popenoe de Hatch, 1996).

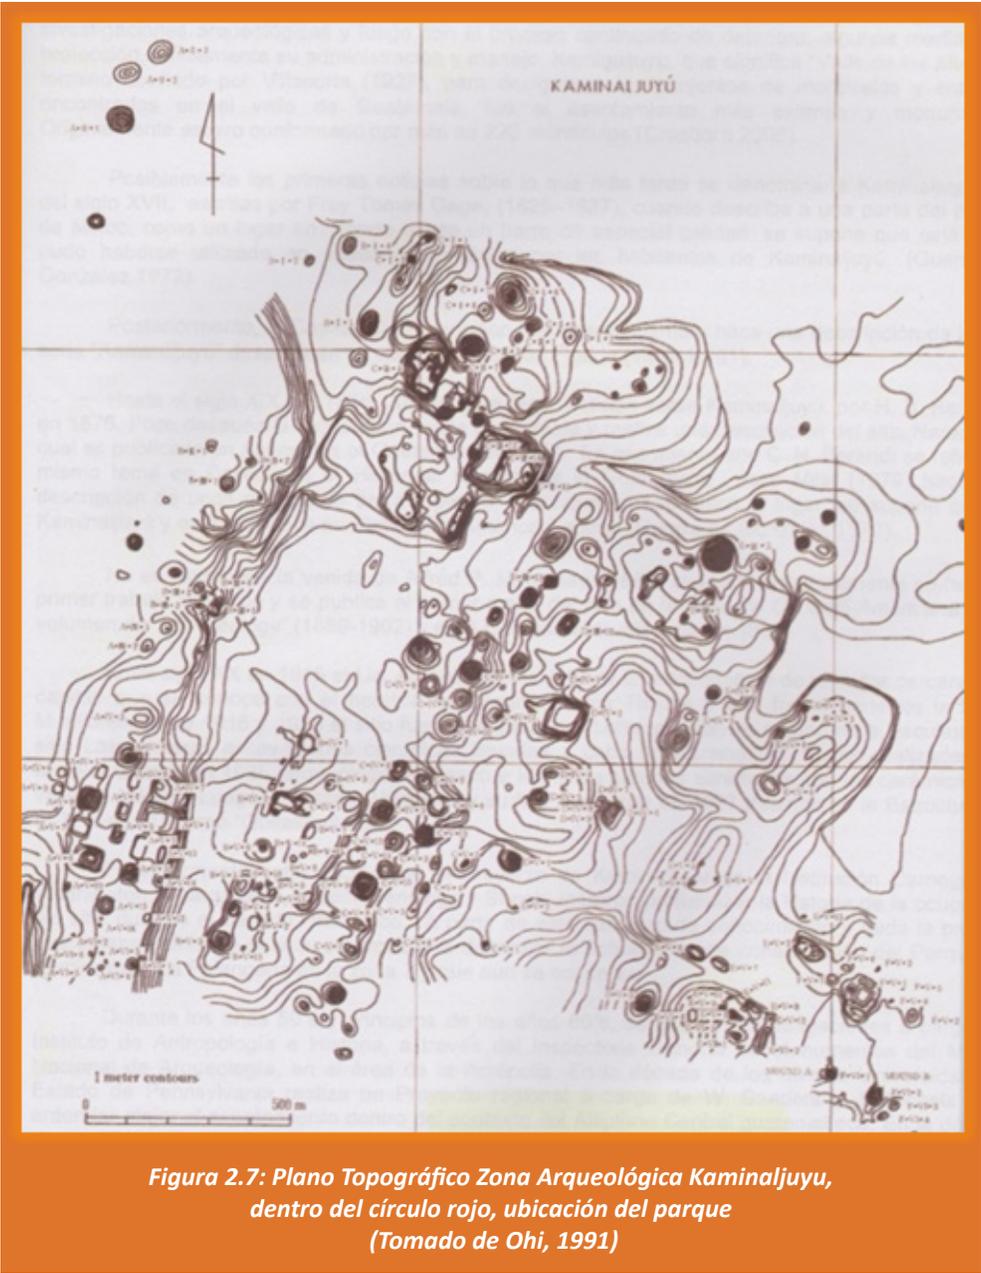
Figura 2.7: Plano Topográfico Zona Arqueológica Kaminaljuyu, dentro del círculo rojo, ubicación del parque (Tomado de Ohi, 1991)

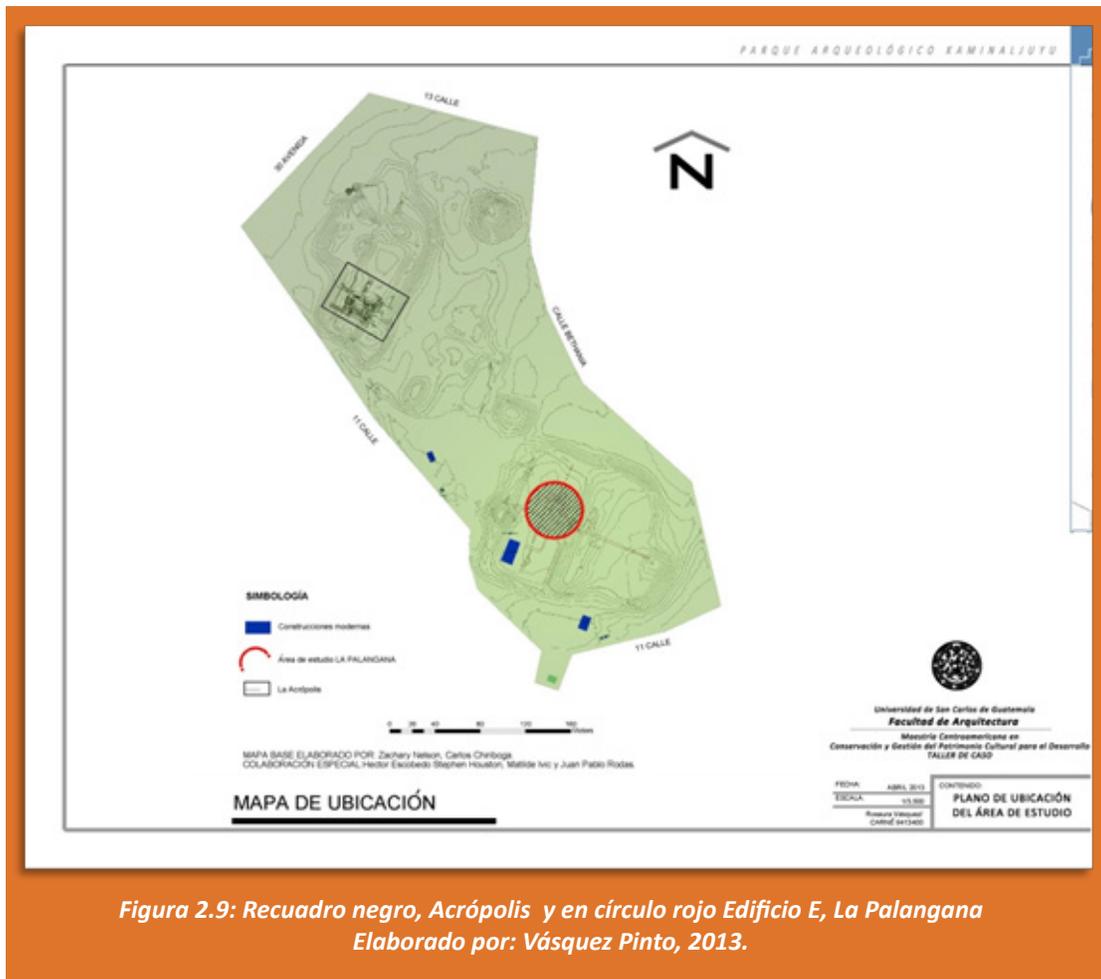
*Figura 2.9: Recuadro negro, Acrópolis y en círculo rojo Edificio E, La Palangana
Elaborado por: Vásquez Pinto, 2013.*

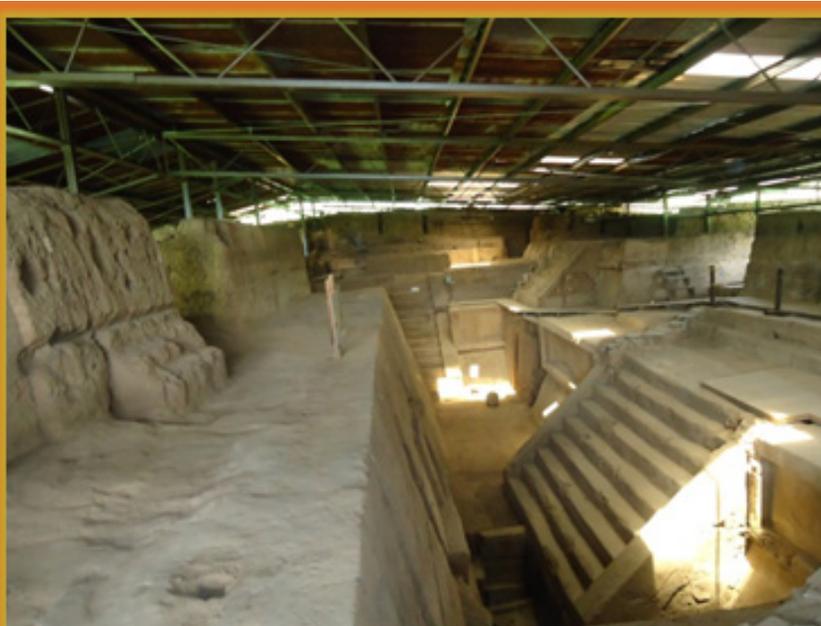
*Figura 2.10: Acrópolis de Kaminaljuyu
Fotografía: Vásquez Pinto, 2014*

La arquitectura de la Acrópolis en el Clásico Temprano (Figura 2.10) tiene una sofisticación en la técnica de ingeniería que no aparece en la época anterior, ni en la posterior. Es posible que consejeros y visitantes de Teotihuacan llegaran a Kaminaljuyu, pero no a residir, ni tampoco la gobernaron, sino que simplemente fue influida por estilos, parte de la relación que la gente Solano tuvo con este importante sitio mexicano (Carpio, 2000).

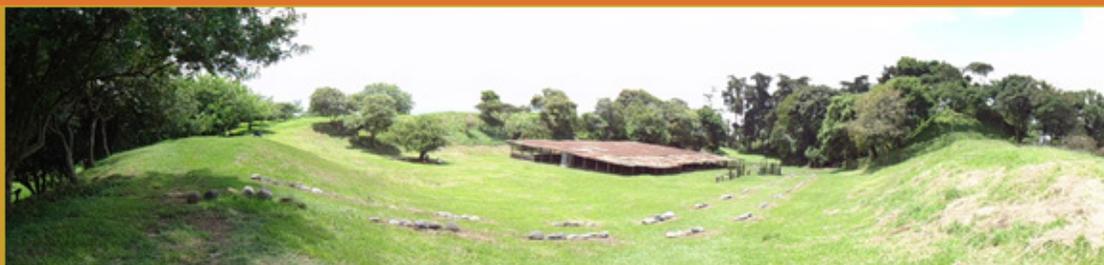
*Figura 2.11: Panorámica de La Palangana
Fotografía: Vásquez Pinto, 2014*

El grupo de edificios conocidos como La Palangana se ubica al este de la Acrópolis y es el segundo conjunto en importancia en el parque. Lo componen dos plazas rectangulares: la Plaza Inferior, al oeste del grupo, y la Plaza Superior hacia el este, cuatro metros más arriba (Figura 2.11). El Montículo C-II-14 separa ambas plazas y es el más alto de todo el conjunto. A la Plaza Inferior la rodean cuatro edificaciones, siendo el Montículo C-II-12 el predominante por su altura y su forma piramidal (Ivic y Alvarado, 2004).

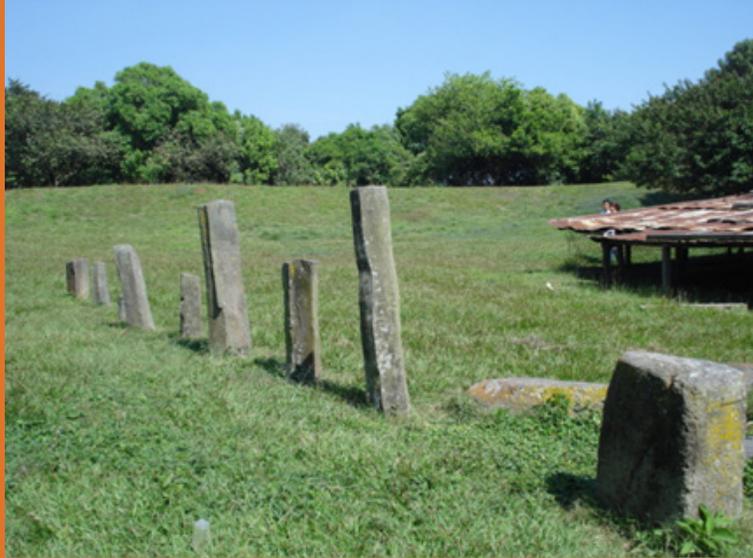
*Figura 2.12: Estelas columnares en La Palangana
Fotografía: Vásquez Pinto, 2016*

Una de las características de estos monumentos es que no poseen ninguna talla, se les llama también estelas lisas, y están fechados para el Preclásico Medio y Tardío, cayendo en desuso para el Clásico Temprano, su forma es simétrica y proviene de formaciones geológicas específicas, de donde fueron extraídas (Pereira, 2010).

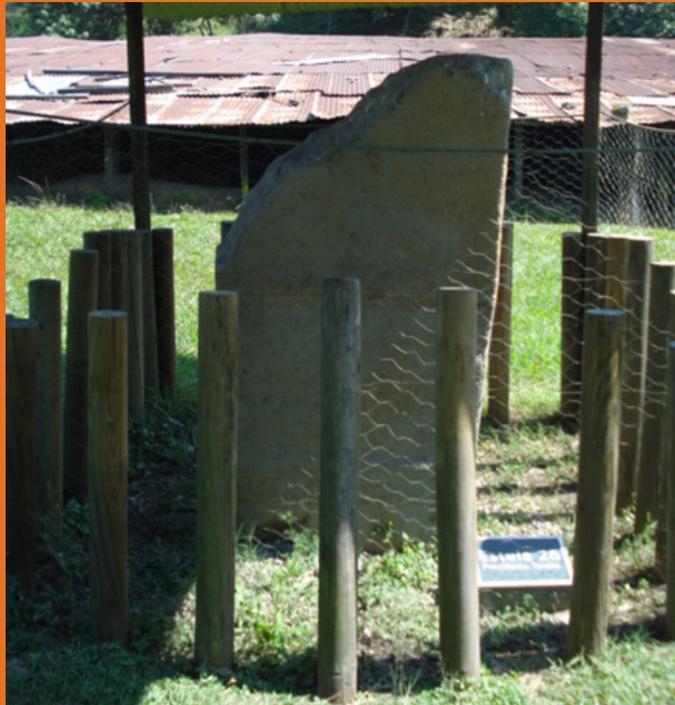
*Figura 2.13: Estela 26
Fotografía: Vásquez Pinto, 2016*

Algunas de las estelas columnares se localizaron en 1920, dentro de una tumba descubierta en la Palangana, de igual manera que la Estela 26, situada actualmente cercana a ellas y fechada para el Preclásico Tardío (Figura 2.13).

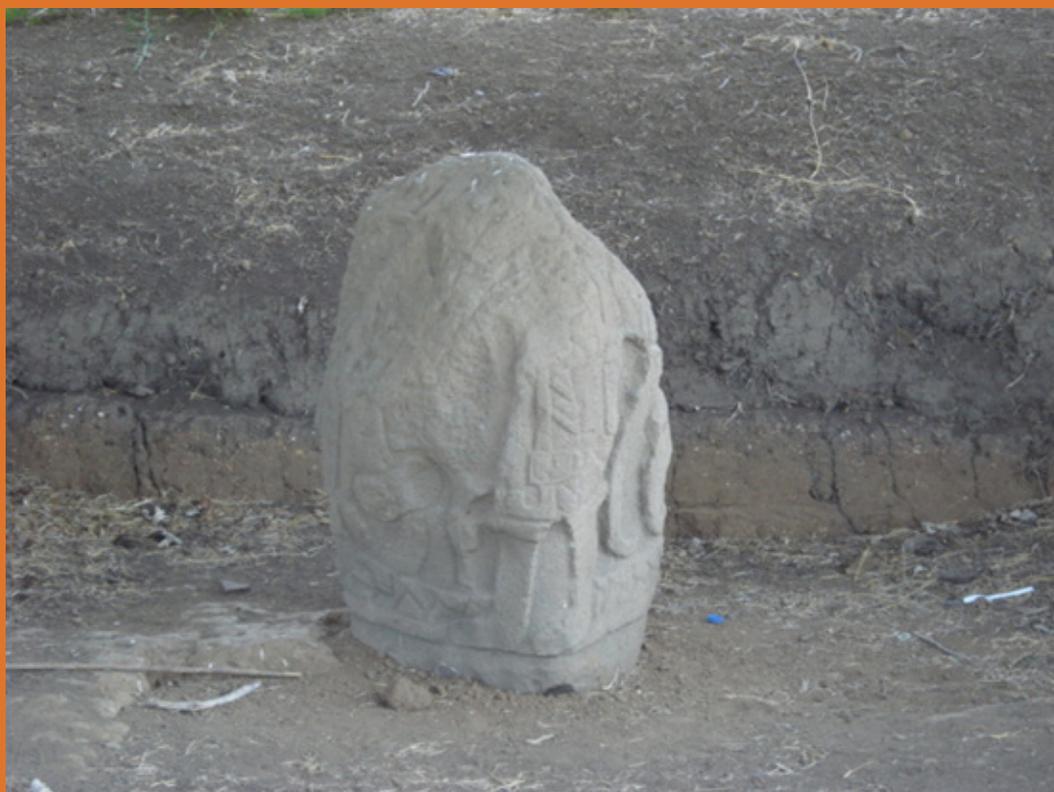
*Figura 2.14: Monumento 224
Fotografía: Vásquez Pinto, 2016*

Actualmente está colocado bajo un techo de lámina y cercado, en la parte sur de La Palangana (Figura 2.14).

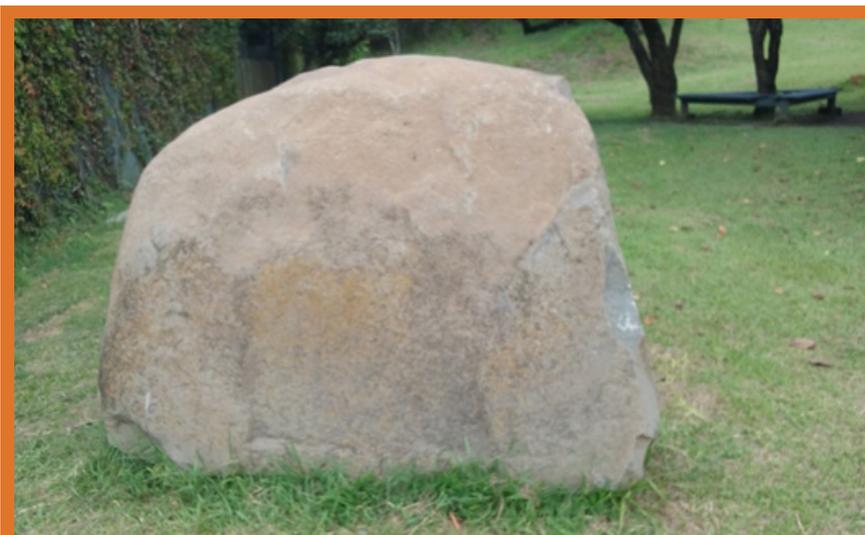
Figura 2.16: Monumento 225
Fotografía: Vásquez Pinto, 2016

El monumento 225 (Figura 2.16) se ubica a un costado del centro de visitantes, es de forma rectangular con la parte superior redondeada, no se observa talla en ninguno de sus dos lados. Se localizó en 2013 durante las excavaciones para ampliar una avenida cercana al parque (Arroyo, comunicación personal, 2016).

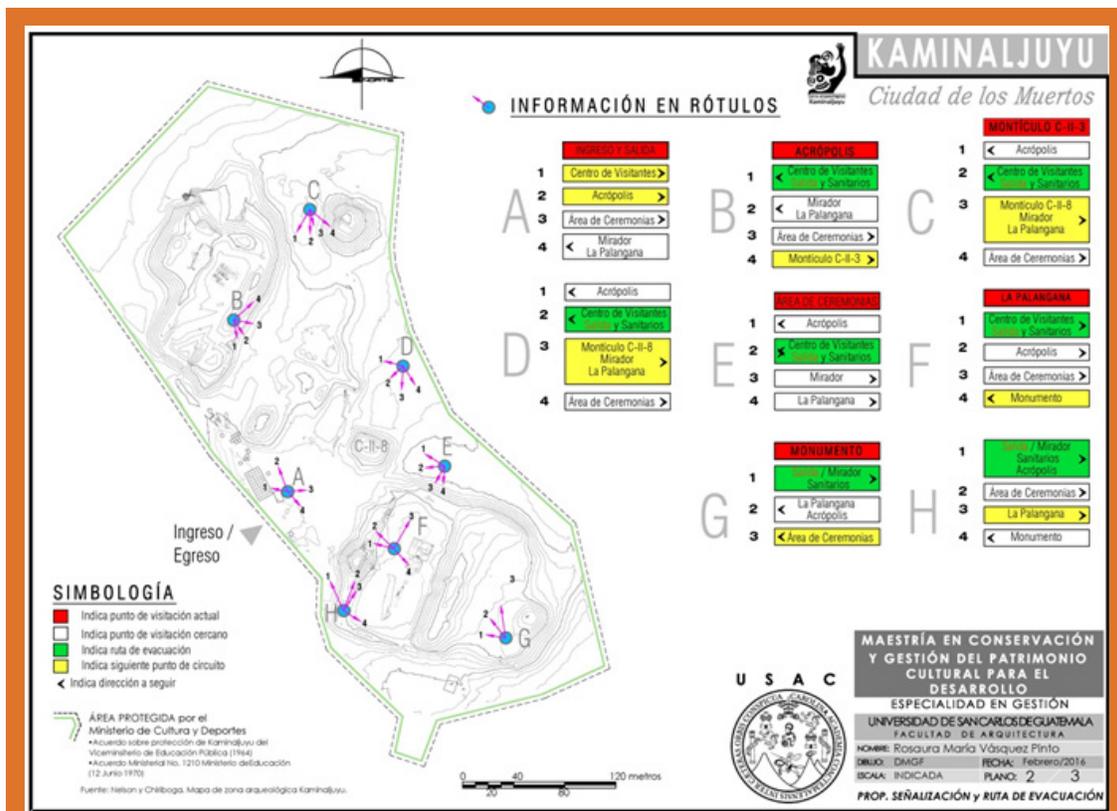
Figura 6.1: Mapa de señalización y ruta de evacuación
 Elaborado por: Vásquez Pinto, 2016
 Digitalizado por: González, 2016

En el parque se colocarán ocho postes en distintas áreas, que sostendrán de tres a cuatro rótulos cada uno (Figura 6.1), cada uno contiene un rótulo de color rojo, en su inicio, que indica el lugar del parque donde el visitante se encuentra, luego un rótulo en color verde, el cual muestra la ruta de evacuación, indicando la salida, otro rótulo en color amarillo guía hacia el punto del circuito de visita sugerido, y uno o dos rótulos más, en color blanco, orientan hacia otras áreas de importancia en el parque.

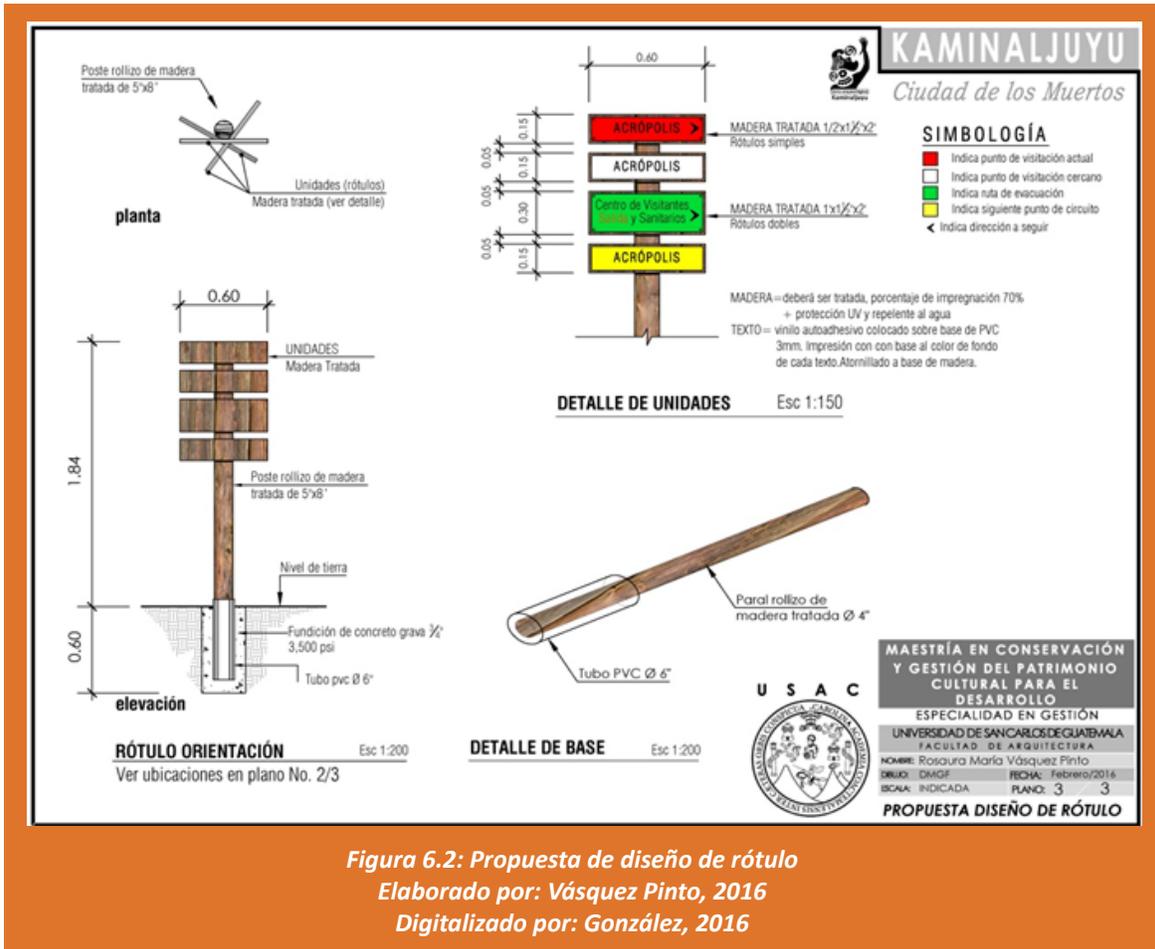
Figura 6.2: Propuesta de diseño de rótulo
Elaborado por: Vásquez Pinto, 2016
Digitalizado por: González, 2016

Los postes se construirán con madera tratada, con un porcentaje de impregnación del 70%, protección UV y repelente al agua. Los rótulos se elaborarán con vinil autoadhesivo con base de PVC. Las medidas y el diseño se presentan en la propuesta de diseño de rótulo (Figura 6.2)

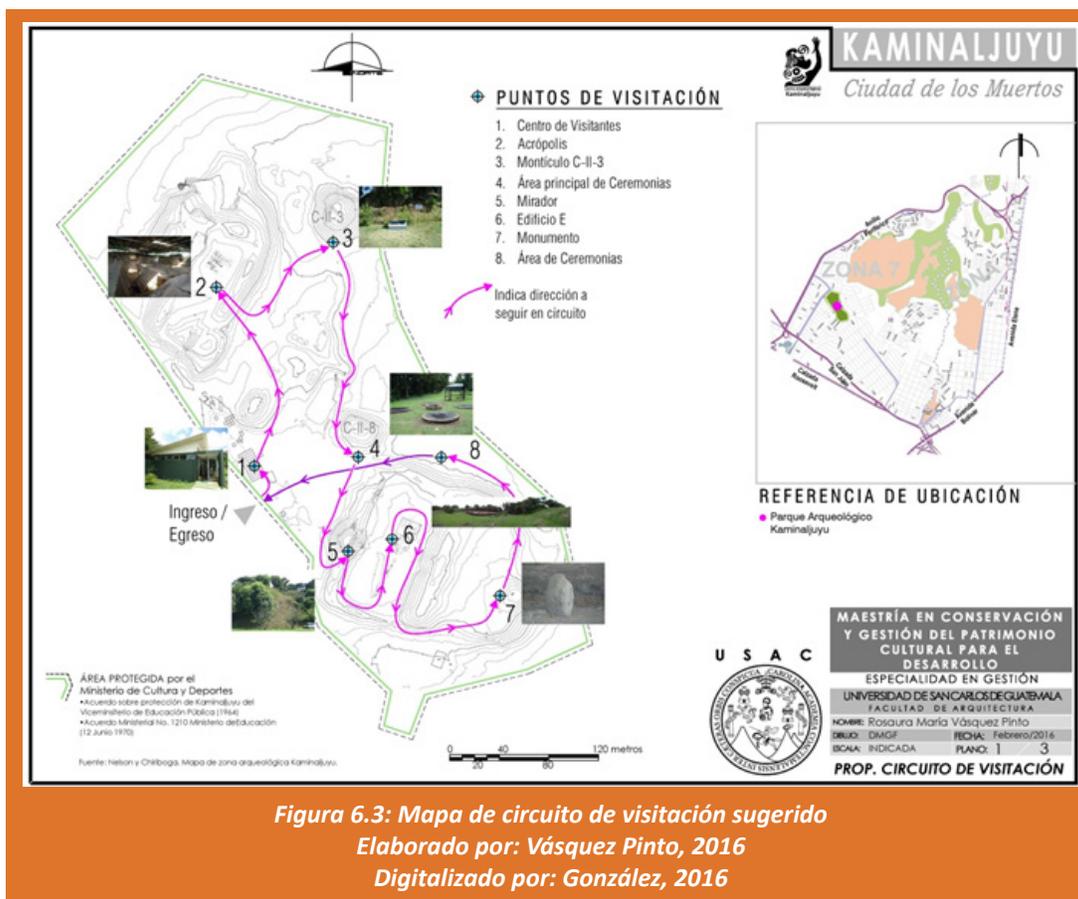
Figura 6.3: Mapa de circuito de visitación sugerido
Elaborado por: Vásquez Pinto, 2016
Digitalizado por: González, 2016
