Universidad de San Carlos de Guatemala
Facultad de Arquitectura. Escuela de Arquitectura.

**DISEÑO ESCUELA OFICIAL URBANA MIXTA CENTRAL,
PANAJACHEL, SOLOLÁ**

GUATEMALA, OCTUBRE, 2017

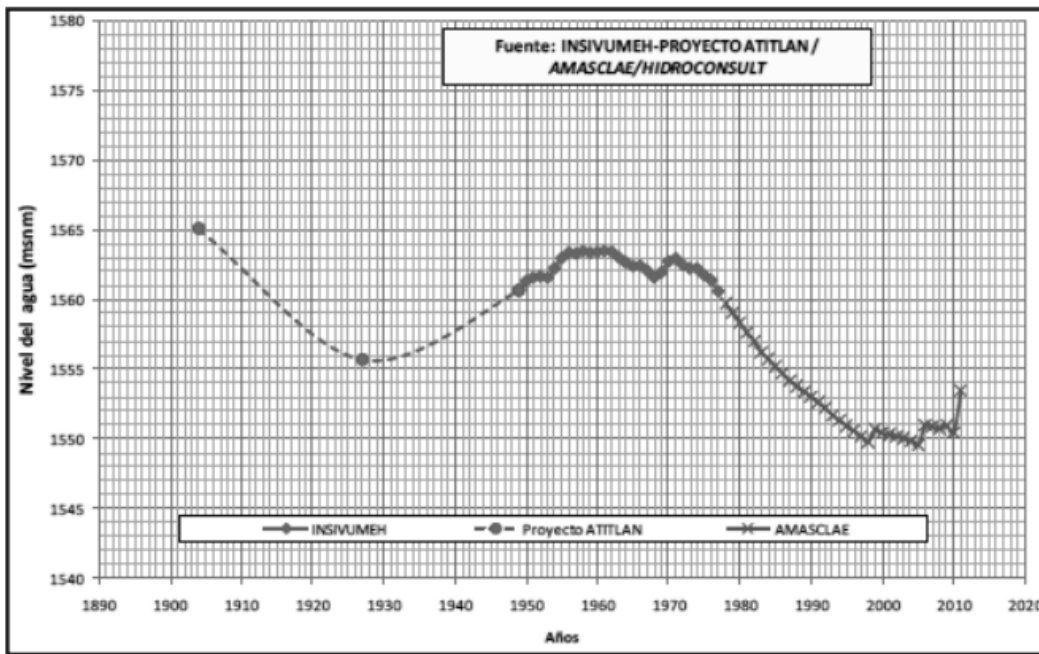
Gráfica No. 9 - Comportamiento cíclico en la variación del nivel del Lago Atitlán.

Se apunta que este comportamiento cíclico, aunque no hay evidencia de ello, se debe a un proceso de fallamiento y fracturación de la zona, la cual se abre por la actividad sísmica provocando el descenso del nivel del lago. Posteriormente, la colmatación y sellado de fracturación, a consecuencia de la sedimentación, conduce a una recuperación progresiva nivel. Esta hipótesis coincidiría, al menos, con los años donde se produjeron terremotos primero 1902 y 1914 y, después, 1976; con los consiguientes descensos del nivel del lago partir de esos años.

Como se mencionaba anteriormente, estas variaciones del nivel del lago repercuten en de la dinámica del río San Francisco. Así, una disminución del nivel del lago ocasionará una mayor pendiente en el perfil longitudinal del río, provocando un aumento de la energía del agua y, por consiguiente, de su velocidad

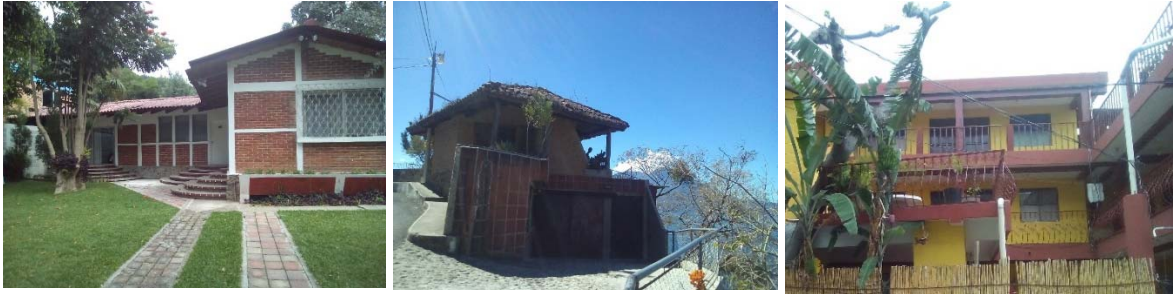
Fotografías No. 28, No. 29 y No. 30 - Fachadas de viviendas, Panajachel.

En la arquitectura habitacional de Panajachel no se puede identificar una tipología común, así como se encuentran viviendas con el sistema tradicional de block y losa plana, hay algunas con muros de ladrillo y algunas viviendas aún conservan techos de teja.

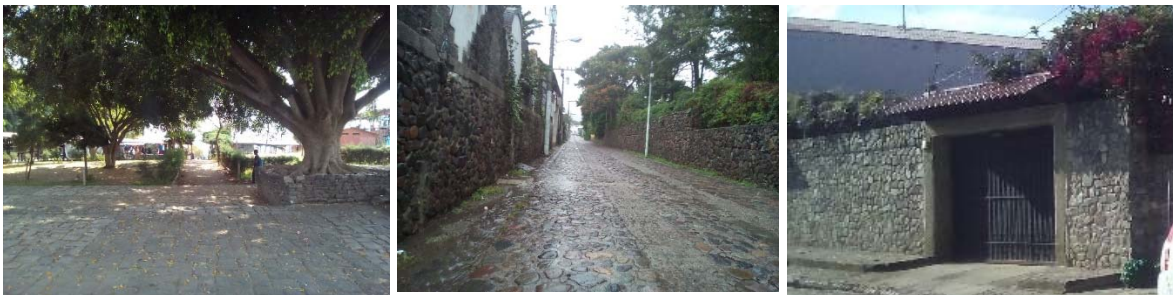
Fotografías No. 31, No. 32 y No. 33 - Uso de la piedra en plazas, calles y muros, Panajachel.

En cuanto a materiales de construcción, en Panajachel la piedra es el material que más se observa en calles, en muros, en plazas.

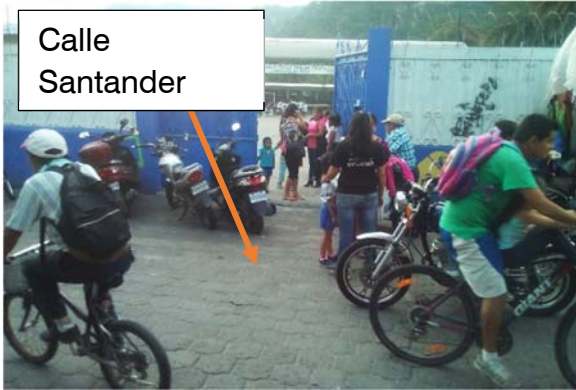
Fotografía No. 38 - Ingreso Principal, Escuela Central.

Ingreso principal en una calle principal de alto tránsito genera aglomeración de personas en las horas de entrada/salida, vehículos y peatones ingresan de forma simultánea al complejo, poniendo en riesgo a los niños.

1. Ingreso principal en calle principal de alto tránsito.
2. Aulas provisionales bloquean la iluminación de otras aulas.
3. Aulas provisionales sin iluminación y ventilación natural mínima.
4. Hacinamiento y visibilidad parcial del conjunto desde la Dirección.
5. Uso de canchas como parqueo de servicio para camión-cisterna.
6. Estacionamiento de motocicletas y bicicletas en pasillos o frente a aulas.
7. Artefactos sanitarios insuficientes para suplir la demanda.
8. Falta de rampas para facilitar accesibilidad.
9. Área de servicio dentro del área educativa y con circulación compartida.
10. Aulas con área insuficiente para atender a la población estudiantil.

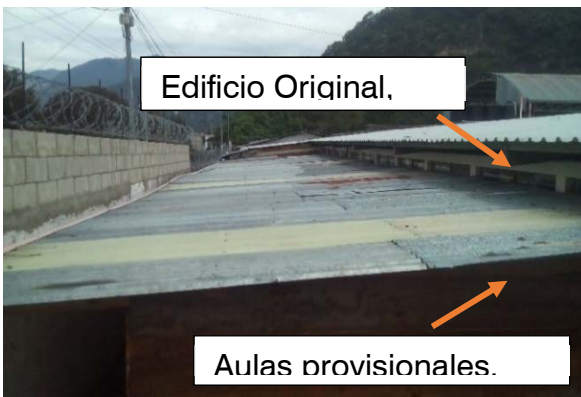
Fotografía No. 39 – Aulas provisionales y Edificio original, Escuela Central.

Cinco de siete aulas provisionales bloquean la iluminación natural proveniente del sur para 5 aulas.

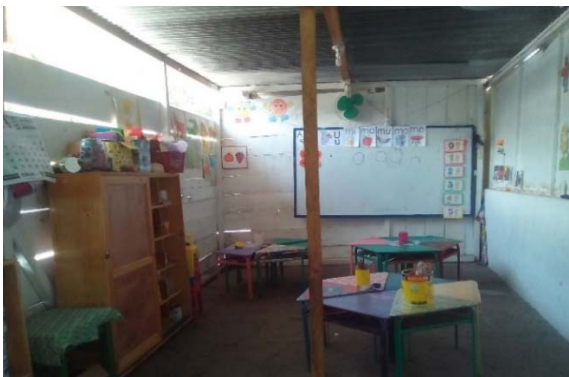
Fotografía No. 40 - Aulas provisionales de madera y lámina, Escuela Central.

Aulas con mínima iluminación y ventilación natural, algunos paralelos de madera se ubican a la mitad del salón, las cubiertas de lámina de zinc no restringen el paso del calor.

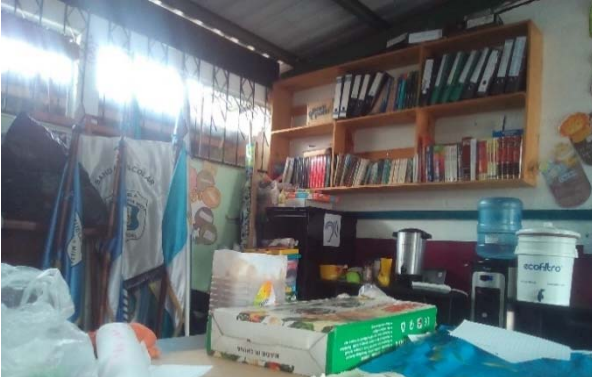
Fotografía No. 41 - Vista interior de oficina de Dirección, Escuela Central.

Se observa hacinamiento en la oficina de la Dirección es utilizada como Sala de Maestros, Archivo, Bodega, Sala de espera, y Sala de reuniones.

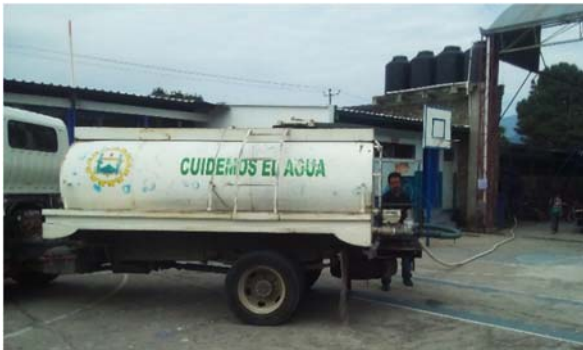
Fotografía No. 42 - Vista de camión cisterna, Escuela Central.

Los camiones cisternas ingresan atravesando las canchas deportivas para surtir el depósito de agua del centro educativo 3 veces por día, 3 veces a la semana.

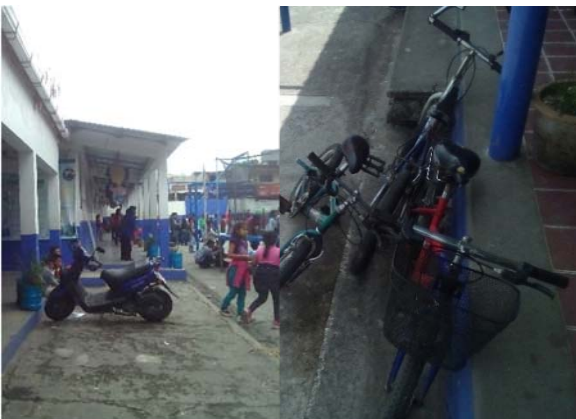
Fotografía No. 43 - Vista de motocicletas y bicicletas estacionadas en pasillos y patios, Escuela Central.

Falta de área específica para estacionar motocicletas o bicicletas; esto genera que se utilicen pasillos y patios para ese fin, lo que genera desorden e inseguridad para los niños.

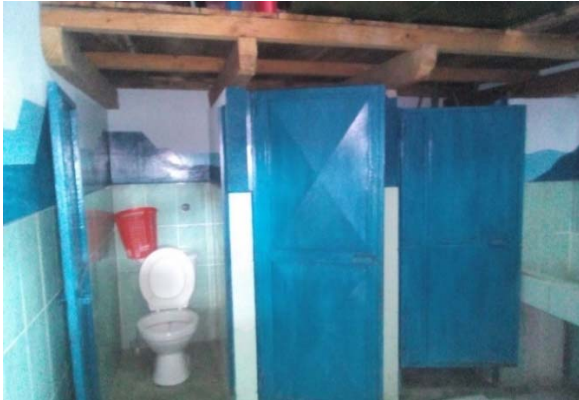
Fotografía No. 44 - Sanitarios, de Jornada Vespertina, Escuela Central.

Se tiene un déficit de artefactos sanitarios y en el caso de la batería de servicios sanitarios de la jornada vespertina tiene escasa iluminación y ventilación natural.

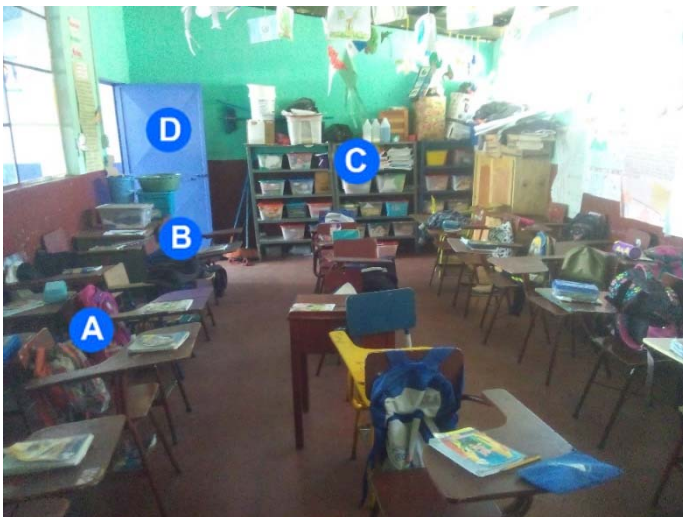
Fotografía No. 47 - Aula de 4º. Primaria, sección "A", Escuela Central.

B. Ángulos de visión horizontal no recomendables para la mayoría de alumnos.

C. Las estanterías son insuficientes, dispersas y no están ancladas lo cual representa riesgo.

D. Puerta abatible al interior.

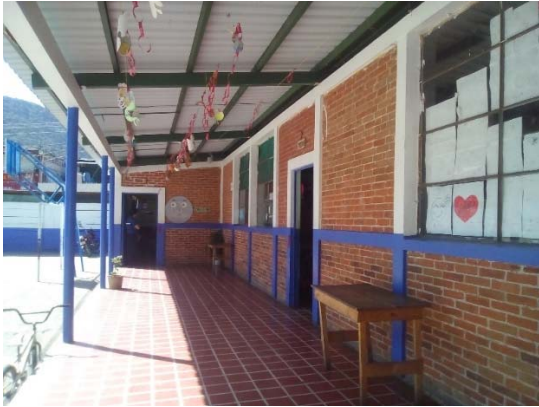
Fotografía No. 48 - Corredor Noreste, Bloque “A”, Escuela Central

Uso de materiales y de sistemas constructivos contemporáneos, con múltiples ejemplos de este tipo de arquitectura en el país.

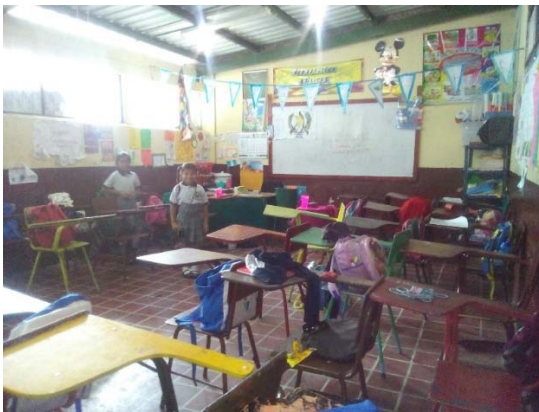
Fotografía No. 49 - Interior de aula, Bloque “A”, Escuela Central

Muros de ladrillo rojo visto, y muros interiores con acabado final de pintura café, beige, azul y blanco. Pisos de cemento líquido, ventanería de vidrio y hierro forjado, mobiliario utilitario, moderno, sin valor artístico.

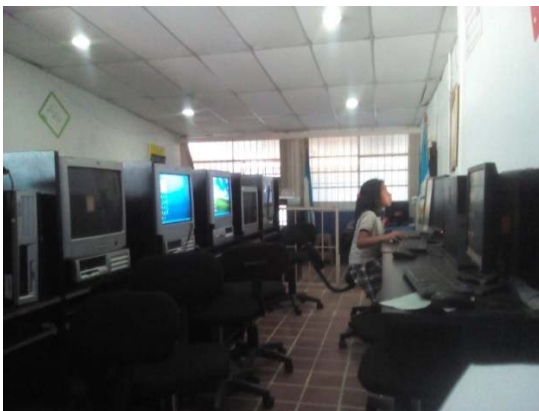
Fotografía No. 50 - Laboratorio TIC, Bloque “A”, Escuela Central

El laboratorio de computación es el único ambiente que tiene un cielo suspendido de fibra.

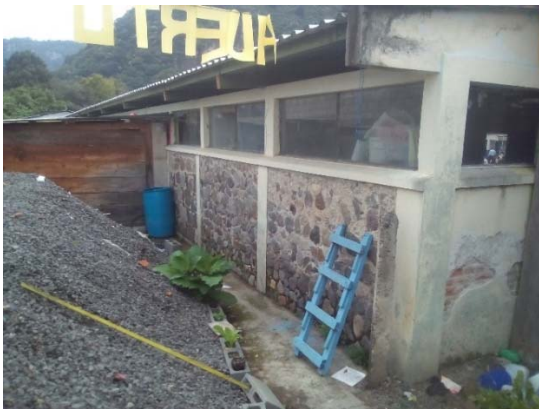
Fotografía No. 52 - Vista Sureste, Bloque “A”, Escuela Central.

Deterioro de algunas paredes exteriores por desprendimiento de acabados o por humedad.

Estado de la estructura y materiales: Deterioro moderado por exposición al ambiente en los bloques “A”, “B” y “C” y sin presencia de deterioro en los bloques “D”, “E” y “H”. Esto indica un grado de seguridad medio y alto.

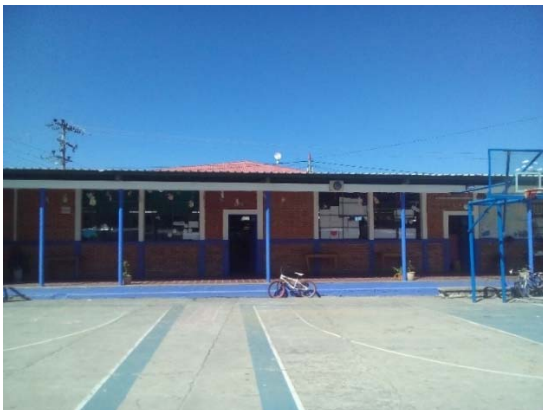
Fotografía No. 53 - Corredor Noreste, Bloque “A”, Escuela Central.

Uno de los volúmenes presenta corredor al Noreste, y el otro con corredor al Sur Oeste. Este bloque A, es el único en el conjunto arquitectónico que presenta columnas circulares en pasillos. Ausencia de elementos decorativos.

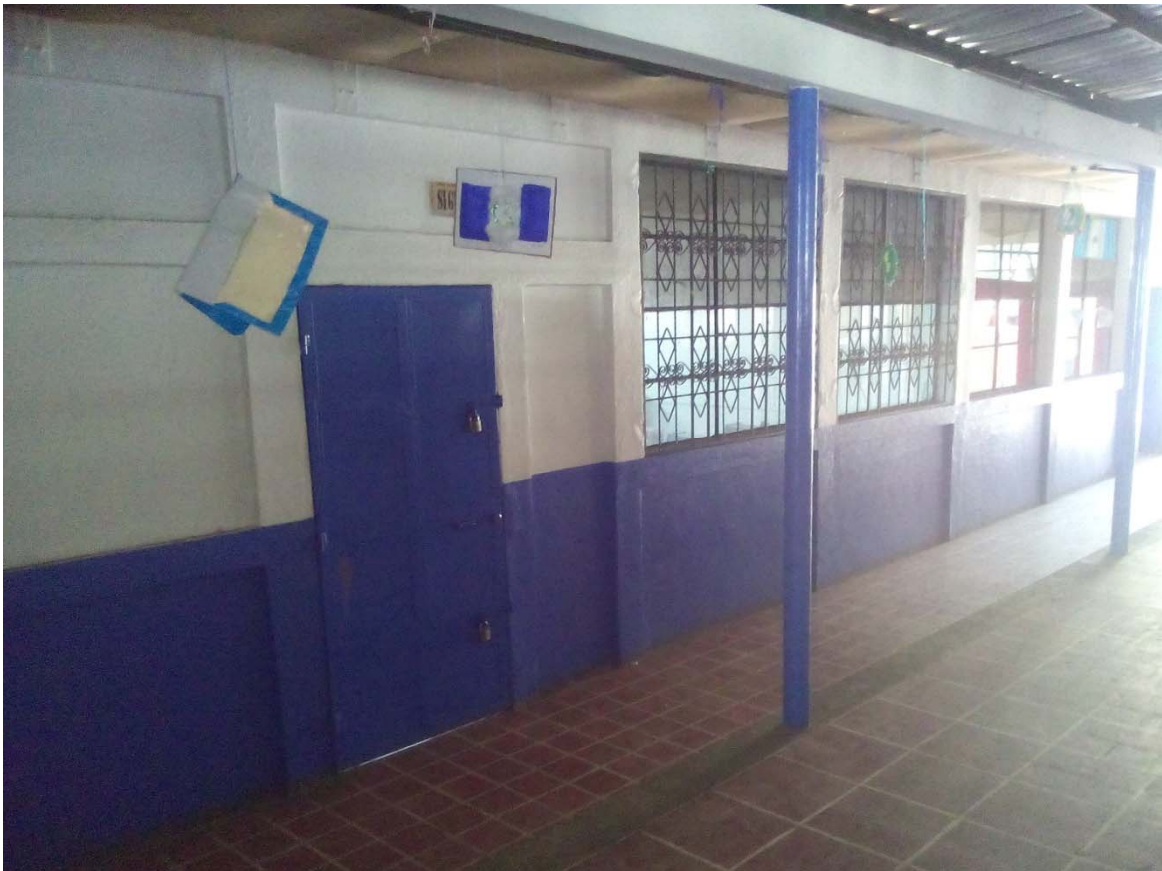
Fotografía No. 54 - Pasillo de acceso y salones, Bloque “B”, Escuela Central.

La evaluación indica que el edificio carece de elementos con valores artísticos, no posee valor histórico y presenta un sistema constructivo estructural moderno, en general la función para los espacios construidos se ha mantenido. La edificación se encuentra en buen estado.

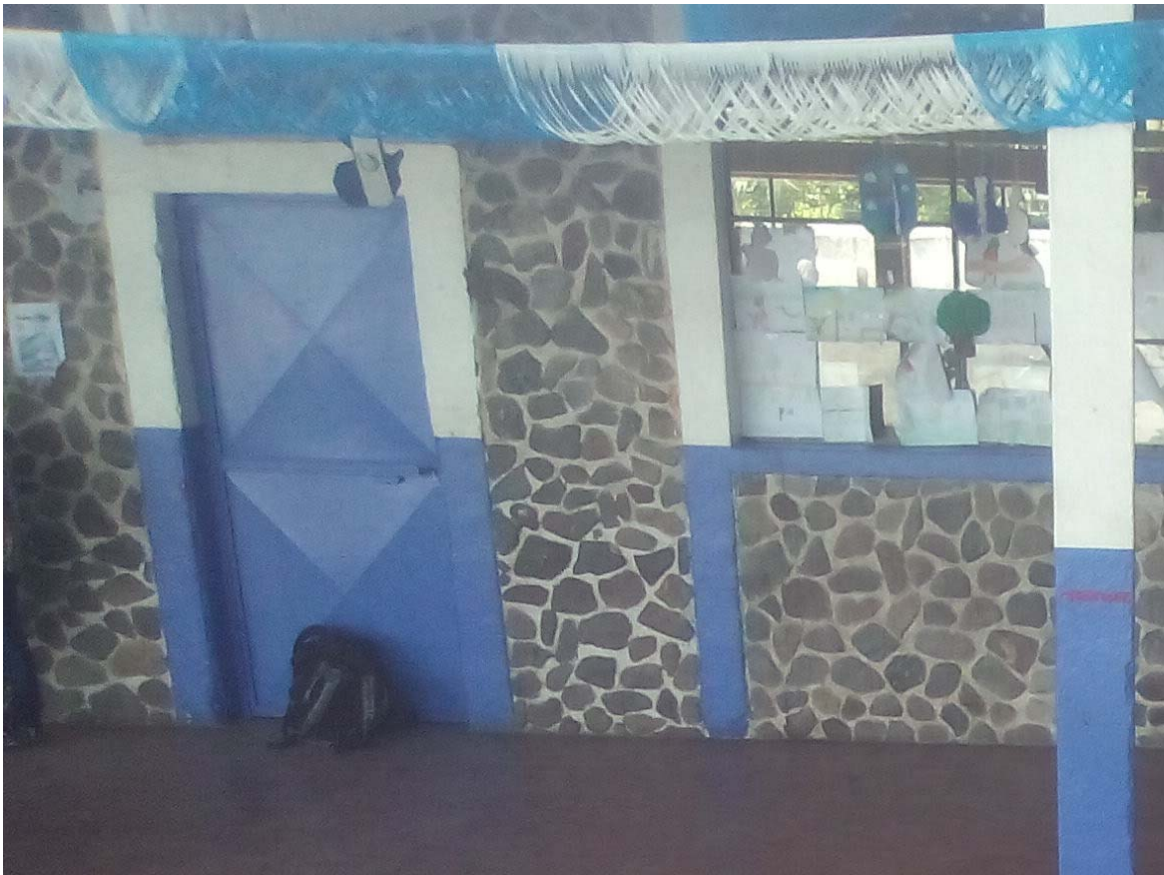
Fotografía No. 55 - Vista exterior de aula, Bloque “C”, Escuela Central.

La evaluación indica que el edificio carece de elementos con valores artísticos, no posee valor histórico y presenta un sistema constructivo estructural moderno, en general la función para los espacios construidos se ha mantenido. La edificación se encuentra en buen estado.

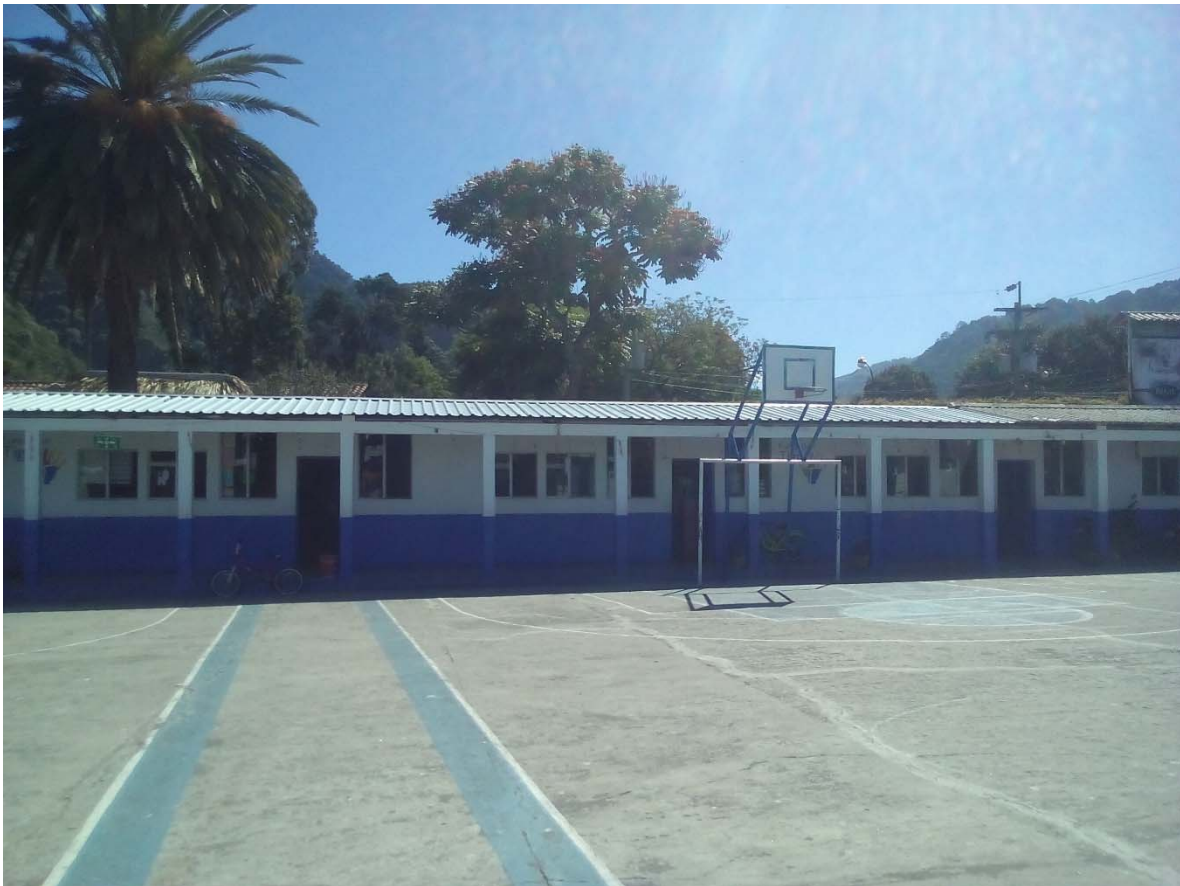
Fotografía No. 56 - Vista Sur del Bloque “D”, Escuela Central.

La evaluación indica que el edificio carece de elementos con valores artísticos, no posee valor histórico y presenta un sistema constructivo estructural moderno, en general la función para los espacios construidos se ha mantenido. La edificación se encuentra en regular estado.

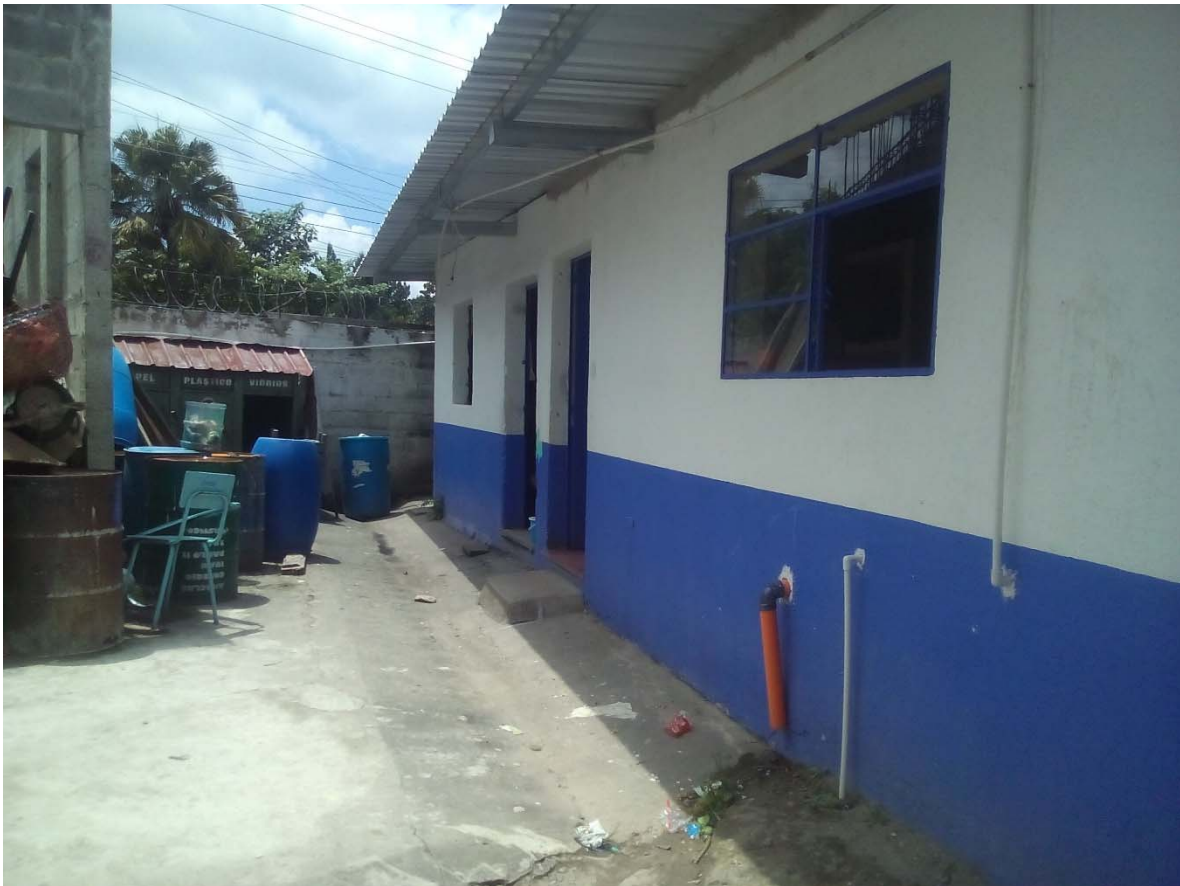
Fotografía No. 57 - Vista Este del Bloque “E”, Escuela Central.

La evaluación indica que el edificio carece de elementos con valores artísticos, no posee valor histórico y presenta un sistema constructivo estructural moderno, en general la función para los espacios construidos se ha mantenido. La edificación se encuentra en buen estado.

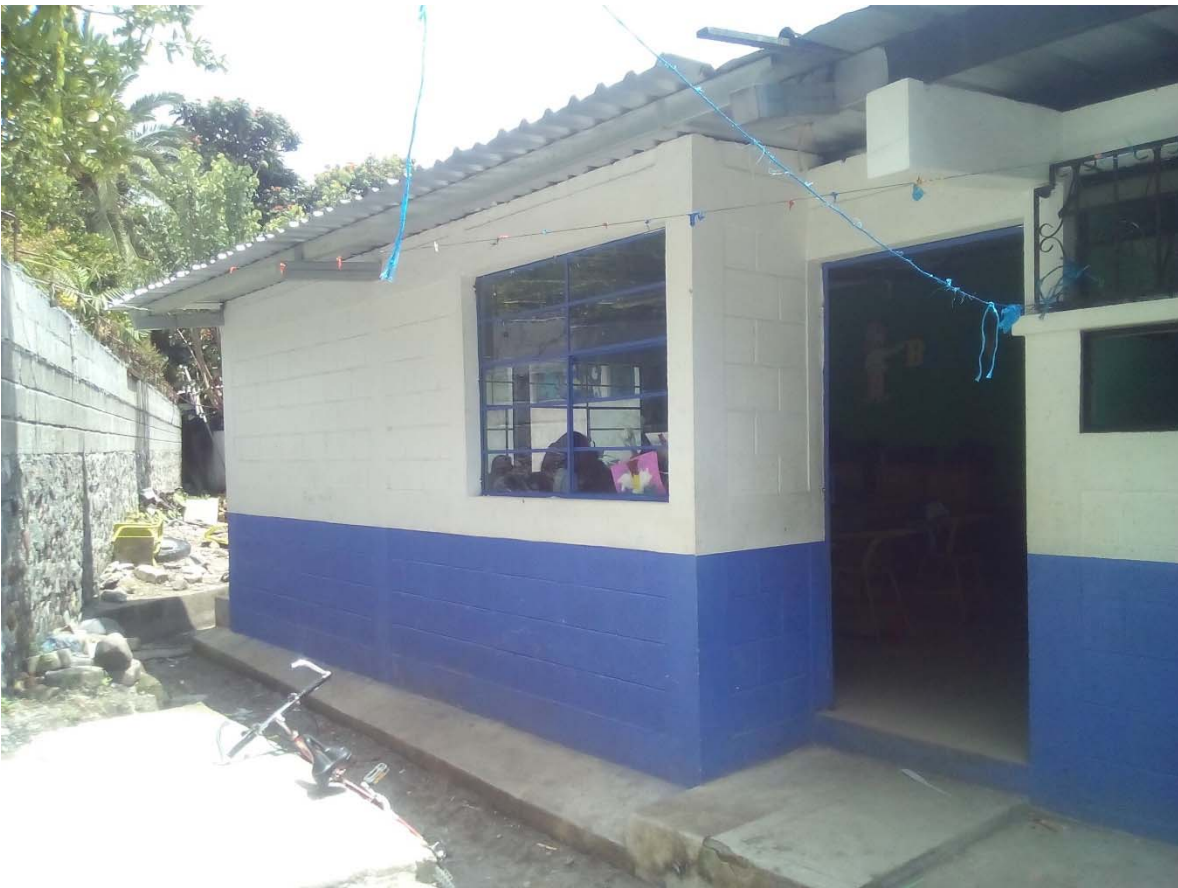
Fotografía No. 58 - Vista Exterior de Aula del Bloque “H”, Escuela Central.

La evaluación indica que el edificio carece de elementos con valores artísticos, no posee valor histórico y presenta un sistema constructivo estructural moderno, en general la función para los espacios construidos se ha mantenido. La edificación se encuentra en buen estado.

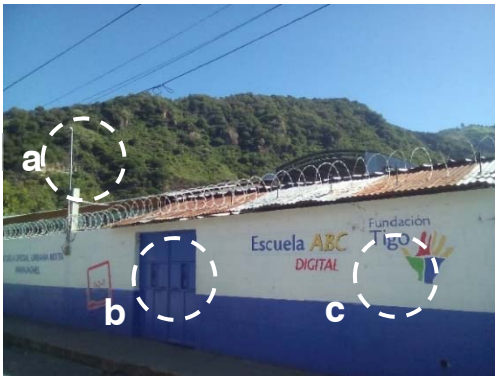
Fotografía No. 61 - Exterior de la “Escuela Central”, Calle El Chalí

- a. Acometida eléctrica
- b. Ingreso Secundario o de acceso al área administrativa, sin timbre ni personal cercano para atención.
- c. Muro perimetral de block recientemente pintado.

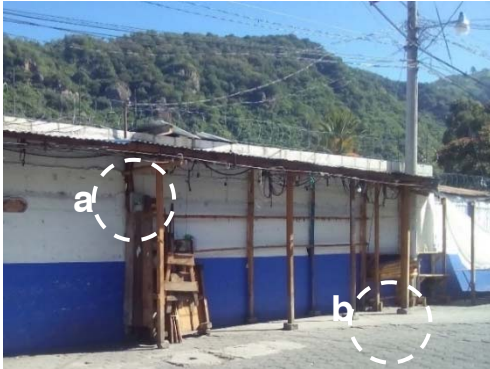
Fotografía No. 63 - Exterior de la “Escuela Central”, Avenida Santander

a. Algunos de los puestos de ventas informales, ya cuentan con contadores de energía eléctrica, y la estructura de esas tiendas está adosada al muro perimetral de la Escuela.

b. En esta calle no se cuenta con banquetas.

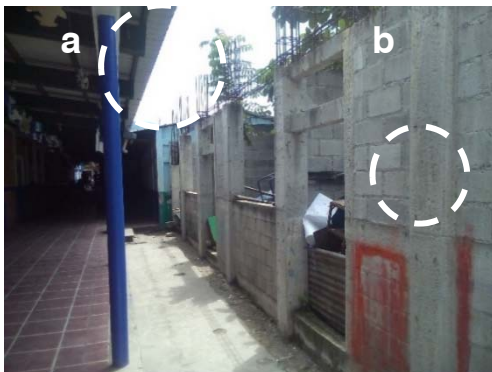
Fotografía No. 68 - Interior del terreno, área que no puede demolerse

a. Construcción inconclusa de 2014 de 3 ambientes, proyecto abandonado por el cerrado Fondo Nacional para la Paz.

b. Bloque de aulas, construcción de 1960.

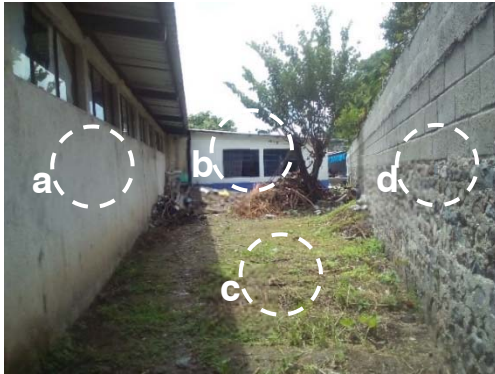
Fotografía No. 69 - Área verde en esquina Norte interior de “Escuela Central”

- a. Aulas, construcción de 1960.
- b. Aula construida en 2015 por la Fundación Tigo.
- c. Área verde sin jardinizar.
- d. Muro perimetral, de piedra y block de concreto.

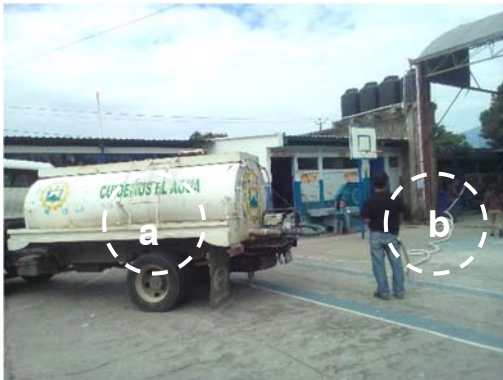
Fotografía No. 70 - Cisterna surtiendo de agua potable a la Escuela Central.

- a. Cisterna surtiendo de agua potable, se hace a cada 2 días y con 3 despachos se llena la cisterna subterránea; en área deportiva.
- b. Bomba y cisterna subterránea en el área del polideportivo techado.

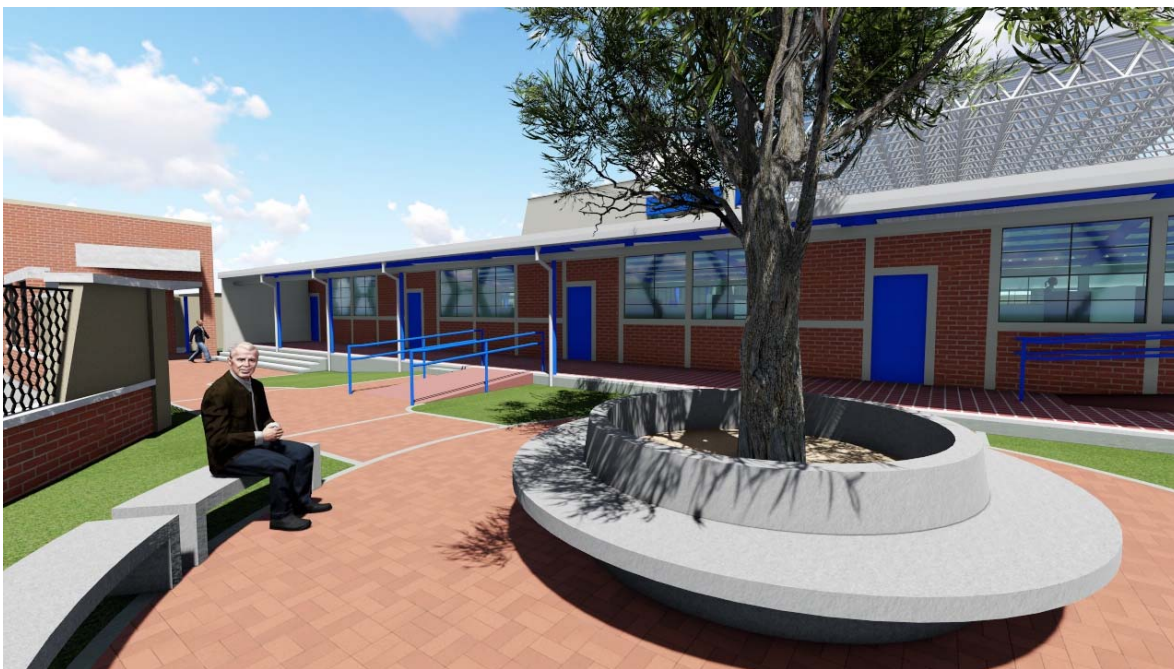
ÁREA RECUPERADA FRENTE A EDIFICIO ACTUAL (BLOQUE A) DE ESCUELA CENTRAL, SE IMPLEMENTAN RAMPAS Y PASAMANOS.

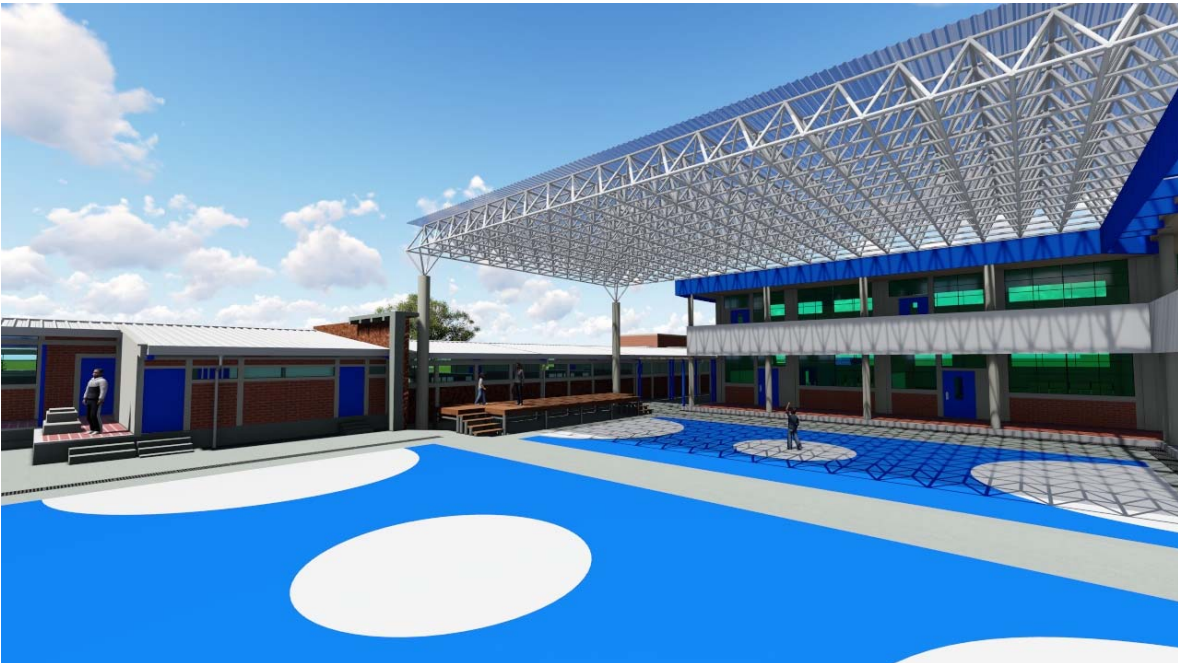
VISTA DE CANCHAS POLIDEPORTIVAS Y ESTEREOESTRUCTURA SOBRE UNA DE LAS CANCHAS.

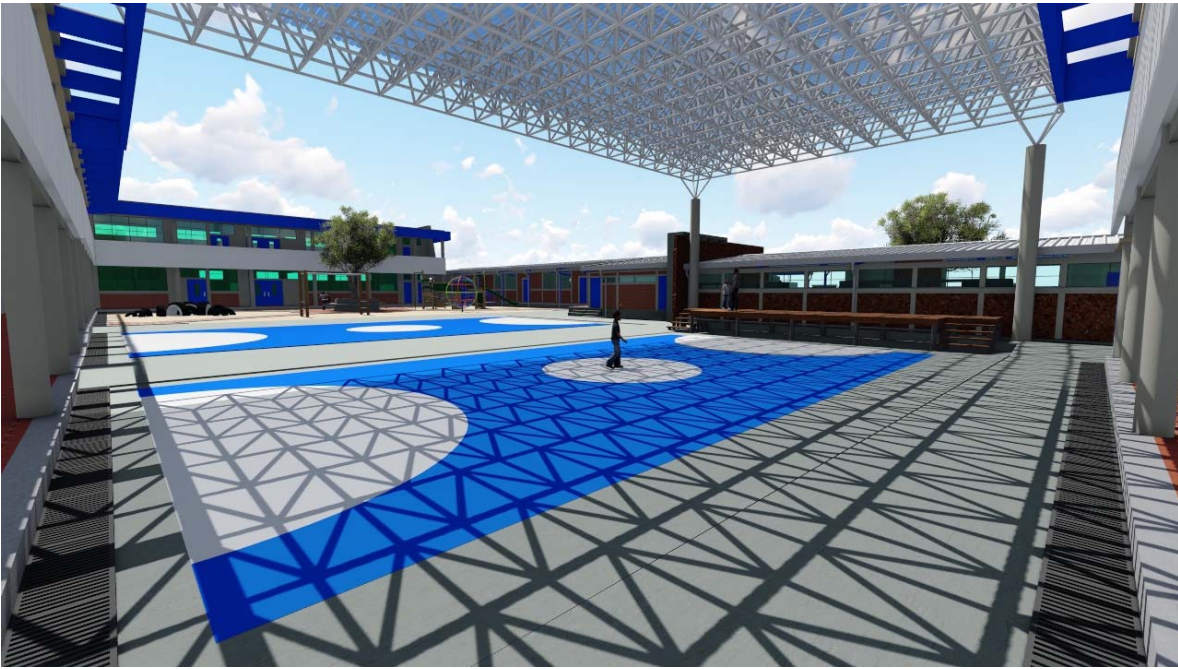
VISTA DE CANCHA POLIDEPORTIVA, ESTEROSTRUCTURA Y EDIFICIO ACTUAL (“BLOQUE A”) DE ESCUELA CENTRAL

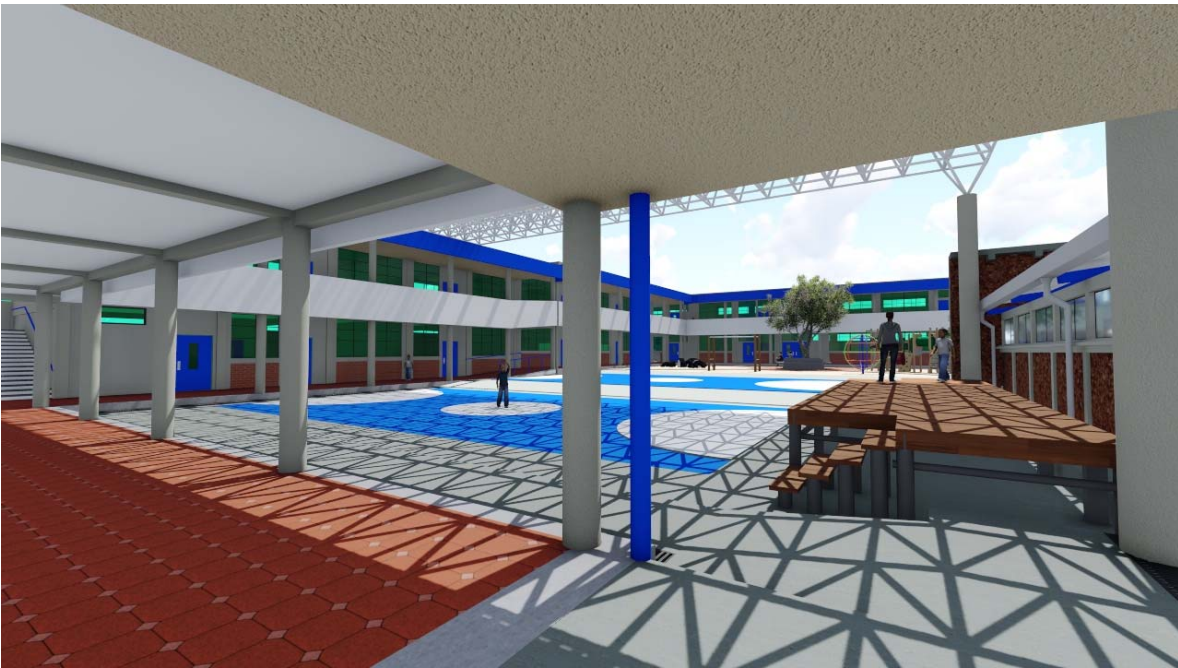
VISTA DE PASILLOS, CANCHAS DEPORTIVAS Y TARIMA DESMONTABLE PARA ACTIVIDADES CÍVICAS.

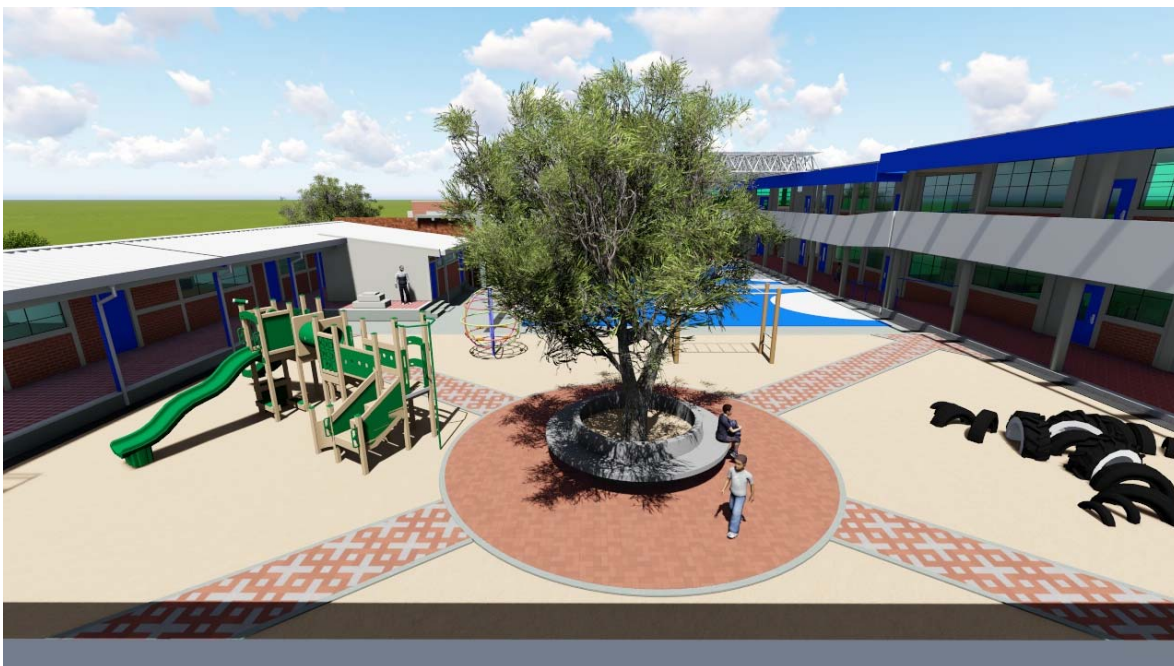
VISTA DESDE EL ESTE HACIA LAS ÁREAS LIBRES, A LA IZQUIERDA EL EDIFICIO ACTUAL (“BLOQUE A”), A LA DERECHA EL NUEVO EDIFICIO ESCOLAR.

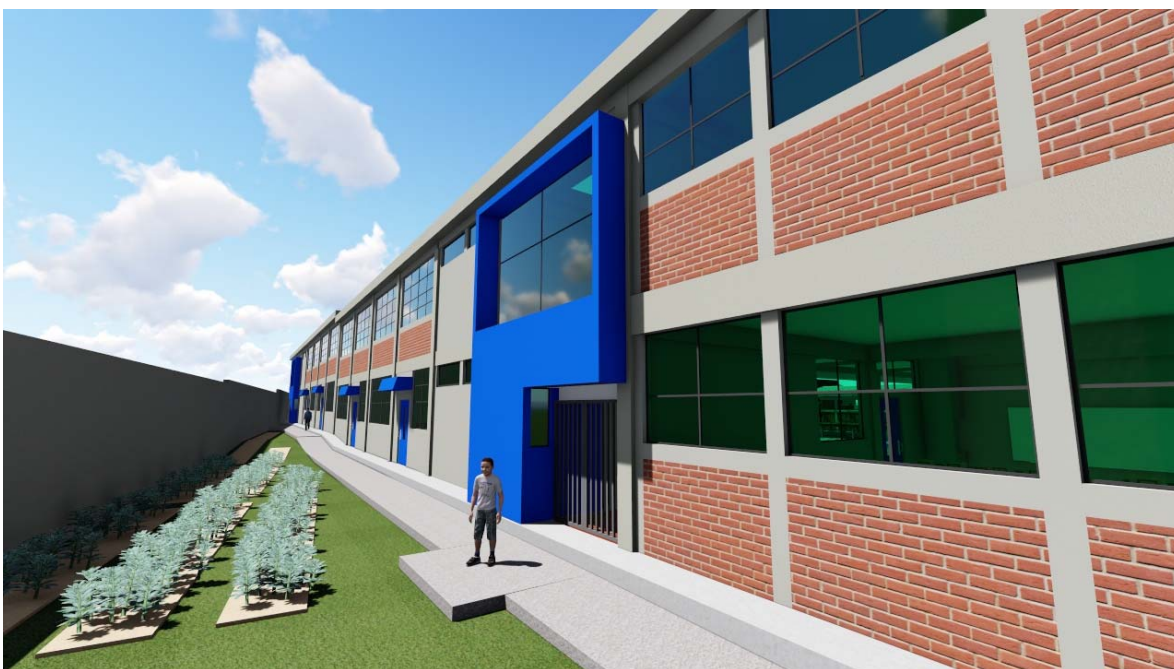
VISTA DE HUERTO Y PUERTA DE ACCESO HACIA EL MISMO, BAJO EL MÓDULO DE GRADAS.
