**LA CASA LARRAZÁBAL COMO REFERENTE GUATEMALTECO
DEL MOVIMIENTO ECLÉCTICO - CATÁLOGO TEÓRICO
GRÁFICO, GUATEMALA CIUDAD**

Proyecto desarrollado por:
BIDKAR ALESSANDRO LANUZA PINEDA
PARA OPTAR AL TÍTULO DE
ARQUITECTO
GUATEMALA AGOSTO 2,018

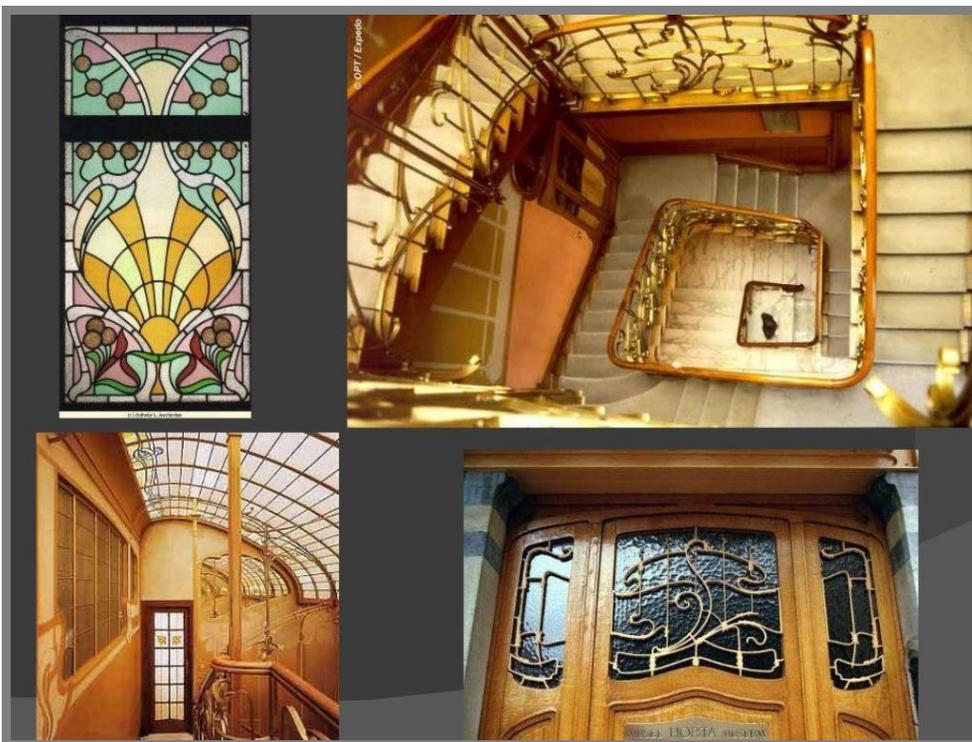
Grafica No. 13. Detalles estilísticos Art Nouveau (<http://www.universoarquitectura.com/arquitectura-art-nouveau>)

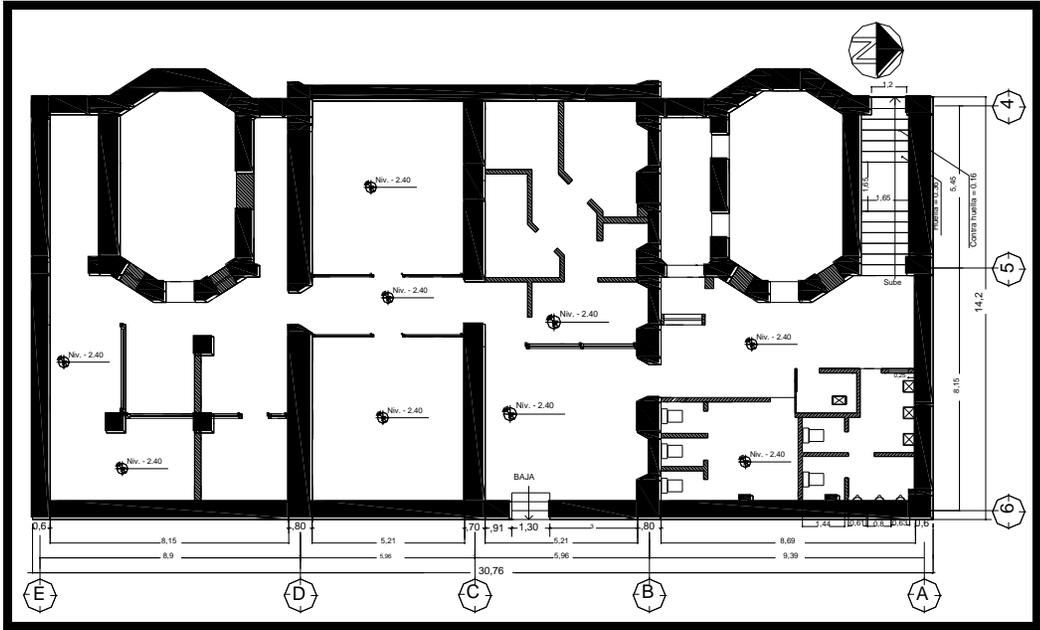
<p>PLANO SOTANO AREAS SEGÚN LEVANTAMIENTO REALIZADO (2,008 – 2,011).</p>		
<p>Características: arco ½ punto, arco escarzado y rebajado con bajo relieve, Horizontalidad, eje central, Sencillez, simetría, equilibrio, frío</p>	<p>Estilo Arquitectónico: Ninguno</p>	<p>Levantamiento hecho por: Bidkar Lanuza</p>

<p>UNIVERSIDAD DE SAN CARLOS DE GUATEMALA FACULTAD DE ARQUITECTURA.</p>	<p>DESCRIPCIÓN DEL ÁREA DE ACUERDO A SU USO</p> <p>De acuerdo al uso que se le ha dado al espacio a partir del 1,895, y según sus necesidades, fueron principalmente destinados para locales comerciales y en la actualidad por sus dimensiones ha sido utilizada para oficinas públicas y despachos de las comisiones del Congreso de la República.</p> <ol style="list-style-type: none"> 1.- Como Ministerio de Educación: hubo oficinas 2.- Como Banco: Hubo bóvedas. 3.- Actualmente existen oficinas administrativas, área de cómputo y comunicación, planta eléctrica y telefónica, bodega de mantenimiento y servicios sanitarios. Posee dos vestíbulos, uno de ellos conduce al Palacio Legislativo y el otro al primer nivel de “Casa Larrazabal”. 	
<p>ANÁLISIS DE DISEÑO: Podemos mencionar que el diseño es simétrico, estaba formado por dos patios ubicados uno hacia el norte y el otro hacia el sur, los cuales brindaban iluminación y ventilación a las áreas del sótano, primero y segundo nivel. Los pisos originales de las mencionadas áreas eran de piedra cortada en el patio, y de barro cocido en el interior. El diseño estaba formado por dos octógonos que pudieron funcionar como bodegas u oficinas, accediendo a estos por medio de un corredor central que al mismo tiempo conducía a las diferentes áreas según su uso. Hacia el norte se encuentra un módulo de gradas que conducen al primer nivel y áreas sociales del edificio y en el área central otro módulo de gradas que conducen al Palacio Legislativo. Los muros son de mampostería de ladrillo, sus paredes están repelladas y alisadas. Las puertas son de maderas finas y su altura de piso a cielo es de 2.32mt.</p>

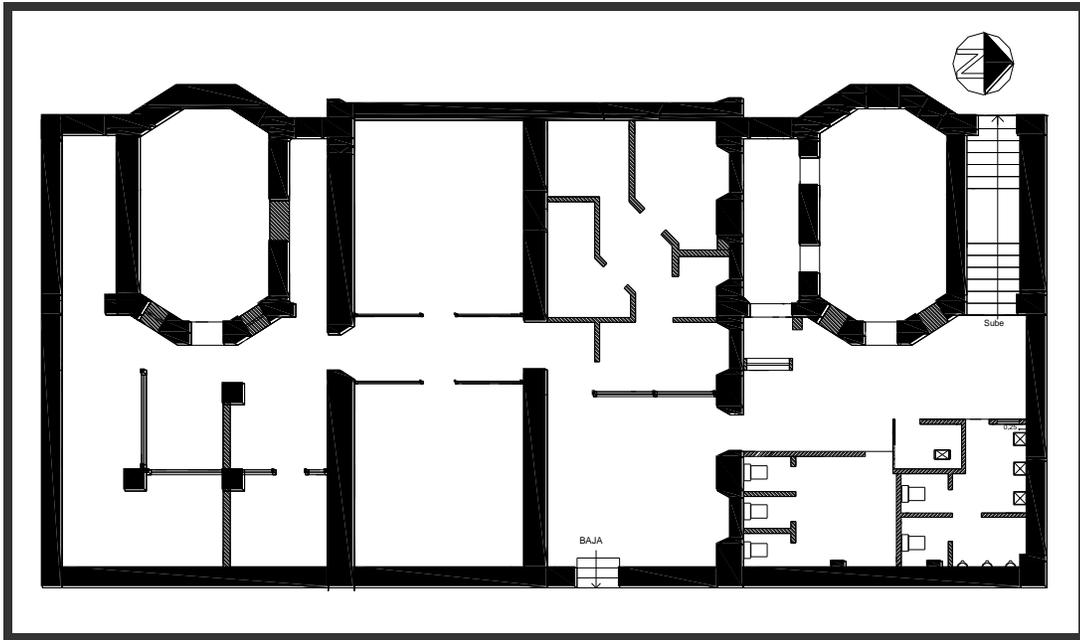
LEVANTAMIENTO DEL MONUMENTO DE CÓMO ESTA

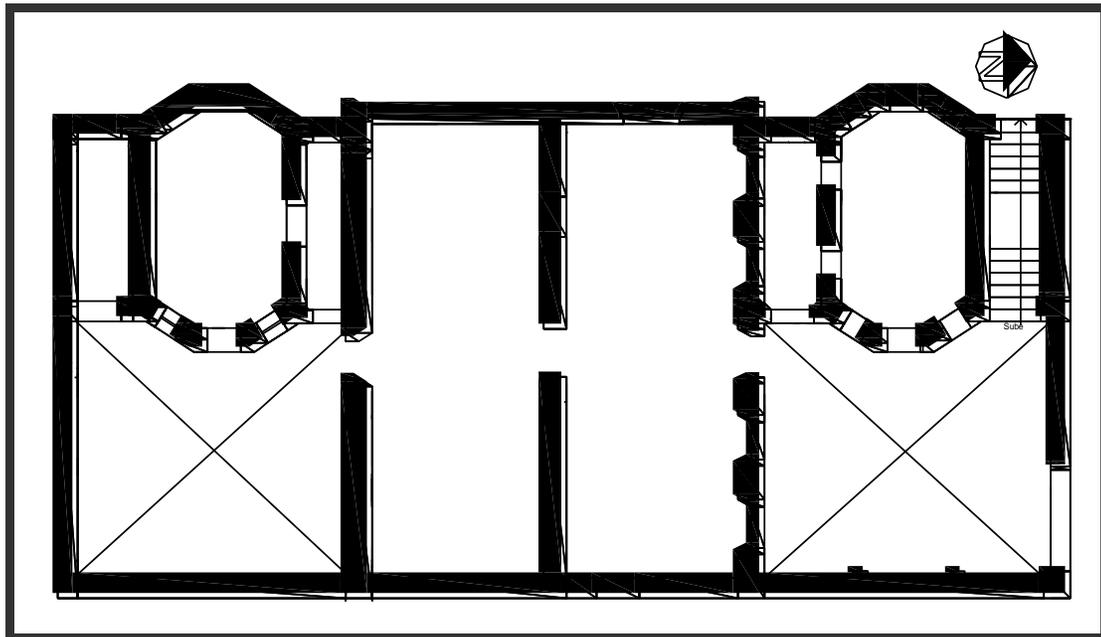
LEVANTAMIENTO DEL MONUMENTO DE CÓMO FUE

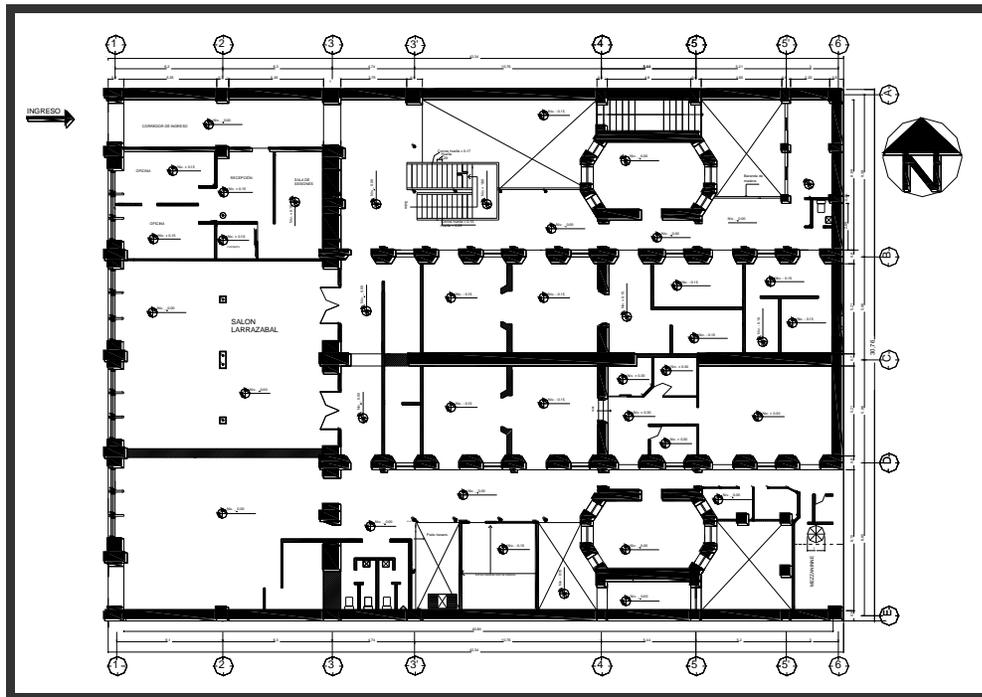
PLANO PRIMER NIVEL DEL LEVANTAMIENTO REALIZADO

ANÁLISIS DE DISEÑO: Tal y como ya se ha mencionado el diseño según levantamiento es simétrico, estaba formado por lo que en adelante llamaremos “alas”, ubicadas hacia el norte y sur respectivamente, y el ala frontal que abarca todo el ancho del terreno, y va de norte a sur, y que en gran parte corresponde al salón “Larrazábal”. Todas las áreas poseen ventanas y puertas de madera, las cuales proporcionan iluminación y ventilación a cada uno de los ambientes. Los pisos de las mencionadas áreas, probablemente, eran de baldosa, excepto el de piedra localizado en el patio que conduce al sótano. Hacia el centro del ala, se encuentra un módulo de gradas por medio de las cuales se accede al segundo nivel. Los muros principales son de mampostería de ladrillo, las divisiones pudieron haber sido de madera u otro material utilizado en la época. Sus acabados en paredes están repellados y alisados.

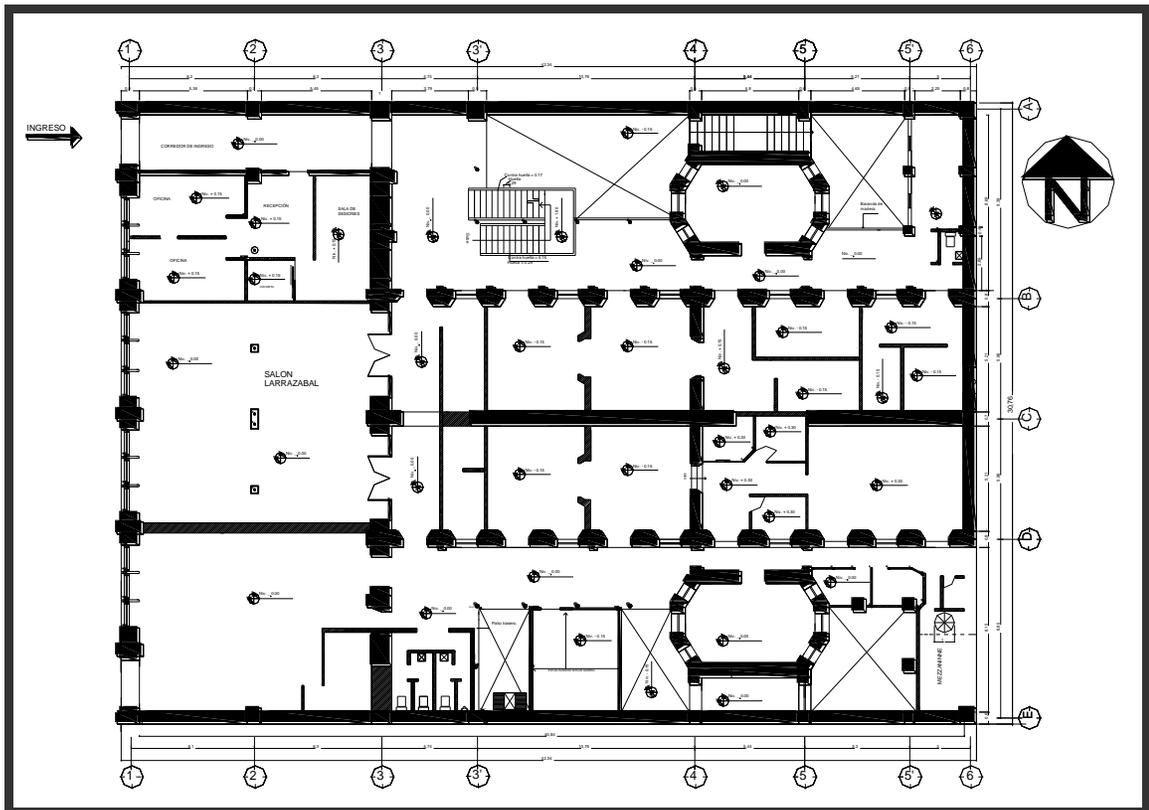
PLANO PRIMER NIVEL DEL LEVANTAMIENTO REALIZADO

ANÁLISIS DE DISEÑO: El ala frontal abarca todo el ancho del terreno, y va de norte a sur, y que en gran parte corresponde al salón “Larrazábal”. Posee ventanas y puertas de madera, las cuales proporcionan iluminación y ventilación. Los muros principales son de mampostería de ladrillo, está dividido por tres áreas, hacia el sur el departamento financiero, en el Centro el Salón Larrazábal y hacia el norte oficinas de alguna bancada. Sus acabados en paredes están repellidos y alisados.

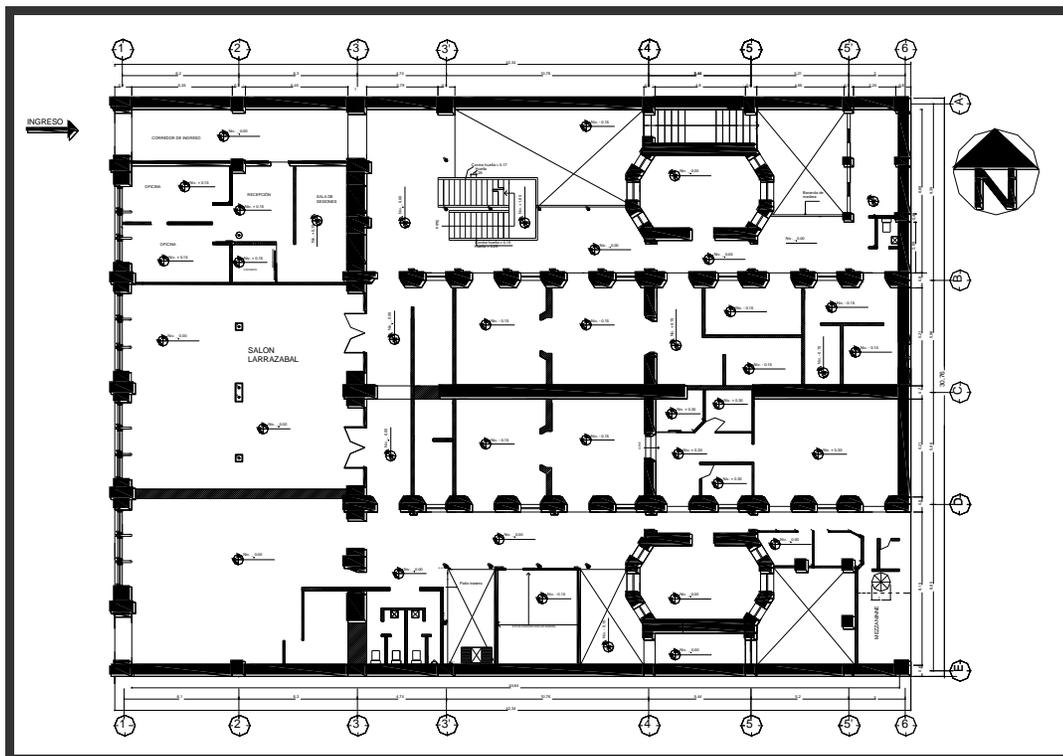
PLANO PRIMER NIVEL DEL LEVANTAMIENTO REALIZADO

ANÁLISIS DE DISEÑO: Tal y como ya se ha mencionado, el diseño según levantamiento es simétrico. En este caso estaremos hablando del ala sur del primer nivel, las áreas poseen ventanas y puertas de madera, las cuales proporcionan iluminación y ventilación a cada uno de los ambientes. Los pisos iniciales de las mencionadas áreas, probablemente, eran de baldosa, excepto los del patio que aún son de piedra cortada. Al dirigimos por los corredores del ala, se encontraba un módulo de gradas en forma de caracol, por medio de las cuales se accedía al segundo nivel. Los muros principales son de mampostería de ladrillo, las divisiones pudieron haber sido de madera u otro material utilizado en la época. Sus acabados en paredes están repellados y alisados. En la pared que colinda con lo que era la camisería Capri se hizo un boquete para tener acceso a esta área.

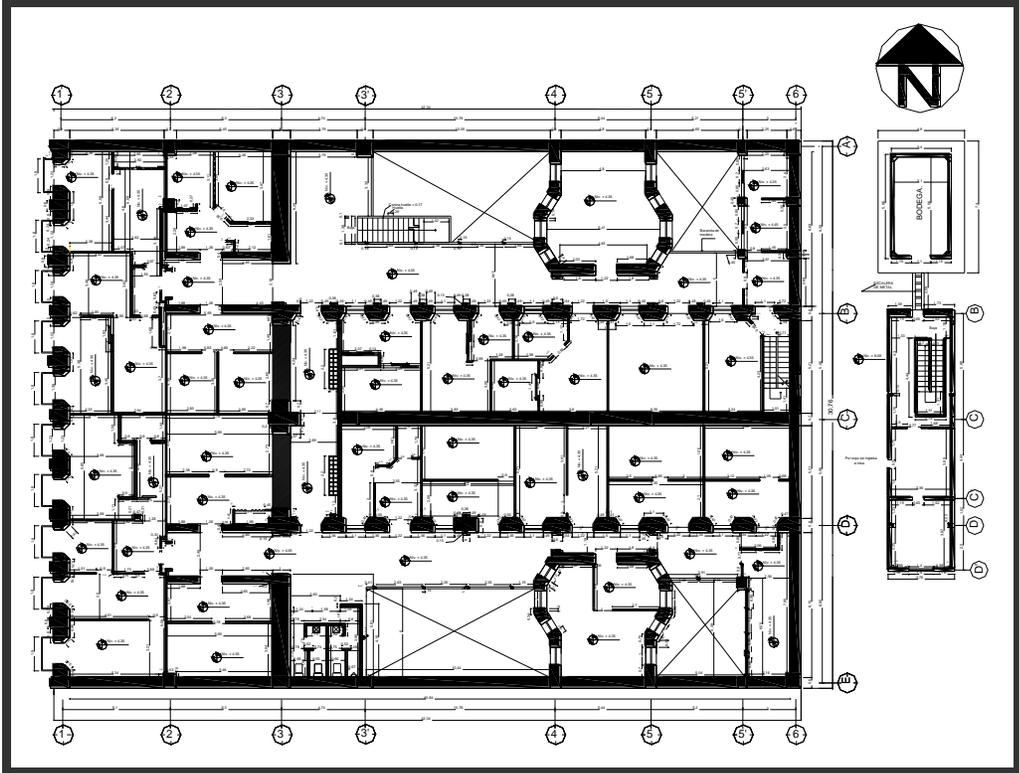
<p align="center">PLANO SEGUNDO NIVEL DEL LEVANTAMIENTO REALIZADO</p>			
<p>Situación actual</p>	<p>Mantenimiento</p>	<p>Estilo Arquitectónico</p>	<p>Levantamiento hecho por:</p>
			<p align="center">Bidkar Lanuza</p>

<p>UNIVERSIDAD DE SAN CARLOS DE GUATEMALA FACULTAD DE ARQUITECTURA.</p>	<p>DESCRIPCIÓN DEL ÁREA DE ACUERDO A SU USO</p> <p>De igual manera el uso que se le ha dado al espacio a partir del 1,895, y según sus necesidades, fueron principalmente destinados para comercios y en la actualidad por sus dimensiones ha sido utilizada para oficinas públicas y despachos de las comisiones del Congreso de la República.</p> <ol style="list-style-type: none"> 1. Como Club Americano funciono como tal. 2. Como Ministerios de economía, trabajo, agricultura, Hacienda y Creidito Público hubo oficinas. 3. Como Ministerio de Educación: hubo oficinas. 4. Como Bancos: Hubo oficinas 5. Actualmente funcionan oficinas del Palacio Legislativo 		
<p>ANÁLISIS DE DISEÑO: El diseño según levantamiento es simétrico, también está formado por lo que estamos llamando “alas”, ubicadas hacia el norte y sur respectivamente, y el ala frontal que abarca todo el ancho del terreno, y va de norte a sur, y que corresponde en planta baja al salón “Larrazábal”. Todas las áreas poseen ventanas y puertas de madera fina, las cuales proporcionan iluminación y ventilación. Los pisos de las mencionadas áreas son de duelas de madera. El diseño está formado por dos octágonos accediendo a estos por medio de un corredor, que al mismo tiempo conduce a las demás áreas. Hacia el norte se encuentra un módulo de gradas por medio de las cuales se accede al primer nivel. Los muros originales son de mampostería de ladrillo, las divisiones pudieron haber sido de madera u otro material utilizado en la época. Sus acabados están repellados y alisados.</p>

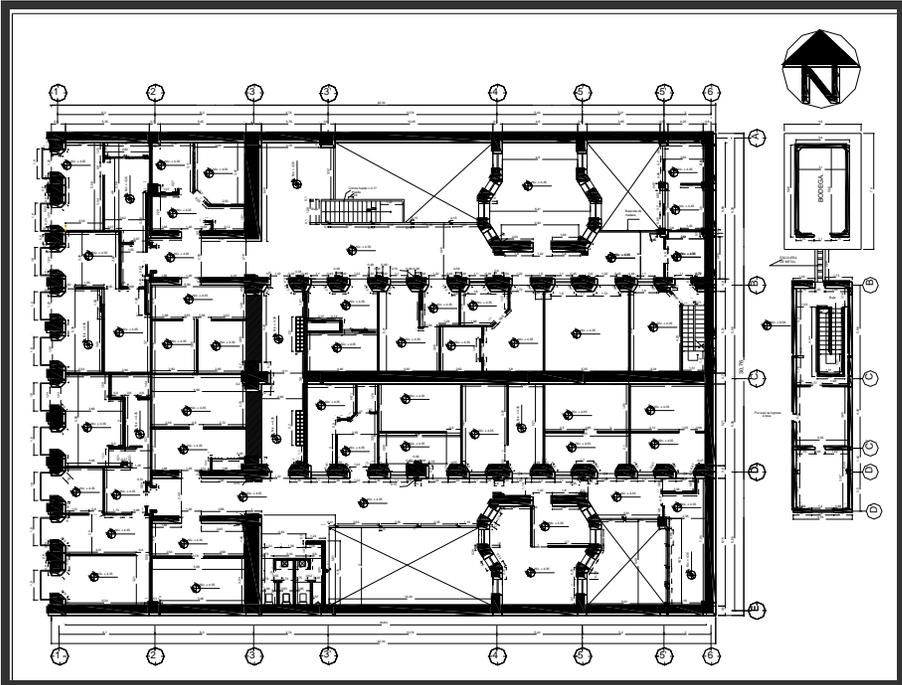
<p data-bbox="256 1663 1435 1701">PLANO SEGUNDO NIVEL, SEGÚN LEVANTAMIENTO REALIZADO</p>		
	Estilo Arquitectónico	Levantamiento hecho por:
		Bidkar Lanuza

<p data-bbox="233 443 570 562">UNIVERSIDAD DE SAN CARLOS DE GUATEMALA FACULTAD DE ARQUITECTURA.</p>	<p data-bbox="607 289 1468 436">DESCRIPCIÓN DEL ÁREA DE ACUERDO A SU USO De acuerdo al uso que se le ha dado al espacio, y según sus necesidades, la función del mismo ha variado sin alterar sus muros principales.</p> <ol data-bbox="607 438 1468 651" style="list-style-type: none"> 1.- Como Ministerio de Educación: hubo oficinas 2.- Como Banco: Hubo oficinas 3.- Recientemente, hubo oficinas administrativas del Congreso de la República, salas de trabajo de las diferentes comisiones, y sedes de partidos políticos. 4.- Actualmente está fuera de uso, en espera de ser restaurado. 	
<p data-bbox="224 667 1468 848">ANÁLISIS DE DISEÑO: El “ala” frontal abarca todo el ancho del terreno, y va de norte a sur. Todas las áreas poseen ventanas y puertas de madera, las cuales proporcionan ventilación e iluminación. Los pisos en esta área son de madera y aún se conservan. Los muros principales son de mampostería de ladrillo, las divisiones pudieron haber sido de madera u otro material utilizado en la época. Sus acabados están repellados y alisados.</p>

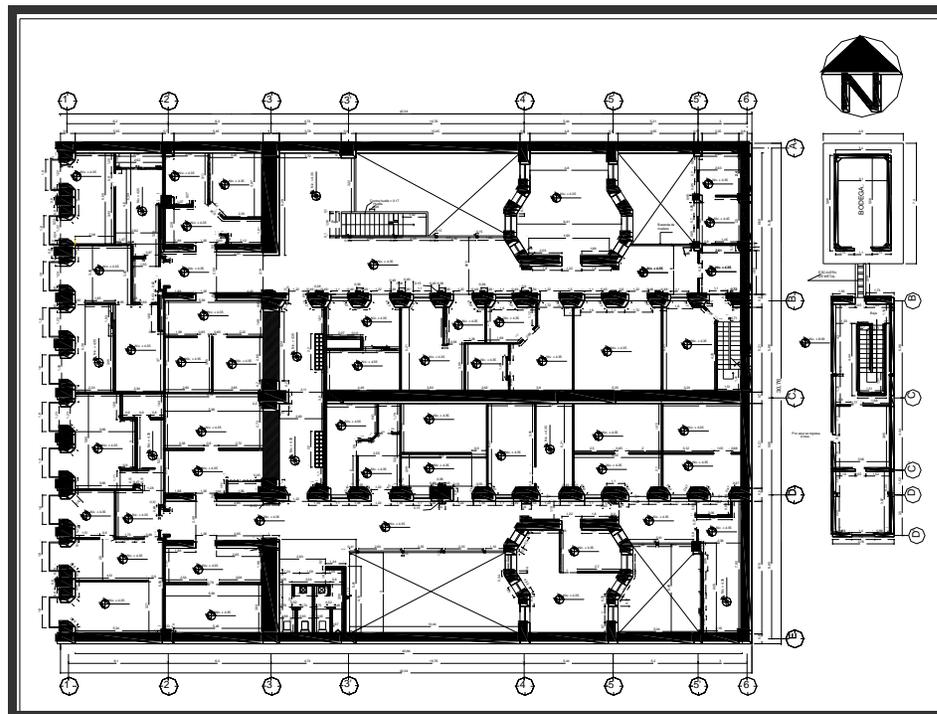
PLANO SEGUNDO NIVEL, SEGÚN LEVANTAMIENTO REALIZADO

ANÁLISIS DE DISEÑO: El “ala” Sur es simétrica y se llega a ella por medio de un pasillo que nos dirige a esta área. Todas las áreas poseen ventanas y puertas de madera, las cuales proporcionan ventilación e iluminación. Los pisos en esta área son de madera y aún se conservan. Los muros principales son de mampostería de ladrillo, las divisiones son de madera, tabla yeso y algunas de vidrio. Sus acabados están repellados y alisados.

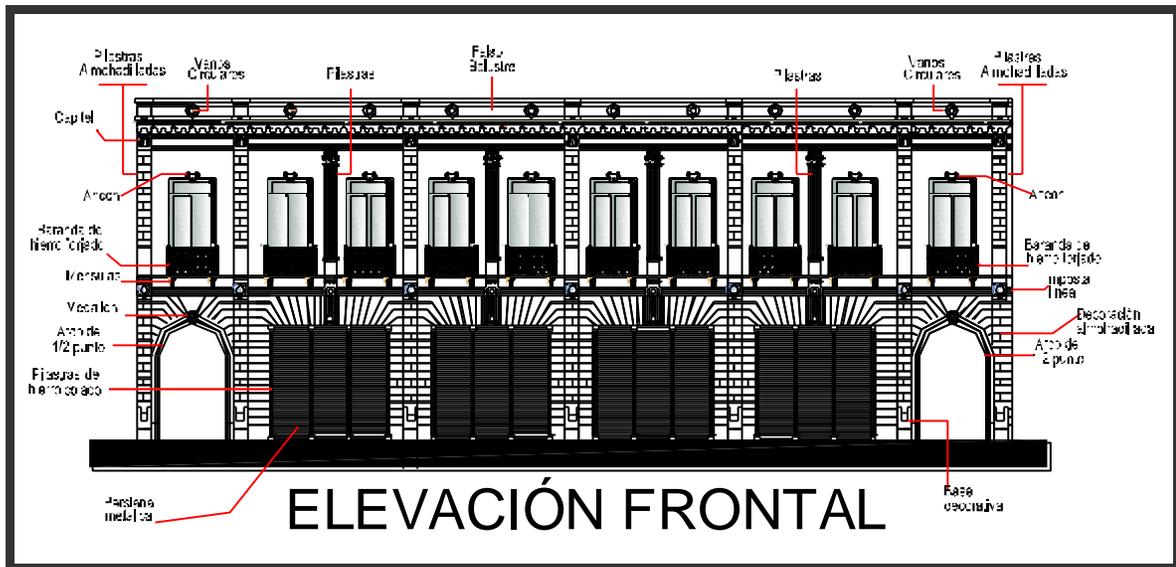
DESCRIPCIÓN: La fachada de “Casa Larrazabal” presenta proporción y equilibrio, línea horizontal, planimetría, cornisa, ritmo en la colocación de ventanas y pilastras, decoración almohadillada, ménsulas, pilastras de capitel compuestos, medallones perforados, en el primer nivel se puede observar que las puertas principales ubicadas hacia el norte y sur, identificadas con los numerales 5 y 7 respectivamente, están enmarcadas por arco de medio punto. En el segundo nivel se pueden observar 10 puertas tipo balcón. Resalta la decoración de las pilastras entre las ventanas, y el friso dentado, además de los rosetones que coronan la parte superior de la misma.

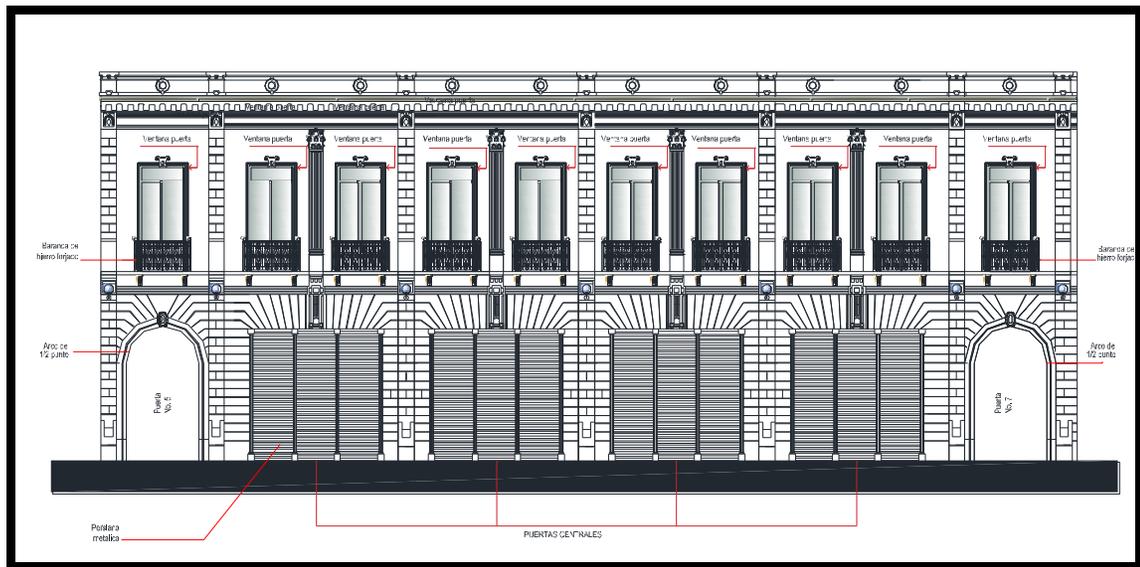
ELEVACIÓN FRONTAL

Las puertas principales están hechas de madera, la identificada con el numeral 5, ubicada hacia el norte, es el ingreso principal al público que visita el Congreso, la puerta identificada con el numeral 7, ubicada hacia el sur, quedó deshabilitada. Actualmente las 4 puertas centrales de 3 cuerpos están en desuso, de acuerdo a referencia fotográfica antigua, éstas eran de hierro forjado. Cuando en el inmueble funcionaron comercios se ingresaba por la puerta central de las mismas, los laterales se utilizarían como “vitrinas”. Posteriormente, cuando ahí funcionó el Banco de Guatemala, los usuarios utilizaban únicamente, las dos puertas centrales del grupo de 4. En la actualidad se puede observar que están cubiertas por persianas de metal, el interior también está cubierto por cortinas de tela, y corresponde al denominado salón “Larrazabal”. En el segundo nivel se pueden observar 10 ventanas - puertas con balcón decoradas con hierro forjado.

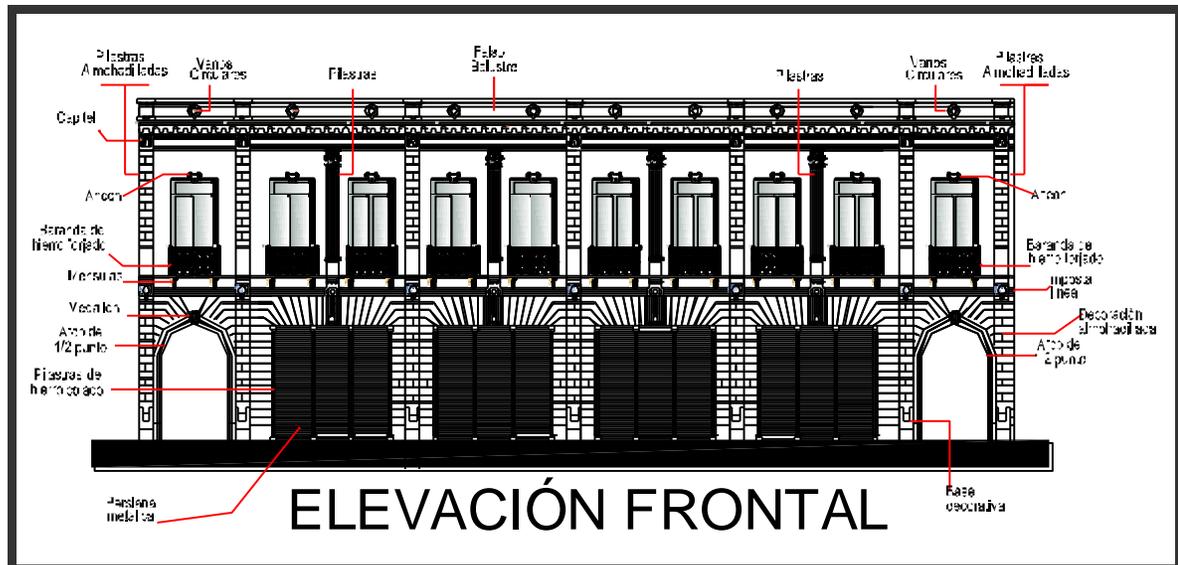
La fachada se compone de 10 ventanas, que también cumplen la función de puertas, ya que al mismo tiempo dan acceso a igual número de balcones que permiten apreciar la 8ª. Avenida, tanto hacia el norte como al sur. Los marcos que la rodean, al igual que el de las puertas son de madera, la parte superior posee un sobre marco, la parte inferior es de madera, y el resto es totalmente de vidrio. Desde el exterior se aprecia un enmarcado, y una especie de monograma similar al de las puertas principales del primer nivel. Las ventanas se componen de dos cuerpos que se abaten hacia adentro.

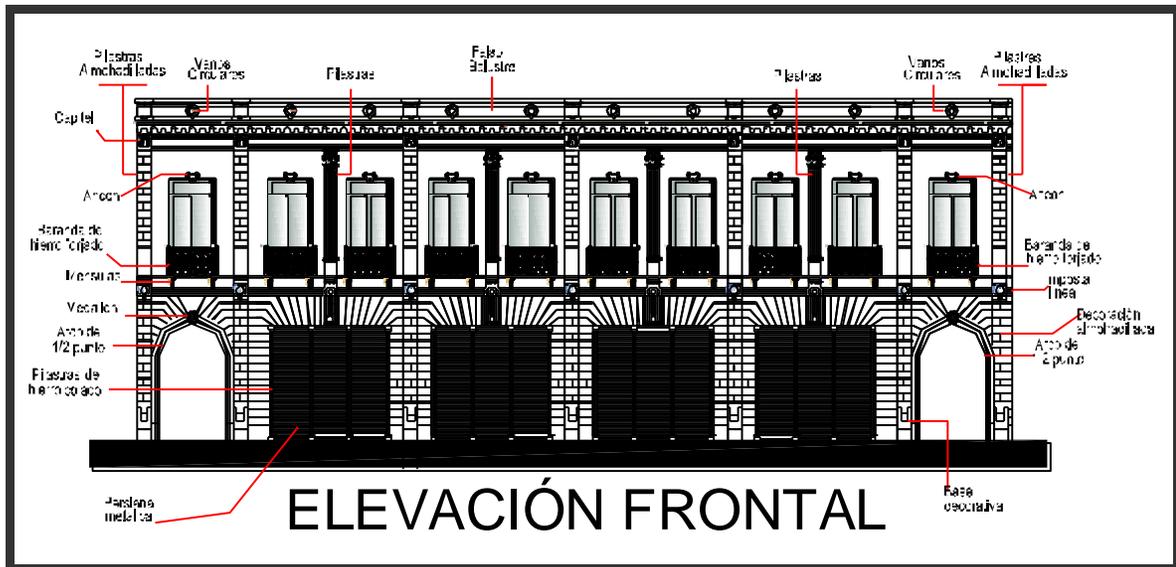
ELEVACIÓN FRONTAL

Las ventanas dan acceso a un balcón que permite apreciar la avenida. Los balcones son de hierro forjado, finamente trabajados con hermosos diseños que incluyen línea curva, sostenidos por ménsulas de mampostería en forma de volutas, pintadas de color blanco.

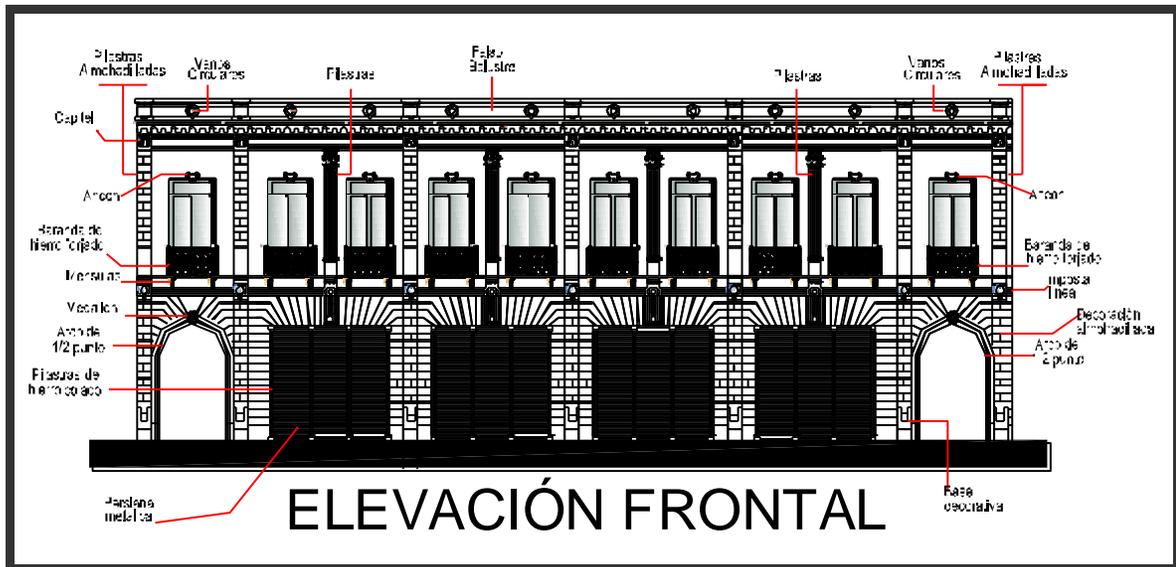
Los muros de la fachada son de mampostería y alisados. A simple vista se puede observar la diferencia de los elementos arquitectónicos entre el primero y segundo nivel. Al primer nivel, tiene cierta semejanza con algunas fachadas del Renacimiento, como en Toscana a base del almohadillado de líneas verticales y horizontales rehundidas dentro del muro, en donde se localizan 7 pilastras almohadillas, distribuidas entre las puertas. Éstas continúan en el segundo nivel, y es el elemento unificador, entre ambos niveles. Los muros del segundo nivel son alisados.

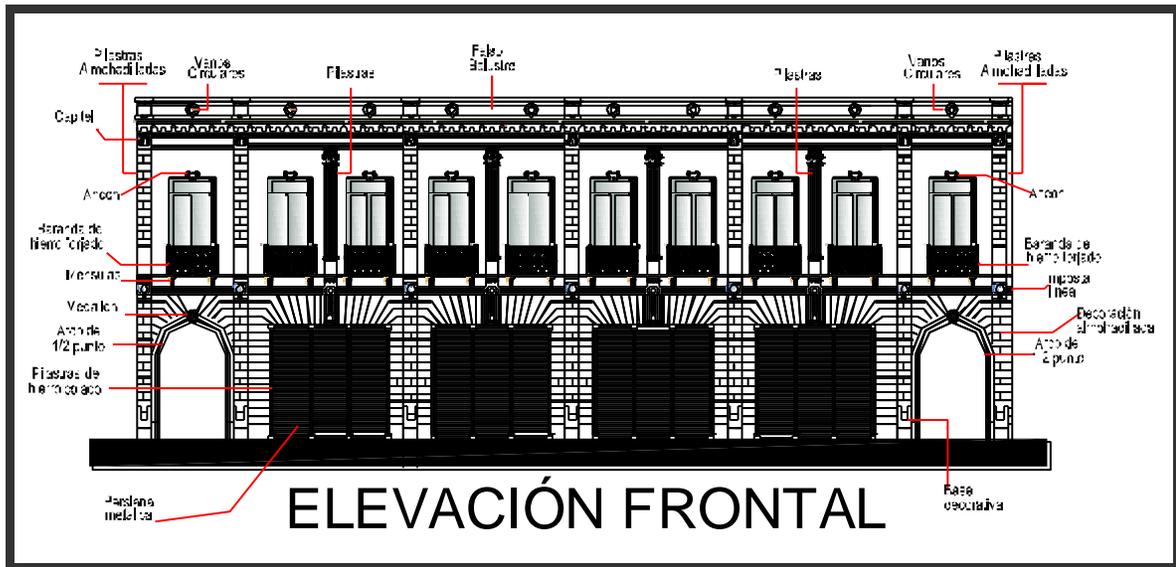
ELEVACIÓN FRONTAL

La cornisa está decorada en forma dentada, como las gotas del orden dórico, otro elemento que lo constituye son los diez vanos circulares con moldura alrededor, a manera de los medallones de Brunelleschi en Florencia, sin embargo el tratamiento decorativo del círculo, representa que es un elemento del historicismo. El relieve del festón curvo con elementos de vegetación posee características barrocas.
