Registro y Catalogación "Teatro de Bellas Artes"

JANS ROBINSON CONSUEGRA MÉNDEZ

Para obtener el título de Arquitecto en el grado de Licenciatura.

GUATEMALA, FEBRERO DEL 2019

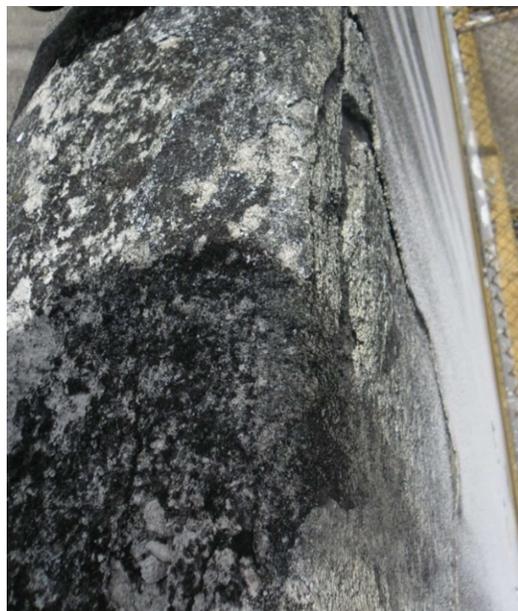
Fotografía No.2
Ubicación: "Teatro de Bellas Artes"
Fotografía: Jans Consuegra
Fechas: 02-06-2013

Con el paso de los años el edificio como toda obra arquitectónica va perdiendo su esplendor, también va cambiando de dueño y en muchas ocasiones queda a expensas de cualquiera, esta obra arquitectónica está sufriendo daños por temperatura, humedad y otros factores que afectan directamente la construcción, a continuación se muestra una fotografía tomada durante el recorrido en donde se puede evidenciar el deterioro que ha sufrido tanto en la parte interna y en la parte externa por exposición a la luz y contaminantes en el ambiente.

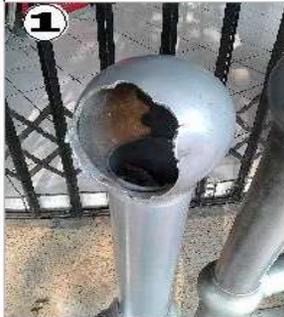
Foto 1. Los daños pudieron dar por fatiga de materiales y por vandalismo, según los guardias del Teatro de Bellas Artes, este tubo fue arrancado.

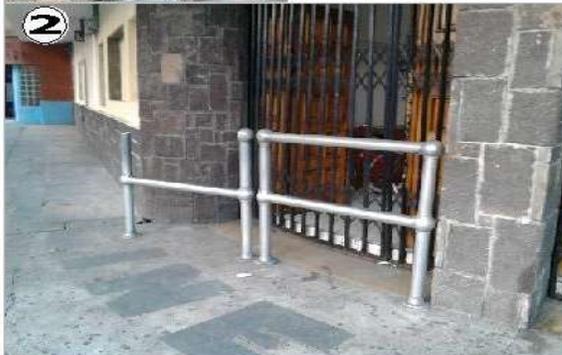
Foto 1 y 2, Daños en unifila que tiene uniones esféricas, daños causados por vandalismo y desgaste por la frecuencia de uso.

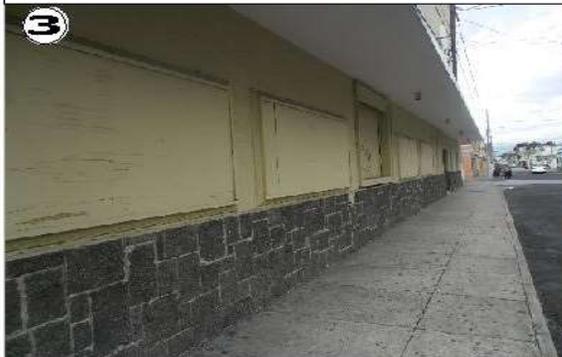
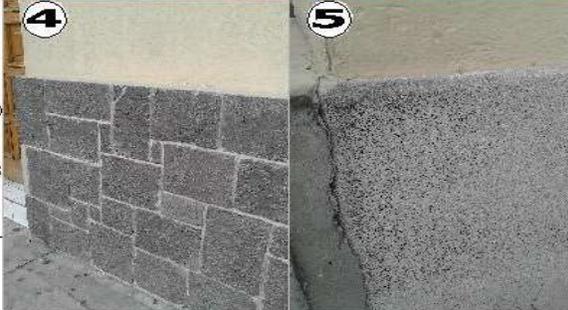
Foto 4 y 5, Cambio de zócalo de piedra morlón instalada sobre el zócalo de granito que es el original gracias a que dejaron una parte libre sin instalar.

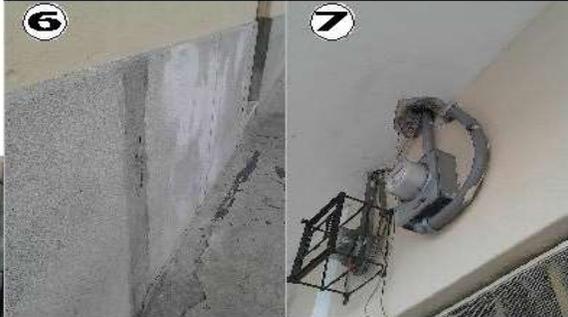
Foto 6 y 7, Zócalo de granito lavado en la foto se puede observar que es el original, en la foto No.7 se puede ver malas prácticas al hacer instalaciones.

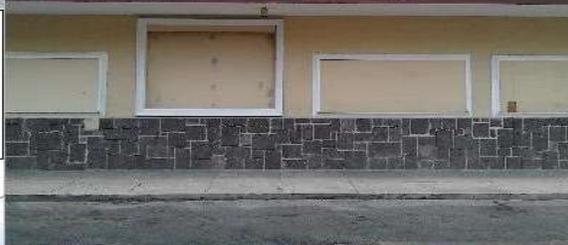
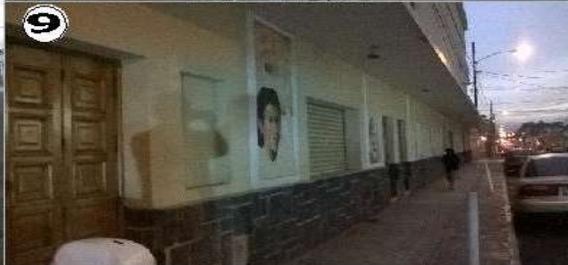
Foto 3,8 y 9, alteraciones en carteleras mal mantenimiento, los protectores de las carteleras fueron desmontadas y hicieron murales bajo los vanos los marcos fueron pintados de blanco.

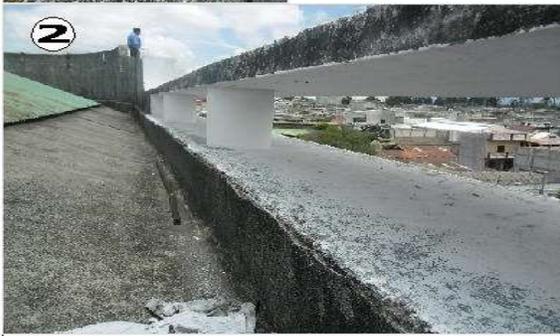
Foto 2, desgaste de filos y cernidos porosos por lluvia y sol, el acabado ya se ve más rústico en ciertas partes del contorno y remates del edificio.

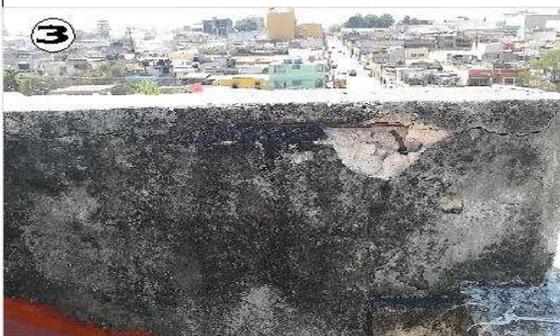
3

Foto 3,8 y 9, Fisuras y desgaste en soleras, en las fotos se puede observar que el material está bastante poroso y los movimientos sísmicos le han afectado un mínimo, cuando hicieron el cambio de flashing no se tomaron la molestia de hacer las reparaciones en donde se ubicaba la lamina anterior.
