**CATÁLOGO DE LOS SISTEMAS CONSTRUCTIVOS EMPLEADOS EN DOS  
CASAS DE LA CIUDAD DE LA ANTIGUA GUATEMALA COMO MODELO  
DE ESTUDIO DEL PERÍODO COMPRENDIDO DE 1717 A 1773, SACATEPÉQUEZ.**

**ARQUITECTO**

GUATEMALA, SEPTIEMBRE DE 2020.

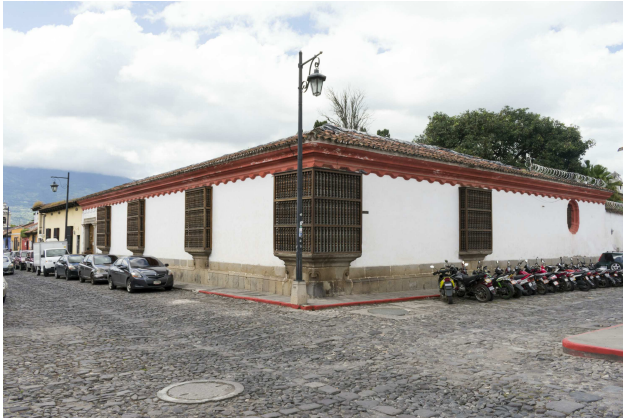
CP - 00.1

EN LA FOTOGRAFÍA SE PUEDEN OBSERVAR LOS BALCONES DE LAS VENTANAS LOS CUALES NO SON LOS ORIGINALES DE LA VIVIENDA. LOS BALCONES ORIGINALES ERAN DE HIERRO FORJADO Y ESTABAN REALIZADOS CON EL PROPÓSITO DE SOSTENER UN DINTEL TRASDOSADO DE BALDOSAS DE BARRO COCIDO, AL RETIRAR LOS BALCONES SE PERDIÓ TOTALMENTE DICHO DETALLE QUE SOLO QUEDÓ REFERENCIADO EN ALGUNAS FOTOGRAFÍAS.

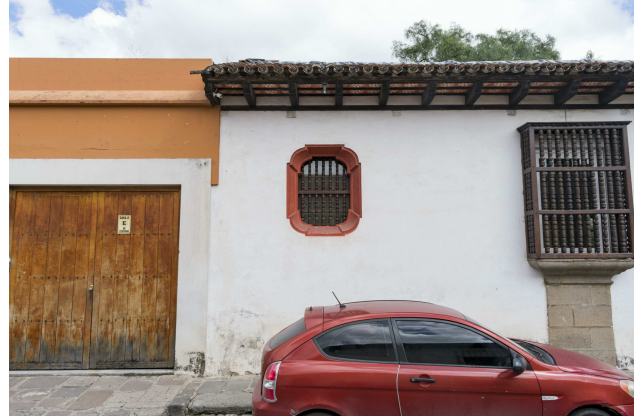
LA VIVIENDA POSEÍA UN DETALLE PARTICULAR Y ES LA FALTA DE CANES DE MADERA QUE SOBRESALEN DE LA FACHADA, YA QUE ESTO REPRESENTABA UN COSTO MÁS ELEVADO EN LA CONSTRUCCIÓN DE UNA VIVIENDA EN DICHA ÉPOCA, SE PUEDE CONCLUIR QUE LOS CANES Y ARTESONADO DE MADERA QUE SE OBSERVAN EN LA FOTOGRAFÍA SON UNA RECONSTRUCCIÓN POSTERIOR AL ABANDONO DE LA CIUDAD.

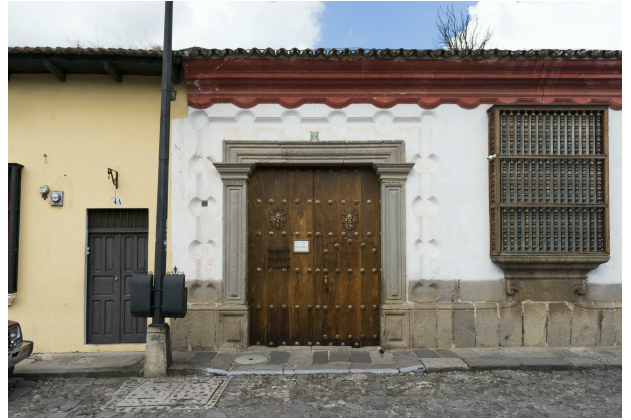
LA PUERTA DEL PÓRTICO DE INGRESO PRINCIPAL NO ES LA PIEZA ORIGINAL YA QUE ESTA FUE DISEÑADA POR WILSON POPENOE, EL DETALLE DE LA ENTRADA ESTÁ CONFORMADO POR UN DINTEL CON DOVELAS DE PIEDRA LABRADA.

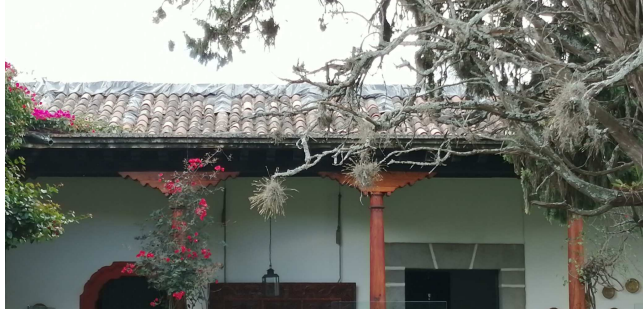
CP.TE - 01.1

EN LA FOTOGRAFÍA SE PUEDEN OBSERVAR LA COMPOSICIÓN DE LOS TECHOS DE LA VIVIENDA, EL TECHO ESTÁ COMPUESTO POR UN ARTESONADO DE MADERA SOPORTADO POR PIE DERECHOS DE SECCIÓN CIRCULAR Y CUBIERTO POR TEJA DE BARRO COCIDO.

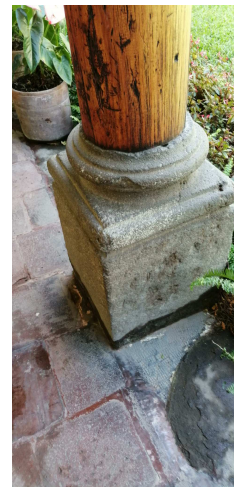
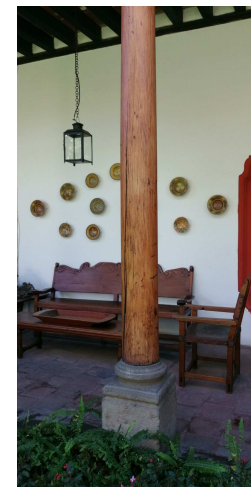
EN LAS SIGUIENTES FOTOGRAFÍAS SE PUEDE APRECIAR LA FORMA EN LA QUE ESTÁ CONFORMADA LA TERRAZA ESPAÑOLA.

LOS PIE DERECHO SON SOPORTADOS POR BASAS DE PIEDRA LABRADA LAS CUALES AISLAN LA MADERA DE LA HUMEDAD DEL SUELO.

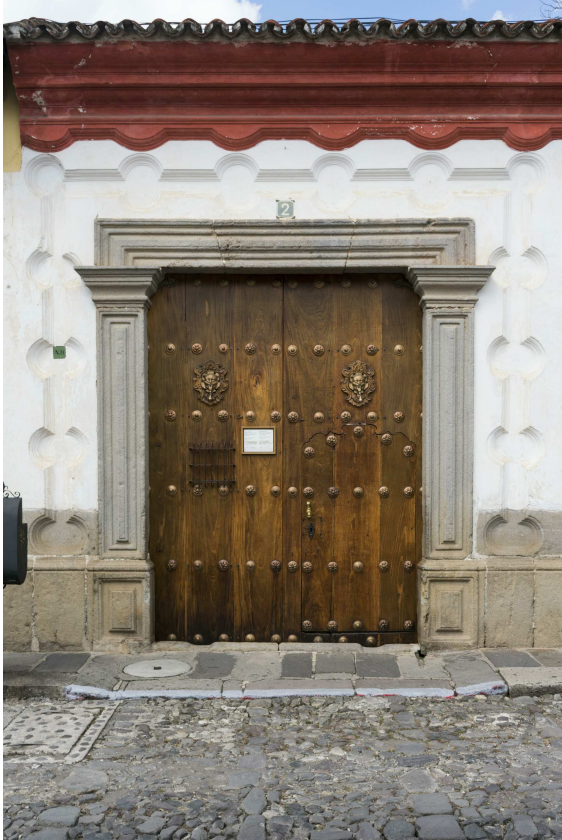
CP.PI - 02.1

EL INGRESO A LA VIVIENDA DESDE LA 1RA. AVENIDA SUR CUENTA CON UN INGRESO DE GRANDES DIMENSIONES, EL PÓRTICO DE ENTRADA ESTÁ FORMADO POR UN DINTEL DE PIEDRA DIVIDIDO EN 3 DOVELAS TRAPEZOIDALES QUE AYUDAN A TRASMITIR LAS CARGAS A LOS ELEMENTOS VERTICALES. LA PUERTA DE INGRESO NO ES LA QUE TENÍA LA VIVIENDA CUANDO FUE CONSTRUIDA ESTA FUE DISEÑADA Y CONSTRUIDA POR EL SEÑOR POPENOE EN EL SIGLO XX. A DIFERENCIA DE MUCHAS OTRAS VIVIENDAS DE LA ÉPOCA ESTÁ NO POSÉE LOS CANES FUERA DE LA FACHADA, ES DECIR ESTOS REMATABAN DIRECTAMENTE EN EL MURO Y TENÍA UN DETALLE DE CORNISA QUE PARA LA ÉPOCA DENOTABA MEJOR POSICIÓN SOCIAL.

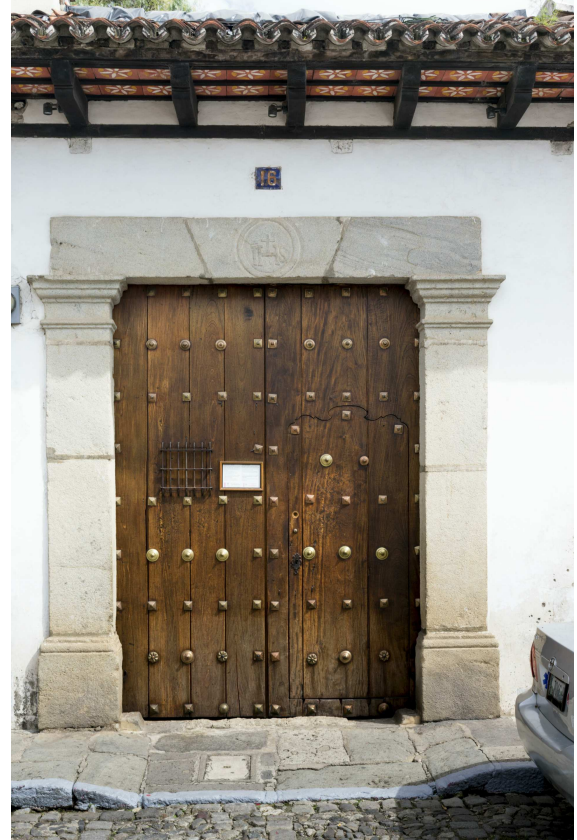
POR OTRO LADO, EL INGRESO A LA VIVIENDA POR LA 6TA. CALLE ORIENTE NO TIENE EL MISMO ESTILO Y PRESENTA EL LOGO DE LOS JESUITAS EN SU DINTEL, DICHO MARCO SE CONSIDERA QUE FUE AGREGADO POSTERIORMENTE, CUANDO LA VIVIENDA FUE ADQUIRIDA POR EL SR. POPENOE. CABE MENCIONAR QUE DICHA ENTRADA PERTENECE A UNA VIVIENDA QUE FUE ADHERIDA A LA CASA POPENOE. EL PORTICO DE INGRESO PRESENTA DE IGUAL FORMA AL INGRESO PRINCIPAL UN DINTEL DE PIEDRA SEGMENTADO POR 3 DOVELAS TRAPEZOIDALES. A DIFERENCIA DE LA OTRA ENTRADA EN ESTA SI SE PUEDEN OBSERVAR LOS CANES QUE SOBRESALEN DE LA FACHADA.

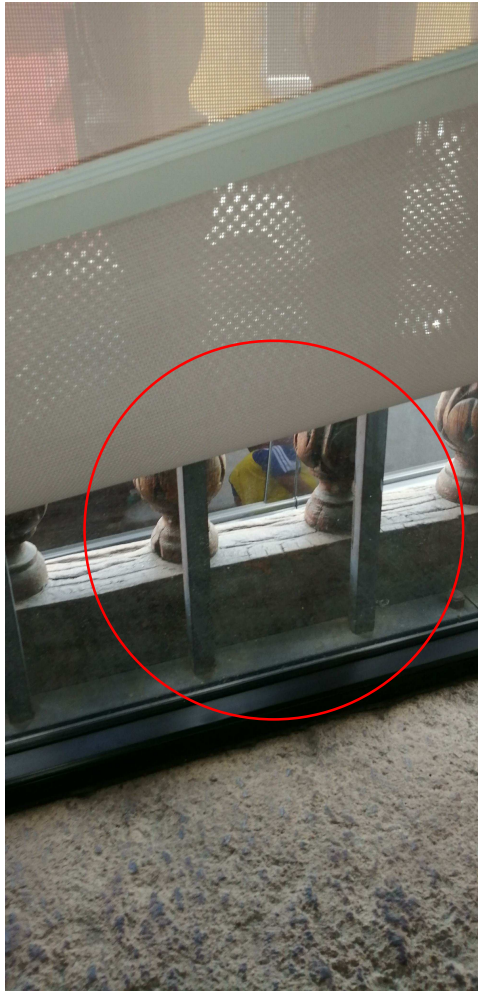
CP.DPL - 03.1

LOS BALCONES DE MADERA QUE SE PUEDEN APRECIAR AL ESTAR CERCA DE LA VIVIENDA NO SON LOS ORIGINALES YA QUE EN EL SIGLO XX ESTOS FUERON AGREGADOS POR EL SEÑOR POPENDE, DEJANDO LOS BALCONES ORIGINALES DE HIERRO FORJADO DETRAS DE LOS COLOCADOS POSTERIORMENTE.

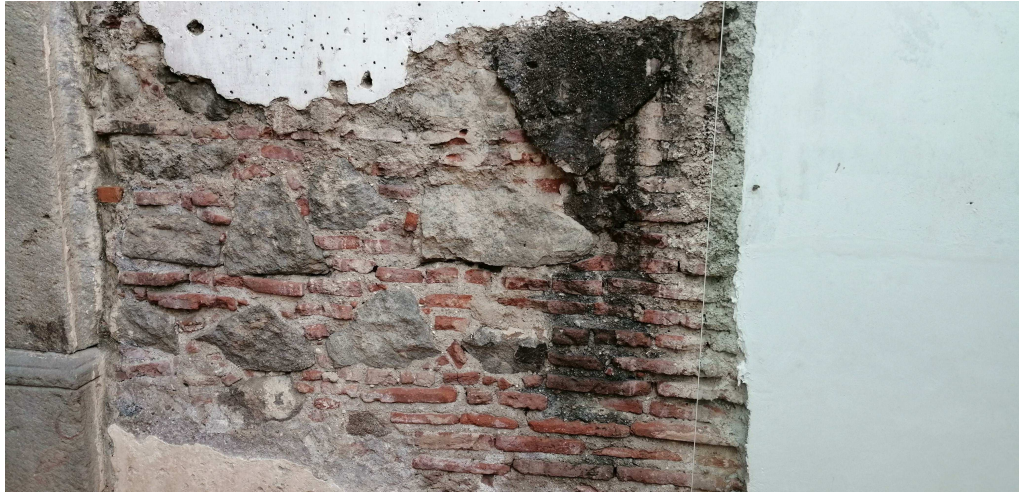
CP.MC - 04.1

LA MAYORÍA DE LOS MUROS DE LA VIVIENDA HAN SIDO RECONSTRUIDOS EN RESTAURACIONES ANTERIORES PERO SE CONSIDERA SEGÚN OBSERVACIÓN DE CAMPO QUE LOS MUROS DE LA MISMA FUERON CONSTRUIDOS CON EL SISTEMA DE CALICANTO, PUES PARA LA ÉPOCA ERA EL SISTEMA MÁS RESISTENTE QUE SE CONOCÍA, LOS MUROS EN CIERTAS PARTES DE LA CASA NO RESPETAN LAS DOS RAFAS DE LADRILLO JUNTAS PARA LUEGO ENCONTRAR PIEDRA CORTADA DE CANTERA, ES DECIR SE ENCUENTRAN SIN NINGÚN ORDEN APARENTE SIEMPRE UNIDOS POR MEDIO DE ARGAMASA, ESTO SE PUEDE DEBER A LAS RECONSTRUCCIONES A LAS QUE LA VIVIENDA FUE SOMETIDA.

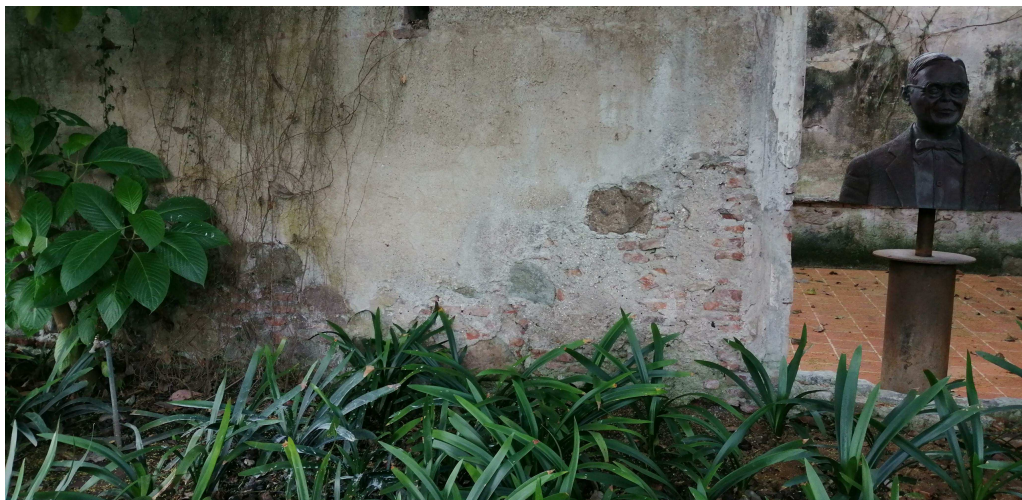
EN LA IMAGEN QUE A CONTINUACIÓN SE PRESENTA SE PUEDE APRECIAR COMO ERA UTILIZADO EL SISTEMA DE CALICANTO, ESTO DEBIDO A QUE ESTA PARTE CONSTITUYEN LAS RUINAS DE LA ANTIGUA VIVIENDA ANTES DE SER ADQUIRIDA POR EL SEÑOR POPENDE.

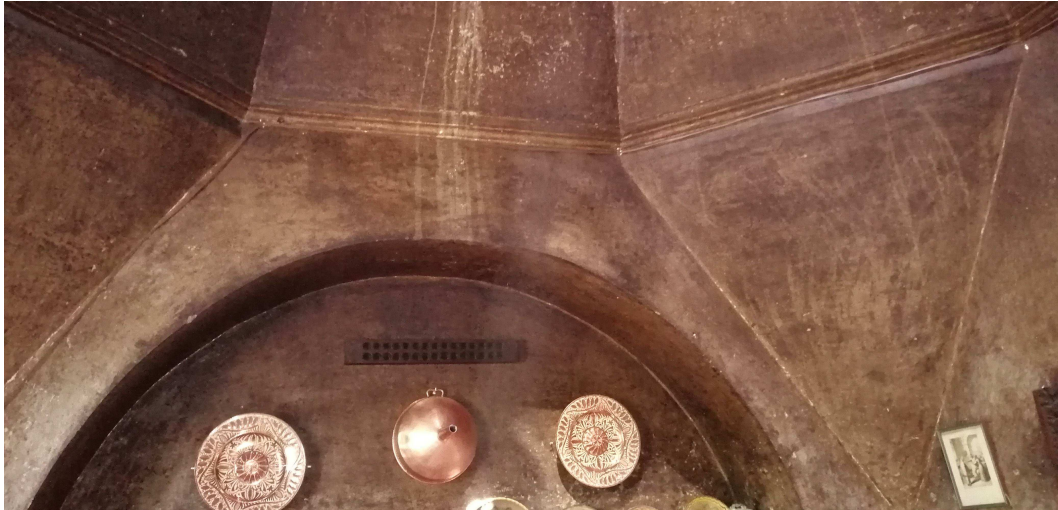
CP.LC - 05.1

LA LINTERNILLA ESTÁ CONFORMADA POR 3 PARTES FUNDAMENTALES QUE SON: UN ARCO REBAJADO, LA CAMPANA Y LA LINTERNILLA O REMATE. UTILIZABAN UN SISTEMA CONSTRUCTIVO DE MUROS DE LADRILLO UNIDOS CON ARGAMASA, ENTRE CADA ARCO HAY UNA UNIÓN DENOMINADA PECHINA DE IGUAL MANERA REALIZADA CON LADRILLOS DE BARROS COCIDOS.

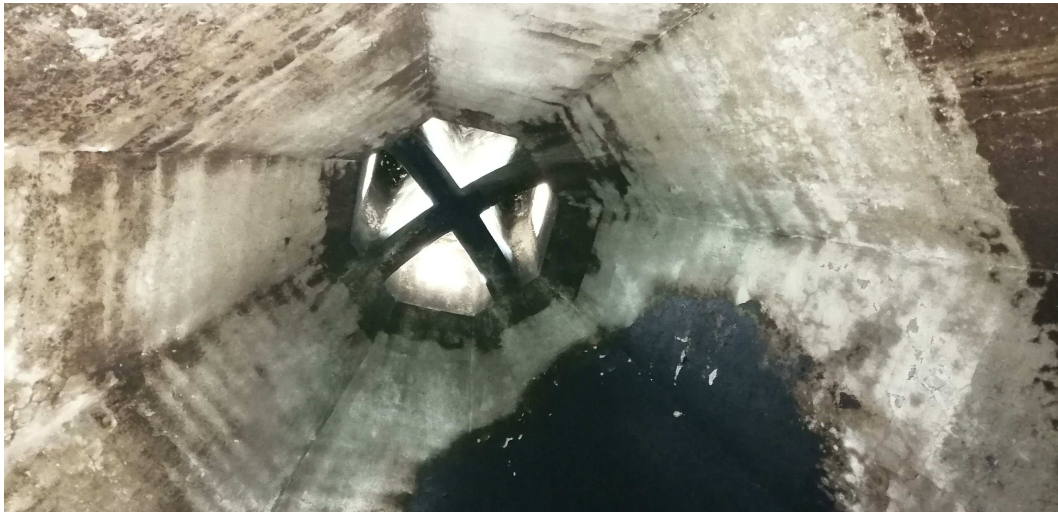
EN LA SIGUIENTE IMAGEN SE PUEDE OBSERVAR EL REMATE FINAL DE LA CAMPANA FORMADA POR UNA LINTERNILLA, LA CUAL PERMITIA LA SALIDA DEL AIRE CALIENTE Y EL HUMO DE LA COCINA. AUN SE CONSERVA LA LINTERNILLA COMPLETA DENTRO DE LA VIVIENDA.

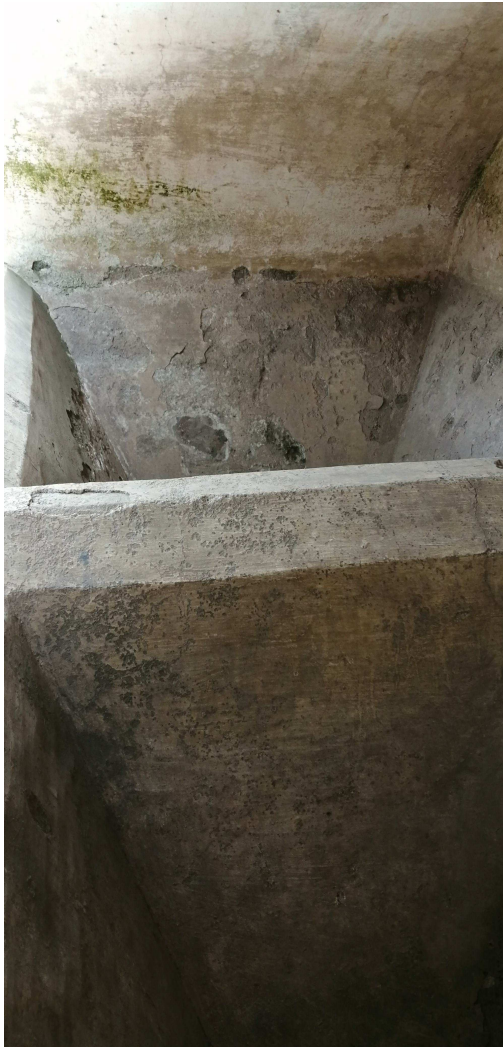
CP.AB - 06.1

ACTUALMENTE EL ALJIBE CUENTA CON DOS DEPOSITOS DE AGUA, CON FORMA DE CONO TRUNCADO INVERTIDO EL CUAL AYUDA A DIRIGIR EL AGUA HACIA LA TUBERIA QUE SE SEBCARGA DE SUMINISTRAR EL AGUA AL BAÑO Y A LA COCINA DE LA VIVEIENDA.

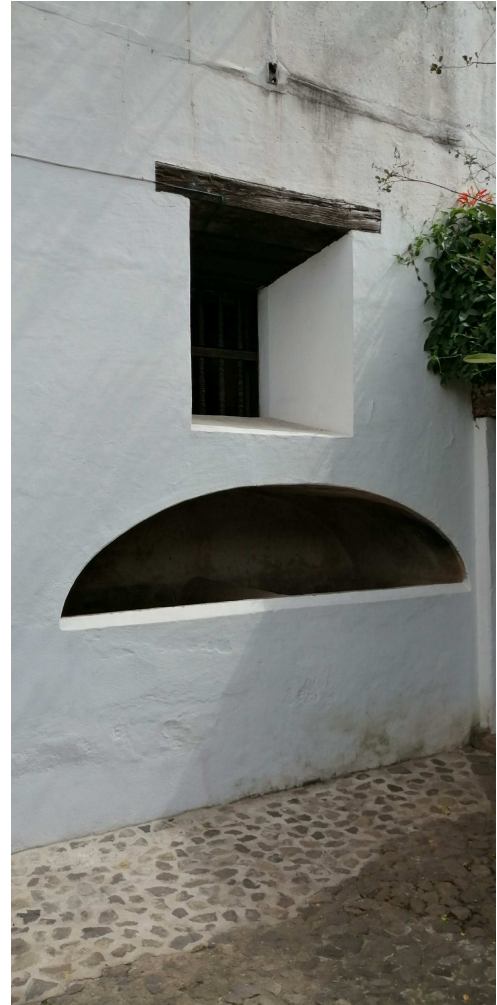
EL ALJIBE ESTÁ UBICADO EN EL MURO POSTERIOR DEL BAÑO EL CUAL DA A UN ANEXO DEL PATIO DE SERVICIO, ESTO CON EL FIN DE QUE EL AGUA SE CALENTARA CON EL SOL DE LA TARDE PARA SER UTILIZADA EN LA DUCHA POSTERIORMENTE EN LA NOCHE Y SE ENCONTRARA TIBIA. EL ALJIBE ESTÁ CONSTRUIDO CON MUROS DE CALICANTO Y UN ACABADO FINAL DE MEZCLON.

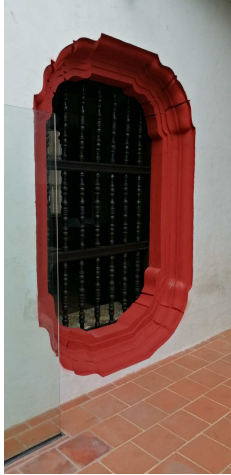
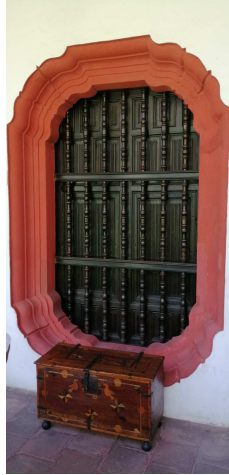
CP.AB - 07.1

LAS VENTANAS TIPO ÓCULOS ESTÁN UBICADAS EN EL INTERIOR DE LA VIVIENDA Y FUERON DISEÑADAS PARA ILUMINAR Y VENTILAR LAS HABITACIONES DE LA VIVIENDA, PARA ELLO ESTAS ERAN DE GRANDES DIMENSIONES, CADA UNO DE ESTAS VENTANAS EN LA PARTE INTERIOR CONTABA CON DETALLES DE MUROS ABOGINADOS, UNA VENTANA Y CONTRAVENTANA.

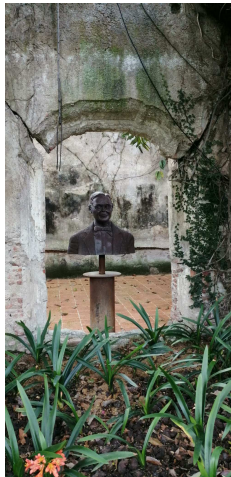
LOS ÓCULOS ERAN CONSTRUIDOS CON LADRILLO DE BARRO COCIDO LOS CUALES DABAN LA FORMA PECULIAR A ESTOS, SE CONOCE EL MATERIAL QUE SE UTILIZABA PARA DICHOS ELEMENTOS DEBIDO A QUE SE CUENTA CON VARIOS ÓCULOS VISIBLES EN LAS RUINAS DE LA VIVIENDA, ASÍ COMO SE MUESTRA EN LA FOTOGRAFÍA ANTERIOR.

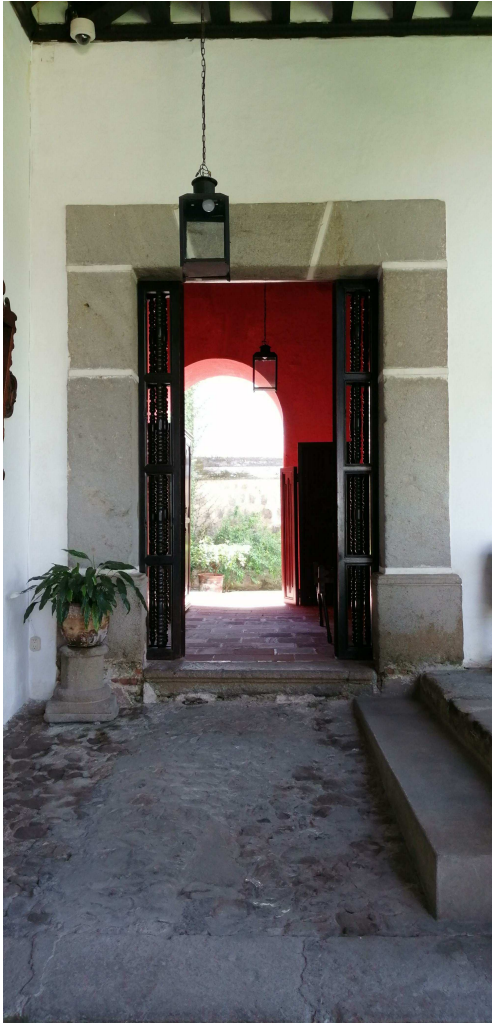
CP.DPP - 08.1

LAS PUERTAS DE INGRESO A LAS HABITACIONES DESDE EL PASILLO QUE DA AL CLAUSTRO O PATIO CENTRAL DE LA VIVIENDA ESTÁN FORMADAS POR DINTELES DE PIEDRA DIVIDIDOS EN DOVELAS DE FORMA TRAPEZOIDAL PARA MAYOR RESISTENCIA. ESTE DINTEL ESTA SOPORTADO POR DOS PILARES DE PIEDRA IGUALMENTE QUE DAN HACIA DOS BASAS DE PIEDRA QUE SE ENCARGAN DE DISTRIBUIR LAS CARGAS DEL MURO DE CALICANTO.

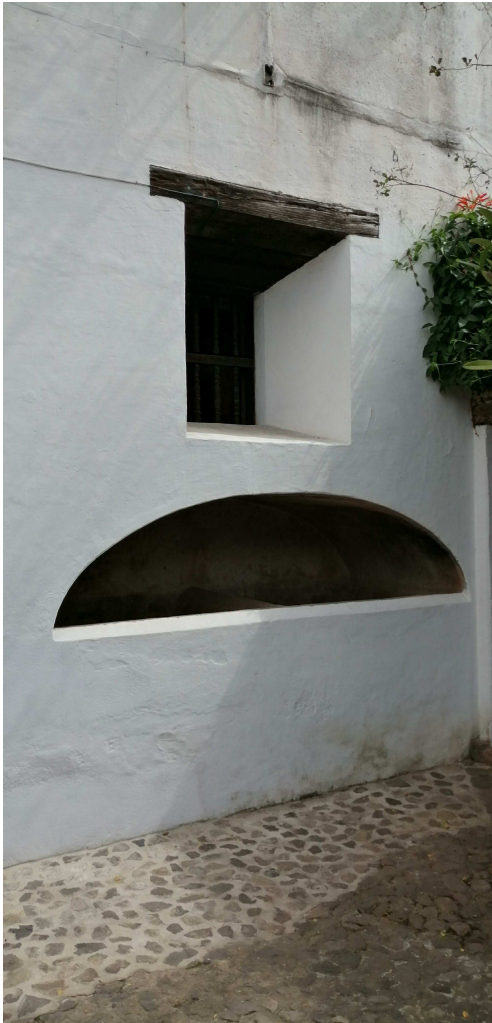
ESTA VIVIENDA TIENE LA PECULIARIDAD QUE POSEE GRANDES VANDOS DE VENTANAS EN FORMA DE ÓCULO PARA LAS HABITACIONES Y NO SE PUDO ENCONTRAR MÁS QUE UN EJEMPLAR CON DINTEL DE MADERA, ESTA ES LA VENTANA DEL BAÑO Y DA HACIA EL PATIO DE SERVICIO. EN LA IMAGEN SE PUEDE APRECIAR QUE ESTA VENTANA SE ENCUENTRA ARRIBA DE LOS ALJIBES PARA ALMACENAMIENTO DE AGUA.

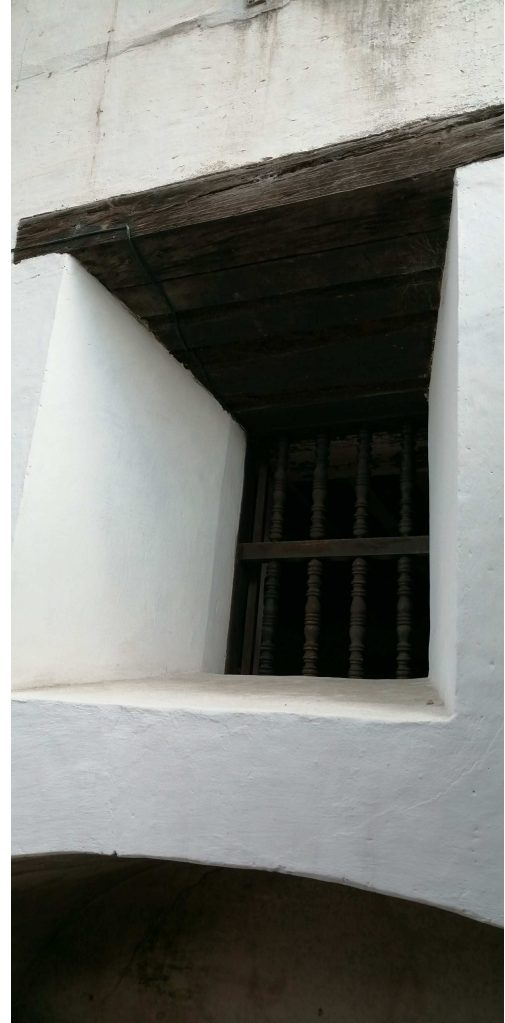
ESTE VANO TAMBIÉN POSEE MUROS CON DERRAME INTERIOR Y LA PECULIAR DE ESTE CASO ES QUE EL DINTEL DEL VANO SIGUE EL DERRAME DEL MURO ES DECIR LA PIEZA DE MADERA SE ENCUENTRA INCLINADA Y NO A 90° SEGÚN LOS EXTREMOS DEL MURO DE CALICANTO.

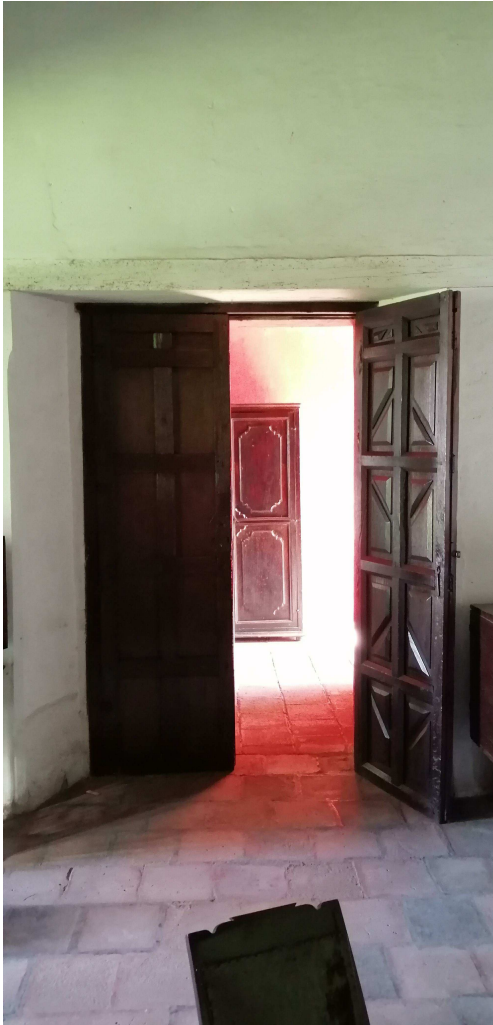
DENTRO DE LA VIVIENDA SE PUDIERON ENCONTRAR VANDOS DE PUERTAS CON DINTELES DE MADERA ASÍ COMO SE PUEDE APRECIAR EN LA IMAGEN QUE SE ENCUENTRA ARRIBA, DEBIDO AL ESPESOR DE LOS MUROS EL REMATE FINAL DEL VANDO DE LA PUERTA ERA CON DERRAME INTERNO ES DECIR TERMINABA CON MUROS ABOCINADOS.

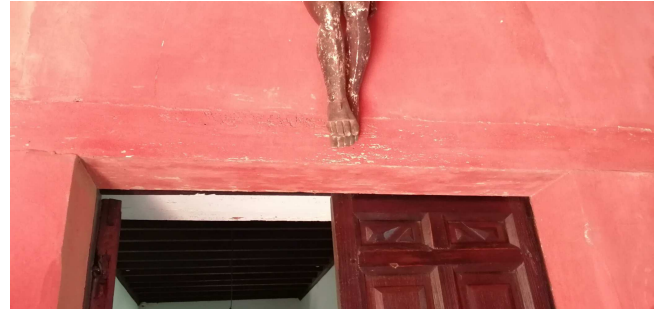
EN ESTA VIVIENDA SE ENCONTRARON MUROS CON PIGMENTO DE COLOR ROJO, NO SE SABE CON SEGURIDAD SI ESTOS ERAN ROJOS DESDE SU CONSTRUCCIÓN O FUE UNA DE LAS MODIFICACIONES QUE REALIZÓ EL SEÑOR POPENDE AL ADQUIRIR LA PROPIEDAD EN EL SIGLO XIX.

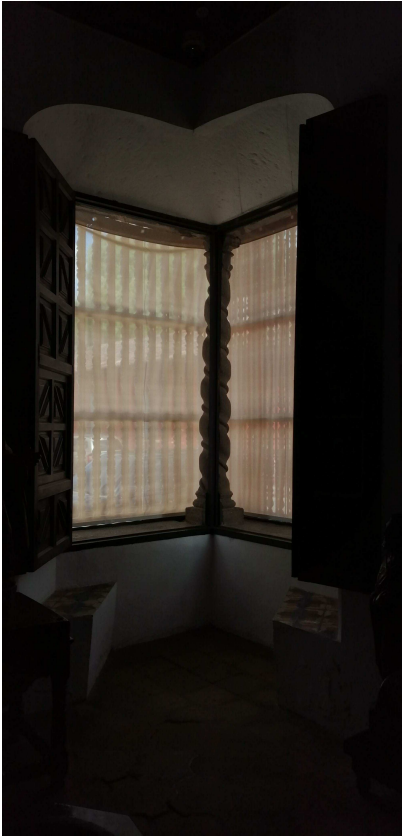
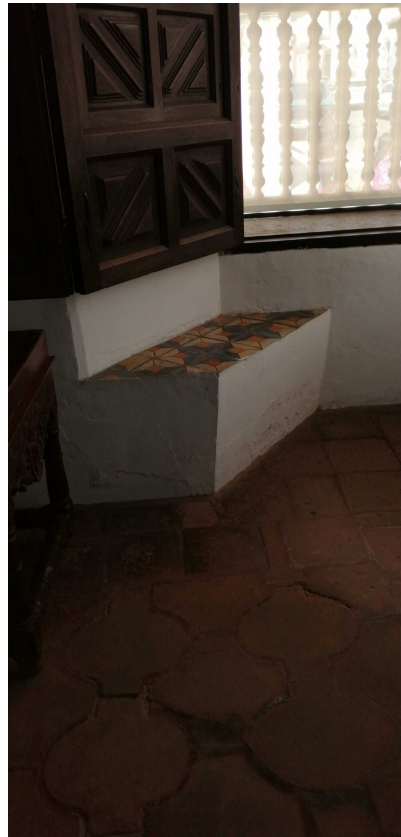
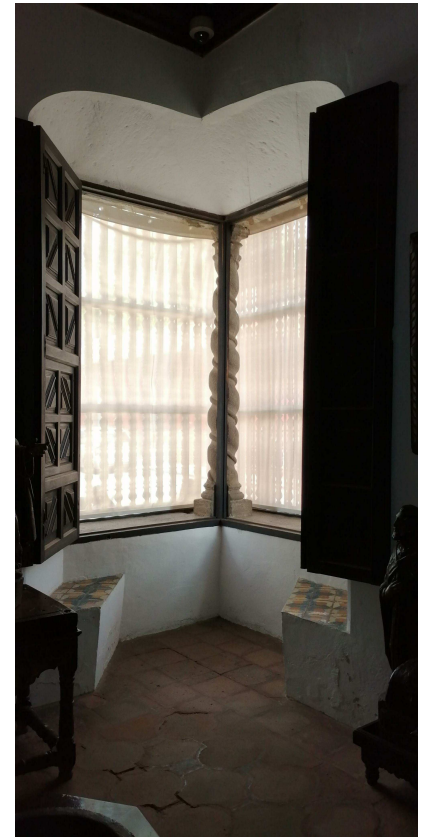
CP.VE - 11.1

COMO SE PUEDE APRECIAR EN LA SIGUIENTE FOTOGRAFÍA DESDE EL INTERIOR DE LA VIVIENDA SE APRECIA UN POYO EL CUAL SERVÍA PARA TOMAS ASIENTO, ESTE SIGUE EL DERRAME INTERIOR DE LOS MUROS Y POSEEN ACABADO DE AZULEJO.

DICHA VIVIENDA AÚN CONSERVA SU VENTANA EN ESQUINA, ESTA AÚN POSEE EL PILAR ORIGINAL DE LA CASA QUE SOPORTA LOS DINTELES DE MADERA QUE SE ENCUENTRAN DE MANERA PERPENDICULAR. LOS BALCONES QUE SE PUEDEN APRECIAR DESDE EL EXTERIOR NO SON LOS ORIGINALES DE LA CASA YA QUE ESTOS SE ENCUENTRAN DETRÁS Y SON DE HIERRO FORJADO DE SECCIÓN CUADRADA DE NO MÁS DE 1.00 CM. DE ESPESOR.

LOS MUROS INTERIORES DE LA VENTANA POSEEN DERRAME INTERIOR EN LOS EXTREMOS Y EN LA PARTE SUPERIOR DE LA MISMA. EL SILLAR DE LA VENTANA ES DE PIEDRA LABRADA SECCIONADA Y SUS DINTELES SON DE MADERA, POSEE DOS PARALES EN CADA EXTREMO DE MADERA IGUALMENTE.

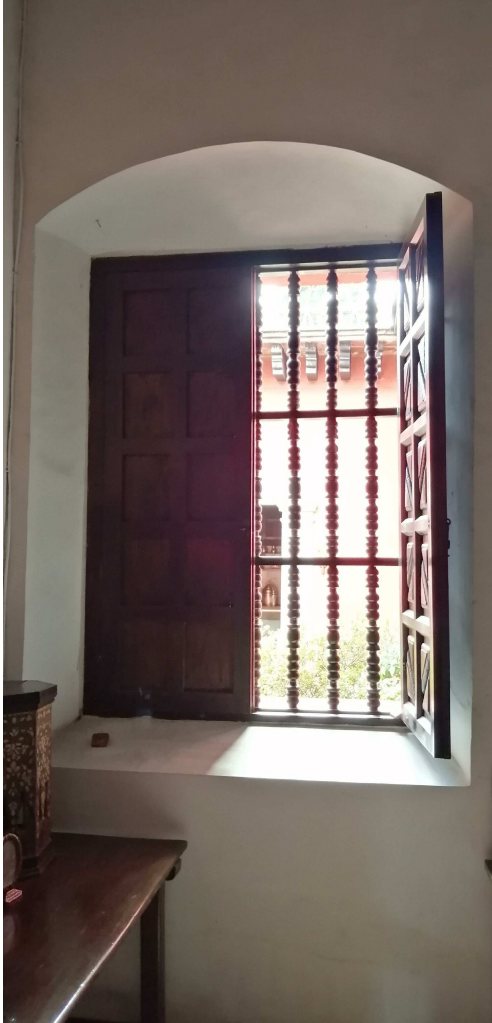
DENTRO DE LA VIVIENDA SE PUDO OBSERVAR QUE TODOS LOS VANOS DE PUERTAS Y VENTANAS REMATABAN HACIA EL MURO POR MEDIO DE UN DERRAME INTERNO, ESTOS SON REALIZADOS CON LADRILLO DE BARRO COCIDO Y SON CONOCIDOS COMO MUROS ABOCINADOS, ASÍ COMO SE PUEDE APRECIAR EN LA SIGUIENTE FOTOGRAFÍA.

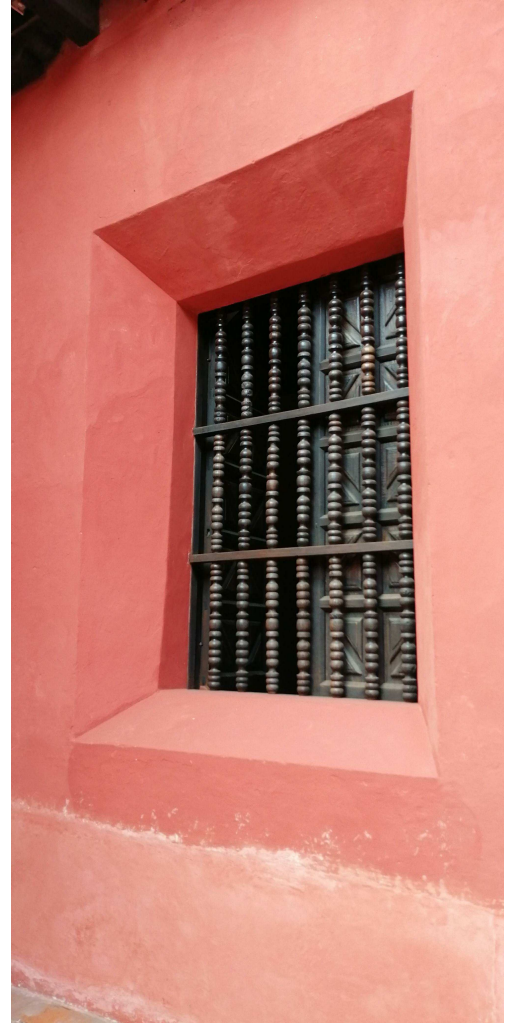
EN LA MAYORÍA DE LOS VANOS DE LAS VENTANAS Y PUERTAS EN LA PARTE SUPERIOR SE PUEDE APRECIAR COMO ESTOS REMATAN CON UN DERRAME SEMICIRCULAR. EN ALGUNOS VANOS DE VENTANAS SE REALIZÓ DERRAME HACIA LOS DOS LADOS DEL MURO, ASÍ COMO SE PUEDE APRECIAR EN LA SIGUIENTE FOTOGRAFÍA QUE FUE TOMADA DESDE EL PATIO DE SERVICIO.

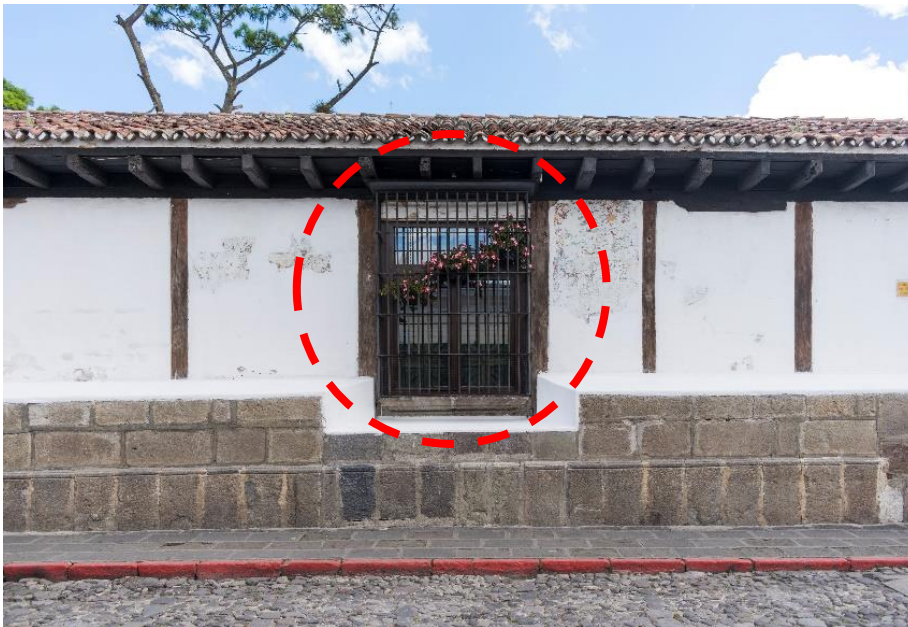
**Fotografía 3:** Fotografía de puerta convertida en ventana en Casa Álvarez de las Asturias para el año 2019. Fotografía tomada por Robertho Estuardo Velásquez Herrera.

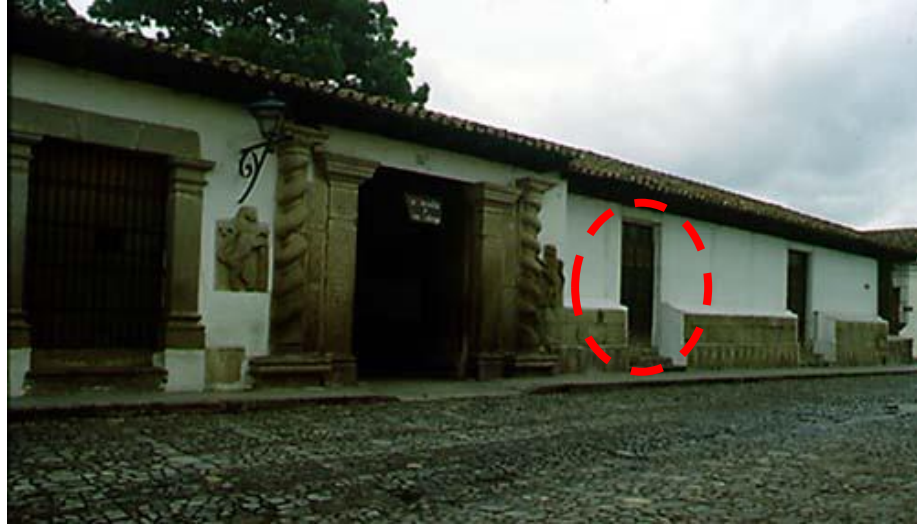
1.- Ventanas en fachada; la vivienda cuenta actualmente con dos ventanas en la fachada principal, estas a pesar de su aspecto antiguo son producto de una intervención para el nuevo uso de objeto arquitectónico, ya que actualmente es utilizado como hotel (Posada de Don Rodrigo). Estas ventanas para año en que Verle Annis encuentra la vivienda eran puertas que permitían el ingreso desde la 5ta. Avenida norte hacia el interior de la vivienda, a continuación, se muestran fotografías actuales y antiguas en las que se puede realizar una comparación de la fachada y ver los cambios que sufrió con el paso del tiempo y las intervenciones realizadas dentro de la misma. (Ver Fig. 7).<sup>119</sup>

**Fig. 13** Fachada principal de la Casa Álvarez de las Asturias antes de la intervención de las puertas laterales Fotografía obtenida de: <http://www.rutahsa.com/guate-12.html>.

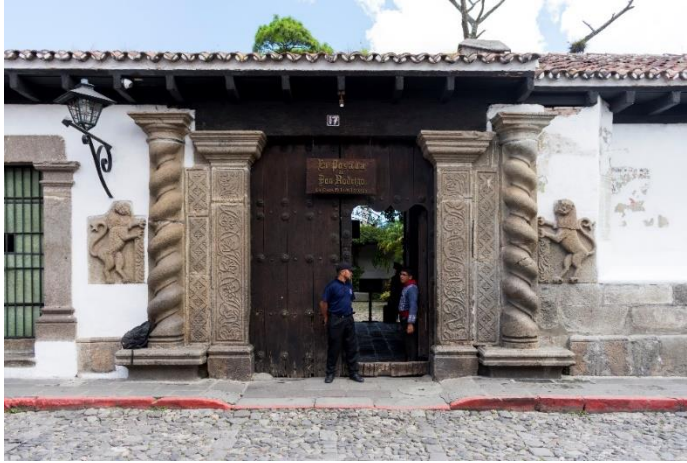
*Parece probable que las columnas salomónicas y los leones se hayan sacado de algún edificio arruinado después de alguno de*

*los grandes terremotos, y puestos allí sin mucho gusto ni consideración al diseño.<sup>120</sup>*

**Fotografía 4:** Fotografía de pórtico de ingreso de Casa Álvarez de las Asturias en el año 2019.  
Fotografía tomada por Robertho Estuardo Velásquez Herrera.

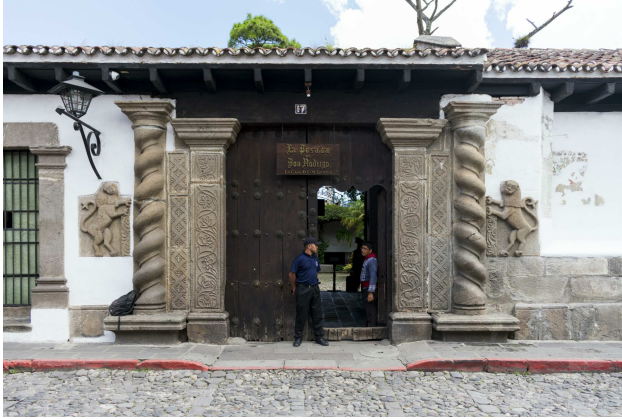
CAA - 00.1

SE PUEDEN OBSERVAR LOS PILARES DE PIEDRA TALLADA Y LAS COLUMNAS SALOMONICAS, AMBOS ELEMENTOS INLUYENDO LOS LEONES EN PIEDRA SE CREE FUERON AGREGADOS POSTERIORMENTE, POR ENDE, LA ALTURA DEL INGRESO Y DE LA PUERTA ES MENOR DEBIDO A QUE ESTOS NO FUERON DISEÑADOS PARA LA VIVIENDA.

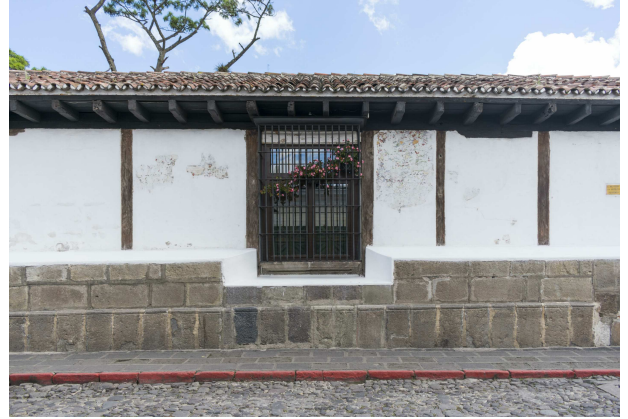
LAS VENTANAS EN FACHADAS INTERRUPTEN LOS CONTRAFUERTES DE PIEDRA CORTADA DE CANTERA, PARA MAYOR ESTABILIDAD Y RIGIDEZ FUERON AGREGADOS PARALES DE MADERA DENTRO DE LOS MUROS DE CALICANTO.

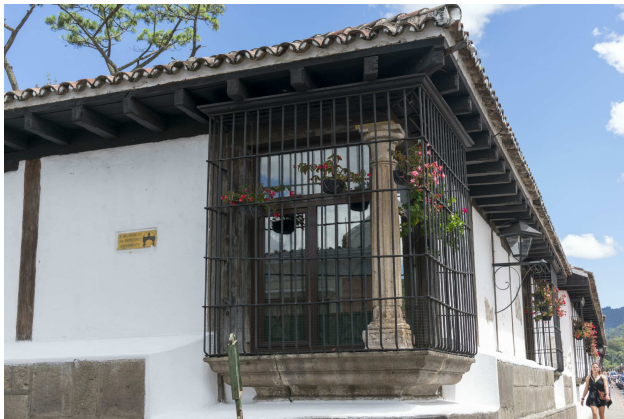
LA VENTANA EN ESQUINA TIENE UN DETALLE PECULIAR DEBIDO A LA INTEGRACIÓN DE LOS CONTRAFUERTES DE PIEDRA. PARA EVITAR EL DESPLOME DE LA CUBIERTA EN DICHA ÁREA SE COLOCO UN PILAR DE PIEDRA LABRADA EL CUAL ESTA SEGMENTADO PARA MAYOR FACILIDAD EN LA CONSTRUCCIÓN.

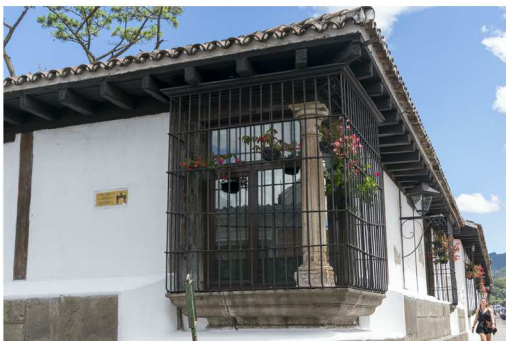
Remate de contrafuerte con ventana de Casa de los Leones, 2019. Fotografía tomada por Roberto Estuardo Velásquez Herrera.

ESTA VIVIENDA EN PARTICULAR POSEE CONTRAFUERTE EN SU FACHADA PRINCIPAL, LO CUAL FORMA UN DETALLE PARTICULAR EN EL REMATE CON LOS VANOS DE LAS VENTANAS, PARA MEJOR COMPRESIÓN DEL MISMO OBSERVAR LA FOTOGRAFÍA QUE SE ENCUENTRA POR DEBAJO DEL DETALLES DE LA VENTANA.

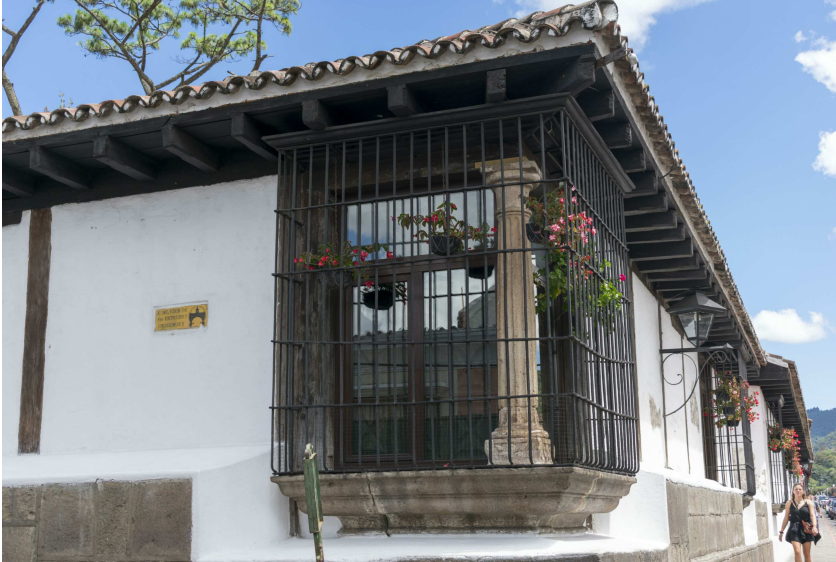
EL DETALLE DE LA VENTANA EN ESTA VIVIENDA ES DIFERENTE AL DE LA CASA POPENDE DEBIDO A QUE LA MISMA CUENTA CON CONTRAFUERTE DE PIEDRA A LO LARGO DE LA FACHADA ESTO PARA DAR MAYOR RESISTENCIA A LOS MUROS DE CALICANTO, SE PUEDE APRECIAR EL TIPO DE DETALLE EN LA FOTOGRAFÍA DE ARRIBA.

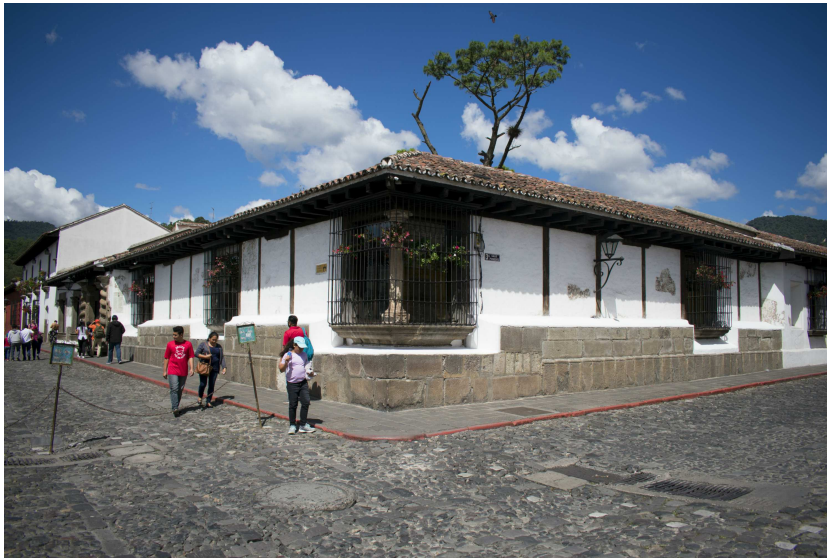
LA VENTANA ESTÁ COMPUESTA DE DINTELES DE MADERA PERPENDICULARES QUE SE ENCUENTRAN EN LA ESQUINA Y SON SOPORTADAS POR UN PILAR DE PIEDRA QUE RECAE SOBRE UN SILLAR DEL MISMO MATERIAL. LA VENTANA CUENTA CON BALCONES DE HIERRO FORJADO DE SECCIÓN CUADRADA DE NO MÁS DE 1.00 CM. DE ESPESOR.

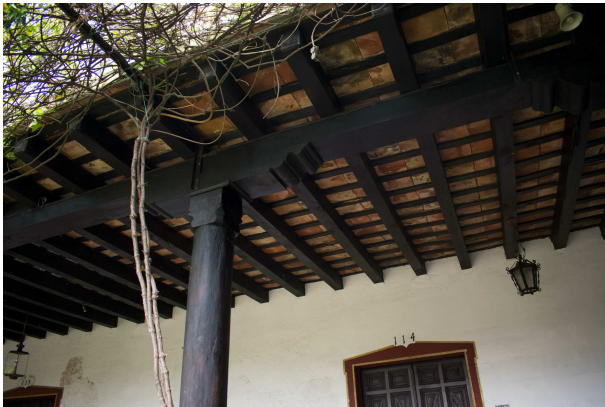
EN LA FOTOGRAFÍA SE PUEDEN OBSERVAR LA COMPOSICIÓN DE LOS TECHOS DE LA VIVIENDA, EL TECHO ESTÁ COMPUESTO POR UN ARTESONADO DE MADERA SOPORTADO POR PIE DERECHOS DE SECCIÓN CIRCULAR Y CUBIERTO POR TEJA DE BARRO COCIDO.

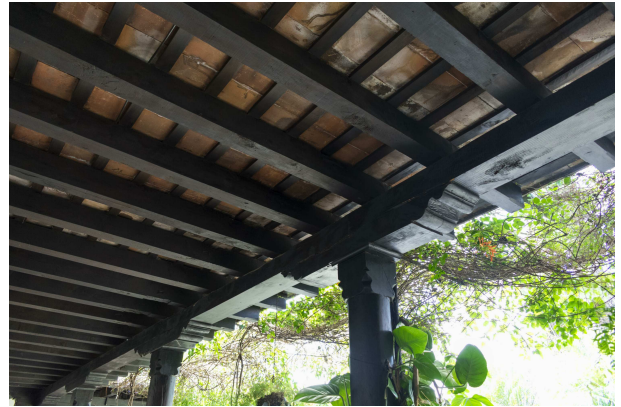
EL PIE DERECHO QUE SOPORTA EL ARTESONADO DE MADERA, REMATA DIRECTAMENTE EN LA ZAPATA TAMBIÉN DEL MISMO MATERIAL LA CUAL SOPORTA LA VIGA MADRE, SOBRE DICHA VIGA SE COLOCAN LOS TENDALES O CANES QUE SOPORTAN TODA LA ESTRUCTURA DE REJILLAS QUE CONFORMAN LA TERRAZA ESPAÑOLA. LA SEPARACIÓN ENTRE CANES ES LA MISMA QUE LA ENCONTRADA EN LA CASA POPENOE DE 0.30 A ROSTROS Y SOPORTAN BALDOSAS DE BARRO COCIDO DE DIMENSIONES DE 1 PIE X 1 PIE.

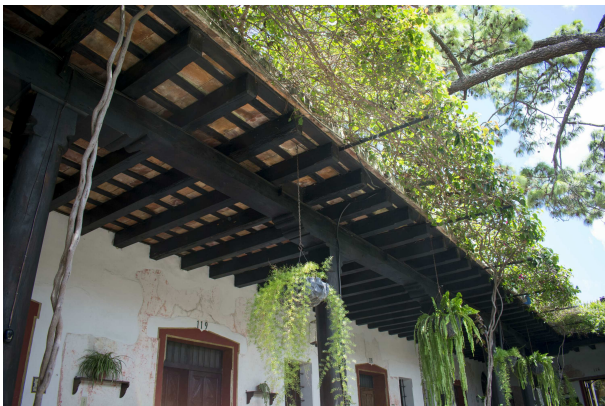
EN LAS SIGUIENTES FOTOGRAFÍAS SE PUEDE APRECIAR LA FORMA EN LA QUE ESTÁ CONFORMADA LA TERRAZA ESPAÑOLA.

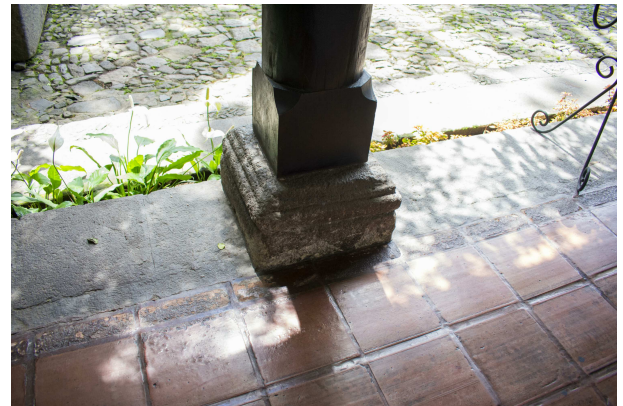
LOS PIE DERECHO SON SOPORTADOS POR BASAS DE PIEDRA LABRADA LAS CUALES AISLAN LA MADERA DE LA HUMEDAD DEL SUELO.

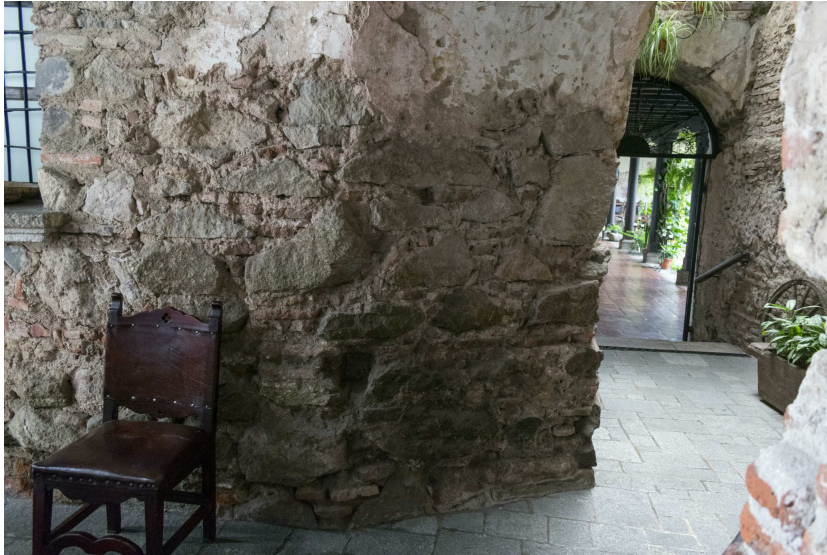
ESTA VIVIENDA CUENTA CON VARIOS SISTEMAS PARA EL LEVANTADO DE MUROS, COMO ES EL CASO DE CALICANTO COMO SE PUEDE APRECIAR EN LA FOTOGRAFÍA DE ARRIBA, MUROS DE TAPIAL, MUROS DE ADOBE CON RAFAS DE LADRILLO, ENTRE OTROS. PARA LA ÉPOCA EN LA QUE FUE CONSTRUIDA LA VIVIENDA LOS MUROS DE CALICANTO ERAN LOS MÁS RESISTENTES ANTE LOS MOVIMIENTOS SÍSMICOS. PARA LOS MUROS EN CIERTAS PARTES DE LA CASA NO RESPETAN LAS DOS RAFAS DE LADRILLO JUNTAS PARA LUEGO ENCONTRAR PIEDRA CORTADA DE CANTERA, ES DECIR SE ENCUENTRAN SIN NINGÚN ORDEN APARENTE SIEMPRE UNIDOS POR MEDIO DE ARGAMASA.

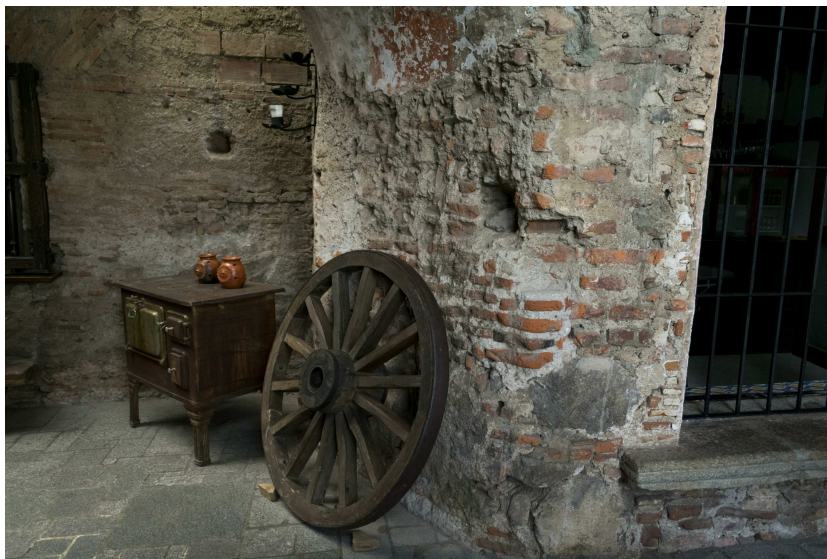
EN LA IMAGEN QUE A CONTINUACIÓN SE PRESENTA SE PUEDE APRECIAR CÓMO ERA UTILIZADO EL SISTEMA DE CALICANTO, ESTO DEBIDO A QUE EN ESTA PARTE DE LA VIVIENDA SE ENCUENTRA EXPUESTO EL SISTEMA ESTRUCTURAL DE LOS MUROS QUE CONFORMABAN LA VIVIENDA. LA MAYORÍA DE LOS MUROS ESTAN REALIZADOS CON ESTE SISTEMA ESTRUCTURAL.

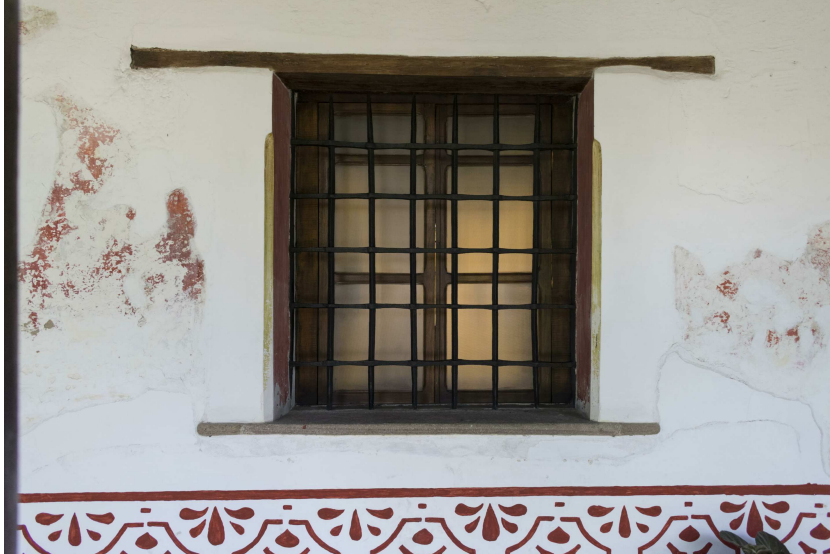
ESTA VIVIENDA A DIFERENCIA DE LA CASA POPENDE POSEE VENTANAS CON VANDOS CUADRADOS COMPUESTOS POR DINTELES DE MADERA Y SILLARES DE PIEDRA, LAS MISMAS NO SON DE GRANDES DIMENSIONES COMO SUCEDE EN EL OTRO CASO DE ESTUDIO, POR LO TANTO, LOS AMBIENTES NO SON TAN ILUMINADOS Y VENTILADOS. CABE RESALTAR QUE LA ALTURA HACIA EL ARTESONADO DE MADERA ES MÁS BAJO QUE EN LA CASA POPENDE.

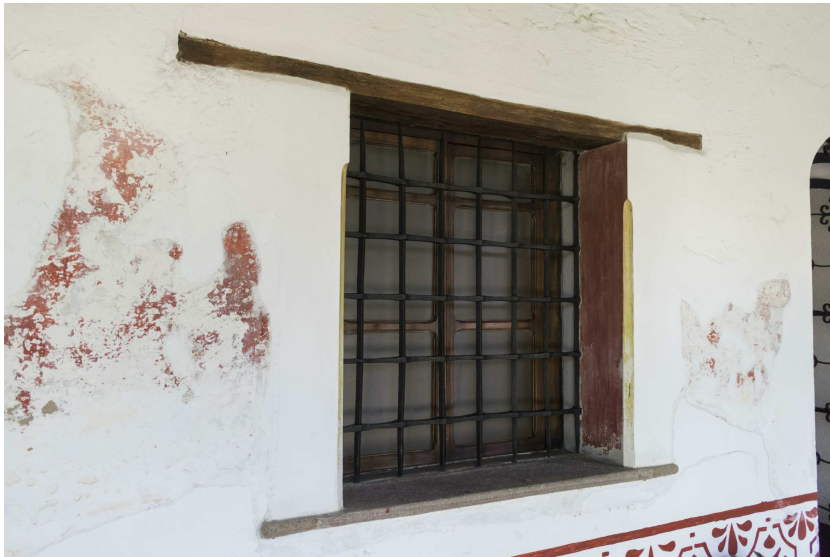
LOS ELEMENTOS PICTÓRICOS QUE SE PUEDEN APRECIAR EN LA FOTOGRAFÍA DE AL LADO, SE CONSIDERAN ERAN LOS MISMOS QUE TENIA LA VIVIENDA CUANDO FUE CONSTRUIDA. EN LA MAYORIA DE CASOS SE UTILIZABA UN BLANQUEADO CON CAL EN LOS MUROS Y DETALLES PICTÓRICOS DE COLOR ROJO.

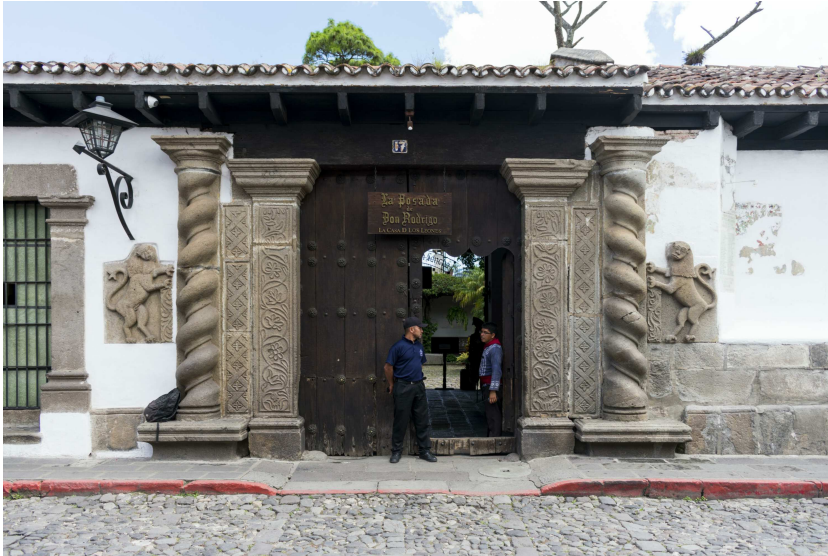
SE CONSIDERA QUE MUCHOS DE LOS ELEMENTOS QUE ESTÁN COLOCADOS EN EL INGRESO DE LA VIVIENDA NO FUERON COLOCADOS A LA HORA DE SU CONSTRUCCIÓN SINO AGREGADOS POSTERIORMENTE, AQUELLOS ELEMENTOS SON: LOS LEONES DE PIEDRA, LAS COLUMNAS SALOMÓNICAS Y LOS PILARES PEQUEÑOS INTERMEDIOS. SE CONSIDERA QUE ESTOS FUERON AGREGADOS DESPUÉS PUESTO QUE LAS COLUMNAS O PILARES NO CARGAN NADA ESPECÍFICAMENTE Y LOS LEONES CERCA DE LAS PATAS POSEEN DETALLES TALLADOS EN PIEDRA QUE NO CONTINUÁN A LO LARGO DEL MURO, DANDO A SUPONER QUE DICHAS PIEZAS FUERON SOBREPUESTAS EN LA FACHADA DE LA VIVIENDA.

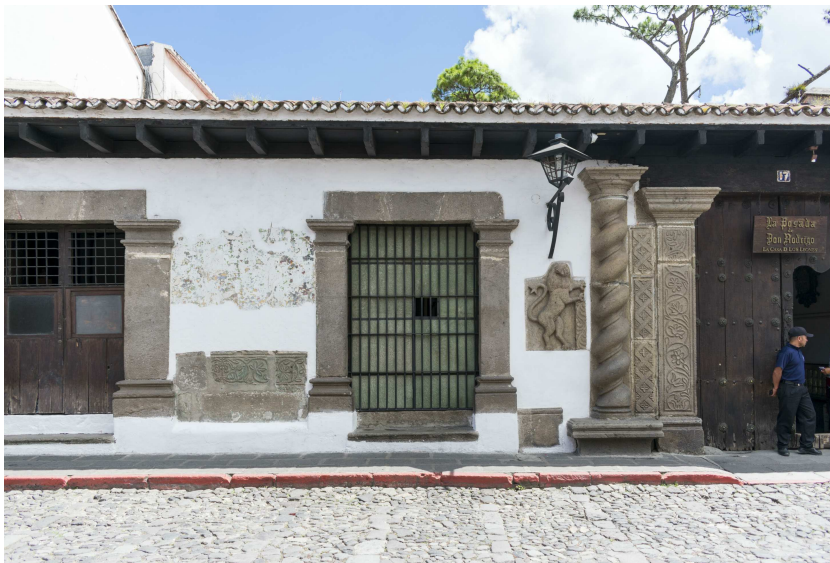
LA FACHADA PRINCIPAL CONTABA CON EL INGRESO PRINCIPAL A LA VIVIENDA Y CON DOS PIEZAS O HABITACIONES AL LADO IZQUIERDO LAS CUALES ERAN CONSTRUIDAS CON EL QUE FIN DE ALQUILAR DICHOS ESPACIOS. CABE MENCIONAR QUE ESTAS PIEZAS ERAN LLAMADAS PIEZAS ACCESORIAS Y ÚNICAMENTE CONTABAN CON INGRESO DIRECTO DESDE LA CALLE, ES DECIR NO ESTABAN CONECTADAS CON LA VIVIENDA A NO SER QUE ALGUNA DE ESTAS PIEZAS FUERA UTILIZADA POR LA FAMILIA.

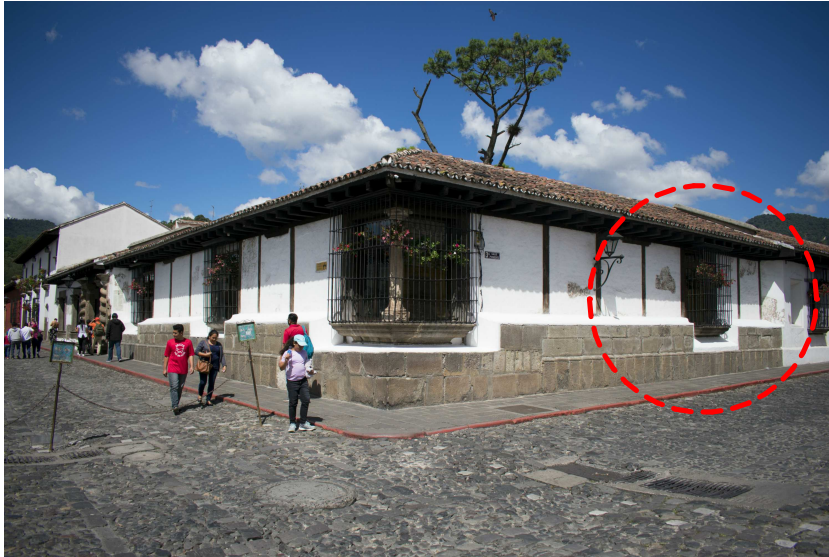
COMO SE PUEDE OBSERVAR EN LA IMAGEN DE AL LADO ESTA ERA LA ÚNICA VENTANA EN FACHADA CON CONTRAFUERTE QUE POSEÍA LA VIVIENDA, ESTE DETALLE ES PARTICULAR PUESTO QUE SE INTERRUMPEN LOS CONTRAFUERTE DE PIEDRA CORTADA DE CANTERA PARA DAR CABIDA AL VANO DE LA MISMA, EL VANO ESTÁ CONFORMADO EN LOS EXTREMOS POR PARALES DE MADERA QUE SE ENCARGAN DE SOPORTAR EL DINTEL DE MADERA Y ESTÁN RECOSTADOS SOBRE UN SILLAR DE PIEDRA LABRADA. LOS BALCONES DE LA VENTANA ESTÁN REALIZADOS EN HIERRO FORJADO DE SECCIÓN CUADRADA DE NO MÁS DE 1.00 CM DE ESPESOR.

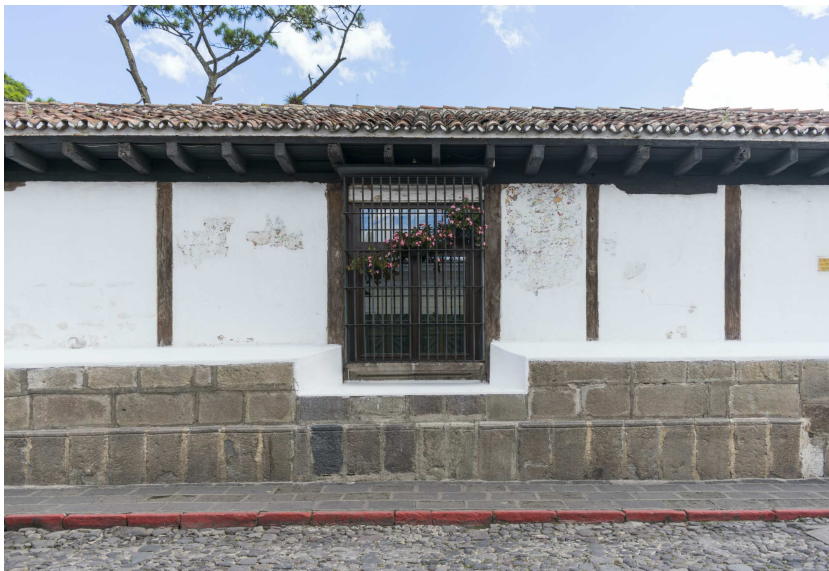
ACTUALMENTE LA VIVIENDA CUENTA CON 3 VENTANAS COLOCADAS EN LAS FACHADAS CON CONTRAFUERTE, CABE MENCIONAR QUE DOS DE LAS TRES VENTANAS ERAN PUERTAS QUE TENÍAN SALIDA HACIA LA FACHADA PRINCIPAL Y CON EL LARGO DE LOS AÑOS LAS CONVIRTIERON EN VENTANAS PARA SER UTILIZADAS COMO HABITACIONES PARA EL NUEVO USO DEL EDIFICIO EL CUAL ES UN HOTEL. TAL Y COMO SE PUEDE OBSERVAR EN LA IMAGEN DE AL LADO LOS CONTRAFUERTE DE PIEDRA SE VEN INTERRUMPIDOS POR LA INTERVENCIÓN REALIZADA HACE POCO TIEMPO, EL CAMBIO ES NOTORIO ENTRE LAS PIEDRAS ANTIGUAS Y LAS INTERVENCIONES ACTUALES.
