**CATÁLOGO DE LOS SISTEMAS CONSTRUCTIVOS EMPLEADOS EN DOS  
CASAS DE LA CIUDAD DE LA ANTIGUA GUATEMALA COMO MODELO  
DE ESTUDIO DEL PERÍODO COMPRENDIDO DE 1717 A 1773, SACATEPÉQUEZ.**

**ARQUITECTO**

GUATEMALA, SEPTIEMBRE DE 2020.

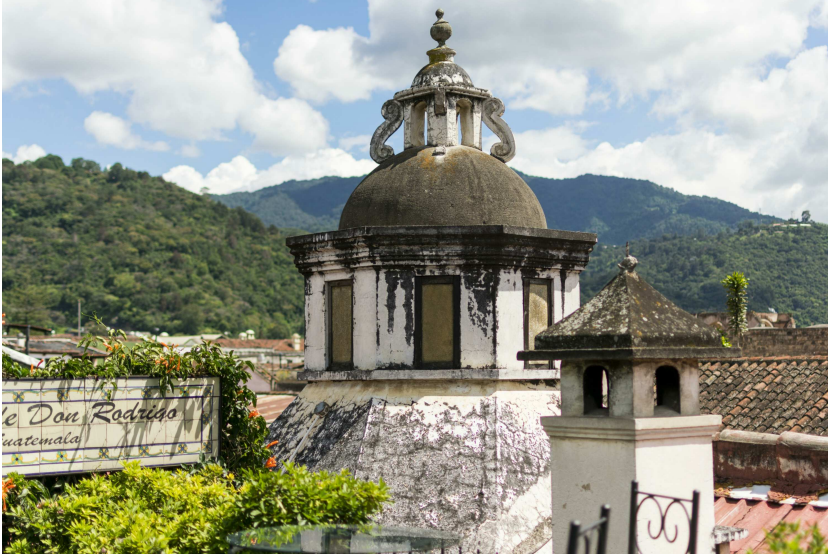
PARA ESTA VIVIENDA NO SE OBTUVO PERMISO PARA INGRESAR A LA COCINA DEBIDO A QUE ACTUALMENTE ES LA COCINA DE UN HOTEL MUY IMPORTANTE DE LA CIUDAD, POR LO TANTO SE REALIZÓ EL DETALLE DE LA LINTERNILLA QUE CONFORMA LA MISMA SEGÚN CASOS DE ESTUDIO Y POR SEMEJANZA, YA QUE EN SU MAYORÍA LAS LINTERNILLAS QUE CONFORMABAN LA COCINA EN LA ÉPOCA COLONIAL ERAN SIMILARES ENTRE SÍ. ESTABAN COMPUESTAS POR UNA CAMPANA, LA LINTERNILLA Y REMATE DECORATIVO. EN LA PARTE INFERIOR DE LA CAMPANA CONTIENE UN ARCO REBAJADO CUYA FUNCIÓN ERA LA DE NO PERMITIR QUE EL VAPOR O AIRE CALIENTE Y EL HUMO SALIERAN DE LA COCINA E INGRESARAN A OTRAS HABITACIONES DE LA VIVIENDA.

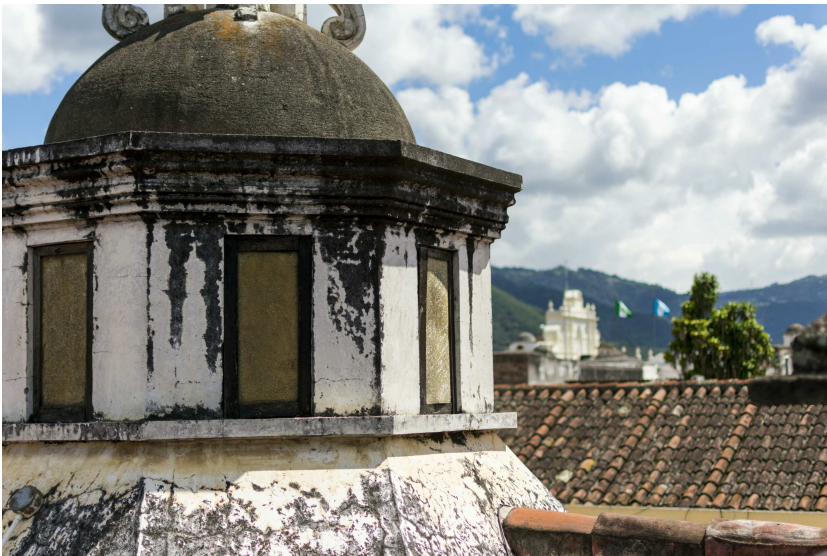
DEBIDO A LA FALTA DE PERMISO SE TOMARON FOTOGRAFÍAS ÚNICAMENTE DE LA PARTE SUPERIOR DE LA LINTERNILLA Y SU REMATE FINAL. CABE MENCIONAR QUE ESTÁ YA NO CUMPLE CON SU FUNCIÓN DE EXPULSAR EL AIRE CALIENTE Y EL HUMO DE LA HABITACIÓN PUESTO QUE LAS SALIDAS DE AIRE FUERON CUBIERTAS PARA EVITAR LA FILTRACIÓN DEL AGUA DE LLUVIA Y DEMÁS.

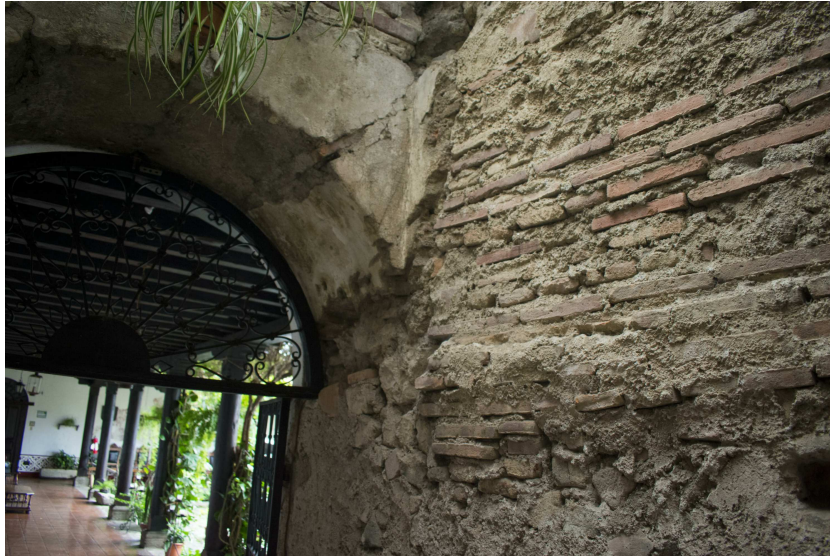
ESTA VIVIENDA CUENTA CON ARCOS DE MEDIO PUNTO QUE DAN INGRESO A LA PARTE POSTERIOR DE LA MISMA. ESTOS ARCOS ESTÁN CONSTRUIDOS CON LADRILLO DE BARRO COCIDO, SE UTILIZA ESTE SISTEMA PARA DAR LA FORMA A UN VANO DE PUERTA O SOLO EL VANO. SE UTILIZA UNA CIMBRA PARA DAR LA FORMA AL ARCO Y COLOCAR LOS LADRILLOS DE MANERA QUE EL ARCO PUEDA TRABAJAR DE LA MEJOR MANERA.

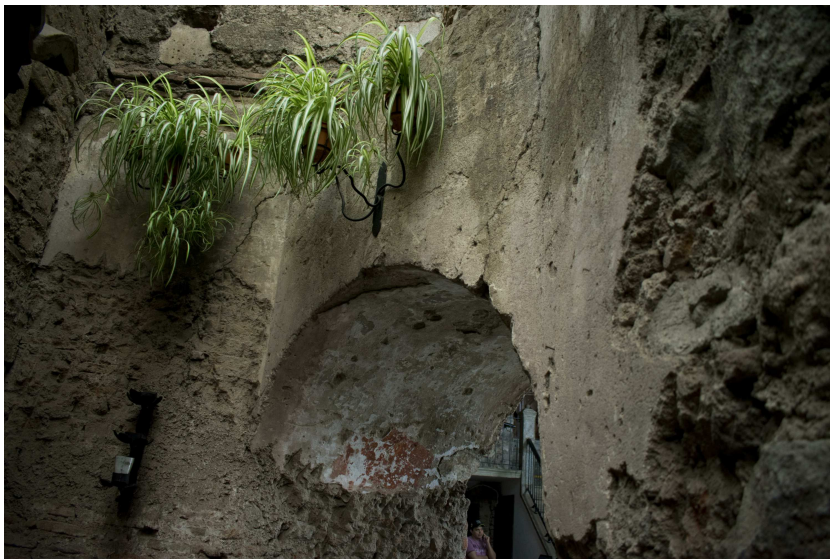
LOS ARCOS TRABAJAN LLEVANDO LAS CARGAS QUE SOPORTAN POR ENCIMA DE ELLOS HACIA LOS EXTREMOS QUE SOPORTAN EL MISMO ARCO DISTRIBUYENDO DE TAL MANERA LAS CARGAS HACIA EL SUELO O EL CIMIENTO CICLÓPEO. EN LA VIVIENDA AÚN SE MANTIENEN DOS DE LOS ARCOS DE MEDIO PUNTO QUE SON LOS QUE DAN INGRESO A LA PARTE POSTERIOR DE LA VIVIENDA.

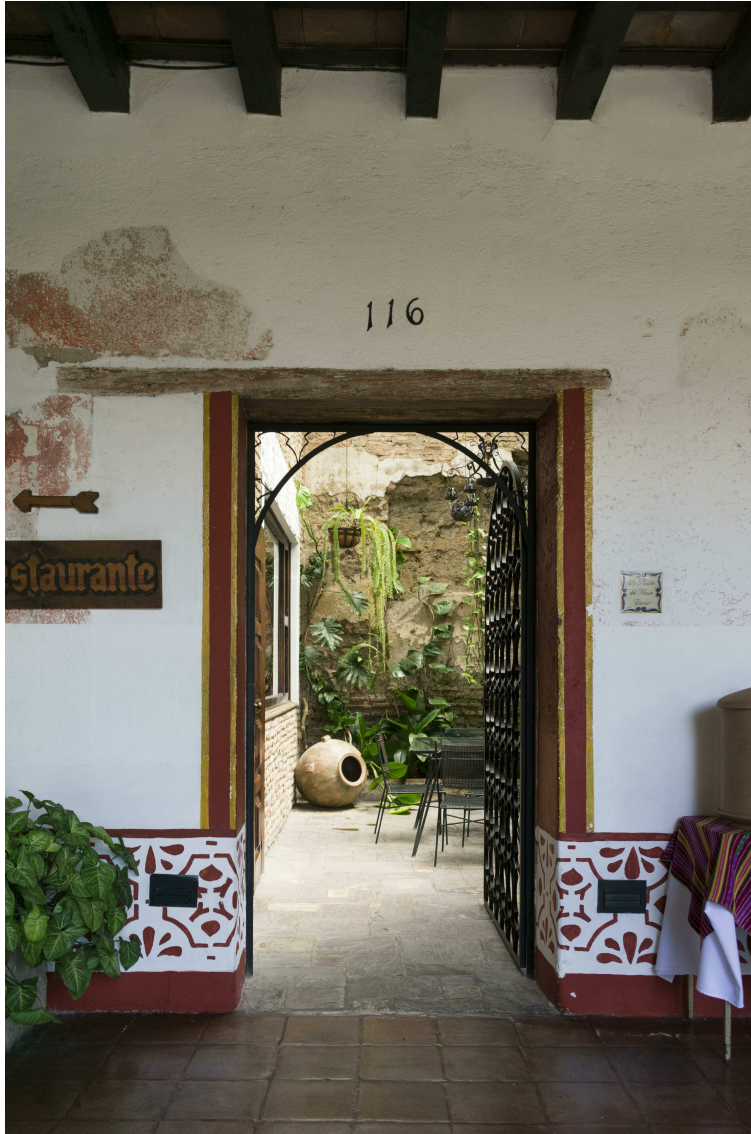
DENTRO DE LA VIVIENDA SE PUDIERON ENCONTRAR VANOS DE PUERTAS CON DINTELES DE MADERA, ASÍ COMO SE PUEDE APRECIAR EN LA IMAGEN QUE SE ENCUENTRA AL LADO, DEBIDO AL ESPESOR DE LOS MUROS EL REMATE FINAL DEL VANO DE LA PUERTA ERA CON DERRAME INTERNO ES DECIR TERMINABA CON MUROS ABOCINADOS ESPECIALMENTE EN LA PARTE SUPERIOR DEL VANO. ESPECIALMENTE EN ESTE VANO EL DINTEL NO SE ENCONTRABA CENTRADO SEGÚN EL ANCHO DEL VANO, PERO LA FUNCIÓN QUE CUMPLÍA ESTE ES LA MISMA.

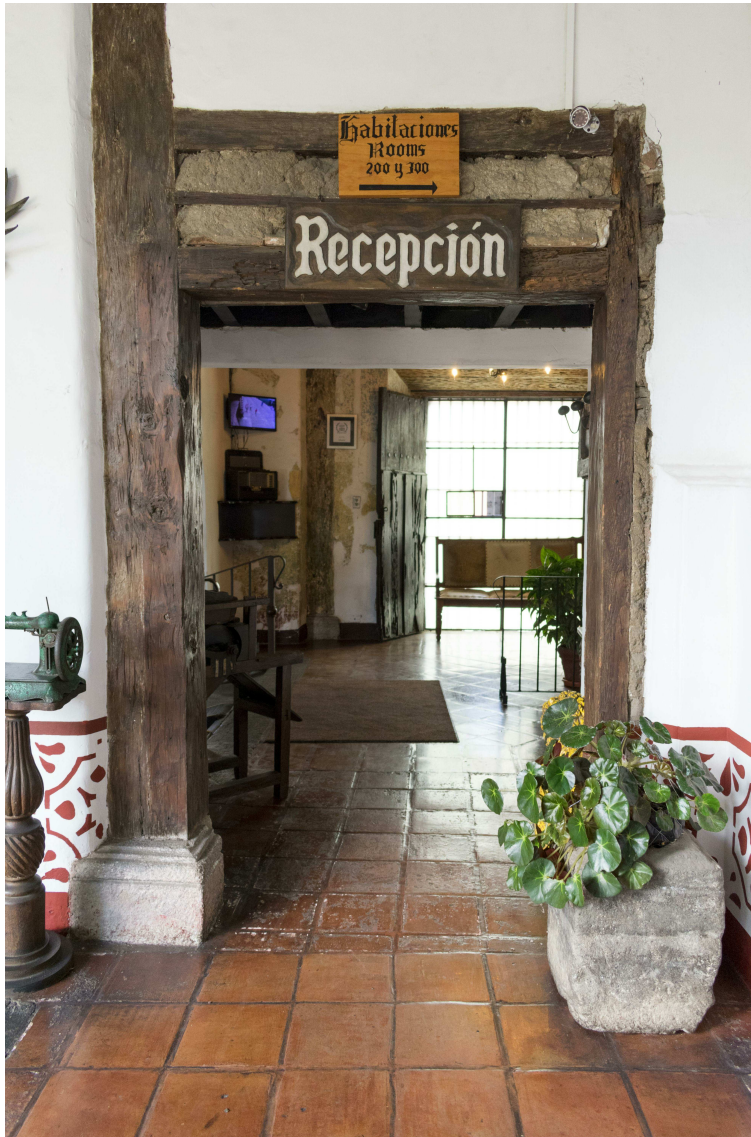
ESTE CASO DE ESTUDIO POSE UNA PECULIARIDAD Y ES EL USO DE UN DOBLE DINTEL EN UNO DE LOS VANOS DEL INTERIOR DE LA VIVIENDA, ESTE DOBLE DINTEL CONTIENE PIEDRA CORTADA DE CANTERA ENTRE CADA UNO CON UNA SEPARACIÓN DE UNA PIEZA DE MADERA CON UN ESPESOR DE NO MÁS DE 1 1/2". ESTOS DINTELES REMATAN HACIA SUS EXTREMOS DIRECTAMENTE A LOS PILARES DE MADERA QUE FORMAN EL VANO DE LA PUERTA.

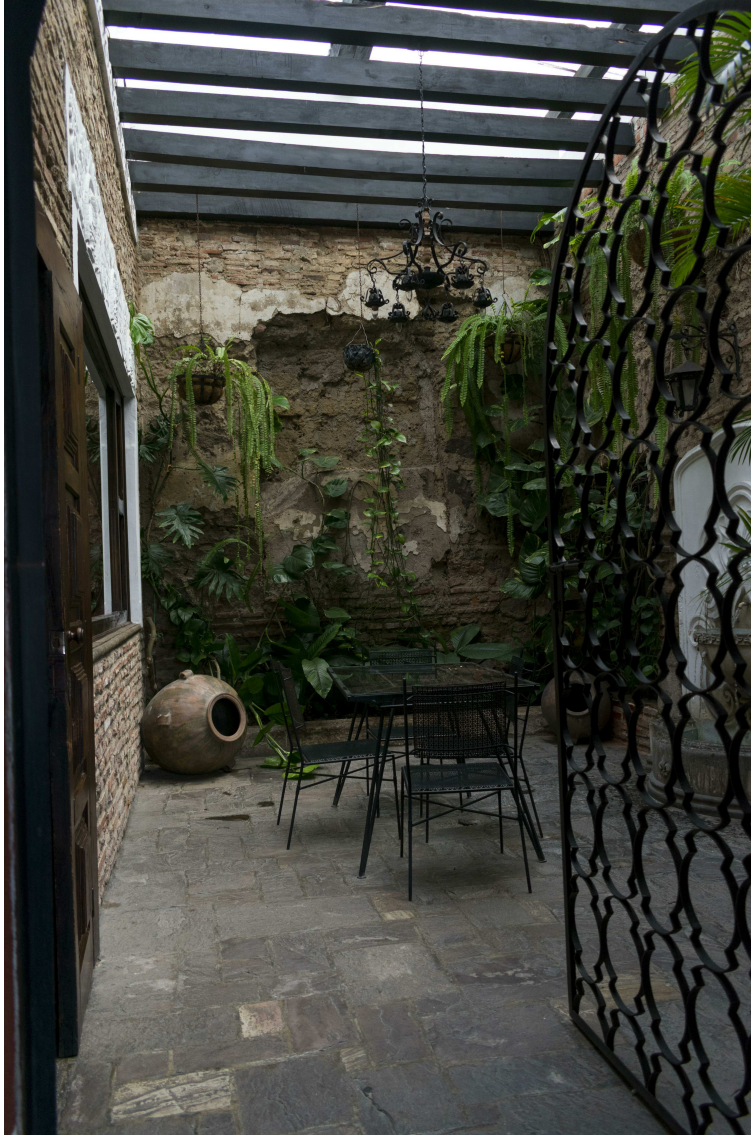
LOS MUROS CONSTRUIDOS CON EL SISTEMA CONSTRUCTIVO DE TAPIAL SON MUROS DE ADOBE CUYOS BLOQUES SON DE GRANDES DIMENSIONES SIENDO EL BLOQUE EL QUE DA EL ESPESOR DEL MISMO. PARA LA CONSTRUCCIÓN DE LOS MUROS DE TAPIAL SE UTILIZA UN ENCOFRADO DE MADERA CON EL MISMO NOMBRE QUE PERMITE REALIZAR EL BLOQUE CON LAS DIMENSIONES DESEADAS SIN NINGÚN INCONVENIENTE. ESTE ENCOFRADO ESTA REALIZADO CON MADERA Y VA COLOCANDO LAS BLOQUES DE ADOBE DIRECTAMENTE SOBRE EL MURO ES DECIR VAN FORMÁNDOLO DE UN SOLO.
