**VALORACIÓN HISTÓRICA Y DESCRIPCIÓN DE LAS ETAPAS CONSTRUCTIVAS
DE LA PARROQUIA DE LA INMACULADA CONCEPCIÓN DE VILLA NUEVA DE
1950 A LA ACTUALIDAD, GUATEMALA.**

Valoración histórica y descripción de las etapas constructivas de la parroquia de la Inmaculada Concepción de Villa Nueva de 1950 a la actualidad, Guatemala.

Roberto Estuardo Velásquez Herrera

Guatemala, mayo 2021

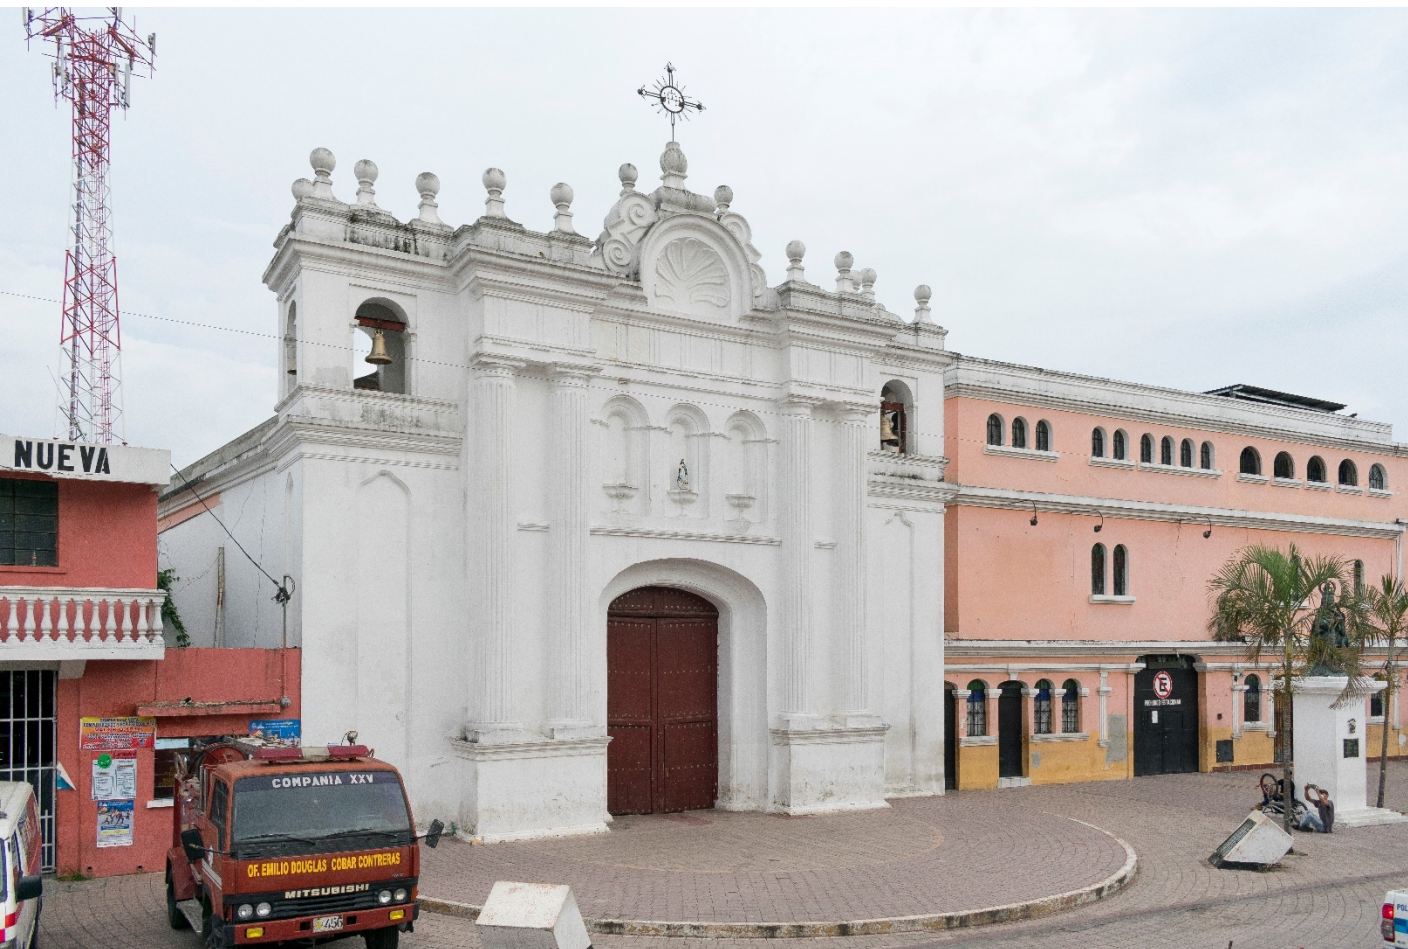
Figura 2.1 Parroquia de la Inmaculada Concepción de Villa Nueva, Guatemala.

La parroquia de la Inmaculada Concepción de Villa Nueva, es considerada como patrimonio cultural tangible de la nación según la legislación vigente en el campo de la protección patrimonial. Fotografía de Robertho E. Velásquez, capturada en septiembre de 2020.

Cabe resaltar que el valor patrimonial de la Parroquia de la Inmaculada Concepción está estrechamente ligado a su contexto, es decir, a su atrio, al parque central del municipio y la casa parroquial; dichos elementos han sido transformados y, en algunos casos, demolidos en función del desarrollo de las intervenciones constructivas del templo y a las decisiones administrativas que los gobiernos locales tomaron en su momento para la renovación de los espacios públicos (véase fig. 2.1).

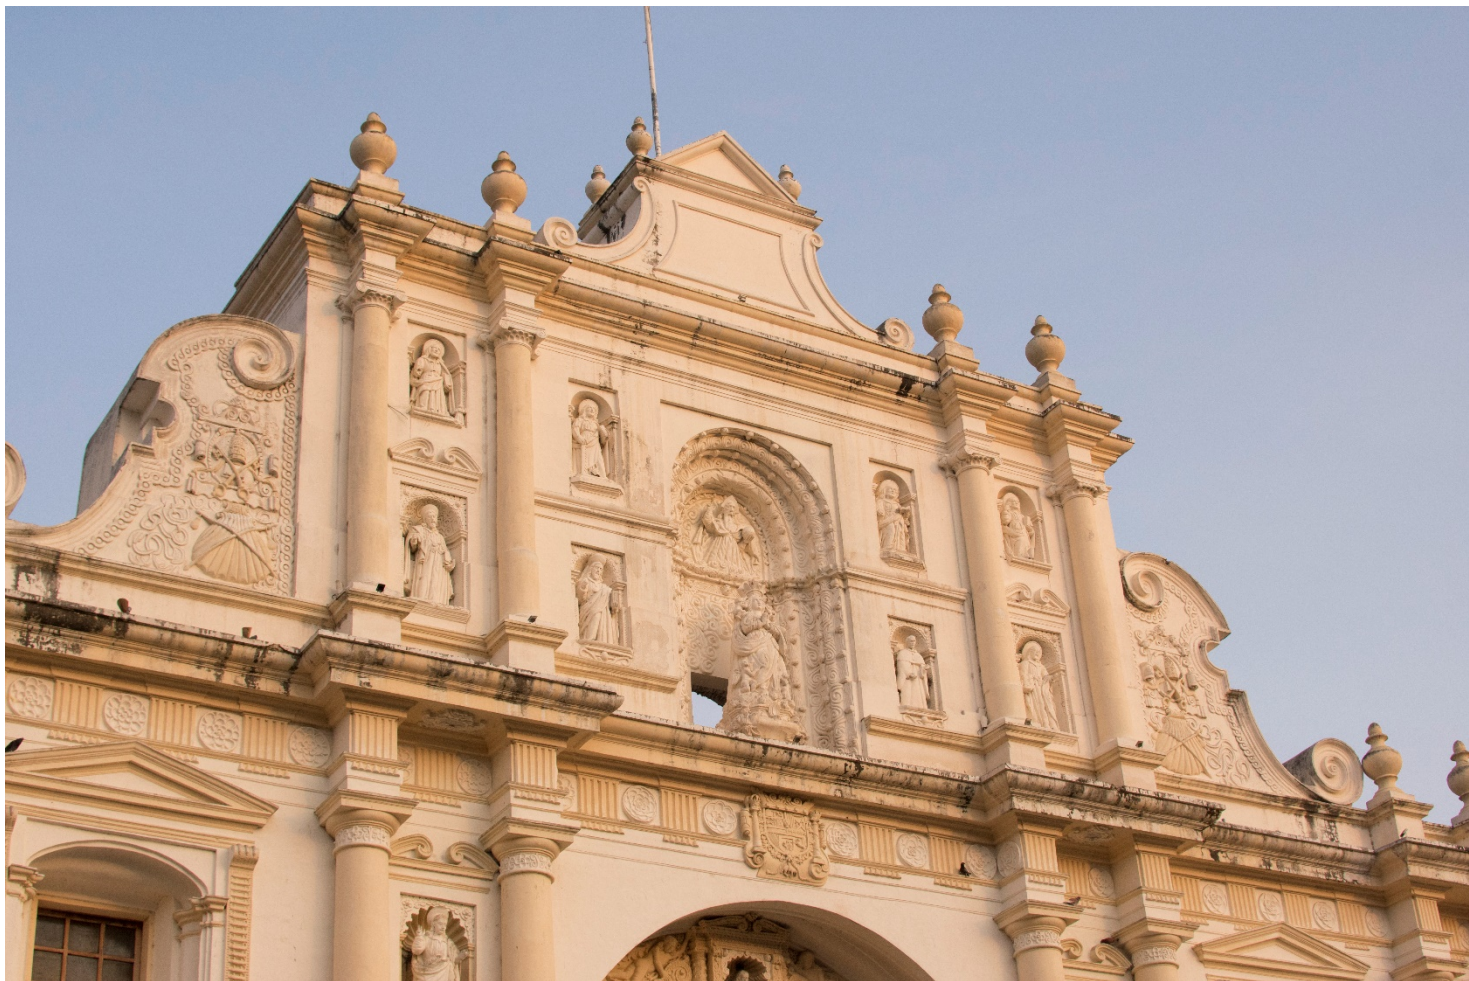
Figura 2.9 Detalle del remate de la fachada, Parroquia San José Catedral de Antigua Guatemala.

Detalles de la fachada oeste de la que fuera la Catedral de Santiago de los Caballeros. Fotografía de Robertho Velásquez, capturada el 27 de diciembre de 2018.

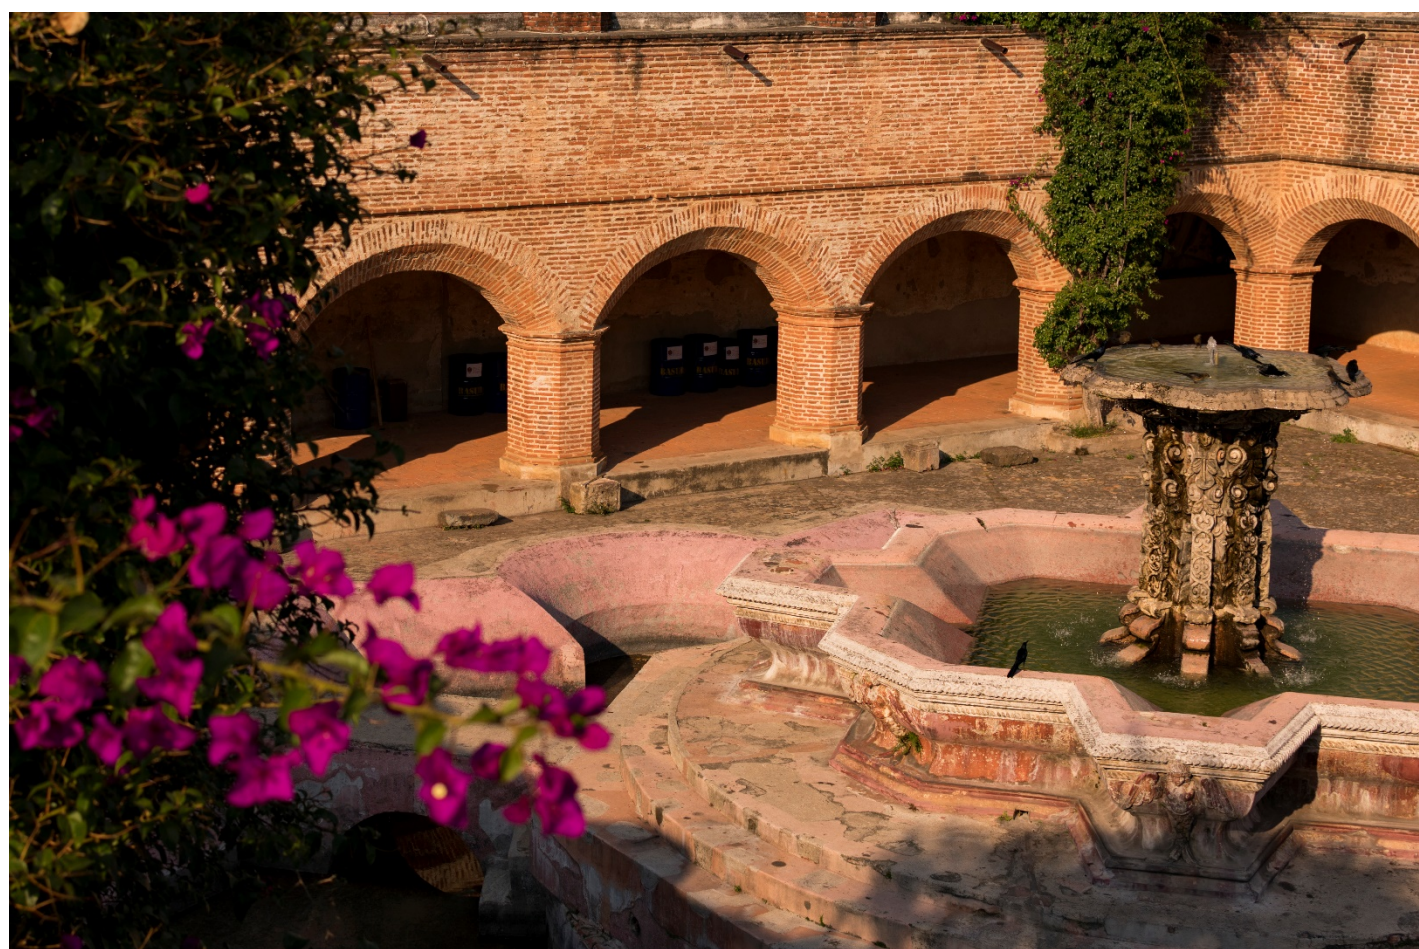
Figura 2.12 Claustro, patio central y fuente, convento de N.S. de la Merced en Antigua Guatemala

El claustro era una pieza de vital importancia en la Casa General de cualquier orden religiosa con sede en la ciudad de Santiago de los Caballeros. *Abajo, a la derecha*, se aprecia la fuente en el patio central. *Arriba*, el claustro, ya restaurado, está delimitado por arcadas sobre columnas de proporción masiva para contrarrestar los efectos de movimientos sísmicos. Fotografía de Robertho Velásquez, capturada el 27 de diciembre de 2018.

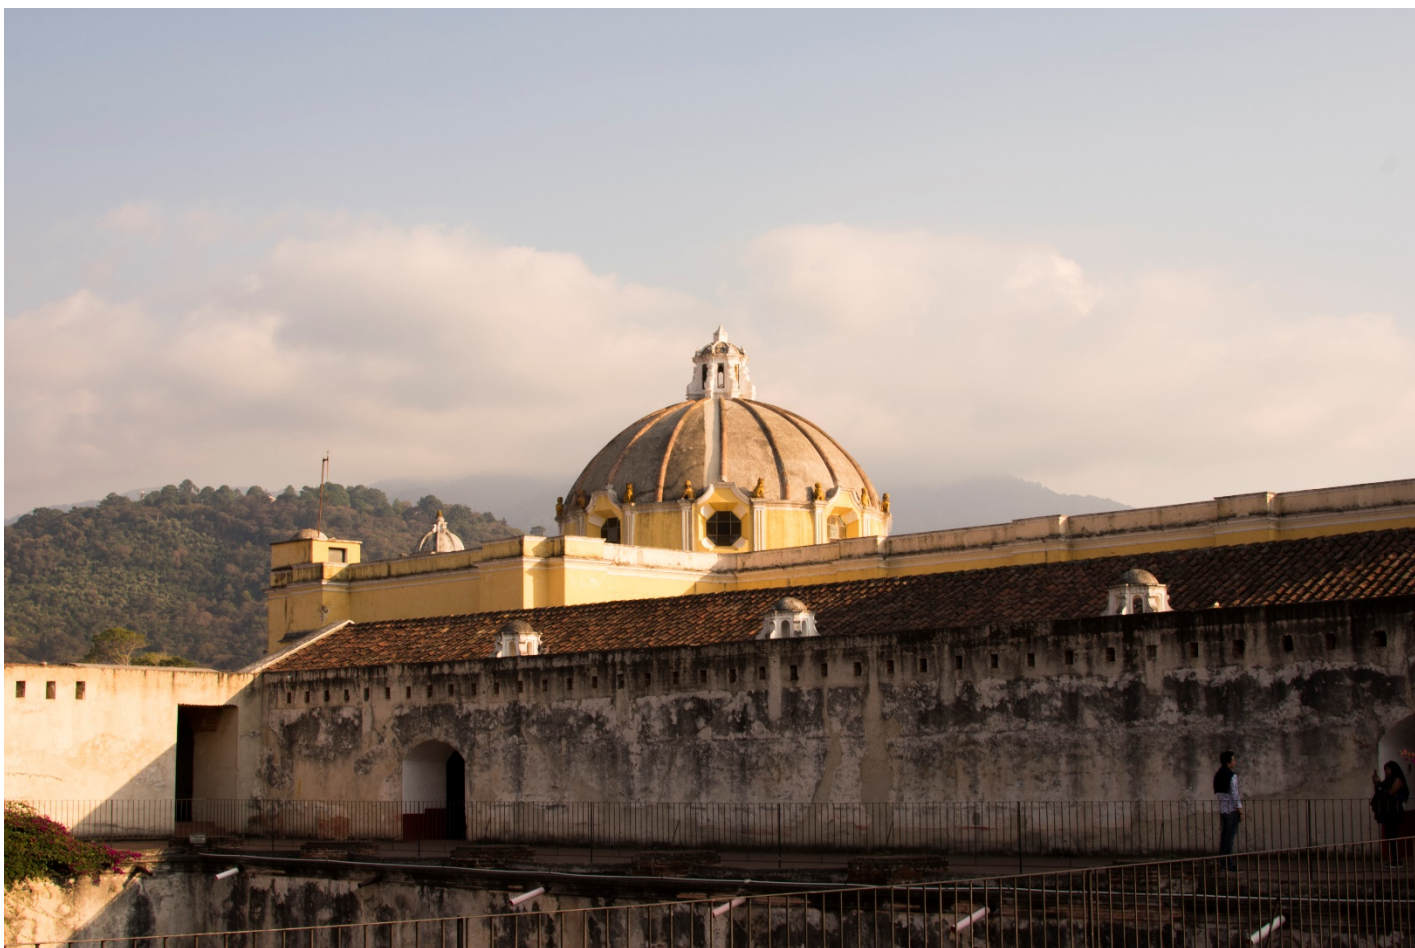
Figura 2.13 Cúpula del altar mayor de la iglesia de N.S. de la Merced en Antigua Guatemala

Arriba, se aprecia el detalle de la cúpula del altar mayor de la iglesia conventual de la orden mercedaria en la ciudad de Santiago de los Caballeros, así mismo, nótese los óculos en el tambor de la cúpula enmarcados por columnas con pináculos. *Abajo*, se observan los espacios en el segundo nivel del convento. Fotografía de Robertho Velásquez, capturada el 27 de diciembre de 2018.

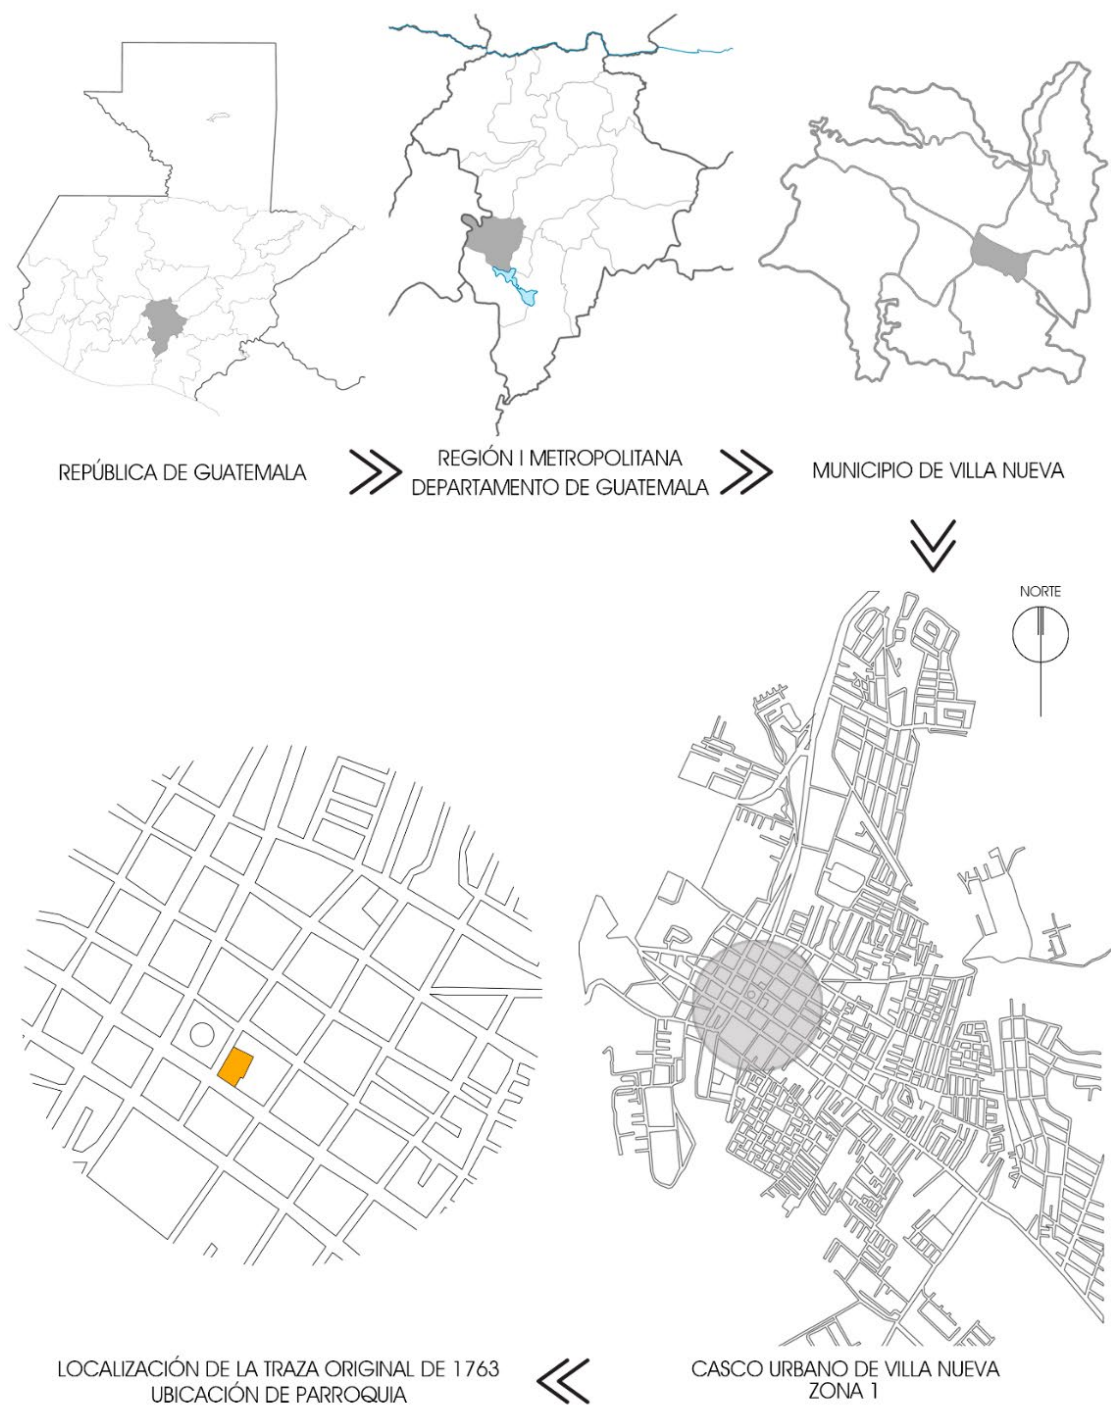
Figura 3.20 Esquema de ubicación geográfica del municipio de Villa Nueva y de la Parroquia de la Inmaculada Concepción

Este esquema sirve para ilustrar la ubicación del municipio de Villa Nueva respecto al territorio guatemalteco y el emplazamiento de la Parroquia de la Inmaculada Concepción respecto a dicha delimitación geográfica. Elaborado por Robertho Velásquez el 17 de enero de 2020.

El municipio de Villa Nueva pertenece al departamento de Guatemala, «tiene una extensión territorial de 114 kilómetros cuadrados y se ubica a 1330 metros sobre el nivel del mar»¹²⁸ colinda al Norte con la ciudad de Guatemala y Mixco, al este con el municipio de San Miguel Petapa, al Sur con el municipio y lago de Amatitlán, mientras que al oeste colinda con Magdalena Milpas Altas y Santa Lucía Milpas Altas, ambos municipios del departamento de Sacatepéquez. Así mismo, pertenece a la Región I Metropolitana de acuerdo a la Ley preliminar de regionalización de la República de Guatemala (véase fig. 3.1).

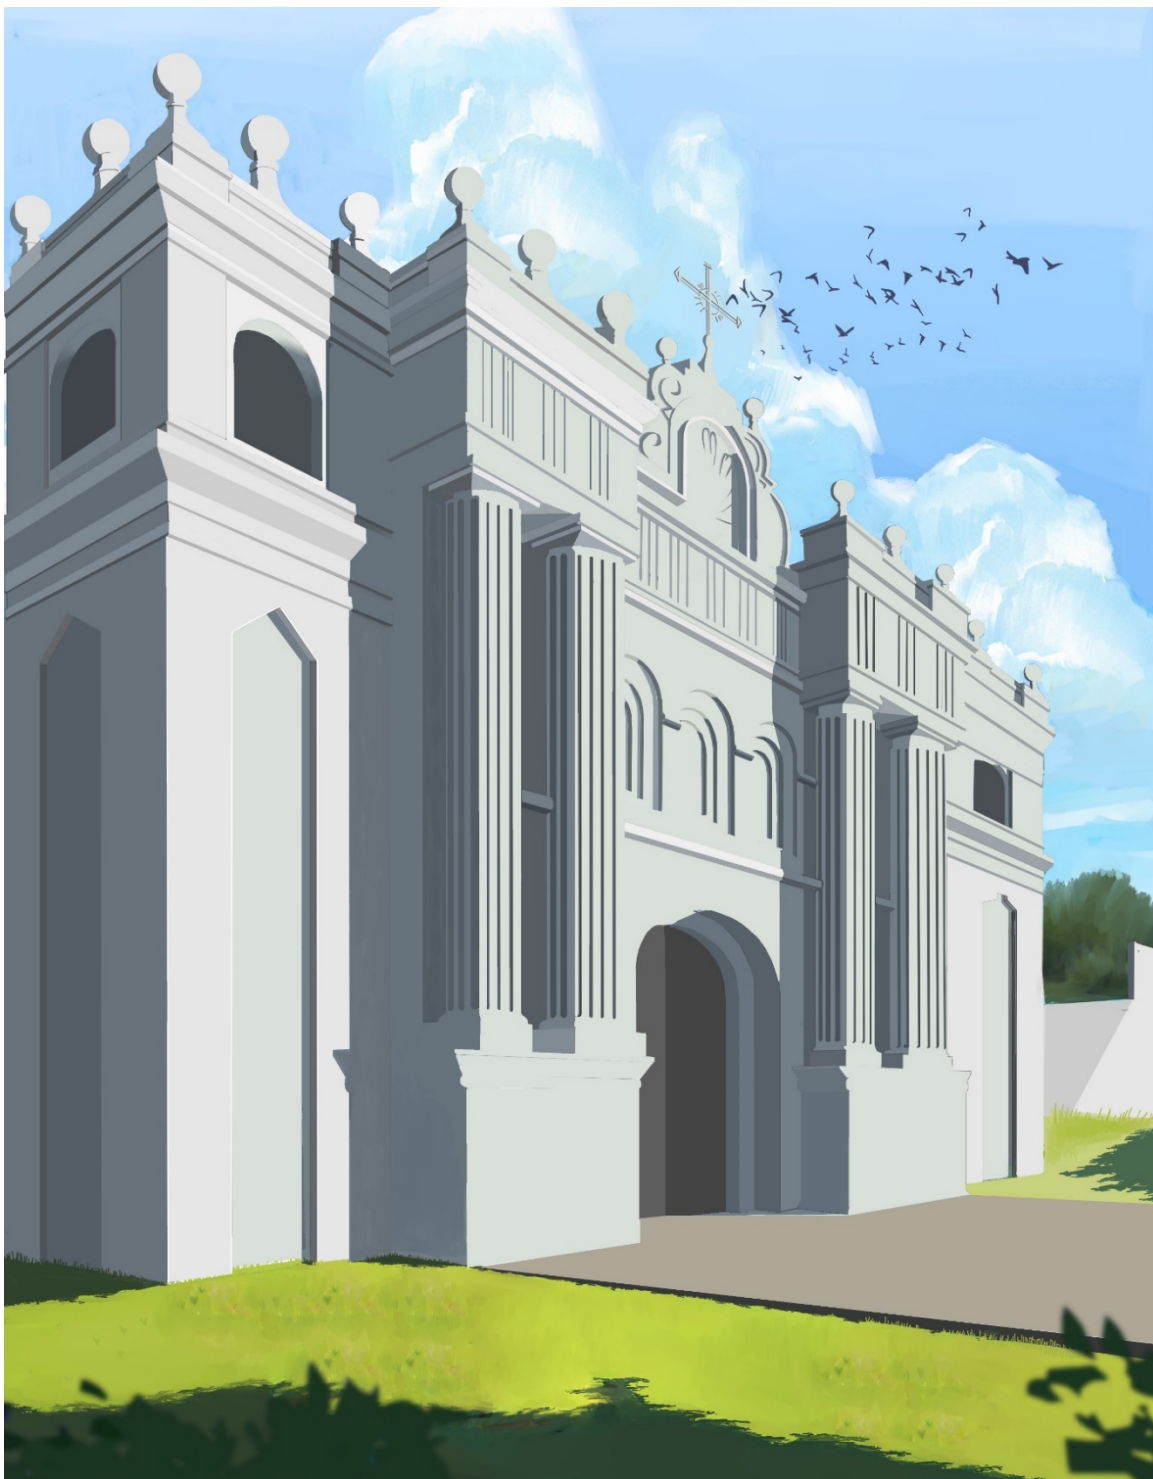
Figura 4.52 Ilustración de fachada del templo estrenada en 1796.

Idealización volumétrica del aspecto que pudo tener la fachada de la Parroquia de la Inmaculada Concepción en 1796. Ilustración digital realizada en agosto de 2020 por Daniel López a solicitud de Robertho E. Velásquez.

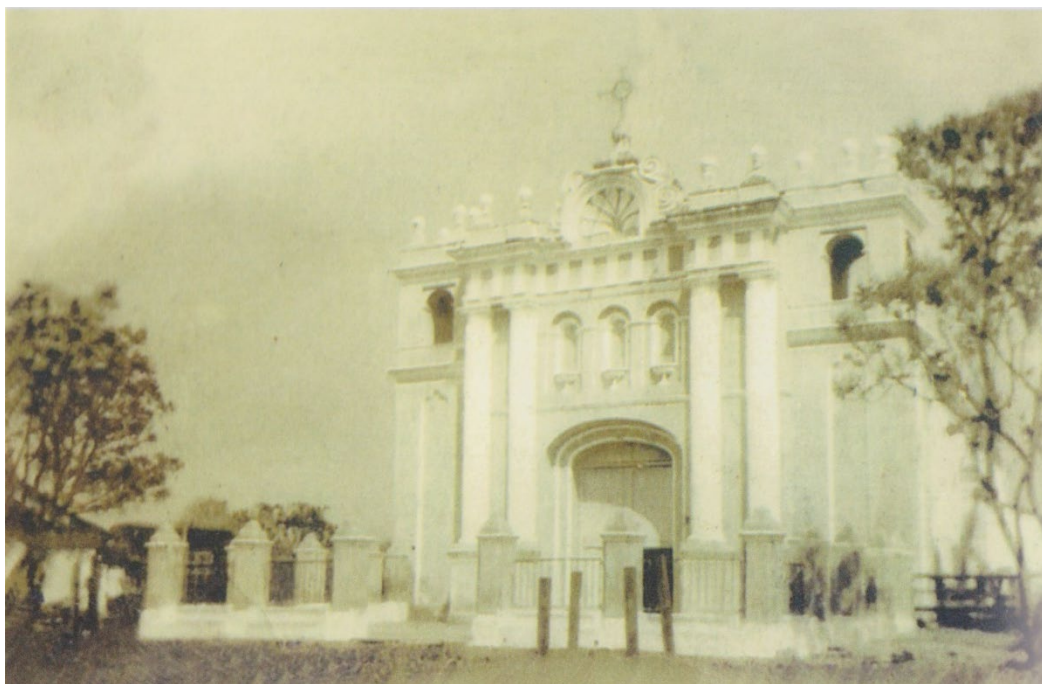
Figura 4.55 Parroquia en 1905

Fotografía de 1905 donde se aprecia la parroquia de la Inmaculada Concepción con su atrio y verja perimetral. Imagen obtenida del libro *Recopilación Histórica del Municipio de Villa Nueva* del autor Luis Felipe Díaz Ruiz (2009): 4.

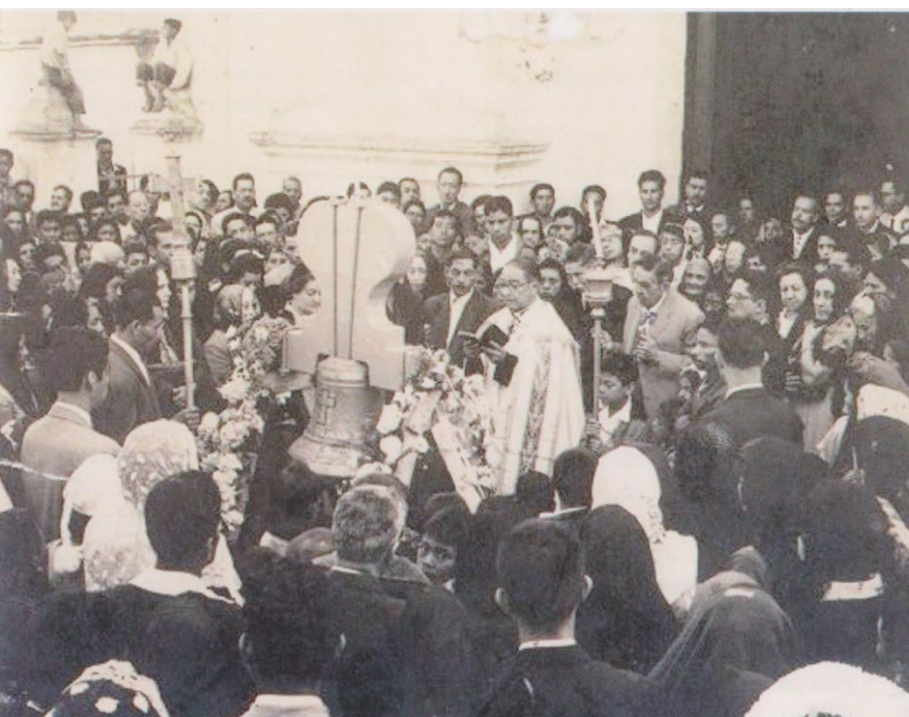
Figura 4.56 Atrio del templo 1930

Fotografía de 1930 durante la bendición de una de las dos campanas que se obtuvieron de la fundición de las tres campanas que originalmente existían en la Parroquia de la Inmaculada Concepción. *Arriba a la izquierda*, nótese las columnas de la verja que cerraba el perímetro del atrio del templo. Imagen obtenida del libro *Villa Nueva 1763-2013 250 años de Historia y Tradición*, (2013), 135.

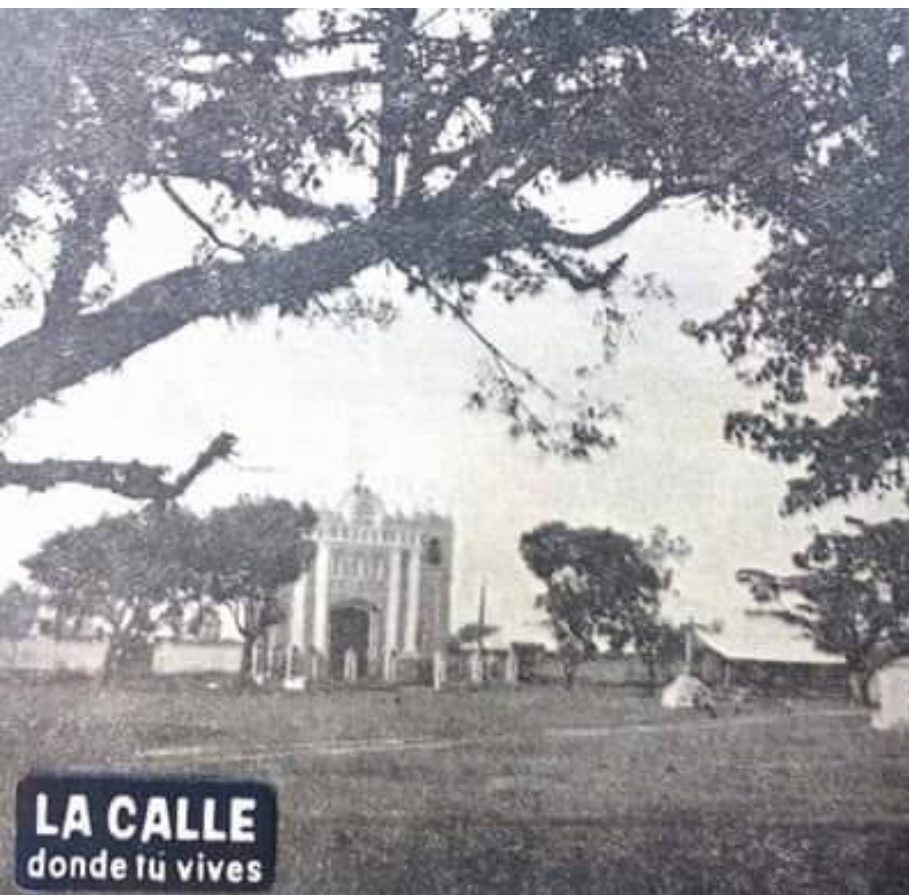
Figura 4.57 Parroquia en 1933

Fotografía desde el centro de la plaza. *Abajo a la derecha*, se observa la cruz atrial ubicada a una considerable distancia del atrio. *Abajo a la izquierda*, a los costados del templo se aprecian los muros perimetrales de adobe del área que ocupaba el complejo parroquial. Fotografía del libro *La Calle donde tú vives* de Héctor Gaitán, obtenido de la página de Facebook *Historia de Villa Nueva de la Concepción*, acceso el 15 de agosto de 2020, <https://www.facebook.com/HistoriaVillaNuevaGuatemala/>

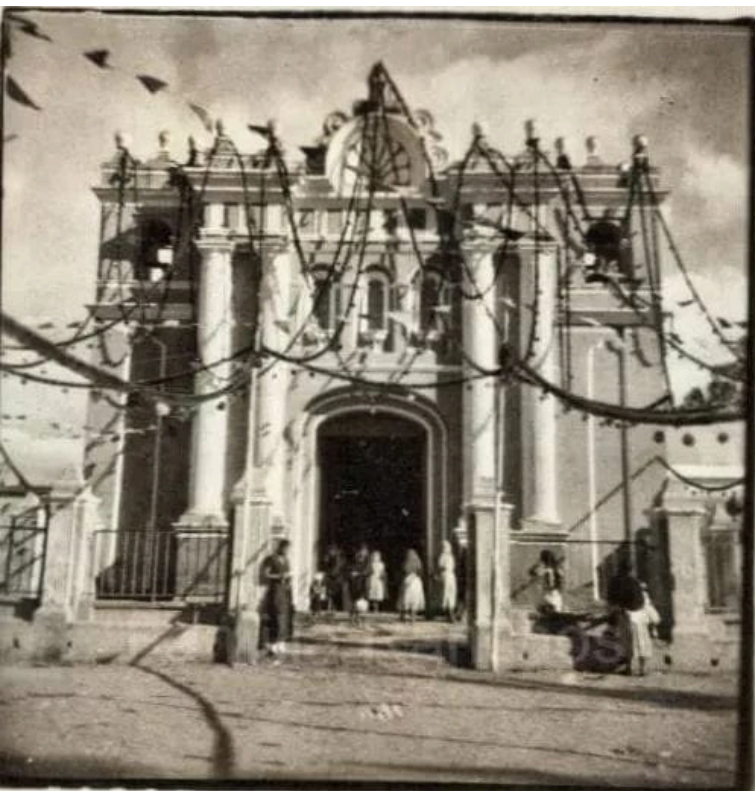
Figura 4.60 Fachada del templo

Fotografía sin fecha donde se observa la fachada principal de la Parroquia; probablemente se trata de una fotografía de los años 40 debido a que aún no se observa la capilla de Jesús de Trujillo (construida entre 1951-1953). Imagen obtenida de la página de Facebook *Historia de Villa Nueva de la Concepción*, compartida por Abel de Paz, consultada el 15 de agosto de 2020, <https://www.facebook.com/photo.php?fbid=670986220419134&set=p.670986220419134&type=3&theater>

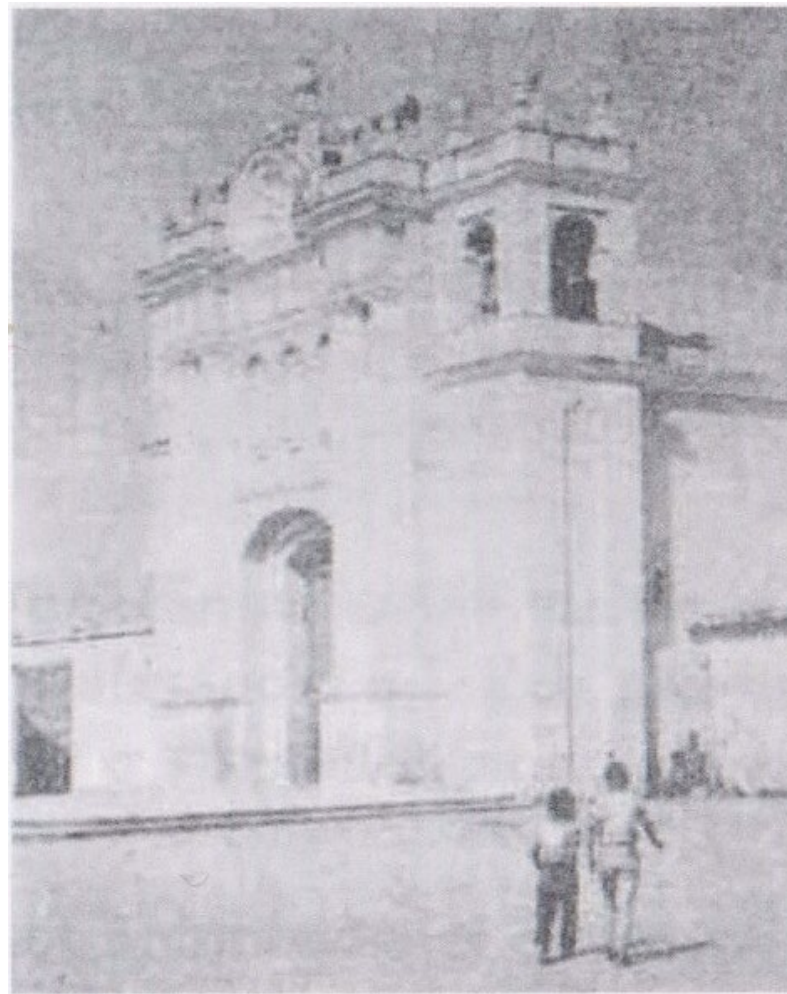
Figura 4.63 Fachada después de demoler el atrio
Fotografía de ca. 1958, nótese, *abajo a la izquierda*, la carencia de la verja perimetral que anteriormente existía en el atrio de la iglesia, esto debido al proceso de remodelación del parque central y asfaltado de calles contiguas a él, por lo anterior podría suponerse que la plataforma elevada que definía el área del atrio fue demolida aproximadamente en 1959. Así mismo, se demolió la cruz visible en las figuras 4.11 y 4.12. Imagen obtenida del libro *Villa Nueva 1763-2013 250 años de Historia y Tradición*, (2013), 181.

Con la ampliación de estas calles en la 6ª avenida frente a la iglesia parroquial, lamentablemente demolieron el atrio de la iglesia que también era parte de la arquitectura histórica del templo parroquial y que le servía de protección en la parte frontal, como algunas iglesias de la capital, así mismo retiraron una cruz de tres metros más o menos de alto con una base del mismo material que estaba en la calle central del parque entre la ceiba Pentandra y la portada de la iglesia.²²²

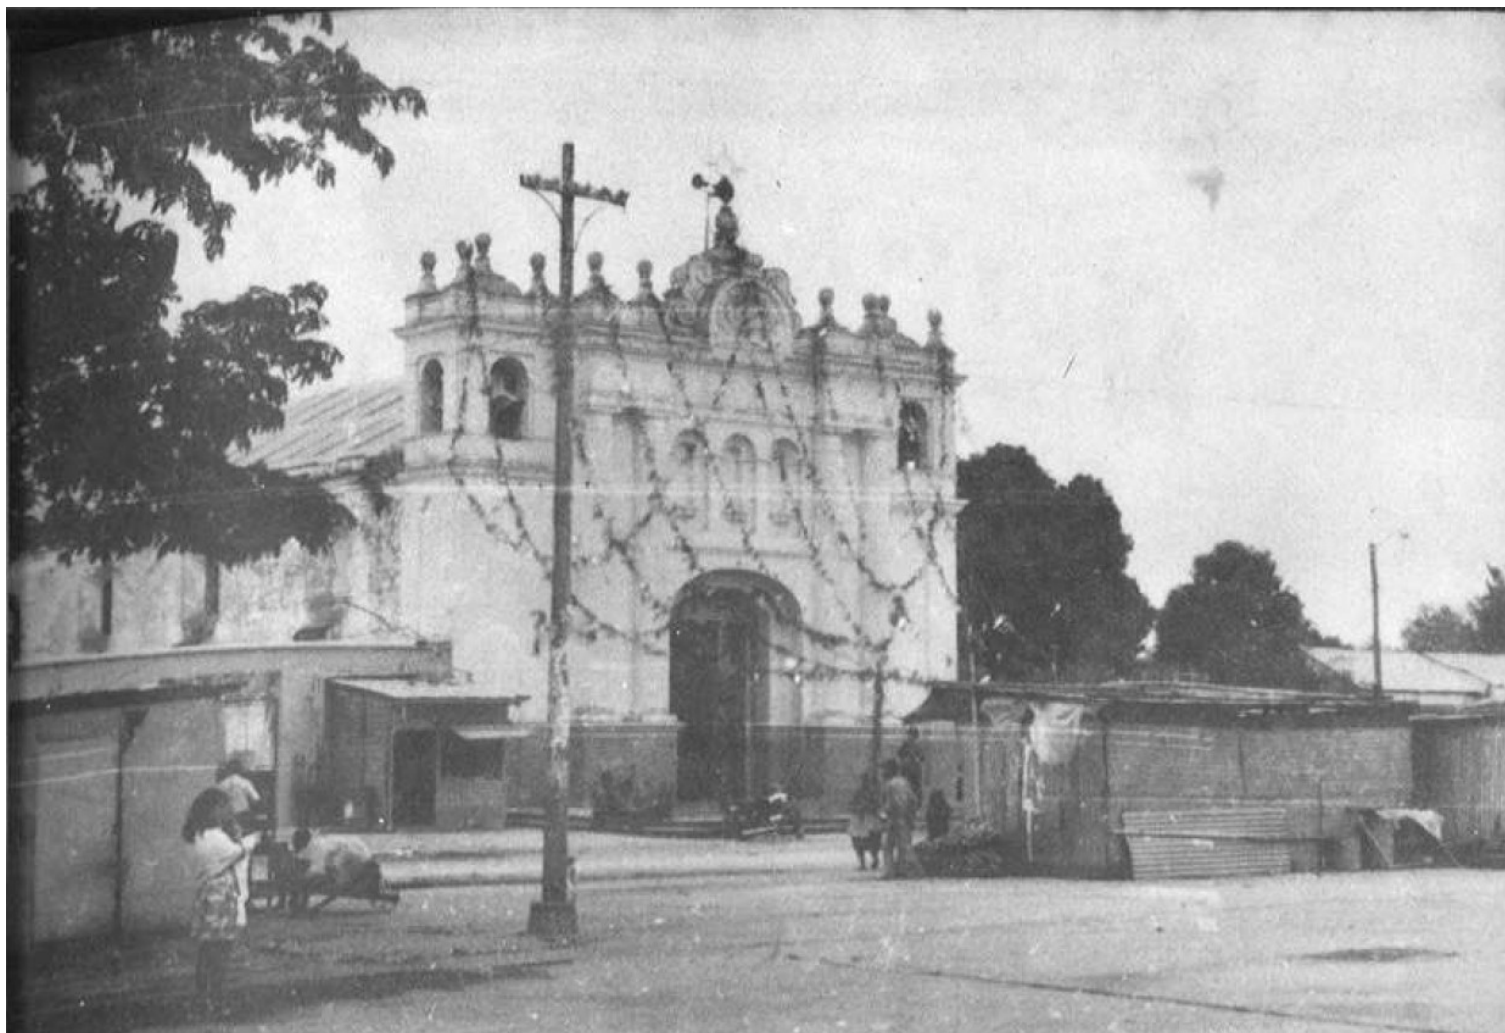
Figura 4.67 Parroquia de la Inmaculada Concepción en 1974

Esta fotografía permite detallar los cambios que sufrió el templo desde 1950, iniciando con la demolición de gran parte de la plataforma del atrio y su verja perimetral, la demolición de la cruz atrial, la ocupación del terreno en el costado Norte (antiguo campo santo) para establecer la estación de bomberos, el reemplazo de las tejas de la cubierta de la iglesia por lámina de zinc, *abajo a la derecha*, se observan las nuevas habitaciones en la casa parroquial techadas con lámina de zinc. *Arriba a la izquierda*, nótese la ausencia de las perillas (también conocidos como pináculos o remates) sobre el muro lateral Norte que aún existían en la fotografía de 1938 (véase fig. 4.11), es probable que dichos elementos se retiraran durante el reemplazo del techo entre 1952 y 1953 ya que tampoco son visibles en la fotografía que muestra la capilla de Jesús de Trujillo de ca. 1958 (véase fig. 4.15). Otro aspecto importante es que esta fotografía fue capturada tan solo 2 años antes del terremoto de 1976, por lo que representa un valioso registro previo a los daños de dicho sismo. Fotografía de Gonzalo Mejía Ruíz, obtenida de «Las fiestas populares del Corpus en Guatemala» (1977), 41.

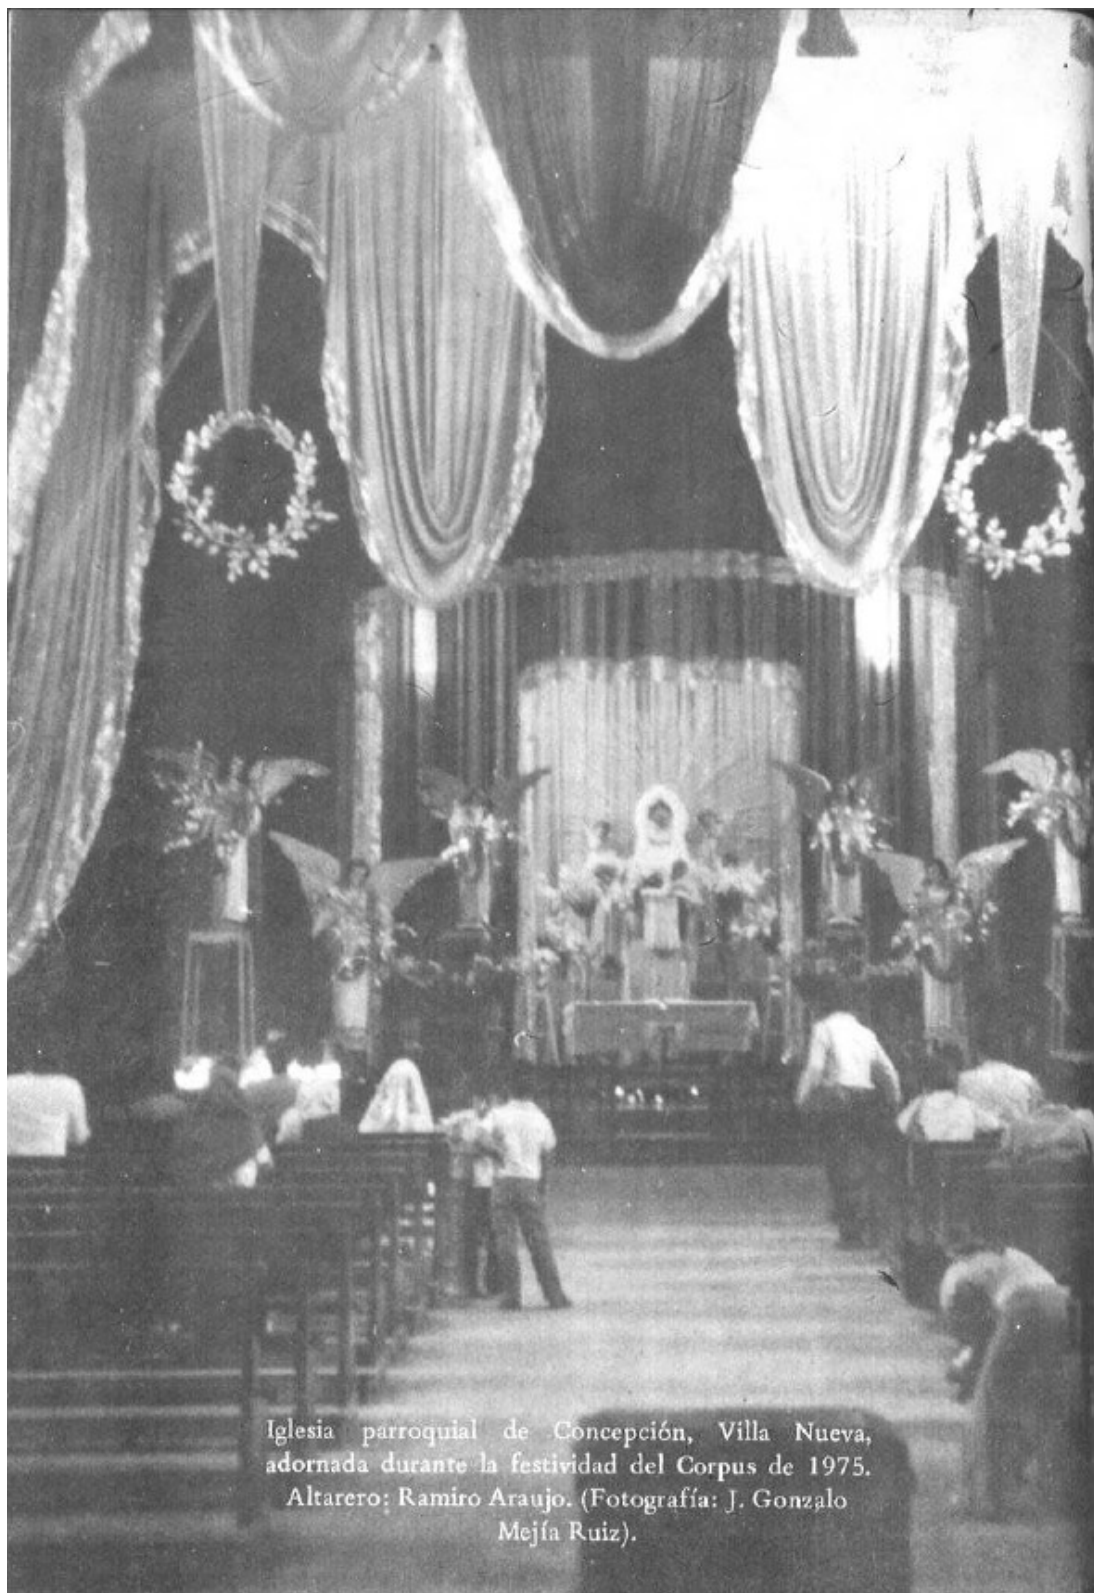
Figura 4.68 Altar mayor
Fotografía del interior de la Parroquia de la Inmaculada Concepción en 1975. Al centro, se observa parte del altar mayor con la decoración propia de la festividad de Corpus, nótese, *abajo*, el piso de baldosas de cemento colocado en la década de 1950 directamente encima de las antiguas baldosas de barro cocido. Fotografía de Gonzalo Mejía Ruiz, obtenida de «Las fiestas populares del Corpus en Guatemala» (1977), 40.

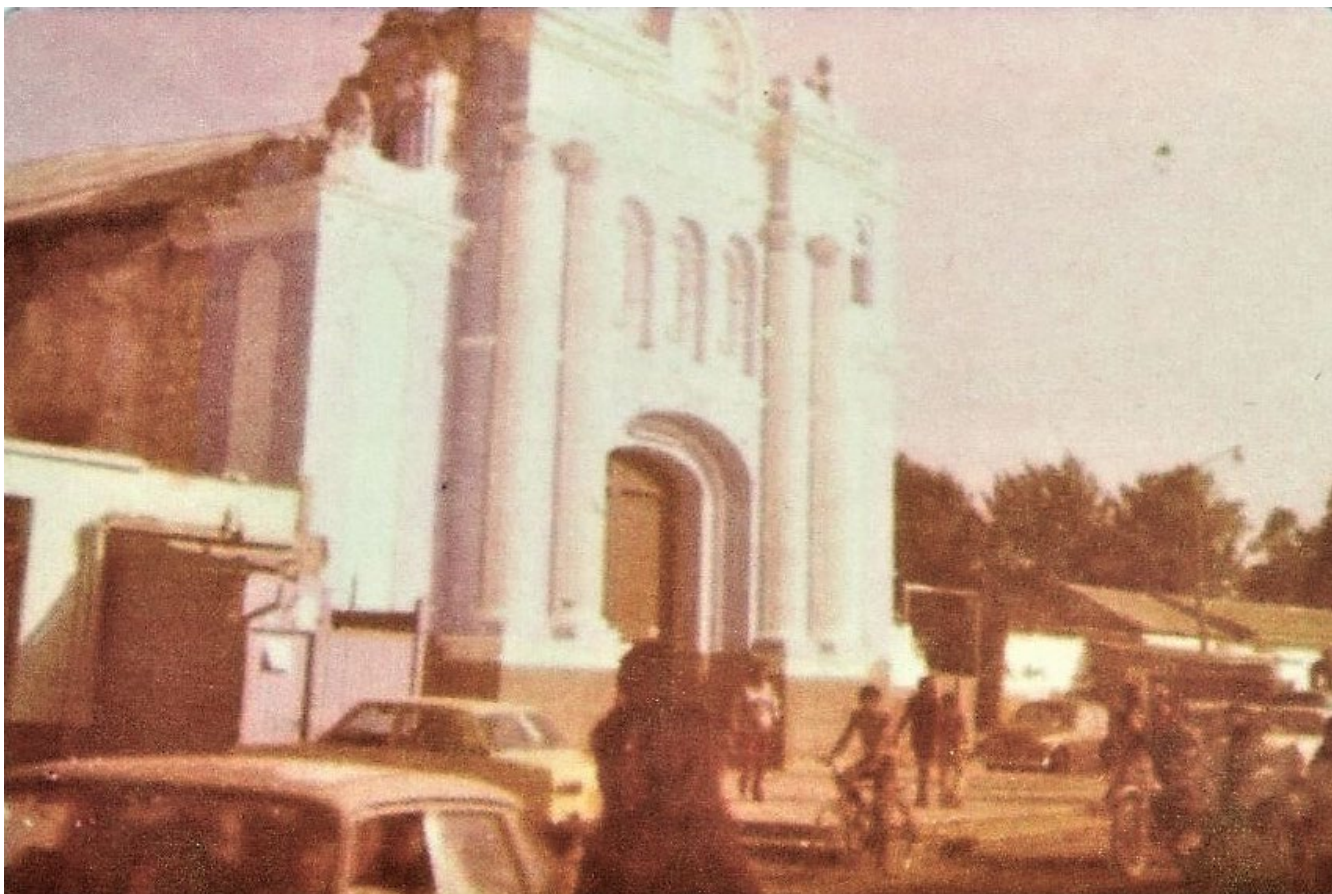
Figura 4.70 Fachada de la Parroquia tras el terremoto de 1976

Arriba a la izquierda, nótese que la parroquia, de una sola nave, experimentó una brusca descarga del empuje lateral del sismo en dirección Sureste-noroeste; provocando que la pesada estructura de la cubierta ejerciera un punto de presión más fuerte en la zona contigua al campanario Norte, lo cual, sumado al hecho de que la solidez estructural de la capilla de Jesús de Trujillo, inaugurada en 1953, pudo rigidizar en exceso el muro lateral Sur del templo, causó que la estructura cediera y acabara fracturando el muro y campanario Norte, los cuales, también fueron las partes más dañadas del templo en el terremoto de 1862 descrito por el presbítero José María Navarro y probablemente dañados por los sismos de 1917 y 1918. Fotografía obtenida del libro *Villa Nueva 1763-2013 250 años de Historia y Tradición*, (2013), 181.

Según Carrillo,²³⁰ algunos pobladores consideraron demoler lo que quedaba de la iglesia por su deteriorado estado (véase fig. 4.23), sin embargo, se optó por reconstruir las partes dañadas bajo la dirección del comité de reconstrucción establecido en 1979.

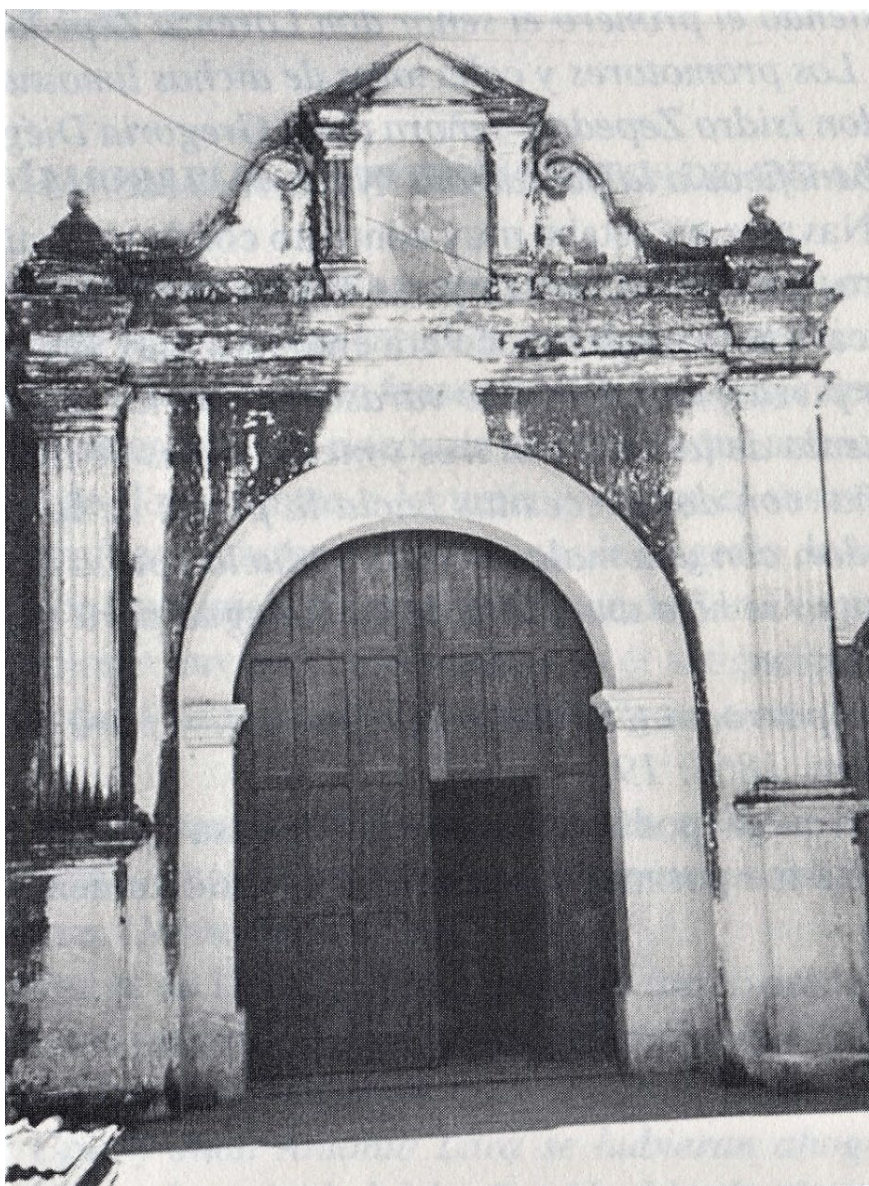
Figura 4.71 Puerta lateral del templo

Puerta lateral de la Parroquia de la Inmaculada Concepción, esta puerta se ubica a la mitad del muro Sur de la nave y comunica con el patio de la casa parroquial; según Oswaldo Chinchilla fue la única parte de la iglesia que no resultó dañada por el terremoto de 1976. *Arriba*, nótese que sobre la puerta se encuentra una imagen de San Emigdio, patrono o abogado de los terremotos. Fotografía de Rosana Chinchilla, obtenida del libro *Historia de Villa Nueva*, (2005), 65.

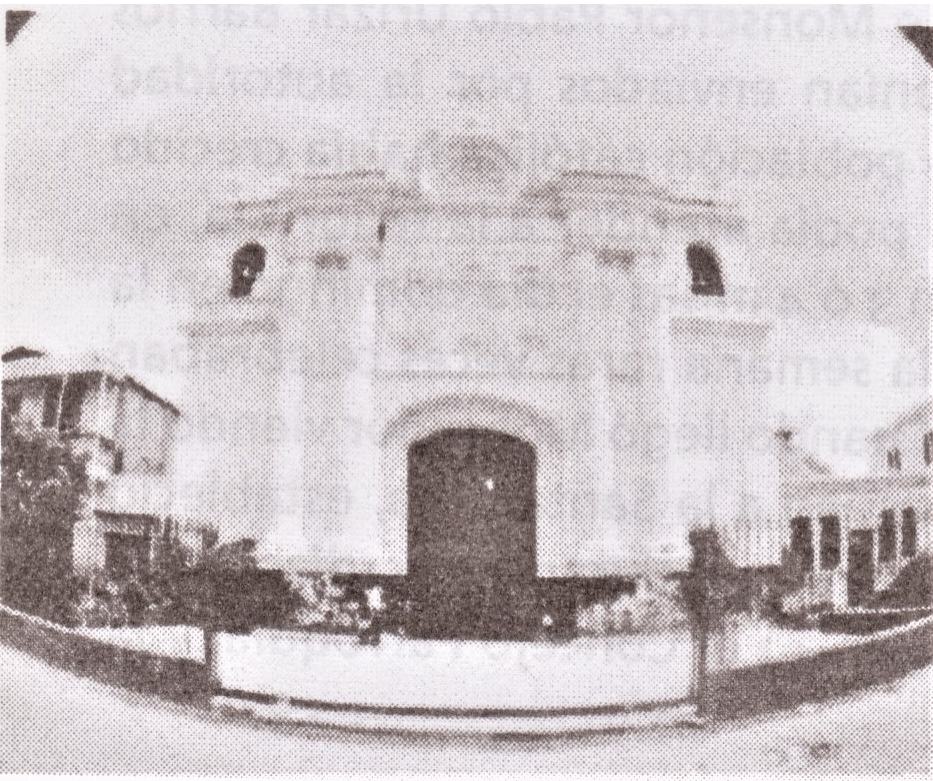
Figura 4.73 Atrio y nueva verja

Fotografía ca. 2000. *Abajo a la izquierda*, se observa la verja instalada en el atrio de la parroquia. *Abajo a la derecha*, se aprecia la casa parroquial con las ampliaciones realizadas durante la década de 1990.

En cuanto al templo, Carrillo menciona que el Monseñor Pablo Urizar Barrios, encargado de la parroquia, ordenó la construcción de una barda para resguardar el atrio de la Iglesia, compuesta por un muro bajo de block y una verja de metal.²³⁷ (véase fig. 4.26).

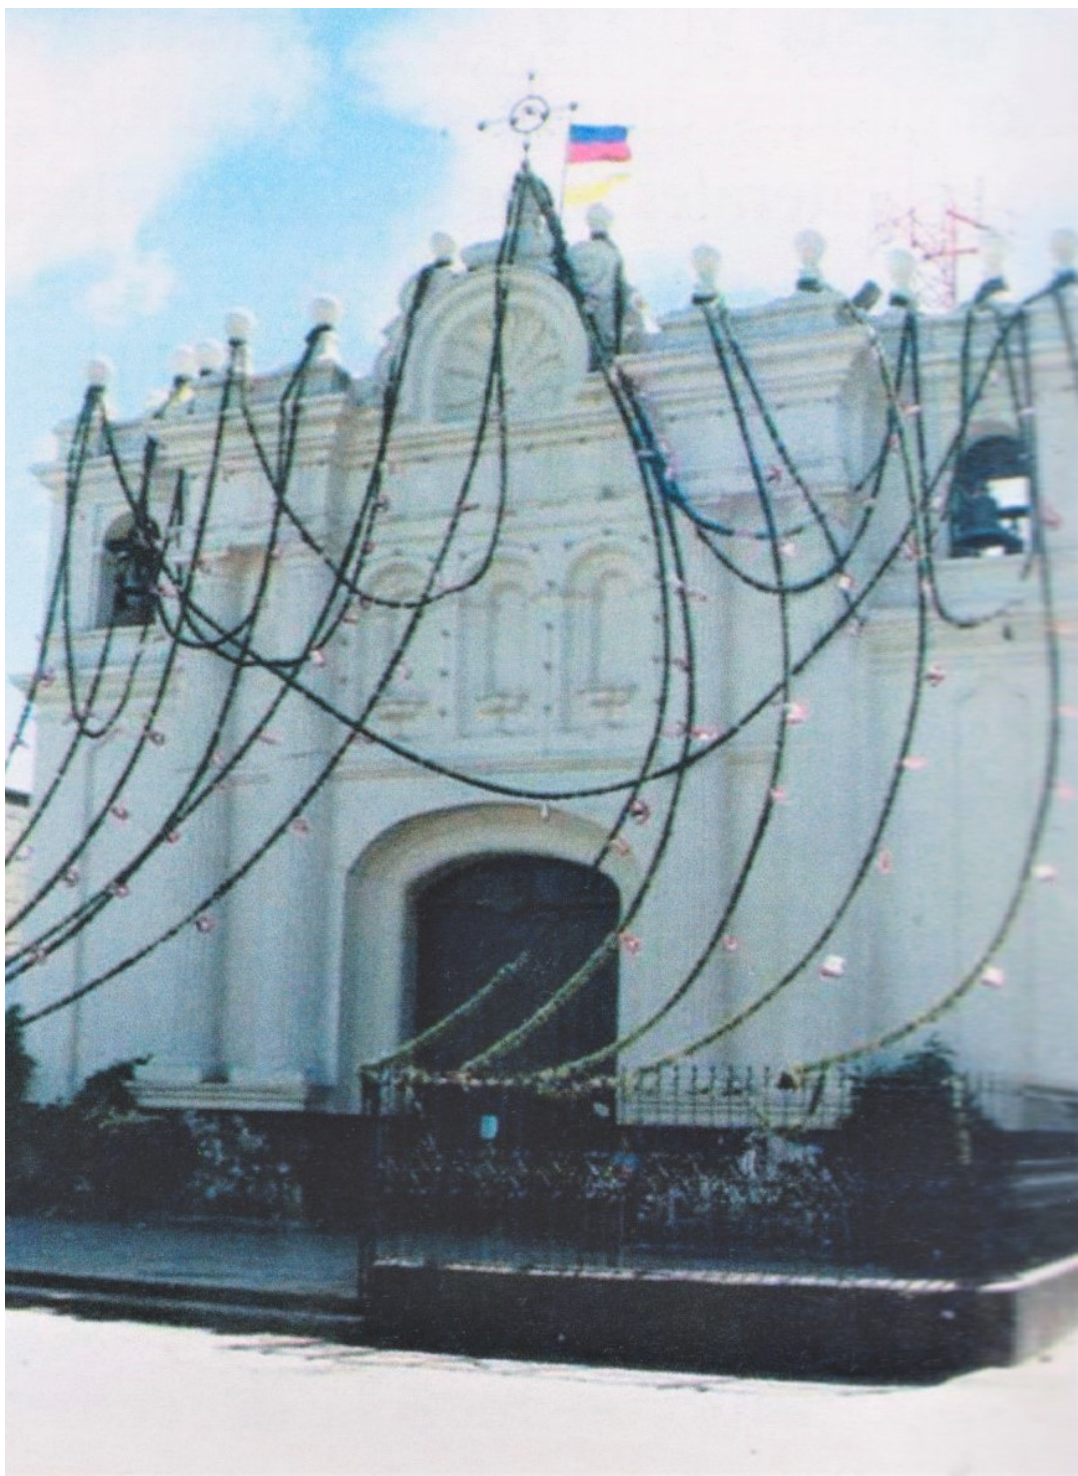
Figura 4.75 Fachada del templo, año 2001

En esta fotografía se observa la fachada del templo sin cambio alguno al igual que su atrio y verja perimetral. Fotografía capturada en octubre de 2001, obtenida del libro *Villa Nueva 1763-2013 250 años de Historia y Tradición*, (2013), 134.
