**VALORACIÓN HISTÓRICA Y DESCRIPCIÓN DE LAS ETAPAS CONSTRUCTIVAS
DE LA PARROQUIA DE LA INMACULADA CONCEPCIÓN DE VILLA NUEVA DE
1950 A LA ACTUALIDAD, GUATEMALA.**

Valoración histórica y descripción de las etapas constructivas de la parroquia de la Inmaculada Concepción de Villa Nueva de 1950 a la actualidad, Guatemala.

Roberto Estuardo Velásquez Herrera

Guatemala, mayo 2021

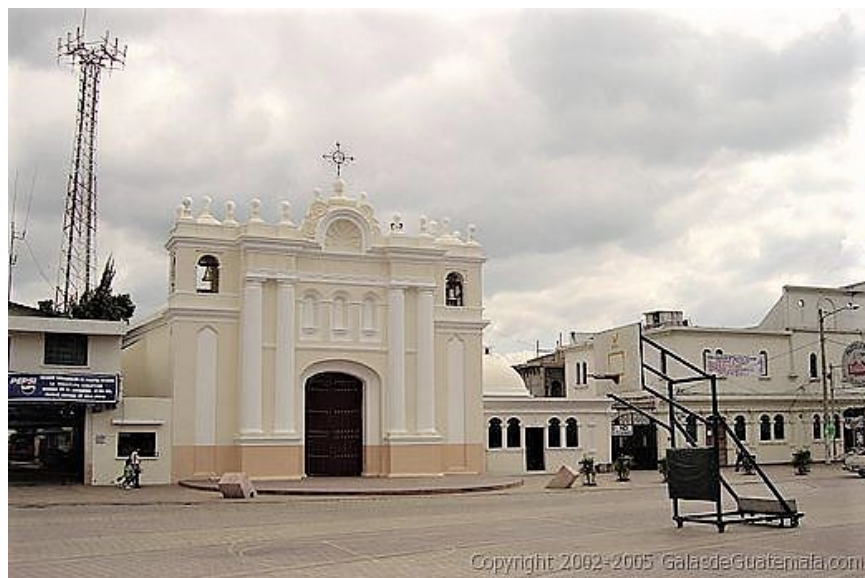
Figura 4.76 Atrio del templo ca. 2003

Durante los trabajos de remodelación del parque central de Villa Nueva, inaugurados en 2003, se demolió el atrio y la verja perimetral. *Abajo a la derecha*, nótese que la casa parroquial consta de un solo nivel. Fotografía de Galas de Guatemala 2002-2005, obtenida en la página web Verpais.com, consultada el 22 de agosto de 2020, <https://www.verpais.com/guatemala/guatemala/villa+nueva/foto/454/>

Así mismo, en el año 2002 se iniciaron los trabajos de remodelación del parque central de Villa Nueva, de modo que el 27 de septiembre de 2003 tuvo lugar la inauguración de las obras por el entonces alcalde municipal y su corporación; tales obras significaron la demolición del atrio y verja perimetral del templo parroquial, que fuera instalada en la década de 1990; en su lugar se construyó un atrio semicircular 15 centímetros por encima del nivel del resto del parque y dos proyectores de luz dirigidos hacia la parte alta de la fachada del templo.

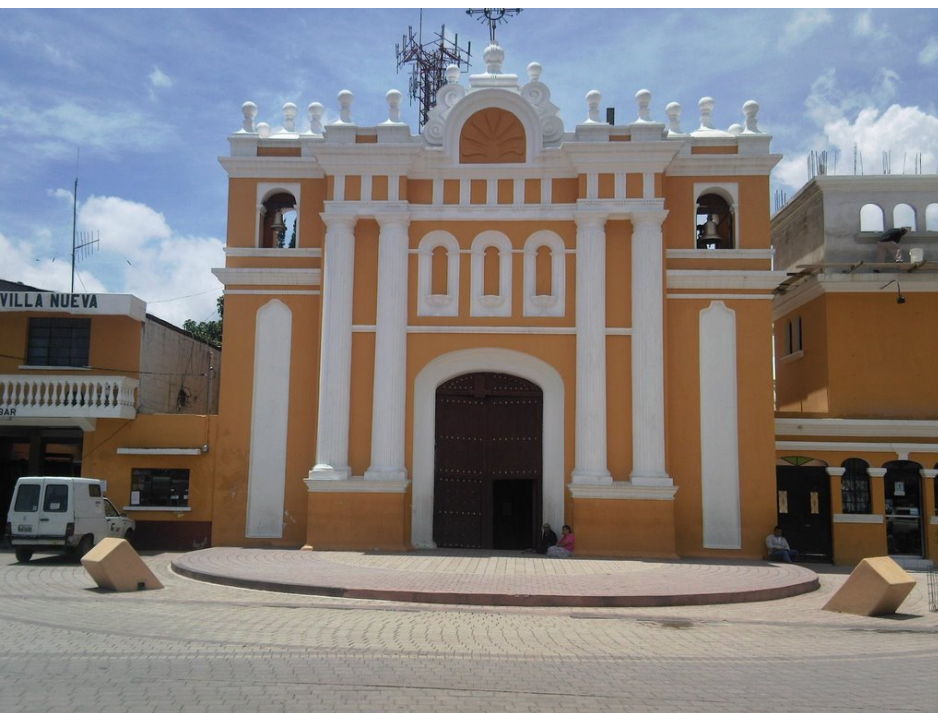
Figura 4.79 Templo y casa Parroquial ca. 2011

En la fotografía se puede apreciar el cambio de pintura del templo. *Arriba a la derecha*, se observa el tercer nivel de la casa parroquial aún en construcción.

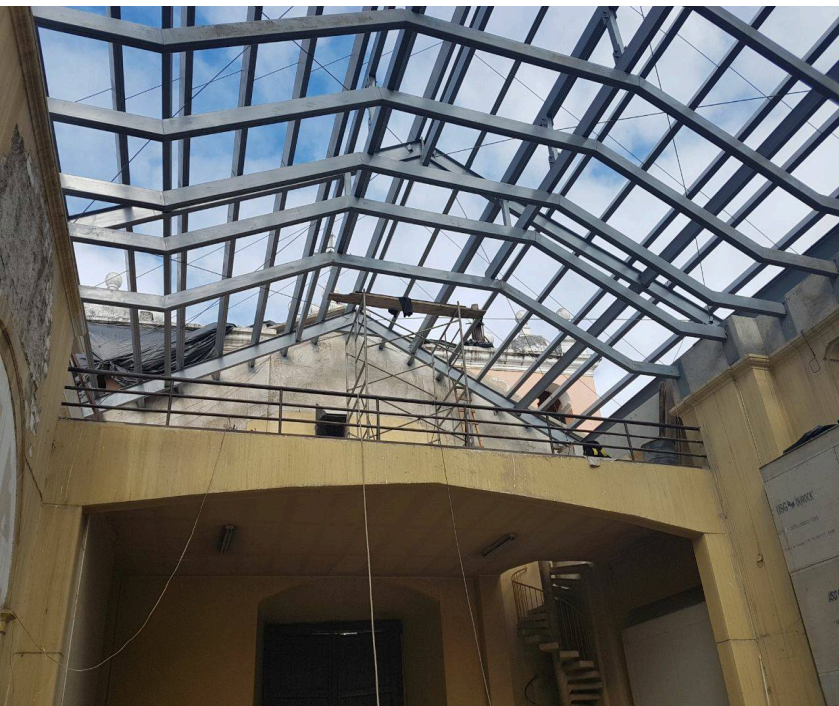
Figura 4.84 Reemplazo de cubierta

En la imagen se observa el techo sobre el coro alto del templo, inmediatamente detrás de la fachada del templo, nótese que ya está ubicada la estructura metálica de soporte del cielo falso de madera; la lámina de zinc se retiró completamente para la instalación de la nueva cubierta. Imagen publicada el 21 de noviembre de 2017 en la página de Facebook *Parroquia Inmaculada Concepción Villa Nueva*, consultada el 24 de agosto de 2020, <https://www.facebook.com/PlnmaculadaConcepcionVN/photos/a.1526939647635429/1881676345495089/?type=3&theater>.

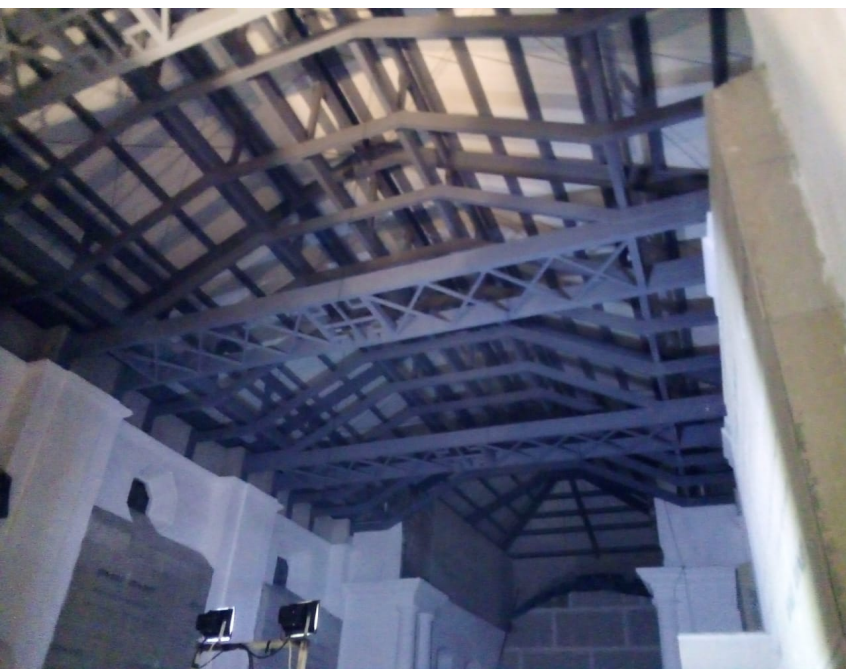
Figura 4.85 Estructura de techo completa

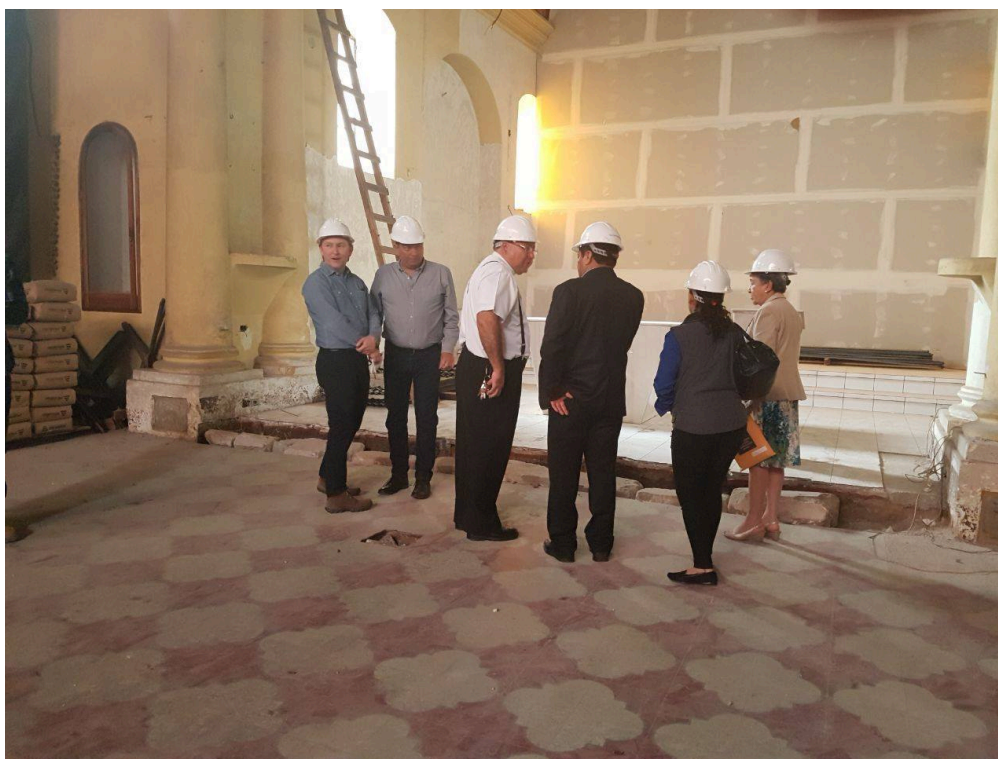
Figura 4.86 Piso existente del templo

En la fotografía se aprecia el piso de cemento líquido existente en el templo, así como el piso cerámico blanco que existía en el altar, previo a su sustitución. Imagen publicada el 31 de agosto de 2017 en la página de Facebook *Parroquia Inmaculada Concepción Villa Nueva*, consultada el 24 de agosto de 2020, <https://www.facebook.com/PlnmaculadaConcepcionVN/photos/a.1526939647635429/1844575542538503/?type=3&theater>

Se retiró el piso de cemento líquido que tenía el templo, el cual, según la investigación realizada, fue instalado en la década de 1950; esto con la intención de colocar piso tipo porcelanato en toda la nave de la parroquia.

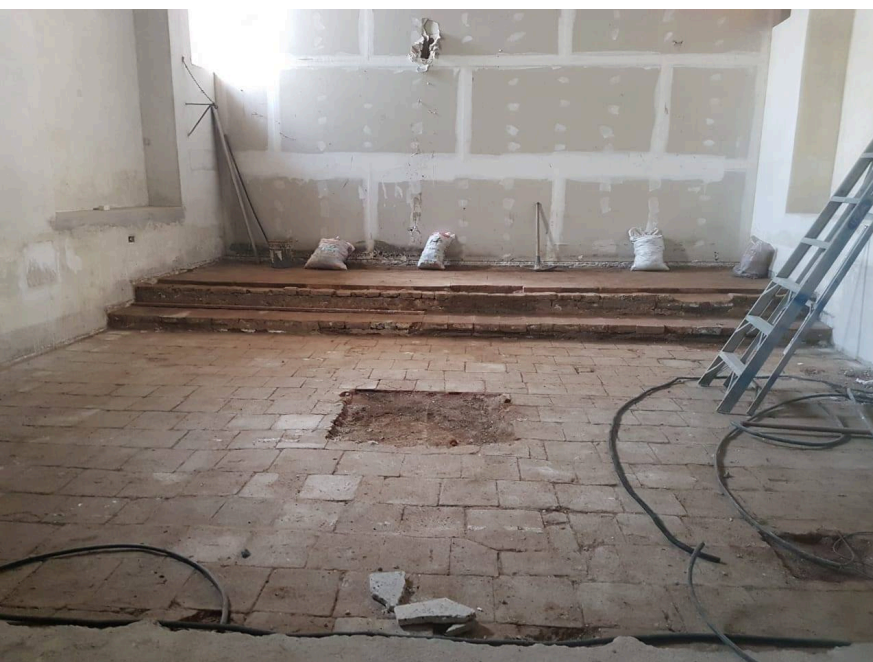
Figura 4.88 Piso original del altar mayor

Se observa el piso de baldosas de barro original del templo, se puede apreciar la consistencia del material que conforma la sub base del piso; se hallaron sectores sin baldosas o con baldosas rotas que debieron ser retiradas para permitir la compactación del material de relleno. Imagen publicada el 23 de junio de 2018 en la página de Facebook *Parroquia Inmaculada Concepción Villa Nueva*, consultada el 24 de agosto de 2020, <https://www.facebook.com/PlnmaculadaConcepcionVN/photos/a.1526939647635429/1999208080408581/?type=3&theater>.

Sorpresivamente se descubrió que debajo del piso de cemento líquido aún se encontraba el piso de baldosas de barro original del templo, esto supuso una ardua labor de mapeo y conservación de dichos elementos ya que fue necesario retirarlo para realizar labores de relleno, compactación y consolidación de la sub base del suelo que, en algunos sectores, presentaba hundimientos y desniveles (véase fig. 4.39).

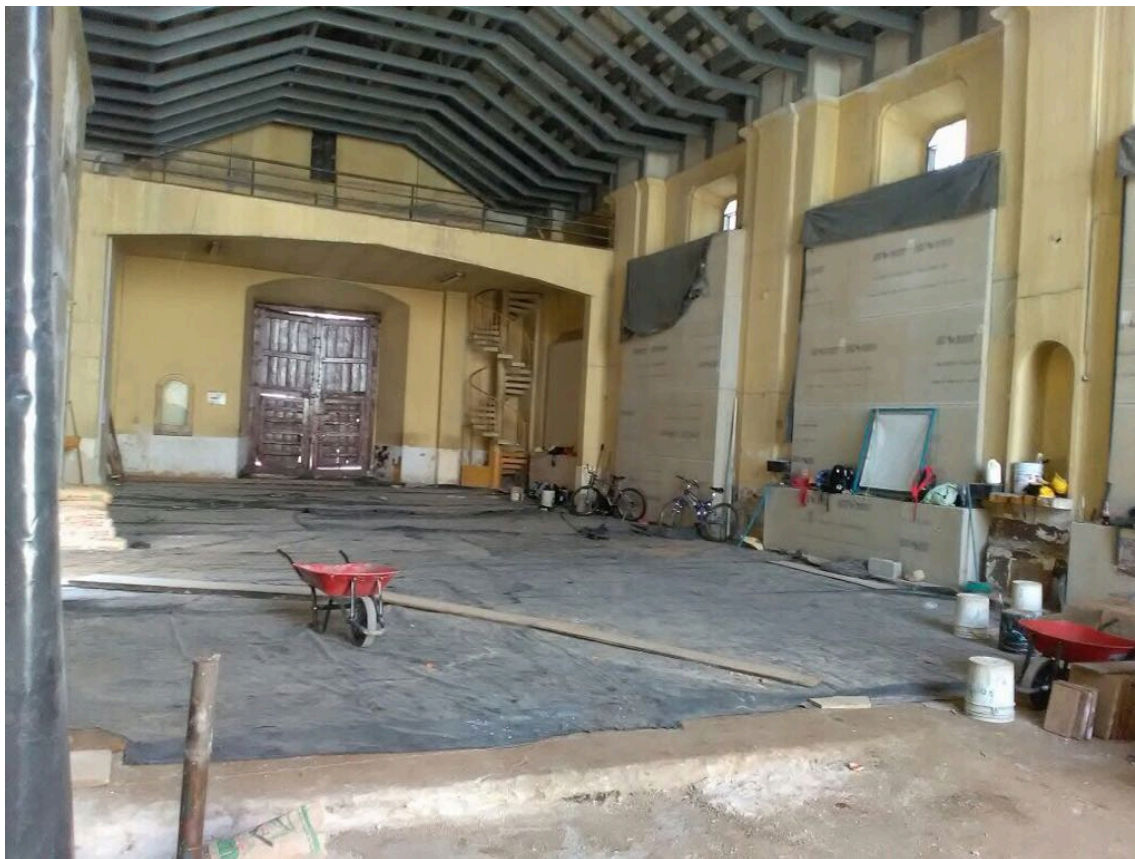
Figura 4.89 Reparación y refuerzo de muro lateral Norte

El muro lateral Norte de la nave del templo pasó un complejo proceso de reconstrucción después del terremoto de 1976 (véase fig. 70 y 71), lo cual hizo necesario que fuera reforzado para permitir que fuera un soporte estable para la nueva cubierta de estructura metálica del templo, nótese la ubicación de los refuerzos sobre la cornisa superior del muro Norte. Imagen publicada el 13 de marzo de 2018 en la página de Facebook *Parroquia Inmaculada Concepción Villa Nueva*, consultada el 24 de agosto de 2020, <https://www.facebook.com/PIinmaculadaConcepcionVN/photos/a.1526939647635429/1939687733027283/?type=3&theater>

Dentro del rubro de reparación de muros se incluyó la limpieza y consolidación de los muros que integran la nave del templo, especialmente aquellos sobre los que descansa los soportes de la nueva cubierta de estructura metálica, para lo cual se procedió a reforzar el muro lateral Norte del templo que, según lo que se presentó respecto al terremoto de 1976, fue el sector más dañado del templo durante dicho evento (véase fig. 4.42).

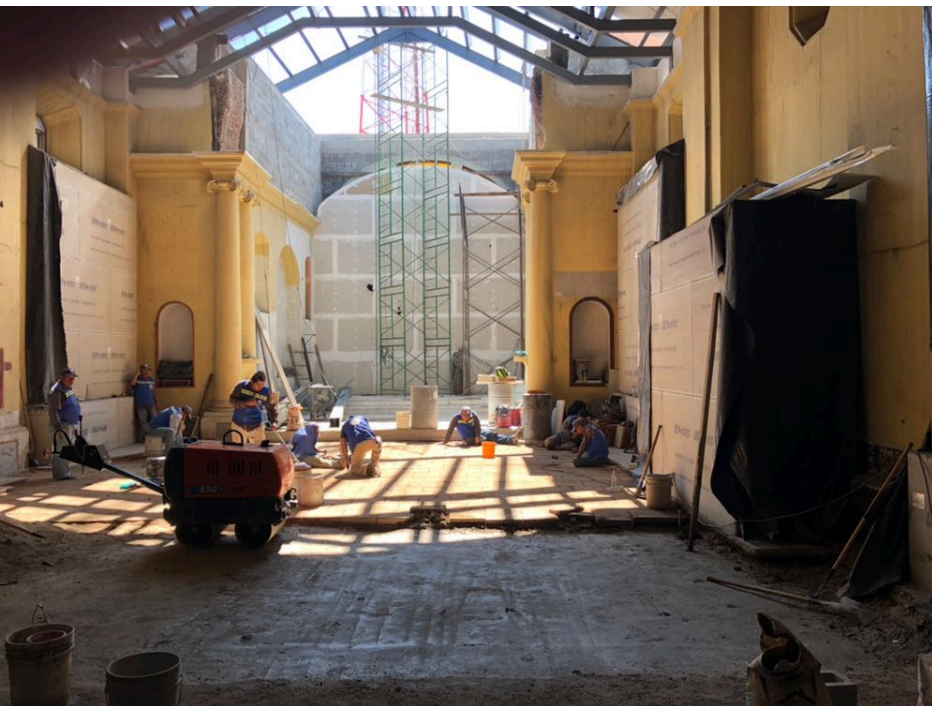
Figura 4.90 Muros del Altar Mayor

Nótese la protección de los muros del Altar Mayor durante el proceso de instalación del techo, posteriormente se resanaron los muros para la aplicación de pintura. Imagen publicada el 18 de abril de 2018 en la página de Facebook *Parroquia Inmaculada Concepción Villa Nueva*, consultada el 24 de agosto de 2020, <https://www.facebook.com/PlnmaculadaConcepcionVN/photos/a.1526939647635429/1958950407767682/?type=3&theater>.

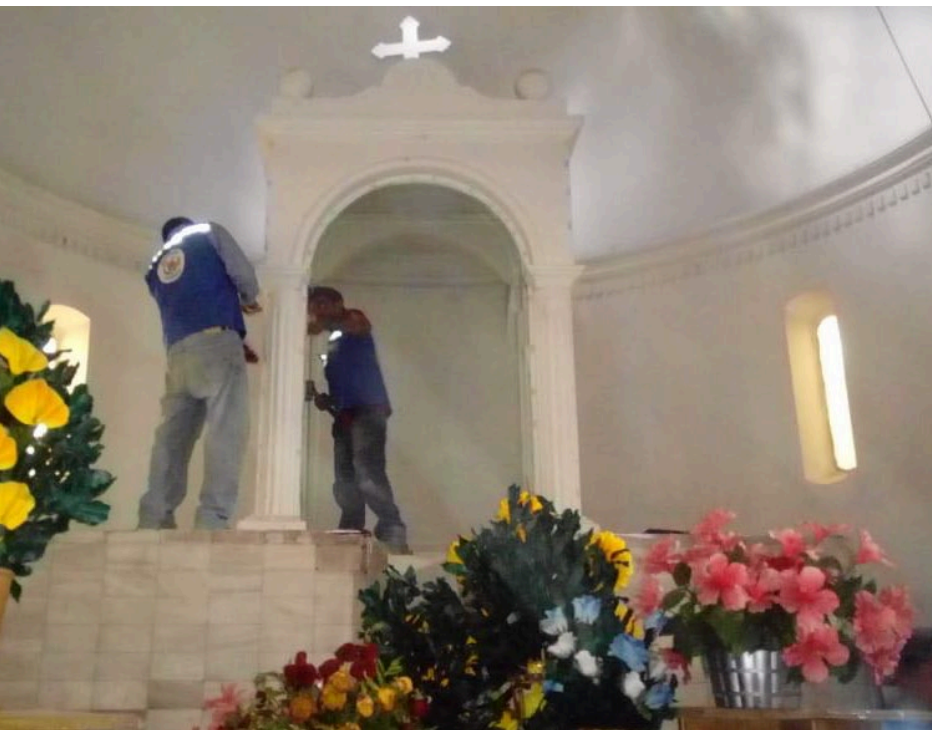
Figura 4.91 Capilla Jesús de Trujillo

En el interior de la capilla de Jesús de Trujillo se llevaron a cabo labores de reparación de muros, escalinatas y del altar donde se coloca a la consagrada imagen, dicha capilla se estrenó en 1953 (véase fig. 63). Imagen publicada el 31 de julio de 2018 en la página de Facebook *Parroquia Inmaculada Concepción Villa Nueva*, consultada el 24 de agosto de 2020, <https://www.facebook.com/PlnmaculadaConcepcionVN/photos/a.1526939647635429/2038472273148828/?type=3&theater>.

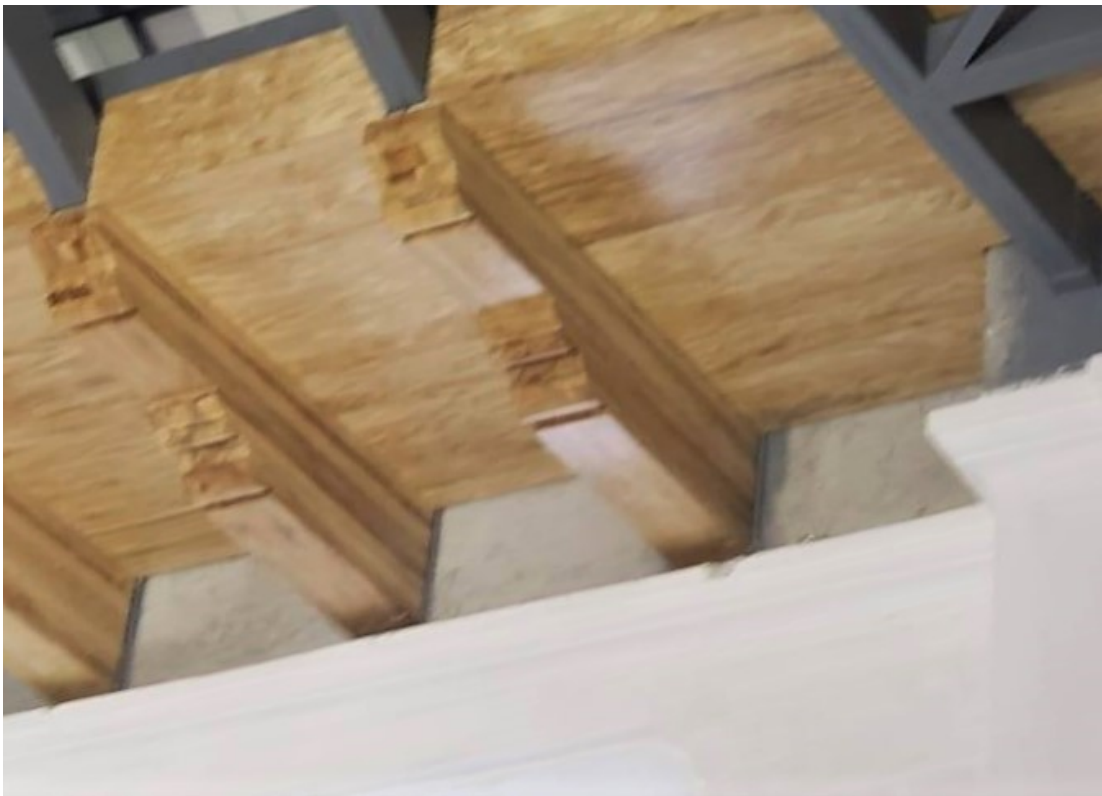
Figura 4.92 Canes de madera

Detalle de la ubicación y forma de los nuevos canes de madera en el interior del templo, estos elementos son de carácter ornamental puesto que la estructura del cielo falso está adosada a la estructura metálica de la cubierta; los canes fueron elaborados de varias piezas de madera agrupadas para llegar a las dimensiones requeridas. Imagen publicada el 10 de febrero de 2020 en la página de Facebook *Parroquia Inmaculada Concepción Villa Nueva*, consultada el 24 de agosto de 2020, <https://www.facebook.com/PlnmaculadaConcepcionVN/photos/a.1526939647635429/2452220371774014/?type=3&theater>.

Respecto a la instalación del cielo falso de madera en el templo, puede decirse que se compone de tres tipos de elementos:

- a. Canes de madera
- b. Forro de madera en estructura metálica
- c. Cielo falso de madera

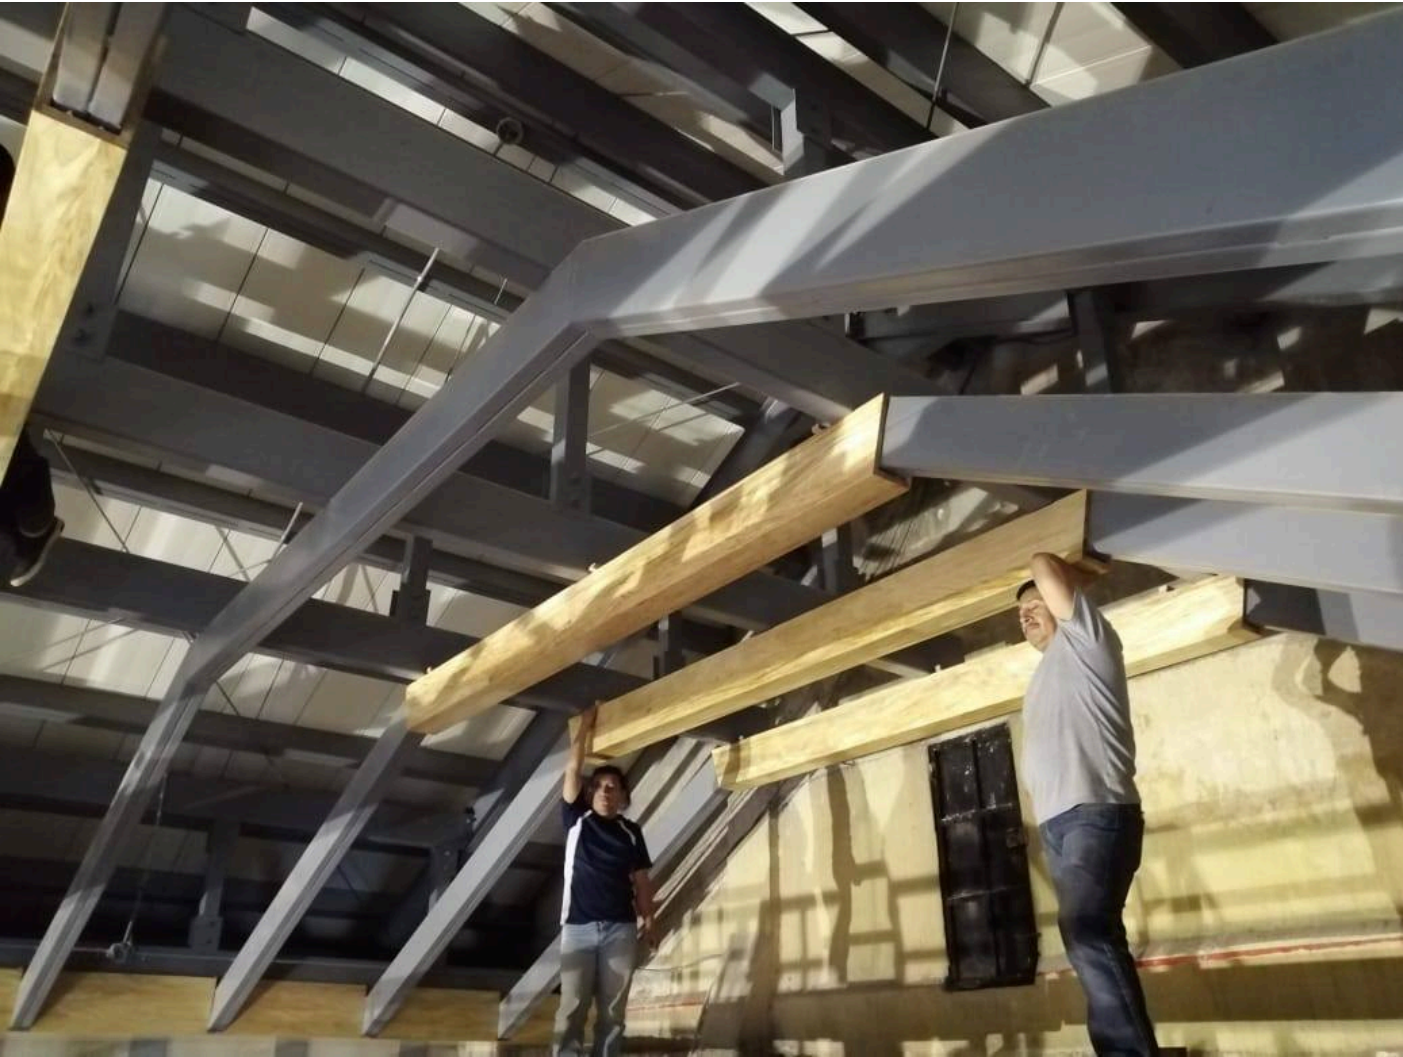
Figura 4.93 Forro de madera

Las vigas de metal que soportan el cielo falso de madera fueron forradas de madera para dar la impresión de estar hechas de este último material por cuestión puramente estética. Imagen publicada el 12 de febrero de 2020 en la página de Facebook *Parroquia Inmaculada Concepción Villa Nueva*, consultada el 24 de agosto de 2020, <https://www.facebook.com/PlnmaculadaConcepcionVN/photos/a.1526939647635429/2453387481657303/?type=3&theater>.

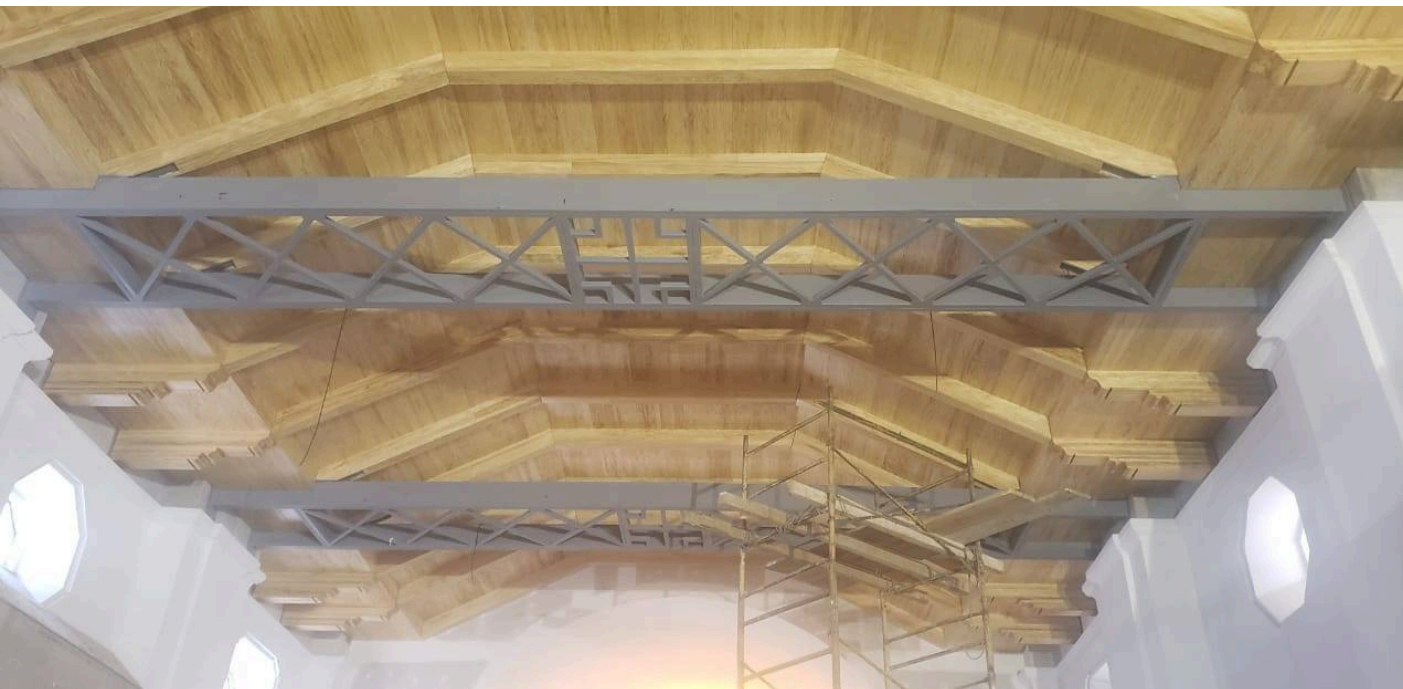
Figura 4.94 Cielo falso de madera y estructura de soporte

En la fotografía se aprecia el cielo falso de madera ya colocado, así como la estructura de soporte forrada de madera; la apariencia del cielo falso se dispuso de modo que fuera idéntico al estado original del templo, nótese los tirantes que también serán forrados de madera por apariencia estética y los muros laterales remozados casi en su totalidad. Imagen publicada el 12 de marzo de 2020 en la página de Facebook *Parroquia Inmaculada Concepción Villa Nueva*, consultada el 24 de agosto de 2020, <https://www.facebook.com/PIInmaculadaConcepcionVN/photos/a.1526939647635429/2476627462666638/?type=3&theater>.

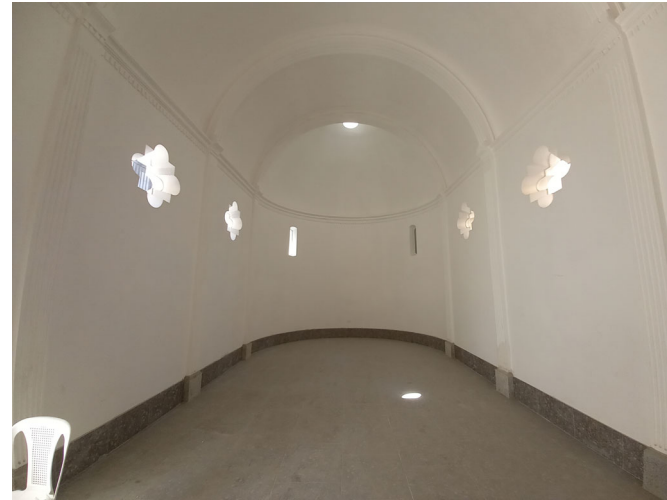
Fotografía 10 - Interior de capilla de Jesús de Trujillo, nótese la bóveda de cañón corrido, la semi cúpula, linternilla y ventanas.

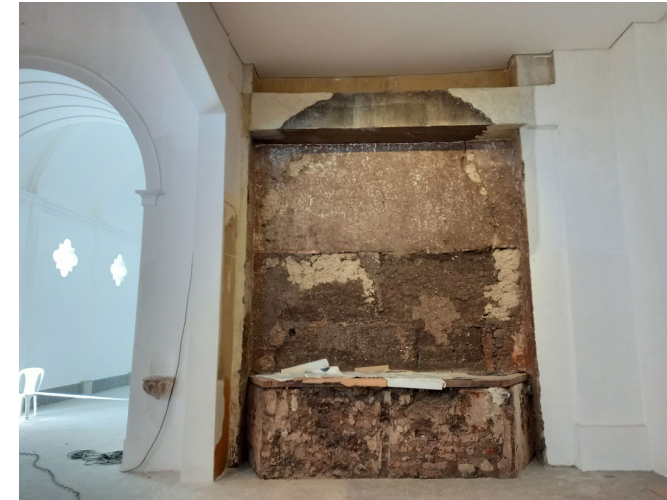
Fotografía 11 - Detalle de banco o altar lateral, nótese que tanto el altar como la mitad del muro están hechos de calicanto y rafas de ladrillo, mientras que el resto se conforma de adobe.

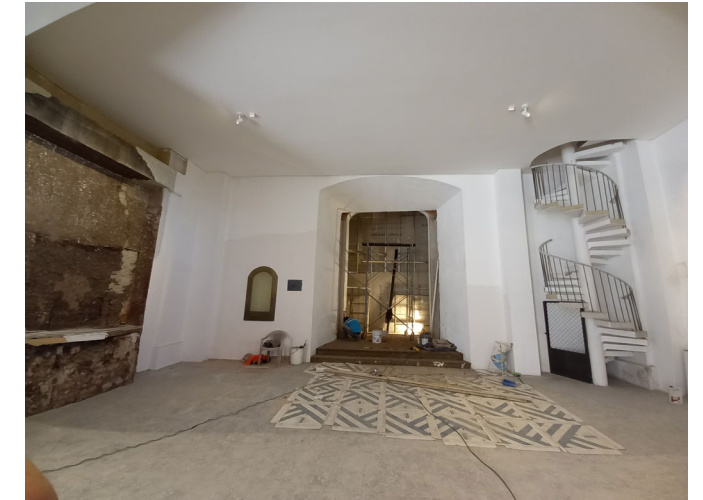
Fotografía 12 - Nótese la puerta principal, las escaleras tipo caracol y la parte baja de la losa que conforma el coro alto.

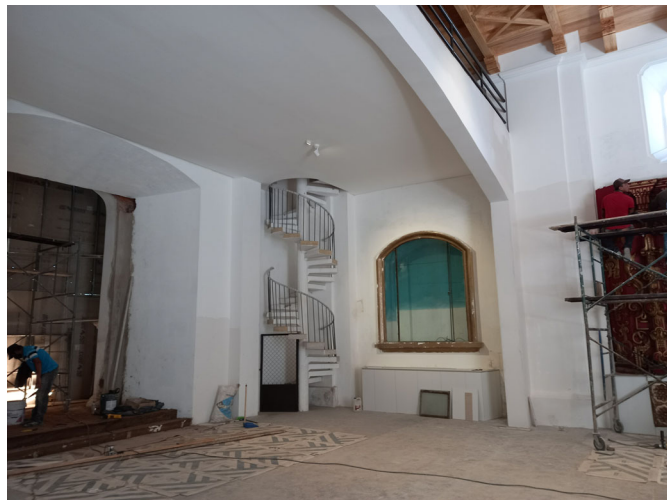
Fotografía 13 - Nótese la escalera tipo caracol hecha de concreto, la baranda helicoidal de acero y la estructura de soporte del coro alto.

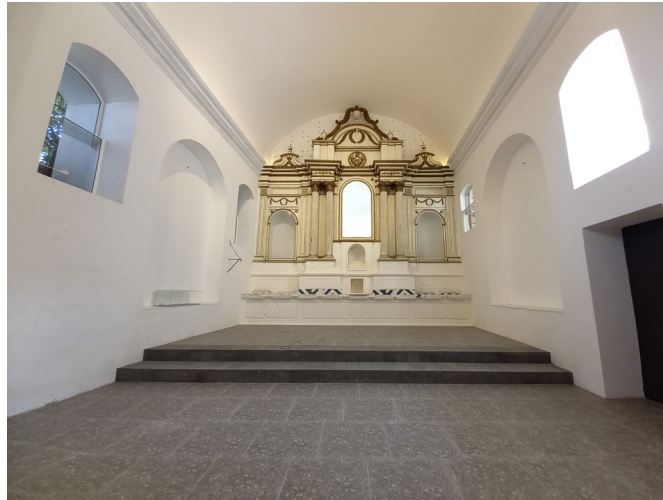
Fotografía 17 - Presbiterio, compuesto por el área que ocupará el Altar mayor y el retablo de la virgen de la Inmaculada Concepción, nótese las ventanas y nichos laterales así como la puerta que conduce a la sacristía adosada al muro sur del templo.

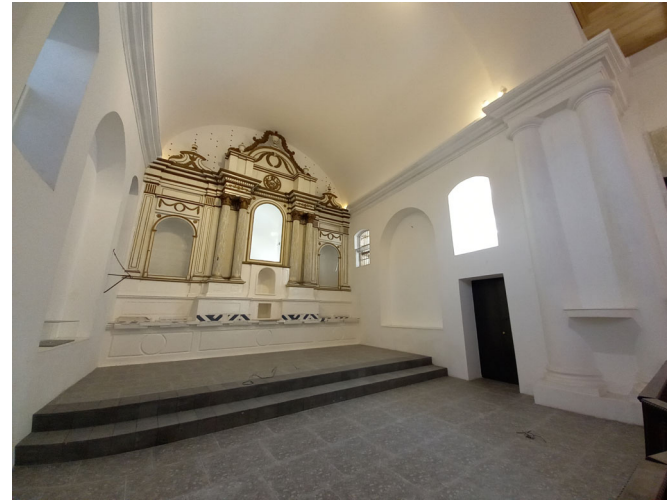
Fotografía 18 - Lateral derecho del presbiterio, nótese la forma del cielo falso sobre el área del altar mayor.

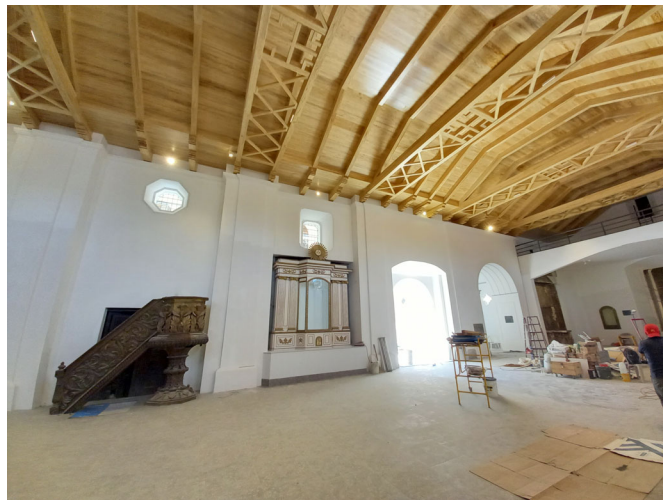
Fotografía 21 - Muro lateral sur del templo, nótese la puerta lateral y la entrada a la capilla de Jesús de Trujillo.

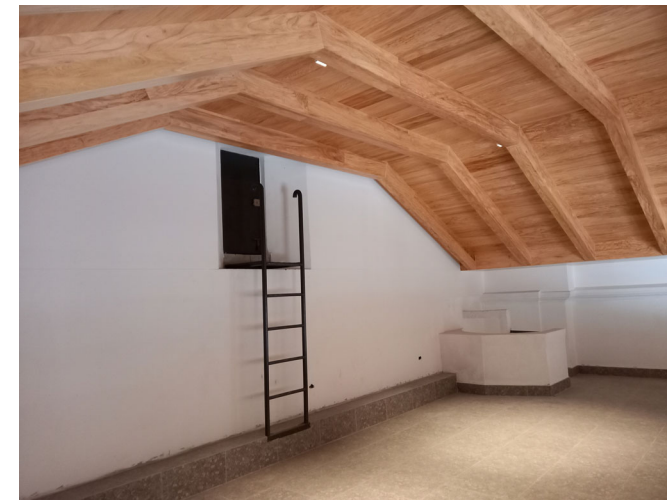
Fotografía 23 - Coro alto, nótese el cubo de las gradas tipo caracol, la puerta hacia las torres campanario de la fachada principal con su escalerilla y el cielo falso de madera.

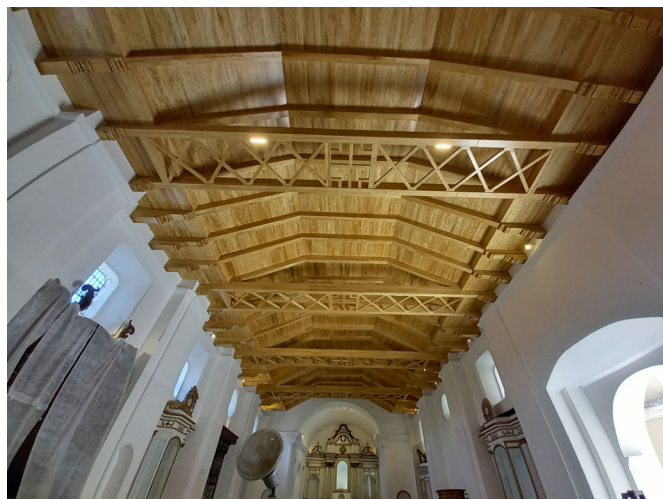
Fotografía 21a
Detalle del cielo falso de madera de la nave.

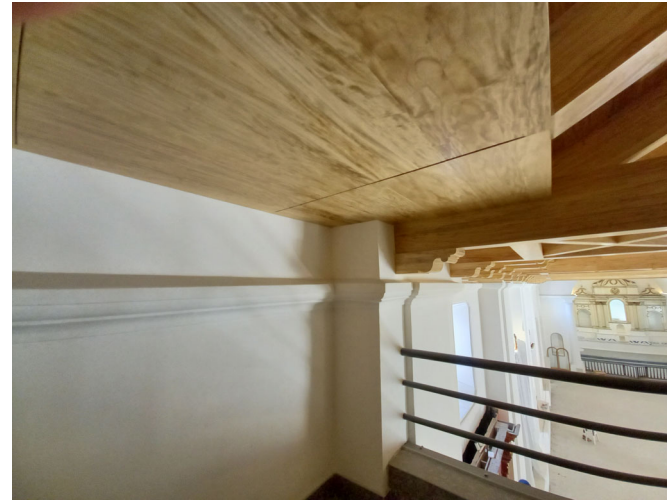
Fotografía 26 - Esquina norte del coro hacia la nave principal, nótese los canes de madera sobresaliendo del muro y aparentando sostener los tensores de metal forrados de madera.

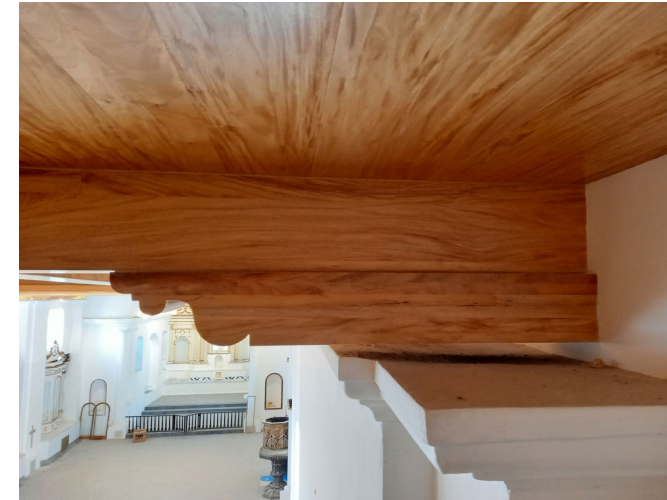
Fotografía 27 - Detalle de can de madera, al fondo el altar mayor.

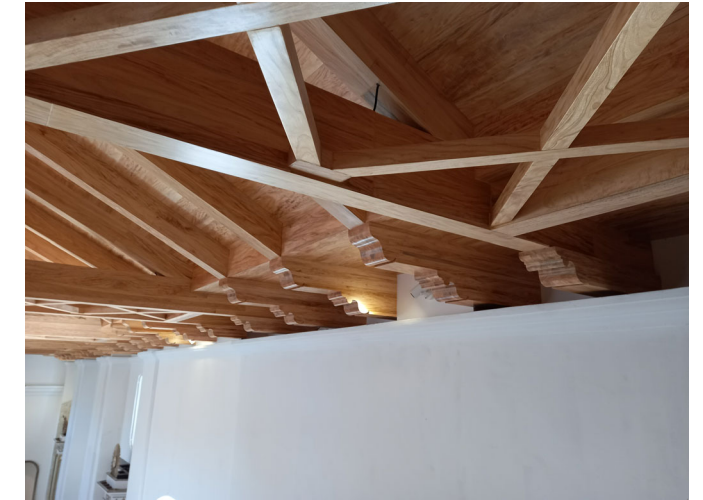
Fotografía 28 - Canes de madera sobre muro lateral sur del templo.

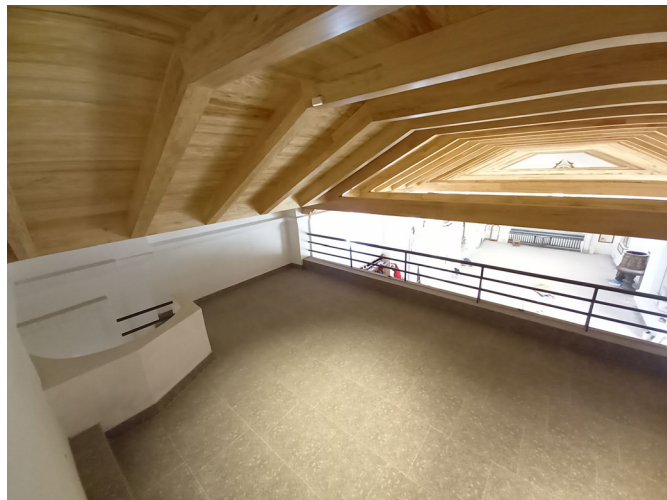
Fotografía 29 - Coro alto y gradas tipo caracol observadas desde la puerta de acceso a las torres campanario.

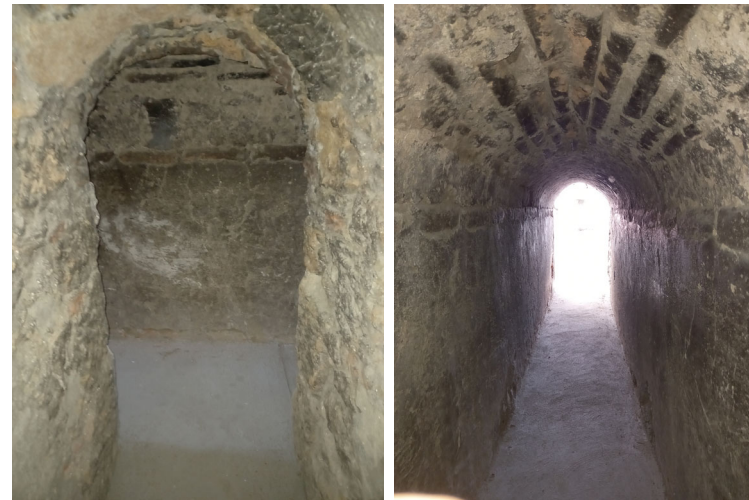
Fotografía 30 - En la imagen de la izquierda se aprecia el pasadizo en forma de tunel que atraviesa la fachada en sentido norte-sur para conducir a las dos torres campanario; en la imagen de la derecha se aprecia el tunel hacia el campanario sur.

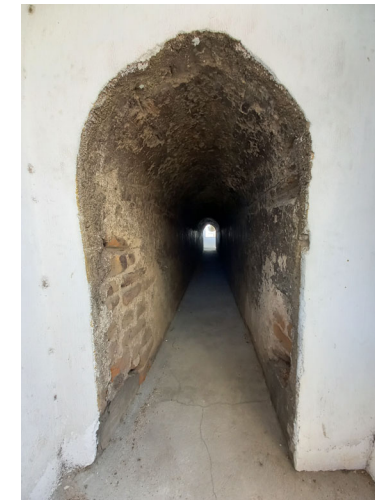
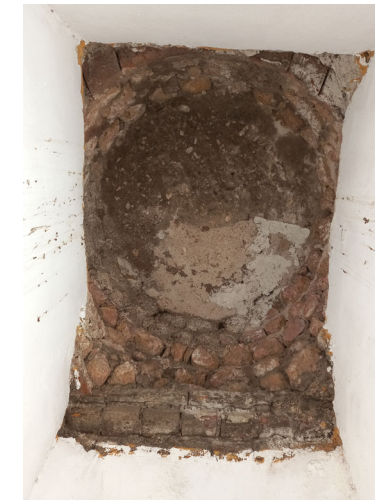
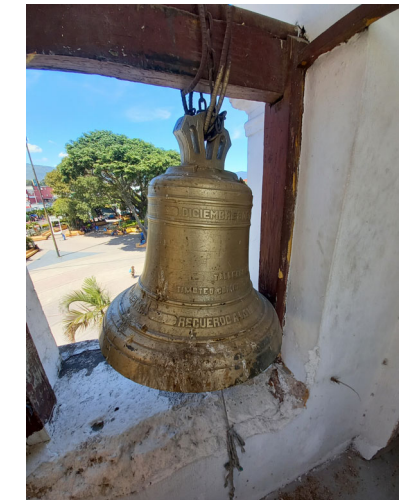
Fotografía 31
Izquierda: nótese el extremo final del tunel que comunica a la torre campanario sur con el lado norte.
Centro: detalle de la cúpula de la torre sur conformada de ladrillo y argamasa (cúpula original).
Derecha: detalle de la campana de la torre sur, fabricada en 1930 según registro histórico grabado.

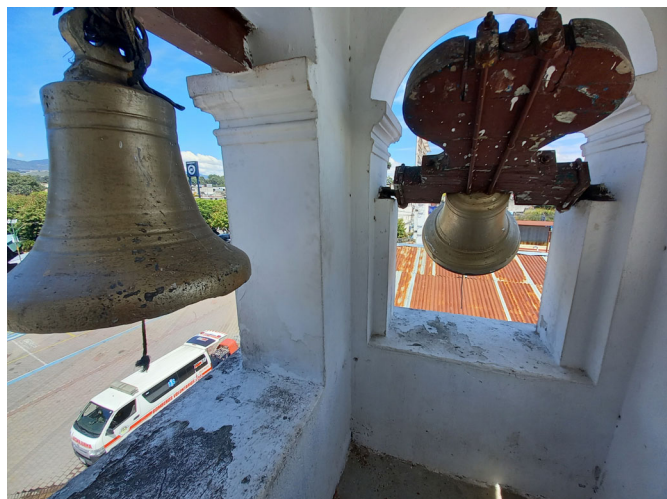
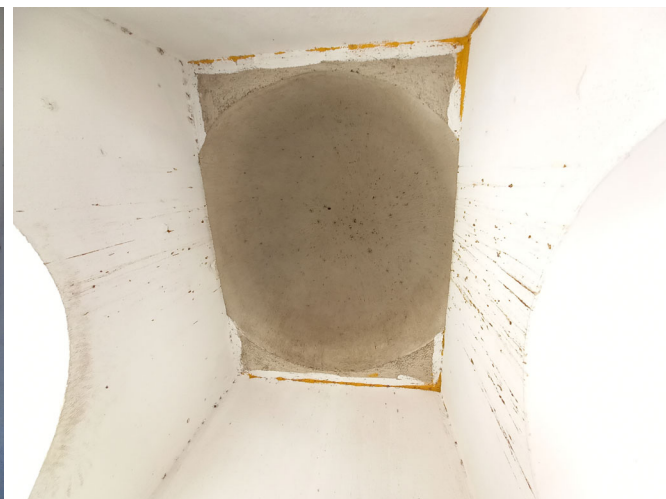
Fotografía 32
Izquierda: campanas ubicadas en la torre norte.
Derecha: detalle de la cupula de concreto reforzado de la torre norte, esta torre fue reconstruida tras su pérdida total durante el terremoto de 1976.

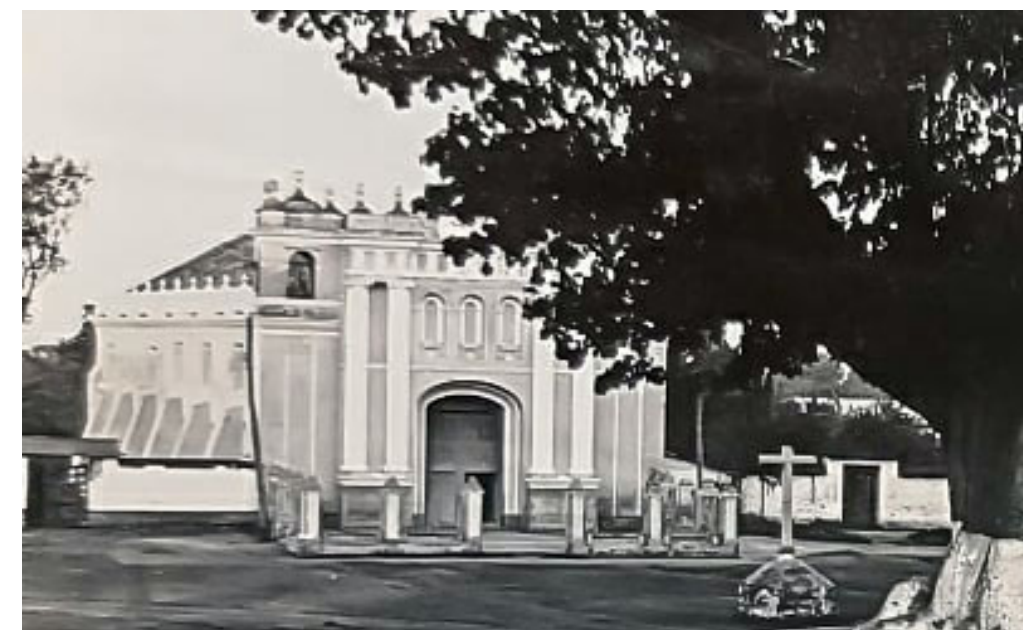
Figura 2 - Fotografía ca. 1938-1940 en donde se aprecia los contrafuertes y remates o *perillas* sobre el muro lateral norte del templo, así mismo se observa la cubierta de teja de barro, la verja perimetral del atrio y la cruz atrial. Fotografía de la colección de las hermanas Herrera Escobar, facilitada por José B. Fernández el 25 de febrero de 2020.

La cubierta del templo, que originalmente era de teja, se cambió por lámina de zinc, para lo cual fue necesario sustituir todas de las costaneras de madera que soportaban dicha estructura; posiblemente en esta intervención se retiraron los remates o *perillas* que coronaban los dos muros laterales de la nave y que eran visibles en la fotografía de los años 40 (véase fig. 2).

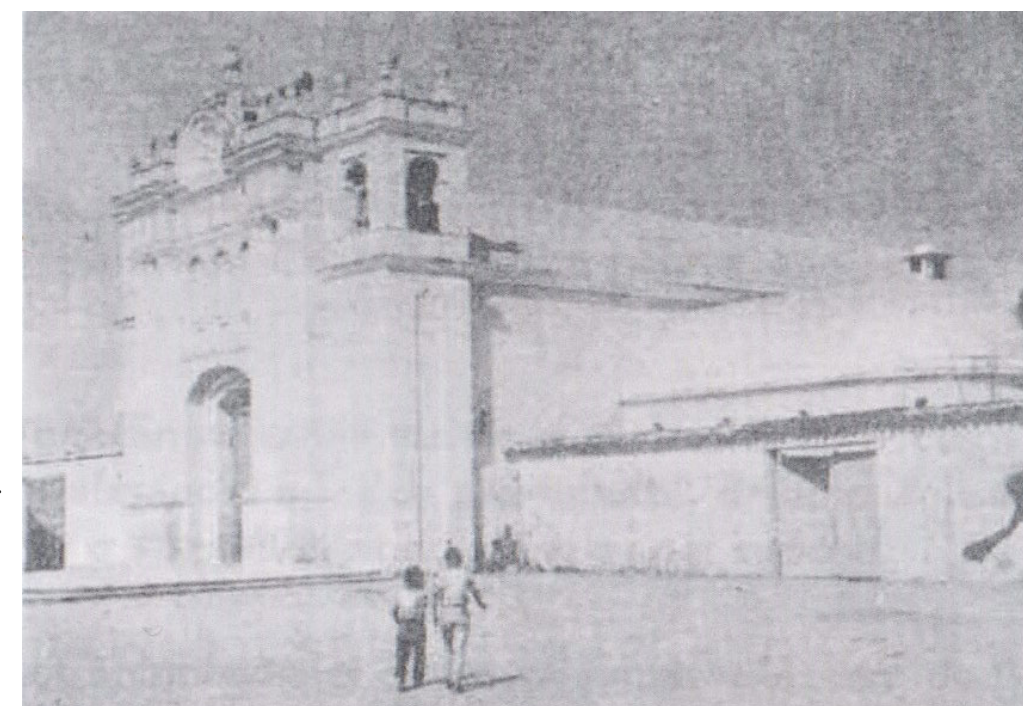
Figura 3 - Fotografía ca. 1958 en donde se observa el cambio de la cubierta a lámina de zinc, la demolición de la verja perimetral del atrio del templo y la cruz atrial, nótese la ausencia de remates o *perillas* en el muro lateral. Imagen obtenida del libro *Villa Nueva 1763-2013 250 años de Historia y Tradición*, (2013), 181.

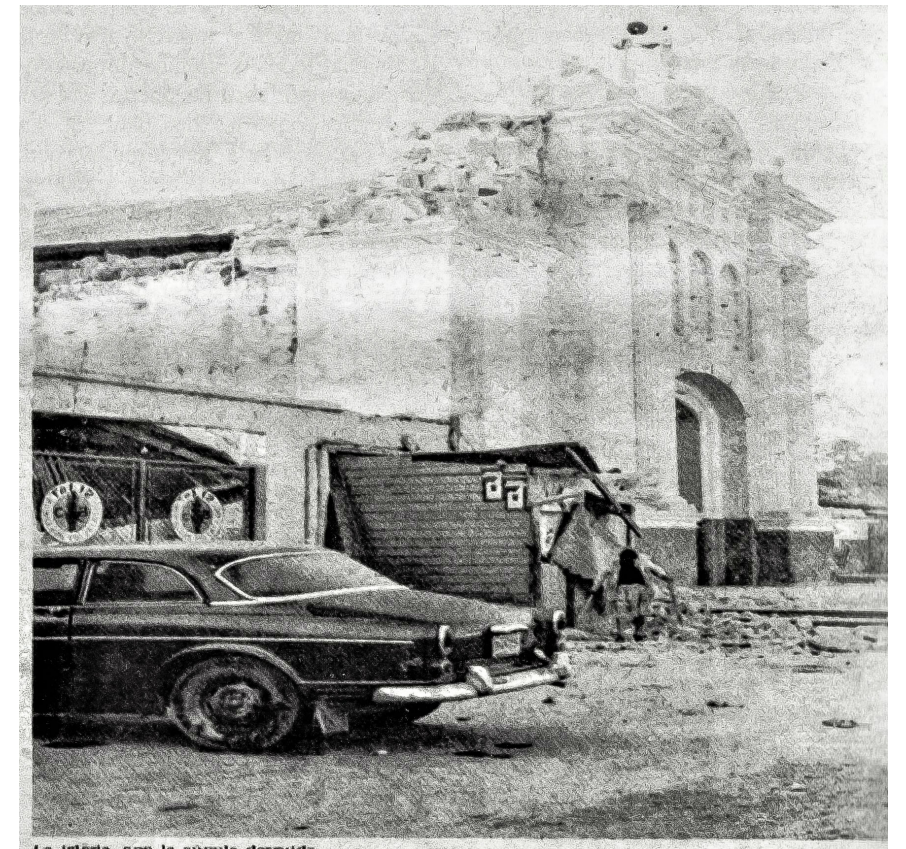
Figura 6 - En la fotografía se aprecia la fachada del templo ya con algunos sectores liberados de escombros. Fotografía obtenida del libro *Villa Nueva 1763-2013 250 años de Historia y Tradición*, (2013), 181.

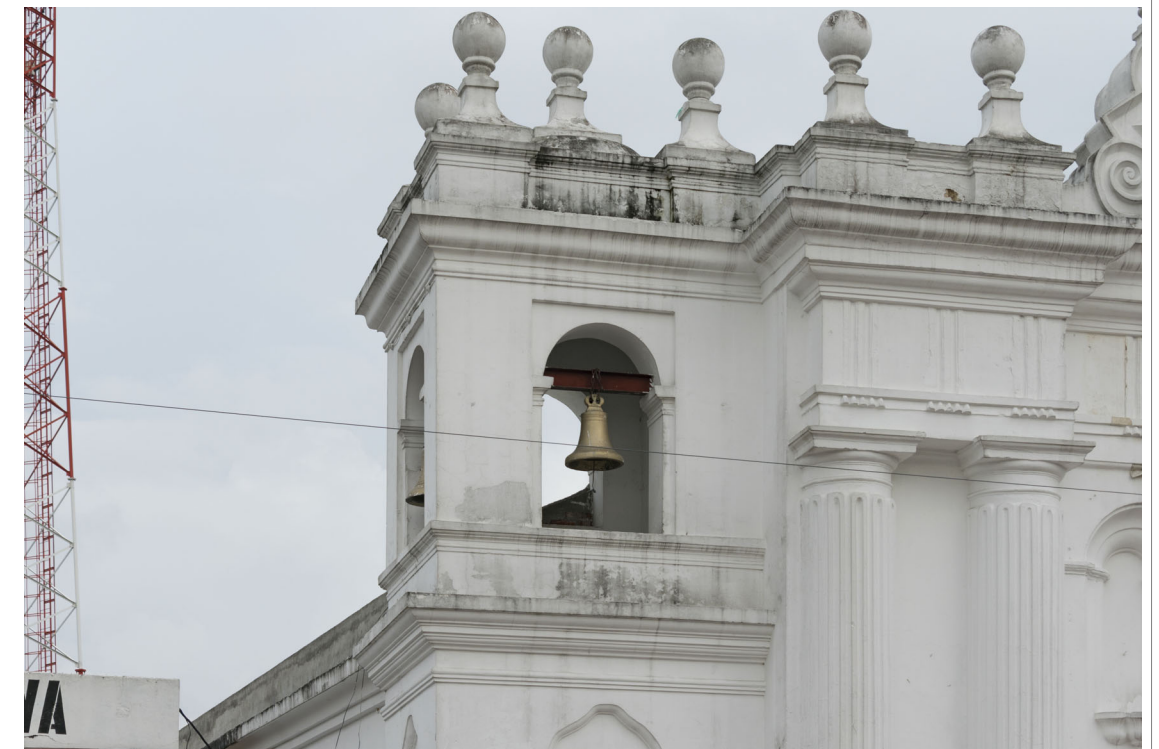
Figura 8 - Estado actual del campanario norte del templo. Fotografía captura en agosto de 2020 por Robertho E. Velásquez.

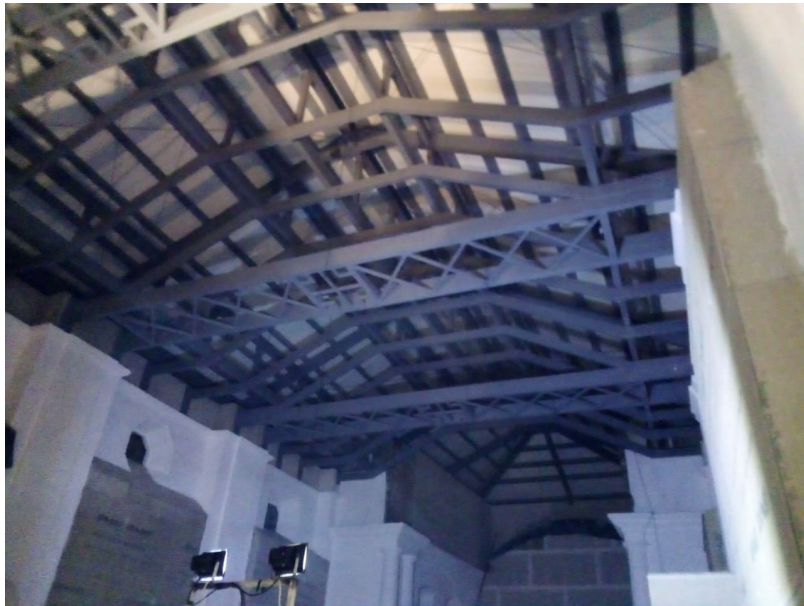
Figura 10 - Cambio de techo, nótese la nueva estructura metálica y la cubierta de doble capa de lámina esmaltada con núcleo rígido de espuma de poliuretano para confort termo-acústico. Fotografía de Armando Moisés Velásquez Fuentes, diciembre de 2016.

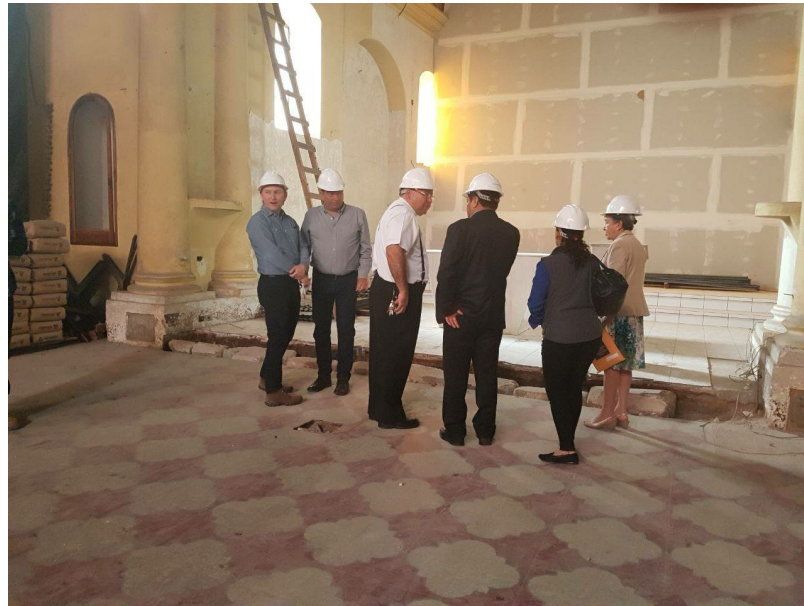
Figura 11 - Cambio de piso de cemento líquido. Imagen publicada el 31 de agosto de 2017 en la página de Facebook *Parroquia Inmaculada Concepción Villa Nueva*, consultada el 24 de agosto de 2020, <https://www.facebook.com/PlnmaculadaConcepcionVN/photos/a.1526939647635429/1844575542538503/?type=3&theater>.
