**VALORACIÓN HISTÓRICA Y DESCRIPCIÓN DE LAS ETAPAS CONSTRUCTIVAS
DE LA PARROQUIA DE LA INMACULADA CONCEPCIÓN DE VILLA NUEVA DE
1950 A LA ACTUALIDAD, GUATEMALA.**

Valoración histórica y descripción de las etapas constructivas de la parroquia de la Inmaculada Concepción de Villa Nueva de 1950 a la actualidad, Guatemala.

Roberto Estuardo Velásquez Herrera

Guatemala, mayo 2021

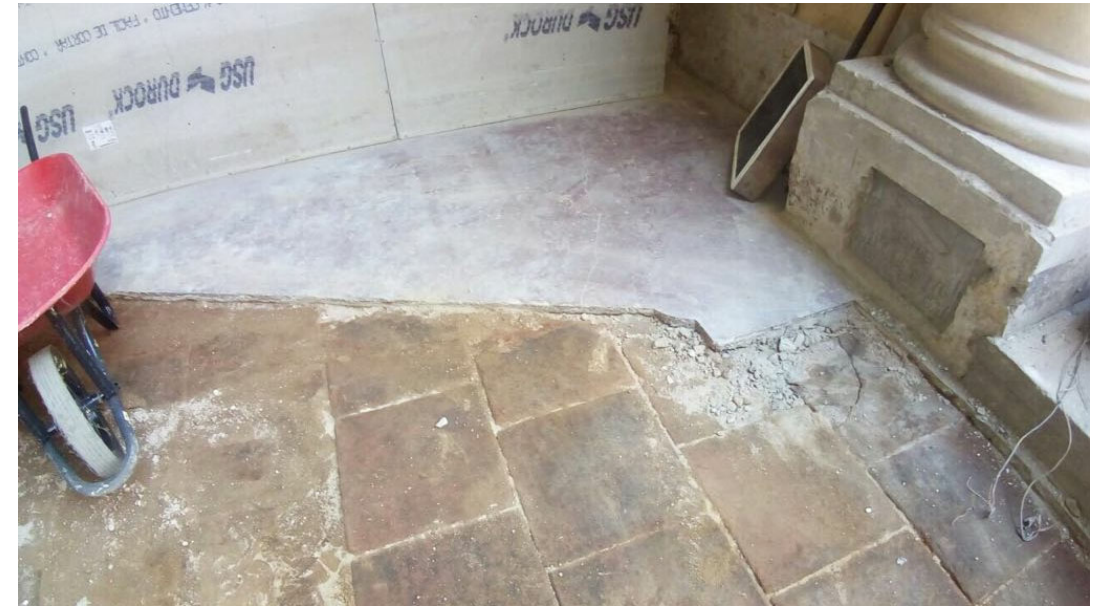
Figura 12 - Baldosas de barro cocido, posiblemente el piso original del templo, descubierto debajo del piso de cemento líquido. Imagen publicada el 13 de marzo de 2018 en la página de Facebook *Parroquia Inmaculada Concepción Villa Nueva*, consultada el 24 de agosto de 2020, <https://www.facebook.com/PlnmaculadaConcepcionVN/photos/a.1526939647635429/1939687669693956/?type=3&theater>.

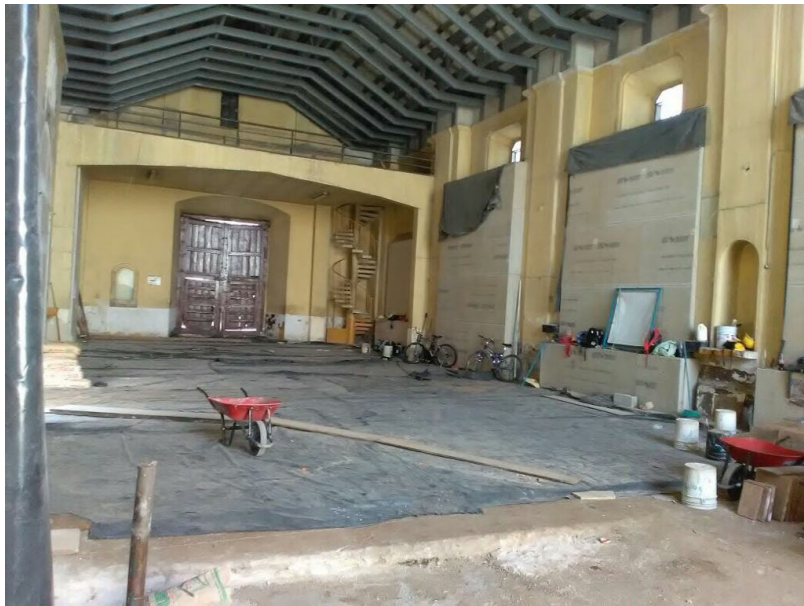
Figura 13 - Reparación y refuerzo del muro lateral norte del templo para soportar la nueva estructura de la cubierta. Imagen publicada el 13 de marzo de 2018 en la página de Facebook *Parroquia Inmaculada Concepción Villa Nueva*, consultada el 24 de agosto de 2020, <https://www.facebook.com/PlnmaculadaConcepcionVN/photos/a.1526939647635429/1939687733027283/?type=3&theater>.

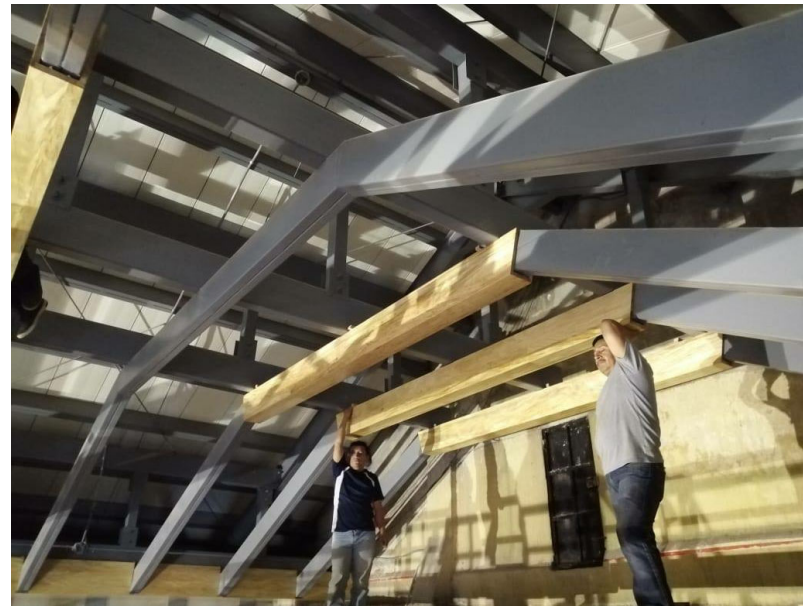
Figura 14 - Forro de madera sobre la nueva estructura metálica de la cubierta. Imagen publicada el 12 de febrero de 2020 en la página de Facebook *Parroquia Inmaculada Concepción Villa Nueva*, consultada el 24 de agosto de 2020, <https://www.facebook.com/PlnmaculadaConcepcionVN/photos/a.1526939647635429/2453387481657303/?type=3&theater>.

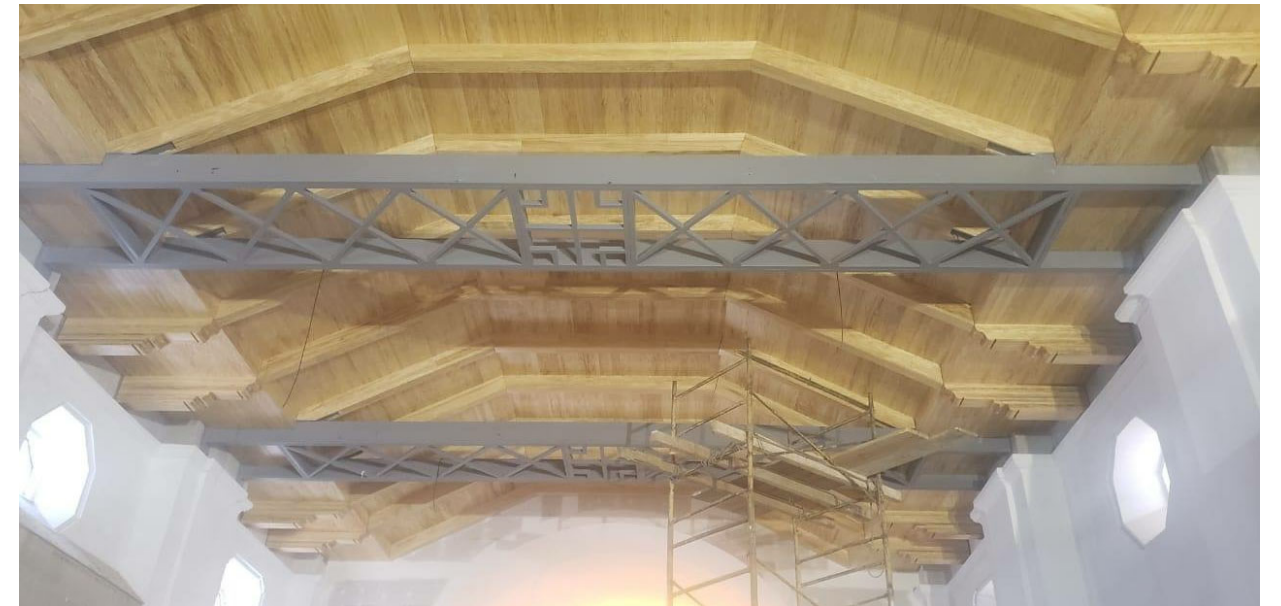
Figura 15 - Cielo falso de madera, canes y forros de madera completos. Imagen publicada el 12 de marzo de 2020 en la página de Facebook *Parroquia Inmaculada Concepción Villa Nueva*, consultada el 24 de agosto de 2020, <https://www.facebook.com/PlnmaculadaConcepcionVN/photos/a.1526939647635429/2476627462666638/?type=3&theater>.

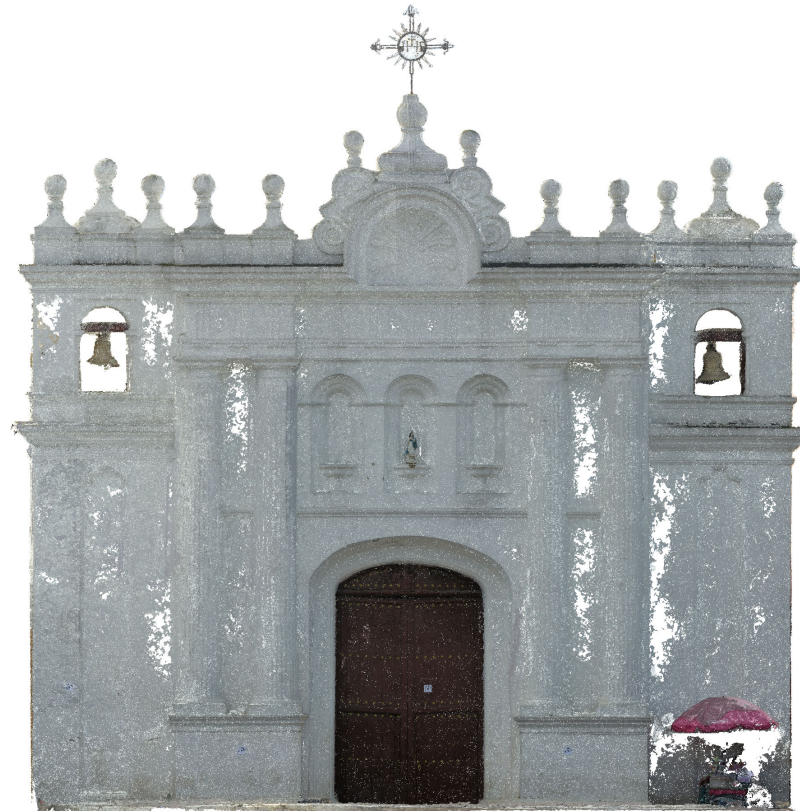
Nube de puntos

Fotogrametría solicitada en diciembre de 2019 por Robertho E. Velásquez.

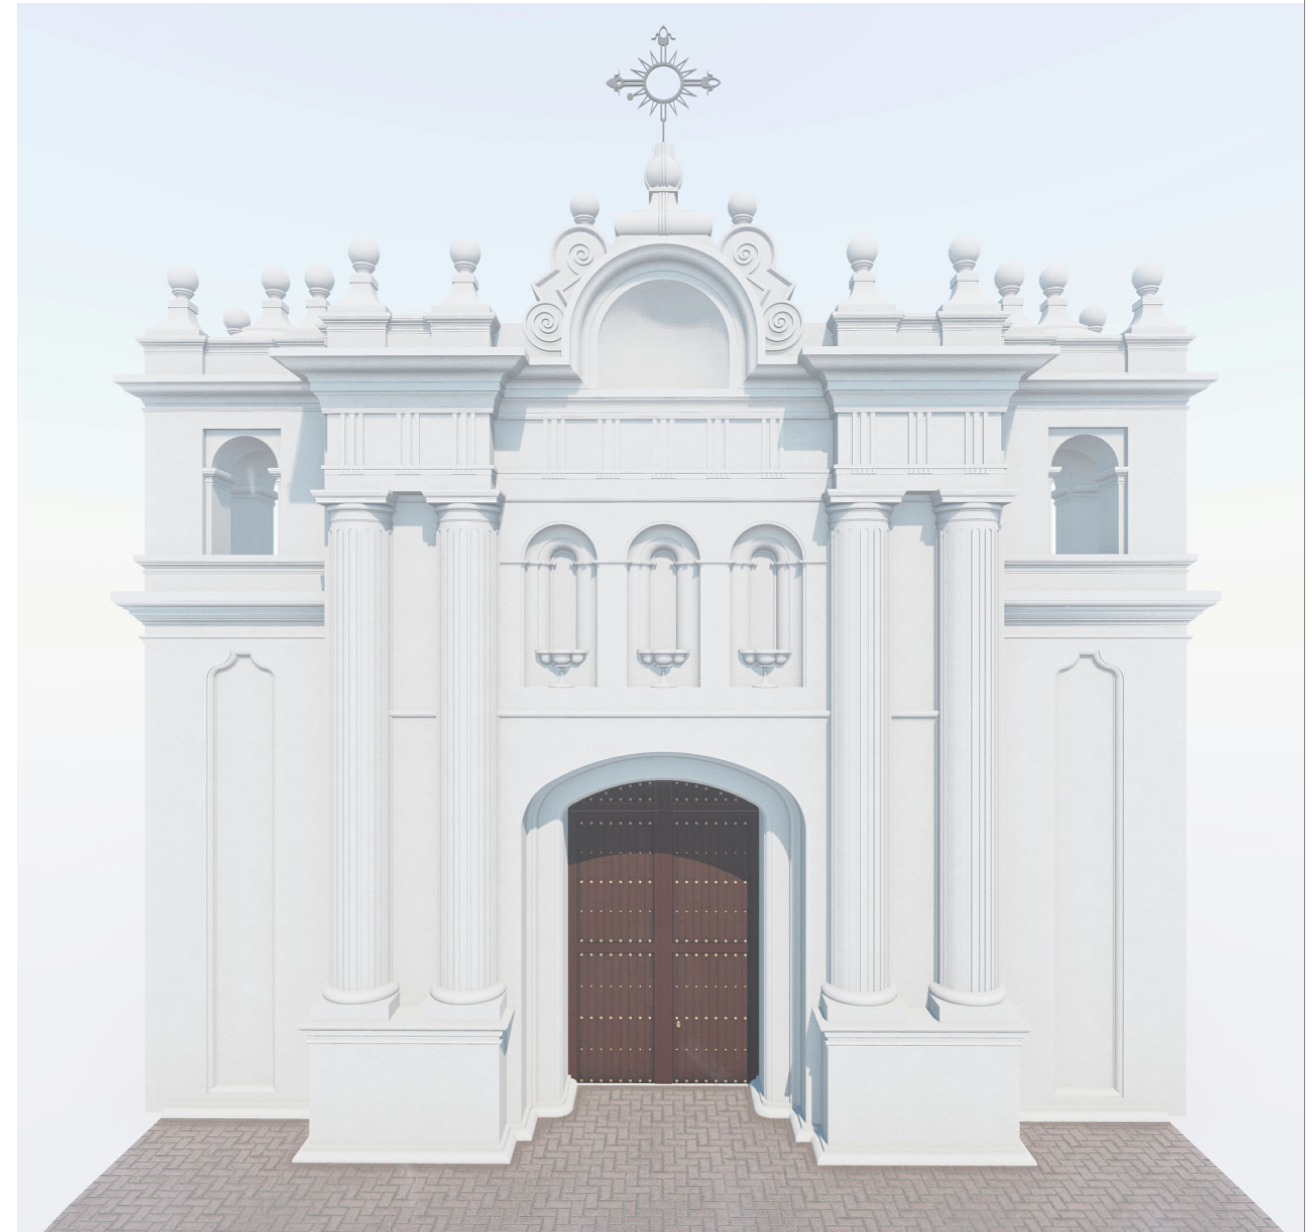
Detalle de fachada

Modelo virtual renderizado en octubre de 2020 por Robertho E. Velásquez.

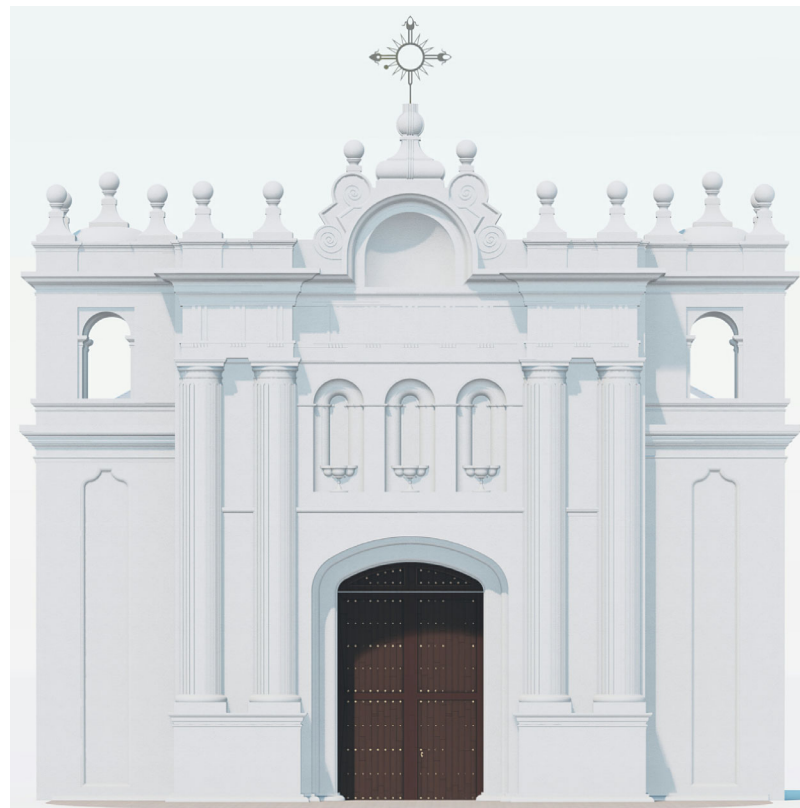
Modelo virtual

Modelo virtual renderizado en octubre de 2020 por Robertho E. Velásquez.
