Maestría en Ciencias de Restauración de Monumentos,
con especialidad en Bienes Inmuebles y Centros Históricos

Arquitectura del Edificio QQ1/1 Nixtun Ch'ich', Petén, y Propuesta para su Conservación

Guatemala, febrero, 2021

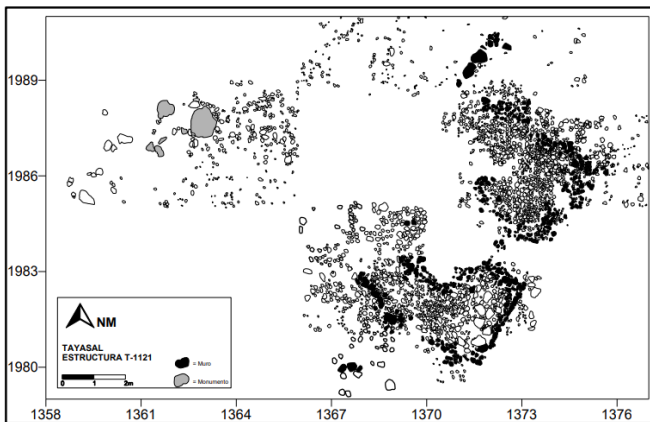
Figura 7. Dibujo de Planta Edificio T1121, en forma de C, Tayasal, Petén, Guatemala, (Chan E. 2012)

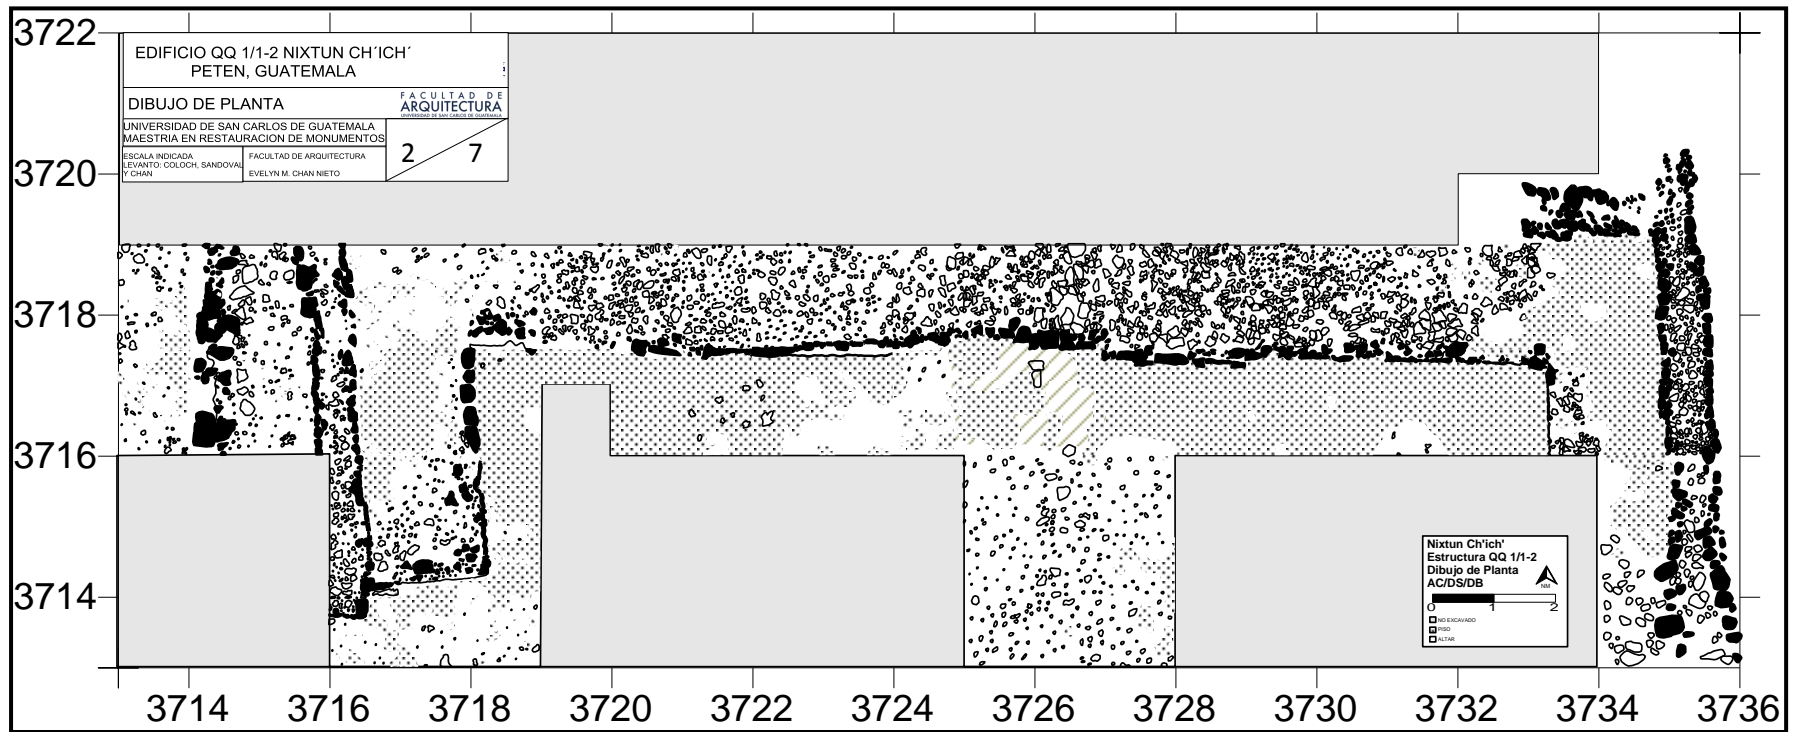
La banqueta estuvo formada por bloques grandes y medianos de caliza de un aproximado entre 0.50, 0.60 m de largo por 0.40 m de ancho y 0.08 de grosor, los cuales fueron colocados de canto y solo uno a manera de enladrillado pegados con argamasa. Siempre con el altar en la mitad del edificio en las coordenadas N3718-E3727, el cual se alzaba del piso 0.05 m con un ancho de 1.50 m y 2.00 m de largo. Es interesante que parte del piso se encontró quemado en esta área, de igual manera que se rescató un artefacto de caliza, el cual consiste en una escultura zoomorfa pequeña, semejando la imagen de una tortuga, la cual tiene pigmento de color azul, la misma mide 0.10 m de largo por 0.07 de ancho. Completa en un 95%, posiblemente se encontraba sobre el altar o era parte de la decoración de la pared estucada (Figura 17). Todo esto también tiene relación con el altar de QQ1/1-1 donde varios artefactos como éste fueron encontrados en las excavaciones de 1995 (Figura 18).

Figura 18. Dibujo de Planta del Edificio QQ1/1-2. Por Coloch y Sandoval. Digitalizado por Evelyn Chan Nieto. Proyecto Arqueológico Tayasal, 2013

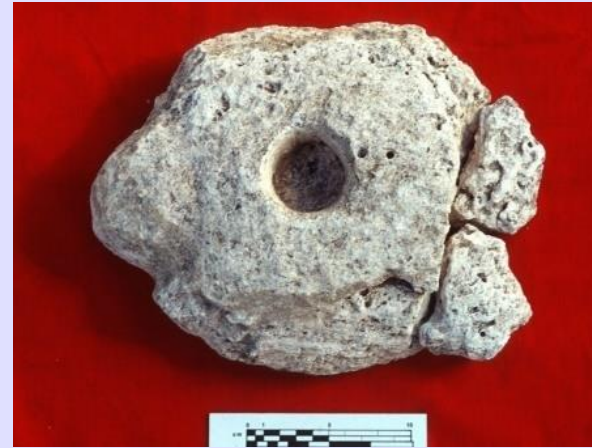
Diseño de tortuga.

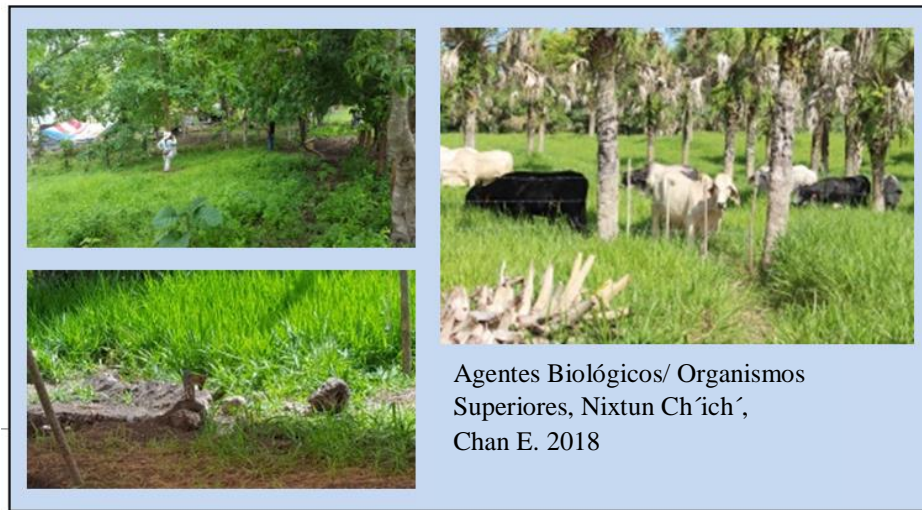
Figura 22. Agentes Biológicos y Organismos superiores, *Nixtun Ch'ich'*, Chan E. 2018.
