**UNIVERSIDAD DE SAN CARLOS DE GUATEMALA  
FACULTAD DE ARQUITECTURA  
ESCUELA DE ESTUDIOS DE POSTGRADOS  
MAESTRÍA EN RESTAURACIÓN DE MONUMENTOS CON  
ESPECIALIDAD EN BIENES INMUEBLES Y CENTROS HISTÓRICOS**

**PROPUESTA DE  
RESTAURACIÓN Y NUEVO  
USO PARA LA CASA  
PATRONAL DEL ANTIGUO  
INGENIO, NUESTRA SEÑORA  
DE GUADALUPE, PROPIEDAD  
DEL MAYORAZGO  
ARRIVILLAGA,  
SAN MIGUEL PETAPA  
GUATEMALA**

**TESIS PRESENTADA POR:  
LICENCIADA EN ARQUEOLOGÍA  
GABRIELA VELÁSQUEZ LUNA**

Nueva Guatemala de la Asunción, junio de 2021

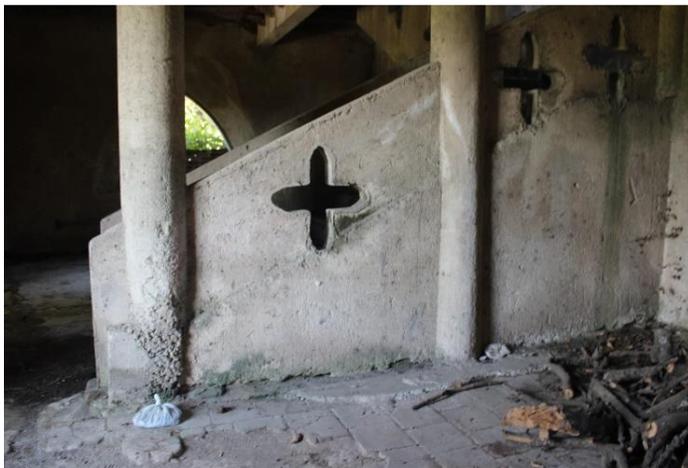
Figura 3. Interior de la casa patronal que evidencian algunos de los daños como la pérdida del piso y desprendimientos del revestimiento original.

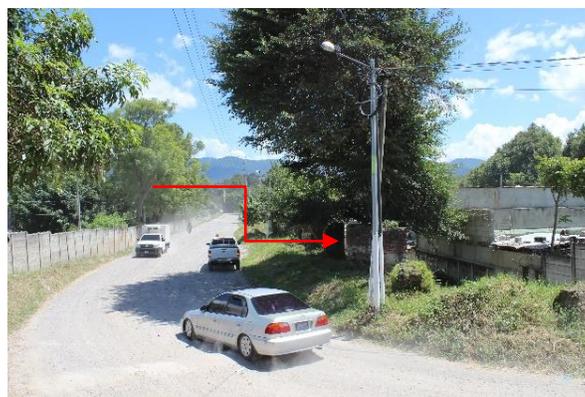
Figura 14. Vista de la carretera de terracería, y la constante circulación vehicular que pasa a 5.00 m aproximadamente del antiguo ingenio en la fotografía, se pueden observar los remanentes arqueológicos de parte de la arcada del acueducto a menos de 3.00 m. Fuente: Velásquez Luna 2019.

**2.6.1.1. Auditivos:** provocados por la circulación constante de vehículos a un nivel de 70 decibeles<sup>38</sup>.

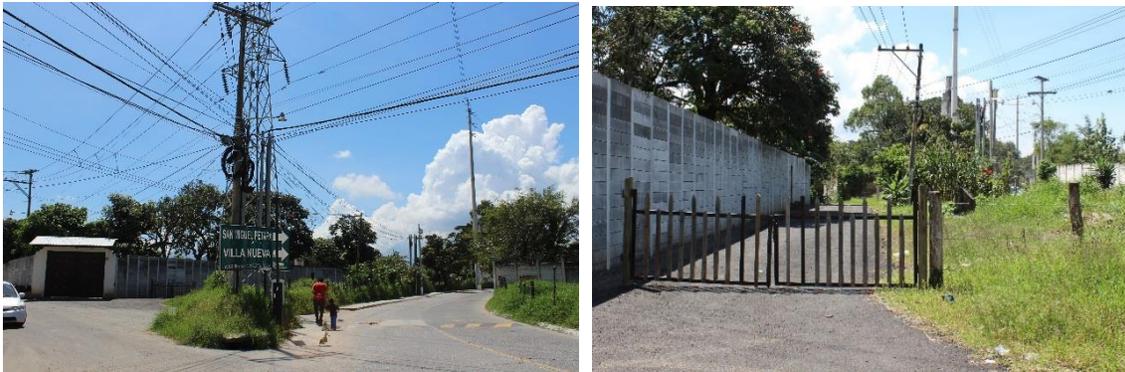
Figuras 17-18. Saturación de cables, postes eléctricos, y cableado telefónico, cercanos al ingreso del antiguo ingenio. Fuente: Velásquez Luna, 2019.

**2.6.1.3. Visuales:** Por el estacionamiento de buses urbanos contiguo al área, existen saturación de cables y postes eléctricos, cableado telefónico, cajas de telefonía celular, principalmente en las esquinas de las avenidas y de las calles.

Lo que repercute en la alteración de la imagen urbana, como contaminación visual para el sector.

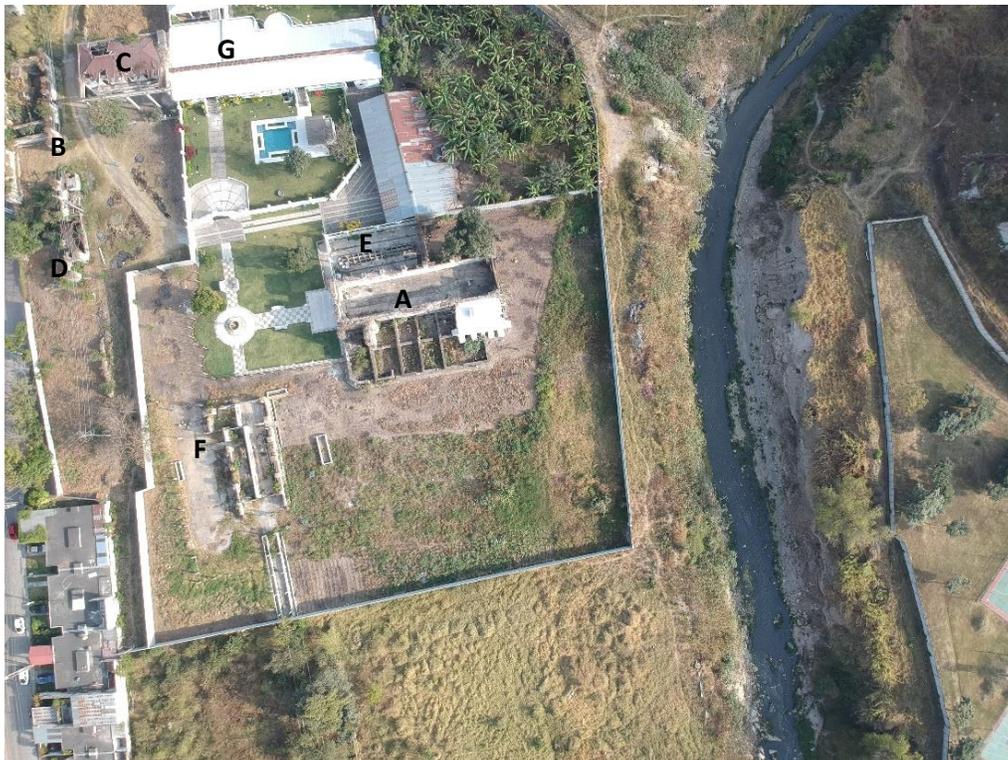
Figura 31. Vista aérea de los remanentes que en la actualidad aún se conservan del antiguo Ingenio, en donde se pueden observar A: la ermita u oratorio, B: los asoleaderos, C: la casa patronal, D: La rueda de agua, E: Los bebederos de las bestias. F: Posible área de vivienda de los esclavos negros, G: la casa del administrador. La distribución de los espacios es interpretación personal de la autora con base al análisis documental realizado. Fotografía: J. Guzmán 2019.

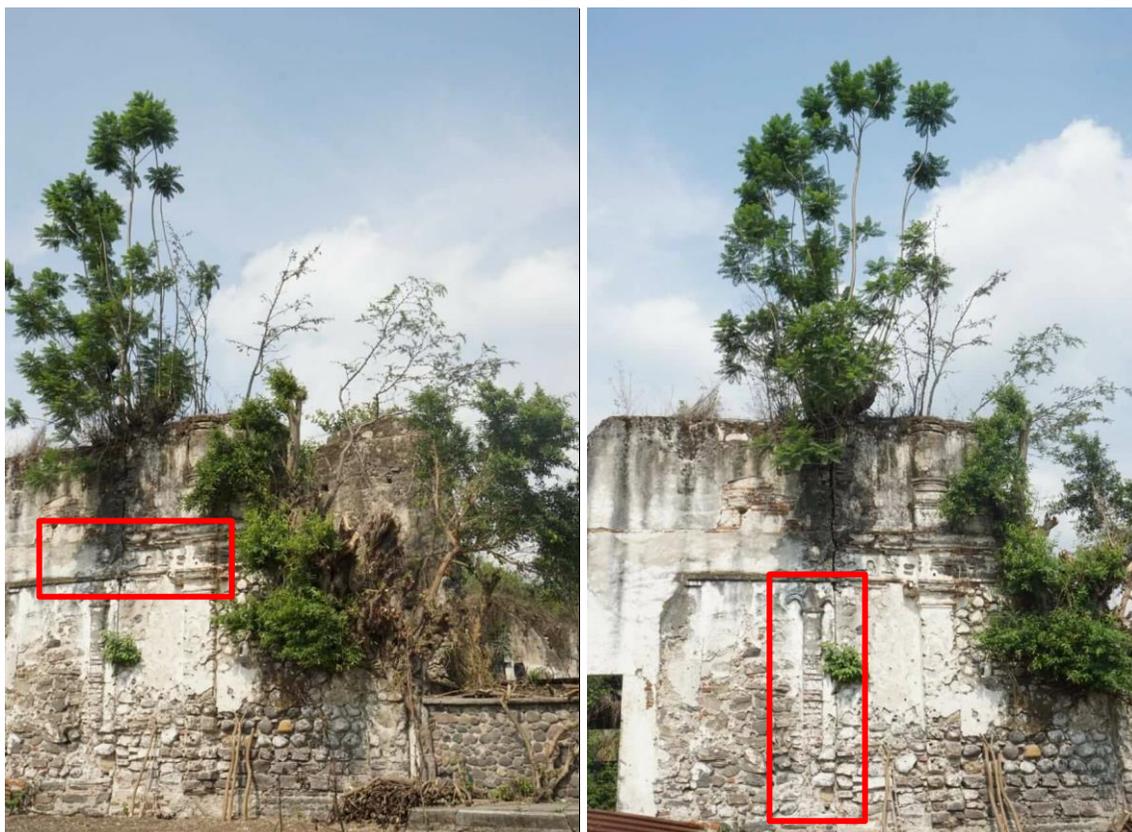
Figura 32. Vista de la fachada de la ermita en donde es posible algunos de los detalles decorativos en estucos, así como los daños causados por micro y macro flora en creciendo en sobre los muros. Fuente: Velásquez Luna, 2016.

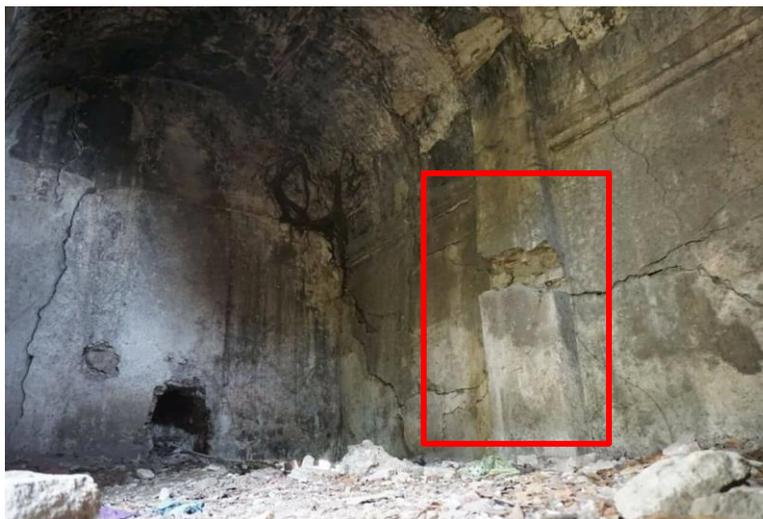
Figura 33. El área que aún se encuentra techada, corresponde posiblemente al ambiente de la sacristía, En la fotografía es posible observar las enormes grietas que afectan la estructura, así como parte del material colapsado. Fuente. Velásquez Luna, 2016.

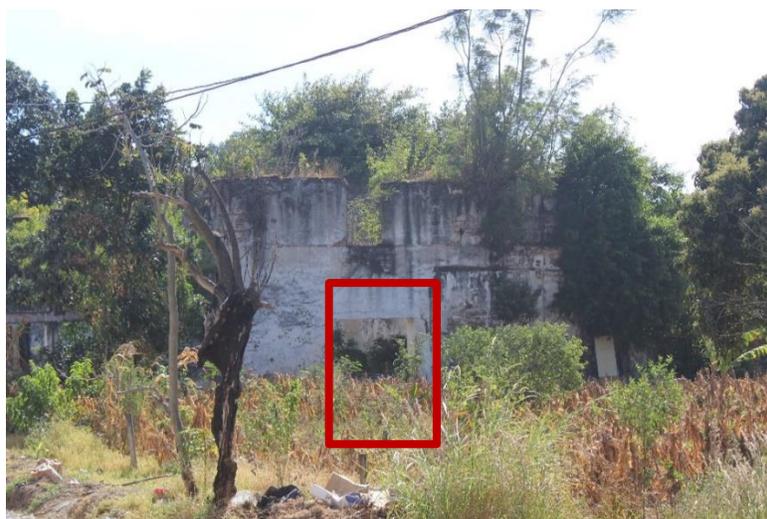
Figura 34. Vista de la fachada del oratorio en donde se puede observar el vano de la puerta de ingreso principal. Fuente: Velásquez Luna, 2016.

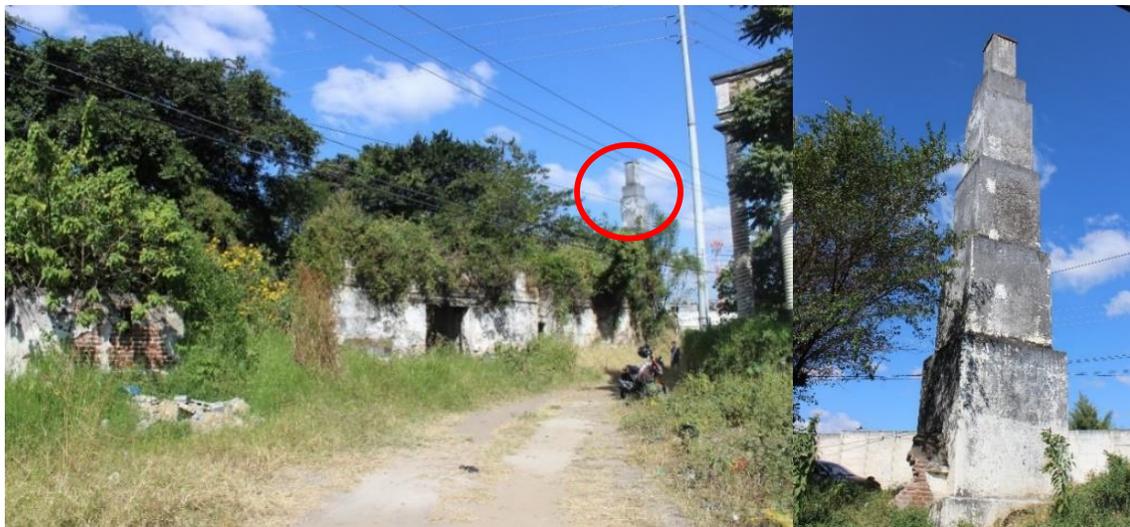
Figuras 35-36. Vista de las casas que fungieron como asoleaderos del azúcar, y donde se resguardaban las prensas, los remanentes arquitectónicos se encuentran cercanos al ingreso del ingenio, también es posible observar al ingreso, la chimenea del ingenio. Fuente: Velásquez Luna, 2018.

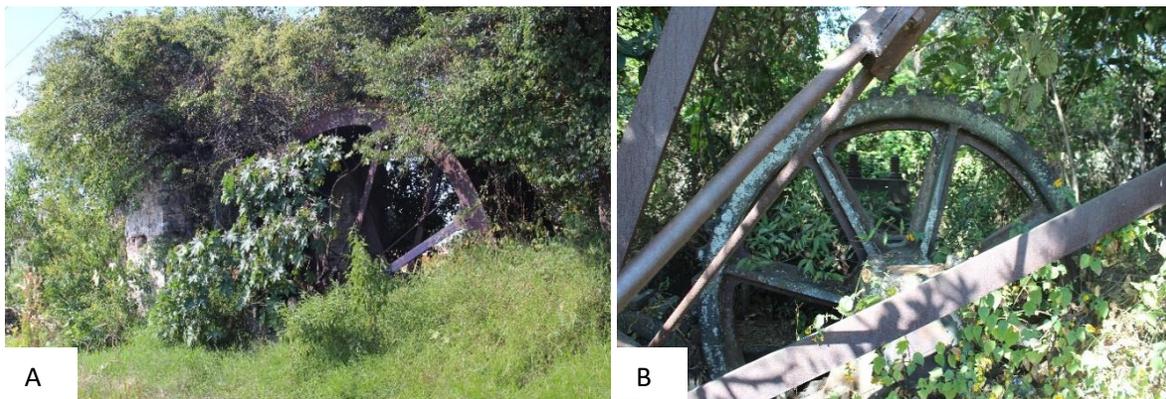
Figura 38-39. **A:** Vista de la rueda hidráulica de metal, marca Liverpool aproximadamente del siglo XIX, la rueda se haya anclada a unas columnas y muros y que giraban alrededor de un eje el cual esta empotrado a los restos de una construcción de mampostería a base de ladrillos y piedra que formaban el cuarto de rueda. La rueda tuvo como función transformar la fuerza del agua en energía mecánica a través de unos canjilones o aspas que recibían el golpe del agua proveniente de canal, que actualmente ya no existe. **B:** Engranaje de metal el cual iba acoplado al piñón de la rueda, posee dientes que anclan con el dispositivo anterior mencionado. Fuente: Velásquez Luna, 2019.

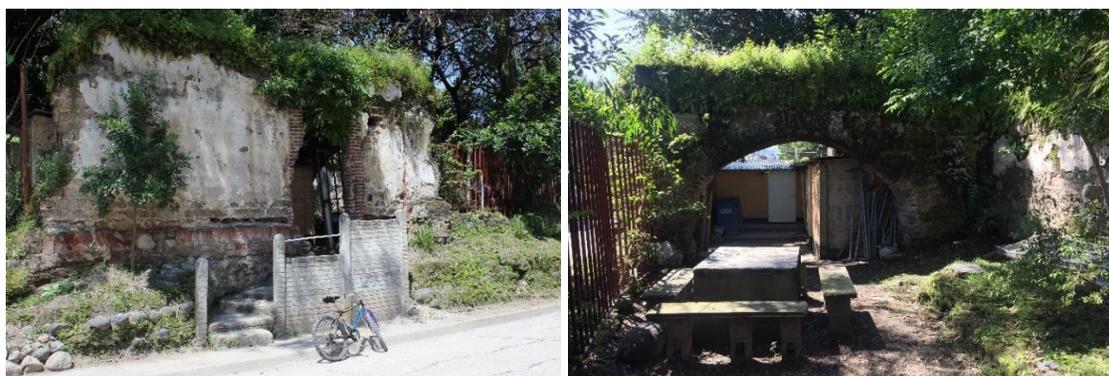
Figuras 42-43. Vista del área que posiblemente funciono como el área de calderas y hornos del ingenio, algunos muros muestran aún la evidencia del hollín, actualmente estos remanentes se encuentran dentro de la colonia privada Jardines de la Mansión I, y funcionan como el área de baños y bodega de la guardianía de seguridad del lugar. Fuente: Velásquez Luna, 2019.

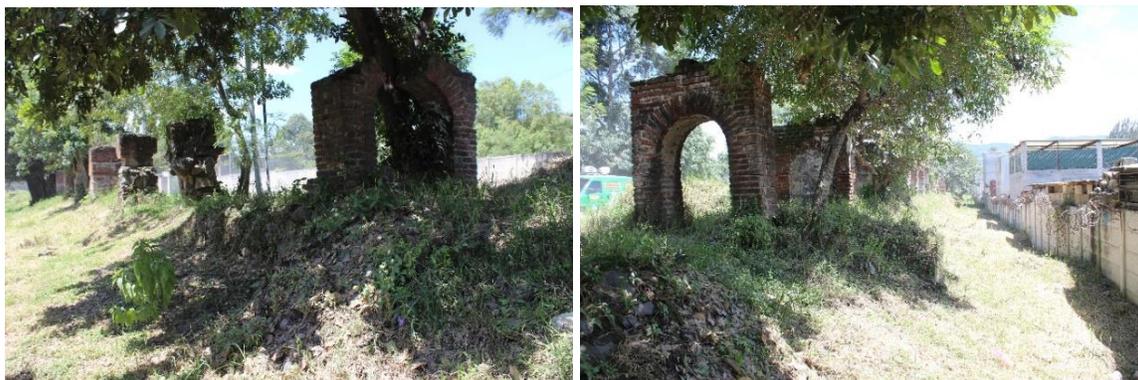
Figuras 44-45. Vista de los arcos del acueducto que aún se logran observar sobre la llamada “Calle Real”. Es importante resaltar que estos se encuentran en mal estado de conservación y presentan pérdida de material, así como también son afectados por las vibraciones pues la calle de terracería pasa muy cercana a los mismos. Fuente: Velásquez Luna, 2019.

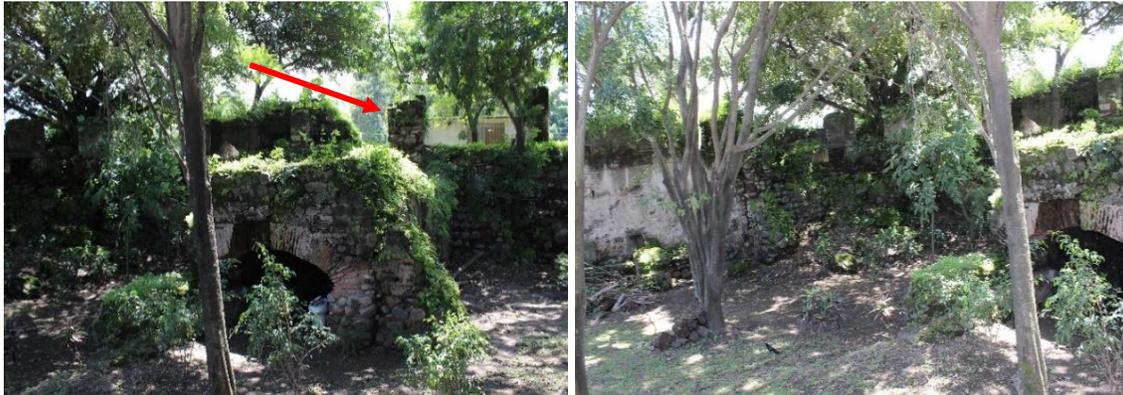
Figuras 46-47. Vista de los remanentes del acueducto que se encuentran dentro de la Colonia Jardines de la Mansión I, en donde es posible observar, cajas de registro de agua, y desfogaderos de presión de agua, la flecha señala las columnas en donde se localizaba el canal que transportaba el agua hasta la rueda hidráulica. Velásquez Luna, 2019.

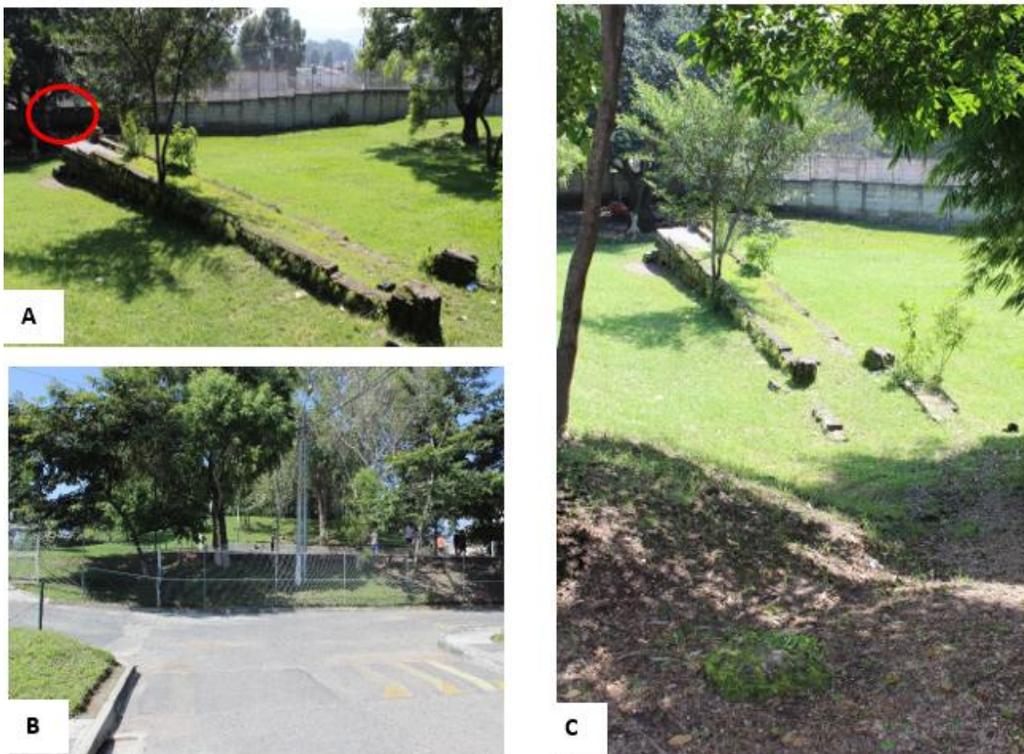
Figuras 48-49-50. A: Vista de parte del canal del acueducto, el círculo rojo sobre el muro perimetral de la colonia es el que delimita con la “Calle Real”, B: Vista del montículo bajo el cual fueron introducidos los ductos de barro cocidos “atarjeas” por donde eran conducida el agua, C: Vista del canal del acueducto sobre el montículo en donde es posible observar la pendiente que lograba hacer que el agua llegara a presión, hasta la rueda hidráulica. Estos remanentes se encuentran dentro de la colonia privada Jardines de la Mansión II. Fuente: Velásquez Luna, 2019.

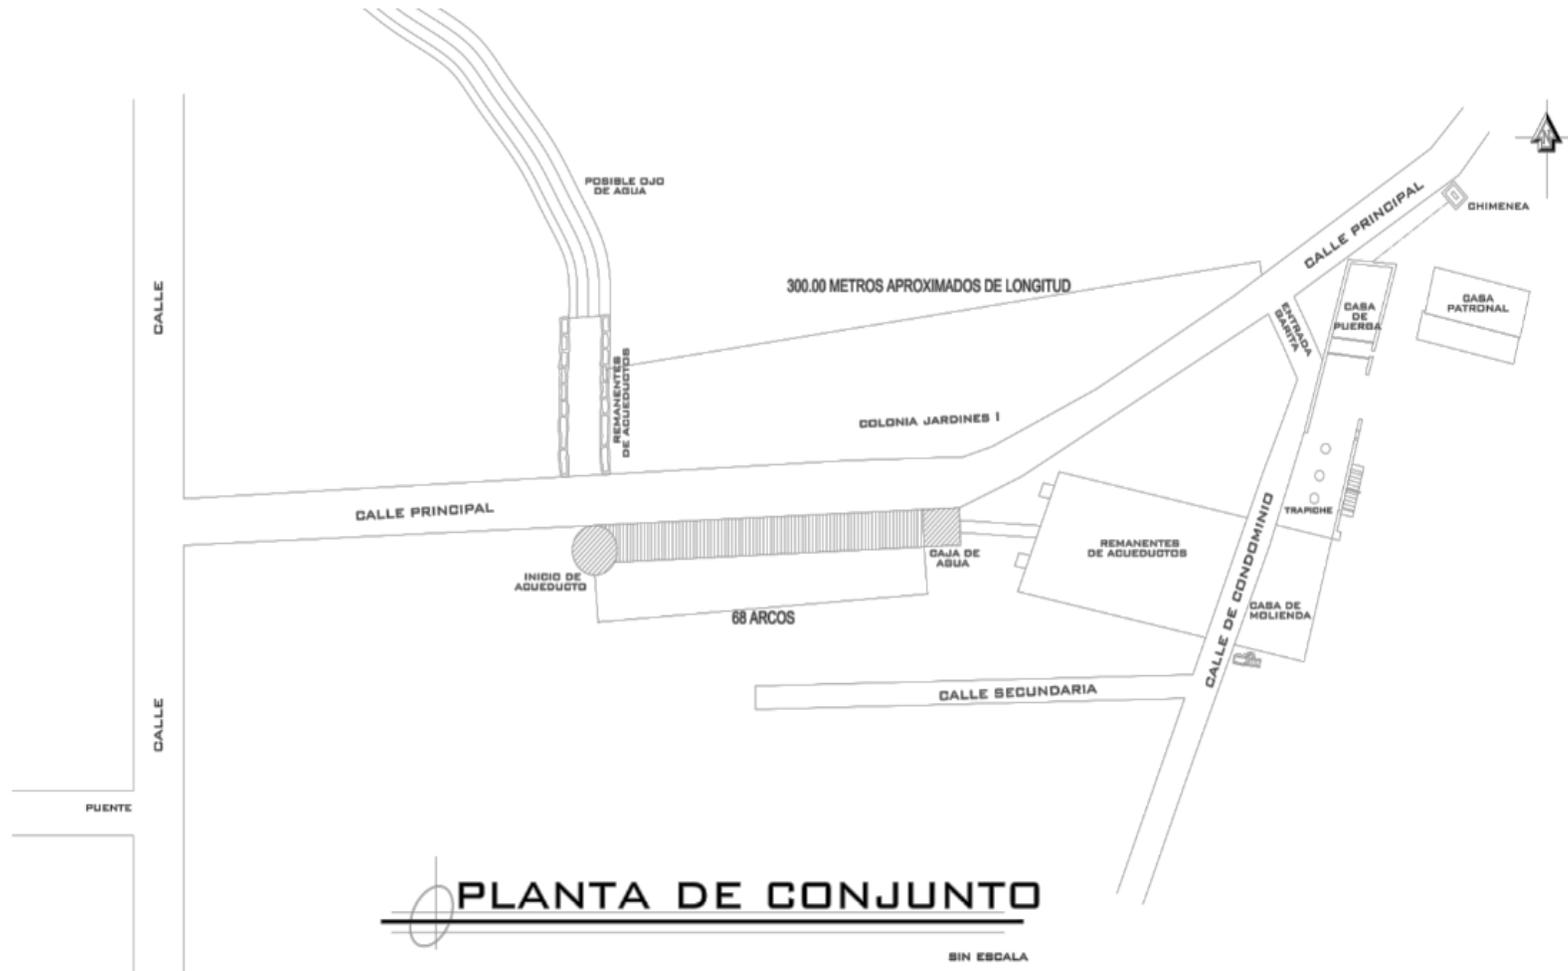
Figura 51. Levantamiento basado en los remanentes arqueológicos que aún se conservan del recorrido del acueducto propiedad del antiguo ingenio de los Arrivillaga. Elaboración 2019

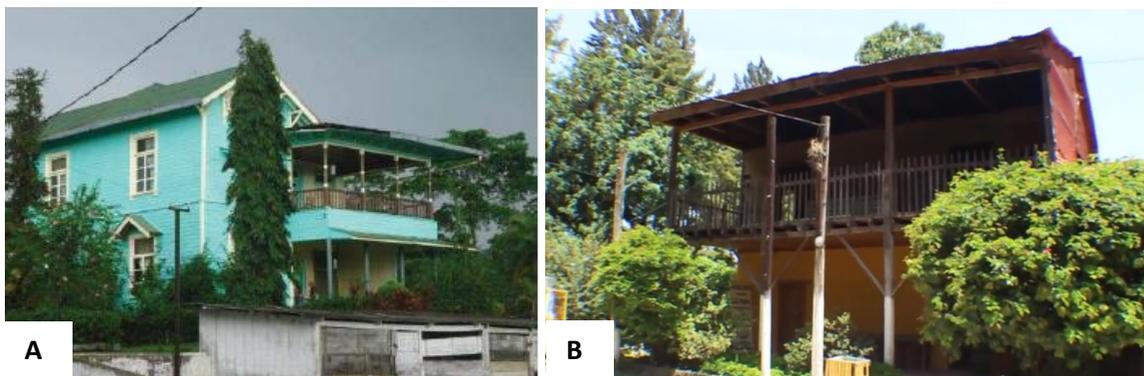
Figura 52-53. A: Casa Patronal de la Finca Candelaria Xolhuitz, Costa Cuca, Quetzaltenango. Fuente: Quiñonez 2014. B: Casa Patronal de la Finca el Rincón, Villa Canales. Fuente: Velásquez Luna, 2019.

Sin embargo, esta misma dinámica de dominio a través del control del terreno, pudo haber sido replicada durante los siglos posteriores a la independencia, como se muestra en los siguientes ejemplos de dos casas patronales de fincas construidas en la segunda mitad del siglo XIX, y que a pesar de localizarse en áreas geográficas distintas del país, ambas presentan una concepción arquitectónica muy similar.

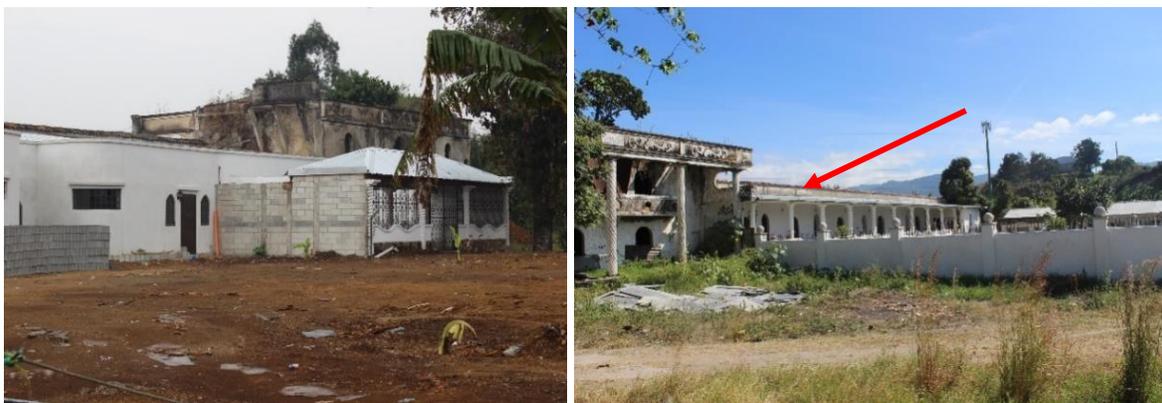
Figura 55. Inmueble cercano a la casa patronal en la actualidad el mismo ya fue restaurado, no se sabe si se utilizaron para ello materiales homogéneos. Fuente: Velásquez Luna, 2018.

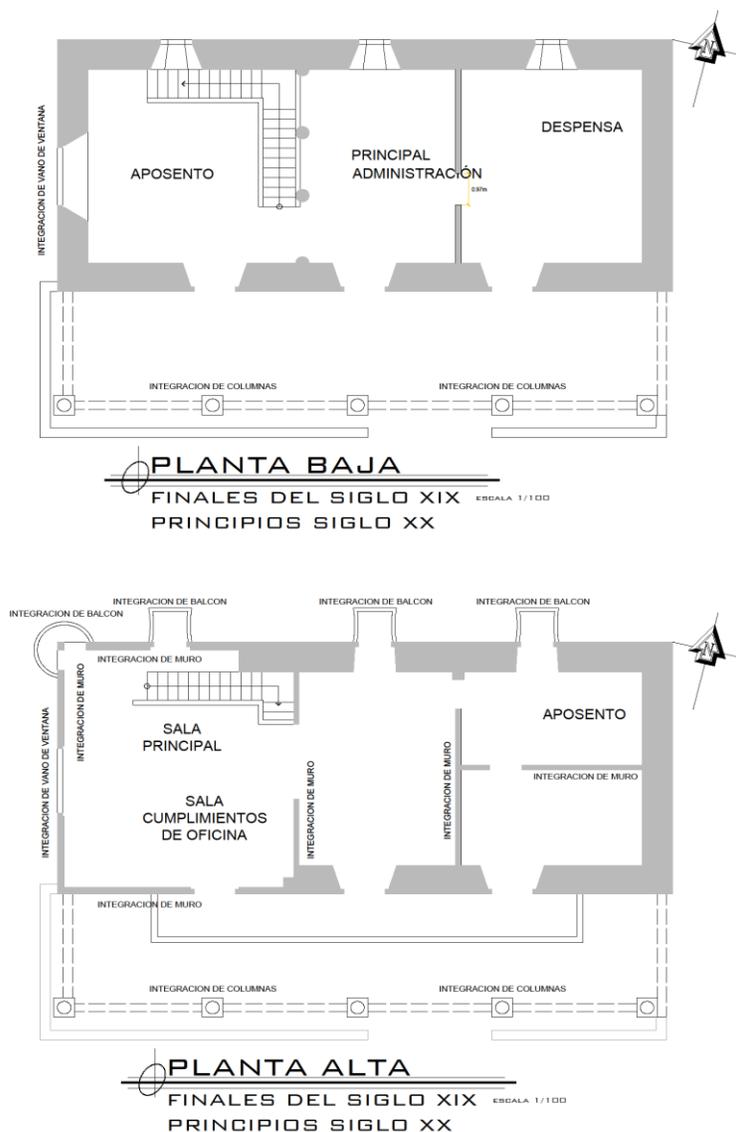
Figura 61. Levantamiento del estado actual de la casa patronal, con las intervenciones realizadas posiblemente durante los siglos XIX-XX. Elaboración propia 2020.

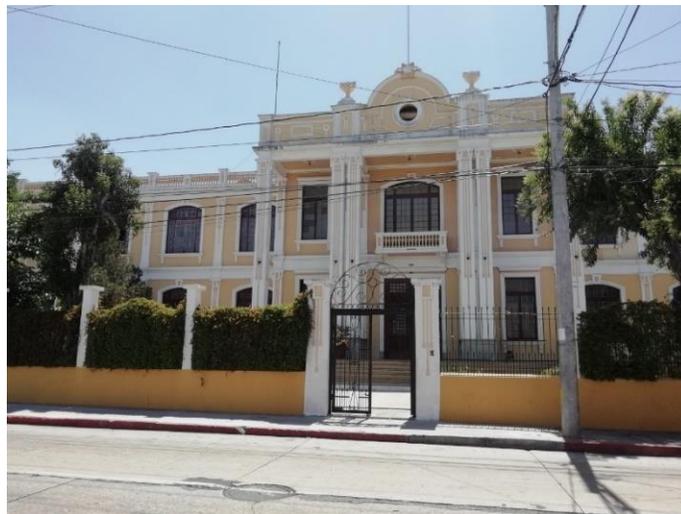
Figura 64. Fachada del Paraninfo Universitario, Universidad de San Carlos de Guatemala, ejemplo de una construcción con arquitectura Neoclásica. Fuente: Velásquez Luna, 2018.

**6.3.1.** Neoclásico inglés: se distingue por el uso del arco, frontones, dinteles y pilastras, todo trabajado con estilización, se integran elementos decorativos de los estilos clásicos, siendo el abanico el más característico, la ventanería es dintelada, con cornisas triangulares, con balaustradas que rematan el conjunto, pilastras estilizadas, muros almohadillados.

**6.3.2.** Neoclásico español: este estilo se integran elementos elipsoidales y arcos carpaneles, con muros y pilastras, se reemplaza la decoración barroca del interior de las edificaciones, y se realizan pórticos resaltando, pilares, arcos y dinteles y balcones.<sup>123</sup>

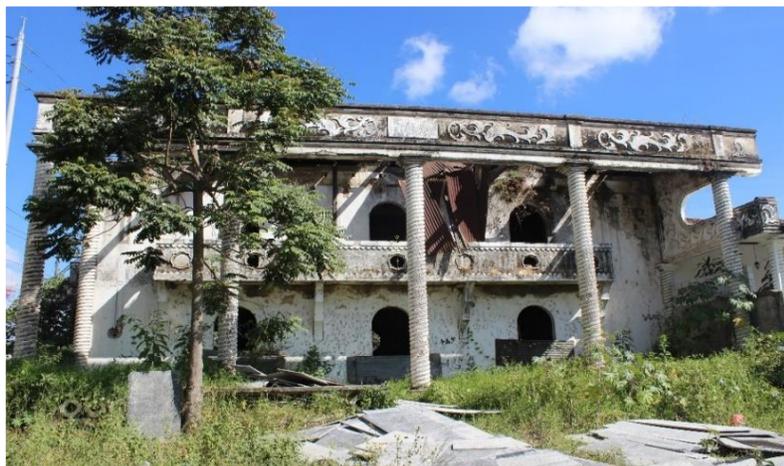
Figura 66. Fachada de la casa patronal del antiguo ingenio Nuestra Señora de Guadalupe.  
Fuente: Velásquez Luna, 2018.

La casa patronal es un edificio de dos plantas, con una techumbre de dos aguas, actualmente condicionadas por láminas de zinc, el inmueble también presenta un entrepiso de cemento líquido, vertido sobre un artesonado de madera de pino finamente tallada, una escalera de piedra labrada a la cual posteriormente le fueron agregados pasamanos y columnas de concreto. La planta alta está compuesta por cuatro ambientes, los mismos divididos por tabiques de block. La planta baja posee tres ambientes una de las divisiones realizadas igualmente con tabiques de block.

El piso en la planta baja es de cemento líquido, aunque en algunos faltantes se observa el piso de barro cocido. En la fachada del inmueble es posible observar imponentes columnas, y una terraza, que de la planta alta le permiten tener una vista de gran parte del terreno. La planta baja también posee un corredor, el mismo se eleva por dos escalones de 1.14 m probablemente del nivel original de la plaza. Arquitectónicamente el inmueble posee varios estilos, y de acuerdo con su cronología constructiva es que esta toma características y estilos arquitectónicos fusionados de acuerdo al periodo de uso y función del mismo.

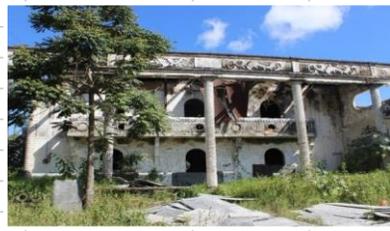
<b>Descripción del Inmueble:</b>	La casa patronal es un edificio de dos plantas, con una techumbre de dos aguas, actualmente condicionadas por láminas de zinc, presenta un entepiso de cemento líquido vertido sobre un artesonado de madera de pino finamente tallado, una escalera de piedra labrada.

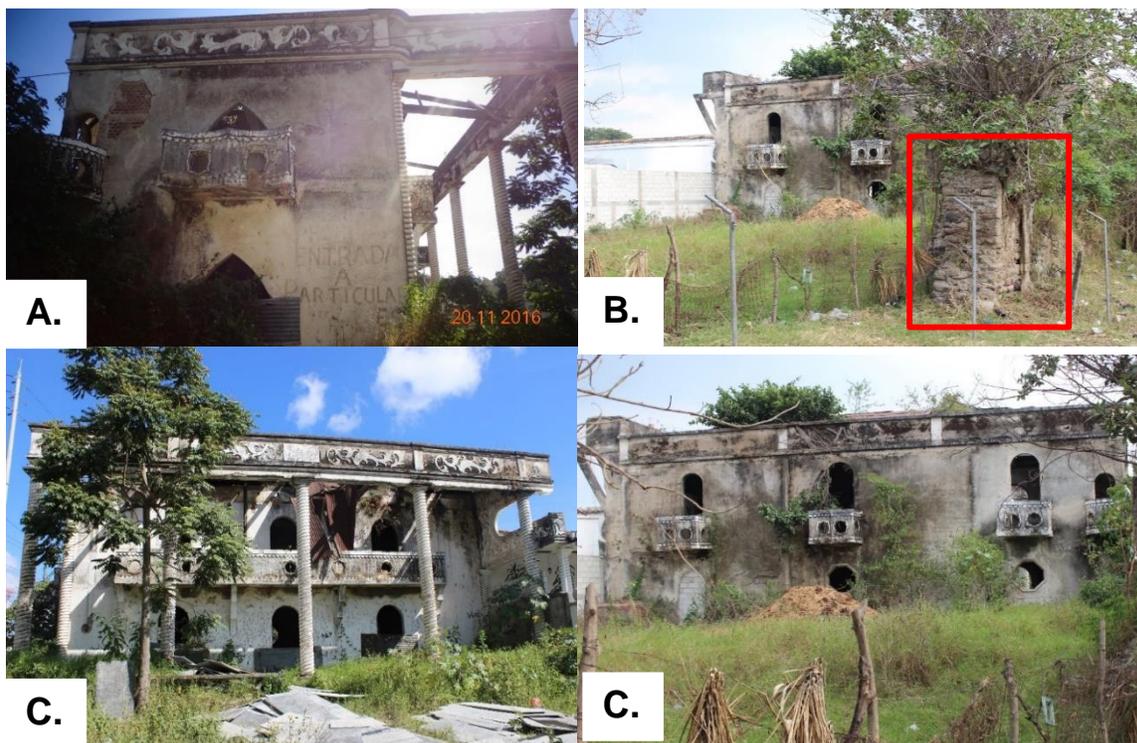
Figuras 67-68-69-70. A: Vista de la fachada este del inmueble en el cual es posible observar los vanos de ventana con estilo ojival. B: Vista del muro perimetral de ingreso al antiguo ingenio. C: Fachada principal de la casa patronal. D: Vista posterior de la casa. Fuente: Velásquez Luna 2016-2018

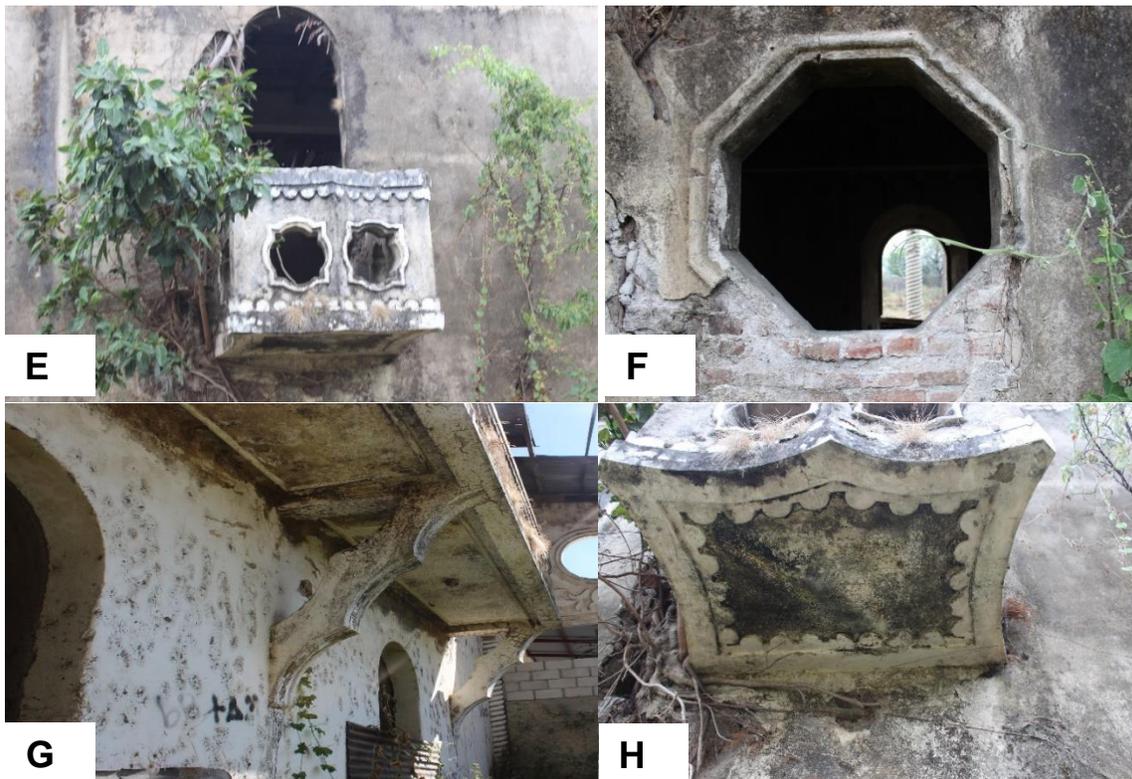
Figuras 71-72-73-74. E: Vano de ventana y balcón localizados en la fachada posterior del inmueble. F: Vano de ventana octagonal localizado igualmente en la fachada posterior del inmueble. G. Detalle de la cornisa que sostiene el balcón de la fachada del inmueble. H. Decoración con estuco debajo de los balcones. Fuente: Velásquez Luna, 2016.

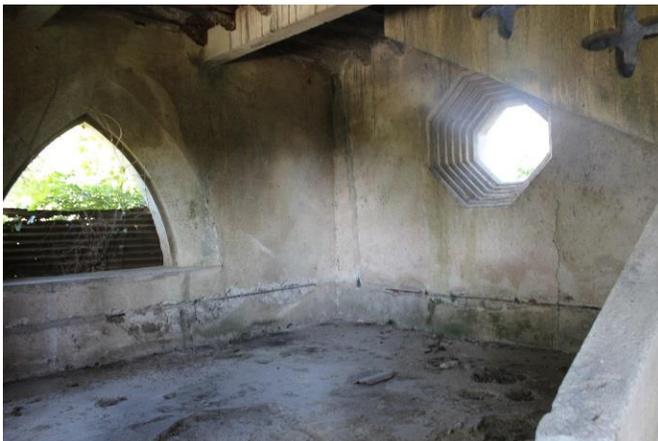
**6.11.1. Cimentación:** según se pudo observar el sistema constructivo de los muros de la casa patronal es de mampostería con una combinación de piedra y ladrillo. En algunos desprendimientos del revestimiento, así como de oquedades en los muros que presenta el edificio fue posible observar que los cimientos están formados de piedra. No se realizó ninguna cala por motivos de acceso restringido al edificio, por lo cual el estudio arqueológico será determinante para establecer el estado de conservación de la cimentación del inmueble.

Figura 75. Desprendimiento del revestimiento en muro, permite ver expuesto el material constructivo, así como varillas de hierro intrusivas en el muro. Fuente: Velásquez Luna 2016.

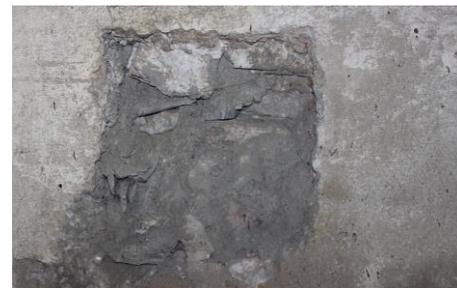
Figura 76. Oquedad en el muro que permite observar el cimienta a base de piedra. Fuente: Velásquez Luna, 2016.

**7.3.1. Cimientos:** según las inspecciones oculares realizadas al inmueble los cimientos no presentan mayores daños, esto se pudo constatar por pequeños desprendimientos que facilitaron la observación de estos, aunque será necesario la realización de calas arqueológicas para verificar por completo el estado de conservación actual.

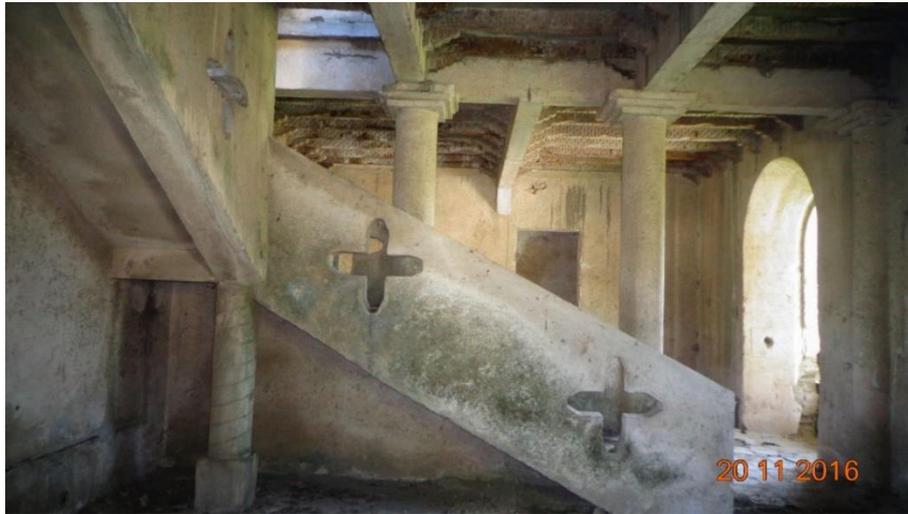
**6.11.2. Columnas:** a simple vista es posible observar que el sistema constructivo actualmente es a base de concreto, con revestimiento de cal, tanto en las columnas principales de la fachada, como en las columnas secundarias en el interior del inmueble. Para determinar completamente el tipo de material compositivo, será necesaria la aplicación de la arqueología muraria.

Figura 77. Vista de las columnas de la planta baja del inmueble. Fuente: Velásquez Luna, 2016.

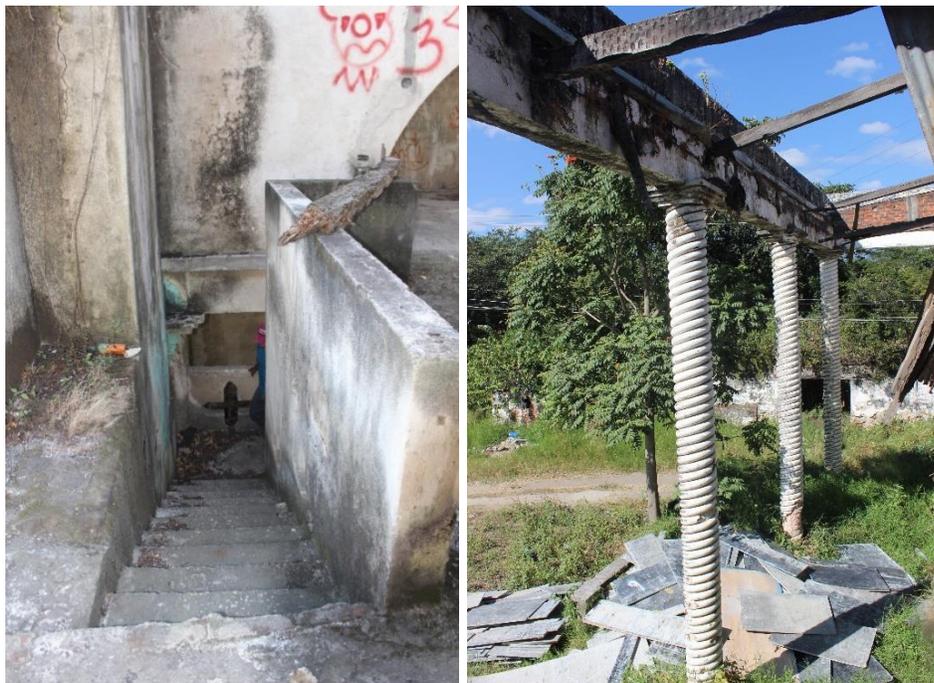
Figura 78. Vista de las columnas exteriores, e interiores de la planta alta. Fuente: Velásquez Luna, 2018.

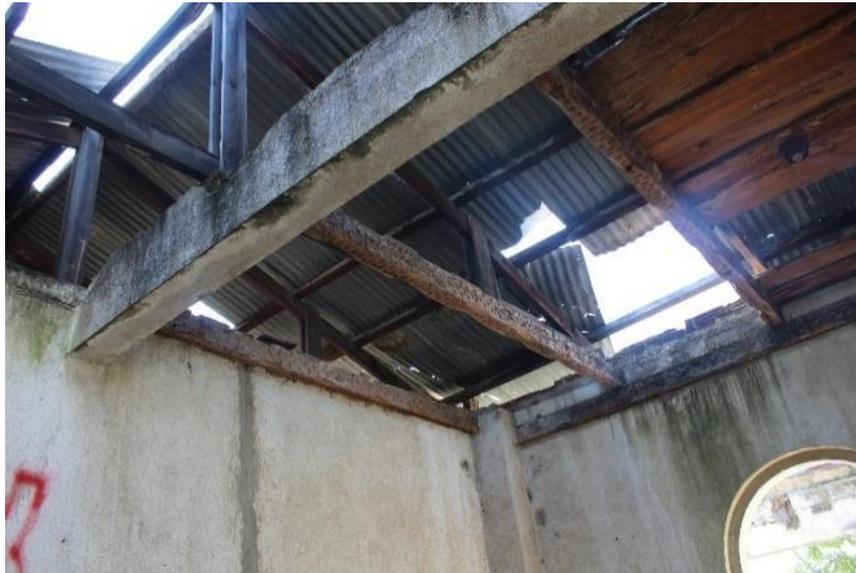
El cielorraso es de madera ciprés tabla con batiente sujetado hacia la estructura de la cubierta.

Figura 79. Detalle del artesonado de madera, columnas y vigas de concreto incrustadas y las láminas de zinc. Fuente: Velásquez Luna, 2018.

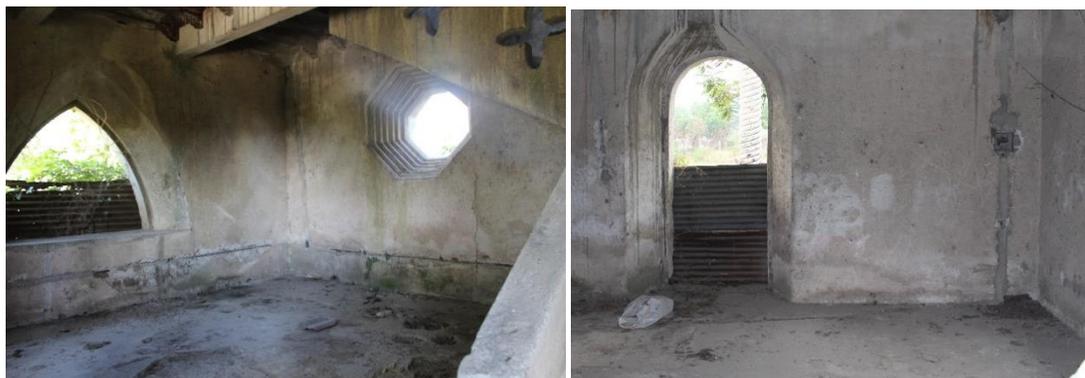
**6.11.4. Muros:** muros de mampostería, contruidos a base de piedra, ladrillo de barro cocido, unidos con argamasa, con soleras formadas por ladrillos, revestidos por una mezcla a base de cal y arena.

Figura 80-81. En la primera fotografía se pueden observar los gruesos de muros y los materiales constructivos a base de ladrillo de barro cocido, es evidente que el vano de ventana en forma de arco ojival es reciente pues se pueden observar varillas en los derrames. Fuente: Velásquez Luna, 2018

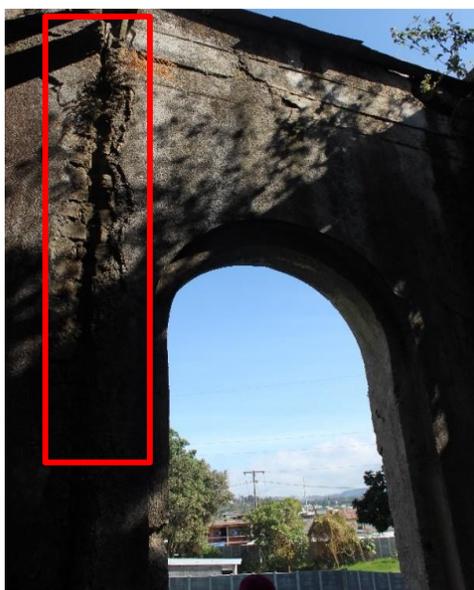
**6.11.5. Muros de carga:** el sistema constructivo actualmente de los muros es mampostería (piedra, ladrillo de barro cocido, mezcla a base de cal), se puede observar una solera de corona formada por ladrillos, recubiertos por repellos (mezcla a base de cal y arena).

Figura 82. Se pueden ver los gruesos muros de carga y el sistema constructivo ladrillo de barro cocido y mezcla a base de cal. Fuente: Velásquez Luna, 2018.

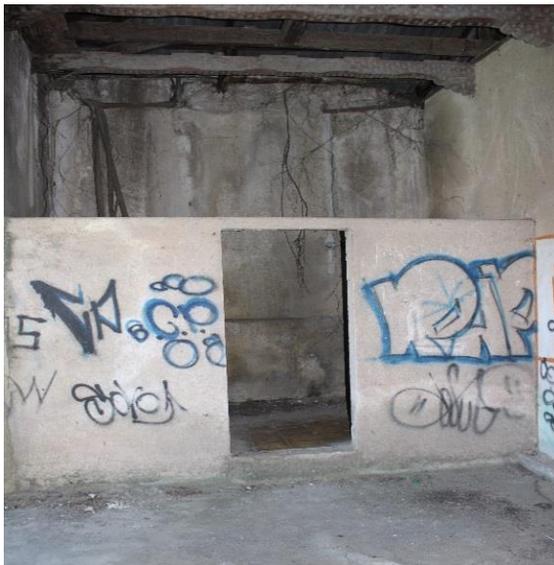
**6.11.6. Muros de división o tabique:** el sistema constructivo actualmente de los muros de división o tabique es de mampostería de block de pómez pegados con sabieta (arena de río, cemento y agua).

Figura 83. Se puede observar los muros de división o tabique y el sistema constructivo de block de pómez pegados con sabieta (arena de río, cemento y agua). Fuente: Velásquez Luna, 2018.

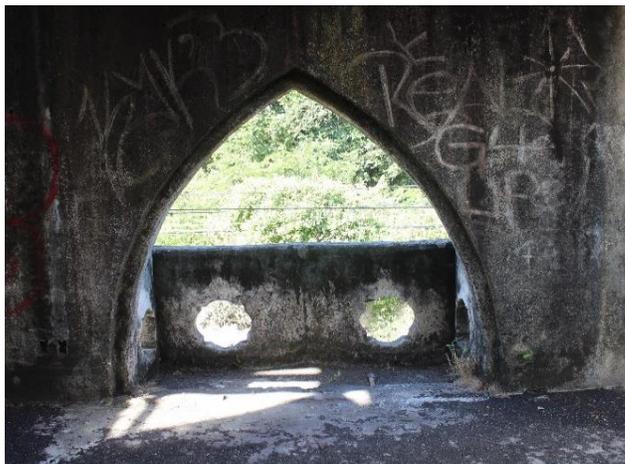
**6.11.7. Arcos:** se observan arcos en el área de acceso a los balcones en la planta alta del edificio, apoyados sobre los muros a manera de vanos de ventana.

Figura 84. Vista de arco con influencia gótica localizado en la planta alta, conocido como arco ojival, que sirve de acceso hacia los balcones del inmueble. Fuente: Velásquez Luna, 2018.

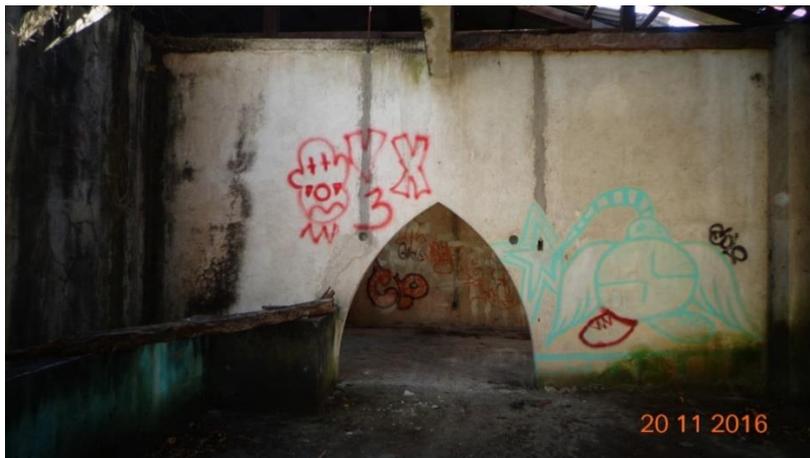
Figura 85. Muro con vano de puerta de arco ojival, que divide uno de los ambientes en la planta alta de edificio. Fuente: Velásquez Luna, 2016.

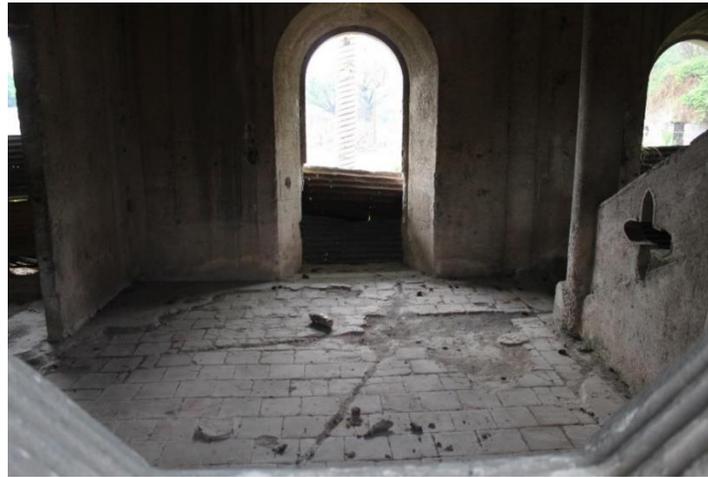
**6.11.8. Pisos:** baldosas de barro cocido, (planta baja) se pueden observar en algunas partes el nivel de piso original, sobre el cual fue vertida una mezcla de cemento líquido, bastante delgada. En la planta alta del inmueble es posible observar la misma mezcla de cemento líquido vertido sobre el entepiso de concreto, que fue incluido posteriormente al inmueble.

Figura 86. Vista del piso cortado, el superior corresponde a una mezcla de cemento líquido de 0.10 m de grosor y el inferior a losas de barro cocido el cual posiblemente corresponda al piso original de la construcción. Fuente. Velásquez Luna, 2016.

Para establecer su presencia será necesario realizar el estudio arqueológico y lograr encontrar alguna impronta de piso de barro cocido que aún pueda existir.

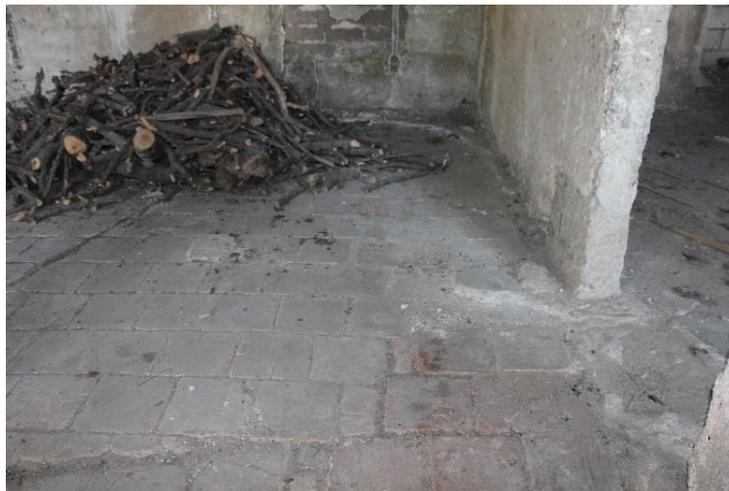
Figura 87. Se puede observar el piso de losa de barro cocido, adherido con una capa de cal y arena. Fuente: Velásquez Luna, 2016.

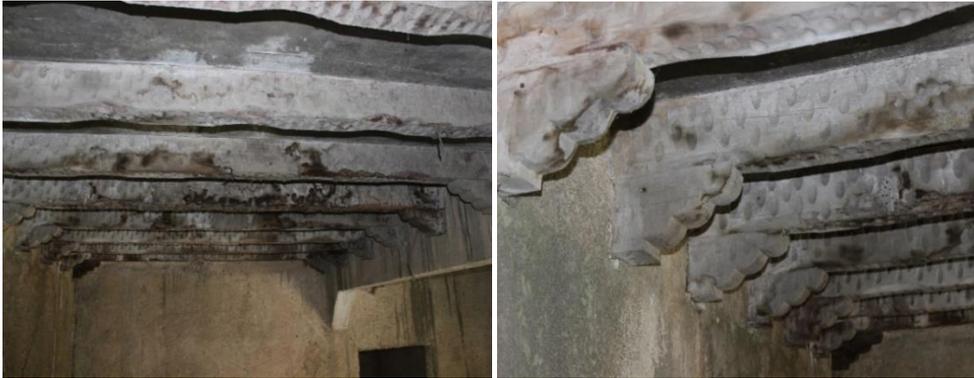
**6.11.9. Entrepisos:** en la actualidad es una estructura conformada por vigas de concreto reforzado, tendales de madera, molduras de madera, fundición de 0.10 cm de concreto reforzado. Es probable que el entrepiso original haya sido un sistema de armado de terraza española.

Figuras 88-89. Vista del entresuelo de concreto vertido sobre el artesanado de madera de pino tallado. Fuente: Velásquez Luna, 2018.

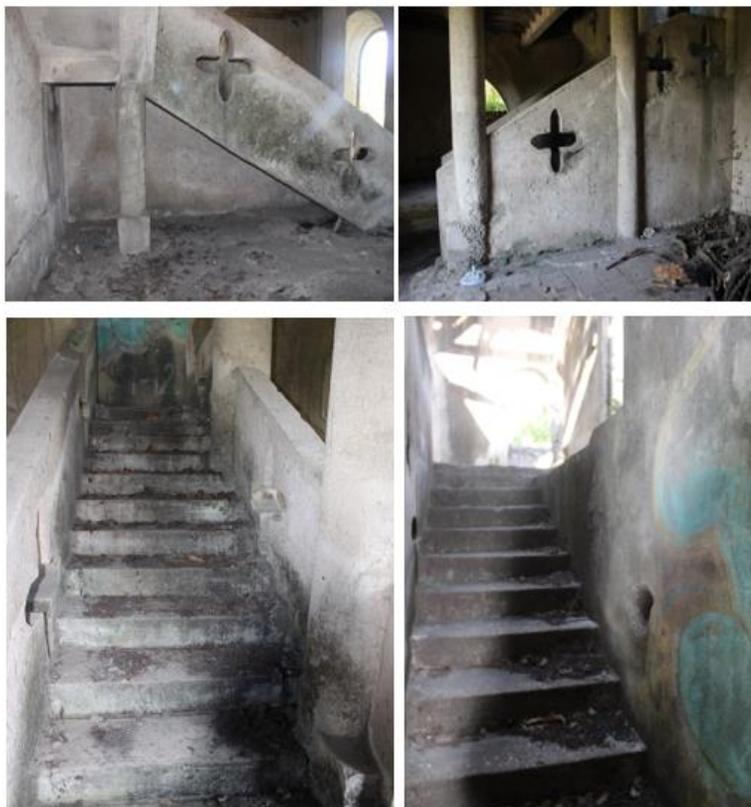
**6.11.10. Circulaciones verticales:** en el área baja del edificio existen unas gradas de acceso hacia la planta alta, cada grada está construida a base piedra tallada, el pasamanos, está construido a base de block, y adherido a columnas de cemento.

Figuras 90-91-92-93. Vista de las gradas de piedra labrada localizada dentro del edificio. Fuente: Velásquez Luna, 2018
