**UNIVERSIDAD DE SAN CARLOS DE GUATEMALA  
FACULTAD DE ARQUITECTURA  
ESCUELA DE ESTUDIOS DE POSTGRADOS  
MAESTRÍA EN RESTAURACIÓN DE MONUMENTOS CON  
ESPECIALIDAD EN BIENES INMUEBLES Y CENTROS HISTÓRICOS**

**PROPUESTA DE  
RESTAURACIÓN Y NUEVO  
USO PARA LA CASA  
PATRONAL DEL ANTIGUO  
INGENIO, NUESTRA SEÑORA  
DE GUADALUPE, PROPIEDAD  
DEL MAYORAZGO  
ARRIVILLAGA,  
SAN MIGUEL PETAPA  
GUATEMALA**

**TESIS PRESENTADA POR:  
LICENCIADA EN ARQUEOLOGÍA  
GABRIELA VELÁSQUEZ LUNA**

Nueva Guatemala de la Asunción, junio de 2021

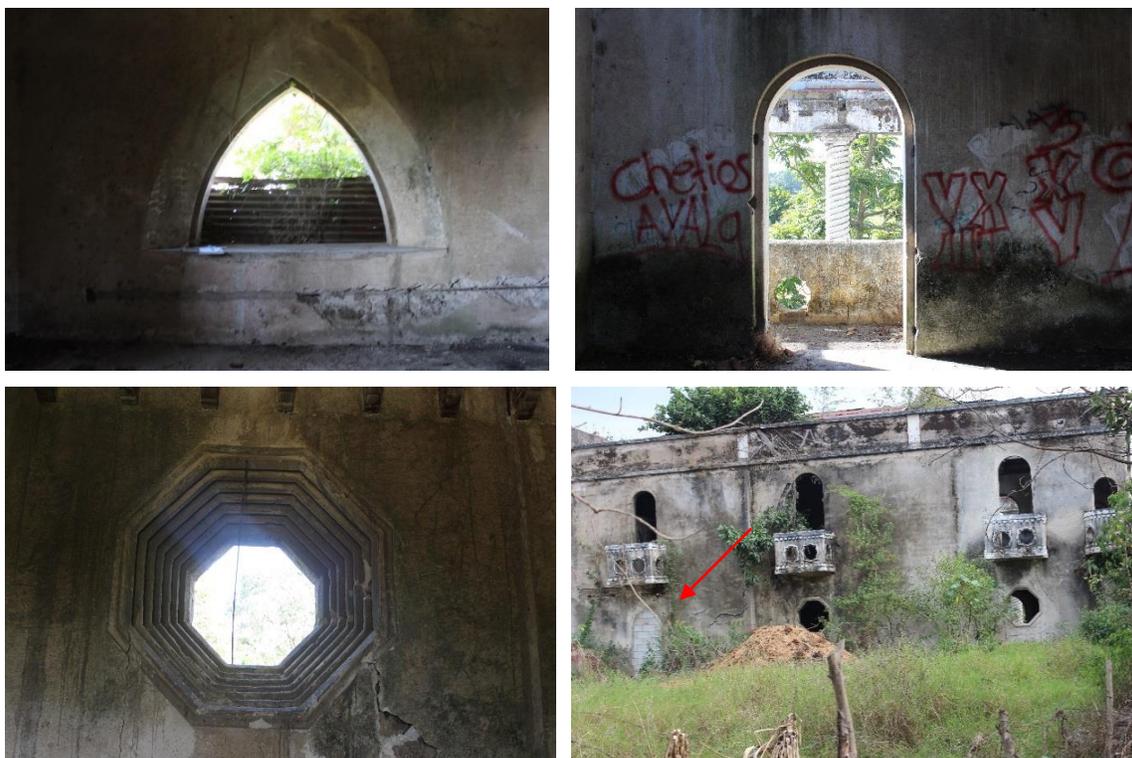
**6.11.11. Puertas y ventanas:** en la mayoría de los casos únicamente se puede apreciar los vanos desconociendo el diseño de los elementos originales como dinteles de madera, molduras, o galerías que pudieron haber existido, el inmueble presenta una muy variada cantidad de estilos constructivos en sus vanos de puertas y ventanas, que van desde, vanos tipo geminada, ojivales, y abocinados, octagonales entre otros. También es posible observar algunos vanos de ventana tapiados, con un sistema constructivo de adobe y otros tapiados con block.

Figuras 94-95-96-97. Vista de vanos de puerta y ventanas que forman parte de la casa patronal en donde puede apreciarse los distintos estilos arquitectónicos que posee el inmueble. La flecha señala algunos de los vanos tapiados de la construcción. Fuente: Velásquez Luna, 2018.

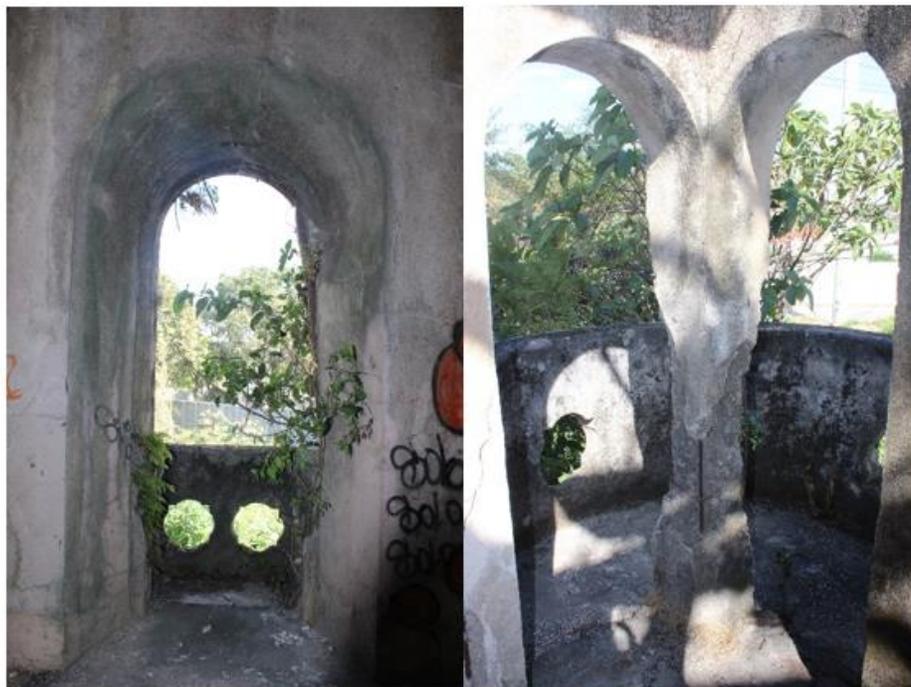
Figura 98. Vanos de ventana de tipo abocinado y geminado. Fuente: Velásquez Luna, 2018.

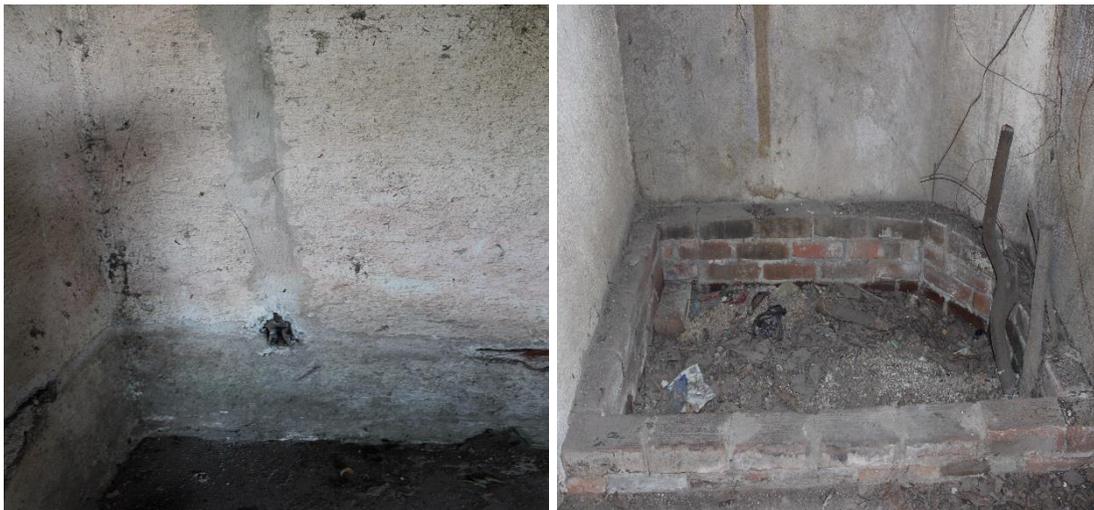
Figuras 99-100. Se observa que el muro fue alterado para instalar el sistema de electricidad, y sellado con cemento, la fotografía “B” muestra parte de los servicios sanitarios (ducha) que nunca fue terminado. Fuente: propia 2018

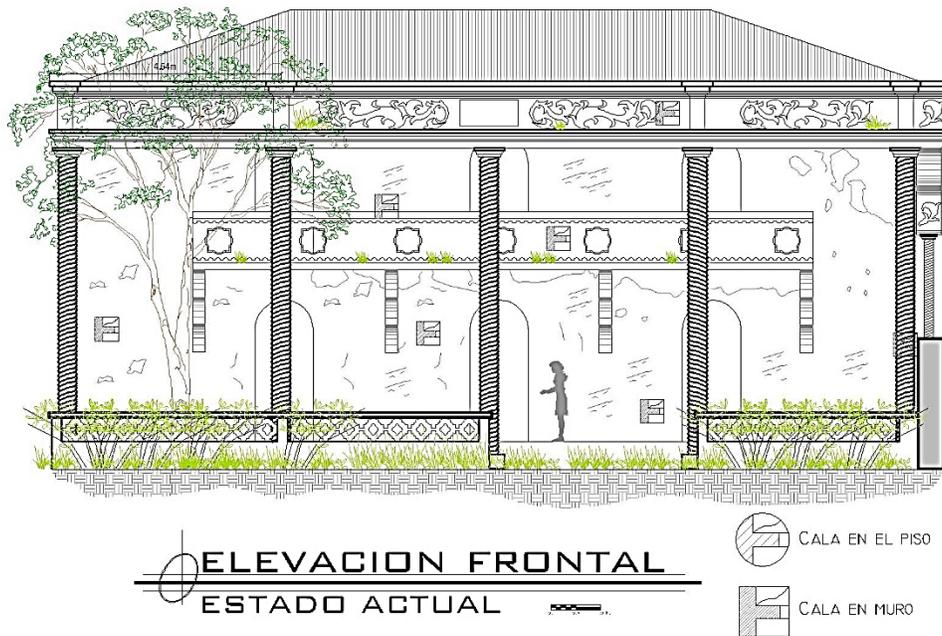
Figura 103. Ubicación de calas en muros de la fachada frontal del inmueble, con el fin de determinar material compositivo y etapas constructivas. Fuente: elaboración propia

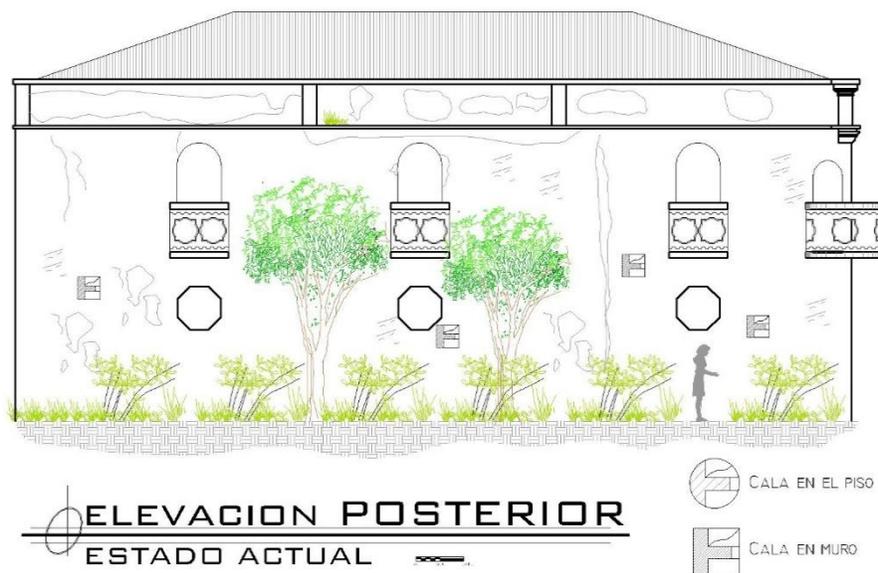
Figura 104. Ubicación de calas en muros de la fachada posterior del inmueble con el fin de determinar material compositivo y etapas constructivas. Fuente: elaboración propia

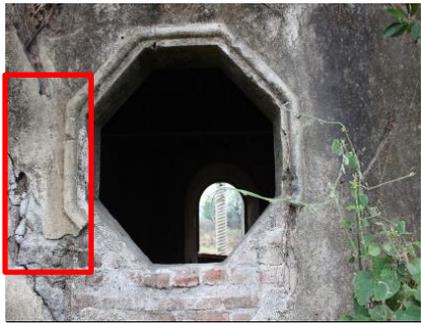
Sub-florescencias cristalización de sales	Humedad por capilaridad	Agentes abióticos químicos: H2O

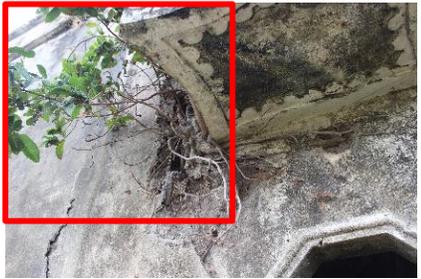
Desprendimiento de materiales.	Planta “tronadora” (chocon)	Agentes abióticos químicos: H2O

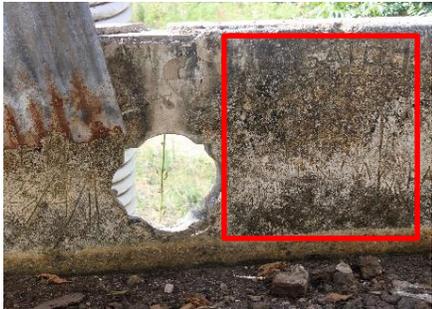
Mancha negra	Alga por humedad por percolación	Agentes abióticos químicos: H <sub>2</sub> O

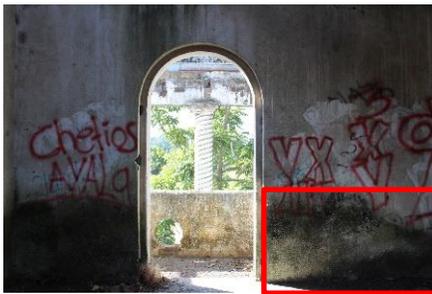
Sub-florescencias Cristalización de sales desprendimiento de acabado (pintura)	Humedad por capilaridad	Agentes abióticos químicos: H <sub>2</sub> O

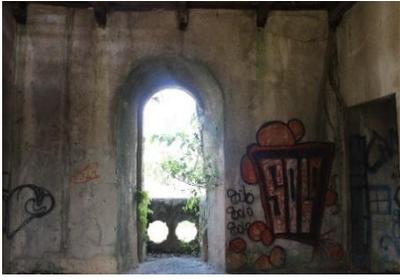
Color amarillento en muro por oxidación y biodeterioro.  Grafiti a base de pintura de aceite, combinada con pintura de aerosol	Agentes antrópicos. Se crean barrera contra corrientes de aire que encapsulan esporas, en materiales formando espoliaciones por capilaridad	aerosoles a base de pintura de aceite, combinada con pintura de aerosol (COV, o VOC)

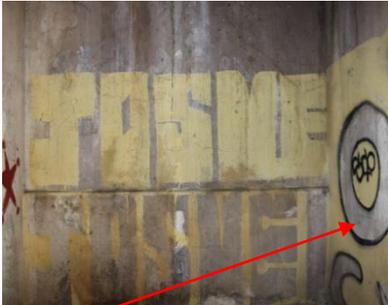
Oxidación y biodeterioro.	Agentes antrópicos oxidación de los materiales. Pulverización del material permitiendo el crecimiento de líquenes por humedad	aerosol (COV, o VOC) y grabados en el muro con objetos punzantes

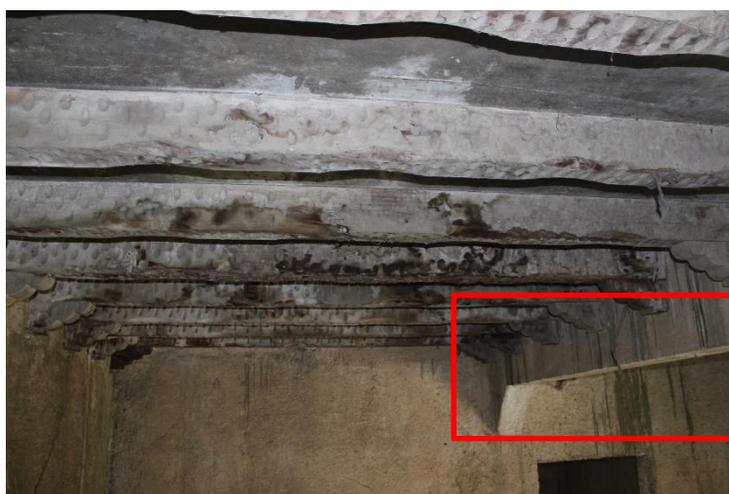
1. Se observa la presencia de elementos agregados que han alterado la fisonomía del monumento entre los cuales encontramos: tubos de PVC, sistema de cableado eléctrico servicios sanitarios, y entrepiso de terraza de concreto.
2. En la planta alta, se puede observar piso de cemento líquido que no se integra a la tipología del edificio. El mismo fue vertido sobre un entrepiso de cemento al cual le fueron insertadas columnas de concreto que reposan sobre los muros (tabiques) de mampostería de block.

Figura 108. Entrepiso de cemento, el cuadrado en rojo muestra las vigas de concreto armado que están amarradas a columnas de concreto incrustadas sobre muros (tabiques) de block. En la fotografía es posible observar el artesanado de madera de pino, tallada y afectada posiblemente por la fundición del entrepiso de cemento. Fuente: Velásquez Luna, 2018.

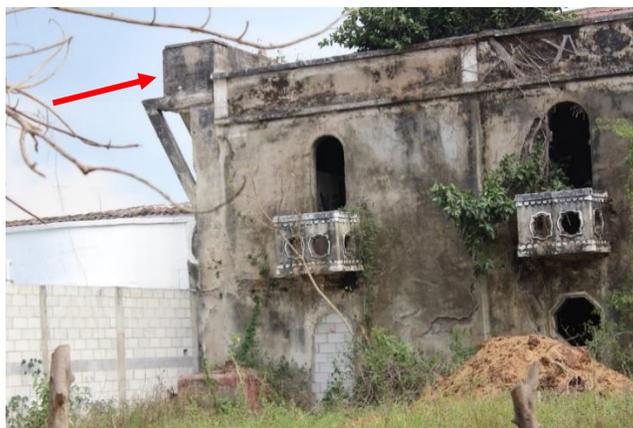
3. Se observan vanos de ventanas y puertas sellados. En algunos casos se colocaron puertas cuyos materiales no corresponden a las características del edificio. (muros de block). Además de la pérdida significativa de puertas y ventanas originales.

4. Se construyeron muros de block (tabiques) para subdividir ambientes del inmueble, lo que se identifica como alteración física y espacial, debido a que se agregaron elementos al edificio que crearon nuevos ambientes donde se desarrollan actividades para las que no fue concebido el edificio.

Figura 109. Vista de algunos vanos de ventana transformando en vanos de puerta, que fueron que posteriormente fueron tapiados con material del block. La flecha indica también construcciones intrusivas al inmueble como la construcción de tanque de agua construido con material de block. Fuente: Velásquez Luna, 2018.

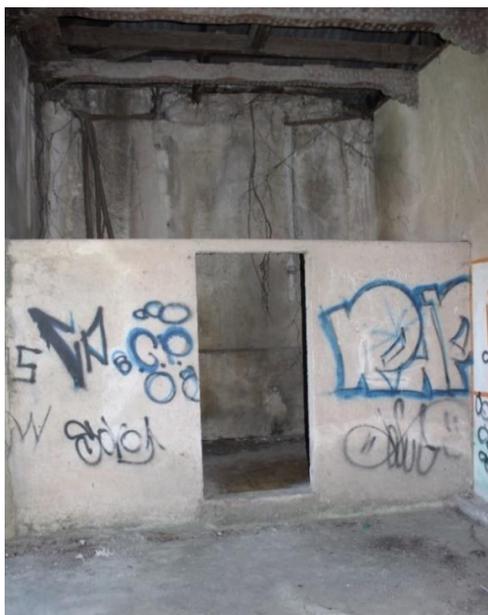
Figura 110. Vistas de los tabiques de block agregados que transforman el espacio original de la casa, y manchados por pintas y grafitis, algunos con pintura de aceite y aerosoles. Fuente: Velásquez Luna, 2018.

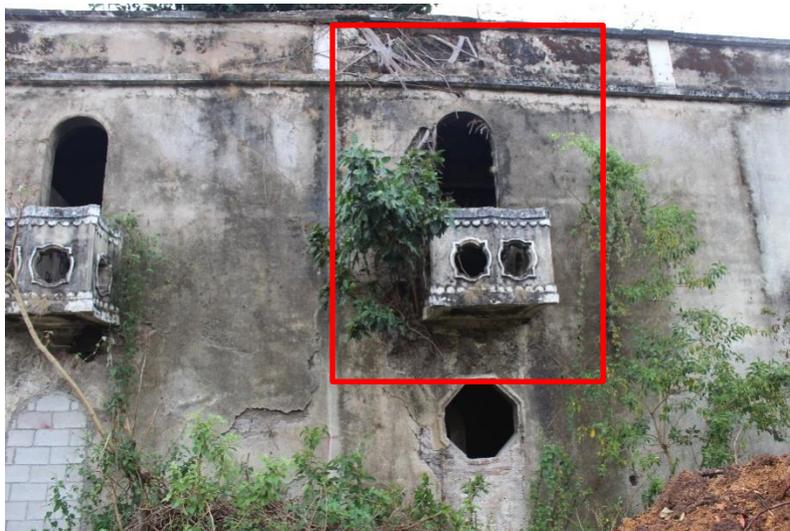
Figura 111. Se observan los daños que han sufrido los muros, disgregación de materiales por humedad y la presencia de microflora y macroflora. Fuente: Velásquez Luna, 2018.

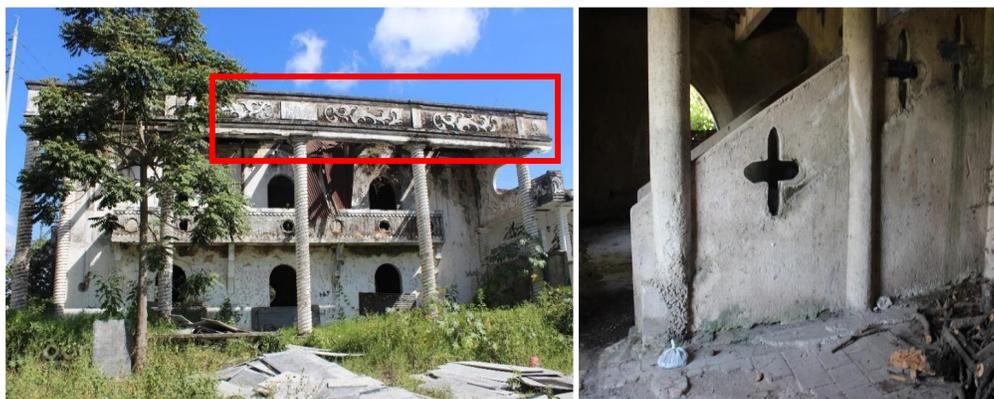
**7.3.3. Columnas:** tanto las columnas ubicadas en la parte baja del interior del inmueble y cercanas a las gradas de acceso, como las columnas exteriores que simulan ser salomónicas están posiblemente constituidas de concreto armado, al igual que la cenefa decorada con estuco que se haya en la parte superior de las columnas, esta cenefa no solamente es decorativa, sino además es una viga armada.

Es importante mencionar que, pese a la constitución del material de concreto, están revestidas de cal, y es posible observar en ellas gran cantidad de grietas, y fisuras principales en el sentido horizontal de muros y columnas que denotan los esfuerzos a que han sido sometidos estos elementos. Aunque será el estudio arqueológico el que determinará finalmente la constitución de material.

Figura 112. A: Vista de las columnas exteriores y la viga armada decorada. B: Vista de las columnas interiores adosadas al pasamanos de las gradas. Fuente: Velásquez Luna 2018.

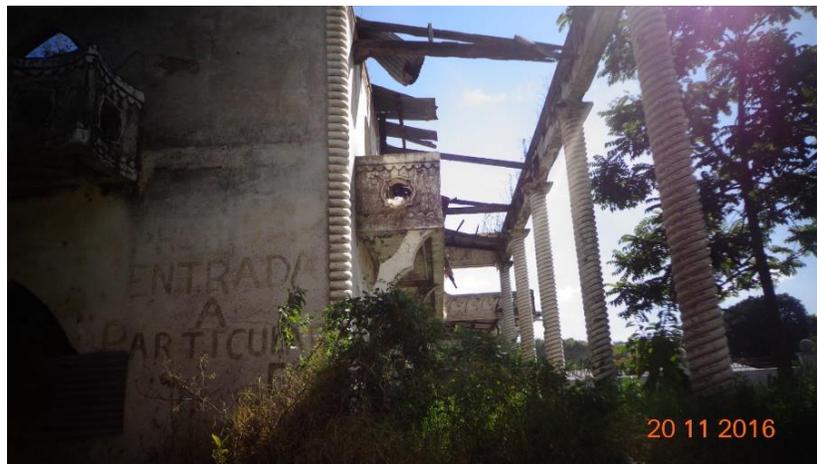
promoviendo con eso un acelerado proceso de pudrición de la madera del artesonado que aún se conserva.

Figura 113. En la fotografía es posible observar el desplome total de la cubierta.  
Fuente: Velásquez Luna, 2016.

Durante el periodo de análisis fue posible determinar que la causa principal del deterioro del inmueble se origina de la falta de cubierta en la mayoría de la edificación lo que provoca que, en época de lluvia, la humedad se incremente, llegando a alterar física y químicamente los materiales de construcción ya sea por las filtraciones de agua, escurrimiento o impacto directo al material compositivo de la edificación.
