Universidad de San Carlos de Guatemala
Facultad de Arquitectura
Escuela de Estudios de Postgrado

**“Proyecto de Valorización y Conservación de
las Ermitas del Vía Crucis del Calvario de
La Antigua Guatemala”**

Para optar al título de
Maestro en Ciencias en Restauración de Monumentos, con
Especialidad en Bienes Inmuebles y Centros Históricos

Guatemala, mayo 2021

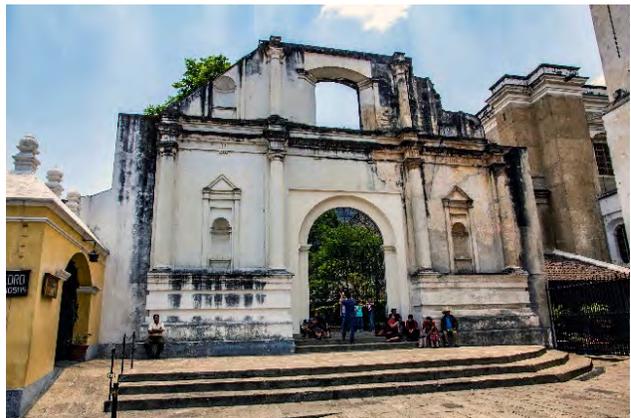
ILUSTRACIÓN 14 FRONTISPICIO DE LA CAPILLA DE LA ORDEN TERCIARIA. JUNTO A ELLA EXISTÍA LA ERMITA DEL PASO I, DONDE INICIABA EL RECORRIDO. FOTOGRAFÍA POR FOTOGRAFÍA POR ALVARO SALVATIERRA, ABRIL 2019

El Vía Crucis debe iniciar con la primera Estación, la cual se inició en la Capilla de la Orden Terciaria pero hoy se encuentra en ruinas. Esto motivó a la Orden Tercera

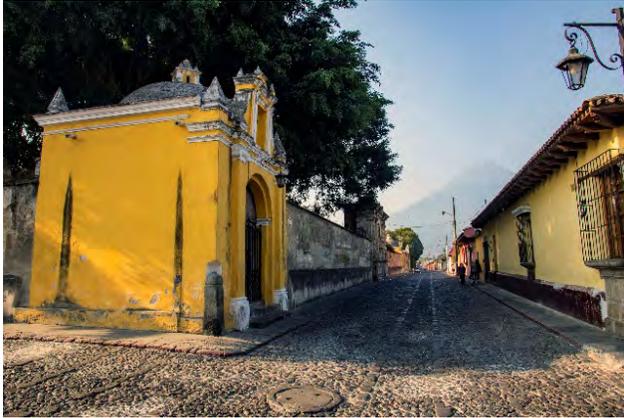
ILUSTRACIÓN 15 INICIO DE LA CALLE DE LOS PASOS EN DIRECCIÓN SUR. SE OBSERVA EN PRIMER PLANO LA ERMITA DEL PASO II. FOTOGRAFÍA POR ALVARO SALVATIERRA 2019

Seglar actual a iniciar el rezo en el interior del Santuario de San Francisco el Grande. Esta Estación representa a Jesús Condenado a muerte por Poncio Pilato. Continua con la segunda Ermita (ilustración 15) localizada en la esquina noreste entre la 7^a. Calle y la Calle de La Amargura¹⁰⁹, conocida hoy como la Calle de los Pasos la cual consta de 7 Ermitas construidas y alineadas a lo largo de la misma, en su interior posee un pequeño altar con un lienzo diferente cada uno y muestra una escena de las 14 que posee dicha devoción católica y ubicados en posición oriente (en demostración del amanecer de un nuevo día o un nuevo comienzo) y su fachada con vista hacia el poniente (en agradecimiento por el final de ese día y a la espera del próximo).

En la esquina noreste posicionada en la 7^a. Calle y Calle de los pasos se encuentra la Ermita II, la cual representa a Jesús con la cruz a cuestas. La siguiente Ermita III se encuentra entre la 7^a. Calle y la 8^a. Calle la cual recuerda la primera caída de Jesús y más adelante pero no muy retirada casi frente a la 8^a. Calle esta la Ermita de la estación IV donde Jesús se encuentra con su Madre la Santísima Virgen María. Estas Ermitas se encuentran muy cercanas y simbolizan ese encuentro entre la madre y el hijo, así como lanza un mensaje de la cercanía del Hijo de Dios ante la humanidad.

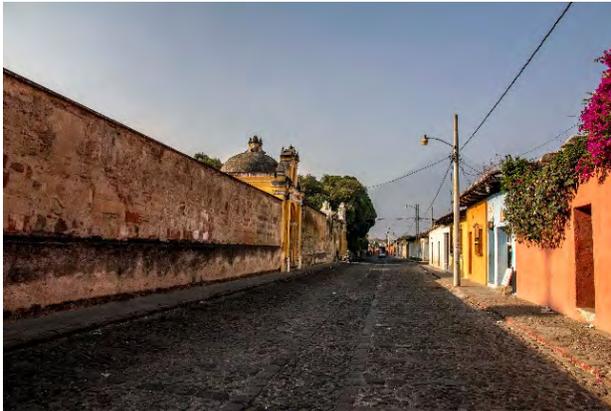
ILUSTRACIÓN 16 ERMITA DEL PASO III VISTA HACIA EL SUR, EN DIRECCIÓN AL SANTO CALVARIO. FOTOGRAFÍA POR ALVARO SALVATIERRA 2019

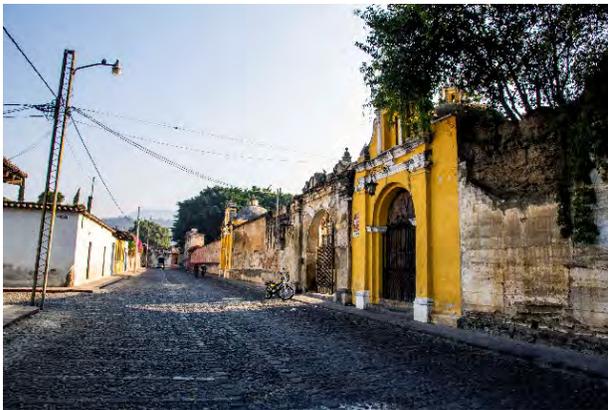
ILUSTRACIÓN 17 EN SEGUNDO PLANO SE OBSERVA LA ERMITA DEL PASO III Y EN PRIMER PLANO LA ERMITA DEL PASO IV. FOTOGRAFÍA POR FOTOGRAFÍA POR ALVARO SALVATIERRA, ABRIL 2019

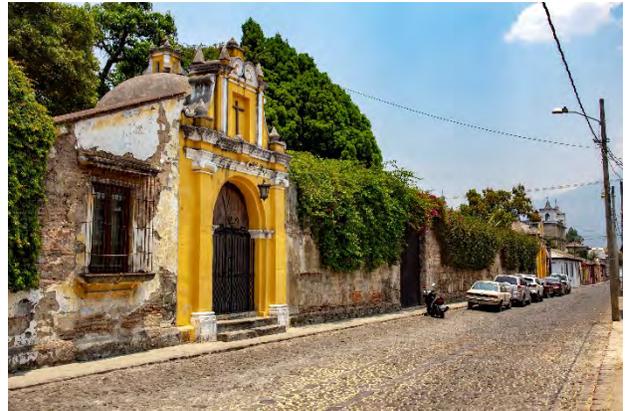
ILUSTRACIÓN 18 ERMITA DEL PASO V. FOTOGRAFÍA POR ALVARO SALVATIERRA, ABRIL 2019

Mas adelante se encuentra la Estación V en donde se representa el cirineo obligado a cargar la cruz de Jesús. (ilustración 18) Ubicada frente al término de la 8ª. Calle oriente.

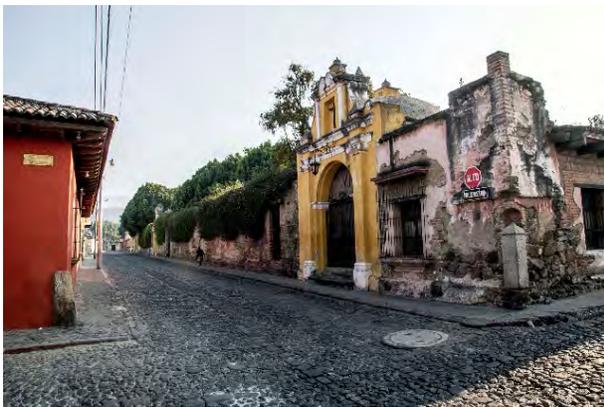
ILUSTRACIÓN 21 9ª. CALLE ORIENTE O CALLE DE SAN FRANCISCO Y CALLE DE LOS PASOS. PRIMER PLANO VISTA DE LA ERMITA DEL PASO VI FOTOGRAFÍA POR ALVARO SALVATIERRA, ABRIL 2019

Justo en la esquina de la calle donde terminaba la propiedad del monasterio franciscano, hoy se le conoce como la calle de San Francisco, La Ermita de la Estación VI está posicionada justo a la par de la construcción de una caja de agua de la época colonial.

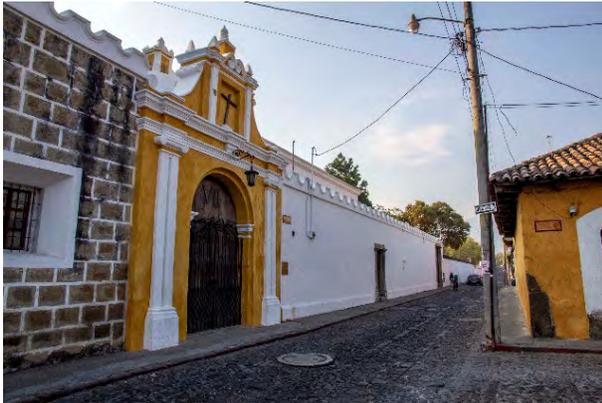
ILUSTRACIÓN 23 ERMITA VII. VISTA TOMADA DESDE LA PLAZA DE LA ESCUELA DE CRISTO HACIA EL SUR. FOTOGRAFÍA POR ALVARO SALVATIERRA, ABRIL 2019

La siguiente Estación fue construida en relación a las anteriores mucho más alejada y está a más de un solar frente a una plazuela llamada con el mismo nombre de la Iglesia y representa el momento en que la mujer llamada La Verónica con un paño enjuga el rostro ensangrentado del Señor Jesucristo. La Ermita VII está posicionada luego de pasar por la calle que conduce hacia el oriente donde se encuentra el monasterio de Belén, calle que lleva el mismo nombre y junto a Iglesia de La Escuela de Cristo.

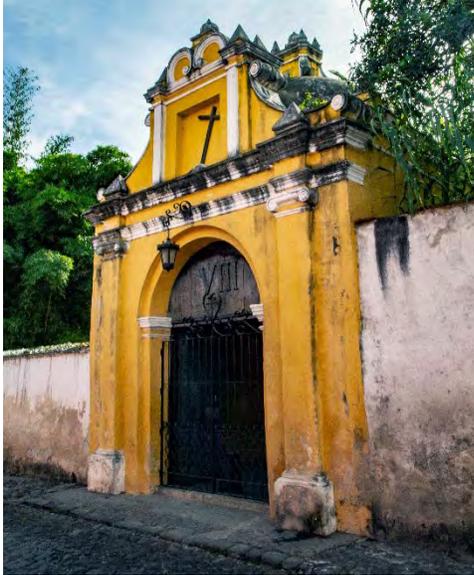
ILUSTRACIÓN 26 ERMITA DEL PASO VIII. FOTOGRAFÍA POR ALVARO SALVATIERRA, ABRIL 2019

La siguiente Ermita es la Estación VIII, invita a meditar a Jesús consolando a las mujeres o a las hijas de Jerusalén.

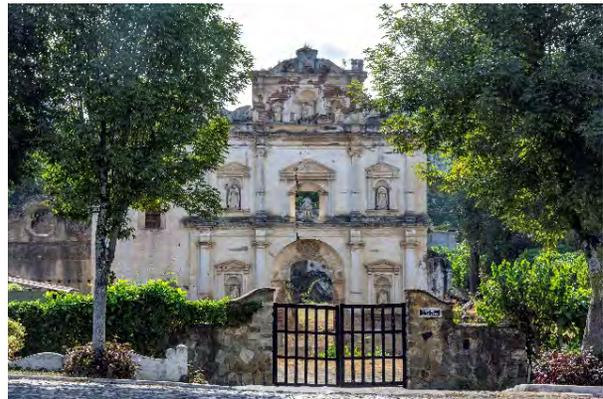
ILUSTRACIÓN 30 FACHADA RETABLO DE LA ERMITA DE LOS REMEDIOS. A UN COSTADO ORIENTE DEL INICIO DE LA ALAMEDA DEL CALVARIO. FOTOGRAFÍA POR ALVARO SALVATIERRA, ABRIL 2019

Anterior al diseño del recorrido del Vía Crucis, fue construida la Ermita de Los Remedios en advocación de la Virgen de Los Remedios. Se encuentra ubicada justo al costado del Río Pensativo y paralela a este.

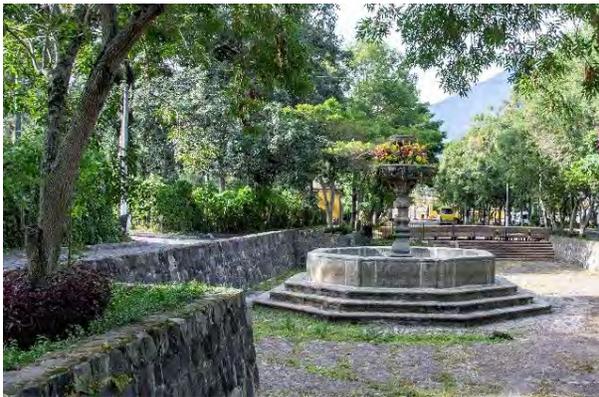
ILUSTRACIÓN 32 FUENTE ORIGINAL AL CENTRO DE LA ALAMEDA. SE APRECIA EL CAMBIO DE NIVEL DEL SUELO DE HOY CON EL ORIGINAL. FOTOGRAFÍA POR ALVARO SALVATIERRA, ABRIL 2019

Adentrándose en dirección sur, en la Alameda del Calvario se puede apreciar el entorno natural en ambos lados y al centro de la misma hicieron colocar una bella fuente la cual hoy es conocida como La Fuente del Calvario

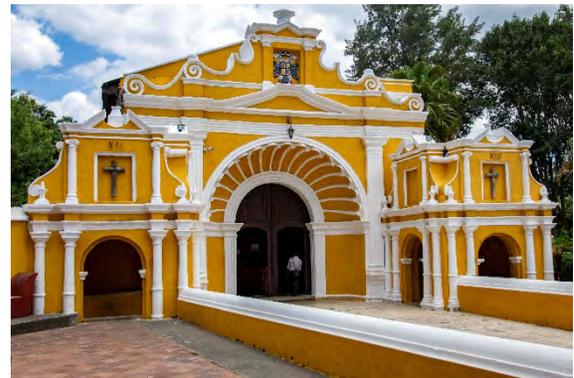
ILUSTRACIÓN 39 ERMITA DE LOS PASOS XII Y XIII BAJO EL CONCEPTO DE CAPILLA ABIERTA APOSTADAS A LA IZQUIERDA Y DERECHA AL INGRESO PRINCIPAL DEL TEMPLO. FOTOGRAFÍA POR ALVARO SALVATIERRA, AGOSTO 2018

El Vía Crucis con la Estación en la Ermita XII, (ver ilustración 41) pero su diseño es distinto a las demás. Su concepto es de capilla abierta en donde se medita ya Jesús clavado en la cruz y muere. Luego en la Ermita de la Estación XIII, Jesús es bajado de la cruz y puesto en el regazo de su madre y es preparado y llevarlo al sepulcro.

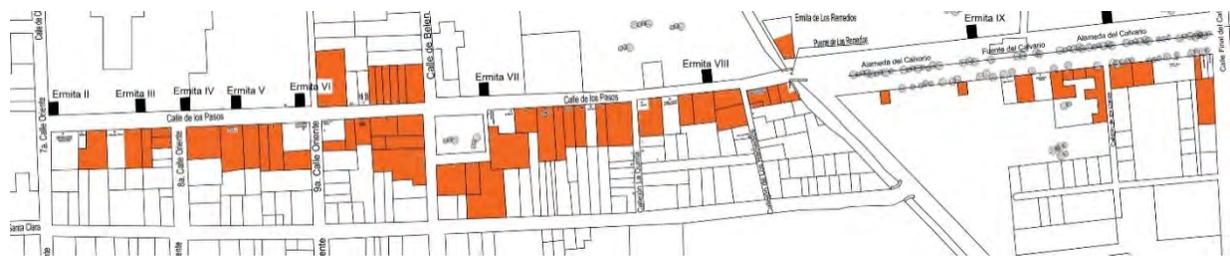
MAPA USO DEL SUELO – RESIDENCIAL

Se encuentra dentro del 78.74% del total respecto de la superficie habitada por el centro histórico, el cual ocupa más de un millón de m2 con un 48.73%. En el análisis al recorrido del Vía Crucis, que se encuentra en el corazón del Barrio de San Francisco se puede observar que la mayor parte de las parcelas se encuentran utilizadas para uso residencial.

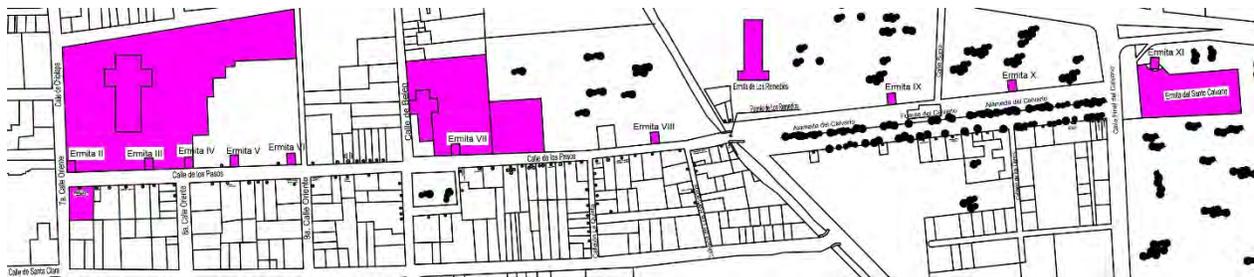
MAPA USO DEL SUELO RELIGIOSO

Parte fundamental de esta investigación es el análisis en el uso del suelo de los espacios creados para la devoción religiosa católica. El recorrido del Vía Crucis del Santo Calvario fue construido para la adoración a Nuestro Señor Jesucristo, como remembranza de su pasión, muerte y resurrección, pero inicialmente fueron construidos templos los cuales son la parte medular de la fe católica del Barrio de San Francisco. Se construyen pues en este barrio templos con el firme propósito de evangelizar y dar soporte espiritual a los vecinos que allí conviven desde la fundación de la ciudad, los cuales prestan servicio hasta nuestros días a excepción de la Ermita de Los Remedios la cual se encuentra en ruinas.

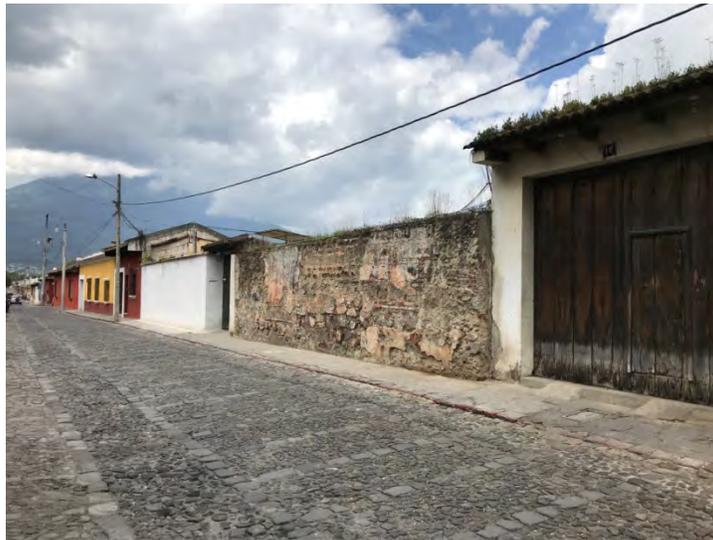
ILUSTRACIÓN 46 ESTADO ACTUAL DE UN MURO DE MAMPOSTERÍA SI ACABADOS. FOTOGRAFÍA POR ALVARO SALVATIERRA, JULIO 2019

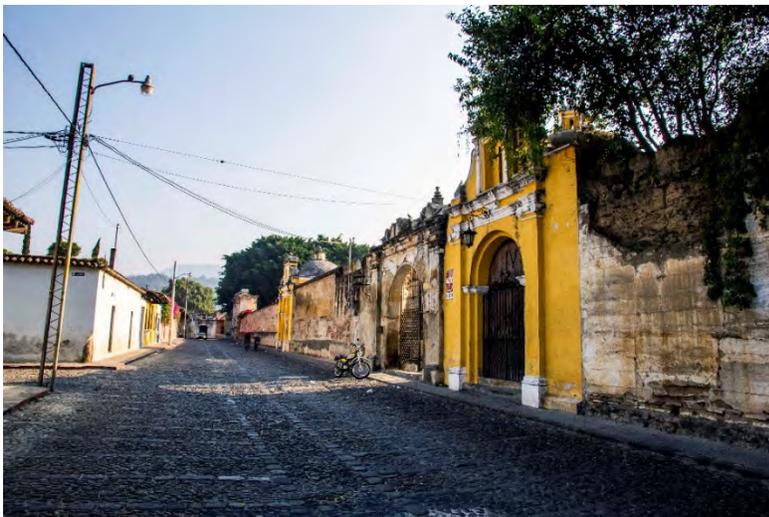
ILUSTRACIÓN 47 SISTEMA CONSTRUCTIVO SIGLO XVII. EXTREMOS SUPERIOR DERECHA, SE OBSERVA QUE EL MURO EN ESTA SECCIÓN ES DE ADOBE CON CIMENTACIÓN DE PIEDRA. FOTOGRAFÍA POR ALVARO SALVATIERRA, JULIO 2019

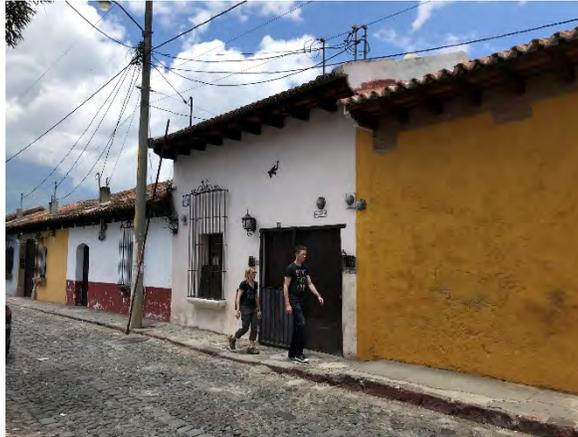
ILUSTRACIÓN 48 CALLE DE LOS PASOS. RESIDENCIA QUE ROMPE LA
HORIZONTALIDAD. FOTOGRAFÍA POR ALVARO SALVATIERRA, JULIO 2019

- Cambio de alturas en edificaciones

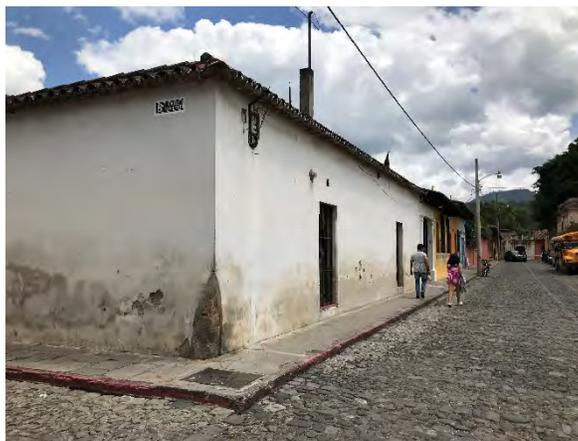
ILUSTRACIÓN 49 EFLORESCIENCIAS, ENCONCHAMIENTOS Y PERDIDA DE
ACABADOS EN MUROS. FOTOGRAFÍA POR ALVARO SALVATIERRA, JULIO 2019

- Alteraciones en puertas y ventanas
- Alteraciones de proporciones originales en las alturas
- Los acabados han sido alterados
- Desprendimiento de acabados originales producto de humedad o descuido

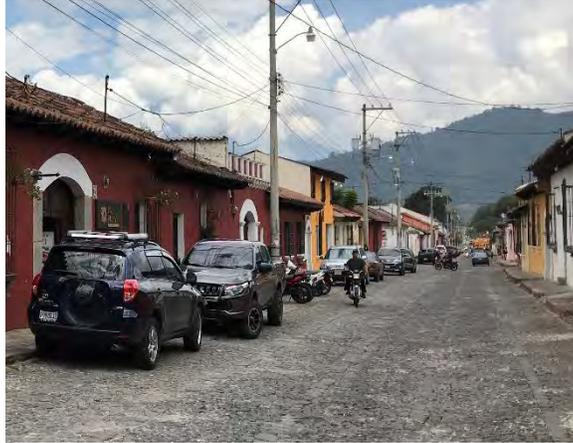
ILUSTRACIÓN 50 CONSTRUCCIONES CON DOS NIVELES. FOTOGRAFÍA POR ALVARO SALVATIERRA, JULIO 2019

- Construcciones de dos niveles.

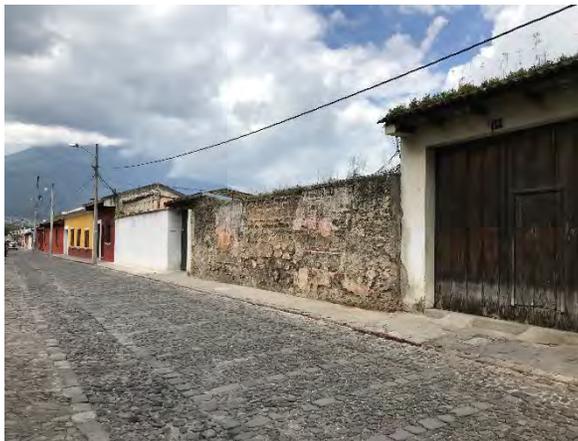
ILUSTRACIÓN 51 PERDIDA DE ACABADOS ORIGINALES SOBRE MURO. FOTOGRAFÍA POR ALVARO SALVATIERRA, JULIO 2019

- Perdida de materiales constructivos

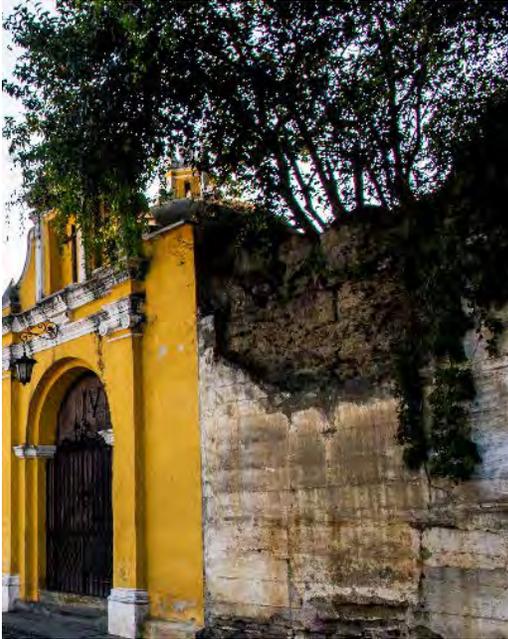
ILUSTRACIÓN 52 MURO DE ADOBE CON CRECIMIENTO DE FLORA Y PLANTAS SOBRE SU SUPERFICIE. SE ENCUENTRA ATACADO POR INSECTOS. FOTOGRAFÍA POR ALVARO SALVATIERRA, JULIO 2019

- Muros con plagas las cuales han ocasionado degradación y deterioro. Se evidencian en muros de adobe.

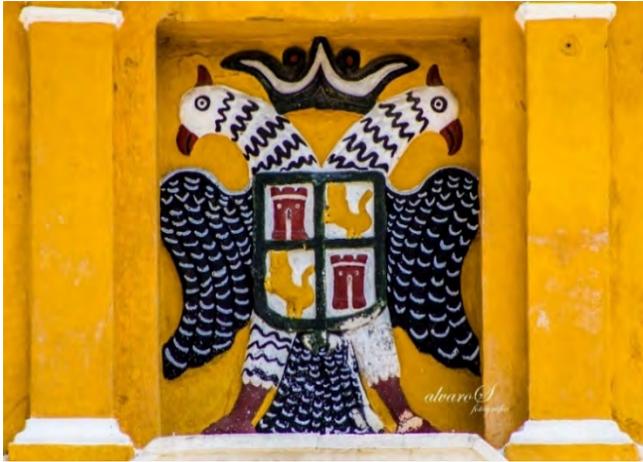
ILUSTRACIÓN 58 – ESCUDO DE HABSBURGO. FOTOGRAFÍA POR ALVARO SALVATIERRA, AGOSTO 2017

La única nave del templo es larga y angosta cubierta con techo de madera. La fachada del templo es pequeña con una puerta de arco de medio punto, en su hornacina está el escudo que representaba a la familia Real Española Habsburgo de Carlos I, tallado en estuco con el águila bicéfala, en cuyo cuerpo está el escudo de los reinos de León y Castilla que tiene dos cabezas de la monarquía española y como era la tradición se colocaba en todas aquellas construcciones que gozaban del patronato real.

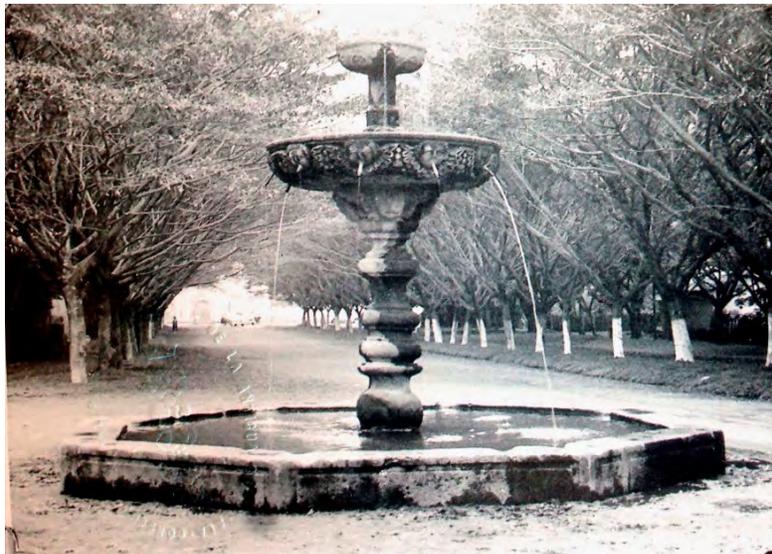
ILUSTRACIÓN 59 FUENTE ORIGINAL DEL SIGLO XVII. ESTADO EN QUE SE ENCONTRABA ANTES DE LAS EXCAVACIONES PARA SU LIBERACIÓN EN LA DÉCADA DE 1980. AL FONDO LA PORTADA DE EL CALVARIO Y LA ALAMEDA. FOTOGRAFÍA PROPIEDAD DE CNPAG

En 1679, un alcalde a sus propias expensas, mando a construir la hermosa alameda e hizo conducir agua a la fuente nueva. (Figura 7).

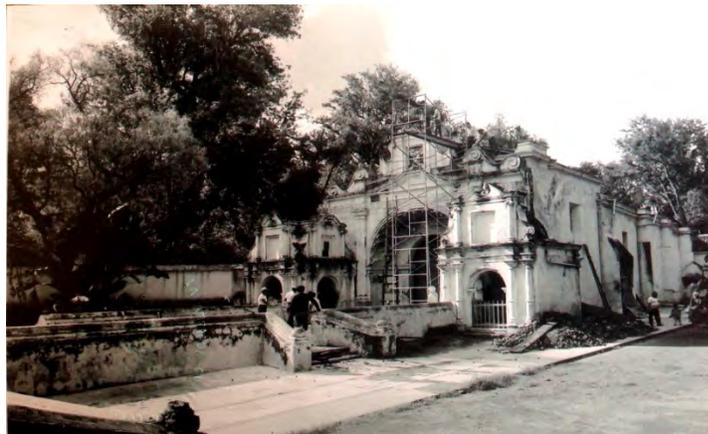
ILUSTRACIÓN 60 VISTA DE LA FACHADA DEL TEMPLO LADO NORTE DE “EL CALVARIO”, DURANTE LOS TRABAJOS DE RESTAURACIÓN DE 1965. FOTOGRAFÍA PROPIEDAD DE EL CONSEJO NACIONAL PARA LA PROTECCIÓN DE LA ANTIGUA GUATEMALA

También en el siglo XVIII hubo varios terremotos y los de Santa Marta de 1773 dañaron otra vez el templo, pero no totalmente. En el siglo XIX se volvió a usar el templo, aunque estaba en malas condiciones. Desde entonces se llevaron a cabo periódicas reconstrucciones. En 1965 se renovó el artesonado y se sustituyó la teja por lámina, se colocó piso de baldosa y mobiliario nuevo (Ilustración 7).

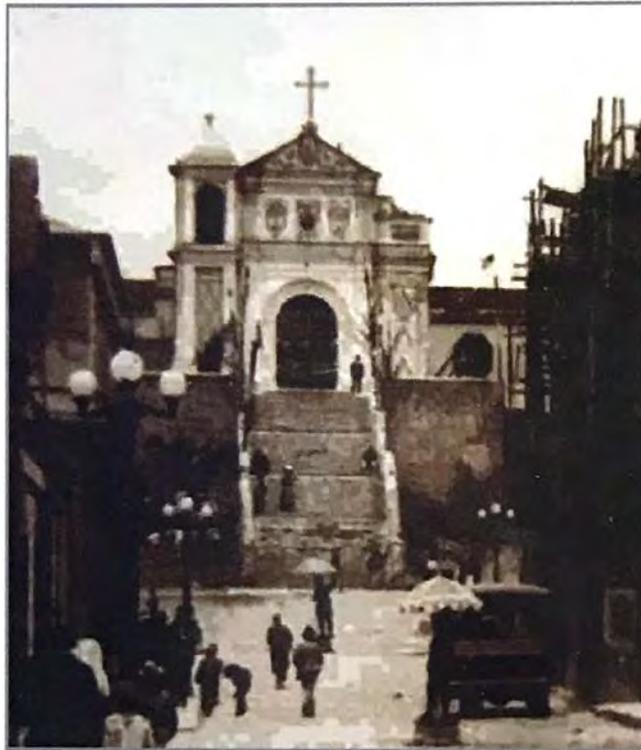
ILUSTRACIÓN 62 EL PRIMER TEMPLO DEL CALVARIO CONSTRUIDO EN EL VALLE DE LA ERMITA, ENTRE 1784 Y 1787. EXTRAÍDA DE BELÉN AL CALVARIO, PADRE MANUEL CHILÍN. PARROQUIA DE NUESTRA SEÑORA DE LOS REMEDIOS, EL CALVARIO. PRIMERA EDICIÓN 2017

La primera versión de la iglesia, era una construcción sobria de estilo Neoclásico de una sola nave con techo de teja (Ilustración 62). En él se alojaron los bienes del Calvario y la Parroquia de los Remedios trasladados a esta capital procedentes de la arruinada Santiago de Guatemala (La Antigua Guatemala).

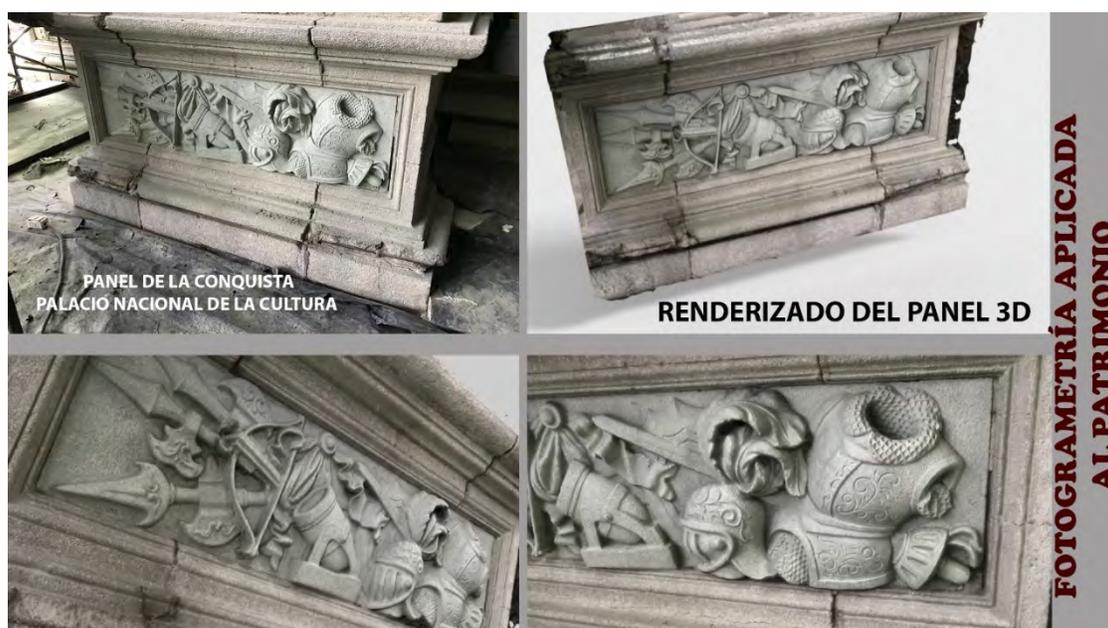
ILUSTRACIÓN 79 FOTOGRAMETRÍA REALIZADA EN UNA DE LAS BASES DE LAS COLUMNAS CENTRALES Y ES UNO DE LOS PANELES EXISTENTES AUN SIN RESTAURAR EN EL PALACIO NACIONAL DE LA CULTURA, GUATEMALA. FOTOGRAMETRÍA REALIZADA POR ALVARO SALVATIERRA, CON PERMISO DEL ARQ. MOHAMED ESTRADA. JULIO 2019

A continuación, se presenta un pequeño ejemplo de levantamiento fotogramétrico aplicado al patrimonio nacional de un panel que se encuentra en una de las bases de las columnas del Palacio Nacional de la Cultura en visita que se realizó como parte del interés por conocer los procesos de restauración actuales, así como el valioso aporte que el Arq. Mohamed Estrada tuvo transmitir sus conocimientos y experiencia en tan importante intervención.

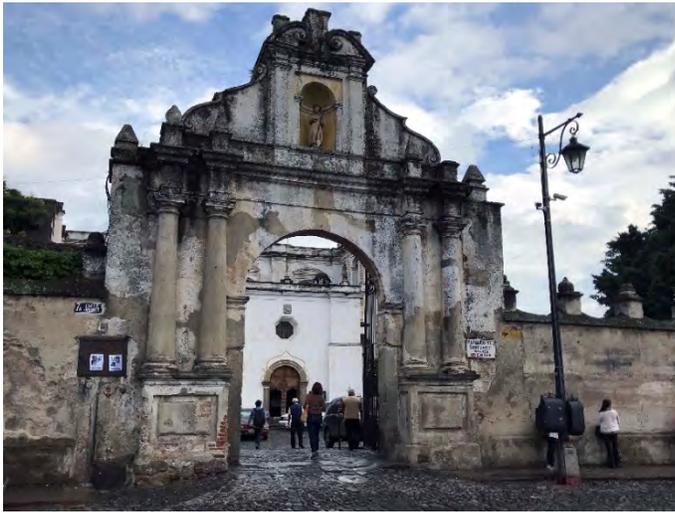
ILUSTRACIÓN 84 PUERTA DE SAN BUENAVENTURA. FOTOGRAFÍA POR ALVARO
SALVATIERRA, AGOSTO 2019

El Vía Crucis del Santo Calvario se inició con 12 estaciones o pasos, pero luego la Iglesia agregó 2 más por lo que quedó constituido por 14 estaciones y más adelante la fe y piedad popular se reza una XV estación. Inician al ingresar por la Puerta de San Buenaventura que se encuentra en lado norte sobre la 7ª. calle de la Basílica de San Francisco El Grande, en la capilla que hoy se conoce como la capilla de los Terciarios la

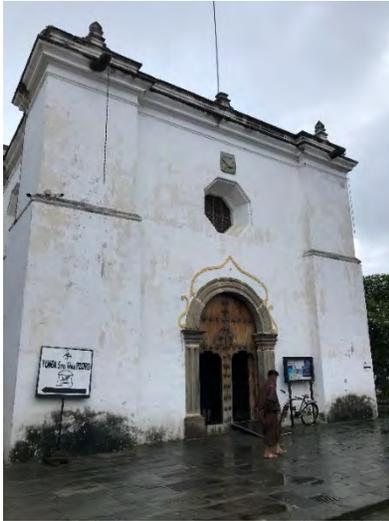
La primera Estación que representa la condenación de Jesucristo dictada por Poncio Pilato se celebra en el interior del Santuario de San Francisco el Grande, no posee una Ermita aislada, pero se encuentra dentro de la capilla de Los Terciarios

ILUSTRACIÓN 89 FRONTISPICIO DE LA ESTACIÓN I AL COSTADO NORTE DEL TEMPLO DE SAN FRANCISCO. FOTOGRAFÍA POR ALVARO SALVATIERRA, AGOSTO 2019

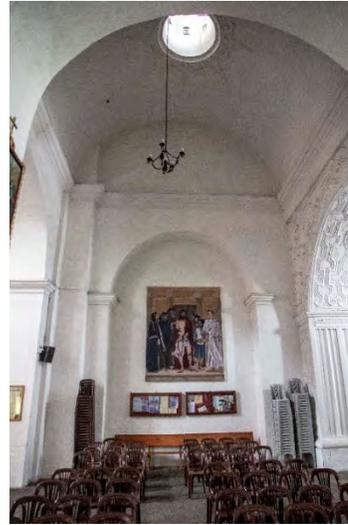
ILUSTRACIÓN 88 VISTA INTERIOR DE LA CAPILLA DE LOS TERCARIOS, ESTACIÓN I. FOTOGRAFÍA POR ALVARO SALVATIERRA, AGOSTO 2019

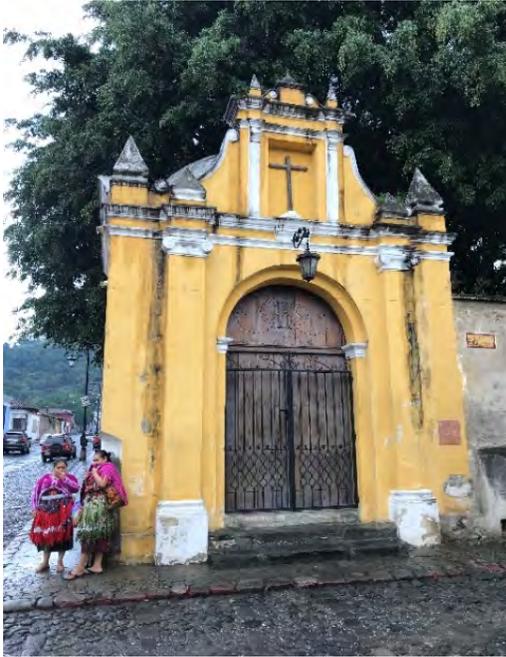
lados del hastial con un aletón rematado con volutas y en cada esquina de la Ermita en la parte superior es rematado con un pináculo que es más elevado que las pilastras.

ILUSTRACIÓN 90 ERMITA QUE REPRESENTA LA ESTACIÓN II
FOTOGRAFÍA POR ALVARO SALVATIERRA, AGOSTO 2019

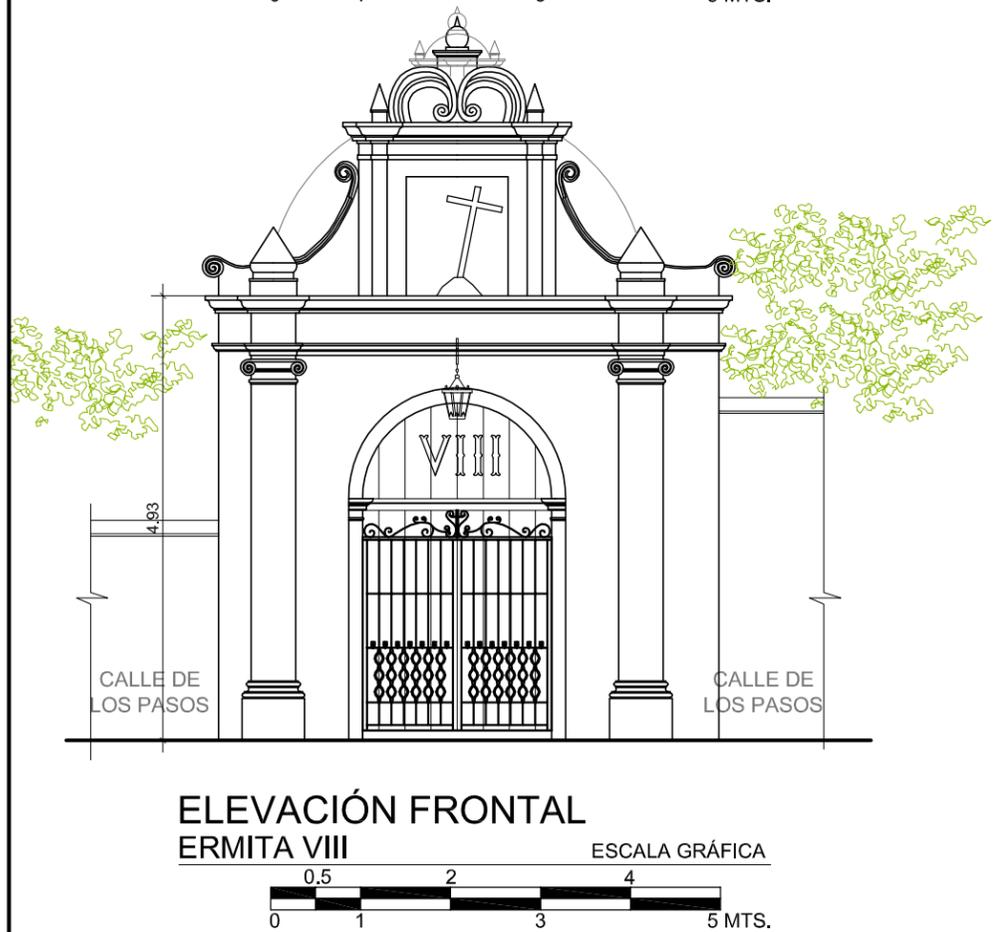
CONTENIDO:
ERMITA VIII
PLANTA, PLANTA DE TECHOS, ELEVACIÓN FRONTAL, ELEVACIÓN LATERAL 1,
SECCIÓN A-A'.
- ESTADO ACTUAL

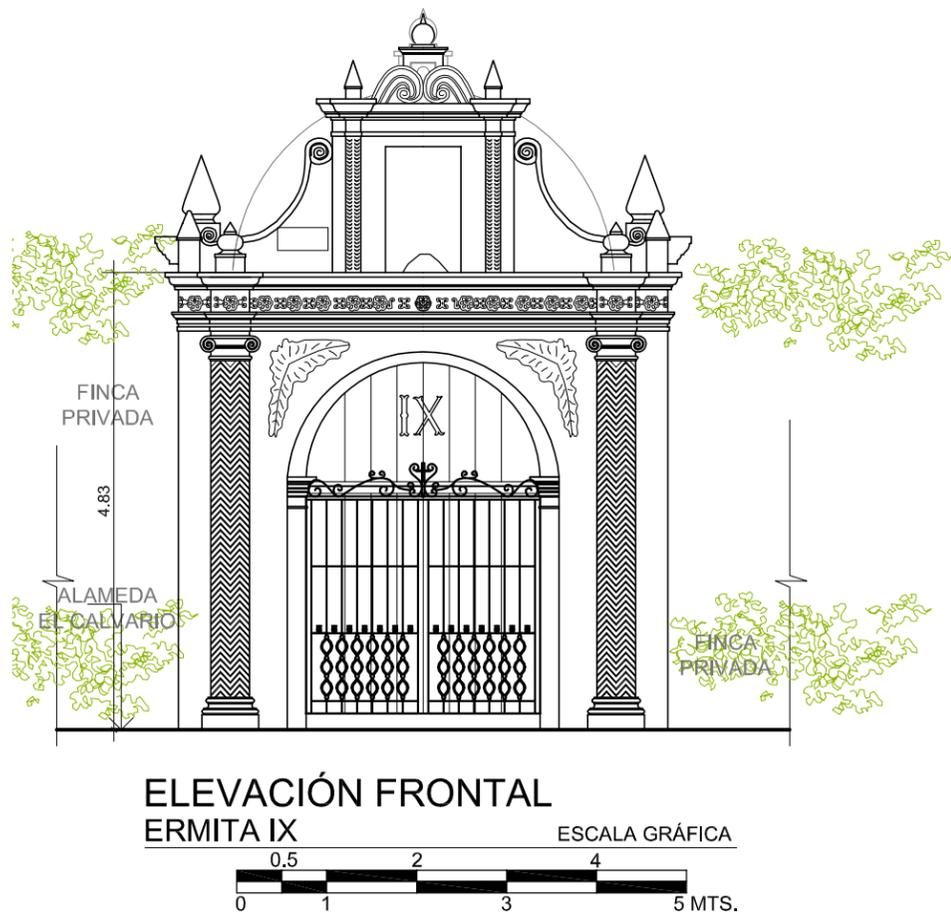
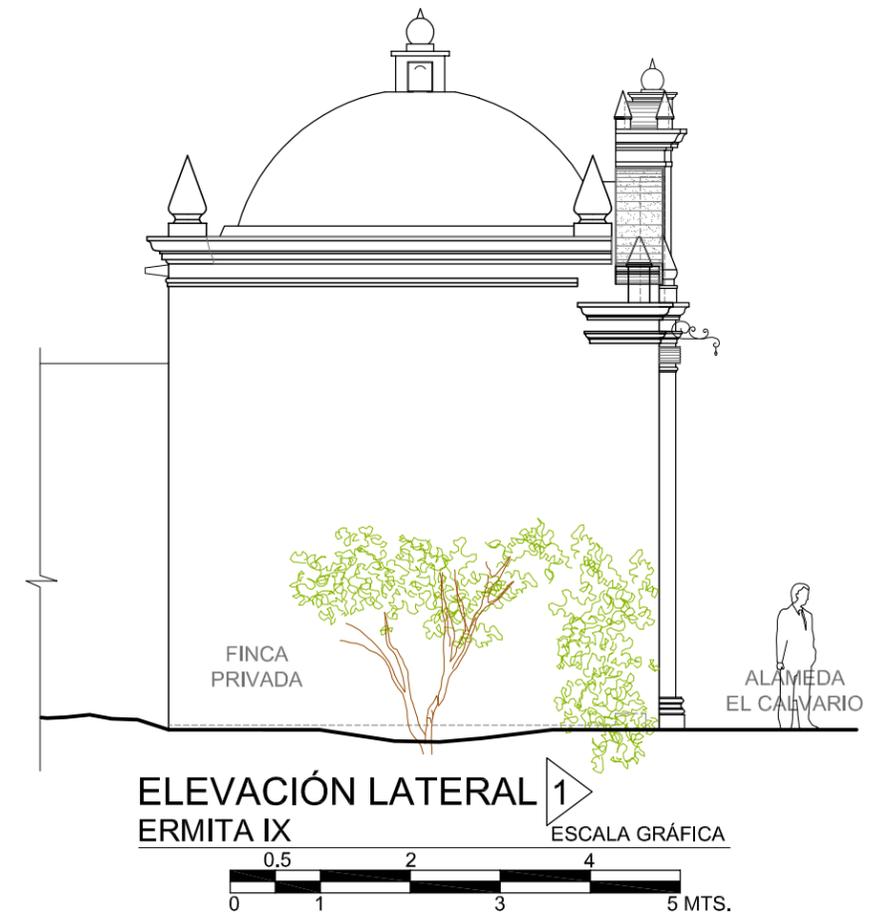
CONTENIDO:
ERMITA IX
PLANTA, PLANTA DE TECHOS, ELEVACIÓN FRONTAL, ELEVACIÓN LATERAL 1,
SECCIÓN A-A'.
- ESTADO ACTUAL

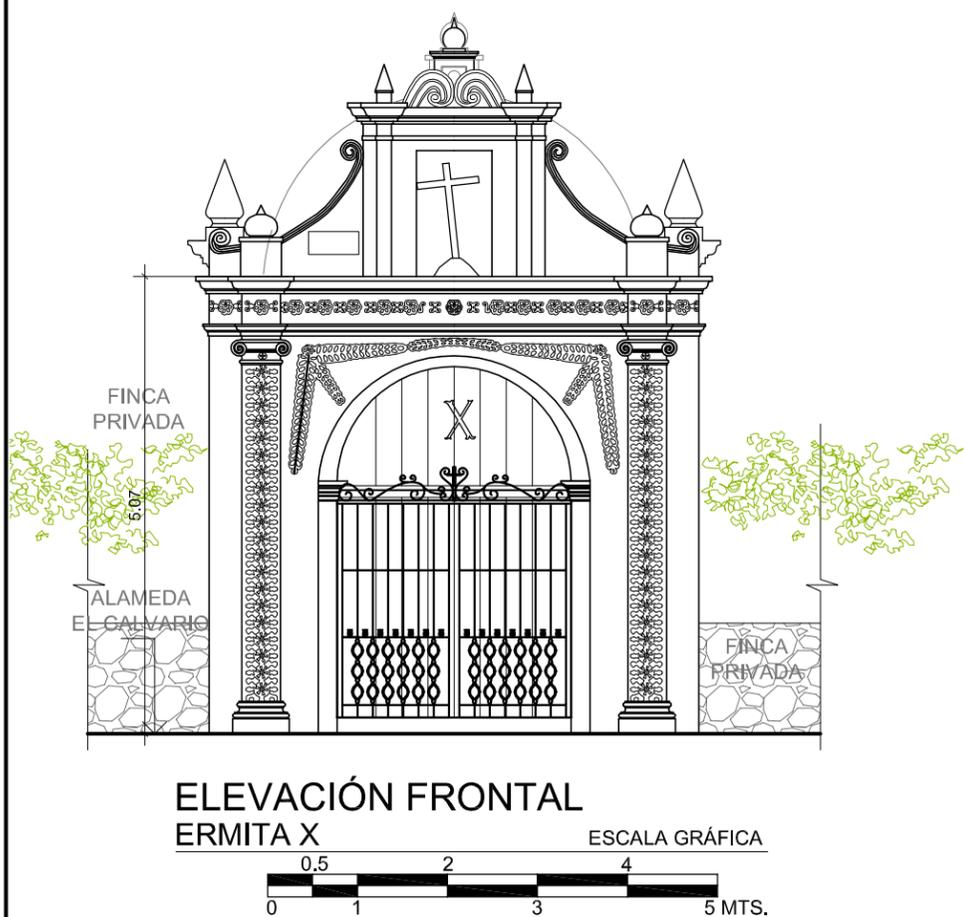
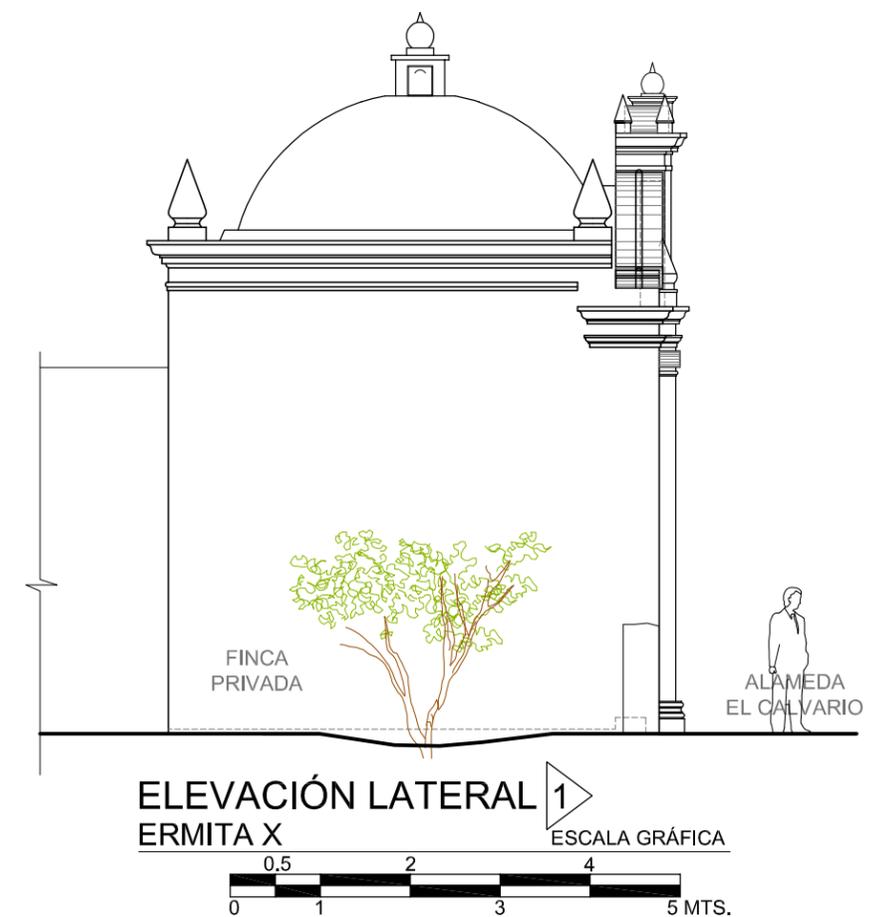
CONTENIDO:
ERMITA X
PLANTA, PLANTA DE TECHOS, ELEVACIÓN FRONTAL, ELEVACIÓN LATERAL 1,
SECCIÓN A-A'.
- ESTADO ACTUAL

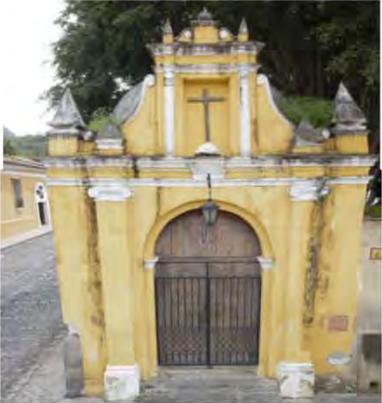
E. Acabados	a. Repello	X	Cal , arena

c. Cernido	X	Cemento	
	c. Estucos	X	Argamasa	
	d. Pintura	X	Pintura de cal en blanqueados y muros	
F. Complementos	b. Carpintería	X	Puerta de madera dos cuerpos abatibles hacia adentro + sobremarco

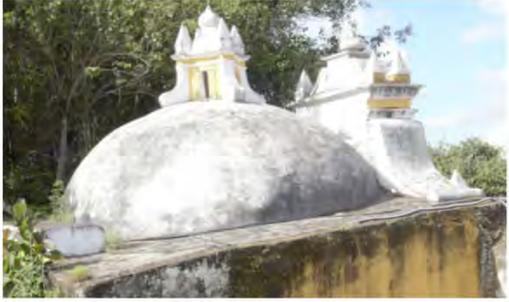
c. Herrería	X	Remaches de metal y herrajes en jalador y cerradura. Puerta de reja de metal con decorado y colochos. Malla metálica + marco de tubo cuadrado de metal en óculos de linternilla

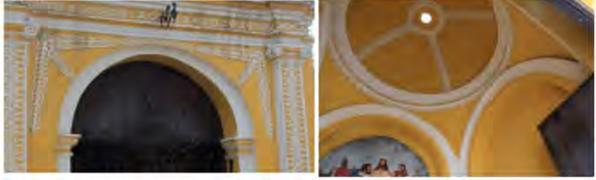
D- Elementos mixtos	a. Arcos	X Ladrillo

a- Cubierta	X 1. Cupula ladrillo 2. Linterna sobre cupula

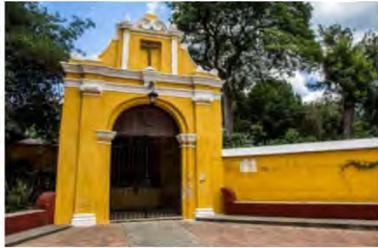
4. EXTERIORES E INTERIORES			
AREA:	Fachadas e interiores		
REGLON	TIPO	MATERIAL	REGISTRO DE FOTOGRAFIA
A. Cimientos	a. Corrido	X Piedra

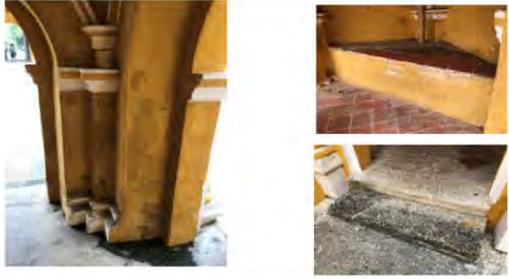
c. Altar	X Mampostería, ladrillo, baldosa de barro			
	d. Gradas	X Mampostería, Ladrillo, baldosa de barro

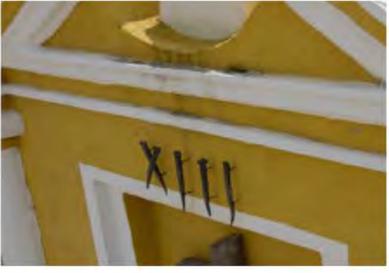
c. Herrería	X	Números romanos en fachada norte

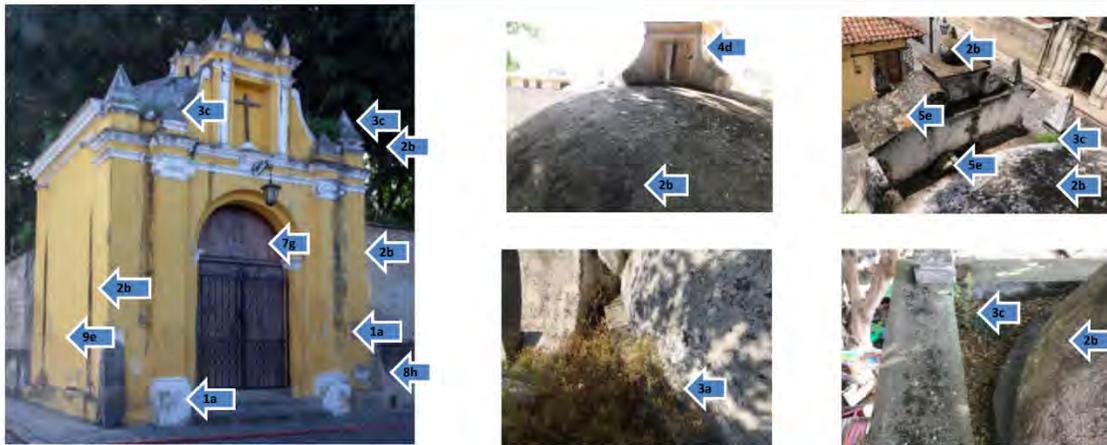
5. REGISTRO FOTOGRÁFICO

AREA:		FACHADAS E INTERIOR DE LA ERMITA II		
REGLON	ALTERACIONES	AGENTES Y CAUSAS	DETERIOROS	AGENTES Y CAUSAS
Cimientos	X	X	1. Humedad 2. Presencia de microflora	1 y 2. Agua
Muros	X	X	1. Humedad 2- Desprendimiento de acabados y pintura 3- Crecimiento de vegetación	1. Agua 2. Sismos, agua y falta de mantenimiento 3. Falta de mantenimiento y humedad
Pisos	X	X	1. Humedad	1. Agua
Columnas y pilastras	X	X	1. Humedad 2. Eflorescencias 3- Líquenes	1 y 2. Agua
Puertas	X	X	1. Humedad 2. Desprendimiento de acabados 3. Alabeos	1. Agua 2 y 3. Falta de mantenimiento
Elementos decorativos	X	X	1. Humedad 2. Eflorescencias 3- Líquenes	1. Agua
Elementos metálicos	X	X	1. Desprendimientos	1. Falta de mantenimiento

1a.	Desprendimiento de acabados y pintura	6f	Desprendimiento de elementos decorativos
2b.	Líquenes y hongos	7g	Deterioro de superficie de madera
3c.	Crecimiento de vegetación	8h	Eflorescencias
4d	Desprendimiento de elementos metálicos y faltantes	9i	Enconchamientos
4e	Alteración de elementos de herrería		
5e	Fisuras en muros

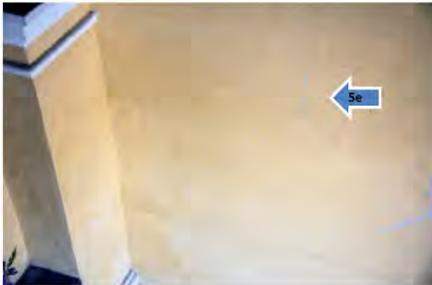
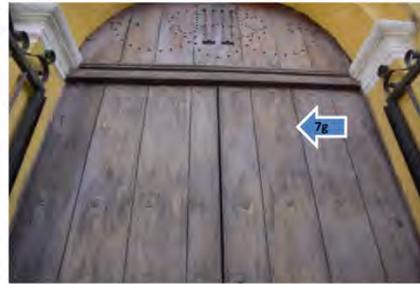
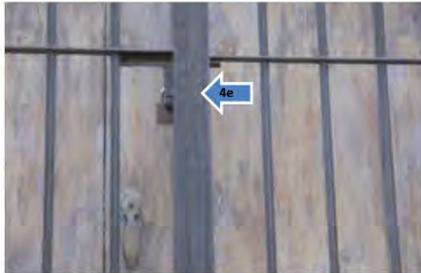
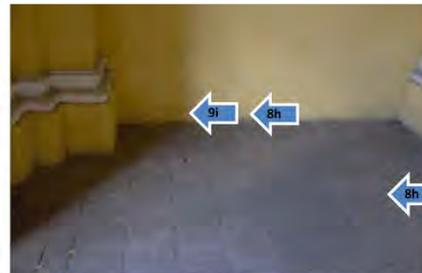
2a. Líquenes, hongos

7g. Deterioro de superficie de puerta de madera

Agentes de deterioro: Humedad y lluvia

Efecto: Agrietamiento y desprendimiento de acabados.

4d, 4d. Deterioro de elementos metálicos y faltantes

Efecto: Degradación del material.

Agentes de deterioro: Humedad, calor, oxidación

Agentes de deterioro: Humedad, crecimiento de flora

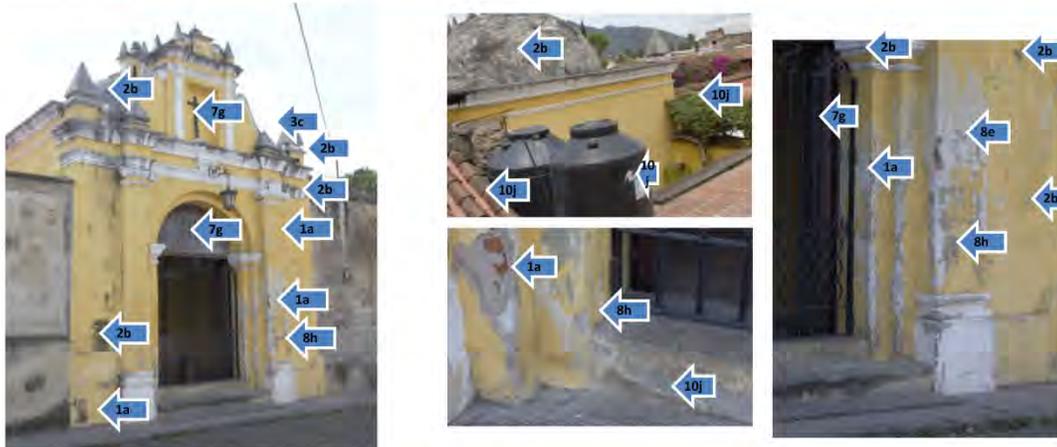
5. REGISTRO FOTOGRÁFICO

AREA:	FACHADAS E INTERIOR DE LA ERMITA III			
RENGLON	ALTERACIONES	AGENTES Y CAUSAS	DETERIOROS	AGENTES Y CAUSAS
Cimientos	x	x	1. Humedad 2. Presencia de microflora	1 y 2. Agua
Muros	x	x	1. Humedad 2- Desprendimiento de acabados y pintura 3. Crecimiento de vegetación	1. Agua 2. Sismos, agua y falta de mantenimiento 3. Falta de mantenimiento y humedad
Pisos	x	x	1. Humedad	1. Agua
Columnas y pilastras	x	x	1. Humedad 2. Eflorescencias 3- Liqueños	1 y 2. Agua
Puertas	x	x	1. Humedad 2. Desprendimiento de acabados 3. Alabeos	1. Agua 2 y 3. Falta de mantenimiento 1. Agua
Elementos decorativos	x	x	1. Humedad 2. Eflorescencias 3- Liqueños	1. Agua
Elementos metálicos	x	x	1. Desprendimientos	1. agua y Falta de mantenimiento

1a.	Desprendimiento de acabados y pintura	6f	Desprendimiento de elementos decorativos
2b.	Liqueños y hongos	7g	Deterioro de superficie de madera
3c.	Crecimiento de vegetación	8h	Eflorescencias
4d	Desprendimiento de elementos metálicos y faltantes	9i	Enconchamientos
4e	Alteración de elementos de herrería	10j	Alteraciones e intervenciones anteriores.
5e	Fisuras en muros

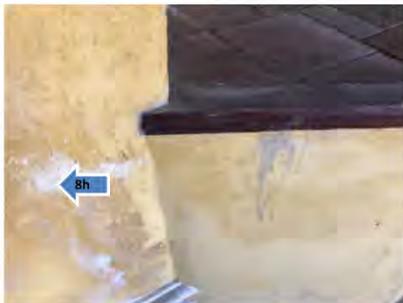
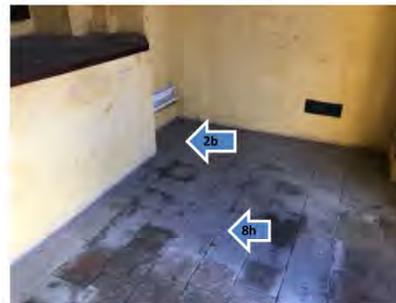
- 2a. Liqueños, hongos
- 3c. Crecimiento de vegetación
- 7g. Deterioro de superficie de puerta de madera

Efecto: Crecimiento de líquenes, hongos y microflora.
Agentes de deterioro: Humedad y lluvia
Agente antrópico: Falta de mantenimiento
Causa intrínseca: Capilaridad

Efecto: Agrietamiento y desprendimiento de acabados.
Causa extrínseca: Por humedad y falta de mantenimiento
Agente antrópico: Falta de mantenimiento
Agentes de deterioro: Humedad
Causa extrínseca: Por humedad y falta de mantenimiento
Causa intrínseca: Capilaridad

4d, 4d. Deterioro de elementos metálicos y faltantes

Efecto: Degradación del material.
Causa extrínseca: Intemperie, agua de lluvia, reparaciones mal ejecutadas
Agentes de deterioro: Humedad, calor, oxidación
Agente antrópico: Falta de mantenimiento

Efecto: Separación de mampostería en muros y arcos
Agente antrópico: Falta de mantenimiento
Agentes de deterioro: Humedad, crecimiento de flora
Causa extrínseca: Sismos
Causa intrínseca: Fallo estructural por corte

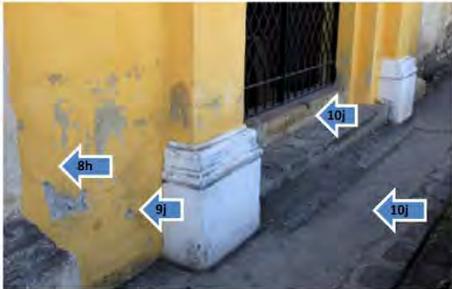
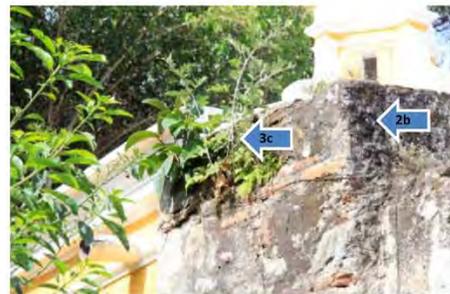
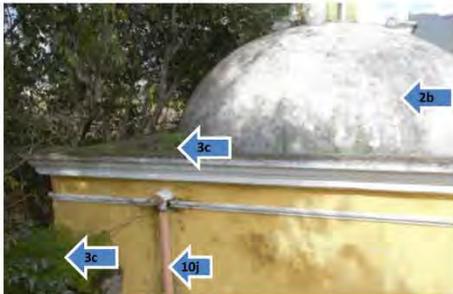
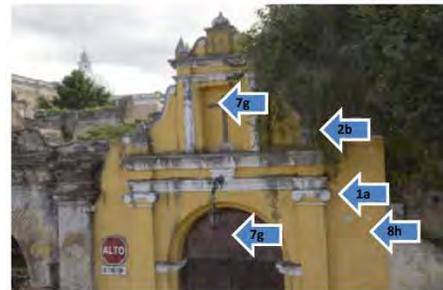
4. DAÑOS Y DETERIOROS:					
AREA:	FACHADAS E INTERIOR DE LA ERMITA IV				
RENGLON	ALTERACIONES	AGENTES Y CAUSAS	DETERIOROS		AGENTES Y CAUSAS
Cimientos	x	x	1. Humedad 2. Presencia de microflora		1 y 2. Agua
Muros	x	x	1. Humedad 2- Desprendimiento de acabados y pintura 3. Crecimiento de vegetación		1. Agua 2. Sismos, agua y falta de mantenimiento 3. Falta de mantenimiento y humedad
Pisos	x	x	1. Humedad		1. Agua
Columnas y pilastras	x	x	1. Humedad 2. Eflorescencias 3- Líquenes		1 y 2. Agua
Puertas	x	x	1. Humedad 2. Desprendimiento de acabados 3. Alabeos		1. Agua 2 y 3. Falta de mantenimiento
Elementos decorativos	x	x	1. Humedad 2. Eflorescencias 3- Líquenes		1. Agua
Elementos metálicos	x	x	1. Desprendimientos		1. agua y Falta de mantenimiento

DETERIOROS					
1a.	Desprendimiento de acabados y pintura	6f	Desprendimiento de elementos decorativos		
2b.	Líquenes y hongos	7g	Deterioro de superficie de madera		
3c.	Crecimiento de vegetación	8h	Eflorescencias		
4d	Desprendimiento de elementos metálicos y faltantes	9i	Enconchamientos		
4e	Alteración de elementos de herrería	10j	Alteraciones e intervenciones anteriores.		
5e	Fisuras en muros

- 2a. Liqueños, hongos
- 3c. Crecimiento de vegetación
- 7g. Deterioro de superficie de puerta de madera

Efecto: Crecimiento de líquenes, hongos y microflora.
Agentes de deterioro: Humedad y lluvia
Agente antrópico: Falta de mantenimiento
Causa extrínseca: Por humedad y falta de mantenimiento
Causa intrínseca: Capilaridad

Efecto: Agrietamiento y desprendimiento de acabados.
Causa extrínseca: Por humedad y falta de mantenimiento
Agente antrópico: Falta de mantenimiento
Agentes de deterioro: Humedad
Causa intrínseca: Capilaridad

4d, 4d. Deterioro de elementos metálicos y faltantes

Efecto: Degradación del material.
Causa extrínseca: Intemperie, agua de lluvia, reparaciones mal ejecutadas
Agentes de deterioro: Humedad, calor, oxidación
Agente antrópico: Falta de mantenimiento

Efecto: Separación de mampostería en muros y arcos
Agente antrópico: Falta de mantenimiento
Agentes de deterioro: Humedad, crecimiento de flora
Causa extrínseca: Sismos
Causa intrínseca: Fallo estructural por corte

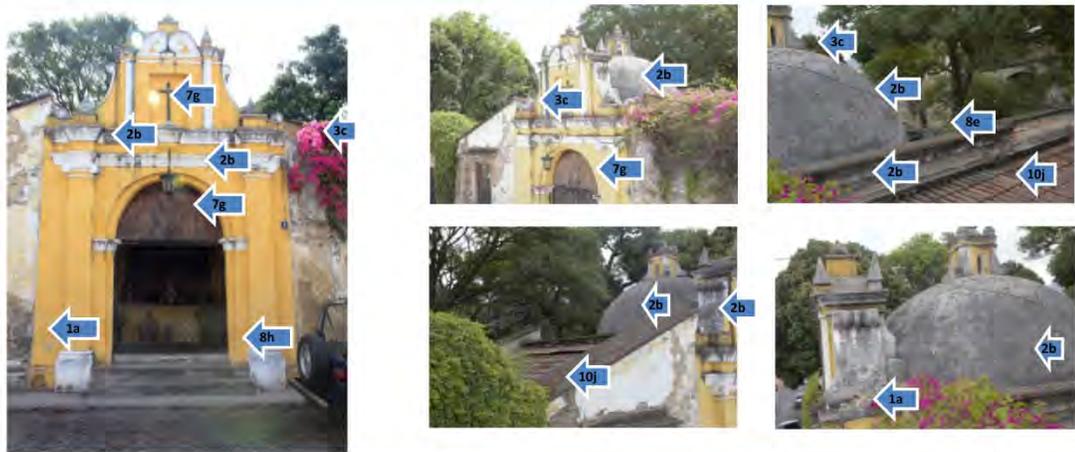
5. REGISTRO FOTOGRÁFICO

4. DAÑOS Y DETERIOROS:				
AREA:		FACHADAS E INTERIOR DE LA ERMITA V		
RENGLON	ALTERACIONES	AGENTES Y CAUSAS	DETERIOROS	AGENTES Y CAUSAS
Cimientos	x	x	1. Humedad 2. Presencia de microflora	1 y 2. Agua
Muros	x	x	1. Humedad 2- Desprendimiento de acabados y pintura 3. Crecimiento de Vegetación	1. Agua 2. Sismos, agua y falta de mantenimiento 3. Falta de mantenimiento y humedad
Pisos	x	x	1. Humedad	1. Agua
Columnas y pilastras	x	x	1. Humedad 2. Eflorescencias 3- Líquenes	1 y 2. Agua
Puertas	x	x	1. Humedad 2. Desprendimiento de Acabados 3. Alabeos	1. Agua 2 y 3. Falta de mantenimiento 1. Agua
Elementos decorativos	x	x	1. Humedad 2. Eflorescencias 3- Líquenes	1. Agua
Elementos metálicos	x	x	1. Desprendimientos	1. agua y falta de mantenimiento

DETERIOROS				
1a.	Desprendimiento de acabados y pintura	6f	Desprendimiento de elementos decorativos	
2b.	Líquenes y hongos	7g	Deterioro de superficie de madera	
3c.	Crecimiento de vegetación	8h	Eflorescencias	
4d	Desprendimiento de elementos metálicos y faltantes	9i	Enconchamientos	
4e	Alteración de elementos de herrería	10j	Alteraciones e intervenciones anteriores.	
5e	Fisuras en muros

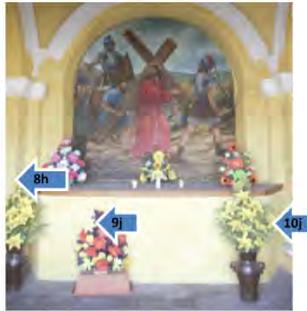
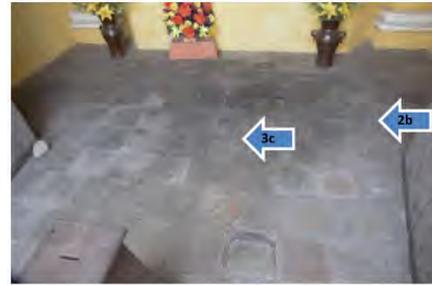
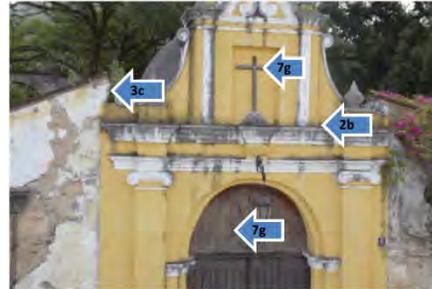
- 2a. Liqueños, hongos
- 3c. Crecimiento de vegetación
- 7g. Deterioro de superficie de puerta de madera

Agentes de deterioro: Humedad y lluvia

Efecto: Agrietamiento y desprendimiento de acabados.

Agentes de deterioro: Humedad

4d, 4d. Deterioro de elementos metálicos y faltantes

Efecto: Degradación del material.

Agentes de deterioro: Humedad, calor, oxidación

Agentes de deterioro: Humedad, crecimiento de flora
