Universidad de San Carlos de Guatemala
Facultad de Arquitectura
Escuela de Estudios de Postgrado

**“Proyecto de Valorización y Conservación de
las Ermitas del Vía Crucis del Calvario de
La Antigua Guatemala”**

Para optar al título de
Maestro en Ciencias en Restauración de Monumentos, con
Especialidad en Bienes Inmuebles y Centros Históricos

Guatemala, mayo 2021

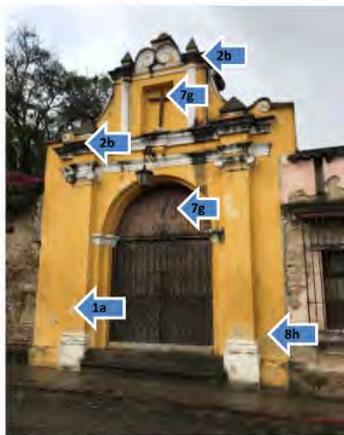
5. REGISTRO FOTOGRÁFICO

AREA:		FACHADAS E INTERIOR DE LA ERMITA VI		
RENGLON	ALTERACIONES	AGENTES Y CAUSAS	DETERIOROS	AGENTES Y CAUSAS
Cimientos	X	X	1. Humedad 2. Presencia de microflora	1 y 2. Agua
Muros	X	X	1. Humedad 2- Desprendimiento de acabados y pintura 3. Crecimiento de vegetación	1. Agua 2. Sismos, agua y falta de mantenimiento 3. Falta de mantenimiento y humedad
Pisos	X	X	1. Humedad	1. Agua
Columnas y pilastras	X	X	1. Humedad 2. Eflorescencias 3- Líquenes	1 y 2. Agua
Puertas	X	X	1. Humedad 2. Desprendimiento de Acabados 3. Alabeos	1. Agua 2 y 3. Falta de mantenimiento 1. Agua
Elementos decorativos	X	X	1. Humedad 2. Eflorescencias 3- Líquenes	1. Agua
Elementos metálicos	X	X	1. Desprendimientos	1. agua y Falta de mantenimiento

1a.	Desprendimiento de acabados y pintura	6f	Desprendimiento de elementos decorativos
2b.	Líquenes y hongos	7g	Deterioro de superficie de madera
3c.	Crecimiento de vegetación	8h	Eflorescencias
4d	Desprendimiento de elementos metálicos y faltantes	9i	Enconchamientos
4e	Alteración de elementos de herrería	10j	Alteraciones e intervenciones anteriores.
5e	Fisuras en muros

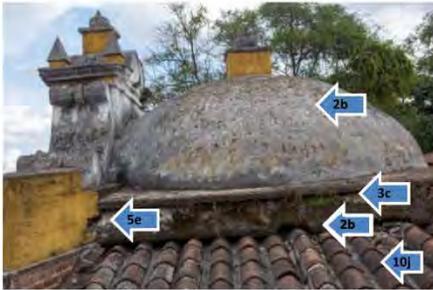
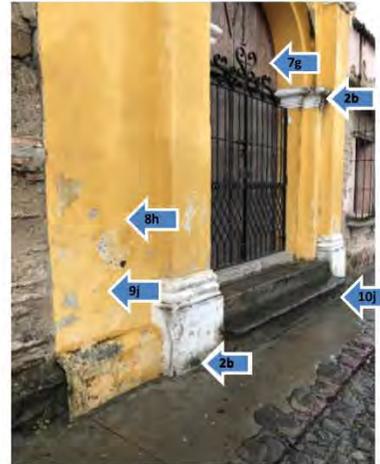
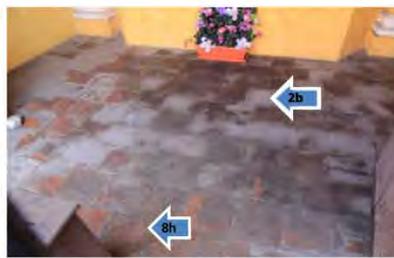
- 2a. Liqueños, hongos
- 3c. Crecimiento de vegetación
- 7g. Deterioro de superficie de puerta de madera

Efecto: Crecimiento de líquenes, hongos y microflora.
Agentes de deterioro: Humedad y lluvia
Agente antrópico: Falta de mantenimiento
Causa extrínseca: Por humedad y Falta de Mantenimiento
Causa intrínseca: Capilaridad

Efecto: Agrietamiento y desprendimiento de acabados.
Causa extrínseca: Por humedad y Falta de Mantenimiento
Agente antrópico: Falta de mantenimiento
Agentes de deterioro: Humedad
Causa intrínseca: Capilaridad

4d, 4d. Deterioro de elementos metálicos y faltantes

Efecto: Degradación del material.
Causa extrínseca: Intemperie, agua de lluvia, reparaciones mal ejecutadas
Agentes de deterioro: Humedad, calor, oxidación
Agente antrópico: Falta de mantenimiento

Efecto: Separación de mampostería en muros y arcos
Agente antrópico: Falta de mantenimiento
Agentes de deterioro: Humedad, crecimiento de flora
Causa extrínseca: Sismos
Causa intrínseca: Fallo estructural por corte

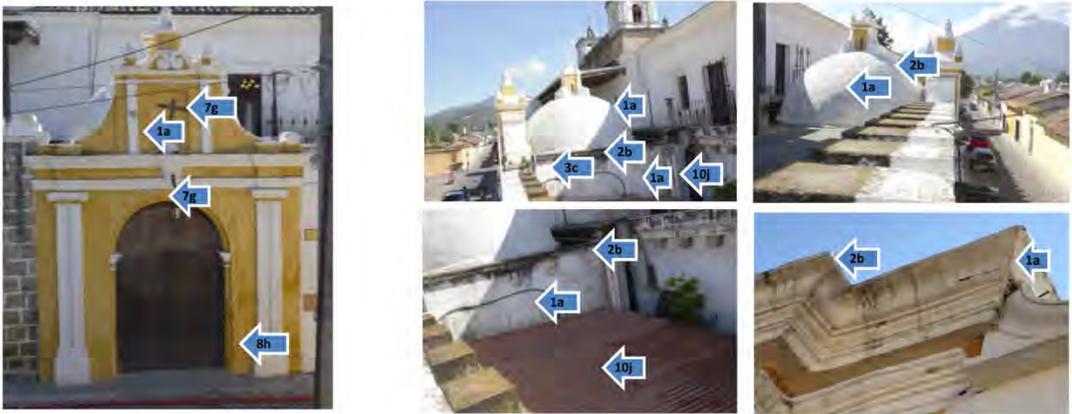
5. REGISTRO FOTOGRAFICO

4. DAÑOS Y DETERIOROS:				
AREA:	FACHADAS E INTERIOR DE LA ERMITA VII			
REGLON	ALTERACIONES	AGENTES Y CAUSAS	DETERIOROS	AGENTES Y CAUSAS
Cimientos	x	x	1. Humedad 2. Presencia de microflora	1 y 2. Agua
Muros	x	x	1. Humedad 2- Desprendimiento de acabados y pintura 3. Crecimiento de vegetación	1. Agua 2. Sismos, agua y falta de mantenimiento 3. Falta de mantenimiento y humedad
Pisos	x	x	1. Humedad	1. Agua
Columnas y pilastras	x	x	1. Humedad 2. Eflorescencias 3- Liqueños	1 y 2. Agua
Puertas	x	x	1. Humedad 2. Desprendimiento de acabados 3. Alabeos	1. Agua 2 y 3. Falta de mantenimiento
Elementos decorativos	x	x	1. Humedad 2. Eflorescencias 3- Liqueños	1. Agua
Elementos metálicos	x	x	1. Desprendimientos	1. agua y Falta de mantenimiento

DETERIOROS				
1a.	Desprendimiento de acabados y pintura	6f	Desprendimiento de elementos decorativos	
2b.	Liqueños y hongos	7g	Deterioro de superficie de madera	
3c.	Crecimiento de vegetación	8h	Eflorescencias	
4d.	Desprendimiento de elementos metálicos y faltantes	9i	Enconchamientos	
4e.	Alteración o deterioro de elementos de herrería	10j	Alteraciones e intervenciones anteriores.	
5e.	Fisuras en muros

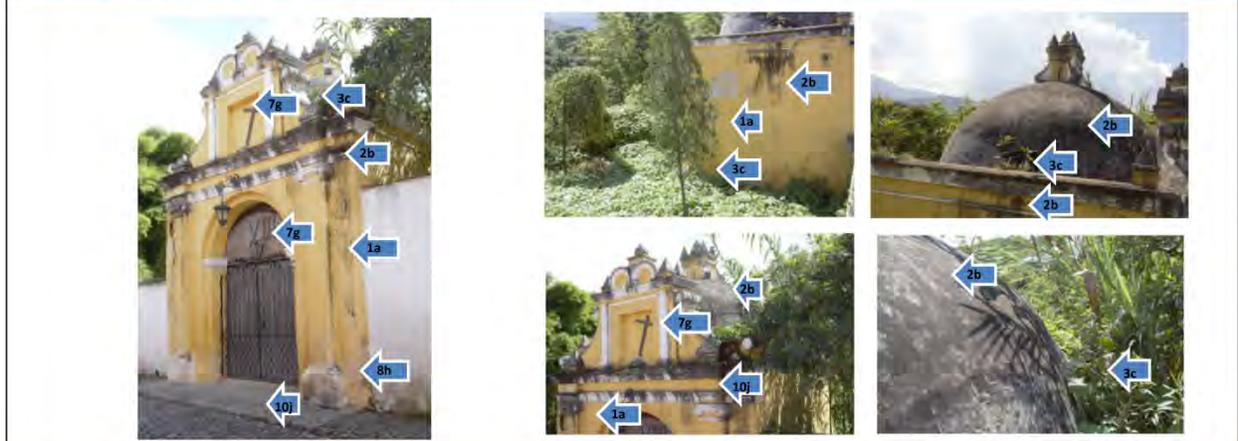
5. REGISTRO FOTOGRAFICO

4. DAÑOS Y DETERIOROS:				
AREA:	FACHADAS E INTERIOR DE LA ERMITA VIII			
RENGLON	ALTERACIONES	AGENTES Y CAUSAS	DETERIOROS	AGENTES Y CAUSAS
Cimientos	X	X	1. Humedad 2. Presencia de microflora	1 y 2. Agua
Muros	X	X	1. Humedad 2- Desprendimiento de acabados y pintura 3. Crecimiento de vegetación	1. Agua 2. Sismos, agua y falta de mantenimiento 3. Falta de mantenimiento y humedad
Pisos	X	X	1. Humedad	1. Agua
Columnas y pilastras	X	X	1. Humedad 2. Eflorescencias 3- Liqueños	1 y 2. Agua
Puertas	X	X	1. Humedad 2. Desprendimiento de acabados 3. Alabeos	1. Agua 2 y 3. Falta de mantenimiento 1. Agua
Elementos decorativos	X	X	1. Humedad 2. Eflorescencias 3- Liqueños	1. Agua
Elementos metálicos	X	X	1. Desprendimientos	1. agua y Falta de mantenimiento

DETERIOROS				
1a.	Desprendimiento de acabados y pintura	6f	Desprendimiento de elementos decorativos	
2b.	Liqueños y hongos	7g	Deterioro de superficie de madera	
3c.	Crecimiento de vegetación	8h	Eflorescencias	
4d.	Desprendimiento de elementos metálicos y faltantes	9i	Enconchamientos	
4e.	Alteración o deterioro de elementos de herrería	10j	Alteraciones e intervenciones anteriores.	
5e.	Fisuras en muros

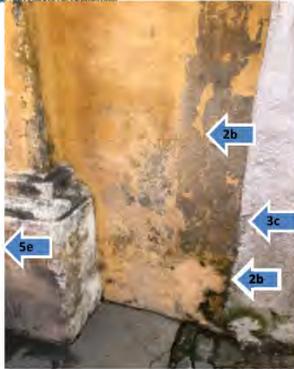
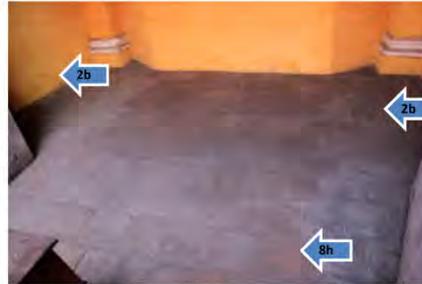
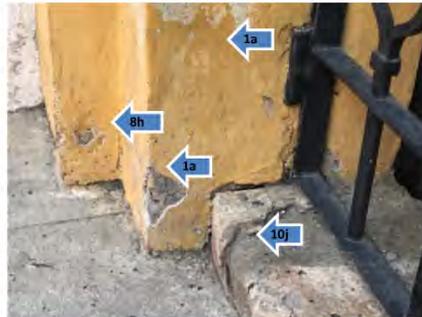
- 2a. Liqueños, hongos
- 3c. Crecimiento de vegetación
- 7g. Deterioro de superficie de puerta de madera

Efecto: Crecimiento de líquenes, hongos y microflora.
Agentes de deterioro: Humedad y lluvia
Agente antrópico: Falta de mantenimiento
Causa extrínseca: Por humedad y falta de mantenimiento
Causa intrínseca: Capilaridad

Efecto: Agrietamiento y desprendimiento de acabados.
Causa extrínseca: Por humedad y falta de mantenimiento
Agente antrópico: Falta de mantenimiento
Agentes de deterioro: Humedad
Causa intrínseca: Capilaridad

4d, 4d. Deterioro de elementos metálicos y faltantes

Efecto: Degradación del material.
Causa extrínseca: Intemperie, agua de lluvia, reparaciones mal ejecutadas
Agentes de deterioro: Humedad, calor, oxidación
Agente antrópico: Falta de mantenimiento

Efecto: Separación de mampostería en muros y arcos
Agente antrópico: Falta de mantenimiento
Agentes de deterioro: Humedad, crecimiento de flora
Causa extrínseca: Sismos
Causa intrínseca: Fallo estructural por corte

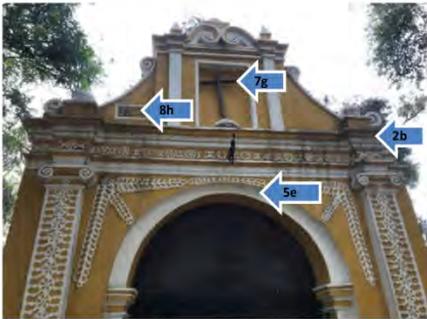
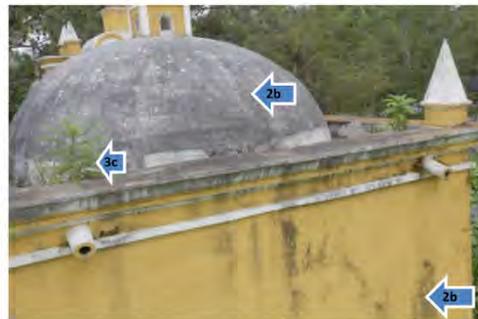
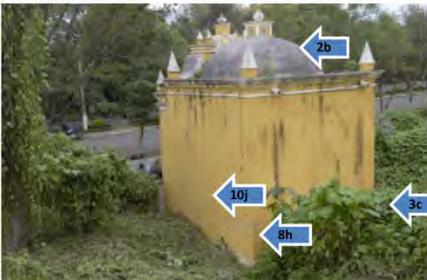
4. DAÑOS Y DETERIOROS:				
AREA:	FACHADAS E INTERIOR DE LA ERMITA IX			
REGLON	ALTERACIONES	AGENTES Y CAUSAS	DETERIOROS	AGENTES Y CAUSAS
Cimientos	X	X	1. Humedad 2. Presencia de microflora	1 y 2. Agua
Muros	X	X	1. Humedad 2. Desprendimiento de acabados y pintura 3. Crecimiento de vegetación	1. Agua 2. Sismos, agua y falta de mantenimiento 3. Falta de mantenimiento y Humedad
Pisos	X	X	1. Humedad	1. Agua
Columnas y pilastras	X	X	1. Humedad 2. Eflorescencias 3. Liqueles	1 y 2. Agua
Puertas	X	X	1. Humedad 2. Desprendimiento de acabados 3. Alabeos	1. Agua 2 y 3. Falta de mantenimiento 1. Agua
Elementos decorativos	X	X	1. Humedad 2. Eflorescencias 3- Liqueles	1. Agua
Elementos metalicos	X	X	1. Desprendimientos	1. agua y Falta de mantenimiento

DETERIOROS				
1a.	Desprendimiento de acabados y pintura	6f	Desprendimiento de elementos decorativos	
2b.	Liqueles y hongos	7g	Deterioro de superficie de madera	
3c.	Crecimiento de vegetación	8h	Eflorescencias	
4d	Desprendimiento de elementos metálicos y faltantes	9i	Enconchamientos	
4e	Alteración o deterioro de elementos de herrería	10j	Alteraciones e intervenciones anteriores.	
5e	Fisuras en muros

- 2a. Liqueños, hongos
- 3c. Crecimiento de vegetación
- 7g. Deterioro de superficie de puerta de madera

Agentes de deterioro: Humedad y lluvia

Efecto: Agrietamiento y desprendimiento de acabados.

Agentes de deterioro: Humedad

4d, 4d. Deterioro de elementos metálicos y faltantes

Efecto: Degradación del material.

Agentes de deterioro: Humedad, calor, oxidación

Agentes de deterioro: Humedad, crecimiento de flora

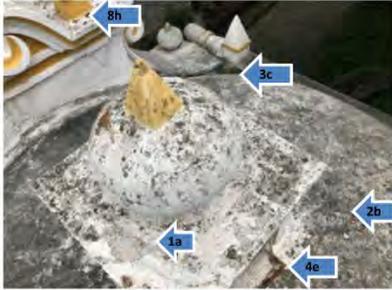
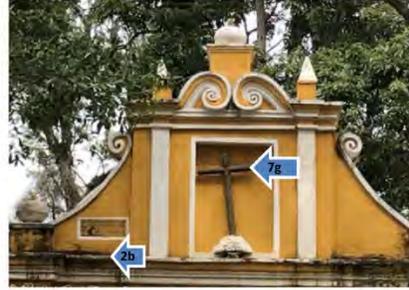
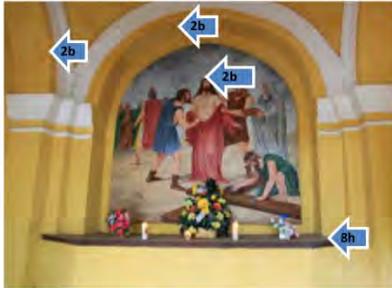
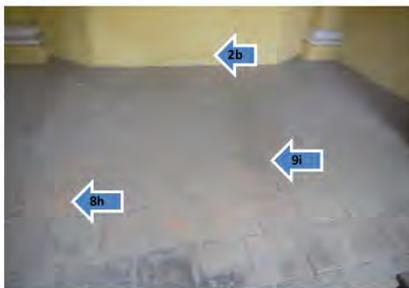
- 2a. Liqueños, hongos
- 3c. Crecimiento de vegetación
- 7g. Deterioro de superficie de puerta de madera

Efecto: Crecimiento de líquenes, hongos y microflora.
Agentes de deterioro: Humedad y lluvia
Agente antrópico: Falta de mantenimiento
Causa extrínseca: Por humedad y falta de mantenimiento
Causa intrínseca: Capilaridad

Efecto: Agrietamiento y desprendimiento de acabados.
Causa extrínseca: Por humedad y falta de mantenimiento
Agente antrópico: Falta de mantenimiento
Agentes de deterioro: Humedad
Causa intrínseca: Capilaridad

4d, 4d. Deterioro de elementos metálicos y faltantes

Efecto: Degradación del material.
Causa extrínseca: Intemperie, agua de lluvia, reparaciones mal ejecutadas
Agentes de deterioro: Humedad, calor, oxidación
Agente antrópico: Falta de mantenimiento

Efecto: Separación de mampostería en muros y arcos
Agente antrópico: Falta de mantenimiento
Agentes de deterioro: Humedad, crecimiento de flora
Causa extrínseca: Sismos
Causa intrínseca: Fallo estructural por corte

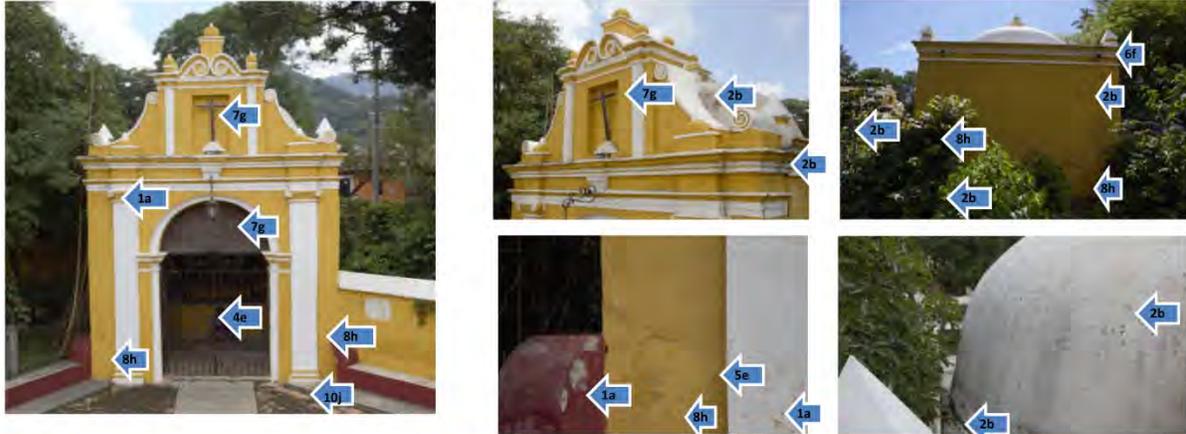
5. REGISTRO FOTOGRAFICO

4. DAÑOS Y DETERIOROS:				
AREA:	FACHADAS E INTERIOR DE LA ERMITA XI			
REGLON	ALTERACIONES	AGENTES Y CAUSAS	DETERIOROS	AGENTES Y CAUSAS
Cimientos	X	X	1. Humedad 2. Presencia de microflora	1 y 2. Agua
Muros	X	X	1. Humedad 2- Desprendimiento de acabados y pintura 3. Crecimiento de vegetación	1. Agua 2. Sismos, agua y falta de mantenimiento 3. Falta de mantenimiento y Humedad
Pisos	X	X	1. Humedad	1. Agua
Columnas y pilastras	X	X	1. Humedad 2. Eflorescencias 3- Liqueños	1 y 2. Agua
Puertas	X	X	1. Humedad 2. Desprendimiento de acabados 3. Alabeos	1. Agua 2 y 3. Falta de mantenimiento 1. Agua
Elementos decorativos	X	X	1. Humedad 2. Eflorescencias 3- Liqueños	1. Agua
Elementos metálicos	X	X	1. Desprendimientos	1. agua y Falta de mantenimiento

DETERIOROS				
1a.	Desprendimiento de acabados y pintura	6f	Desprendimiento de elementos decorativos	
2b.	Liqueños y hongos	7g	Deterioro de superficie de madera	
3c.	Crecimiento de vegetación	8h	Eflorescencias	
4d.	Desprendimiento de elementos metálicos y faltantes	9i	Enconchamientos	
4e.	Alteración o deterioro de elementos de herrería	10j	Alteraciones e intervenciones anteriores.	
5e.	Fisuras en muros y arcos

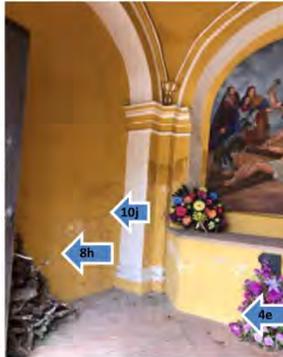
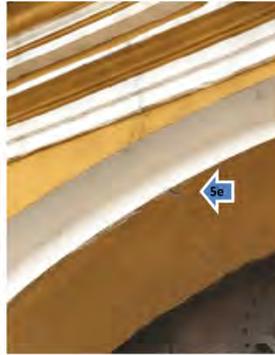
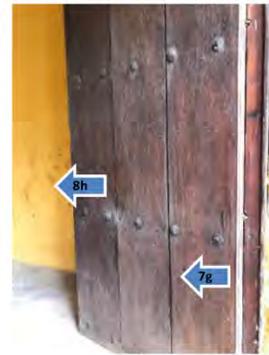
2a. Liqueños, hongos

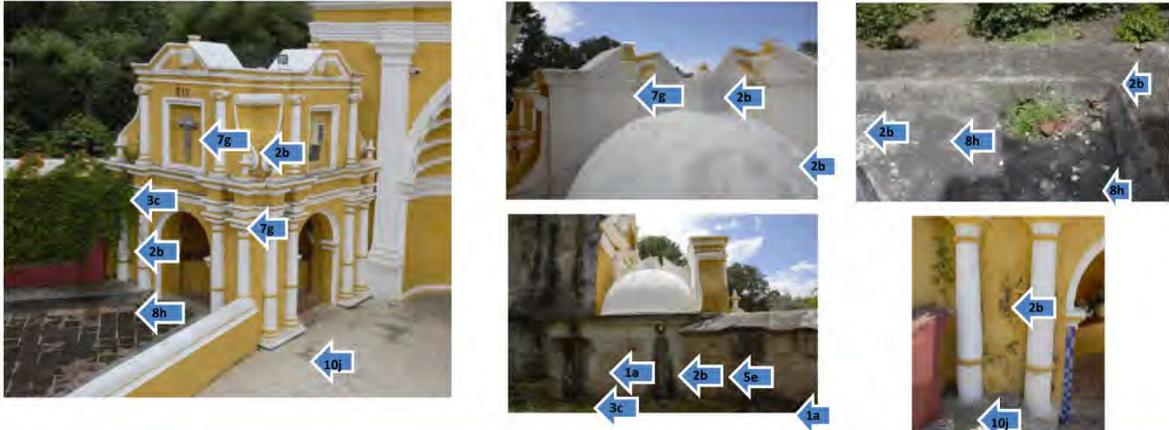
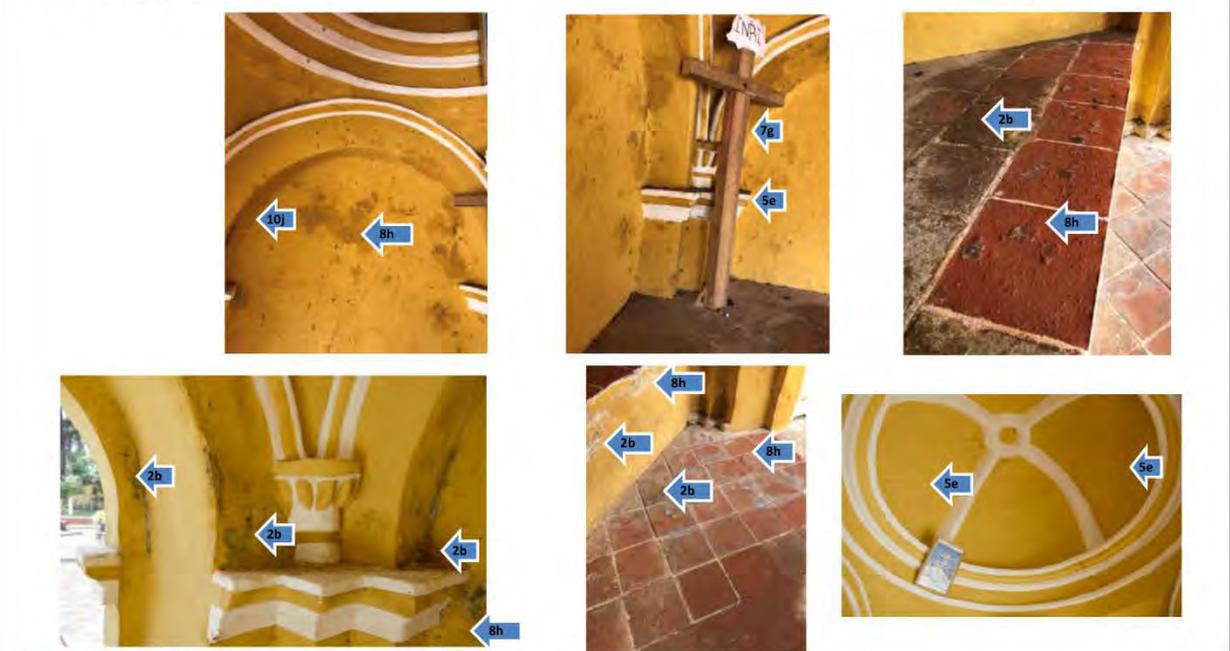
5. REGISTRO FOTOGRAFICO

4. DAÑOS Y DETERIOROS:				
AREA:	FACHADAS E INTERIOR DE LA ERMITA XII			
REGLON	ALTERACIONES	AGENTES Y CAUSAS	DETERIOROS	AGENTES Y CAUSAS
Cimientos	x	x	1. Humedad 2. Presencia de microflora	1 y 2. Agua
Muros	x	x	1. Humedad 2- Desprendimiento de acabados y pintura 3. Crecimiento de vegetación	1. Agua 2. Sismos, agua y falta de mantenimiento 3. Falta de mantenimiento y Humedad
Pisos	x	x	1. Humedad	1. Agua
Columnas y pilastras	x	x	1. Humedad 2. Eflorescencias 3- Liqueños	1 y 2. Agua
Puertas	x	x	1. Humedad 2. Desprendimiento de acabados 3. Alabeos	1. Agua 2 y 3. Falta de mantenimiento
Elementos decorativos	x	x	1. Humedad 2. Eflorescencias 3- Liqueños	1. Agua
Elementos metalicos	x	x	1. Desprendimientos	1. agua y Falta de mantenimiento

DETERIOROS				
1a.	Desprendimiento de acabados y pintura	6f	Desprendimiento de elementos decorativos	
2b.	Liqueños y hongos	7g	Deterioro de superficie de madera	
3c.	Crecimiento de vegetación	8h	Eflorescencias	
4d.	Desprendimiento de elementos metálicos y faltantes	9i	Enconchamientos	
4e.	Alteración o deterioro de elementos de herrería	10j	Alteraciones e intervenciones anteriores.	
5e.	Fisuras en muros y arcos

- 2a. Liqueños, hongos
- 3c. Crecimiento de vegetación
- 7g. Deterioro de superficie de puerta de madera

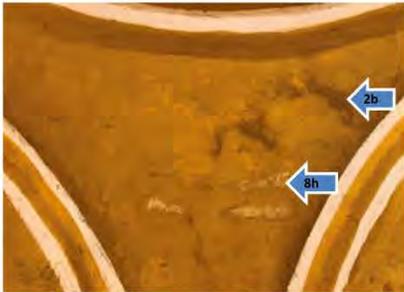
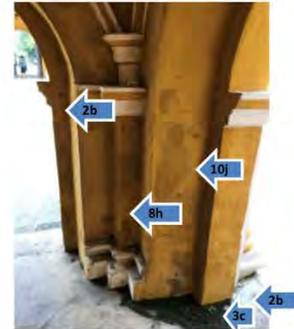
DETERIOROS, ALTERACIONES:

- 2a. Liqueños, hongos
- 3c. Crecimiento de vegetación
- 7g. Deterioro de superficie de puerta de madera

- Efecto: Crecimiento de líquenes, hongos y microflora.
- Agentes de deterioro: Humedad y lluvia
- Agente antrópico: Falta de mantenimiento
- Causa extrínseca: Por humedad y falta de mantenimiento
- Causa intrínseca: Capilaridad

- Efecto: Agrietamiento y desprendimiento de acabados.
- Causa extrínseca: Por humedad y falta de mantenimiento
- Agente antrópico: Falta de mantenimiento
- Agentes de deterioro: Humedad
- Causa intrínseca: Capilaridad

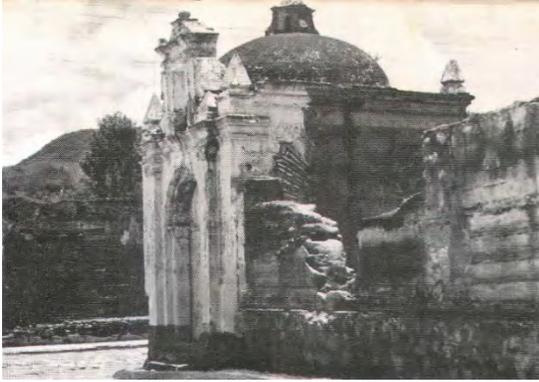
ILUSTRACIÓN 112 ERMITA II, TOMADA DEL LIBRO LA ARQUITECTURA DE LA ANTIGUA GUATEMALA, VERLE ANNIS, 2DA EDICIÓN PÁG. 257. ESTADO EN QUE SE ENCONTRABA EN 1934

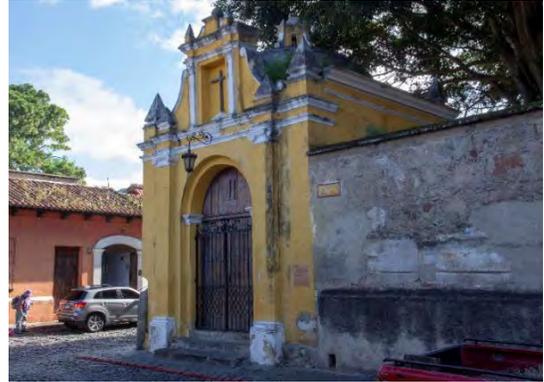
ILUSTRACIÓN 113 ERMITA II, ESTADO ACTUAL, FOTOGRAFÍA POR ALVARO SALVATIERRA, SEPTIEMBRE 2019

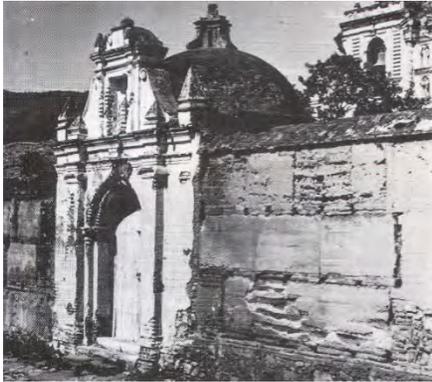
ILUSTRACIÓN 115 ERMITA III IMAGEN TOMADA DEL LIBRO LA ARQUITECTURA DE LA ANTIGUA GUATEMALA, VERLE L. ANNIS, 2DA. EDICIÓN 1969, PÁG. 257. ESTADO EN QUE SE ENCONTRABA EN EL AÑO DE 1934

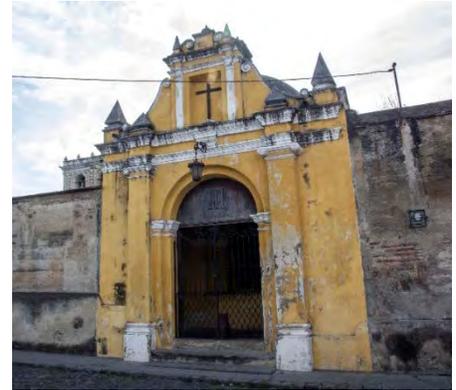
ILUSTRACIÓN 114 ERMITA III, ESTADO ACTUAL, FOTOGRAFÍA POR ALVARO SALVATIERRA, AGOSTO 2018

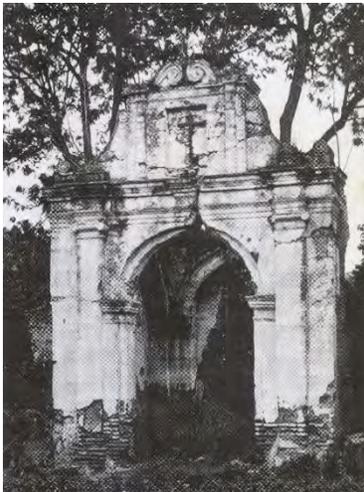
ILUSTRACIÓN 116 ERMITA IX, IMAGEN TOMADA DEL LIBRO LA ARQUITECTURA DE LA ANTIGUA GUATEMALA, VERLE L. ANNIS, 2DA. EDICIÓN 1969, PÁG. 257. ESTADO EN QUE SE ENCONTRABA EN EL AÑO DE 1934

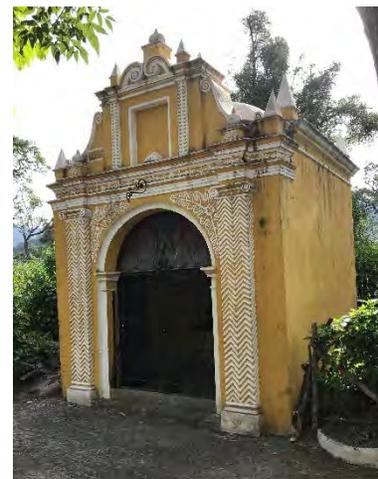
ILUSTRACIÓN 117 ERMITA IX, ESTADO ACTUAL, FOTOGRAFÍA POR ALVARO SALVATIERRA, AGOSTO 2018

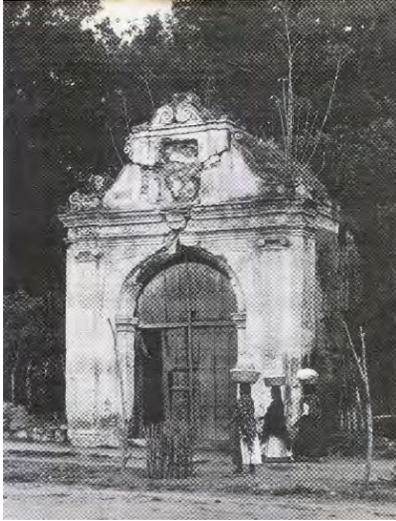
ILUSTRACIÓN 118 ERMITA X, IMAGEN TOMADA DEL LIBRO LA ARQUITECTURA DE LA ANTIGUA GUATEMALA, VERLE L. ANNIS, 2DA. EDICIÓN 1969, PAG. 257. ESTADO EN QUE SE ENCONTRABA EN EL AÑO DE 1934

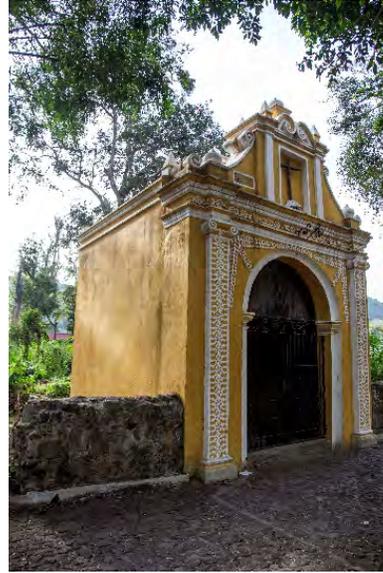
ILUSTRACIÓN 119 ERMITA X, ESTADO ACTUAL, FOTOGRAFÍA POR ALVARO SALVATIERRA, AGOSTO 2018

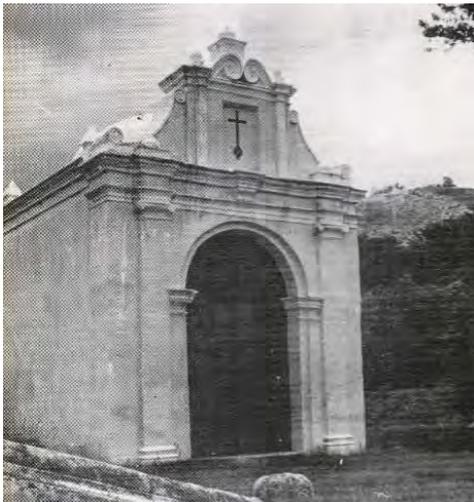
ILUSTRACIÓN 121 ERMITA XI IMAGEN TOMADA DEL LIBRO LA ARQUITECTURA DE LA ANTIGUA GUATEMALA, VERLE L. ANNIS, 2DA. EDICIÓN 1969, PAG. 257. ESTADO EN QUE SE ENCONTRABA EN EL AÑO DE 1934

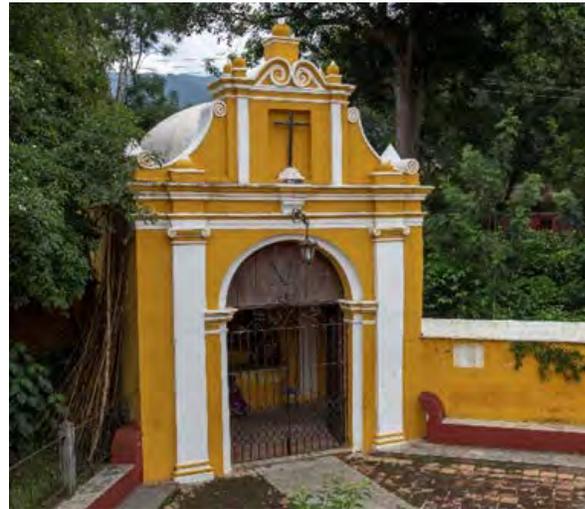
ILUSTRACIÓN 120 ERMITA XI, ESTADO ACTUAL, FOTOGRAFÍA POR ALVARO SALVATIERRA, OCTUBRE 2019

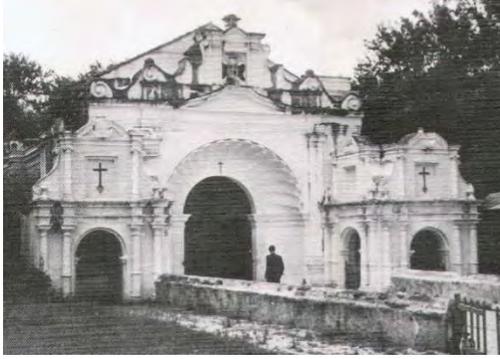
ILUSTRACIÓN 123 ERMITA XII XIII, , IMAGEN TOMADA DEL LIBRO LA ARQUITECTURA DE LA ANTIGUA GUATEMALA, VERLE L. ANNIS, 2DA. EDICIÓN 1969, PAG. 257. ESTADO EN QUE SE ENCONTRABA EN EL AÑO DE 1934

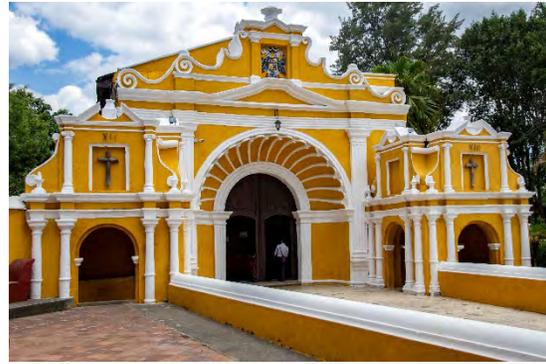
ILUSTRACIÓN 122 ERMITAS XII Y XIII, ESTADO ACTUAL, FOTOGRAFÍA POR ALVARO SALVATIERRA, MAYO 2019

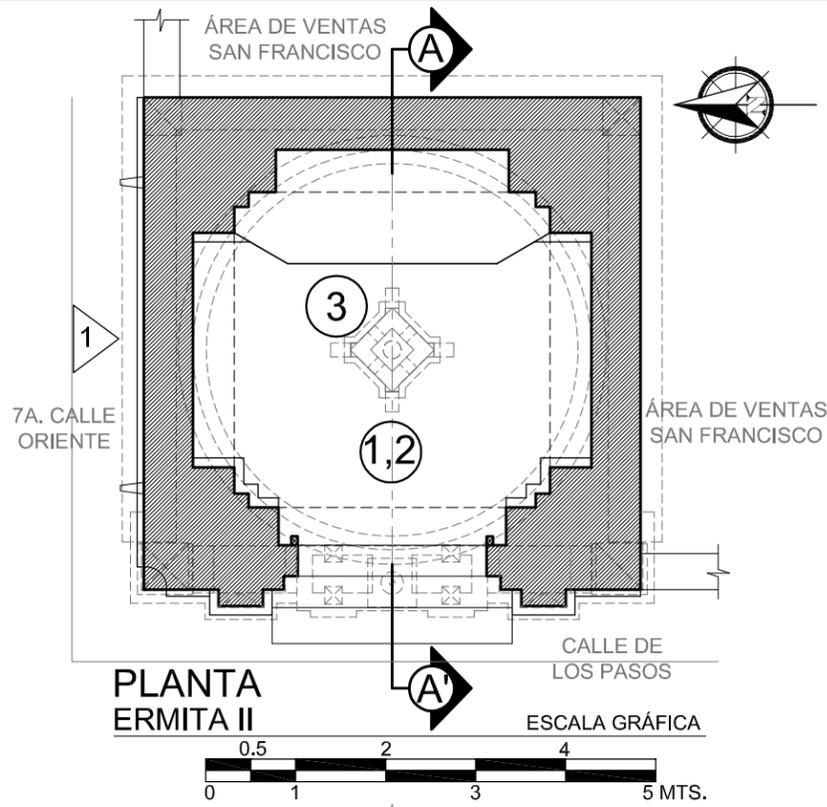
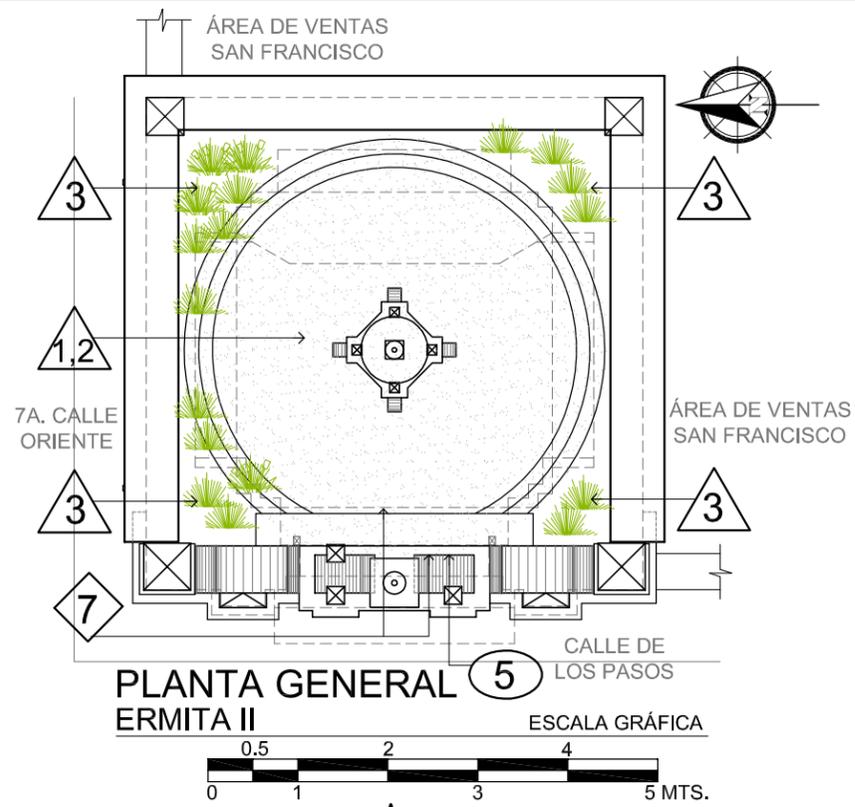
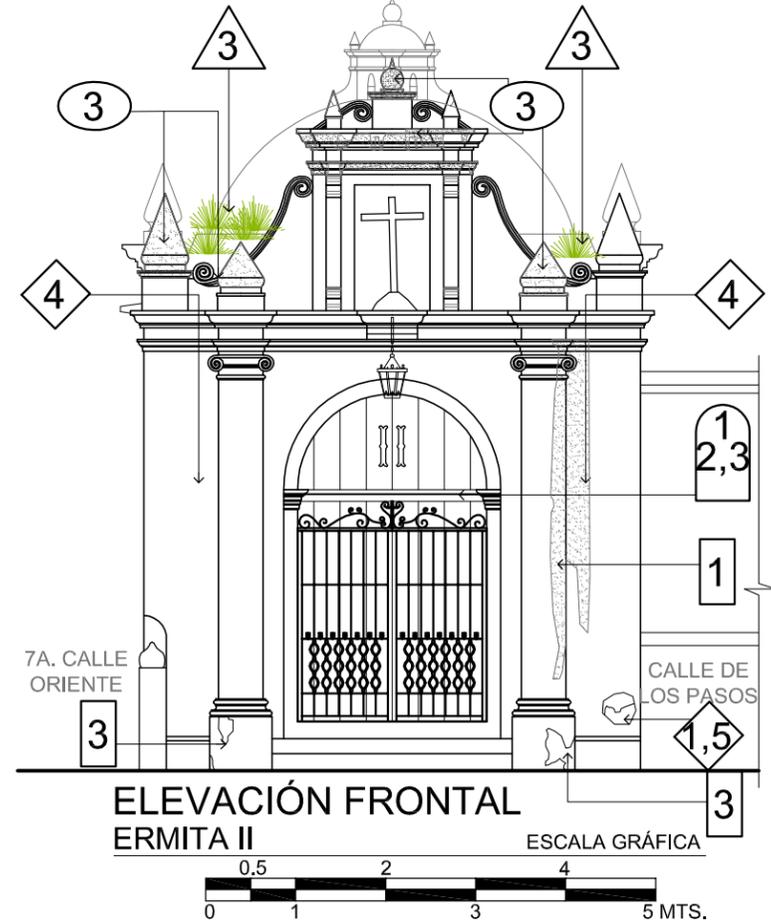
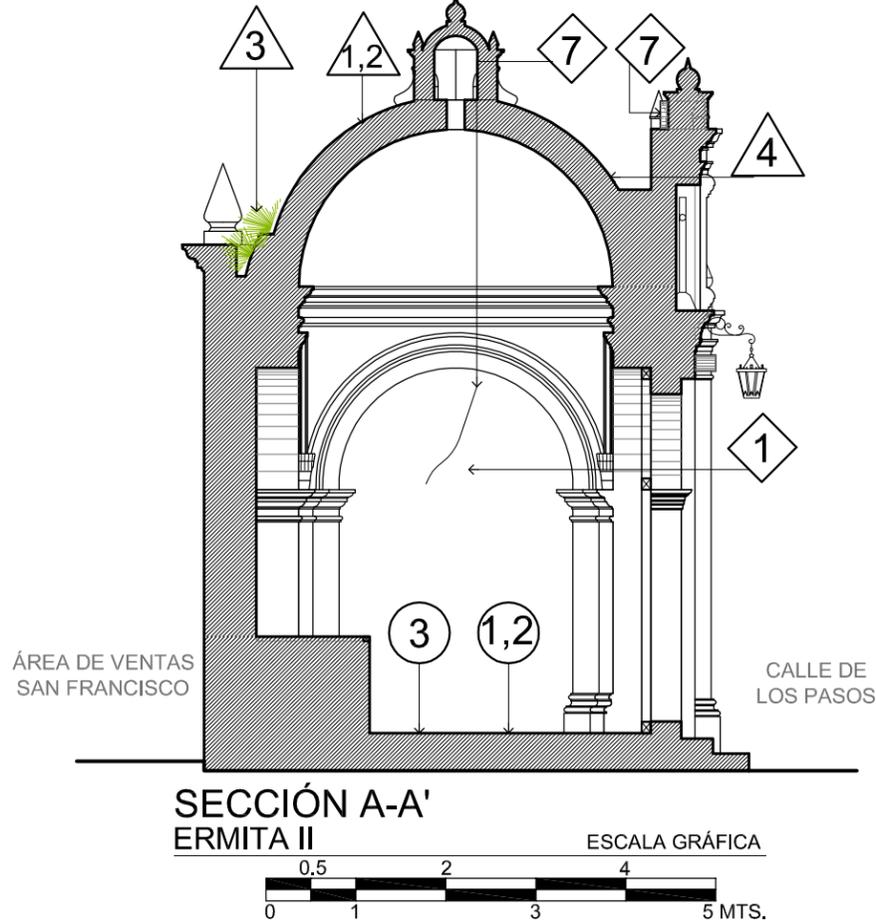
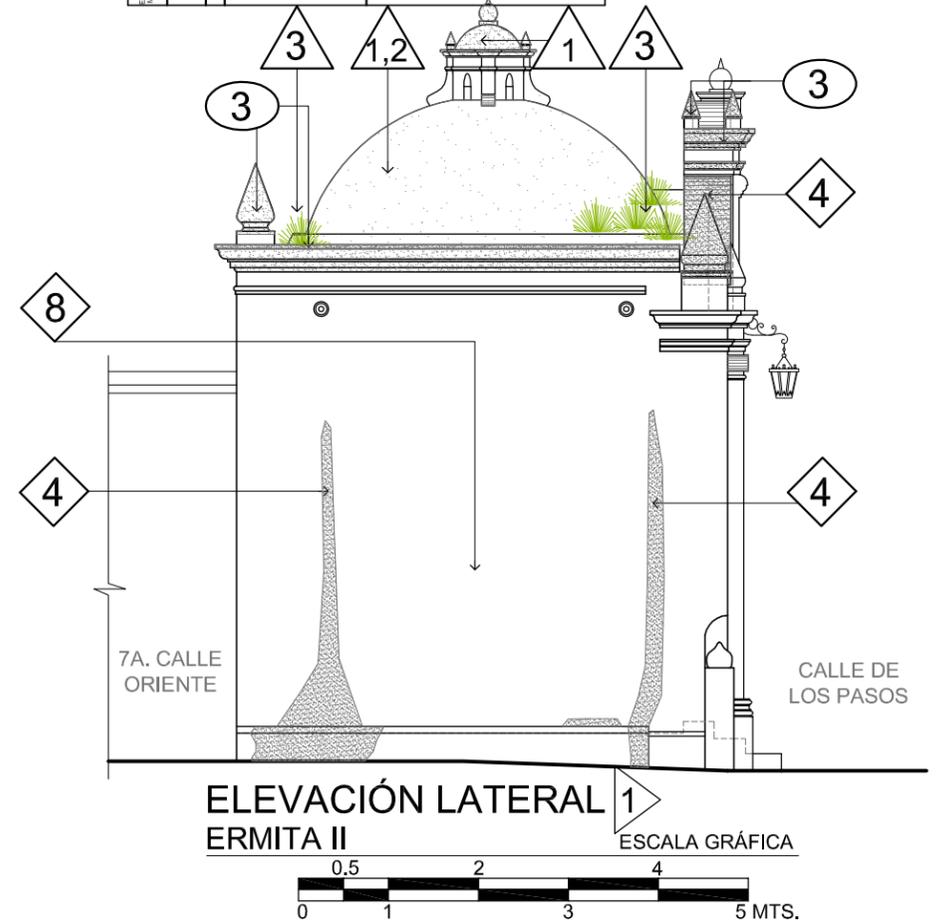
HOJA No.
30 / 58

REGISTRO DE DAÑOS Y ALTERACIONES			
NOMENCLATURA	EFFECTO	AGENTES Y CAUSAS	
MURROS	1 Humedad	1 y 2. Agua	
	2 Presencia de microflora		
	1 Humedad	1. Agua	
	2 Desprendimiento de acabados y pintura	2. Sismos, Agua y falta de mantenimiento.	
	3 Crecimiento de vegetación	3. Falta de mantenimiento y humedad.	
	4 Liquefacciones (manchas negras)	4. Falta de mantenimiento y humedad.	
	5 Eflorescencias	5. Agua	
	6 Enconchamientos	6. Agua	
PIBOS	1 Humedad	1. Agua	
	2 Deterioro de baldosa	2. Uso y Falta de mantenimiento	
	3 Eflorescencias	3. Agua	
	COLUMNAS Y PLASTRAS	1 Liquefacciones y hongos (manchas negras)	1. Falta de mantenimiento y humedad.
		2 Eflorescencias	2. Agua
		3 Desprendimiento de acabados y pintura	4. Sismos, Agua y falta de mantenimiento.
	CUBIERTAS	1 Liquefacciones y hongos (manchas negras)	1. Falta de mantenimiento y humedad.
		2 Desprendimiento de acabados y pintura	2. Sismos, Agua y falta de mantenimiento.

3 Crecimiento de vegetación		3. Falta de mantenimiento y humedad.	
4 Fisuras		4. Sismos, Agua y falta de mantenimiento.	
5 Eflorescencias		5. Agua	
ELEMENTOS DECORATIVOS	1 Humedad	1 y 2. Agua	
	2 Eflorescencias		
	3 Liquefacciones y hongos (manchas negras)	3. Falta de mantenimiento y humedad.	
	4 Desprendimiento de acabados y pintura	4. Sismos, Agua y falta de mantenimiento.	
	5 Desprendimiento de elementos decorativos	5. Sismos, Agua y falta de mantenimiento.	
PUERTAS	1 Humedad	1. Agua	
	2 Desprendimiento de acabados y pintura	2. Agua y falta de mantenimiento.	
	3 Deterioro de superficie de madera	3. Agua, sol, falta de mantenimiento.	
ELEMENTOS METÁLICOS	1 Fallante de elementos metálicos	1. Falta de mantenimiento.

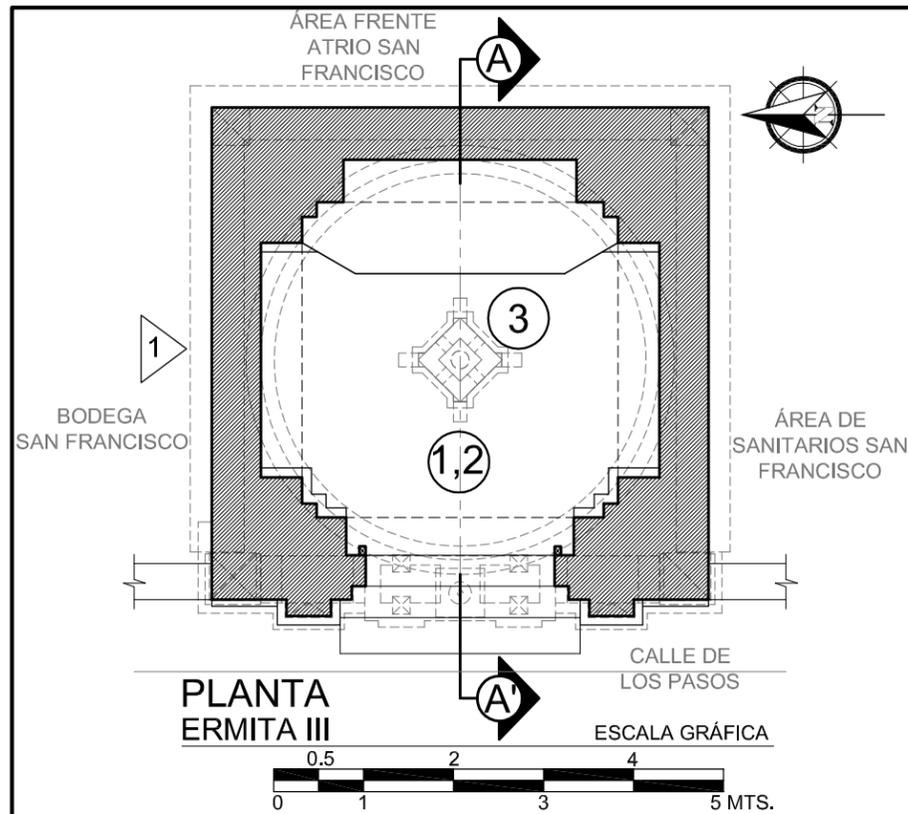
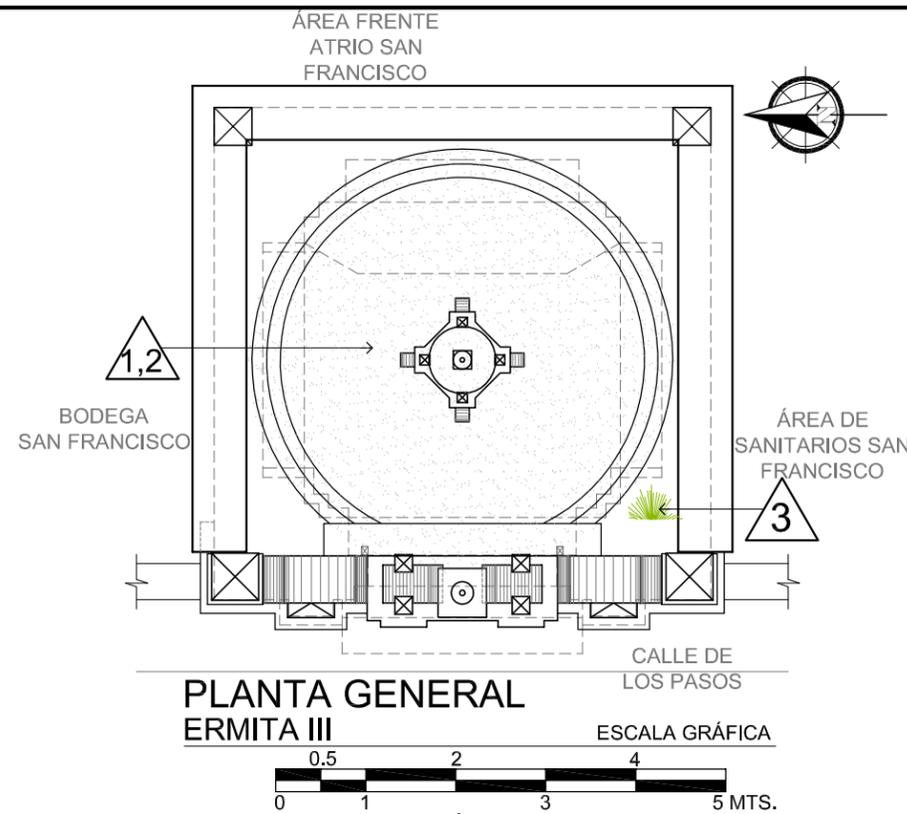
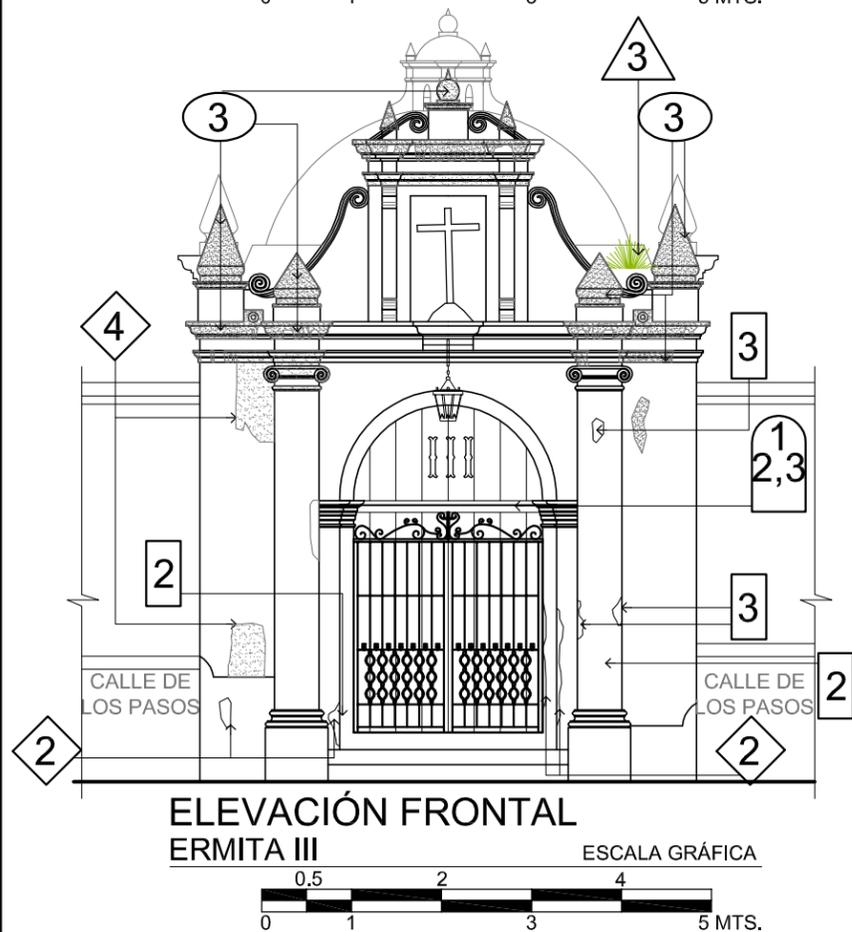
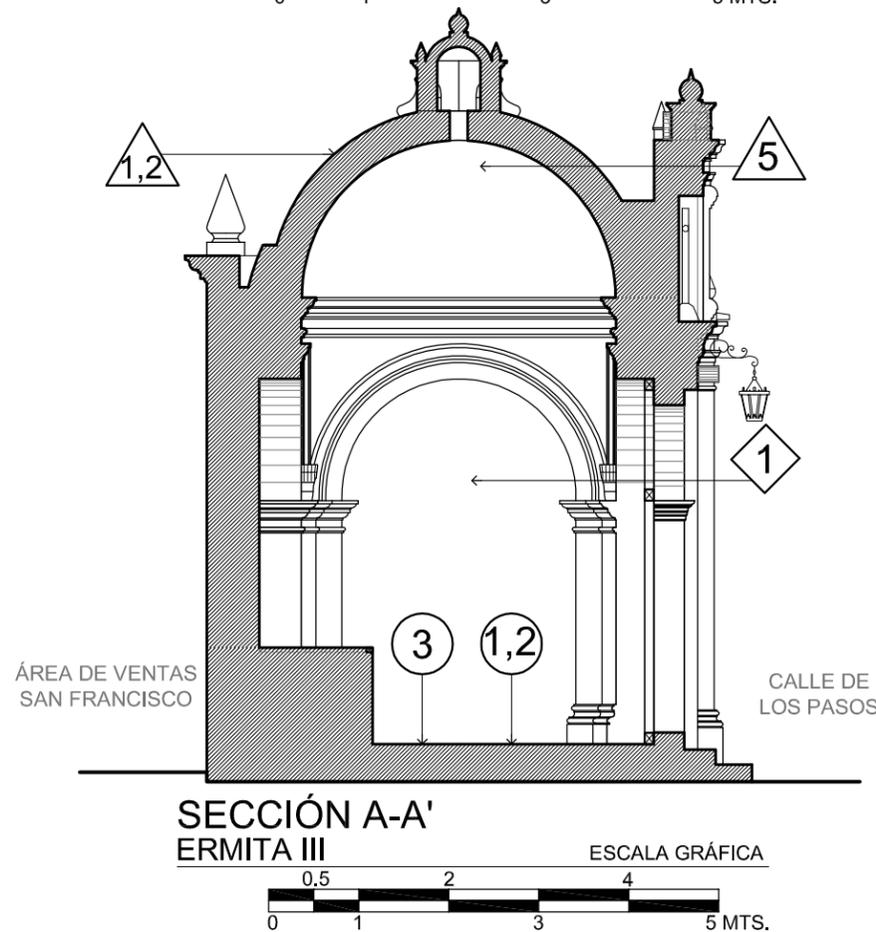
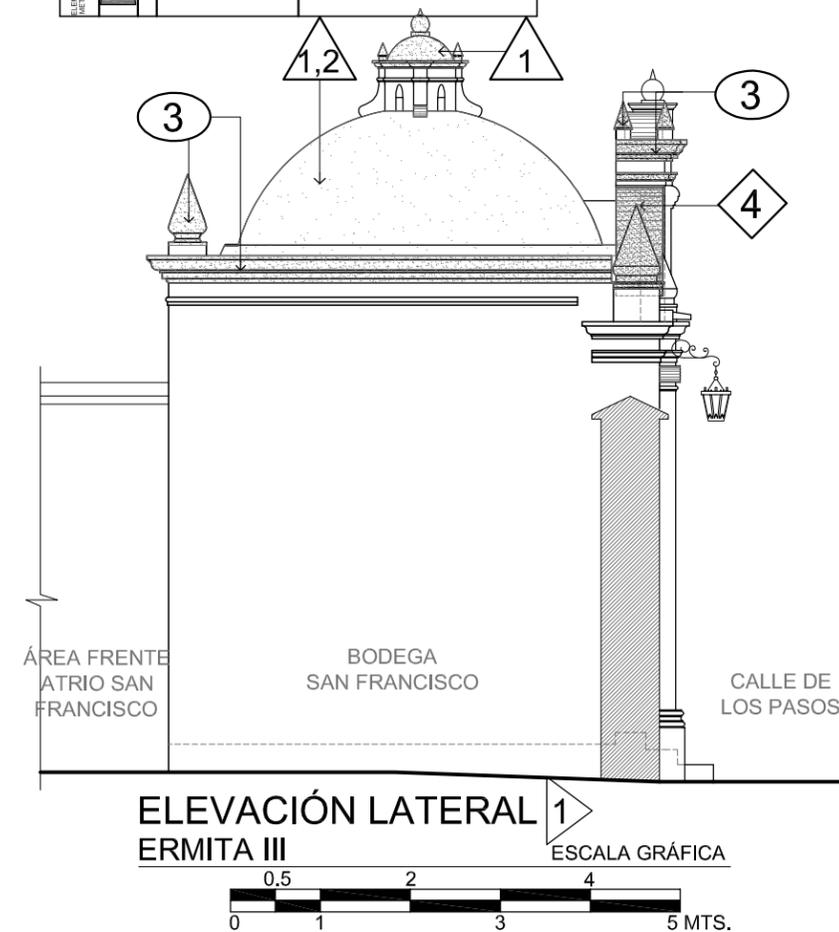
CONTENIDO:
ERMITA III
PLANTA, PLANTA DE TECHOS, ELEVACIÓN FRONTAL, ELEVACIÓN LATERAL 1, SECCIÓN A-A'.
- REGISTRO DE DAÑOS Y ALTERACIONES.

REGISTRO DE DAÑOS Y ALTERACIONES			
NOMENCLATURA	EFFECTO	AGENTES Y CAUSAS	
MURROS	1	Humedad	1 y 2. Agua
	2	Presencia de microflora	
	1	Humedad	1. Agua
	2	Desprendimiento de acabados y pintura	2. Sismos, Agua y falta de mantenimiento.
	3	Crecimiento de vegetación	3. Falta de mantenimiento y humedad.
	4	Líquenes (manchas negras)	4. Falta de mantenimiento y humedad.
	5	Eflorescencias	5. Agua
	6	Enconchamientos	6. Agua
PISOS	1	Humedad	1. Agua
	2	Deterioro de baldosa	2. Uso y Falta de mantenimiento
	3	Eflorescencias	3. Agua
COLUMNAS Y PILASTRAS	1	Líquenes y hongos (manchas negras)	1. Falta de mantenimiento y humedad.
	2	Eflorescencias	2. Agua
	3	Desprendimiento de acabados y pintura	4. Sismos, Agua y falta de mantenimiento.
CUBIERTAS	1	Líquenes y hongos (manchas negras)	1. Falta de mantenimiento y humedad.
	2	Desprendimiento de acabados y pintura	2. Sismos, Agua y falta de mantenimiento.
	3	Crecimiento de vegetación	3. Falta de mantenimiento y humedad.

4	Fisuras	4. Sismos, Agua y falta de mantenimiento.
	5	Eflorescencias	5. Agua
ELEMENTOS DECORATIVOS	1	Humedad	1 y 2. Agua
	2	Eflorescencias	
	3	Líquenes y hongos (manchas negras)	3. Falta de mantenimiento y humedad.
	4	Desprendimiento de acabados y pintura	4. Sismos, Agua y falta de mantenimiento.
	5	Desprendimiento de elementos decorativos	5. Sismos, Agua y falta de mantenimiento.
PUERTAS	1	Humedad	1. Agua
	2	Desprendimiento de acabados y pintura	2. Agua y falta de mantenimiento.
	3	Deterioro de superficie de madera	3. Agua, sol, falta de mantenimiento.
ELEMENTOS METÁLICOS	1	Fallante de elementos metálicos	1. Falta de mantenimiento.
