Universidad de San Carlos de Guatemala
Facultad de Arquitectura
Escuela de Estudios de Postgrado

**“Proyecto de Valorización y Conservación de
las Ermitas del Vía Crucis del Calvario de
La Antigua Guatemala”**

Para optar al título de
Maestro en Ciencias en Restauración de Monumentos, con
Especialidad en Bienes Inmuebles y Centros Históricos

Guatemala, mayo 2021

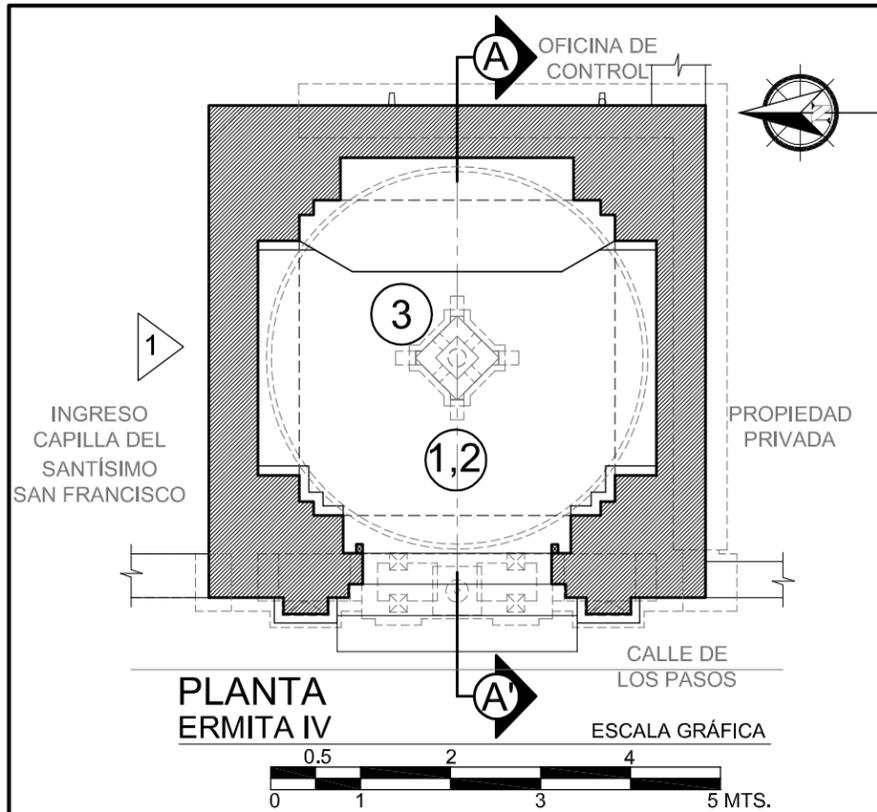
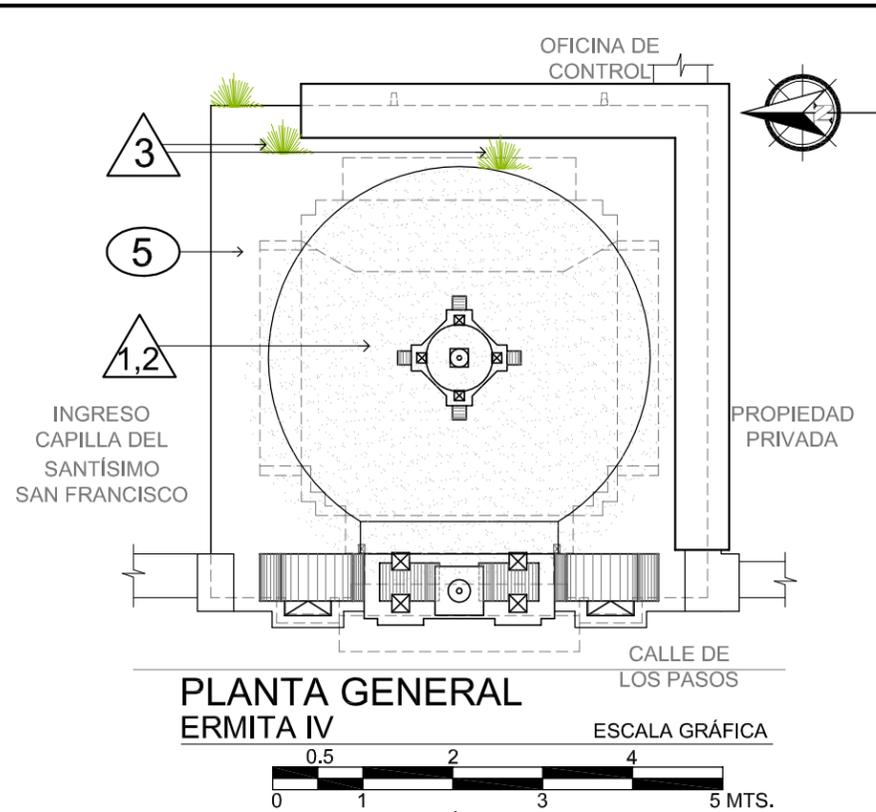
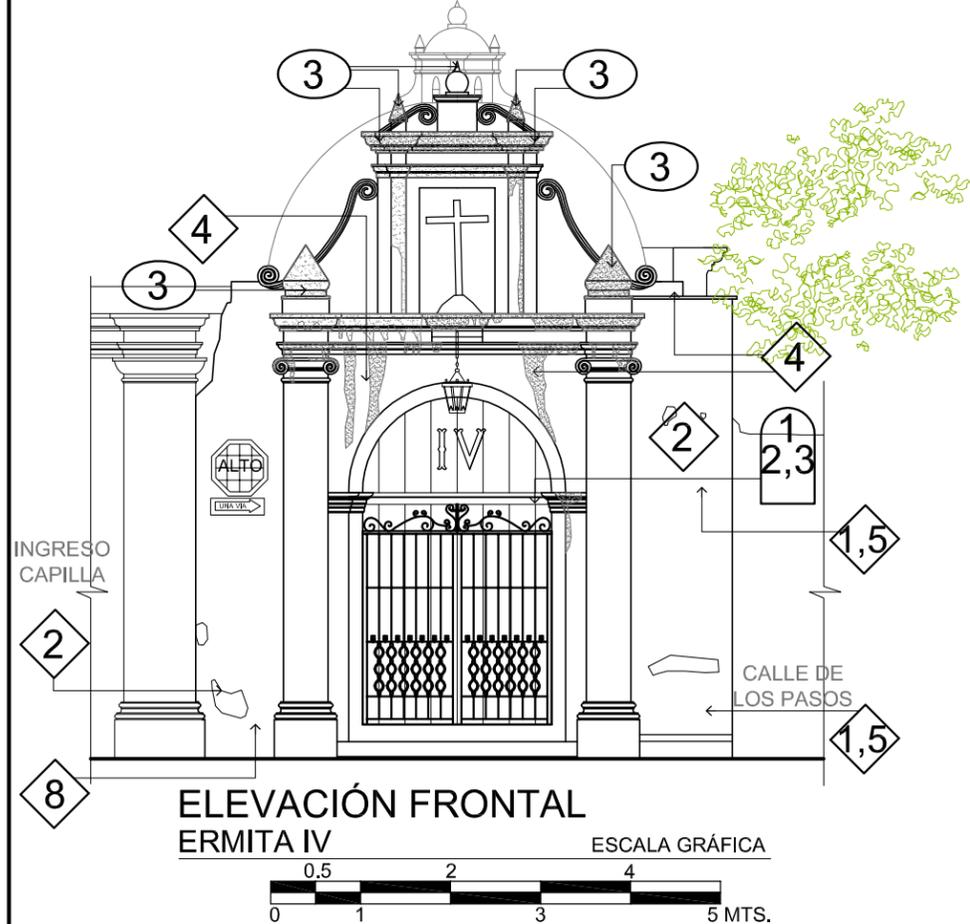
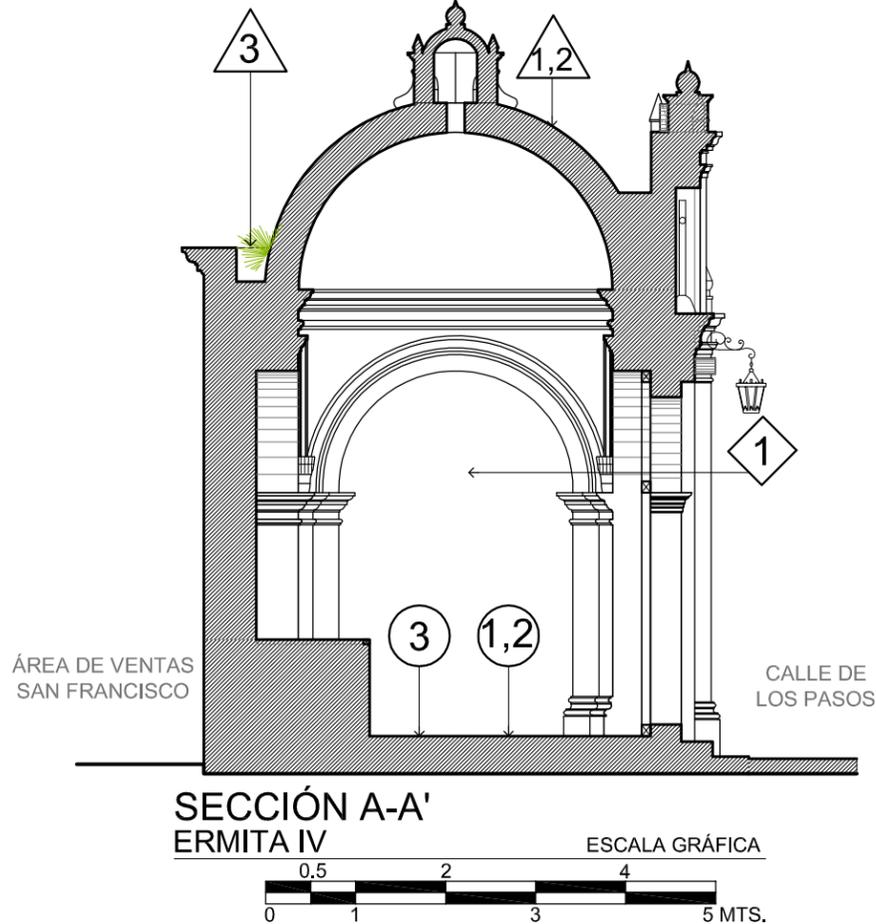
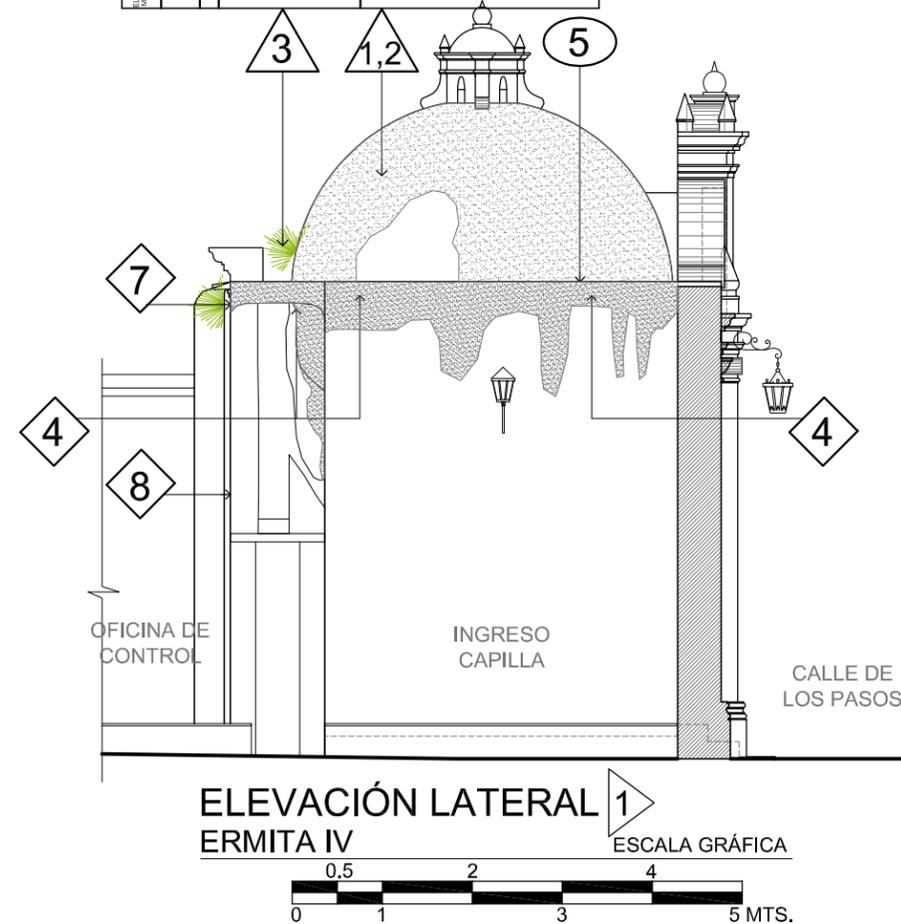
CONTENIDO:
ERMITA IV
PLANTA, PLANTA DE TECHOS, ELEVACIÓN FRONTAL, ELEVACIÓN LATERAL 1, SECCIÓN A-A'.
- REGISTRO DE DAÑOS Y ALTERACIONES.

REGISTRO DE DAÑOS Y ALTERACIONES		
NOMENCLATURA	EFFECTO	AGENTES Y CAUSAS
CUBIERTOS	1 Humedad	1 y 2. Agua
	2 Presencia de microflora	
MUROS	1 Humedad	1. Agua 2. Sismos, Agua y falta de mantenimiento. 3. Falta de mantenimiento y humedad. 4. Falta de mantenimiento y humedad. 5. Agua 6. Agua 7. Sismos, Agua y falta de mantenimiento. 8. Antrópico
	2 Desprendimiento de acabados y pintura	
	3 Crecimiento de vegetación	
	4 Liqueenes (manchas negras)	
	5 Eflorescencias	
	6 Enchuchamientos	
	7 Fisuras	
	8 Instalaciones expuestas	
PISOS	1 Humedad	1. Agua 2. Uso y Falta de mantenimiento 3. Agua
	2 Deterioro de baldosa	
	3 Eflorescencias	
COLUMNAS Y PILASTRAS	1 Liqueenes y hongos (manchas negras)	1. Falta de mantenimiento y humedad. 2. Agua 3. Sismos, Agua y falta de mantenimiento. 4. Sismos, Agua y falta de mantenimiento. 5. Agua
	2 Eflorescencias	
	3 Desprendimiento de acabados y pintura	
CUBIERTAS	1 Liqueenes y hongos (manchas negras)	1. Falta de mantenimiento y humedad. 2. Sismos, Agua y falta de mantenimiento. 3. Falta de mantenimiento y humedad. 4. Sismos, Agua y falta de mantenimiento. 5. Agua

2 Desprendimiento de acabados y pintura	
	3 Crecimiento de vegetación	
	4 Fisuras	
	5 Eflorescencias	
ELEMENTOS DECORATIVOS	1 Humedad	1 y 2. Agua 3. Falta de mantenimiento y humedad. 4. Sismos, Agua y falta de mantenimiento. 5. Sismos, Agua y falta de mantenimiento.
	2 Eflorescencias	
	3 Liqueenes y hongos (manchas negras)	
	4 Desprendimiento de acabados y pintura	
	5 Desprendimiento de elementos decorativos	
PUERTAS	1 Humedad	1. Agua 2. Agua y falta de mantenimiento. 3. Agua, sol, falta de mantenimiento.
	2 Desprendimiento de acabados y pintura	
	3 Deterioro de superficie de madera	
ELEMENTOS METÁLICOS	1 Fallante de elementos metálicos	1. Falta de mantenimiento.

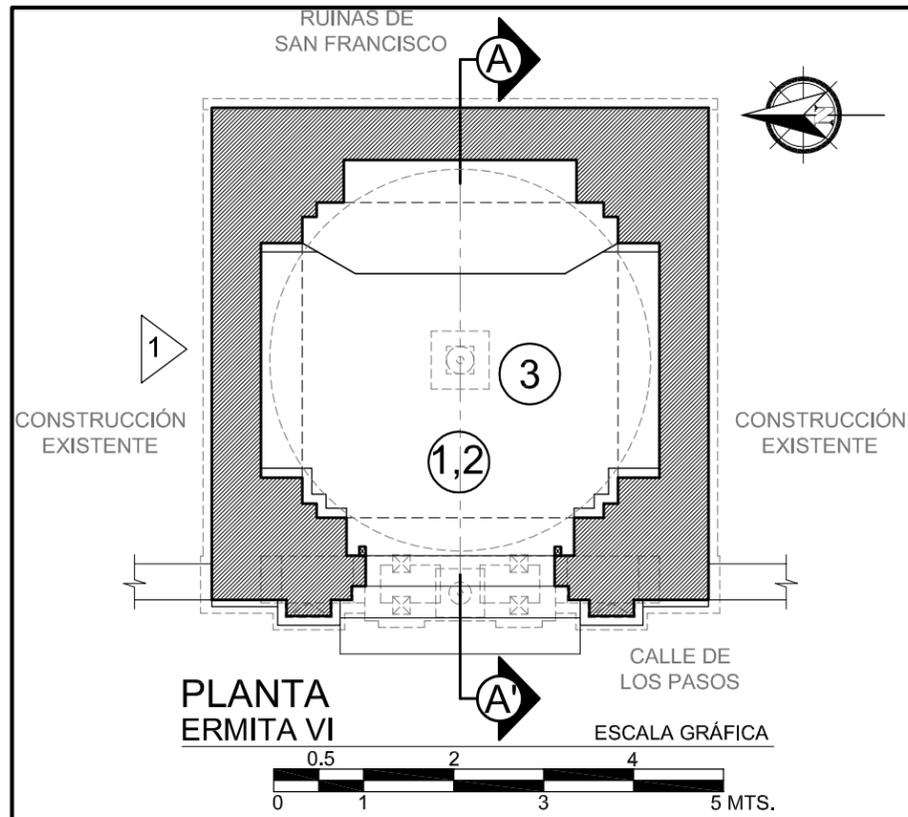
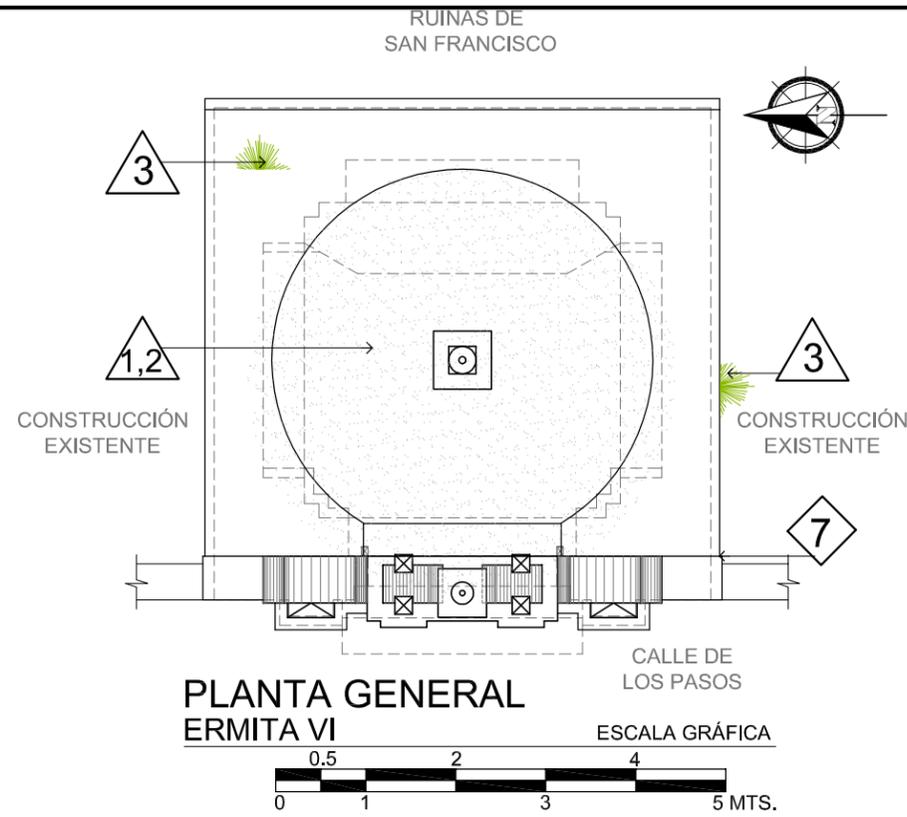
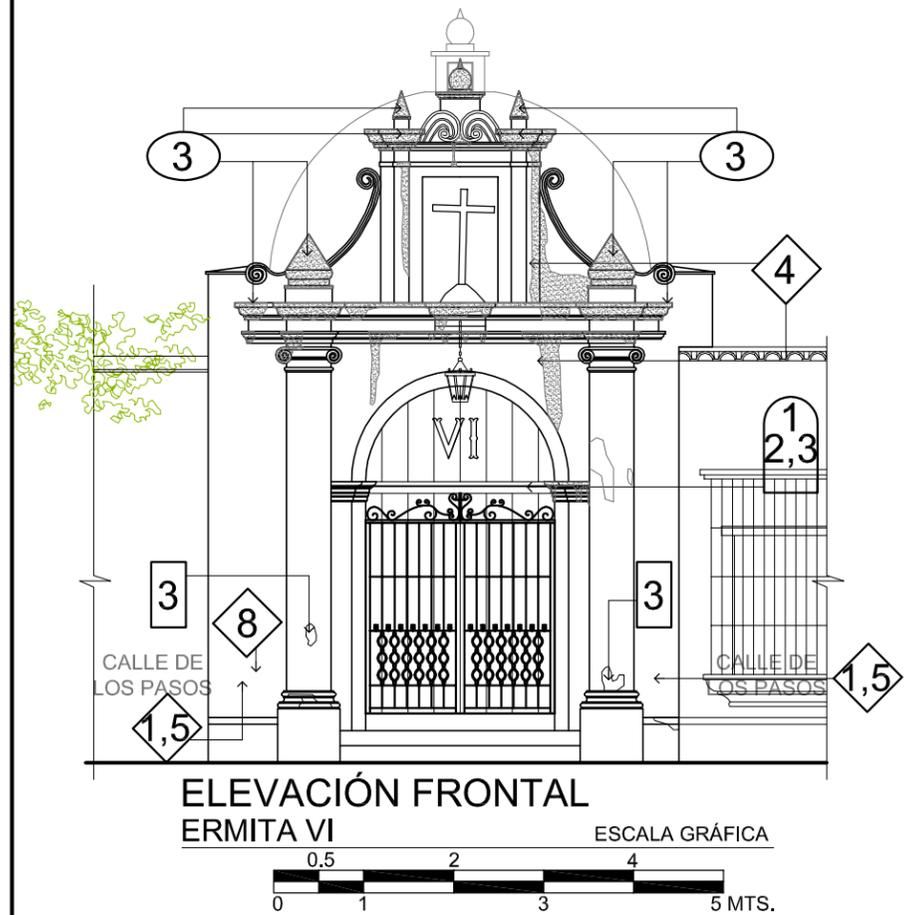
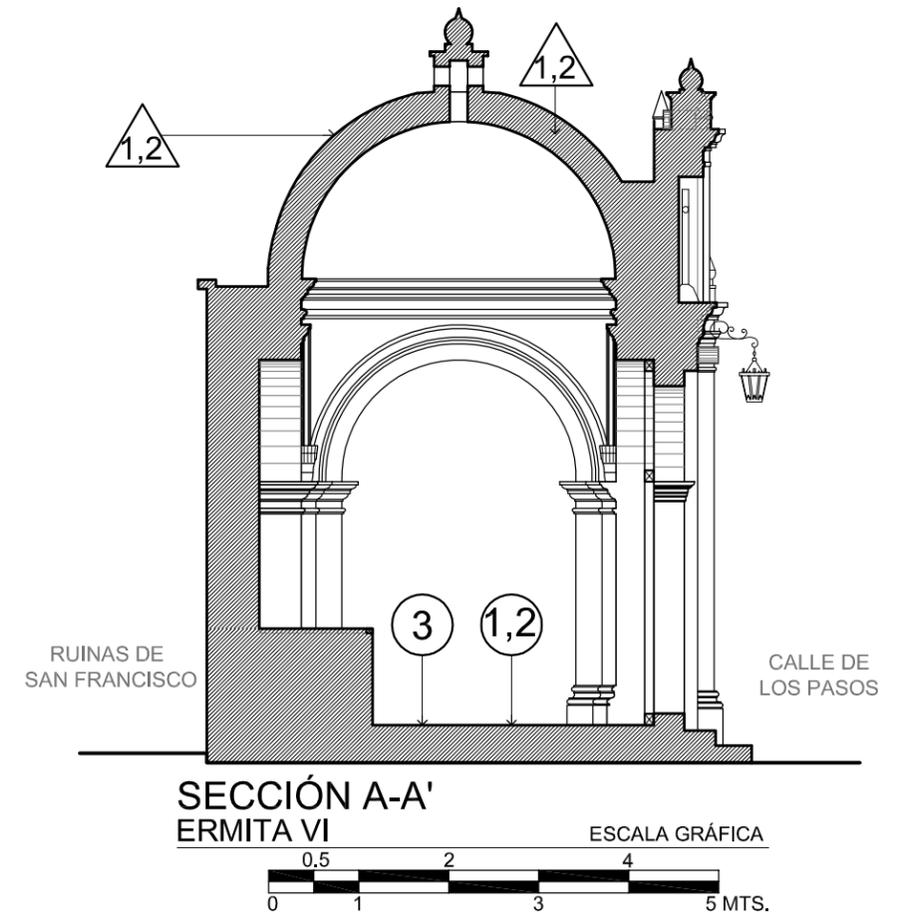
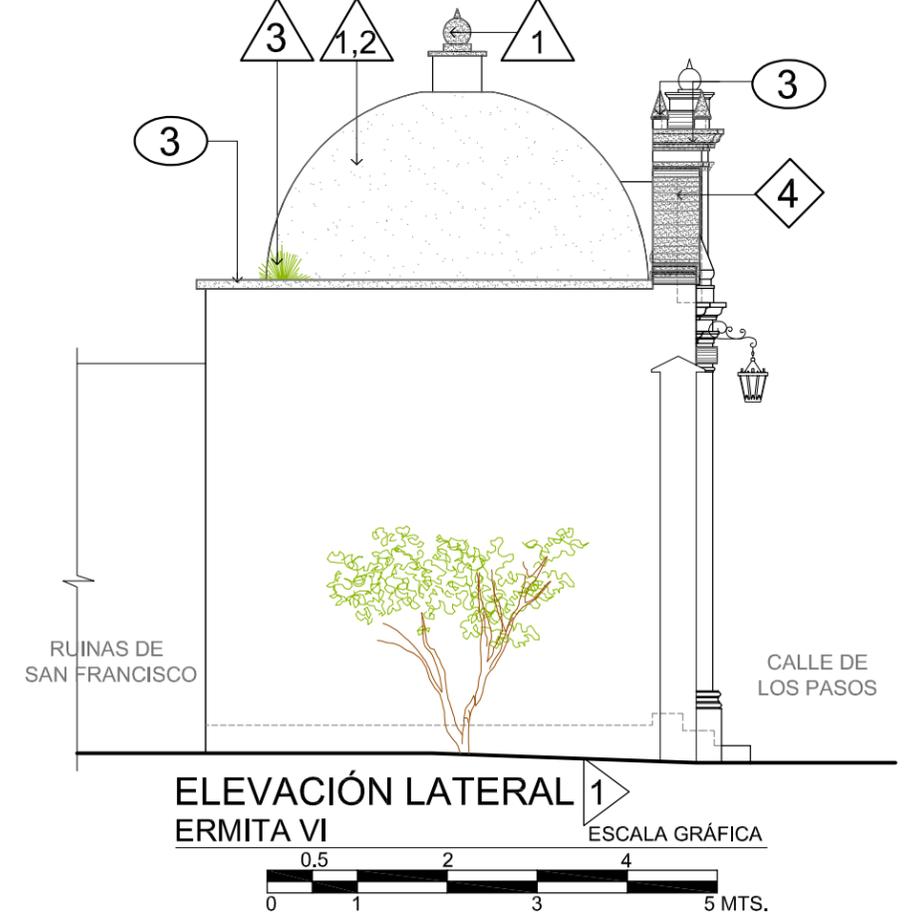
CONTENIDO:
ERMITA VI
PLANTA, PLANTA DE TECHOS, ELEVACIÓN FRONTAL, ELEVACIÓN LATERAL 1, SECCIÓN A-A'.
- REGISTRO DE DAÑOS Y ALTERACIONES.

REGISTRO DE DAÑOS Y ALTERACIONES		
NOMENCLATURA	EFFECTO	AGENTES Y CAUSAS
CUBIERTOS	1 Humedad	1 y 2. Agua
	2 Presencia de microflora	
MUROS	1 Humedad	1. Agua 2. Sismos, Agua y falta de mantenimiento. 3. Falta de mantenimiento y humedad. 4. Falta de mantenimiento y humedad. 5. Agua 6. Agua 7. Sismos, Agua y falta de mantenimiento. 8. Antrópico
	2 Desprendimiento de acabados y pintura	
	3 Crecimiento de vegetación	
	4 Liqueenes (manchas negras)	
	5 Eflorescencias	
	6 Enconchamientos	
	7 Fisuras	
	8 Instalaciones expuestas	
PISOS	1 Humedad	1. Agua 2. Uso y Falta de mantenimiento 3. Agua
	2 Deterioro de baldosa	
	3 Eflorescencias	
COLUMNAS Y PLASTROS	1 Liqueenes y hongos (manchas negras)	1. Falta de mantenimiento y humedad. 2. Agua 4. Sismos, Agua y falta de mantenimiento.
	2 Eflorescencias	
	3 Desprendimiento de acabados y pintura	
CUBIERTAS	1 Liqueenes y hongos (manchas negras)	1. Falta de mantenimiento y humedad. 2. Sismos, Agua y falta de mantenimiento. 3. Falta de mantenimiento y humedad. 4. Sismos, Agua y falta de mantenimiento. 5. Agua

2 Desprendimiento de acabados y pintura	
	3 Crecimiento de vegetación	
	4 Fisuras	
	5 Eflorescencias	
ELEMENTOS DECORATIVOS	1 Humedad	1 y 2. Agua 3. Falta de mantenimiento y humedad. 4. Sismos, Agua y falta de mantenimiento. 5. Sismos, Agua y falta de mantenimiento.
	2 Eflorescencias	
	3 Liqueenes y hongos (manchas negras)	
	4 Desprendimiento de acabados y pintura	
	5 Desprendimiento de elementos decorativos	
PUERTAS	1 Humedad	1. Agua 2. Agua y falta de mantenimiento. 3. Agua, sol, falta de mantenimiento.
	2 Desprendimiento de acabados y pintura	
	3 Deterioro de superficie de madera	
ELEMENTOS METÁLICOS	1 Fallante de elementos metálicos	1. Falta de mantenimiento.

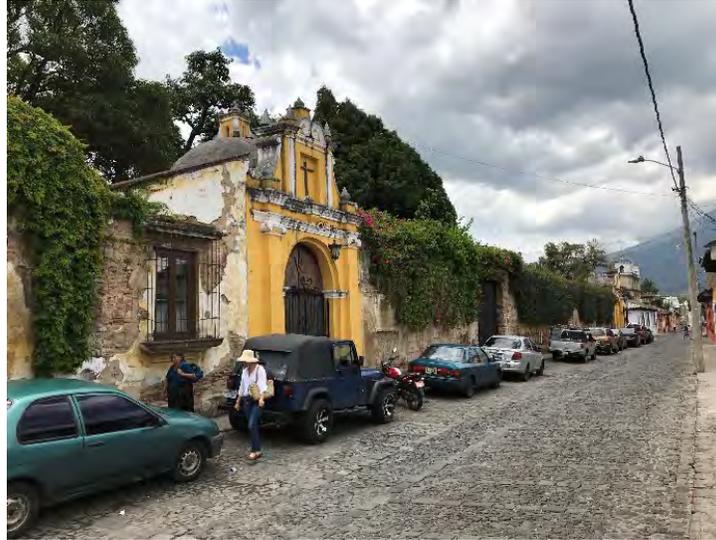
ILUSTRACIÓN 131 LA UTILIZACIÓN DEL LADO ORIENTE DE LA CALLE DE LOS PASOS
COMO PARQUE DESVALORIZA EL RECORRIDO DE ALTO VALOR PATRIMONIAL.
FOTOGRAFÍA POR ALVARO SALVATIERRA, JULIO 2019

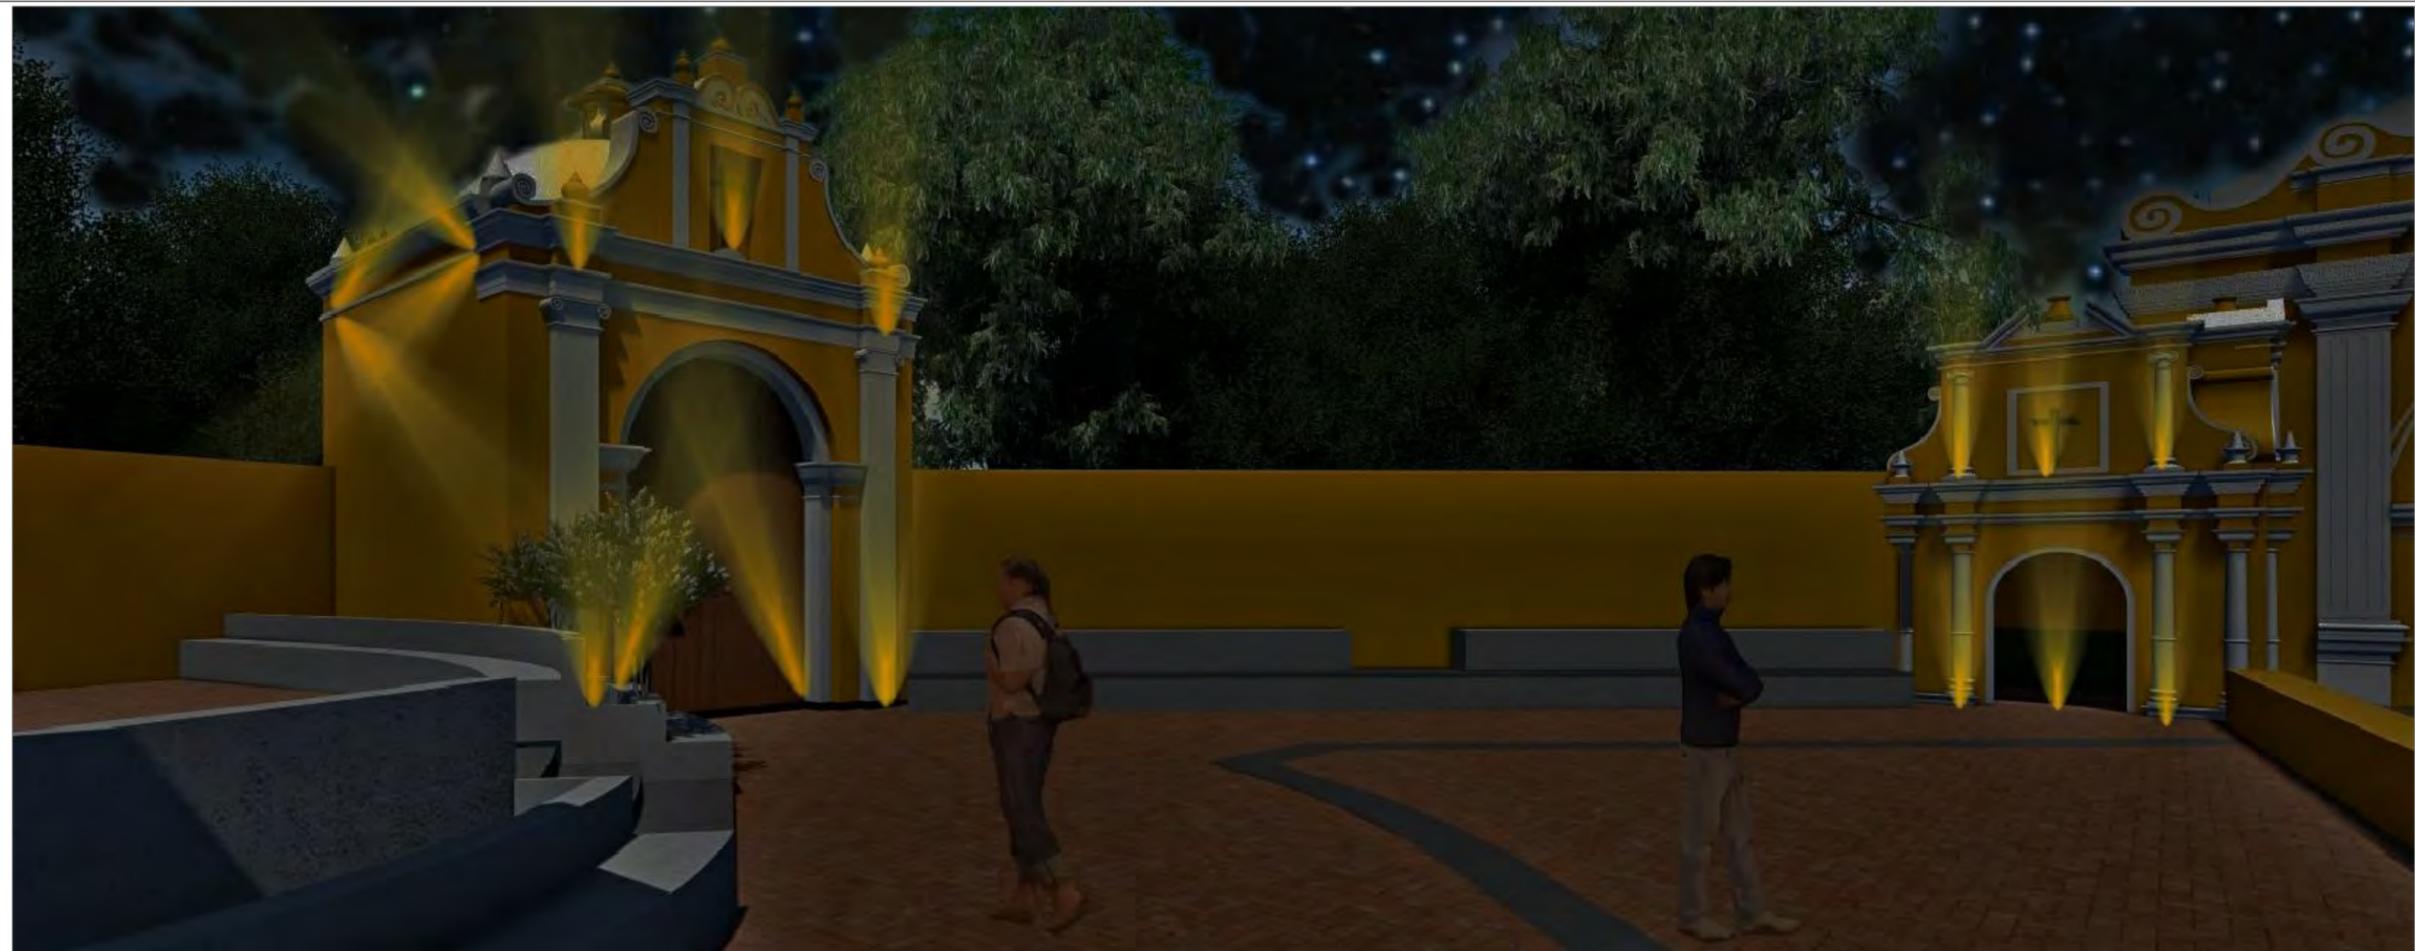
- PROPUESTA DE ILUMINACIÓN
- ERMITAS XI y XII

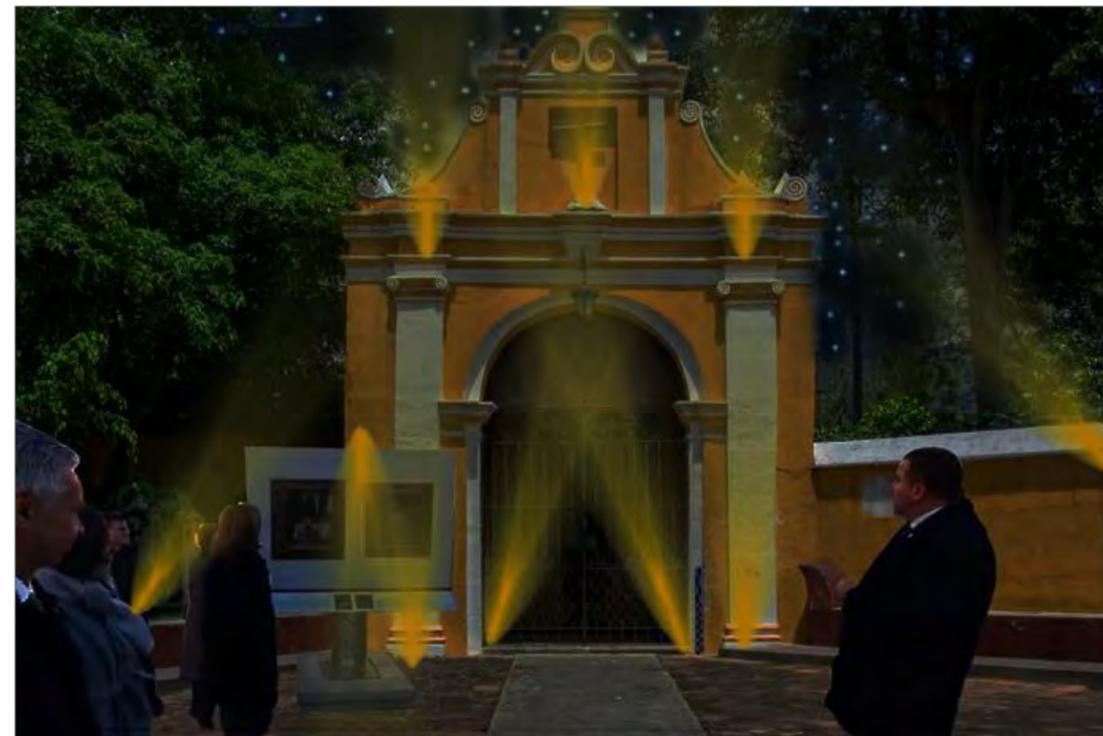
- PROPUESTA DE ILUMINACIÓN
- ERMITA XI
