Plan de revitalización urbana de la Calle Real de Comayagüela (2022-2042)

De El Obelisco al Parque La Libertad
HONDURAS, C.A.

TESIS DE POSTGRADO

MAESTRA EN DESARROLLO URBANO Y TERRITORIO

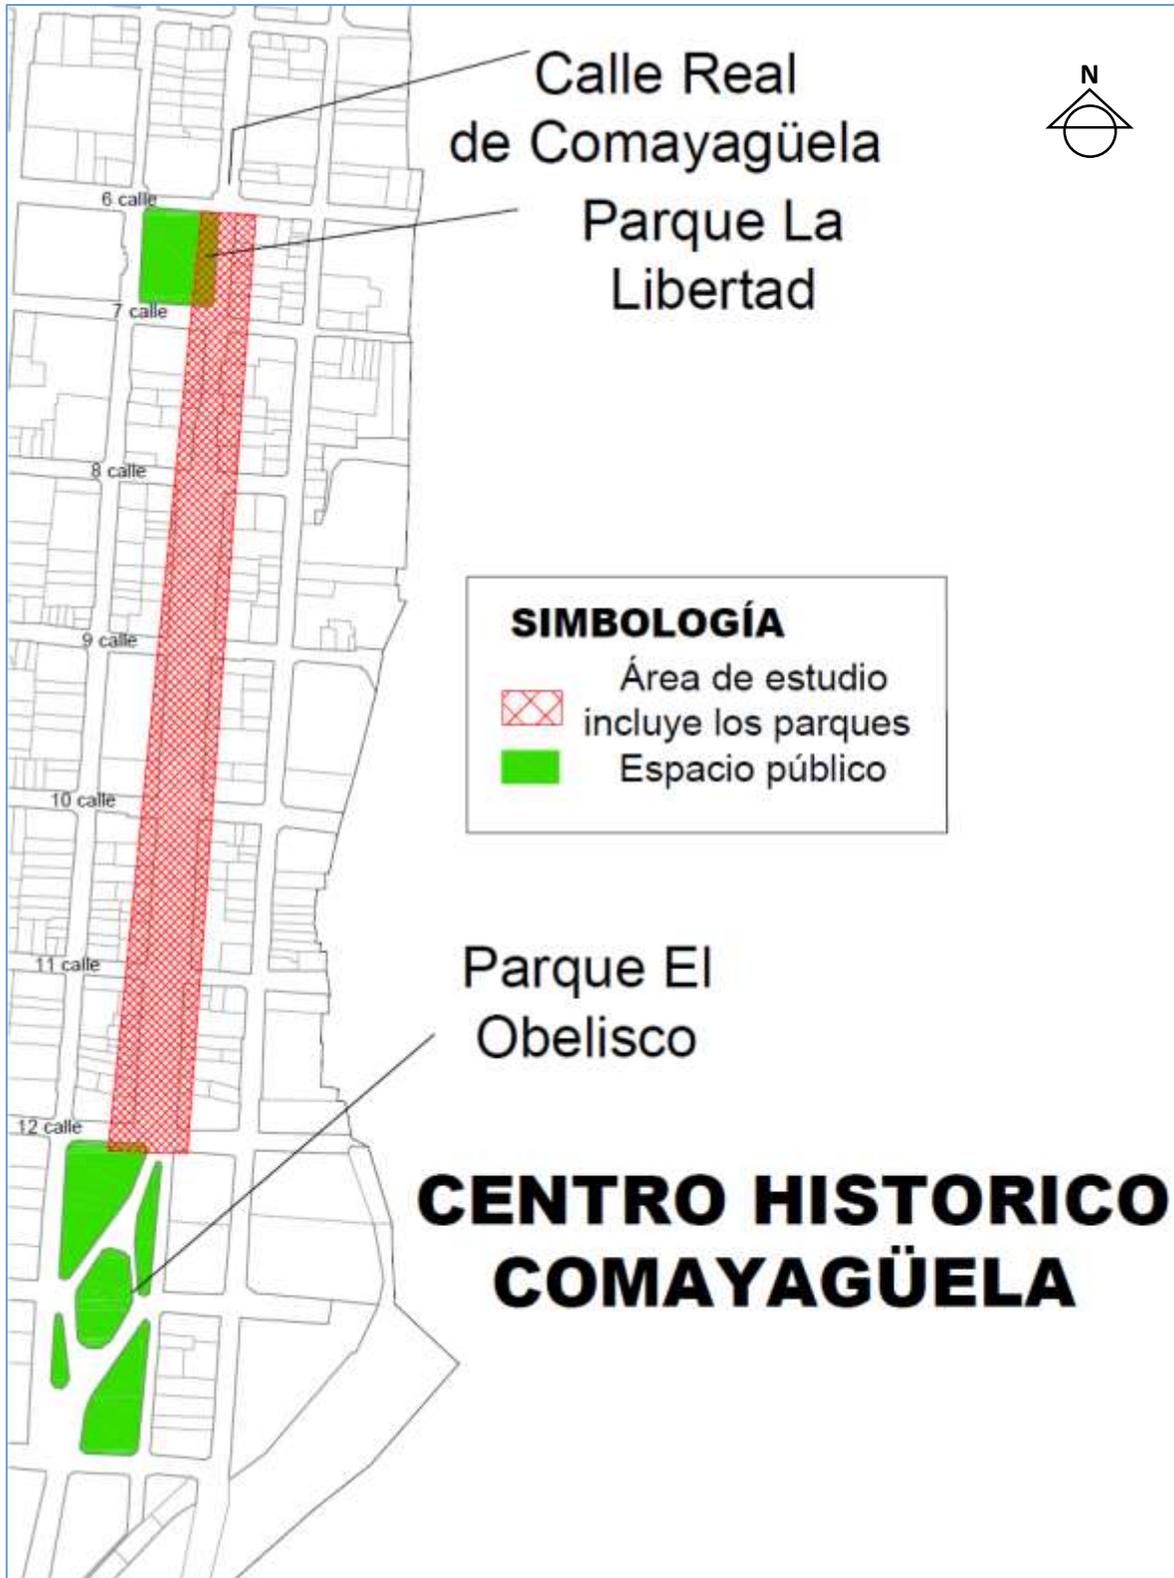
Figura 5. Parte de la traza urbana de Comayagüela y delimitación del área de estudio
Fuente: Elaboración propia con mapa base proporcionado por la AMDC. Octubre de 2020.

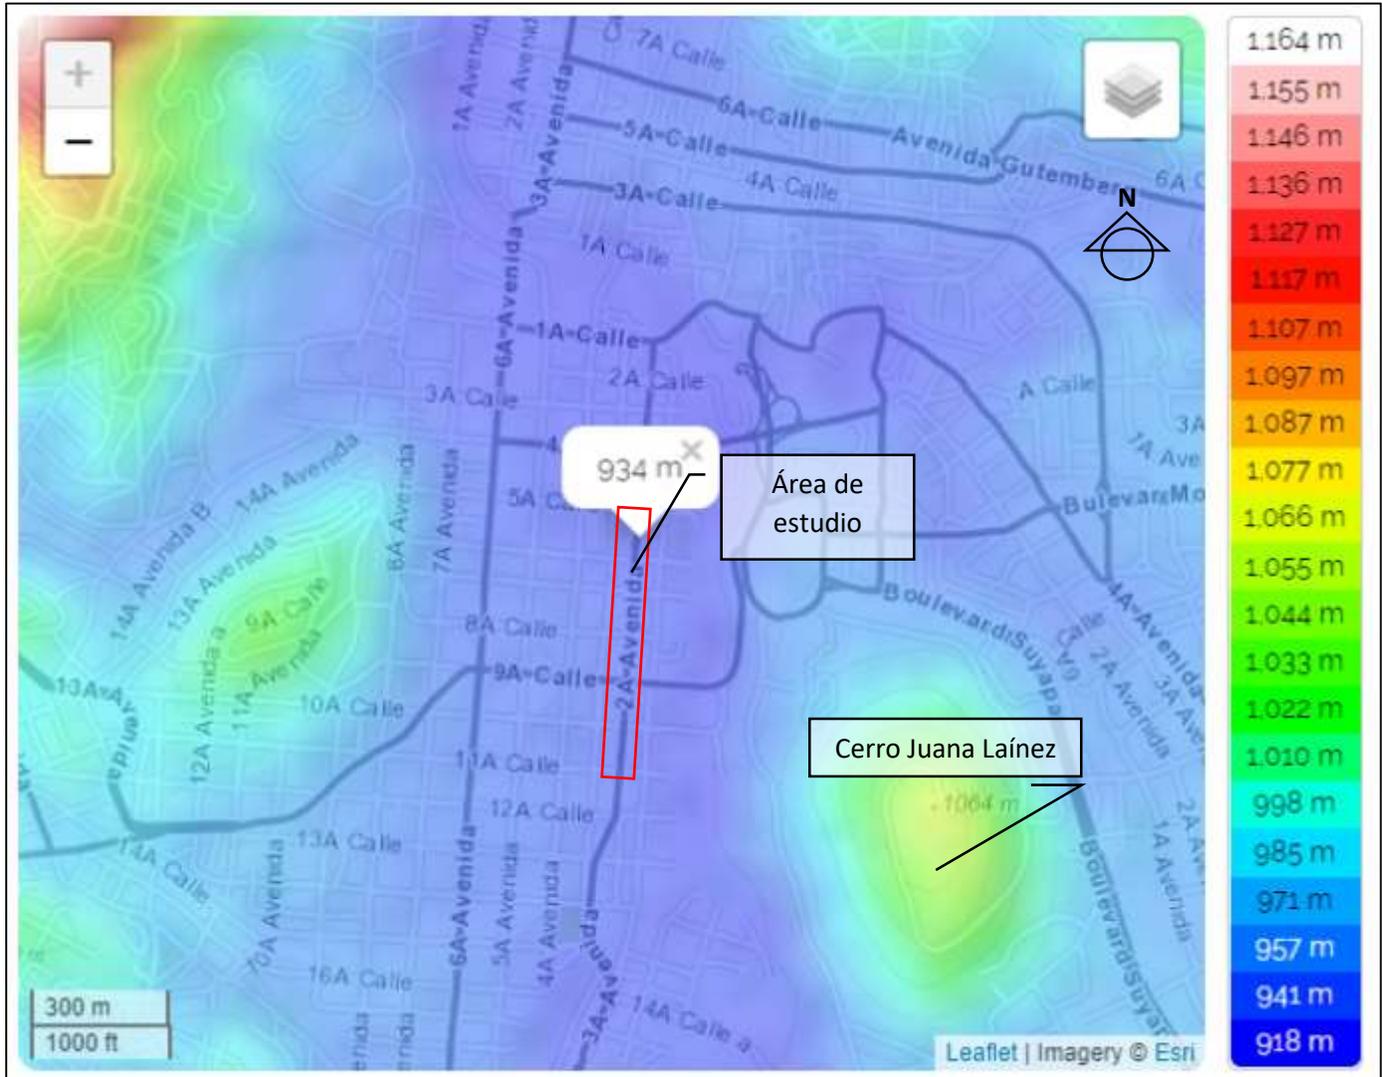
Figura 6. Mapa de altitud de Comayagüela y el área de estudio
Fuente: mapa topográfico interactivo del sitio <https://es-hn.topographic-map.com/maps/60m3/Comayagua/>

El polígono de acción determinado en este proyecto de tesis tiene un área aproximada de 22,000 m² con una longitud de 0.75 km. medidos desde El Obelisco hasta el Parque La Libertad. En esta zona la altitud se ubica entre las cotas 930 - 940 msnm, tal como se puede observar en el siguiente mapa.

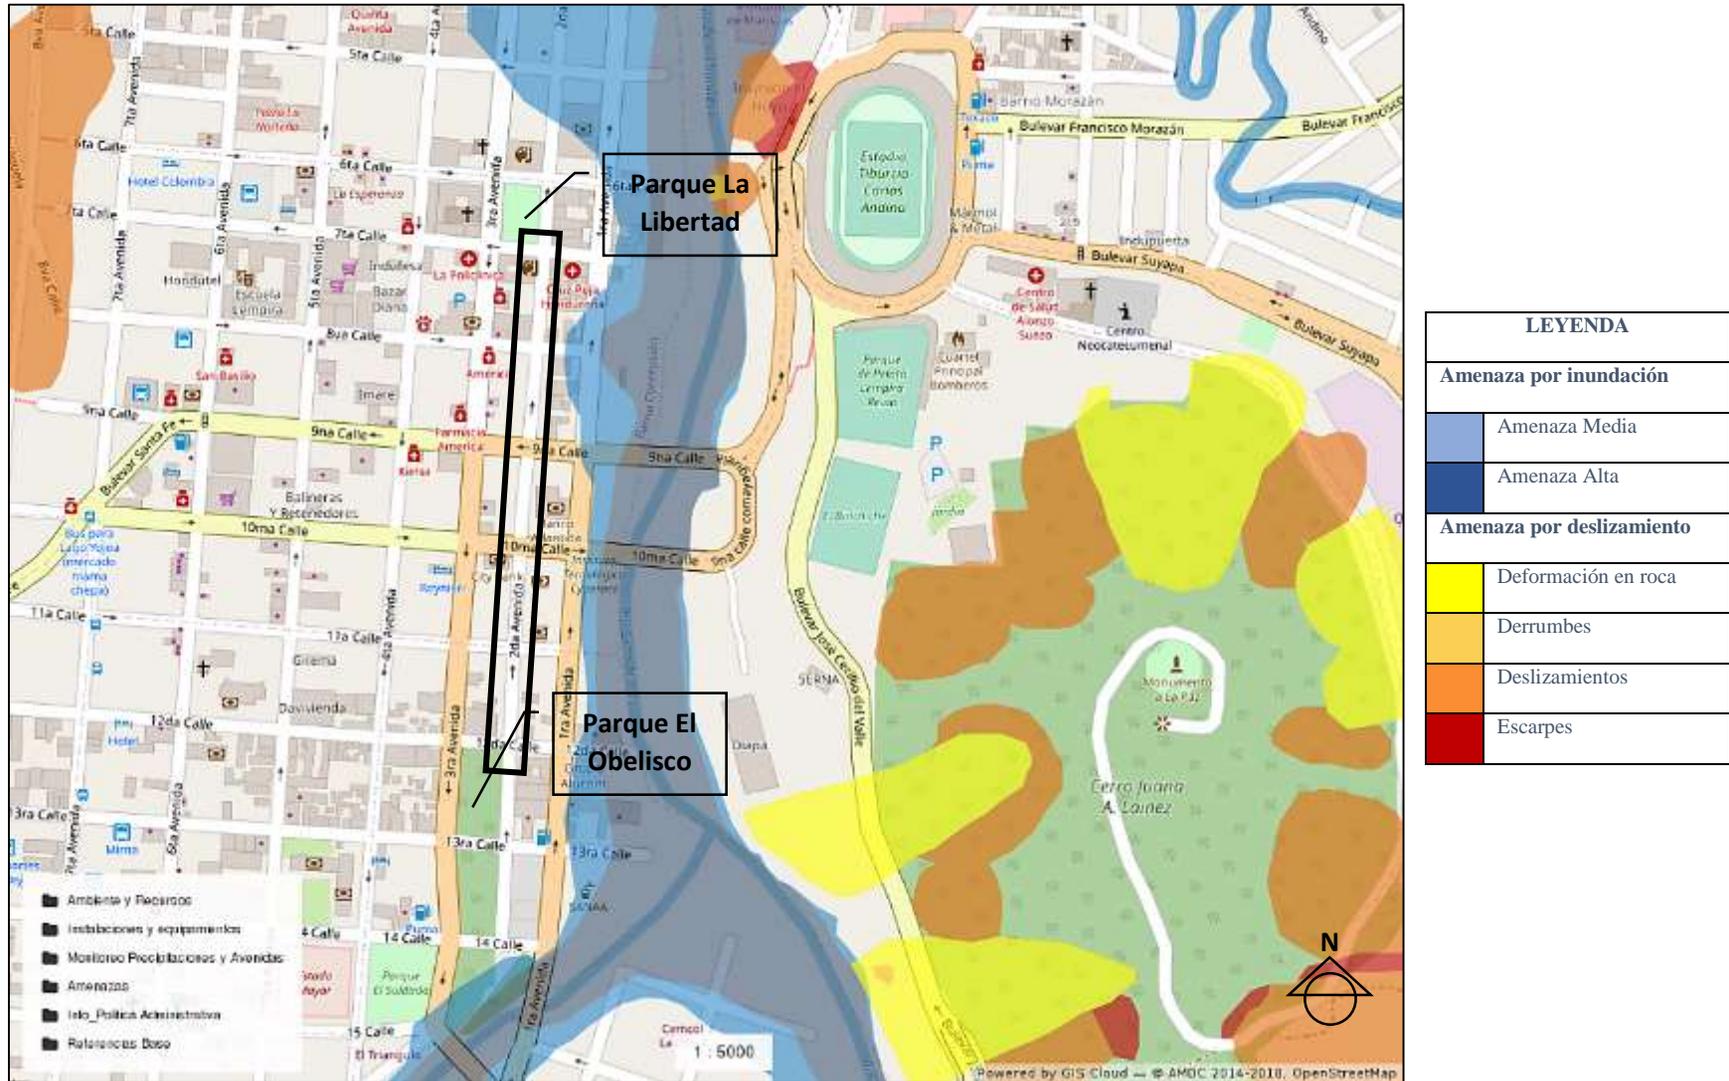
Figura 11. Mapa de amenaza por deslizamiento e inundación en la zona de estudio
Fuente: <https://amdc.giscloud.com/>

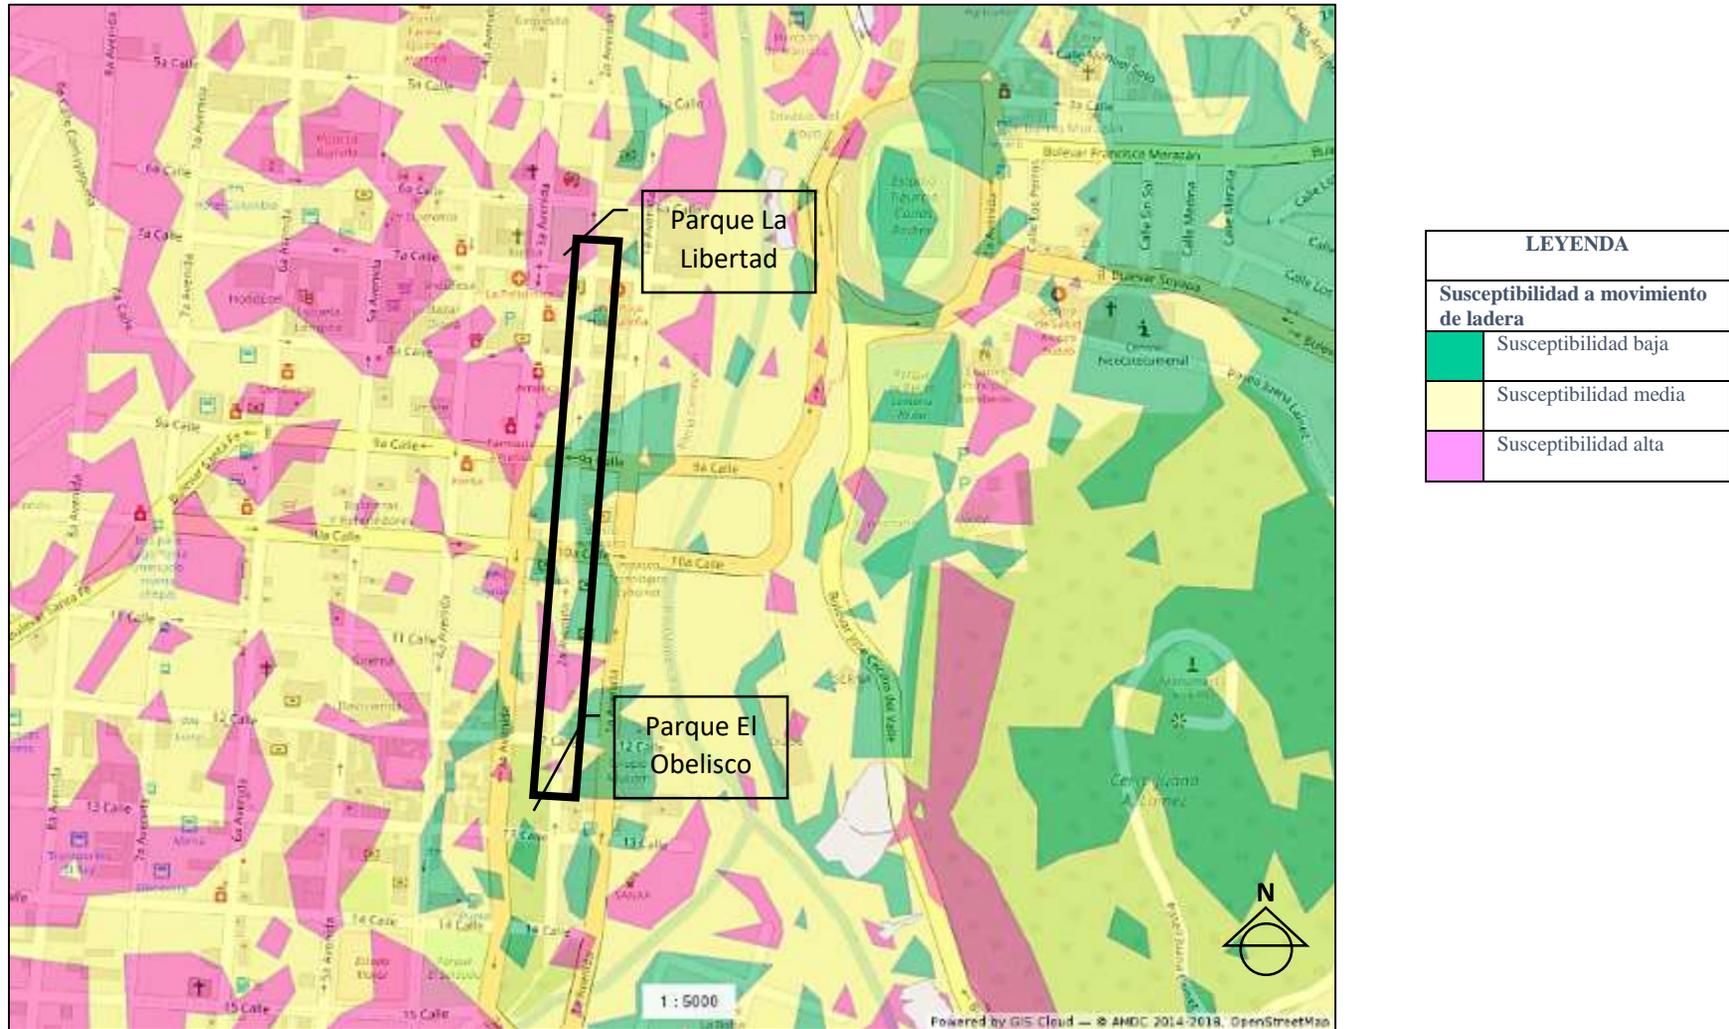
Figura 12. Mapa sobre susceptibilidad a movimiento de ladera en la zona de estudio
Fuente: <https://amdc.giscloud.com/>

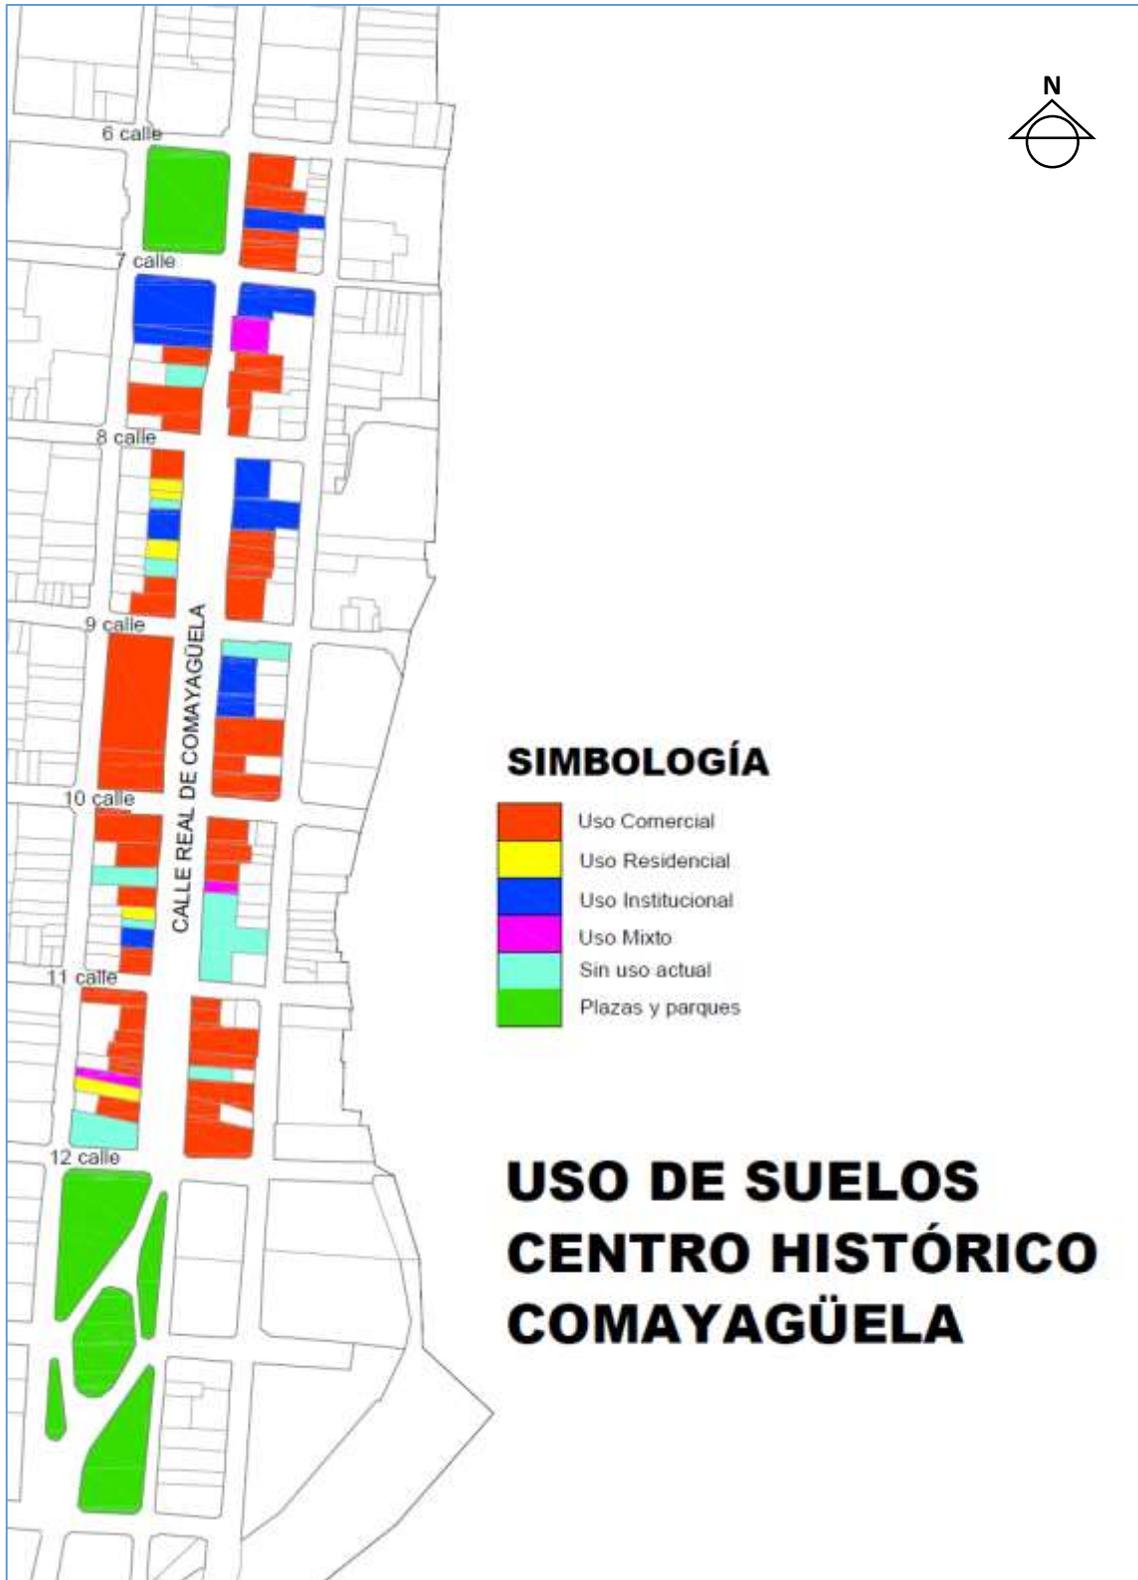
Figura 13. Mapa de uso de suelo actual en la zona de estudio
Fuente: Elaboración propia con mapa base de la AMDC. Agosto de 2020.

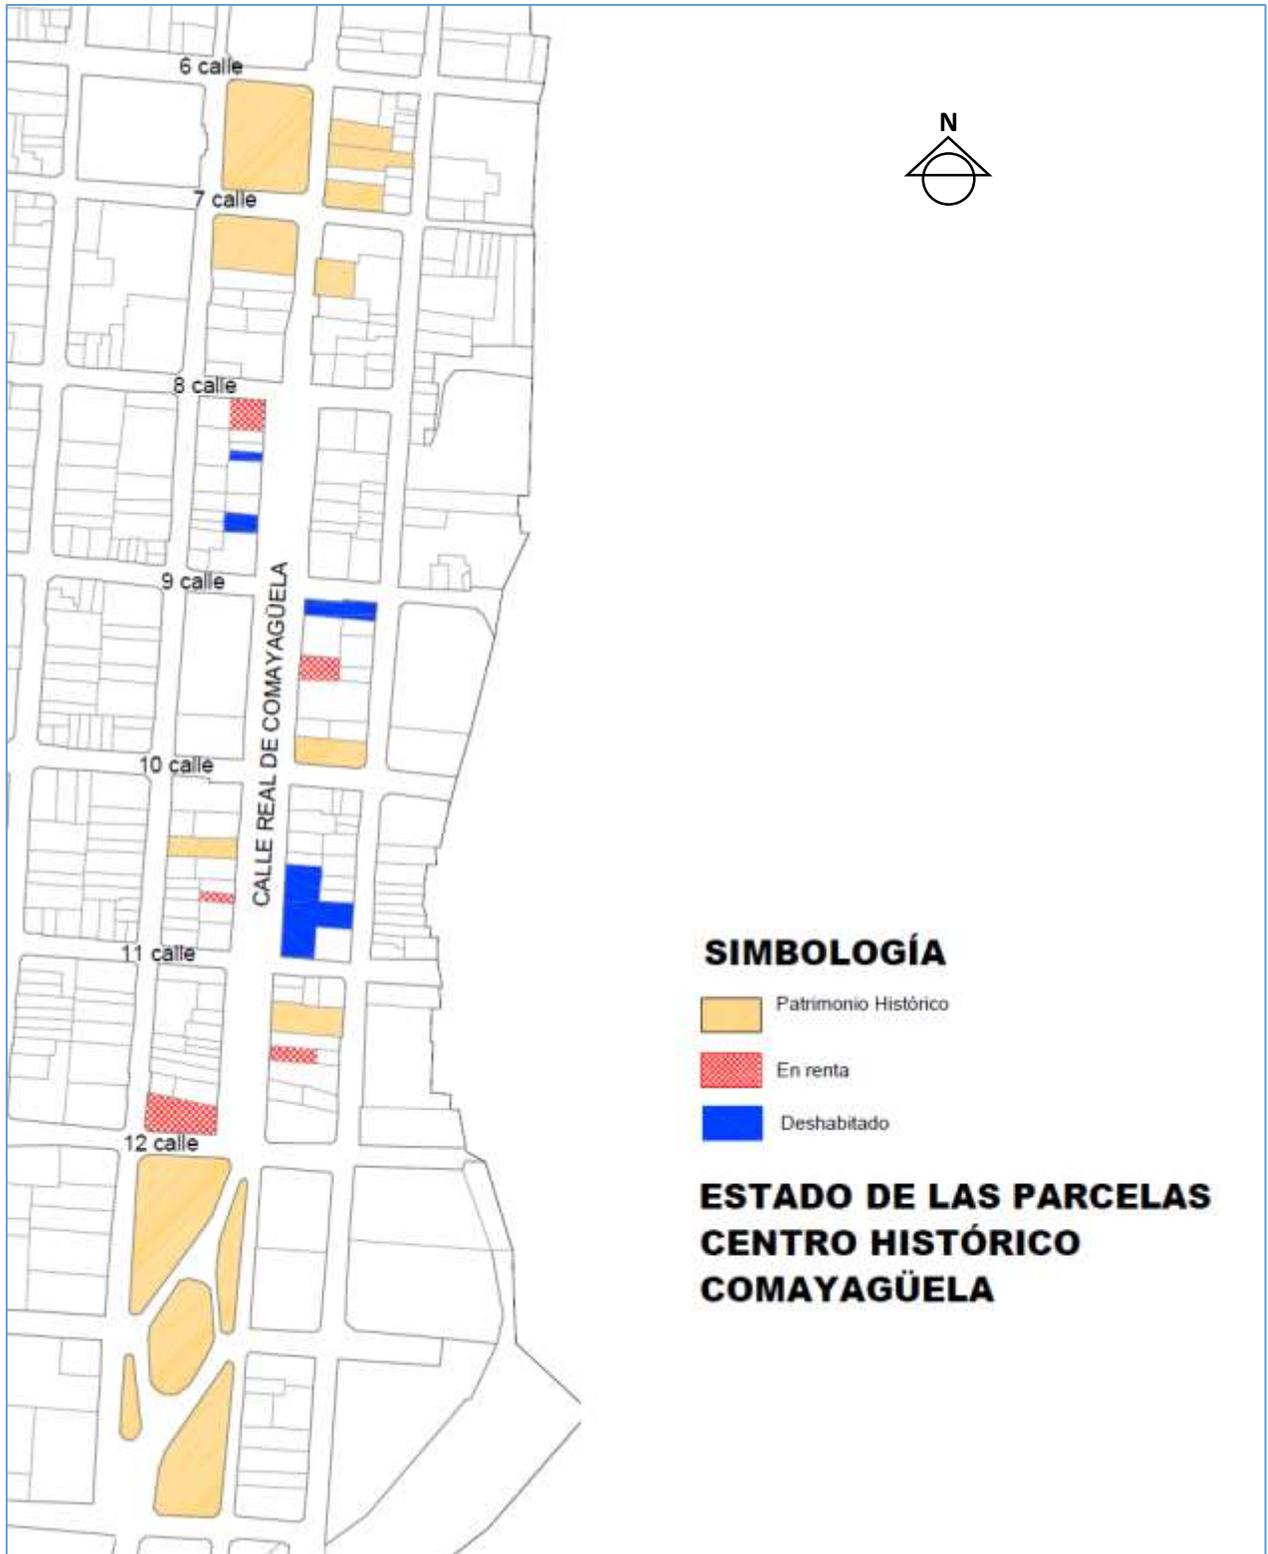
Figura 14. Estado de las parcelas de patrimonio histórico en el área de estudio
Fuente: Elaboración propia con mapa base de la AMDC. Agosto de 2020

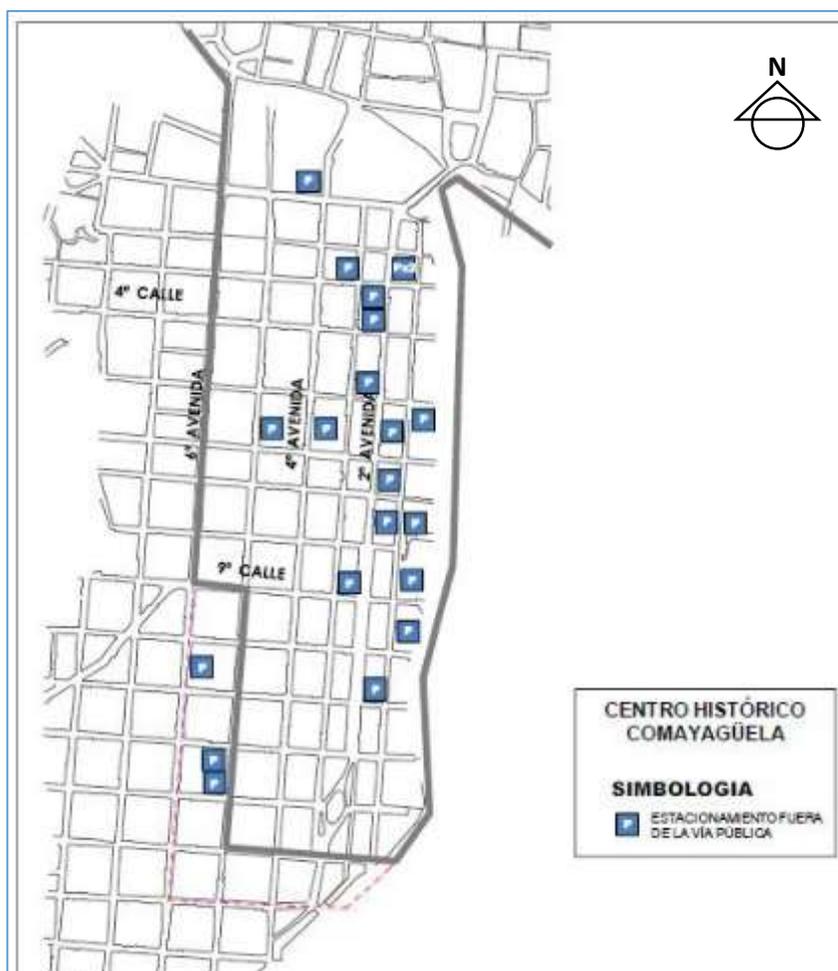
Figura 23. Localización de aparcamientos en Comayagüela
Fuente: Plan Maestro del Centro Histórico del Distrito Central, 2018

En el área de estudio se observan cuatro locales para estacionamiento, sin embargo es notable que no resulta suficiente porque en la Calle Real se observan muchos vehículos estacionados a la orilla de la calle, lo cual interfiere en la apreciación de la imagen urbana y reduce la capacidad de circulación en la misma.

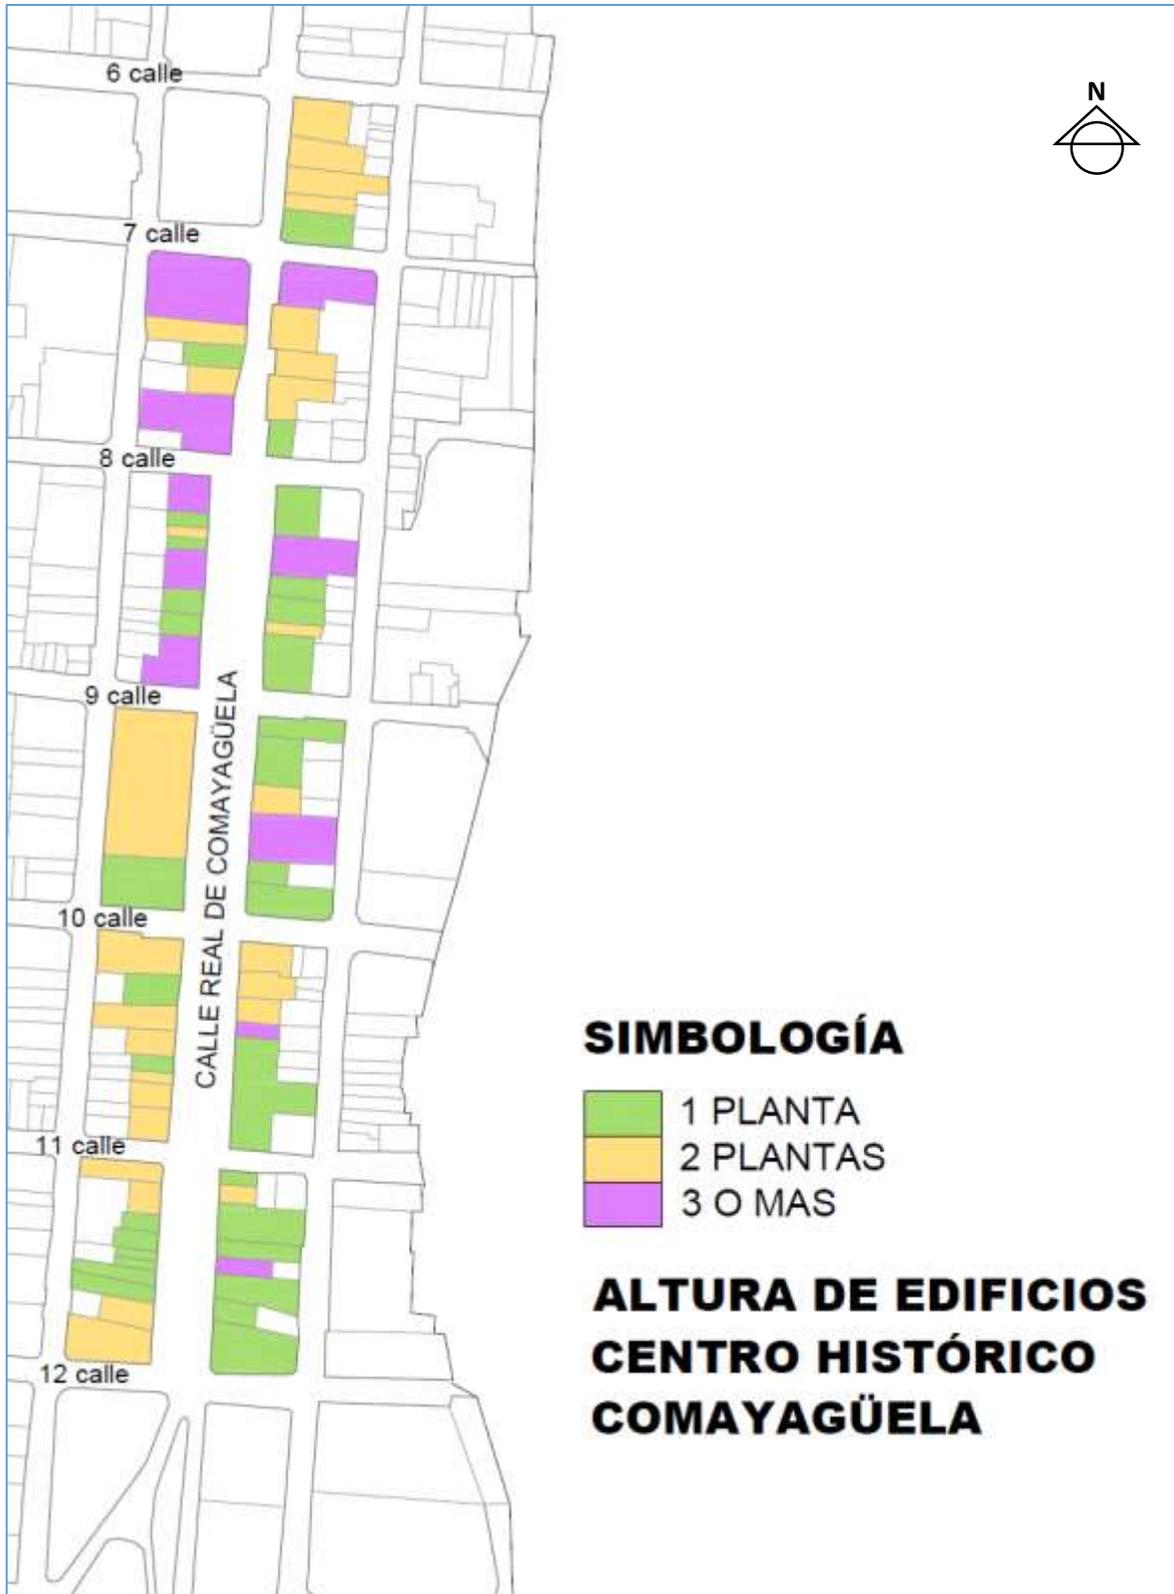
Figura 25. Alturas de edificios en un tramo de la Calle Real de Comayagüela
Fuente: Elaboración propia con mapa base de la AMDC. Agosto de 2020.

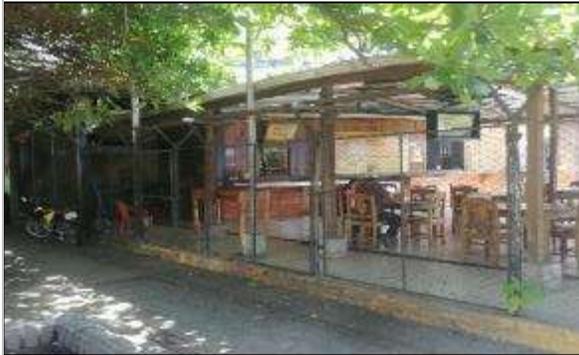
Fachada 1

Materiales: Inmueble de madera y ladrillo, muros de alambre con tubos de metal, techo de lámina.
Colores: rojizo de ladrillo y natural de la madera.
Estilo y elementos destacables: Fachada de madera tipo champa
Uso de suelo: Uso comercial.
Estado de conservación: En buen estado

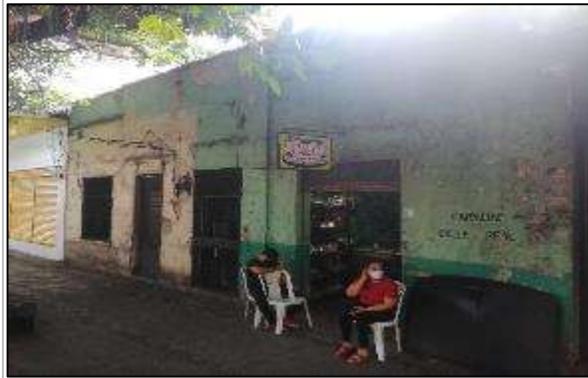
Fachada 2

Materiales: Inmueble de adobe repellado.
Colores: verde aqua y amarillo.
Estilo y elementos destacables: Fachada recta que remata en algunas partes con un parapeto sencillo.
Uso de suelo: Uso comercial.
Estado de conservación: Medianamente conservado. Se observa falta de mantenimiento en la fachada.

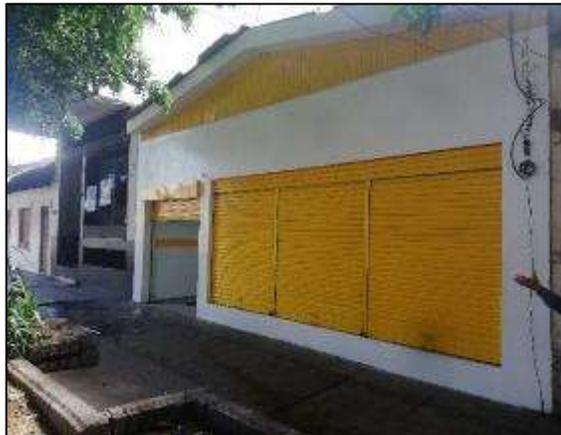
Fachada 3

Materiales: Inmueble repellado y pintado. Techo de lámina de asbesto.
Colores: blanco y amarillo.
Estilo y elementos destacables: Fachada recta que apunta la disposición del techo a dos aguas. Se observan cortinas metálicas en puertas y ventanas.
Uso de suelo: Uso comercial.
Estado de conservación: En buen estado.

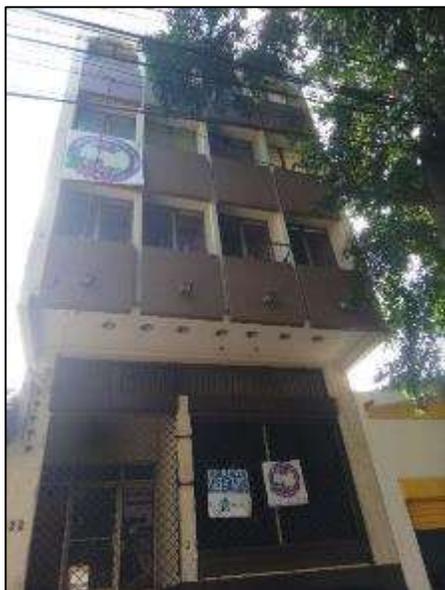
Fachada 4

Materiales: Inmueble repellado y pintado.

Uso de suelo: Sin uso actual.

Estado de conservación: En buen estado. En renta.

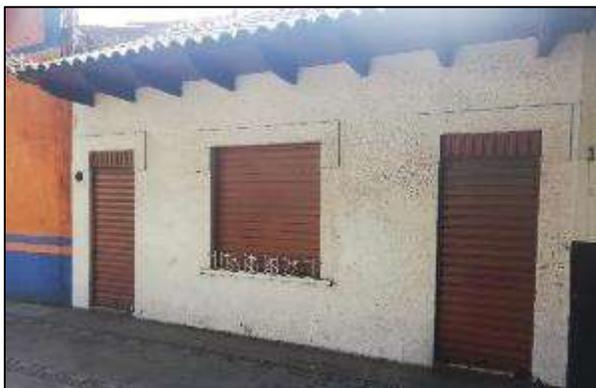
Fachada 5

Materiales: Paredes repelladas. Techo de teja de barro con alero interior de madera.

Uso de suelo: Uso comercial.

Estado de conservación: En buen estado.

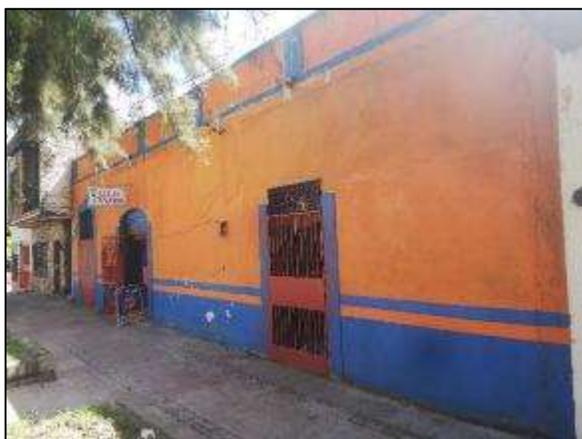
Fachada 6

Materiales: Pared repellada. Puertas metálicas de reja. Techo de teja de barro y una parte de lámina metálica.

Estado de conservación: En buen estado.

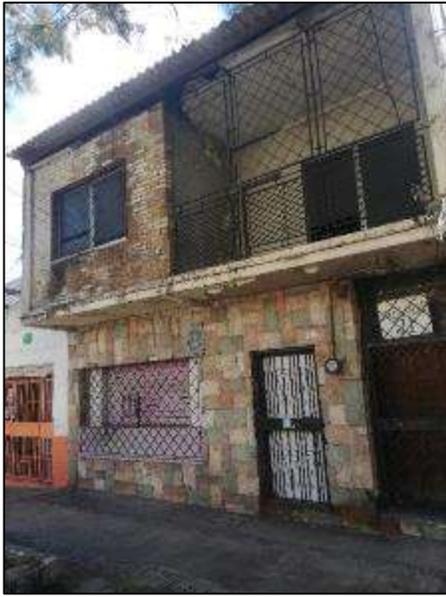
Fachada 7

Materiales: paredes de ladrillo y piedra. Techo de lámina. Puertas metálicas de reja.

Estado de conservación: Medianamente conservado.

Se observa falta de mantenimiento en la fachada del segundo nivel.

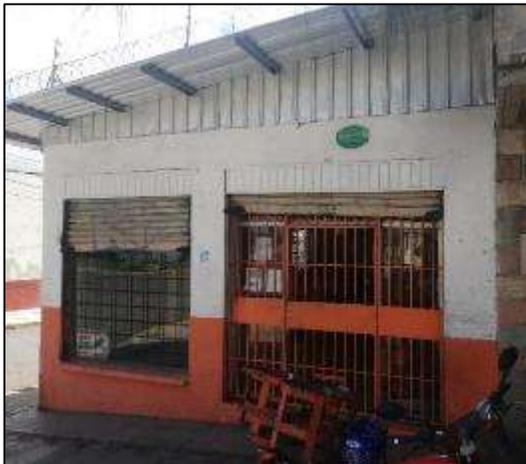
Fachada 8

Materiales: Pared repellada. Techo de lámina metálica.

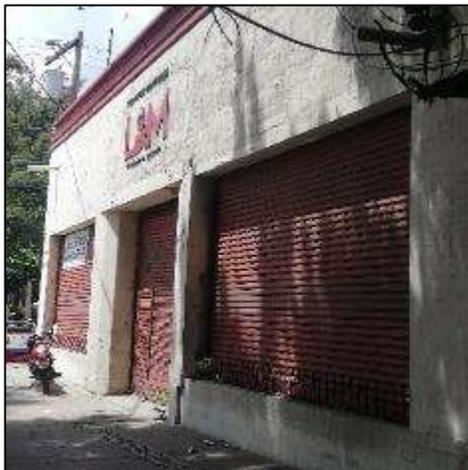
Fachada 1

Materiales: Pared semirepellada y pintada.
Colores: Blanco hueso y ocre.
Estilo y elementos destacables: Fachada recta que finaliza con una cornisa sencilla. Se observa el uso de cortinas metálicas en puerta y ventanas.
Uso de suelo: Sin uso actual.
Estado de conservación: En buen estado. En renta.

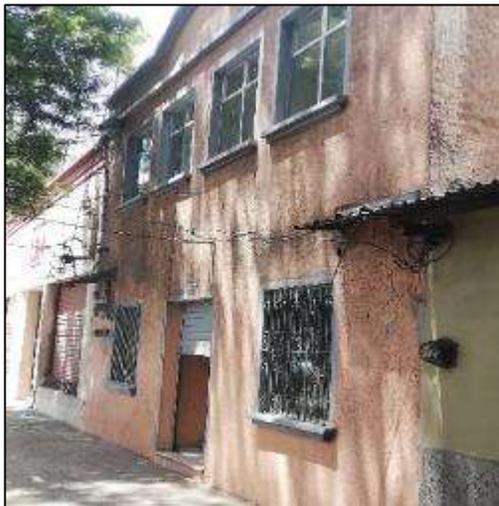
Fachada 2

Materiales: Pared repellada con estilo
Colores: Salmón y gris.
Estilo y elementos destacables: Inmueble de dos niveles con vanos de puertas y ventanas delineadas. Las ventanas poseen un pequeño botaguas de hormigón. Finaliza con una cornisa sencilla.
Uso de suelo: Uso comercial.
Estado de conservación: En buen estado.

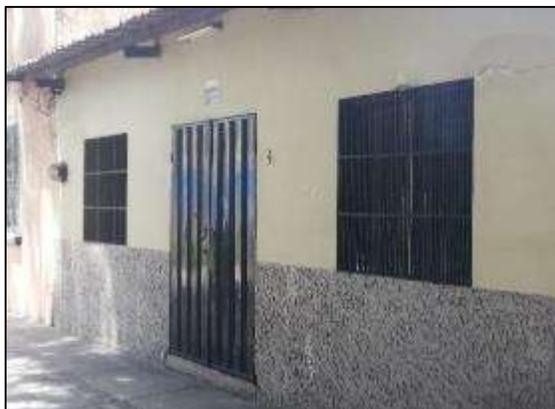
Fachada 3

Materiales: Pared repellada con dos tipos de repello.
Colores: Dos tonos de grises. Negro en puertas y ventanas.
Estilo y elementos destacables: Fachada recta, con un pequeño alero y un zócalo alto de aproximadamente 1 metro.
Uso de suelo: Uso residencial.
Estado de conservación: En buen estado.

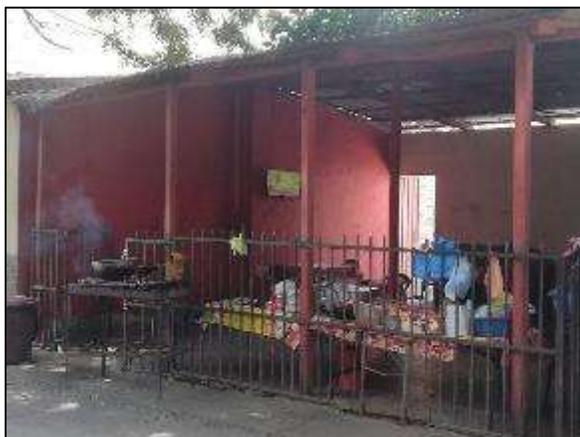
Fachada 4

Materiales: Rejas de metal, lámina metálica.

Uso de suelo: Uso mixto.

Estado de conservación: No tiene fachada.

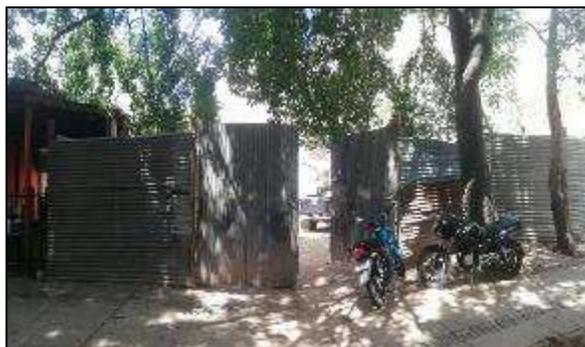
Fachada 5, 6 y 7

Materiales: Láminas metálicas

Uso de suelo: Uso comercial.

Estado de conservación: No tiene fachada.

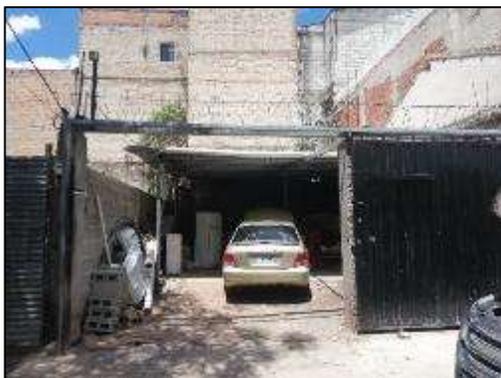
Fachada 8

Materiales: Portón de metal

Estado de conservación: Medianamente conservado pero no tiene fachada.

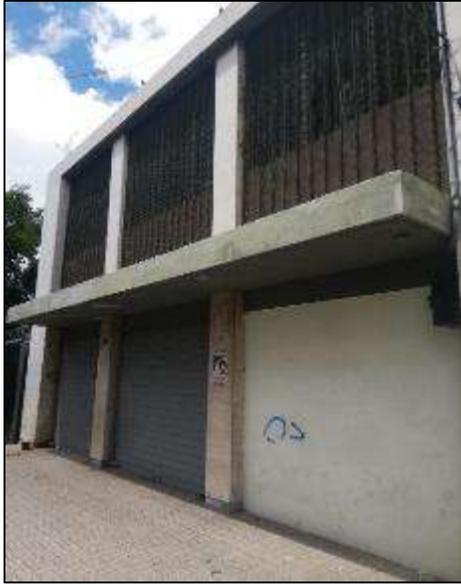
Fachada 9

Materiales: Muro repellado y columnas con enchapes de piedra.

Uso de suelo: Uso comercial.

Estado de conservación: En buen estado.

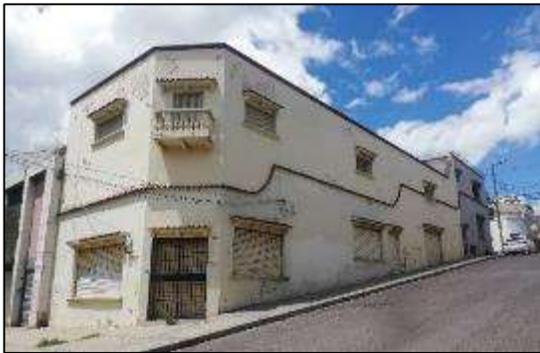
Fachada 10

Materiales: Paredes repelladas, tejas de barro.

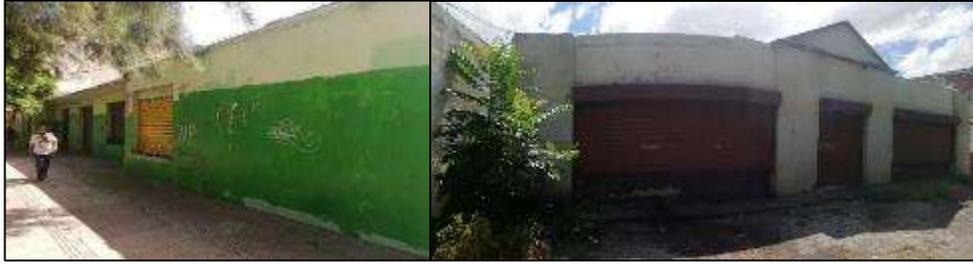
Fachada 1

Materiales: Paredes repelladas y pintadas.

Uso de suelo: Sin uso actual.

Estado de conservación: Medianamente conservado. Se observa falta de mantenimiento.

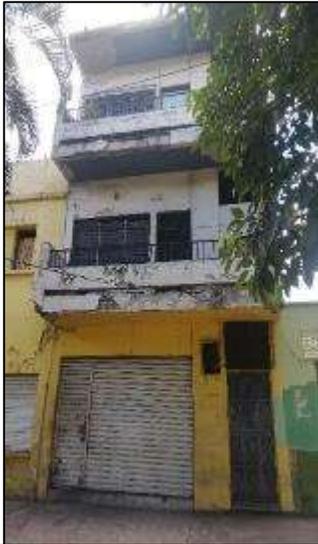
Fachada 2

Materiales: Paredes repelladas. Barandas y rejas metálicas.

Uso de suelo: Uso mixto.

Estado de conservación: Medianamente conservado. Se observa falta de mantenimiento.

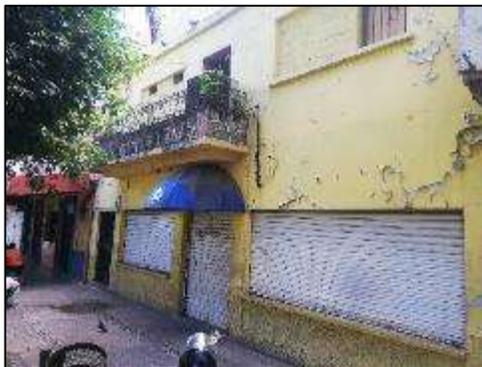
Fachada 3

Materiales: Paredes repelladas, piedra y barandas metálicas.

Estado de conservación: Medianamente conservado. Necesita pintura en algunas partes.

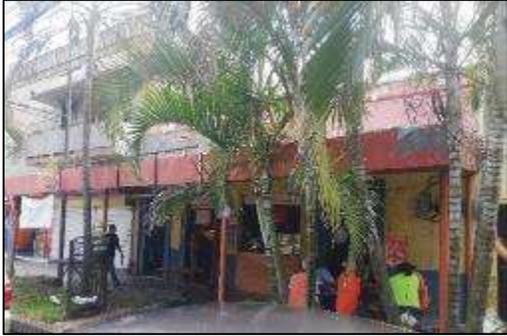
<p>Fachada 4 Materiales: Paredes repelladas, alero metálico. Colores: Ocre, azul y amarillo Estilo y elementos destacables: Tiene un corredor techado propio de un negocio. Es una fachada recta con ventanas y puertas delineadas. Uso de suelo: Uso comercial. Estado de conservación: Medianamente conservado. Necesita pintura en algunas partes.</p>

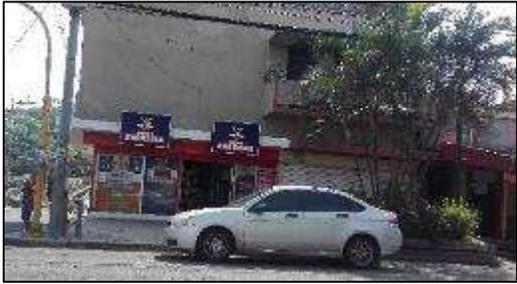
<p>Fachada 5 Materiales: Paredes repelladas y vidrio corrido. Colores: Ocre Estilo y elementos destacables: Fachada recta con pocas ventanas en el segundo nivel, las que tienen dan a un balcón. Uso de suelo: Uso comercial. Estado de conservación: En buen estado.</p>

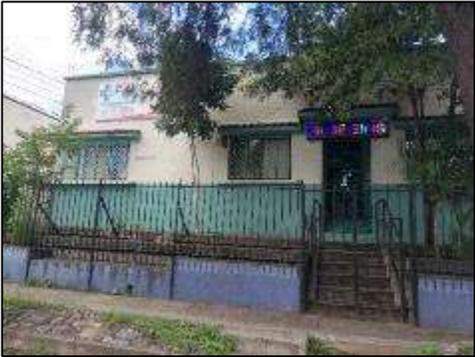
<p>Fachada 1 Materiales: Paredes repelladas, verjas metálicas y techo de teja de barro. Jardineras con adoquines. Colores: Crema, verde aqua y azul cielo. Estilo y elementos destacables: Inmueble con elevación de por lo menos un metro sobre el nivel de la calle. Fachada recta con pequeños aleros en ventanas y puertas. El ingreso principal posee seis escalones. Uso de suelo: Uso comercial. Estado de conservación: En buen estado.</p>

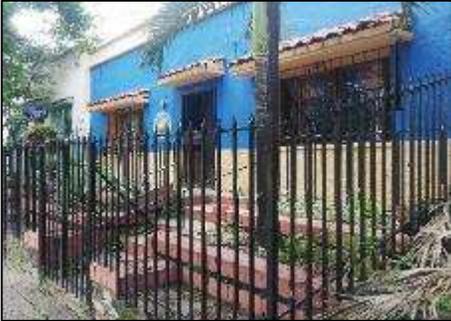
<p>Fachada 2 Materiales: Paredes repelladas, verjas metálicas y techo de teja de barro. Jardineras con adoquines. Colores: Azul y amarillo Estilo y elementos destacables: Inmueble con elevación de por lo menos un metro sobre el nivel de la calle. Fachada recta con pequeños aleros en ventanas y puertas. Uso de suelo: Uso institucional. Estado de conservación: En buen estado.</p>

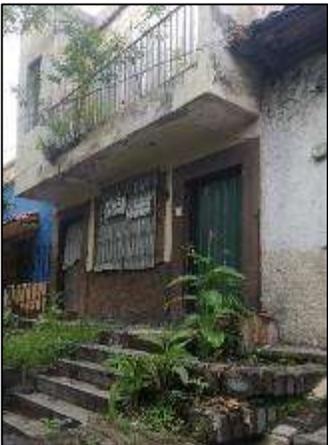
<p>Fachada 3 Materiales: Paredes repelladas. Colores: Marrón y crema Estilo y elementos destacables: Inmueble con elevación de por lo menos un metro sobre el nivel de la calle. Fachada recta con un balcón en el segundo nivel. Uso de suelo: Sin uso actual. Estado de conservación: Se observa falta de mantenimiento por abandono.</p>

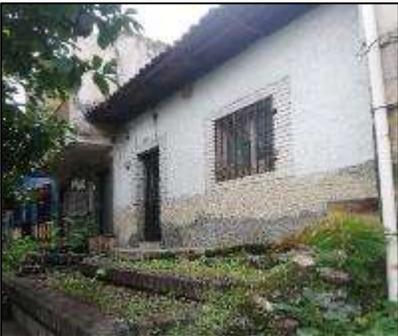
<p>Fachada 4 Materiales: Pared repellada, techo de teja de barro con un alero de madera. Colores: Beige y blanco Estilo y elementos destacables: Los vanos de puertas y ventanas están delineados con ladrillos. Tiene jardineras con adoquines. Uso de suelo: Uso residencial. Estado de conservación: Medianamente conservado. Necesita pintura en algunas partes.</p>

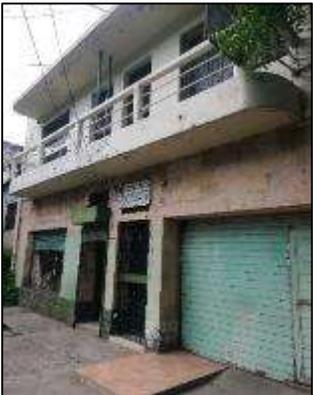
<p>Fachada 5 Materiales: paredes repelladas. Enchape de piedra en algunas paredes. Colores: Blanco y el natural de la piedra. Estilo y elementos destacables: Fachada con un balcón de esquinas redondeadas, cubierto por un alero. En el primer nivel las paredes poseen un enchape de piedra. Uso de suelo: Uso comercial. Estado de conservación: Medianamente conservado. Necesita pintura en algunas partes.</p>

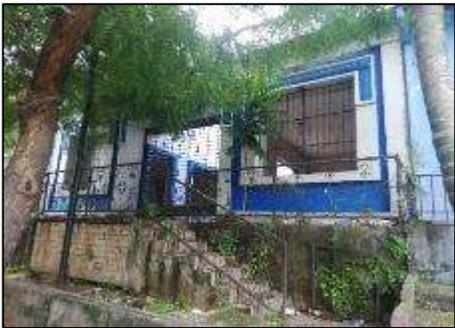
<p>Fachada 6 Materiales: Muro de ladrillo y paredes repelladas. Colores: Azul y blanco. Estilo y elementos destacables: Es un inmueble patrimonio histórico, con elementos decorativos en tres vanos rectos y remarcados, de estilo historicista. La parte superior culmina con un parapeto calado de concreto. Uso de suelo: Sin uso actual. Estado de conservación: Se observa falta de mantenimiento por abandono.</p>

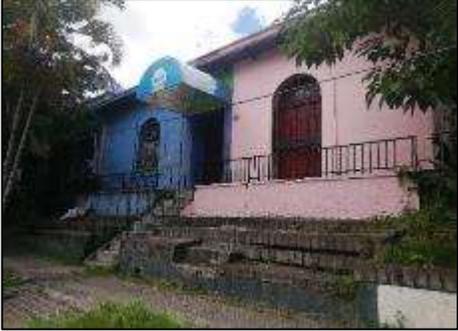
<p>Fachada 7 Materiales: Paredes repelladas, verjas metálicas Colores: Azul y rosado Estilo y elementos destacables: Inmueble con elevación de por lo menos un metro sobre el nivel de la calle. Fachada simétrica con vanos de arco en la parte superior para puertas y ventanas. Posee jardineras con adoquín. Uso de suelo: Uso comercial. Estado de conservación: En buen estado.</p>

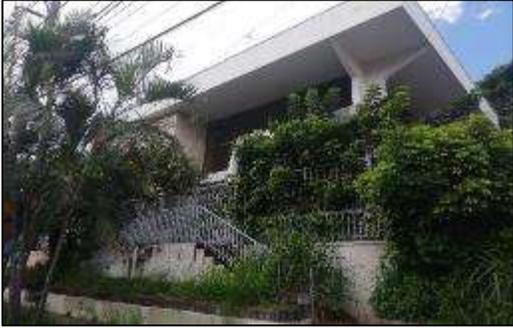
<p>Fachada 8 Materiales: Paredes repelladas, vidrio corrido, verjas metálicas. Colores: Blanco Estilo y elementos destacables: Es un inmueble estilo contemporáneo. En la esquina posee un ángulo de concreto que simula el sostenimiento del techo. Uso de suelo: Uso comercial. Estado de conservación: En buen estado.</p>

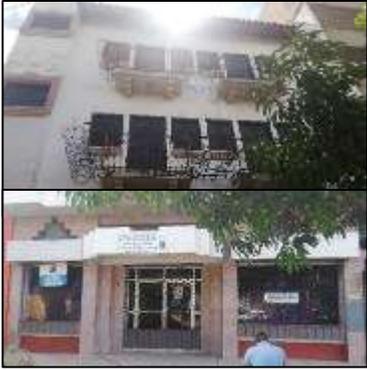
<p>Fachada 4 Materiales: Paredes repelladas y enchapadas con piedra en forma de ladrillo. Techo de lámina. Colores: Blanco, rosa vieja y natural de la piedra de enchape. Estilo y elementos destacables: Edificio de tres niveles. En los niveles superiores se observan cuatro balcones pequeños al que se tiene acceso por una puerta en cada uno. Uso de suelo: Uso institucional. Estado de conservación: Medianamente conservado. Necesita pintura.</p>

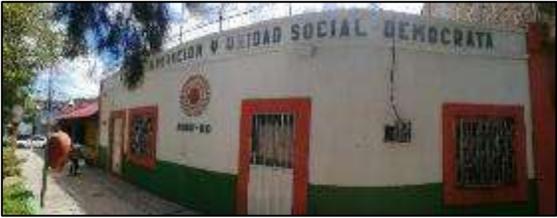
<p>Fachada 5 Materiales: Pared repellada. Puertas y ventanas con rejas metálicas. Colores: Verde, naranja y blanco. Estilo y elementos destacables: Fachada recta con vanos de puertas y ventanas resaltados, finaliza con una cornisa sencilla en la que se ha pintado el nombre del partido. Uso de suelo: Uso institucional. Estado de conservación: En buen estado.</p>

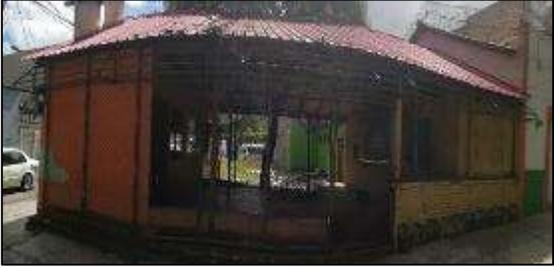
<p>Fachada 6 Materiales: Malla metálica, techo de lámina, pared de ladrillo. Colores: Anaranjado Estilo y elementos destacables: Inmueble esquinero con fachada tipo champa para negocio, tiene acceso por ambos lados de la calle. Uso de suelo: Sin uso actual Estado de conservación: Se observa falta de mantenimiento por abandono.</p>
