Plan de revitalización urbana de la Calle Real de Comayagüela (2022-2042)

De El Obelisco al Parque La Libertad
HONDURAS, C.A.

TESIS DE POSTGRADO

MAESTRA EN DESARROLLO URBANO Y TERRITORIO

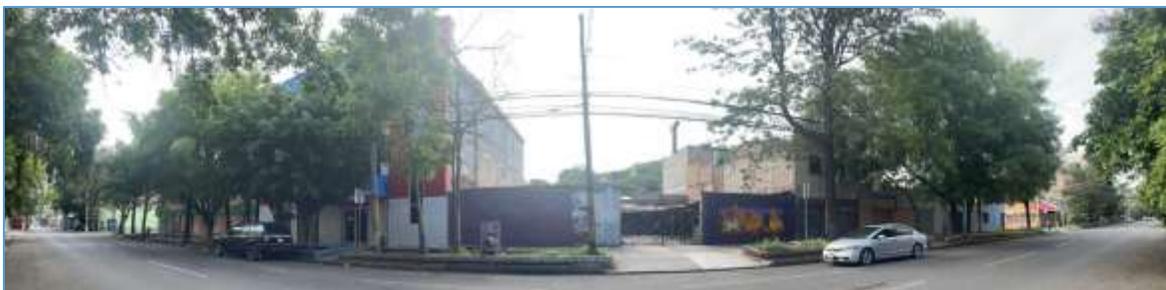
Figura 41. Panorámica de fachadas bloque 7
Fuente: Fotografía propia. Mayo de 2022.

A close-up photograph of a grey wall. There is a window with a metal grate and a door. The wall shows signs of wear and discoloration.	<p>Fachada 1 Materiales: Pared repellada con dos estilos de repello. Colores: Gris Estilo y elementos destacables: Fachada recta, con zócalo alto repellado. Uso de suelo: Uso comercial. Estado de conservación: Medianamente conservada. Se observa falta de mantenimiento.</p>
A close-up photograph of a grey wall. There is a doorway with a metal screen. The wall shows signs of wear and discoloration.	<p>Fachada 2 Materiales: Pared repellada Colores: Gris Estilo y elementos destacables: Fachada recta en la que se observa una modificación que no ha sido del todo restaurada. Uso de suelo: Uso comercial. Estado de conservación: Medianamente conservada. Se observa falta de mantenimiento.</p>

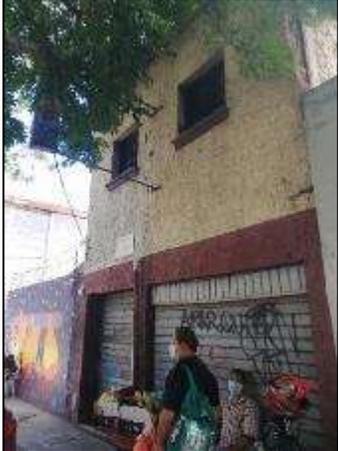
<p>Fachada 3 Materiales: Pared repellada con estilo Colores: Ocre y amarillo Estilo y elementos destacables: Inmueble de dos niveles diferenciados por el color, con una fachada recta con dos ventanas que poseen botaguas de hormigón. Se observa el uso de cortinas metálicas. Uso de suelo: Uso comercial. Estado de conservación: Medianamente conservado. Necesita pintura en algunas partes.</p>

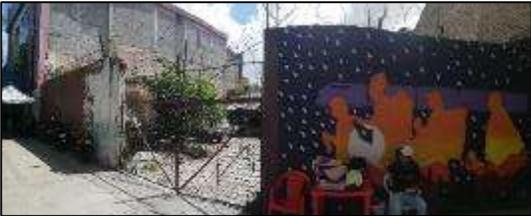
<p>Fachada 4 Materiales: Pared repellada, portón metálico Colores: Ocre de fondo. Estilo y elementos destacables: Una de la pared posee un mural completo que le da vistosidad, el tema es sobre unos estudiantes bajo la lluvia. Uso de suelo: Uso comercial. Estado de conservación: Medianamente conservado. Necesita pintura en uno de los muros.</p>

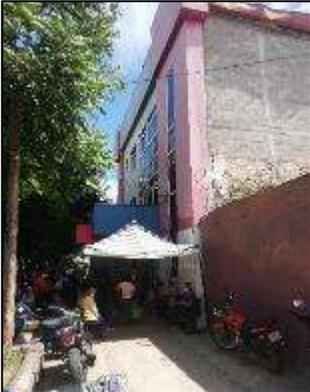
<p>Fachada 5 Materiales: Pared de bloque repellada, vidrio corrido Colores: Rosado y crema Estilo y elementos destacables: Edificio de tres niveles. En su fachada se observan con azulejos blancos en toda la pared del primer nivel y ventanas con perfiles de aluminio en el segundo y tercer nivel. Uso de suelo: Uso institucional. Estado de conservación: En buen estado.</p>

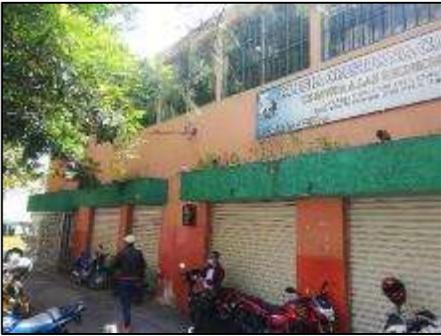
<p>Fachada 6 Materiales: Pared repellada, barrotes metálicos en ventanas. Colores: Salmón y verde. Estilo y elementos destacables: Edificio de dos niveles, con fachada recta, vitrinas en el primer nivel cubiertas por cortinas metálicas. Se observan pequeños aleros que sirven de jardineras entre el primer y segundo nivel. Uso de suelo: Uso institucional. Estado de conservación: En buen estado.</p>

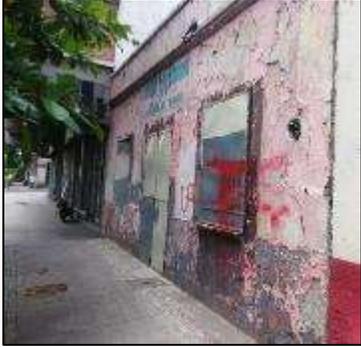
<p>Fachada 2 Materiales: Pared con repello en dos estilos (actualmente dañado) Colores: Rosado y gris Estilo y elementos destacables: Es un inmueble abandonado de fachada recta, con una cornisa sencilla en el borde superior. Uso de suelo: Sin uso actual. Estado de conservación: Se observa falta de mantenimiento por abandono.</p>

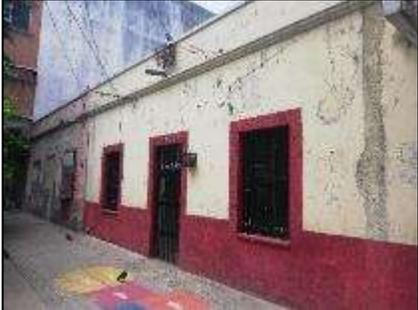
<p>Fachada 3 Materiales: Pared repellada Colores: Crema y ocre Estilo y elementos destacables: Fachada recta con zócalo alto que se extiende para resaltar los vanos de puertas y ventanas. En la parte superior se observa una cornisa sencilla que viene en continuidad del inmueble anterior. Uso de suelo: Uso residencial. Estado de conservación: Medianamente conservado. Necesita pintura en algunas partes.</p>

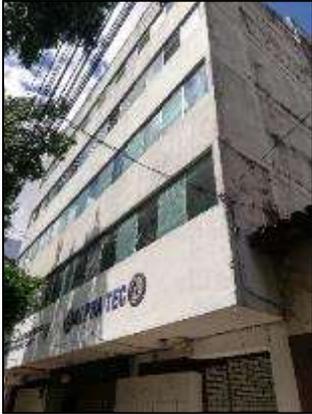
<p>Fachada 4 Materiales: Pared repellada, azulejos, cortinas metálicas. Colores: Beige Estilo y elementos destacables: Edificio de cinco niveles. A partir del segundo nivel se observa que toda la fachada sobresale y se repite el diseño de un nivel a otro, con la colocación alterna de ventanas de celosías y vidrio corrido. Uso de suelo: Uso institucional. Estado de conservación: En buen estado.</p>

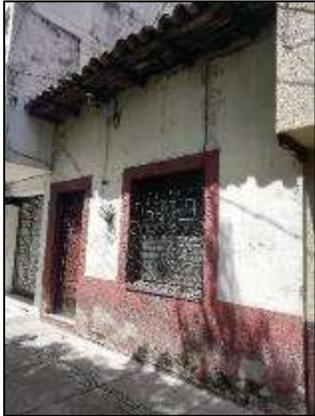
<p>Fachada 5 Materiales: Pared repellada, techo de tejas de barro. Colores: Ocre y blanco Estilo y elementos destacables: Fachada recta con zócalo alto que resalta los vanos de puertas y ventanas. En el techo se observa un alero de madera. Uso de suelo: Sin uso actual. Estado de conservación: Se observa falta de mantenimiento por abandono.</p>

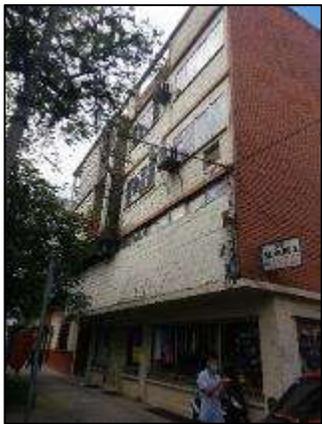
<p>Fachada 8 Materiales: Ladrillo visto y enchape de piedra tallada Colores: los naturales de los materiales del ladrillo y piedra. Estilo y elementos destacables: Edificio de tres niveles, fachada recta, el segundo y tercer nivel sobresalen al del primero que tiene ventanas tipo vitrinas. Uso de suelo: Uso comercial. Estado de conservación: En buen estado.</p>

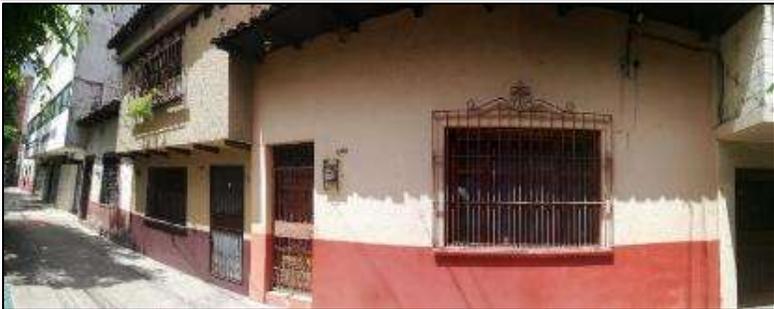
<p>Fachada 6 Materiales: Pared repellada. Techo de teja de barro. Colores: Ocre y crema Estilo y elementos destacables: Fachada recta con un zócalo alto. Vivienda de dos niveles, con un ligero cambio de alineación frontal entre los dos niveles del que sobresalen pequeñas vigas de madera. En la parte superior se observa una cornisa sencilla con pequeños arcos. Uso de suelo: Uso residencial. Estado de conservación: En buen estado.</p> <p>Fachada 7 Materiales: Pared repellada. Techo de teja de barro Colores: Corinto y crema Estilo y elementos destacables: Fachada recta con zócalo alto. Tiene un alero de madera, puerta y ventana de madera con una reja metálica decorada en la parte superior. Uso de suelo: Uso residencial. Estado de conservación: En buen estado.</p>

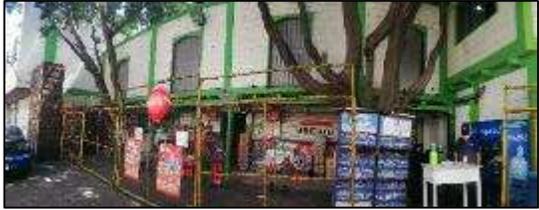
<p>Fachada 2 Materiales: paredes de bloque de concreto Colores: Blanco y verde Estilo y elementos destacables: Fachada comercial de dos niveles, con un retiro frontal amplio para estacionamiento de vehículos. En la parte superior se observan cuatro puertas o portones metálicos. Uso de suelo: Uso comercial. Estado de conservación: En buen estado.</p>

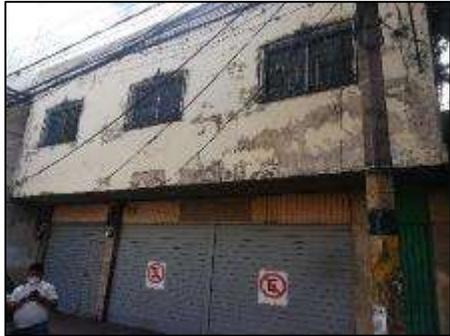
<p>Fachada 3 Materiales: Pared repellada Colores: Crema y gris en portones metálicos Estilo y elementos destacables: Inmueble de dos niveles con tres ventanas en la parte superior protegidas con barrotes metálicos. En la parte inferior se observan portones metálicos en toda la fachada. Uso de suelo: Uso comercial. Estado de conservación: Medianamente conservado. Se observa falta de mantenimiento y pintura en el segundo nivel.</p>

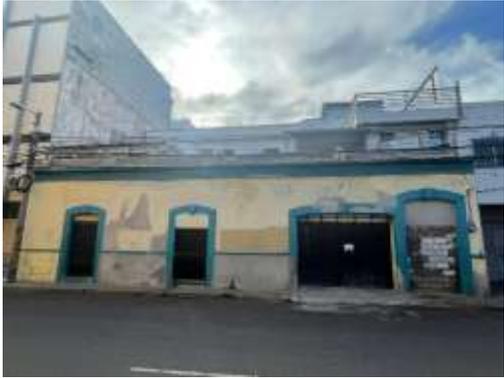
<p>Fachada 4 Materiales: Pared de bloque repellado Colores: Amarillo y verde azulado. Estilo y elementos destacables: Inmueble patrimonio histórico con fachada recta, influencia neoclásica, con vanos de arco rebajado en puertas y ventanas y en la parte superior una cornisa sencilla con un diseño bajo relieve. Uso de suelo: Uso mixto. Estado de conservación: Medianamente conservado. Se observa falta de mantenimiento y pintura en algunas partes. Época: 1940-1950</p>

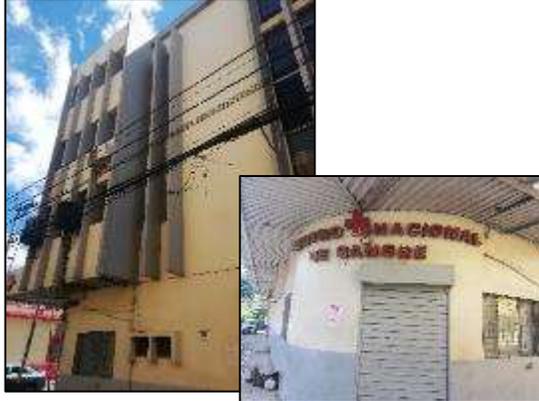
<p>Fachada 5 Materiales: Pared repellada, vidrio en ventanas y puertas. Colores: Crema y gris Estilo y elementos destacables: Edificio de cuatro niveles con un estilo contemporáneo, la fachada posee unos perfiles de concreto que sobresalen entre las ventanas y que se extienden desde el segundo hasta el último nivel. La esquina es redondeada donde se encuentra una puerta de acceso al edificio. Uso de suelo: Uso institucional. Estado de conservación: En buen estado.</p>

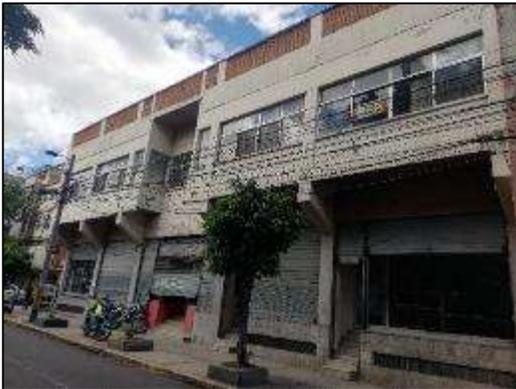
<p>Fachada 1 Materiales: Paredes de ladrillo visto y repellado, enchapado con piedra tallada. Colores: gris Estilo y elementos destacables: Edificio de dos niveles, estilo contemporáneo. El segundo nivel sobresale al primero que concluye con un parapeto de ladrillo visto. En el primer nivel se observan locales comerciales con vitrinas y cortinas metálicas. Uso de suelo: Uso comercial. Estado de conservación: En buen estado.</p>

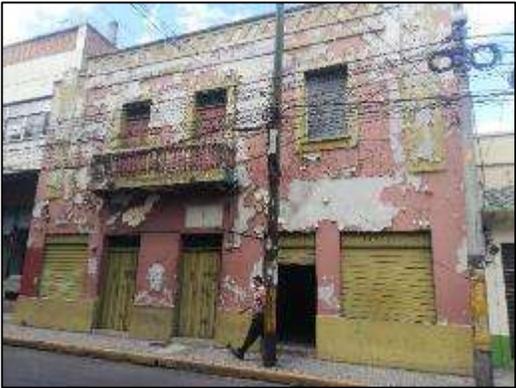
<p>Fachada 2 Materiales: Pared repellada (dañada) Colores: Mostaza y rosa vieja Estilo y elementos destacables: Inmueble de dos niveles con una fachada recta en la que sobresale únicamente un balcón en el segundo nivel que une dos ventanas. En la parte superior se observa una cornisa con figuras inclinadas paralelas. Uso de suelo: Sin uso actual. Estado de conservación: Se observa falta de mantenimiento por abandono.</p>

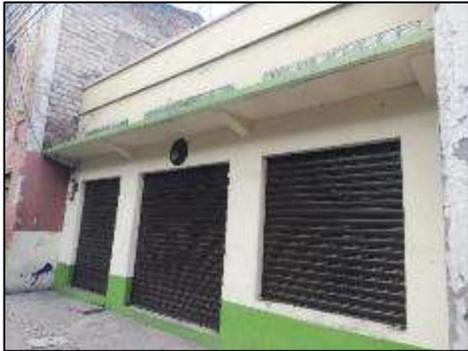
<p>Fachada 3 Materiales: Pared repellada Colores: Verde y crema Estilo y elementos destacables: Inmueble de un nivel con fachada recta. Posee un alero pequeño de concreto y sobre este se observa una serie de ladrillos de vidrio como tragaluz y una cornisa sencilla. Uso de suelo: Uso comercial. Estado de conservación: En buen estado.</p>

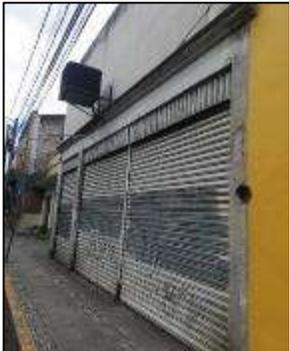
<p>Fachada 4 Materiales: Pared repellada Colores: Gris Estilo y elementos destacables: Fachada recta con tres cortinas metálicas solamente. Sobre las cortinas se observa una cornisa sencilla. Uso de suelo: Uso institucional. Estado de conservación: Medianamente conservado. Necesita pintura en algunas partes.</p>

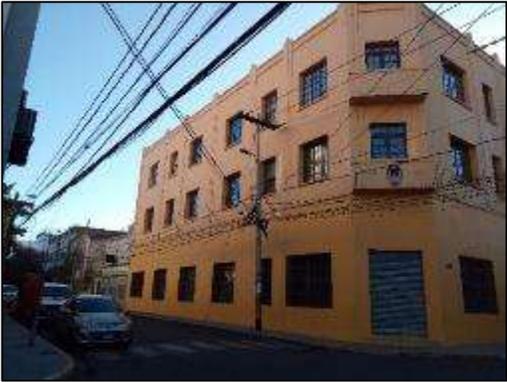
<p>Fachada 5 Materiales: Pared de ladrillo repellada Colores: Amarillo Estilo y elementos destacables: Inmueble patrimonio histórico, estilo contemporáneo, fachada recta con esquina ochavada donde sobresalen dos balcones en cada nivel. Tiene dos accesos pero solo se utiliza el que está frente al Parque La Libertad. Uso de suelo: Uso institucional. Estado de conservación: En buen estado. Época: 1940</p>
---	--

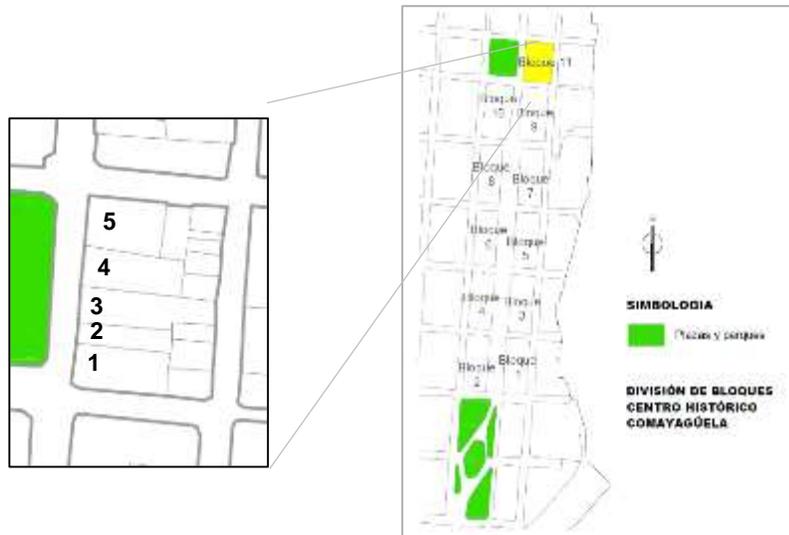
Figura 48. División de fachadas por parcela del bloque 11
Fuente: Elaboración propia. Septiembre de 2020.

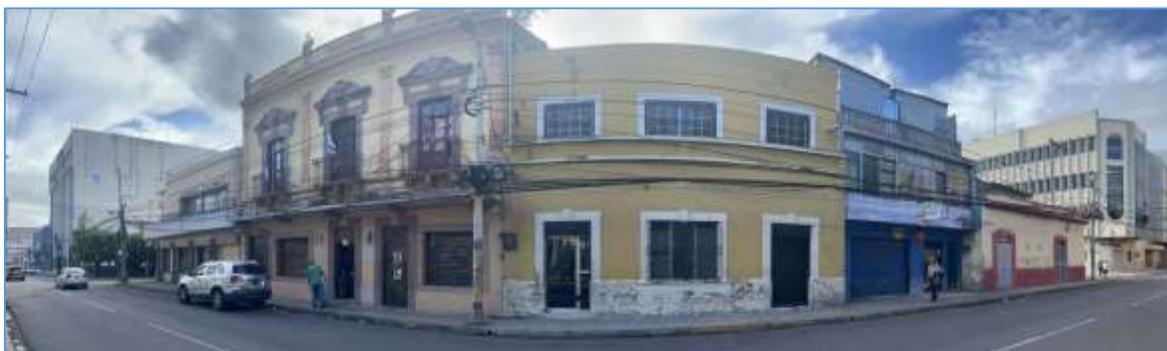
Figura 49. Panorámica de fachadas de bloque 11.
Fuente: Fotografía propia. Mayo de 2022.

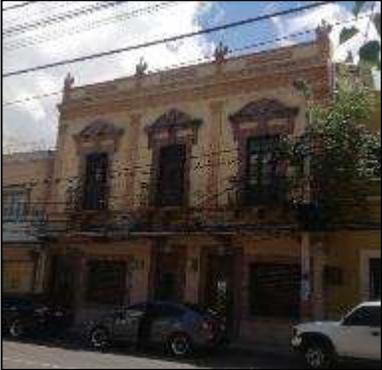
<p>Fachada 4 Materiales: Pared repellada Colores: Combinación de marrón y rosa Estilo y elementos destacables: Inmueble patrimonio histórico de dos niveles con una fachada historicista-romántica. Posee tres puertas en el segundo nivel que dan a balcones. En la parte superior se observa una cornisa con alto relieve de cuatro cisnes. Uso de suelo: Uso comercial. Estado de conservación: En buen estado. Época: 1940 -1950</p>

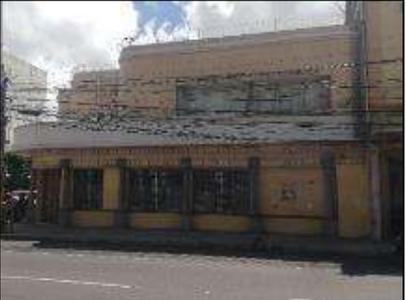
<p>Fachada 5 Materiales: Pared repellada Colores: combinación de marrón y salmón Estilo y elementos destacables: Edificio de dos niveles estilo náutico, con esquinas redondeadas y columnas vistas en la fachada. Uso de suelo: Uso comercial. Estado de conservación: Medianamente conservado. Necesita pintura en algunas partes.</p>

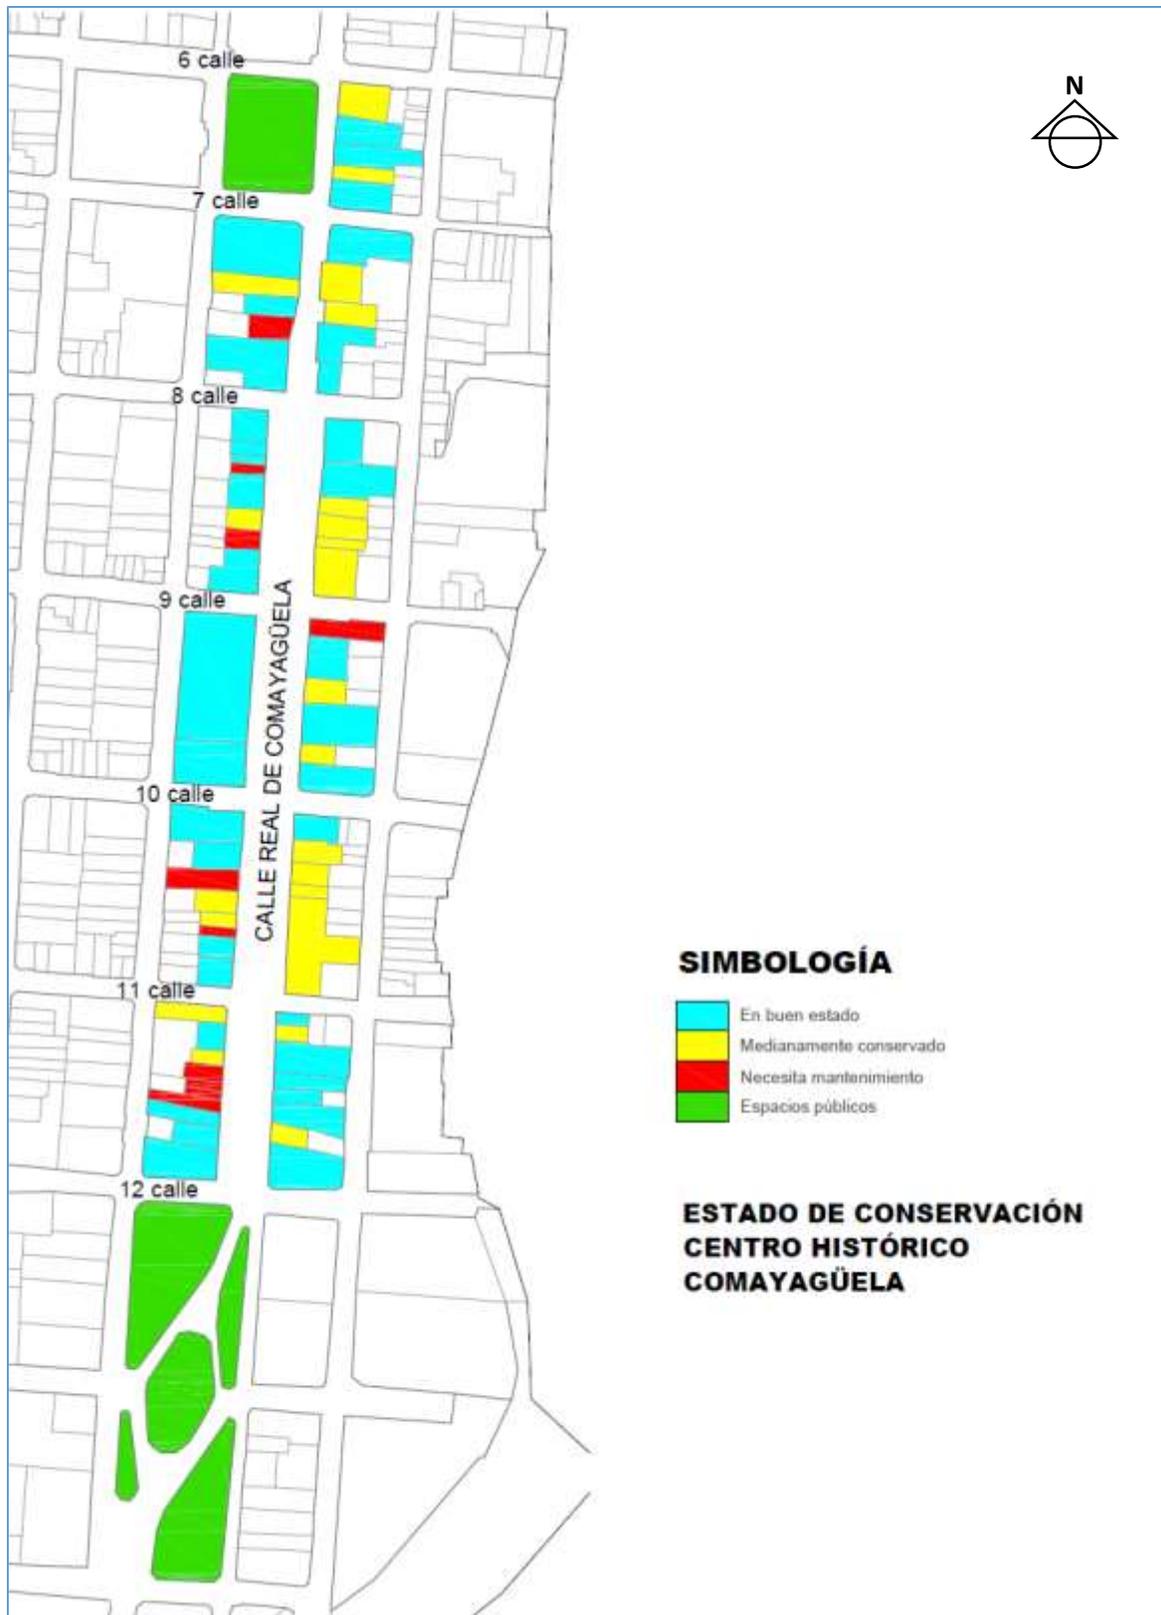
Figura 50. Estado de conservación de las fachadas
Fuente: Elaboración propia con mapa base de AMDC. Noviembre de 2020.

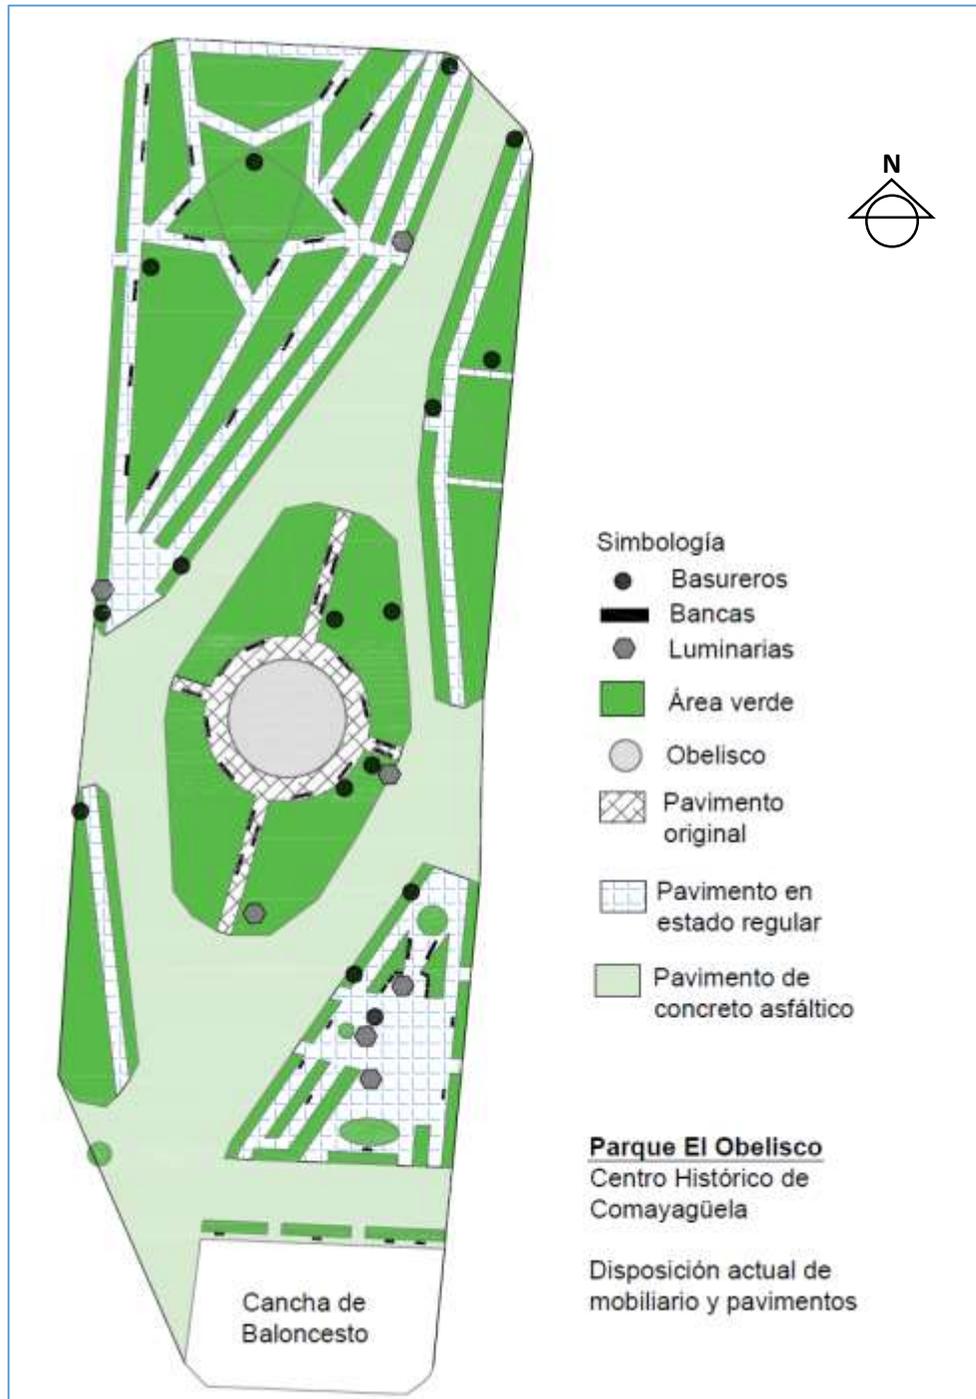
Figura 51. Disposición actual de caminos y mobiliario urbano del Parque El Obelisco
Fuente: Elaboración propia. Septiembre de 2022.

rehabilitados, así como incluir otros más de manera que se mejore la iluminación. A continuación se muestra un mapa con la disposición actual de los caminos en el parque y la disposición del mobiliario existente.

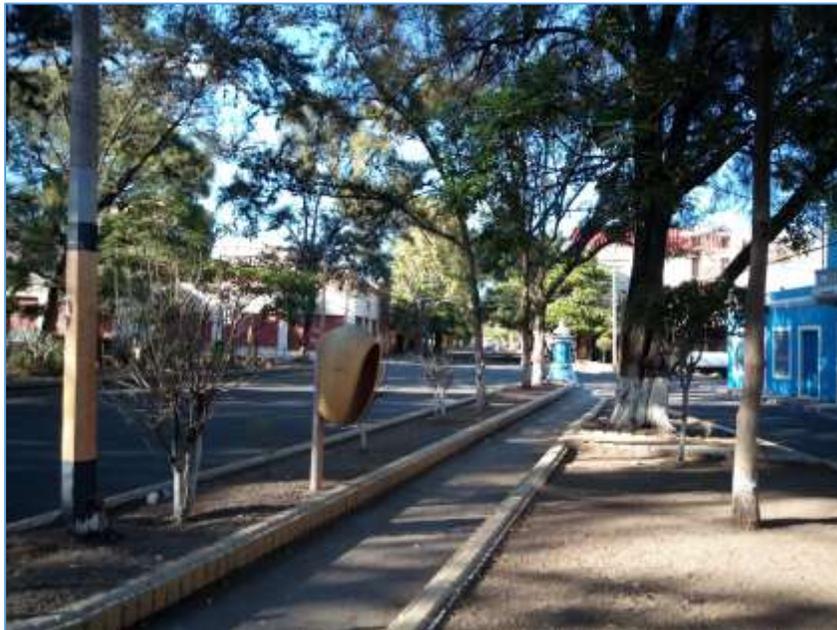
Figura 52. Cabina telefónica a ser removida
Fuente: Fotografía propia. Mayo de 2021

De lo anterior se puede observar que hay disposición de bancas, pero algunas están en mal estado. Hay pocos basureros por lo que es usual encontrar basura esparcida en el suelo. Se observan cabinas telefónicas sin uso las cuales deberían ser removidas. A continuación algunas fotografías del sitio.

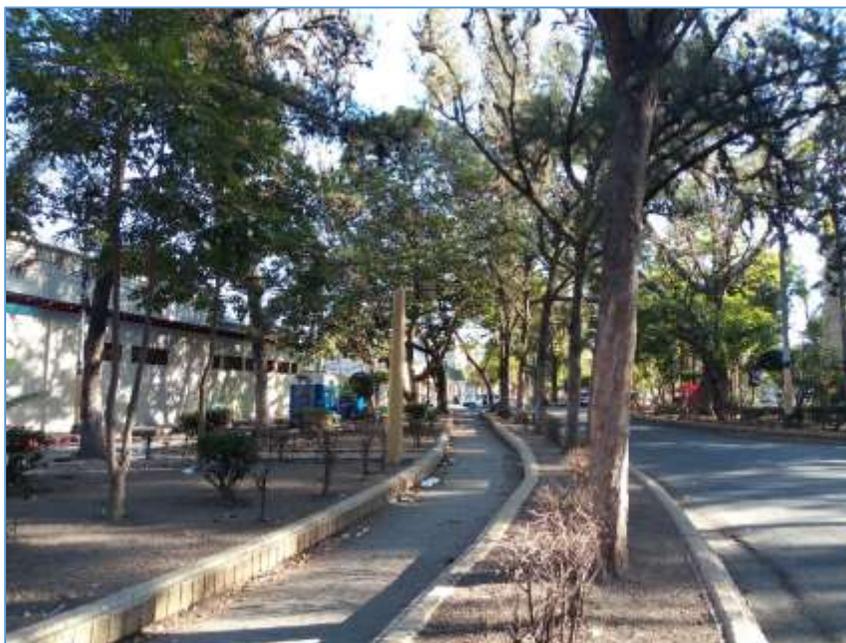
Figura 53. Poste sin farola.
Fuente: Fotografía propia. Mayo de 2021

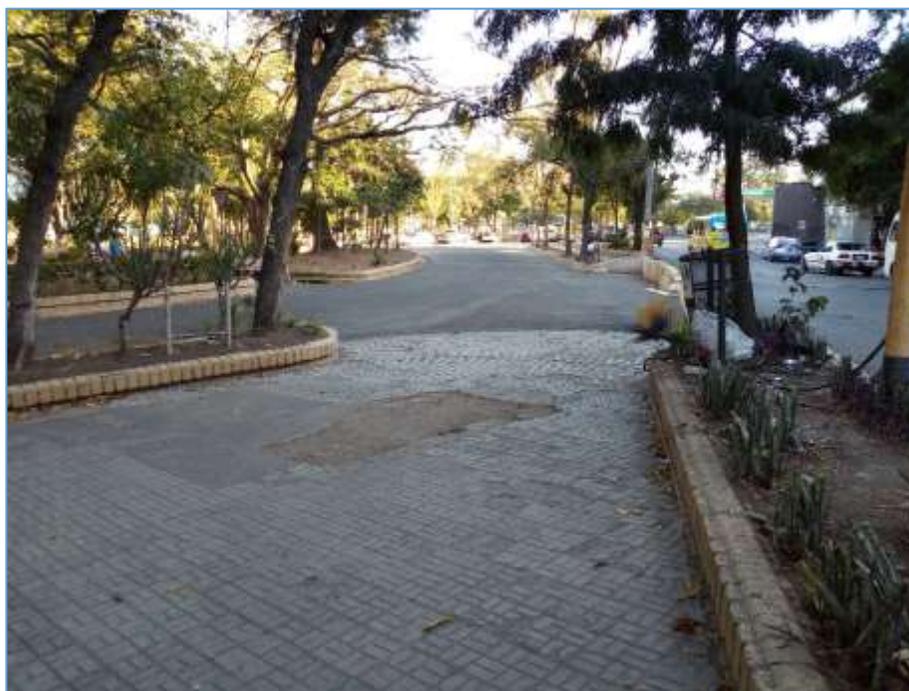
Figura 55. Tipos de pavimento en Parque El Obelisco
Fuente: Fotografía propia. Mayo de 2021

En otras partes del parque se observa otro tipo de pavimento, uno de concreto asfáltico por donde transitan vehículos y otro de ladrillo, cerca de las jardineras.

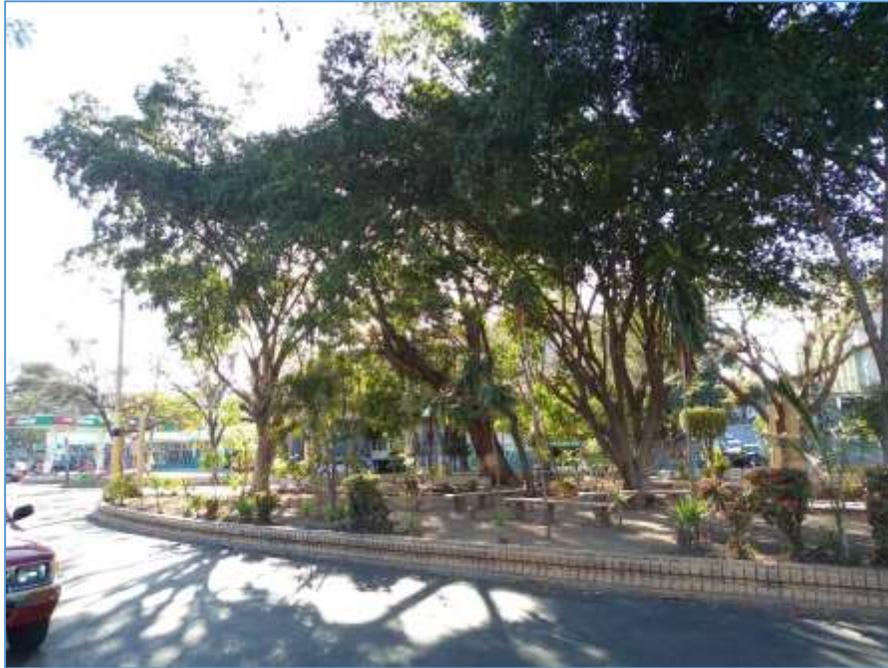
Figura 56. Jardineras en el Parque El Obelisco.
Fuente: Fotografía propia. Mayo de 2021

Un elemento característico son las jardineras de adoquín, utilizadas en este parque y también en las jardineras a lo largo de la Calle Real. Estas se considera que fueron colocadas en los años 80 cuando se comenzó a fabricar este tipo de adoquines. Son un elemento vistoso y que le da cierta uniformidad de estilo.

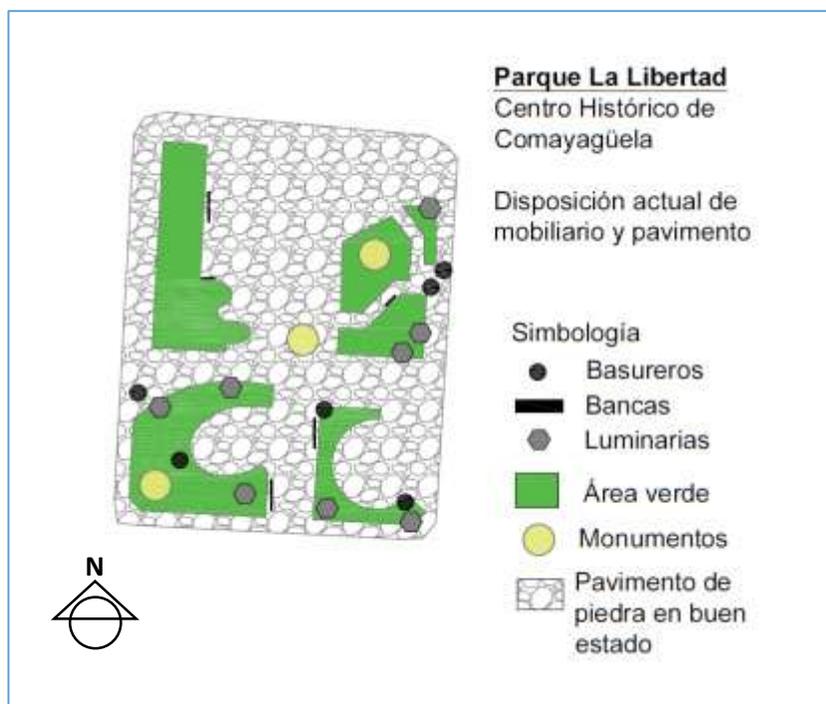
Figura 62. Disposición actual de caminos, jardineras y mobiliario urbano del Parque La Libertad
Fuente: Elaboración propia. Septiembre de 2022

Es un parque visitado, que recibe cierto mantenimiento del CAC-UNAH, pero debido a su ubicación en la zona cercana al Obelisco, comparte la misma problemática. Algunos visitantes opinan que sienten menos temor porque hay vigilancia en los edificios aledaños y se observa mayor movimiento de personas alrededor, sin embargo se podría mejorar esta situación con pequeñas intervenciones urbanísticas. A continuación se presenta un mapa con la disposición actual de caminos, jardineras y mobiliario urbano en el parque.

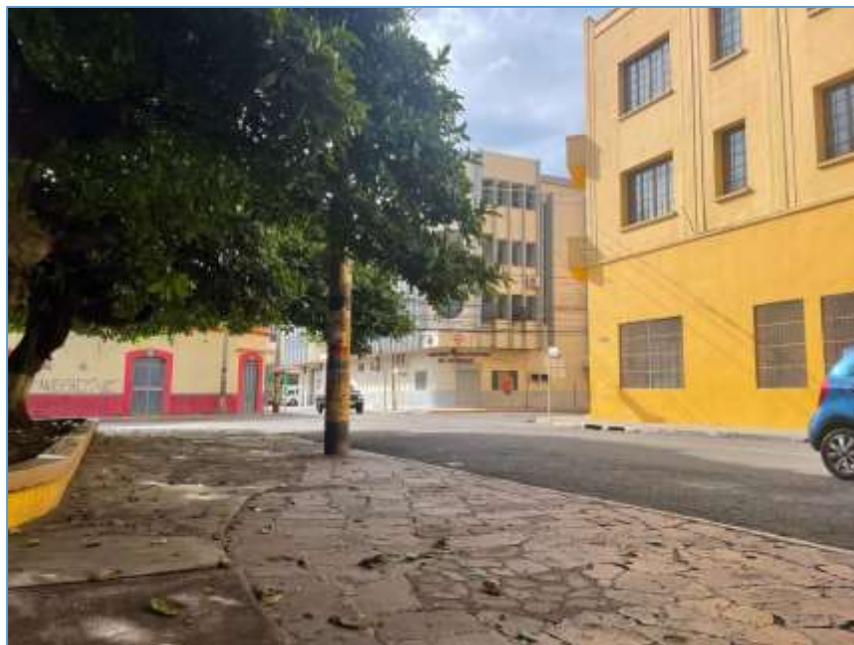
Figura 64. Tipo de pavimento reciente en buen estado en el Parque La Libertad
Fuente: Fotografía propia. Mayo de 2021

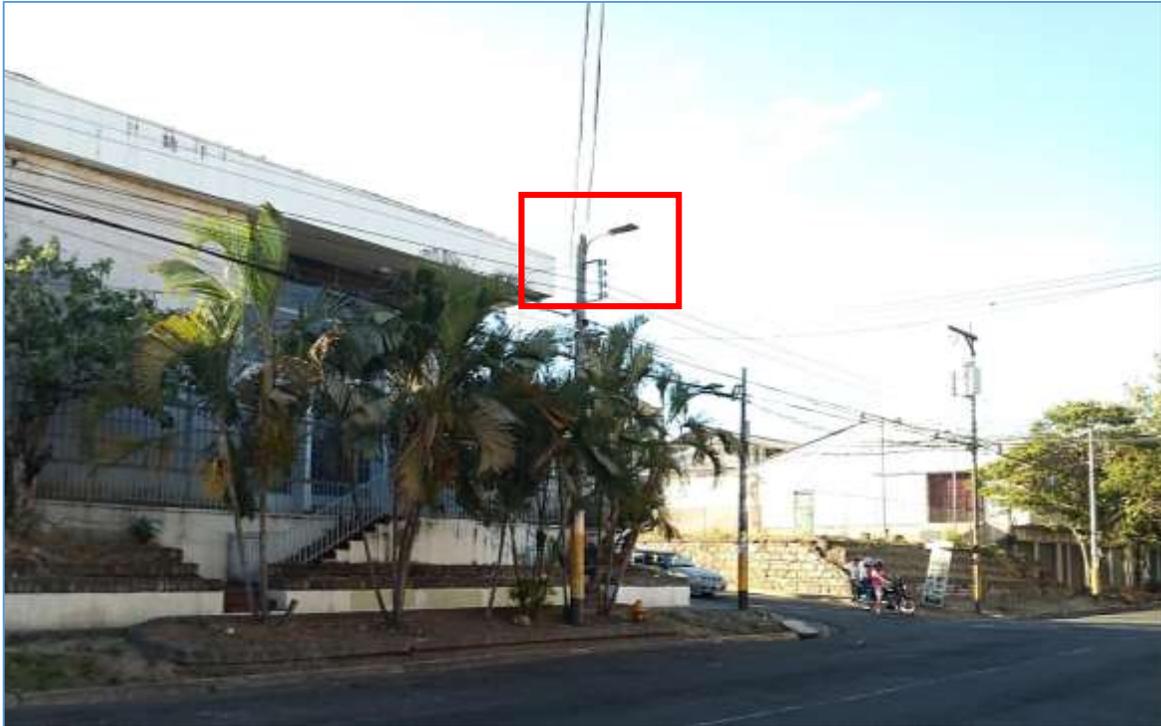
Figura 71. Luminaria a lo largo de la Calle Real
Fuente: Fotografía propia. Febrero de 2020.

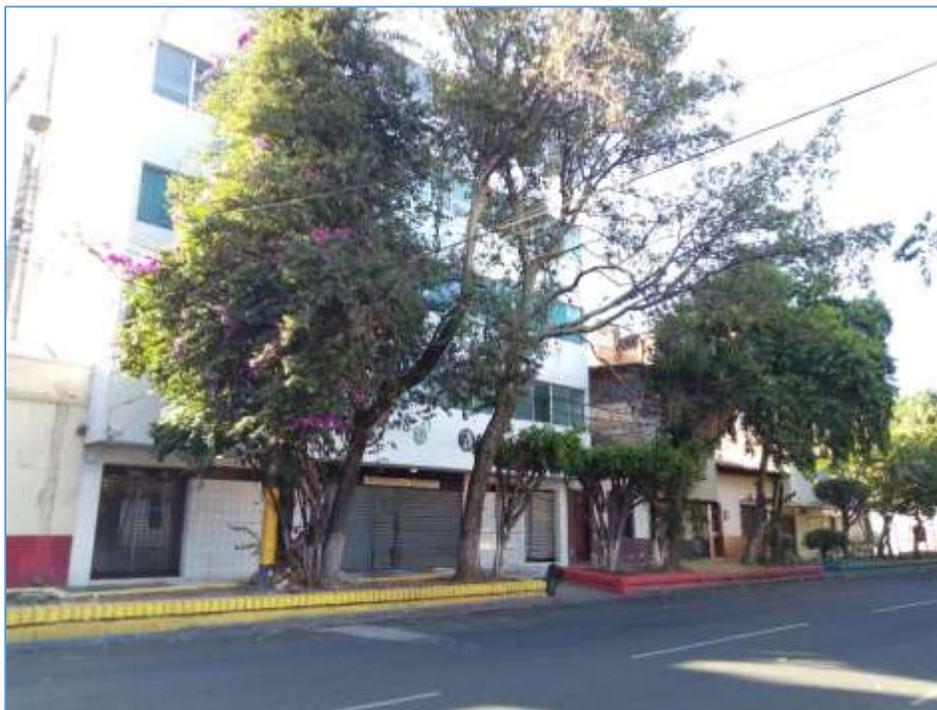
Figura 73. Jardineras de adoquín pintado
Fuente: Fotografía propia. Febrero de 2020.

Cabe destacar que a lo largo de la Calle Real, específicamente en la parte donde es más ancha, se observan jardineras hechas de adoquín, que probablemente datan de la década de los 80, a las cuales se les ha dado algo de mantenimiento por parte del CAC-UNAH, sin embargo son elementos rescatables que se sugiere conservar porque van acorde a los elementos que también existen en el parque El Obelisco. A continuación un mapa con la ubicación de las jardineras en los distintos bloques.

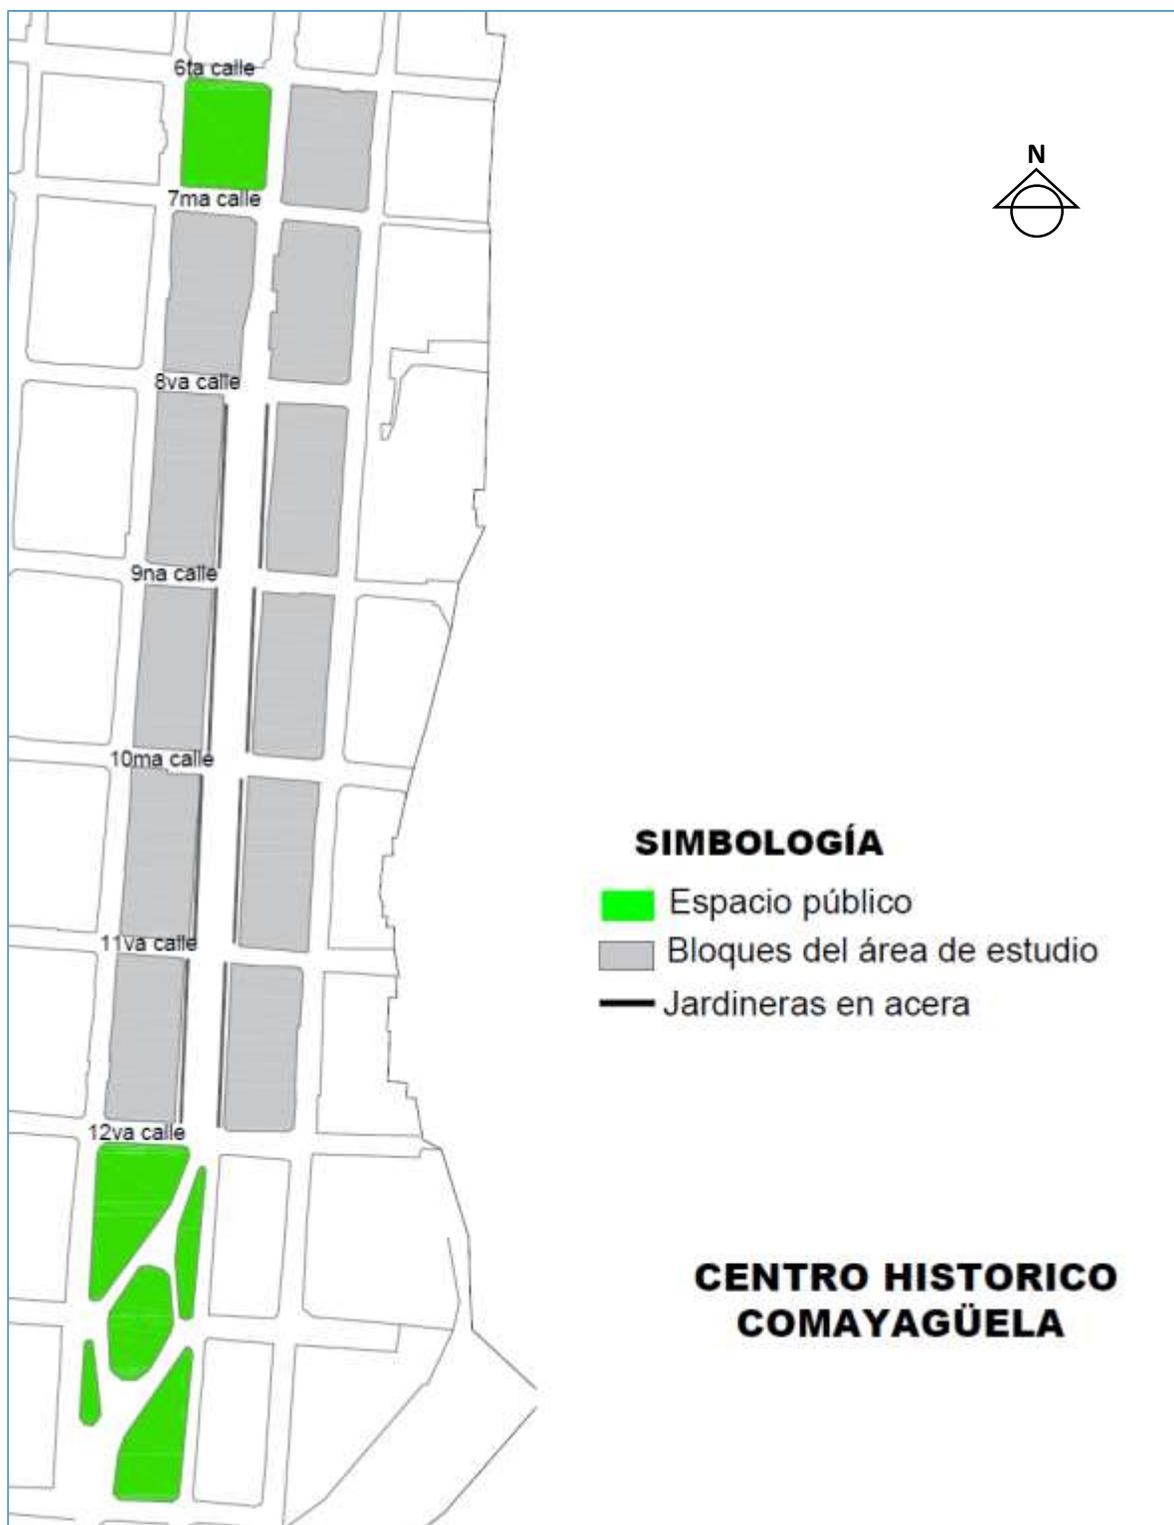
Figura 74. Ubicación de jardineras en la Calle Real
Fuente: Elaboración propia con mapa base de AMDC. Septiembre de 2022

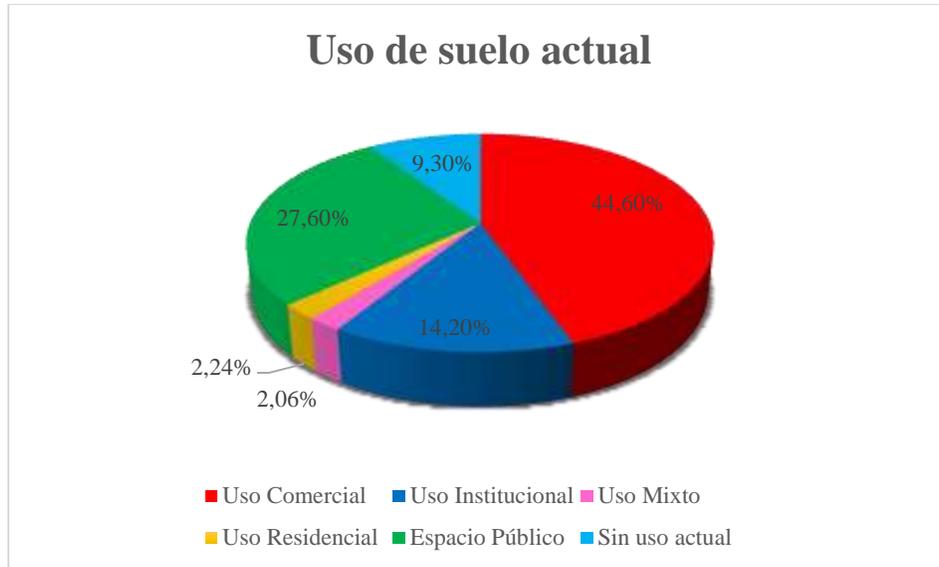
El gráfico de uso de suelo actual obtenido de los datos de la Figura 7. Mapa de uso de suelo actual, indica que la mayor parte de uso de suelo corresponde al comercial (44.6%), en cambio el uso mixto es el porcentaje más bajo (2.06%).

Figura 83. Gráfico de uso de suelo actual en el área de estudio
Fuente: Elaboración propia con datos del mapa de uso de suelo. Noviembre de 2020.

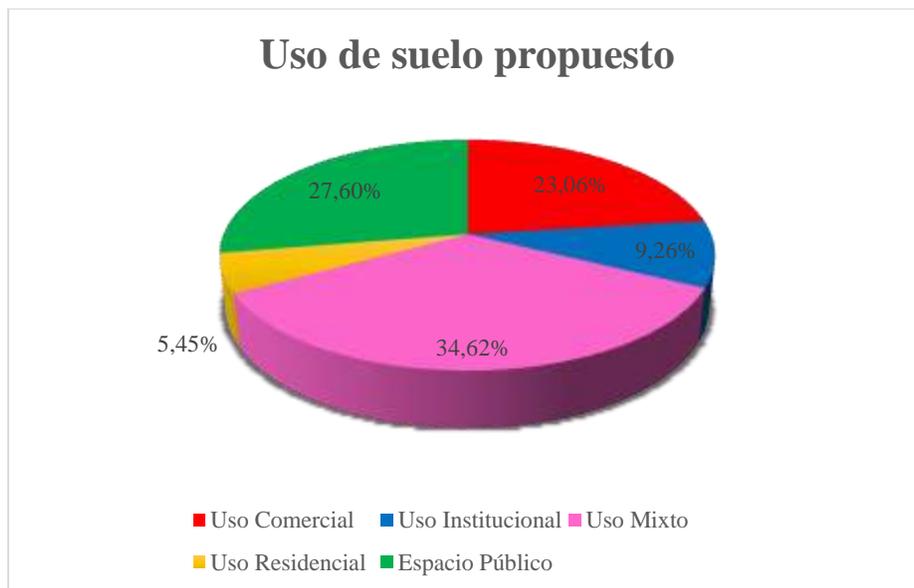
En la propuesta, se sugiere aumentar el uso mixto reevaluando los potenciales inmuebles que podrían cambiar su uso actual. A continuación el gráfico y el mapa de zonificación propuesto.

Figura 84. Gráfico de uso de suelo propuesto para el área de estudio
Fuente: Elaboración propia. Noviembre de 2020

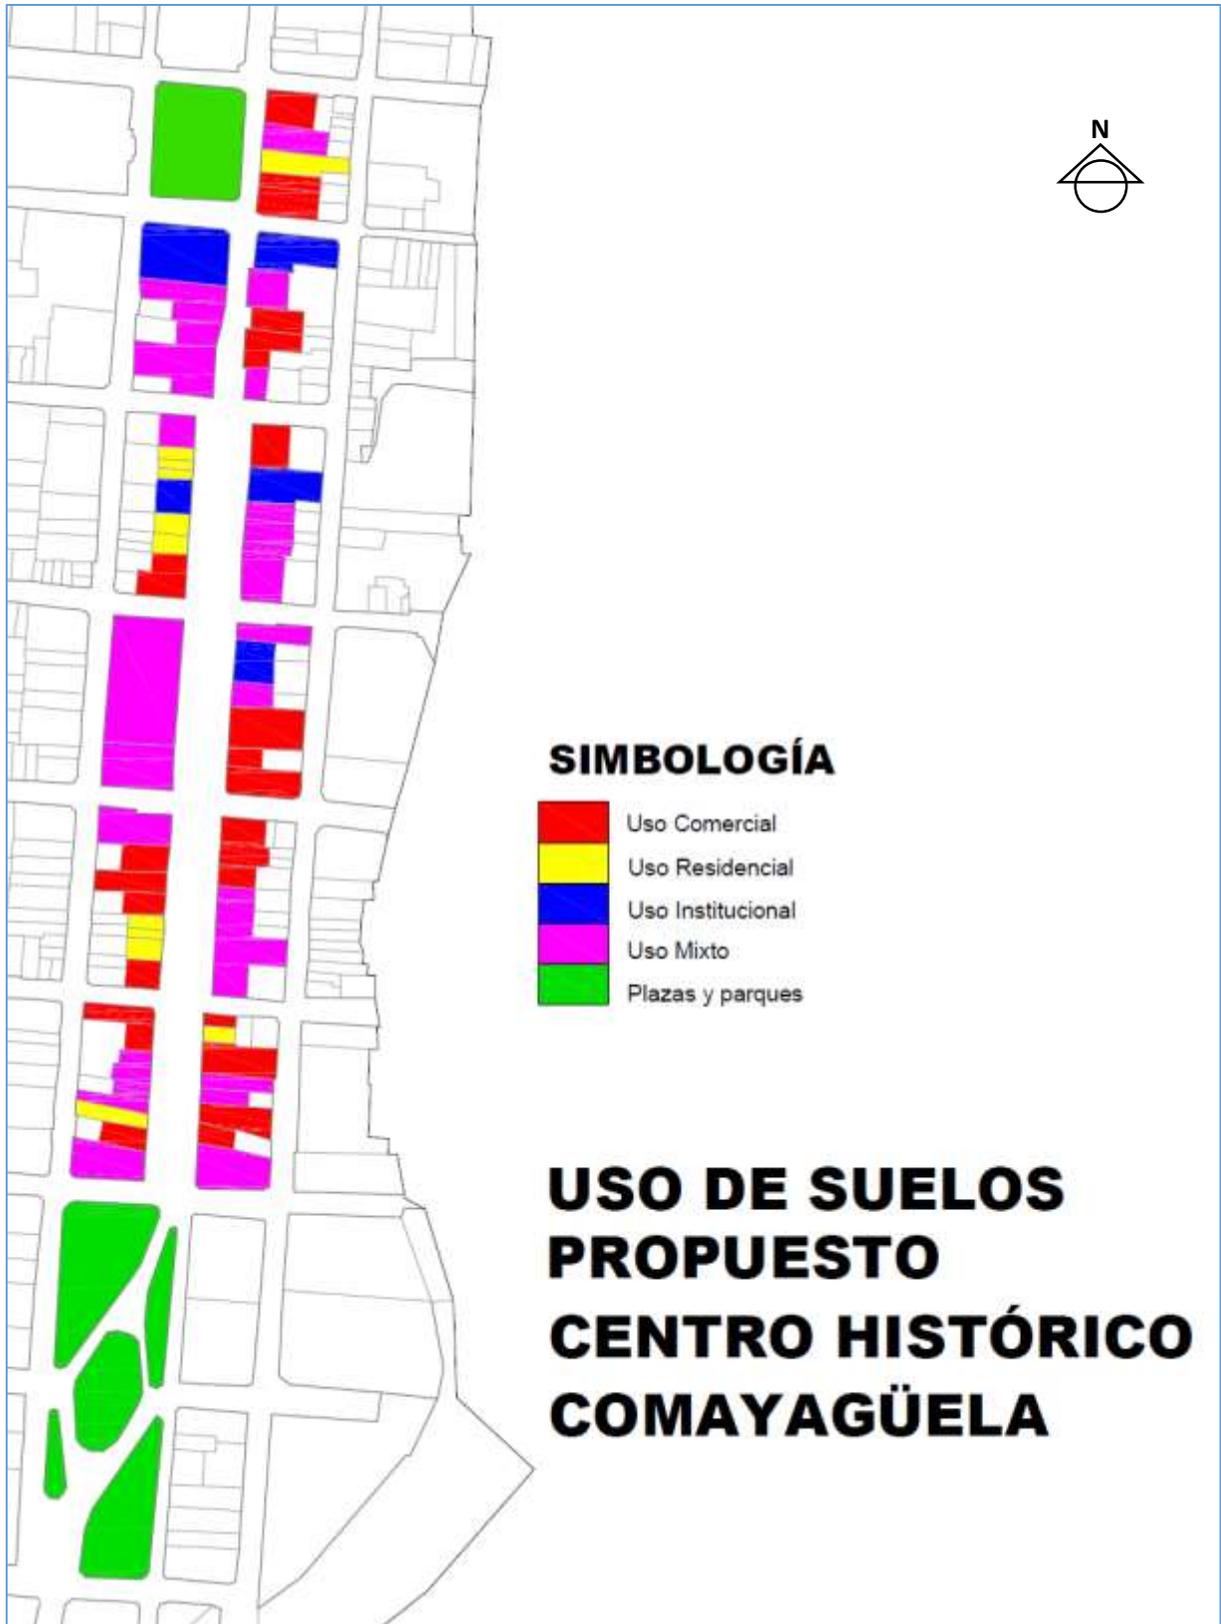
Figura 85. Mapa de uso de suelo propuesto en el área de estudio.
Fuente: Elaboración propia con mapa base proporcionado por AMDC. Noviembre de 2020.
