Plan de revitalización urbana de la Calle Real de Comayagüela (2022-2042)

De El Obelisco al Parque La Libertad
HONDURAS, C.A.

TESIS DE POSTGRADO

MAESTRA EN DESARROLLO URBANO Y TERRITORIO

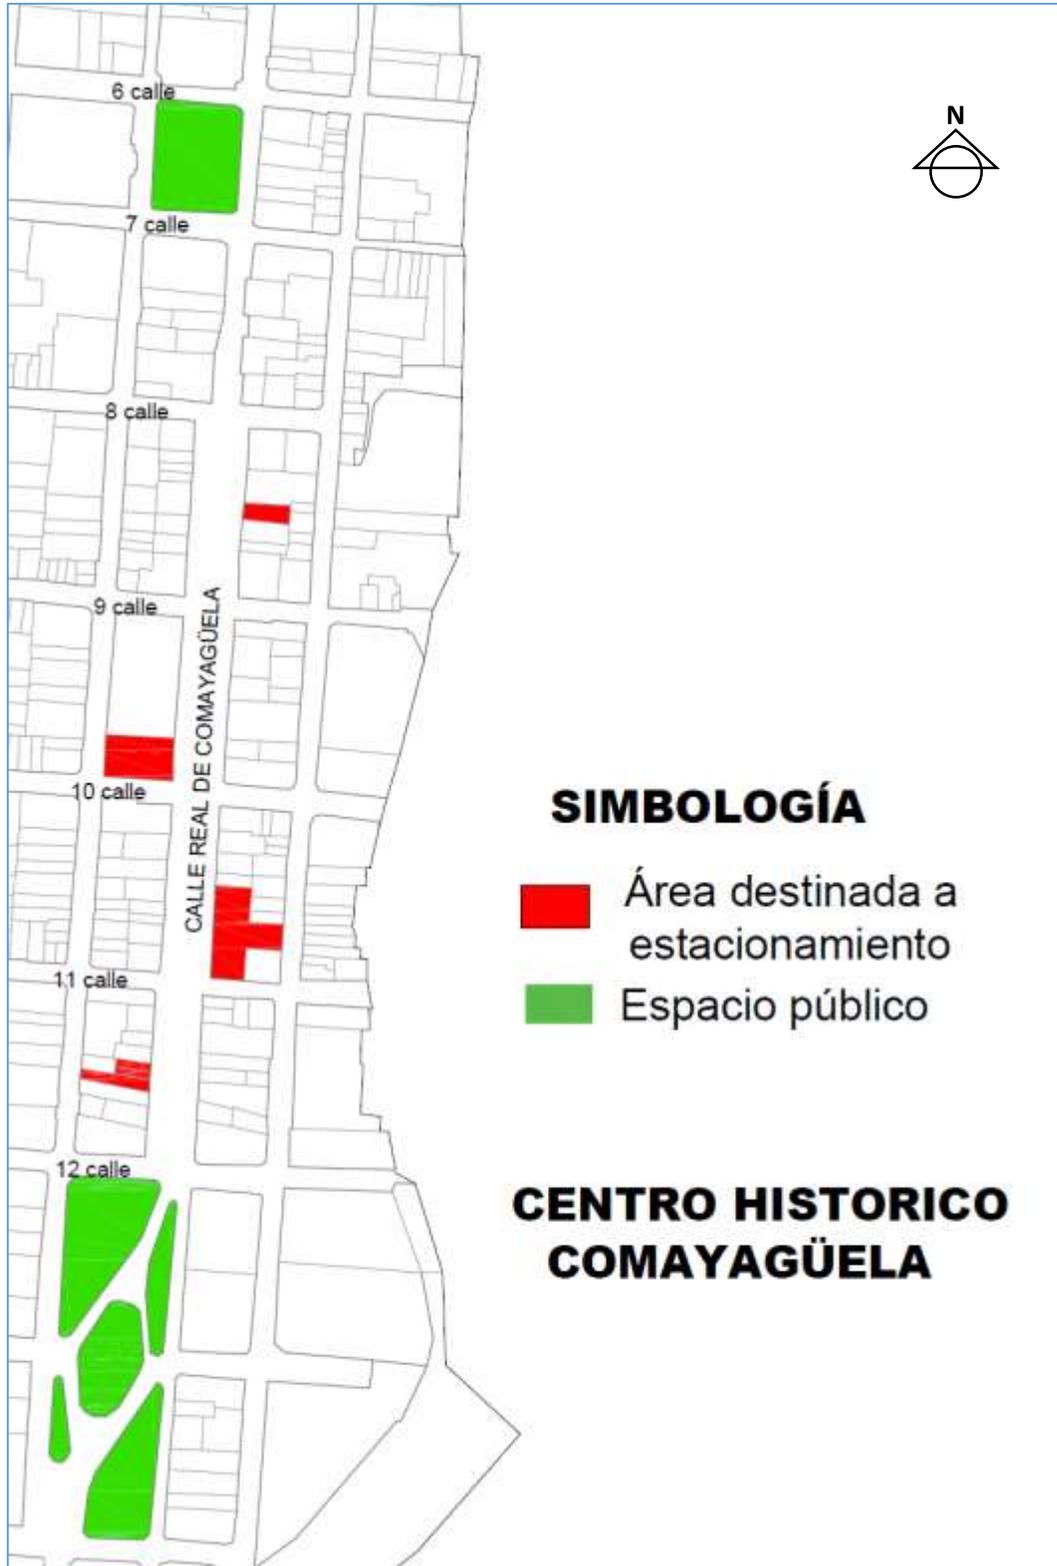
En el mapa se muestran posibles lotes para estacionamientos ya sean para un nivel o varios, de los cuales dos lotes están actualmente destinados a este uso y uno actualmente se ha identificado sin uso.

Figura 96. Posibles lotes para estacionamientos
Fuente: Elaboración propia con mapa base proporcionado por la AMDC. Febrero de 2021.

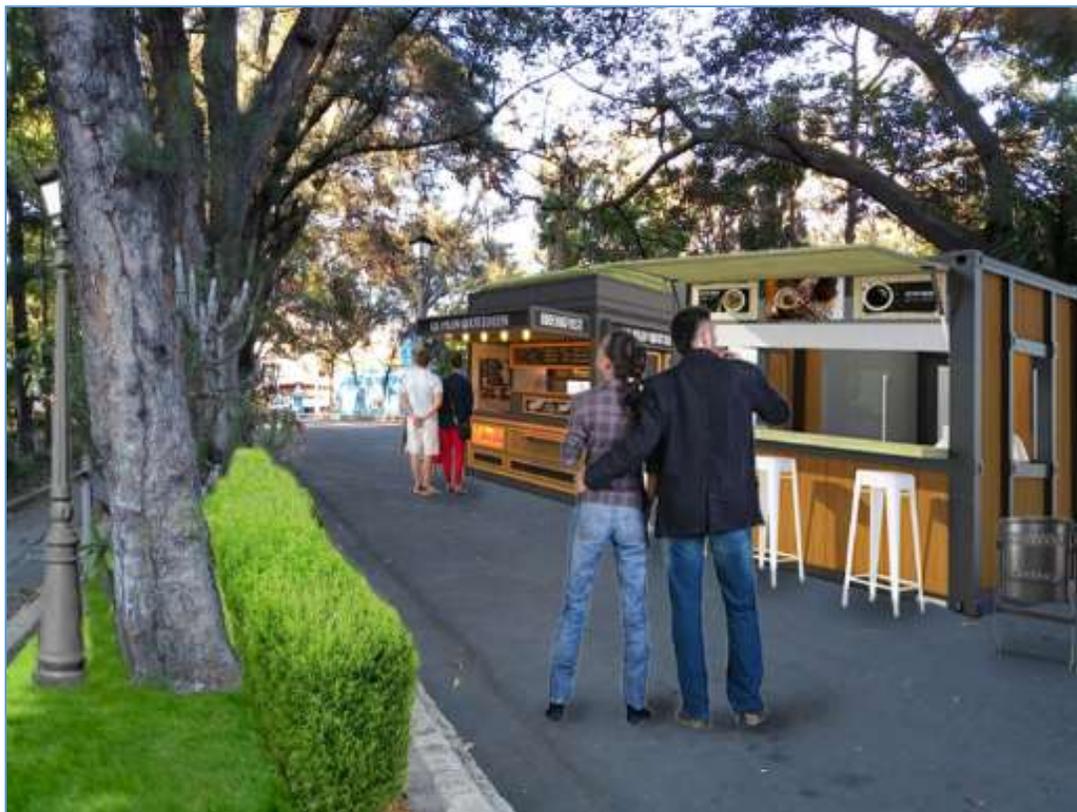
Figura 100. Después de las intervenciones en el Parque El Obelisco
Fuente: Elaboración propia. Agosto de 2021

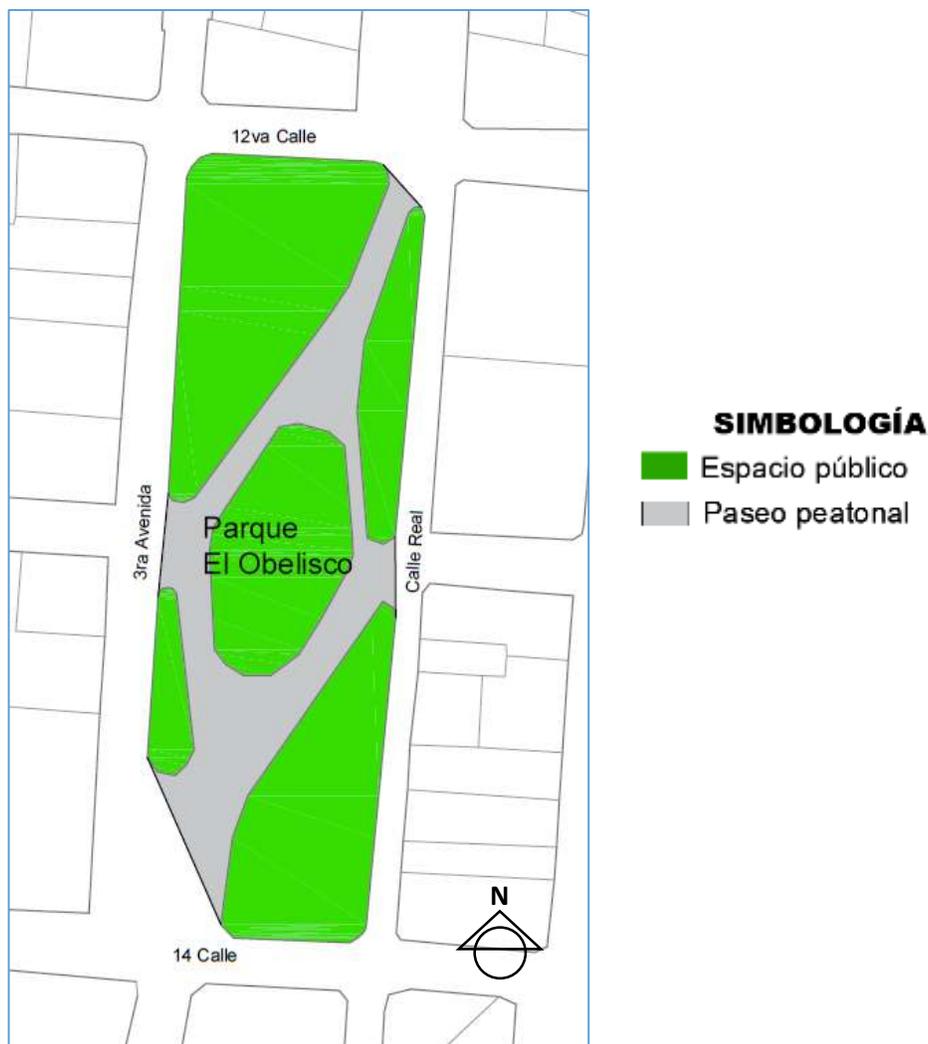
Figura 101. Delimitación del paseo peatonal en el Parque El Obelisco
Fuente: Elaboración propia. Mayo de 2022.

Para propiciar la movilización peatonal se prevé que todo el parque sea delimitado como una zona de paseo peatonal en el que se sugiere cambiar el asfalto por un revestimiento de piedra, parecida a la piedra caliza antigua. Quedarían habilitadas siempre la 12 calle y la 14 calle para la circulación de vehículos, así como la 3ra avenida y la Calle Real. Esto permitiría la inclusión de mobiliario urbano dentro de las áreas que actualmente se utilizan para circulación vehicular, y para que las personas puedan disfrutar de todo el parque.

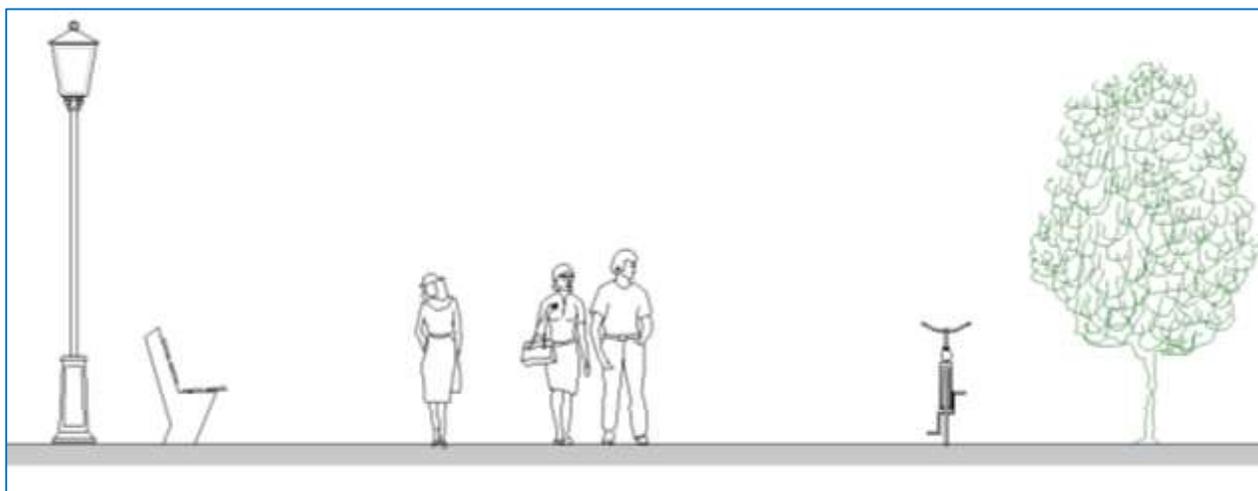
Figura 103. Alzado de paseo peatonal en el Parque El Obelisco.
Fuente: Elaboración propia. Mayo de 2022

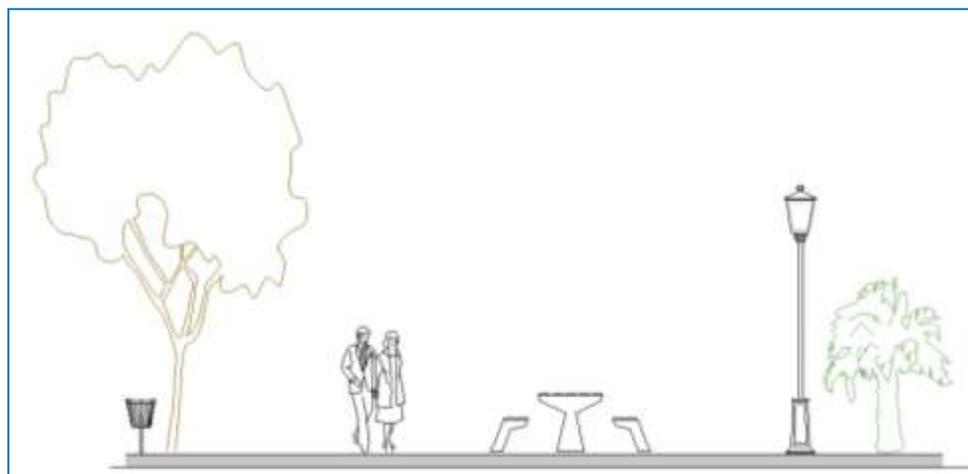
Figura 104. Alzado de mobiliario urbano en el Parque El Obelisco
Fuente: Elaboración propia. Mayo de 2022

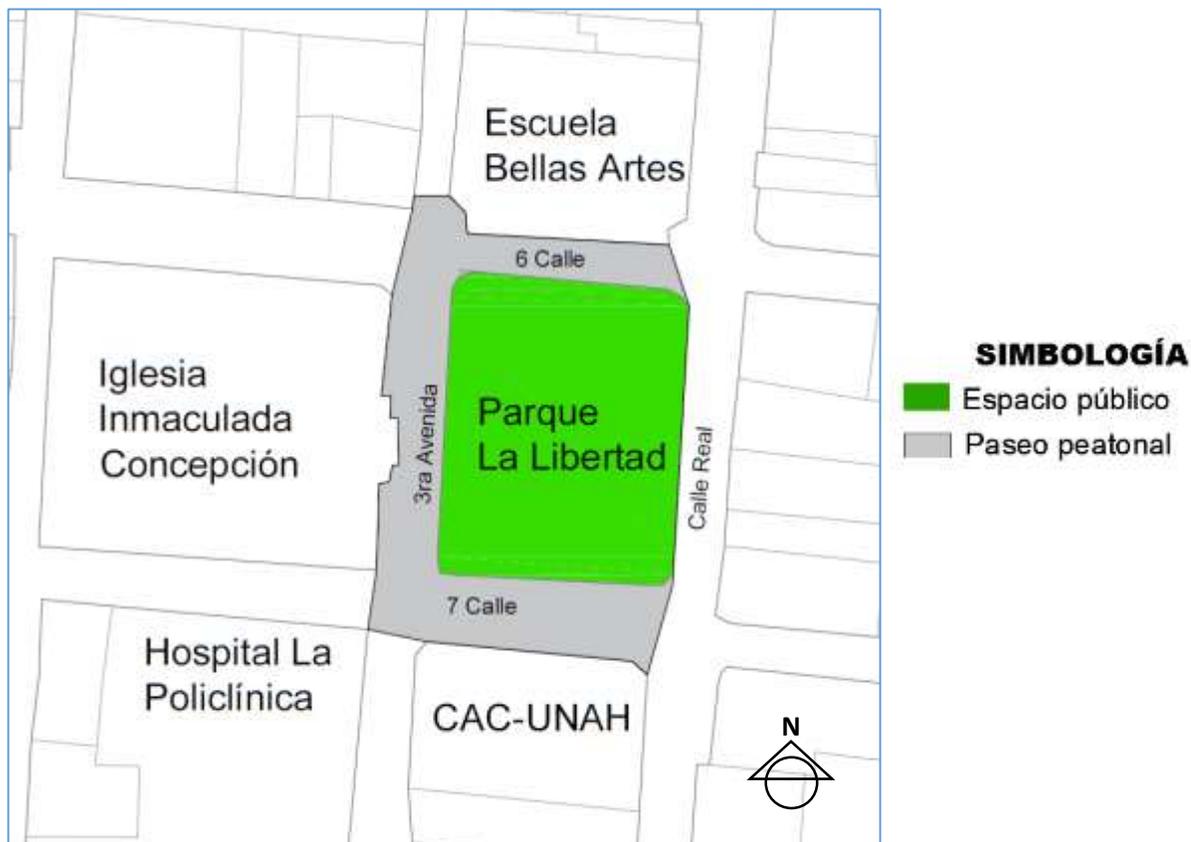
Figura 108. Ubicación de la zona propuesta para paseo peatonal en el Parque La Libertad
Fuente: Elaboración propia. Mayo de 2022

La propuesta consiste en convertir los alrededores del Parque La Libertad en zona peatonal, de manera que se amplía la zona para la circulación de las personas en un radio aproximado de 70 metros. De esta manera quedan conectados varios de los edificios aledaños que tienen importancia en la zona y que tienen relevancia histórica.

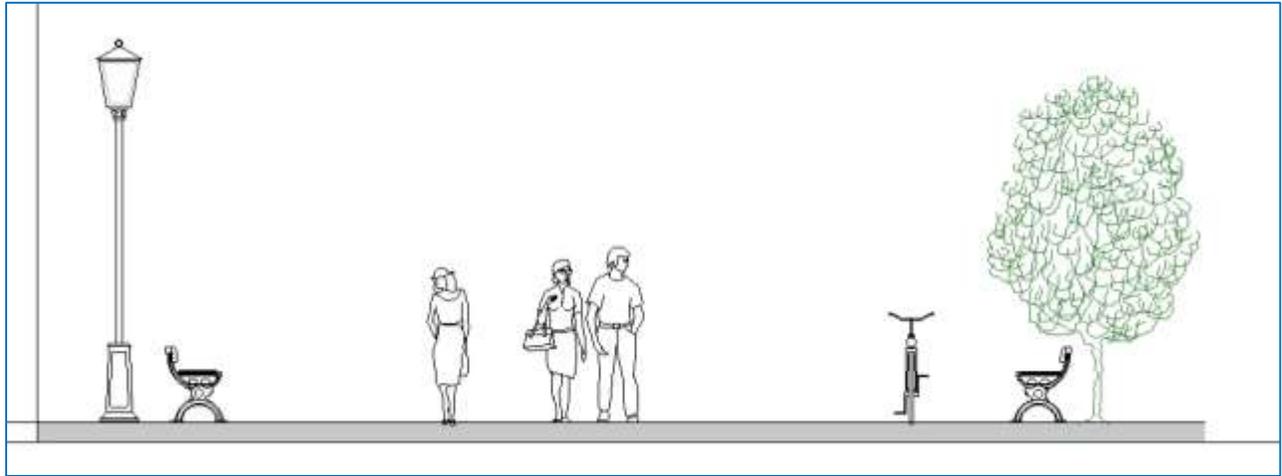
Figura 109. Alzado del paseo peatonal en el Parque La Libertad sección 7 calle
Fuente: Elaboración propia. Mayo de 2022

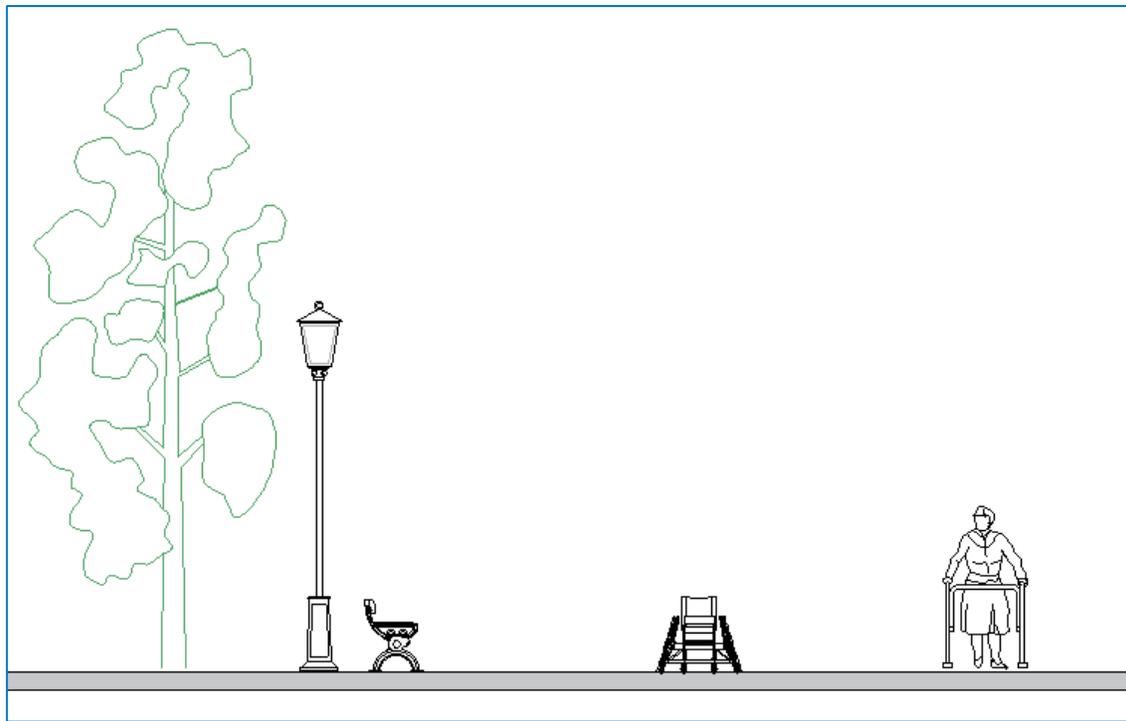
Figura 110. Alzado del paseo peatonal con personas de distintas capacidades sección 3ra avenida
Fuente: Elaboración propia. Mayo de 2022

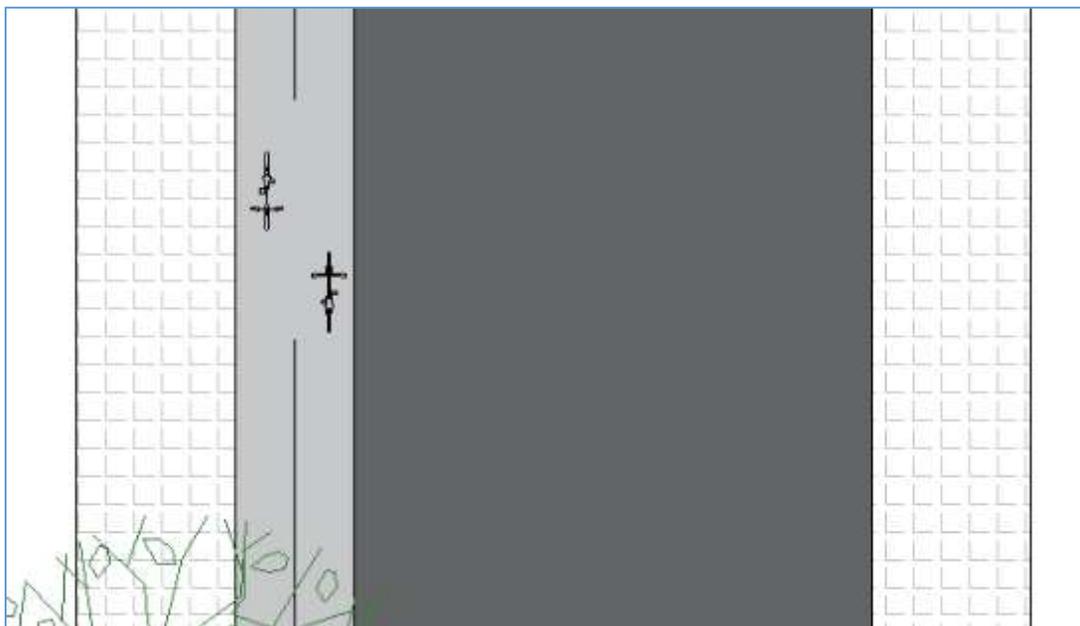
Figura 112. Vista en planta de ciclovía en la calle Real
Fuente: Elaboración propia. Noviembre de 2021

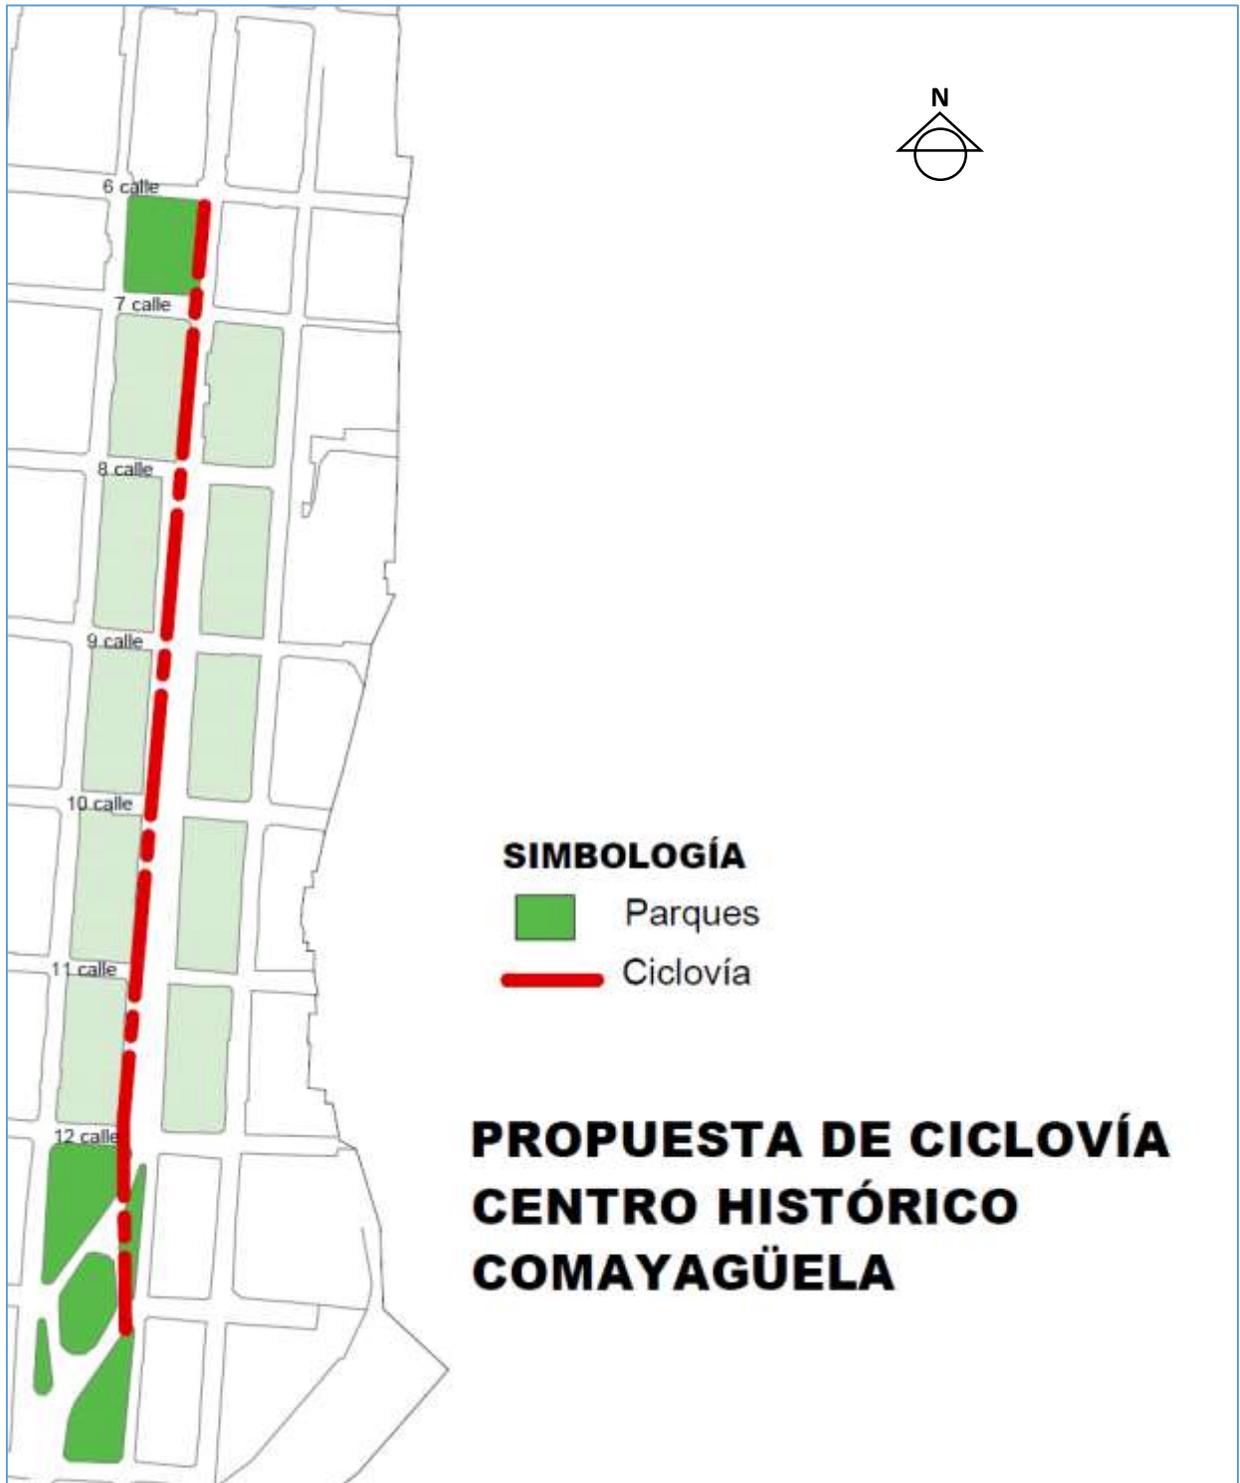
Figura 114. Ubicación de ruta de la ciclovía de la Calle Real
Fuente: Elaboración propia. Noviembre de 2021

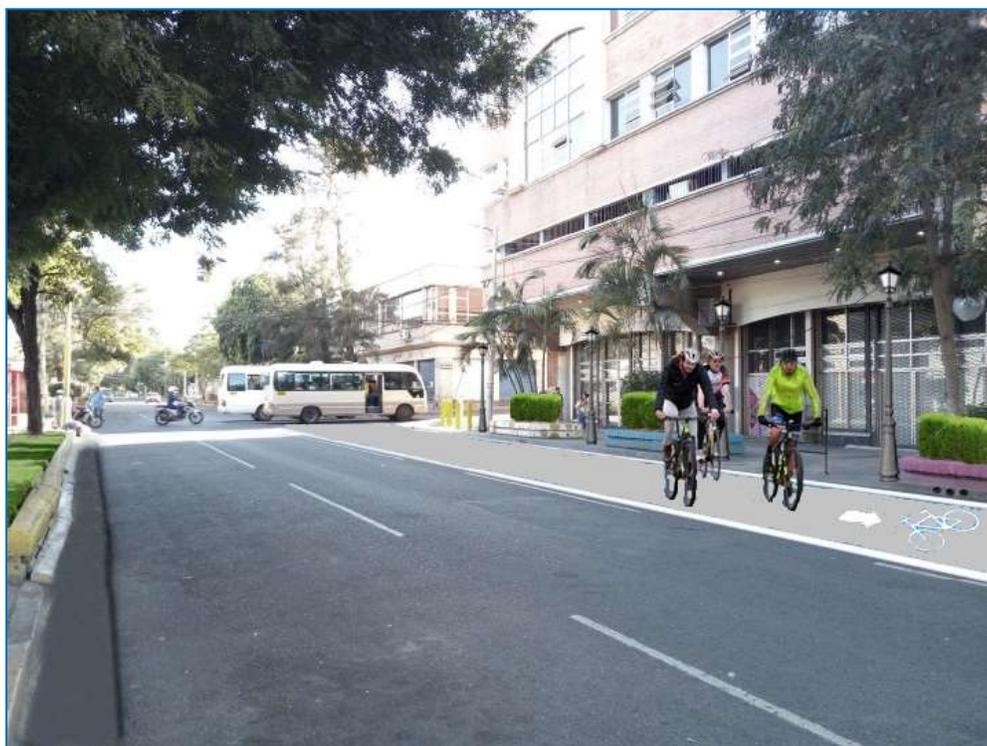
Figura 116. Después de las intervenciones de ciclovía vista desde la 8va calle a la 9na calle
Fuente: Elaboración propia. Noviembre de 2021

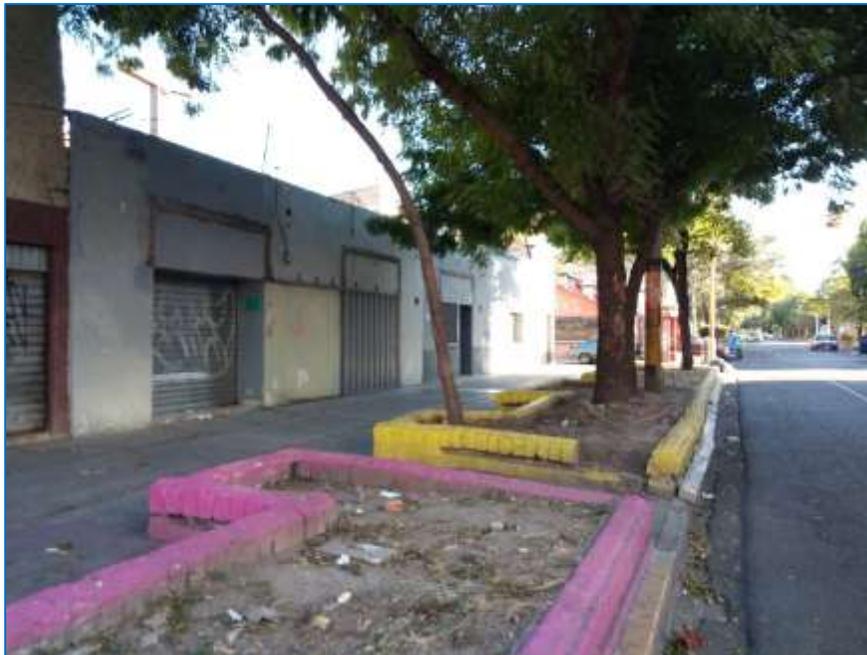
A lo largo de la Calle Real se observan jardineras de adoquín a las que se les debe dar mantenimiento de pintura y jardinización. A continuación un ejemplo:

Figura 117. Antes de las intervenciones de jardinización en la Calle Real
Fuente: Fotografía propia. Mayo de 2021

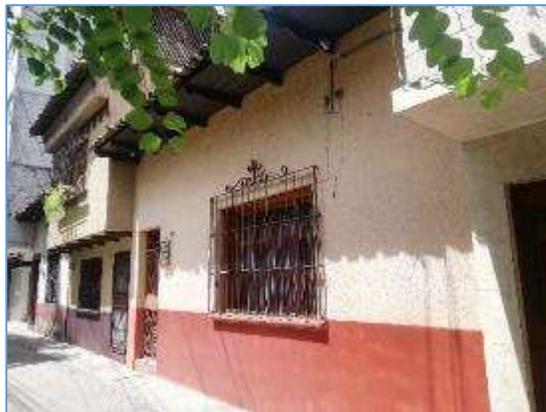
- Aleros
- Uso de balcones sencillos con un elemento decorativo
- Ventanas con marco de madera

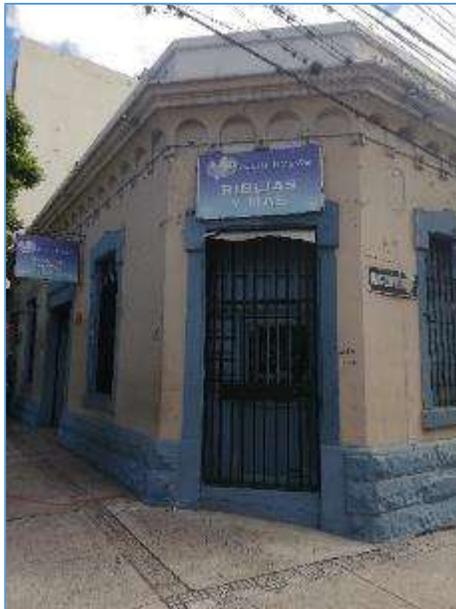
- Uso de cornisa sencilla o decorativa
- Zócalo alto
- Vanos resaltados en puertas y ventanas

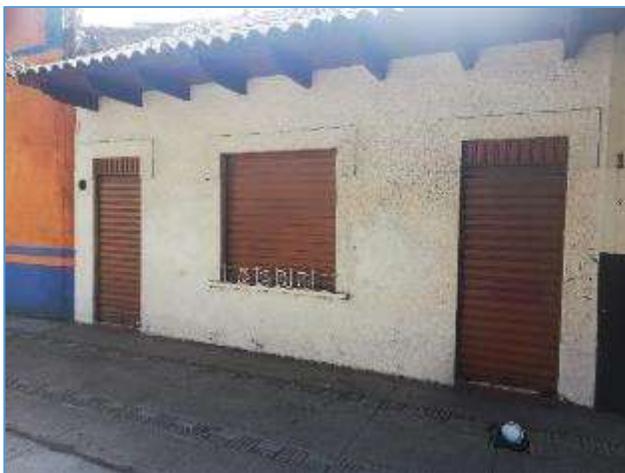
- Alero en el que se destaca el uso de machimbre.

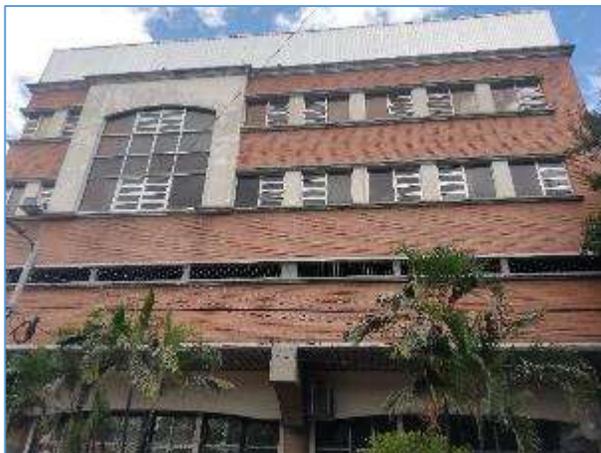
- Diseño a partir de figuras geométricas rectangulares en una fachada recta.

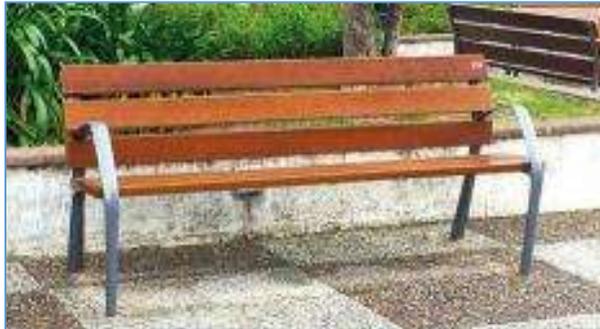
Se ubicarán en parques o paseos peatonales destinados al descanso de los peatones. Para el Parque El Obelisco serán de concreto, de manera que se dé continuidad a lo ya existente y para el parque La Libertad puede ser de madera o fibra polietileno con un diseño sencillo y adecuado para distintos escenarios.

Figura 123. Bancas a ser utilizadas en el parque La Libertad
Fuente: <https://www.novatilu.com/es/mobiliario-urbano.html>.

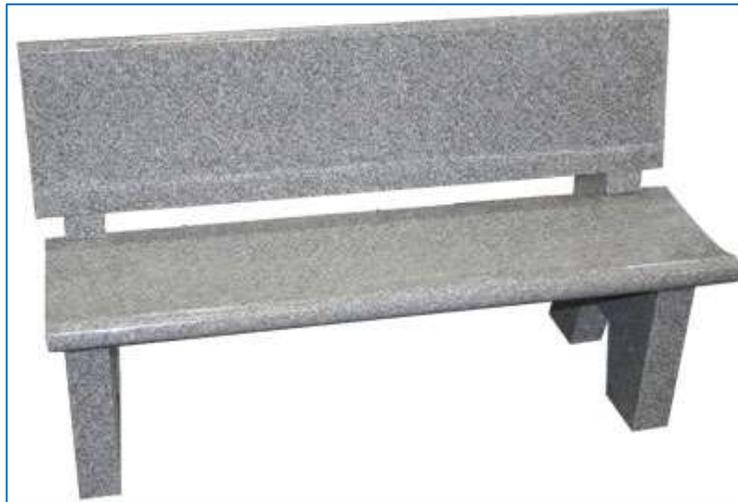
Figura 124. Bancas de concreto a ser utilizadas en el parque El Obelisco
Fuente: <https://www.indiamart.com/proddetail/outdoor-granite-bench-20528539388.html>

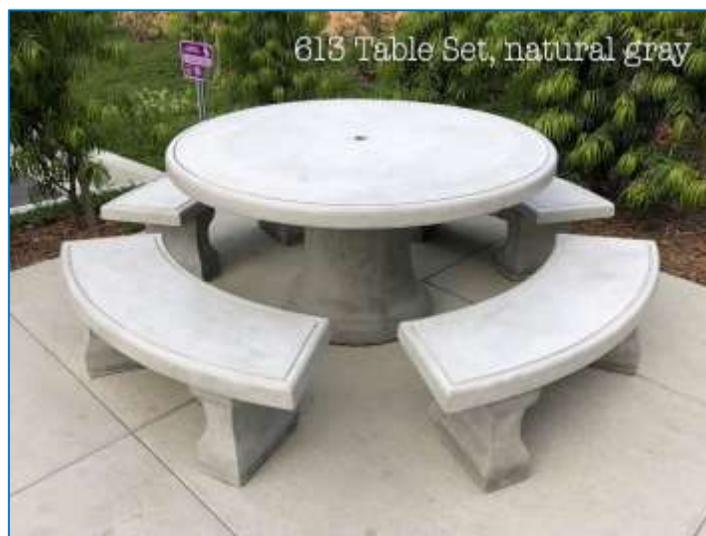
Figura 125. Set de bancas y mesas a ser colocadas en el parque El Obelisco
Fuente: <https://www.lagunaprecast.com/products/tables?view=product&id=140>

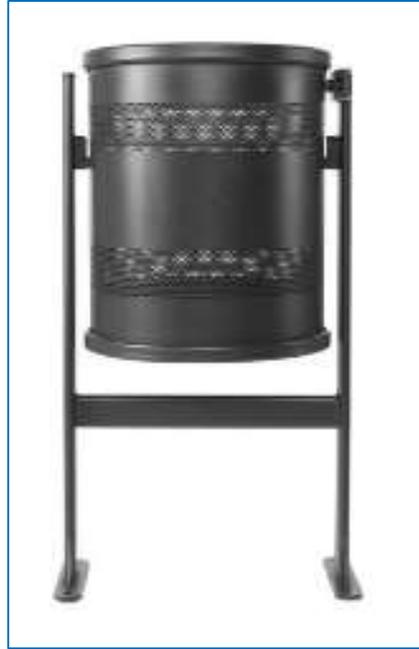
Figura 127. Basureros cilíndricos

Se localizarán en distintos puntos del paisaje para facilitar la recolección de desechos y evitar que sean esparcidos en el suelo. Pueden ser de acero inoxidable, al carbón o aluminio. Su diseño será cilíndrico y con agujeros para facilitar la ventilación.

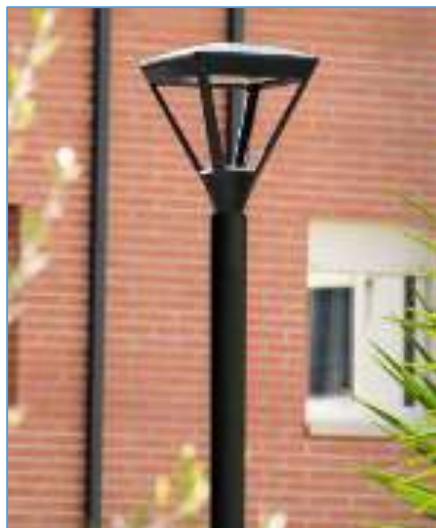
Son necesarias para iluminar y dar una sensación de seguridad. Se manejarán dos tipos, las farolas a nivel peatonal y las de nivel vehicular que pueden incluir un panel solar para economizar energía. De preferencia se adecuarán con cables subterráneos.

Figura 129. Farolas a nivel peatonal
Fuente: <https://www.novatilu.com/es/mobiliario-urbano.html>.

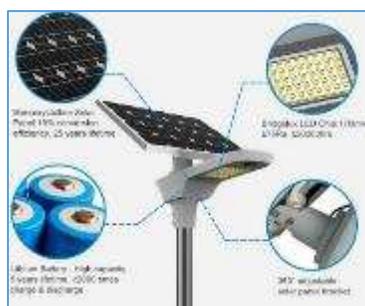
Figura 130. Farola a nivel vehicular con panel solar
Fuente: [TECNOSOLAR - Productos para iluminación solar \(asolanosolar.com\)](http://TECNOSOLAR - Productos para iluminación solar (asolanosolar.com))

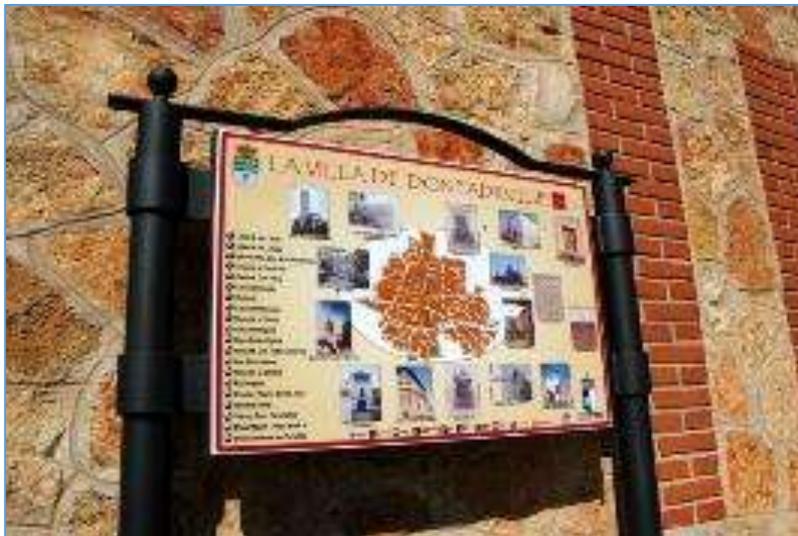
Figura 131. Rótulos informativos

Necesarios para proporcionar información al peatón sobre sitios de importancia cultural e histórica. Serán de acero al carbón o aluminio con un diseño atractivo pero sobre todo explicativo.

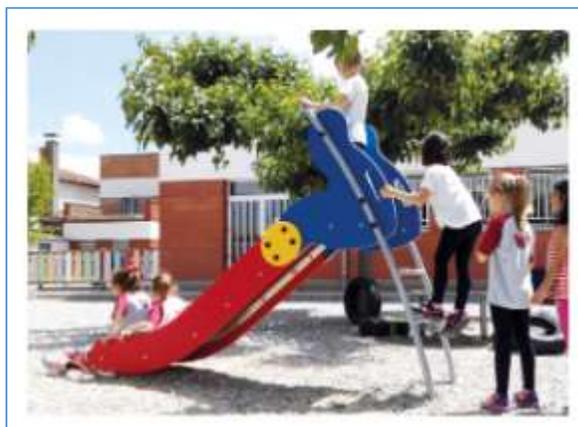
Figura 133. Juegos para niños

Forman parte del esparcimiento y de los espacios recreativos. Pueden ser de madera o plástico combinado con metal. Su diseño atractivo con colores no contrastará con el entorno. Serán reversibles o desmontables.

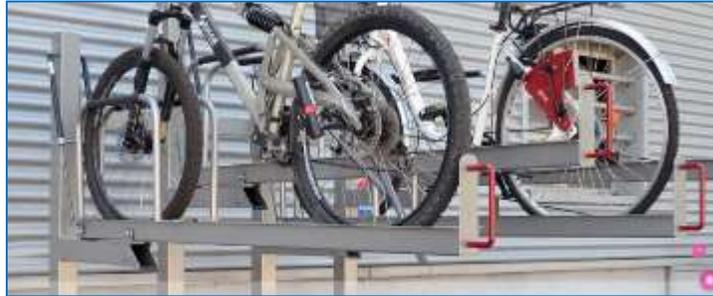
Figura 135. Aparcabicicletas

Forman parte del mobiliario necesario para la ciclovía y se pueden ubicar en los parques cercanos. Puede tener un sistema de seguridad de cierre con moneda, llave o tarjeta.

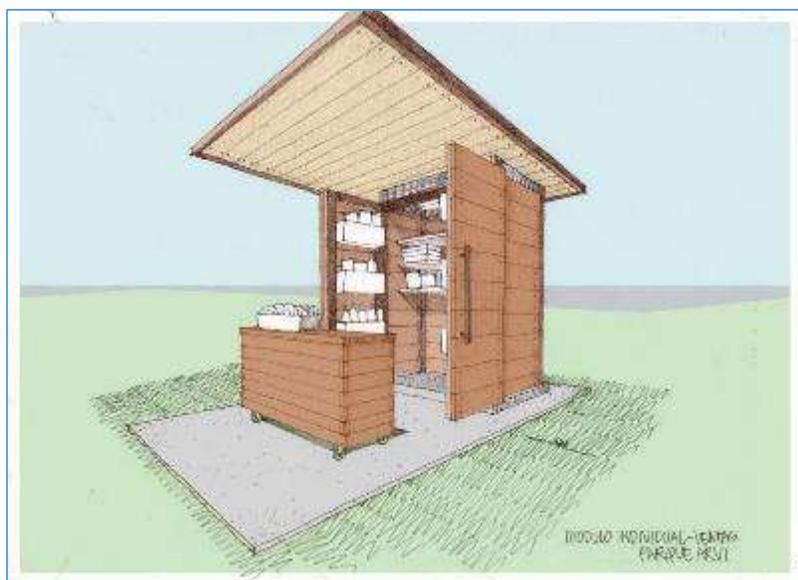
Estarán ubicados en los paseos peatonales de los parques para proporcionar a los peatones confortabilidad. Serán con un diseño versátil en un espacio reducido pero lo justo para el fin propuesto. Serán reversibles o desmontables.

Figura 137. Kioscos para venta de comida
Fuente: <https://www.pinterest.co.uk/pin/180495897536025895/>

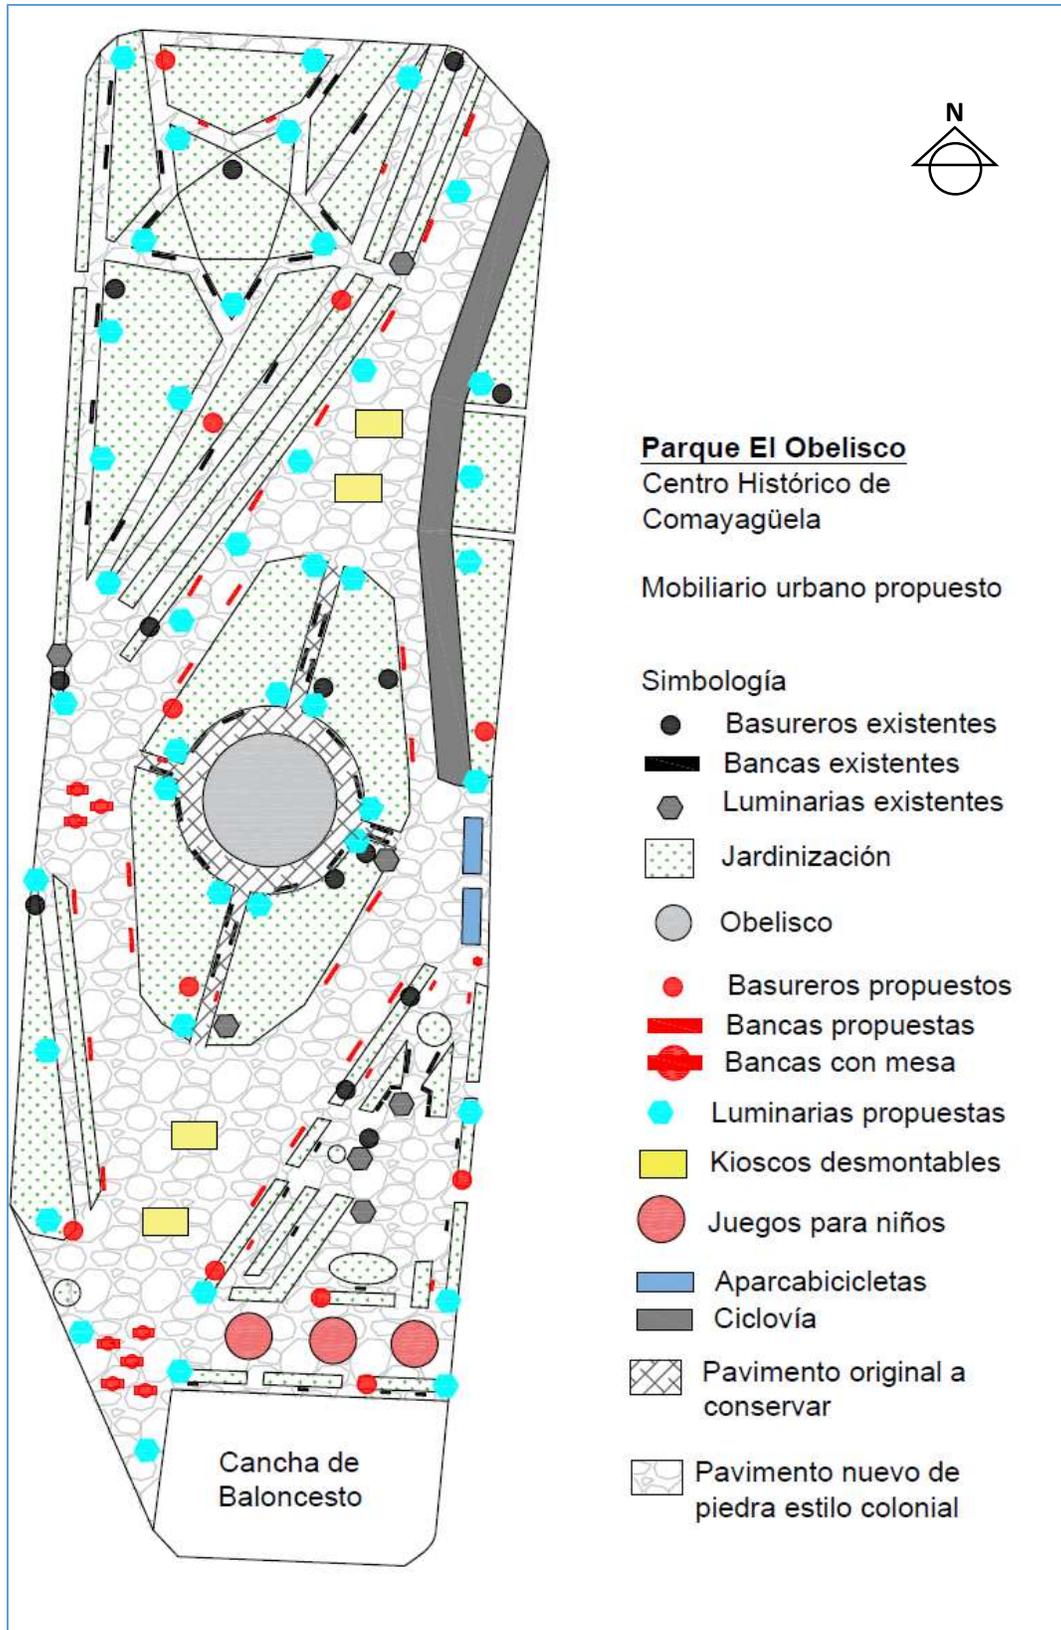
Figura 139. Mobiliario propuesto en el parque El Obelisco
Fuente: Elaboración propia. Septiembre de 2022

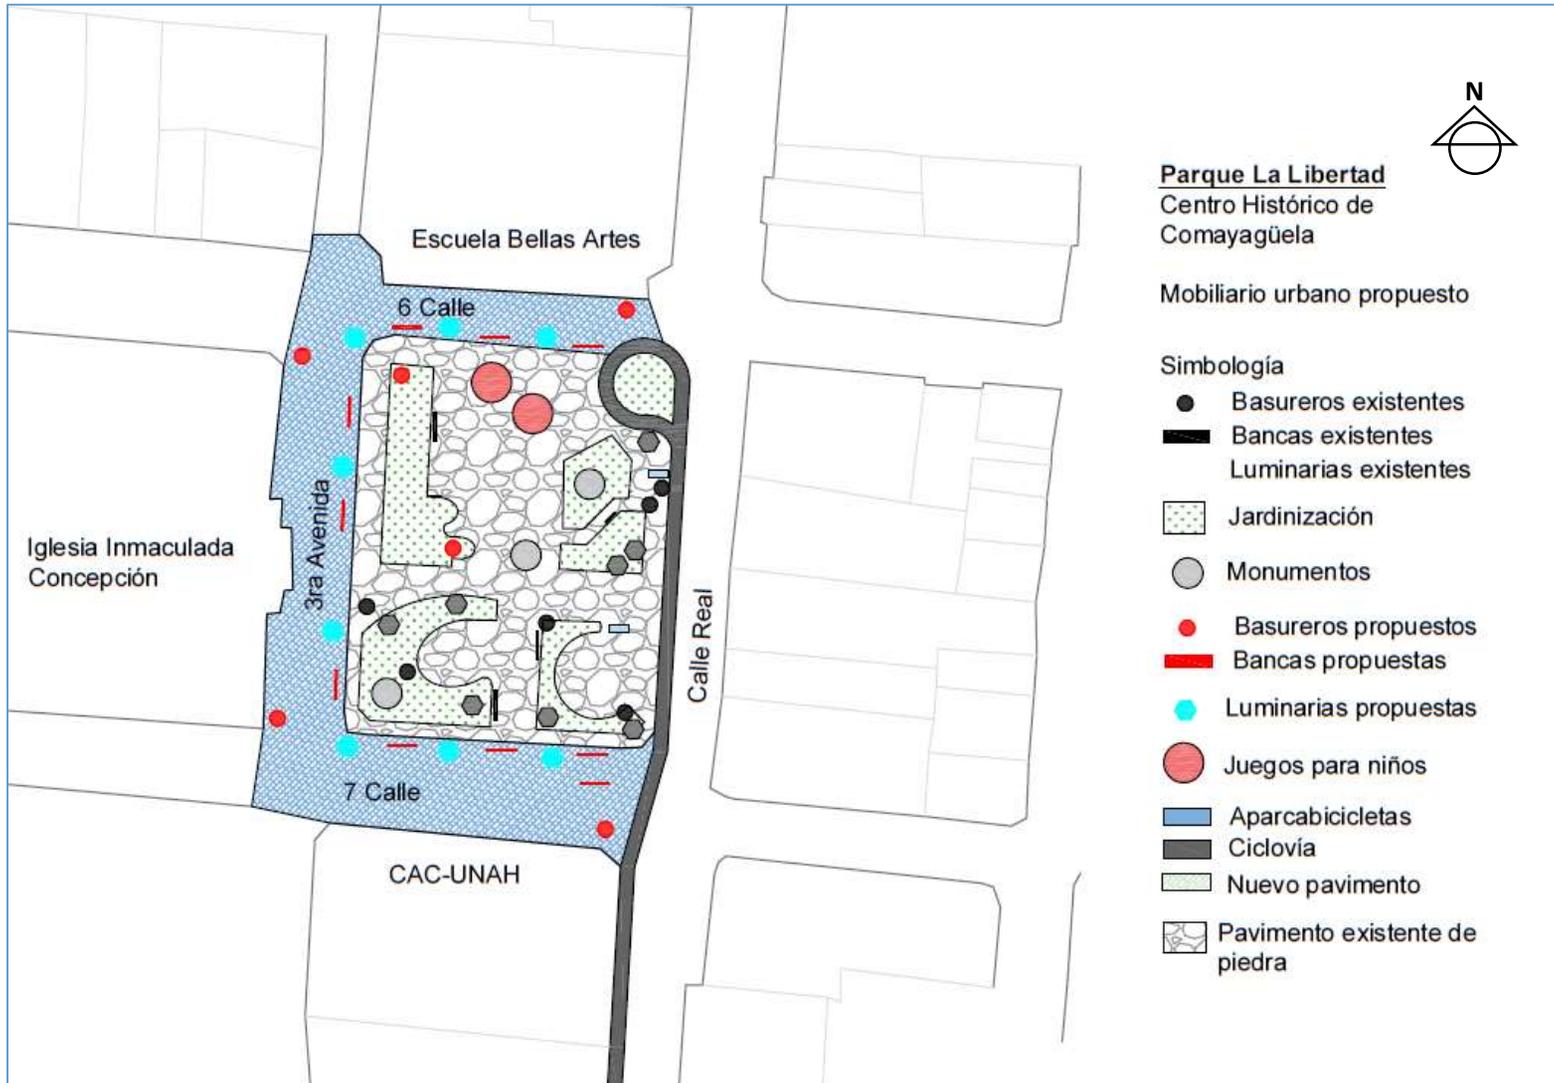
Figura 140. Mobiliario urbano propuesto en el Parque La Libertad
Fuente: Elaboración propia. Septiembre de 2022

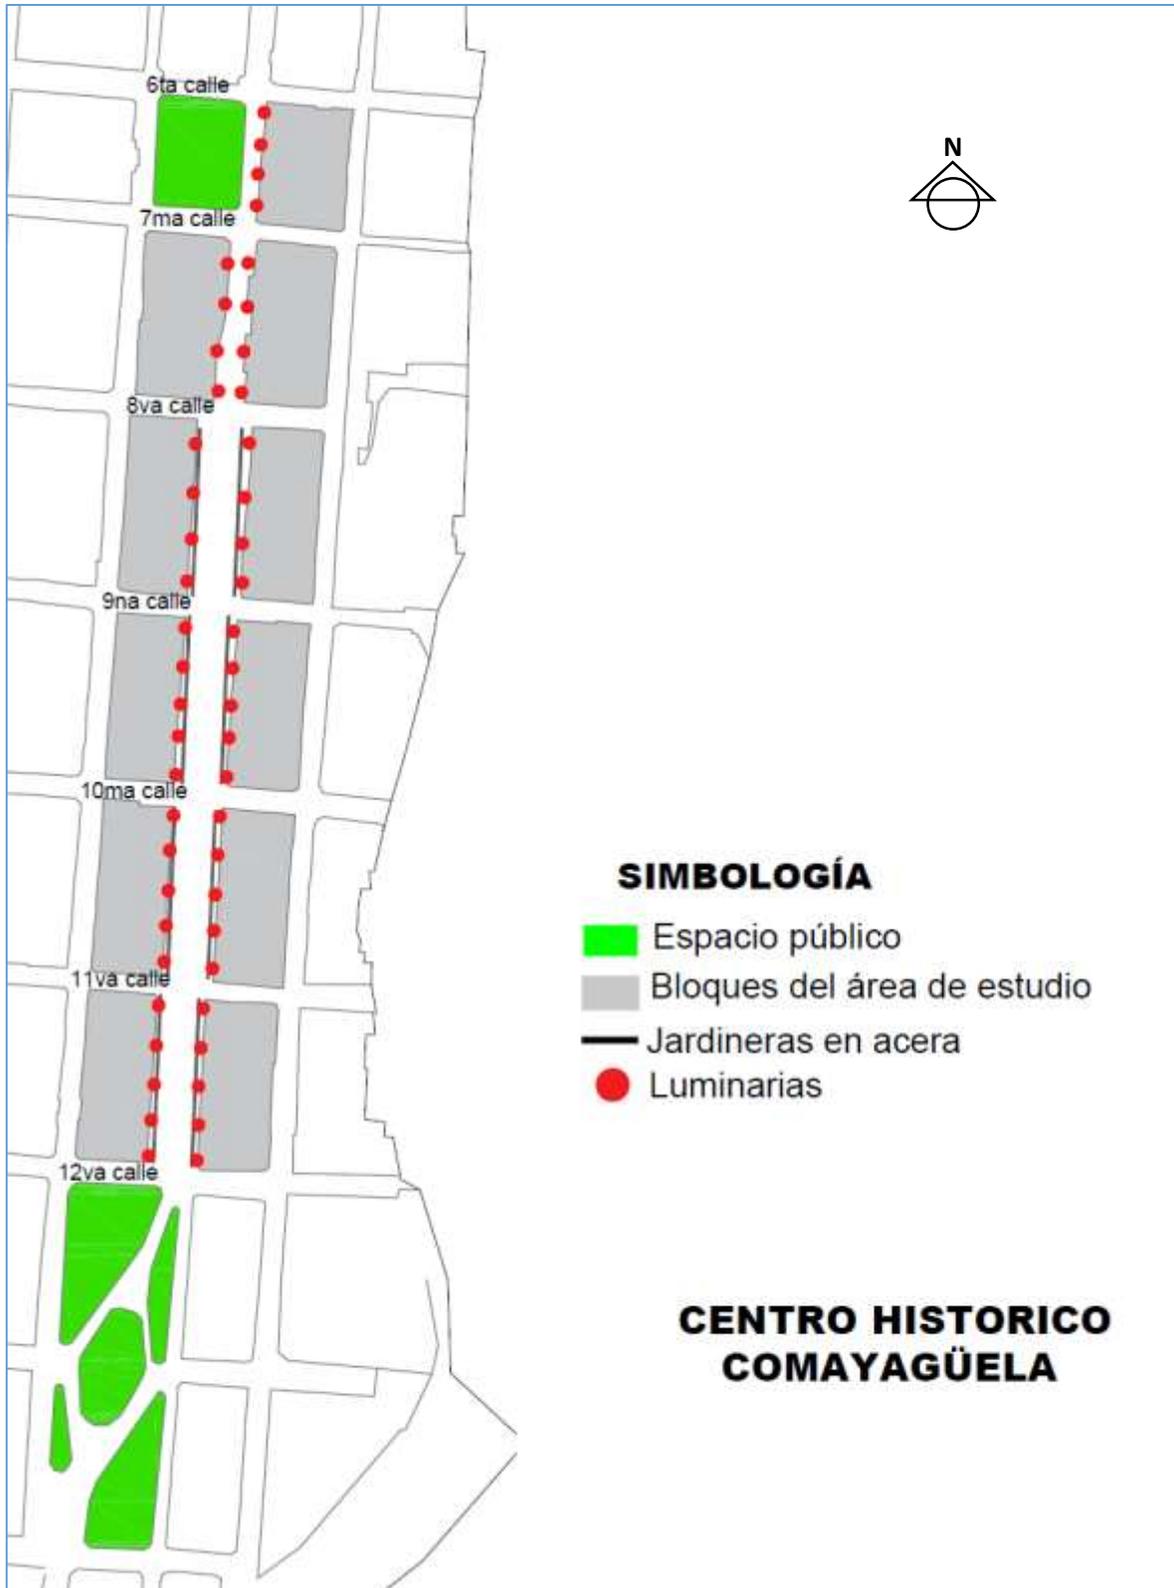
Figura 141. Ubicación de luminarias propuestas y arreglo de jardineras
Fuente: Elaboración propia. Septiembre de 2022.
