**UNIVERSIDAD DE SAN CARLOS DE GUATEMALA
FACULTAD DE CIENCIAS ECÓNICAS
ESCUELA DE ESTUDIOS DE POSTGRADO
MAESTRÍA EN FORMULACION Y EVALUACION DE PROYECTOS**

Se evaluaron de manera oral los elementos técnico-formales y de contenido científico del informe final de la tesis elaborada por el postulante, denominado **EVALUACION DEL SISTEMA DE AGUA POTABLE DE LA COOPERATIVA INTEGRAL DE VIVIENDA DE LOS TRABAJADORES MUNICIPALES, PRIMERO DE MAYO, R. L.** El examen fue APROBADO por MAYORIA de votos CON CORRECCIONES por el Jurado Examinador.-----

3.1 Descripción Geográfica	17
3.2 Descripción Geológica	17
3.3 Descripción Hidrogeológica	18
3.4 Evaluación de los Componentes del Sistema de Agua Potable que Surte a la Cooperativa Primero de Mayo, R. L.	19

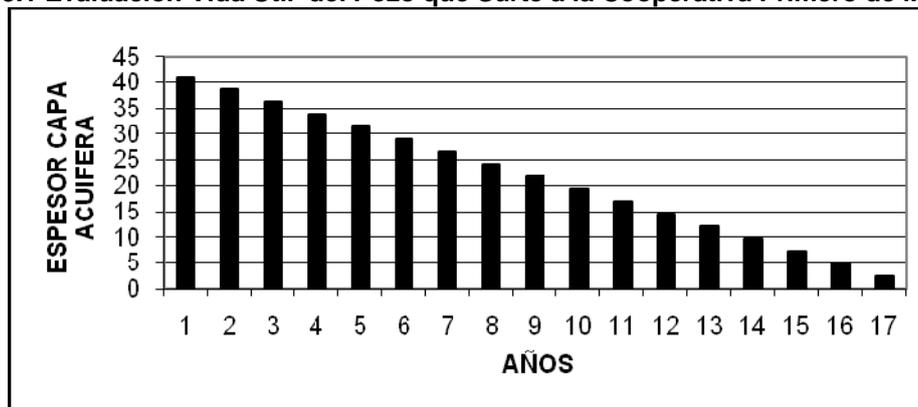
Figura 3.1 Evaluación Vida Útil del Pozo que Surte a la Cooperativa Primero de Mayo, R.L.

La profundidad total del pozo es de 228.66 metros (equivalente a 750 pies) y su fondo se localiza en la cota de 1,251.34 msnm. La evaluación del espesor de la capa acuífera activa es de 41.03 metros por lo que, si la extracción sigue al ritmo de agotamiento del acuífero de 2.42 metros/año, puede considerarse que la vida útil del pozo podría estar de 12 a 15 años, tal y como se presenta en la gráfica 3.1, por lo que debe tomarse en cuenta el oportuno y buen mantenimiento del pozo y sus equipos respectivos

Espesor en utilización del acuífero= $228.66 \text{ m.} - 139.63 = 89.03 \text{ m.} - 48 \text{ m. caliza} = 41.03 \text{ m.}$ y dividiendo $41.03 \text{ m}/2.42 \text{ m/año} = 12 - 15$ años de vida útil probable del pozo.

- d) El estudio de impacto ambiental demuestra que, no se ha llevado ningún tipo de gestión para lograr preservar la cuenca que surte el pozo. El área de recarga es relativamente pequeña y se encuentra en avanzado deterioro; a esta cuenca se le extrae mayor volumen de agua, que el volumen que es aportado por las lluvias en su forma natural. Derivado del uso ineficiente en cuanto a la gestión y operación del pozo, la vida útil del mismo estaría dentro de un rango de 12 a 15 años.

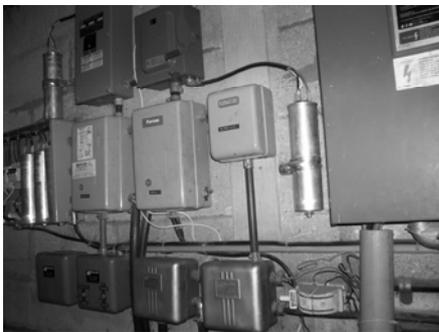
Figura 3.2 Sistema Eléctrico

El sistema de agua potable que surte a la Colonia Primero de Mayo, es por medio de pozo subterráneo, cuyo sistema de extracción se lleva a cabo, con equipo de bombeo el cual funciona por energía eléctrica. Durante el tiempo que se ha prestado el servicio tanto las instalaciones eléctricas como las dos bombas centrífugas, que constituyen los componentes del sistema de captación, han funcionado en forma eficiente, ya que de acuerdo al aforo practicado en el mes de Junio 2007, se determinó que el pozo surte 250 GPM, lo cual ha cubierto la demanda durante los 29 años que se lleva prestando el servicio.

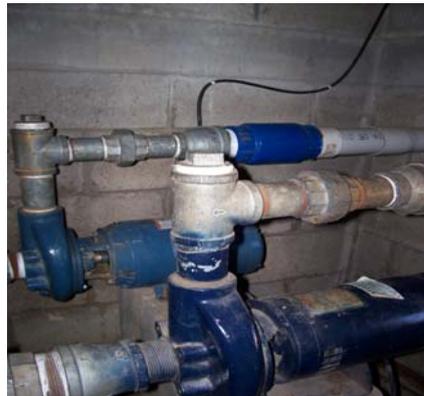
Figura 3.3 Bombas Centrífugas

El pozo se encuentra ubicado en la Manzana A, donde también se encuentra el Centro de Controles con sus instalaciones eléctricas y dos bombas centrífugas que trabajan alternativamente.

Cantidad	Equipo	Especificaciones
1	Bomba Sumergible Marca Berkeley	Modelo 6TP30-125 de 30HP. 16 etapas
1	Motor sumergible marca Franklin	30HP. 380/460 voltios, 3 fases, modelo 236616920, Serie 3098
2	Bombas centrífugas	5 HP.
1	Bomba Eléctrica	Dosificadora de Cloro

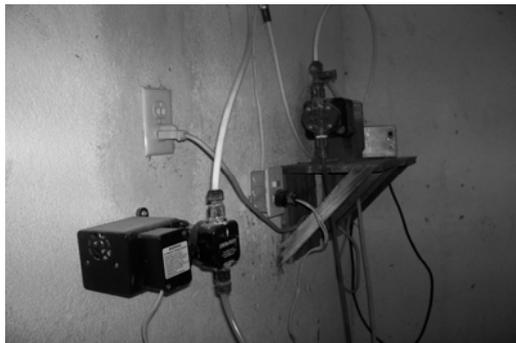
Figura 3.5 Clorinadora

La evaluación permitió determinar que el sistema de agua potable, que surte a los asociados de la Cooperativa 1º. De Mayo, R.L., cuenta con equipo de clorificación y que se llevan a cabo pruebas de laboratorio cada tres meses para determinar la potabilidad del agua; además el control y mantenimiento se lleva a cabo por medio de contrato con una empresa.

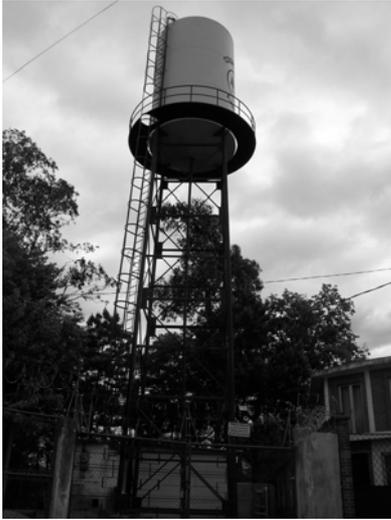
Figura 3.6 Tanque Aéreo

Con el objeto de prestar un servicio ininterrumpido durante las 24 horas, el sistema cuenta con un tanque elevado con capacidad para 20,000 galones y dos subterráneos con capacidad de 50,000 galones, cumpliendo de esta manera con el criterio de eficacia, pues dicho componente ha permitido, que el suministro de agua haya sido continuo y suficiente para atender la demanda y durante los 29 años que tiene de haberse formulado el proyecto.

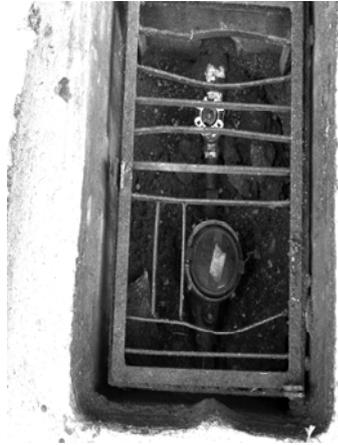
Figura 3.8 Conexión Domiciliaria

El abastecimiento del agua a cada vivienda se logra a través de conexiones domiciliarias, estando provista cada una con un medidor. Este medidor permite dar a conocer el consumo mensual, estableciendo de esta manera la cantidad a pagar cada mes por asociado, de acuerdo a la lectura efectuada. La evaluación permitió dar a conocer que, el personal de mantenimiento lleva a cabo diferentes pruebas, con el objeto de determinar el estado de los contadores domiciliarios y en caso estuvieran defectuosos proceden a cambiarlo.

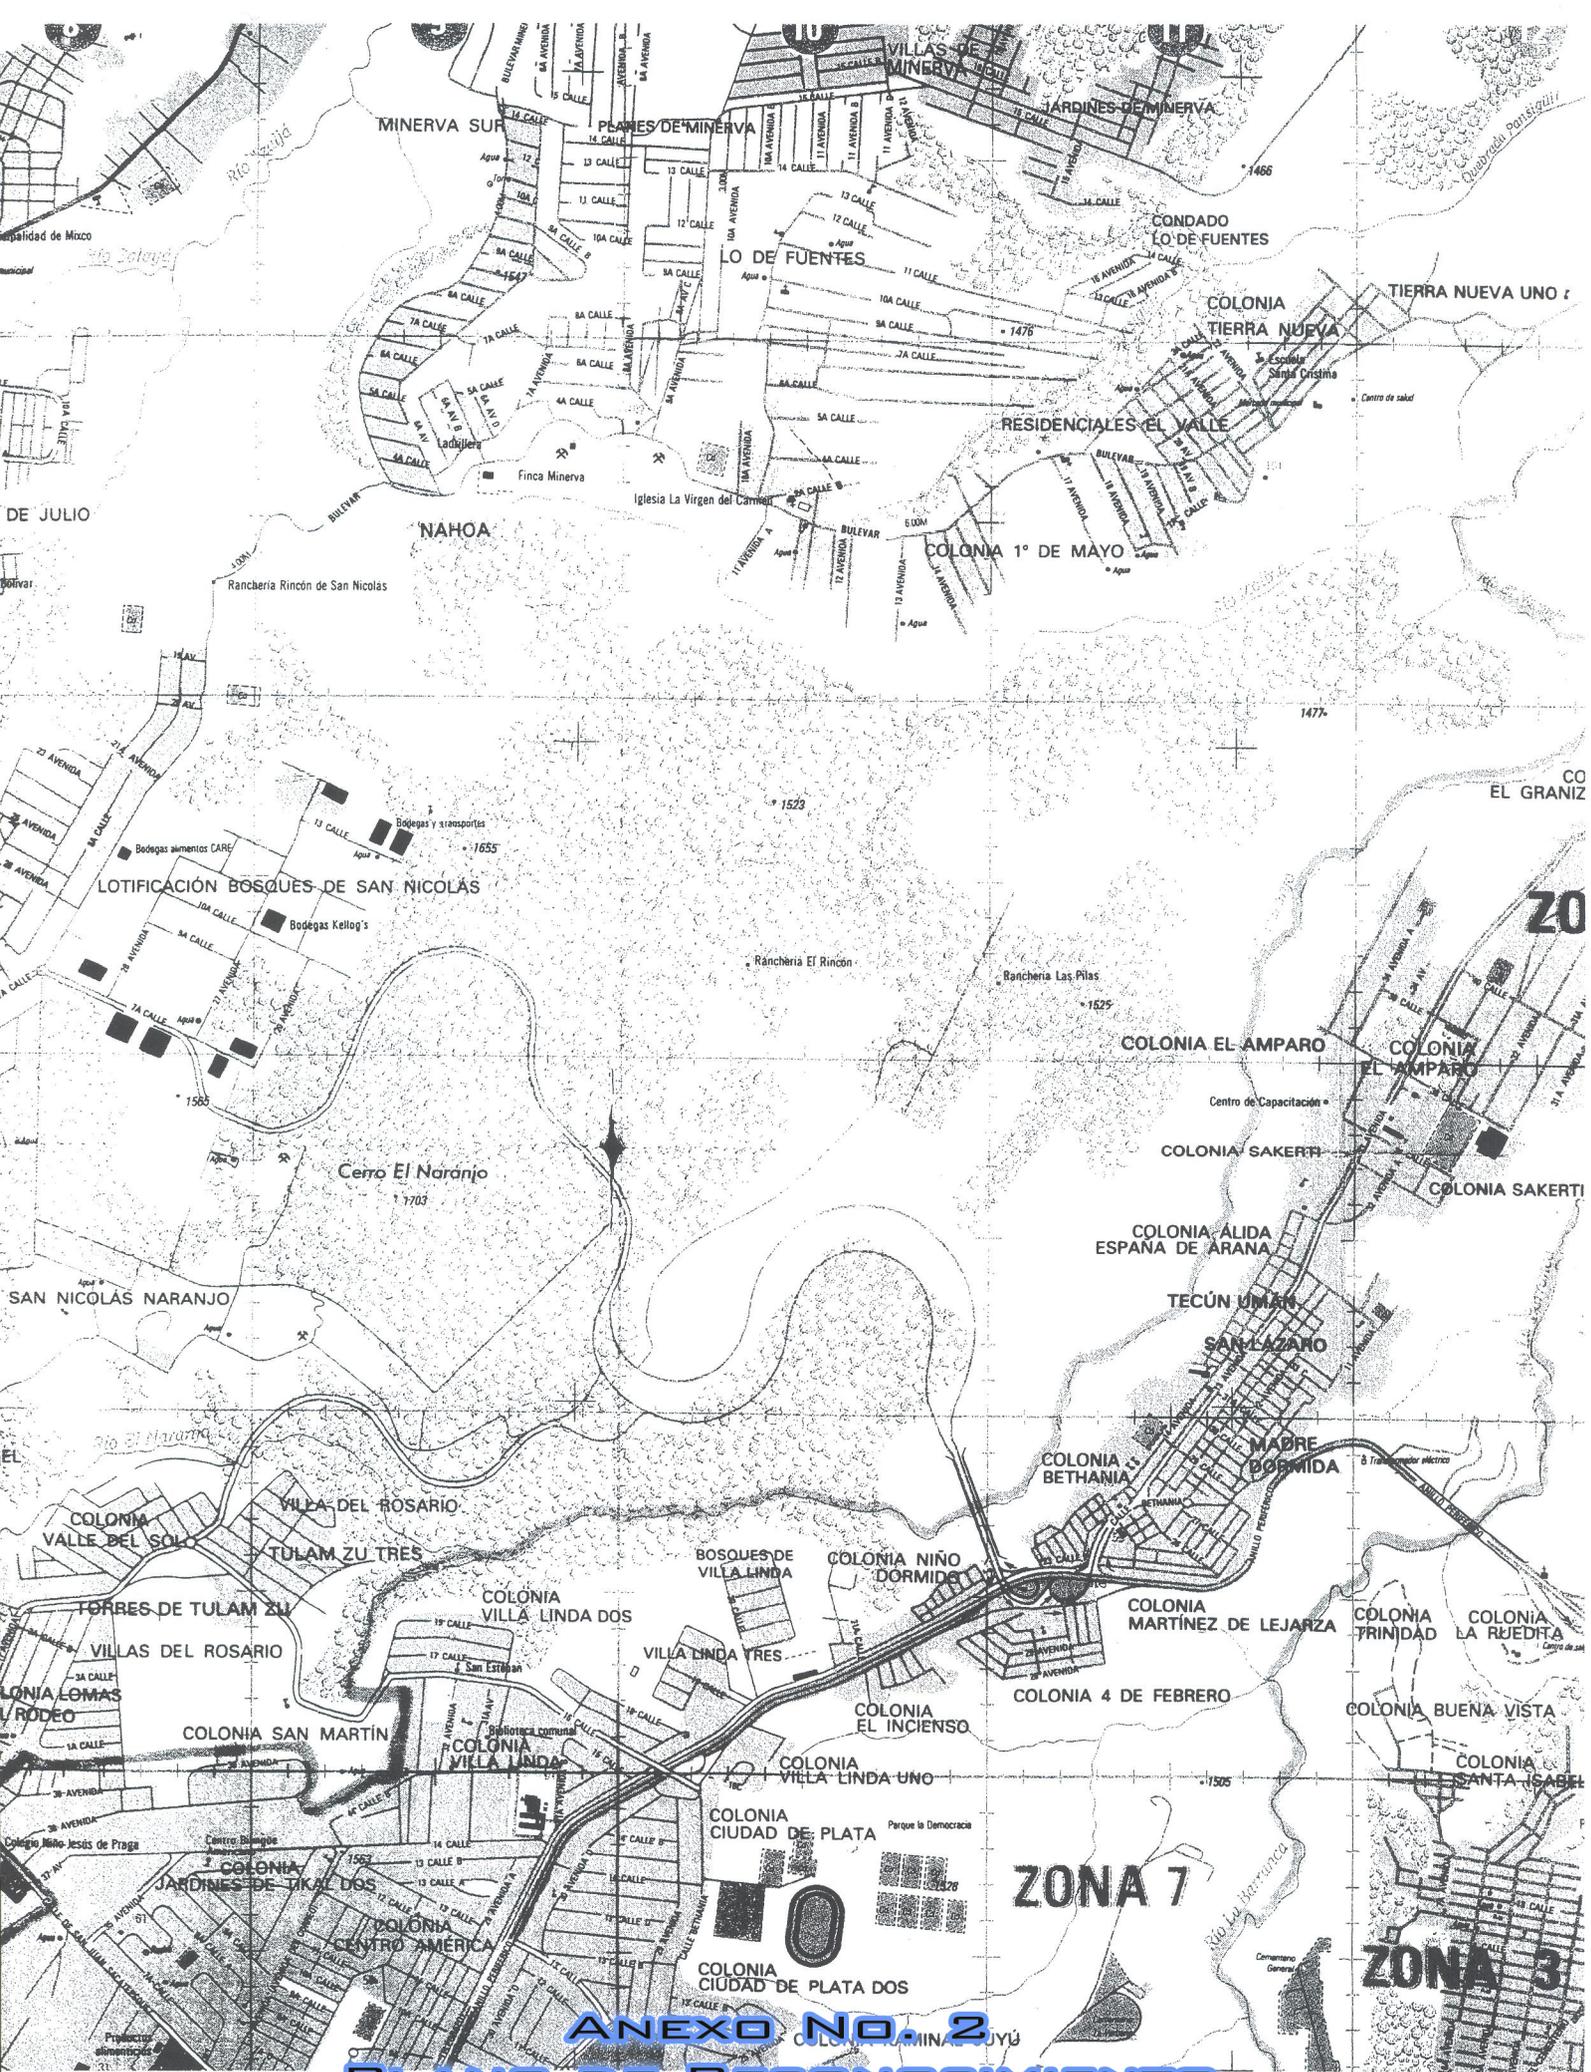
- No. 1 Plano de Red de Distribución Domiciliar de Agua
- No. 2 Plano de Reconocimiento Hidrogeológico de la Cuenca
- No. 3 Nivel Dinámico y Estático de Pozos de Agua
