**DIAGNOSTICO DEL USO HIDRICO DE LA CUENCA DEL RÍO MOTAGUA EN
LOS MUNICIPIOS DE SAN AGUSTÍN ACASAGUASTLÁN, SAN CRISTÓBAL
ACASAGUASTLÁN Y EL JÍCARO, DEPARTAMENTO DE EL PROGRESO,
GUATEMALA**

Informe de Tesis

Guatemala, enero del 2003

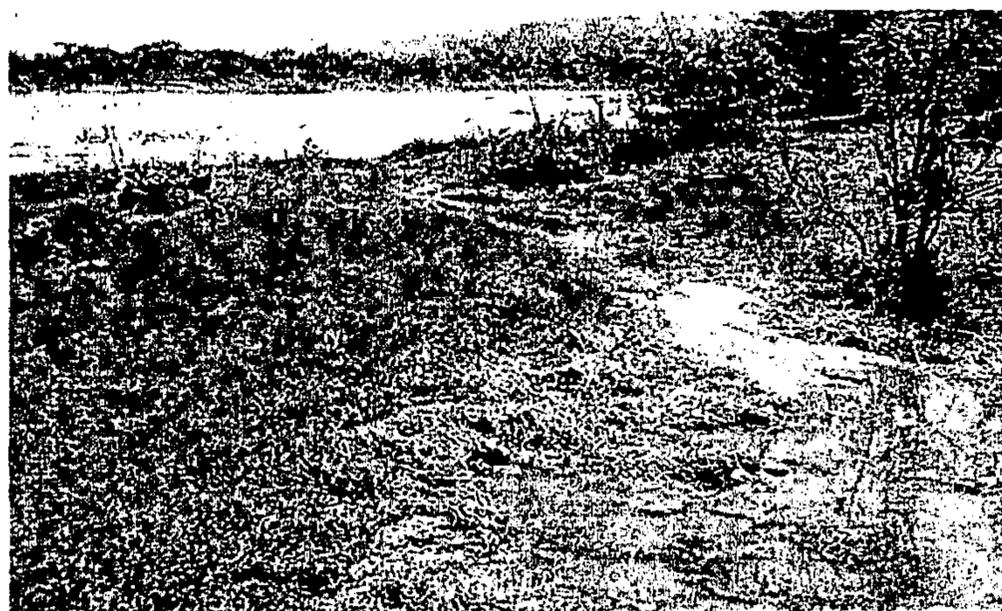
Figura No.2

Aldea El Paso de los Jalapas tiene red de drenajes; la tubería llega a una vega y de allí, el curso de las aguas sigue hasta el río Motagua (figura No. 2).

Desagüe, El Paso de los Jalapas

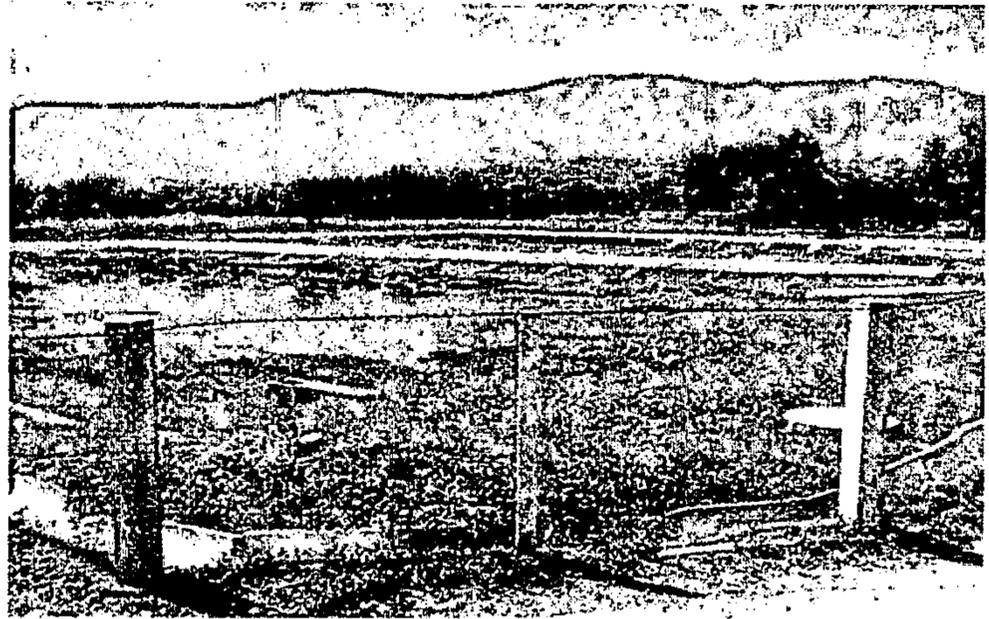
Figura No. 4

En ese entonces El Rancho aún no tenía red de drenajes, actualmente la Municipalidad de San Agustín informa que sólo les hace falta introducir la red de drenajes a dos colonias. La Municipalidad no tiene conocimiento de cómo funciona la planta, (figura No. 4).

Planta de tratamiento de agua, El Rancho, Progreso

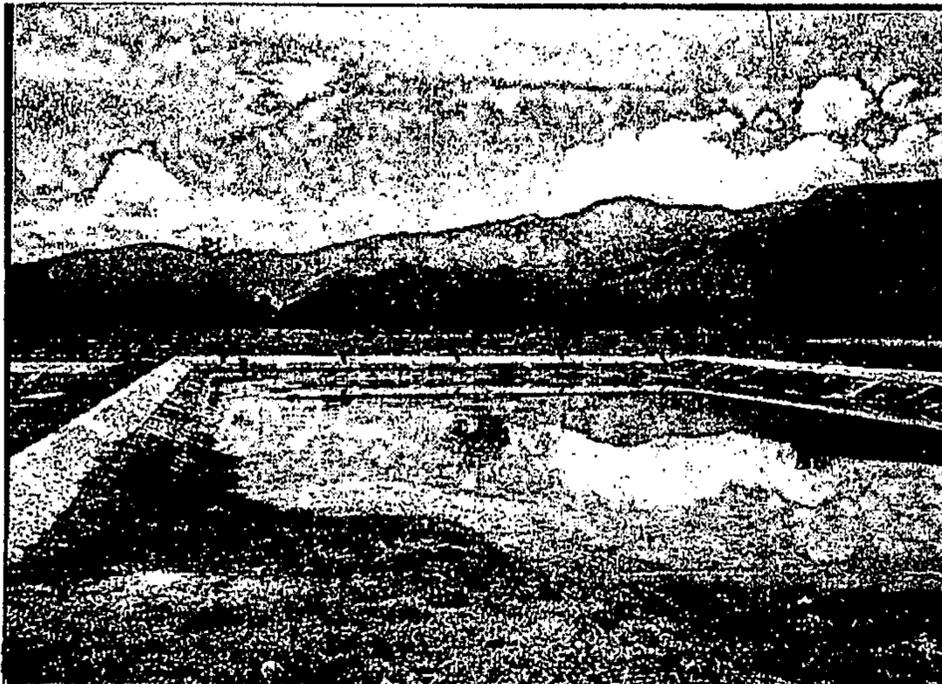
Figura No. 5

Planta de tratamiento de agua, El Rancho, Progreso

Ahora se dice que el problema por el cual la planta no funciona es porque la tubería del drenaje que están terminando de introducir quedó más debajo de la tubería de la planta de tratamiento de agua, (figura No. 5).

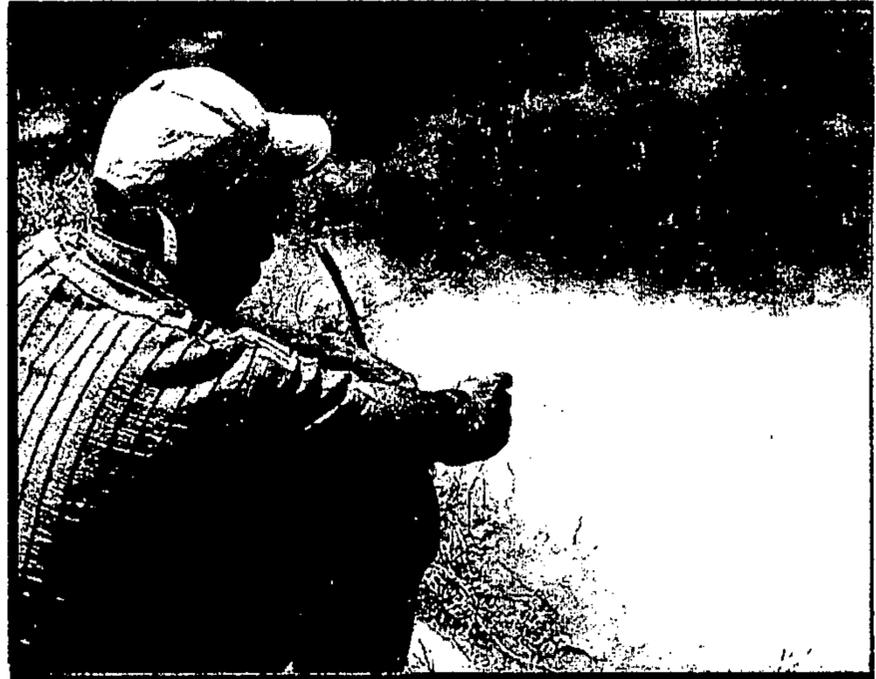
Figura No. 6

La pesca es de manera artesanal como se observa en figura No. 6 y entre las especies que pescan está la mojarra (*Fam. Cichlidae*), guapote (*Cichlasoma sp.*), butes (*Poecilia sp.*), filin (*Rhamdia sp.*) y guabinas.

Niño pescando en El Rancho

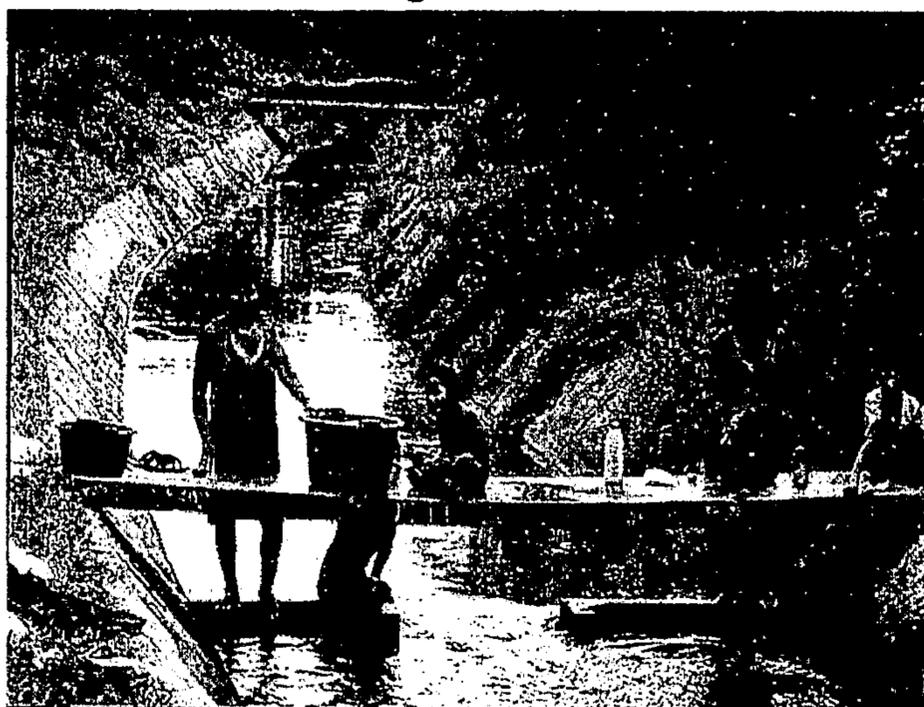
Figura No. 8

En algunos poblados cuando el río se ve limpio lavan ropa, otros como una colonia del Paso de los Jalapas en la que su sistema de agua potable es deficiente, lavan, se bañan y llevan agua a sus

viviendas del canal de irrigación si este lleva agua, sino, bajan al río Motagua a traer agua para los usos necesarios en la familia (figura No. 8).

En algunos poblados utilizan el agua del río para fines domésticos. Cuando el agua se ve limpia muchas señoras aprovechan para lavar ropa, aunque tengan agua potable en sus casas, ésta es muy poca o no llega todos los días. En una colonia de El Paso de los Jalapas, donde el sistema de agua potable es deficiente, los pobladores se valen del canal de irrigación para abastecerse de agua para los usos domésticos necesarios, como se observa en la figura No. 8. En esa ocasión tenían más de una semana de estar sin agua potable, lo que significa que no siempre llega agua, por lo que la costumbre de utilizar el río para actividades domésticas no puede erradicarse.

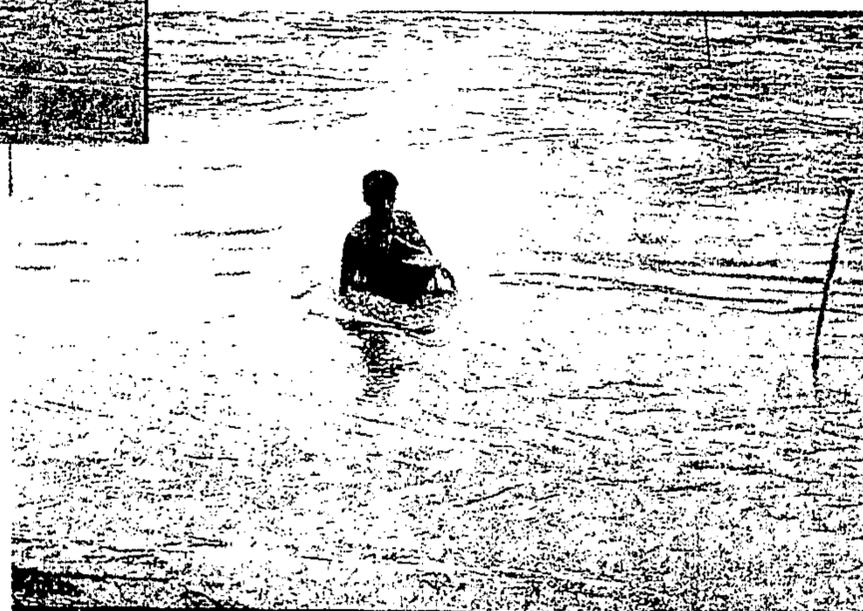
El Rancho

Actualmente hay maquinaria extrayendo arena y grava que serán utilizadas en el arreglo del tramo carretero Rancho - Cobán

La explotación de las arenas y gravas, ya sea artesanal o mecánica no tienen autorización por el Ministerio de Energía y Minas, (figura No. 9 y 10). La extracción mecánica debilita la ribera del río y aumenta la profundidad del cauce de donde se extrae el material, volviendo susceptible esa área a la hora de una crecida del río.

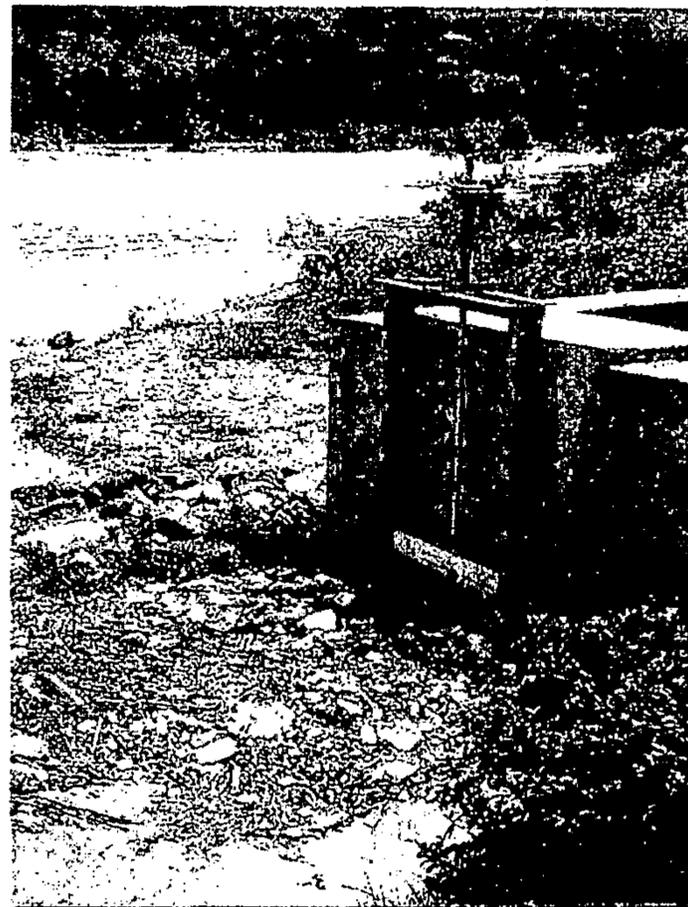
Figura No. 12

Unidad de riego Rancho - Jícaro

La 2da. Unidad es el sistema de riego Rancho – Jícaro, el agua la toman antes del Puente Orellana, allí hay una compuerta que dependiendo de la cantidad de agua que necesiten así es como está abierta, no hay ningún tipo de control y casi siempre está abierta, (figura No. 12).

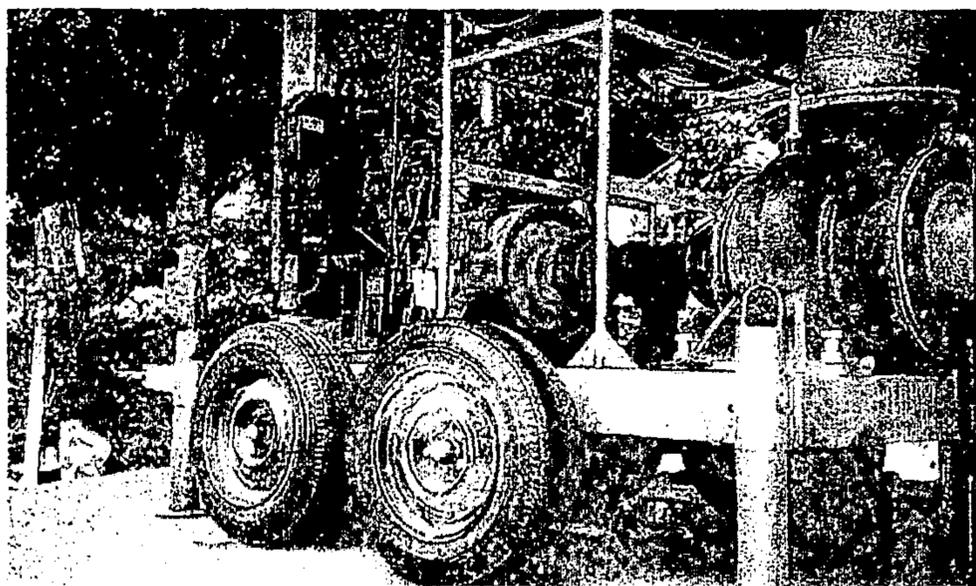
Figura No. 14

Maquina para bombear agua, unidad de riego San Cristóbal

Este sistema utiliza bombas para succionar el agua. Los del comité de riego indican que aproximadamente sacan 10,000mts³ diarios (2,642,000 galones), (figura No. 14).
