**“INTERVENCIONES BASADAS EN LA PLANIFICACIÓN  
Y GESTIÓN TERRITORIAL DE LOS RIESGOS,  
DEL AGUA Y DEL MEDIO AMBIENTE CON  
ENFOQUE DE MULTICULTURALIDAD Y GÉNERO  
EN EL CORREGIMIENTO DE PACORA,  
PANAMÁ, PANAMÁ”**

**ERNESTO URRIOLA DE LA CRUZ**

**Guatemala, noviembre de 2010**

**INFORME DEL TRABAJO REQUISITO DE GRADO**

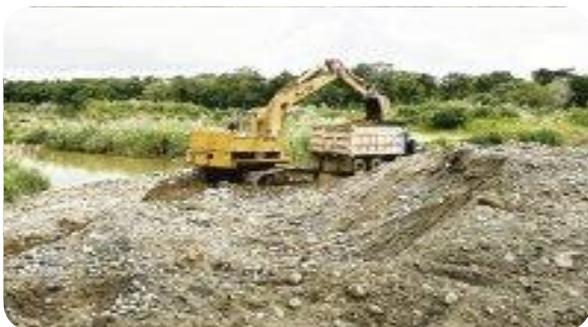
Figura 13. Maquinaria utilizada para extraer materiales no metálicos del Río Pacora.

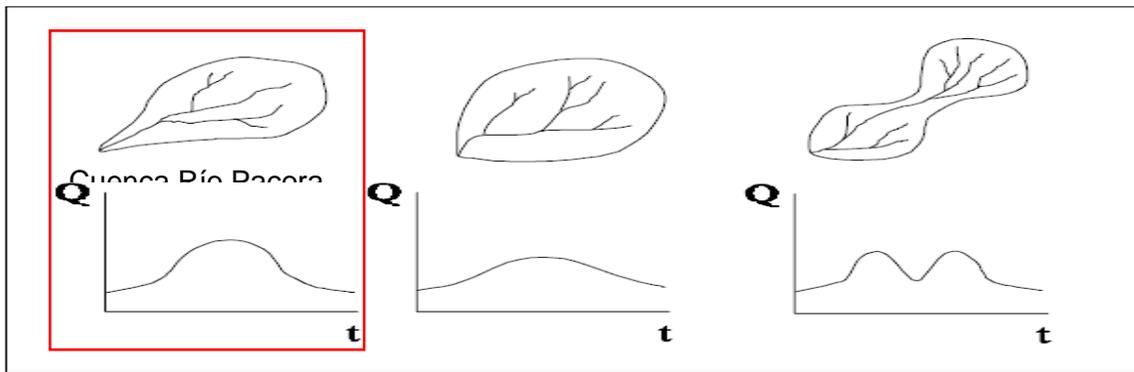
Figura 17. Hidrogramas según la forma de la cuenca.

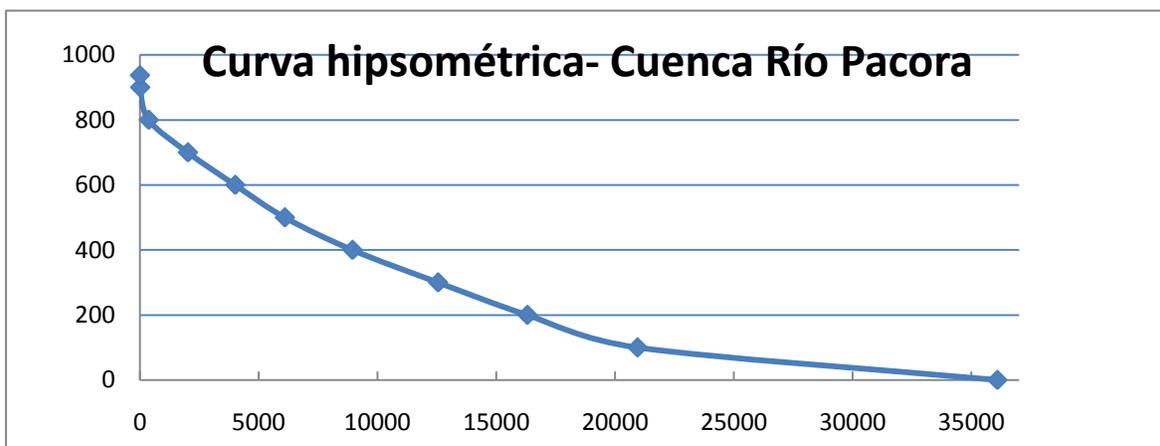
Figura 18. Curva hipsométrica de la cuenca del Río Pacora.

La cuenca tiene una elevación promedio de 239,8 msnm calculados a través de técnicas de sistemas de información geográfica (SIG), con un mínimo de elevación de 0 msnm en su desembocadura y un máximo de 937 msnm en la parte alta, específicamente en la región oeste de la cuenca, en las montañas donde nace el río Utivé. Su elevación media medida a partir de la curva hipsométrica es de aproximadamente 138 m, lo que representa que el 50% del área de la cuenca se encuentra por debajo de esta cota.

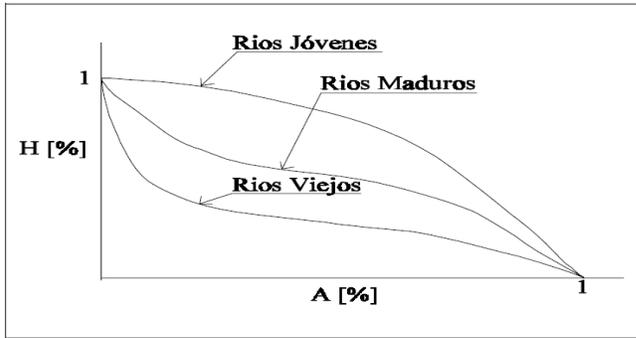
Figura 19. Curvas de Ríos Jóvenes, Maduros y Viejos.

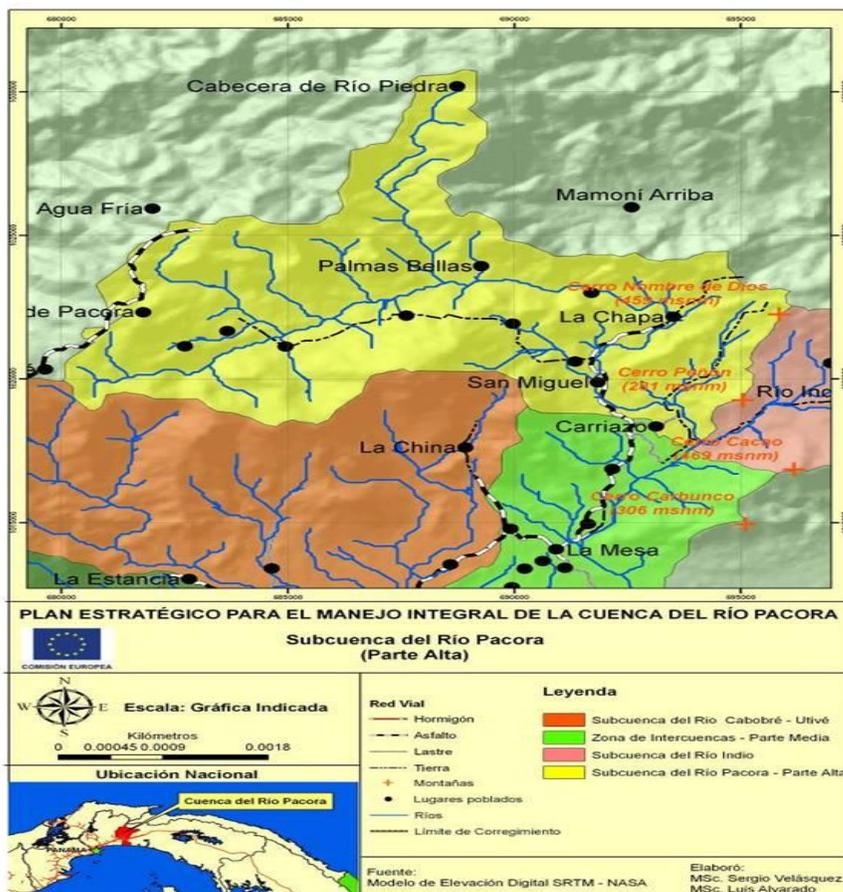
Figura 21. Subcuenca del río Pacora, parte alta.

El drenaje de esta cuenca es dendrítico (con una tendencia a rectangular) y se caracteriza por tener dos vertientes montañosas a cada lado del cauce que definen numerosos afluentes laterales orientados en el eje norte-sur

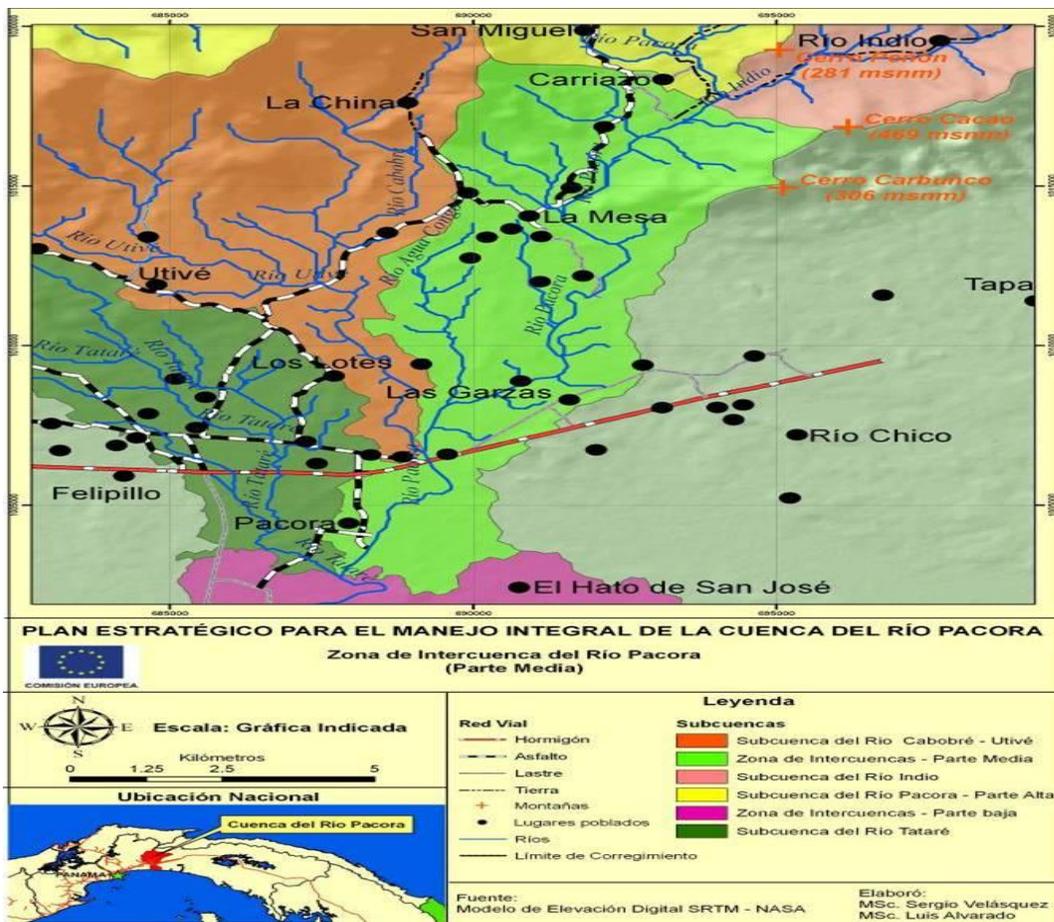
Figura 22. Zona Intercuenca del Río Pacora.

La elevación del punto de inicio del escurrimiento es de 80 msnm y su punto más bajo de 8 msnm con una longitud del cauce en este tramo de 19,9 km. La pendiente del cauce es de 0,37%. El drenaje de esta zona es dendrítico en el tramo de valles en V y paralelo en la parte plana. Se caracteriza por tener un afluente principal formado por el Río Agua Congo.

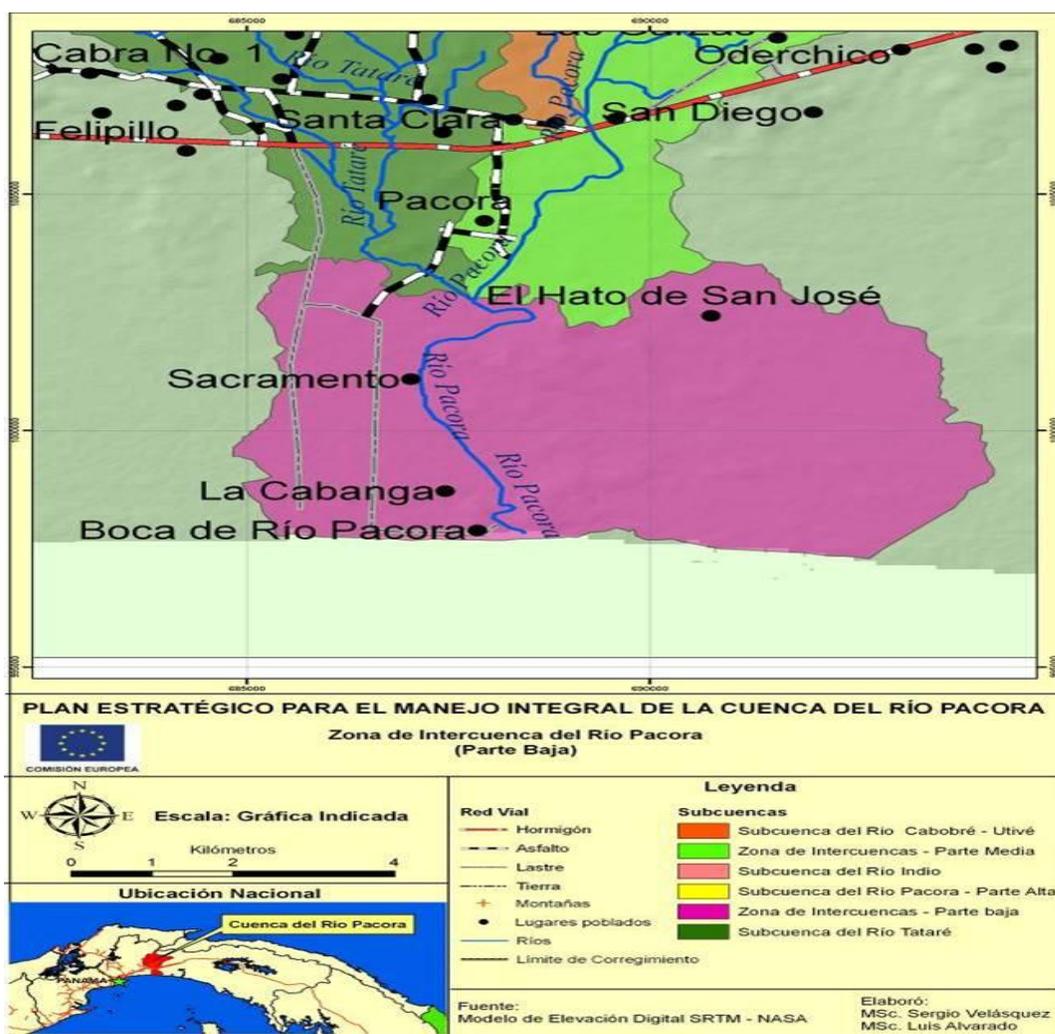
Figura 23. Zona de intercuenca. parte baja del río Pacora.

La Zona Intercuenca –Parte Baja del río Pacora (Figura 23) tiene un área de 45,10 km<sup>2</sup> y un perímetro de 33,9 km. Esta zona se inicia en la confluencia del Río Tataré con el Río Pacora y finaliza en la desembocadura del río en la Bahía de Panamá. En esta zona el río corre de Norte a Sur. La parte más alta de esta zona tiene una elevación de 34 msnm en la parte más al norte de la zona. Su menor elevación es de 0 msnm con una elevación media de 4,93 msnm y un rango de variación de altitud de 34 m. La elevación del punto de inicio del escurrimiento es de 8 msnm y su punto más bajo de 0 msnm con una longitud del cauce en este tramo de 7,3 km. La pendiente del cauce es de 0,11 %. El drenaje de esta zona es rectangular con numerosos drenajes que se interceptan con la corriente principal en dirección del eje Este-Oeste.

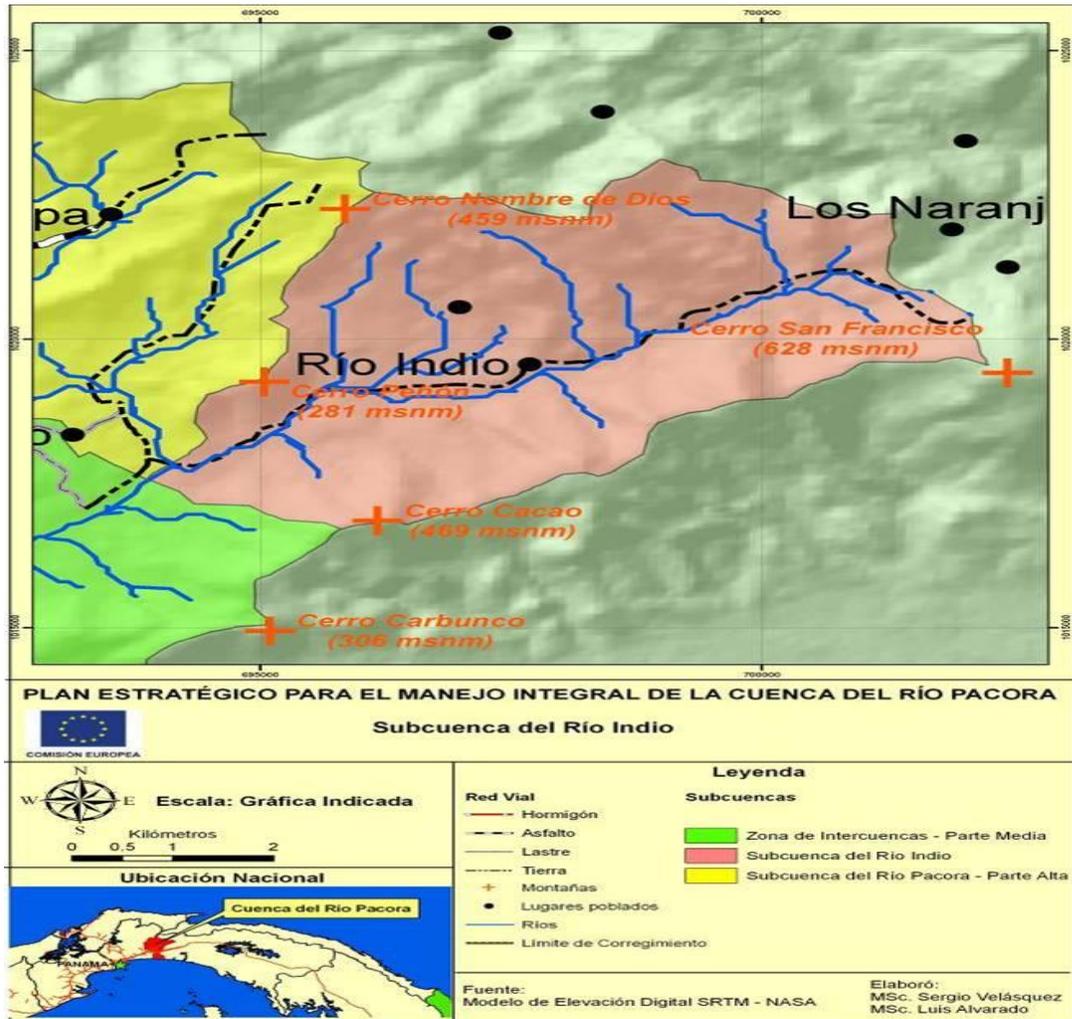
Figura 24. Subcuenca del río Indio.

La subcuenca del Río Indio (Figura 24) tiene un área de 29.88 km<sup>2</sup> y un perímetro de 25.9 km. Esta zona se inicia en la parte Noreste de la cuenca en las montañas del Nudo de Mamoni y el Cerro San Francisco y finaliza en el punto de confluencia con el Río Pacora. En esta subcuenca el río corre en dirección Noreste. La parte más alta de esta zona tiene una elevación de 599 msnm en las inmediaciones cerro San Francisco. Su menor elevación es de 80 msnm con una elevación media de 224.8 msnm y un rango de variación de altitud de 519 m. La elevación del punto de inicio del escurrimiento es de 352 msnm y su punto más bajo de 80 msnm, con una longitud del cauce en este tramo de 10.1 km. La pendiente del cauce es de 2.69%. El drenaje de esta zona es dendrítico con afluentes que discurren en el eje Norte-Sur, principalmente.

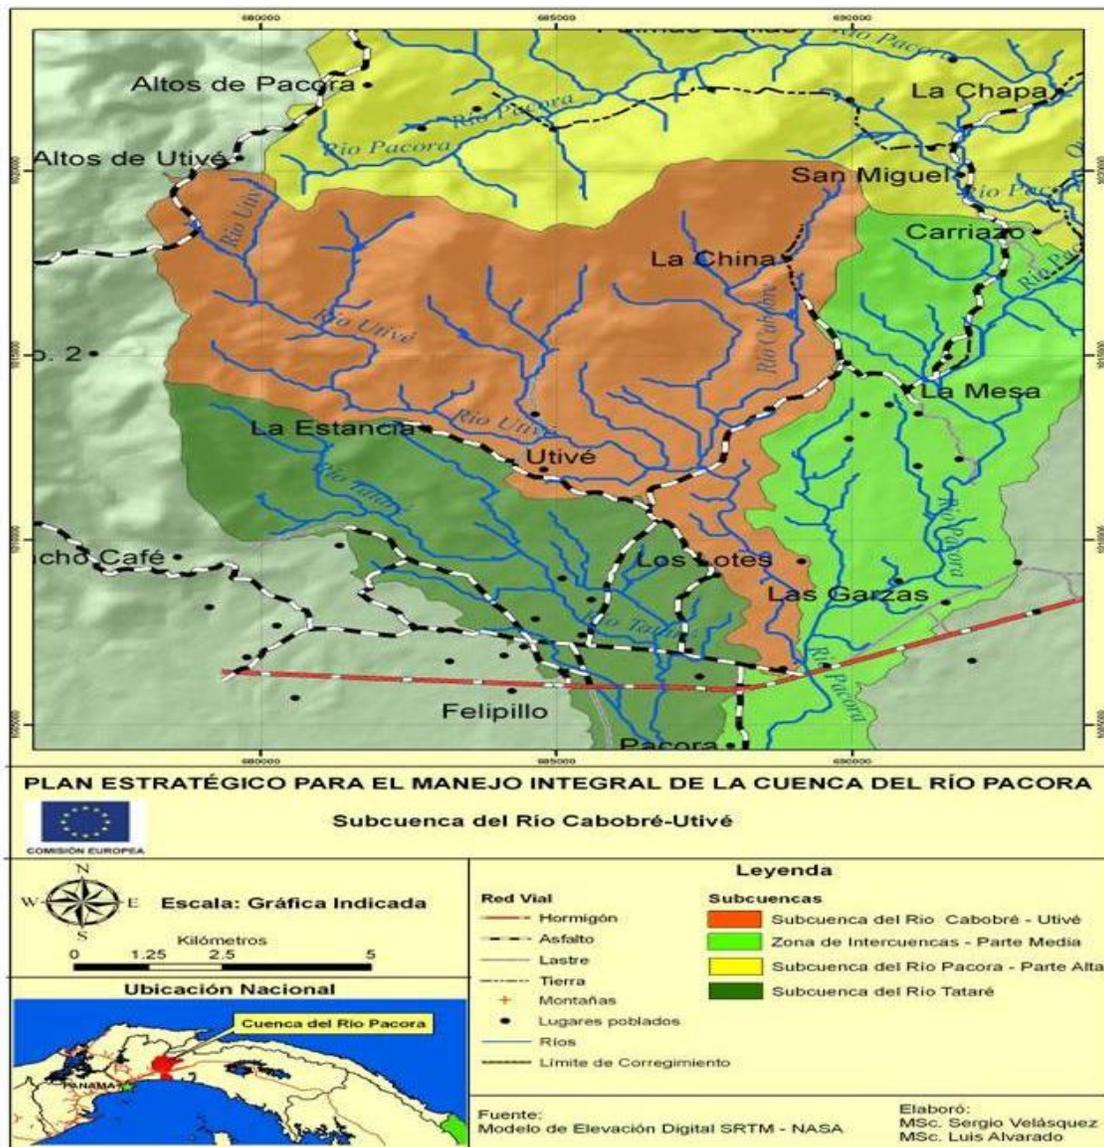
Figura 25. Subcuenca del Río Cabobré-Utivé.

El drenaje de esta subcuenca es dendrítico con afluentes que discurren en el eje Norte-Sur, principalmente.

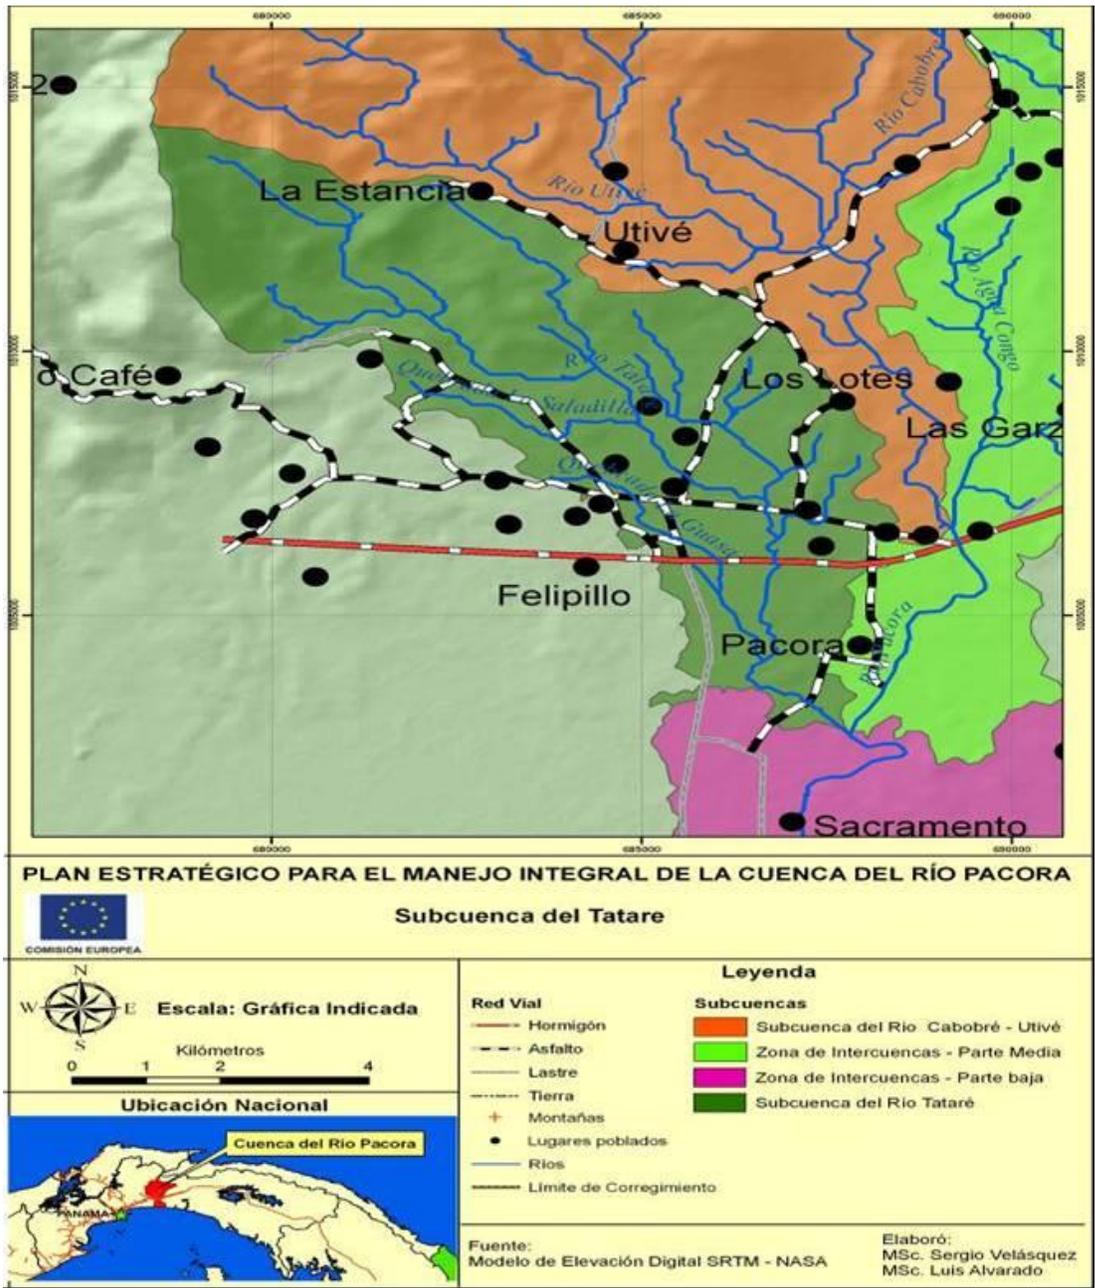
Figura 26. Subcuenca del Tataré. Cuenca del Río Pacora.

rango de variación de altitud de 576 m. La elevación del punto de inicio del escurrimiento es de 419 msnm y su punto más bajo de 8 msnm, con una longitud del cauce en este tramo de 17,4 km. La pendiente del cauce es de 2,3%. El drenaje de esta subcuenca es paralelo con afluentes que discurren en el eje Noroeste-Sureste, principalmente.

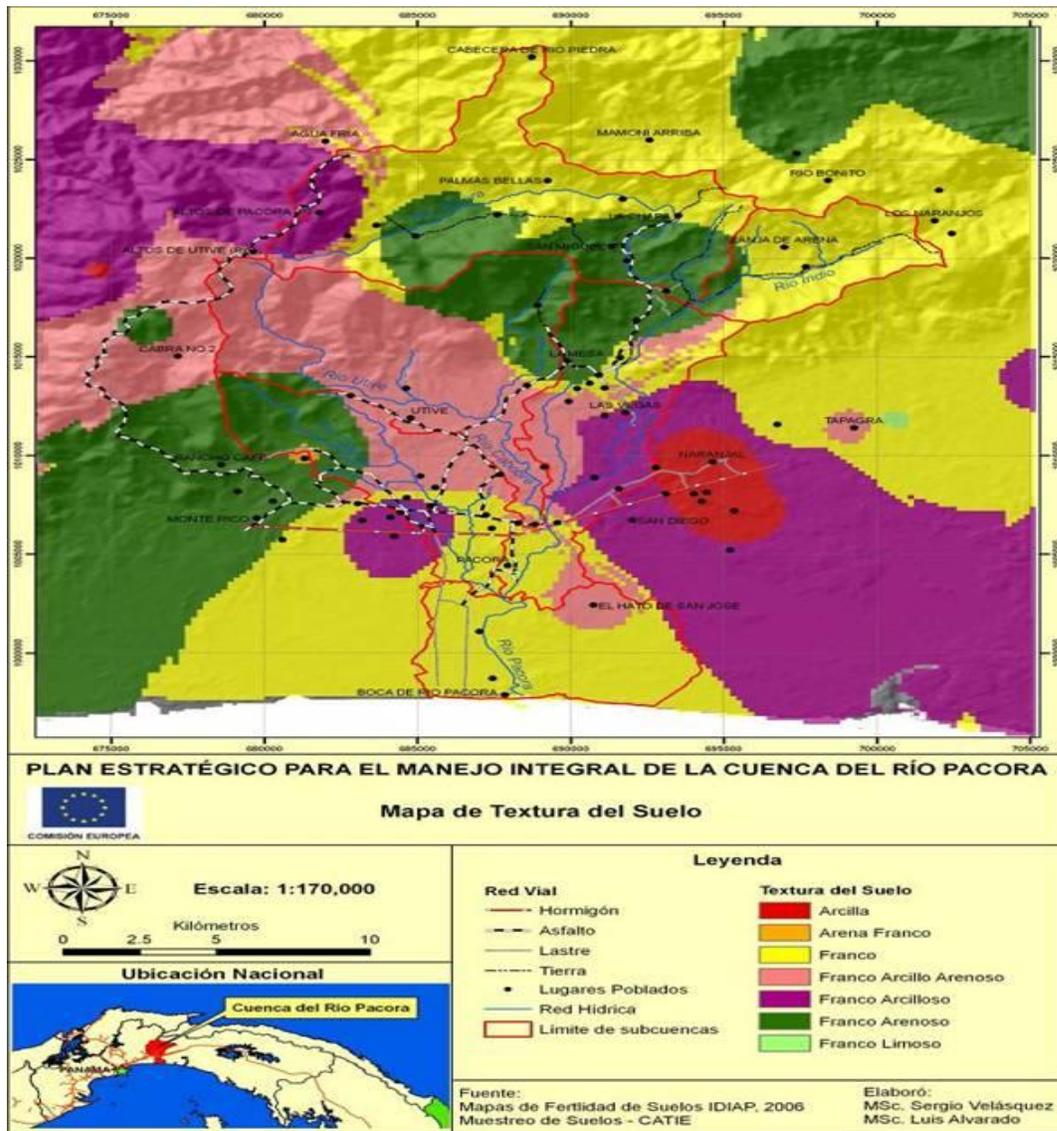
Figura 27. Textura del suelo.

En la parte de Altos de Pacora, donde las texturas predominantes son franco arenosa y franco arcillo arenosa, mientras que a medida que nos movemos hacia las tierras bajas como en el centro del Corregimiento encontramos que la textura que predomina son suelos de una textura franca.

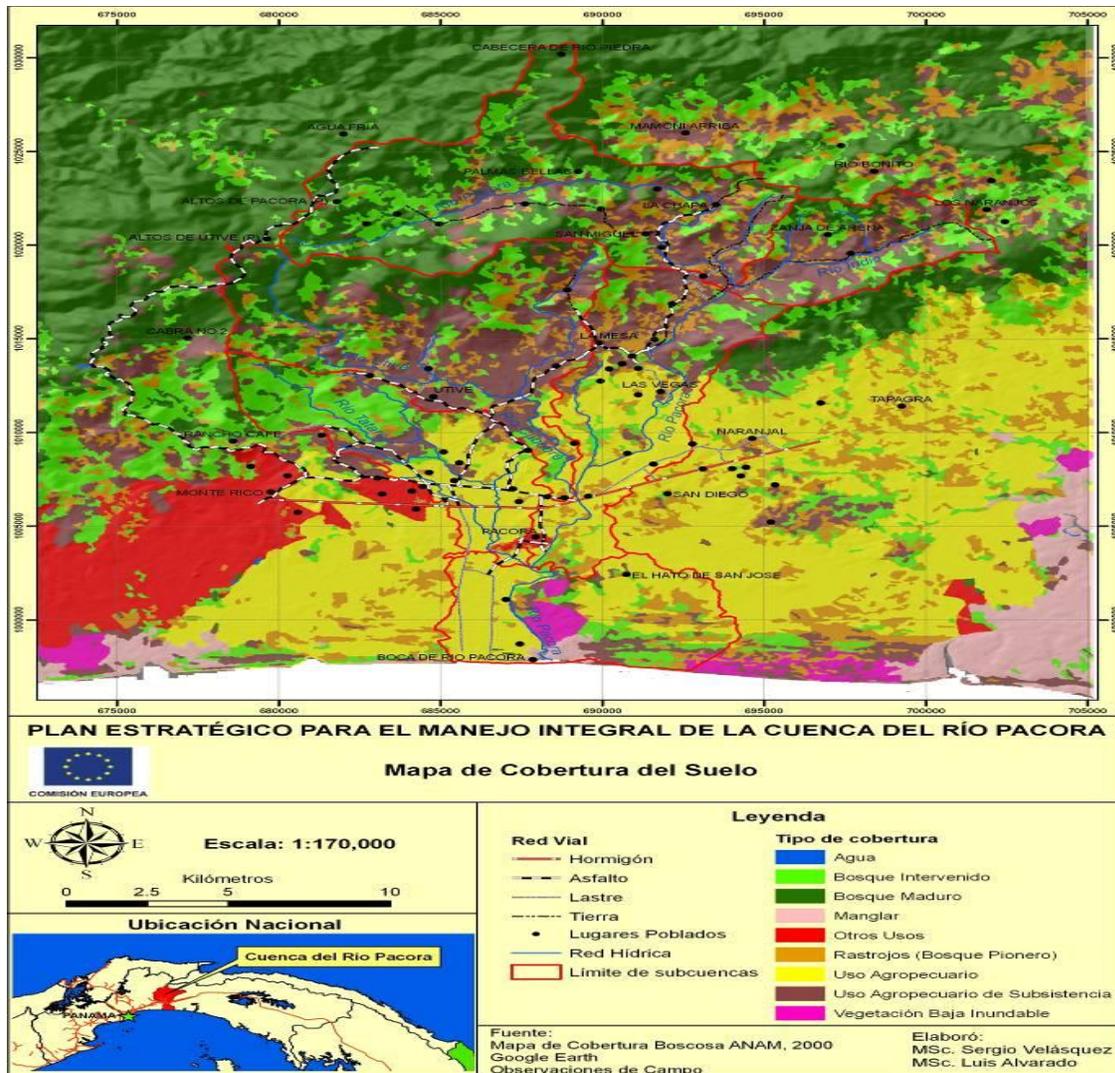
Figura 28. Uso Actual de la tierra.

Los suelos con mayor potencial para la producción agropecuaria son los ubicados en la parte baja y ciertas áreas de la parte media de la cuenca. Al parecer, el uso o tipo de cobertura existente en esas zonas bajas es el apropiado o es acorde con la capacidad productiva de esos suelos. No obstante, la situación de la parte media y alta es un poco diferente a lo observado en la parte baja y el tipo de cobertura existente en esas regiones no es del todo la más adecuada.

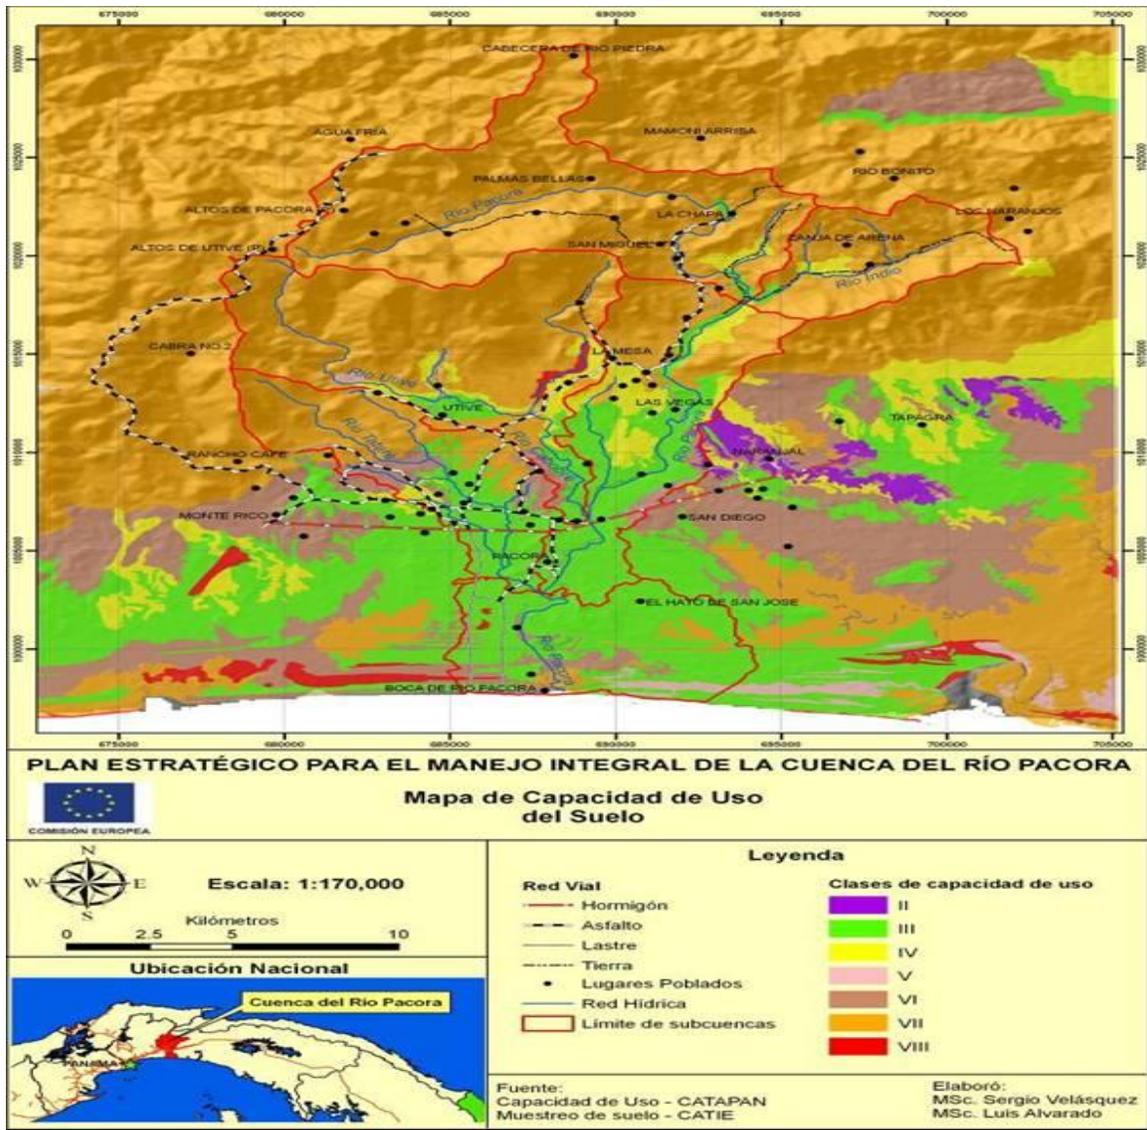
Figura 29. Capacidad de uso del Suelo.

El sistema de clasificación del Uso de las Tierras (Figura 29) más utilizado en nuestro país es el elaborado por el Servicio de Conservación de Suelos de los Estados Unidos, conocido como “Clasificación por Capacidad de Uso de Las Tierras”. El propósito y base del sistema es el de interpretar el medio físico para agrupar porciones de terreno basándose en su capacidad para producir plantas cultivadas, sin deterioro del suelo, por largos períodos de tiempo. Los factores que intervienen en esta clasificación son determinados en el campo y sirven de base para asignar capacidades y limitaciones en el uso de las tierras.

Según el mapa de CATAPAN (1970) y algunas evaluaciones realizadas por esta consultoría (PREVDA), en la cuenca del río Pacora hay presencia de siete de las ocho clases de suelo en las que se ha clasificado este invaluable recurso. Como se observa en el cuadro 8, dentro de la cuenca existen las clases II, III, IV, V, VI, VII y VIII, de las cuales la clase VII es la que más predomina, seguida por la clase III. No hay presencia de suelos de la clase I. En forma detallada se puede decir que el 66.1 % de la superficie de la cuenca representa a los suelos de la clase VII; mientras que el 23.1 % a suelos de la clase III. El resto de las clases ocupan extensiones de territorio mucho menor, donde la clase IV ocupa el 5.4 %, la clase VI el 4.1% y las clases VIII y II el 0.4 y 0.1 % respectivamente.

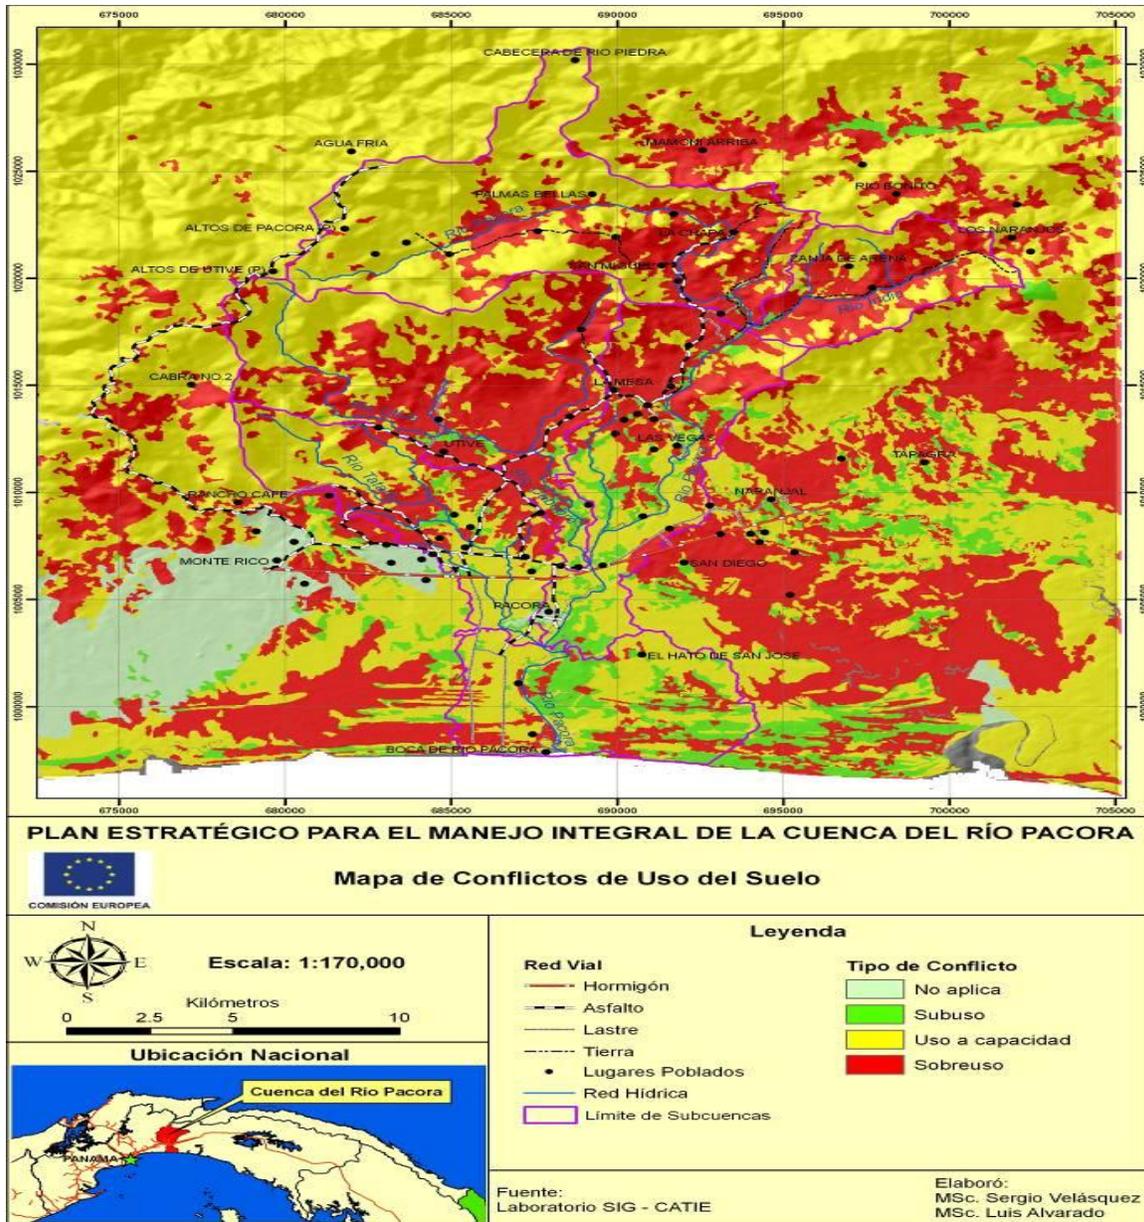
Figura 30. Conflicto de Uso de Suelos.

Específicamente, existe cerca de un 40% del territorio de la cuenca que presenta condiciones de sobreuso, lo cual se puede considerar como alto; y aproximadamente un 7% que es subutilizado. Solamente un poco más del 50% de los suelos de la cuenca son utilizados a capacidad, lo cual convierte a esta región en una cuenca con alta vulnerabilidad a la degradación del recurso suelo (cuadro 9).

Como se entiende, son suelos a los que, en términos productivos, se les está exigiendo más allá de lo que son capaces de ofrecer. En ese sentido, el uso inadecuado de los suelos está generando procesos de erosión que, son más críticos justamente en esos mismos sectores donde el terreno presenta fuertes limitantes para la producción, pero que a pesar de eso, están siendo utilizados para el desarrollo de actividades agropecuarias de subsistencia.

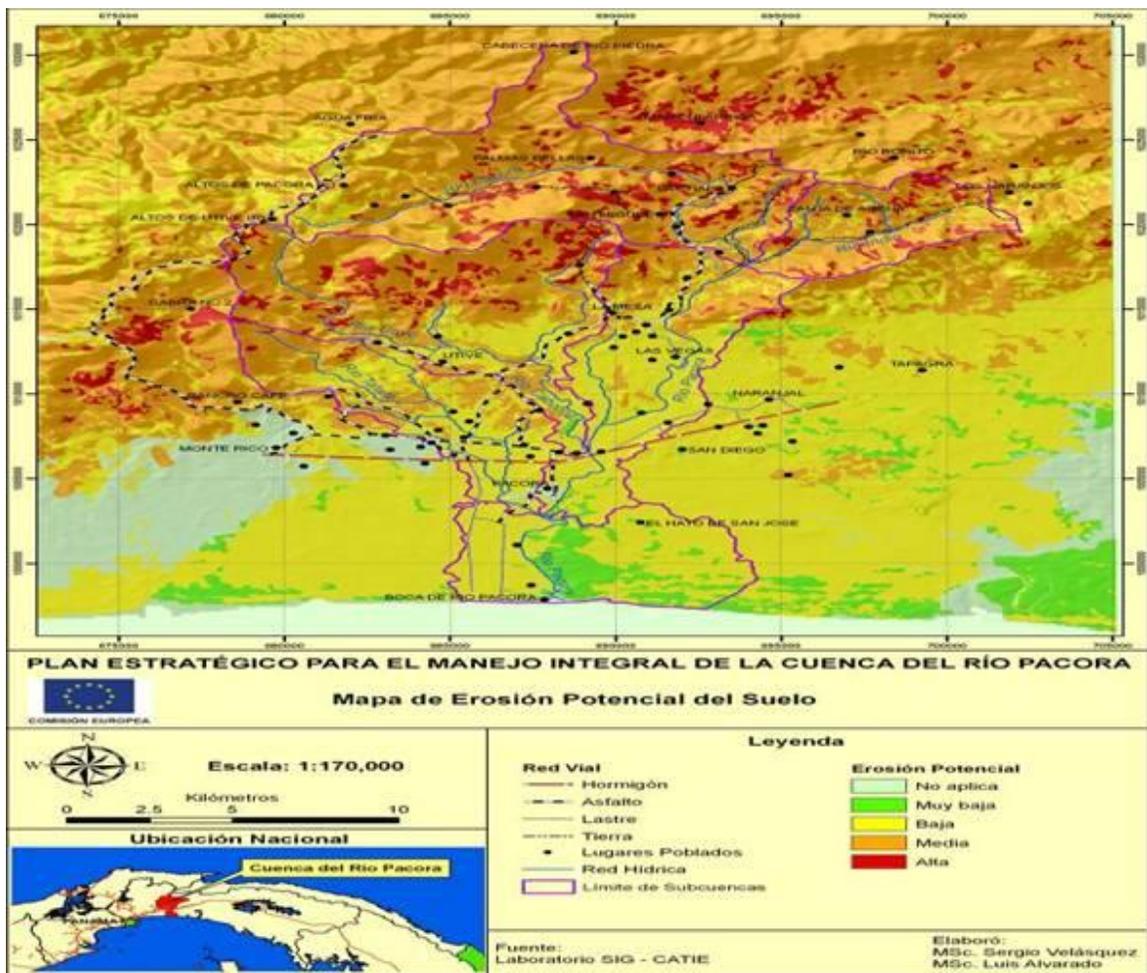
Figura 31. Erosión Potencial del Suelo.

Para estimar los niveles de erosión actual existentes en la cuenca del río Pacora se tomaron en cuenta cuatro diferentes factores que a continuación se señalan: precipitación, pendiente del suelo, cobertura vegetal y profundidad del suelo.

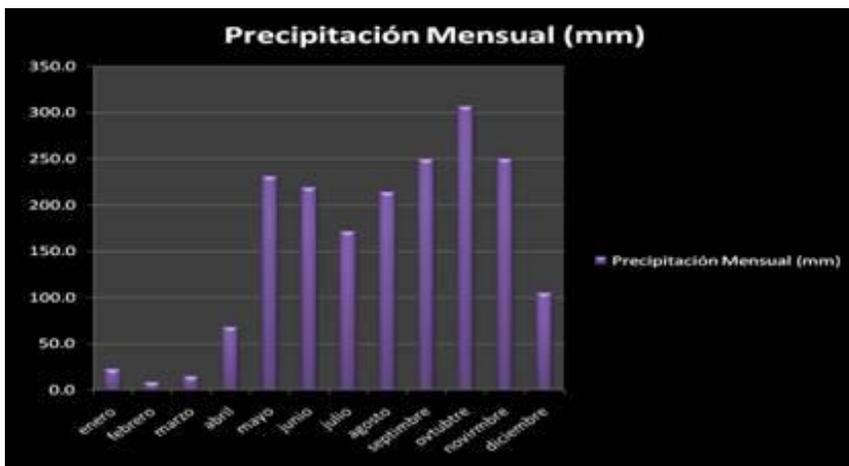
Figura 34. Precipitación Mensual (mm).

Caracterizan el clima en general, épocas lluviosas y épocas secas, con depresiones térmicas originadas por la acción de diferentes parámetros micro-climáticos, como lo es la disminución de la humedad atmosférica. La época lluviosa se caracteriza por abundantes precipitaciones, de intensidad entre moderada a fuerte, acompañadas de actividad eléctrica que ocurre especialmente en horas de la tarde. Esta se establece en el mes de mayo y dura hasta mediados de noviembre, siendo los meses de septiembre y octubre los más lluviosos. La época seca se presenta de diciembre hasta abril, siendo marzo el mes más seco en la zona. En la figura 34 podemos apreciar la variación mensual de la precipitación.

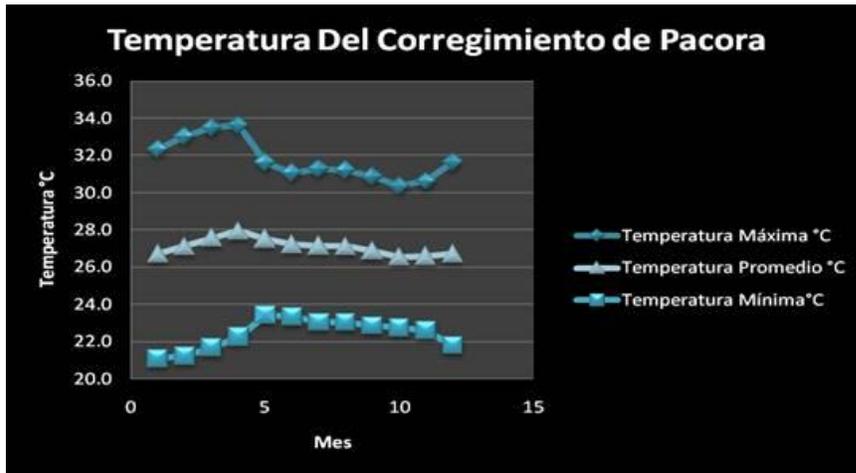
Figura 35. Temperaturas Mensuales en °C del Corregimiento de Pacora.

Se aprecia en el figura 35, que no existe una variación muy grande con respecto a las temperaturas máximas y mínimas, esta variación esta por el orden de 8,0 °C.

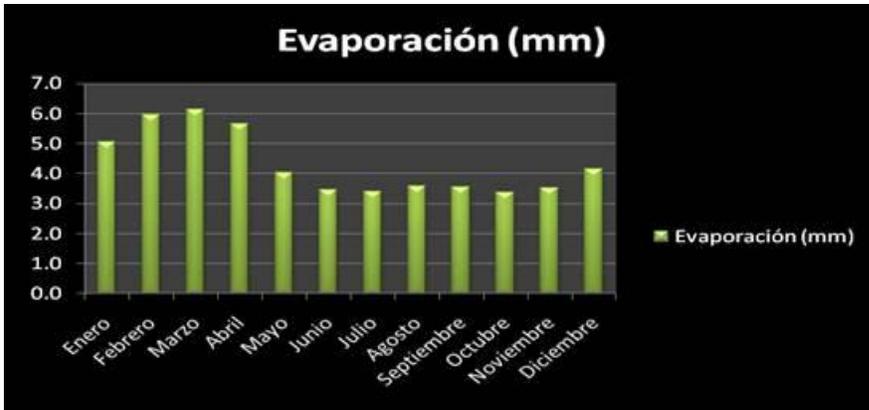
Figura 36. Evaporación mensual en mm.

Como era de esperar las máximas tasas de evaporación se dan en la estación seca (figura 36), cuándo las temperaturas son mayores. Por lo que en promedio al año se evapora por acción de la temperatura aproximadamente un acumulado promedio de 55,0 mm de agua.

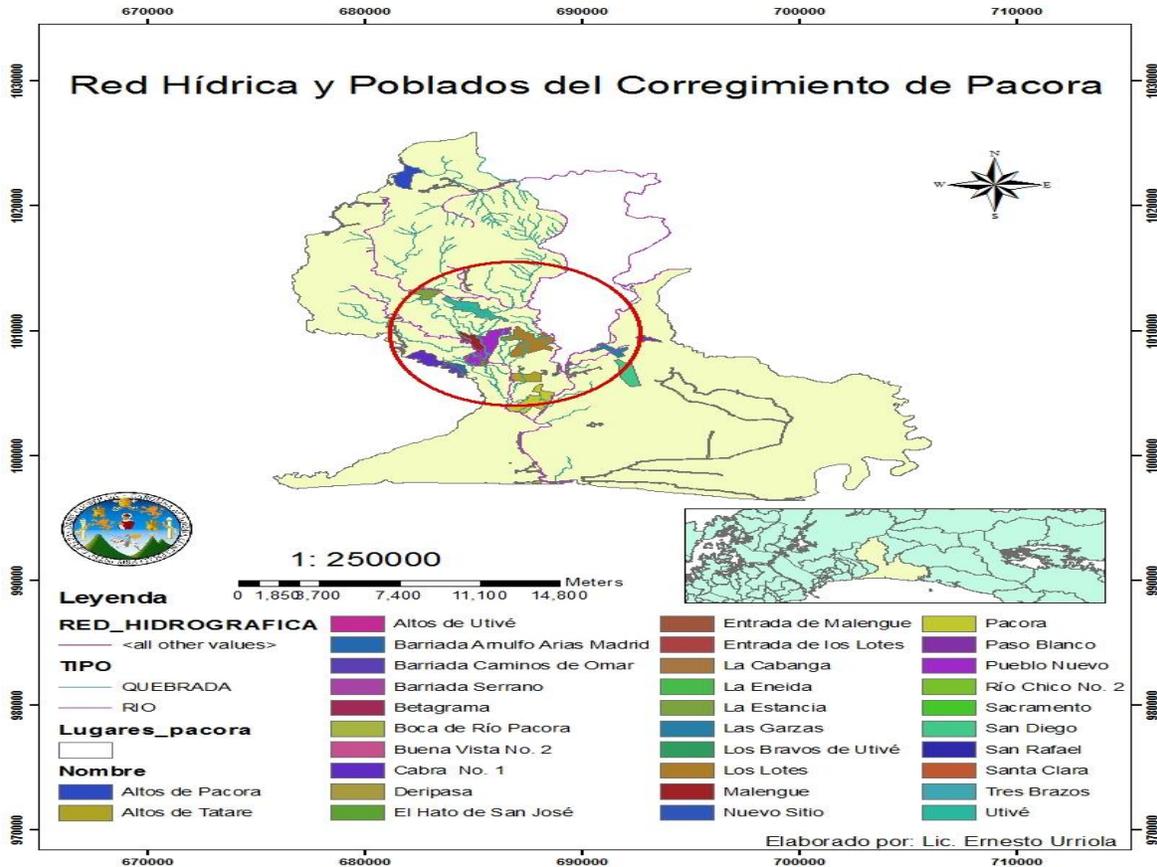
Figura 39. Lugares más afectados en el corregimiento de Pacora con inundaciones en la última década.

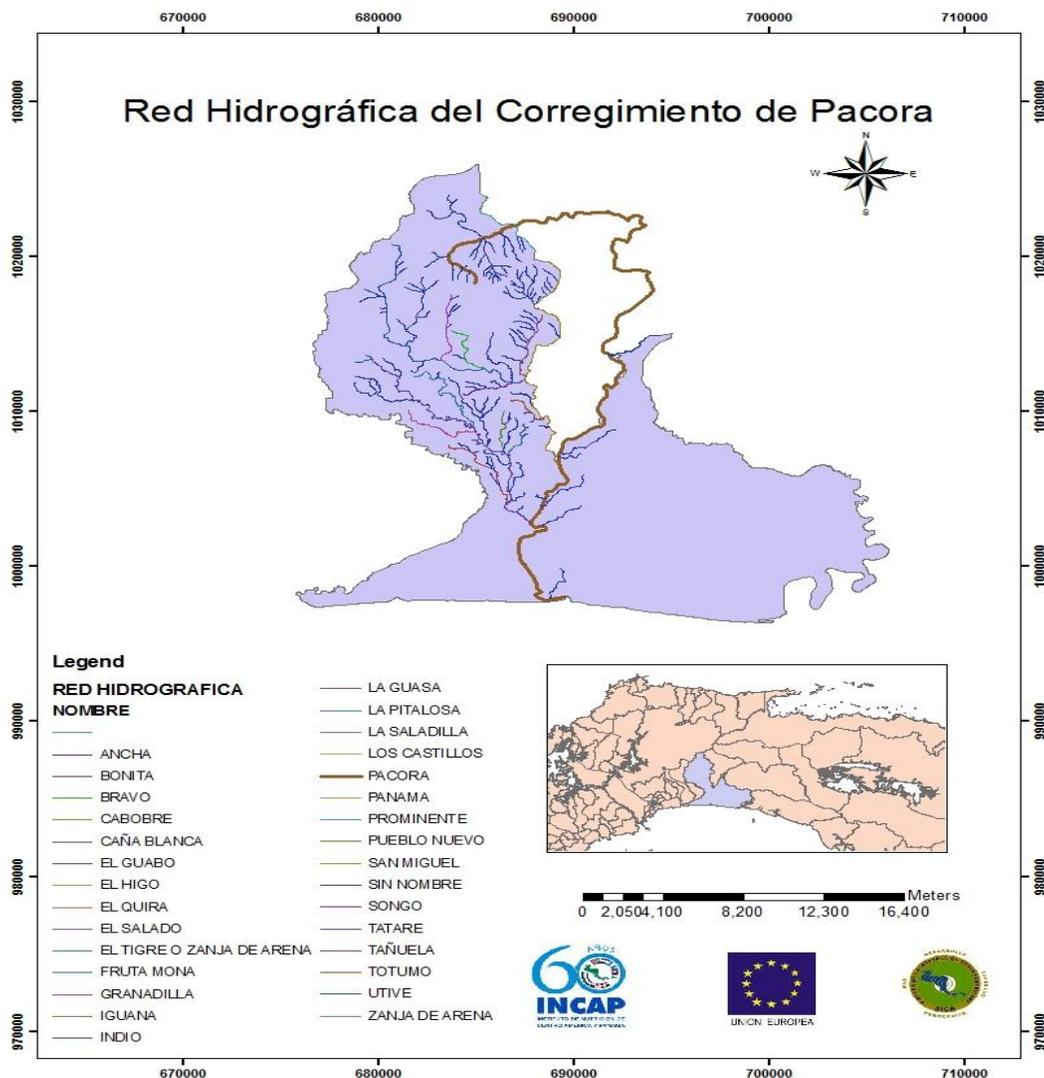
Figura 54. Red hídrica del corregimiento de Pacora
