**ACCIONES A TOMAR ANTE UNA EMERGENCIA EN ZONAS DE ALTO  
RIESGO EN EL DEPARTAMENTO DE EL QUICHÉ**

**Universidad de San Carlos de Guatemala  
Facultad de Humanidades  
Departamento de Humanidades**

**Guatemala octubre de 2006**

Este estudio fue presentado por el autor como trabajo de tesis, requisito previo a optar al título de licenciado en Pedagogía y Ciencias de la Educación

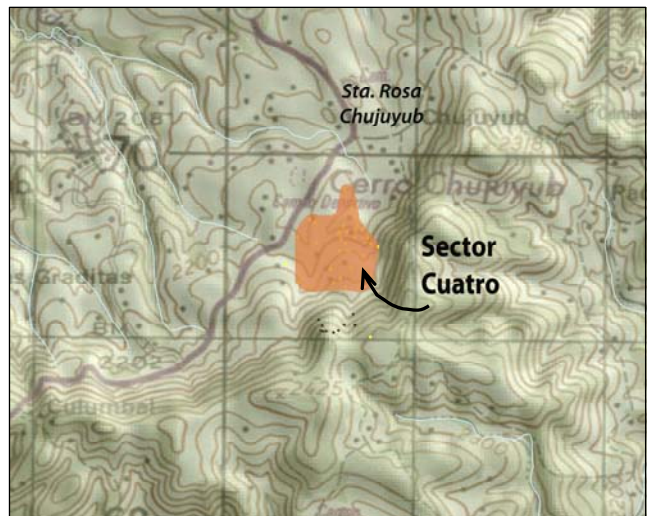
**Figura 1.** Localización del Sector Cuatro de la Aldea Santa Rosa Chujuyub

Santa Rosa Chujuyub, se localiza al noreste de la cabecera municipal de Santa Cruz, estando limitado al este por un cerro de más de 150 metros de altura observándose que las laderas tienen una elevada pendiente en su parte alta, y que disminuye lentamente hacia la base. A

inmediaciones de la base oeste de este cerro, se encuentra el llamado Sector Cuatro de la Aldea (**Figura 1**), siendo una zona con topografía poco irregular presentando dos pequeños cauces que lo atraviesan.

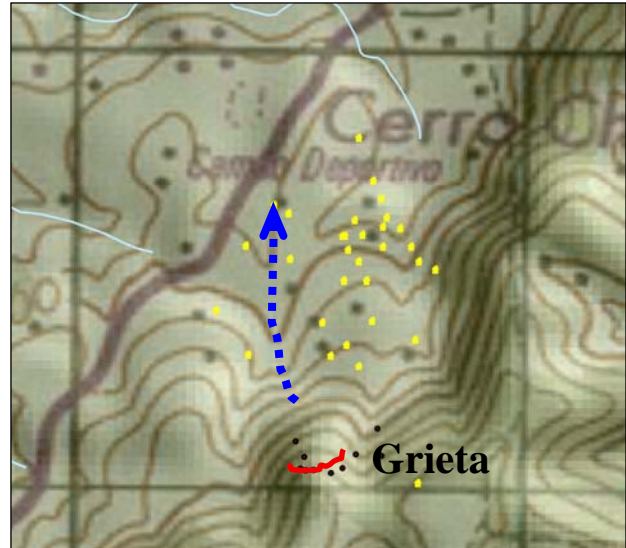
Por aparte, se observ6 un salto de terreno de forma semicircular que llega a tener mas de 6 metros de altura y que constituye el escarpe de un deslizamiento superficial (con un espesor aproximado no mayor a 3 metros) que se habr6a formado desde 1998 (Figura 2). Los pobladores comentan que el terreno ha descendido casi dos cent6metros en las semanas previas a la visita, tal y como ellos lo han corroborado en las constantes visitas que han realizado a la ladera.

**Figura 2.** Detalle del Sector Cuatro de Santa Rosa Chujuyub en donde se muestra la grieta que se ha activado en fecha reciente. Las viviendas del sector, se indica en los puntos de color amarillo y la posible direcci6n de flujo se indica con l6nea punteada

Durante la visita, se instalaron algunas marcas en la base del escarpe, las cuales servir6n como punto de referencia para los pobladores en el futuro, para definir el

avance del movimiento, principalmente cuando se produzcan tormentas o lluvias intensas.
