**AUDITORÍA ENERGÉTICA, EN EL ÁREA DE EMERGENCIA DE ADULTOS,
EN EL HOSPITAL GENERAL SAN JUAN DE DIOS**

TRABAJO DE GRADUACIÓN

INGENIERO MECÁNICO ELÉCTRICO

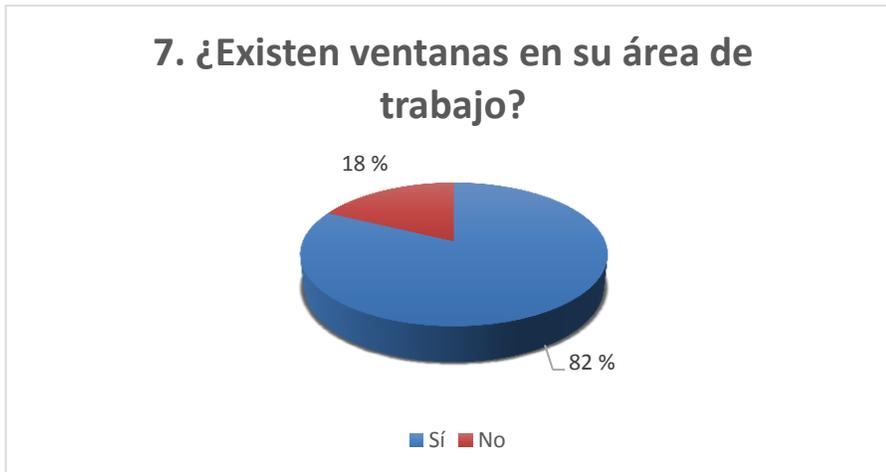
Figura 10. **Iluminación natural**

En la figura 10 se observa que un 82 % de las áreas cuenta con ventanas para iluminación natural durante el día.

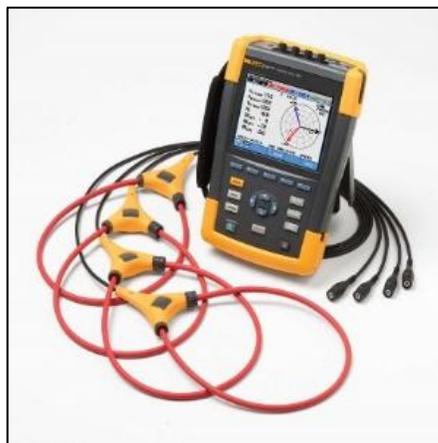
Figura 18. **Analizador de energía y calidad de potencia eléctrica trifásica. Fluke 430 serie II**

En la figura 18 se presenta el analizador de energía y calidad de potencia eléctrica trifásica. Fluke 430 serie II.

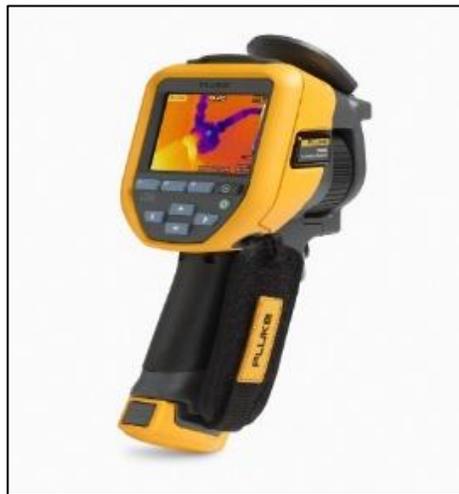
Figura 19. **Cámara termográfica Fluke, modelo TiS 45**

En la figura 19 se presenta la cámara termográfica Fluke, modelo TiS 45.

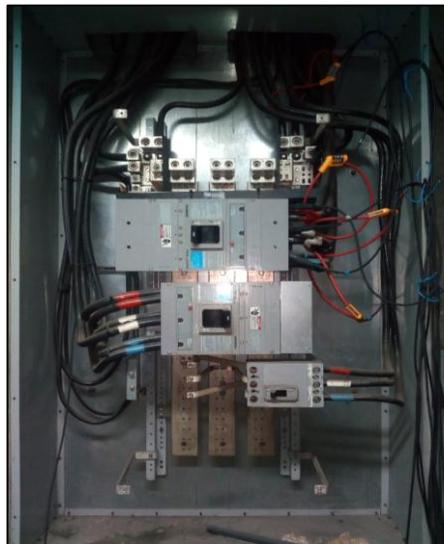
Figura 25. **Tablero principal núm. 1, alimentado por transformador núm. 1**

Datos tomados del tablero principal núm. 1, con el analizador de energía Fluke 430 Serie II, durante cuatro días hábiles, comprendidos desde el 15 al 18 de junio del 2018, de los cuales se tomó como referencia los días sábado 16, domingo 17 y lunes 18 de junio, durante 24 horas, datos mostrados a continuación:

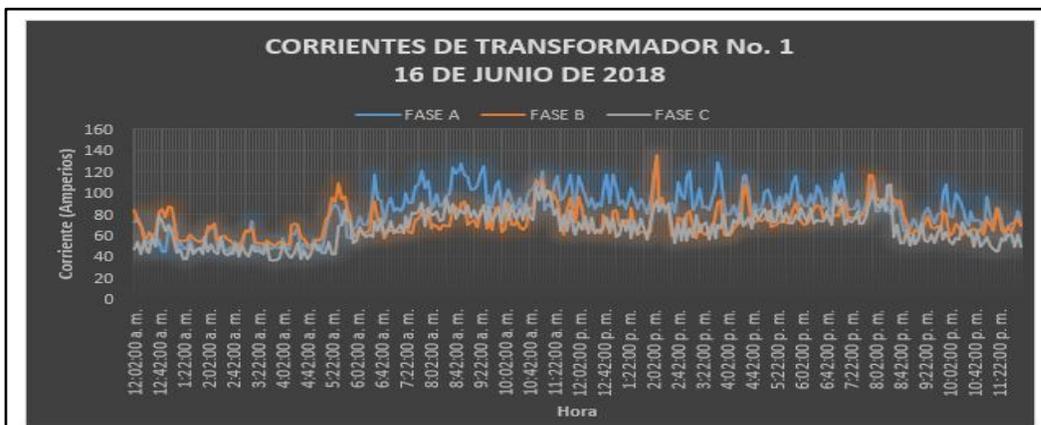
Figura 26. Corrientes de transformador núm. 1 (sábado 16-06-2008)

16 de junio	Fase A (amperios)	Hora de evento	Fase B (amperios)	Hora de evento	Fase C (amperios)	Hora de evento
Promedio	83,99	Todo el día	73,31	Todo el día	67,15	Todo el día
Mínima	45,10	12:47:00	50,70	03:47:00	37,30	03:42:00
Máxima	134,50	14:07:00	135,30	14:07:00	109,80	11:02:00

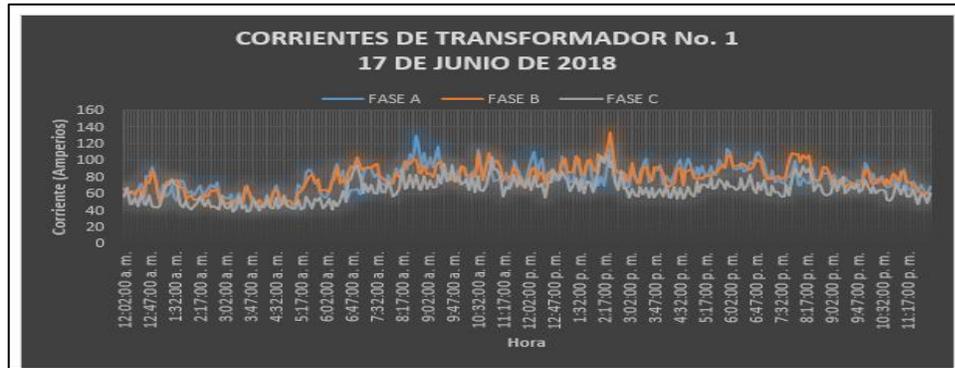
Figura 27. **Corrientes de transformador núm. 1 (domingo 17-06-2008)**

17 de junio	Fase A (amperios)	Hora de evento	Fase B (amperios)	Hora de evento	Fase C (amperios)	Hora de evento
Promedio	77,97	Todo el día	78,80	Todo el día	64,19	Todo el día
Mínima	43,20	05:02:00	45,40	04:12:00	38,40	03:42:00
Máxima	129,50	08:42:00	133,60	14:27:00	105,40	14:22:00

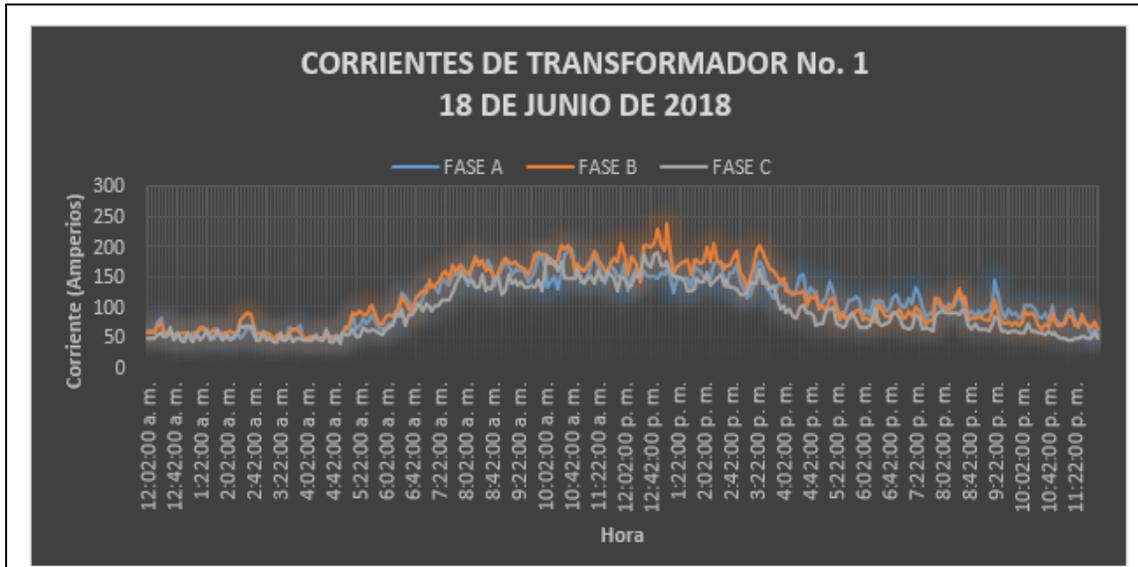
Figura 28. Corrientes de transformador núm. 1 (lunes 18-06-2008)

18 de junio	Fase A (Amperios)	Hora de Evento	Fase B (Amperios)	Hora de Evento	Fase C (Amperios)	Hora de Evento
Promedio	110,11	Todo el día	114,87	Todo el día	94,13	Todo el día
Mínima	45,50	04:27:00	46,60	03:12:00	40,30	04:52:00
Máxima	195,80	10:42:00	238,50	13:07:00	190,60	12:28:48

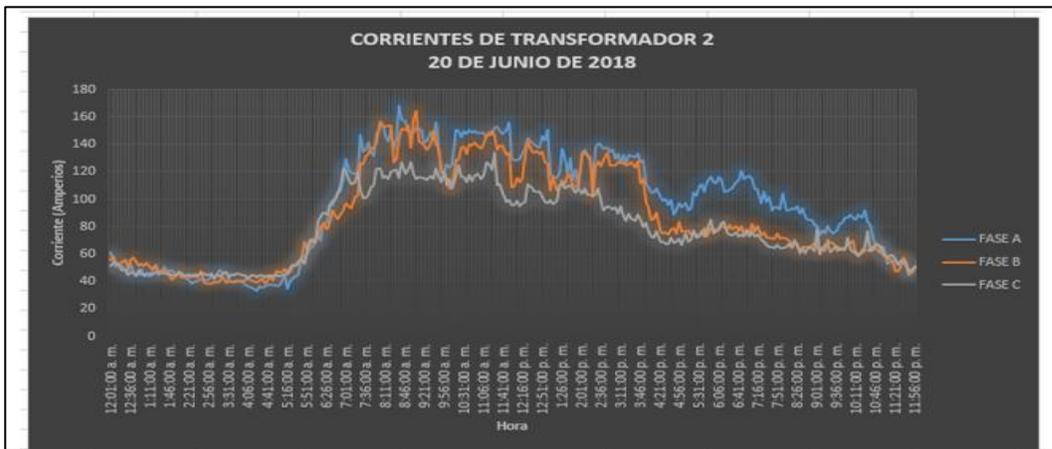
Figura 31. Corrientes de transformador núm. 2 (miércoles 20-06-2018)

20 de junio	Fase A (Amperios)	Hora de Evento	Fase B (Amperios)	Hora de Evento	Fase C (Amperios)	Hora de Evento
Promedio	96,31	Todo el día	86,66	Todo el día	78,38	Todo el día
Mínima	32,80	04:21:00	38,30	02:51:00	42,10	03:06:00
Máxima	167,80	08:36:00	164,60	09:06:00	133,70	11:26:00

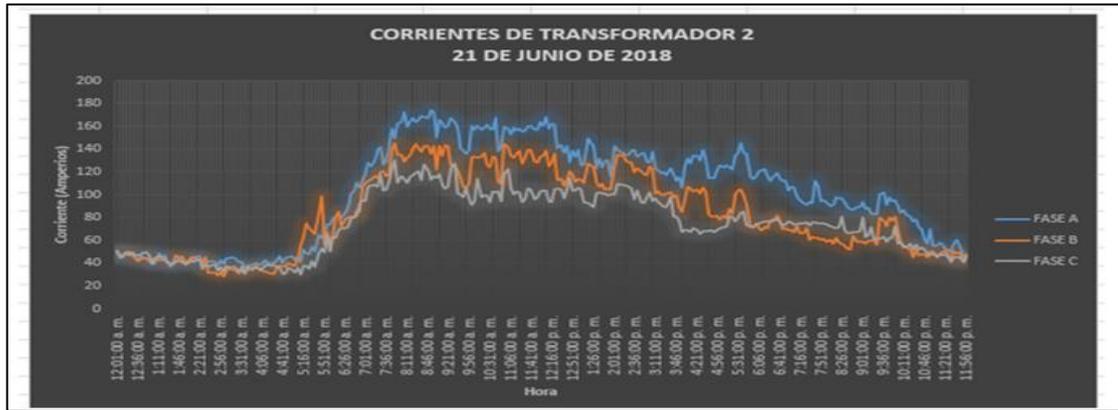
Figura 32. Corrientes de transformador núm. 2 (jueves 21-06-2018)

21 de junio	Fase A (Amperios)	Hora de Evento	Fase B (Amperios)	Hora de Evento	Fase C (Amperios)	Hora de Evento
Promedio	102,05	Todo el día	83,25	Todo el día	74,00	Todo el día
Mínima	35,70	03:36:00	28,20	03:01:00	30,10	05:11:00
Máxima	174,00	08:51:00	145,60	07:51:00	130,30	07:51:00

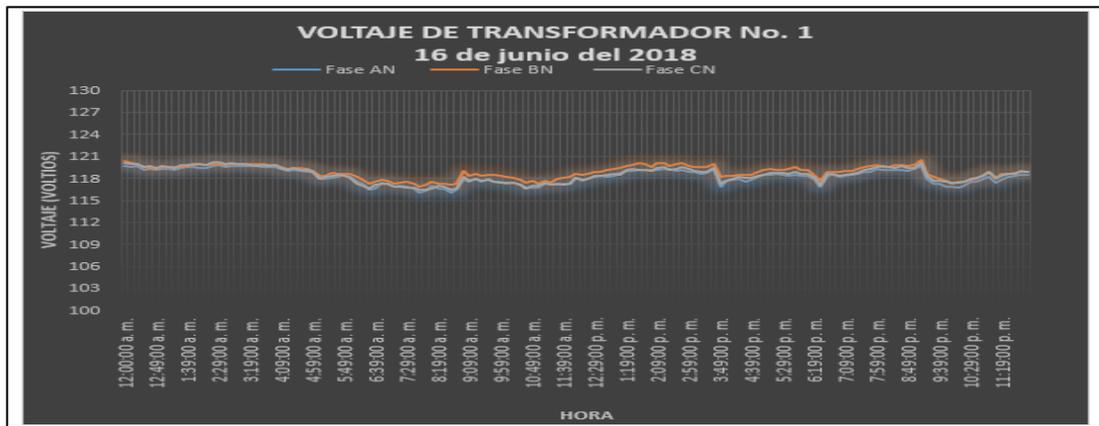
Figura 33. Voltaje de transformador núm. 1 (sábado 16-06-2018)

Voltaje	Fase A (Voltios)	Hora	Fase B (Voltios)	Hora	Fase C (Voltios)	Hora
Promedio	118,28	Todo el día	118,86	Todo el día	118,49	Todo el día
Mínimo	116,05	08:39:00	116,94	07:49:00	116,44	08:39:00
Máximo	119,88	02:29:00	120,48	21:09:00	120,27	02:29:00

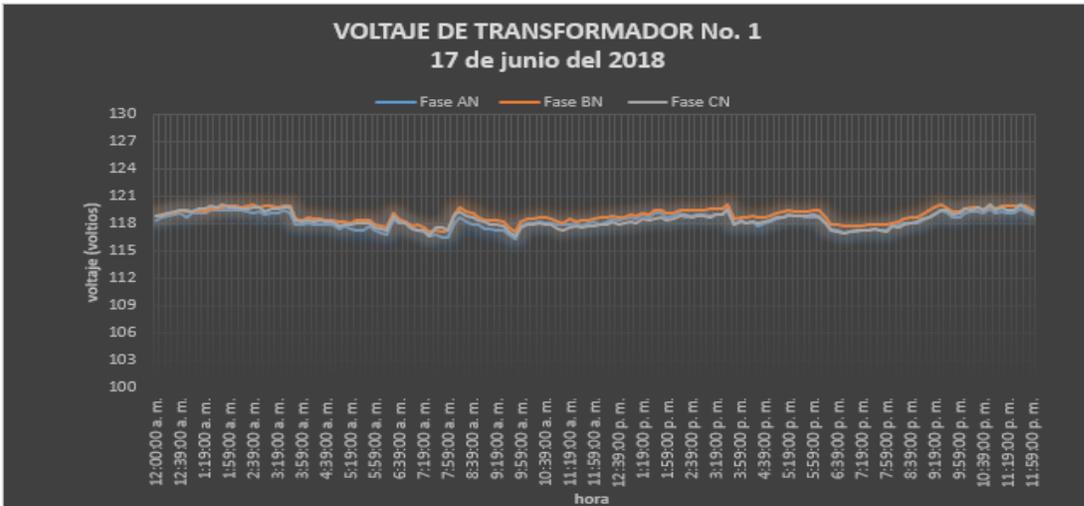
Figura 34. Voltaje de transformador núm. 1 (domingo 17-06-2018)

Voltaje	Fase A (Voltios)	Hora	Fase B (Voltios)	Hora	Fase C (Voltios)	Hora
Promedio	118.28	Todo el día	118.86	Todo el día	118.49	Todo el día
Mínimo	116.38	09:49:00	117.09	07:49:00	116.66	09:49:00
Máximo	119.65	22:49:00	120.16	21:29:00	120.17	01:09:00

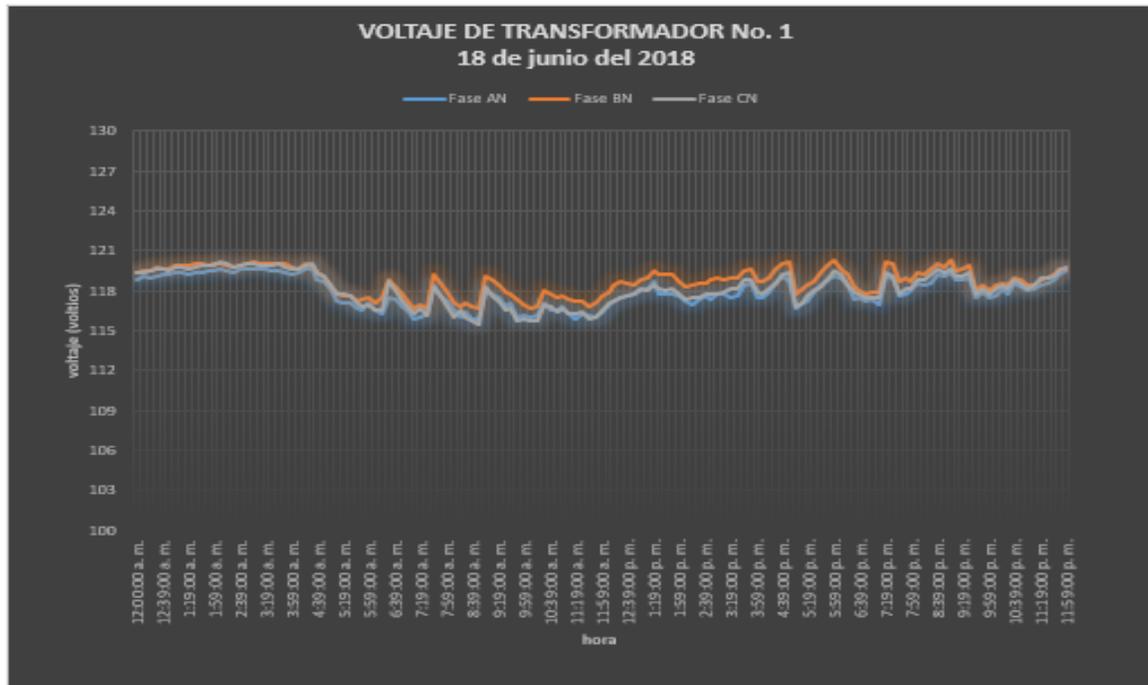
Figura 35. Voltaje de transformador núm. 1 (lunes 18-06-2018)

Voltaje	Fase A (Voltios)	Hora	Fase B (Voltios)	Hora	Fase C (Voltios)	Hora
Promedio	117,91	Todo el día	118,71	Todo el día	118,14	Todo el día
Mínimo	115,83	11:19:00	116,67	10:09:00	115,46	08:49:00
Máximo	119,67	02:59:00	120,28	05:59:00	120,16	02:09:00

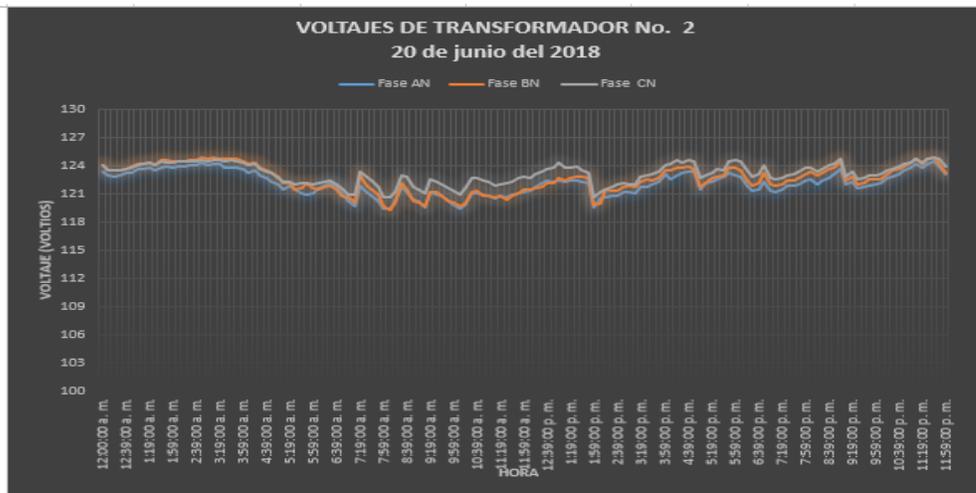
Figura 36. Voltaje de transformador núm. 2 (miércoles 20-06-2018)

Voltaje	Fase A (Voltios)	Hora	Fase B (Voltios)	Hora	Fase C (Voltios)	Hora
Promedio	122,09	Todo el día	122,53	Todo el día	123,13	Todo el día
Mínimo	119,36	07:59:00	119,26	08:09:00	120,55	08:09:00
Máximo	124,36	23:39:00	124,87	03:09:00	124,87	23:39:00

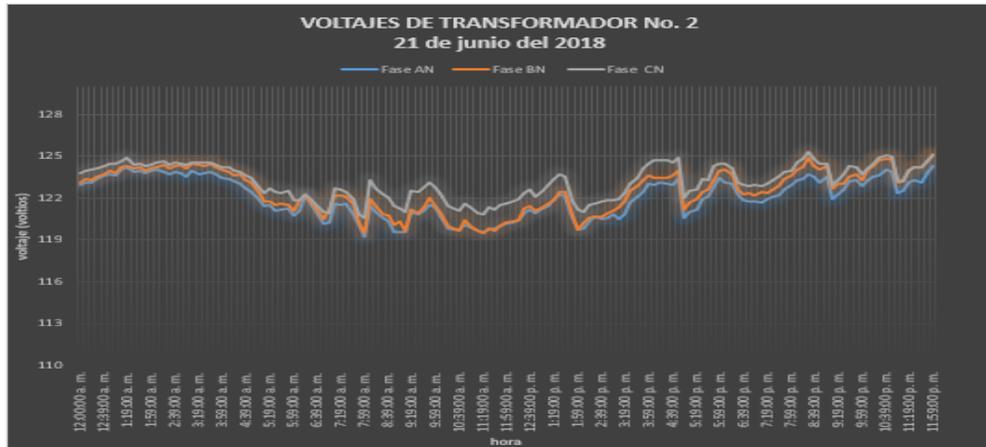
Figura 37. Voltaje de transformador núm. 2 (jueves 21-06-2018)

Voltaje	Fase A (Voltios)	Hora	Fase B (Voltios)	Hora	Fase C (Voltios)	Hora
Promedio	122,05	Todo el día	122,49	Todo el día	123,19	Todo el día
Mínimo	119,29	07:59:00	119,48	11:19:00	120,59	07:59:00
Máximo	124,32	23:59:00	125,13	23:59:00	125,34	20:29:00

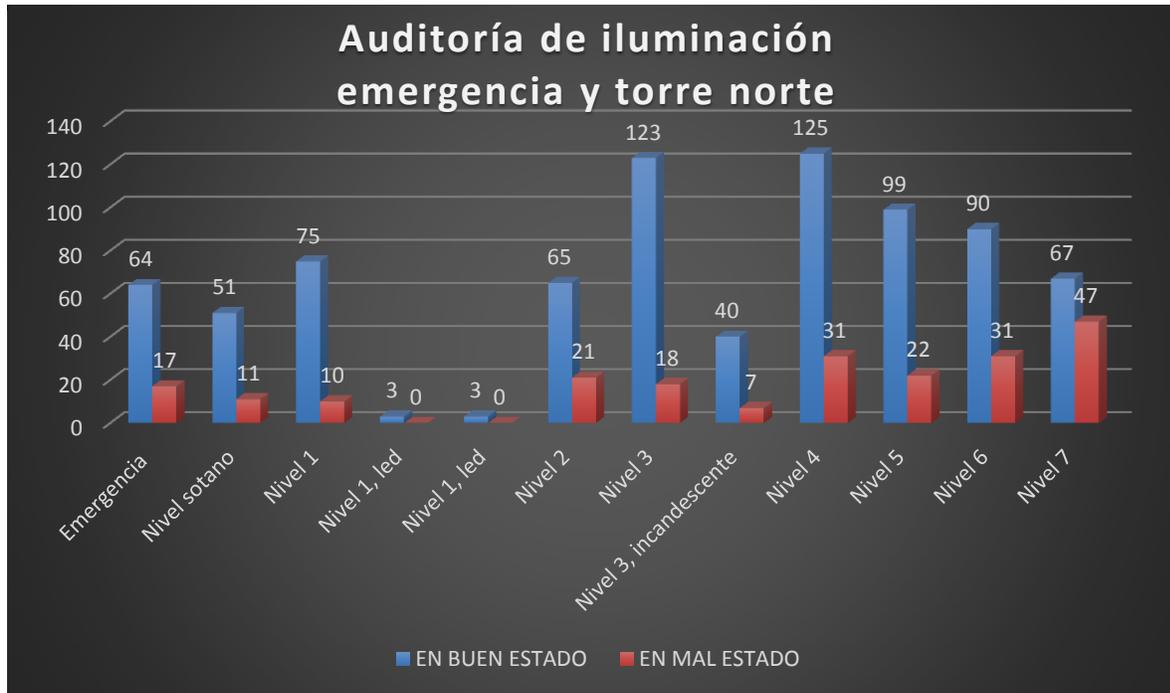
Figura 60. Estado de la iluminación

Posterior a una auditoría energética en el área en mención, se determinó deficiencia en los niveles de iluminación en todos los niveles de la torre norte, esto debido a luminarias en mal estado o faltantes en cada lámpara, así como suciedad acumulada en los difusores. Se analizaron diferentes propuestas y se determina que la mejor solución para mejorar los niveles de iluminación es la sustitución de todas las lámpara actuales por iluminación tipo LED.
