IMPLEMENTACIÓN DEL ANÁLISIS DE ACEITE USADO, COMO HERRAMIENTA DE
MANTENIMIENTO PREDICTIVO APLICADO A LAS MÁQUINAS PROPULSORAS DEL
GUARDACOSTAS GC-653 AZUMANCHE, DEL COMANDO NAVAL DEL PACÍFICO.

TRABAJO DE GRADUACIÓN

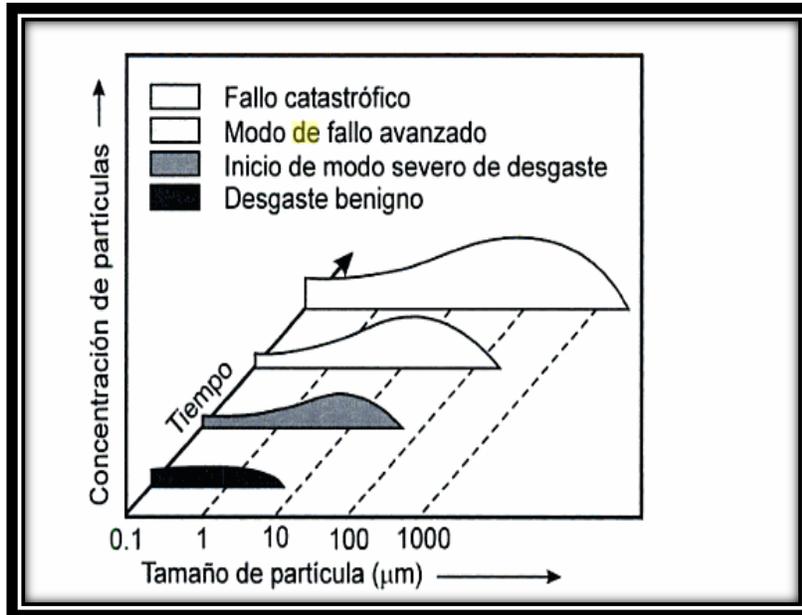
Figura 1. Evolución de tamaño de partículas en el proceso de desgaste

La figura 1 muestra el incremento del tamaño de las partículas de desgaste que puede sufrir una maquinaria con respecto al tiempo que permanece con el mismo lubricante, lo cual podrá convertirse en una falla catastrófica.

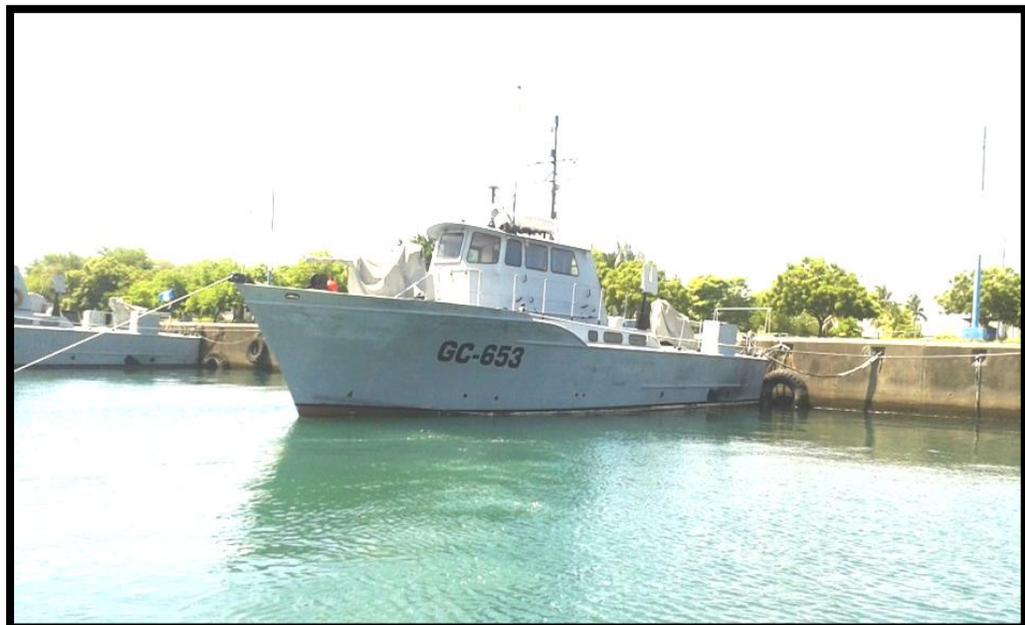
Figura 3. Buque tipo guardacostas GC-653 Azumanche

La figura 3 es una fotografía del GC-653 Azumanche, arrojado en el muelle del Comando Naval del Pacífico; y en la figura No. 4 se pueden observar los planos generales del buque, indicando características principales y ubicación de las máquinas propulsoras.

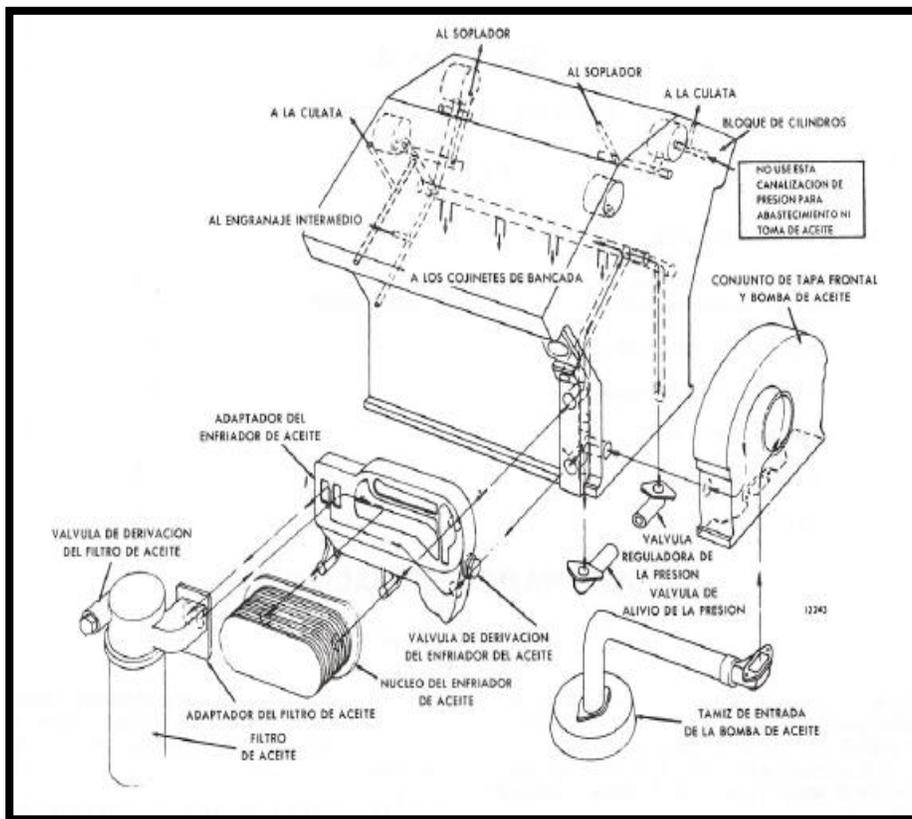
Figura 6. **Diagrama esquemático de sistema de lubricación típico de la serie 92, 6V y 8V.**

La presión de aceite lubricante se mantiene constante dentro de la máquina, en virtud de una válvula reguladora de presión que se encuentra calibrada a 345 kPa (50 psi), la cual al exceder mencionada presión, abre y envía el aceite al cárter (General Motors, Corp., 1988).

Como se puede observar en la figura 6, la presencia del aceite lubricante en todas las partes móviles de los motores de combustión interna, principalmente en las máquinas del GC-653 Azumanche que son el objeto principal de este trabajo de graduación; es de vital importancia, debido que

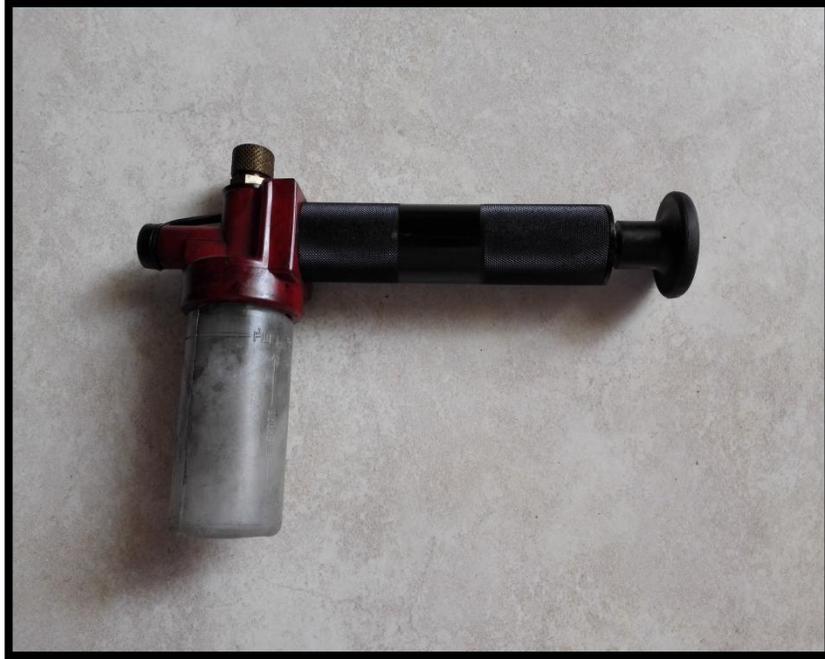
Figura 7. Equipo utilizado para la extracción de aceite usado por las máquinas propulsoras del GC-653 Azumanche. Bomba tipo Vampiro.

Las muestras fueron extraídas utilizando una bomba manual tipo vampiro, una manguera de plástico específica para cada muestra y un recipiente de plástico que va enroscado a dicha bomba, para evitar la contaminación. En la figura 7, se puede observar el equipo utilizado para la extracción de muestras.

Antes de extraer el aceite usado, se verifica que las máquinas se mantengan en servicio durante un lapso mínimo de 45 minutos, no dejando pasar más de 5 minutos para realizar el procedimiento después de sacarlas de servicio; esto se realiza con el objetivo que las partículas de desgaste y demás contaminantes que pudieran presentarse en el aceite se encuentren en suspensión, favoreciendo los resultados del análisis de laboratorio.

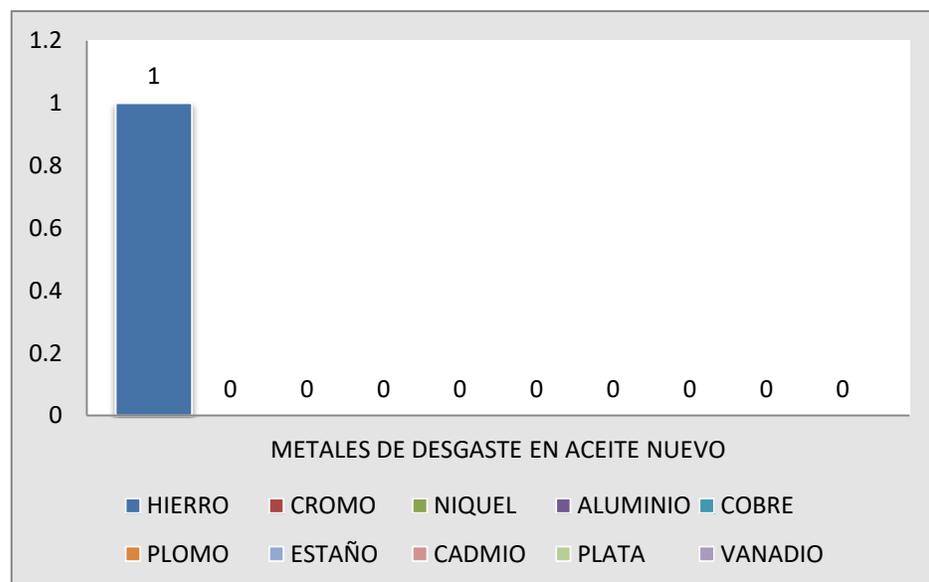
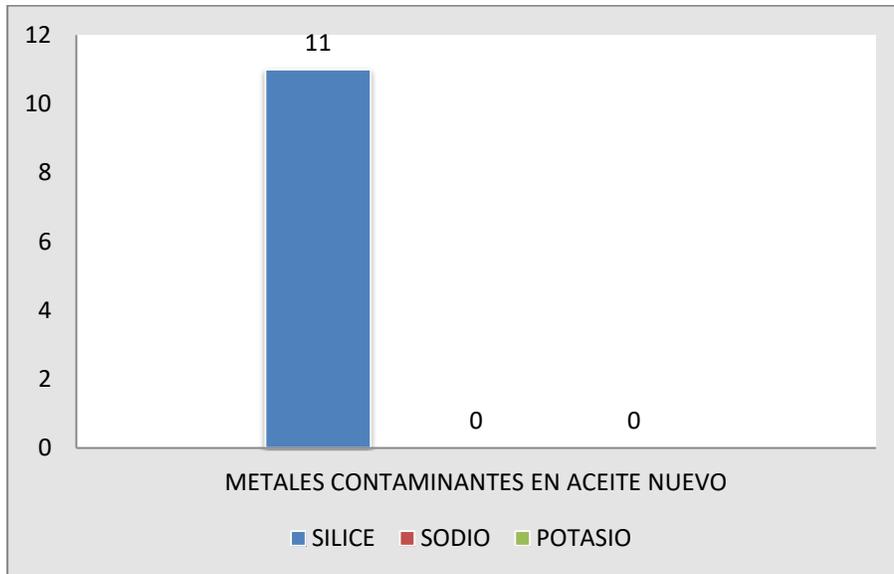
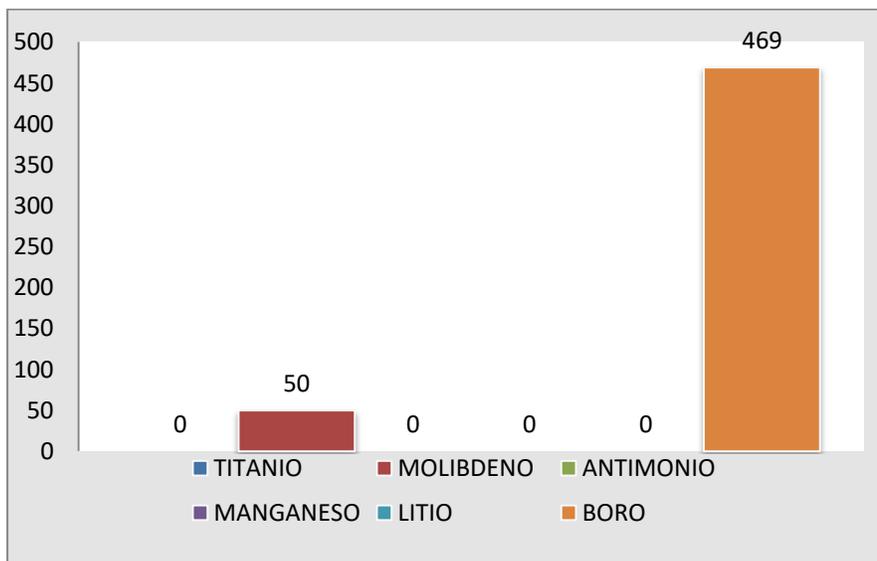
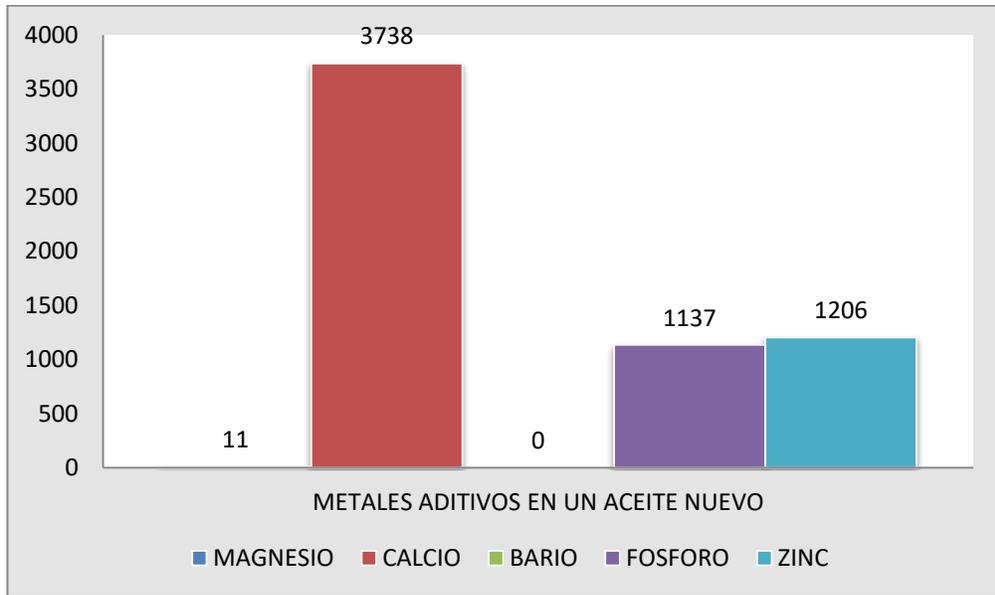
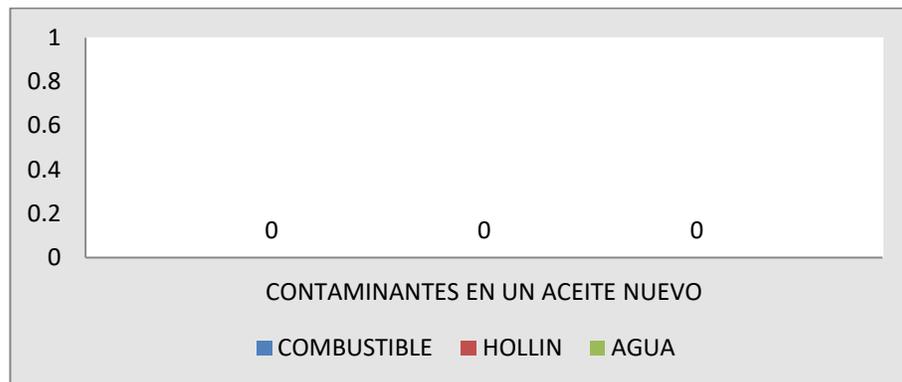
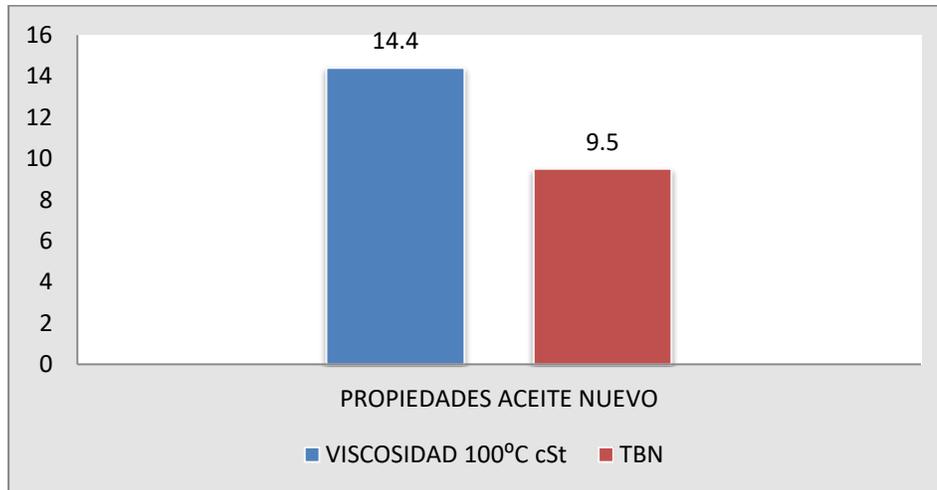
RESULTADO DE ANÁLISIS DE ACEITE NUEVO

En la figura 8 no se tienen metales de desgaste, pues el aceite no se ha introducido dentro de ninguna máquina de combustión interna, sin embargo en la figura 9 se puede observar la presencia de sílice, esto es debido principalmente al manejo del aceite por parte del personal de mecánicos, ya que puede contaminarse con polvo. Las figuras 10 y 11 reflejan la presencia de metales aditivos que son utilizados por el aceite nuevo, los cuales le dan propiedades específicas al estar dentro de la máquina. En la ilustración 12 se observa que no hay presencia de algún contaminante como puede ser combustible, hollín y agua, esto confirma que el aceite no ha sido usado, y en la ilustración 13 se muestra que la viscosidad y el TBN están en parámetros aceptables para un aceite nuevo, no se ha perdido ninguna de las propiedades.

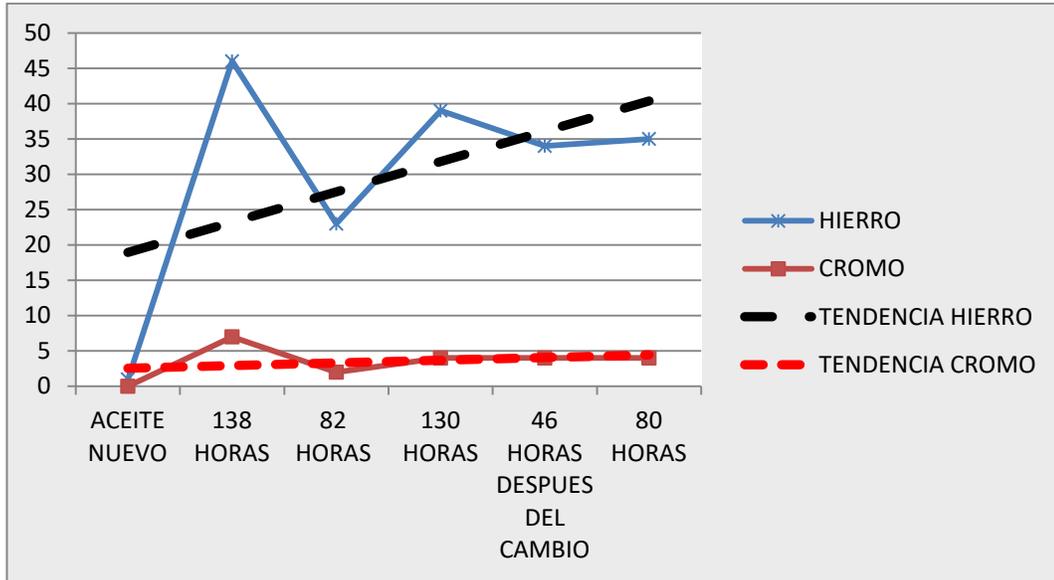
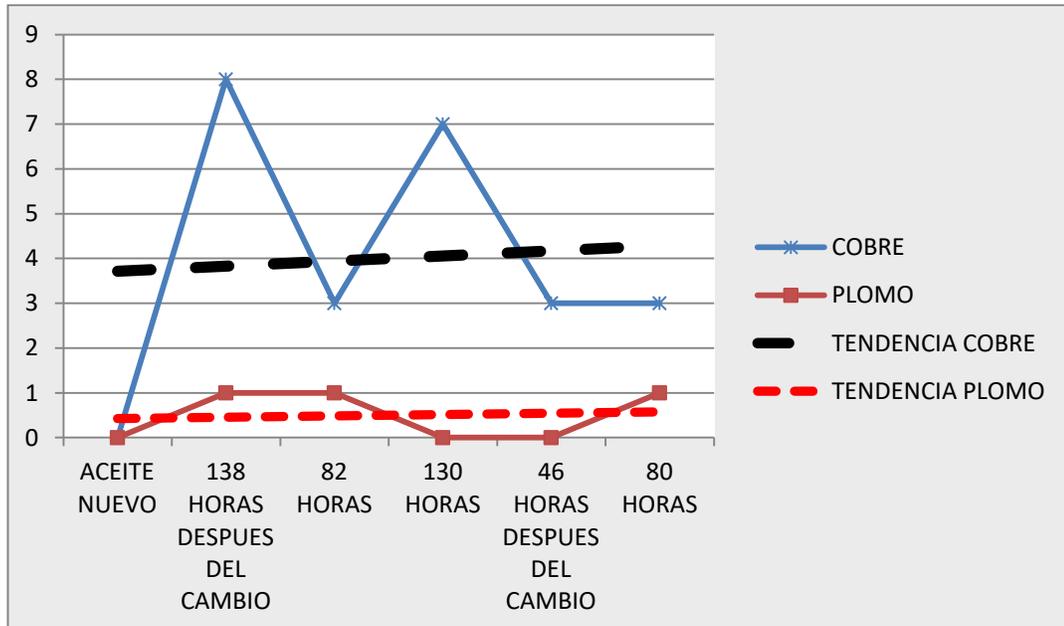
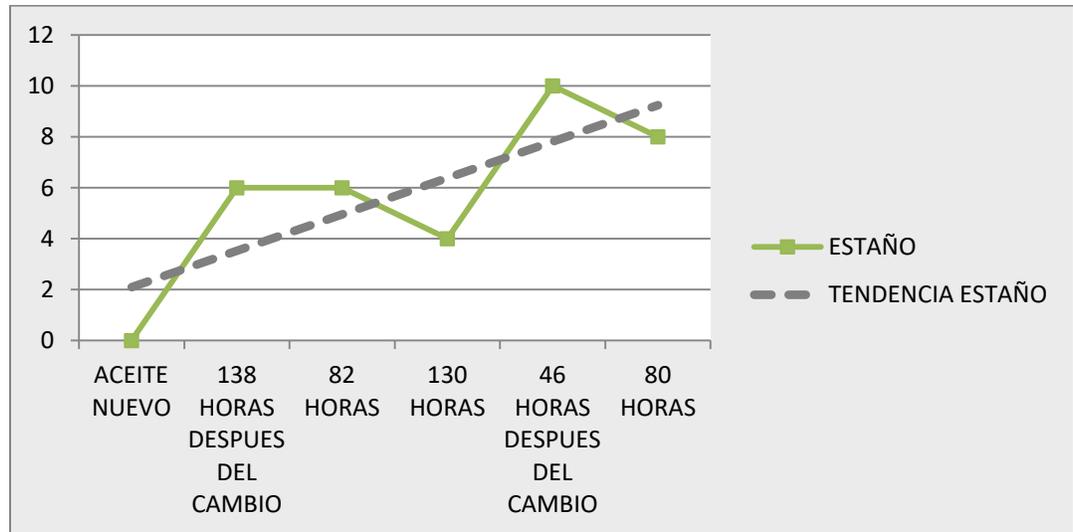
MÁQUINA DE ESTRIBOR, METALES DE DESGASTE

La figura 14 refleja que la tendencia del hierro en el aceite lubricante es de irse incrementando conforme las horas de servicio; este puede provenir del bloque de cilindros, anillos, engranaje del cigüeñal, eje de levas, tren de válvulas, engranaje bomba de aceite y pasador del pistón; por lo que es importante poner atención a la presencia de dicho metal; la tendencia del cromo se mantiene estable a pesar que en el primer análisis de aceite usado se ve un nivel anormal, esto puede indicar desgaste en los anillos del pistón; la figura 15 indica que la tendencia del cobre y plomo se mantiene estable, sin embargo si se incrementara es necesario revisar cojinetes principales, de biela y la tubería principal del sistema de enfriamiento. A pesar que el fabricante no indica límites condinatorios acerca del estaño, la figura 16 muestra que la presencia de este es alarmante, debido que los fabricantes de motores Cummins y Caterpillar manejan un límite permisible de 0 a 2 ppm, la presencia del estaño se debe al uso de las máquinas a bajas revoluciones y con elevada carga, ocasionando desgaste en cojinetes; la tendencia del estaño es a irse incrementando constantemente

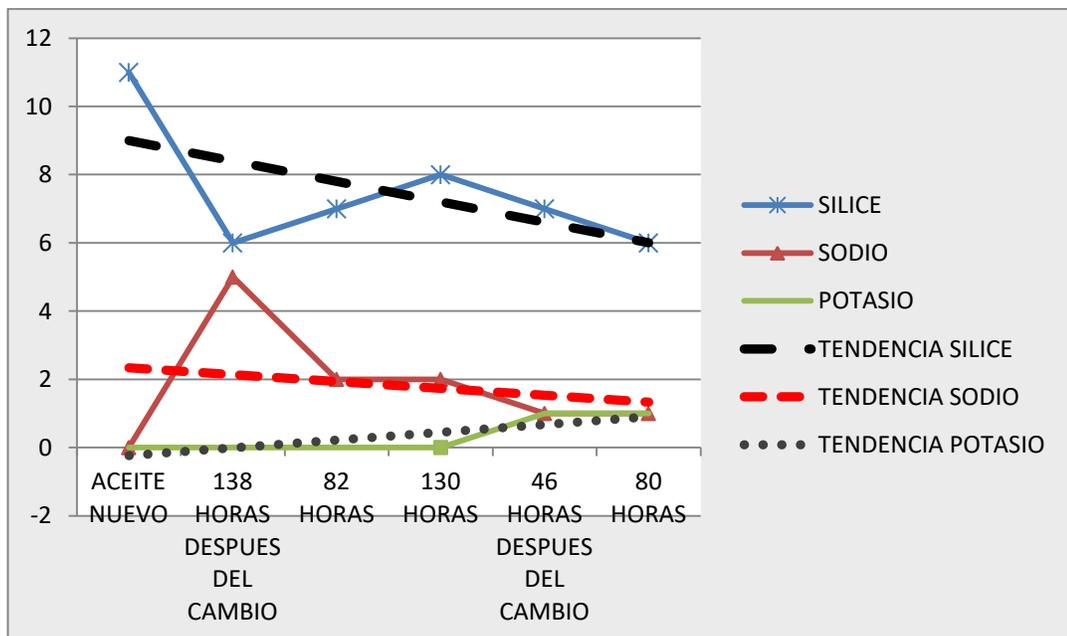
Figura 17. Tendencias de sílice, sodio y potasio

En la figura 17, se puede observar que la presencia de Silicio en la muestra del aceite nuevo es mayor a las demás, esto seguramente se debió a que la forma en que se obtuvo esta muestra sufrió mucha contaminación, sin embargo el comportamiento de este contaminante se encuentra en parámetros aceptables, pudiendo determinar que los filtros de aire están cumpliendo adecuadamente su función. La existencia de sodio y potasio en el aceite se debe principalmente al medio ambiente donde trabajan los equipos, o debido a la filtración de agua en el sistema de lubricación; se puede notar el incremento del sodio en el primer análisis de aceite usado; hay que verificar los niveles de

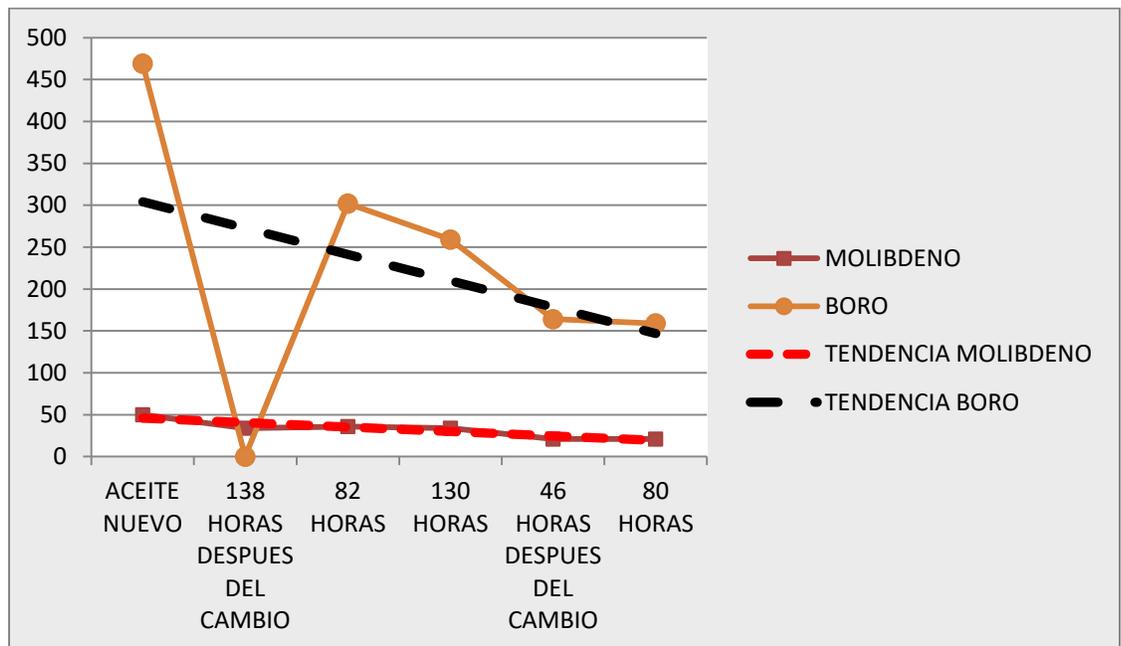
Figura 18. **Tendencias del Molibdeno y Boro**

El Boro es un inhibidor de la corrosión, el cual según la figura 18 tiene una tendencia a disminuir conforme las horas de servicio de la máquina, esto se puede observar a partir del segundo análisis de aceite, en virtud que en el primero, 138 horas después del cambio de aceite, no se realizó el conteo de partículas de este metal. El molibdeno trabaja como un aditivo del lubricante, el cual se puede observar al igual que el boro, disminuye conforme las horas de servicio de la máquina. El análisis comparativo mediante esta ilustración brinda

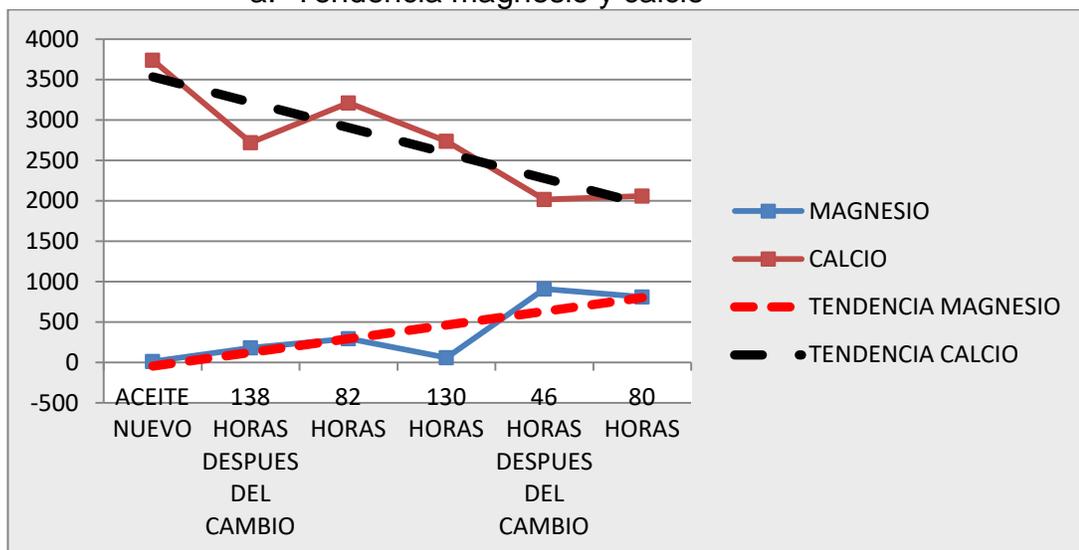
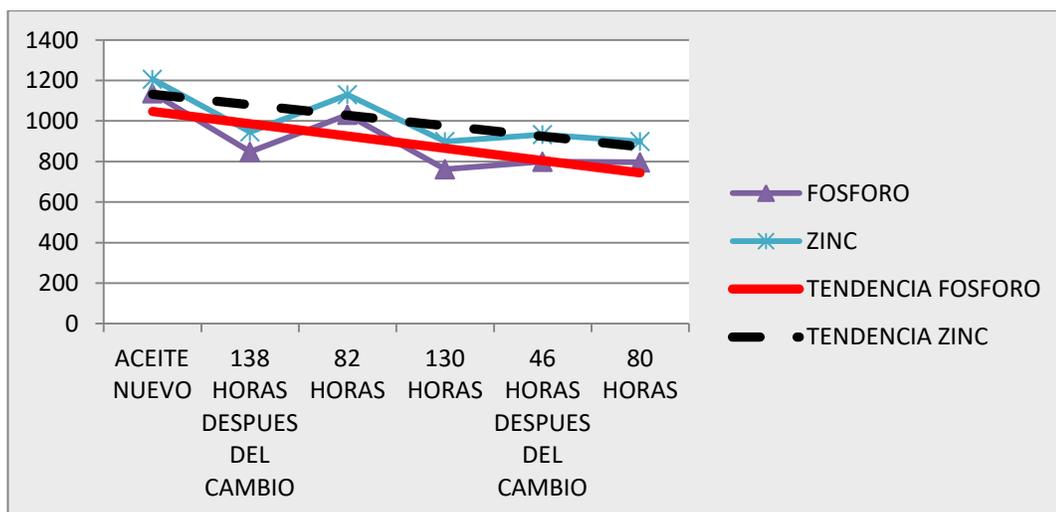
Figura 19. Metales aditivos

El manual del fabricante no indica los parámetros aceptables con respecto a los metales aditivos a que hace referencia las figuras 19 a y b, a partir del análisis de aceite nuevo, se pueden observar las tendencias que estos presentan. El magnesio y el calcio funcionan como aditivos detergentes y dispersantes; el bario como detergente y el fósforo y zinc como aditivos anti desgaste; se puede observar que el aceite lubricante utilizado por la máquina no tiene en su composición química la presencia del bario. Conforme se incrementan las horas de servicio de la máquina, disminuye la presencia de los aditivos una cantidad arriba del 20%; lo que indica que el aceite está perdiendo sus propiedades y no cumple con la protección correspondiente a la máquina, permitiendo la presencia de hollín y lodos de la combustión. El incremento del magnesio se debe probablemente a una fuga de agua, ya que en el aceite nuevo no existía presencia de dicho elemento. La tendencia de los metales aditivos es de disminuir conforme pasan las horas de servicio de la máquina, esta disminución se observa claramente, y para el personal de mantenimiento debe de generar alertas; no se puede permitir que la máquina no tenga detergentes y dispersantes; esto seguramente podrá conllevar a una falla catastrófica.

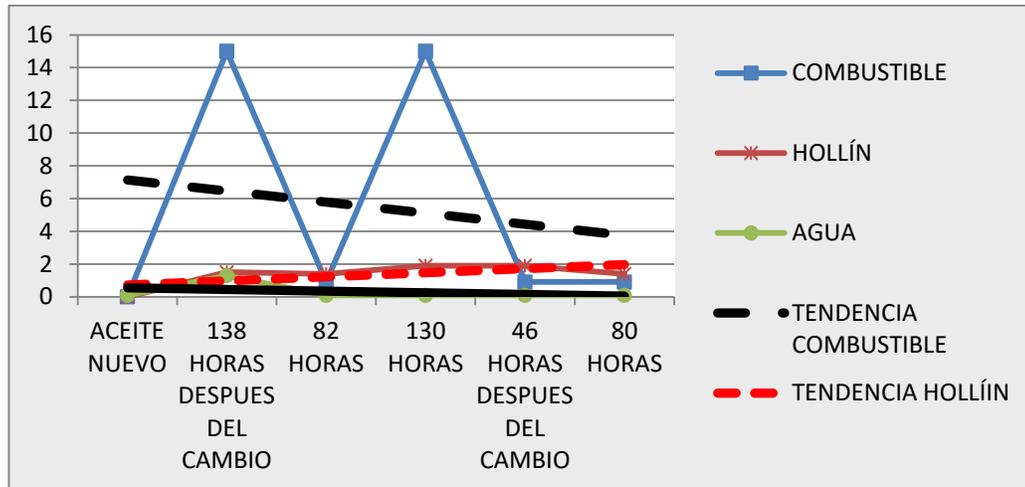
Figura 20. **Tendencia del volumen de combustible, hollín y agua**

El fabricante indica los parámetros permitidos para la contaminación por agua, combustible y hollín, siendo para el agua <0.3%, combustible <2.5% y hollín <0.8%. Basado en las recomendaciones del fabricante, se puede observar en la figura 20 que la presencia de hollín se mantiene por arriba de 1% en todos los análisis realizados; el contenido del combustible en el primer y tercer análisis de aceite usado, se encuentra un 600% por arriba de lo permisible, y el contenido de agua en el primer análisis, 138 horas después de un cambio de aceite, se encuentra un 433% por arriba del límite establecido. Esta figura es muy determinante, pues definitivamente la presencia de estos contaminantes reduce tanto la viscosidad como el TBN, el alto contenido de hollín es la razón por la cual los aditivos detergentes y dispersantes se encuentran en disminución con el tiempo de servicio de la máquina; es necesario verificar el sistema de combustible debido que al pasar cierto periodo de tiempo el contenido de combustible es exagerado; la presencia de agua favorece la corrosión y herrumbre en las partes internas de la máquina, permitiendo junto al combustible, la presencia del desgaste entre las piezas.

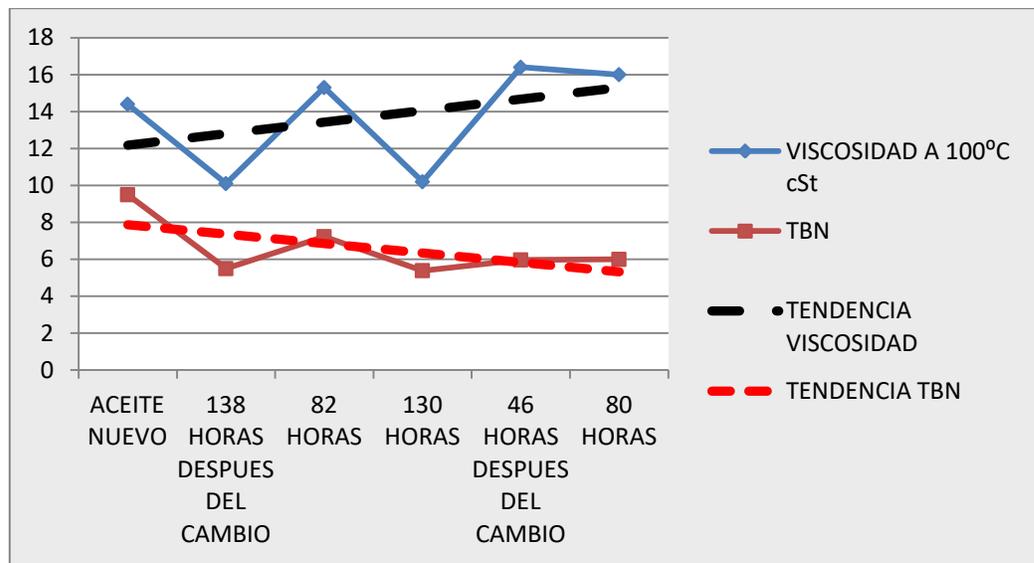
Figura 21. **Viscosidad a 100°C en cSt, número básico total**

Los parámetros que indica el fabricante con respecto a la viscosidad y al número básico total, se encuentran en la tabla VI; siendo viscosidad a 100°C 14.9 cSt, y TBN 10.2. Se observa en la figura 21 que la viscosidad del aceite y el TBN, al cotejarlos con el contenido de combustible de la figura 20 son indirectamente proporcional, mientras el contenido de combustible aumenta, la viscosidad y el TBN disminuyen, permitiendo a su vez desgaste excesivo en las piezas, y degradación del aceite lubricante. La tendencia de la viscosidad y el TBN es a disminuir conforme incrementan los contaminantes, sin embargo si aumenta la presencia de grumos y hollín la viscosidad puede aumentar, pero esto produce más desgaste en las piezas móviles.

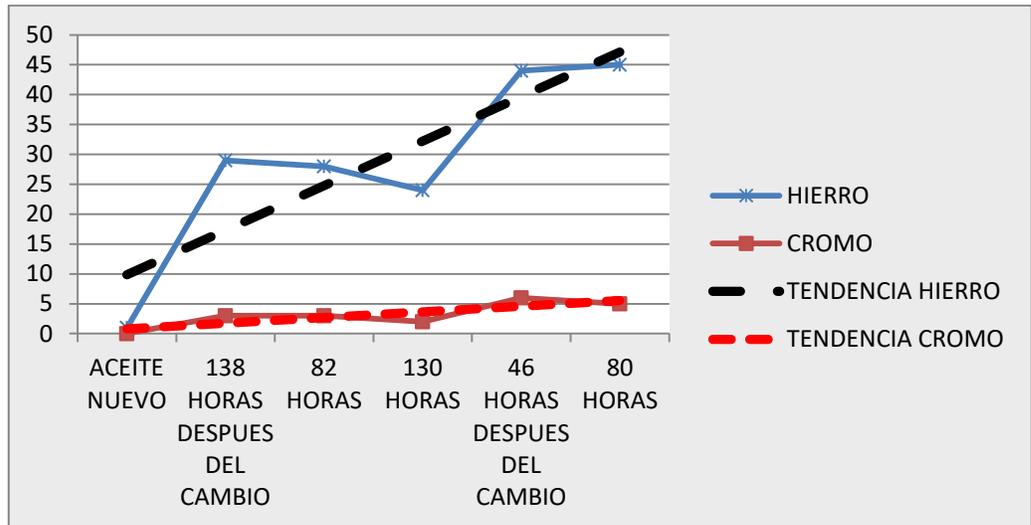
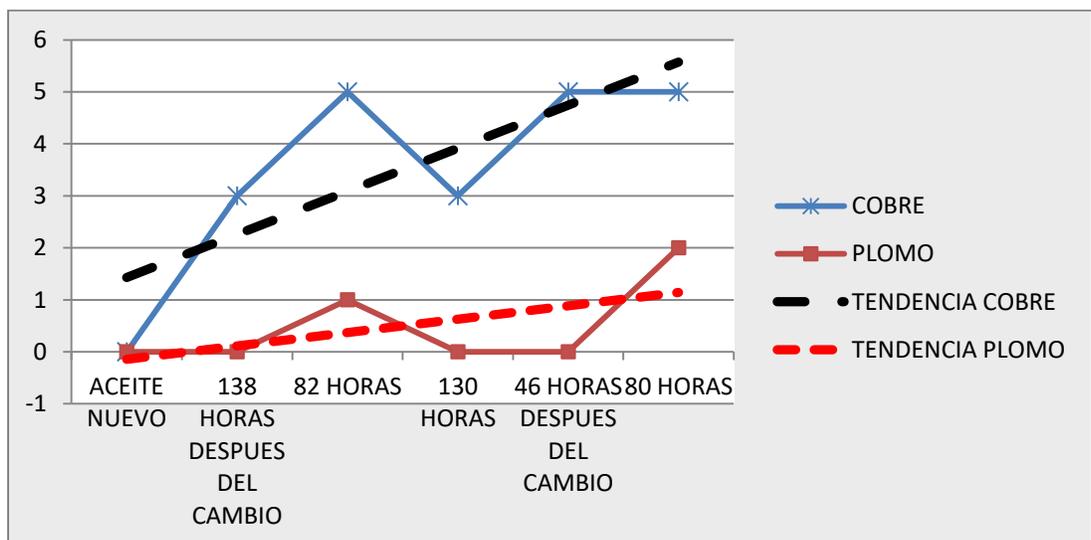
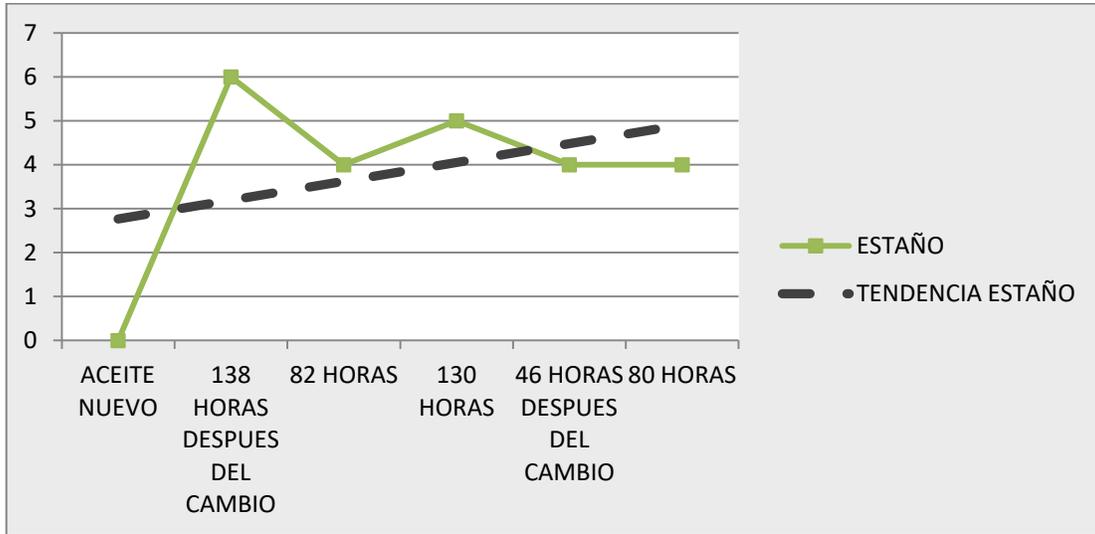
MÁQUINA DE BABOR, METALES DE DESGASTE

El comportamiento de la mayoría de los metales de desgaste se encuentra dentro de los parámetros aceptados por el fabricante, sin embargo, se puede observar que la tendencia es del incremento de partículas diluidas en el aceite, lo cual debe de poner en alerta al personal de mantenimiento, porque sin duda alguna existe desgaste en las partes donde se encuentran dichos metales, y el lubricante no cumple con su función correctamente. La figura 22 indica la presencia de hierro, esto puede indicar desgaste en bloque de cilindros, anillos, engranaje del cigüeñal, eje de levas, tren de válvulas, engranaje bomba de aceite y pasador del pistón; los niveles de cromo se encuentran en cantidades normales, sin embargo incrementan llegando a su límite; por lo que no se descarta posible desgaste en los anillos del pistón.

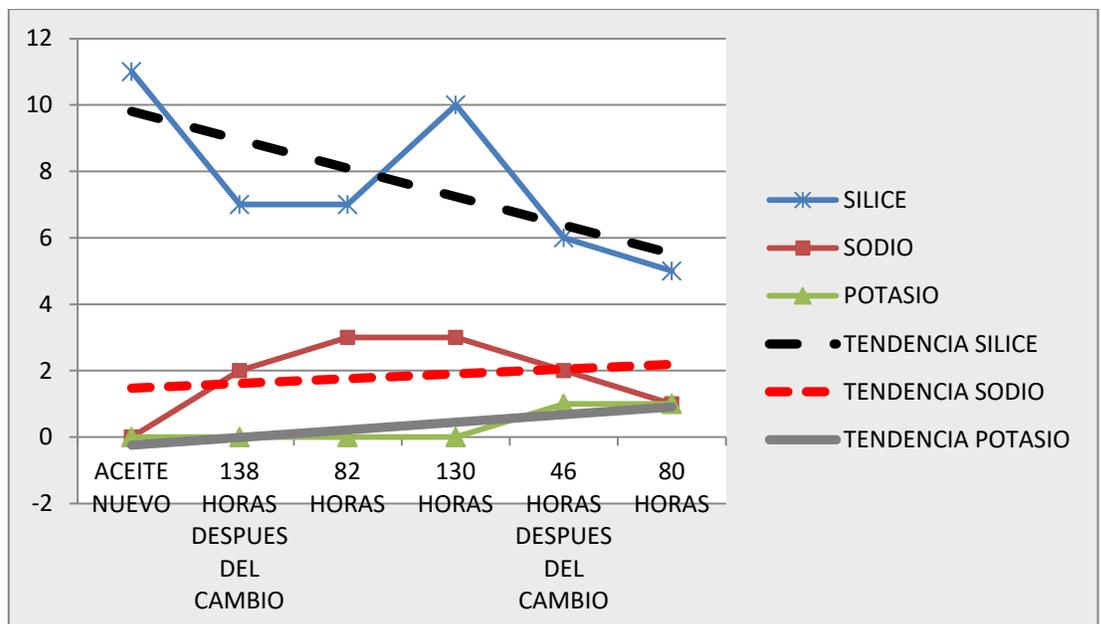
Figura 25. Tendencias sílice, sodio y potasio

La figura 25 indica que el contenido de sílice presente en la muestra de aceite nuevo, se encuentra alto con respecto a las otras pruebas de laboratorio,

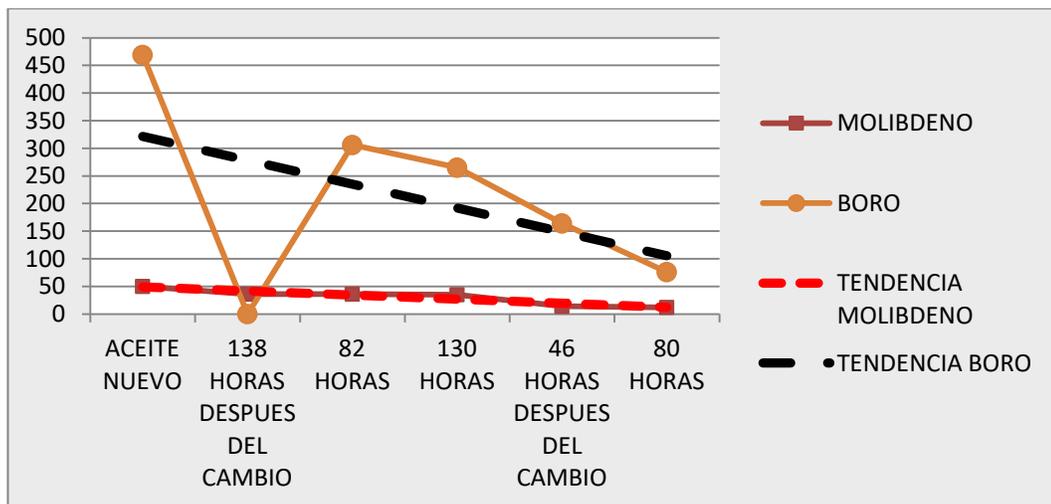
Figura 26. Tendencia molibdeno y boro

El manual del fabricante no indica niveles condenatorios con respecto a los metales indicados en la figura 26, sin embargo es importante notar la presencia del boro y del molibdeno en el aceite nuevo, indicando que forman parte de aditivos del lubricante, siendo el boro un inhibidor a la herrumbre, y el molibdeno un aditivo anti fricción. En el primer análisis de aceite usado realizado, no se obtuvo conteo del contenido del boro, por lo que no se tomó en cuenta para la interpretación, pero se puede observar que conforme incrementan las horas de servicio de la máquina, este disminuye. El molibdeno al igual que el boro está en disminución conforme el tiempo de servicio de la máquina, lo que indica que hay que poner atención al intervalo de tiempo con el que actualmente se realiza el cambio de aceite. La tendencia de estos metales es a ir disminuyendo su presencia en el aceite, conforme el paso de las horas de servicio de la máquina.

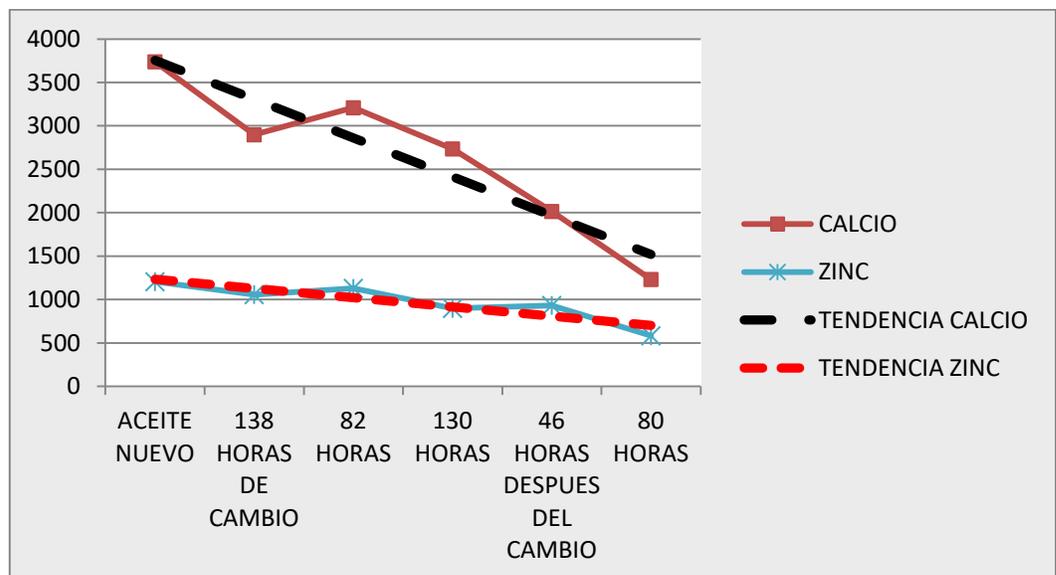
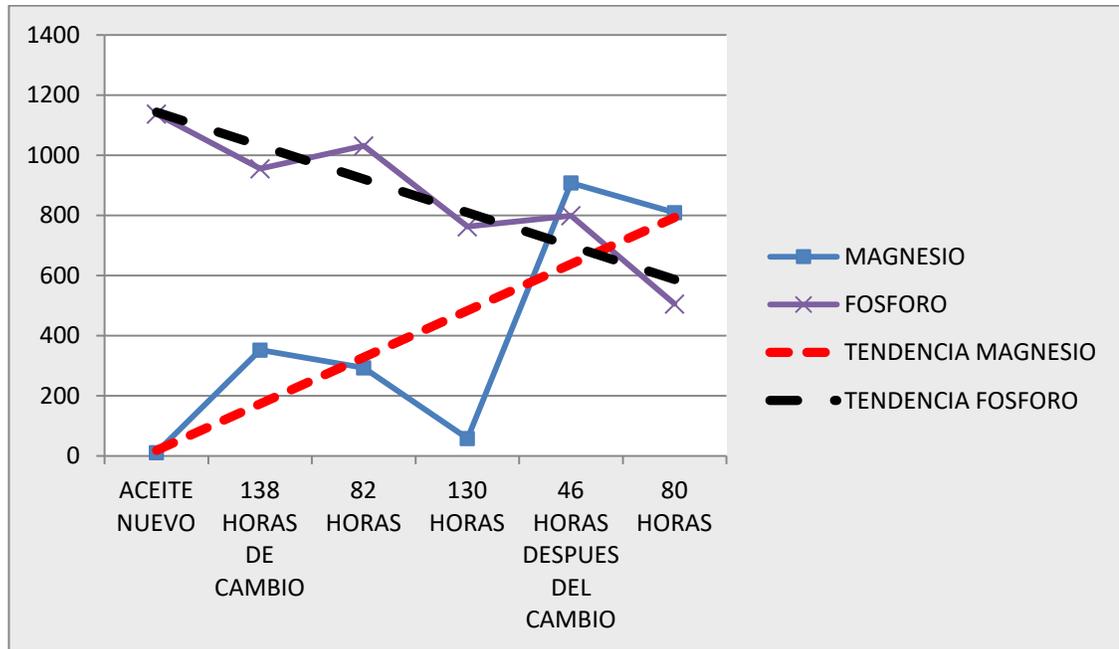
Figura 27. **Metales aditivos**

Las tendencias que tienen los metales aditivos son de significativa importancia para el estado del aceite que se encuentra en uso en la máquina, las figuras 27 a y b presentan las variaciones que reflejan los metales aditivos en función del tiempo de servicio. El magnesio y calcio son aditivos detergentes y dispersantes, el fosforo y zinc son anti desgaste; y el bario es un aditivo detergente, pudiendo observar que no hay presencia del último mencionado en el aceite que se encuentra en uso. La tendencia que se observa indica una disminución de aditivos conforme al tiempo de servicio de la máquina, el calcio disminuyó arriba de un 20% después de 138 horas de servicio de la máquina, el fosforo y zinc disminuyeron alrededor de 13% y el magnesio se puede observar que en el tercer análisis de aceite después de 130 horas de servicio, ya no se encuentra presente en el aceite usado. Todas estas variaciones en los aditivos afectan el estado de la máquina, porque al reducirse el calcio y magnesio, el hollín y los demás solidos podrán incrementarse y dañar el sistema de

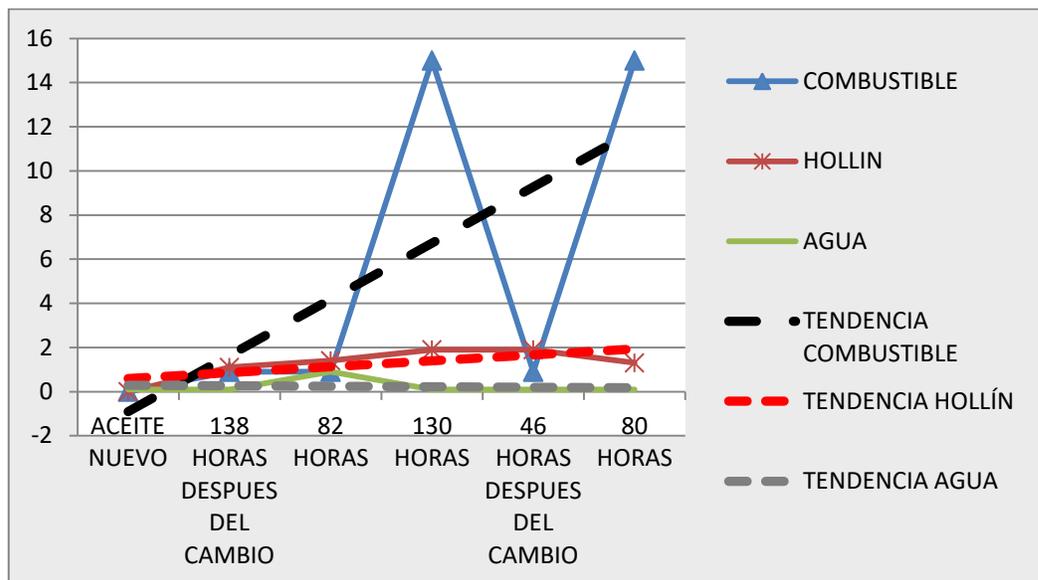
Figura 28. **Tendencia combustible, hollín y agua**

La contaminación del aceite es un punto muy importante que se debe tener en cuenta para realizar un cambio de aceite, o para tomar decisiones con respecto a un equipo. La presencia de combustible en el aceite tiende a disminuir la viscosidad y el TBN del mismo, generando con ello que el desgaste pueda incrementarse. La figura 28 muestra que en el tercer y quinto análisis de aceite usado, el contenido de combustible en el aceite se encuentra por arriba de los parámetros permisibles por el fabricante, que debe de ser un porcentaje máximo de 2.5%. El hollín en todos los análisis se encuentra arriba de 0.8% que es lo permitido por el fabricante, esto se debe principalmente al exceso de combustible en el aceite, y a la degradación de los aditivos detergentes y

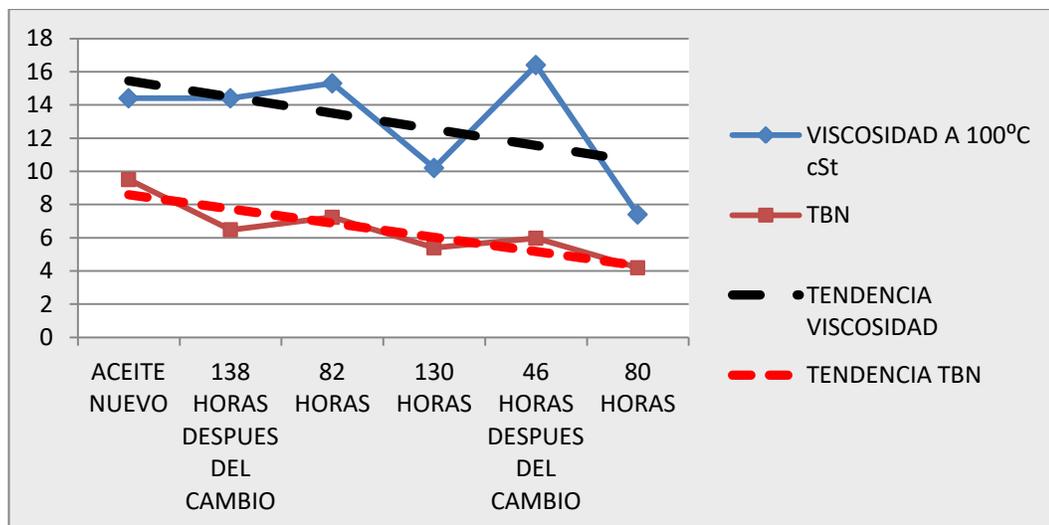
Figura 29. **Tendencia de la viscosidad a 100°C en cSt, número básico total**

Los parámetros que indica el fabricante con respecto a la viscosidad y al número básico total, se encuentran en la tabla VI; siendo viscosidad a 100°C 14.9 cSt, y TBN 10.2. Se puede observar en la figura 29, que en el tercer y quinto análisis de aceite usado, la viscosidad y el TBN disminuyen considerablemente, esto es debido al exceso de combustible diluido en el aceite; en el cuarto análisis se encuentra una viscosidad mayor que la del aceite nuevo, esta es el resultado de la presencia arriba de lo normal de hollín y la disminución de los aditivos detergentes y dispersantes. El TBN bajo indica que la capacidad alcalina del aceite no está normal, lo que definitivamente podrá causar daños internos en la máquina. La tendencia de la viscosidad y del TBN es a disminuir conforme incrementan los contaminantes y disminuyen los aditivos.

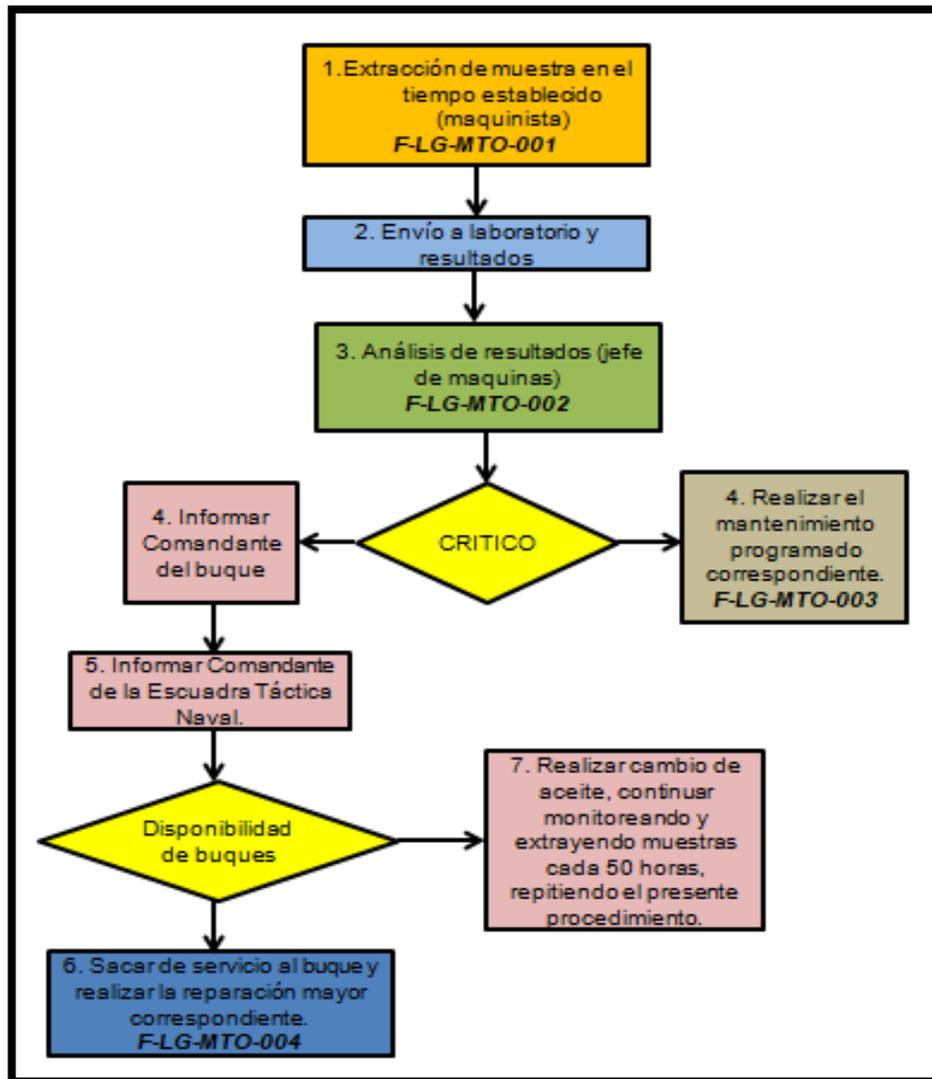
Figura 30. Diagrama de flujo protocolo de mantenimiento basado en el análisis de aceite

La figura 30 muestra el diagrama de flujo que se propone para indicar el procedimiento a seguir para la ejecución del protocolo de mantenimiento basado en el análisis de aceite usado; se contempla paso a paso los eventos a realizar por cada uno de los involucrados, al mismo tiempo dentro de los cuadros se hace mención a los formatos que se deben llenar conforme el paso que se encuentre realizando. Un punto muy importante y que también se contempla en el diagrama de flujo es la disponibilidad de los guardacostas, ya que con el fin de cumplir la misión del Comando Naval del Pacífico, es importante siempre tener disponible por lo mínimo dos buques para efectuar cualquier patrullaje de salvaguarda naval y seguridad nacional.

El paso uno contempla la extracción y toma de muestra, esto lo realizará el maquinista de a bordo del buque, el cual con sus herramientas adecuadas extraerá la muestra y la rotulará correctamente, para lo cual deberá de llenar el
