**CAUSAS DE AVERÍAS EN ACOMETIDAS ELÉCTRICAS DE EEGSA  
Y PROPUESTAS DE MEJORA.**

Guatemala, noviembre de 2008

TRABAJO DE GRADUACIÓN

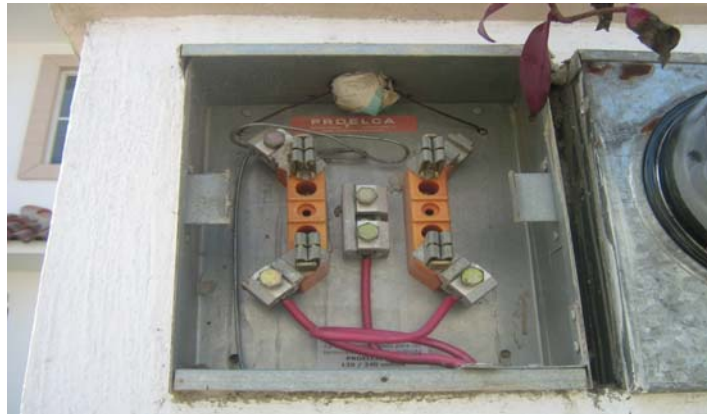
**Figura 6. Terminales mal apretadas.**

- Aquí se uso cable No .8
- Terminales mal apretadas.

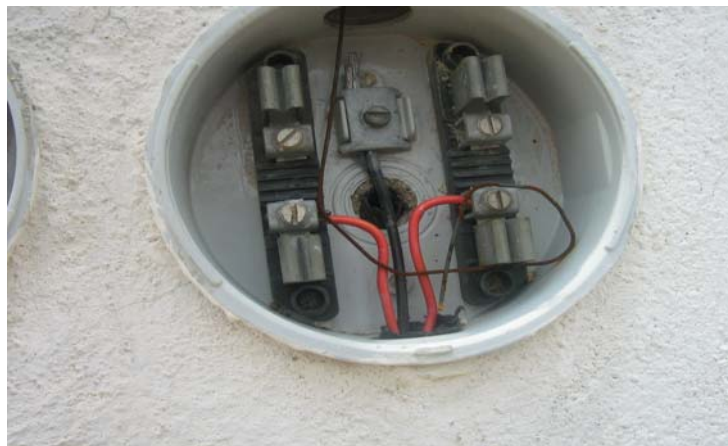
**Figura 7. Cable no adecuado.**

- Se puede observar que los cables principales son No. 12, aparte que también las terminales estaban mal apretados.
- Mala calidad de los materiales.
- No se cumple las normas.

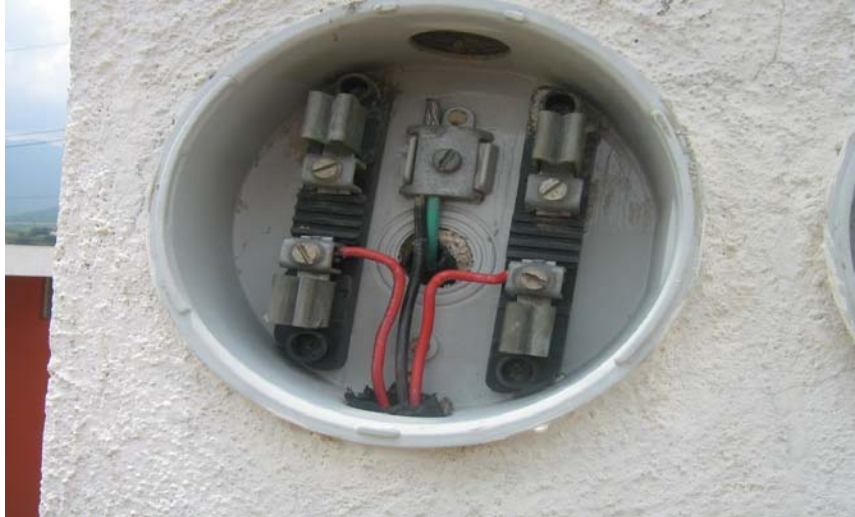
**Figura 8. Material no homologado.**

- Cajas socket no apropiadas (clavijas de mala calidad, tornillo neutral de mala calidad).

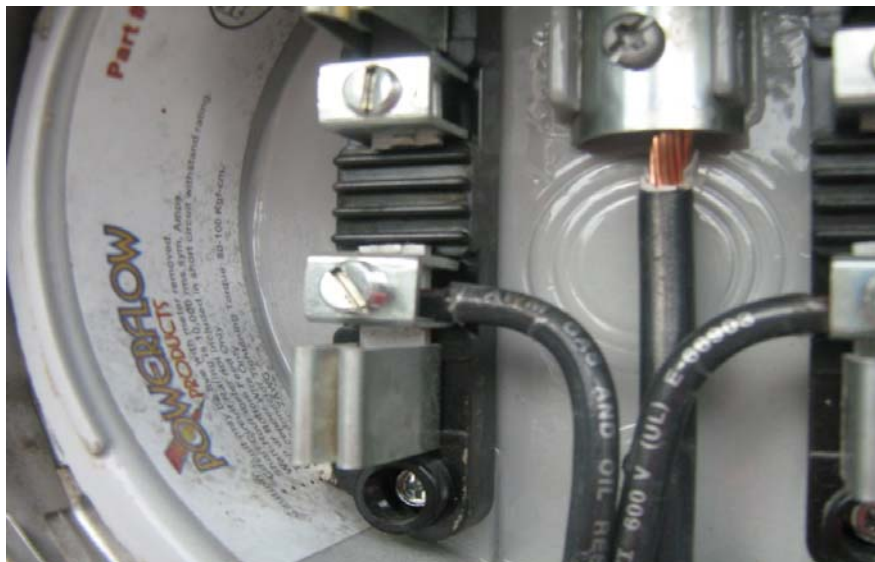
**Figura 9. Material no homologado.**

- Es caja socket no es homologada.

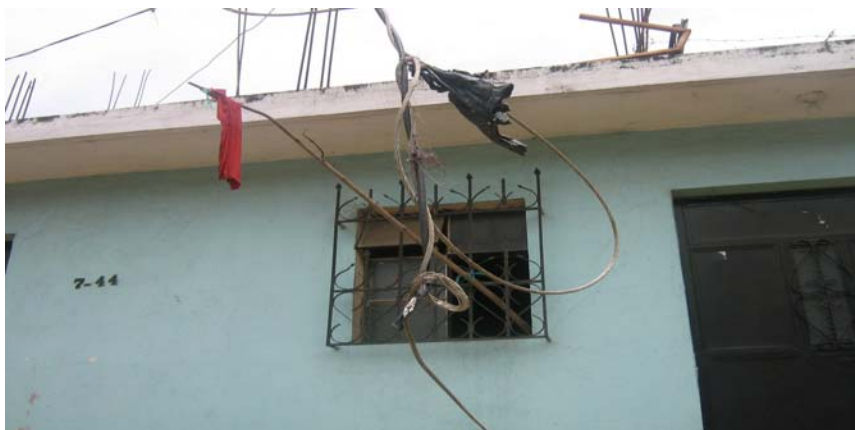
**Figura 11. Neutro mal instalado**

- El neutro se quema cuando esta mal instalado y se rompe fácilmente.

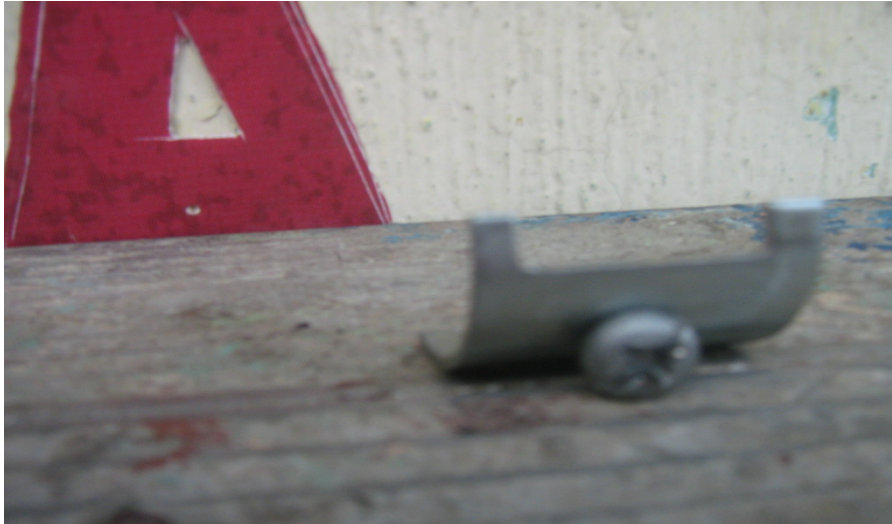
**Figura 12. Material no homologado.**

- El tornillo de neutral es de mala calidad, ahí se originan fallas.

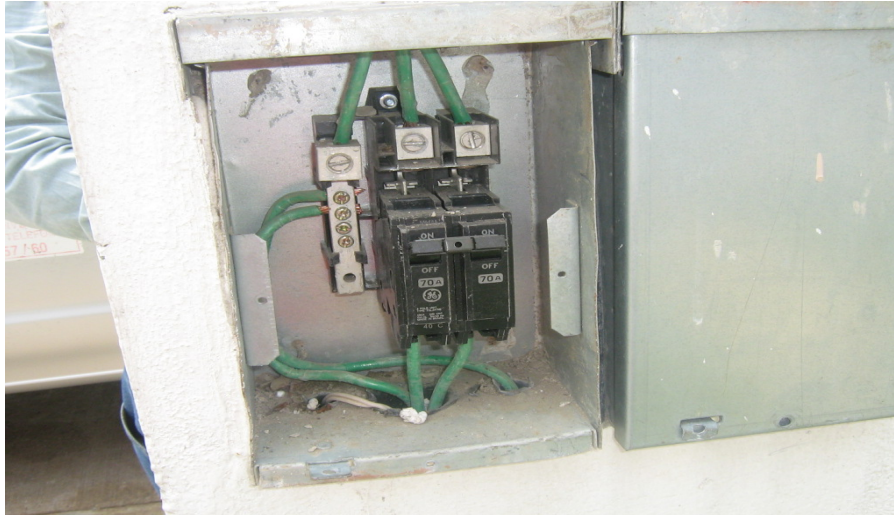
**Figura 14. Instalación eléctrica no apropiada.**

- Cables no adecuados para una acometida (usaron cable No.8 y la carga no es declarada de acuerdo a la su capacidad)

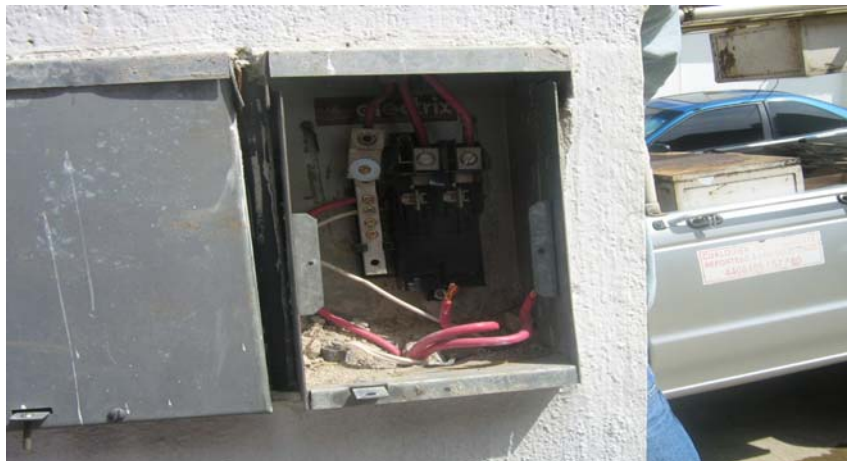
**Figura 15. Instalación eléctrica no apropiada.**

- A pesar que la instalación no tiene las condiciones (falta flippon, terminales no conectadas), apropiadas, la acometida fue instalada.

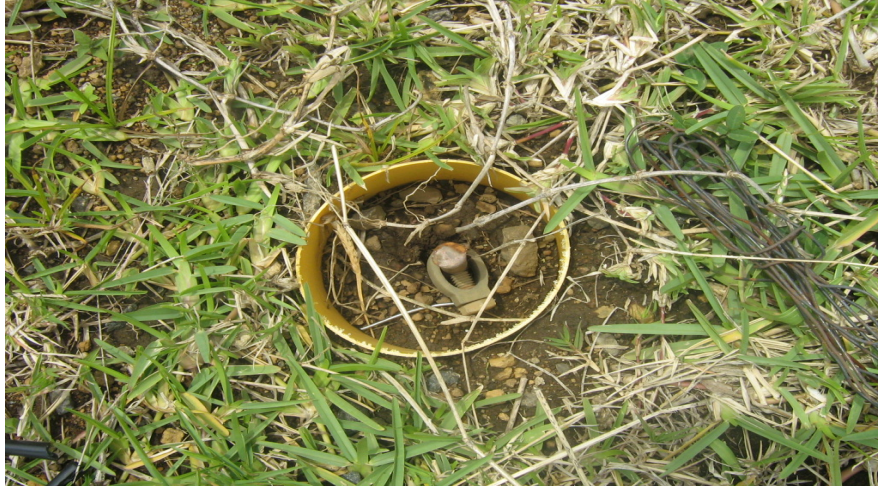
**Figura 16. Conector de tierra.**

- Cable para varilla de cobre no adecuado (cable No. 12).
- Mal apretada la mordaza a la varilla.

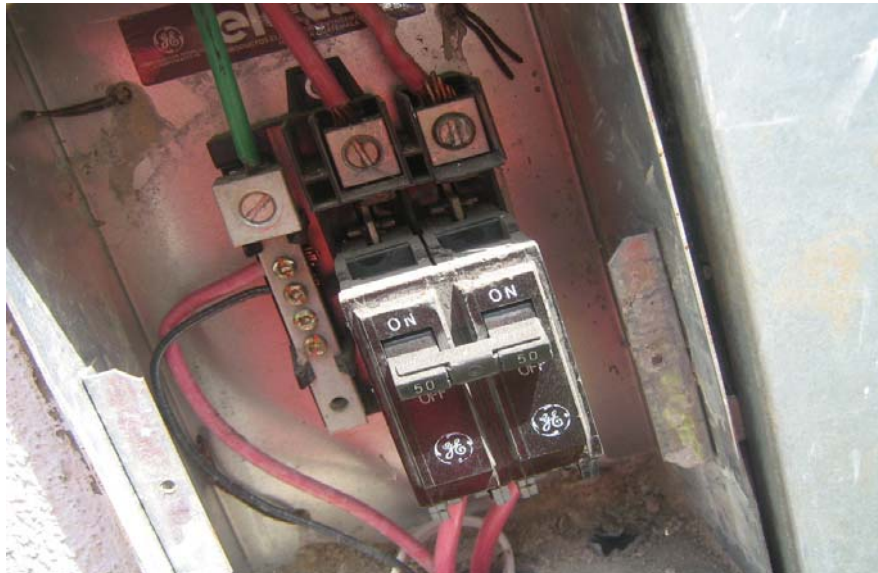
**Figura 17. Cable de tierra.**

- El cable no es apropiado para la varilla de tierra, es un conductor calibre No. 12.

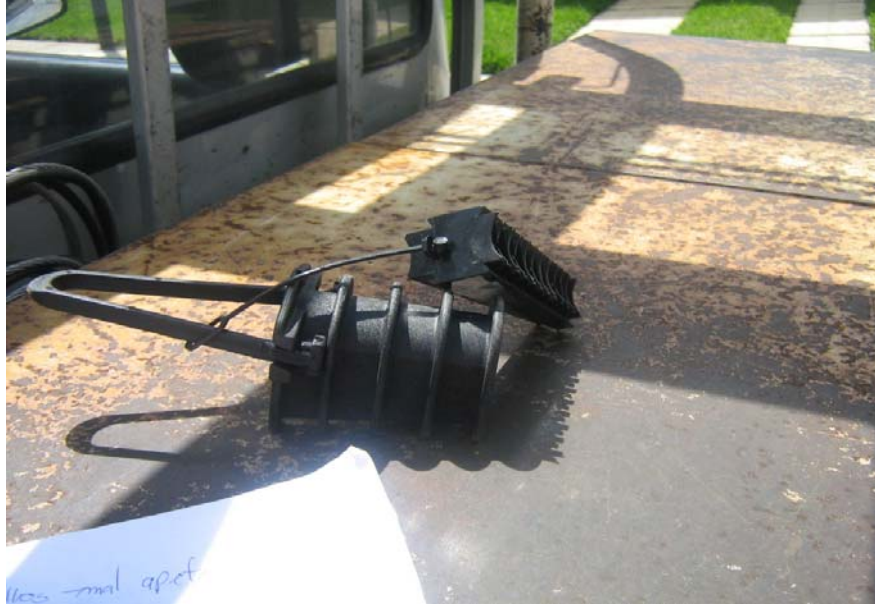
**Figura 18. Gancho de sujeción.**

- Mala calidad del gancho de sujeción.

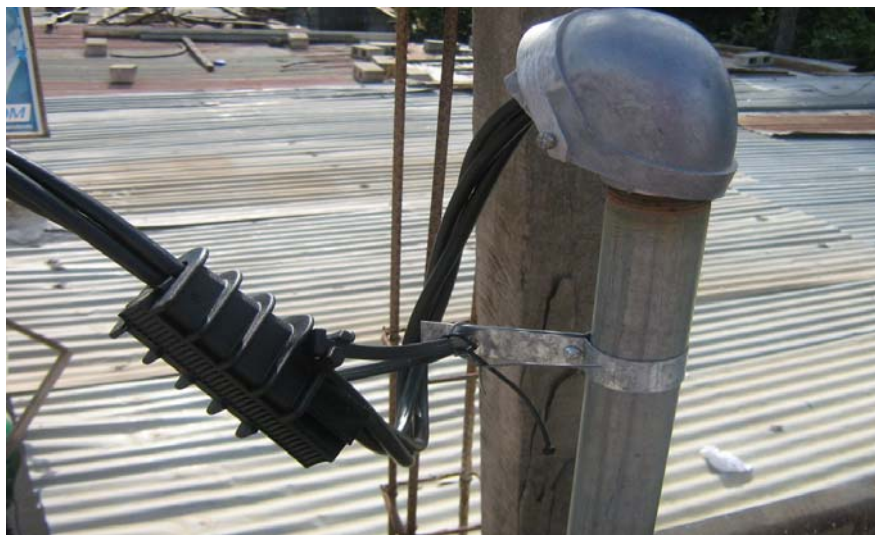
**Figura 19. Gancho de sujeción.**

- Mala calidad del gancho de sujeción.

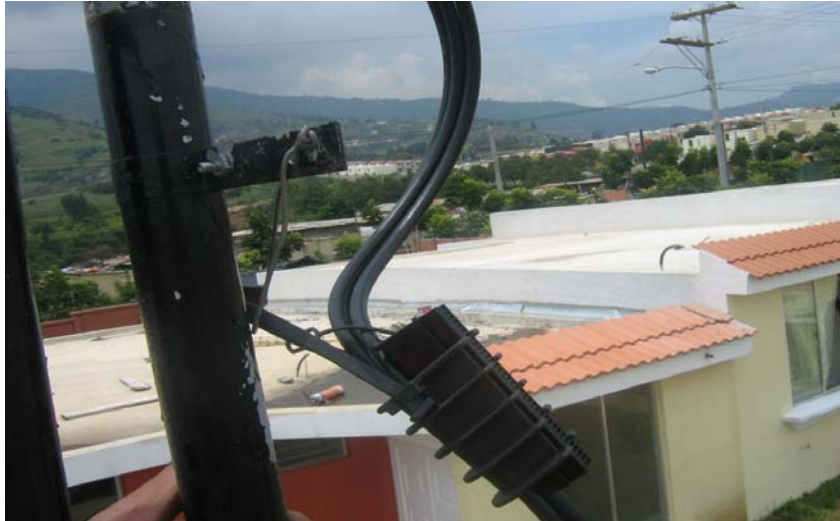
**Figura 20. Gancho de sujeción.**

- Mala calidad del gancho de sujeción, actualmente tienen que colocarle un alambre de amarre para que entre en el gancho de sujeción.

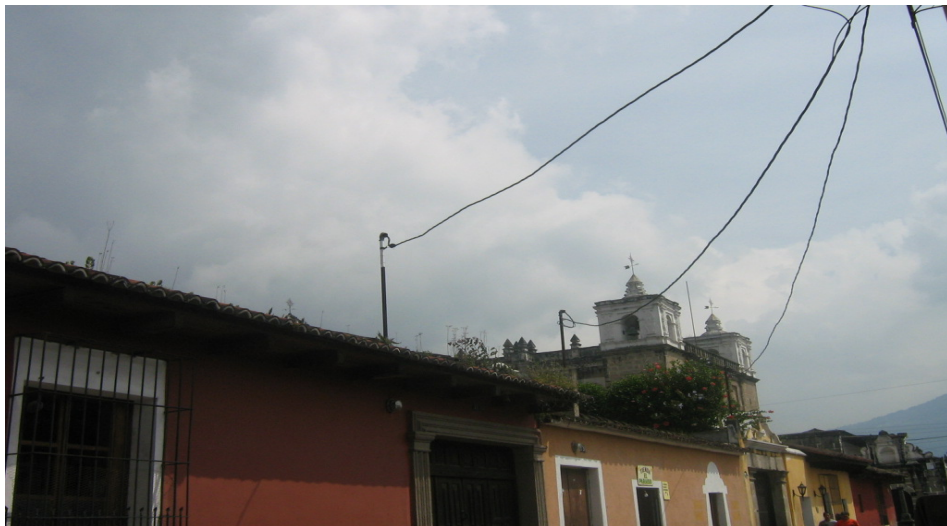
**Figura 21. Gancho de sujeción.**

- Debido a que el gancho de sujeción es de mala calidad, no logra tensar bien el cable de la acometida.

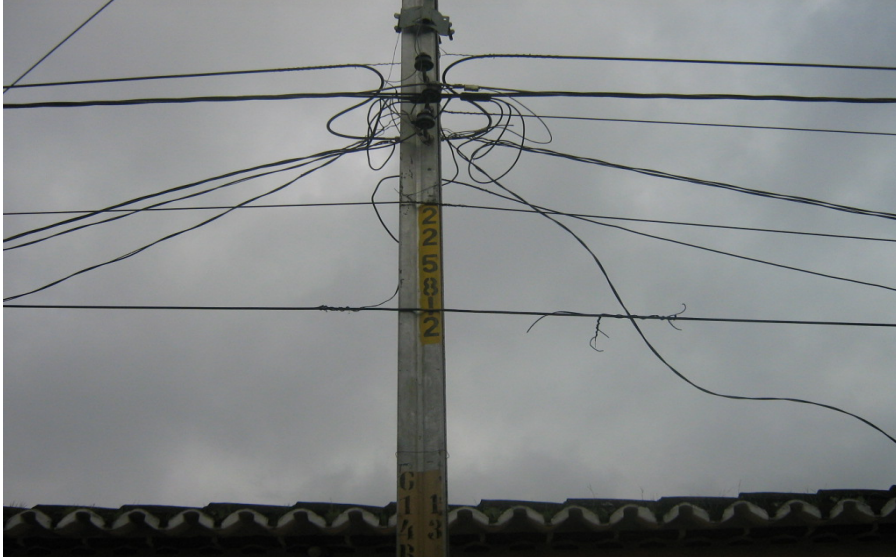
**Figura 22. Altura de acometidas.**

- Por la altura se puede caer el cable de acometida.

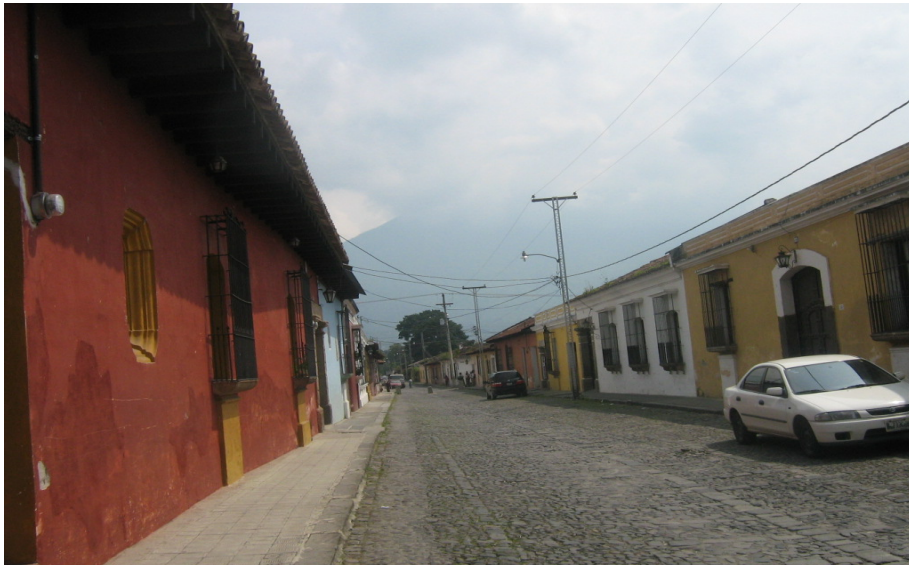
**Figura 23. Altura de acometidas.**

- Altura de las acometidas no apropiada.

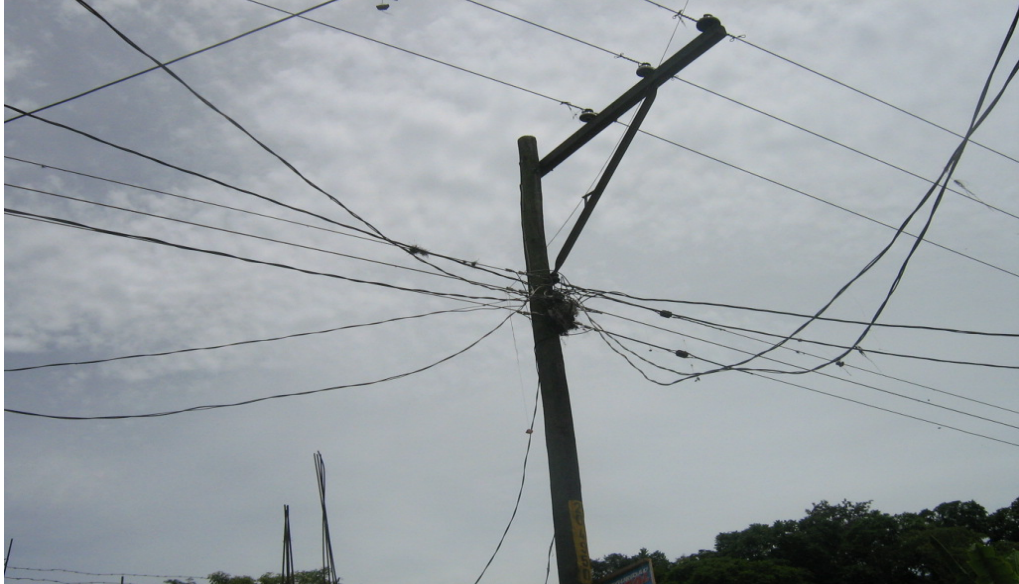
**Figura 24. Altura de acometidas.**

- Altura de acometidas. (Esta es una calle principal y pasan muchos camiones) tiende ha caerse.

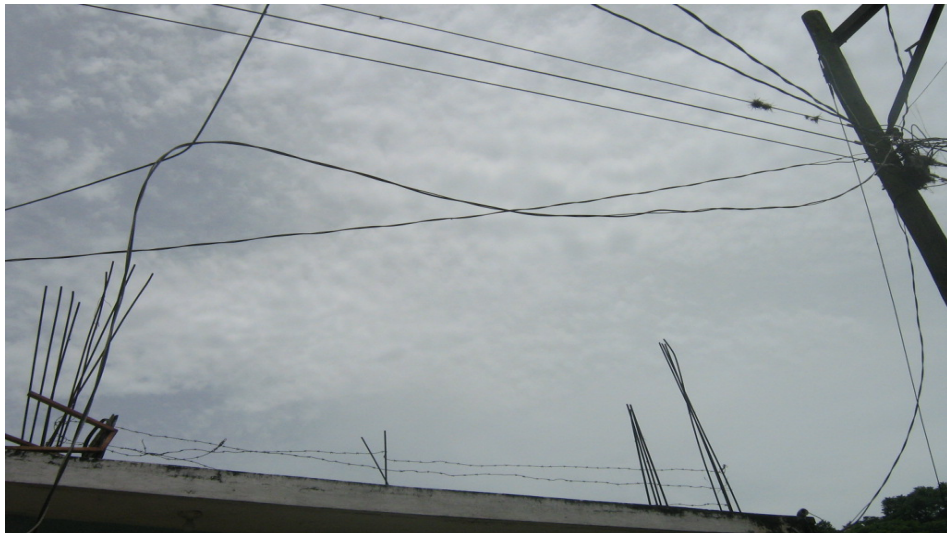
**Figura 25. Cables flojos.**

- Cables de acometidas flojos.

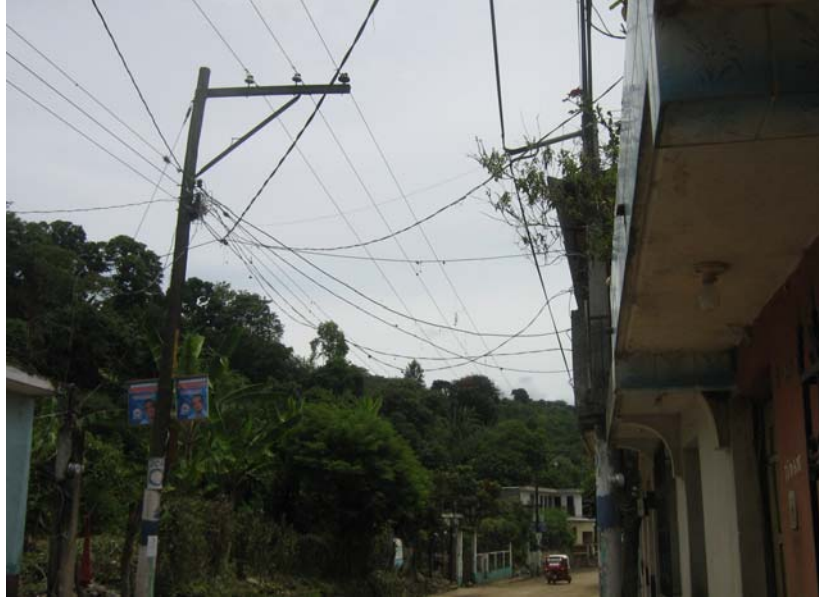
**Figura 26 Altura de acometidas**

- Es una calle donde el paso de tráfico es fluido.

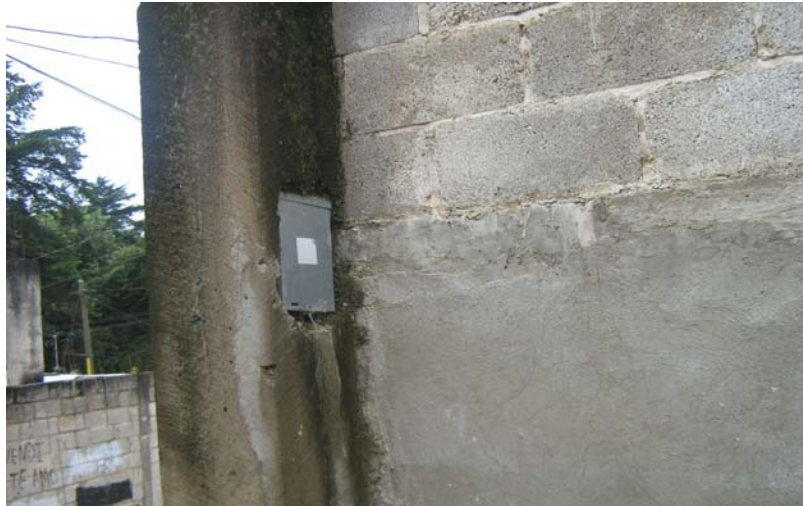
**Figura 27. Humedad en caja RH.**

- Fallas por humedad.

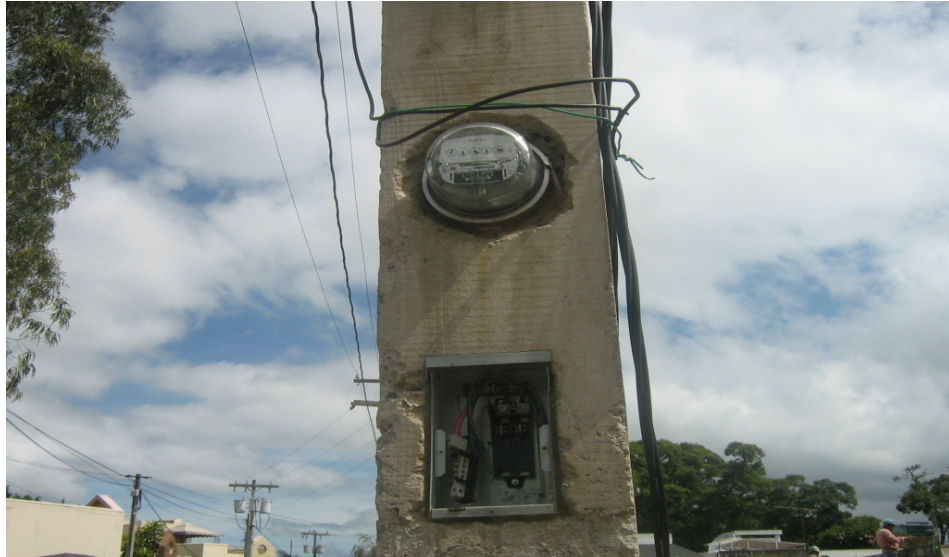
**Figura 28. Fallas por humedad.**

- Caja RH totalmente expuesta a la humedad. En este caso fallo el neutral.

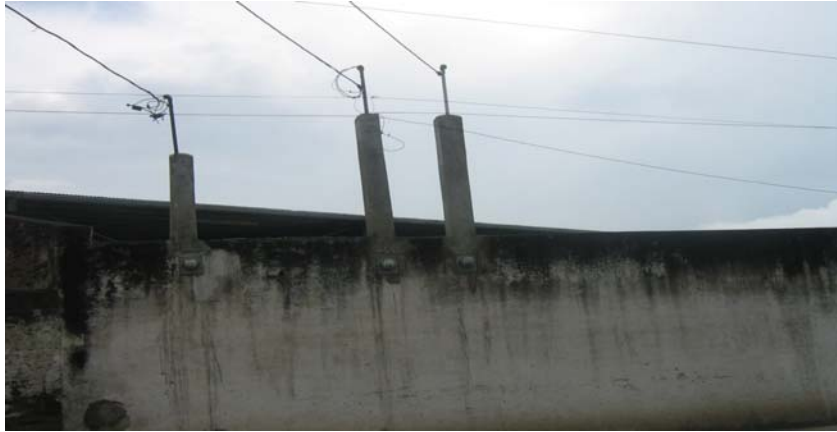
**Figura 39. Acoples**

- En este tipo de acometidas, podemos observar diferencia, en teoría las acometidas van a cada apartamento, la probabilidad de falla en este caso es menor, no fue necesario un acople.

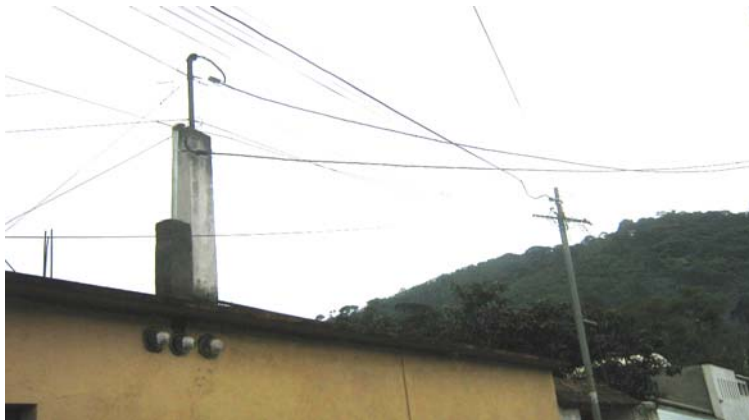
**Figura 40. Acoples mal instalados**

- En este tipo de acometidas las fallas son más frecuentes, en esta acometida el cable de la acometida principal se quemó debido a sobrecargas, y tuvieron que hacer un acople para resolver el problema.

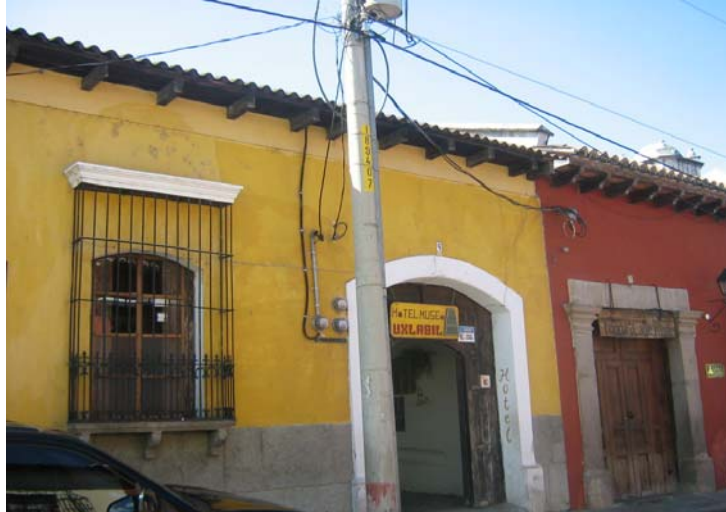
**Figura 41. Acoples en diferentes posiciones.**

- En este tipo de servicios no es recomendable utilizar un acople de contadores, debido que la carga se concentra en una sola línea, y también se observa que el tubo hacia la caja RH, no es lo apropiado.

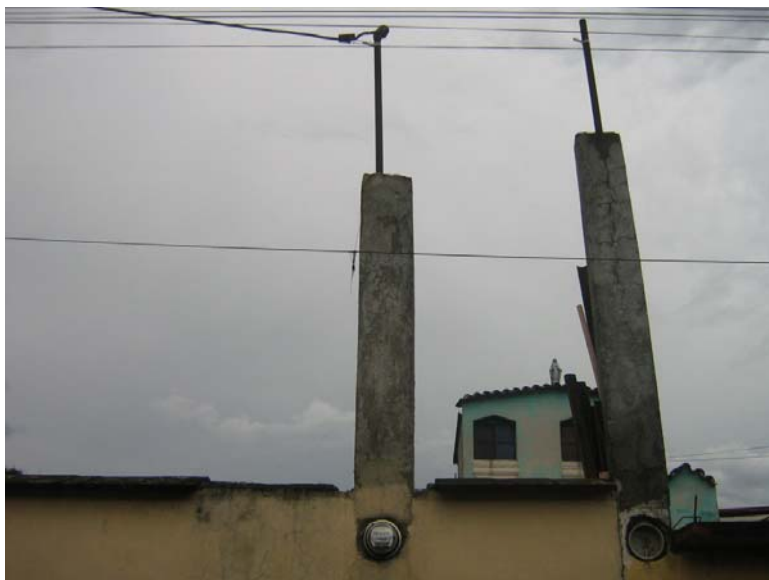
**Figura 54. Altura de acometidas**

- Esta es una altura adecuada para una acometida que cruza calle.

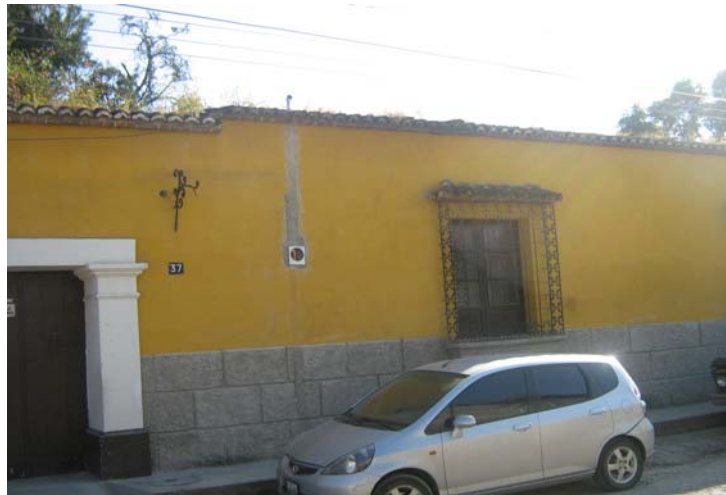
**Figura 55. No cruce de calle**

Esta es una altura adecuada para una acometida que no cruza calle.

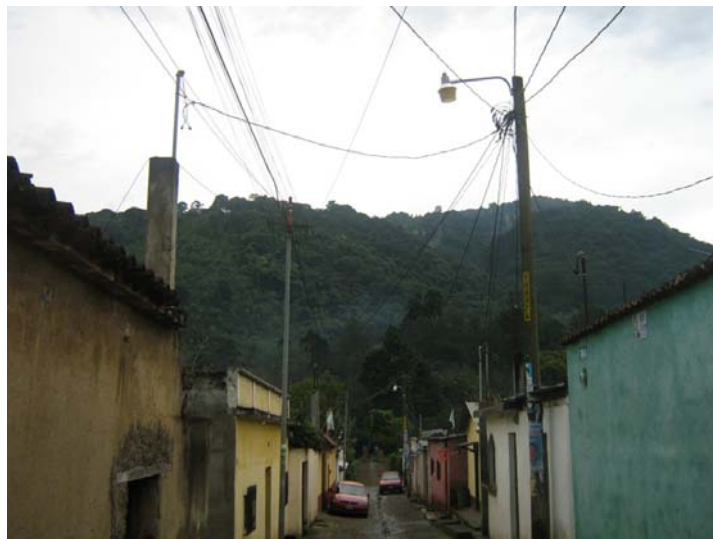
**Figura 56. Cruce de calle**

- En esta foto se puede apreciar una adecuada instalación de las acometidas, cuando cruza calle y no cruza calle.

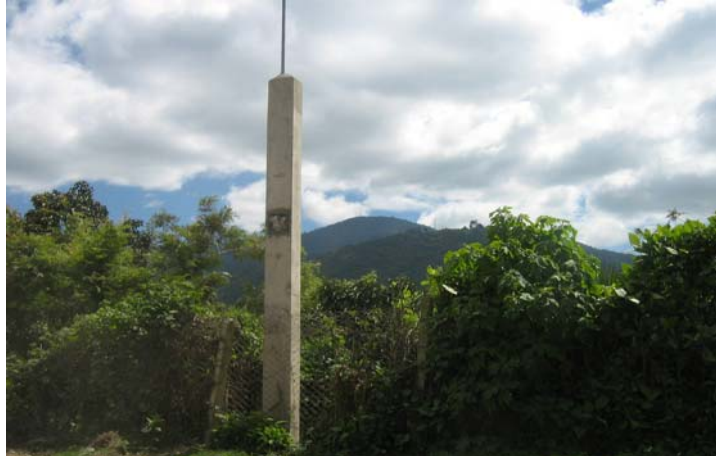
**Figura 57. Columna de concreto adecuado.**

- En esta fotografía se aprecia una adecuada columna para una acometida.

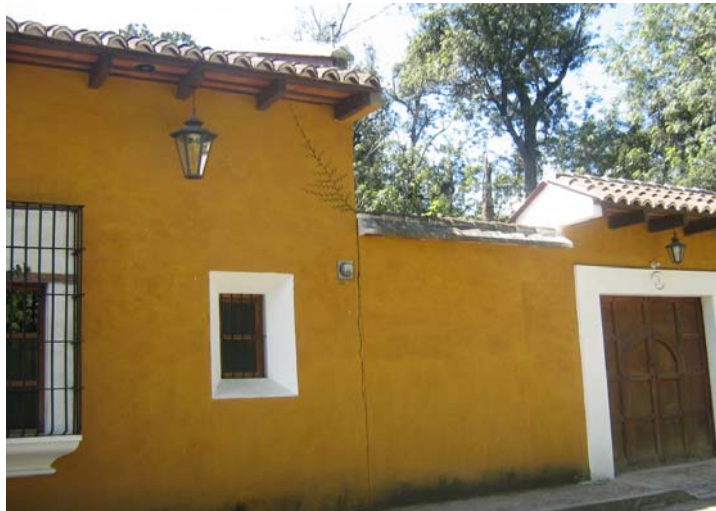
**Figura 58. Carga apropiada**

- Esta instalación es adecuada se puede observar que el tipo de carga va con el tipo de instalación (su carga es mayor de 6Kw y menor a 11Kw) (Fig. 4.2.5)

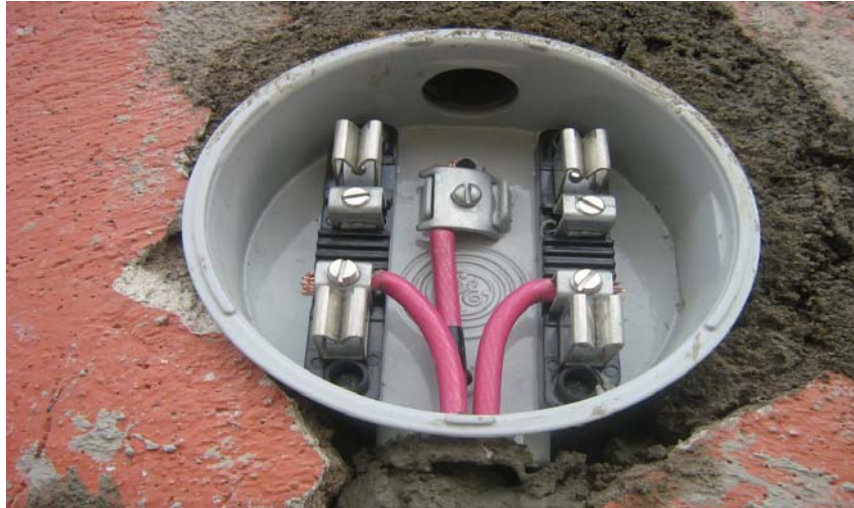
- Se observa el cable apropiado (No. 4 AWG), el material de la caja es el homologado por EEGSA

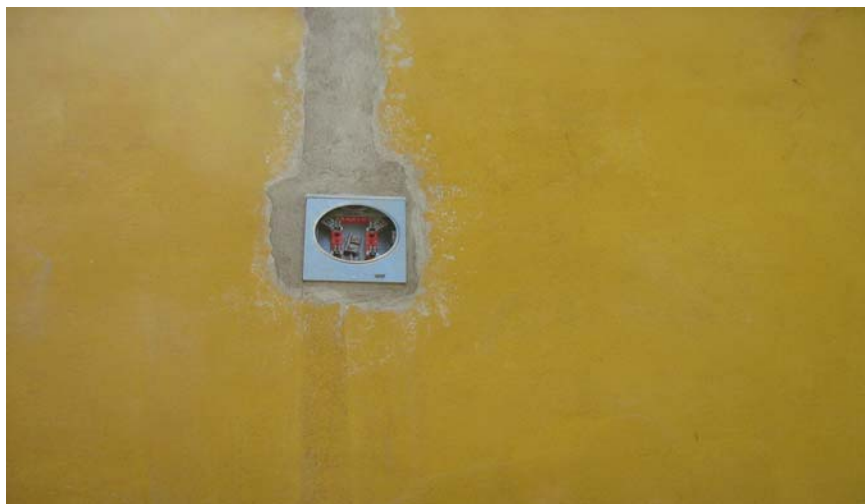
- Caja apropiada para una acometida con mayor carga (<10 Kw.)

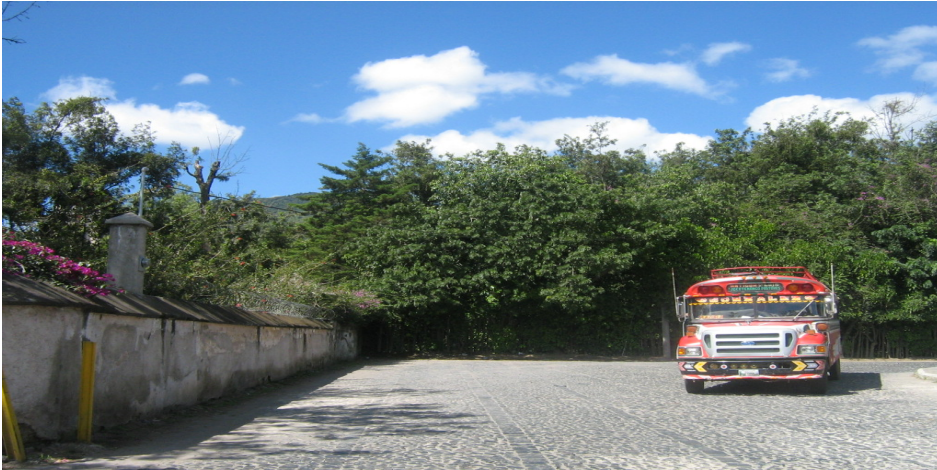
- La importancia de una acometida que cruza calle, en la figura se observa el paso del bus cerca de un cable de acometida.

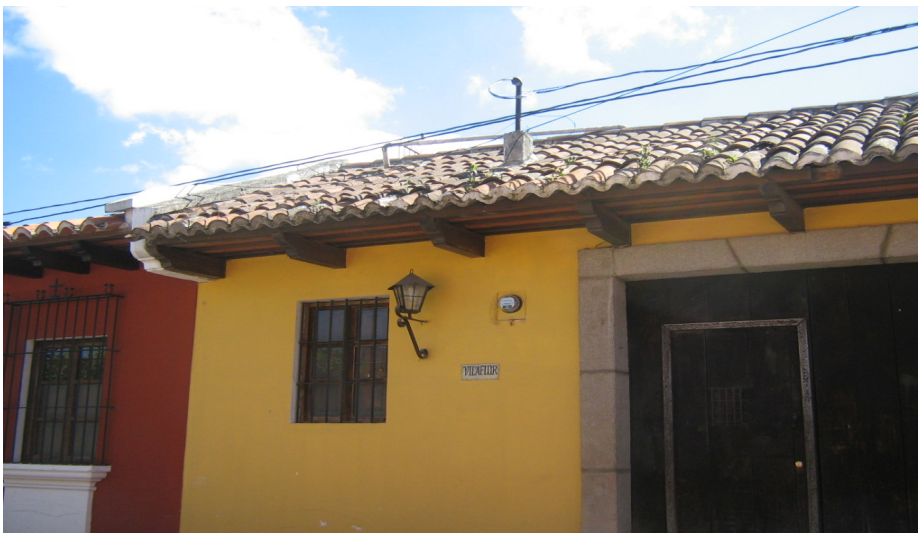
- El uso de material homologado y el cumplimiento de normas de acometidas, la probabilidad de falla de una acometida es muy baja.

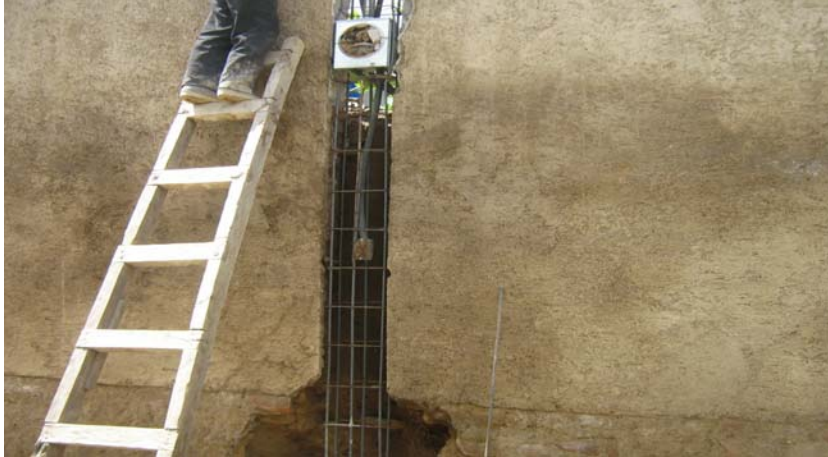
3. Se coloca el tubo conduit de 3 metros de largo en este caso cruza calle y lo centran en la columna.

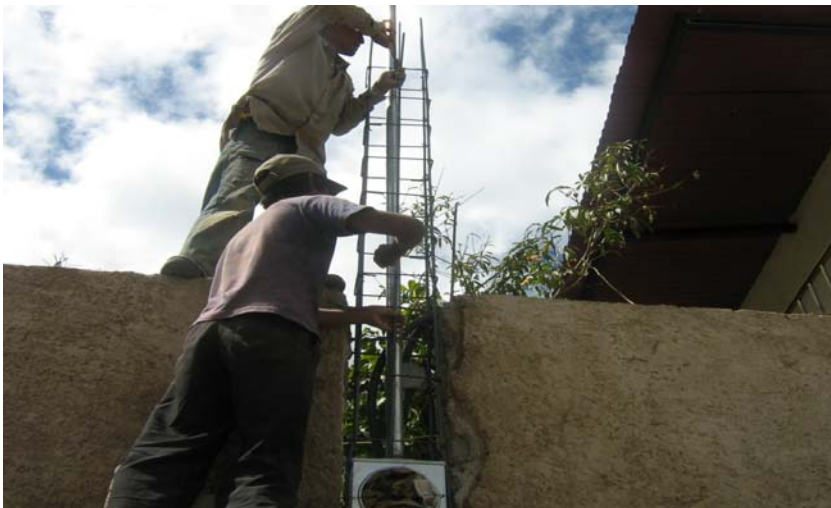
4. En este caso usaron poliducto de 1" para realizar las entradas a la caja RH.

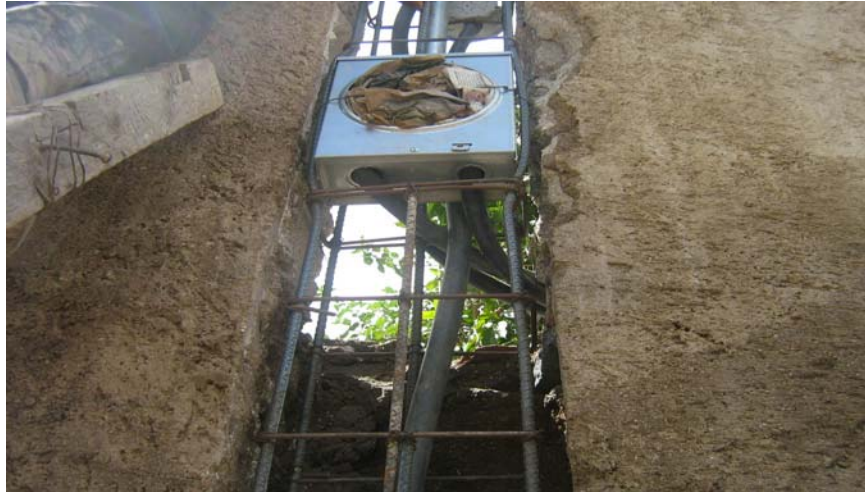
5. Se observa ya terminada la columna con los accesorios totalmente instalados, antes de fundir la columna.

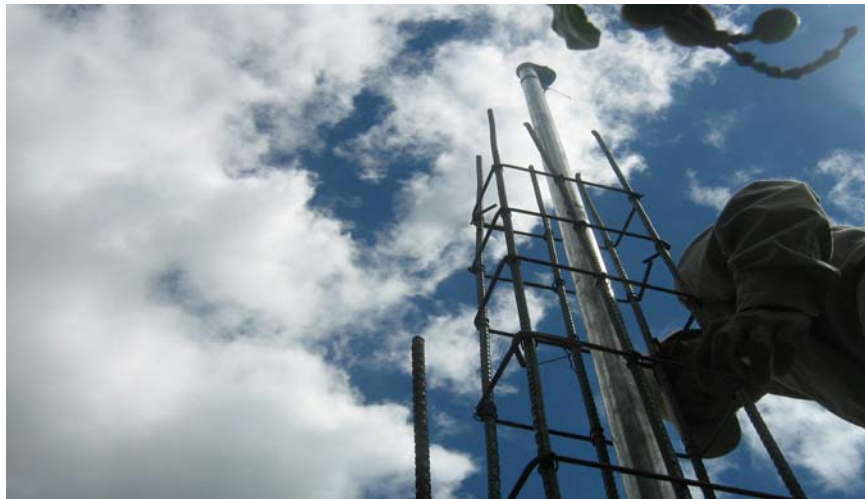
6. Aquí se observa la columna ya terminada lista para instalar el cable dentro la caja socket, se utilizara un cable No. 4 AWG.

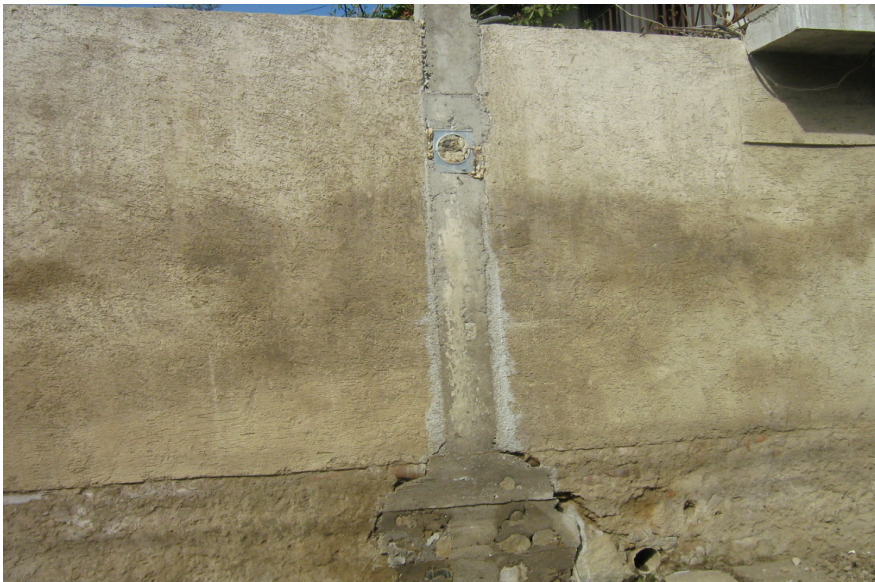
**Figura 49. Columna fundida.**

7. Se cumple con las normas de acometidas. “Lista para realizar la instalación eléctrica”.
