**DIAGNÓSTICO Y ESTUDIO DE PREFACTIBILIDAD DE LA REHABILITACIÓN DEL ASCENSOR
DEL EDIFICIO T-3, FACULTAD DE INGENIERÍA, UNIVERSIDAD DE SAN CARLOS
DE GUATEMALA**

TRABAJO DE GRADUACIÓN

INGENIERO MECÁNICO INDUSTRIAL

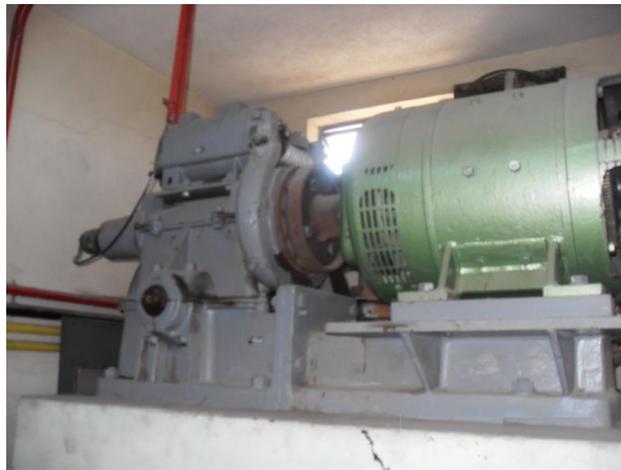
Figura 3. **Cuarto de máquinas, motor eléctrico**

La situación actual de los elementos que se tienen del ascensor se obtuvo de una inspección técnico-visual, la figura 3 presenta el cuarto de máquinas donde se observa el motor eléctrico existente el cual se encuentra obsoleto y sin funcionamiento.

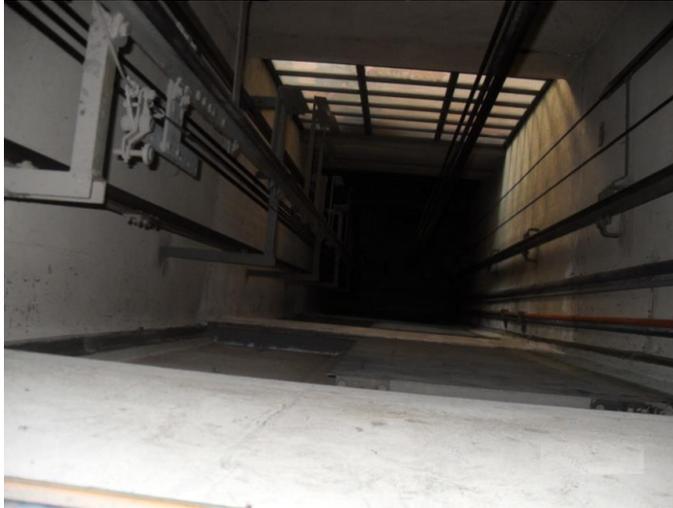
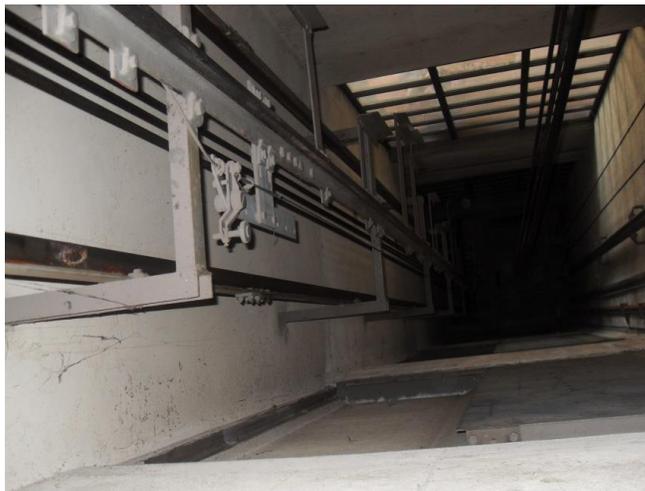
Figura 4. **Ducto del ascensor vista 1**

En las figuras 4 y 5 se observa la vista del ducto existente dentro del edificio por el cual solía recorrer el ascensor.

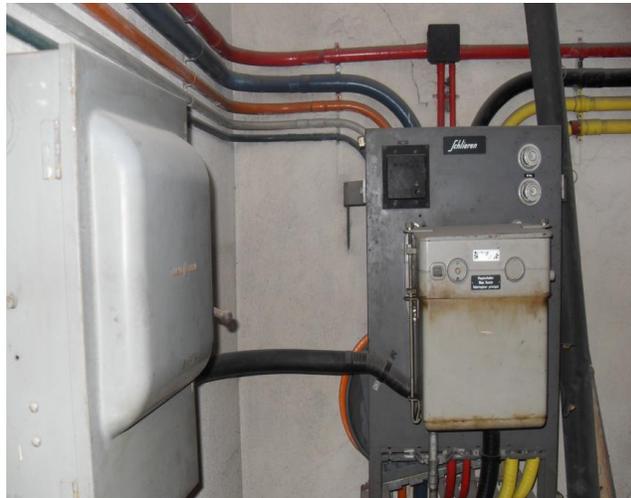
Figura 6. Instalación eléctrica

La figura 6 muestra la instalación eléctrica existente en el cuarto de máquinas, la cual no se encuentra en funcionamiento.

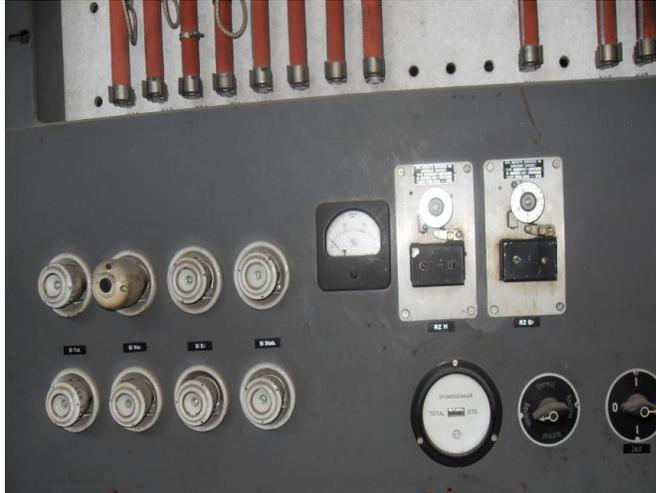
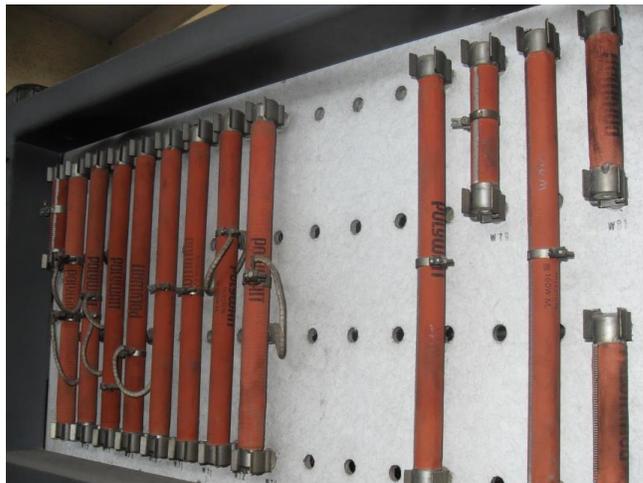
Figura 7. **Tablero de control vista 1**

Las figuras 7 y 8 muestran el tablero de control existente en el cuarto de máquinas, al cual le faltan distintas partes para su funcionamiento. En la figura 9 se tiene la evaluación técnica que se le efectuó al equipo.

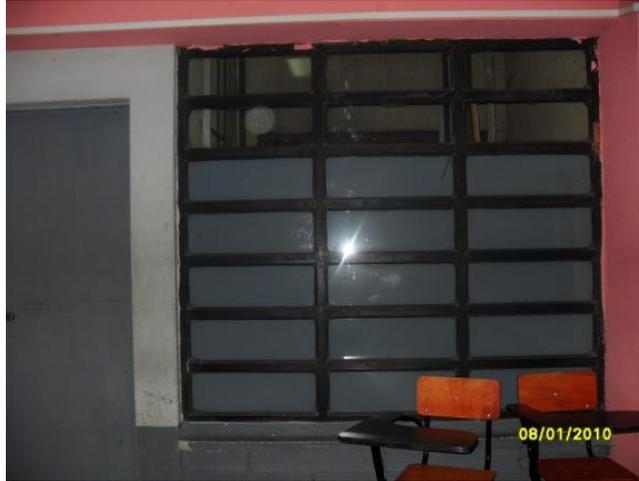
Figura 10. **Nivel cero**

En relación a la infraestructura del edificio se presentan los pisos donde se encuentra el recorrido del ducto del ascensor, figuras 10 a 14.

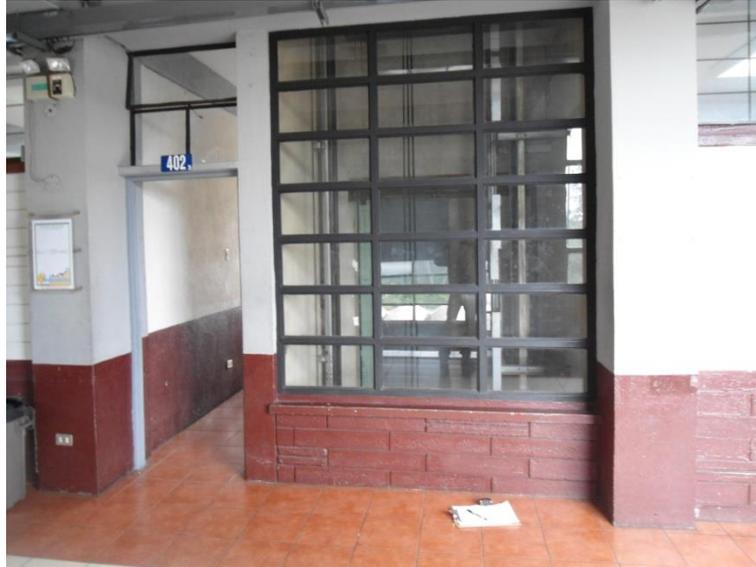
Figura 24. **Cuarto piso, edificio T-3**

En la figura 21 se evidencia el ducto existente del ascensor en el cuarto piso del edificio, espacio en el que debe ser removido el muro para la apertura de puertas hacia afuera y no hacia adentro como se encuentra actualmente.

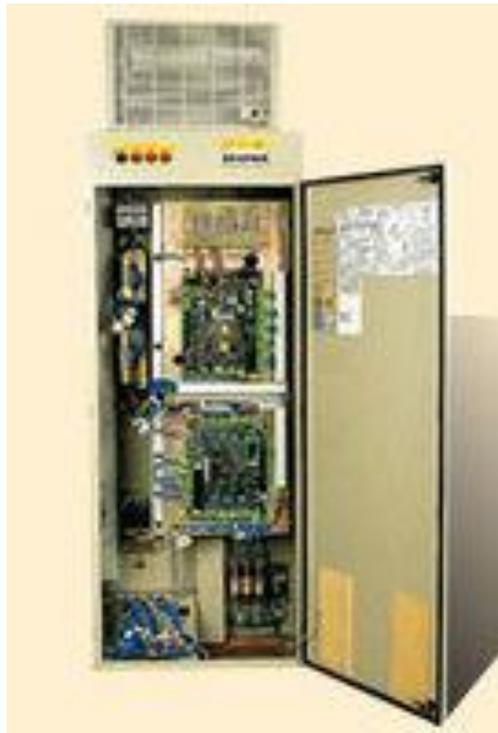
Figura 26. **Panel de control**

apertura y cerradura de puertas del ascensor y responsable del comando de la velocidad del motor.

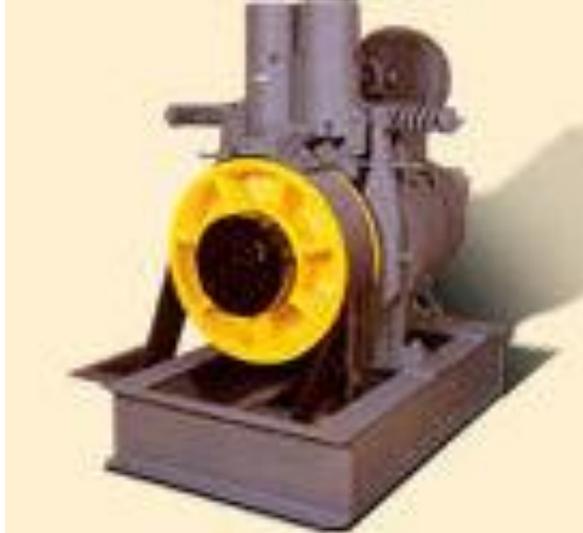
Figura 27. **Grupo tractor**

Motor acoplado a un reductor de velocidad, en cuyo eje de salida va montada la polea acanalada que arrastra los cables por adherencia.

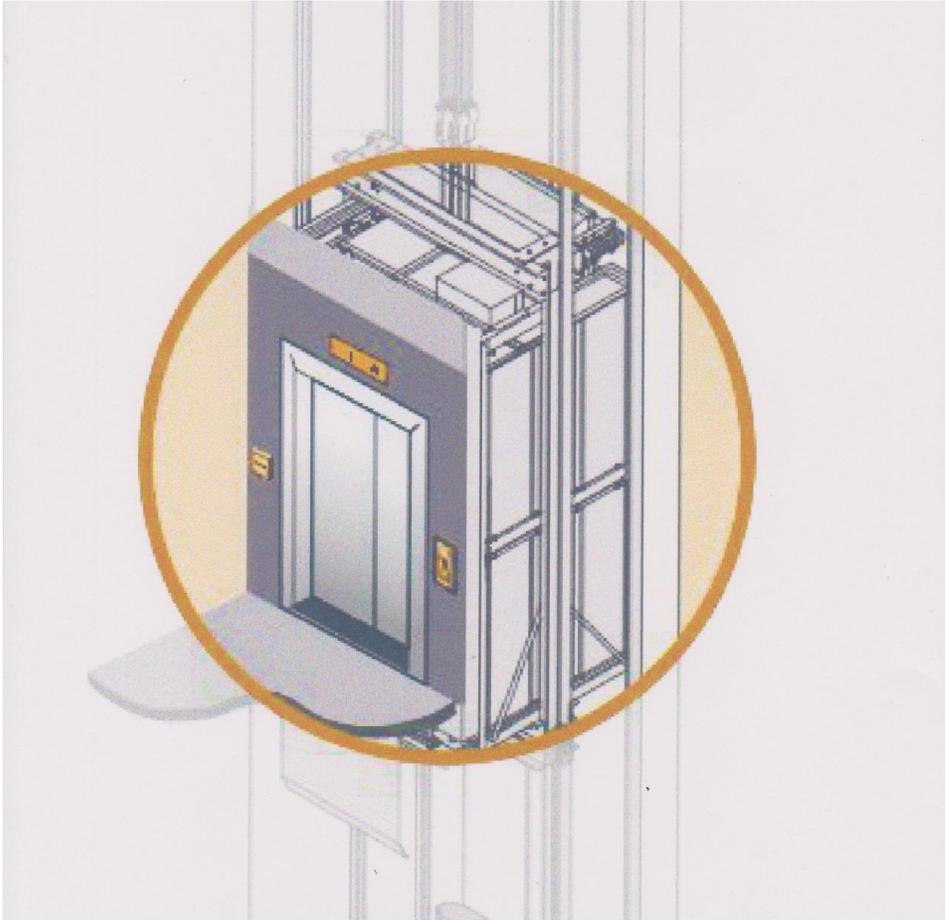
Figura 28. **Cabina ascensor, caja o cabina**

En sus extremos inferior o superior, según necesidades; se encuentra el sistema de paracaídas, ya sea instantáneo o progresivo. Este sistema libera unas cuñas contra las guías para frenar la cabina en caso de que baje a más velocidad de la permitida por el limitador de velocidad, impidiendo que la cabina pueda caer libremente incluso en el caso de que se partieran todos los cables que sujetan la cabina. En los ascensores de la actualidad y según normativa de cada país o región también frena en subida, es decir cuando la cabina sube.

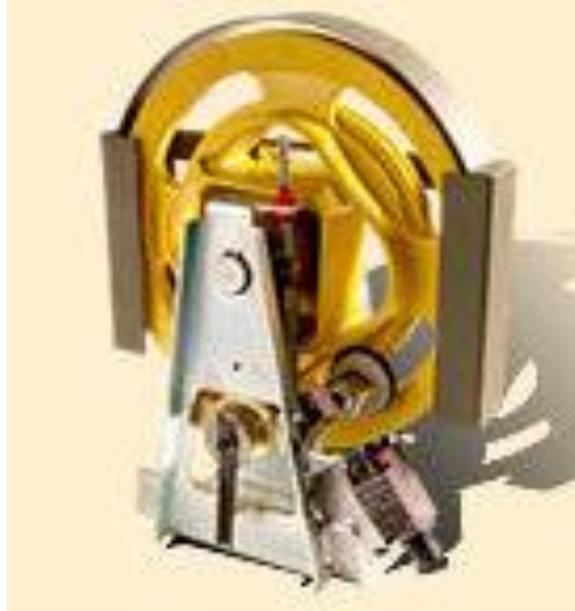
Figura 33. **Reductor de velocidad**

- Reductor de velocidad: controla la velocidad de la cabina si esta sobrepasa su velocidad nominal acciona el paracaídas. En su eje de salida va montada la polea acanalada que arrastra los cables por adherencia.

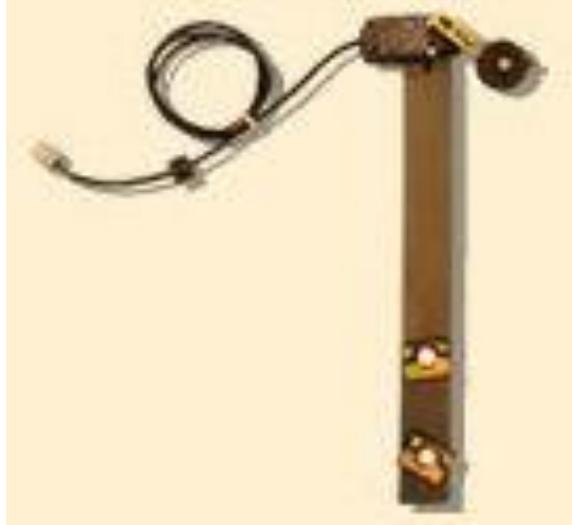
Figura 34. **Limitador de recorrido**

- Paracaídas: actúa como complemento al limitador de velocidad, frenando la cabina mediante un sistema de cuñas metálicas.
- Limitador de recorrido: actúa si la cabina sobrepasa el límite de recorrido interior o superior operando el freno mecánico deteniendo inmediatamente su viaje.

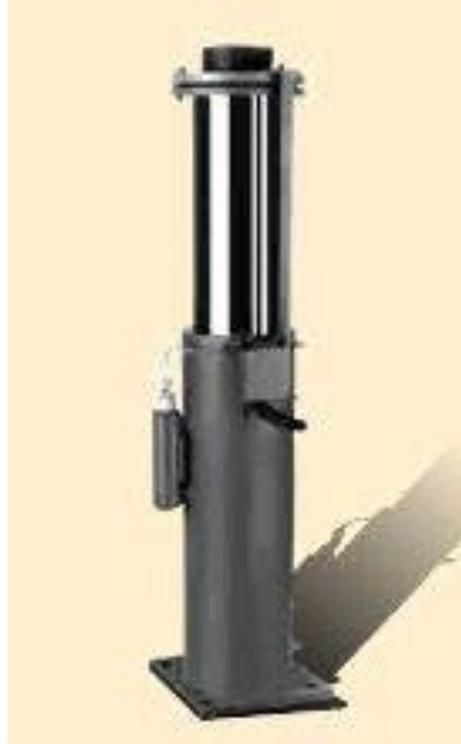
Figura 35. **Amortiguador**

- Seguridad de cabina: botón de parada, botón abrir, fotocélula, limitador de fuerza. Al actuar uno de estos dispositivos se abre inmediatamente la puerta de cabina evitando golpear al usuario.
- Seguridades en puertas y piso: cierran mecánica y eléctricamente las puertas al no estar el ascensor en este ` piso. El ascensor no viaja si una de estas puertas está abierta.
- Amortiguadores: si sobrepasara la cabina el limite de recorrido, actúa el freno mecánico. Por deslizamiento la cabina continua su viaje y es detenida por los amortiguadores de fosa.

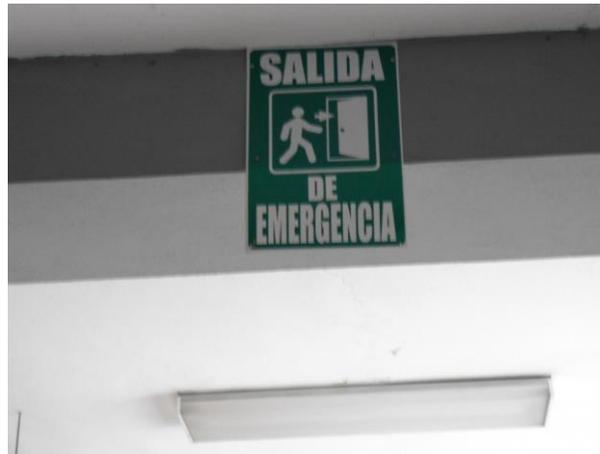
Figura 45. **Señalización salida de emergencia**

- Señalización: en el edificio objeto de estudio, según observación directa, existen algunas señales de salvamento o socorro (rutas de evacuación y zonas de seguridad), así como algunas de prohibición. La señalización se encuentra visible y en buen estado cumpliendo su función, se observa las diferentes señales en la figuras 45 a la 49.

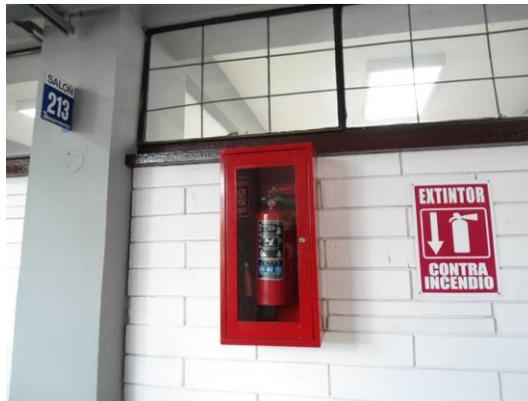
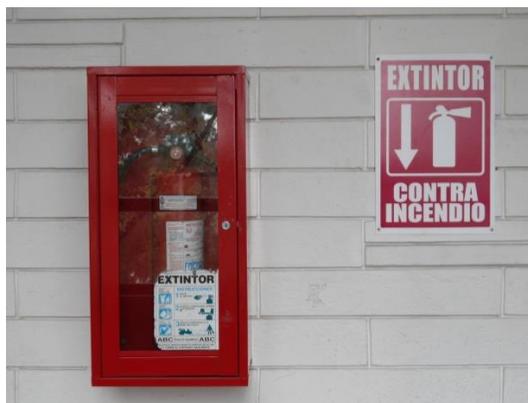
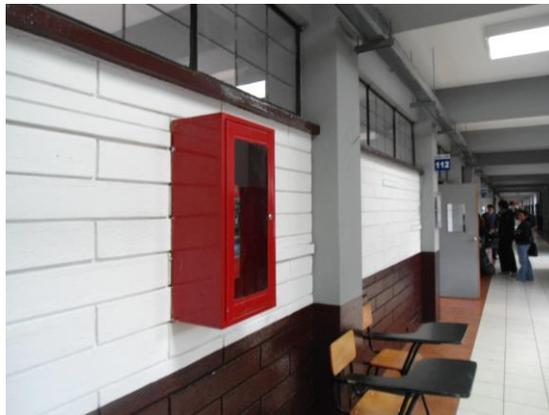
Figura 50. **Extintor segundo nivel edificio T-3**

El edificio cuenta con un extintor por nivel, en las figuras 50 y 52 se muestran los extintores ubicados en cada nivel respectivamente, en la figura 51 se muestra la señalización existente en cuanto a la señalización de los extintores, adicionalmente en las figuras 53 y 54 se muestra la señalización utilizada para los extintores.
