Universidad de San Carlos de Guatemala  
Facultad de Ingeniería  
Escuela Estudios de Postgrados  
Maestría en Artes en Ingeniería de Mantenimiento

**UTILIZACIÓN DE TECNOLOGÍA ULTRASÓNICA PARA EL DISEÑO DE  
RUTAS DE MONITOREO POR CONDICIÓN PARA LOS RODOS DE SELLADO  
DE SOBRE Y BLÍSTER, EN LA PLANTA DE PRODUCCIÓN BAYER, S. A.**

Guatemala, septiembre de 2019

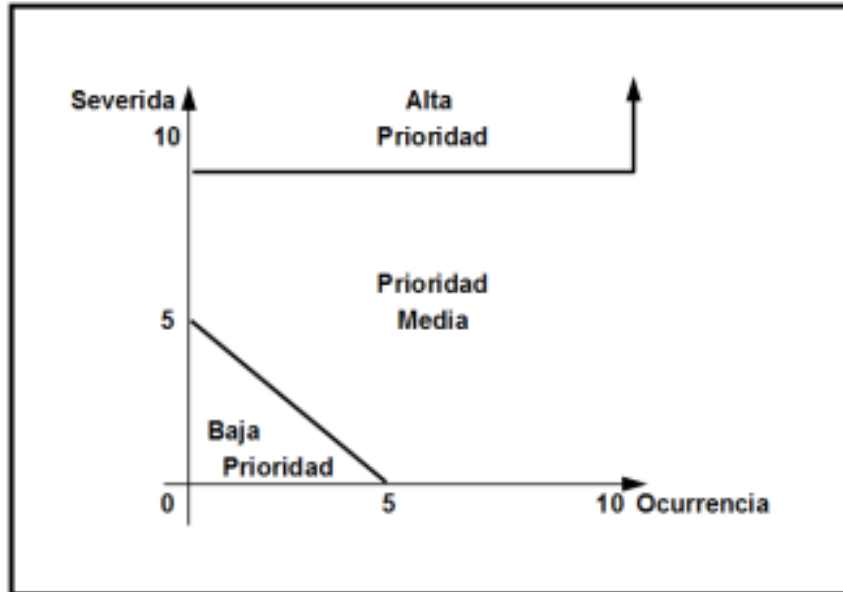
Figura 3. Relación severidad y ocurrencia en un modo de falla

Tal y como muestra la figura 3, la relación entre la severidad y la ocurrencia define la criticidad, o el número de prioridad de riesgo. Para esto se deben utilizar los siguientes criterios:

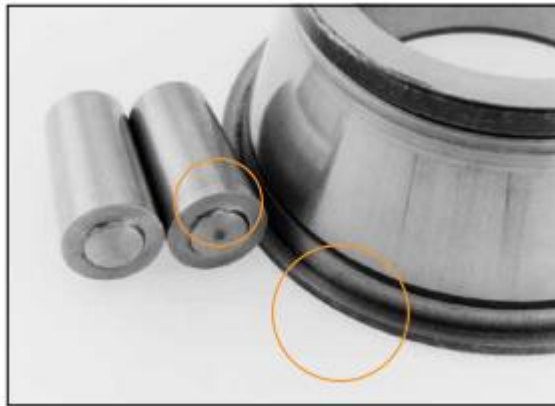
Figura 4. **Desgaste por partículas finas en rodamientos**

Ocasionada por partículas extrañas; como arena, metal fino producto del pulido o del maquinado, y el metal o carburos finos de los engranajes.

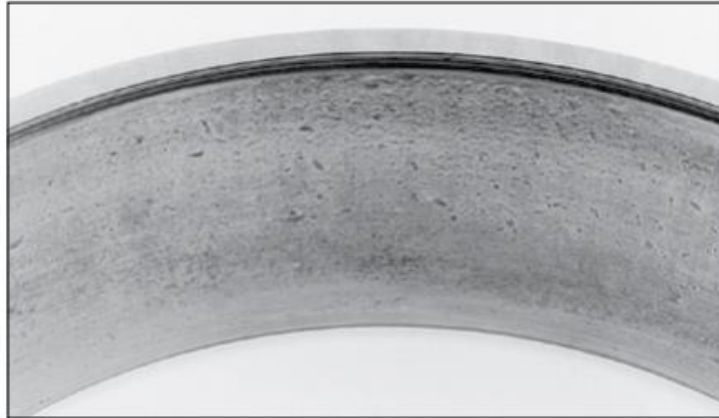
Figura 5. **Desgaste por abolladuras por escaso mantenimiento**

Ocasionado por las virutas metálicas o partículas de suciedad que quedan en los alojamientos que no se han limpiado correctamente. Las causas típicas de estos contaminantes provienen de engranajes, ranuras, sellos, embragues, frenos, juntas, entre otros. Estas partículas duras se trasladan con la lubricación a través del rodamiento y, en algún momento, abollan las superficies. El desprendimiento del metal alrededor de las abolladuras eleva la tensión entre las superficies y provocan descascarado prematuro y reducción de la vida útil del rodamiento.

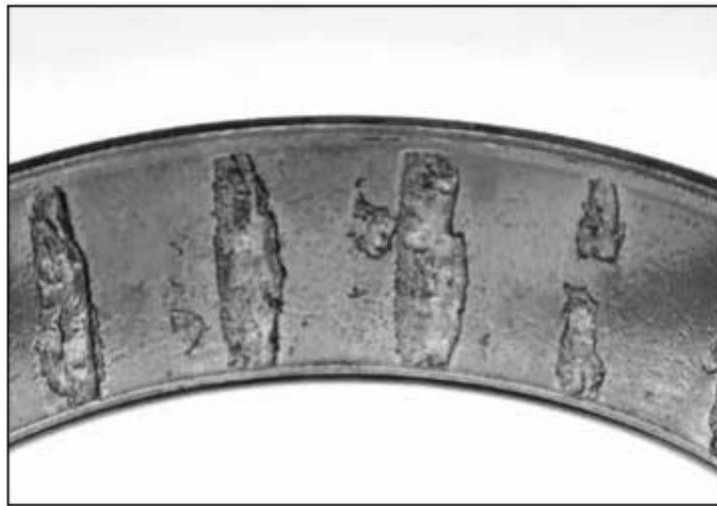
Figura 7. **Descascarillado por marcas de agua en la pista**

Suele originarse por una acumulación de condensado en el alojamiento del rodamiento, debido a cambios de temperatura. La humedad o el agua pueden filtrarse, a través de sellos desgastados, dañados o inadecuados. Otro motivo, es cuando se realizan inspecciones no se lavan y secan correctamente. Es recomendable que cuando los rodamientos estén limpios y secos, se aplique una capa de aceite protector.

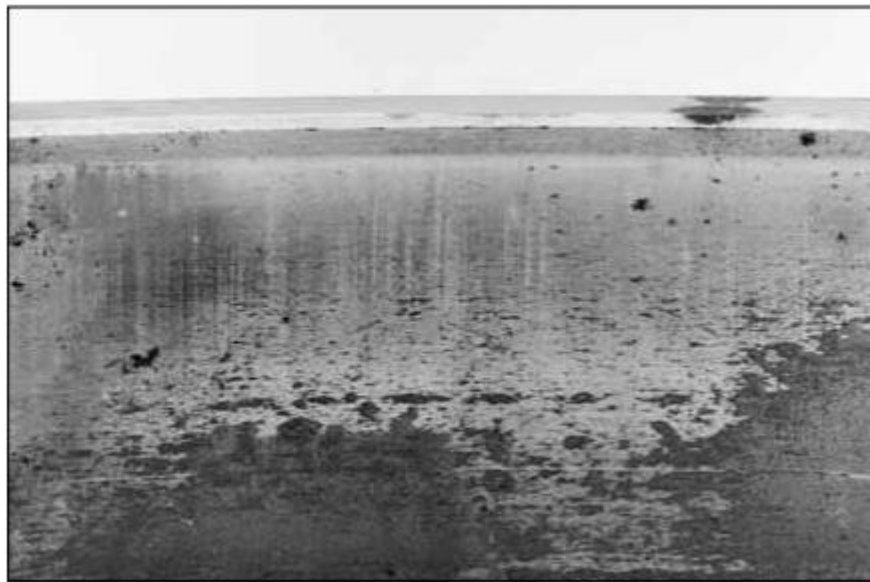
Figura 9. **Descascarillado por insuficiente lubricación**

Ocurre con la insuficiente o total ausencia de lubricante, o tipo de lubricante incorrecto. Ocurren fuertes cambios de temperatura y cambios repentinos de funcionamiento.

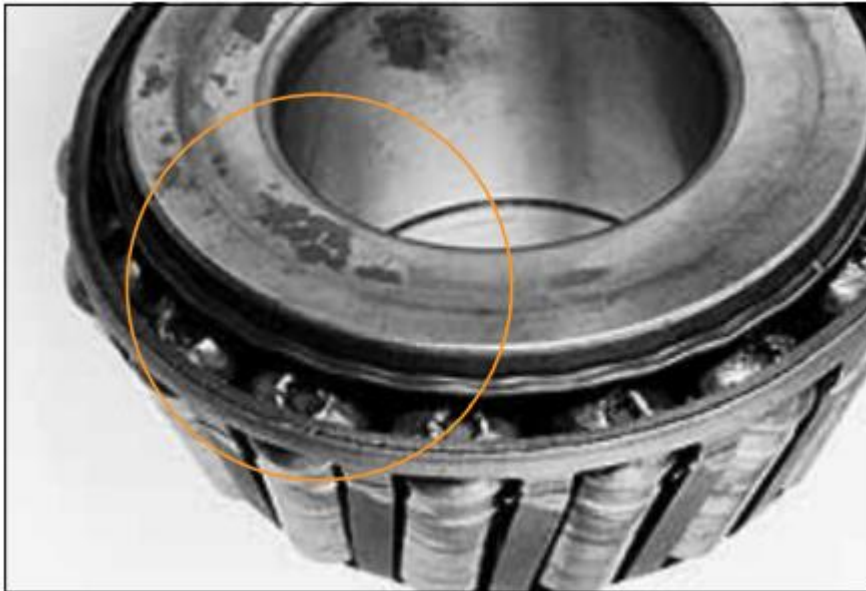
Figura 10. **Flujo de metal avanzado por atoramiento de rodamiento**

los rodillos, destrucción de la jaula, transferencia de meta y atascamiento del rodamiento.

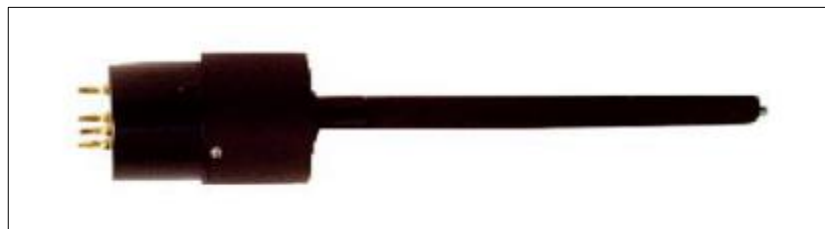
Figura 11. **Módulo de contacto (estetoscopio), Ultraprobe 10000**

Según UE Systems (1997), debido a que el ultrasonido no viaja efectivamente por más de un medio, es necesario utilizar el módulo estetoscopio (o contacto). Este sensor metálico es estimulado por ultrasonidos y actúa como una guía de ondas cuando se toca la superficie. La guía de onda es conectada al transductor piezoeléctrico donde la energía acústica conducida por la guía de ondas es convertida en energía eléctrica.

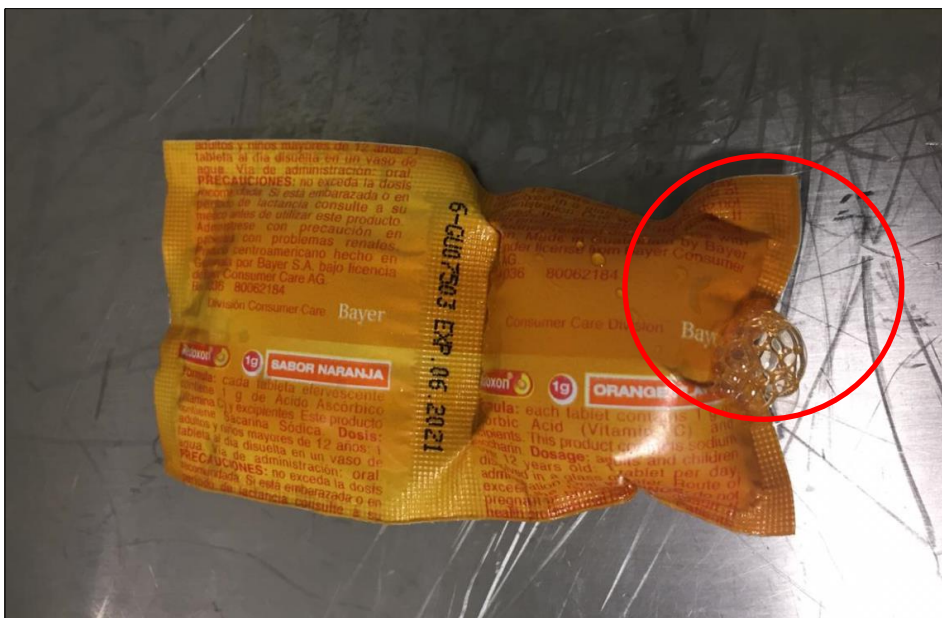
Figura 13. Efecto potencial de falla: pérdida de hermeticidad por corte

En la figura 13, se muestra el efecto potencial de la falla en el producto, el cual es la pérdida de la hermeticidad por corte. Esto ocurre debido a un corte milimétrico entre la cavidad y el sello. Para detectar este efecto se somete a presión de vacío una muestra de producto cada 30 minutos, de la cual si esta no cumple deberá ajustarse el equipo hasta alcanzar nuevamente la hermeticidad.

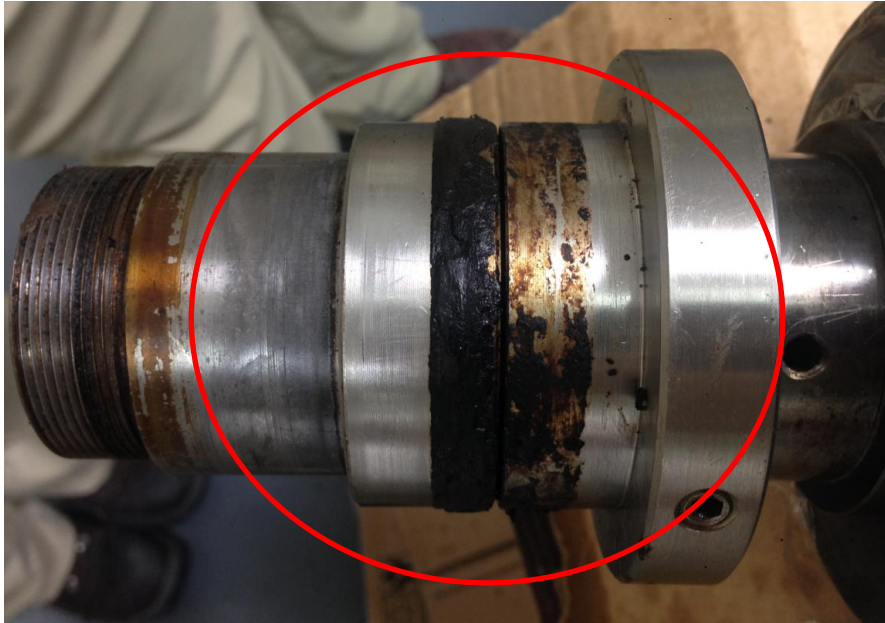
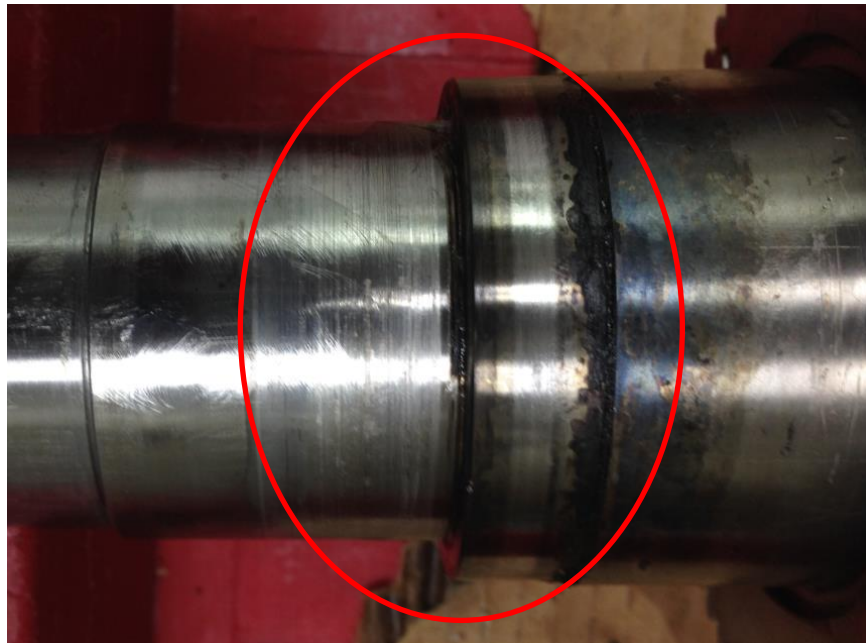
En la figura 14, se logra apreciar el modo de falla potencial por lubricación inadecuada con desgaste tipo rayado y descascarillado ocasionado por la pobre lubricación del rodamiento de rodillos cilíndricos utilizado en la etapa de sellado. En este se logra apreciar la superficie del eje con rayaduras por el incremento de la temperatura en la superficie, ocasionando desprendimiento de metal, y consecuentemente ocasionando las rayaduras mostradas.

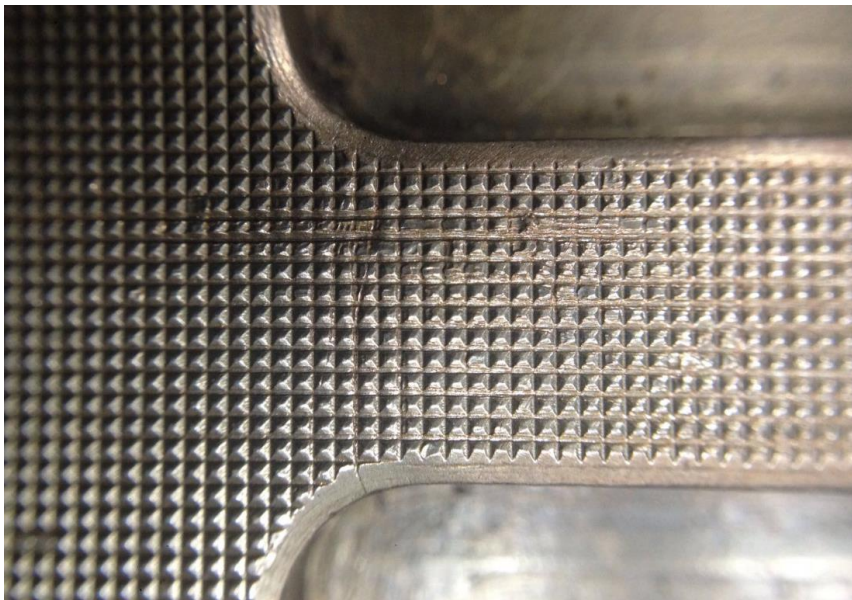
Figura 15. **Modo de falla potencial: superficie de sellado**

En la figura 15, se logra apreciar un efecto de falla producido por desajuste en los rodamientos de sellado. Este defecto daña la estructura piramidal de la superficie del rodo al ocasionarse un desfase entre el rodo izquierdo y derecho de sellado. Este daño en la estructura puede ocasionar falta de hermeticidad en el sobre del producto.

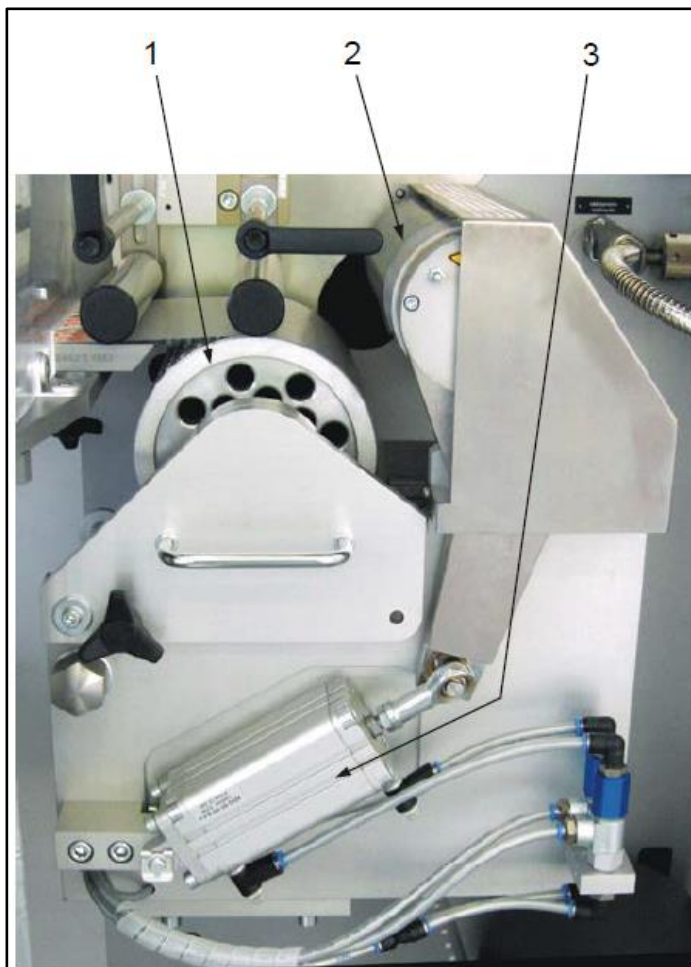
Figura 23. **Estación de sellado de blisteadora Noack N921**

La estación de sellado de la blisteadora Noack N921 se compone de los siguientes elementos (ver figura 23).

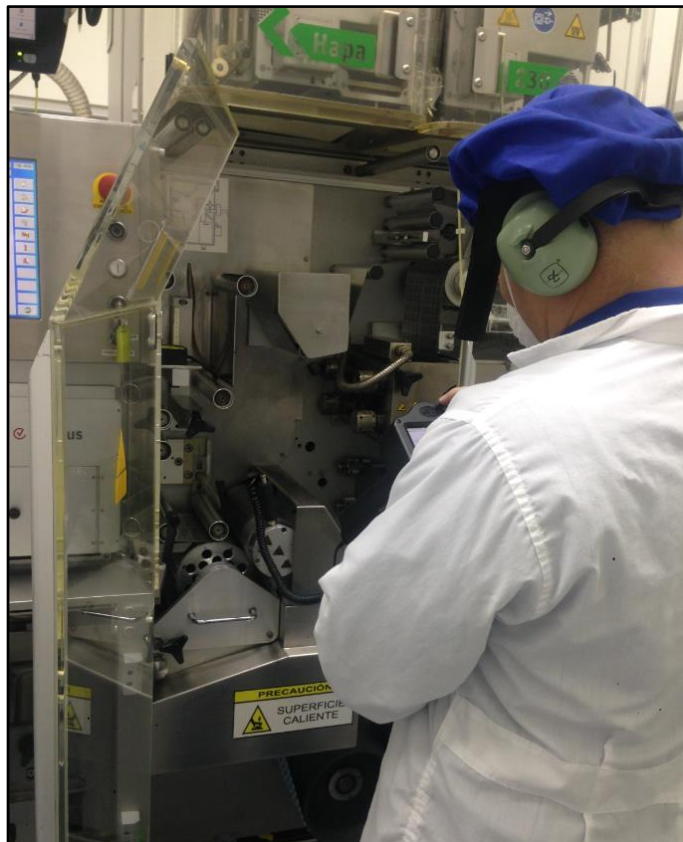
Figura 25. **Medición en rodamiento 1 de blisteadora Noack N921**

En la figura 25, se aprecia la forma de medición con módulo de contacto magnético para el rodamiento del lado operador (o rodamiento 1) para esta blisteadora.
