Universidad de San Carlos de Guatemala  
Facultad de Ingeniería  
Escuela de Ingeniería Mecánica

**ANÁLISIS DE FISURAS EN LOS CORDONES DE SOLDADURA EN  
ACEROS AL CARBONO SUS CAUSAS Y SOLUCIONES**

Guatemala, julio de 2013

TRABAJO DE GRADUACIÓN

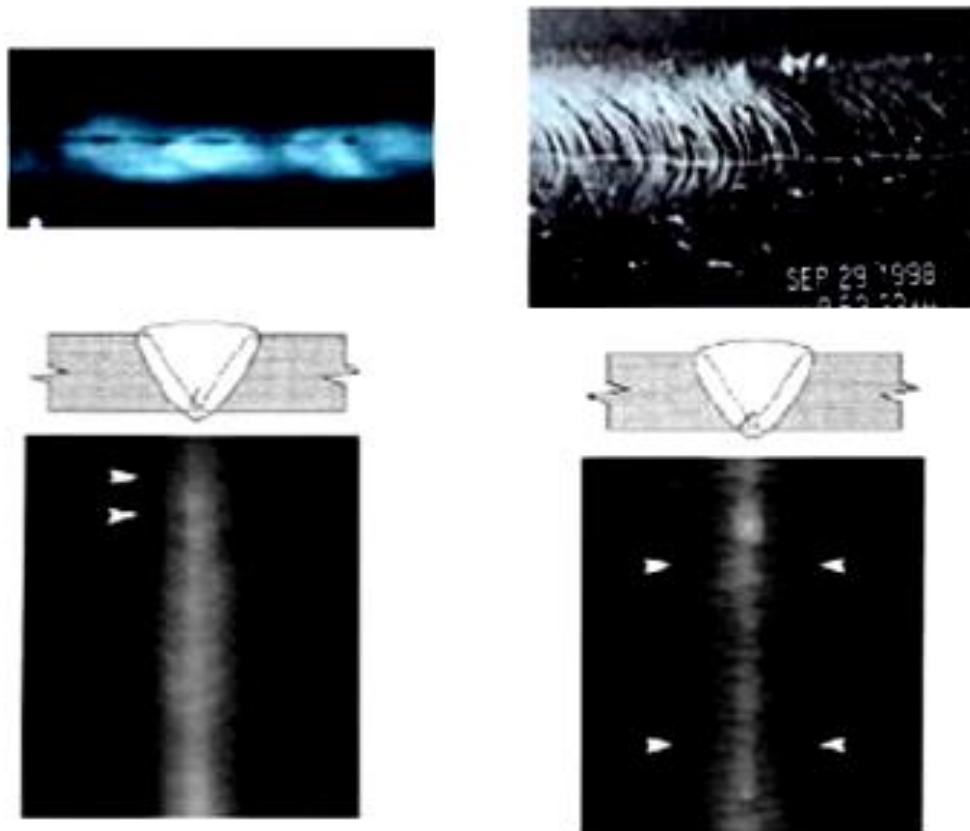
Las fisuras longitudinales son menos frecuentes que las transversales, estas son similares al espesor de un cabello y son líneas muy finas que se ven el centro del cordón como se aprecia en la figura 1.

Figura 1. Fisuras longitudinal

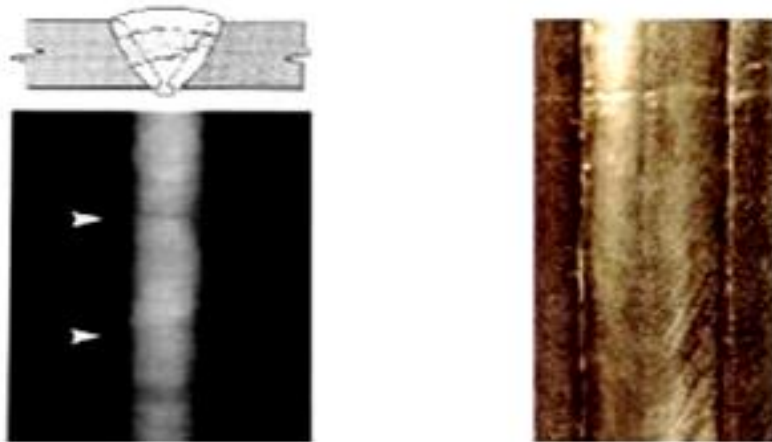
En la radiografía que aparece en la figura 2 se puede observar una línea muy fina transversal al cordón soldado.

Figura 2. **Fisuras transversales**

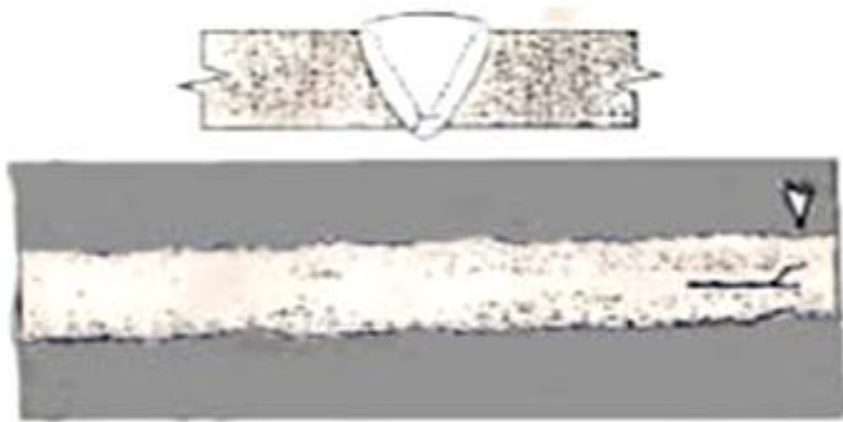
Radiográficamente se pueden observar las fisuras teniendo una en el sentido del cordón que es más larga que las otras tres que concluyen rápidamente.

Figura 3. **Fisuras alrededor del cordón (ZAC)**

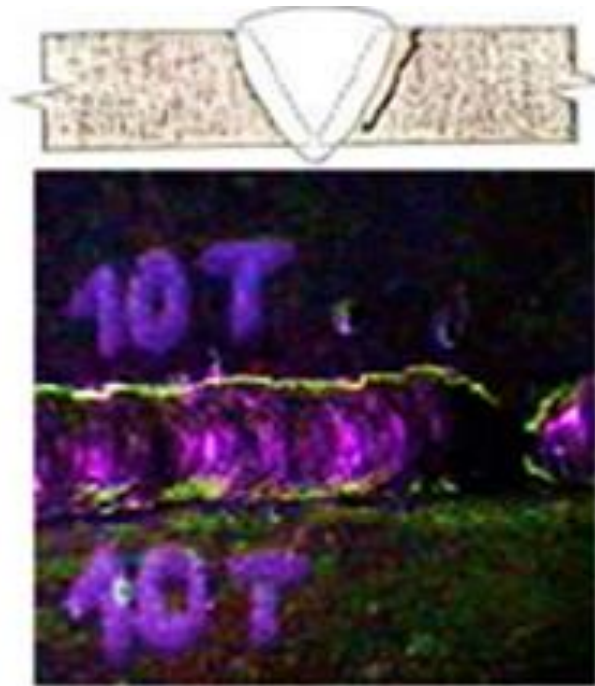
Radiográficamente la fisura tiene muy poca ondulación y se representa en la zona adyacente del cordón de soldadura.

Figura 4. **Líneas por fisuración en frío en cordón de soldadura**

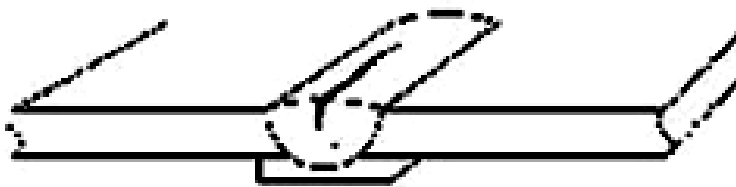
Figura 5. **Fisuración en el centro del cordón**

Entre las causas que pueden producir una fisura en el centro del cordón están: la fisuración inducida por segregación, fisuración inducida por la forma del cordón o fisuración inducida por el perfil superficial. Sin embargo, estos tres fenómenos es difícil diferenciar en la fisura, cuál es el causante, ya que los tres producen una fisura idéntica en el centro del cordón.

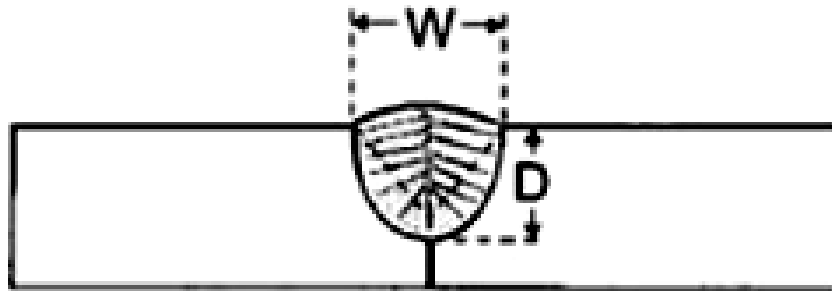
Figura 6. Fisuración inducida por la forma del cordón

Para corregir este defecto de la soldadura, es necesario que las condiciones de los cordones tengan la misma anchura y profundidad, sin embargo, la recomendación es que se mantenga en una relación ancho-profundidad de 1:1 a 1.4:1.

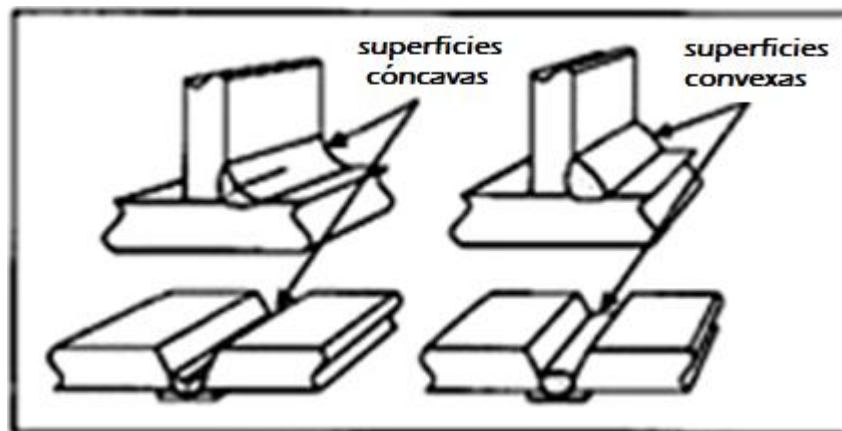
Figura 7. **Fisuración inducida por el perfil de la superficie**

Este tipo de superficies cóncavas son muy susceptibles a generar fisuras, tal es el caso de la soldadura en vertical descendente.

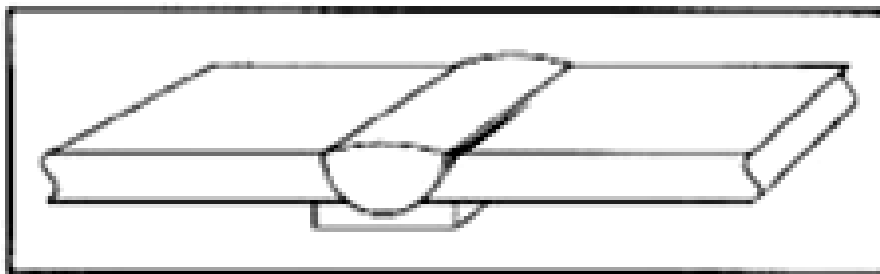
Figura 8. Fisuración en la zona afectada por el calor

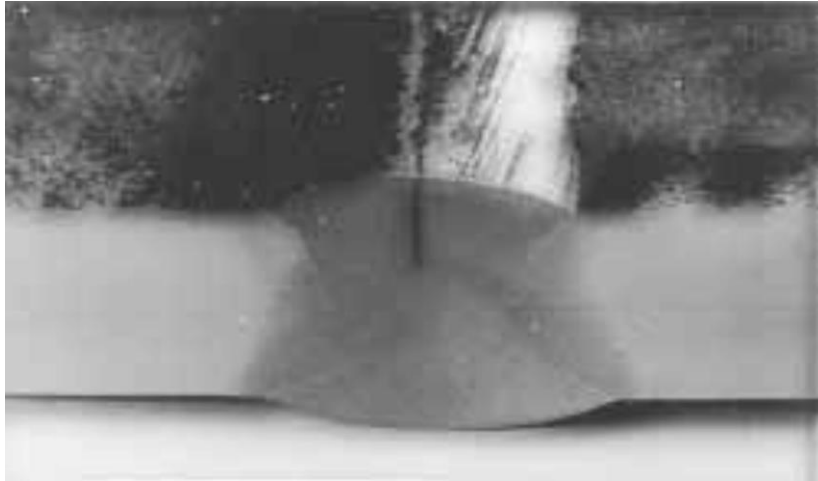
Figura 9. **Agrietamiento en caliente**

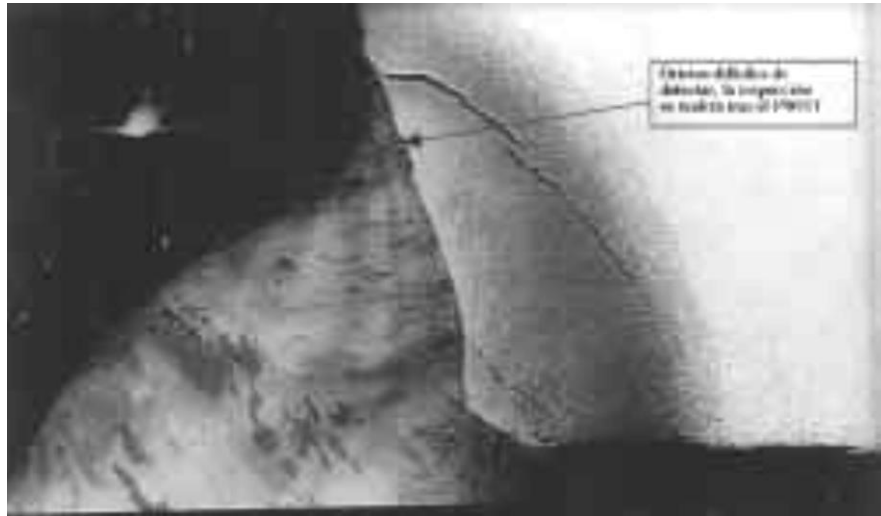
Figura 10. **Agrietamiento en frío**

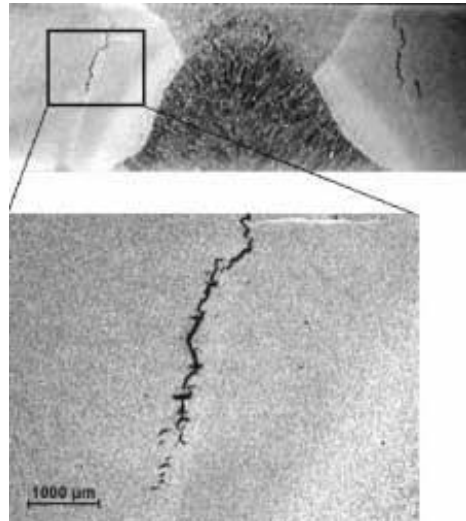
Figura 11. **Agrietamiento en frío en el metal base**

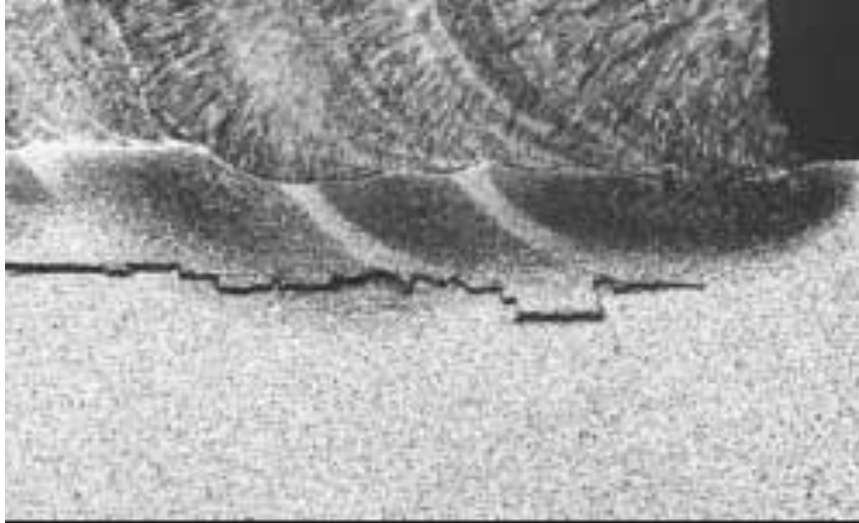
Figura 12. **Desgarre laminar**

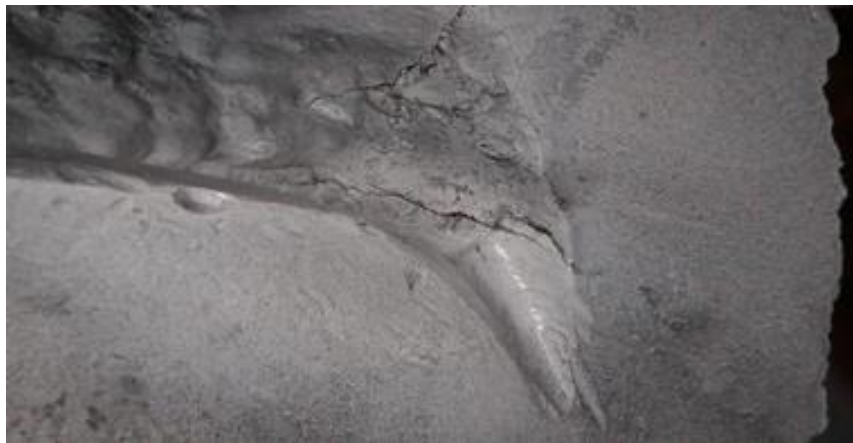
Figura 13. **Falla original de *swing-lever*. Revelación por partículas magnéticas**

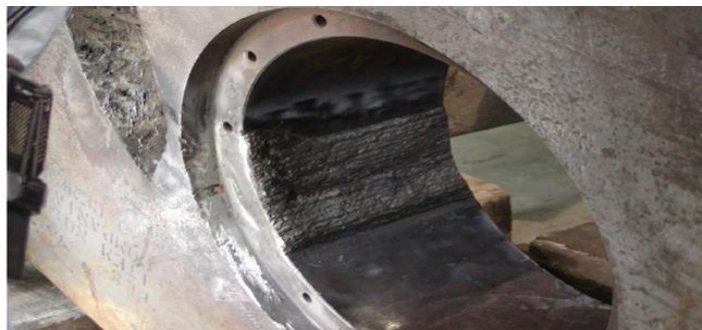
Figura 14. **Zona de desprendimiento de la primera reparación**

Luego de la primera reparación se llevó a cabo el ensayo a la chispa, para determinar el tipo de acero del material base, ubicándolo en un acero AISI 1015/18. De acuerdo a lo determinado se procedió a generar el procedimiento de reparación teniendo en cuenta el tipo de material base y sus coeficientes de transferencia calórica, habiendo seleccionado el material de aporte compatible con el material base y determinando la necesidad de aplicar tratamientos térmicos antes, durante y después de la soldadura.

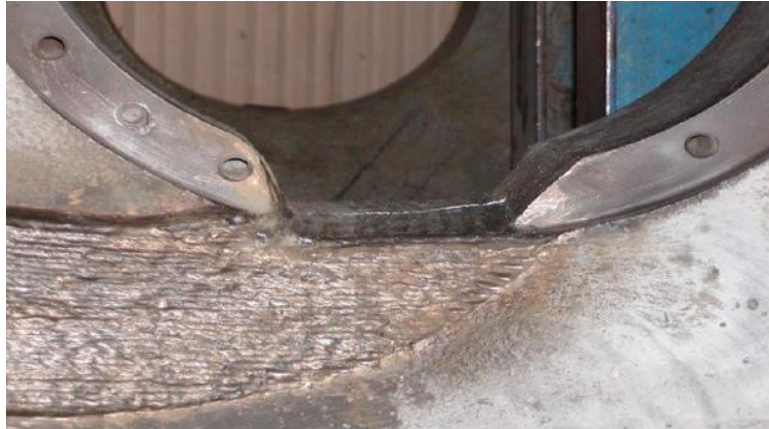
Figura 15. **Terminación del proceso de reconstrucción**

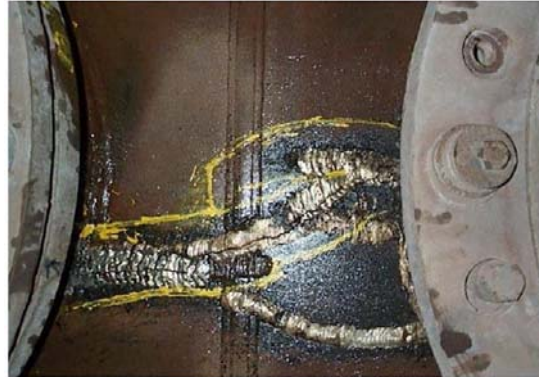
Figura 16. **Fallas en las soldaduras de acero austenítico aplicado en metal base de acero al carbono**

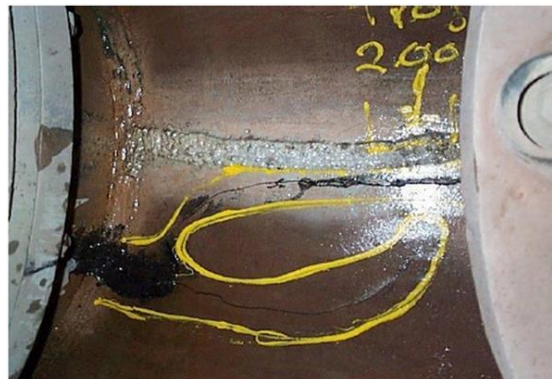
Figura 17. **Fallas en las zonas afectadas por el calor y en el metal base creciendo en direcciones caprichosas**

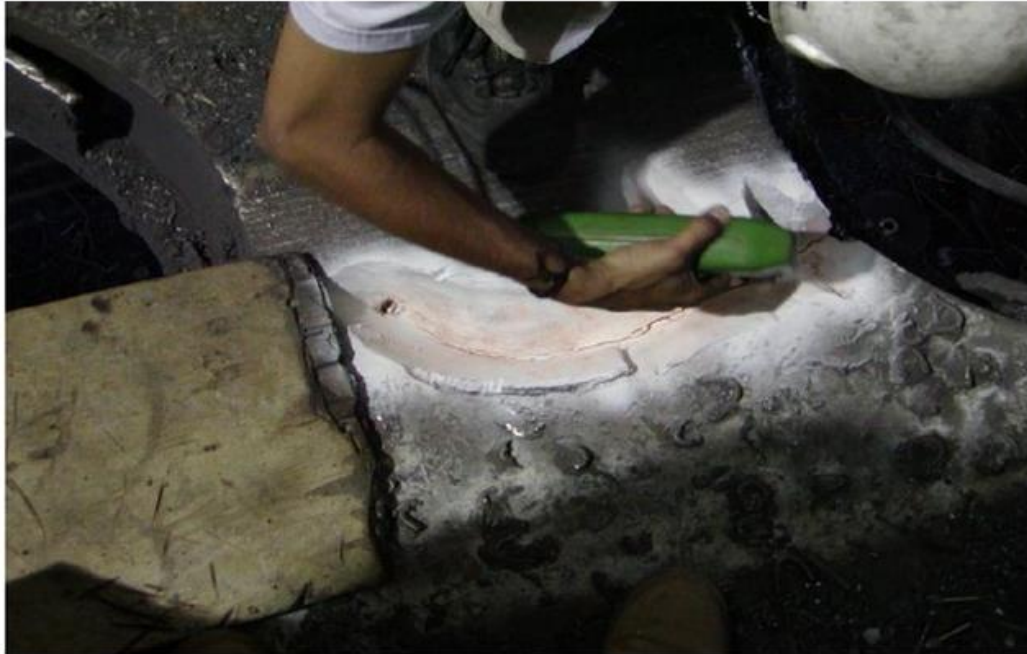
Figura 18. **Inspección por partículas magnéticas de las fisuras, antes de iniciar el proceso de soldadura**

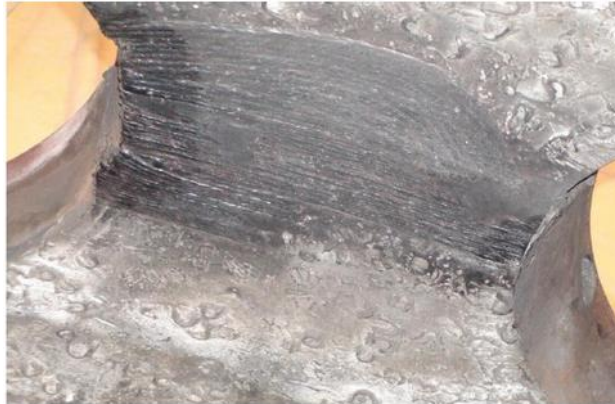
El proceso de reconstrucción continúa con la preparación del área a soldar, empleando pulidoras mecánicas, dimensionado de biseles, tratamientos térmicos para llegar hacer una reparación, como se observa en la figura 19, cumpliendo con todos los estándares de calidad.

Figura 19. **Presentación final de una reparación, por uno de los lados extremos del casco del horno**

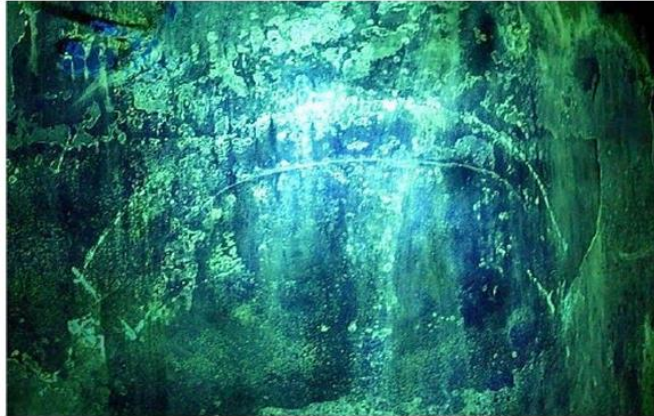
Figura 20. **Revelación de la fisura mayor con aplicación de luz ultravioleta**

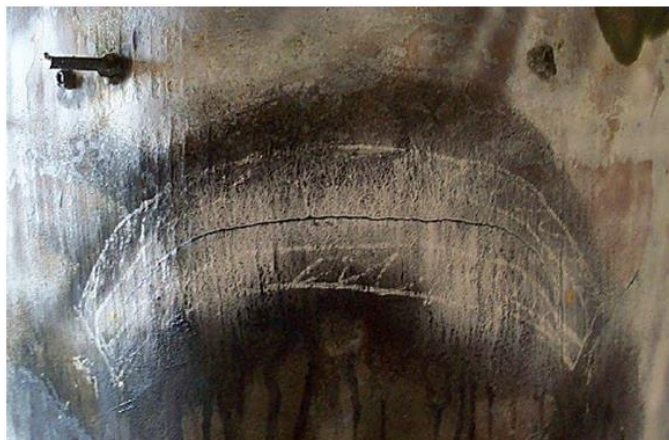
Figura 21. **Revelación de la misma fisura por partículas magnéticas**

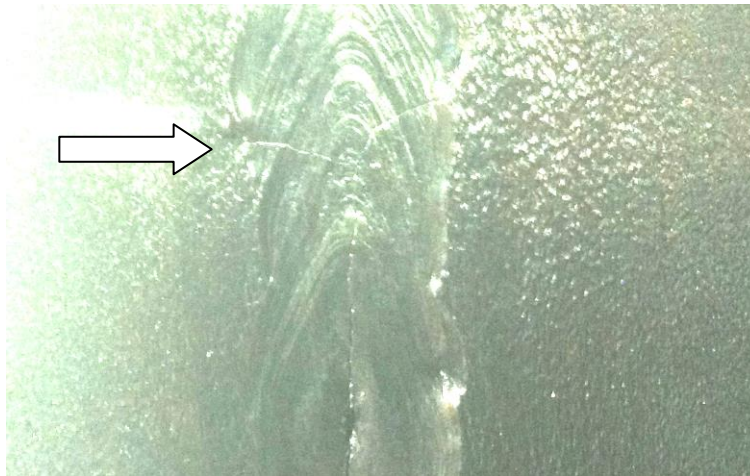
Figura 22. **Ramificación de una fisura transversal y una fisura longitudinal en el centro del cordón**

Se puede observar cómo la fisura atraviesa el cordón de soldadura tanto horizontal/transversal y longitudinalmente; por consiguiente, la pieza soldada tenderá a fallar en estos puntos generando otras fisuras a su alrededor por las tensiones superficiales que la falla generará.

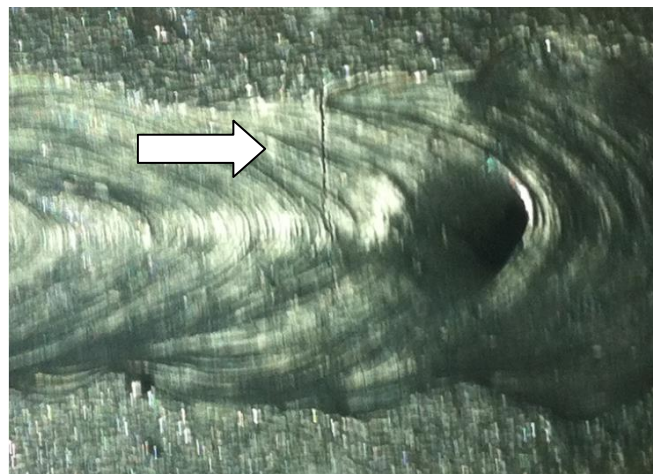
Figura 23. **Fisura transversal al cordón de soldadura**

Al inspeccionar este tipo de fisura se observa que inicia directamente en el cordón de soldadura sin prolongación en el material base; sin embargo, para aclarar todas las dudas se requeriría de un END más minucioso, aunque concluyendo en el defecto de la fisura perceptible al ojo humano se descarta la pieza para una nueva reparación y no incurrir en costos de análisis de mayores recursos. La figura 23 muestra una fisura horizontal que corta totalmente el cordón de soldadura.

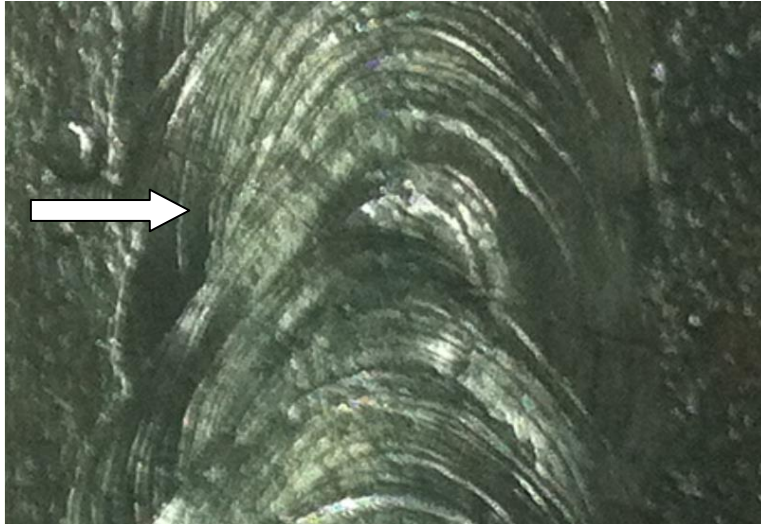
Figura 24. **Fisura transversal atravesando completamente el cordón de soldadura**

Las fisuras longitudinales encontradas en la pieza se dan, generalmente, por movimientos que se producen cuando se aplica la soldadura o después de ya aplicada, pudiendo ser un causal de ella el enfriamiento brusco, y en algunos casos de aplicación industrial, en espesores grandes, la falta de precalentamiento de la pieza. En la figura 25 se muestra un caso gráfico de lo antes explicado, se puede observar una fisura longitudinal en el centro del cordón dejando inhabilitada la pieza para usos posteriores sin previa reparación.

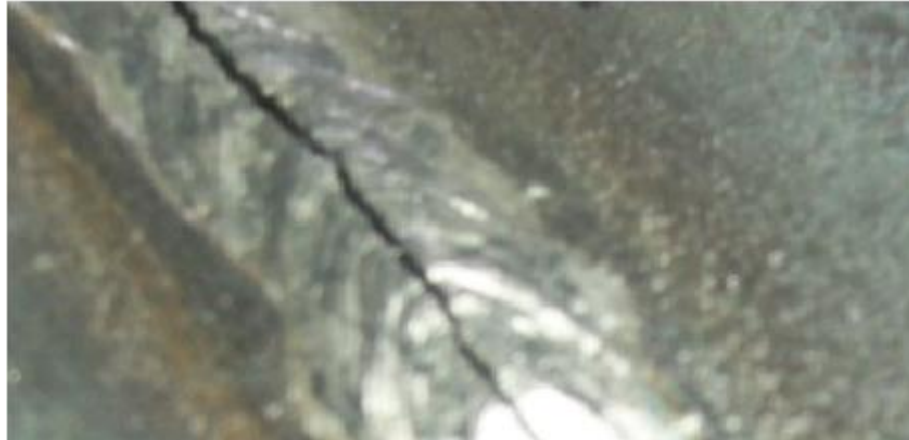
Figura 25. **Fisura longitudinal**

Las fisuras analizadas muestran daños catastróficos en las piezas debiendo ser reparadas antes de su utilización, es importante conocer las causas de este tipo de defecto por la recurrencia que tiene en soldadores con falta de experiencia y conocimiento en la aplicación de la soldadura.

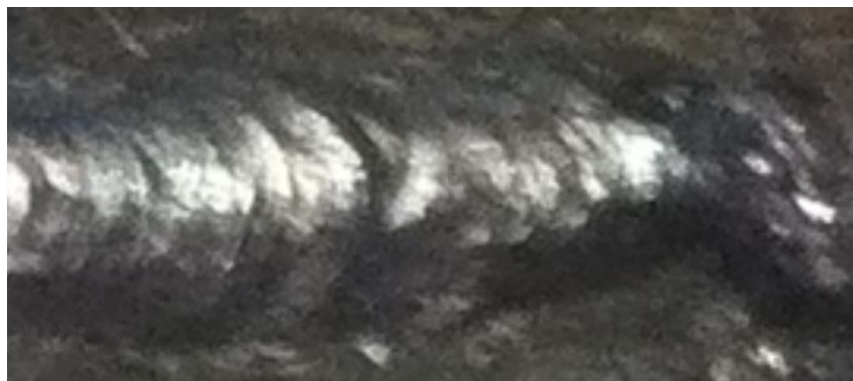
Figura 26. **Electrodo E7018 amp. 120**

Se observa que en la figura 26 se tiene un cordón con falta de amperaje, proporcionando baja calidad en su acabado, al incrementar el amperaje a 135 como se observa en la figura 27, la calidad del cordón mejora considerablemente.

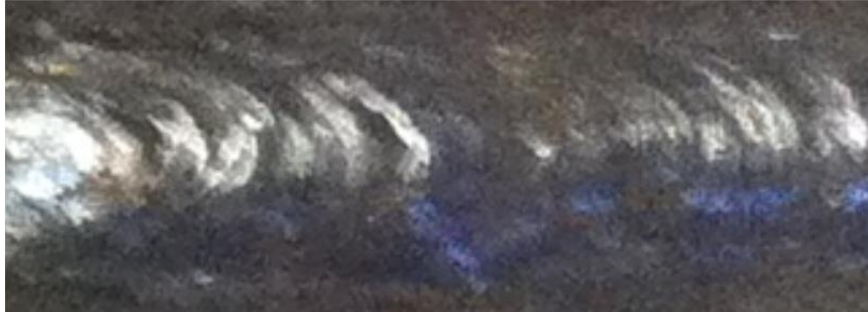
Figura 27. **Electrodo E7018 amp. 135**

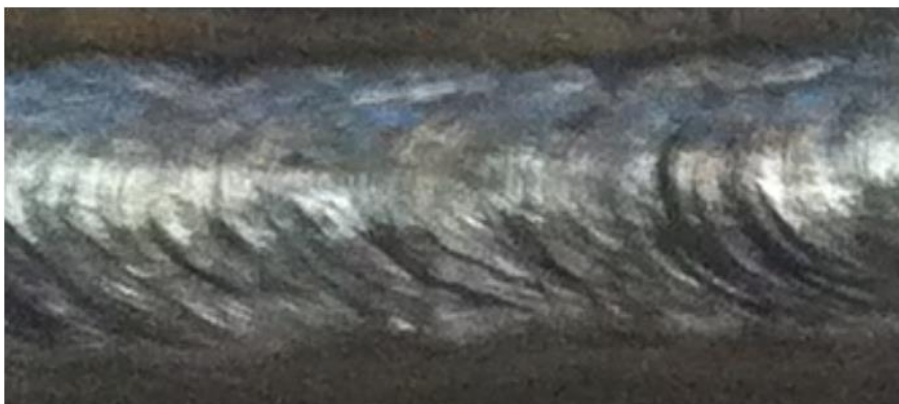
Figura 28. **Electrodo E7018 amp. 150**

En la figura 29 se observa cómo la calidad de la soldadura es afectada por la variación en el amperaje, teniendo en la figura 28 una soldadura casi perfecta tal y como lo indica el punto de fusión del E7018. Cabe destacar que conforme se aumenta el amperaje como se ve en la figura 29 se da la aparición de porosidad en la soldadura y conforme se reduce se convierte en una soldadura de baja calidad susceptible a defectos como se indica en el análisis.

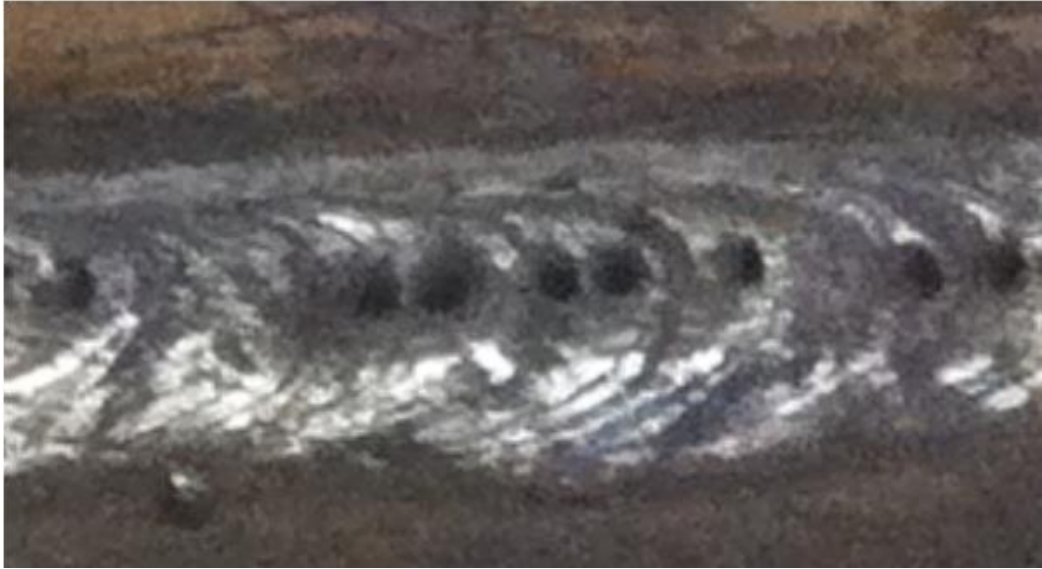
Figura 29. **Electrodo E7018 amp. 200**

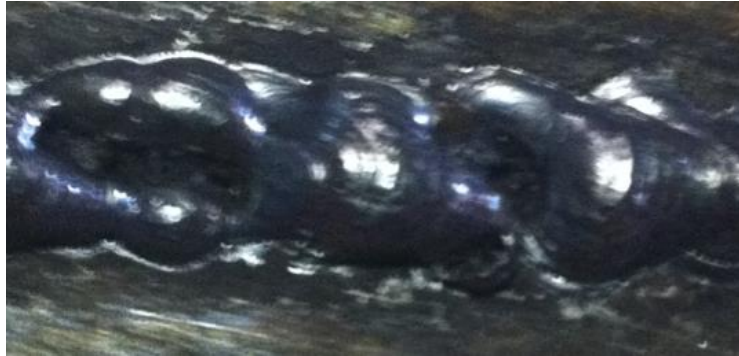
Figura 30. **Electrodo E6013 amp. 75**

En la figura 30 se encuentra un cordón con falta de amperaje proporcionando falta de continuidad y calidad en el mismo. Al ir incrementando el amperaje a 85 como lo demuestra la figura 31, el cordón va siendo más uniforme y con menor susceptibilidad a defectos.

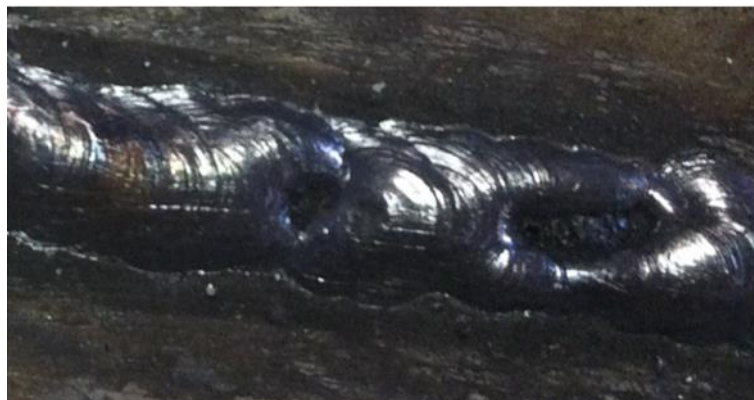
Figura 31. **Electrodo E6013 amp. 85**

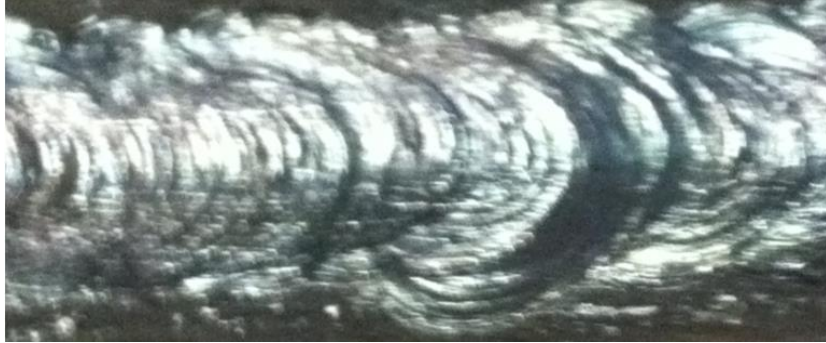
Figura 32. **Electrodo E6013 amp. 100**

En la figura 32 se muestra un cordón de soldadura de buena calidad, sin mostrar defectos trabajando a un amperaje de 100, dado que el fabricante recomienda trabajarse entre este rango.

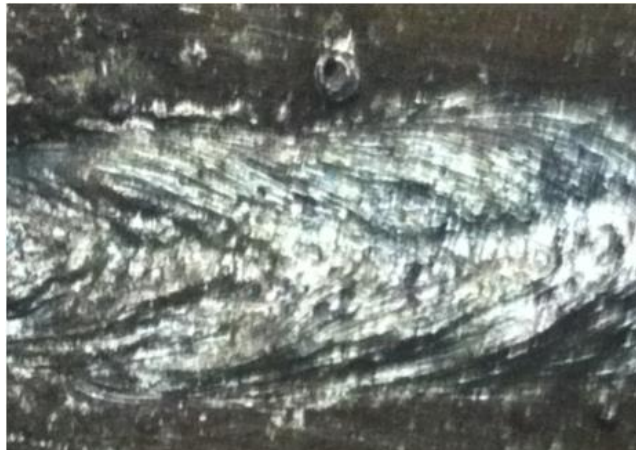
Figura 33. **Electrodo E6013 amp. 150**

En estas soldaduras se observa cómo la calidad se degrada conforme se aleja de lo recomendado por el fabricante del material de aporte, teniendo en cuenta que es de penetración mediana y cordón convexo, sin embargo, en la figura 33 se observa que la forma ya no es de un cordón convexo sino de un material sobrecalentado, teniendo el lado opuesto que es la figura 30 donde el bajo amperaje hace que la soldadura no sea continua y sea de mala calidad.

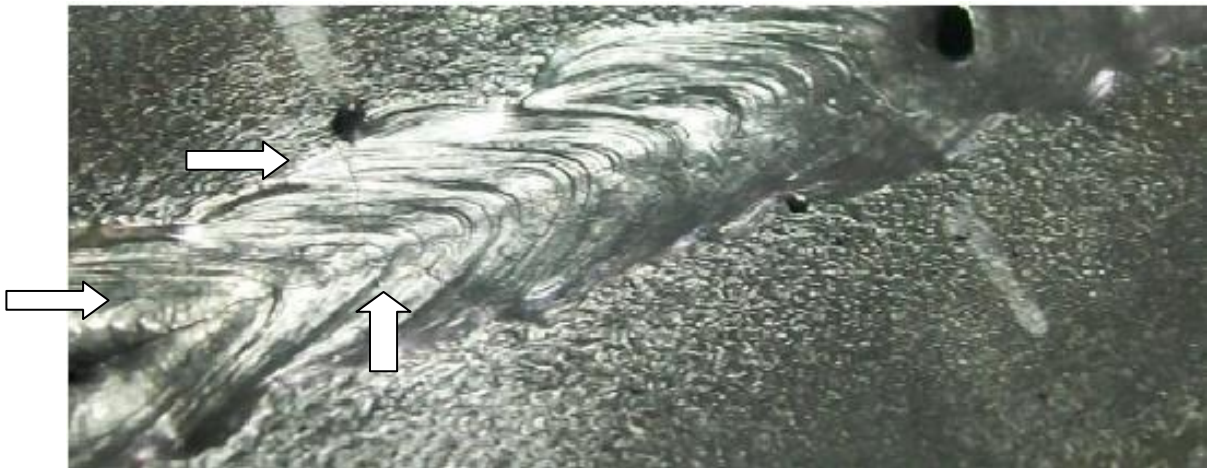
Figura 34. **Cordón con fisuras expuestas**

En la figura 34 se muestra una variedad de fisuras transversales y, en la figura 35 se muestra claramente una fisura longitudinal que atraviesa el cordón en el centro.

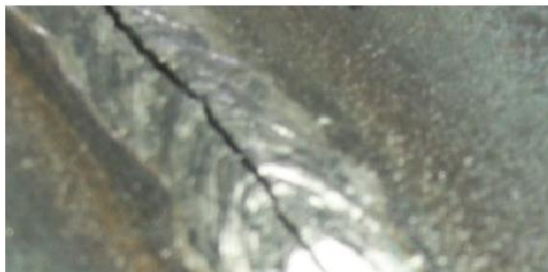
Figura 35. **Fisura longitudinal en el centro del cordón**

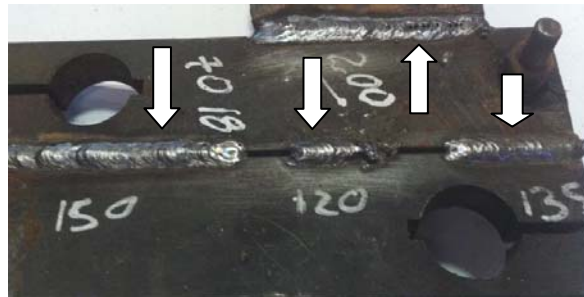
Figura 36. **Prueba de amperajes con un electrodo E7018**

La figura 36 representa pruebas para simular la inexperiencia del soldador y variando las condiciones de operación para determinar sobre qué factores repercutía la aparición de defectos y mala calidad de la soldadura.
