Universidad de San Carlos de Guatemala
Facultad de Ingeniería
Escuela de Ingeniería Mecánica Eléctrica

**MANTENIMIENTO PREDICTIVO DE TRANSFORMADORES POR ANÁLISIS
TENDENCIAL DE RESULTADOS DE PRUEBAS DIELECTRICAS Y ACEITES EN
TRANSFORMADORES DE POTENCIA DEL DEPARTAMENTO CENTRAL DEL INDE**

Guatemala, marzo de 2012

TRABAJO DE GRADUACIÓN

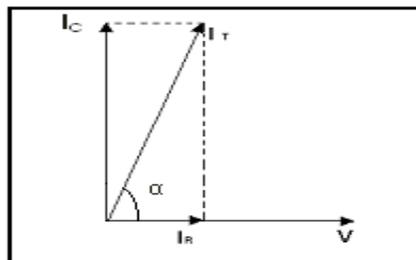
Figura 1. Diagrama fasorial, prueba de *Overall*

Al aplicar un voltaje alterno al sistema de aislamiento se genera una corriente que no está en fase con el voltaje aplicado. Esta corriente se puede dividir en dos componentes, una en fase con el voltaje que representa las pérdidas en el dieléctrico, y otra adelantada noventa grados eléctricos al voltaje que representa la corriente de fuga, como se observa en la figura 1.

I_R : es la corriente eléctrica en fase con el voltaje, representa las pérdidas en el aislamiento, es mayor cuanto mas degradado se encuentre el aislamiento del transformador.

I_C : es la corriente eléctrica en adelanto al voltaje, representa la corriente de fuga en el aislamiento.

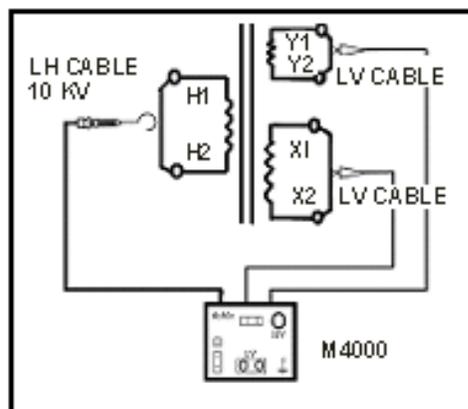
Figura 2. **Conexión prueba de *Overall*, transformador monofásico**

En la figura 2 se observa el esquema de conexión de la prueba de *Overall*.

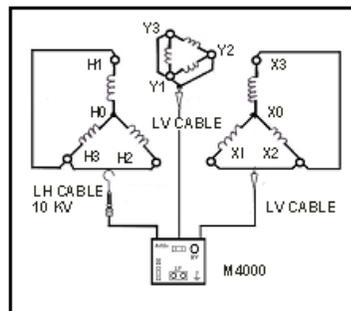
Figura 3. **Conexión prueba de *Overall*, transformador trifásico**

En la figura 3 se observa el esquema de conexión de la prueba de *Overall*.

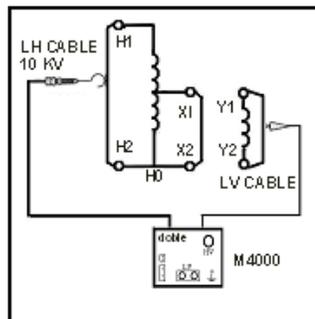
Figura 4. **Conexión prueba de Overall, autotransformador**

En la figura 4 se observa el esquema de conexión de la prueba de *Overall*.

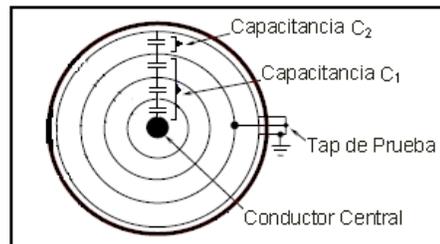
Figura 5. Diagrama esquemático, boquilla capacitiva

El diámetro y la separación entre las distintas capas están diseñados controlar la distribución del campo eléctrico producido por la corriente que circula por la boquilla del transformador. En la figura 5, se muestra el diagrama de una boquilla capacitiva.

En la figura se observa que las capas intermedias de material conductor y el material aislante que los separa se representan por los electrodos y dieléctricos de capacitores conectados en serie. Por tanto, el conjunto de capas conductoras y aislantes actúan formando un divisor de tensión, de manera que el voltaje aplicado al conductor principal es dividido entre las diversas capas de capacitores.

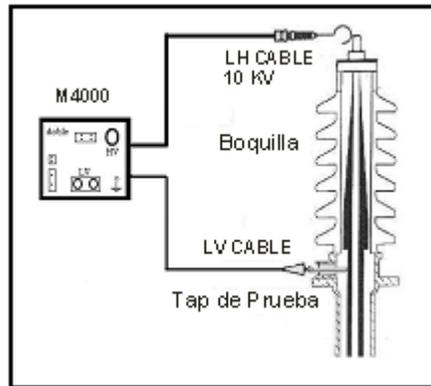
Figura 7. **Conexión, medición de C_1**

La capacitancia C_1 es medida junto con el valor del factor de potencia. Al igual que en el caso de la prueba de *Overall*, los resultados obtenidos en esta prueba dan una indicación del estado del aislamiento interno de la boquilla, valores altos indican que el aislamiento en la boquilla está deteriorado, valores bajos indican que el aislamiento en la boquilla está en buen estado. El diagrama de medición de C_1 , es representado en la figura 7.

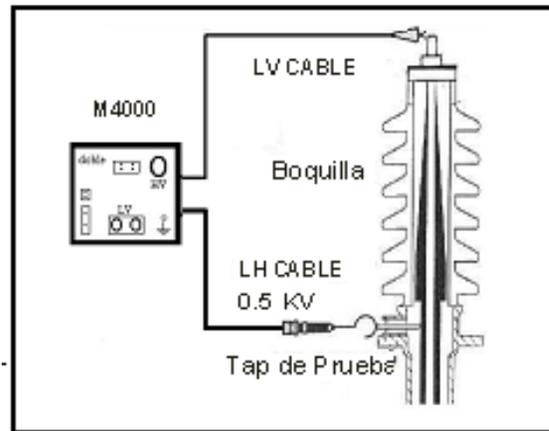
Figura 8. **Conexión, medición de C₂**

La capacitancia C_2 es medida junto con el valor del factor de potencia. Al igual que en el caso de la prueba de *Overall*, los resultados obtenidos en esta prueba da una indicación del estado del aislamiento del tap de prueba, valores altos indican que el aislamiento está deteriorado, valores bajos indican que el aislamiento está en buen estado. El diagrama de medición de C_2 , es representado en la figura 8.

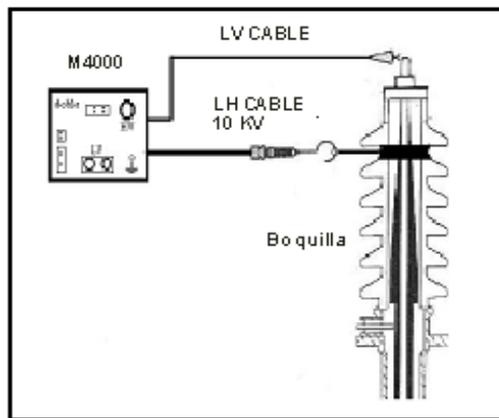
Figura 9. **Conexión prueba de collar caliente**

El diagrama de conexión de la prueba de collar caliente es representado en la figura 9.

Como resultado de la prueba de collar caliente se obtiene la potencia disipada durante la prueba y la corriente que circula del collar de prueba hacia el conductor central de la boquilla.

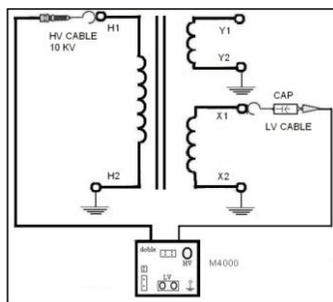
Figura 11. **Conexión, Prueba Relación de Transformación
Transformador Monofásico**

La prueba debe de ser realizada con cada uno de los taps. En el caso de los transformadores con devanado terciario, la prueba debe ser realizada en todos los taps. El diagrama de conexión se muestra en la figura 11.

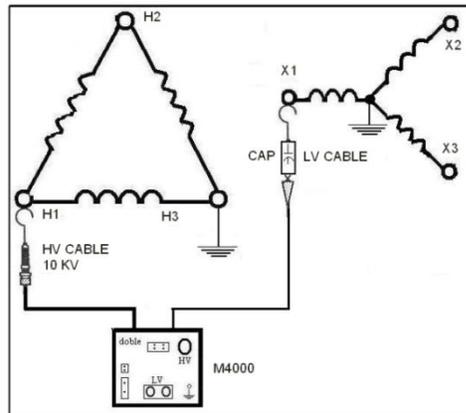
Figura 12. **Conexión, prueba relación de transformación, transformador trifásico D/y**

En la figura 12 y figura 13 se muestra el diagrama de conexión para la prueba de relación de transformación para transformadores trifásicos en conexión Delta-Estrella y Estrella-Estrella-Delta.

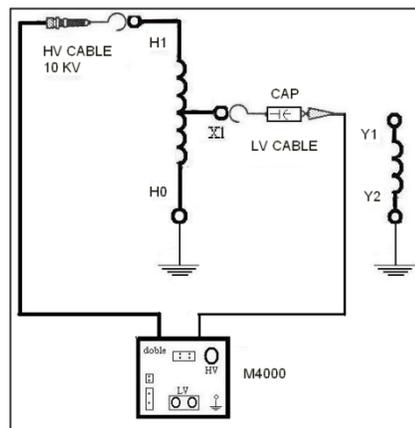
Figura 14. **Conexión prueba relación de transformación, autotransformador**

En la figura 14, se muestra el diagrama de conexiones para la prueba de relación de transformación para un autotransformador con devanado terciario.

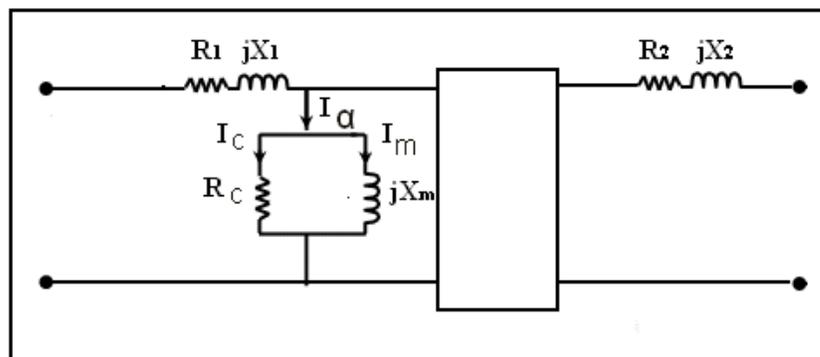
Figura 15. Circuito equivalente de transformador

La corriente de excitación, es la corriente necesaria para crear el campo magnético en un transformador. En la figura 15 se muestra el circuito equivalente de un transformador.

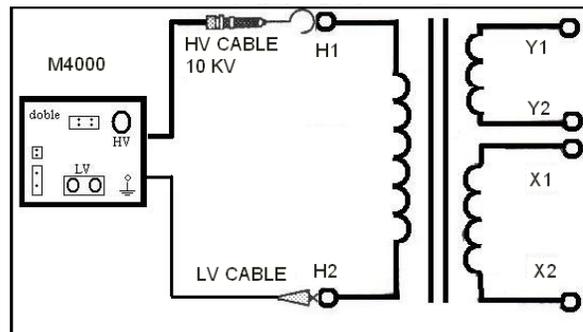
Figura 16. **Conexión, prueba corriente de excitación, transformador monofásico**

La figura 16, muestra las conexiones para la prueba de corriente de excitación a transformadores monofásicos con devanado terciario.

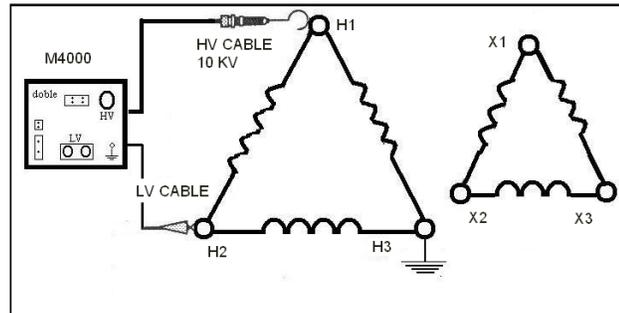
Figura 17. **Conexión, prueba corriente de excitación transformador trifásico D/d**

La figura 17 y la figura 18, muestran las conexiones para la prueba de corriente de excitación a transformadores trifásicos con conexión Delta-delta y Estrella-estrella-delta.

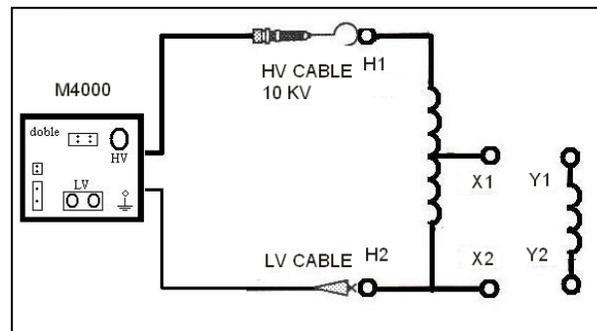
Figura 19. **Conexión, prueba corriente de excitación, autotransformador**

La figura 19, muestra el diagrama de conexiones para un autotransformador con devanado terciario.
