Universidad de San Carlos de Guatemala
Facultad de Ingeniería
Escuela de Estudios de Postgrado
Maestría en Estructuras

**ESTUDIO DEL DESEMPEÑO SÍSMICO ESTRUCTURAL DEL EDIFICIO HOSPITAL PEDRO
DE BETHANCOURT, ANTIGUA GUATEMALA, SACATEPÉQUEZ CON EL MÉTODO DEL
ANÁLISIS ESTÁTICO NO LINEAL (PUSHOVER)**

Guatemala, noviembre de 2021

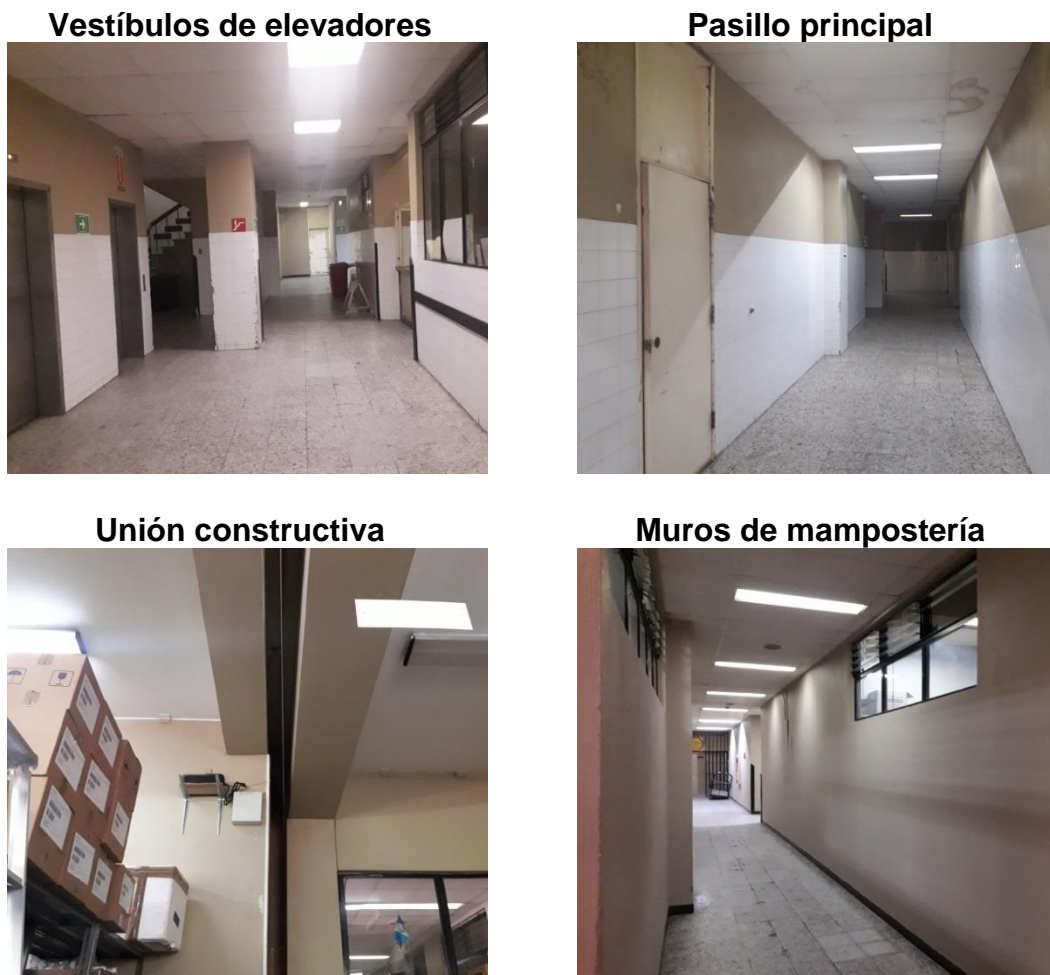
Primer nivel: se realizó un recorrido por todos los ambientes, no se observaron daños en columnas, vigas. uniones viga-columna, losas ni muros de mampostería.

Figura 7. Collage de fotografías de primer nivel

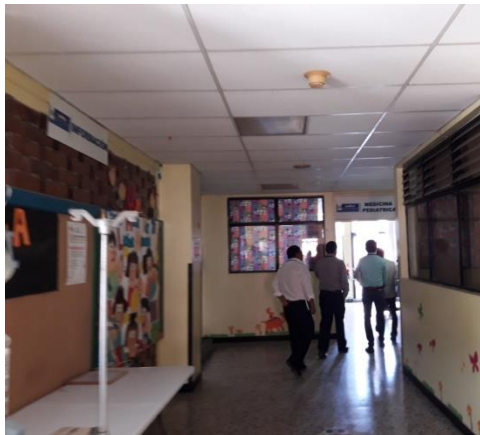
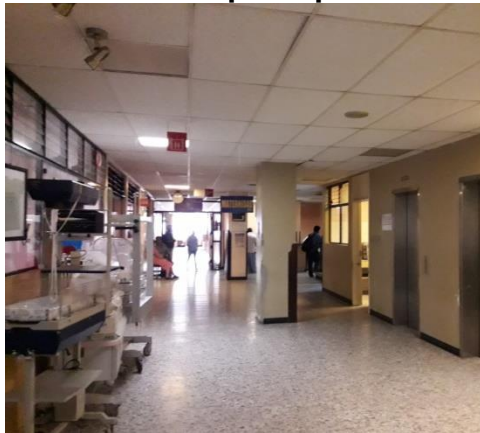
Segundo nivel: se realizó un recorrido por todos los ambientes, no se observaron daños en columnas, vigas, uniones viga-columna, losas ni muros de mampostería.

Figura 8. Collage de fotografías de primer nivel

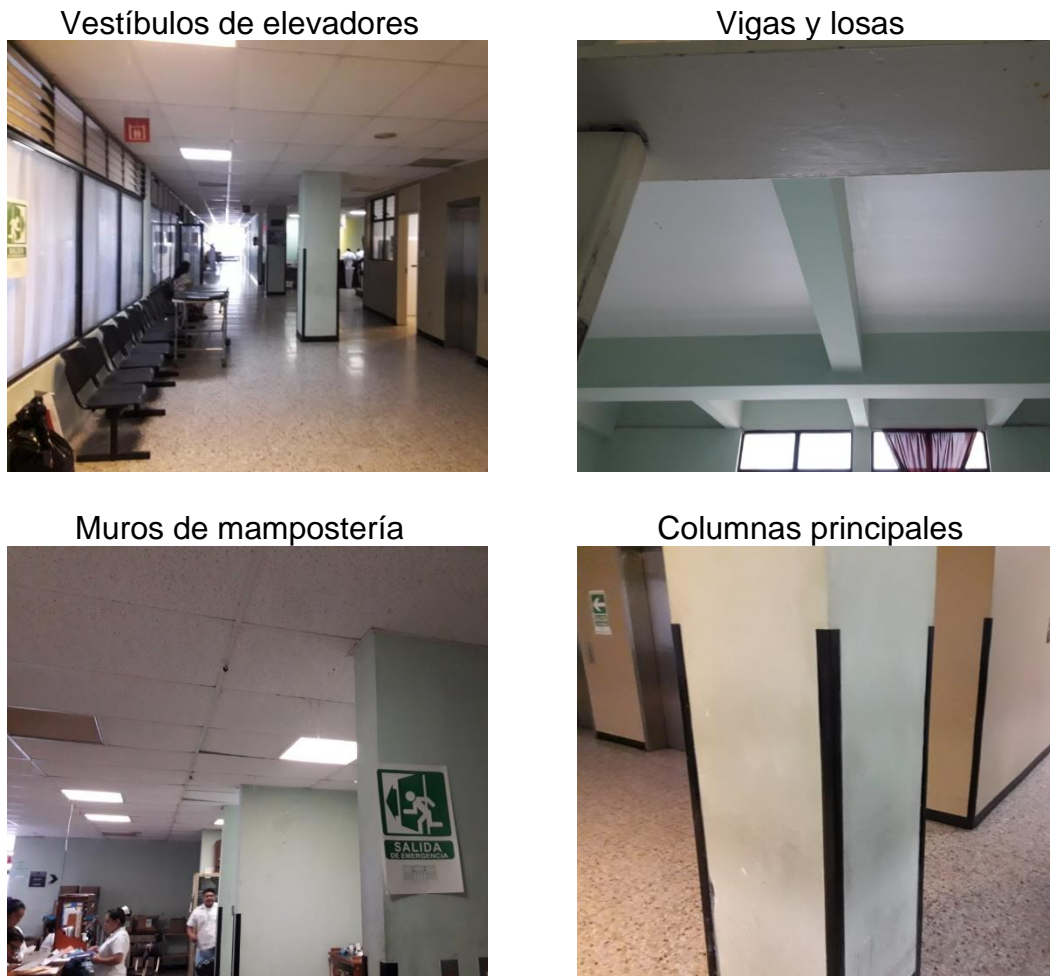
Tercer nivel: se realizó un recorrido por todos los ambientes, no se observaron daños en columnas, vigas, uniones viga-columna, losas ni muros de mampostería.

Figura 9. Collage de fotografías de tercer nivel

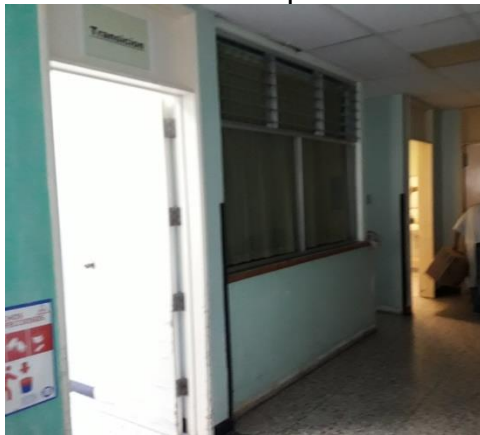
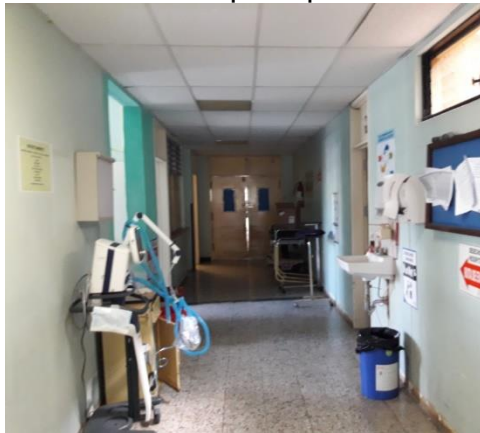
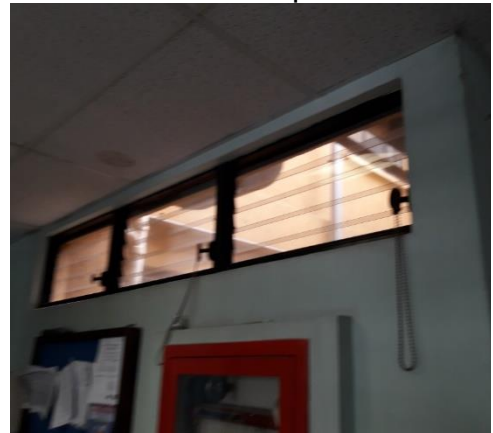
Cuarto nivel: se realizó un recorrido por todos los ambientes, no se observaron daños en columnas, vigas, uniones viga-columna, losas ni muros de mampostería.

Figura 10. Collage de fotografías de cuarto nivel

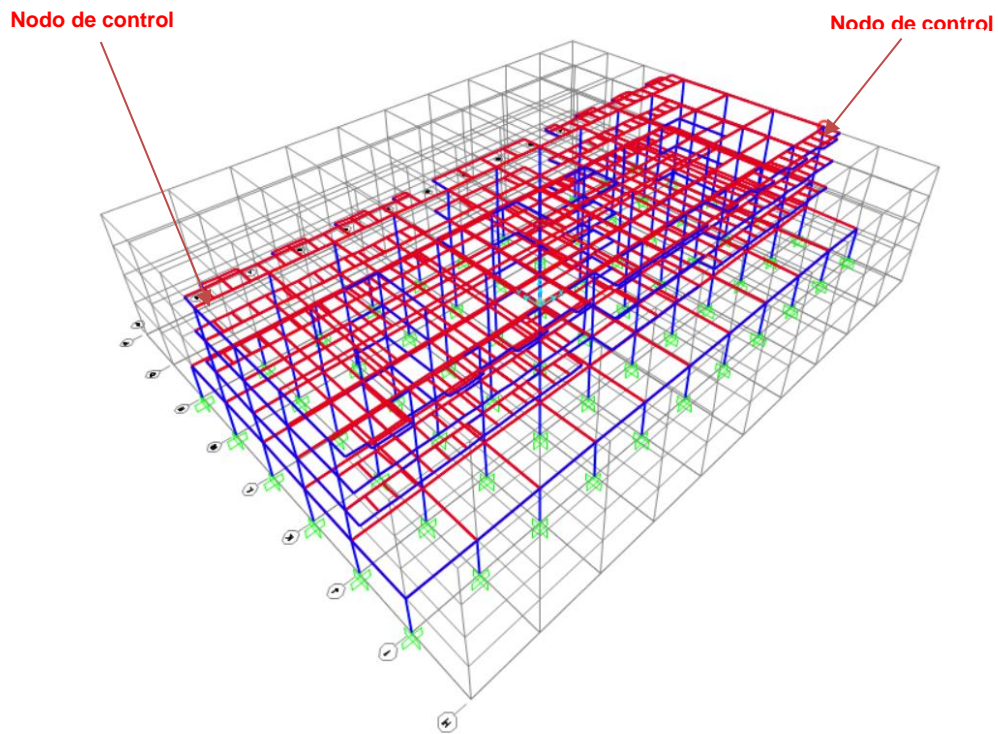
Figura 13. **Asignación de nodo de control**

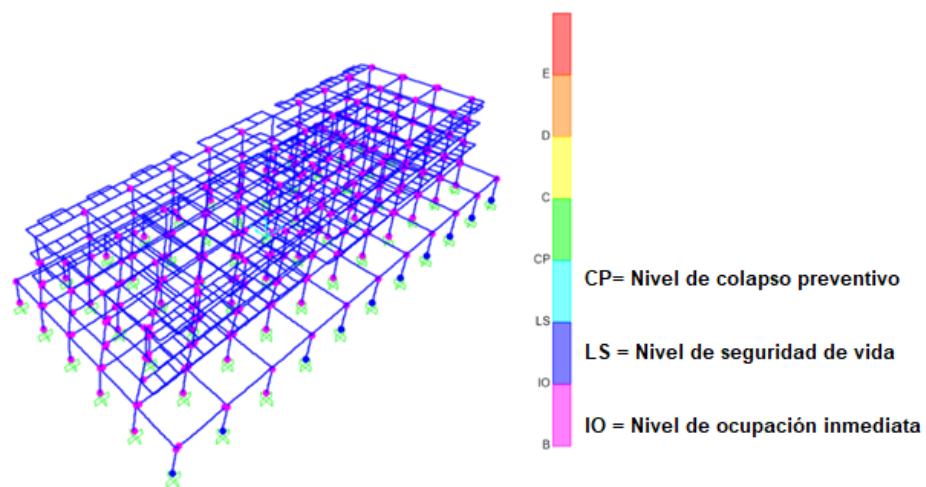
Figura 17. Análisis Pushover

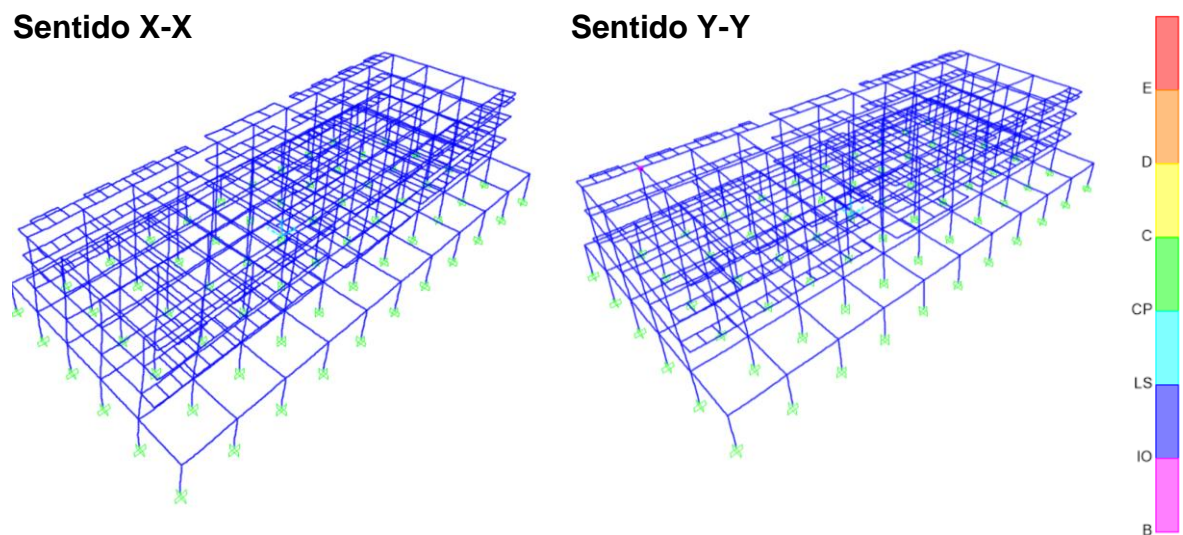
Figura 19. Secuencia de carga 2 (Step 2)

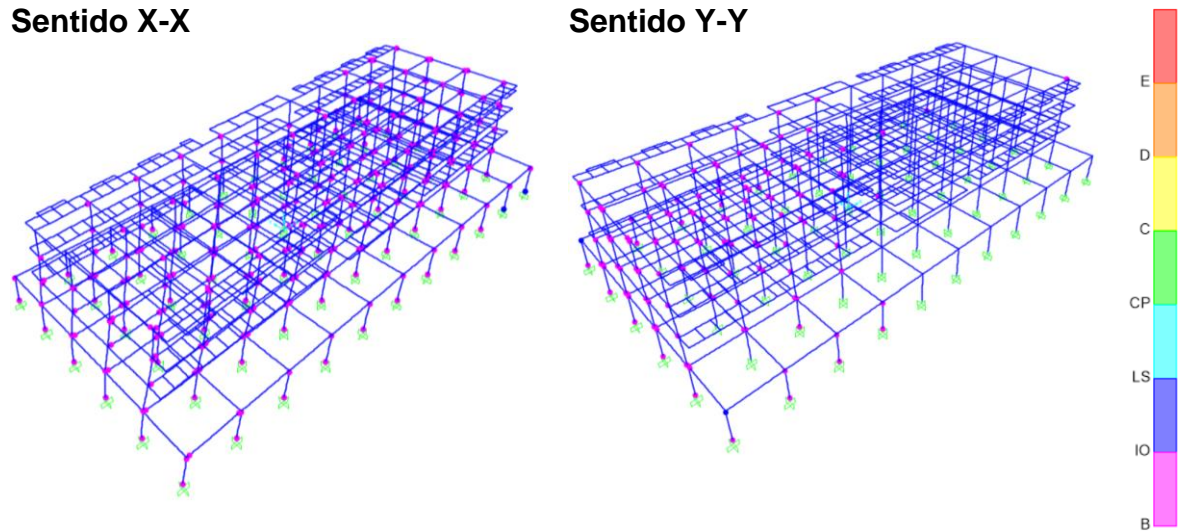
Figura 21. **Secuencia de carga 4 (Step 4)**

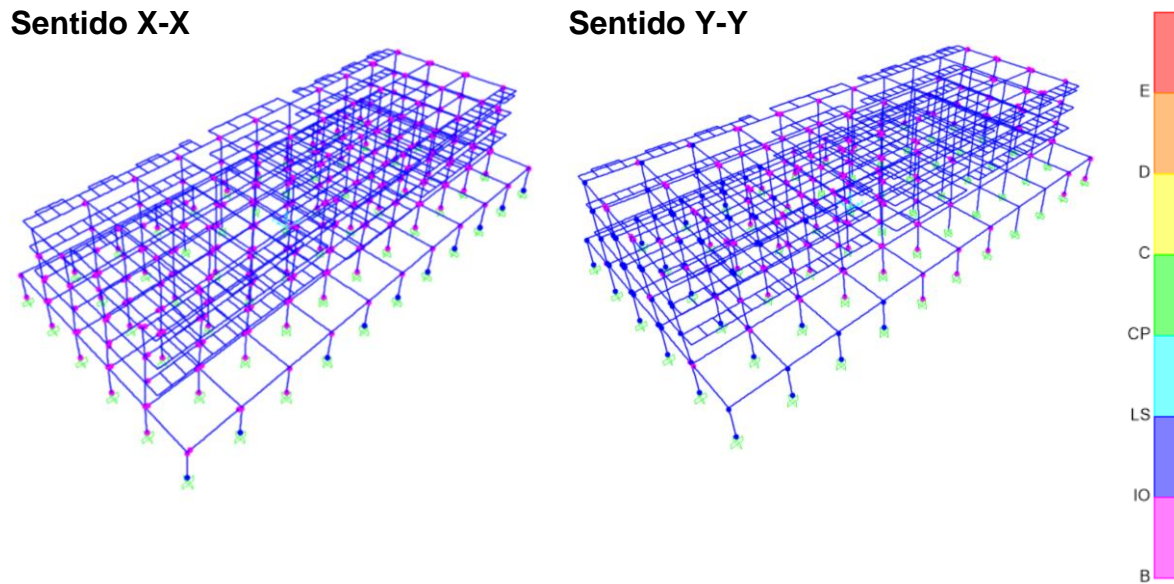
Figura 26. **Secuencia de carga 9 (Step 9)**

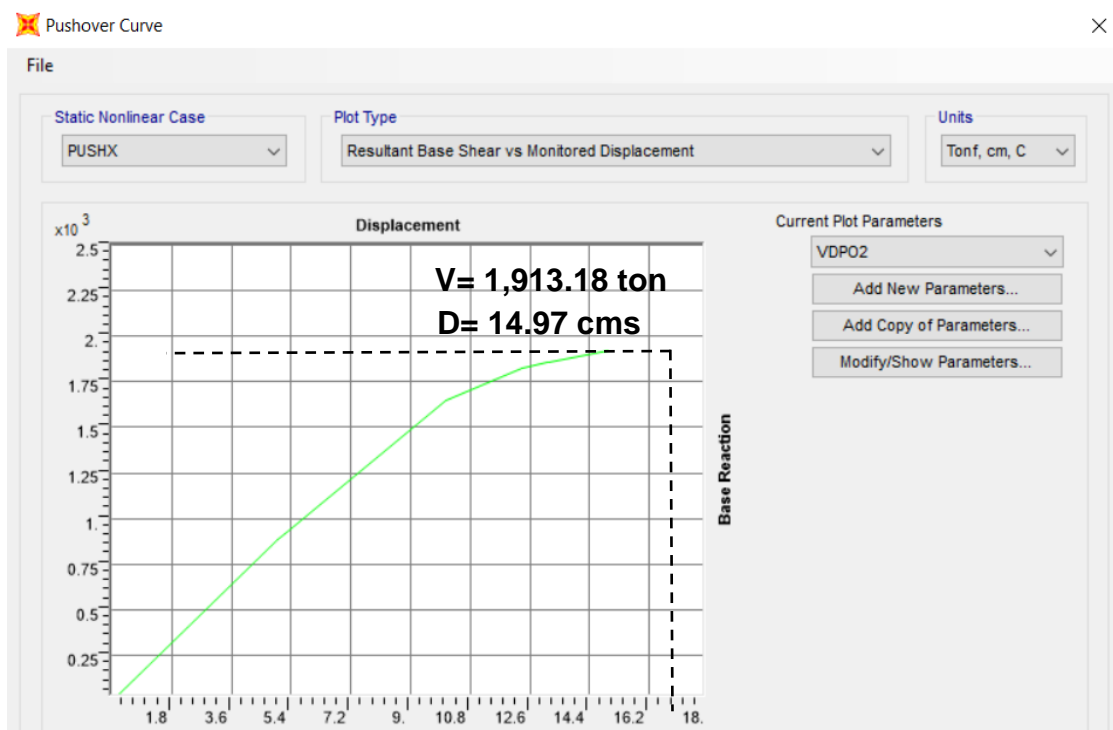
Figura 28. Curva de capacidad dirección X-X

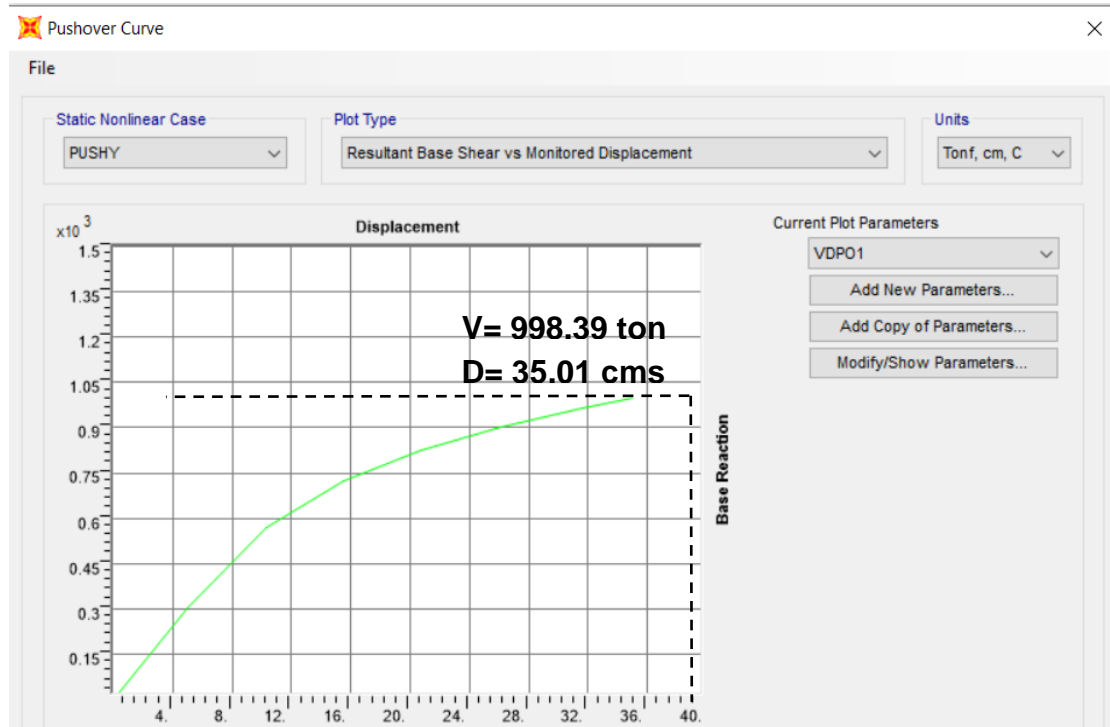
Figura 29. Curva de capacidad dirección Y-Y

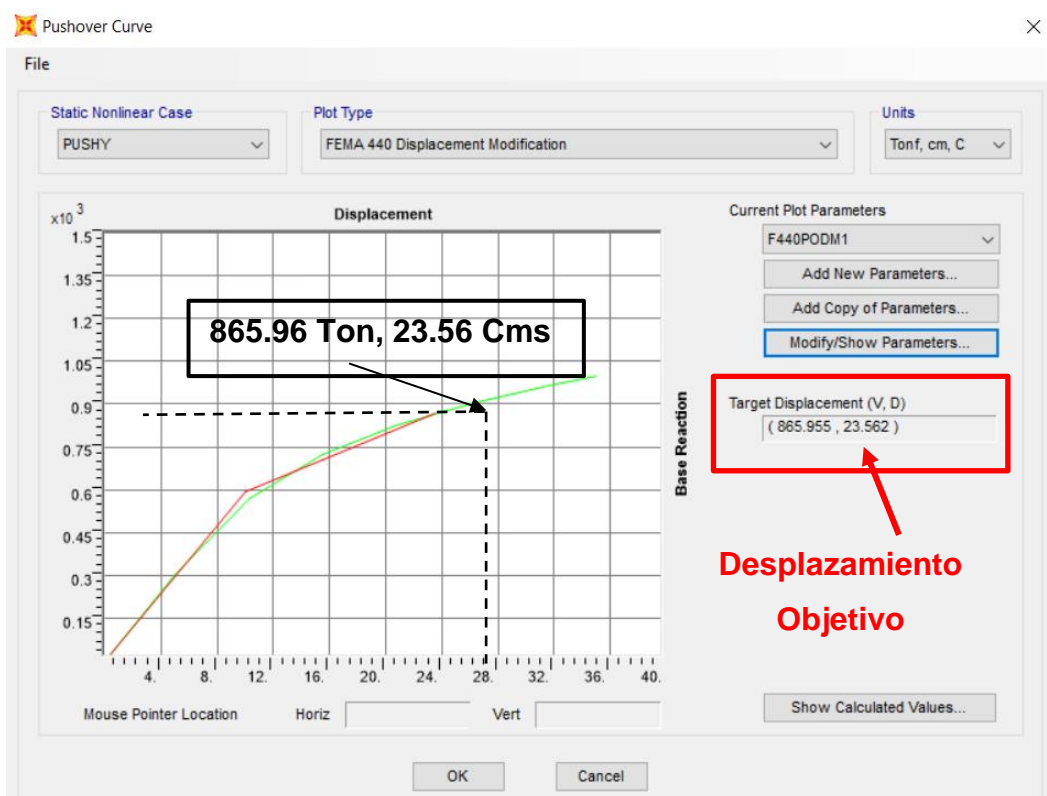
Figura 31. Desplazamiento objetivo

El desplazamiento objetivo calculado con el programa computacional SAP2000® es de 23.56 cms, sin embargo, se realizará una corroboración de este valor manualmente con la fórmula dada por FEMA 356 y ATC 40:

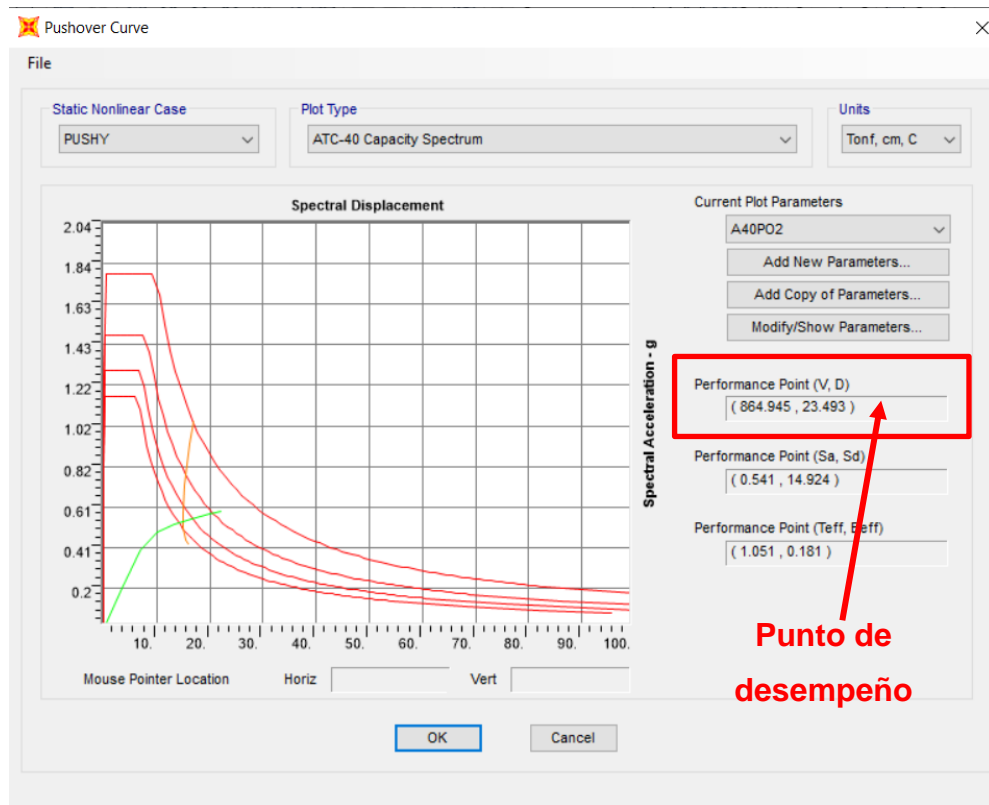
Figura 32. Punto de desempeño

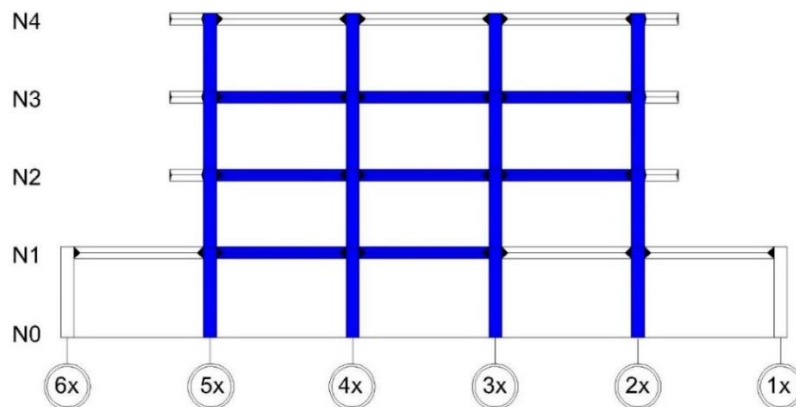
Figura 43. Elementos que incursionaron en el rango inelástico eje 1y

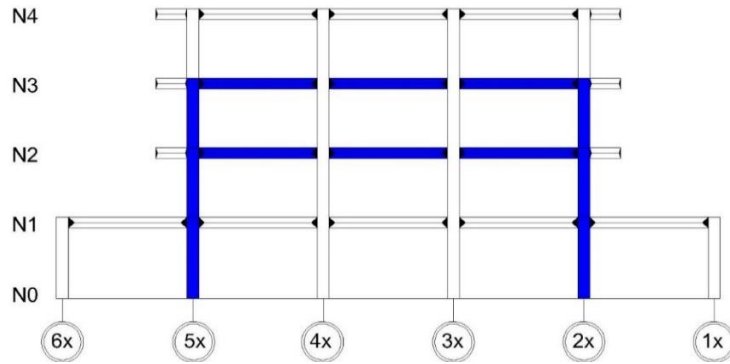
Figura 44. Elementos que incurrieron en el rango inelástico eje 2y

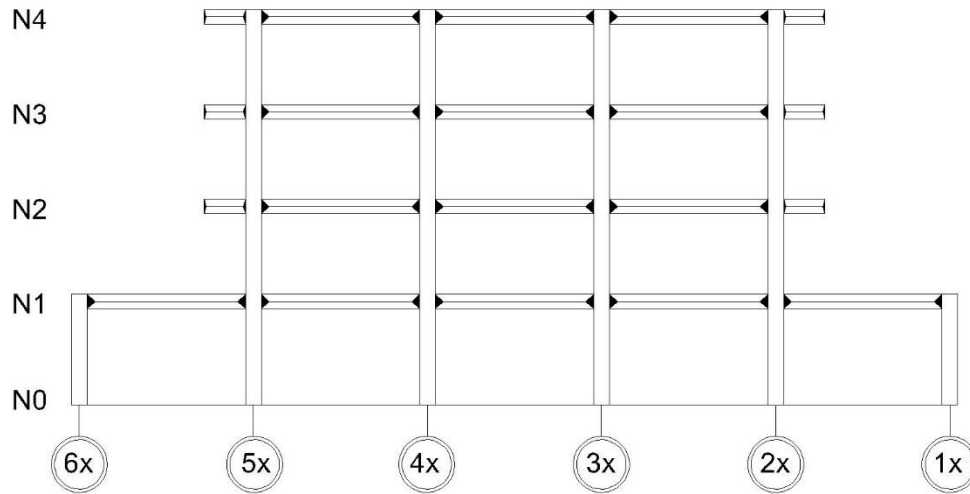
Figura 48. Elementos que incurrieron en el rango inelástico eje 6y

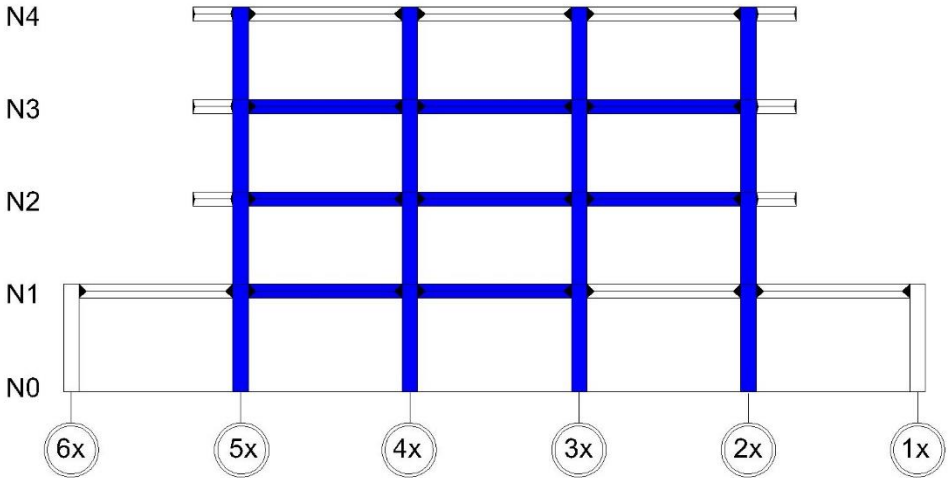
Figura 53. Elementos que incursionaron en el rango inelástico eje 11y
