Universidad de San Carlos de Guatemala
Facultad de Ingeniería
Escuela de Estudios de Postgrado
Maestría en Gestión de Recursos Hidrogeológicos

**GESTIÓN DEL RECURSO HÍDRICO EN UNA FINCA DE PRODUCCIÓN DE
SEMILLAS DEL MUNICIPIO DE AMATITLÁN**

Guatemala, septiembre de 2021

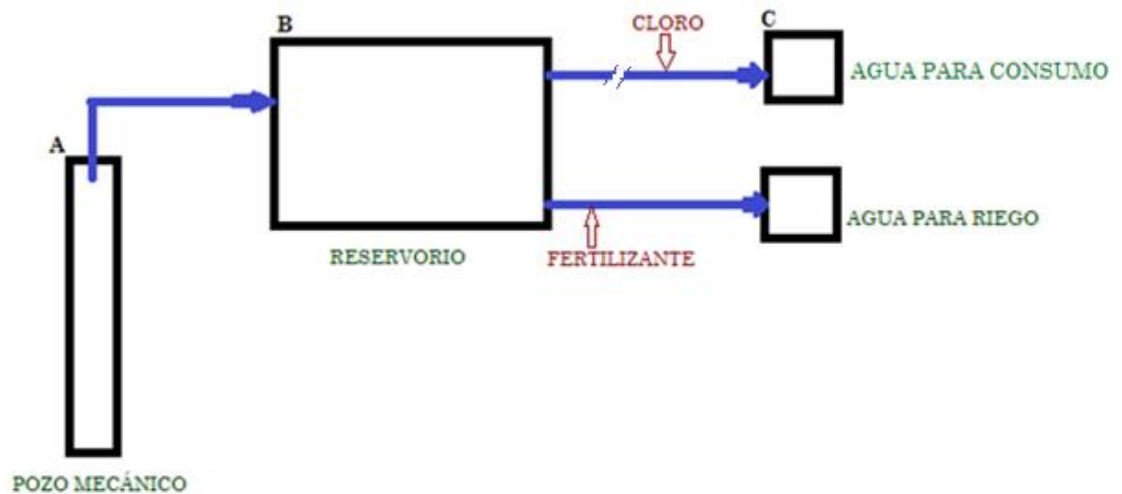
Figura 1. **Flujograma proceso de abastecimiento de agua potable**

Durante las visitas de campo se realiza la toma de muestras de agua potable por medio de un laboratorio externo, en los puntos A, B y C aleatoriamente, según el flujograma de la figura 1 para poder evaluar la variación de la calidad fisicoquímica y microbiológica desde la captación (pozo mecánico) almacenamiento (reservorio) y su filtración para ser apta para el consumo humano.

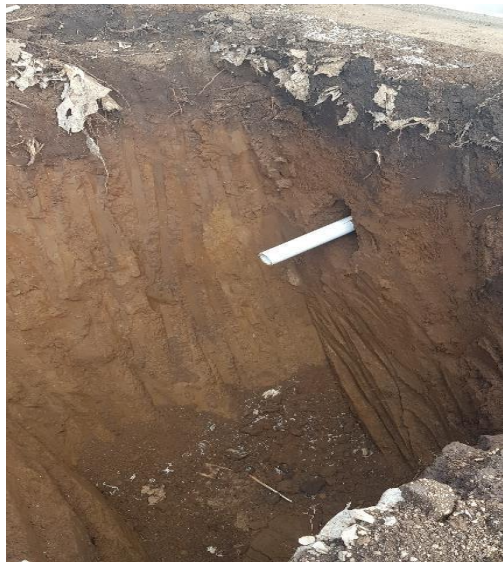
Figura 18. **Suelos alta permeabilidad en excavación 4 m para PTAR**

Aunque no se efectuaron ensayos específicos en la zona, de acuerdo a la composición de los sedimentos de los primeros 4 metros mostrados en la figura 18, por su granulometría y cohesión, se considera que el flujo de agua por percolación predomina sobre la escorrentía, además que la topografía con baja inclinación y el tipo de suelo granular (arena gruesa y pómez) favorece una rápida infiltración y potencial recarga hídrica.

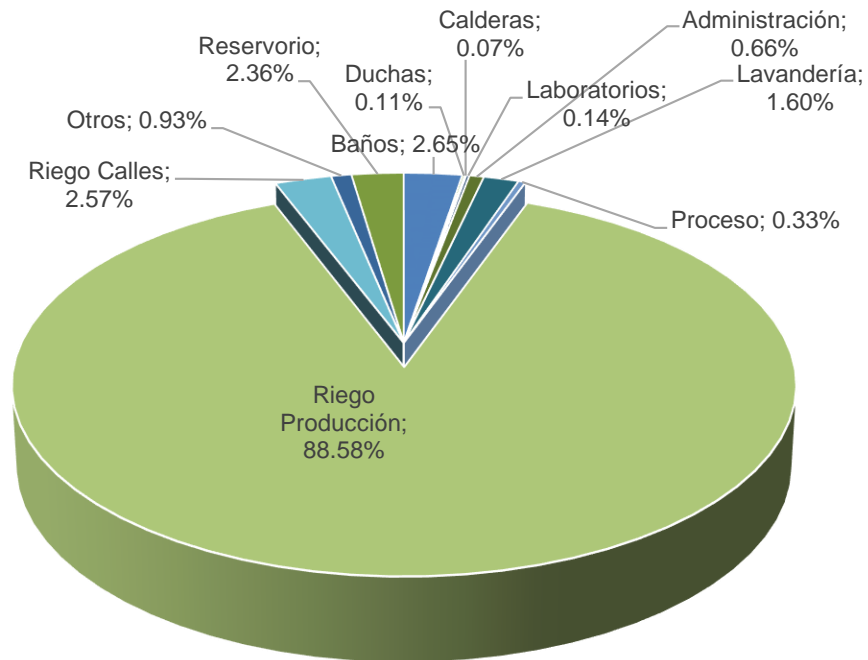
Figura 24. **Cuantificación del consumo de agua por área**

Analizando los datos obtenidos en la tabla anterior se grafica la figura 24 en donde se determina que el mayor consumo que se tiene de agua dentro de la finca es para riego en producción (por goteo) con el 88.58 % del total. Otro consumo importante es el agua que se usa para los servicios sanitarios en los baños con 2.65 % y el agua que se usa para riego de calles y caminos con 2.57 %, por lo que es importante realizar las gestiones para la minimización que se detallarán en el capítulo 4, dentro de dichas acciones se encuentra en práctica el uso de plásticos en los invernaderos de cultivo contribuyendo a disminuir la evaporación del suelo.
