Universidad de San Carlos de Guatemala  
Facultad de Ingeniería  
Escuela de Estudios de Postgrado  
Maestría en Artes en Ingeniería de Mantenimiento

**DISEÑO DE INVESTIGACIÓN DE UN PLAN DE MANTENIMIENTO PREVENTIVO PARA  
CABLES DE ACERO DE CALIBRE DE HASTA 1 PULGADA EN GRÚAS FIJAS DE 2 A 5  
TON EMPLEANDO LA NORMA ISO 4309-2017 EN EL ÁREA METROPOLITANA**

Guatemala, enero de 2022

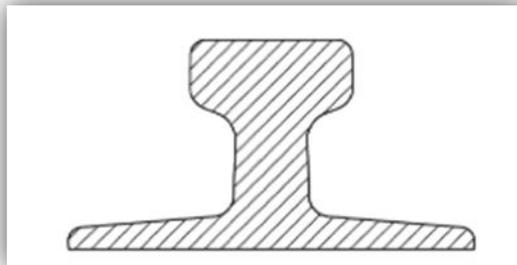
Figura 1: **Perfil carril burbach**

- Carriles Burbach: destinados a ser utilizados en grandes cargas.

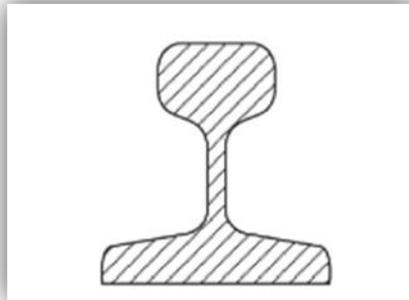
Figura 2: **Perfil carril de Vignole**

- Carriles Vignole: estas son utilizadas en bases de hormigón, y estos carriles poseen un elevado módulo de resistencia.

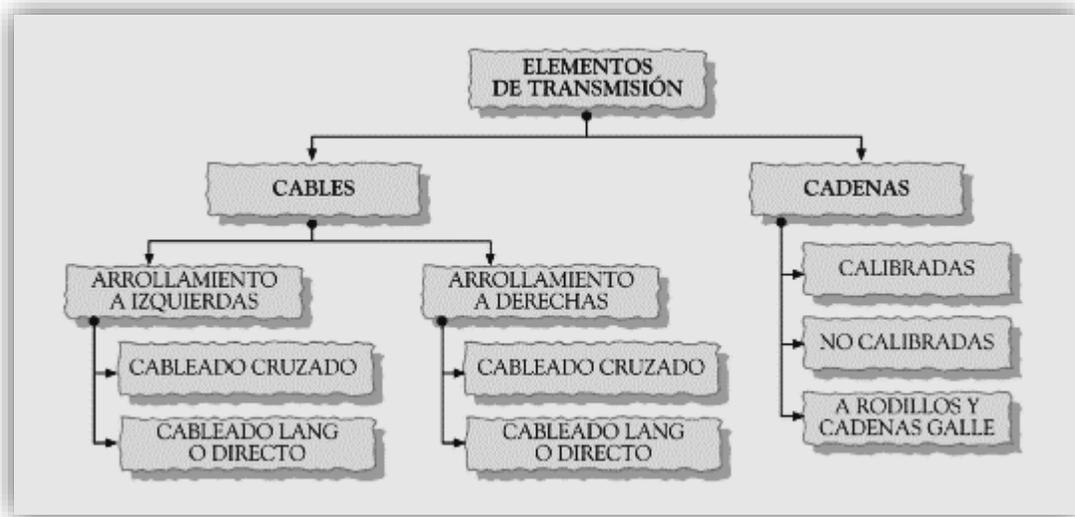
Figura 4: **División de elementos de transmisión**

Comesaña (2010) define que estos elementos son los encargados de transmitir esfuerzos desde la carga hasta el elemento de elevación, regularmente estos son los cables o cadenas. Actualmente el cable ha sustituido a las cadenas en su totalidad para los equipos con motor. Hay que mencionar que las cadenas siguen siendo claves para el uso de polipastos y equipos manuales.

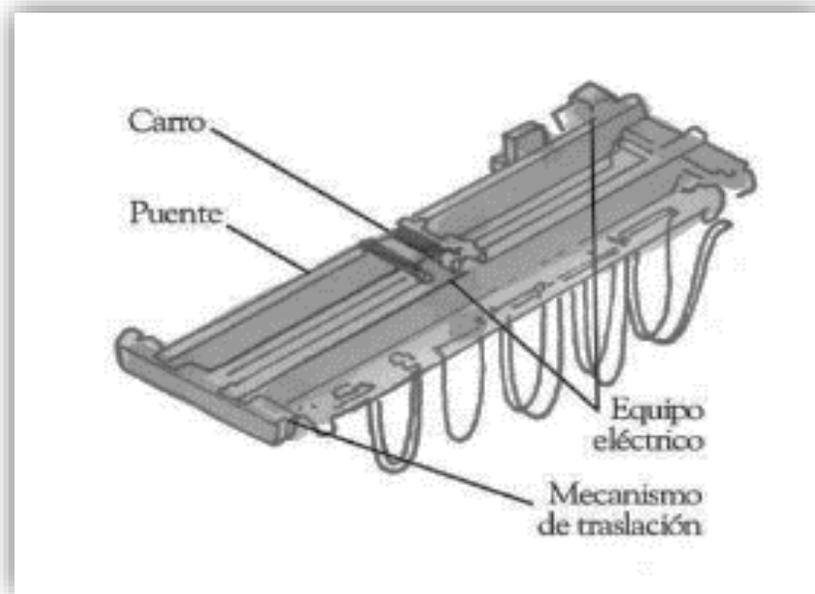
Figura 6. **Grúa puente**

- Aprovechamiento del espacio
- Aprovechamiento de la altura
- Gran movilidad
- Instalación de varias grúas en el mismo lugar

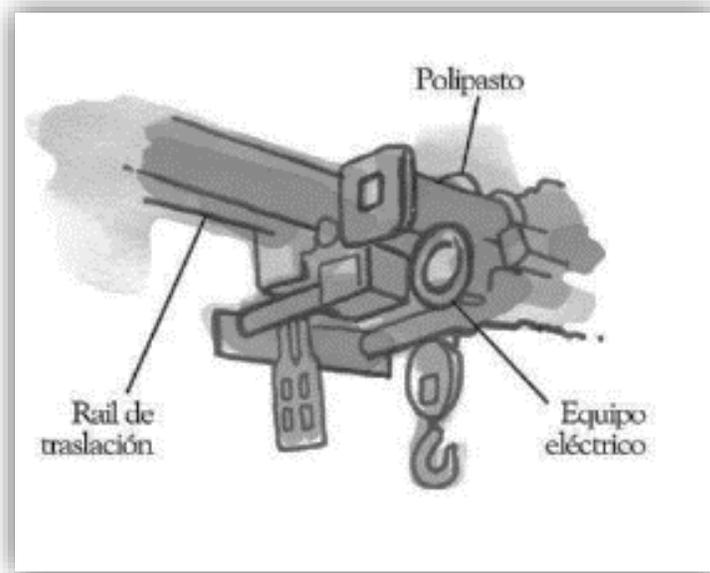
Figura 7. **Grúa suspendida**

Comesaña (2010) establece que la grúa suspendida es un polipasto eléctrico el cual se coloca sobre una viga que puede tener movimiento ya sea por rieles o por brazo giratorio. Este equipo está diseñado para cargas no mayores a las 5 toneladas. El equipo es sencillo en operación y movimiento, siendo el objetivo de este un movimiento suave.

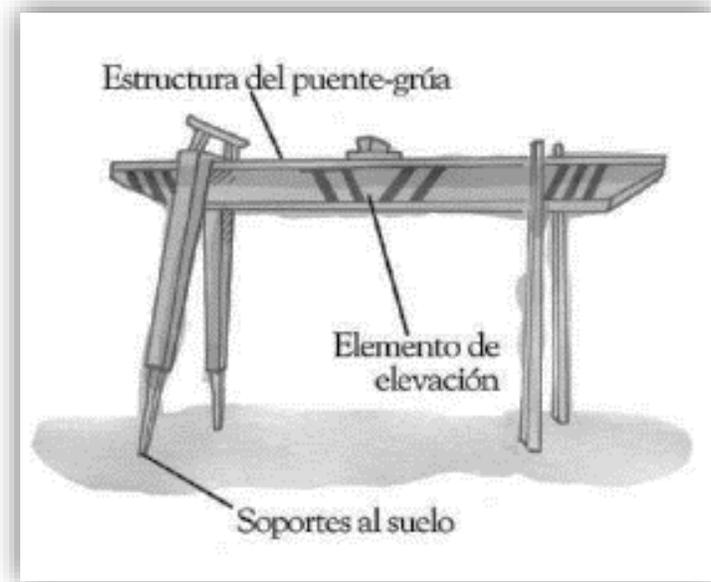
Figura 8. **Grúa pórtico**

Comesaña (2010) define que la grúa pórtico se resume en una grúa puente montada sobre bases móviles soportadas en el piso, la cual no logra alcanzar cotas de luces elevadas. Estos equipos son utilizados en las afuera de bodegas y edificios, más utilizadas en puertos y grandes estaciones de almacenamiento.

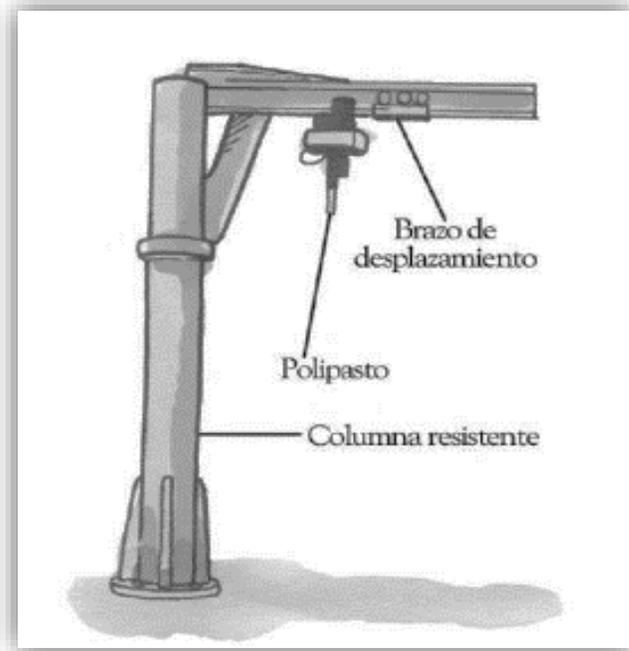
Figura 9. **Grúa giratoria**

- Grúas radiales
- Grúas de plataforma giratoria

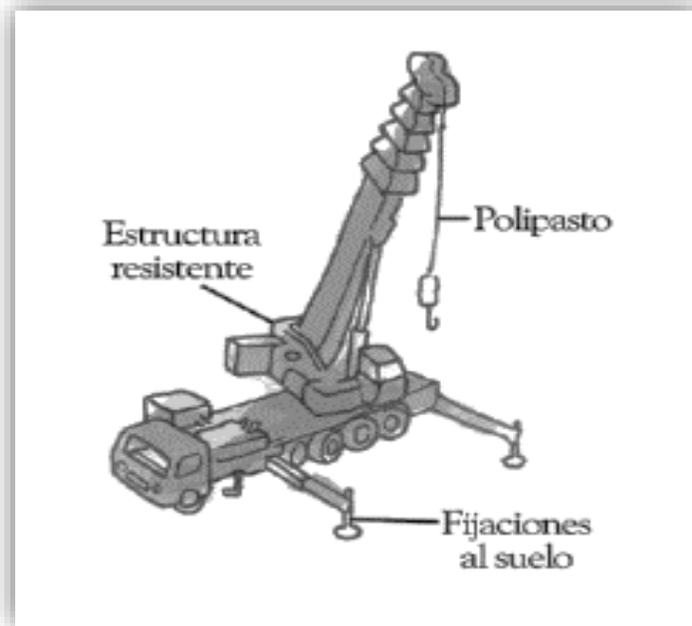
Figura 10. **Grúa autopropulsada**

El objetivo principal de estas grúas es poder realizar trabajo en *in situ*, la cual puede requerir una capacidad aumentada por lo que las plataformas poseen brazos para aumentar área de base.

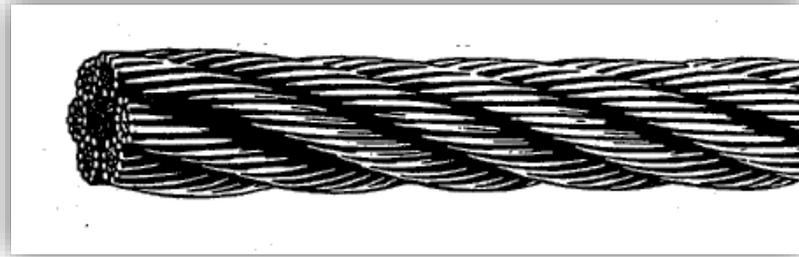
Figura 11. **Cable de acero**

CODELCO-Chile (1995) define el cable de acero como un conjunto de alambres de acero trenzados de manera ordenada con el objetivo de desempeñar un trabajo.

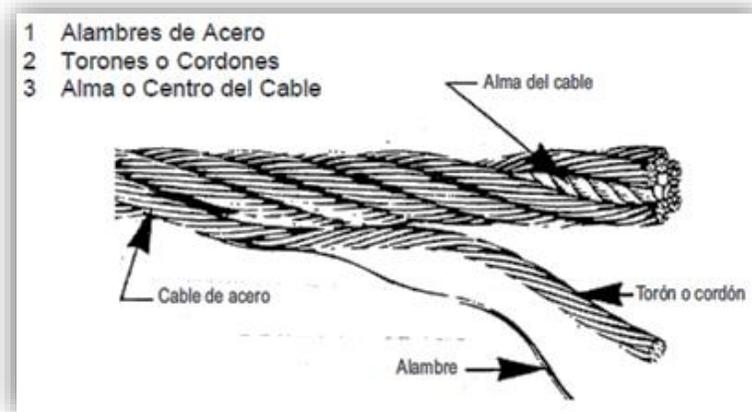
Figura 12. **Composición de un cable de acero**

Estas se pueden identificar mejor en la siguiente figura:

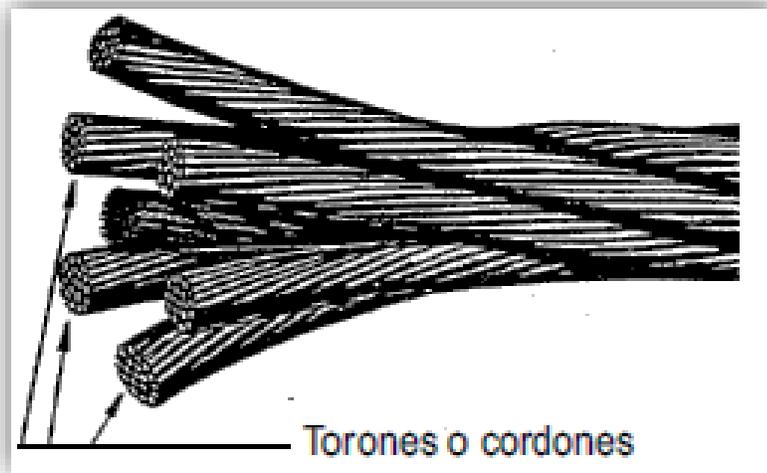
Figura 13. **Torones de un cable de acero**

CODELCO-chile (1995) define un torón como “el conjunto de alambres colocados en una o varias capas y enrollados o trenzados helicoidalmente alrededor de un alambre central o alma.”

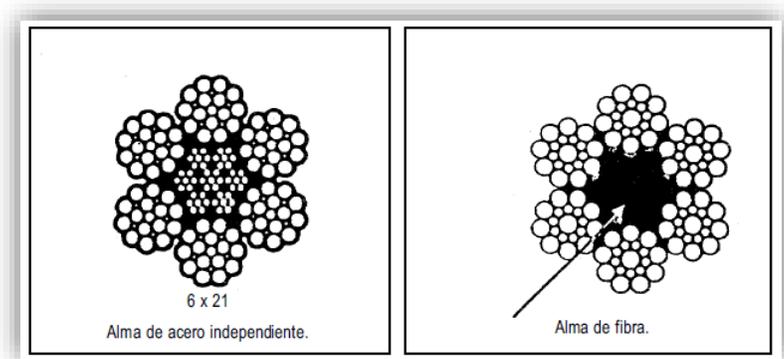
Figura 14. Tipos de alma

- Alma metálica
- Alma de fibra
- Alma de fibra sintética
- Alma mixta

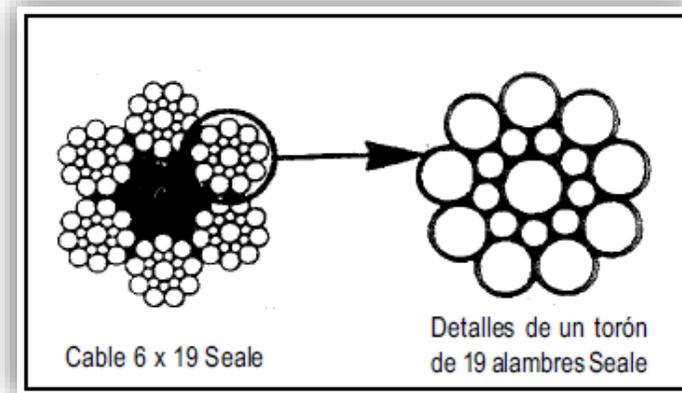
Figura 15. **Construcción Seale**

- Construcción Seale: construcción conformada por dos capas de alambres de distinto diámetro.

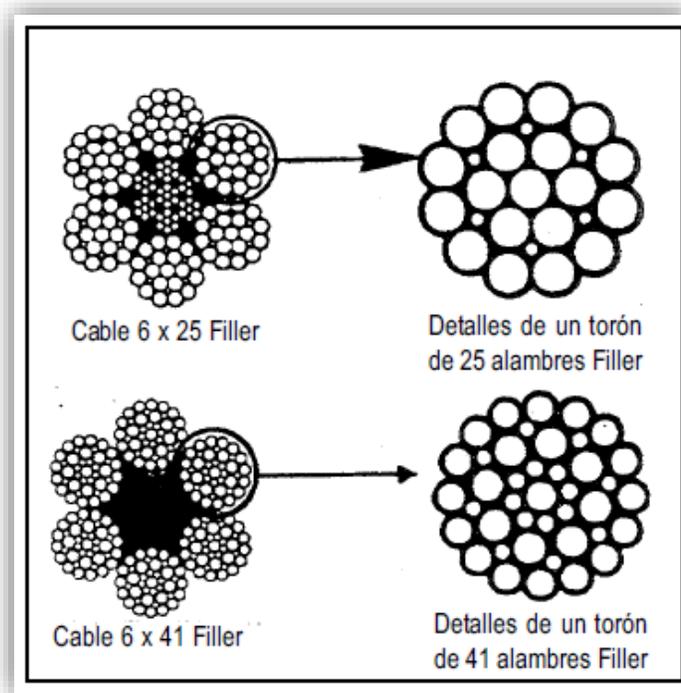
Figura 16. **Construcción Filler**

- Construcción Filler: construcción de alambres del mismo diámetro, sin embargo, los espacios que son dejados entre alambres son llenados con alambres de menor diámetro.

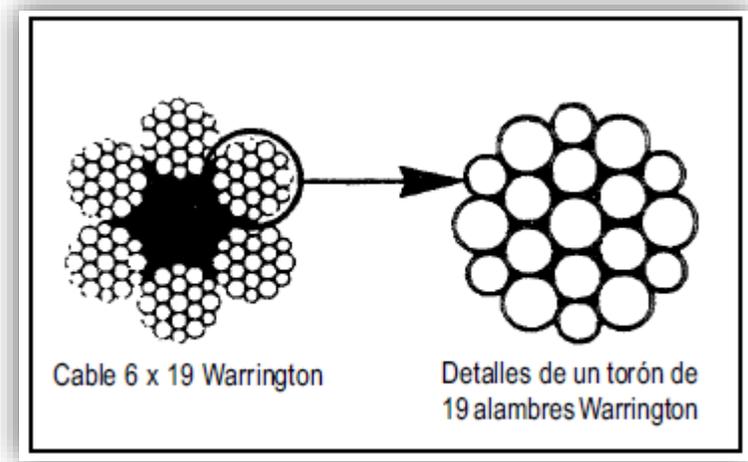
Figura 17. **Construcción Warrington**

- Construcción Warrington: construcción que se conforma por un centro de alambres del mismo diámetro cubiertos por una capa de alambres de diámetros distintos.

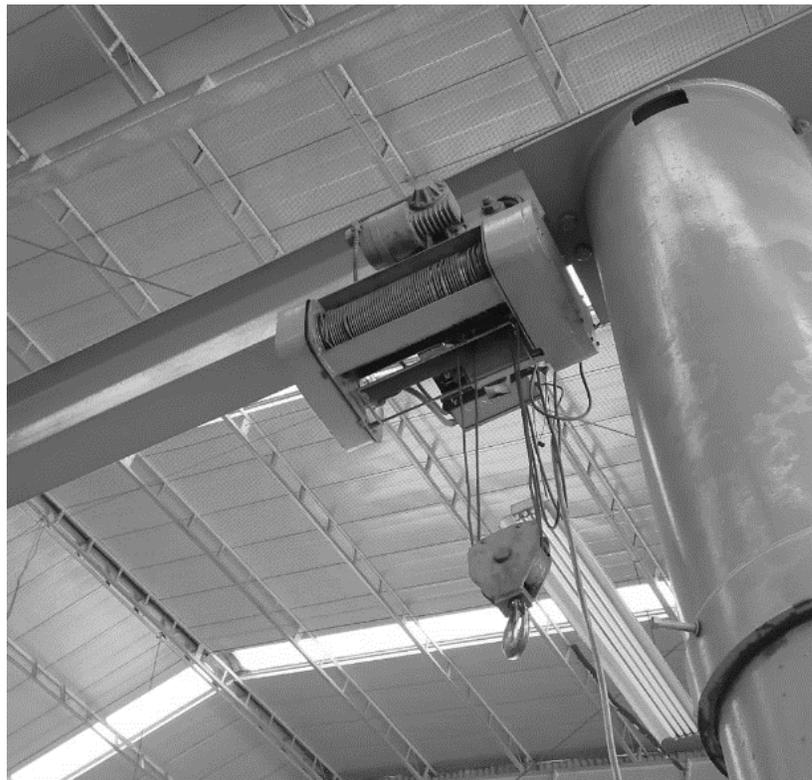
Figura 19. **Revisión General de grúa de 5 toneladas**

Esta visita fue realizada en conjunto con el encargado de mantenimiento de Infraestructura, donde se tuvo la coordinación con el área para la delimitación y suspensión de actividades. Como parte de la actividad se puso en funcionamiento la grúa, girándola sobre su eje, verificando su estabilidad. Se bajó y subió por completo el gancho, verificando el buen estado del sistema. Se hizo el levantamiento de carga suspendida, analizando la tensión del cable y la potencia del sistema.

Durante esta revisión se evidenció que los cables sufren daños físicos por el manejo y cargas soportadas, ya que el tema de corrosión no es una falla con grandes consideraciones.

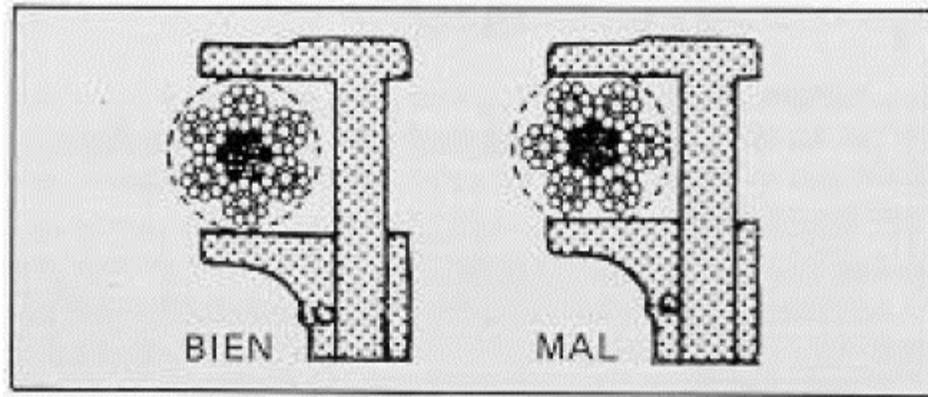
Figura 20. **Medición correcta del cable de acero**

El diámetro del cable es importante conocerlo, ya que esto permite percibir la flexibilidad del mismo ante el movimiento, los diámetros de poleas y cilindros a los que pueden ser sometidos sin causar un daño de deformación permanente. En el caso mostrado, los diámetros fueron verificados, como lo demuestra la figura 20, tomando en cuenta que la medición del diámetro de los cables de acero debe hacerse de cresta a cresta.

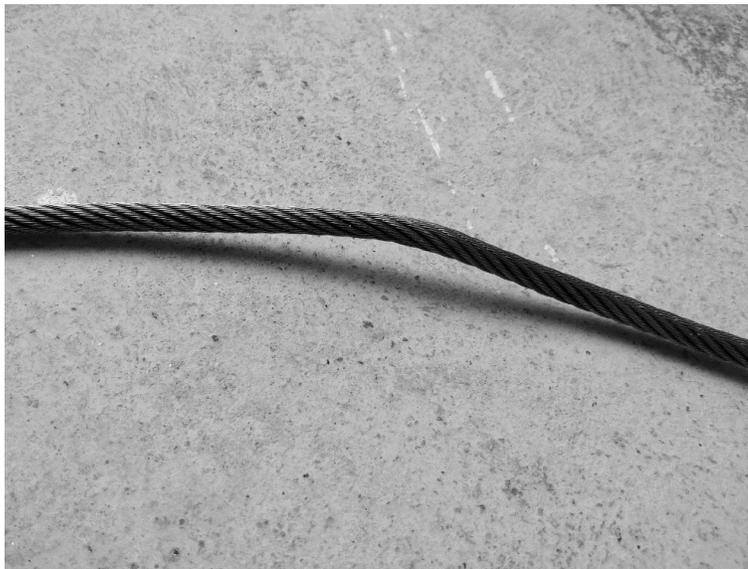
Figura 22. **Deformación de cable de acero**

Luego de poder revisar de manera física los cables de acero, se evidencia que los cables poseen un estado físico con condiciones que necesitan atención, donde se encontraron las siguientes fallas recurrentes:

Luego de hacer la evaluación de los factores que influyen en la vida y función del cable acerado, se encontró que los daños con mayor presencia son las deformaciones del cable, incluyendo la elongación de su longitud y dobleces.

Al determinar estos factores, se evidencia que el material pasó a una etapa plástica, etapa donde permite que el material se estire, pero no regrese a su estado normal, donde sus características son reducidas y la probabilidad de falla se aumenta. Si se menciona las características secundarias se tienen lesiones en los torones, que se pueden llegar a interpretar como posibles hilos reventados sumando que el cable ya presenta hilos en este estado.

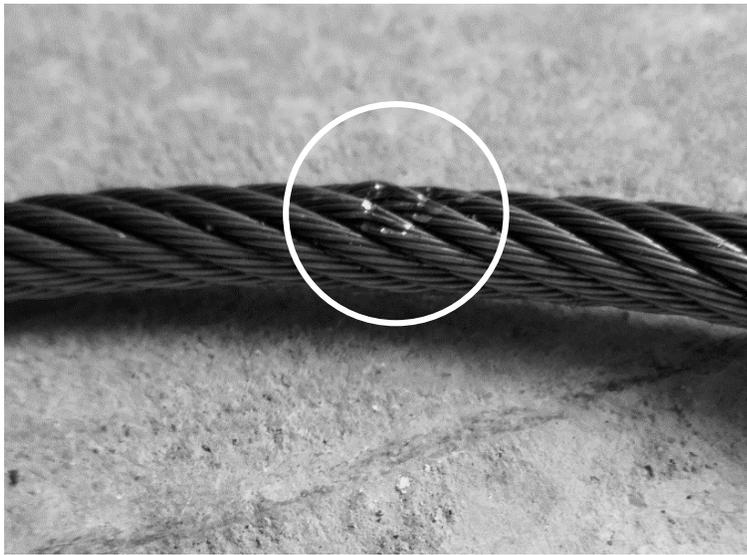
Figura 23. **Lesión en torón**

- Torones con lesión: cortes o lesiones que presenta los torones sin llegar al punto de reventar los hilos del cable.

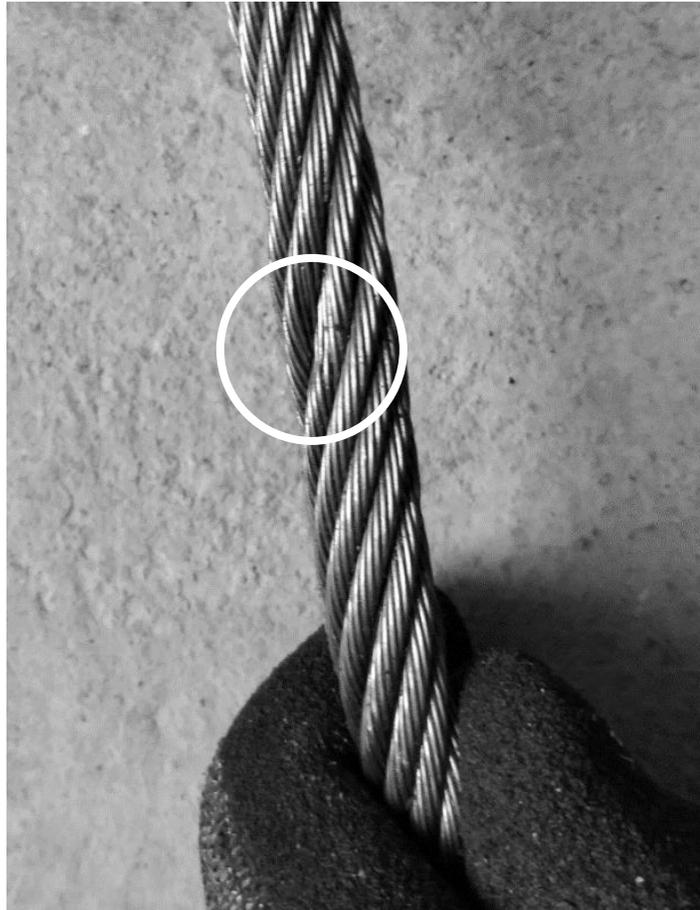
Figura 24. Deformación en torón

- Torones con deformación: Torones que presentan deformación en sus hilos, donde no hay lesión, solo dobleces o deformación.

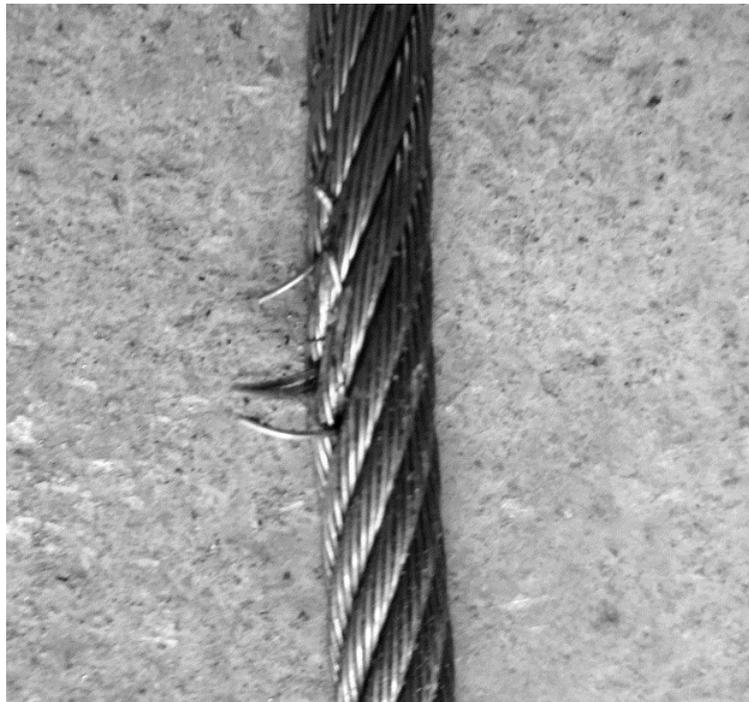
Figura 25. **Hilos reventados en cable de acero**

- Hilos reventados: hilos que salen de la formación normal del cable

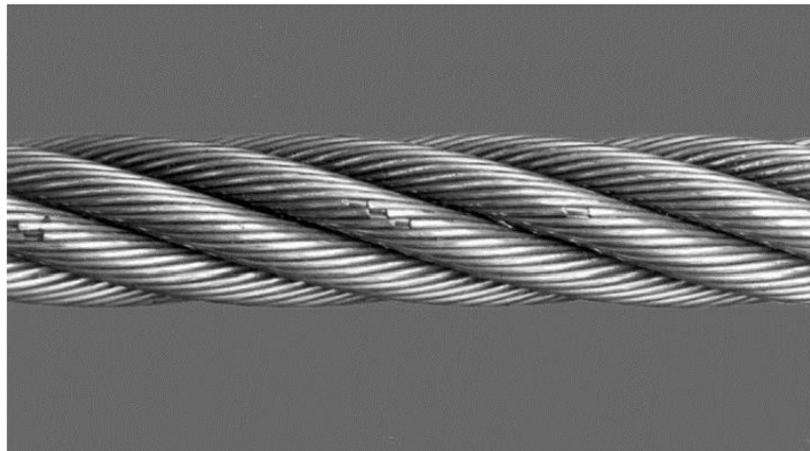
Figura 26. **Hilos reventados en corona de cable**

Esto se debe considerar de esta manera ya que los hilos están a punto de romperse o reventar, esto puede ocasionarse por los mismos movimientos y cargas que el cable tenga durante su operación.

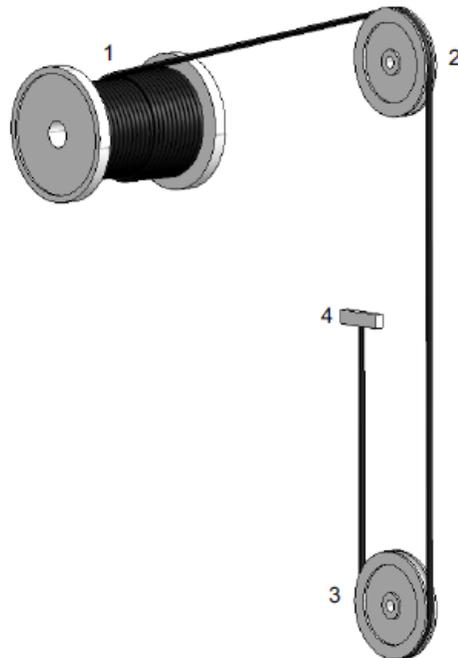
Figura 27. **Puntos clave de inspección en cable usado en grúa**

El diagrama de la figura 28 muestra los puntos claves a inspeccionar siendo estos:

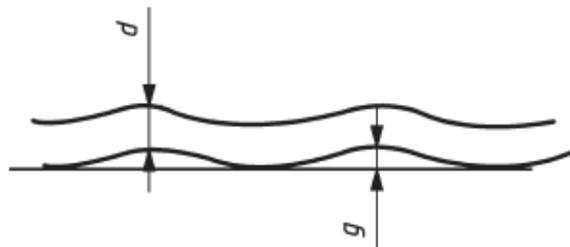
Figura 28. Dimensiones para descarte por dobleces de cable

*d* nominal rope diameter

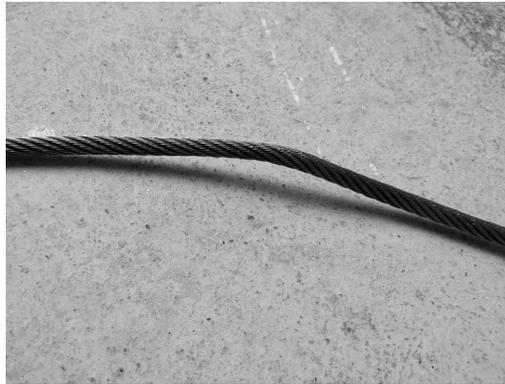
- Dobleces del cable: si el cable tiene una deformación visible en la longitud del mismo, por ejemplo:

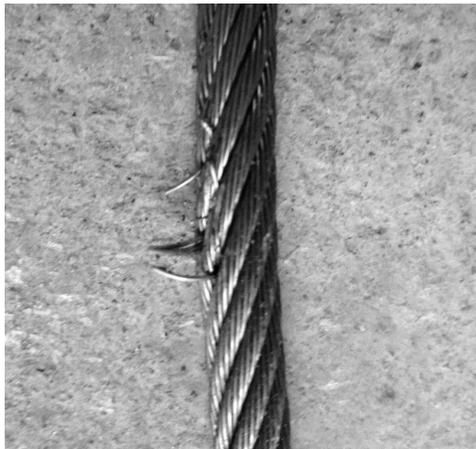
- Hilos reventados: revisar si se tienen alambres que se salgan del cable de acero, por ejemplo:

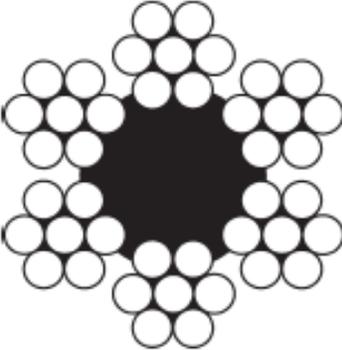
<p>Construction: <math>6 \times 7</math>-FC Single layer</p>

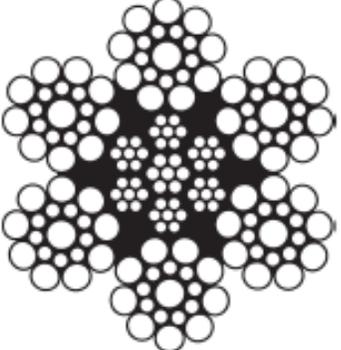
<p>RCN.01</p>	<p>Construction: <math>6 \times 19</math>S-IWRC Single-layer rope</p>

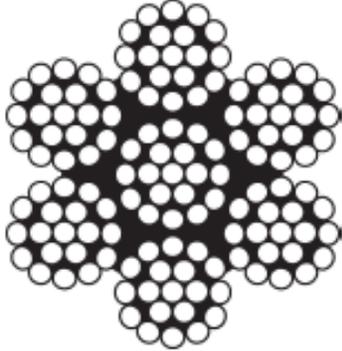
<p>RCN.02</p>
<p>Construction: <math>6 \times 19</math>M-WSC Single-layer rope</p>

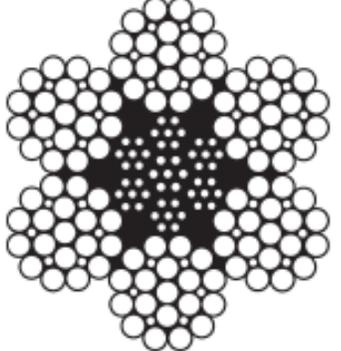
<p>RCN.04</p>	<p>Construction: <math>6 \times 25</math>F-IWRC Single-layer rope</p>

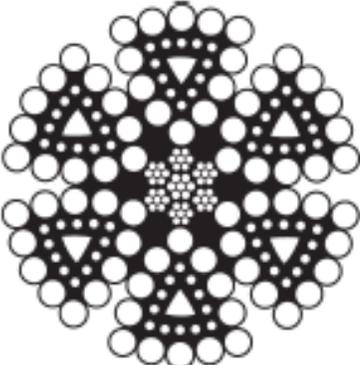
<p>Construction: <math>6 \times 25\text{TS-IWRC}</math> Single-layer rope</p>

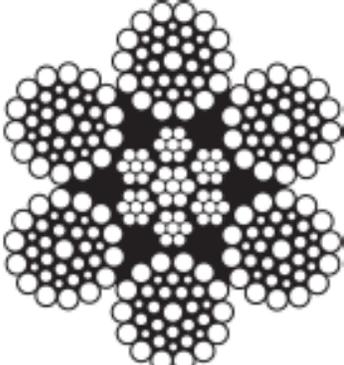
<p>RCN.04</p>	<p>Construction: <math>6 \times 36\text{WS-IWRC}</math> Single-layer rope</p>

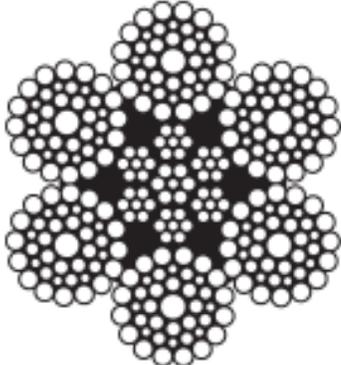
<p>RCN.09</p>
<p>Construction: <math>6 \times 41\text{WS-IWRC}</math> Single-layer rope</p>

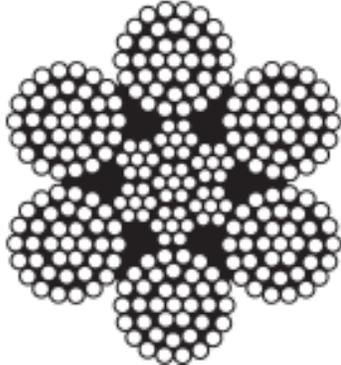
<p>RCN.11</p>	<p>Construction: <math>6 \times 37\text{M-IWRC}</math> Single-layer rope</p>

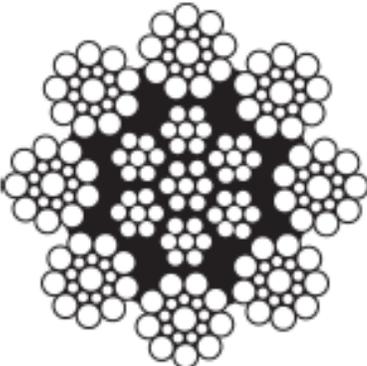
<p>RCN.10</p>
<p>Construction: <math>8 \times 19\text{S-IWRC}</math> Single-layer rope</p>

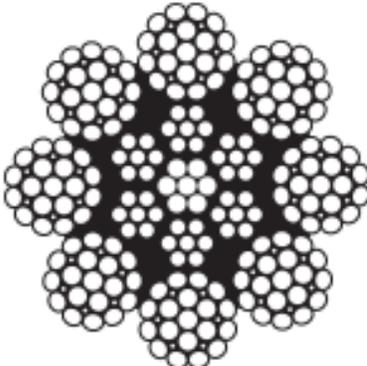
<p>RCN.04</p>	<p>Construction: <math>8 \times 25\text{F-IWRC}</math> Single-layer rope</p>

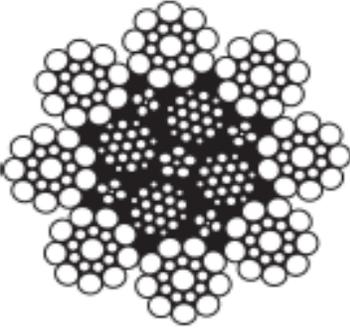
<p>Construction: <math>8 \times 19S</math>-PWRC Parallel-closed rope</p>

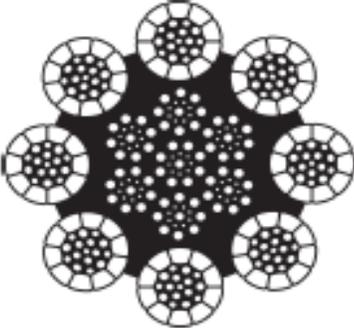
<p>RCN.04</p>	<p>Construction: <math>8 \times K26WS</math>-IWRC Single-layer rope with compacted strands</p>

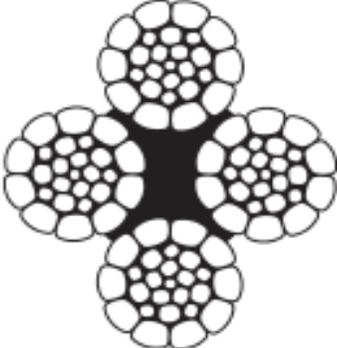
<p>RCN.09</p>
	<p>Construction: <math>4 \times K26WS</math> Single-layer rope/Rotation-resistant rope with compacted strands</p>

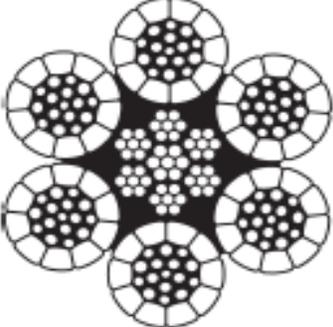
<p>RCN.22</p>
<p>Construction: <math>6 \times K26WS</math>-IWRC Single-layer rope with compacted strands</p>

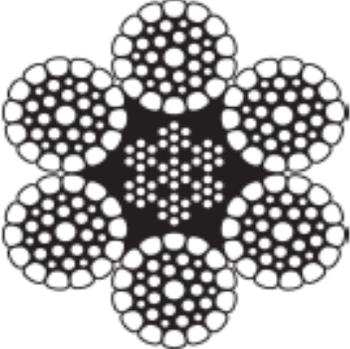
<p>RCN.06</p>	<p>Construction: <math>6 \times K36WS</math>-IWRC Single-layer rope with compacted strands</p>

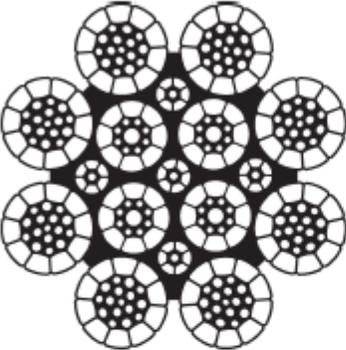
<p>Construction: <math>8 \times K26WS-PWRC</math> Parallel-closed rope with compacted strands</p>

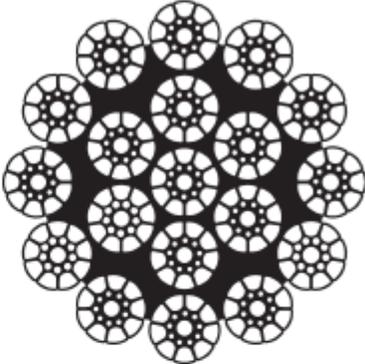
<p>RCN.09</p>	<p>Construction: <math>18 \times K19S-WSC</math> or <math>19 \times K19S</math> Rotation-resistant rope with compacted strands</p>

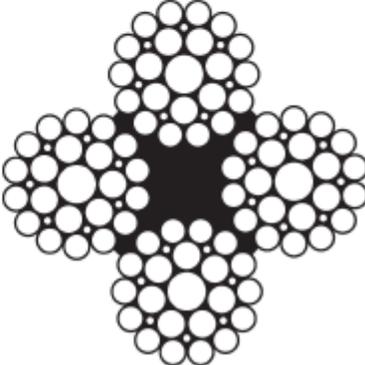
<p>RCN.26</p>
	<p>Construction: <math>4 \times 29F</math> Single-layer rope/Rotation-resistant rope <math>4 \times 29F</math></p>
