**ESTUDIO Y ANÁLISIS DE AHORRO ENERGÉTICO  
DEL HOSPITAL GENERAL SAN JUAN DE DIOS**

Guatemala, noviembre de 2017

TRABAJO DE GRADUACIÓN

**INGENIERO ELECTRICISTA**

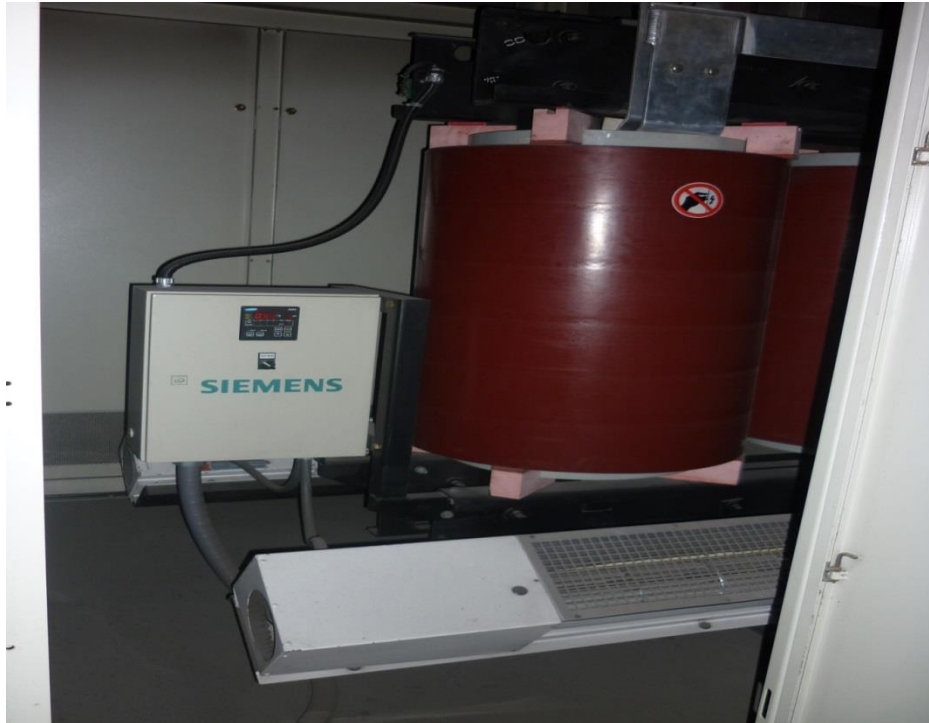
Figura 8. **Banco de medición transformador principal**

El transformador Geafol tiene instalado un banco de medición marca Siemens, compuesto por CTs (transformadores de corriente) y PTs (transformadores de potencial) que se conectan a un medidor Siemens ION 9600 Access, donde se pueden visualizar las diferentes variables eléctricas como potencia aparente, potencia real, potencia reactiva, factor de potencia, voltaje fase a fase, voltaje fase a neutro, corriente fase a neutro, entre otros. En la figura 8 el banco de medición.

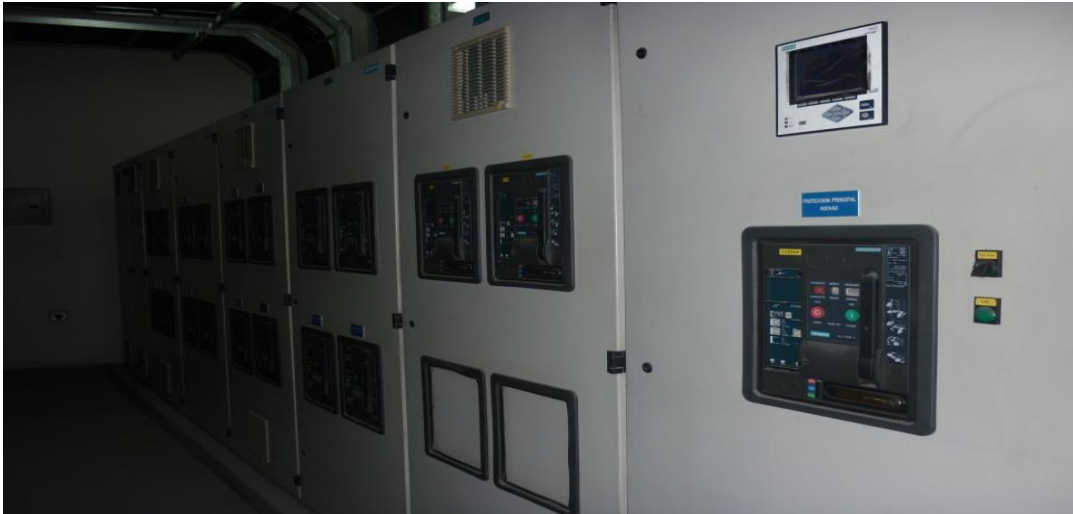
Figura 9. **Paneles de distribución**

En la figura 9 se muestran los paneles que contienen las barras de distribución, y en la figura 10 el diagrama de conexión.

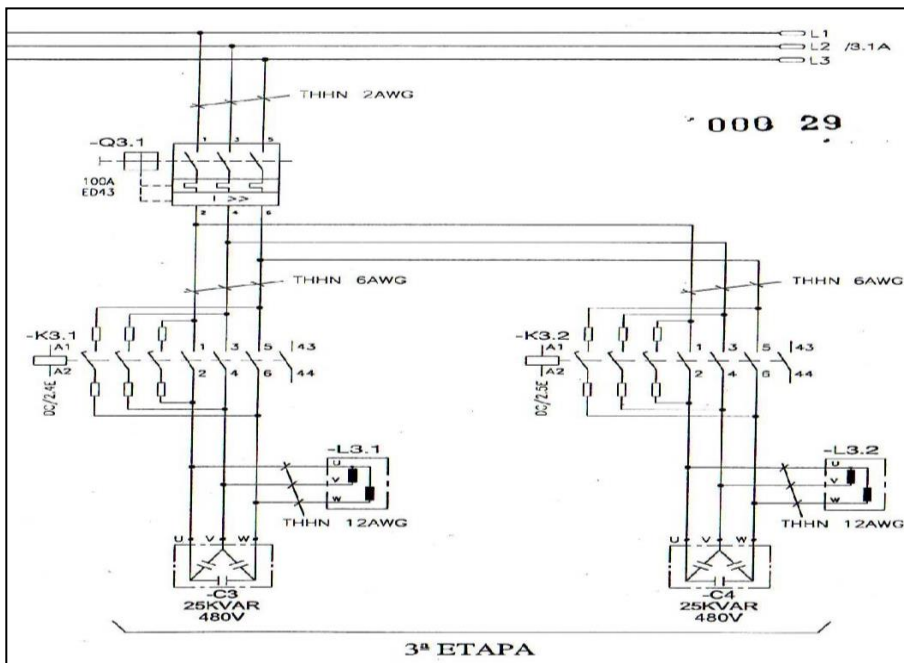
Figura 11. Diagrama de conexión del banco de capacitores

El factor de potencia actual visualizado en el medidor Siemens ION es de 0,90, que está dentro de los requerimientos de Empresa Eléctrica de Guatemala, que provee el suministro eléctrico.

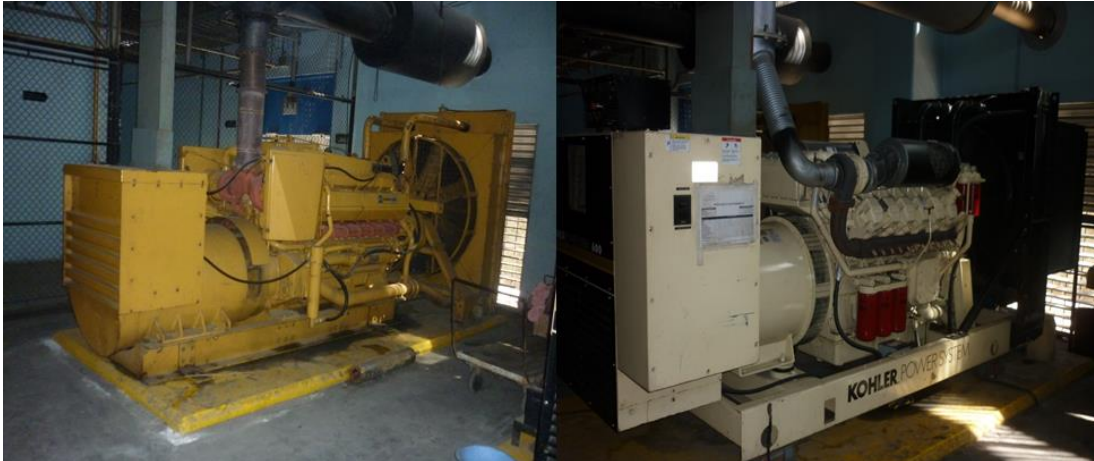
Figura 13. **Generadores de emergencia**

Para que los grupos generadores tengan una respuesta inmediata al momento de un corte de energía eléctrica, trabajan con un sistema de precalentamiento con una carga constante de baterías y automatizadas para un arranque inmediato. Los días lunes de cada semana se hace una prueba de arranque para garantizar la respuesta inmediata de los equipos, la prueba dura media hora.

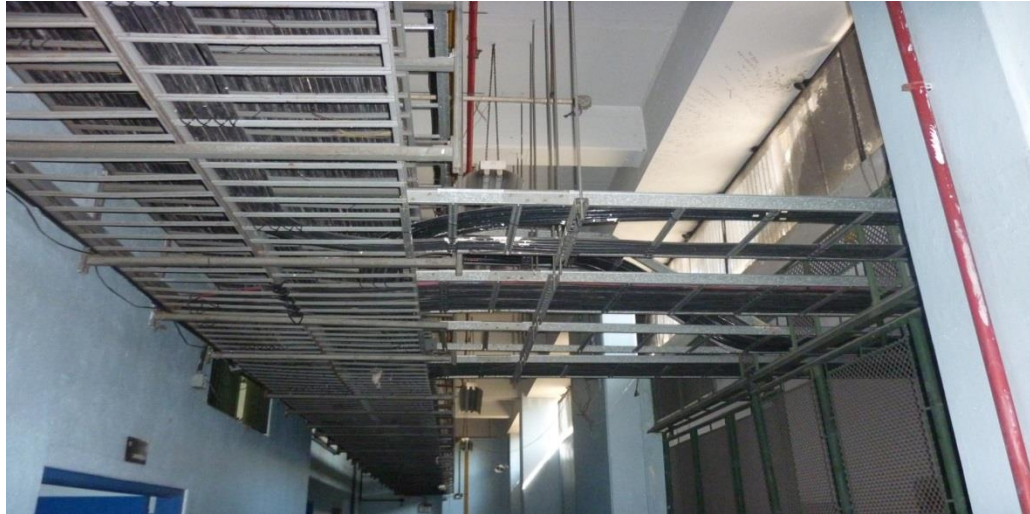
Figura 14. **Canaleta eléctrica de distribución**

La canaleta usada en el hospital tiene dos dimensiones de 70 cm para conexión a motores y 100 cm para conexión a transformadores. Como se visualiza en la figura 14. Al igual que el cableado fue instalada en el 2003 por lo que su estado es bueno.

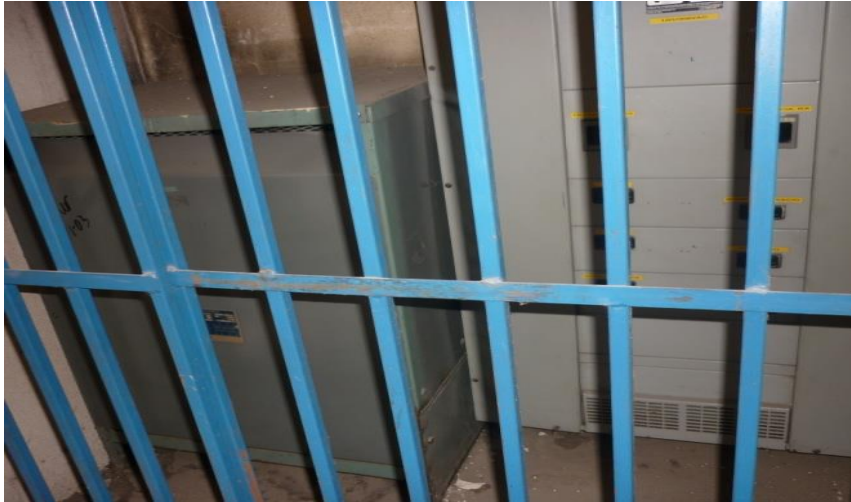
Figura 15. **Transformadores y tableros de distribución**

repuestos, 47 requieren cambio inmediato por presentar recalentamientos y deterioro por antigüedad.

En la figura 15 se muestra un transformador y su tablero de distribución, esta disposición se repite en otros centros de distribución.

3. La red de distribución eléctrica presenta deterioro, se encontraron puntos calientes que presentan un alto riesgo de cortocircuito y daño parcial o permanente en los equipos alimentados. Existen muchos tableros de marcas que encontrar repuestos en el mercado se hace muy difícil, por lo que su cambio se hace necesario porque ya están discontinuados.

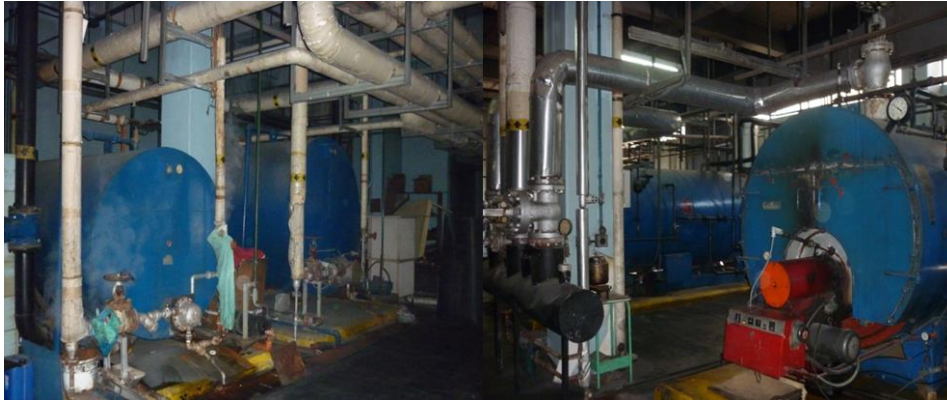
Figura 16. **Calderas de vapor**

En la figura 16 se muestran las dos calderas *Cleaver Brooks*, se evidencia que han sido reparadas en la compuerta principal y que el mantenimiento no es el adecuado, existen trapos tapando pequeñas fugas y solo una está operando al 100 % de su capacidad, ya que la otra necesita cambio de tubos.

Para el suministro de vapor a las diferentes áreas se utiliza tubería de cobre de cuatro pulgadas en la salida, para conectar al manifold principal. Del manifold principal se envía el vapor en tubería de hierro negro de tres pulgadas, para posteriormente bajar a tubería galvanizada de dos pulgadas y una pulgada hacia los equipos donde se utiliza. La mayor parte de la tubería cuenta con recubrimiento y aislamiento hermético en fibra de vidrio y aluminio

Respecto al plan de mantenimiento, se hace necesaria la implementación de un sistema integral de gestión de mantenimiento, clasificación de fallas y procedimientos para realizar mantenimiento preventivo, predictivo y correctivo, a los equipos. Se recomienda la implementación de un *software* dedicado y especializado para llevar el control del plan de mantenimiento.

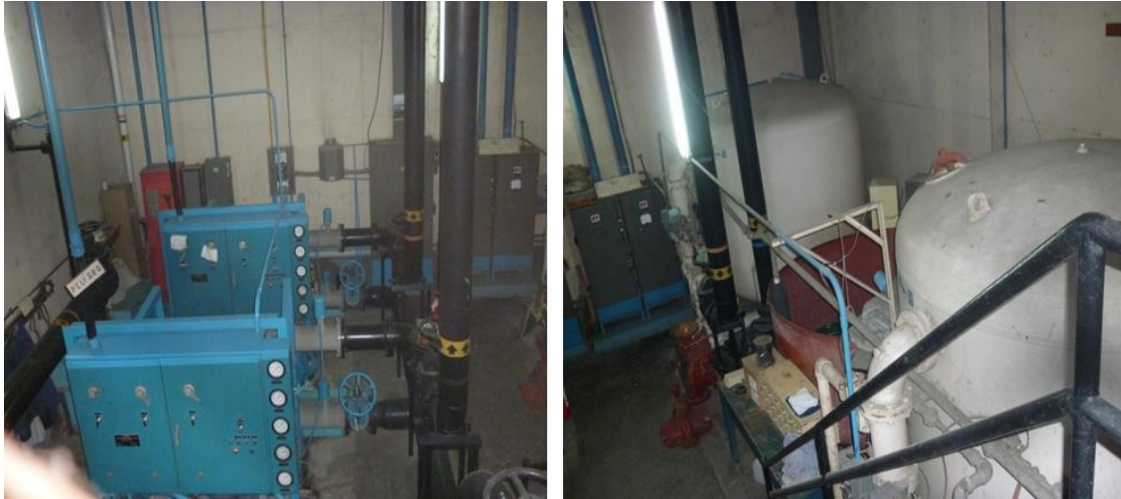
Figura 17. **Instalación de bombas centrífugas**

Las bombas en funcionamiento en el hospital son bastante antiguas, los motores eléctricos son de bajo rendimiento y se evidencia falta de mantenimiento, en la figura 17 se muestran las bombas centrifugas y sus paneles eléctricos.
