Universidad de San Carlos de Guatemala  
Facultad de Ingeniería  
Escuela de Estudios de Postgrado  
Maestría en Artes en Ingeniería de Mantenimiento

**DISEÑO DE INVESTIGACIÓN DE LA PROPUESTA DE PLAN DE MANTENIMIENTO PARA  
TRANSFORMADORES ELÉCTRICOS DE DISTRIBUCIÓN QUE SUMINISTRAN ENERGÍA A  
UNA EDIFICACIÓN Y SUS INSTALACIONES**

Guatemala, julio de 2022

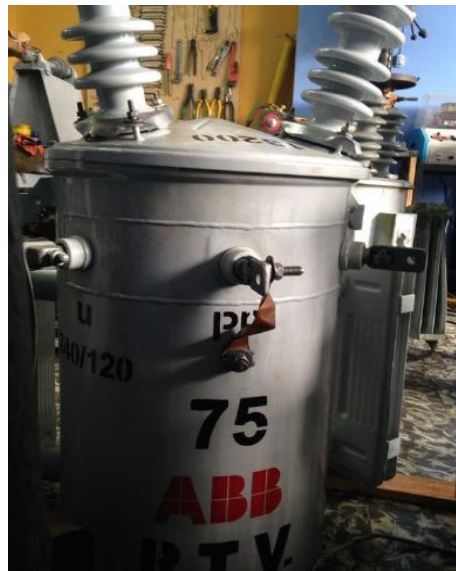
Figura 1. **Transformador convencional**

En la siguiente figura se muestra un transformador convencional de una capacidad de 75 kVA y un voltaje de 240/120 V.

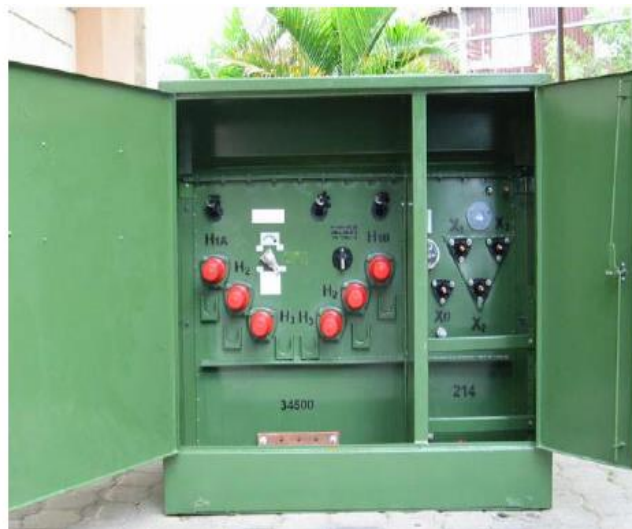
Figura 2. **Transformador tipo pedestal**

En la siguiente figura se muestra un transformador tipo pedestal utilizado normalmente en jardines.

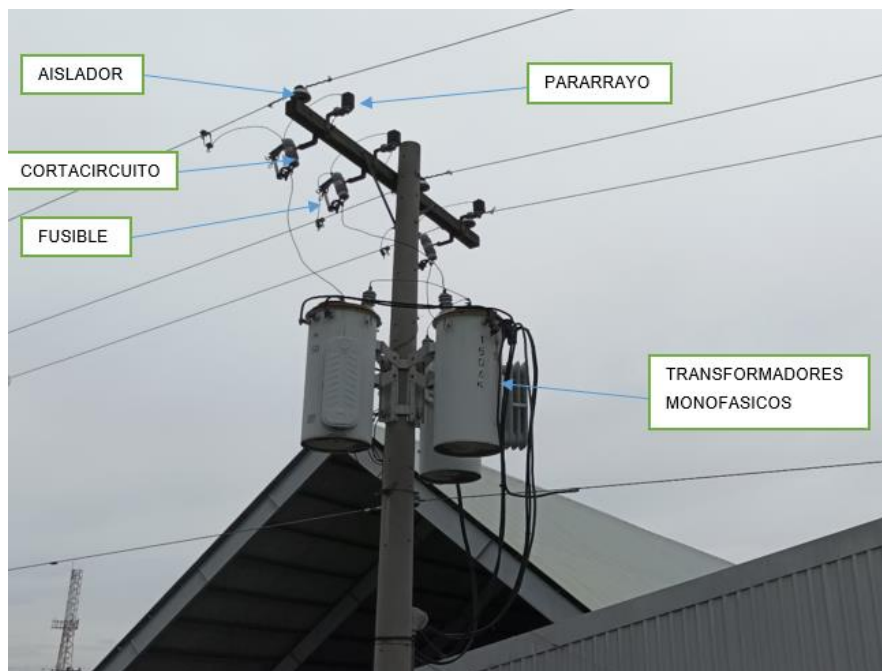
Figura 3. Banco de transformadores de distribución

Para esta fase se inició observando y realizando una recopilación de datos de toda la red de distribución eléctrica de media tensión (13.8 kV) en la cual se logró identificar que los bancos de transformadores de distribución trifásicos están conformados por tres transformadores monofásicos.

El banco de transformación se conforma de distintos componentes fundamentales para su buen funcionamiento entre ellos los pararrayos de línea, aisladores tipo pin, cortacircuitos, fusibles de protección y tres transformadores monofásicos.

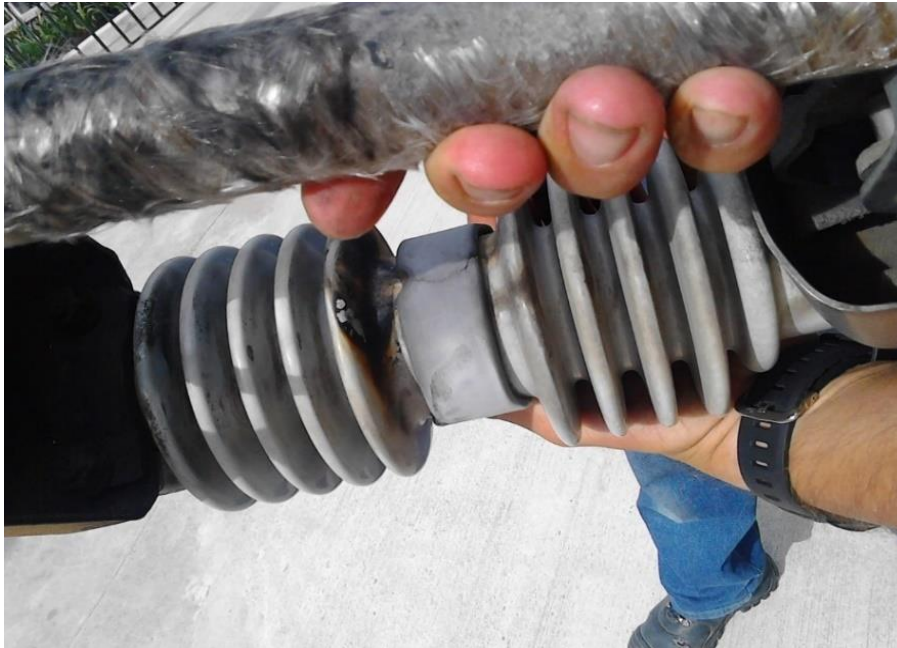
Figura 5. **Falla ocasionada por cortocircuito**

Al pasar de los años la base portafusible demuestra el desgaste y deterioro en el cual es fusible tiene una protección aislante casi nula.

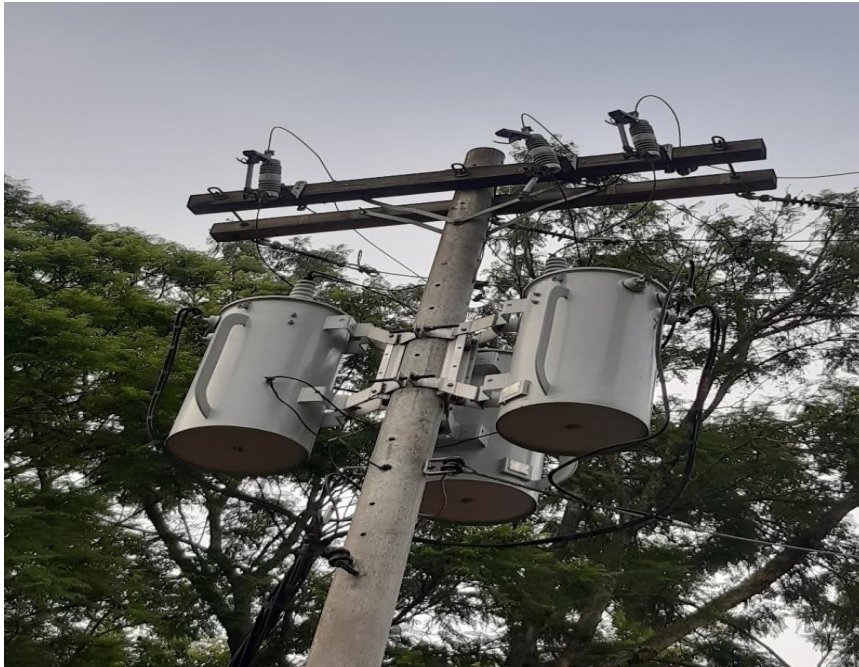
**Figura 7. Falla ocasionada por un ave**

La figura 7 muestra que en un banco de transformadores la base portafusible de la parte del centro fue desconectada debido a que el fusible se quemó, esto sucedió debido a que un ave se posó sobre el banco de transformadores ya al querer alzar su vuelo toca la fase del centro y la parte metálica del transformador, provocando un corto circuito de fase a tierra.

fases funcionen solo con dos fases que puedan dañarse entre ellos las bombas de agua centrífugas conectadas a esos circuitos.

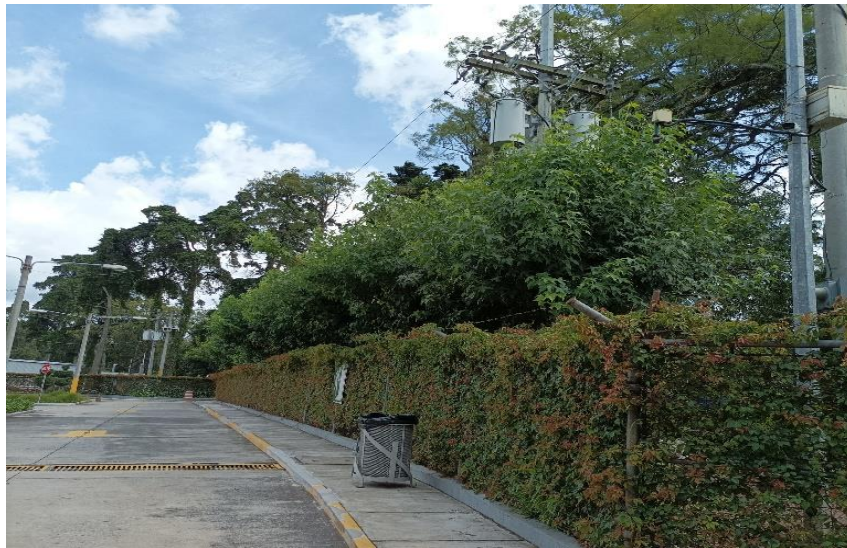
**Figura 8. Falta de poda de árboles**

La falta de mantenimiento y la falta de programación en la poda de árboles genera al momento de lluvia que exista un peligro que las líneas de transmisión esto debido a que el agua es un puede convertirse entre las ramas como un conductor y provocar cortocircuito entre las líneas.

momento y disparar los fusibles principales de la red de distribución lo que ocasiona una suspensión de energía en todas las instalaciones.
