**CONVERSIÓN DE COMBUSTIBLE BUNKER “C” A GAS LICUADO DE PETRÓLEO EN
CALDERAS Y ACTUALIZACIÓN DEL PLAN DE MANTENIMIENTO PREVENTIVO EN EL
DEPARTAMENTO DE SERVICIOS GENERALES EN INDUSTRIAS ALIMENTICIAS KERN’S
Y COMPAÑÍA; SOCIEDAD EN COMANDITA POR ACCIONES**

TRABAJO DE GRADUACIÓN

INGENIERO MECÁNICO

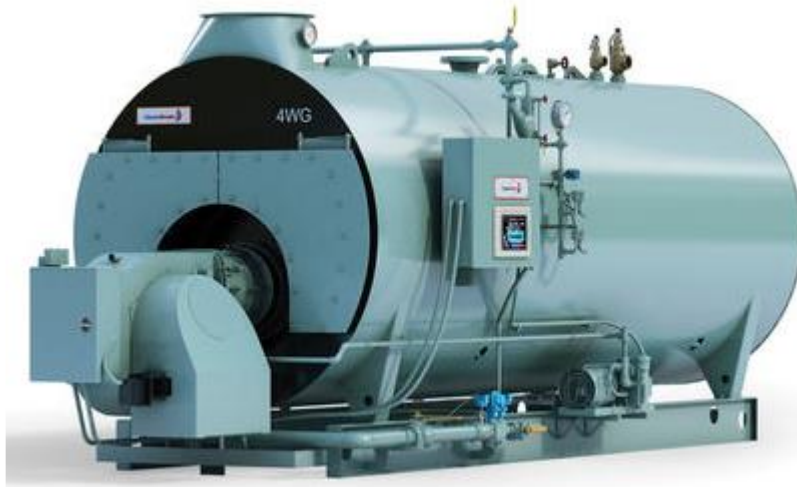
Figura 2. **Caldera pirotubular**

de carga, aunque son un tanto lentas en alcanzar la presión de operación a partir de un arranque en frío debido a su gran contenido de agua.

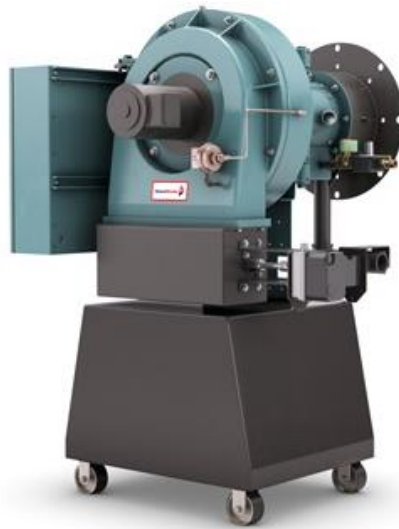
Figura 4. **Quemador de gas LP**

Hoy en día, los quemadores industriales incorporan sistemas digitales de control que informan de las principales variables que condicionan la combustión, y controlan el funcionamiento continuo del proceso a través de la evaluación de los distintos parámetros. También pueden incorporar sistemas de control de velocidad, que controlan la mezcla de combustible-aire para adaptarla a la demanda real.

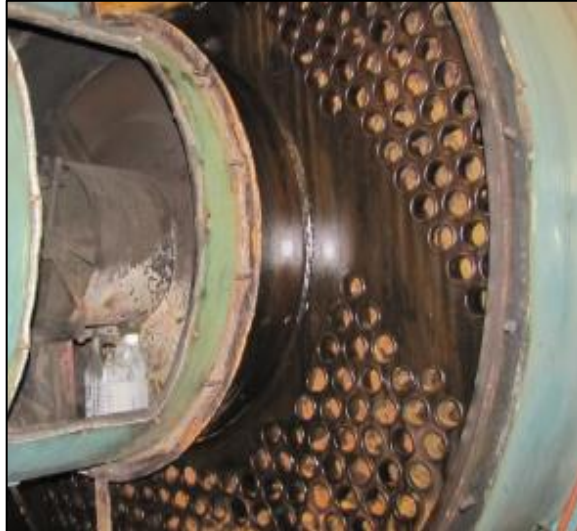
Figura 6. **Espejo frontal**

No se observaron deformaciones o daños permanentes. En la zona inferior del espejo en la sección donde inician los tubos, se apreció una superficie irregular, esto debido a corrosión ácida producto de la acumulación de hollín.

No hay evidencia de fisuras ni fugas aparentes en uniones cuello-espejo, los cuales están expandidos.

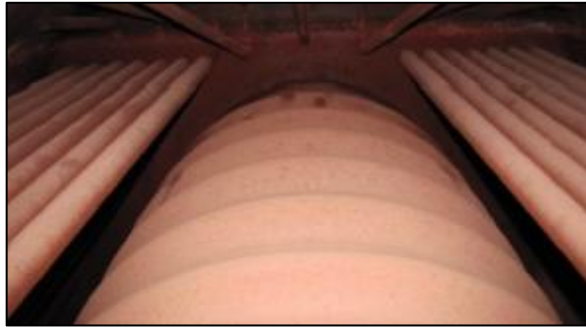
Figura 8. **Zona de tubos**

Al momento de la inspección en la zona de tubos de la caldera, se determina no existe suciedad o depósitos de minerales (incrustaciones) en los tubos ni en el tubo central de la misma en general esta sección se encuentra en buenas condiciones.

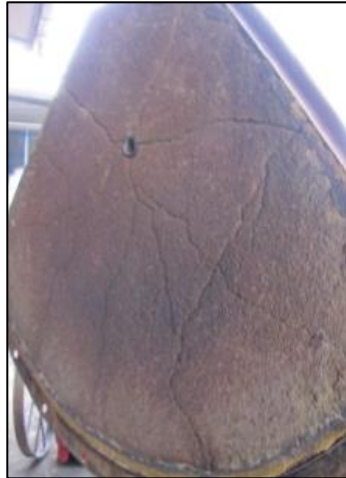
Figura 10. **Fisuras en puerta trasera**

La puerta trasera está conformada por tres secciones, la zona del sello del primer paso, que se encuentra en contacto con fuego directo, es de cemento refractario y presenta desgaste considerable y pérdida de material, así como fisuras profundas en sentido radial a la mirilla.

Durante la apertura de la caldera se nota que el refractario de la puerta trasera se encontraba en muy malas condiciones, con fracturas y suciedad acumulada producto de la combustión, así como con partes desprendidas por la antigüedad de este. Posterior al proceso de conversión se observa un refractario uniforme, al cual durante el proceso de función se realizaron preparativos específicos a la puerta para garantizar la preservación de este. Dentro de estos preparativos se encuentra la reducción de los pines de sujeción y la sustitución de la moldura de la mirilla por un material no metálico.

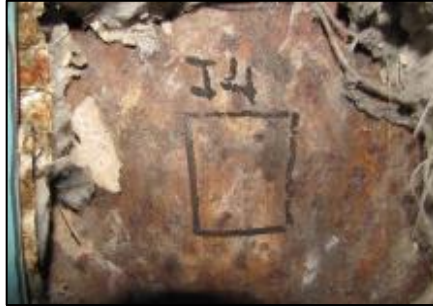
Figura 11. **Ventanas realizadas para inspección de cilindro de caldera**

Se procedió a hacer ventanas de inspección. En estas ventanas, se removió el forro de lámina y la fibra aislante. Se observaron indicios de corrosión en todas las ventanas realizadas, en la parte superior de la caldera existía desprendimiento de material.

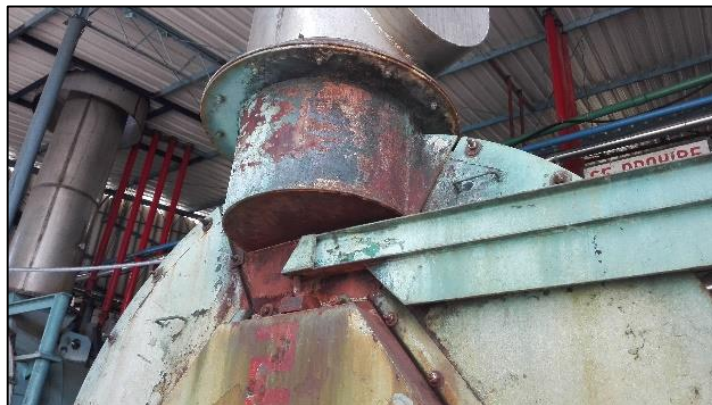
Figura 12. **Corrosión y condición general de pintura en caldera**

Se registró corrosión en gran parte de la superficie de la caldera, en puntos cercanos a la chimenea y entradas de agua y válvulas de seguridad, esto debido a la humedad que se genera en estas áreas. Así como un estado muy deteriorado de la pintura con desprendimiento y desgaste.

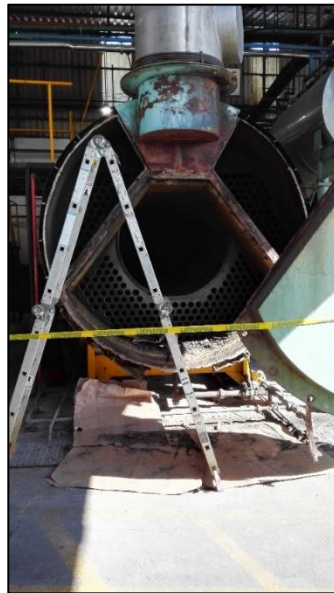
Figura 13. **Apertura de caldera**

Da inicio el proceso de conversión en caldera núm. 2, las actividades comienzan con la descarga de herramienta a utilizar y la apertura de la caldera, que consistió en el desmontaje de puertas traseras y delanteras, estas últimas presentaron problema con las bisagras, por lo cual fue necesario la instalación de un polipasto para poder suspenderlas y poder aflojar los pernos de sujeción, esta actividad consumió un mínimo de 4 horas. Luego de solucionar el inconveniente de las bisagras se procedió a eliminar el hollín acumulado en la puerta trasera y el hogar de la caldera, para terminar el día se inició con el desmontaje del sistema eléctrico de precalentadores de bunker.

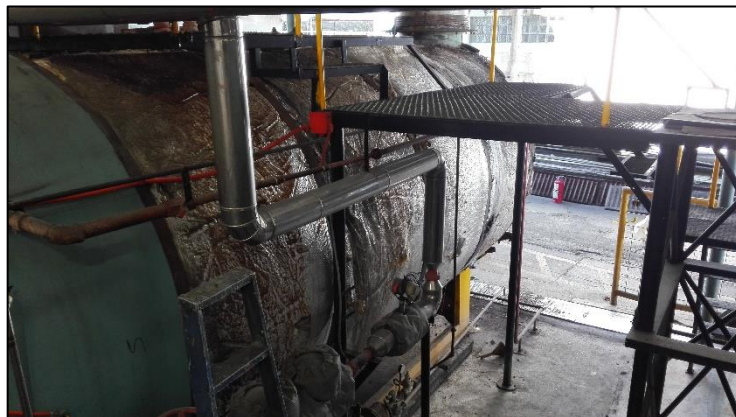
Figura 14. **Desmontaje de recubrimiento (lámina)**

Continuación del desmontaje del sistema eléctrico en precalentadores de bunker. Desmontaje completo del antiguo quemador. Eliminación de hollín acumulado en la puerta trasera y hogar, el Ing. Jeffrey Mogollon líder de proyecto de la empresa contratista realizó un proceso de inspección general del equipo, la inspección consistió en la toma de medidas del refractario antiguo para realizar la estimación del material nuevo que fue utilizado en las renovaciones. Desmontaje del panel principal, los sistemas de control y el sistema eléctrico general, se desconectaron todas las tuberías de alimentación de agua y salidas de vapor, para finalizar se inició el proceso de desmontaje de lámina y fibra aislante

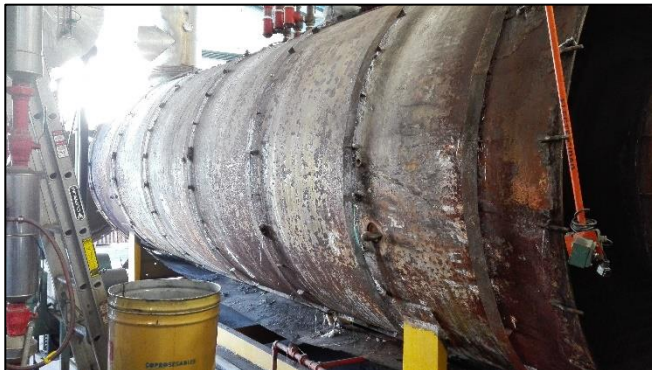
Figura 15. **Caldera luego del desmontaje de fibra aislante**

Finalización del desmontaje de tuberías de alimentación de agua, vapor, lámina y fibra aislante. Desmontaje del panel principal, sistemas de control y sistema eléctrico general, todas estas tareas fueron completadas en el transcurso de medio día de trabajo. Da inicio el servicio general de caldera el cual consistió en la limpieza exterior del cilindro; lavado profundo utilizando cepillos de cerdas metálicas y abundante agua. Seguidamente se realizó una limpieza en el área de trabajo esto debido a que todos los residuos de fibra aislante se encontraban en suspensión en el ambiente, lo cual podría haber resultado muy dañino al ser aspirado en grandes o pequeñas cantidades por el personal técnico, ya que no todos contaban con el equipo de protección adecuado.

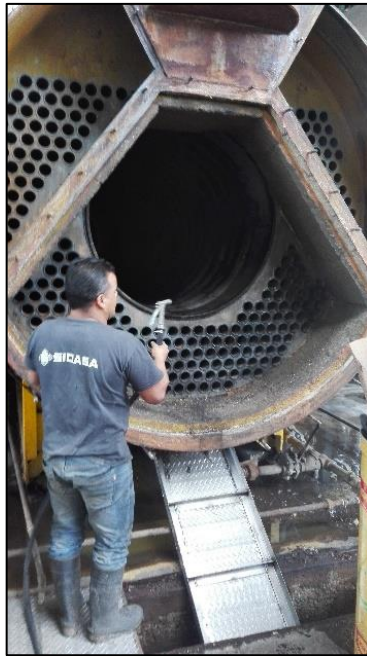
Figura 16. **Limpieza de tubo central de caldera**

Continuación de la limpieza del área de trabajo, delimitándose un área específica para el almacenamiento de desechos, una vez finalizada la limpieza, se procedió al desmontaje del rompefuegos, los precalentadores de bunker y se limpió el cilindro exterior de la caldera, para finalizar las labores del día con la limpieza y lavado del tubo central. Inspección de tubos para determinar si existía incrustación por un mal tratamiento de agua, al finalizar la misma, se determinó que los tubos se encontraban en buen estado.

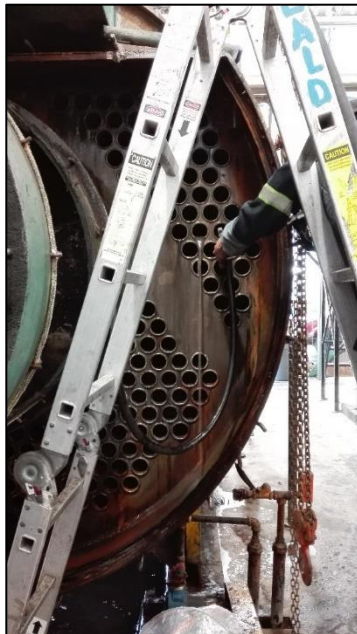
Figura 17. **Limpieza de tubos**

Limpieza de tubos, empleando agua a presión para eliminar el hollín acumulado. Cepillado de uniones tubos-espejo y limpieza con agua para eliminar todo el material desprendido, esta actividad fue realizada por una persona. Se desmontó el refractario de la puerta trasera utilizando una almágana, esta actividad representó y consumió la mayor parte del día de trabajo.

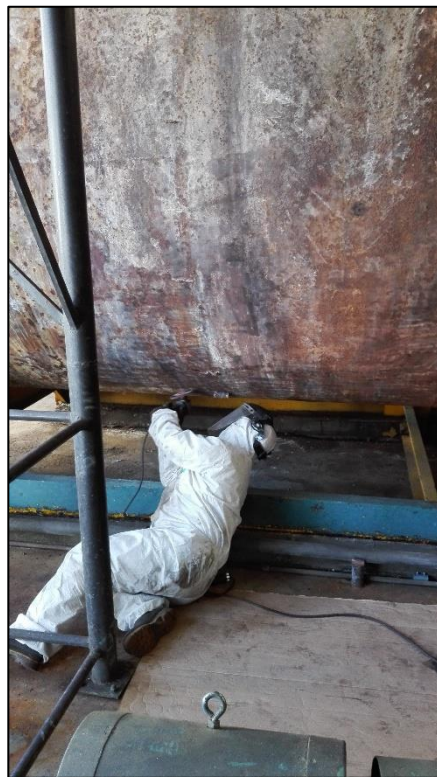
Figura 20. **Limpeza de cilindro cepillado con pulidora**

Limpeza del área de trabajo, debido a todos los desechos generados durante el proceso de desmontaje de láminas y componentes antiguos, se realizó el cepillado externo del cilindro, utilizando únicamente una pulidora, mientras que los otros técnicos trabajaban con espátulas.

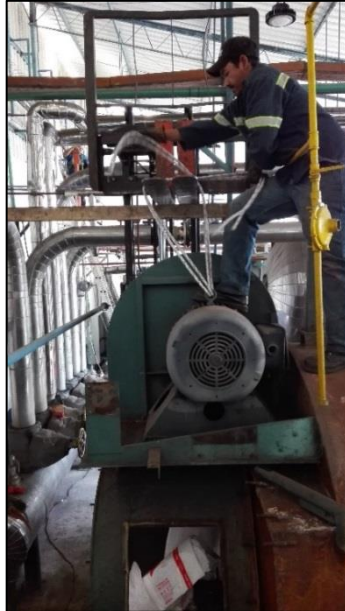
Figura 21. **Desmontaje de motor principal**

Continuación de cepillado del cilindro, luego se procedió a desmontar el motor del ventilador viejo de la caldera, solicitando ayuda del departamento de servicios para poder utilizar un montacarga.

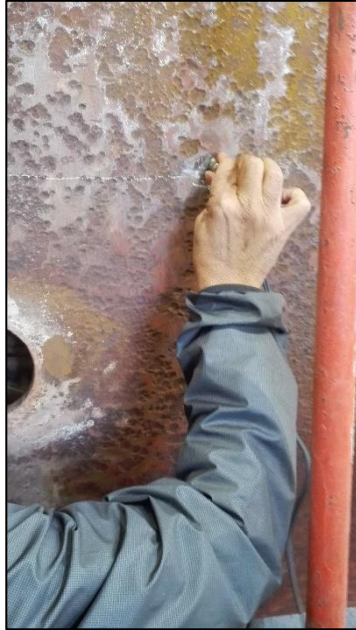
Figura 22. **Medición de espesores de cilindro utilizando ultrasonido**

Continuación del cepillado del cilindro. Visita del Ing. Luis Fernando Chanto de la empresa CIRE, con el objetivo de realizar la medición del espesor del cilindro mediante la utilización del ensayo no destructivo de ultrasonido. El cual consistió en la medición de espesores en seis puntos seleccionados, tres a cada lado de la caldera. El criterio de selección fue observando las áreas más afectadas por la corrosión. Al finalizar con la toma de mediciones se procedió a realizar una inspección general a la caldera, rectificando que el estado de los tubos de la caldera se encontraba bien y haciendo notar que la base de la caldera se encontraba muy deteriorada por la corrosión. Todas la recomendaciones y acciones correctivas se encuentran detalladas en el informe oficial que se adjunta en los anexos de este documento.

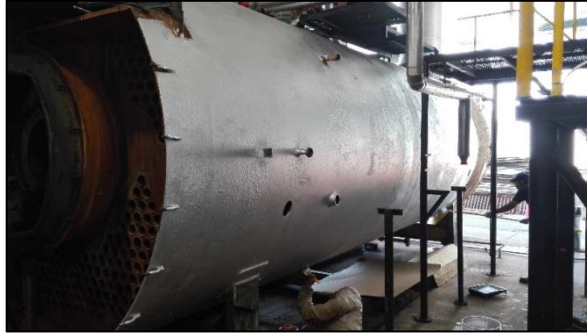
Figura 23. **Aplicación de pintura base**

Finalización del cepillado del cilindro, posteriormente se realizó la limpieza del cilindro con tiner para eliminar toda la suciedad producto del cepillado y así dejar la superficie lista para la aplicación de la base de pintura. Aplicación de la primera mano de base de pintura utilizando rodillos y brochas.

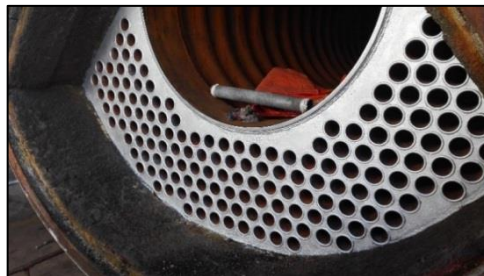
Figura 24. **Pintura base en espejos**

Eliminación de los residuos sobrantes de refractario en la puerta trasera con la utilización de un cincel y martillo. Aplicación de pintura base a los espejos de la caldera y según la recomendación del Ing. Luis Chanto se procedió a eliminar ciertos depósitos de hollín al final del tercer paso, ya que este hollín acumulado provocó la disminución del espesor en puntos específicos del cilindro.

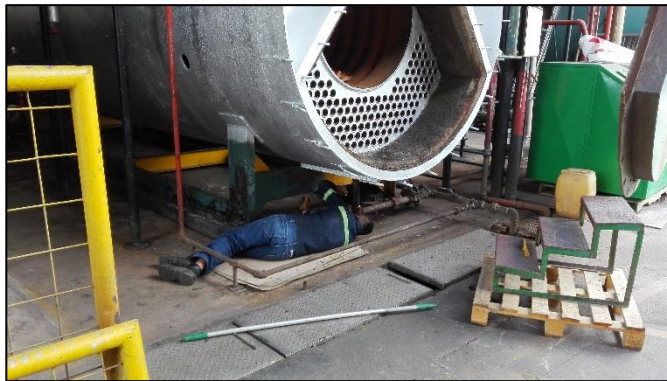
Figura 26. **Eliminación de pintura con base en caldera**

Continuación de la limpieza de los residuos de refractario en puerta trasera esta vez con la utilización de una pulidora con un disco de cepillado para lograr mejores resultados, logrando desprender todos los residuos de tamaño medio. Eliminación de la pintura antigua en la base de la caldera, esta actividad se realizó con la utilización de un martillo. El día finalizó con el inicio de la limpieza del hogar de la caldera, utilizando pulidora.

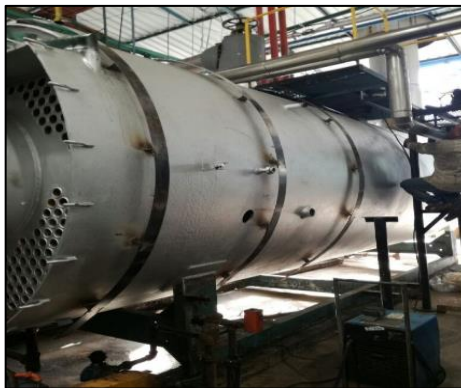
Figura 30. **Instalación de soportes para fibra y lámina**

Instalación de las bases para la fibra aislante y el recubrimiento de lámina, los soportes de las bases fueron realizados mediante el corte en secciones de diez centímetros de una barra angular, los cuales se soldaron al cuerpo de la caldera. Sobre los soportes o bases ya mencionados se soldó una regla metálica de 10 centímetros de ancho, la cual cumplió la tarea de soporte y método de anclaje para la fibra y lámina. También se soldaron los pernos que sujetan las compuertas delantera y trasera.

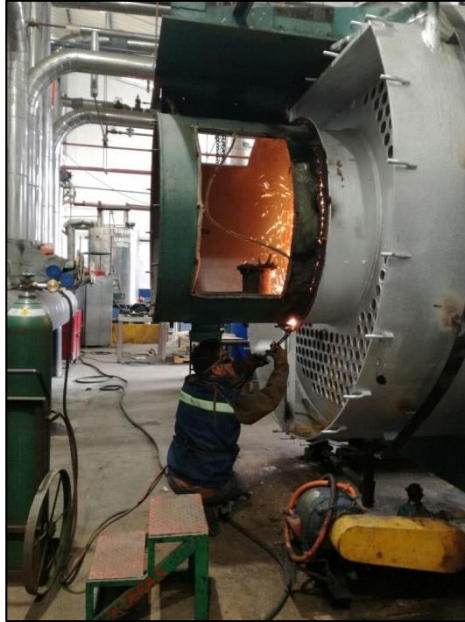
Figura 31. **Corte de antiguo soporte de quemador**

Finalización de la instalación de los soportes de fibra aislante, realización de una de las modificaciones más grandes efectuadas al cuerpo de la caldera, la cual consistió en la eliminación mediante oxicorte de la antigua base del quemador y de los sistemas de regulación de gas-bunker. Esto debido a que por la forma y tipo del quemador nuevo no era necesarios.

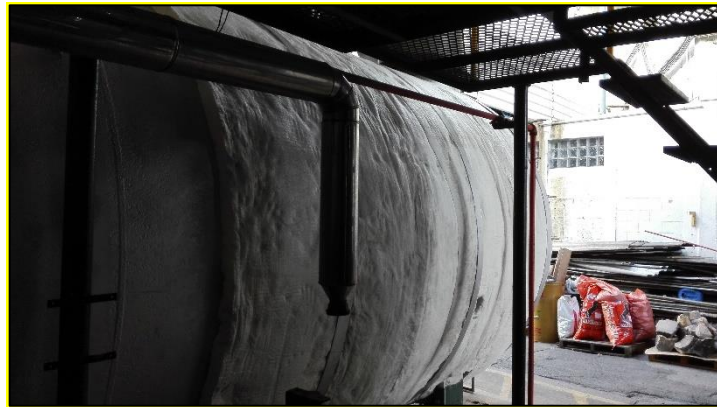
Figura 33. Instalación de fibra aislante

Inicio del montaje de fibra aislante en caldera. Se realizó un proceso de pulido en la superficie de corte donde se eliminó la base del antiguo quemador, esto con el objetivo de iniciar el proceso de medición para la generación del flange que sirvió como acople del nuevo quemador.

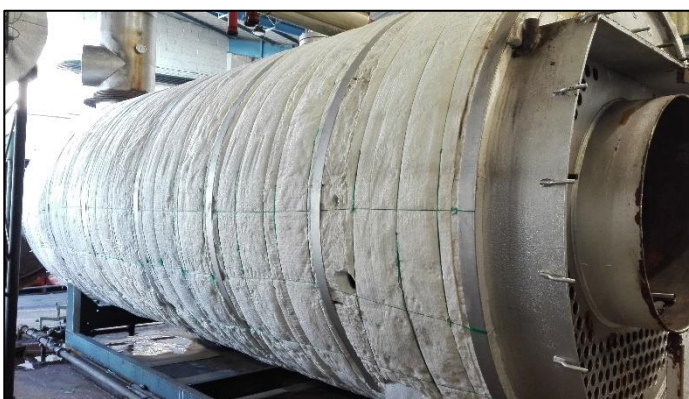
Figura 34. **Finalización de proceso de instalación de fibra aislante**

alambre, solo en ciertos tramos, y lazo en el resto de la caldera, se ajustaron todas las planchas creando una cuadrícula para que quedarán firmes y no se alteraran las posiciones en que fueron instaladas. También se realizó un proceso de cepillado en la puerta trasera.

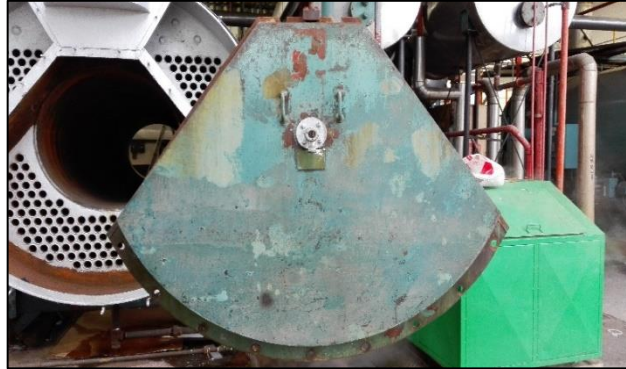
Figura 36. **Puerta trasera luego de limpieza y cepillado**

Continuación con el proceso de cepillado y eliminación de pintura en puerta trasera. Posteriormente se realizó una limpieza del área de trabajo.

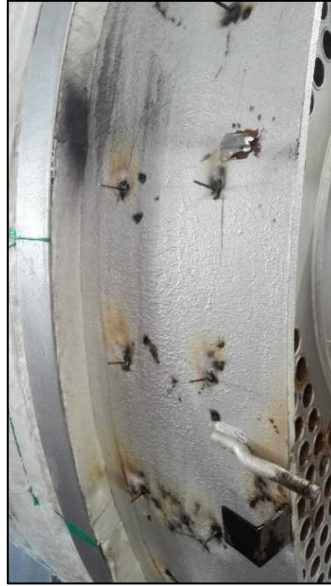
Figura 37. **Pines para sujeción de fibra aislante**

Proceso de pulido en la parte interna de la puerta trasera para eliminar todo el residuo metálico excedente de la eliminación de los pines que servían como agarre al antiguo refractario, eliminación de la mirilla y todas las bases que servían como medio de acople de la puerta con los pernos de la caldera para el cierre de esta, esto último debido a que las bases mencionadas se encontraban en muy mal estado y era necesario sustituirlas. Eliminación de residuos en la base de la caldera. Por último, en ciertos puntos donde no se pudieron colocar soportes para fibra aislante se inició con la instalación de pines de sujeción, donde únicamente se presionó la fibra contra estos para generar el agarre y soporte necesario.

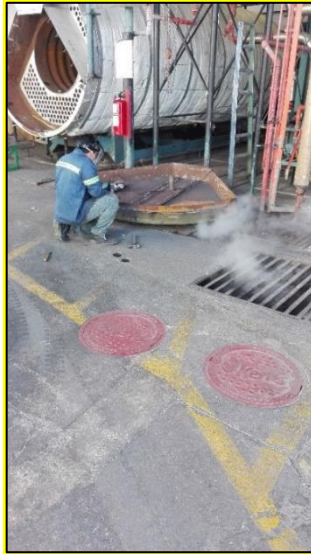
Figura 38. **Pulido en superficies de puesta trasera**

Finalización de la instalación de pines para sujeción de fibra aislante. Desmontaje de puerta trasera y pulido completo de todas las superficies de esta.

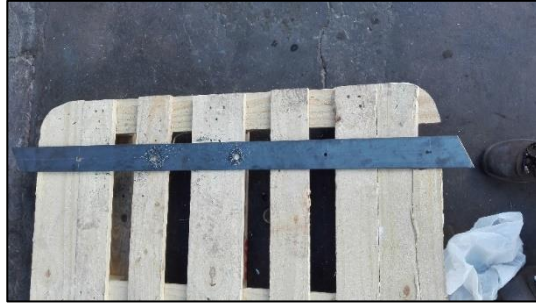
Figura 39. **Fabricación de bases para pernos en caldera**

Inicio del proceso de fabricación y soldadura de bases para pernos en el cuerpo de la caldera, la elaboración consistió en el corte de dos reglas de 1.20 m de largo por 10 cm de ancho en el cual se realizaron perforaciones de una pulgada, espaciadas 20 centímetros cada una.

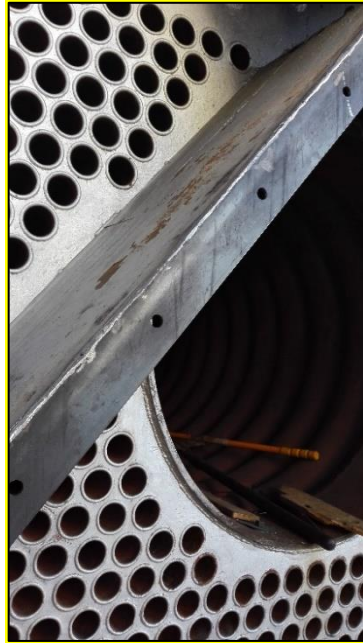
Figura 41. **Soldadura de bases para pernos a cuerpo de caldera**

Finalización del proceso de instalación de fibra aislante donde se colocaron los pines de sujeción y se soldaron la base de pernos al cuerpo de la caldera.

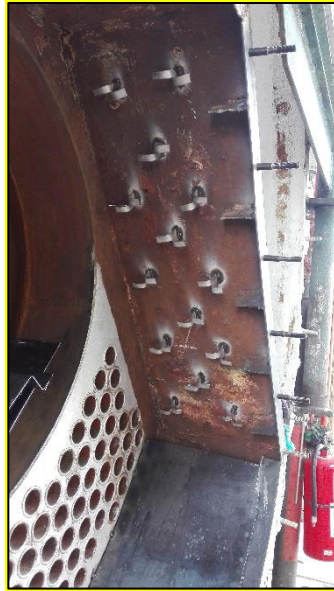
Figura 42. **Pines y moldura para fundición de refractario final del primer paso**

Se realizó de una limpieza con tiner en la parte interna de la puerta trasera, posterior a esto se aplicaron dos manos de pintura base. Instalación de la moldura para el proceso de fundición del refractario al final de primer paso que tiene como objeto generar un sello con el refractario de la puerta trasera, así como también se soldaron los pines que sirven como soporte y medio de sujeción al refractario mencionado.

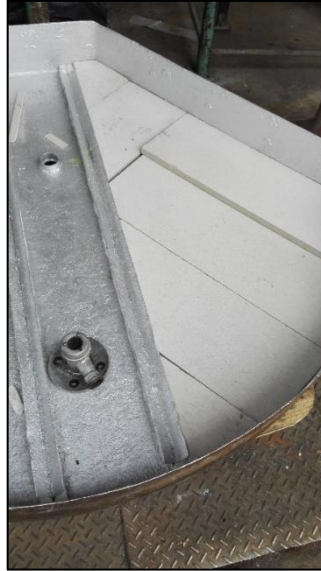
Figura 43. **Medición y corte de fibra aislante para puerta trasera**

Continuación del proceso de instalación de modularas y pines para fundición de refractario del final del primer paso. Medición y corte de fibra aislante para puerta trasera. Se desmontó y se le dio mantenimiento a la bisagra de la puerta trasera, el cual consistió en una limpieza de la grasa acumulada y pulido en la superficie de contacto.

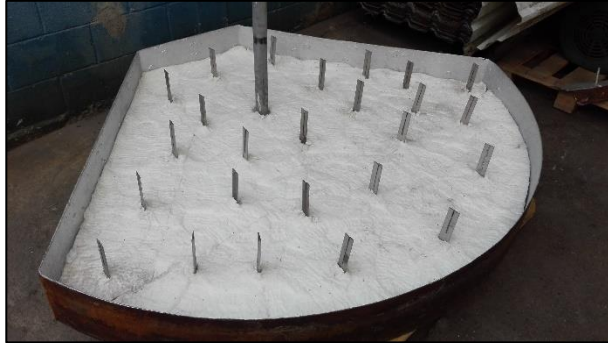
Figura 44. **Puerta preparada para proceso de fundición**

Finalización de la instalación de moldura para fundición de refractario del final del primer paso. Instalación de los pines de soporte para el refractario de la puerta trasera, los pines se encuentran conformados por la soldadura de una barra plana de 25 centímetros de largo por 4 de ancho, los cuales fueron seccionados para ampliar la superficie de agarre. Se inició con el proceso de medición y corte de las nuevas láminas para el recubrimiento de la caldera, utilizando las antiguas como plantillas.

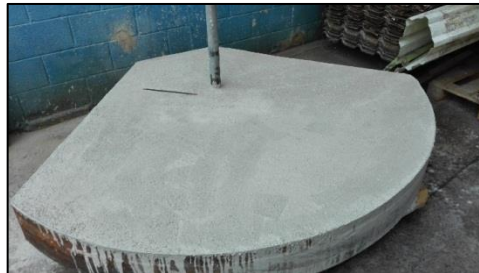
Figura 46. **Puerta trasera luego de proceso de fundición de refractario**

cuando se estaba realizando dicho proceso, debido al peso del refractario sobre las molduras, estas iniciaron a deformarse, para evitar lo anterior se colocaron soportes de madera en los puntos críticos. Una vez solucionado el problema, se procedió a realizar el proceso de fundición del refractario de la puerta trasera para el cual se utilizaron 13 sacos de cemento refractario.

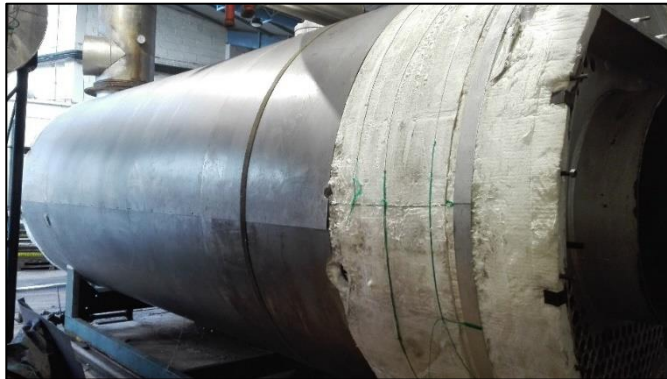
Figura 49. **Instalación de recubrimiento de lámina**

Instalación del recubrimiento de lámina en el cuerpo de la caldera.

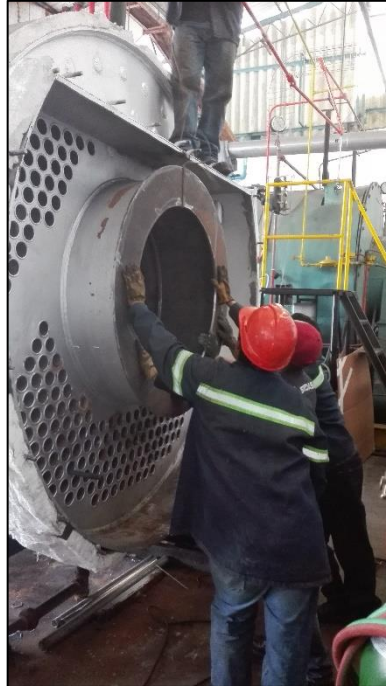
Figura 50. **Instalación de flange para acople de nuevo quemador**

Finalización de la instalación de lámina en toda la caldera. Aplicación de soldadura de refuerzo en el flange y al finalizar esta tarea se realizaron las perforaciones respectivas para el acople del quemador nuevo. Se iniciaron los preparativos de la caldera para la realización de la prueba hidrostática para verificar si existía fuga en tubos.

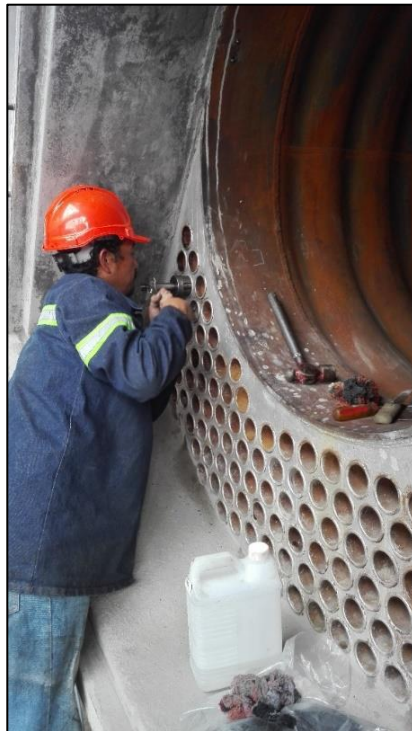
Figura 51. **Expansión de tubos de caldera**

Realización de prueba hidrostática en caldera, esta prueba se detalla en el reporte entregado al jefe de servicios generales. Inicio del proceso de expansión de tubos de humos, el cual consistió en la expansión de estos, mediante la utilización de un expander y lubricante. Perforación de agujeros en flange, para fijar los pernos de acople para el quemador nuevo. Por último, se procedió a montar nuevamente la puerta trasera en su bisagra respectiva.

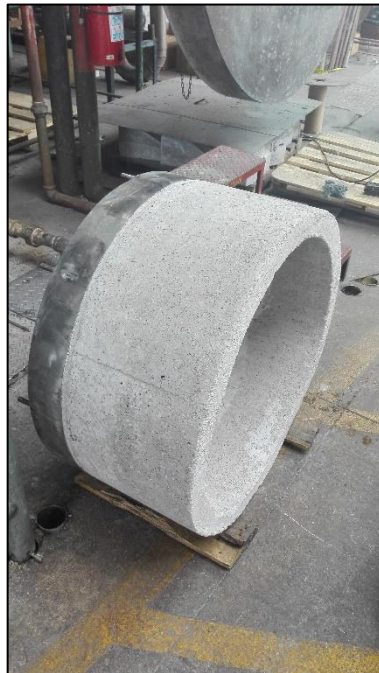
Figura 53. **Cono refractario prefabricado de cámara de fuego**

Aplicación de pintura en el cuerpo de la caldera, esta actividad se finalizó en un periodo de 4 horas, se aplicó únicamente una capa, se brindaron 2 horas de secado y posteriormente se inició con el proceso de pintura final en todo el cuerpo de la caldera. Montaje del cono refractario prefabricado que incluye el quemador nuevo, esta actividad se realizó con la ayuda de un montacarga y un pedazo de tubería para ingresarlo al interior de la caldera y dejarlo en una posición adecuada, para luego poder únicamente ajustarlo al flange. Finalmente se realizó el proceso de instalación de pernos donde se acopla el quemador.

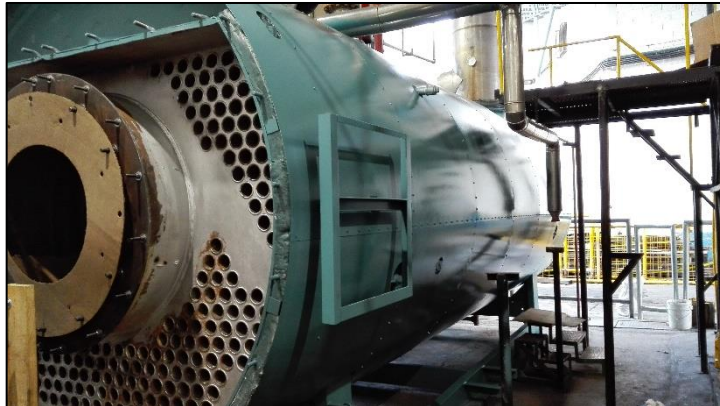
Figura 55. **Verificación de pernos sobre plantilla. Base para montaje de panel de control**

Instalación del panel de control en el lado derecho de la caldera. Continuación de la expansión de tubos en el inicio del segundo paso. Finalización de la instalación de pernos para anclaje del quemador, posteriormente se preparó el flange para instalar el quemador, esta preparación consistió en la colocación de fibra aislante y la verificación de la posición de los pernos con la plantilla generada. Para finalizar se inició con la fabricación de la base para la colocación del compresor.

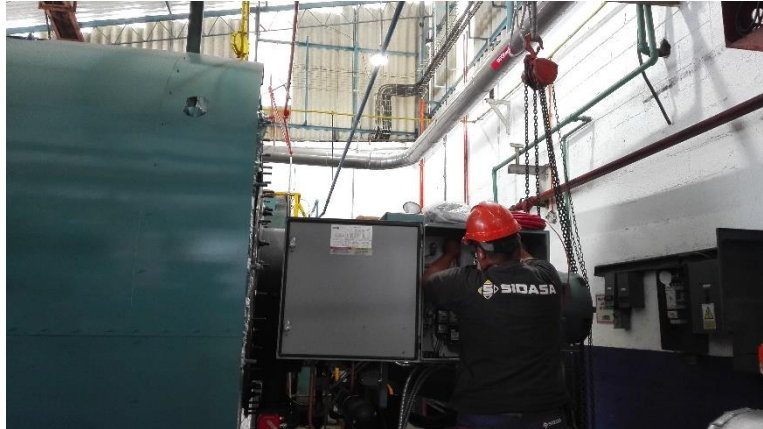
Figura 57. **Conexión de componentes en panel de control**

Preparación del material aislante que se colocó dentro de la cámara de fuego antes de la aplicación del refractario y se finalizó el proceso de expansión de tubos. Inicio de la instalación del panel eléctrico, esta consistió en la conexión de todos los componentes y para finalizar se realizó el montaje del compresor.

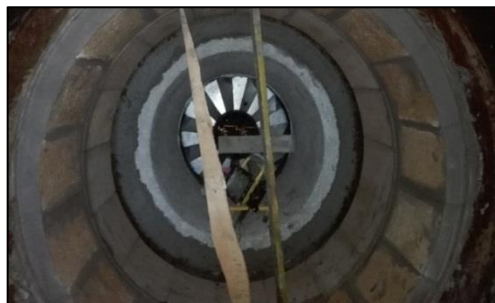
Figura 58. **Montaje de refractario en cámara de fuego**

Medición y corte de fibra aislante para la colocación en puertas delanteras. Se conectó nuevamente la tubería principal de agua y se realizó la instalación eléctrica del compresor al panel eléctrico principal. Para finalizar con la instalación del refractario de la cámara de fuego.

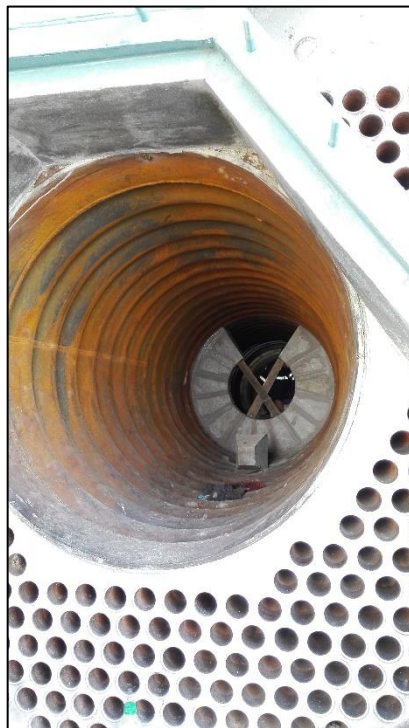
Figura 61. **Instalación de ladrillos refractario rompefuego**

el inconveniente que debido a que no se colocaron ningún tipo de soporte para los ladrillos de la parte superior toda la estructura colapso y se tuvo que realizar de nuevamente, colocando soportes en los puntos necesarios.

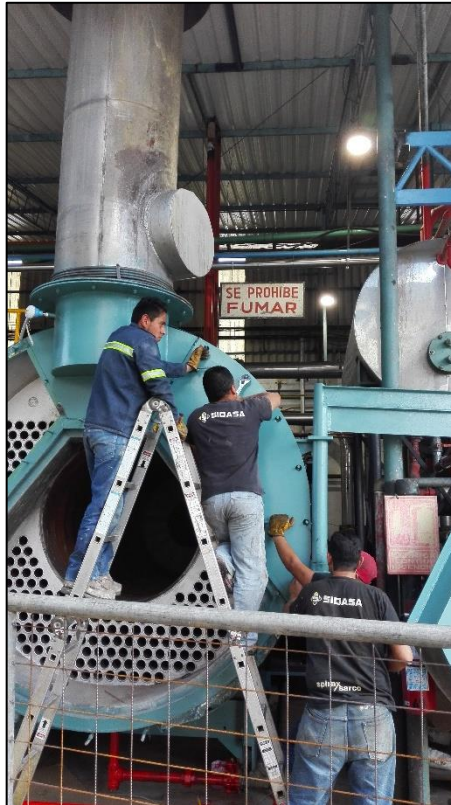
Figura 63. **Montaje de puertas traseras**

Instalación de empaque o sello en las puertas traseras, este se adhirió con pegamento de alta temperatura a la superficie de la caldera. Aplicación de pintura a la superficie de las puertas traseras auxiliares, para finalmente realizar el montaje. Se realizó la pintura de las tuberías de alimentación de agua, purgas y salida de vapor. Finalización de la preparación de las puertas delanteras para su montaje.

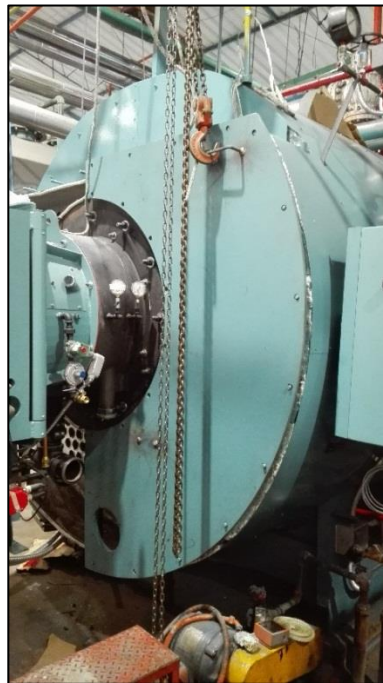
Figura 64. **Montaje de puertas delanteras**

Continuación del montaje de las puertas delanteras, se procedió a desmontar el tren de gas y luego se tuvo el inconveniente en la alineación de las puertas con los pernos de sujeción, para lo cual se tuvieron que realizar mediciones y ajustar los pernos y agujeros nuevamente, comprometiendo el estado nuevo de las puertas.

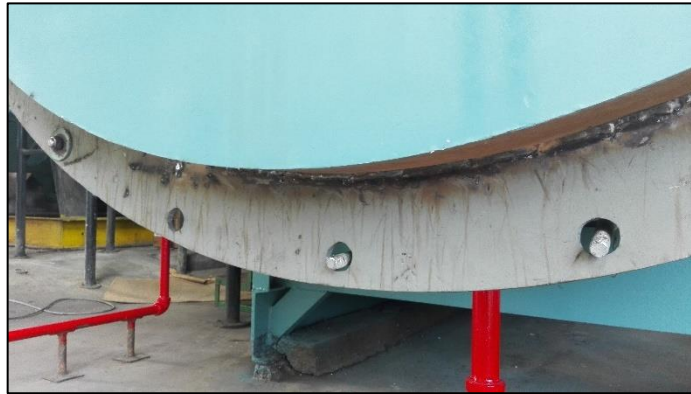
Figura 66. **Soldadura de perfil para ajuste de pernos puerta-caldera**

cierre de la puerta mencionada. Y para finalizar, instalación eléctrica del compresor.

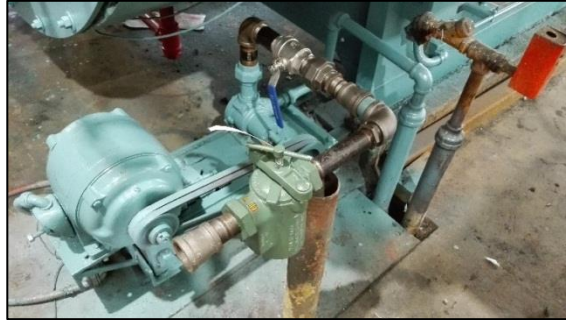
Figura 67. **Instalación de sistema de recirculación de bunker**

Instalación del sistema de recirculación de bunker, esta actividad consistió únicamente en la reconexión del sistema antiguo debido a que se utilizó el mismo motor y bomba, únicamente instalando una trampa de condensado nueva. Aplicación de una tercera mano de pintura a todas las superficies de la caldera. Recepción de la válvula reguladora que va colocada en la entrada de gas hacia el quemador.

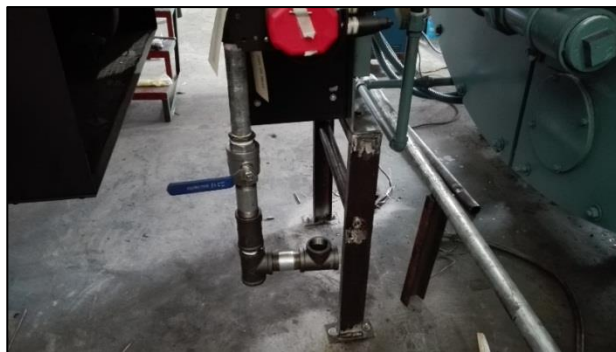
Figura 68. **Instalación de base o soporte del cuerpo del quemador**

Instalación de base y tubería de entrada de GLP al quemador, conexión de la tubería de bunker.

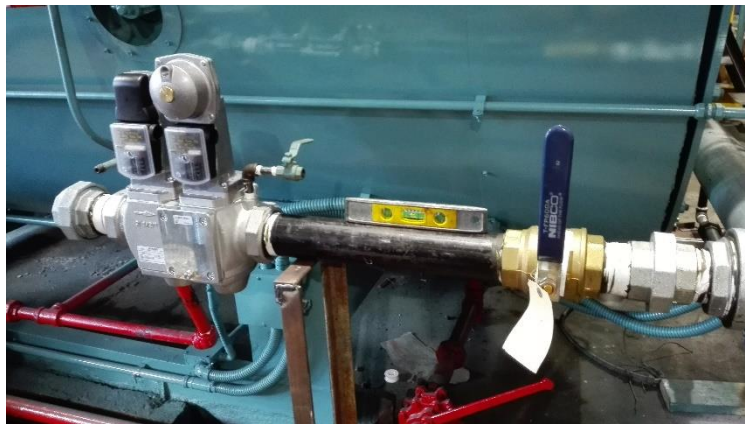
Figura 69. **Instalación de sistemas de control entrada de GLP**

Instalación de tubería para sistemas de control de GLP, así como la tubería del retorno de bunker.

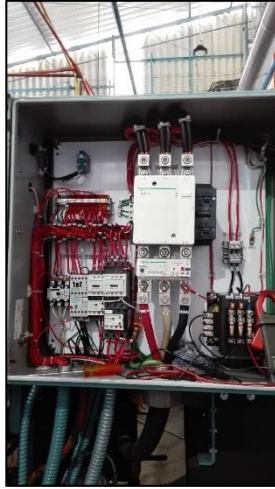
Figura 70. **Conexión de sistemas de control y eléctricos**

Acople de válvulas de seguridad en las tuberías o conductos de alivio. Alimentación del panel eléctrico y conexión del motor principal con el panel de control y eléctrico. Finalización de la instalación del tren de gas hacia el quemador de la caldera.

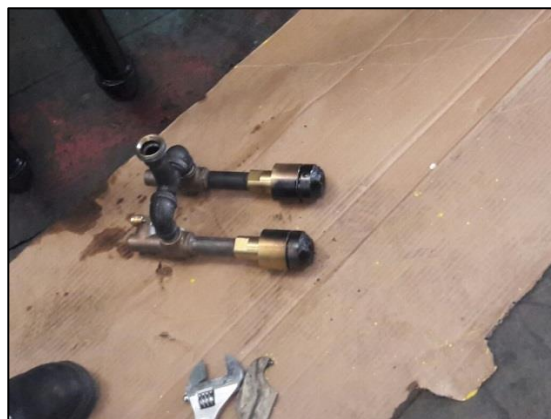
Figura 74. **Limpieza de inyectores de bunker**

Cambio de mirilla dañada y limpieza de inyectores de bunker, ya que el primer encendido de la caldera se realizó con combustible bunker.

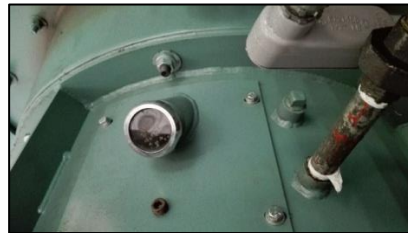
Figura 75. **Mirilla dañada**

Continuación del proceso de calibración, cuando se llega al octavo punto se comenzó a deshacer la mirilla del quemador. Se suspendió la actividad nuevamente.

Continuación del proceso de calibración, se registran nuevamente temperaturas mayores a los 100° Celsius en el área del quemador y aún más deterioro en la mirilla.

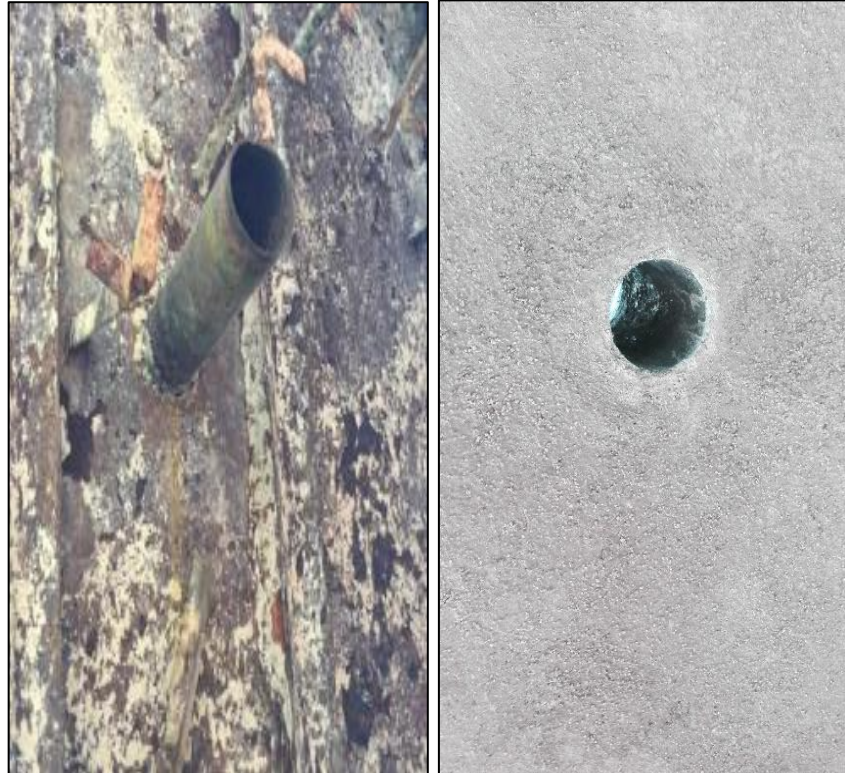
Figura 80. **Moldura de mirilla en puerta trasera**

Se determinó que la fractura del refractario en la puerta trasera de la caldera núm. 2, es producto de la utilización de un tubo metálico como moldura para el agujero de la mirilla durante el proceso de fundición del cemento refractario, que por el fenómeno de expansión térmica dicho metal generó fracturas en un sentido radial al mismo.

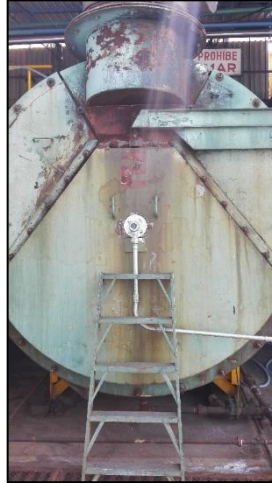
Figura 82. **Estado inicial de pintura en caldera**

- Estado general de pintura y recubrimiento de caldera.

Dentro de las condiciones más notorias al momento en que inició el proyecto de conversión en caldera número dos, era el estado de las láminas de recubrimiento y el estado de la pintura en toda la superficie de esta. Al finalizar se observa que se eliminó la corrosión y se presenta una superficie limpia con un buen acabado de pintura.

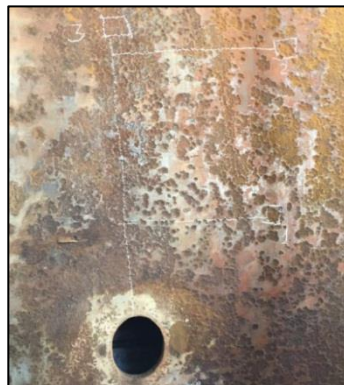
Figura 84. **Localización de puntos de medición lado derecho de caldera**

Debido al proceso de conversión, restauración y mantenimiento la caldera se encontró totalmente desarmada, es decir sin la capa de fibra aislante y la láminas o carcaza. Se observaron zonas donde la pérdida de material por corrosión era muy evidente y significativo. Se seleccionaron los puntos que a simple vista presentaban mayor pérdida de espesores por oxidación, para aplicar un análisis no destructivo de ultrasonido.

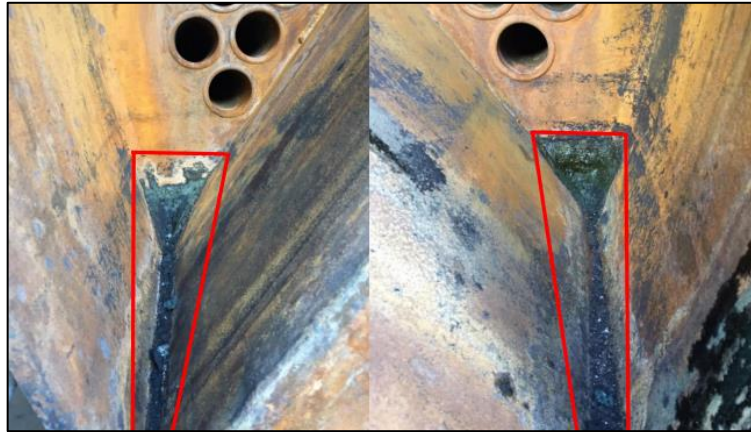
Figura 86. **Zonas a proteger de corrosión ácida en espejo trasero**

En la parte inferior al final del tercer paso se determinó que existe acumulación de hollín y azufre, que al liberar humedad genera corrosión acida. Es por esto que se debe realizar un proceso de limpieza para la eliminación del material corrosivo acumulado y recubrir el área especificada en la imagen # 71 con cemento refractario con un gradiente o inclinación hacia la puerta de la caldera, para que exista deslizamiento del material no deseado y así evitar la acumulación de este.
