Universidad de San Carlos de Guatemala
Facultad de Ingeniería
Escuela de Estudios de Postgrado
Maestría en Artes en Energía y Ambiente

**VIABILIDAD DE LA INCORPORACIÓN DE TECNOLOGÍA PARA REALIZAR LA
INSPECCIÓN Y LOCALIZACIÓN DE FALLAS CON UNA RED DE DRONES
AUTOMATIZADA DE LÍNEA DE TRANSMISIÓN 230 KV DEL TRAMO 3, PROYECTO
SIEPAC**

Guatemala, mayo 2023

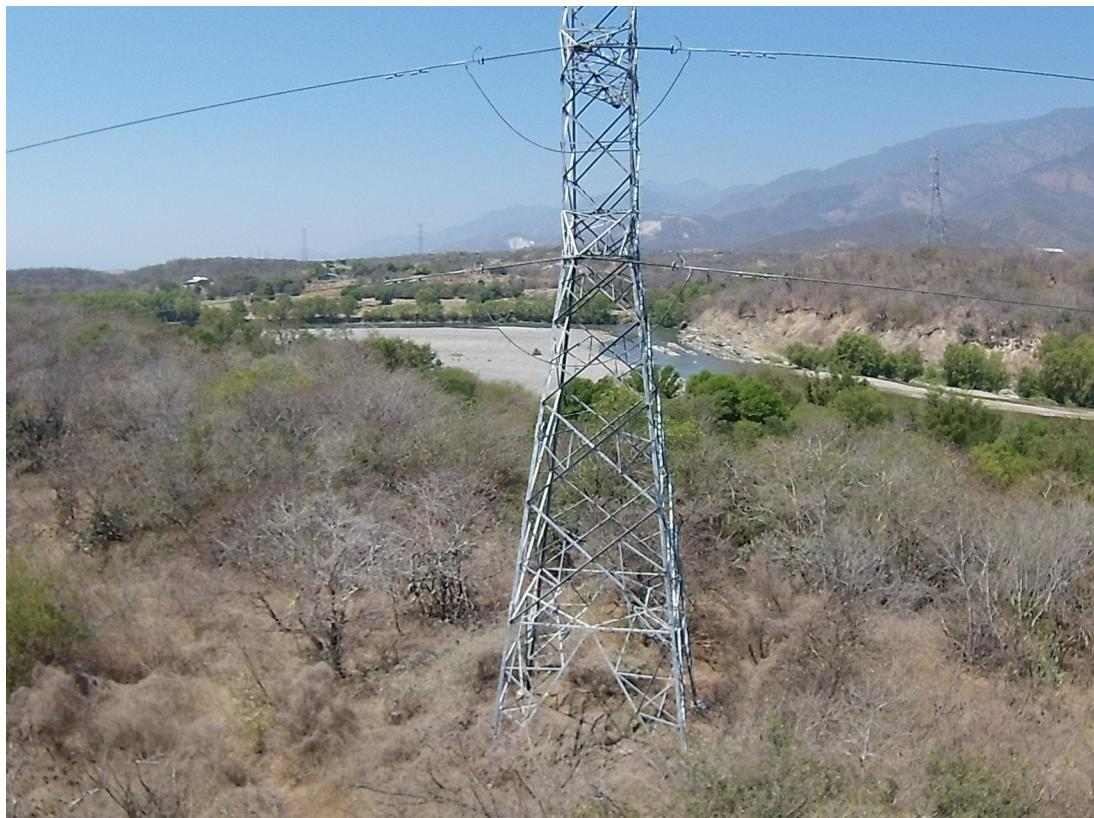
Figura 3. **Elementos de una línea de transmisión**

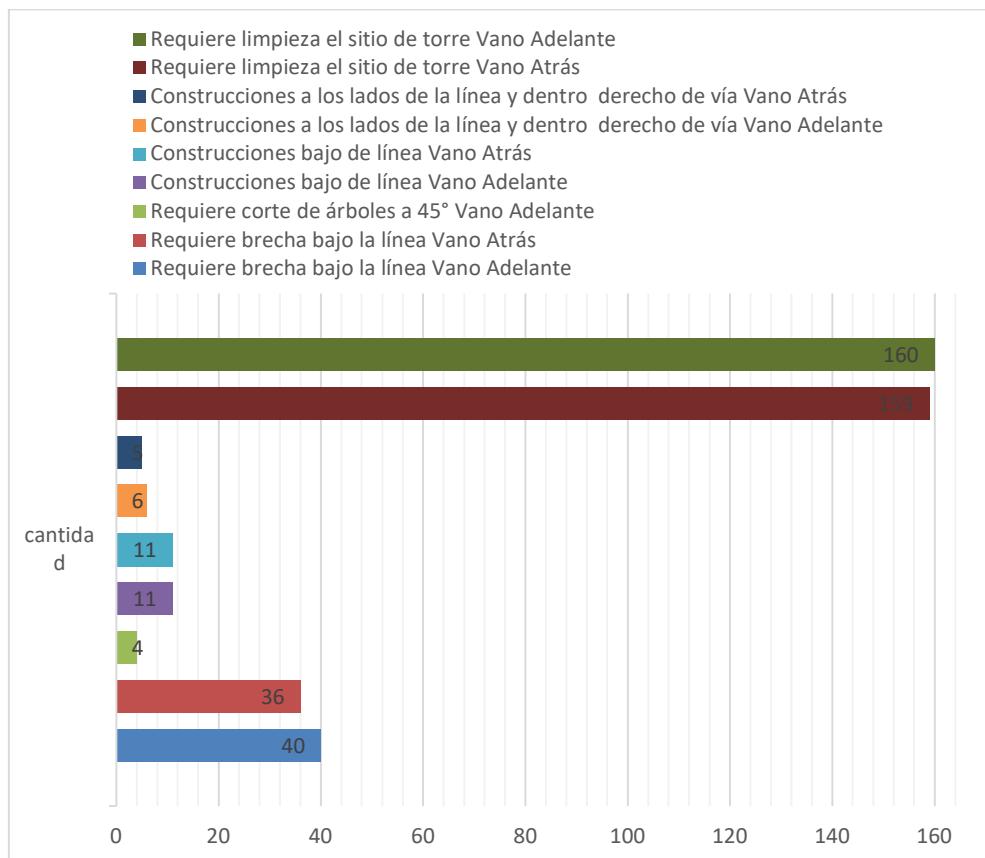
Figura 4. Hallazgos relacionados a brecha

De lo reportado se traduce en limpieza a los sitios de torre por maleza y vegetación que crecen en el sitio de la torre, luego está la poda de árboles que pueden convertirse en fallas de la línea tanto en el eje de esta como a los lados del eje.

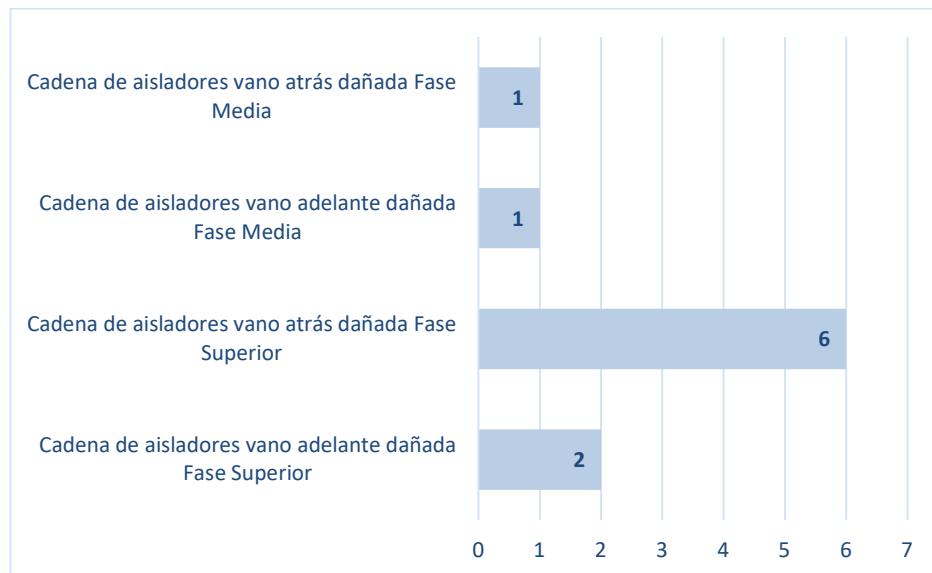
Figura 7. **Daños en aisladores de cadenas de remate detectados**

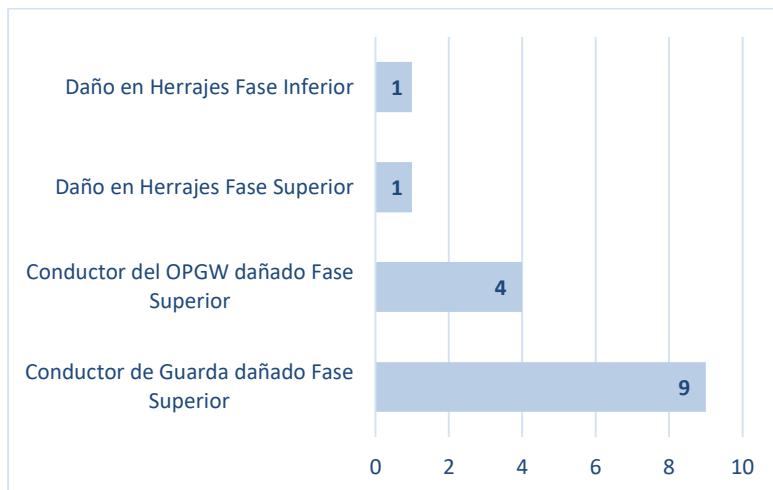
Figura 8. **Daños detectados en inspección para conductores**

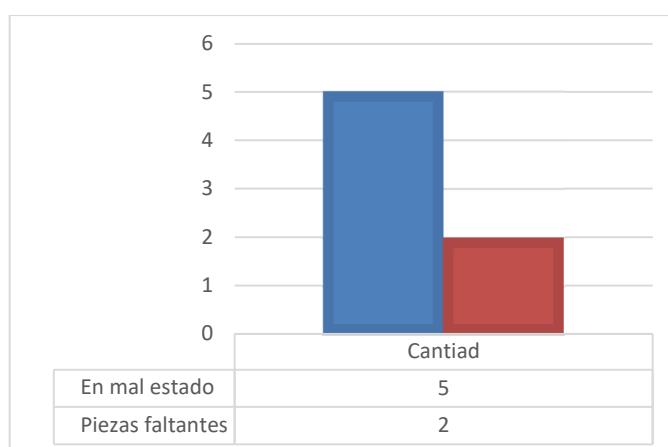
Figura 9. **Daños detectados en inspección para puesta a tierra**

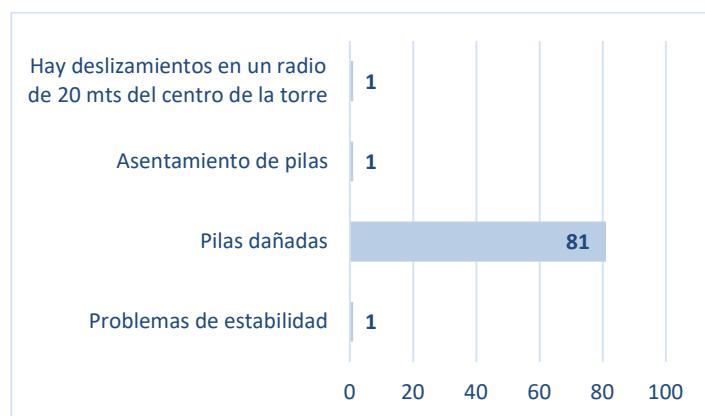
Se continúa con los elementos de soporte de la estructura que no son más que las bases o pilas de la torre sintetizadas como obra civil según formulario de inspección.

Figura 10. Daños detectados en inspección para obra civil

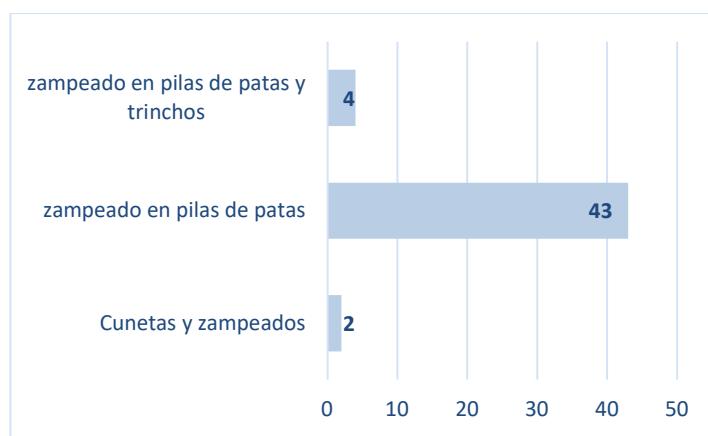
Figura 11. Tipo de protección recomendada para sitio de torre y pila

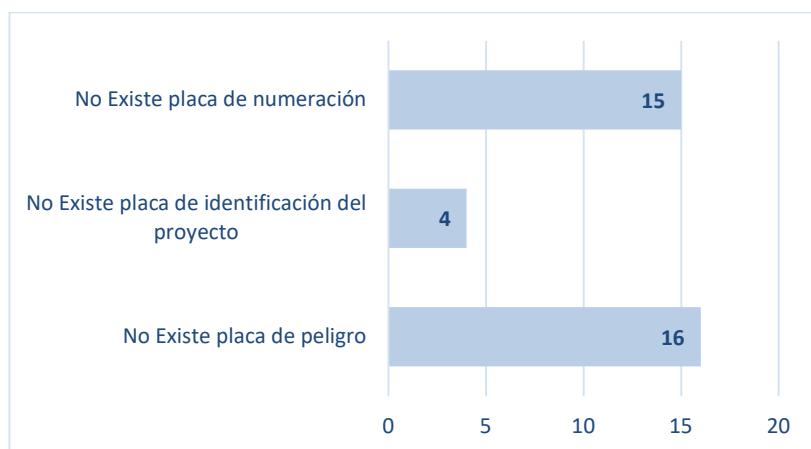
Por último, en relación con la inspección pedestre mediante el formulario llenado en campo queda presentar los resultados de lo detectado a lo que es la estructura, que no es más que la torre de acero galvanizado con todas sus piezas y elementos.

Figura 12. Daños detectados en inspección para estructura

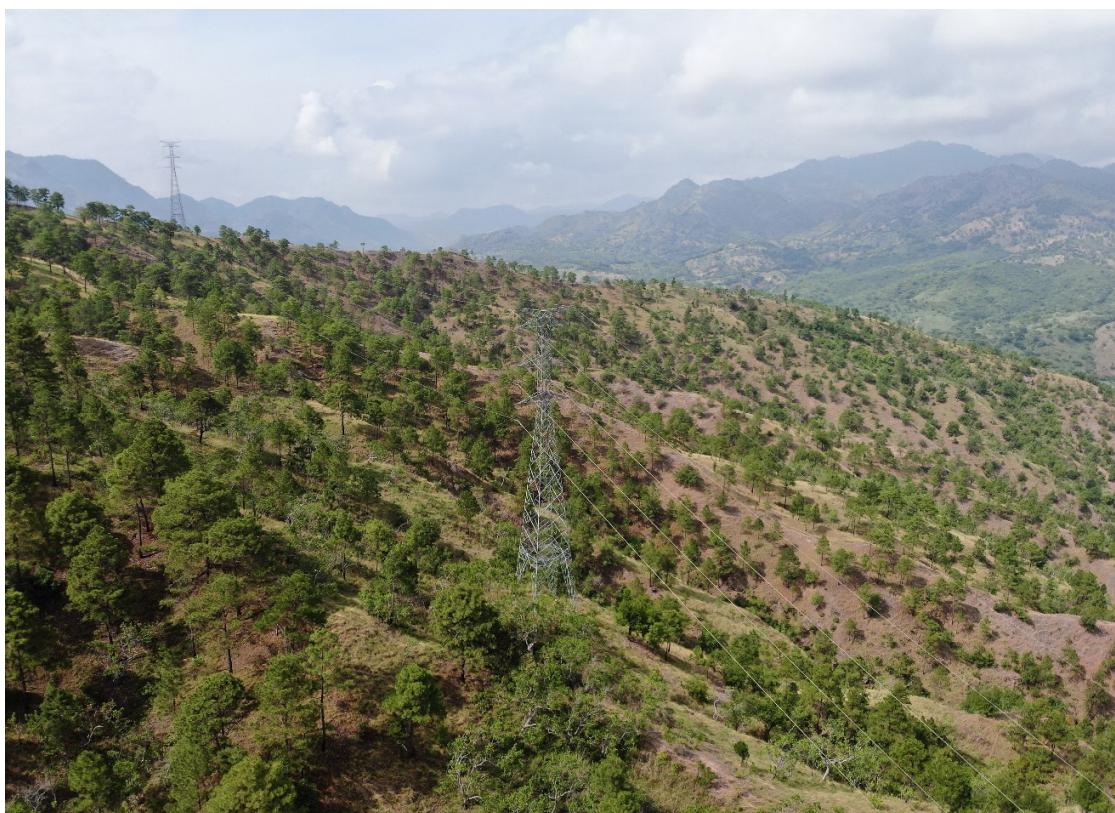
Figura 13. Vista para información de inspección de brecha en un segmento de la línea

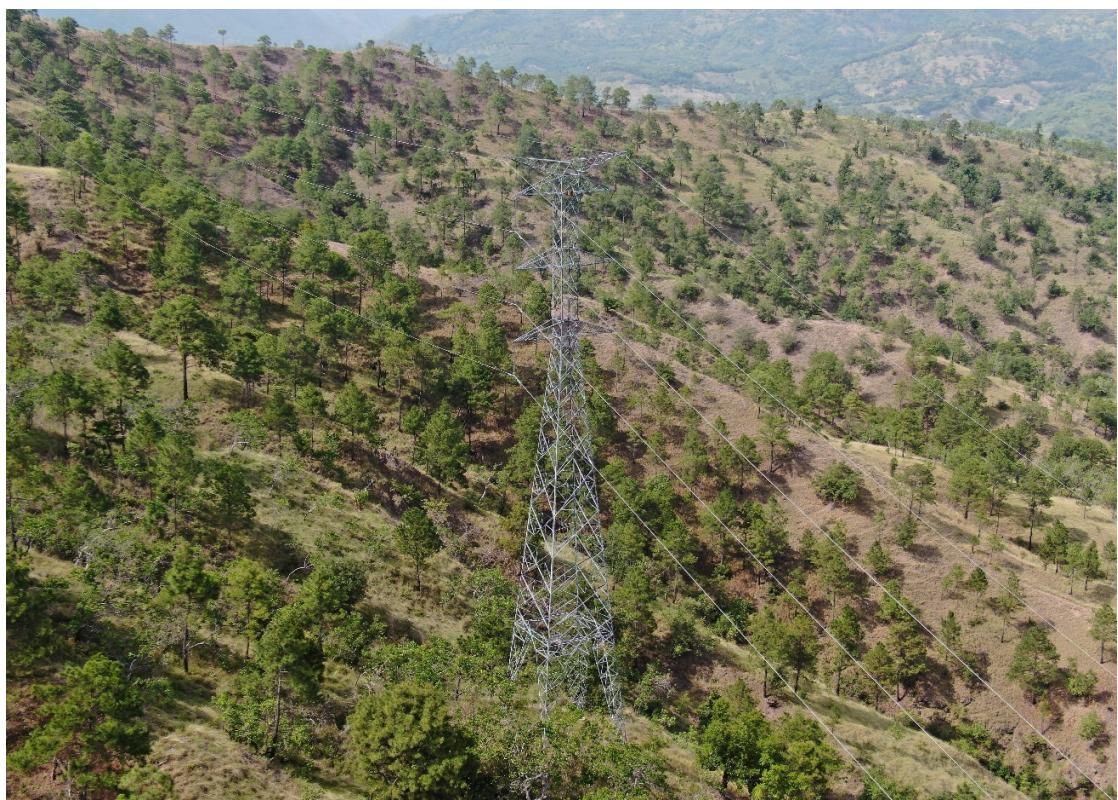
En la siguiente imagen que se presenta y con mayor detalle el video generado de la inspección que por razones obvias no puede ser presentado en esta investigación impresa entrega información de si se requiere o no trabajos de brechas en el segmento de torres inspeccionadas. Se presenta una imagen ejemplo del grado de detalle relacionada a la información arrojada para brecha.

Figura 14. Grado de detalle en inspección de brecha en un segmento de la línea

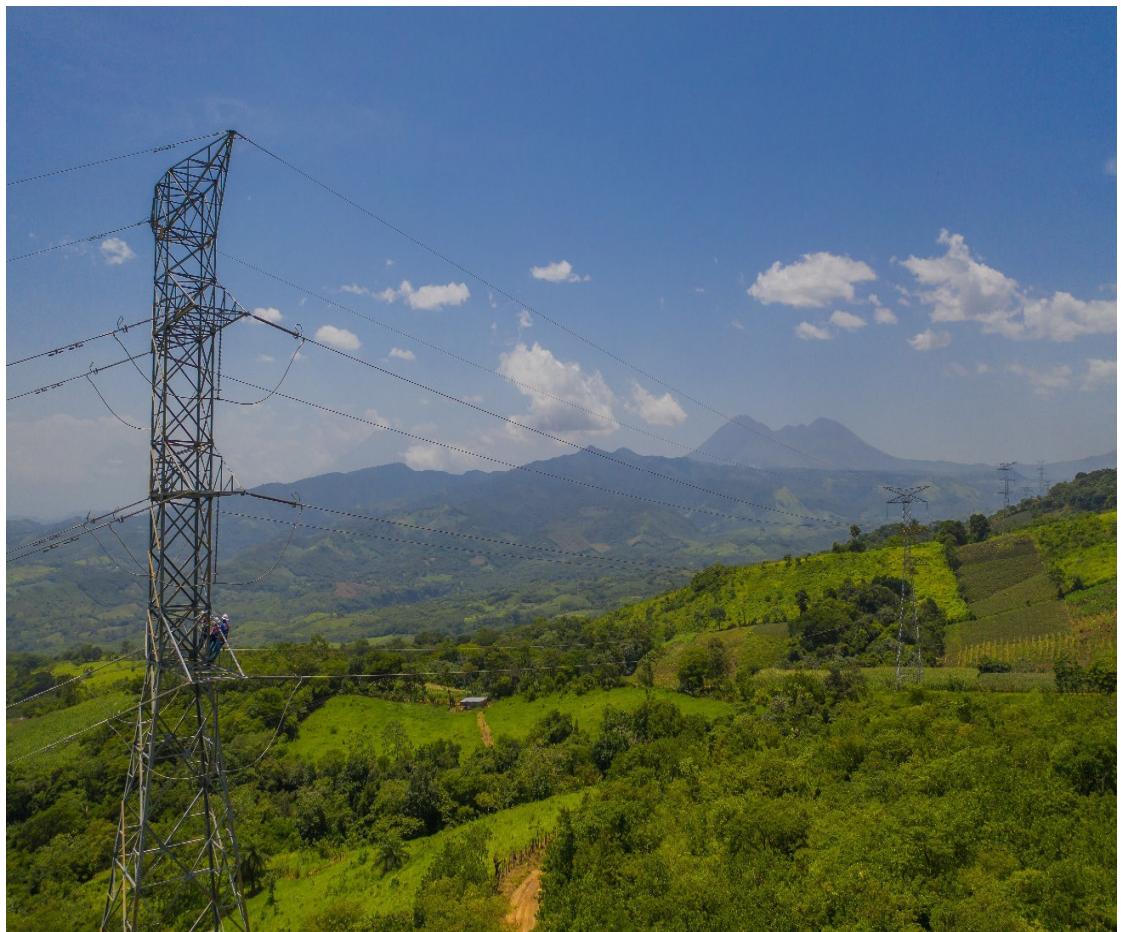
Figura 16. **Vista para información de brecha debajo de la línea y cortes a 45 ° de árboles**

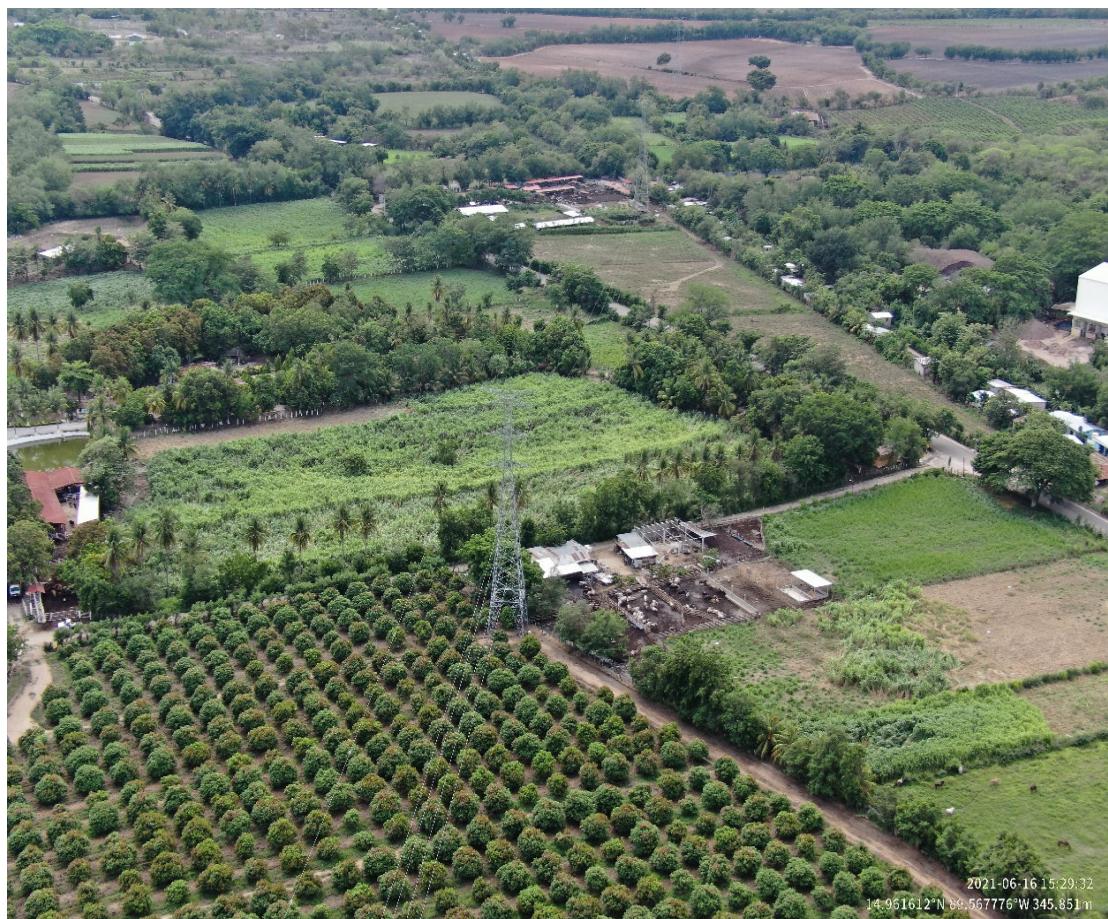
Para la siguiente imagen se puede determinar si existen construcciones bajo de línea vano adelante o atrás, construcciones a los lados de la línea y dentro derecho de vía vano adelante o atrás, como también tipo de vegetación existente en el vano a más de 10 metros de la torre al igual que se hace en la inspección pedestre.

Figura 17. Vista para información de construcciones y tipo de vegetación bajo la línea

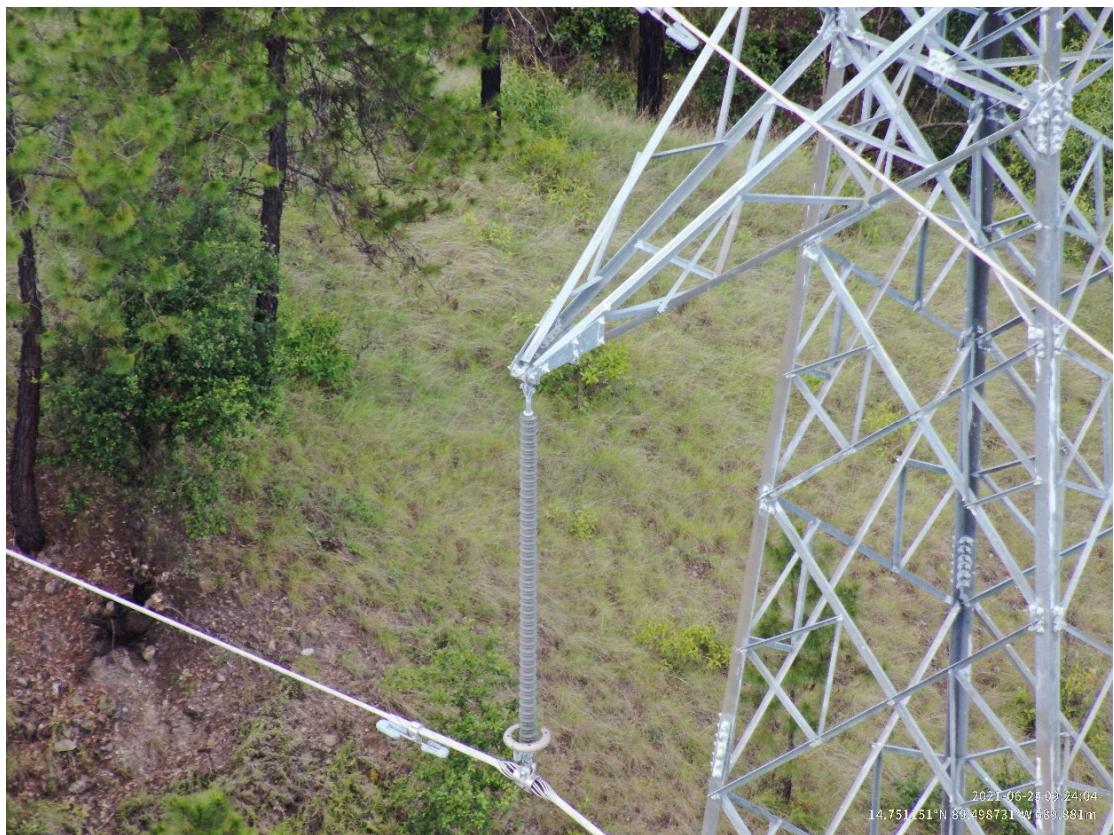
Figura 18. **Cadena de suspensión para información de inspección**

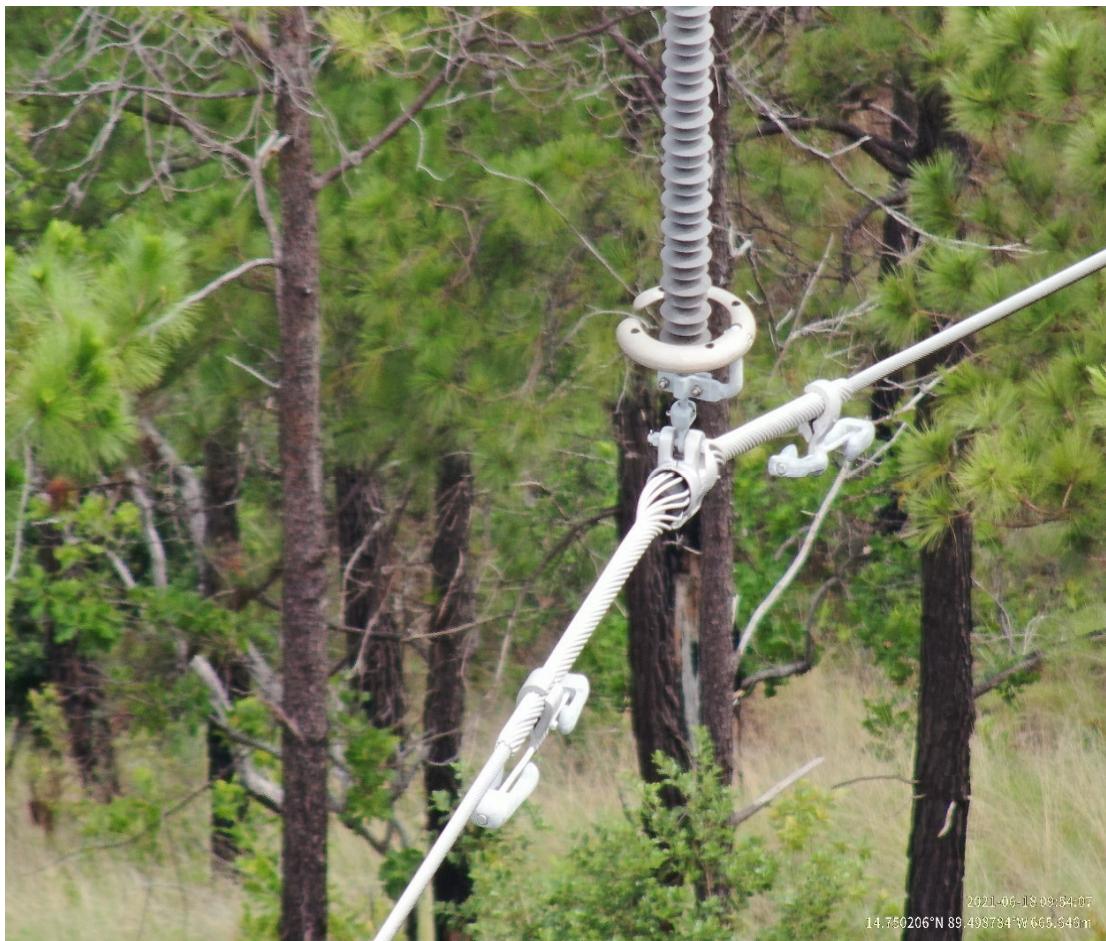
Figura 19. **Grado de detalle en inspección de cadenas de suspensión**

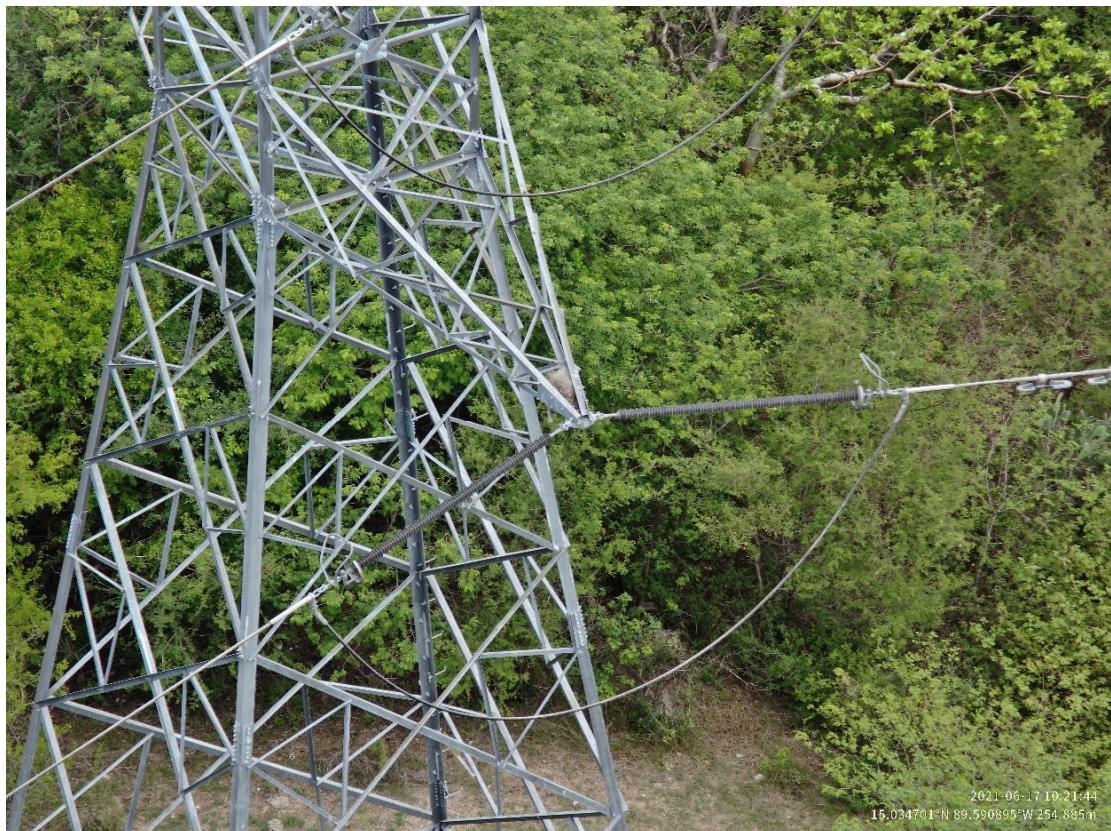
Figura 20. **Vista para información de inspección de cadena de remate**

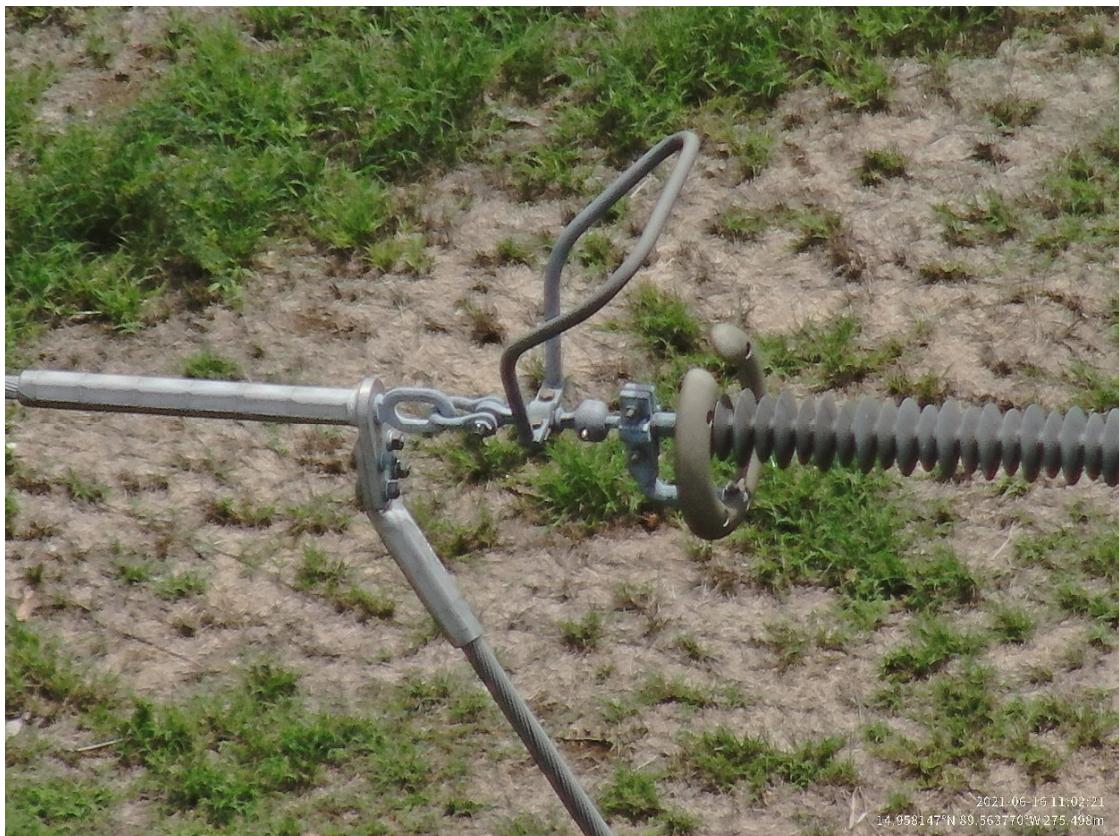
Figura 21. **Vista de grado de detalle en inspección de cadena de remate**

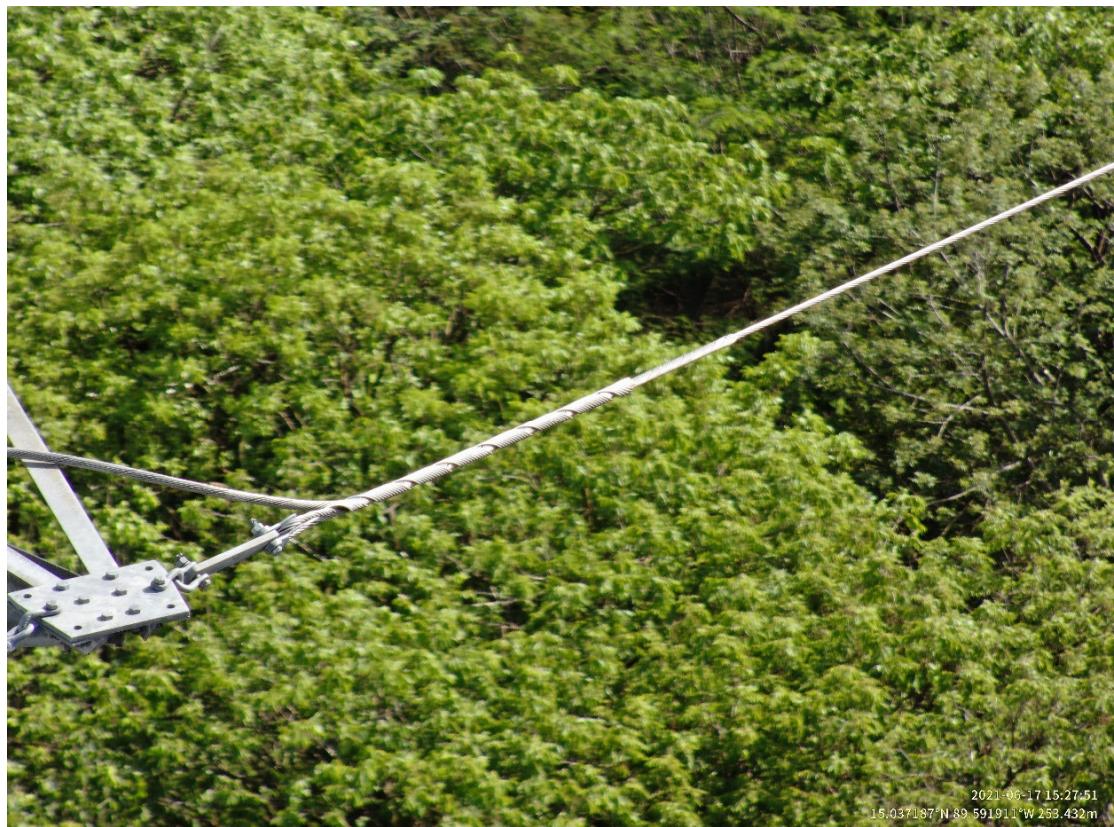
Figura 22. **Vista para información de inspección de conductor de guarda**

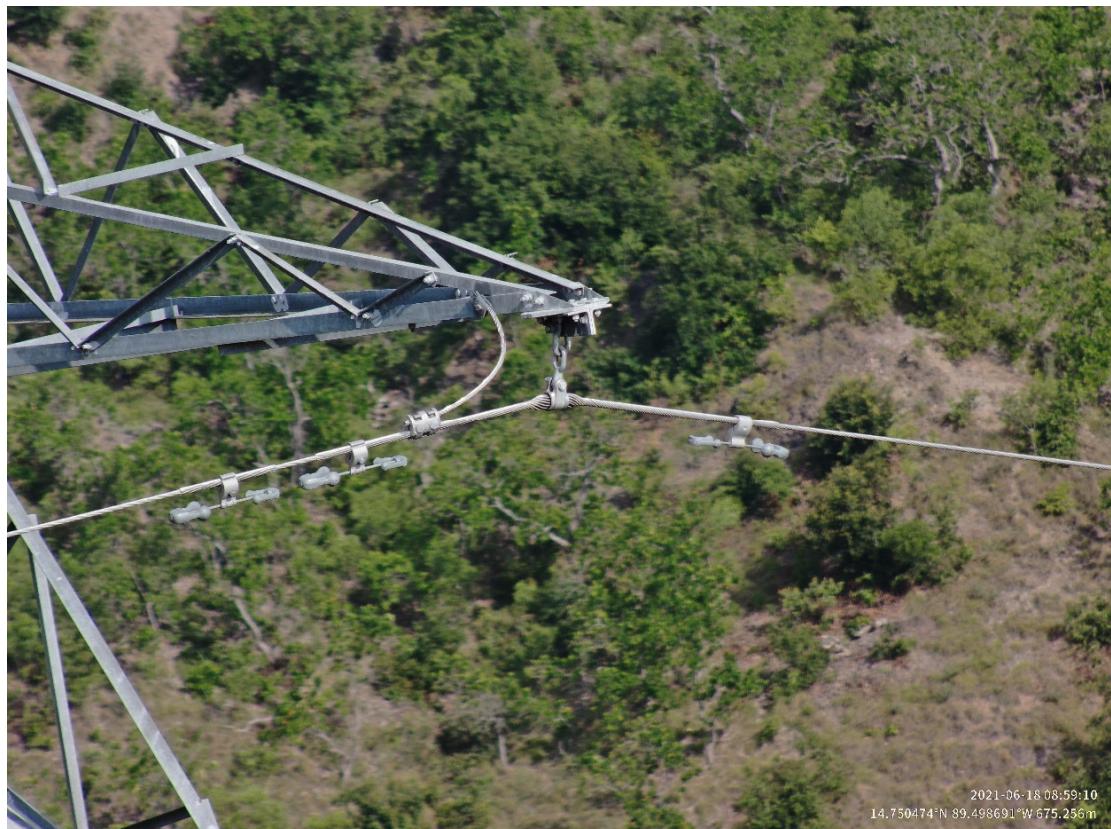
Figura 23. **Vista para información de inspección de conductor OPGW**

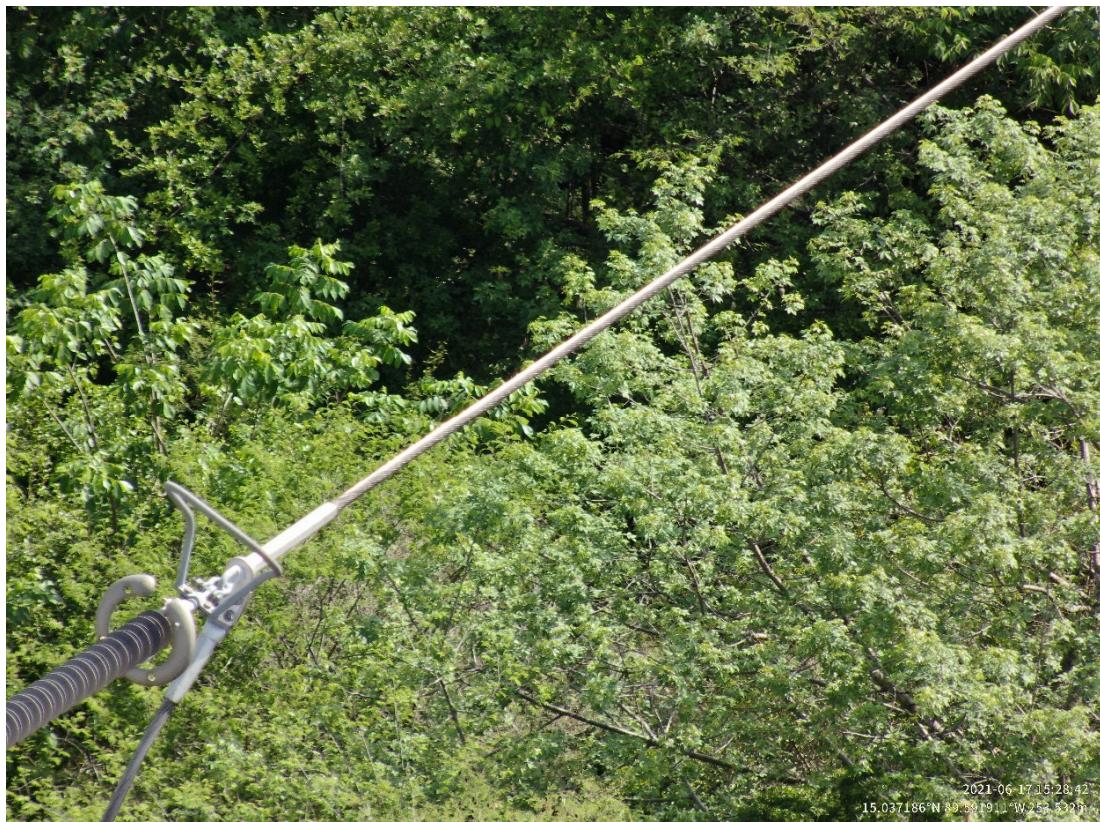
Figura 24. **Vista para información de inspección de conductor**

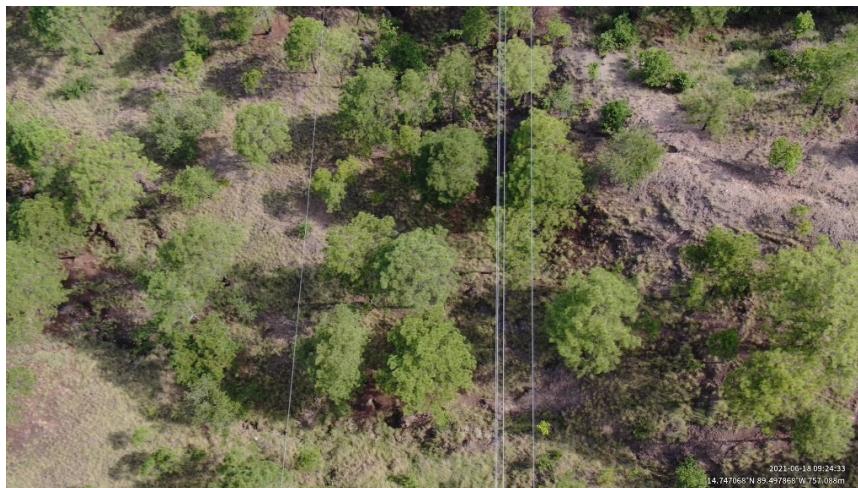
Figura 25. Inspección de conductores vista sobre ellos

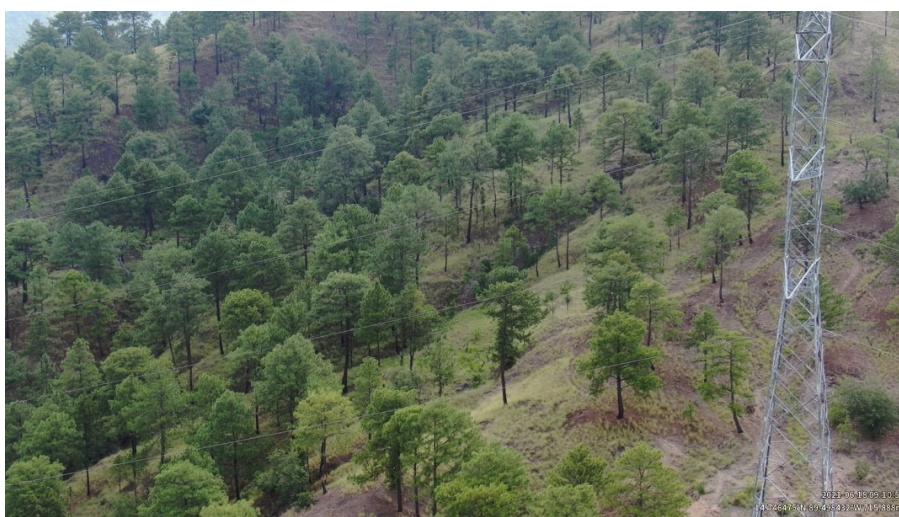
Figura 26. Inspección de conductores vista perpendicular a ellos

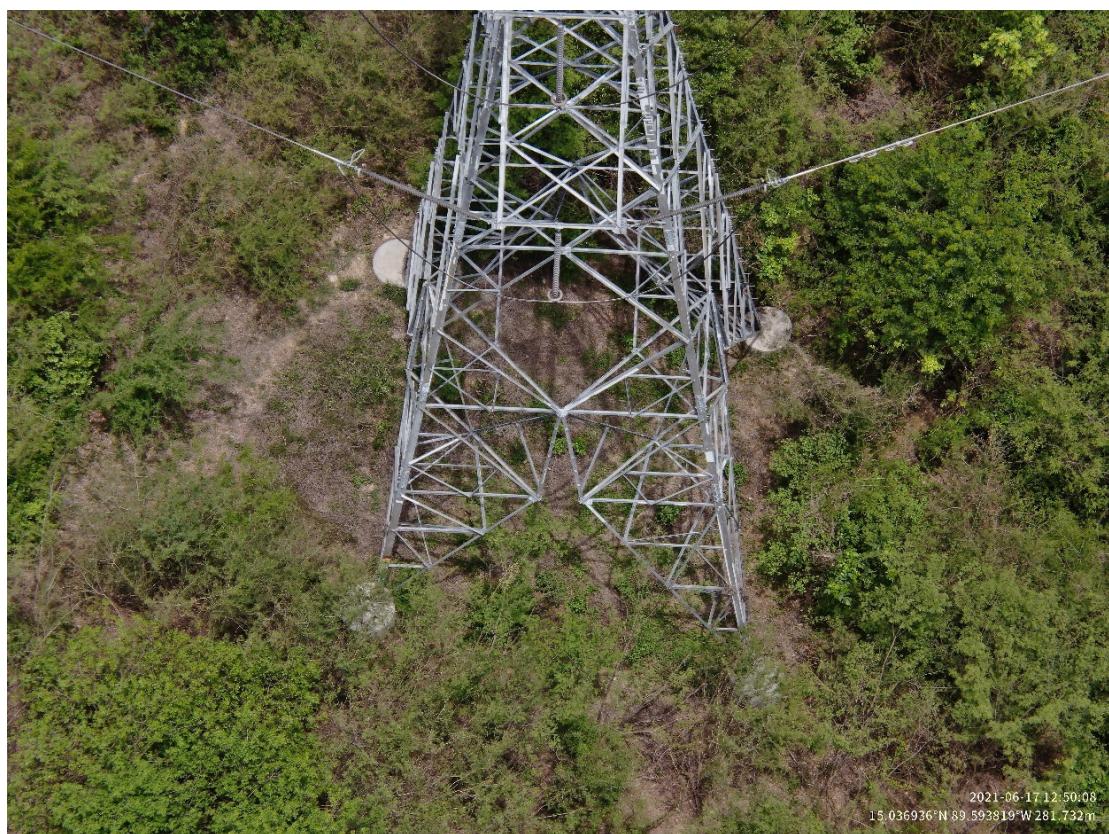
Figura 27. **Vista para información de inspección de obra civil**

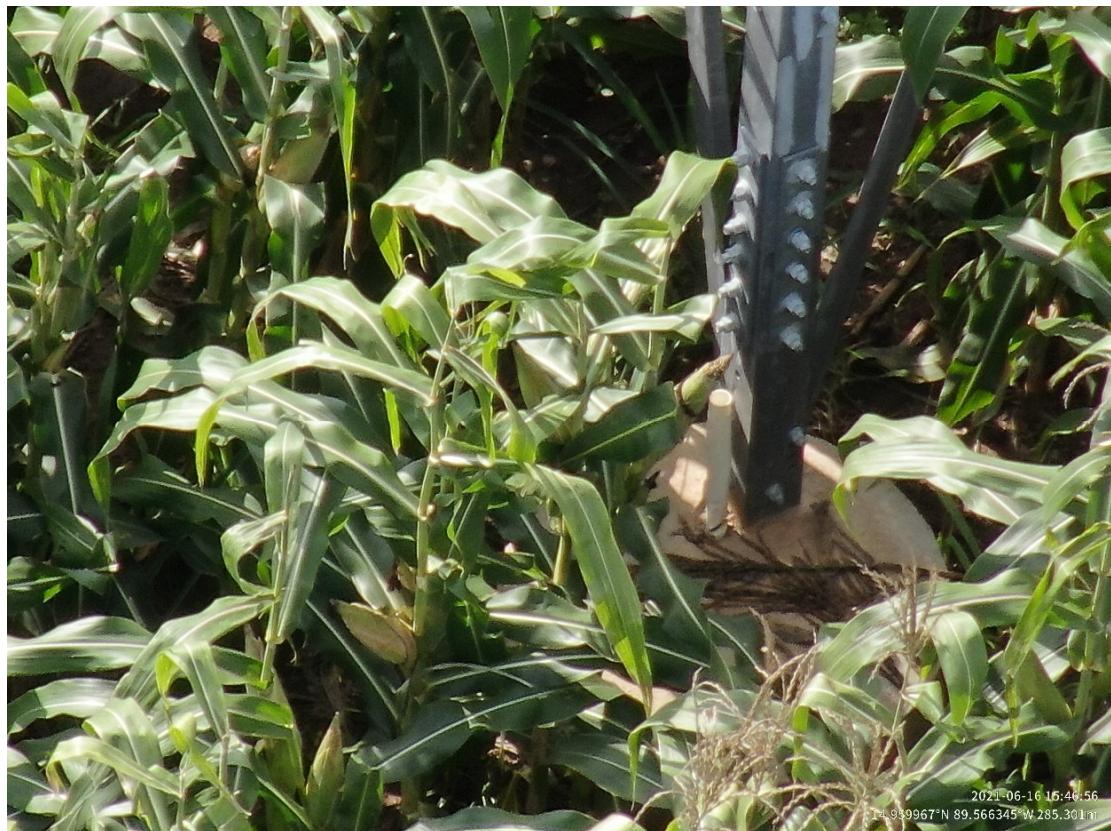
Figura 28. **Grado de detalle en inspección de obra civil**

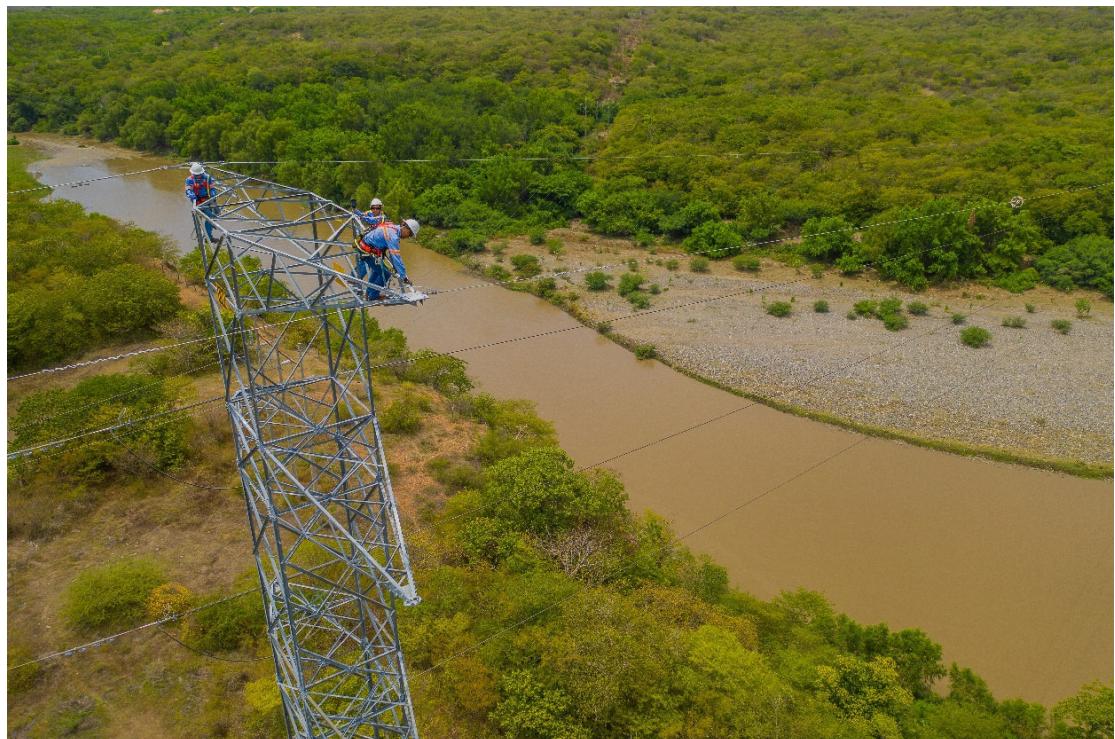
Figura 29. **Vista para información de inspección de estructura**

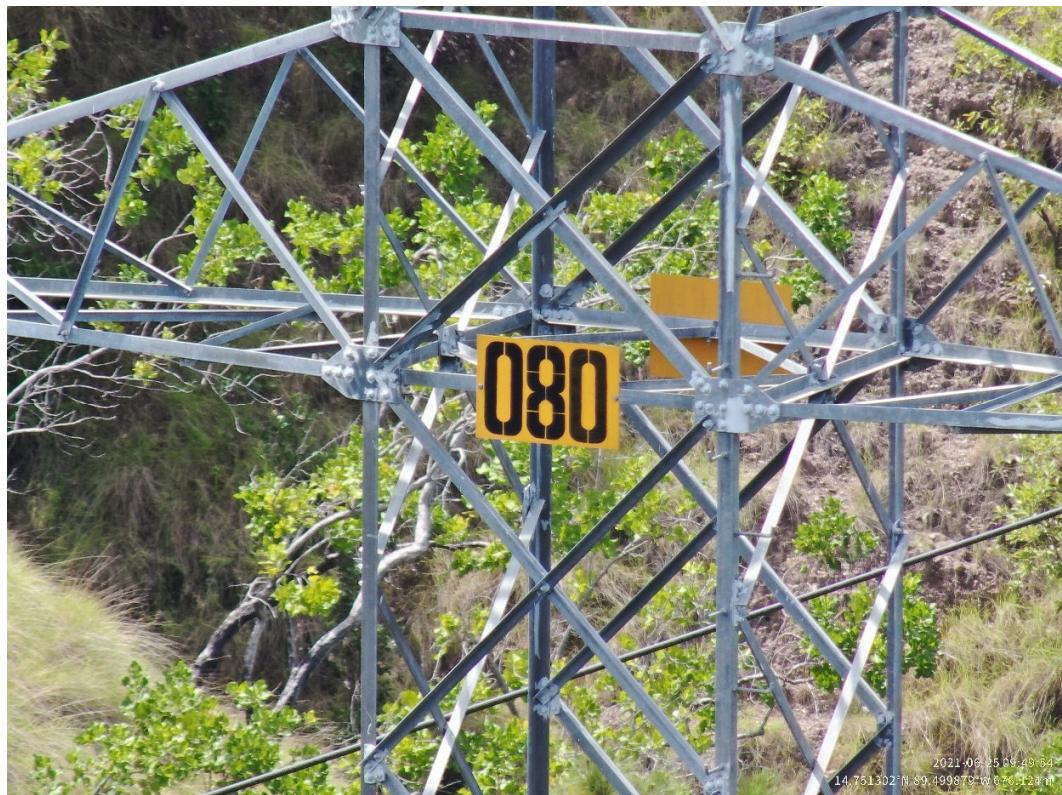
Figura 30. **Grado de detalle en inspección de estructura**

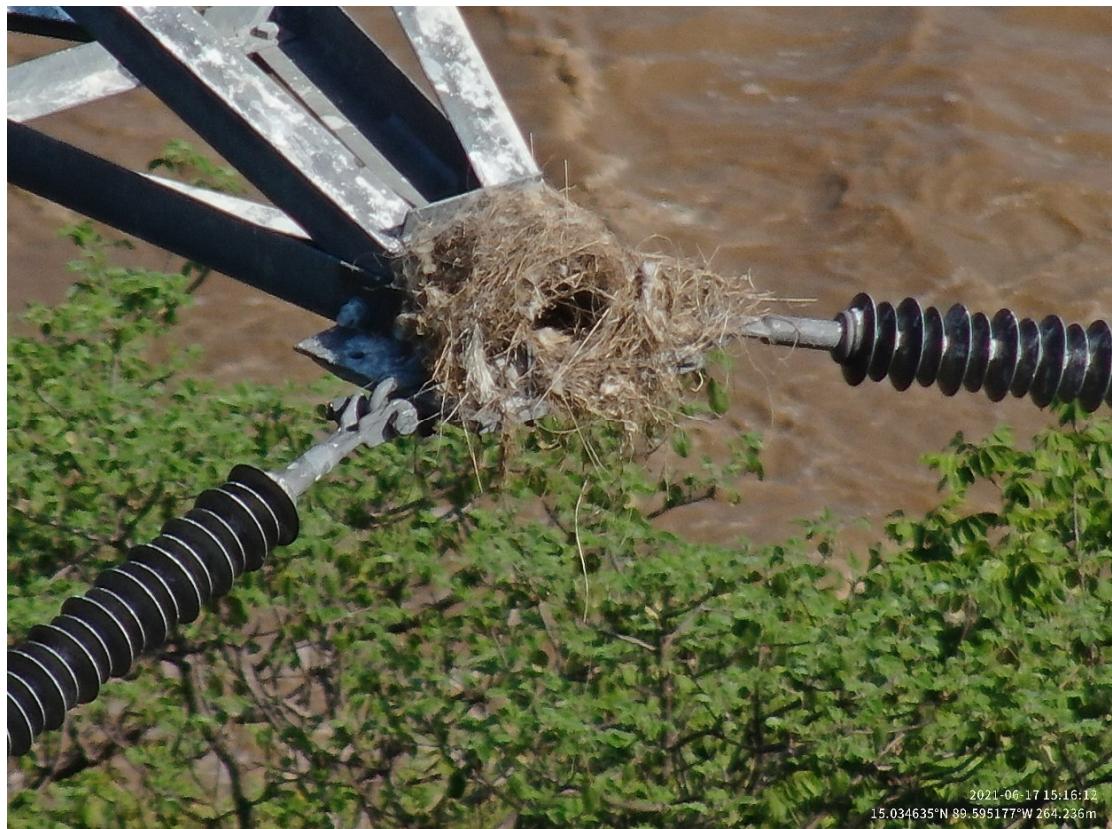
Figura 31. **Hallazgo en estructura, contaminación por nido de aves**

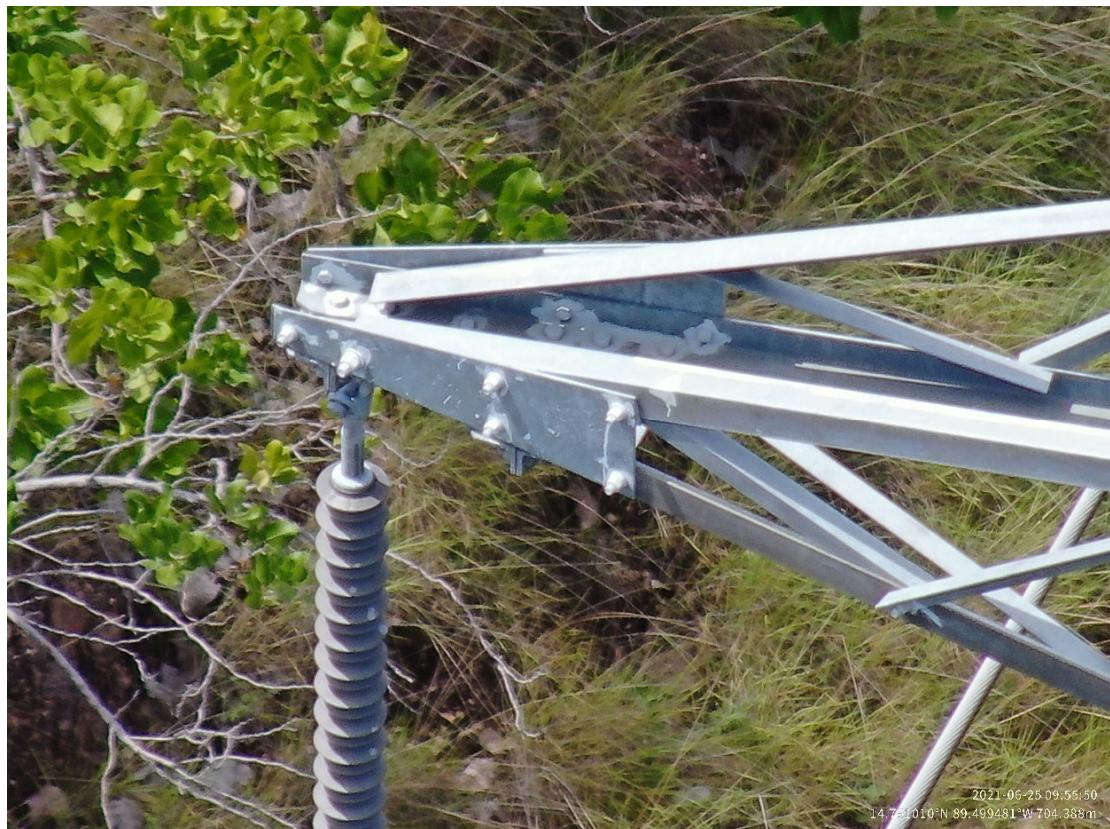
Figura 32. Hallazgo en cadena de aislador en suspensión, daño por descarga electro atmosférica

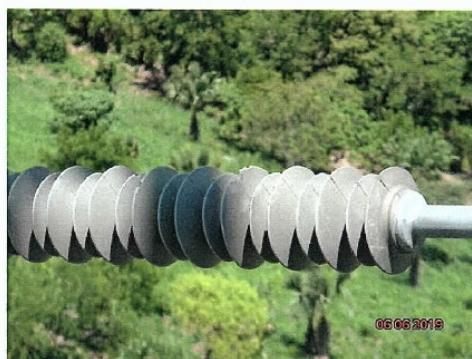
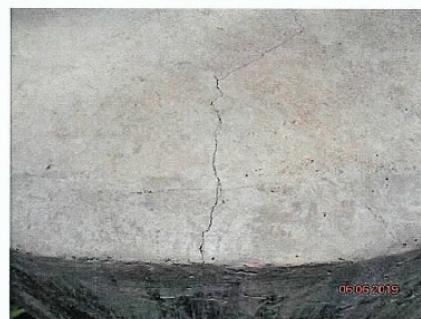
Torre 123 polimérico de fase superior se encuentra picado por ave vano atrás—fisuras en pata C D.

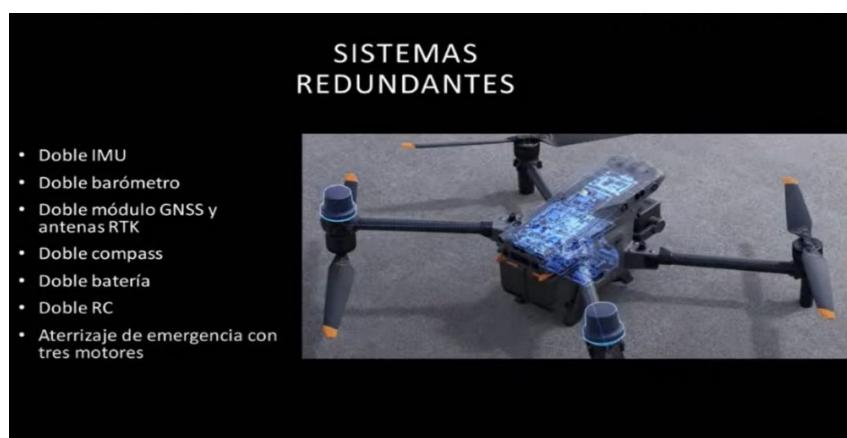
Figura 35. **Capacidad de redundancia para dron DJI M30**

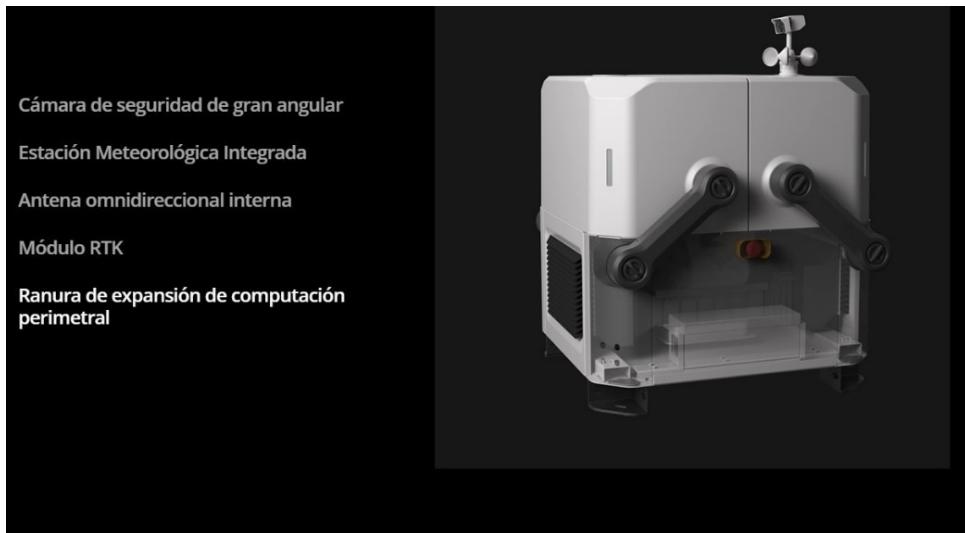
Figura 36. **Componentes de base o muelle DJI Dock**

Las bases DJI pesan menos de 100 kg y ocupan menos de 1 metro cuadrado, la configuración requiere fijación a tierra, acceso a energía e Internet, y una configuración rápida a través del control remoto DJI RC Plus. Los DJI Docks están repletos de hardware altamente integrado, lo que mejora la funcionalidad.

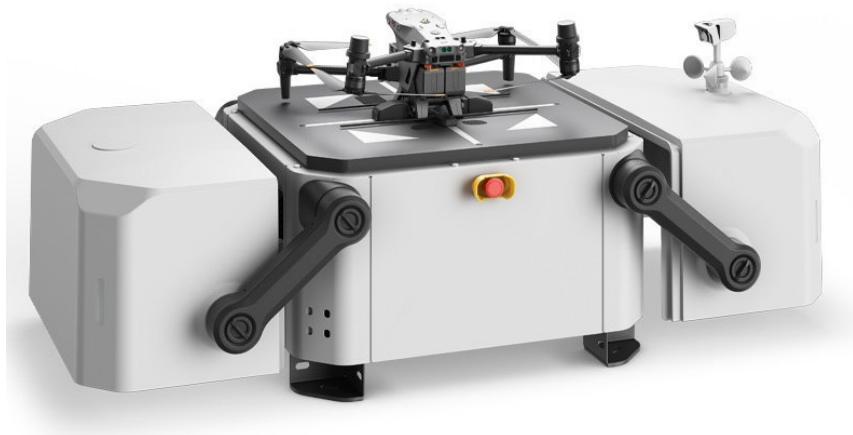
Figura 37. **Paquete de base DJI Dock del M30 o M30T**
