**AUDITORÍA ENERGÉTICA DE LAS INSTALACIONES ELÉCTRICAS DEL  
MUSEO DE ARTE COLONIAL**

**Hugo Yovani Aguirre Ramos**

Guatemala, noviembre de 2021

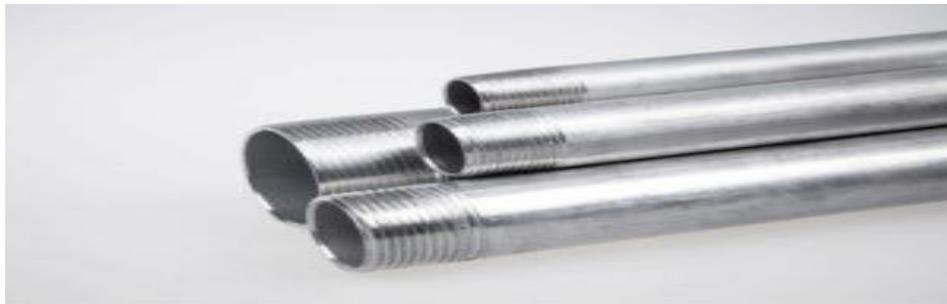
Figura 7. Tubo conduit acero galvanizado

Existe en el mercado un tipo de tubo conduit rígido, el cual está fabricado principalmente de acero galvanizado o aluminio, estos tubos tienen la particularidad que son muchísimo más robustos y presentan una resistencia más alta cualquier tipo de impacto externo, la forma de acople es mediante rosca. Otro aspecto importante es su colocación, ya que los fabricados en acero se colocan mediante accesorios ya pre fabricados, como curvas, empalmes, derivaciones etcétera, mientras que los fabricados en aluminio son modelados a media, esto representa una mayor ventaja en sistemas con muchas curvas o accesos complicados pues cada pieza puede ser ajustada a un lugar específico.

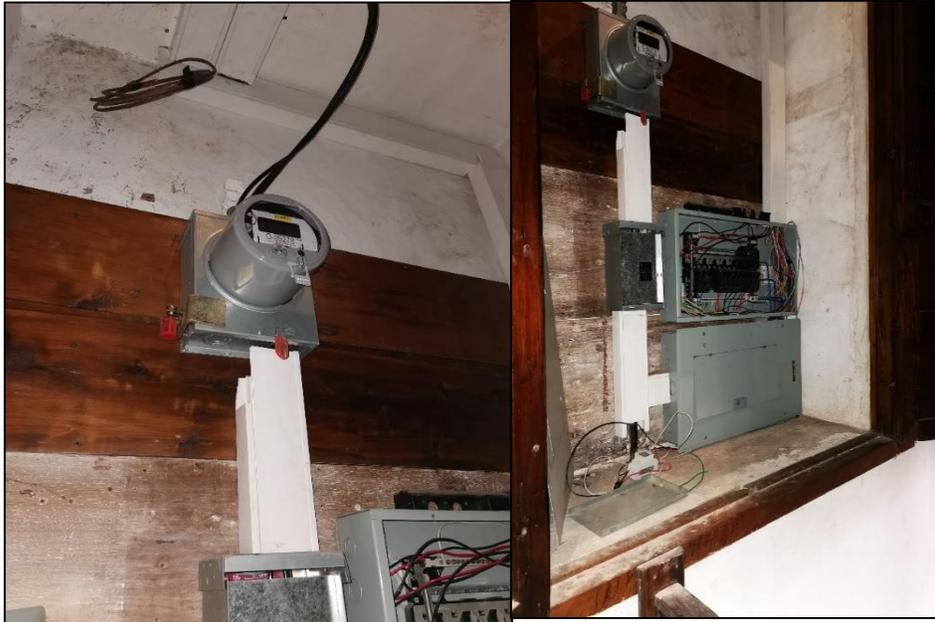
Figura 17. **Acometida eléctrica Museo de Arte Colonial**

Cómo se observa en la figura hay desgaste de aislantes de conductores de acometida y hay riesgo de corto circuito.

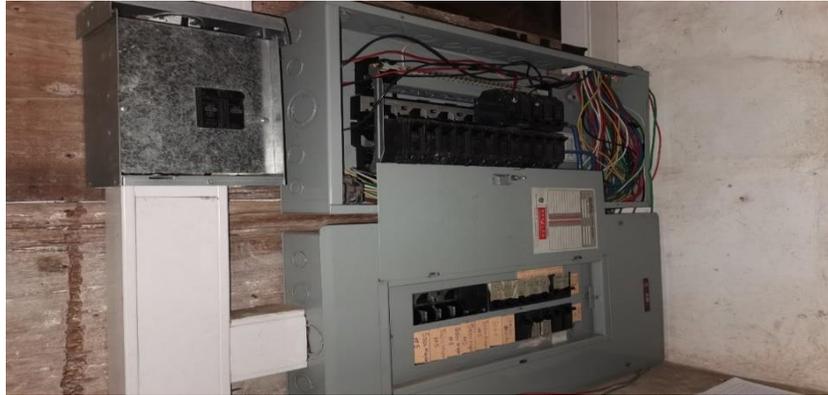
Figura 18. **Flipón principal acometida Museo de Arte Colonial**

Flipon principal de la acometida es de 2x100 amperios no se encuentra aterrizada la caja RH. Empotrado en ventana de madera con acceso al personal no autorizado para su manipulación.

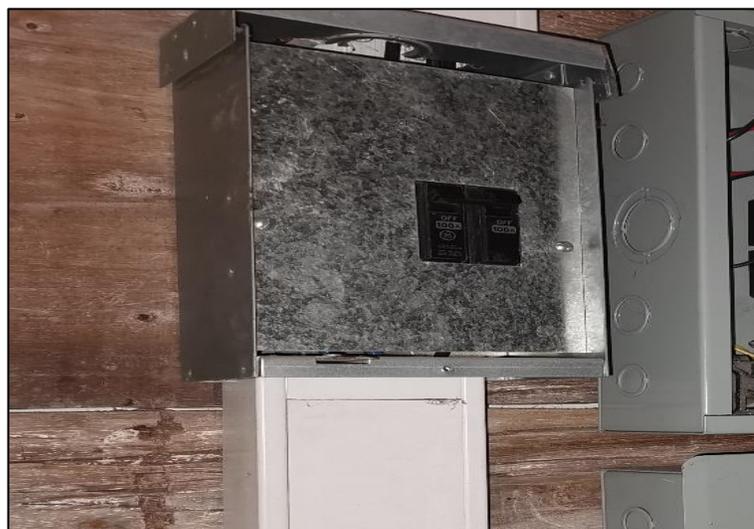
Figura 19. **Flipon principal 1**

Flipon principal de la acometida 2 con varios circuitos derivados sin conexión adecuada de neutral y no aterrizada. No cumplen con la National Electrical Code® 2014 (NEC 2014) artículo 110, 240.

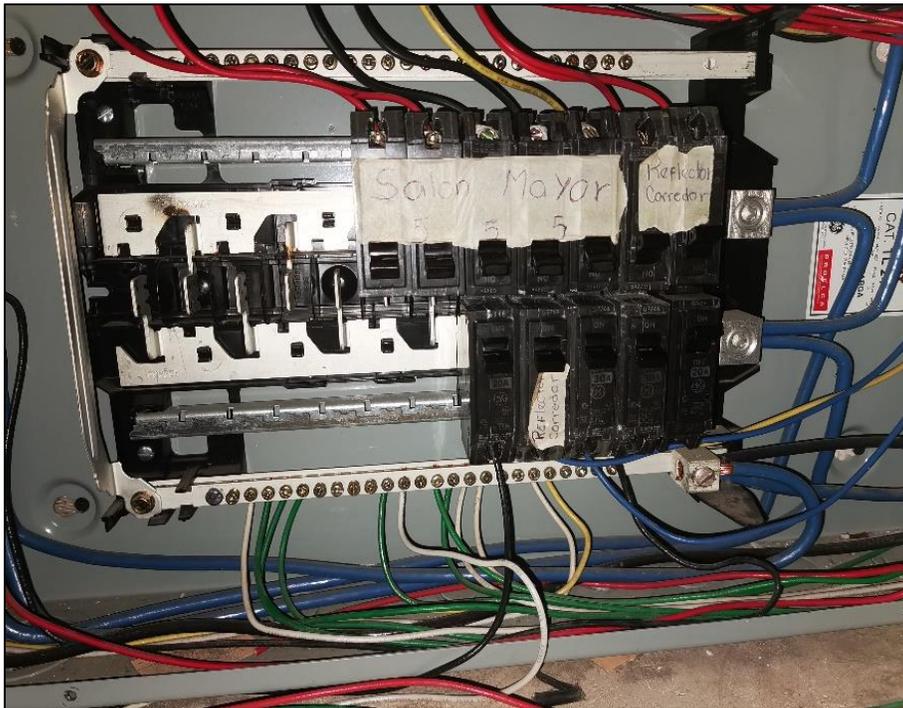
Figura 20. **Tableros de distribución secundarios**

Los tableros secundarios están empotrados en ventana de madera no sujetos adecuadamente, tienen una instalación vertical no aterrizada, no cumplen con la National Electrical Code® 2014 (NEC 2014) artículo 110, 240.

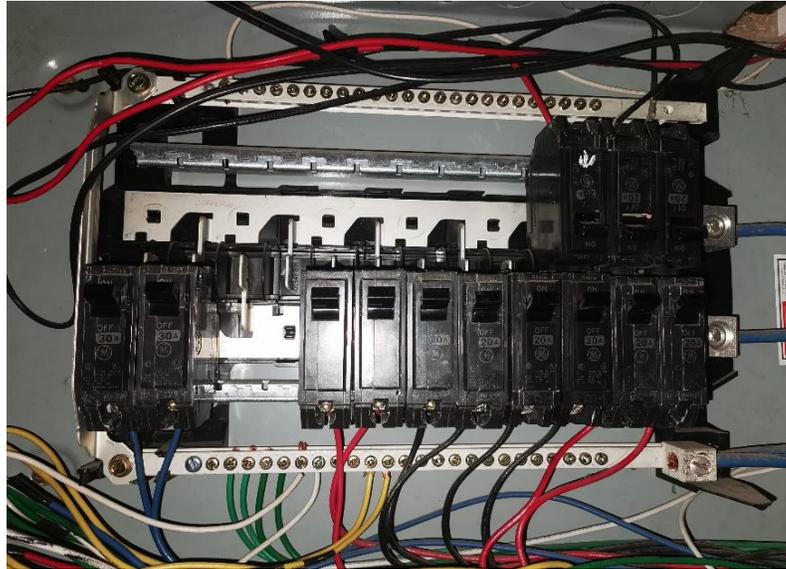
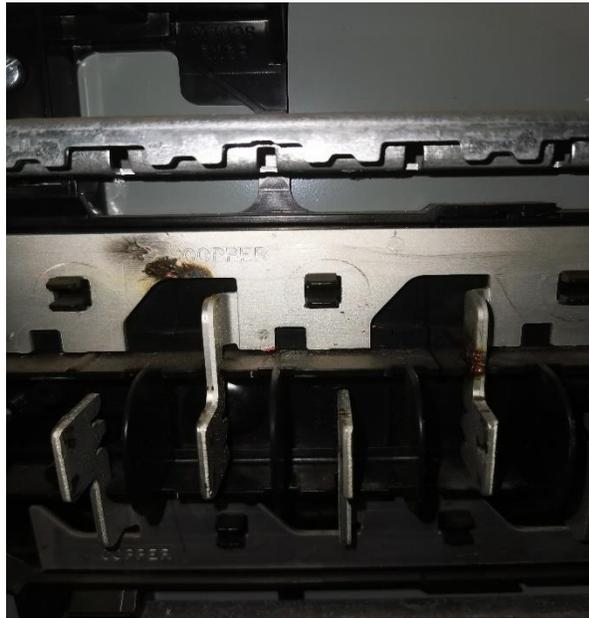
Figura 21. **Tablero de distribución secundario**

Se encontró el tablero secundario con rastros de corto circuitos debidos a sobrecargas de los ramales de distribución, y protecciones mal dimensionadas.

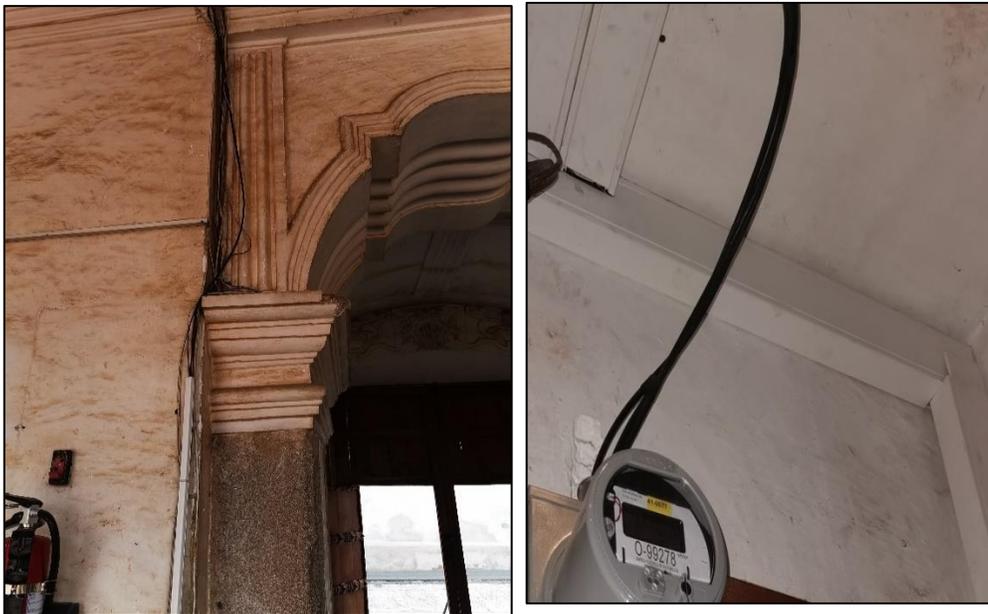
Figura 22. **Conductores no canalizados en el Museo de Arte Colonial**

Las canalizaciones y cajas de registro se encontraron deterioradas y oxidadas por uso y falta de un plan de mantenimiento, no se encontró canalización adecuada en la acometida. En los circuitos de alimentación de carga e iluminación no cuentan con canalización en varios. No cumplen con la National Electrical Code® 2014 (NEC 2014), según lo especificado en el artículo 110 Requisitos para instalaciones eléctricas

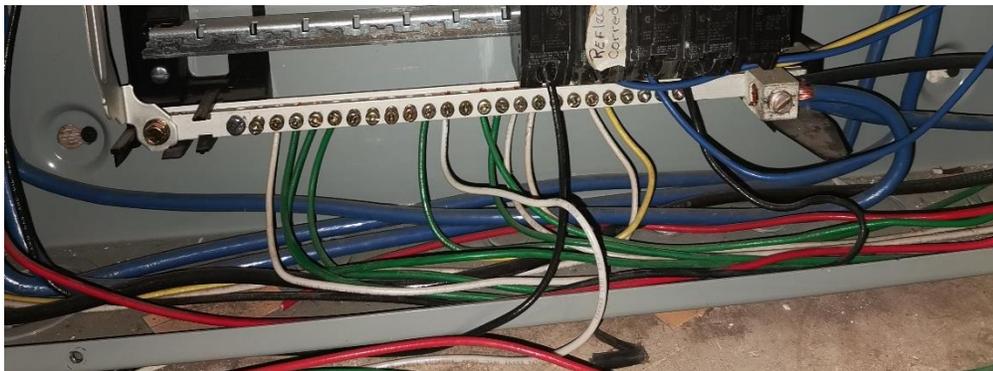
Figura 23. **Conductores de circuitos de distribución e iluminación del Museo de Arte Colonial**

Se encontraron los conductores en estado, con aislamiento deteriorado y desgastado debido a que cumplió su vida útil, sobre dimensionados o sub dimensionados en los distintos circuitos de distribución, fuerza e iluminación, no cumplen con la National Electrical Code® 2014 (NEC 2014) artículo 200, 210, 215, 220, 225, 310.

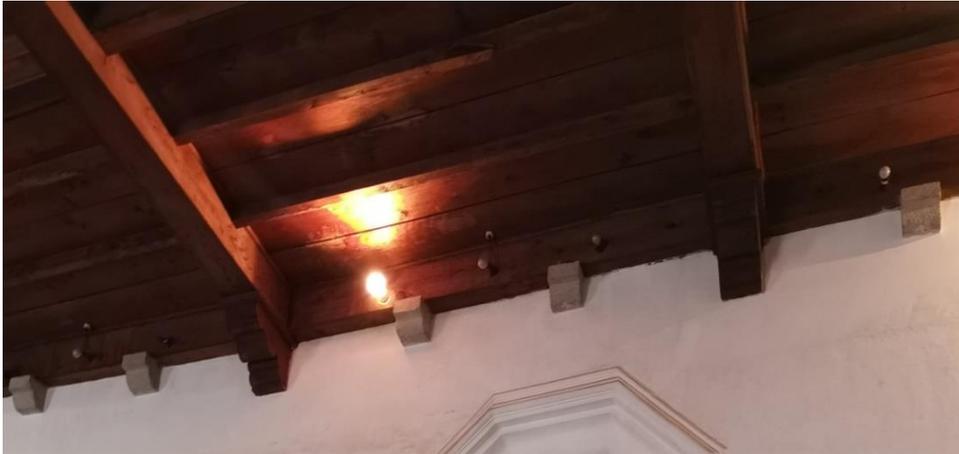
Figura 24. **Iluminación Museo de Arte Colonial**

Al realizar la inspección del estado físico y eléctrico de las luminarias no cumple con las condiciones técnicas para cargas de iluminación, su vida útil ha expirado varias secciones averiadas y sobrecargadas.

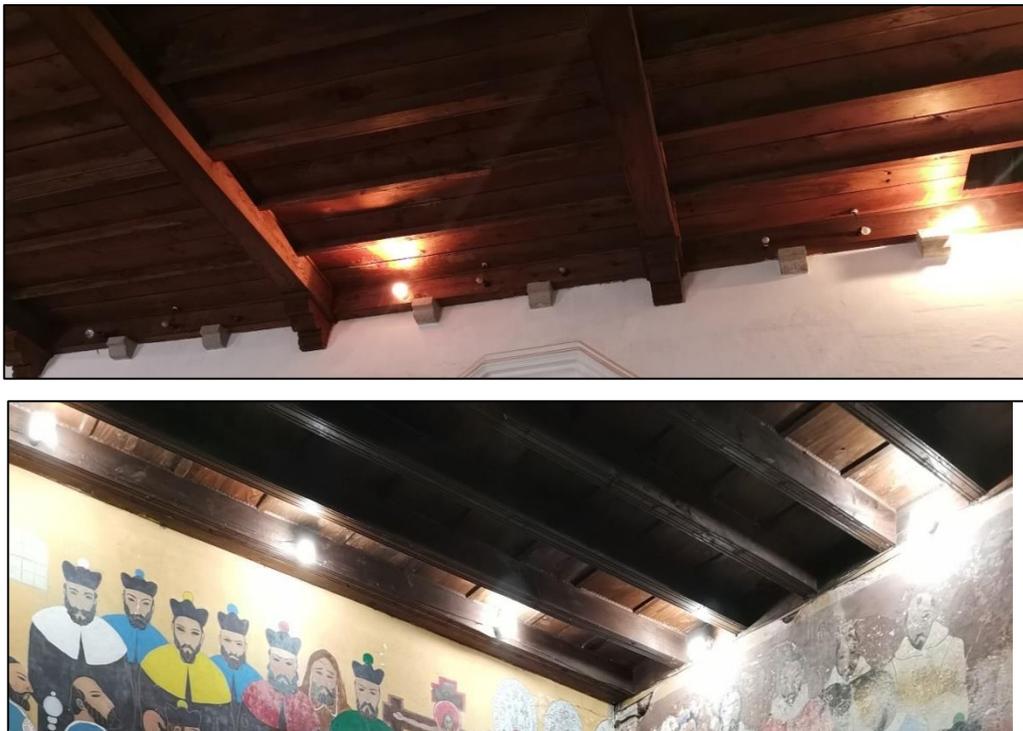
Figura 30. **Luminarias del Museo de Arte Colonial**

Al verificar y cuantificar la unidad de iluminación de cada área, el flujo luminoso de cada habitación, el estado del difusor, la altura óptima de cada luminaria, la temperatura de color y la eficiencia lumínica, se evalúa la iluminación del edificio del museo. En cada entorno, los defectos en el área y el uso de la luz suelen ocurrir durante todo el proceso de instalación.

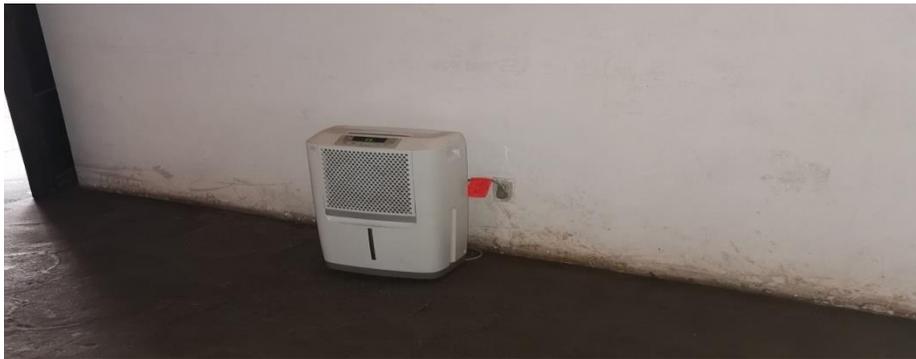
Figura 33. **Deshumificador en el área de salón de exposiciones**

Continuando con el inventario del equipo, en los siguientes apartados, se detalla el total de equipos, el consumo eléctrico por cada uno, el tiempo promedio de operación de los mismos, el total de consumo eléctrico diario y el análisis de los resultados de consumo eléctrico por equipo.

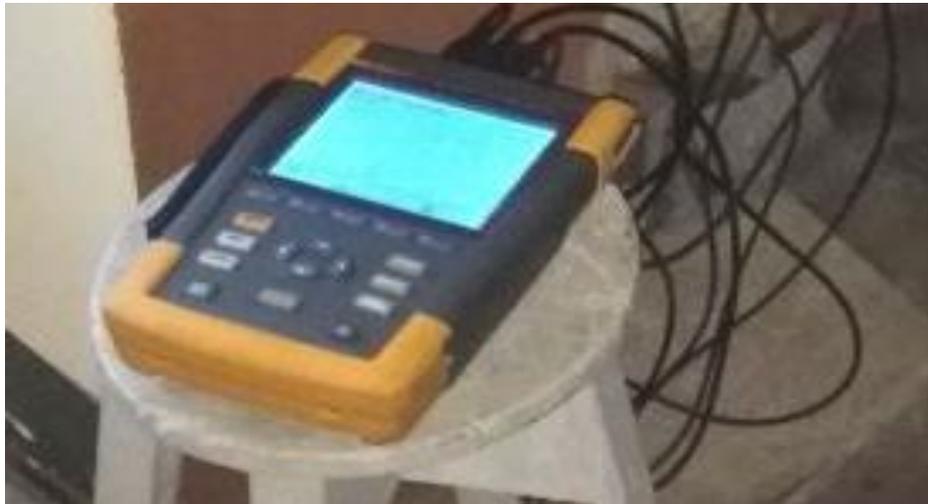
Figura 37. **Instalación de analizador de redes**

Se realizó la instalación de un analizador de redes el cual estuvo conectado al tablero principal del edificio del 7 al 14 de julio del 2019 durante las 24 horas. Con esta base de datos se realizaron todos los análisis de parámetros eléctricos desarrollados a continuación, cabe destacar que el edificio cuenta con un sistema de 120/240 voltios, 2 fases 120 voltios y neutro:

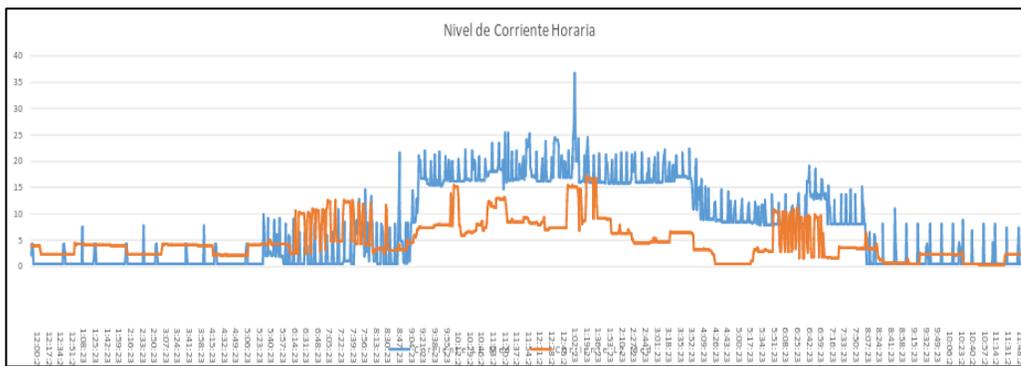
Figura 38. Nivel de corriente horaria

Se aprecia una diferencia inferior en el nivel de voltaje de la fase 2 mayoritariamente en el horario de apertura del museo siendo de 9 de la mañana a 4 de la tarde, esto significa que el sistema actual posee un desbalance interno, pues el consumo en la fase 1 es significativamente mayor al de la fase 2.

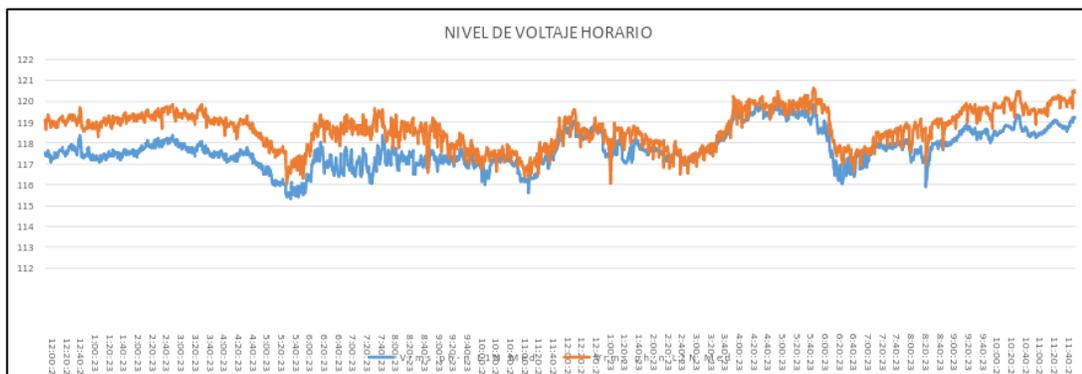
Figura 39. Nivel de voltaje horario

Se aprecia una diferencia inferior en el nivel de voltaje de la fase 1 principalmente en la madrugada hasta las 9 de la mañana, posteriormente son casi igualadas durante el horario de trabajo del museo y nuevamente presenta diferencias a partir de las 7 de la noche.

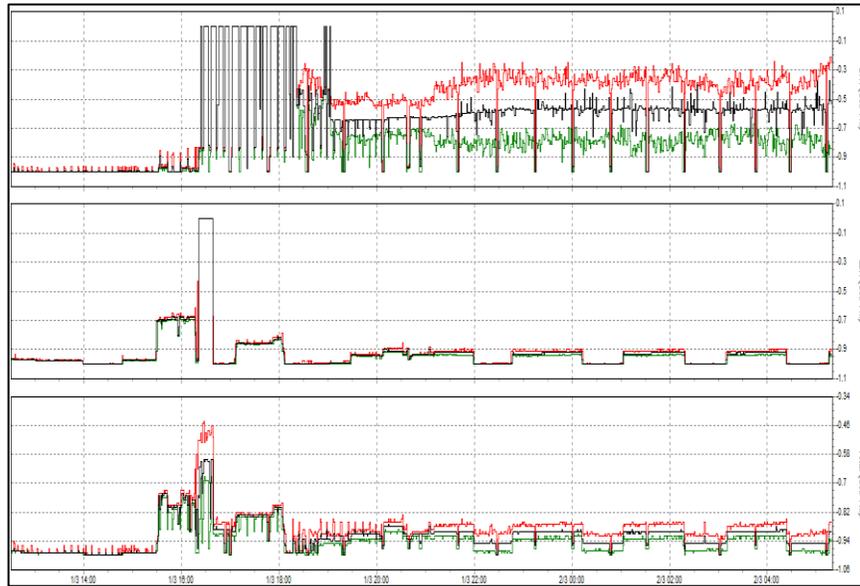
Figura 40. **Análisis de factor de potencia**

La figura 40, muestra en el primer gráfico una distorsión anormal, esto se dio a causa de una falla de la compañía de distribución.

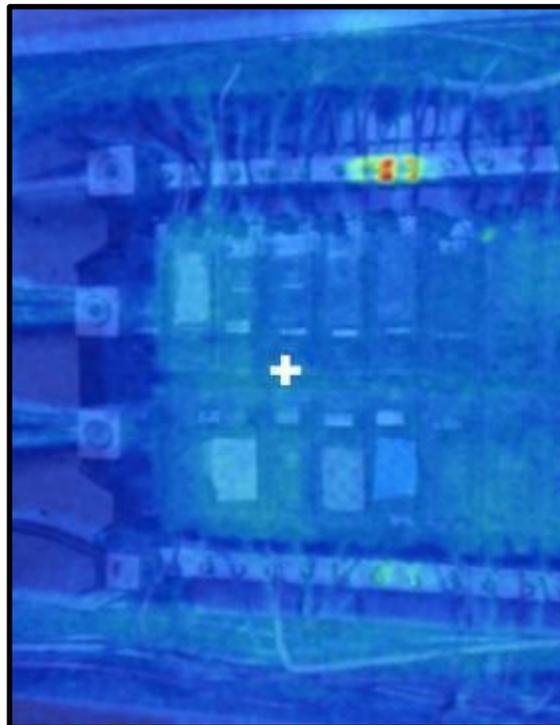
Figura 42. **Capturas de la cámara termográfica en el tablero de distribución**

En la figura 42 se pueden ver dos puntos de temperatura más altos, los cuales se ubican en el cable neutro de la derecha, el cual está conectado directamente a la tierra física, y llegan todos los conductores de retorno de corriente de cada circuito.

La razón de la temperatura excesivamente alta en este punto se puede atribuir al hecho de que las conexiones en estos puntos están poco reguladas, corroídas y sucias, lo que hace que este grupo de descubrimientos se convierta en puntos calientes en esa área de la placa base. Al igual que en el caso anterior, tomando registros de temperatura desde otro ángulo de la placa de circuito, se puede encontrar que la temperatura de tres puntos es superior a la temperatura del resto de la placa de circuito. Estos puntos están siempre ubicados físicamente en el cable neutro y la conexión a tierra.

- Limpiar cada uno de los contactos de la barra neutra con el fin de eliminar la corrosión que hay en cada uno de ellos. De no ser posible eliminarla, cambiar la barra completa por una nueva.
- Asegurar bien y apretar cada contacto que llega a la barra neutra con el fin de eliminar todo falso contacto que posiblemente exista en los conductores de retorno de corriente que finalizan en esta barra conectada a tierra.
- Cambiar y renovar los conductores de alimentación principal para que estos posean nuevamente todas las propiedades originales del aislamiento que los recubre para así evitar acumulación de temperatura en estas áreas.
- Realizar un redimensionamiento de los interruptores termomagnéticos expuestos a un mayor incremento de carga, con el fin de prolongar su vida útil y mantener en buen estado la instalación.

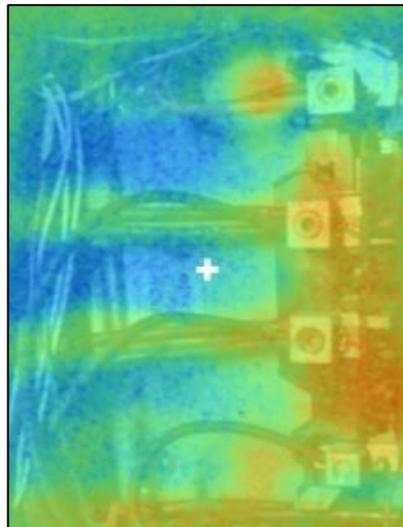
Figura 45. **Alimentadores del interruptor principal**

En el alimentador, ya sea en la línea de fase o en el conductor de tierra, se puede detectar un cierto grado de sensibilidad con respecto al resto del tablero, especialmente en los terminales de entrada del tablero de distribución y en la parte final de cada uno de estos terminales. La temperatura sube al conductor. En este caso, la capa de aislamiento del cable perderá su rendimiento de aislamiento después de cierta temperatura, lo que puede ser la razón del área con mayor intensidad de calor en la figura siguiente. Es importante verificar cada revestimiento y su estado, porque cuanto mayor es la temperatura de sobrecarga, mayor es el riesgo de que el equipo se incendie.
