Universidad de San Carlos de Guatemala
Facultad de Ingeniería
Escuela de Estudios de Postgrado
Maestría en Artes en Ingeniería de Mantenimiento

**PLAN DE MONITOREO BASADO EN CONDICIÓN DE LAS MÁQUINAS
LAVADORAS WASHX DE TIPO INDUSTRIAL PARA LA PRODUCCIÓN DE
PANTALONES DE LONA EN UNA LAVANDERÍA INDUSTRIAL**

Guatemala, mayo de 2024

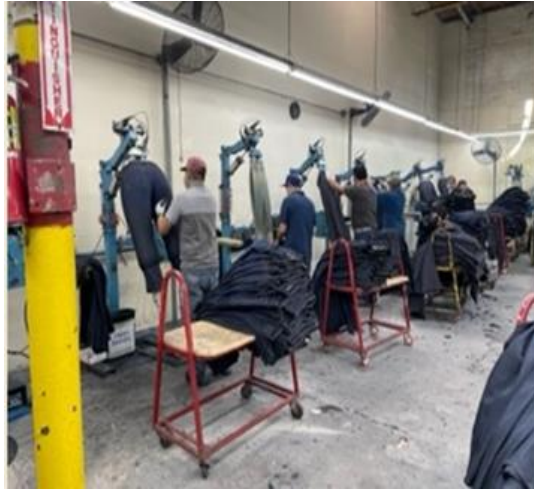
Proceso de lija tipo manual

Nota. Se observan los robots/maniquís que tienen 2 formas de piernas forradas de material de hule. Elaboración propia.

En esta etapa de lijado manual, los operadores utilizan como herramienta de desgaste hacia la prenda una hoja de lija tipo anti agua con grado desde #400, #600, #800, #1,000 según el grado de abrasión deseado, para ello utilizan equipo llamado maniquís, el cual son dos tubos de acero forrados con hule y sellados en sus extremos de tal forma que permita el acceso de aire comprimido, estos son inflados a una presión determinada, previo al inflado, el operador introduce la pieza por trabajar, esta pieza es el pantalón de mezclilla como se puede observar en la Figura 1.

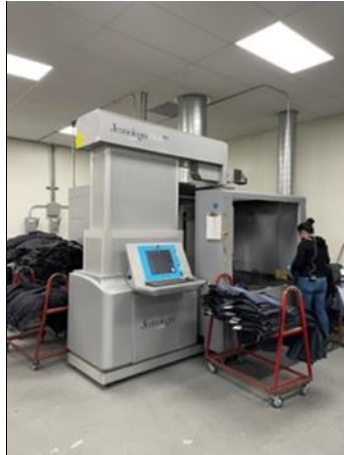
Figura 2.

Máquina láser

Nota. Departamento de laser, proceso automatizado. Elaboración propia.

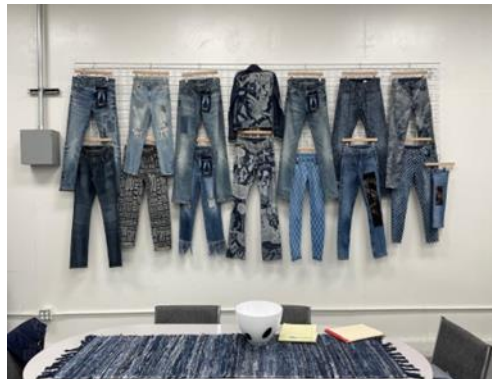
Figura 3.

Proceso de lija tipo automatizado láser

Nota. Departamento laser, donde se muestra el resultado del proceso automatizado. Elaboración propia.

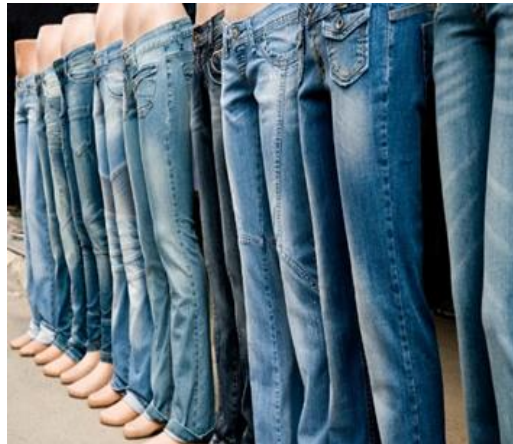
Figura 4.

Pantalones de mezclilla estilo piedra

Nota. El gráfico muestra los resultados de los pantalones de mezclilla procesados con piedra poma. Obtenido del boletín en español de Coats (2023). *Lavado de Mezclilla.* [Fotografía]. Coats. ([https://coats.com/es/information-hub/Denim-Wash.](https://coats.com/es/information-hub/Denim-Wash)) derechos de autor 2023 por Coats.

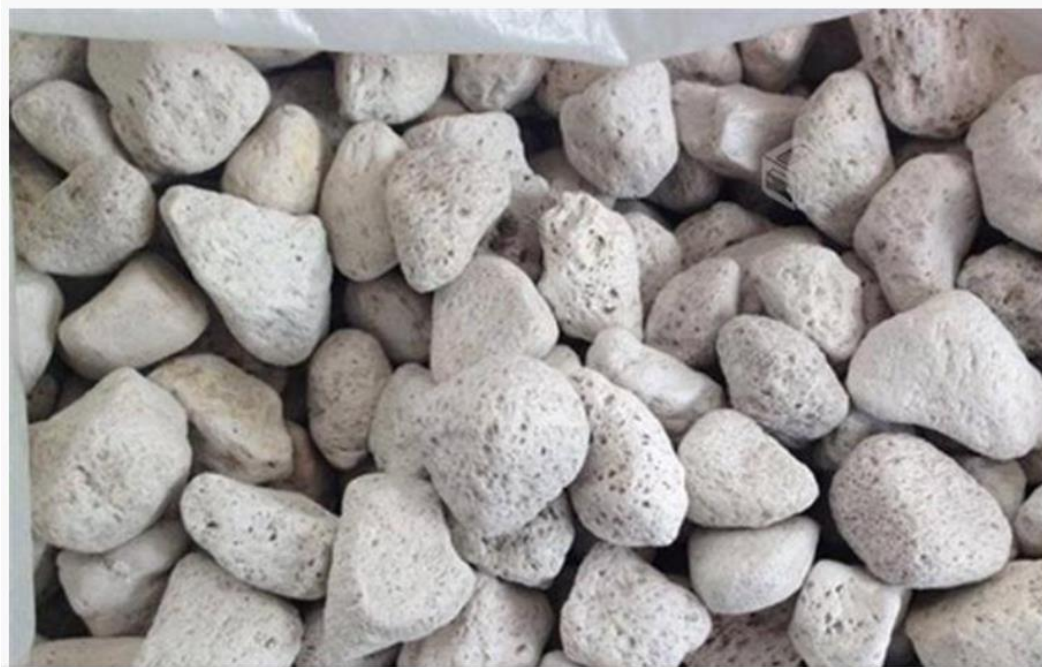
Figura 5.

Piedra poma

Nota. El gráfico muestra el material piedra poma, utilizado en lavandería. Obtenido del boletín en español de Coats (2023). *Lavado de Mezclilla.* [Fotografía]. Coats. ([https://coats.com/es/information-hub/Denim-Wash.](https://coats.com/es/information-hub/Denim-Wash)) derechos de autor 2023 por Coats.

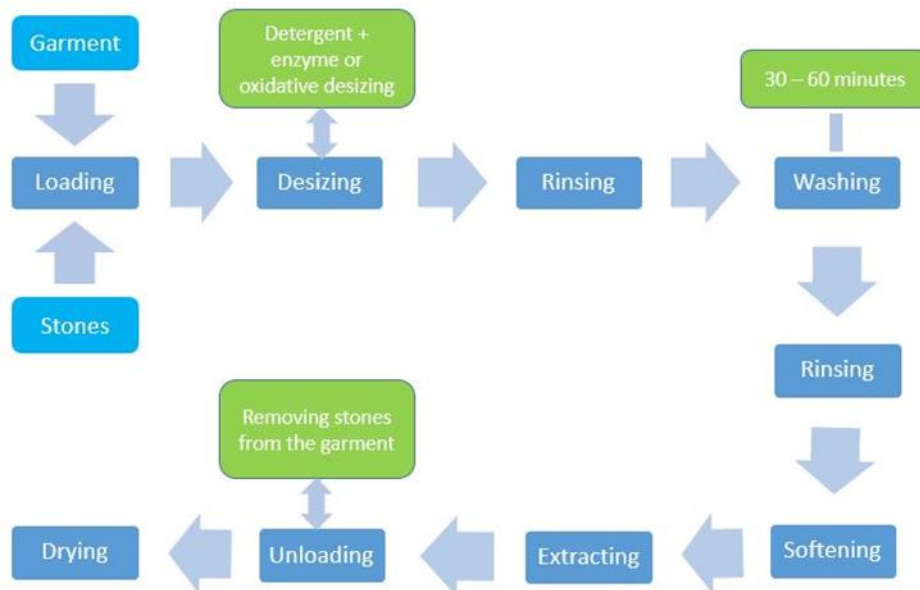
Figura 6.

Proceso básico de lavado con piedra poma

Nota. El gráfico muestra el proceso básico de lavado con piedra poma. Obtenido del boletín en español de Coats (2023). *Lavado de Mezclilla.* (<https://coats.com/es/information-hub/Denim-Wash>), consultado el 15 de julio de 2023. De dominio público.

La calidad obtenida al realizar este proceso de abrasión varía según varios factores en el proceso, en los cuales se puede mencionar, el tamaño de la piedra poma, la calidad de la piedra poma, usualmente se utiliza otro material para lograr mejor calidad, este es conocido como la perlita.

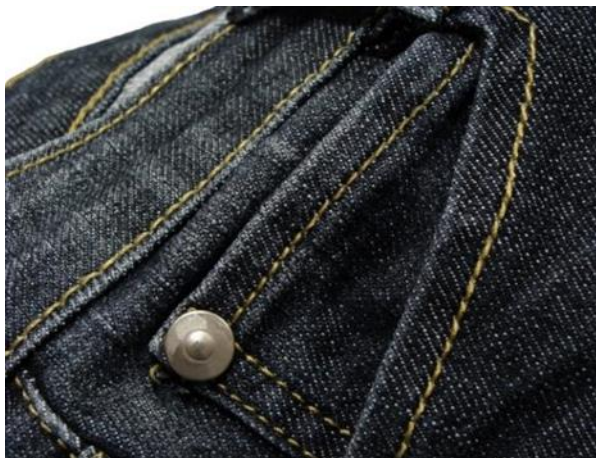
Figura 7.

Apariencia de la tela después del enjuague

Nota. El gráfico muestra la apariencia de la tela después del enjuague. Obtenido del boletín en español de Coats (2023). *Lavado de Mezclilla.* (<https://coats.com/es/information-hub/Denim-Wash>.), consultado el 15 de julio de 2023. De dominio público.

Cabe mencionar que, durante el proceso del lavado de enjuague, existe la desventaja de mala solidez al frote.

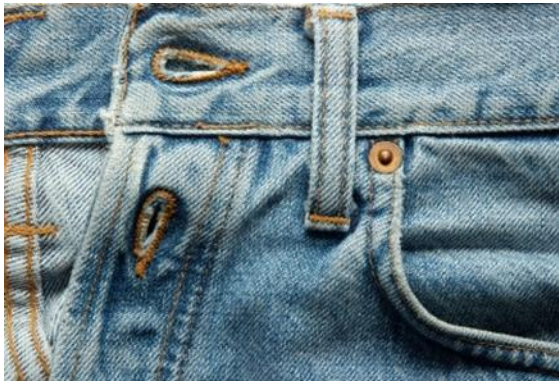
Figura 8.

Apariencia de la tela después del blanqueado

Nota. El gráfico muestra la apariencia de la tela después del blanqueado. Obtenido del boletín en español de Coats (2023). *Lavado de Mezclilla.* (<https://coats.com/es/information-hub/Denim-Wash>), consultado el 15 de julio de 2023. De dominio público.

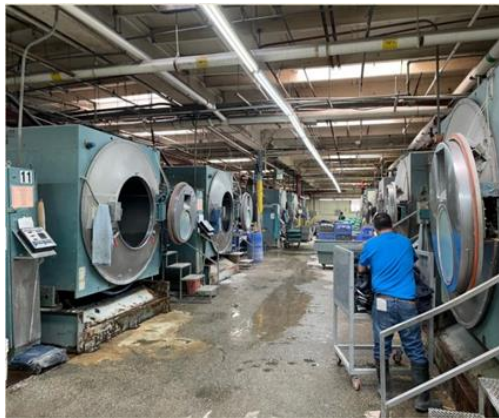
Figura 9.

Área de lavandería

Nota. Lavandería Industrial, máquinas de producción Washex, con capacidad de 800 lbs. Elaboración propia.

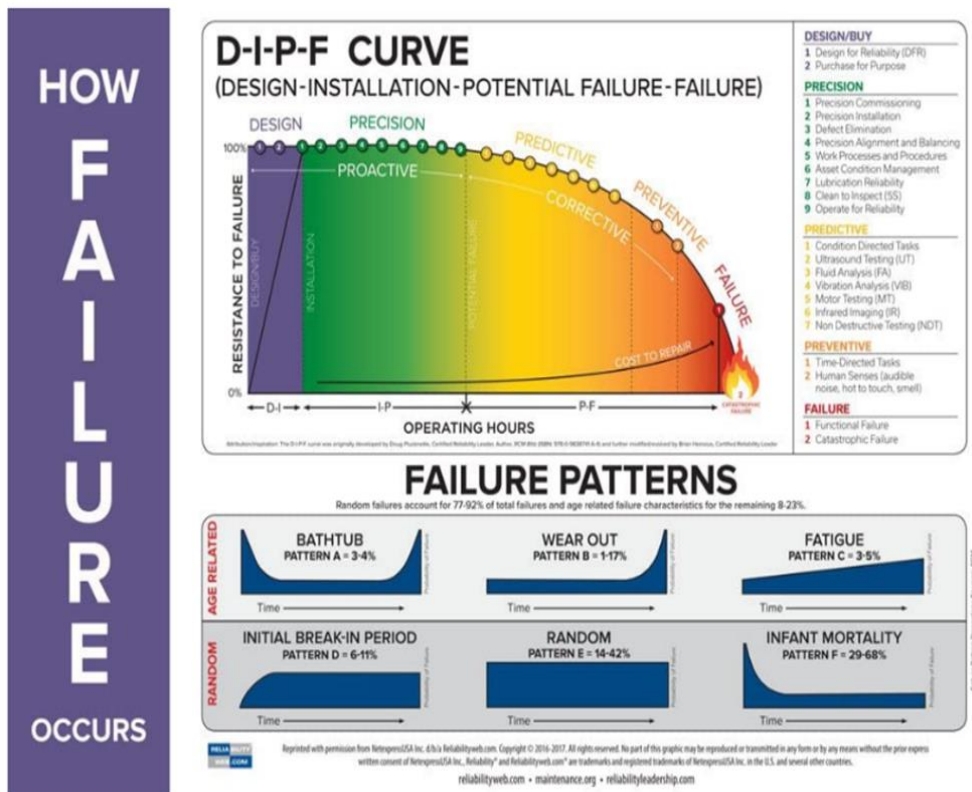
Figura 13.

Curva D-IPF

Nota. Curva D-IPF por sus siglas en inglés, Design, Installation, Potential Failure, Failure. Obtenido de Reliabilityweb (2023) *Steps to precision maintenance reliability success.*

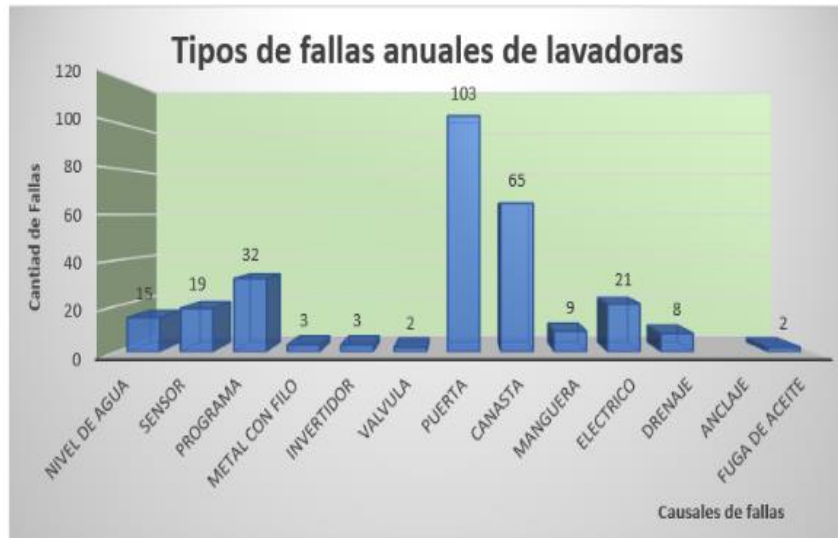
Figura 15.

A partir del historial de frecuencia de fallas se puede obtener el histograma de tipo de fallas por máquina lavadora para identificar cuáles son los causales de fallas que representan mayor problema durante el periodo observado.

Histograma de tipos de fallas por lavadora

Nota. Lavandería industrial, datos obtenidos durante 1 año desde junio 2022 para julio 2023. Elaboración propia, realizado con Excel.

Basado en la toma de datos de frecuencia de fallas, se identificó que las máquinas que más sufren de paros para reparación son la #1, #12, #4, #5, #6 y #8 en su respectivo orden de fallos. Así mismo se identifican que los problemas más frecuentes que presentan estas máquinas son las puertas, la canasta, el programa y el problema eléctrico.

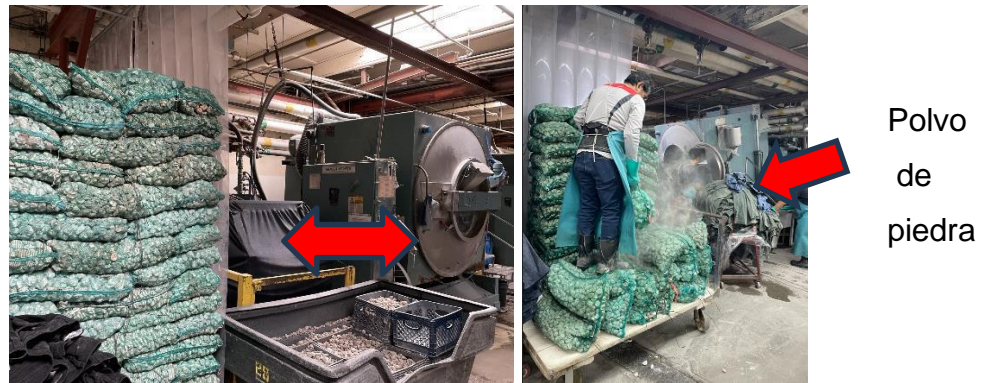
Figura 16.

Ubicación de máquina 1

Nota. Lavandería industrial, máquina #1 *Washex DTF 5000*. Muestra su ubicación junto al material piedra poma, esta máquina es la que mayor frecuencia de fallas presenta. Elaboración propia.

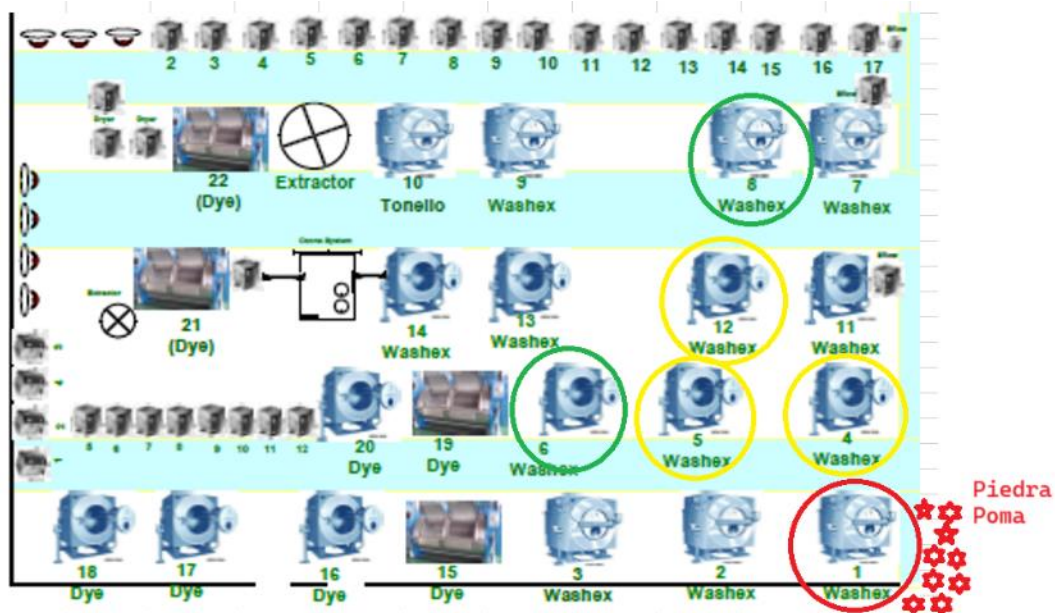
Figura 18.

Distribución de máquinas lavadoras

Nota. Lavandería industrial, distribución de maquinaria se muestra en círculo las que representan mayor número de fallas periodo 2022-2023. Elaboración propia, realizado con Visio.

Basado en la toma de datos de frecuencia de fallas, se identificó que la máquina #10 es utilizada durante el año solamente para un proceso específico llamado *Moon*, las máquinas que más sufren paros para reparación son la #1, #12, #4, #5, #6 y #8, en su respectivo orden de fallos, dichas máquinas son las utilizadas con el proceso de piedra poma para su propósito de abrasión y de acuerdo a su distribución de maquinaria, la máquina Washex #1 es la que sufre el mayor problema ocasionado por el polvo de la piedra poma, las otras máquinas presentan causales de fallo distinto debido a diferentes razones, entre los cuales podemos mencionar desgaste por abrasión, ambiente húmedo/químico, entre otros. Así mismo se identifican que los problemas más frecuentes que presentan estas máquinas son las puertas, la canasta, el programa y el problema eléctrico.

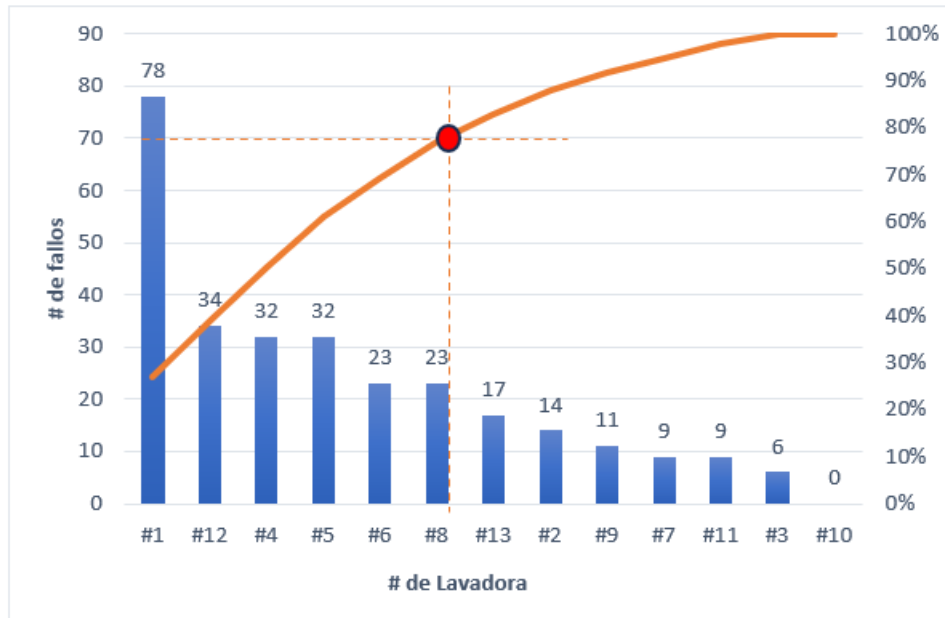
Figura 19.

Diagrama de Pareto fallos por lavadora

Nota. Lavandería industrial, maquinas Washex DTF 5000 periodo evaluado julio 2022 a junio 2023, maquinas identificadas para su reparación en orden de prioridad #1, #12, #2, #5, #6 y #8. Elaboración propia, realizado con Excel.

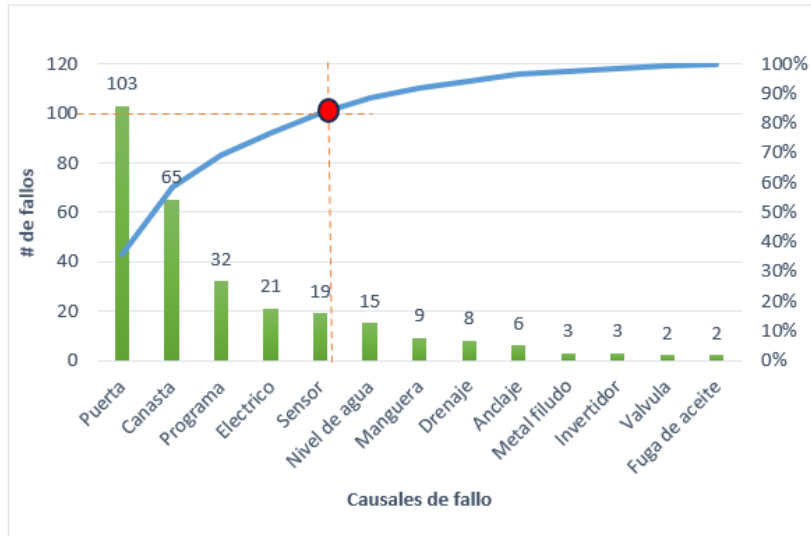
Figura 20.

Así mismo, a partir de esta información se elaboran los gráficos de Pareto, de tal manera que nos permite identificar cuáles son los tipos de fallas más frecuentes de las máquinas lavadoras, que representan el 20 % de los causales de fallas y que al ser reparadas permiten obtener el 80 % de resultados a los problemas de las máquinas de lavandería.

Diagrama de Pareto causales de falla por lavadora

Nota. Gráfica con el diagrama de Pareto. Elaboración propia, realizado con Excel.

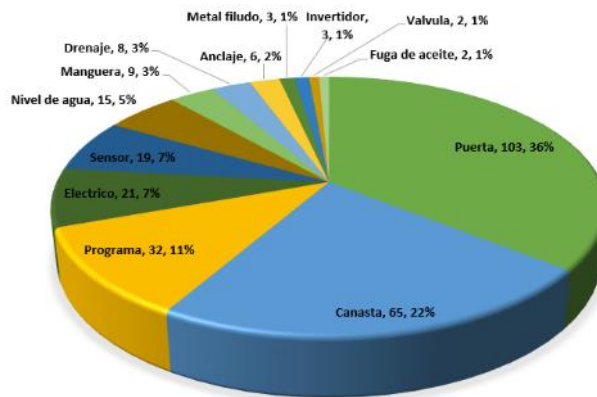
Figura 21.

Gráfica de circular de causales de falla por lavadora

Nota. Lavandería industrial, maquinas Washex DTF 5000 periodo evaluado julio 2022 a junio 2023, tipos de fallas identificadas para su reparación en orden de prioridad puerta, canasta, programa, eléctrico y sensor. Elaboración propia, realizado con Excel.

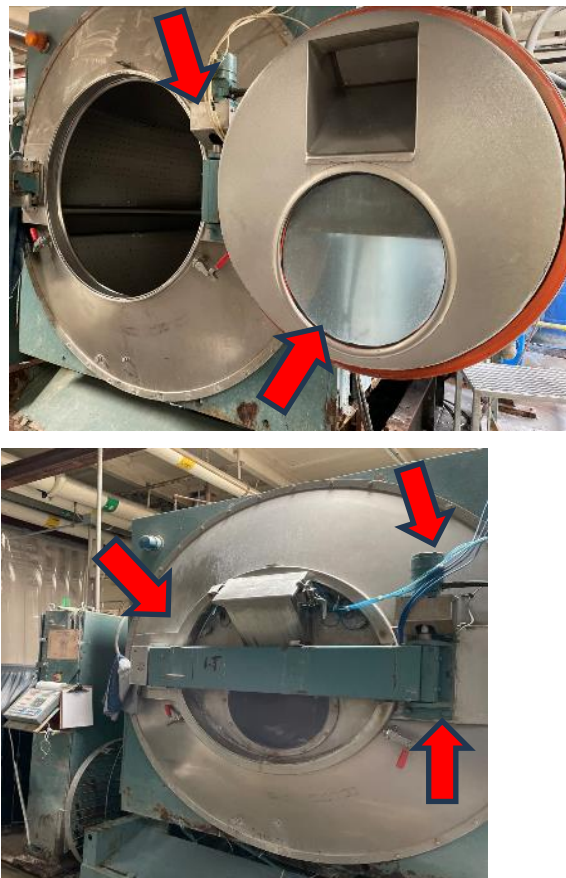
Figura 22.

Puerta de una máquina lavadora

Nota. Lavandería industrial, maquina lavadora #1 muestra el causal de falla con mayor frecuencia: puerta y sus componentes de fallo. Elaboración propia.

Este es el causal de fallas que mayormente ocurre en esta lavandería industrial, su índice de fallo del 36 %, para lo cual se determinó que la contaminación que provoca el polvo de la piedra poma afecta significativamente el funcionamiento normal de la máquina lavadora, debido a que este corrompe el

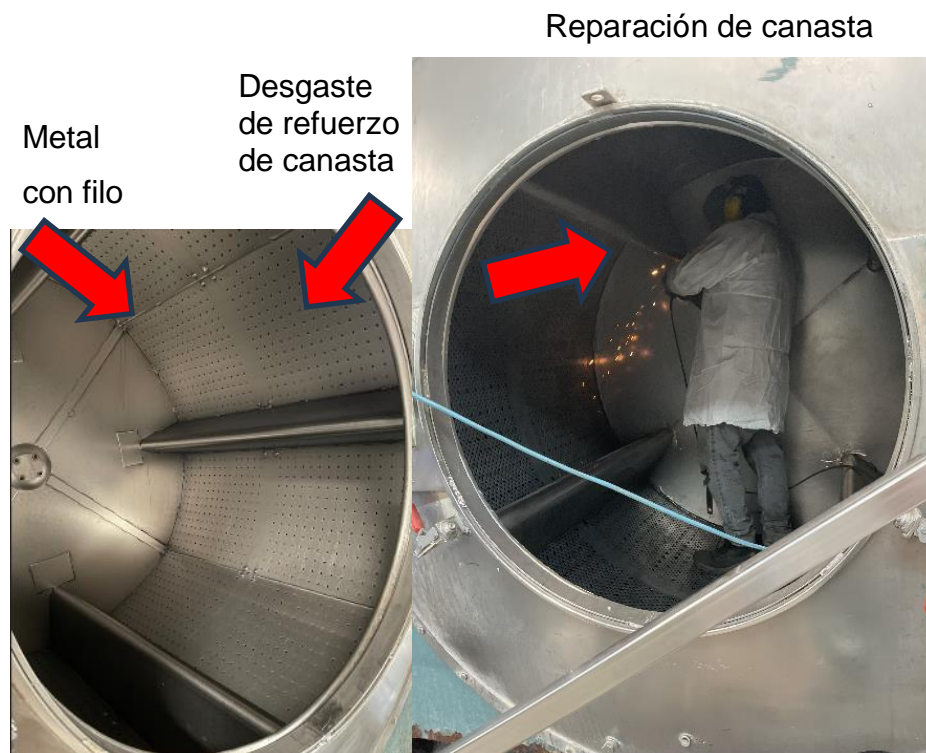
Figura 23.

Canasta de una máquina lavadora

Nota. Lavandería industrial, maquina lavadora #1 muestra el 2do. causal de falla con mayor frecuencia: canasta dañada. Elaboración propia.

genera el efecto deseado por la producción requerida, pero al mismo tiempo causa el daño de desgaste del metal de acero inoxidable de clasificación 316 dentro de la canasta de la lavadora, asimismo se observó en la distribución de maquinaria que la máquina lavadora que presenta mayor frecuencia de fallas es la maquina lavadora *Washex #1*, el cual está ubicada junto al almacén de la piedra poma, el cual representa un problema, ya que esta piedra poma es manejada en mallas abiertas, de aproximadamente 10 libras de peso para su fácil manejo del operador y dentro de su estado natural produce demasiado polvo, especialmente al dejarlo caer al suelo, este polvo es muy perjudicial para el operador y las máquinas lavadoras, especialmente en sus componentes electrónicos, sistemas mecánicos y neumáticos.
