UNIVERSIDAD DE SAN CARLOS DE GUATEMALA

PROCEDIMIENTO DE EVALUACION
DE ESTRUCTURAS DE PUENTES
PARA MANTENIMIENTO Y REPARACION

TESIS

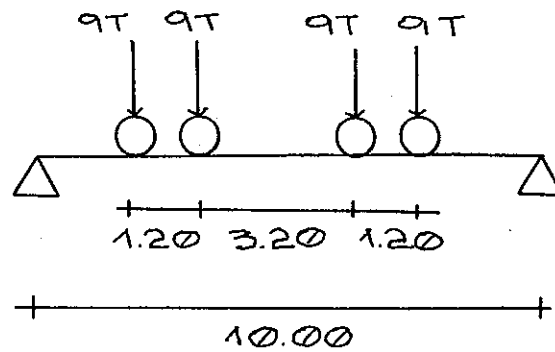
Esquema No. 3

De tablas, para $L = 10.00$ mt

Rpor eje = 72 Ton, para una pista 36 Ton

Momento Máximo

$$M_{\max} = 50.40 \text{ Ton} \cdot \text{mt}$$

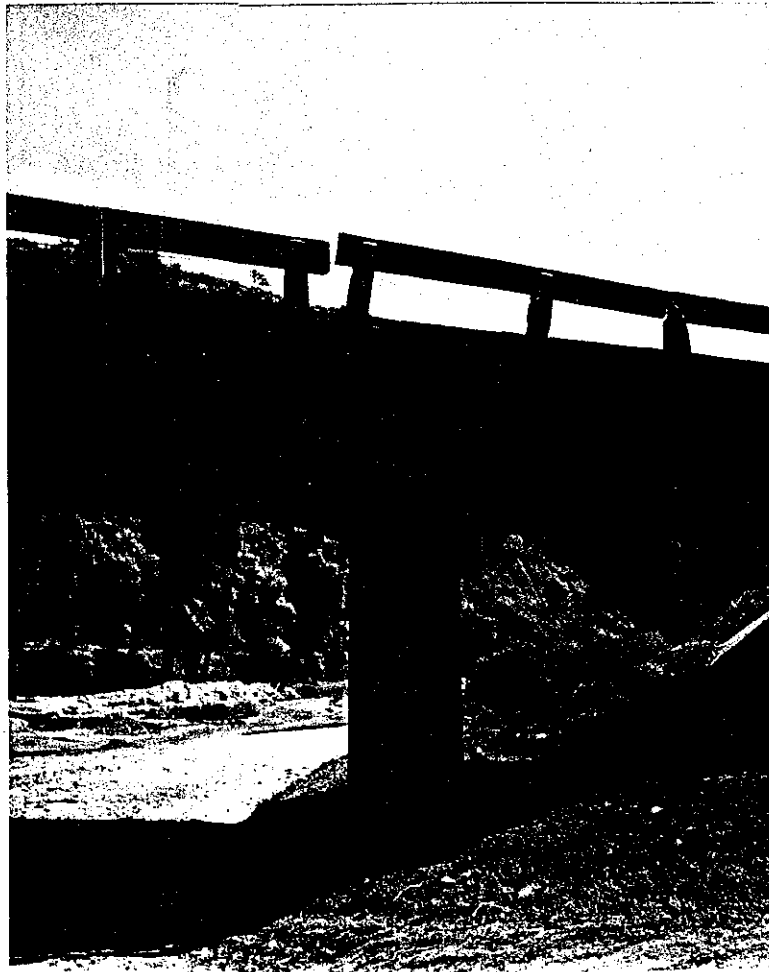
Fotografía No.9 y No.10 Barandal del puente

10. Descripción y estado físico de los elementos:
- 10.1 Juntas de dilatación DETERIORADAS CUBIERTAS CON ASFALTO.
- 10.2 Apoyos NO TIENEN PROTECCIÓN ANTI-CORROSIVA Y ESTAN BLOQUEADAS POR SUCIEDAD.
- 10.3 Barandal EN GENERAL BUEN ESTADO, SOLO 4 MTS. DAÑADOS TOTALMENTE.
- 10.4 Tablero, diafragmas BUEN ESTADO
- 10.5 Tablero, vigas BUEN ESTADO
- 10.6 Tablero, losa LA CAPA ASFÁLTICA PRESENTA UN EVIDENTE DESGASTE
- 10.7 Talbero, flechas ADECUADO
11. Estudio del cauce
- 11.1 Tipo ARENOSO CON BASTANTE SEDIMENTACIÓN
- 11.2 Efectos de la socavación NO HAY VISIBLES
- 11.3 Datos del encausamiento NO HAY
- 11.4 Obstrucciones NO HAY
