**METODOLOGÍA DE MONITOREO Y SEGUIMIENTO PARA LA
REHABILITACIÓN Y RECONSTRUCCIÓN VIAL**
Estudio de caso: Aplicación al proyecto de Reconstrucción Stan.

**METODOLOGÍA DE MONITOREO Y SEGUIMIENTO PARA LA
REHABILITACIÓN Y RECONSTRUCCIÓN VIAL**

Estudio de caso: Aplicación al proyecto de Reconstrucción Stan.

TRABAJO DE GRADUACIÓN

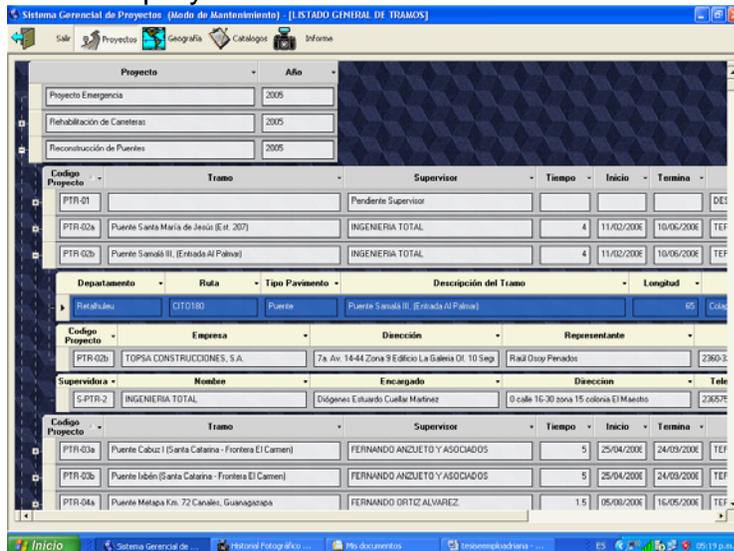
Vista General del proyecto PTR-02

Figura 6. En esta pantalla se puede acceder a la información general del proyecto.

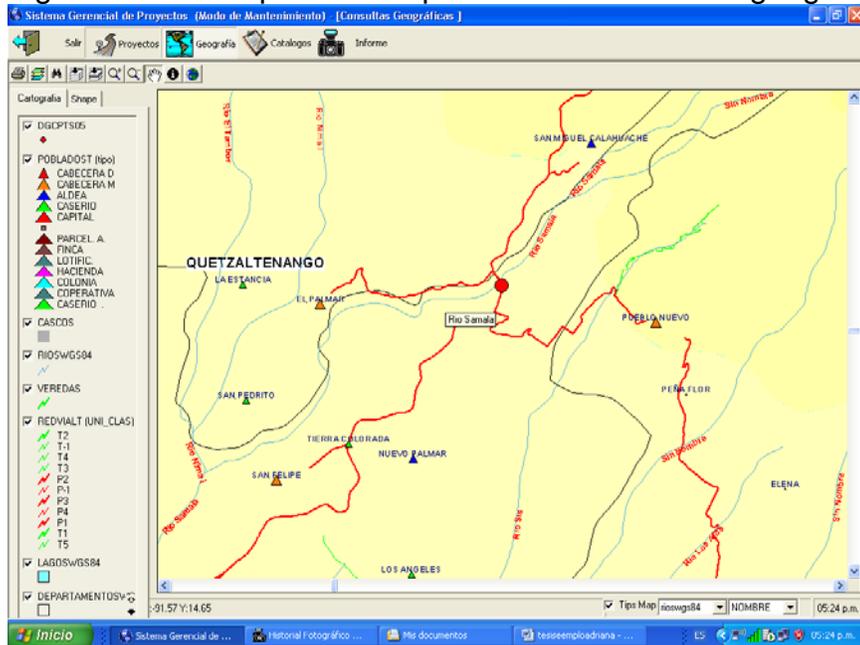
Vista geográfica de proyectos

Figura 8. En esta pantalla se puede ver la ubicación geográfica del proyecto.

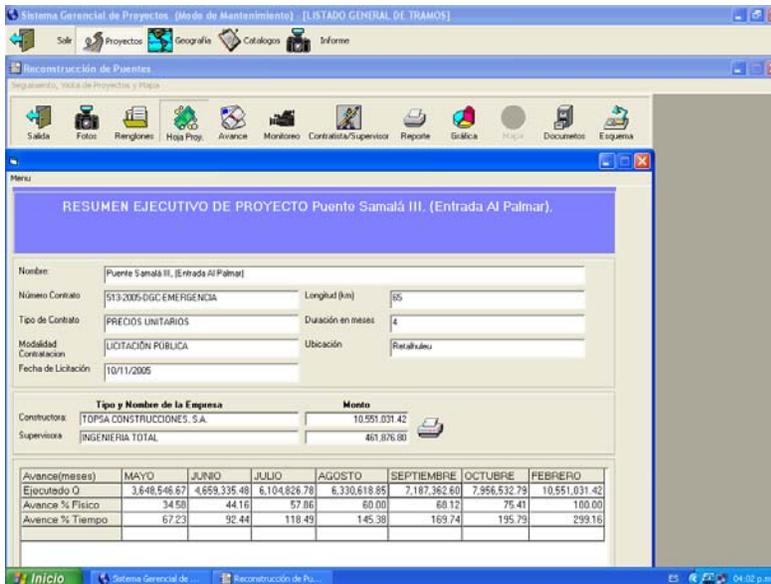
Avances físicos y avance en tiempo contractual

Figura 11. En esta pantalla muestra los porcentajes de avance del proyecto, con respecto a los trabajos efectuados físicamente y el tiempo transcurrido desde su fecha de inicio hasta su fecha de finalización.

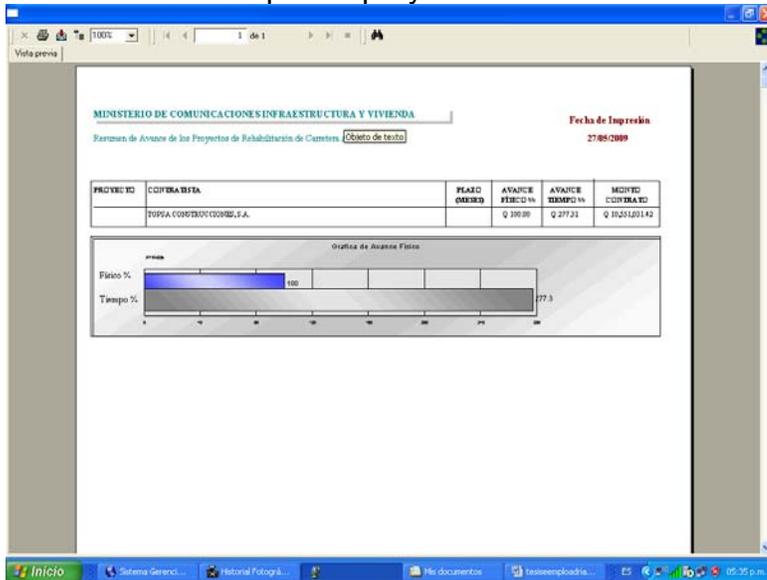
Gráfica de avances

Figura 12. En la pantalla se muestra gráficamente el avance físico y el avance en tiempo del proyecto.

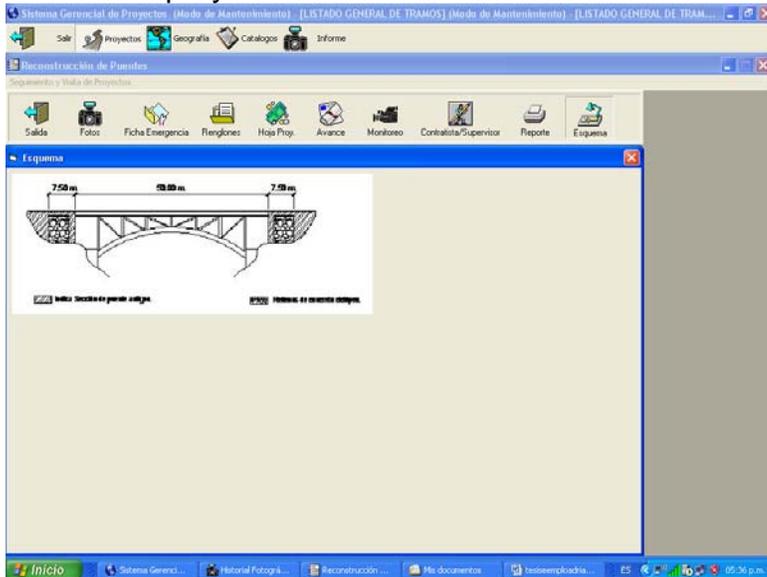
Esquema del proyecto

Figura 13. En esta pantalla se muestra el esquema de construcción del proyecto.

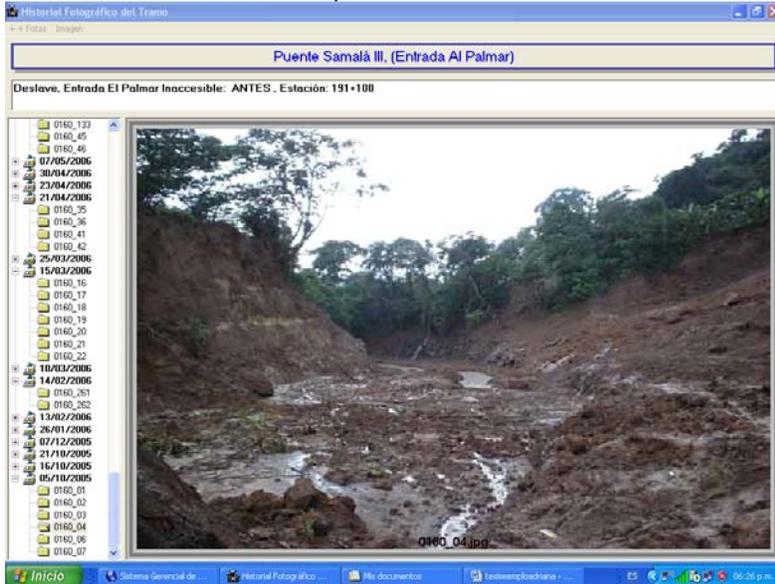
Figura 18. Deslave de talud que cubre en su totalidad el ancho de la carretera, ocasionado por las fuertes lluvias de la Tormenta Stan.

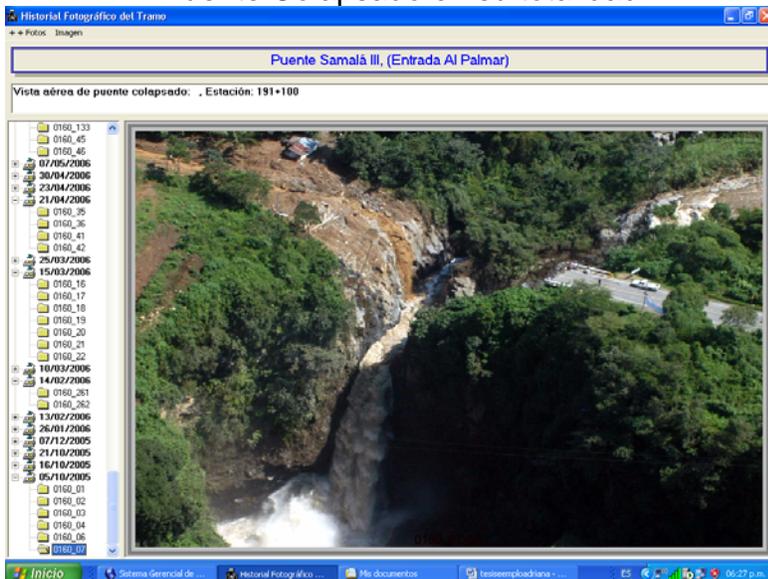
Figura 19. El deslizamiento de tierra llegó al área que ocupaba el puente antiguo y visualizar el corte e interrupción total del paso vehicular. Puente Colapsado en su totalidad.

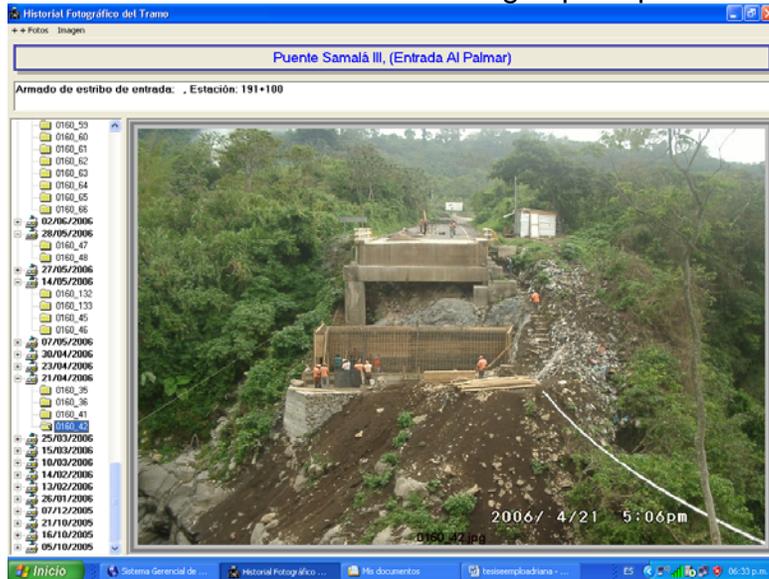
Figura 20. Armado, formateado y fundición de muros de concreto (Aproches) donde se anclarán las vigas principales.

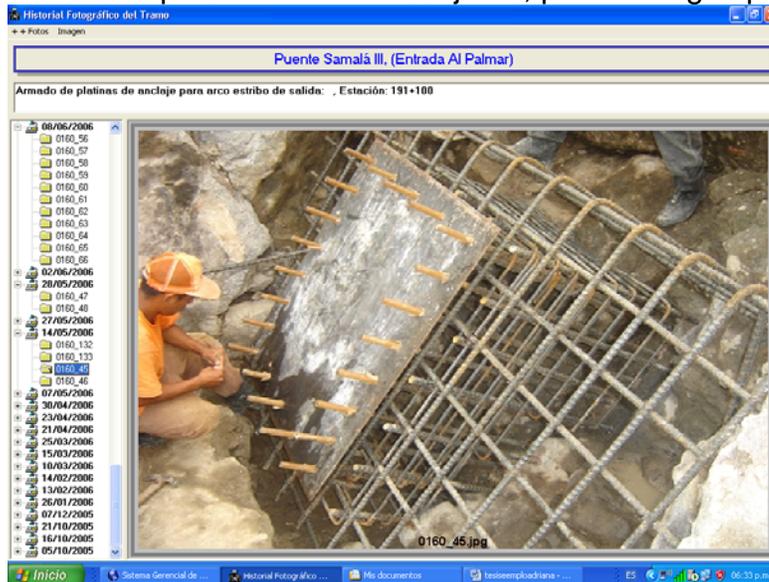
Figura 21. Unido al armado de los aproches se instalan las platinas de acero, para la fundición conjunta, para las vigas principales.

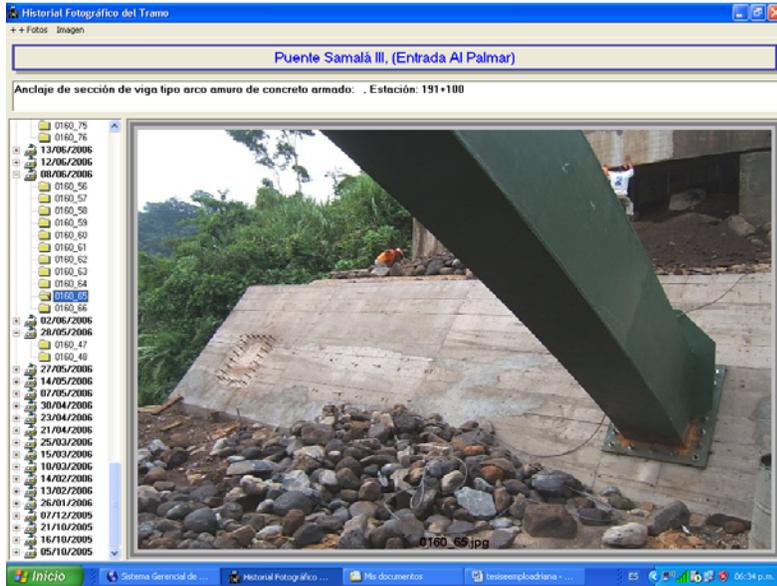
Figura 22. Muro de concreto armado totalmente fundido con sus platinas laterales; y Anclaje de una viga principal en forma de arco, lado derecho.

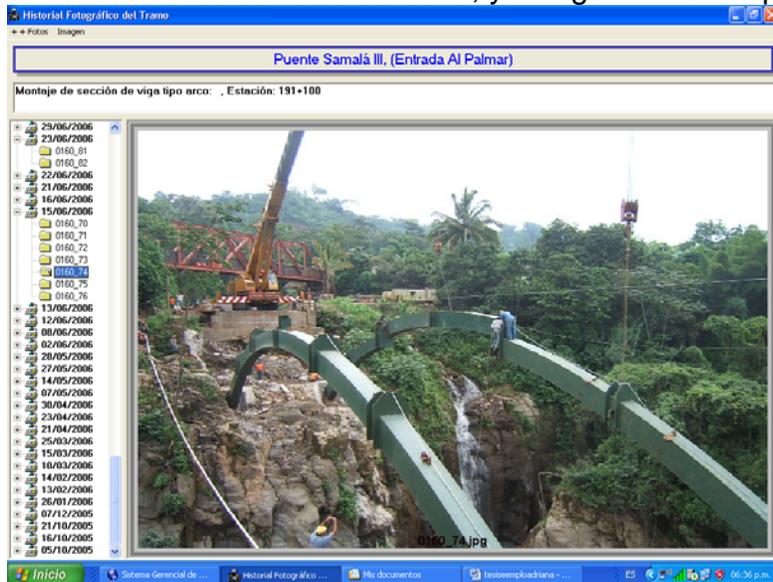
Figura 23. Última fase de instalación central de la viga principal en forma de arco del lado derecho; y la viga de lado izquierdo esta completa.

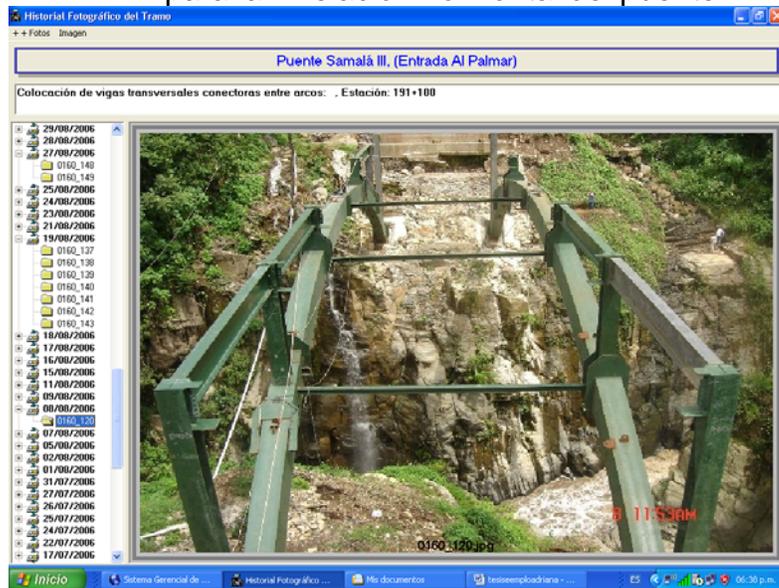
Figura 24. Instalación de columnas verticales y vigas transversales conectoras, para la nivelación horizontal del puente.

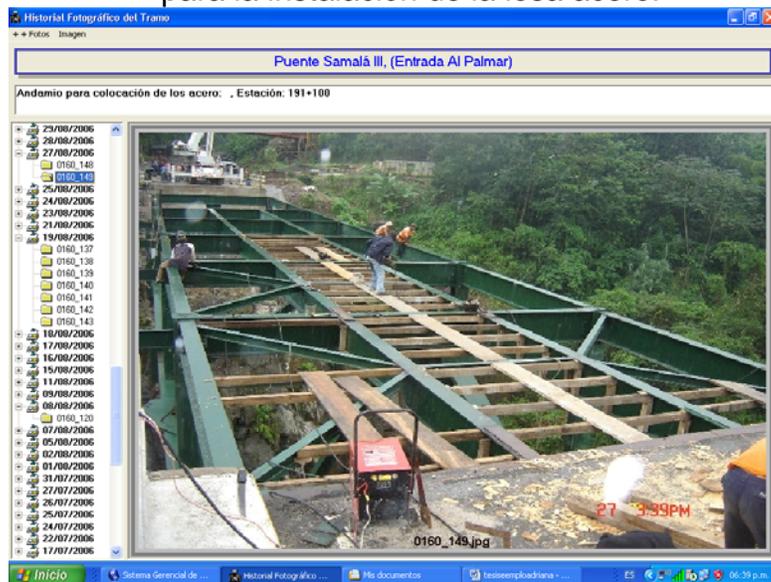
Figura 25. Colocación de andamio en la primera parte del tramo del puente, para la instalación de la losa acero.

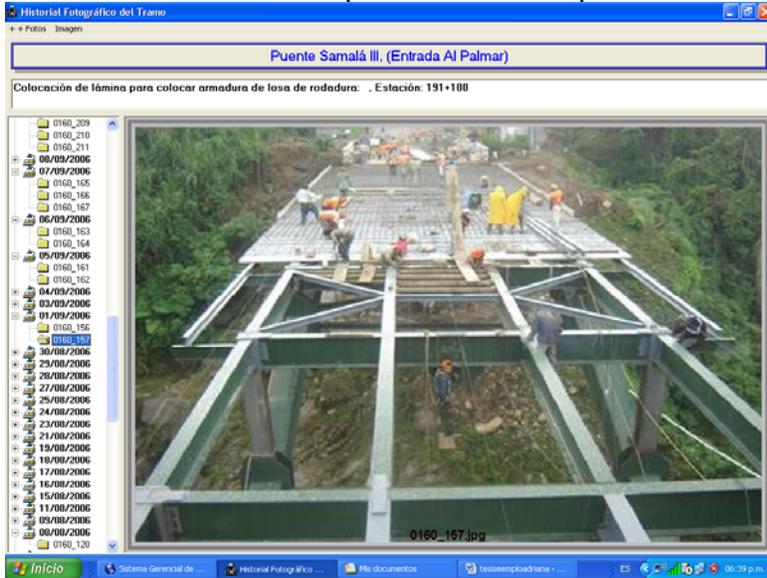
Figura 26. Colocación de armadura de refuerzo sobre la losa acero para la fundición del primer tramo de piso de rodadura.

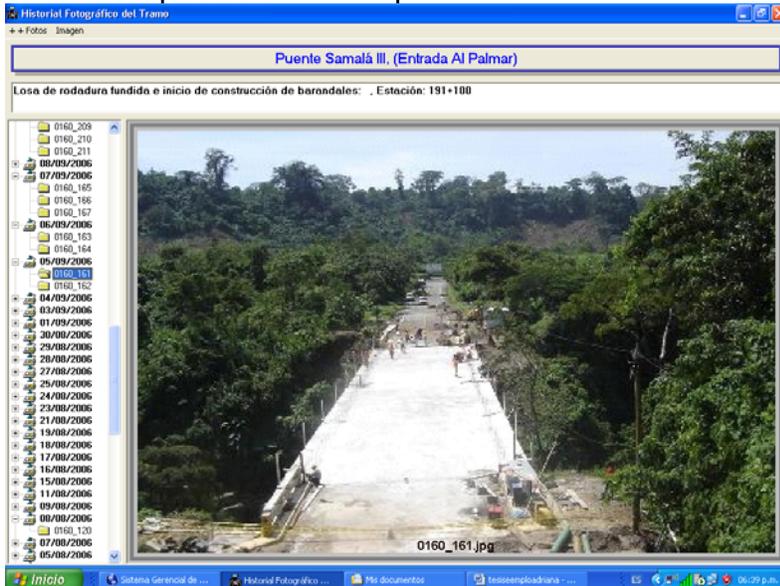
Figura 27. Piso de rodadura del puente totalmente fundido e instalación de postes de acero para la colocación de malla de protección lateral.

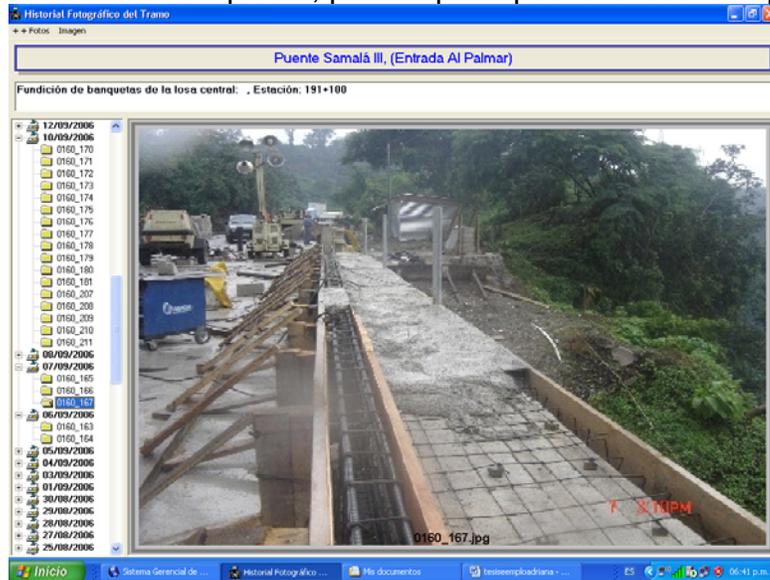
Figura 28. Colocación de armadura de acero, formaletado y fundición de banquetas, para el paso peatonal sobre el puente.

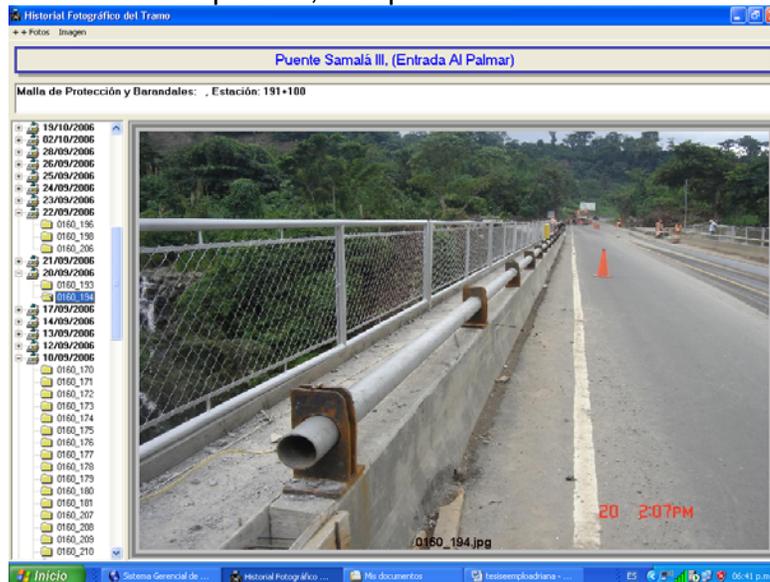
Figura 29. Malla de protección lateral, banquetas y barandales en ambos lados del puente, completamente terminados.

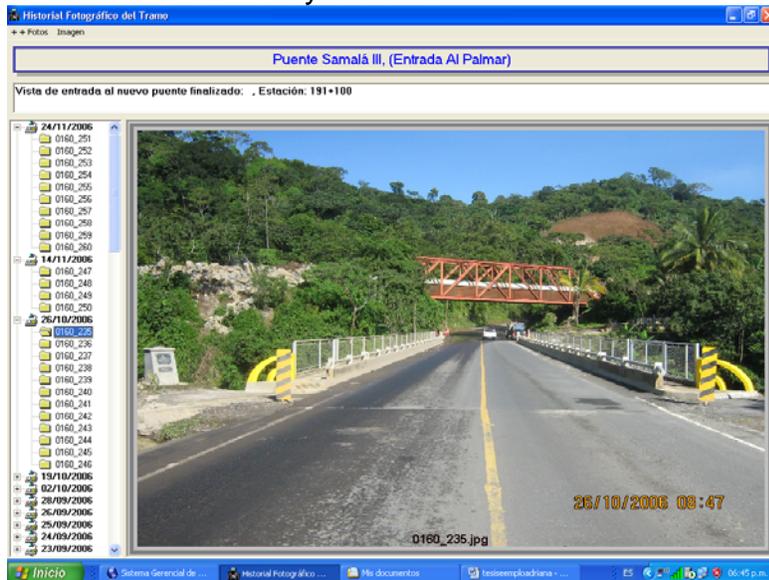
Figura 30. Vista frontal del puente finalizado.
Carpeta de rodadura de concreto hidráulico con señalización horizontal y vertical.

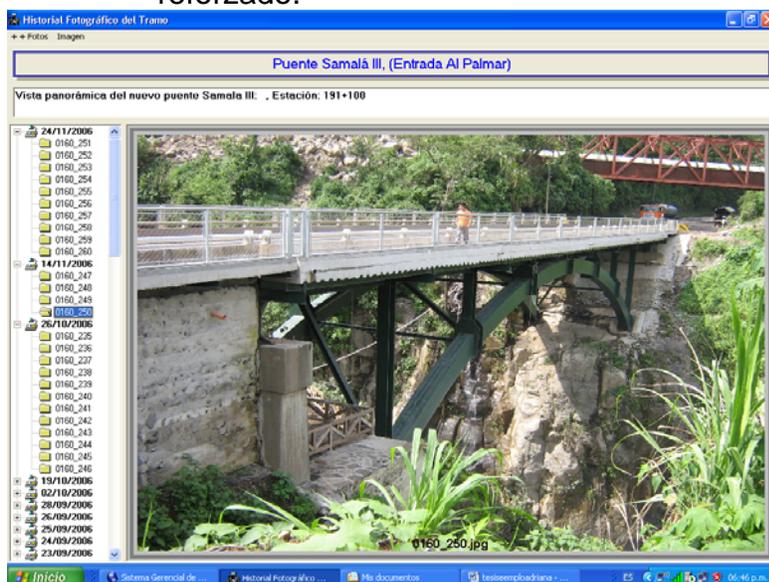
Figura 31. Vista lateral del puente finalizado.
Vigas principales en forma de arco y vigas secundarias de acero reforzado.

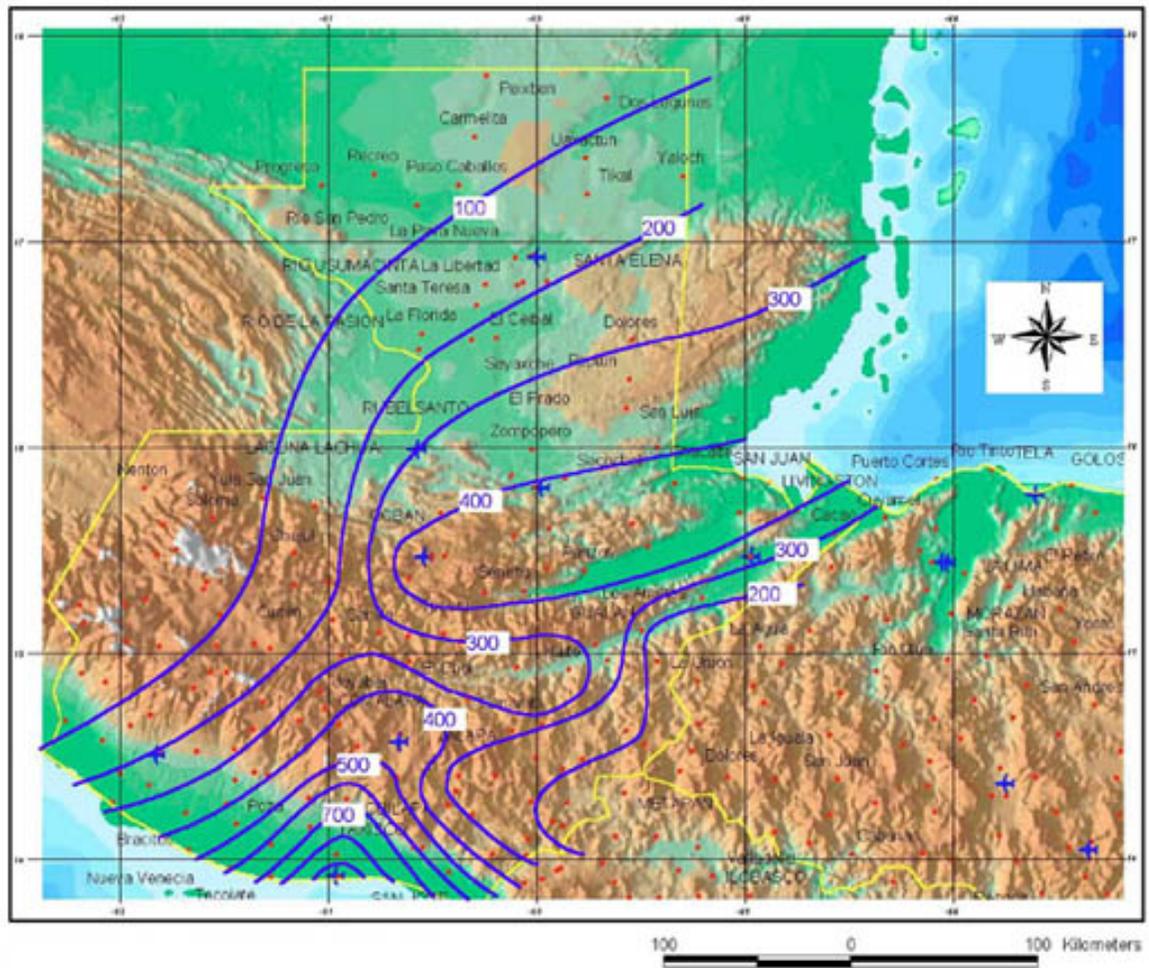
REGISTRO DE LOS NIVELES DE PRECIPITACIÓN DURANTE EL HURACÁN MITCH EN GUATEMALA

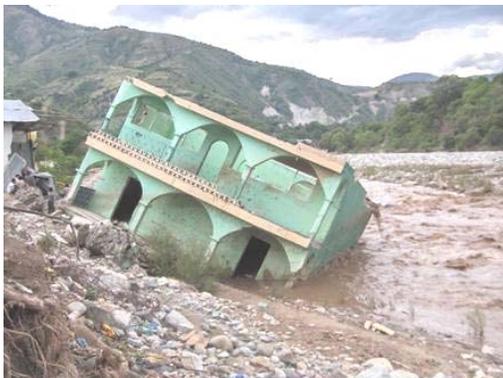
Desborde de Río Cuilco, RN 7W

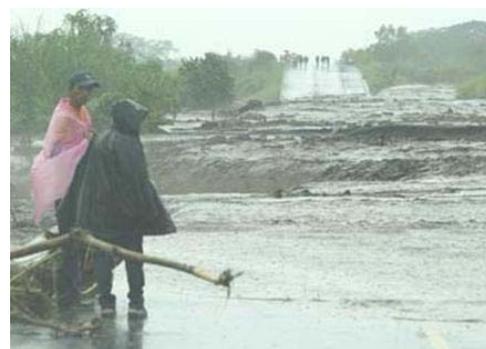
Desborde de río Pantaleón,
CA 02 W, km. 90+100

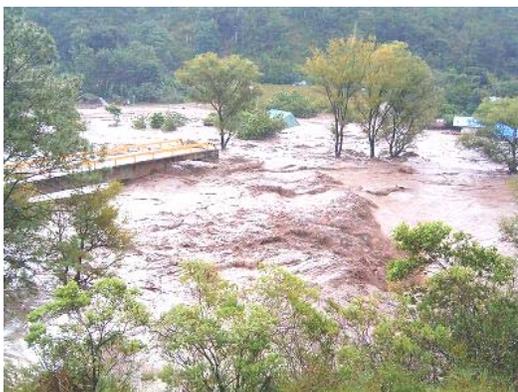
Desbordamiento de río Cuilco provocando
Destrucción de aproche de entrada de puente
RD-SMA-10 (Sipacapa-aldea La Cal) est.6+800

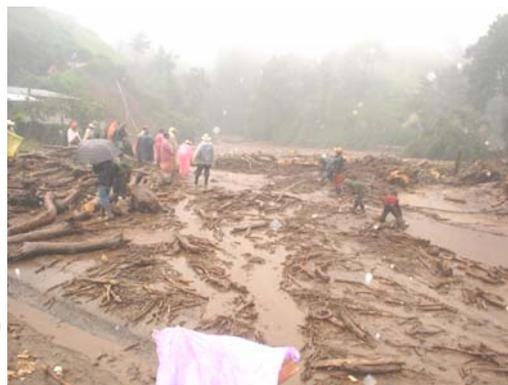
Correntada que bajó de una cuenca,
arrastrando palos y lodo
RN 01 A – Cantel – Zunil Km. 214+900

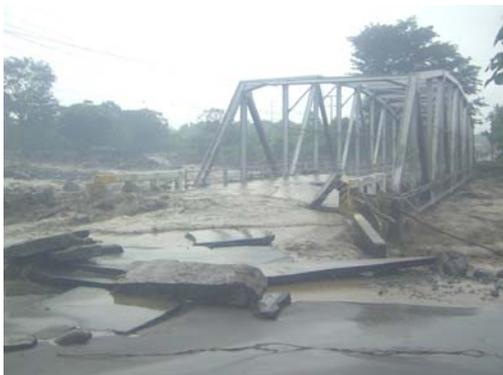
Vista del colapso del acceso al puente Castillo Armas por el río Samalá, CA-02 W

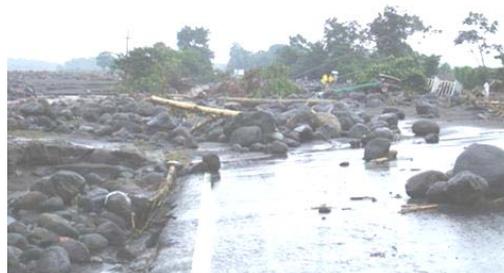
Derrumbe sobre la carretera ocasionado por el exceso de lluvias constantes CA 01 Occidentales EST. 104+000

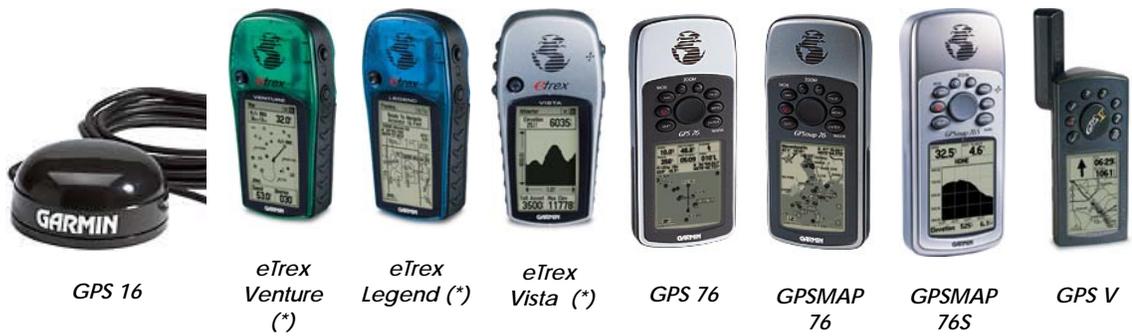
Figura 1: Modelos de Receptor GPS

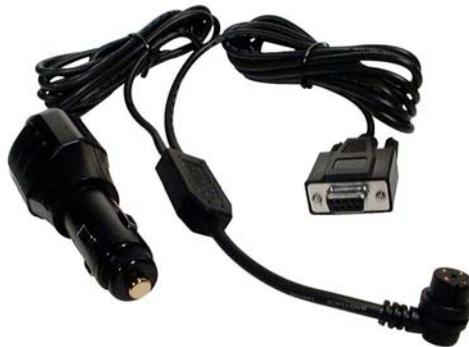
Figura 2: Cable para la conexión del Receptor GPS a la PC y su alimentación externa

Aunque la mayoría de los receptores GPS arriba descritos, funcionan con baterías comerciales que proveen de energía a los aparatos hasta por doce horas; para hacer más práctico el registro de información, fue necesario que los aparatos fuesen alimentados externamente. Para ello, los aparatos tienen en su parte posterior un enchufe que se utiliza tanto para conectar la unidad a la computadora portátil como para alimentarlo con una fuente de poder externa (en este caso el generador del vehículo) (Ver anexo XII; Fig.2).

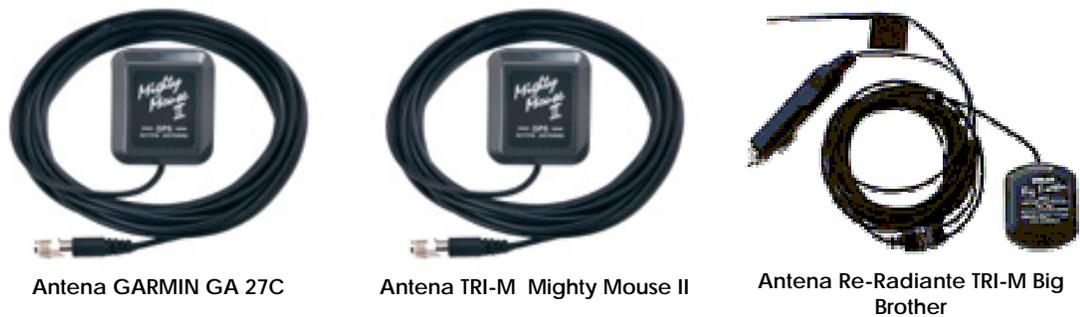
Figura 3: Algunos modelos de Antenas para GPS

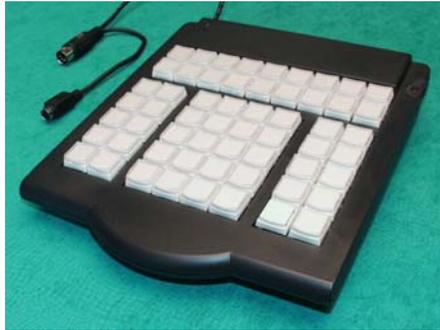
Figura 4: Teclado Programable

Éste dispositivo contó con 58 teclas programadas para que, al presionar cada una de ellas, transmitirán a la computadora el comando, letra o número que fué grabado en la memoria permanente del aparato. (Ver anexo XII; Fig.4, 4.1, y 4.2).

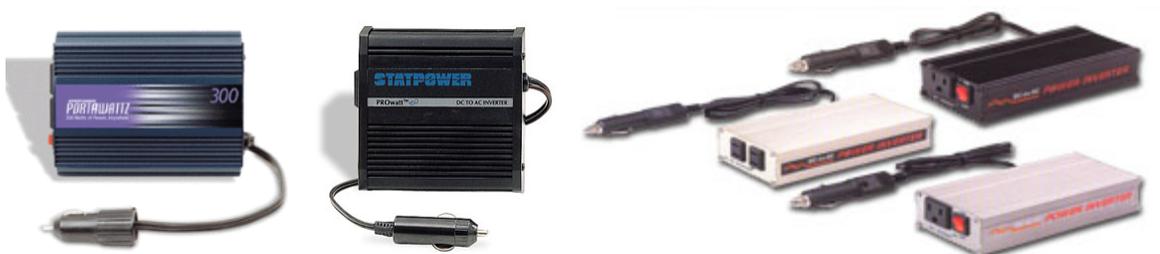
Figura 5: Inversor de Corriente DC/AC

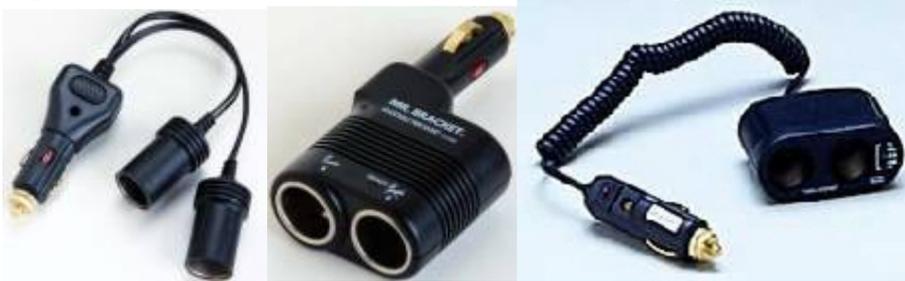
Figura 6: Adaptadores dobles para el encendedor de cigarrillos

Este dispositivo facilitó la conexión del cable alimentador del receptor GPS, así como del inversor de corriente DC/AC al receptáculo del encendedor de cigarrillo del vehículo (Ver anexo XII; Fig.6).

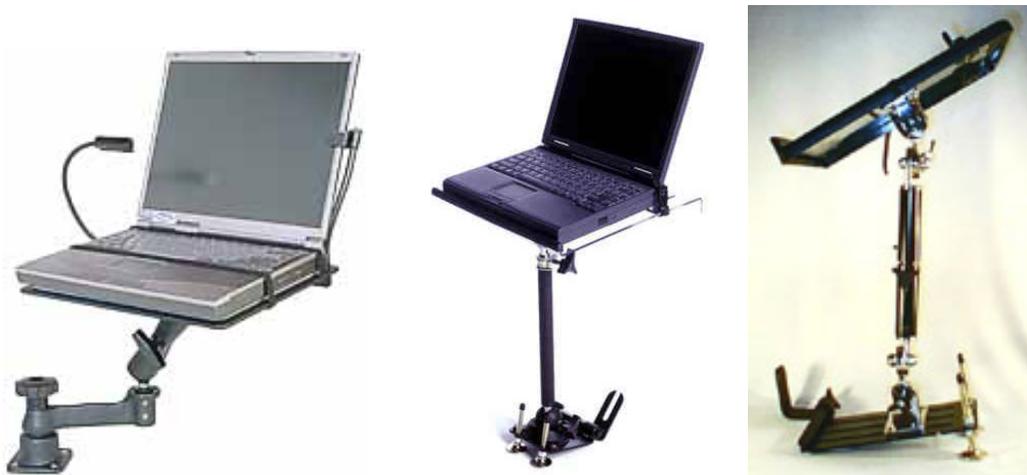
Figura 7: Ejemplos de Soportes para Computadora Portátil

Al momento de realizar el inventario, el evaluador ocupa un asiento en la parte de atrás del vehículo; teniendo que operar constantemente el teclado programable y la computadora portátil. Para realizarse un buen trabajo de inspección, fué necesario que los dispositivos se localizarán adecuadamente instalados en el interior del vehículo. Por tal razón, se requirió de una base fija para computadora portátil, adaptable a la parte trasera de un asiento delantero (Ver anexo XII; Fig.7).

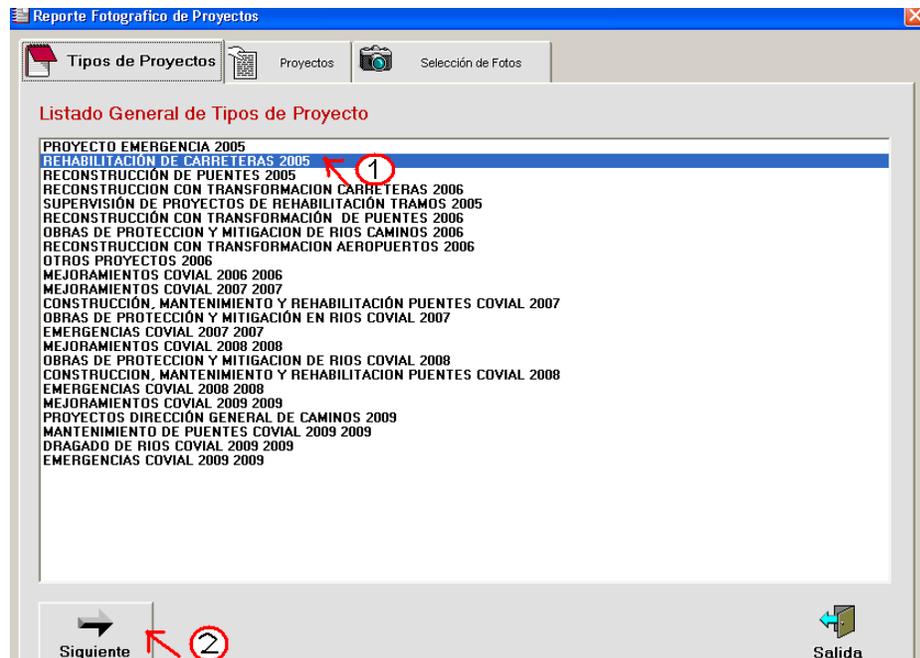
PASO 2: En la pantalla de Reporte fotográfico por proyecto, seleccionar el tipo de proyecto que se requiera, presionar el botón de siguiente y pasará a la próxima ventana.

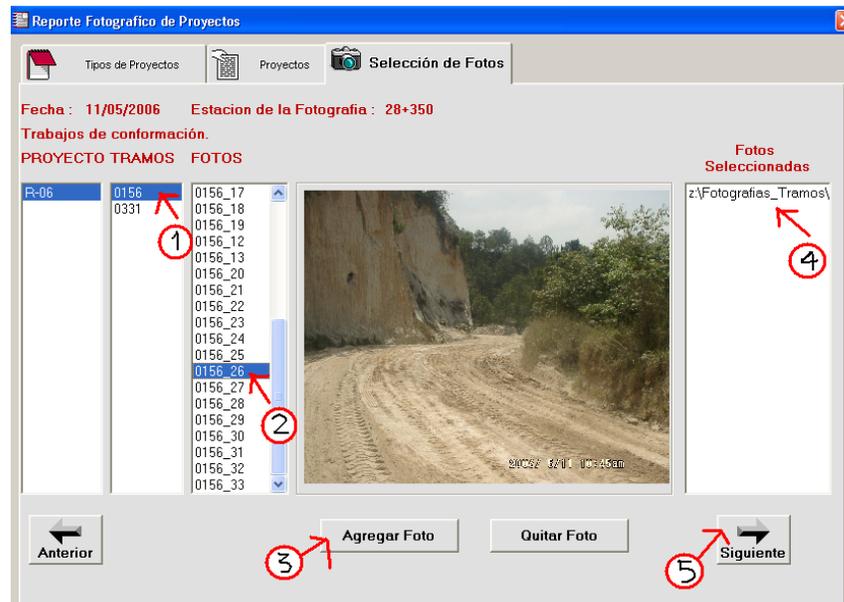
PASO 4: Cuando un proyecto tiene varios tramos dentro del mismo, seleccionar el tramo requerido. Después se desplegará el listado de fotografías ingresadas al sistema por fecha. Se seleccionarán 2 fotografías presionando en cada una el botón de agregar y pasaran a la ventana de Fotos Seleccionadas. Por ultimo se pulsa el botón de siguiente y el programa generará la hoja impresa de fotografías en formato PDF.

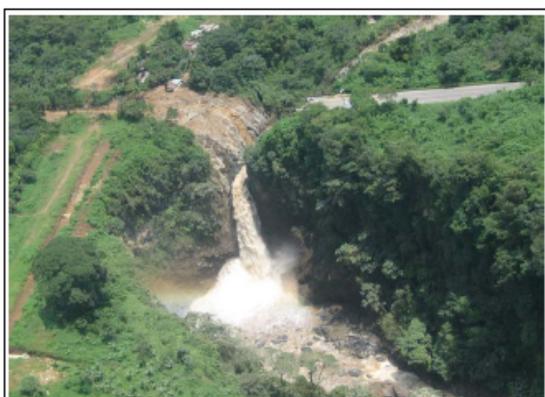
Estacion : 191+100

Vista aérea del puente Samalá III, colapsado durante la tormenta Stan

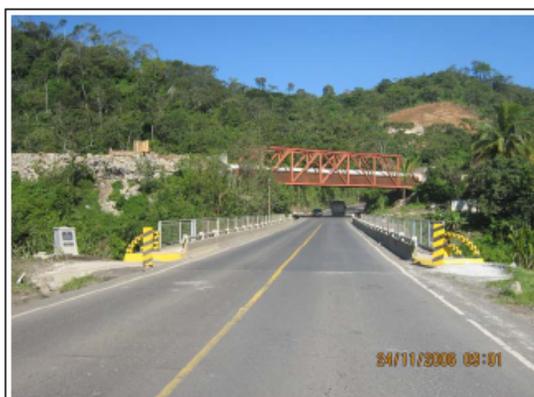
Vista sobre rodadura, parte de entrada
