Universidad de San Carlos de Guatemala
Facultad de Ingeniería
Escuela de Ingeniería Civil

**CARACTERIZACIÓN FÍSICA, MECÁNICA, QUÍMICA Y PETROGRÁFICA DE
LOS AGREGADOS FINOS Y GRUESOS EXTRAÍDOS: DEL BANCO DE
MATERIAL UBICADO ENTRE LA FINCA PIURA, FINCA LA VEGA, LOS
LLANITOS Y LA FINCA EL TULE, AGUAS ARRIBA DEL RÍO OSTÚA Y DEL
BANCO DE MATERIAL UBICADO ENTRE LOS LLANITOS, FINCA MONTE
RICO, FINCA EL TULE, FINCA EL COCO Y LA FINCA CONCEPCIÓN,
AGUAS ABAJO DEL RÍO OSTÚA DEL MUNICIPIO DE ASUNCIÓN MITA
JUTIAPA, PARA LA FABRICACIÓN DE CONCRETO ESTRUCTURAL**

TRABAJO DE GRADUACIÓN

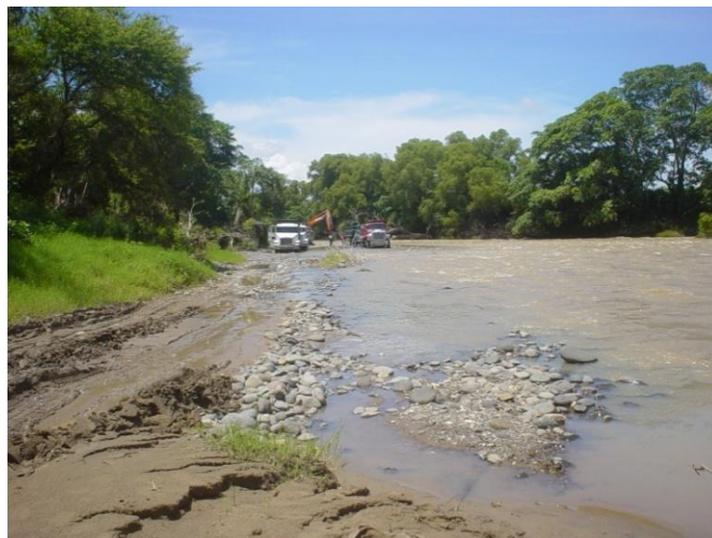
Figura 1. Área de extracción de material del banco Promaco I

Se encuentra ubicado a 1 700 m del extremo sureste de la Villa de Asunción Mita entre la Finca Piura, Finca La Vega, Aldea Los Llanitos y la Finca El Tule, aguas arriba del río Ostúa y sus coordenadas globales son: latitud norte de 14°19'54,2" y longitud oeste de 89°41'26,4" y con una altitud de 468 msnm.

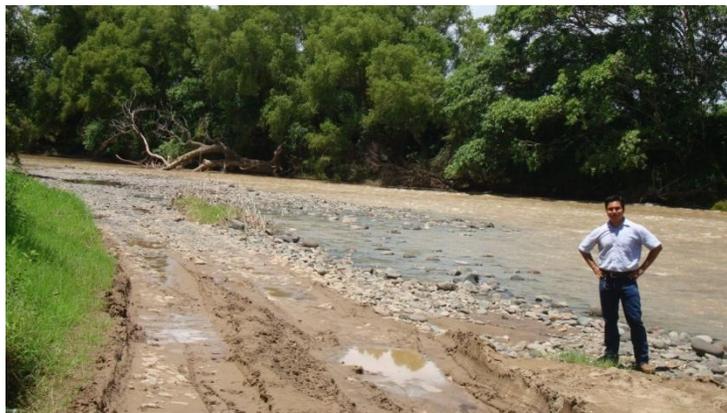
Figura 4. Área de extracción de material del banco Promaco II

Se encuentra ubicado a 2 150 m del extremo sureste de la Villa de Asunción Mita entre la Aldea Los Llanitos, Finca Monte Rico, Finca El Tule, Finca el Coco y la Finca Concepción, aguas abajo del río Ostúa y sus coordenadas globales son: latitud norte de 14°19'11" y longitud oeste de 89°40'06,1" y con una altitud de 459 msnm.

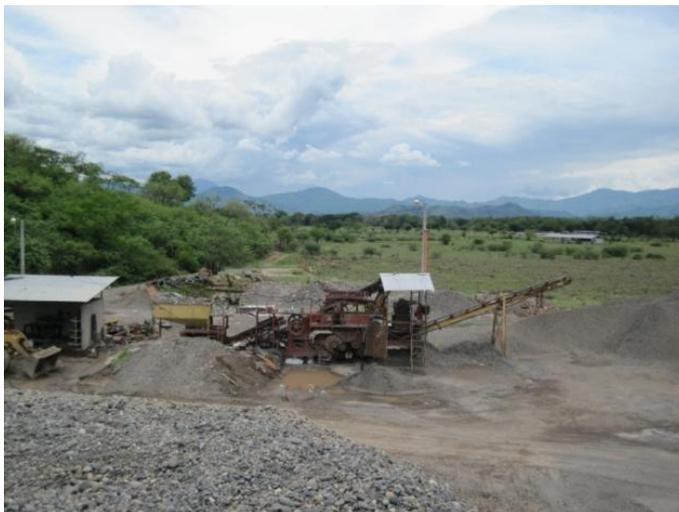
Figura 7. Trituradora de agregado grueso del banco Promaco I

Este se clasifica como banco de roca y arena triturada, los agregados pertenecientes a este tipo de banco son extraídos directamente del río y posteriormente triturados y tamizados.

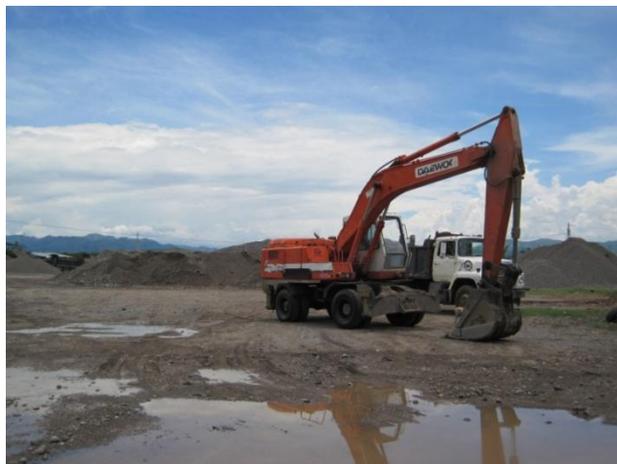
Figura 11. Excavadora encargada de extraer material del río Ostúa para los bancos Promaco I y Promaco II

Las reservas que posee el lecho del río en las zonas de extracción son variables, ya que anualmente en época de invierno estas zonas tienen una recarga de entre el 90% y 110% de lo extraído en los bancos.

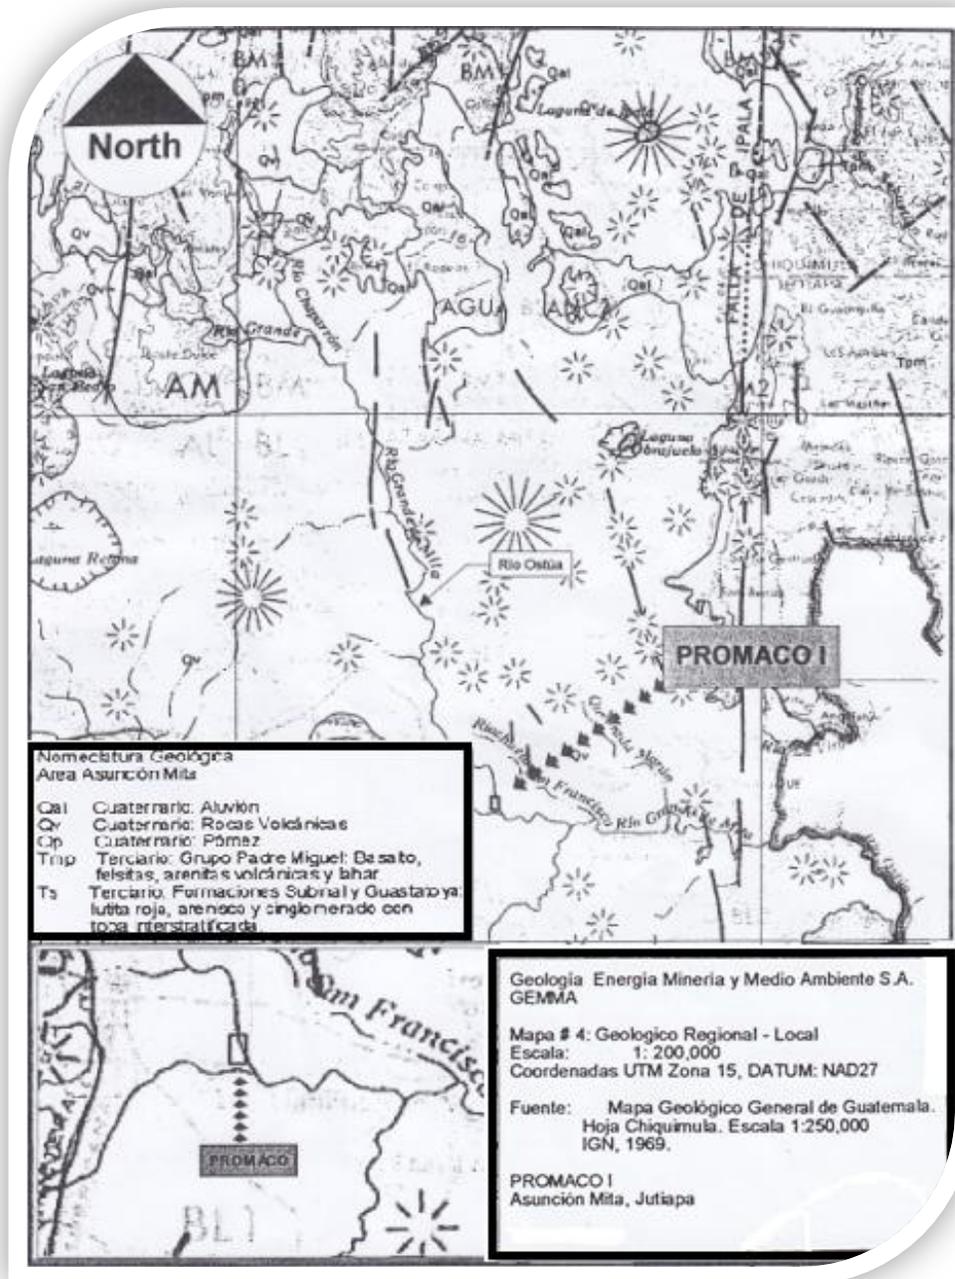
Figura 18. Descripción geológica del banco de material Promaco I y Promaco II

Geomorfológicamente constituye una planicie aluvial con elevaciones promedio de 500 msnm, donde no sobresale rasgo orogénico alguno. Estratigráficamente los depósitos aluviales son de edad reciente y no se presentan estructuras geológicas. Tectónicamente hay influencia de la zona de falla de Jalpatagua.

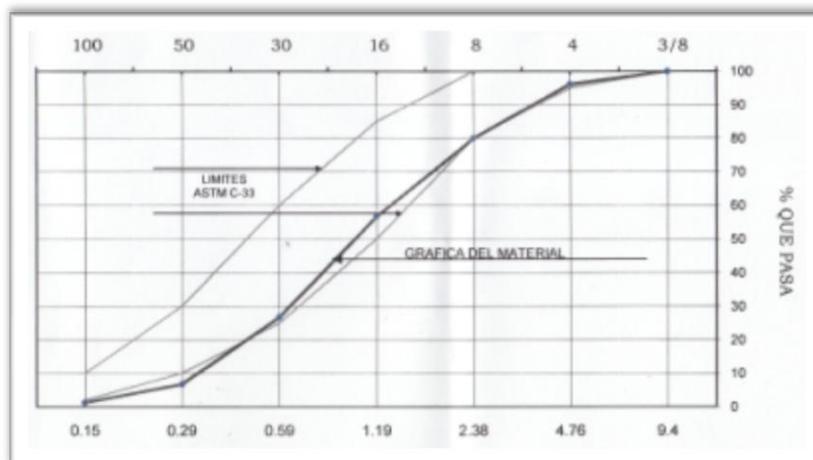
Figura 19. Curva granulométrica del agregado fino del banco Promaco I

Tamiz No.	Porcentaje que pasa
3/8" (9,4 mm)	100,00
No. 4 (4,76 mm)	96,18
No. 8 (2,38 mm)	79,90
No. 16 (1,19 mm)	56,60
No. 30 (600 μm)	26,68
No. 50 (300 μm)	6,68
No. 100 (150 μm)	1,20

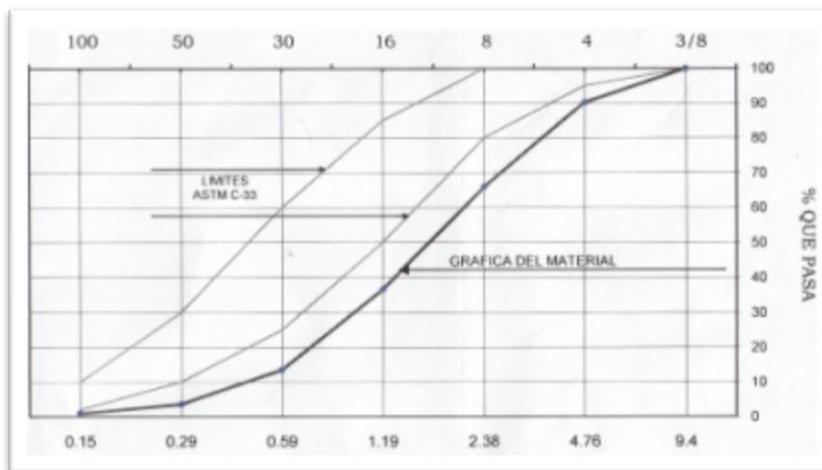
Figura 20. Curva granulométrica del agregado fino del banco Promaco II

Tamiz No.	Porcentaje que pasa
3/8" (9,4 mm)	100,00
No. 4 (4,76 mm)	90,20
No. 8 (2,38 mm)	65,88
No. 16 (1,19 mm)	36,48
No. 30 (600 μm)	13,52
No. 50 (300 μm)	3,56
No. 100 (150 μm)	0,94

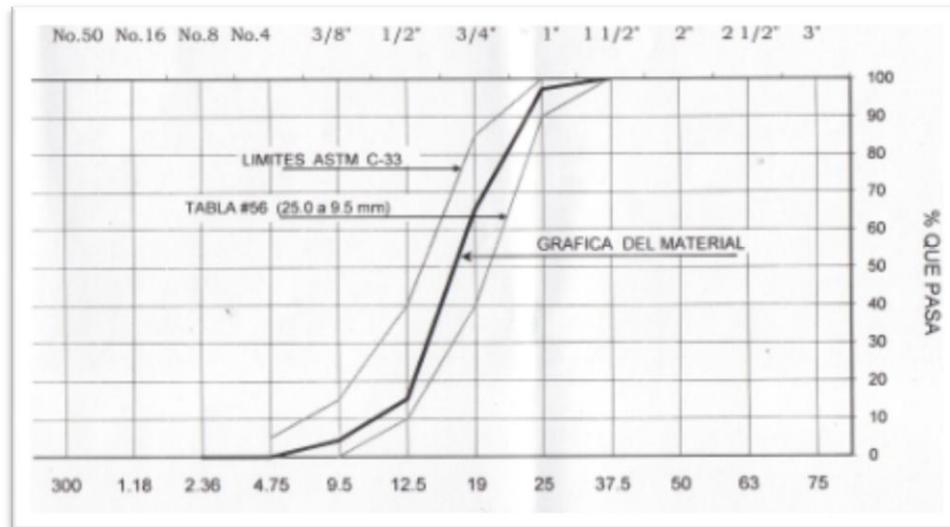
Figura 21. Curva granulométrica del agregado grueso del banco Promaco I

Tamiz No.		Porcentaje que pasa
(")	(mm)	(%)
1 1/2	37,5	100,00
1	25	97,24
3/4	19	65,34
1/2	12,5	15,31
3/8	9,5	4,33
No. 4	4,75	0,00
No. 8	2,36	0,00

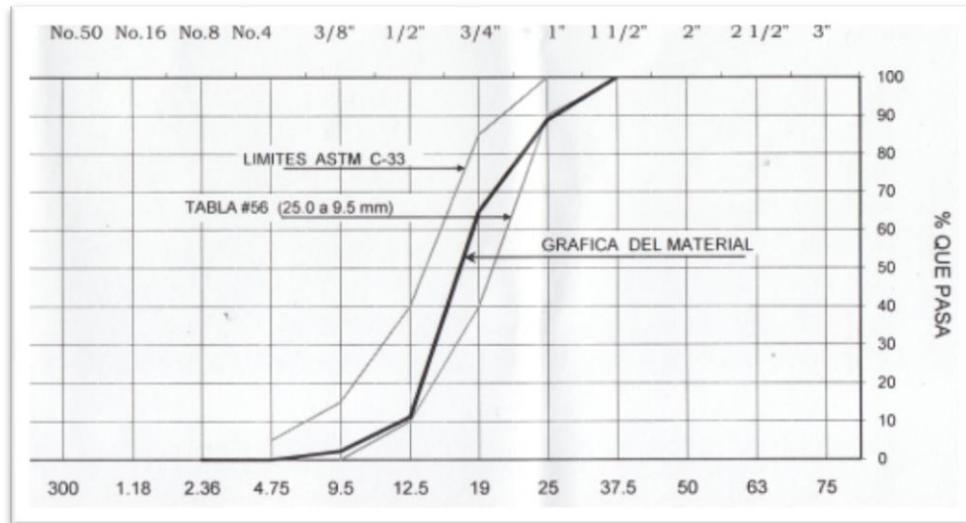
Figura 22. Curva granulométrica del agregado grueso del banco Promaco II

Tamiz No.		Porcentaje que pasa
(")	(mm)	(%)
1 1/2	37,5	100,00
1	25	88,83
3/4	19	64,78
1/2	12,5	11,17
3/8	9,5	2,19
No. 4	4,75	0,00
No. 8	2,36	0,00

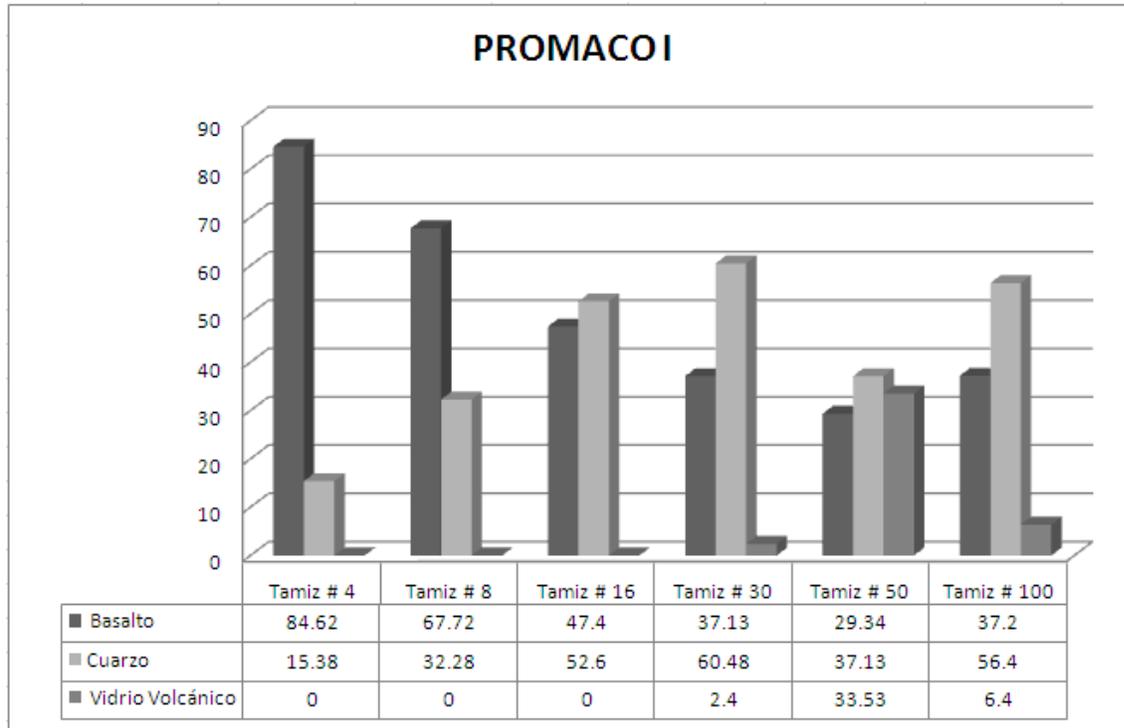
Figura 23. Distribución en % de los diferentes componentes del agregado fino según el número de tamiz

Nombre de mineral o roca	Número de partículas por tamiz					
	Tamiz # 4	Tamiz # 8	Tamiz # 16	Tamiz # 30	Tamiz # 50	Tamiz # 100
Basalto	143	128	91	62	49	93
Cuarzo	26	61	101	101	62	141
Vidrio Volcánico	0	0	0	4	56	16
Totales	169	189	192	167	167	250

Como puede observarse, en los resultados de las Tablas XXVIII y XXIX, el material de ambos bancos está compuesto principalmente de roca denominada basalto, roca ígnea volcánica que se compone mayormente de piroxeno y olivino, con un alto contenido de hierro y cantidades menores de feldespato y cuarzo, por lo que es considerado no dañino.

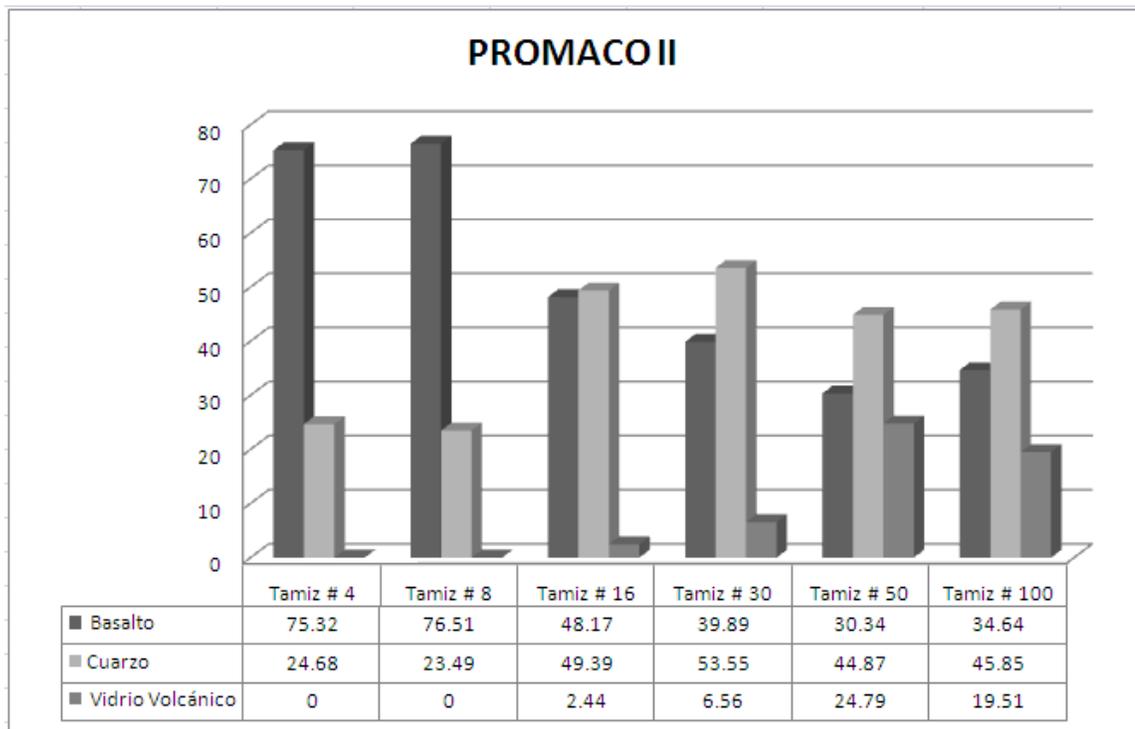
Figura 24. Distribución en % de los diferentes componentes del agregado fino según el número de tamiz

Nombre de mineral o roca	Número de partículas por tamiz					
	Tamiz # 4	Tamiz # 8	Tamiz # 16	Tamiz # 30	Tamiz # 50	Tamiz # 100
Basalto	116	127	79	73	71	142
Cuarzo	38	39	81	98	105	188
Vidrio Volcánico	0	0	4	12	58	80
Totales	154	166	164	183	234	410

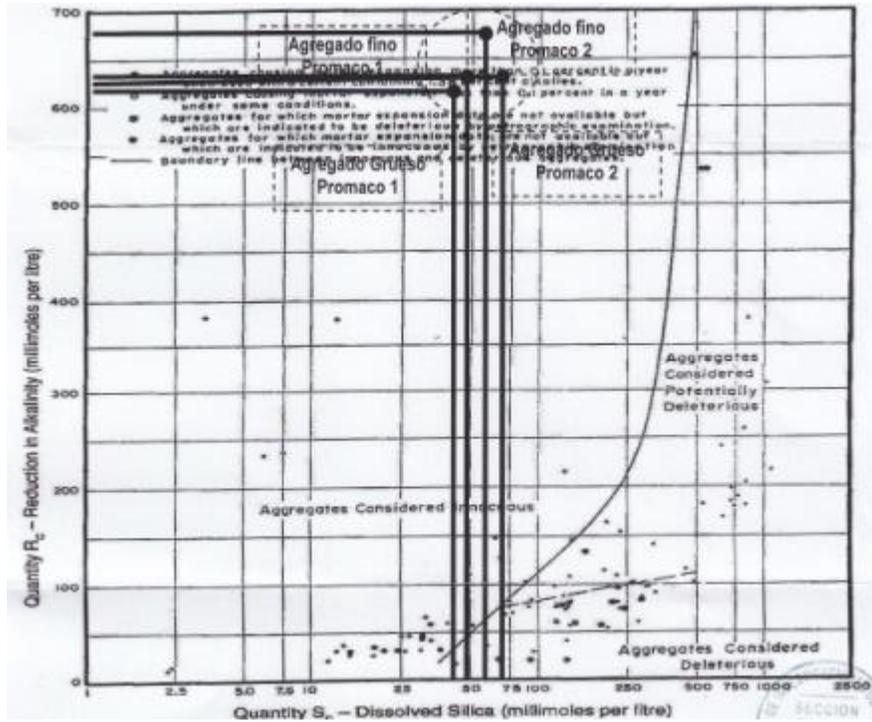
Figura 25. Gráfica tomada de la norma ASTM C-289

Como puede observarse en la gráfica anterior, las cuatro muestras ensayadas, agregado fino y grueso del banco Promaco I y Promaco II, se encuentran en la parte superior izquierda de la línea divisoria entre el agregado considerado inocuo y el considerado deletéreo, por lo que puede verificarse el resultado inocuo gráficamente.

El examen de reactividad potencial se realizó para los agregados gruesos de ambos bancos, y como los dos bancos pertenecen al mismo afluente, se espera tengan resultados similares. El resultado del ensayo de reactividad potencial en ambas muestras fue inocuo, lo cual indica que los minerales silícicos que poseen estas rocas no producirán una reacción dañina con los álcalis del cemento Pórtland.
