**RECOMENDACIONES GENERALES PARA LA CONSOLIDACIÓN SISMO-RESISTENTE DE
EDIFICACIONES COLONIALES EN LA ANTIGUA GUATEMALA**

Edgar Fernando López Hernández

Guatemala, febrero de 2013

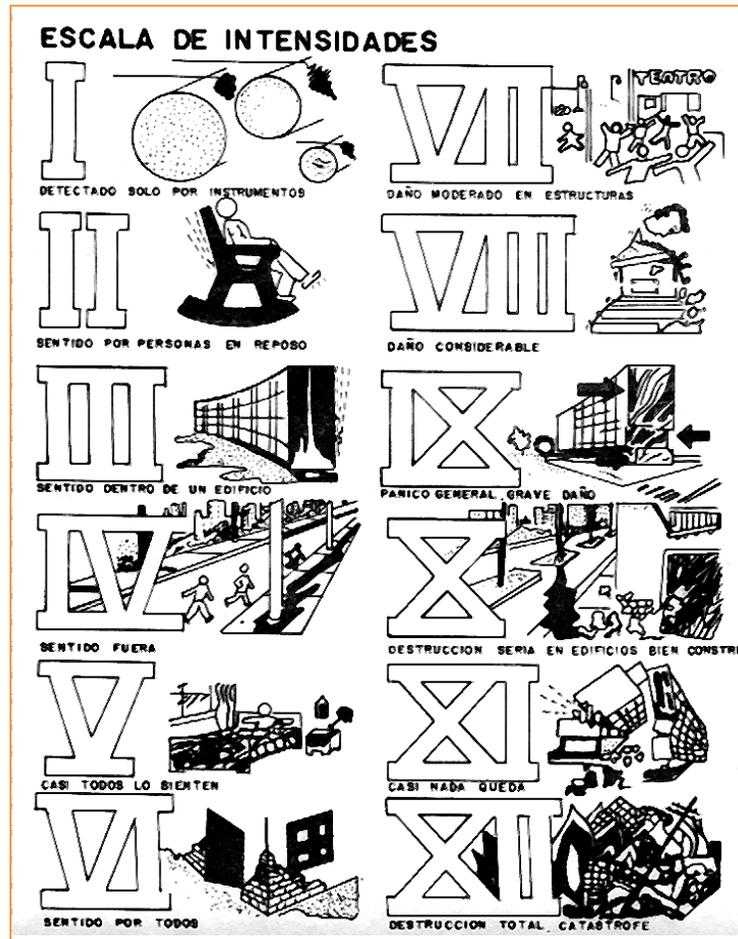
Figura 1. Escala de Mercalli Modificada (MM)

I grado Mercalli: aceleración menor a 0,5 galones; detectado sólo por instrumentos, sacudida sentida por muy pocas personas en condiciones especialmente favorables.

V grado Mercalli: aceleración entre 10 y 20 galones; sacudida sentida casi por todos; muchos despiertan. Algunas piezas de vajillas, vidrios, etc, se rompen; pocos casos de agrietamiento; objetos inestables caen; se observan perturbaciones en los árboles, postes y algunos elementos altos; detención de relojes de péndulo.

VI grado Mercalli: 20 y 35 galones; sacudida sentida por todos; muchas personas atemorizadas huyen hacia afuera. Algunos muebles pesados cambian de sitio, pocos ejemplos de caída de aplanados o daño en chimeneas.

VII grado Mercalli: aceleración entre 35 y 60 galones; advertida por todos. La gente huye hacia el exterior. Daño moderado sin importancia en estructuras de buen diseño y construcción. Daños ligeros en estructuras ordinarias bien construidas, daños considerables en las débiles o mal planeadas; ruptura de algunas chimeneas. Estimado por las personas conduciendo vehículos en movimiento.

VIII grado Mercalli: aceleración entre 60 y 100 galones; daños ligeros en estructuras de buen diseño; considerable en edificios ordinarios con derrumbe parcial; gran daño en estructuras débilmente construidas. Los muros salen de sus armaduras. Caída de chimeneas, estantes en los almacenes, columnas, monumentos y muros. Los muebles pesados vuelcan. El nivel de agua cambia en los pozos. Pérdida de control de los autos en movimiento.

IX grado Mercalli: aceleración entre 100 y 250 galones; daño considerable en estructuras de buen diseño; las armaduras de las estructuras bien planeadas se desploman; grandes daños en los edificios sólidos, con derrumbe parcial. Los edificios salen de sus cimientos. El terreno se agrieta notablemente. Las tuberías subterráneas se rompen. Pánico general.

X grado Mercalli: aceleración entre 250 y 500 galones; destrucción de algunas estructuras de madera bien construidas; la mayor parte de las estructuras de mampostería y armaduras se destruyen con todo y cimientos; agrietamiento considerable del terreno. Las vías del ferrocarril se tuercen. Considerables deslizamientos en las márgenes de los ríos y pendientes fuertes. Invasión del agua de los ríos sobre sus márgenes.

XI grado Mercalli: aceleración mayor a 500 galones; casi ninguna estructura de mampostería queda en pie. Puentes destruidos. Anchas grietas en el terreno. Las tuberías subterráneas quedan fuera de servicio. Hundimientos y derrumbes en terreno suave. Gran torsión de vías férreas.

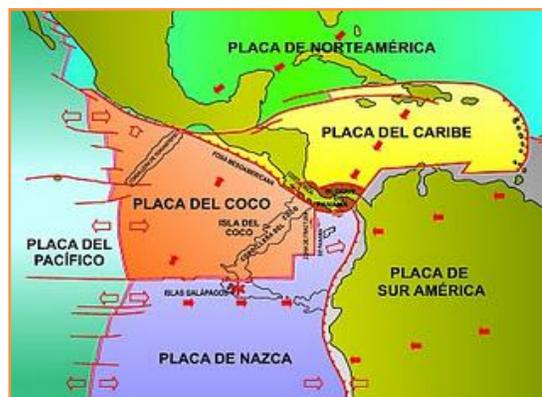
Figura 2. Zona sísmica de Guatemala

Guatemala se encuentra ubicada en una zona sísmica de alto riesgo debido a que su territorio está repartido en tres placas tectónicas: Norteamérica, Caribe y Cocos (ver figura 2). Los movimientos relativos entre ellas determinan los principales rasgos topográficos del país y la distribución de terremotos y volcanes.

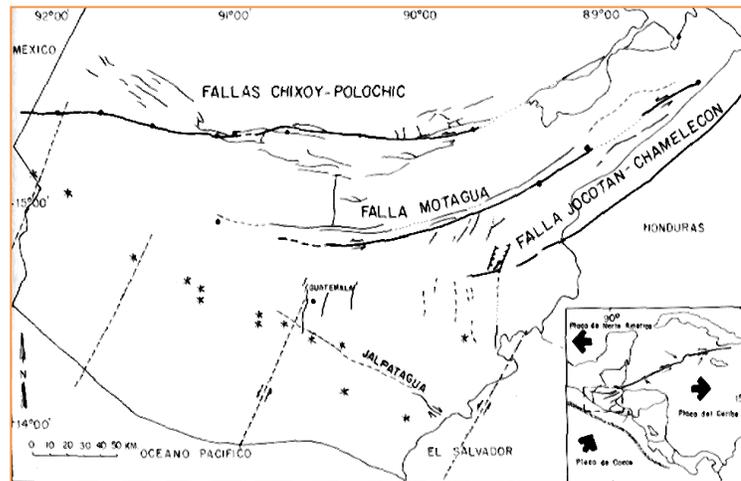
Figura 3. Tipos de fallas de Guatemala

El contacto entre las placas de Norteamérica y Caribe es de tipo transcurrente, lo cual se puede determinar como un tipo de rose en sentido contrario entre los bordes de las dos placas, su manifestación en la superficie son las fallas de Chixoy-Polochic y Motagua (ver figura 3).

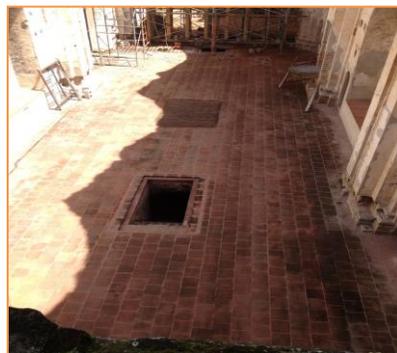
Figura 9. **Vista de bóvedas de cimentación**

Debido a la altura de las edificaciones y el grosor de sus muros las cimentaciones debían ser de gran magnitud, peso y dureza para poder soportar las cargas transmitidas de toda la edificación al suelo.

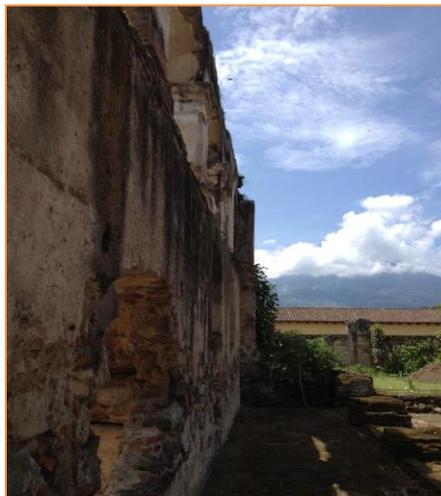
Figura 10. **Muros de piedra**

En la figura 10 se observa uno de los muros de las naves secundarias del convento Santa Clara, fueron construidos a base de piedras y ladrillos de barro cocido.

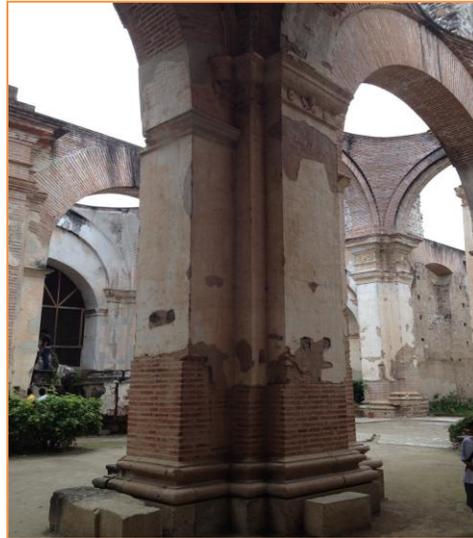
Figura 11. **Columnas**

Cuando se colocaban las columnas dentro de las paredes, estas se recomendaba que fueran construidas a una distancia no mayor que el ancho total de la edificación, y que su anchura fuera de un sexto del mismo ancho de la edificación, de tal manera que pudiera completar junto con la pared un tercio de el ancho total de la edificación, dicha recomendación fue aplicada luego de los terremotos de 1717.

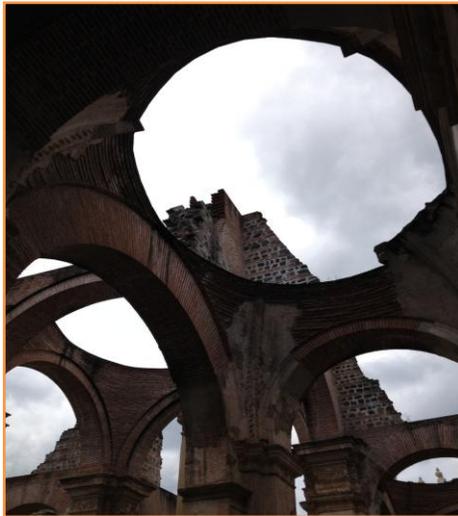
Figura 12. Arcos

Los arcos tenían diferentes funcionalidades, se pueden encontrar usualmente en soportes de entresijos de corredores, también fueron utilizados para vanos de portones en las fachadas o hasta incluso en vanos de puertas pequeñas.

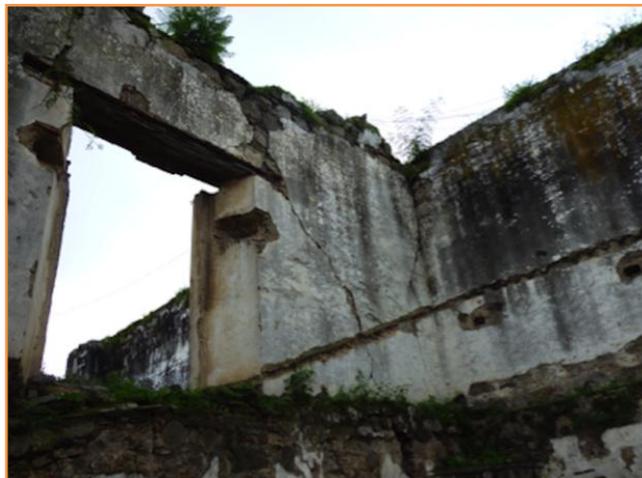
Figura 14. **Vano de una ventana**

En algunos casos por ejemplo sobre puertas o ventanas que tuvieran luz larga o que debían soportar cargas superiores, se colocaban vigas de madera incrustadas (ver figura 14) y recostadas sobre pilastras que permitían un mejor soporte que un arco en forma elipsoidal ya que el dintel no permitía la construcción de los mismos.

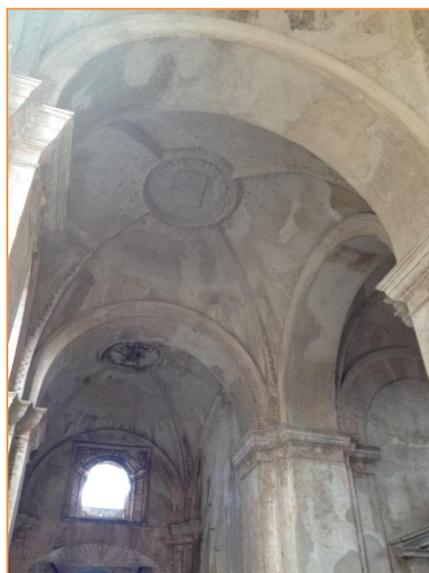
Figura 15. **Bóveda cubierta en capilla central**

En algunos casos las bóvedas eran construidas en sótanos para soportar el peso del suelo que funcionaba como entrepiso, su objetivo era cumplir con diferentes funcionalidades como era el caso de bodegas o cuartos fríos para alimentos, como también conexiones entre lugares y hasta para dar culto y enterrar a personas importantes de la época.

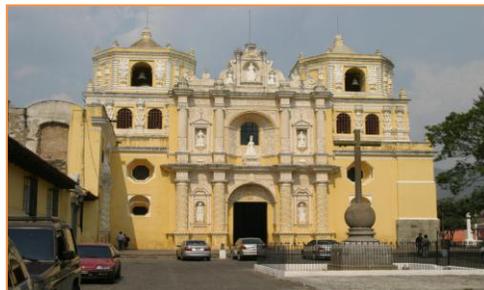
Figura 16. **Fachada de ataurique**

Las fachadas eran construidas como muros en forma de niveles, reduciendo su grosor conforme su altura, como fue explicado con anterioridad, las fachadas eran la representación de la edificación por lo que debía ser muy elaboradas porque que representaban ya sea a las autoridades de la ciudad o en su mayoría la creencia de el pueblo con iglesias católicas.

Las fachadas fueron construidas simulando la forma de los panales, incluyendo una cantidad considerable de nichos entre sus gruesas paredes, en los cuales se colocaban estatuas o replicas de personas importantes de la historia, la decoración de las fachadas era conocida como *ataurique* y consistía en la geometría abstracta basada en su mayoría en la flora, este tipo de acabados en fachada se encuentra en edificaciones como la iglesia de La Merced (figura 14), La Candelaria, San Sebastián entre otras.

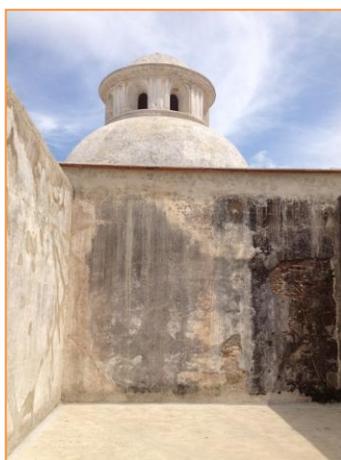
Figura 17. Acabados originales

En la fotografía siguiente se observa el tipo de acabado original que fue aplicado a los muros en el Real Palacio de Antigua Guatemala, las partes mas oscuras son muestra de ello, mientras que la parte mas clara son acabados aplicados recientemente para proteger las partes caídas que permitían el deterioro de los muros.

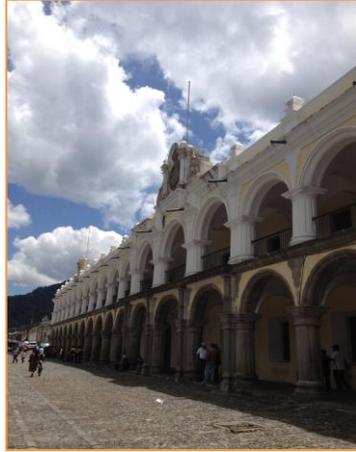
Figura 18. **Fachada principal**

El Real Palacio (figura 18) comprende una de las edificaciones mas importantes del patrimonio debido a que se encuentra en la plaza central de Antigua Guatemala, lo cual merece atención para evitar que pueda sufrir de mas daños la edificación.

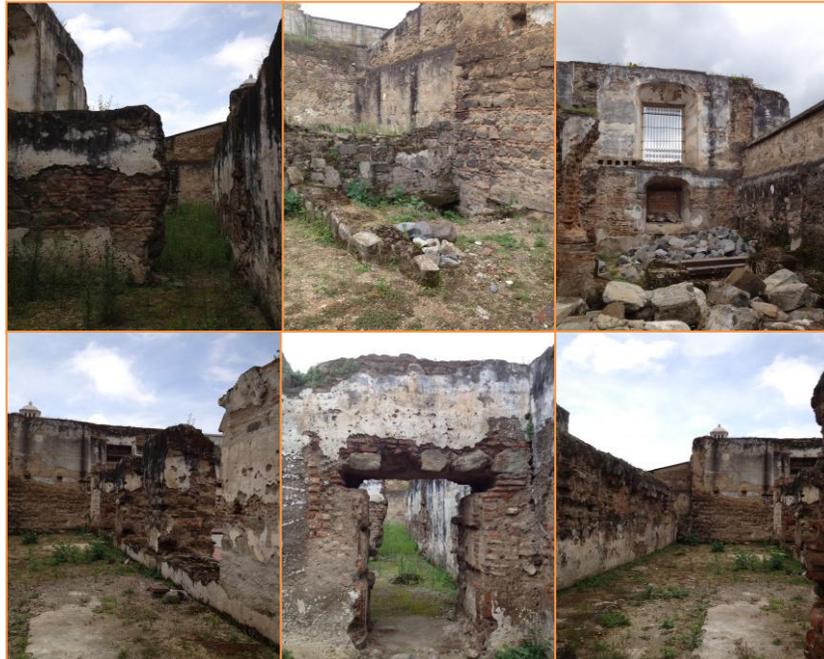
Figura 19. **Daños ocasionados por sismos en lado sur**

El lado sur de esta edificación estaba conformada por la construcción de dos niveles de los cuales únicamente quedo en pie aproximadamente la mitad de la altura de los muros del primer nivel, en esta parte en especial se puede observar y ejemplificar la manera en que fueron construidos los diferentes elementos debido a que en los cortes naturales se aprecian los materiales y aglomerantes utilizados.

Los muros altos en su mayoría presentaron fallas irreparables las cuales al continuar los movimientos sísmicos a lo largo de los años llevaron al colapso de los mismos.

En el caso de los arcos en la parte de la fachada o lado norte, se observa una pequeña inclinación hacia adelante de un número considerable de arcos que al parecer presentan cierto amarre entre sus elementos, esto indica la falla de un grupo de arcos funcionando en conjunto que debido al movimiento sísmico alteraron su posición quedando deformados y en peligro de colapsar.

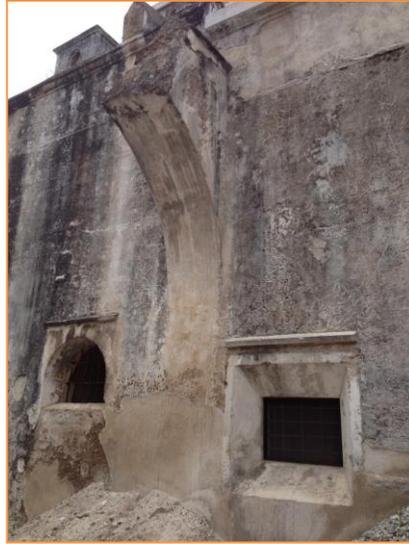
Figura 20. **Colapso de elemento estructural**

En la figura 20 se puede apreciar con claridad la falla en un arco ubicado en la parte oriente de la edificación, esta falla fue típica en todas las estructuras al momento de presentarse movimientos sísmicos, en este caso se puede apreciar también la ausencia de cubierta la cual fue destruida en consecuencia de la falla de los arcos que la soportaban.

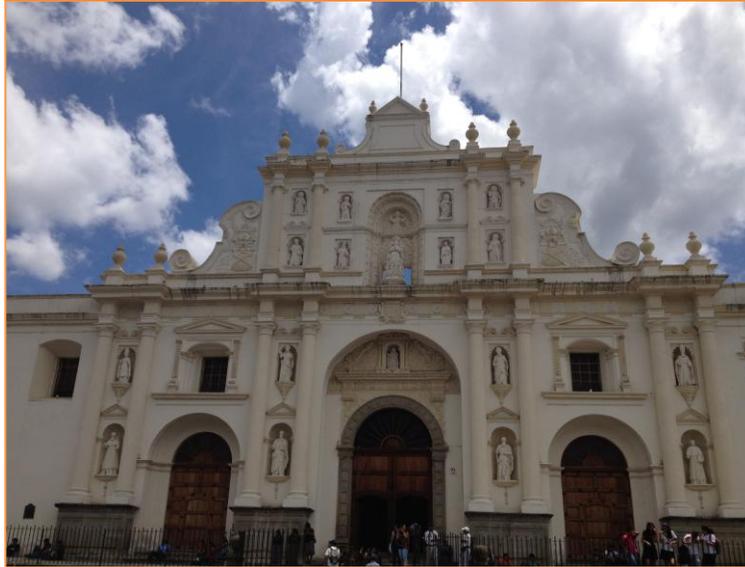
Figura 21. **Fachada principal**

Este monumento es una de las iglesias más extensas en su área de construcción, la fachada principal (figura 21) conserva su estado original, sin embargo en el lado oriente solamente quedan ruinas y restos de lo que fue un día la Catedral Metropolitana.

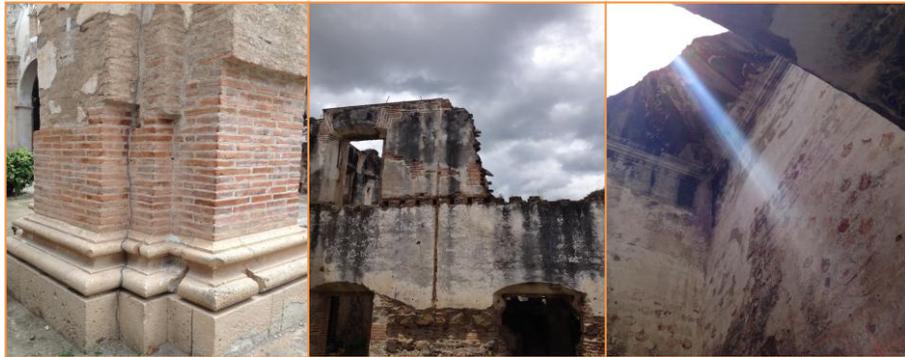
Figura 22. **Daños ocasionados por sismos en lado oriente**

En la figura 22 se muestran tres tipos de falla que se presentaron con frecuencia dentro de toda la edificación, como por ejemplo, las columnas centrales y laterales presentaron grandes desfases entre la parte inferior y la parte superior de la columna, en la fotografía se aprecia una intervención realizada con anterioridad en la cual se restauró la parte inferior desfasada de la columna para evitar el colapso de la misma.

En la figura 22 se puede observar una columna desfasada en su sección como también uno de los muros de doble altura que perdió una porción grande, incluso se aprecia el desprendimiento de los acabados en la parte inferior del muro; lo que se puede observar es solo una parte de lo que conformaba un muro de aproximadamente veinte metros de largo que fue totalmente destruido, así como también la cubierta que el mismo soportaba, se aprecia que este muro fue intervenido para evitar su futuro colapso.

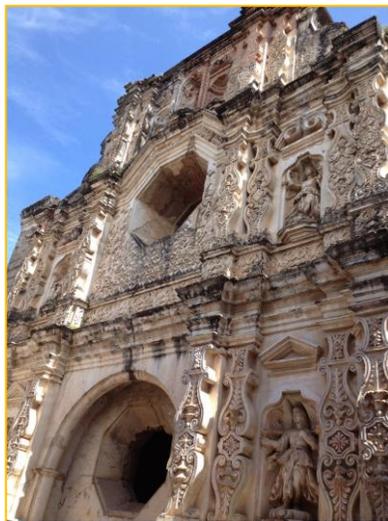
Figura 23. Fachada principal

Esta edificación data del siglo XVII, fue sumamente afectada por los movimientos sísmicos en 1773 dejando en ruinas su totalidad; para poder describir lo ocurrido con la estructura fue necesario realizar un análisis en el sitio de lo cual se observaron los diferentes fallos estructurales que causaron el colapso total de la edificación.

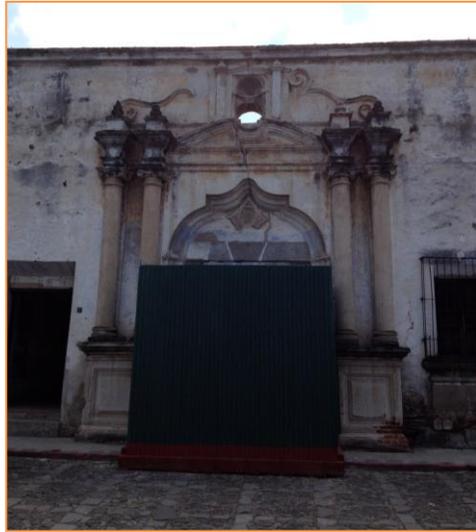
Figura 24. **Fachada de entrada secundaria**

En la imagen (figura 24) se puede observar claramente una de las fallas más comunes que fueron ocasionados por los sismos en lo que corresponde a vanos de puertas y ventanas, o como en este caso en portones o entradas principales. Este problema se presenta en la mayor parte de edificaciones, principalmente en fachadas y en los cambios de ambientes en donde existen luces libres o muros altos con vanos de gran dimensión.

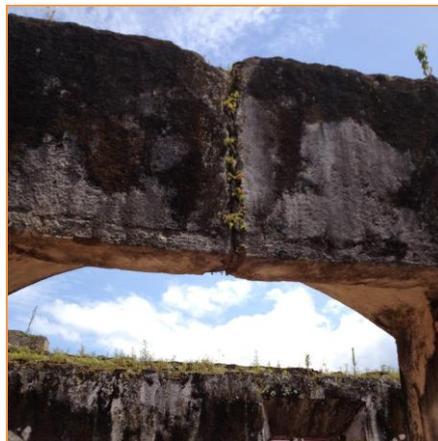
Figura 25. **Vano de ventana**

La figura 25 muestra un vano que aparentemente finaliza en un nivel, sin embargo, lo que ocasionó la falla fue el peso de la estructura del segundo nivel de la cual no quedó absolutamente nada en pie, la parte central del dintel se mantiene allí simplemente por la fricción de los elementos fracturados.

A lo largo de la estructura del convento de Santa Clara se puede observar este mismo tipo de fallas en vanos de puertas y ventanas.

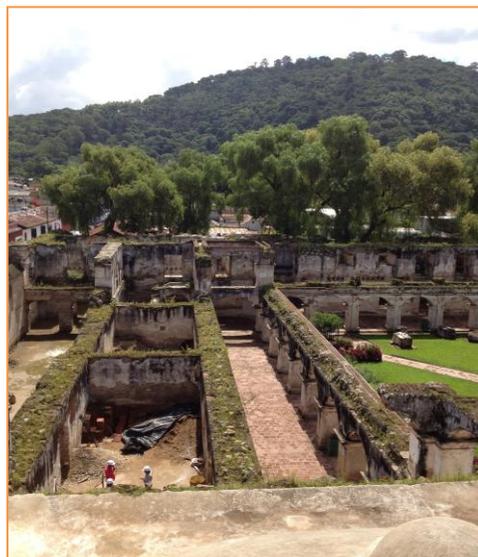
Figura 26. **Muros largos**

La fotografía anterior muestra la evidencia del colapso del segundo nivel de el corredor, al fondo se observan los arcos del segundo nivel mientras que en la parte frontal se puede observar que no restó absolutamente nada de lo que fue en su tiempo la segunda planta de dicho corredor.

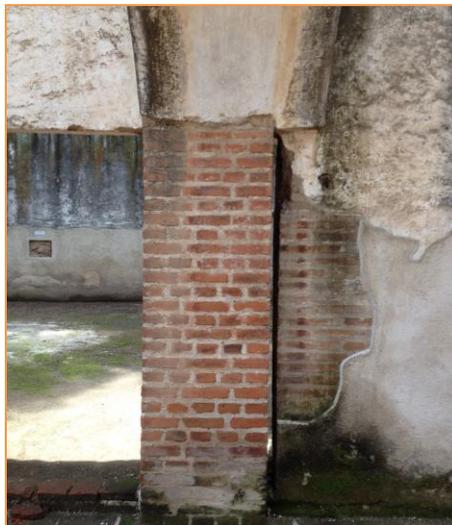
Figura 27. **Final de arco sostenido por el vano de una puerta**

Mencionando un caso especial en esta edificación, se puede observar en la fotografía anterior como un arco fue construido con uno de sus apoyos sobre el vano de una puerta, probablemente un error de coordinación entre los desarrolladores del proyecto de ejecución de la obra, aquí se puede observar que fue agregada una columna para soportar la parte final del arco, la columna fue construida a base de ladrillo con estuco.

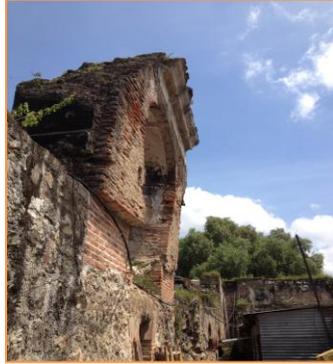
Figura 28. **Muro vencido en segundo nivel**

En la figura 28 anterior se puede observar como un muro fue desfasado completamente de su eje central, lo cual permitió que en el lado donde estaba soportando la cubierta, la misma colapsara y se derrumbara en su totalidad, actualmente el muro esta en peligro de su colapso total por lo cual debe de ser intervenido para evitar esto.

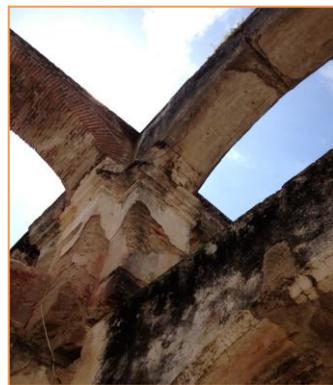
Figura 29. **Fallo de viga por flexión**

En la figura 29 se aprecia la falla de una viga en el centro justo en la parte débil la cual soportaba el peso de la estructura superior o la cubierta de la misma, este tipo de fallos es muy común a lo largo de toda la estructura como se mencionó con anterioridad cuando se refería a la fachada.

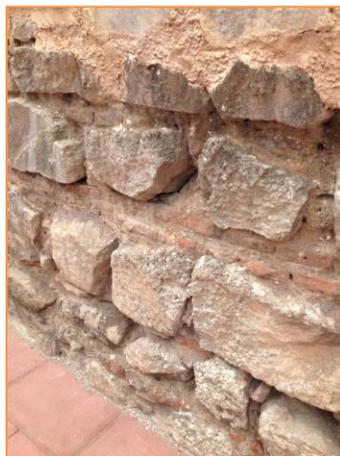
Figura 30. **Sistema constructivo de muros de la época colonial**

El sistema de construcción de muros sigue el mismo patrón en la mayoría de ambientes analizados en todas las edificaciones, son muros gruesos desde noventa centímetros hasta dos metros de espesor, contruidos a base de piedras y estuco, utilizando el ladrillo como soleras o rafas (nombre con que se les llamaba en la época) y a la vez rellenos.

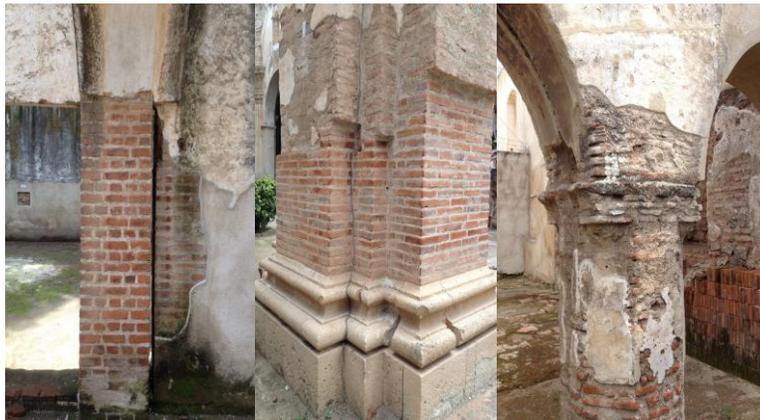
Figura 31. **Columnas de ladrillo y estuco**

Las columnas presentan un patrón base, siendo proporcionales a la altura de cada una de las edificaciones, pero en su mayoría las columnas cuadradas son de sección entre ochenta centímetros hasta un metro por lado, y las columnas de sección circular promedian entre ochenta centímetros de diámetro, todas las columnas fueron construidas en su mayoría a base de ladrillo y estuco, en el caso de las circulares con ladrillos cóncavos.

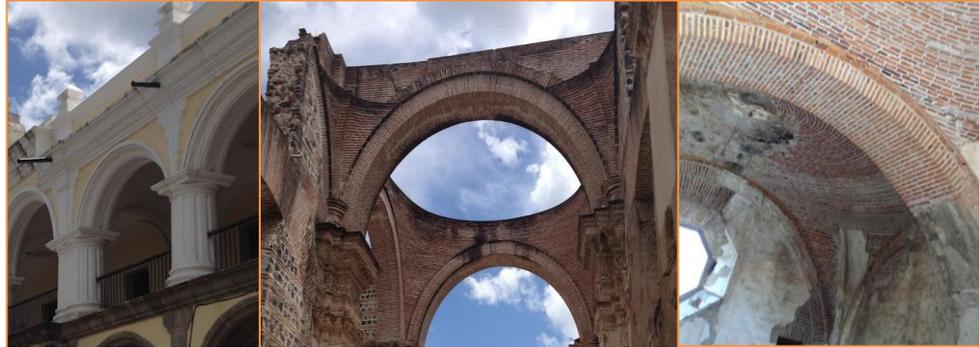
Figura 32. Arcos de ladrillo y estuco

Otra de las similitudes que se pueden observar son los arcos los cuales presentan diferentes tamaños en sus secciones, sin embargo, están construidos a base de ladrillo pegado a base de estuco, lo cual generó un comportamiento similar ya que la sección fue diseñada acorde a la altura de las columnas que lo soportaban y en base a la estructura que debían soportar en la parte superior ya que la mayoría de arcos limitan bóvedas que a su vez sirven de cubiertas o entresijos.

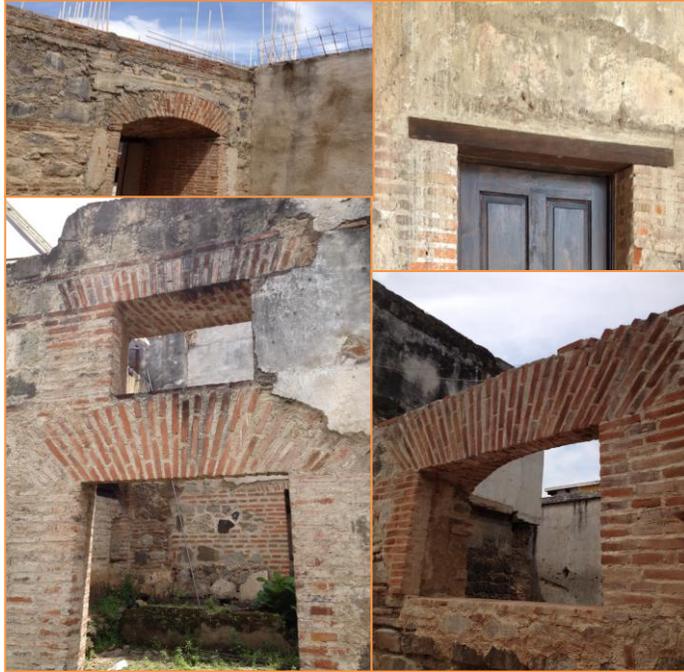
Figura 33. **Vanos de puertas y ventanas**

En cuanto a vanos de puertas y ventanas se observa que fueron utilizados tres métodos para construirlos; los vanos eran contruidos a base de ladrillo con estuco colocado en forma diagonal formando un ángulo de cuarenta y cinco grados (ver figura 33), en otros casos en donde se requería que el vano soportara una carga superior se colocaba una viga de madera sobre el vano de la puerta para evitar que el vano flexionara y el tercer método utilizado fue a base de arcos contruidos de ladrillo y estuco.

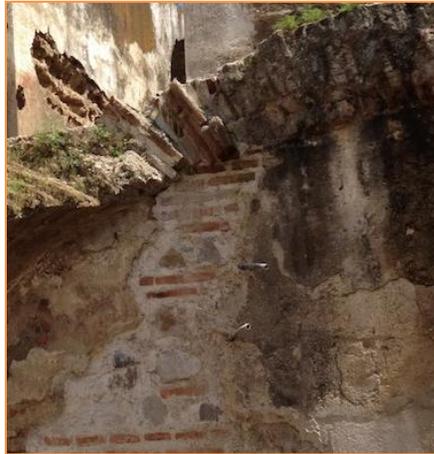
Figura 35. **Muro días después de la inyección de aglomerante**

Cuando un elemento estructural falla, se producen fracturas o grietas las cuales al pasar del tiempo pueden contribuir al deterioro de la edificación, por ello se empezó a utilizar mortero para rellenar las fallas.

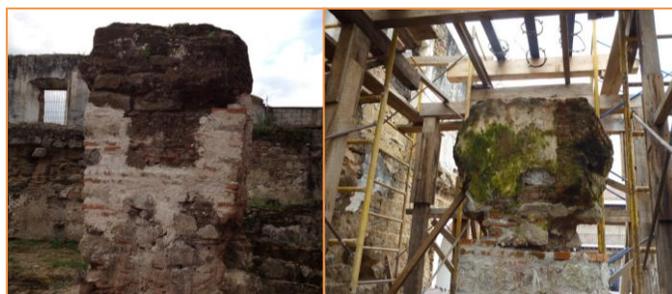
Figura 38. **Proceso de Anastilosis**

El proceso consiste en analizar la pieza, seguidamente determinar la posición y procedencia, luego por medio de gatos hidráulicos y poleas o en el caso de elementos pesados empleando grúas se levanta la pieza para ser colocada en su lugar, y por último la pieza es pegada con sabieta.

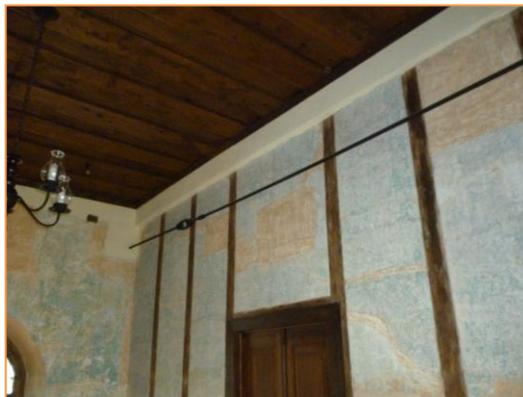
Figura 39. **Cable tensor ajustable de acero**

Se incluyeron tensores en el segundo nivel y en la cubierta del lado norte del Palacio, estos fueron instalados por medio de platinas pernadas las cuales atravesaron los muros pasando un cable de por medio para poder evitar que la parte frontal en donde se encuentra actualmente las arcadas colapsara, debido a que presenta una deformación crítica hacia la parte frontal.

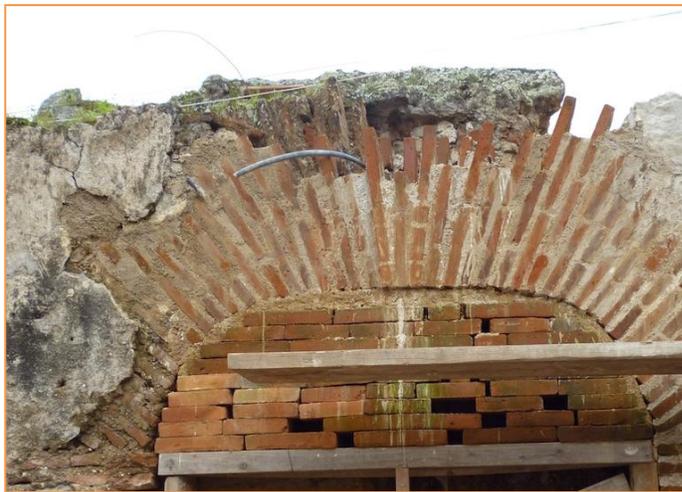
Figura 40. **Inyección de material aglomerante**

Se realizaron inyecciones de aglomerante en todos los muros que presentaban grietas y rajaduras así como en las piezas o elementos que presentaron fallas, luego de las inyecciones se realizó un resanado de paredes utilizando una técnica no muy diferente a la utilizada en la época.

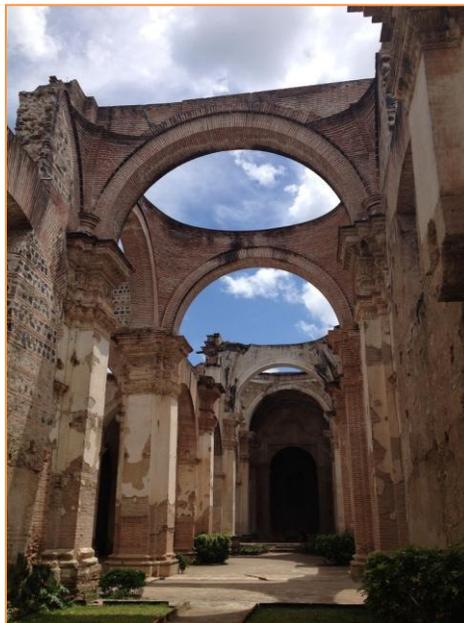
Figura 41. Restauración de arcos

Básicamente en esta edificación se realizaron trabajos para la restauración de todas las arcadas de la nave central de la iglesia, las cuales fueron realizadas a base de ladrillos incluyendo refuerzo estructural.

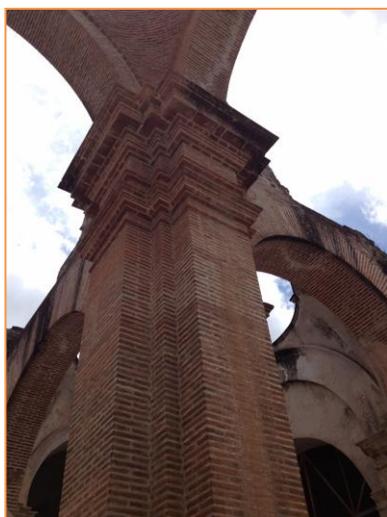
Figura 42. **Columna restaurada**

Las arcadas en las cuales no existía soporte o columna porque las mismas habían colapsado, se procedió a la restauración completa de las mismas, siguiendo el mismo patrón los elementos colapsados existentes y realizando el mismo procedimiento constructivo, a base de ladrillo pero incluyendo una solera de amarre en la parte superior de los arcos de la que es sujetado el arco por medio de varillas que atraviesan el grosor del arco en ángulos de 45 grados, sin embargo, no existen detalles del diseño de las mismas.

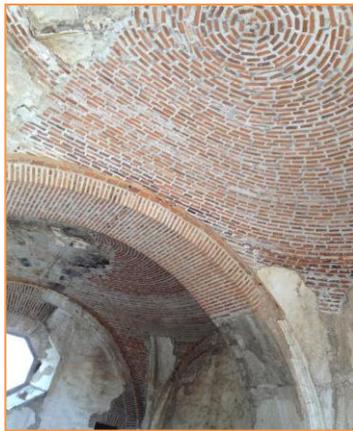
Figura 44. **Cubierta del coro restaurada**

Se rehabilitaron ambientes con detalles arquitectónicos como patios y ambientes, sin embargo, ninguno de ellos cuenta con cubierta, excepto algunos pasadizos entre ambientes comunales y el coro que se encuentra en el lado sur del convento justo detrás de la fachada principal, el cual fue restaurado debido al peligro de colapsar.
