**CAUSAS, EFECTOS Y SOLUCIONES AL MANEJO INADECUADO DE AGUA PLUVIAL EN EL
RELLENO REALIZADO EN EL KILÓMETRO 112 RUTA CA-01 OCCIDENTE**

TRABAJO DE GRADUACIÓN

INGENIERO CIVIL

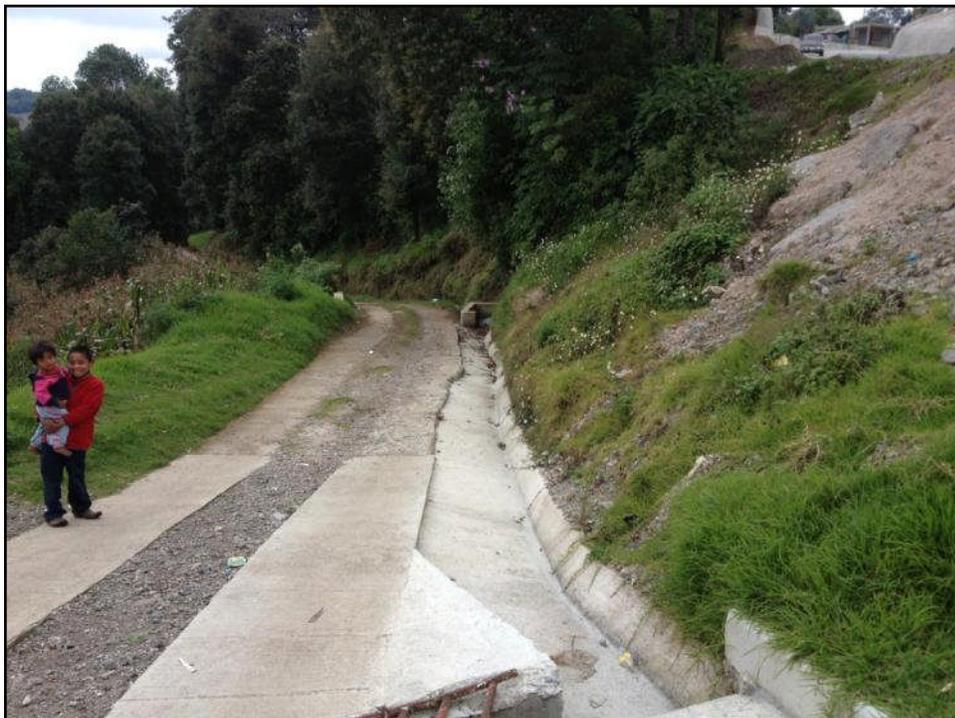
Figura 17. **Obra de protección dañada**

En el 2010, para la época de invierno, el territorio guatemalteco se vio afectado por la tormenta tropical Aghata, ocasionando lluvias en gran magnitud en el área occidente del país, en un inicio fue evidente el buen funcionamiento de las obras de protección; ya que las mismas lograron su cometido, lamentablemente por la falta de conocimiento de la importancia de estas obras por parte de las comunidades aledañas a este proyecto, las obras de protección fueron dañadas (cunetas, bordillos, derramaderos, etc.) bloqueando así el paso del agua en las cunetas, argumentando que sus propiedades se veían afectadas, por esta razón desviaron el agua hacia el relleno, lo cual provocó la saturación.

La empresa constructora al percatarse de este suceso tomó las medidas pertinentes para evitar someter a cargas esta estructura lo cual pudiera ocasionar su colapso, lastimosamente estas medidas fueron ignoradas y esta estructura fue sometida carga por lluvias ocasionado la falla y el desplome.

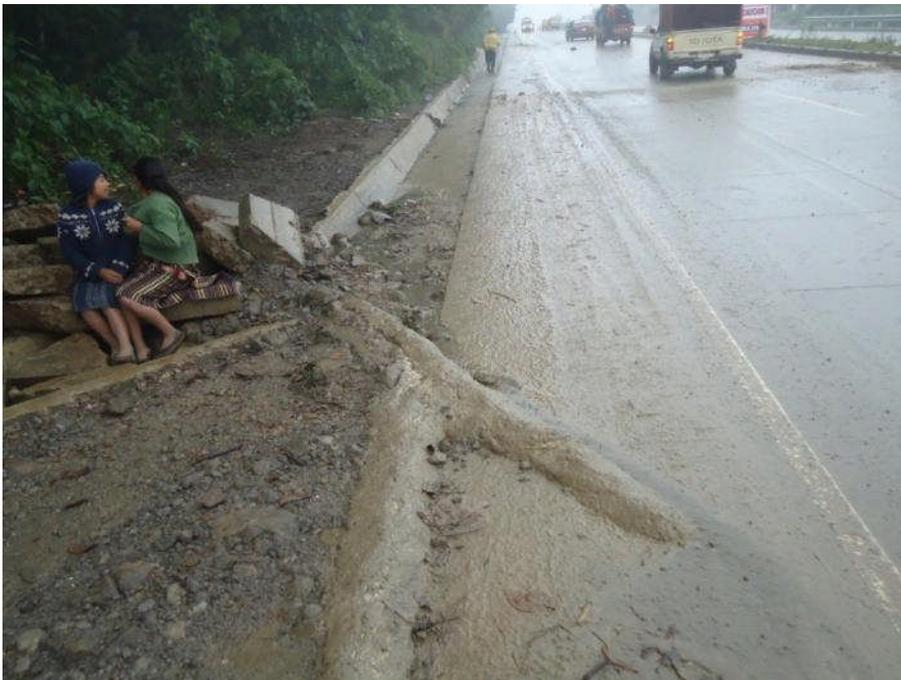
Figura 18. **Bloqueo de cuneta causado por las comunidades**

El relleno que se ha venido mencionando ubicado entre las estaciones 111+920 – 112+580 , quedó desprotegido y es aquí donde radica el problema de este elemento estructural, que es donde se centra en gran medida este trabajo de graduación, debido a la irresponsabilidad de la gente de las comunidades aledañas al lugar, las cunetas y todas las obras de protección que realizó la empresa constructora fueron destruidas, como se logra observar en la imagen anterior, por estas personas argumentando que no estaban de acuerdo

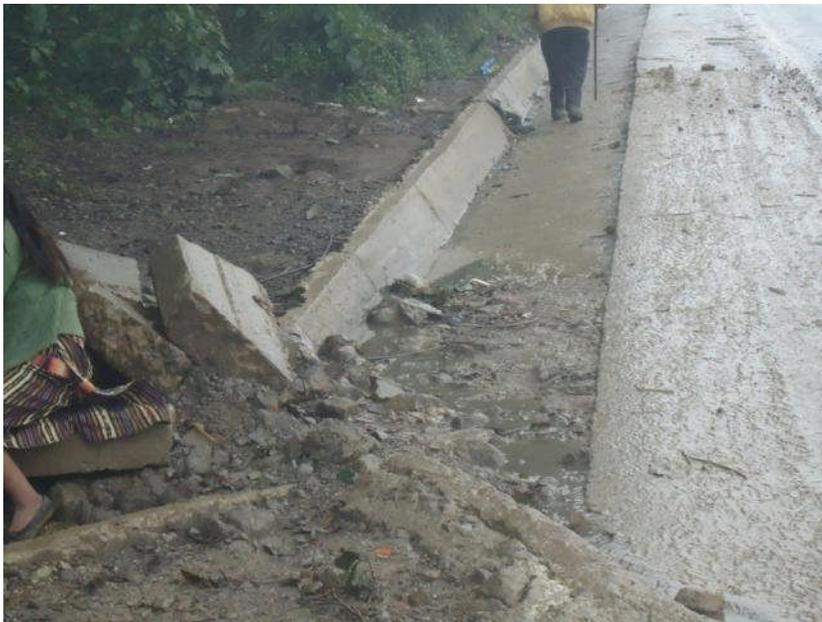
Figura 19. **Daños causados a las obras de protección del relleno**

Como es posible observar en la imagen, la obra de protección no solamente fue dañada, sino también se modificó el curso del agua pluvial lo cual ocasionó que el agua se dirigiera directamente al relleno ubicado al otro lado de

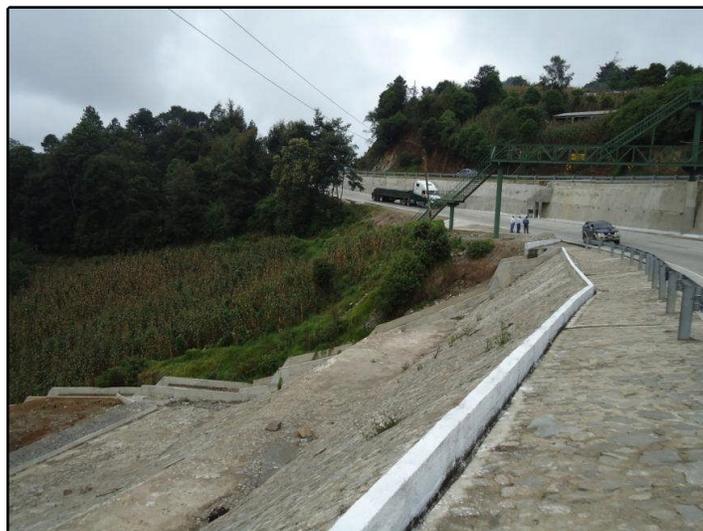
Figura 54. **Bordillo de protección 1**

En esta imagen se observa la construcción de un bordillo en la protección para canalizar el agua hacia los derramaderos.

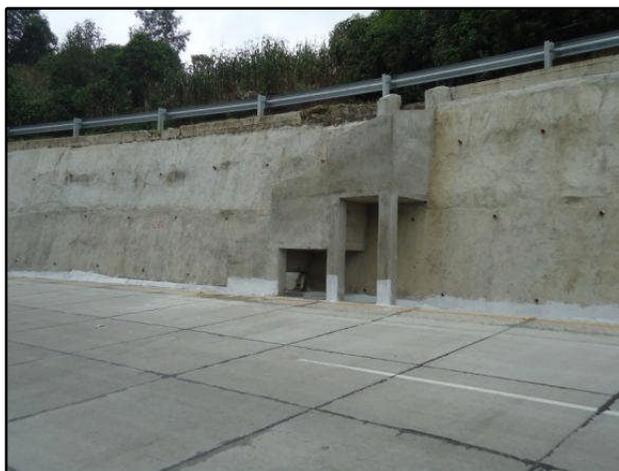
Figura 56. **Bajada de agua de la parte superior 1**

En esta imagen se puedes observar la bajada de agua de la parte superior de la carretera y cuneta hacia tubería existente

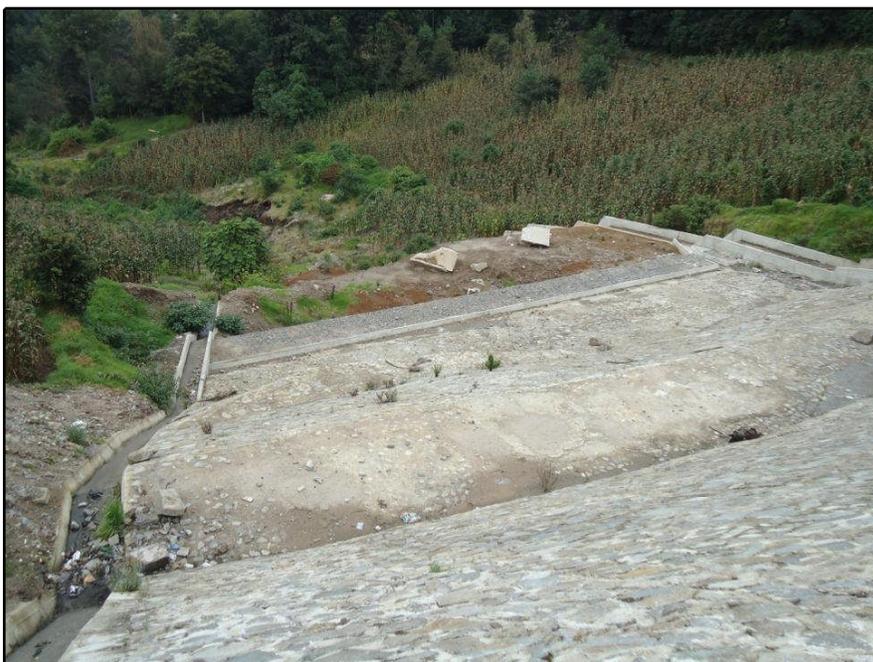
Figura 60. **Protección del talud**

En esta imagen se pueden observar la protección del talud con sus respectivos derramaderos y los gaviones colocados en el pie del talud como medida de protección.

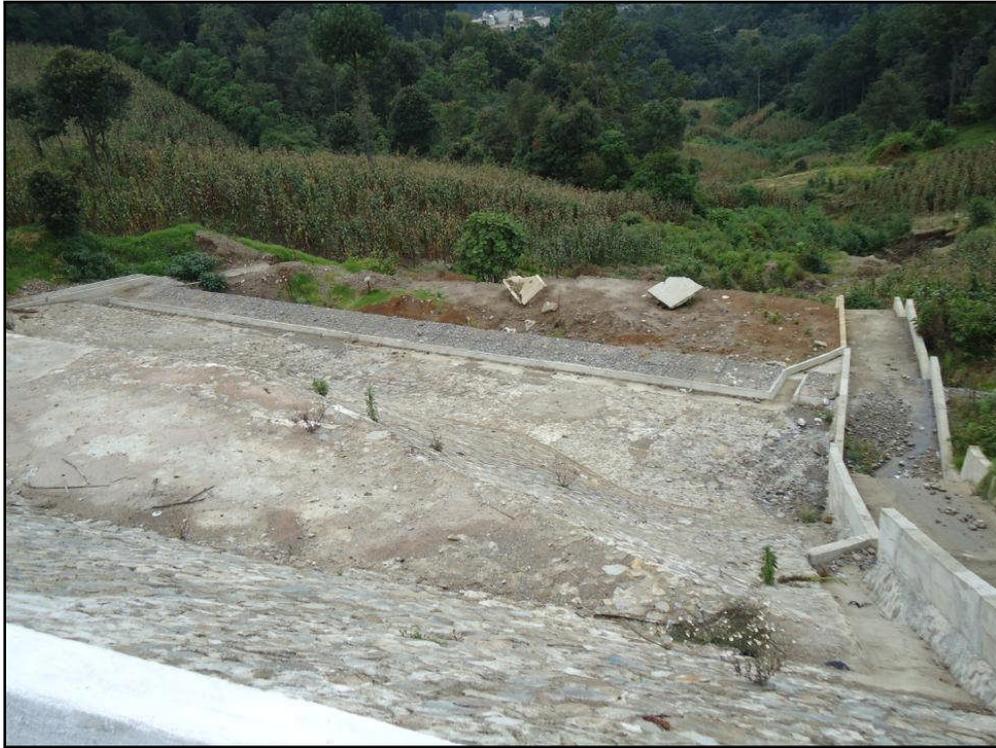
Figura 63. **Medidas de protección**

En esta imagen se puede observar gran parte de las obras de protección realizadas por la empresa encargada, para evitar tener cualquier tipo de inconveniente.

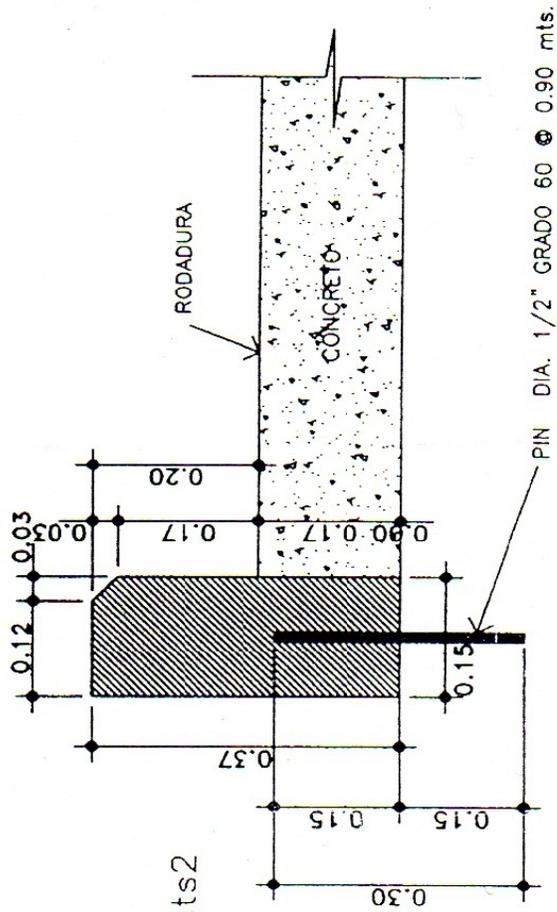
Anexo 7. Diseño y Ensayos a bordillos

Area = 0.055 mts²

DETALLE DE BORDILLO
