Universidad de San Carlos de Guatemala
Facultad de Ingeniería
Escuela de Ingeniería Civil

**ANÁLISIS DE CALIDAD DE LOS AGREGADOS PARA CONCRETO UTILIZADOS EN
CIUDADES EN CRECIMIENTO DE LA REPÚBLICA DE GUATEMALA**

TRABAJO DE GRADUACIÓN

INGENIERO CIVIL

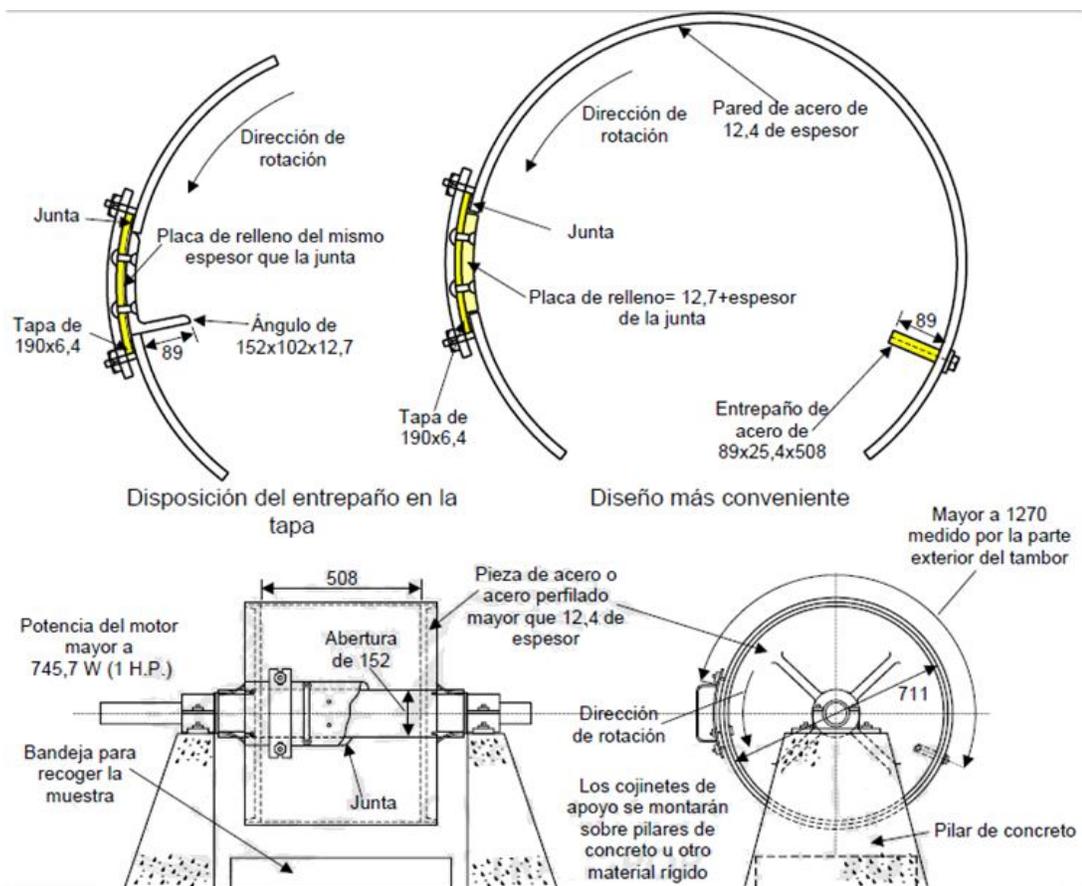
Figura 1. Máquina de los Ángeles

Este método cubre el procedimiento para ensayos de agregado grueso de 1 ½ pulgadas (37,5 milímetros), para determinar su resistencia al desgaste en la máquina de los Ángeles. Esta prueba es una medida de la degradación de los agregados minerales de graduaciones normales, resultando de una combinación de acciones incluyendo abrasión o desgaste, impacto y molienda.

- La diferencia entre el peso original y el peso final de la muestra de ensayo, se expresará en forma de porcentaje del peso original de la muestra de ensayo. Este valor será reportado como porcentaje de desgaste.

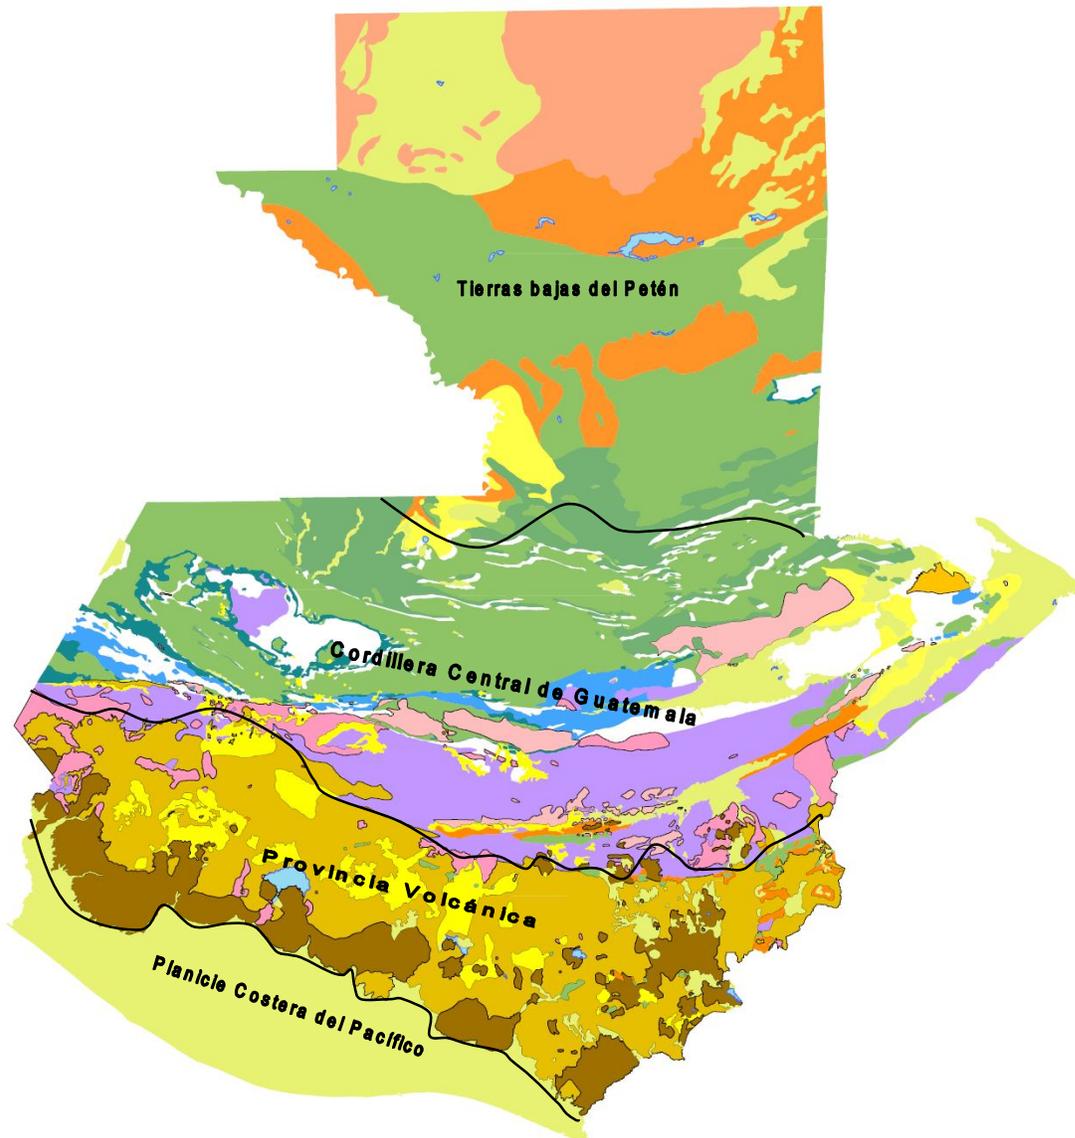
Figura 3. **Mapa geológico de Guatemala**

El mapa que aparece a continuación muestra las provincias geológicas y la geología de Guatemala.

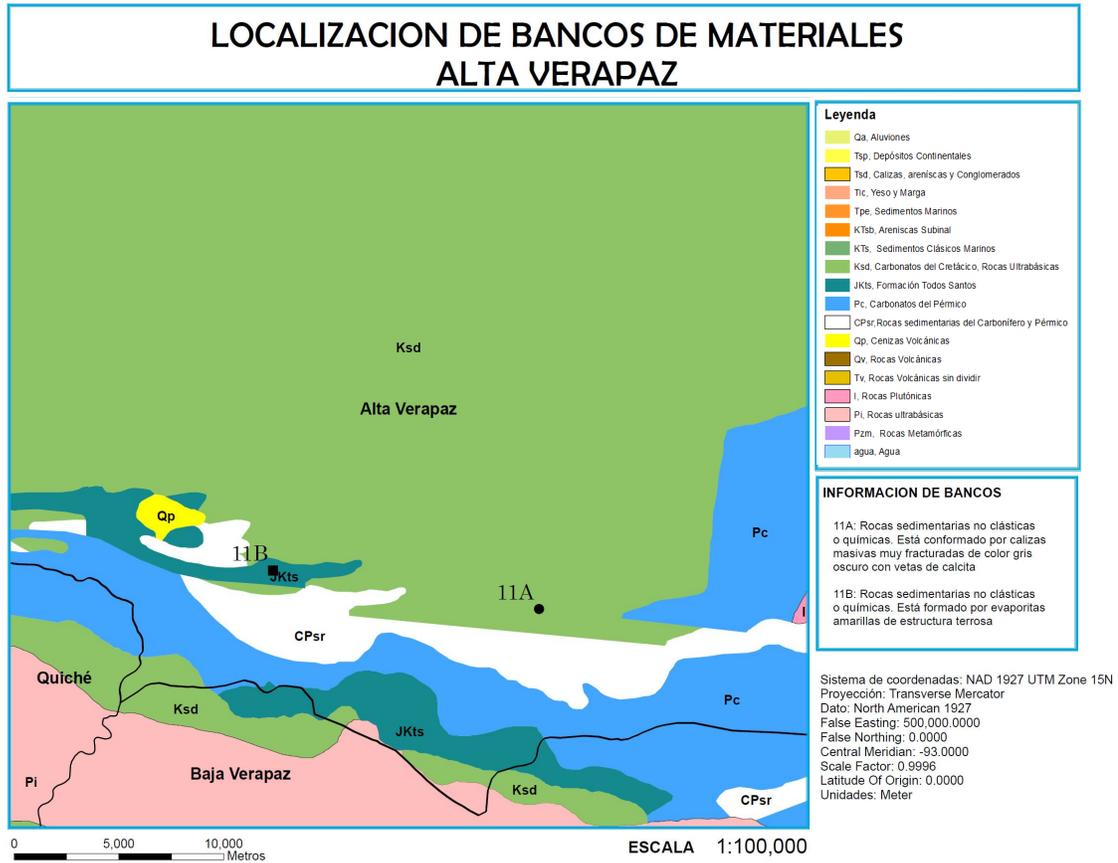
Figura 5. Localización de bancos de materiales en el departamento de Alta Verapaz

En el municipio de Tactic se ubica el banco de materiales Rojca (11A) de agregado fino y grueso. Este banco está conformado por calizas masivas muy fracturadas de color gris oscuro con vetas de calcita, por lo que de acuerdo a la información geológica de la zona se concluye que forma parte de la formación Cobán. El segundo banco (11B) está conformado por rocas sedimentarias no clásticas o químicas, formado por evaporitas amarillas de estructura terrosa.

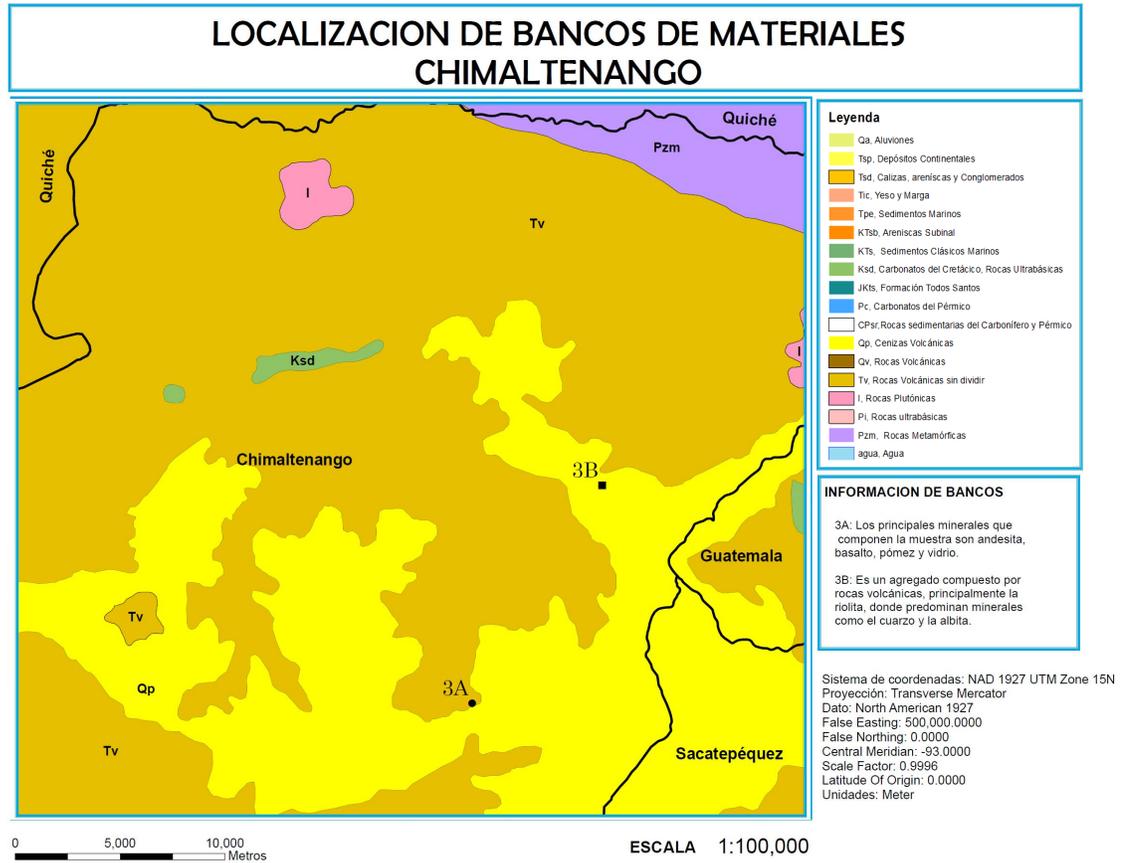
Figura 6. Localización de bancos de materiales en el departamento de Chimaltenango

De igual manera, en el municipio de Chimaltenango en el kilómetro 65 de la carretera que comunica a la ciudad de Chimaltenango con el municipio de San Martín Jilotepeque, se encuentra el banco de agregado grueso Pedrera Pixcaya (3B). Este banco consiste con un agregado grueso compuesto por rocas volcánicas, principalmente la riolita, donde predominan minerales como el cuarzo y la albita.

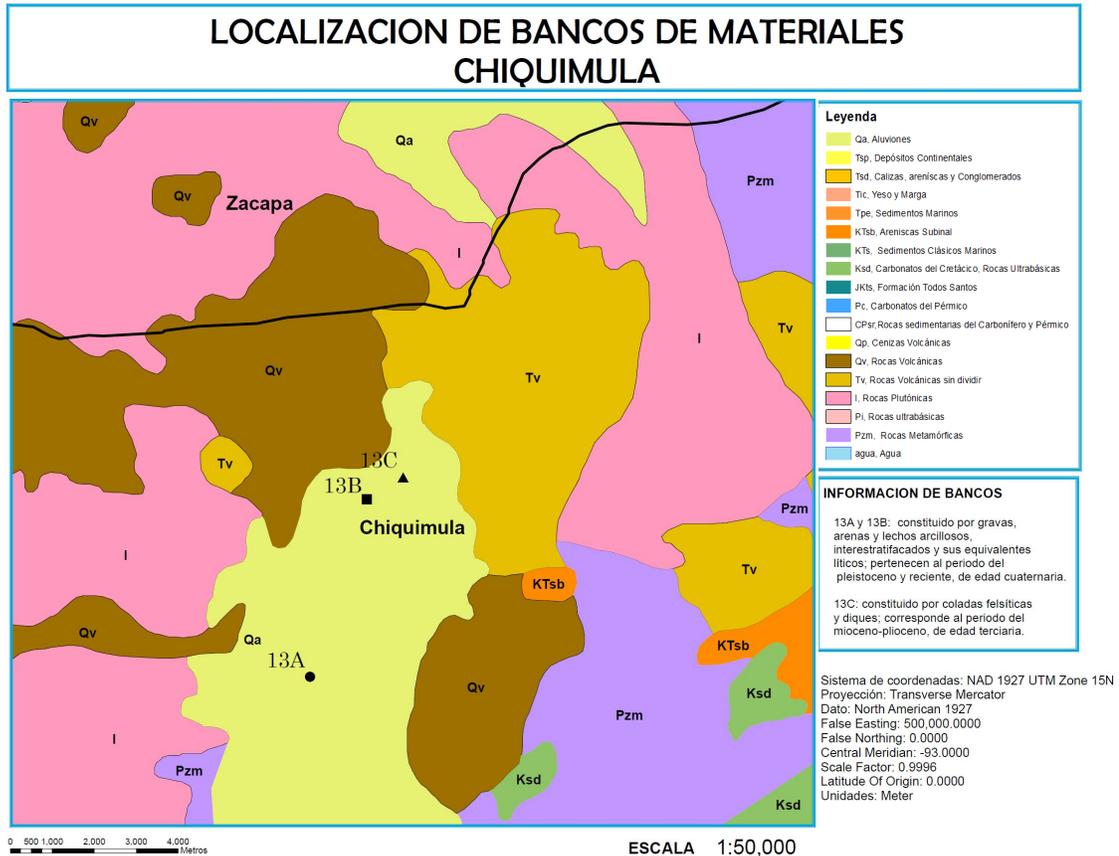
Figura 7. Localización de bancos de materiales en el departamento de Chiquimula

De igual manera, en el caserío Paso del Credo, de la aldea Petapilla, municipio de Chiquimula, a un lado de la vía férrea, en la confluencia de la quebrada de Petapilla con el río Grande se ubica un banco donde se obtuvo el agregado grueso en estudio (13C). Este banco se encuentra al norte de los bancos de materiales de arena y pertenece a la formación del grupo Padre Miguel (Tpm), el cual está constituido por coladas felsíticas y diques; corresponde al período del Mioceno-plioceno, de edad Terciaria.

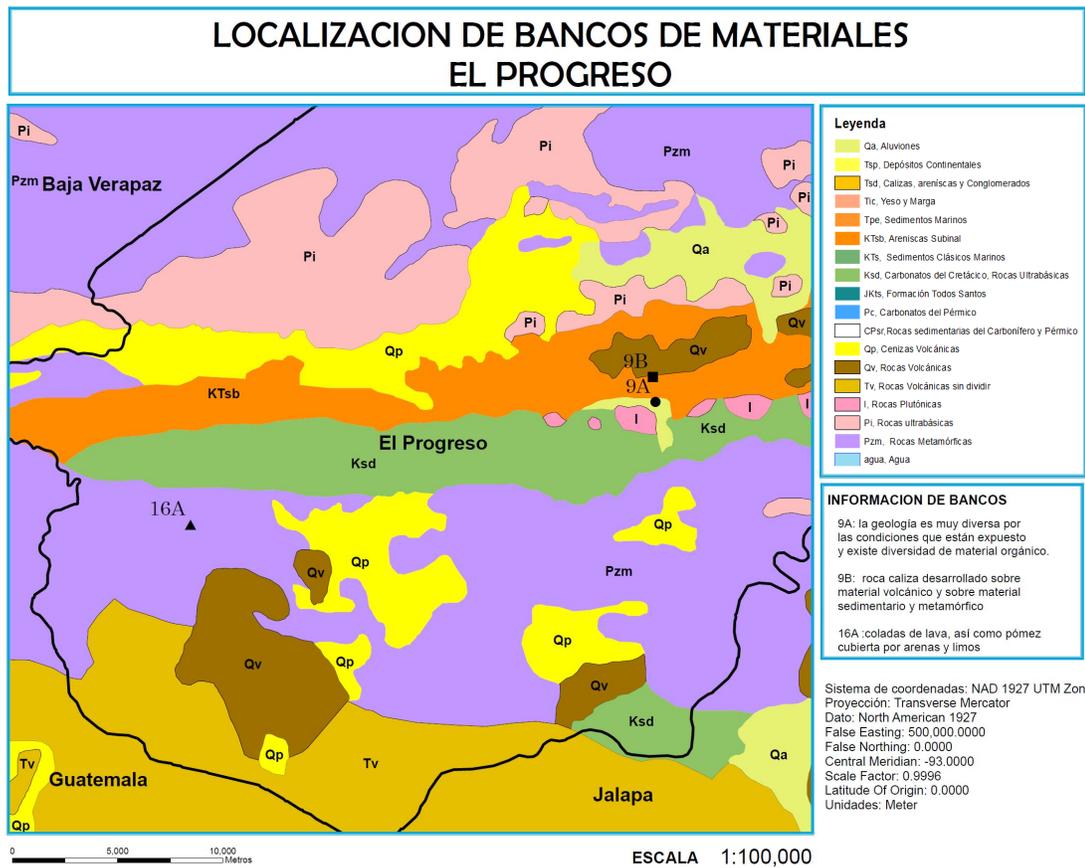
Figura 8. Localización de bancos de materiales en el departamento de El Progreso

En el municipio de Sanarate se encuentra el Banco Sinaca (16A) ubicado en la aldea Sinaca en el kilómetro 49 sobre la ruta al Atlántico. En este banco se han encontrado coladas de lava, así como pómez cubierta por arenas y limos, lo que indica la actividad volcánica que alguna vez ha existido en sus alrededores.

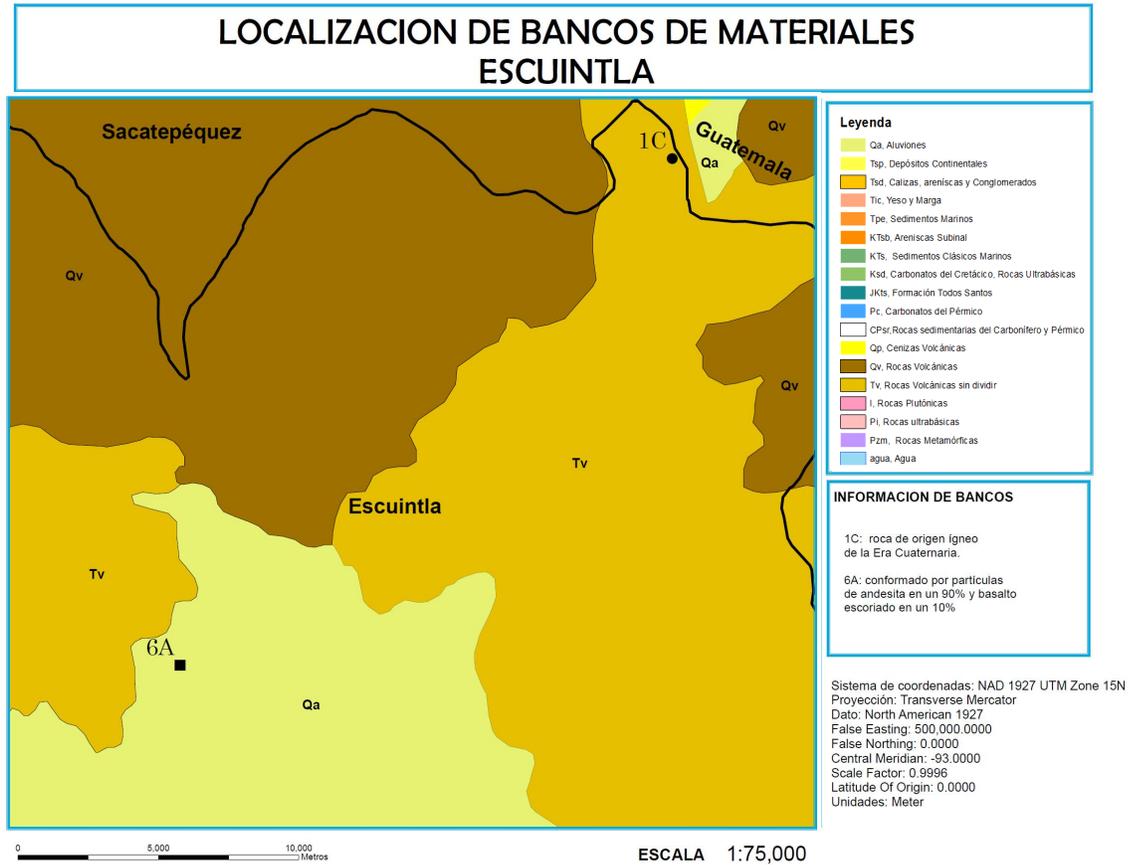
Figura 9. Localización de bancos de materiales en el departamento de Escuintla

En el municipio de Escuintla se encuentra un banco de agregados finos y gruesos (6A) ubicados en el cauce del río Guacalate a la altura del kilómetro 62 de la carretera CA-2 de Escuintla a Siquinalá. El agregado en este banco está conformado por partículas de andesita en un 90 por ciento y basalto escoriado en un 10 por ciento, las andesitas de esta área tienen cierto grado de fragilidad por la facilidad de rotura por choque de los fenocristales de la plagioclasa que contiene.

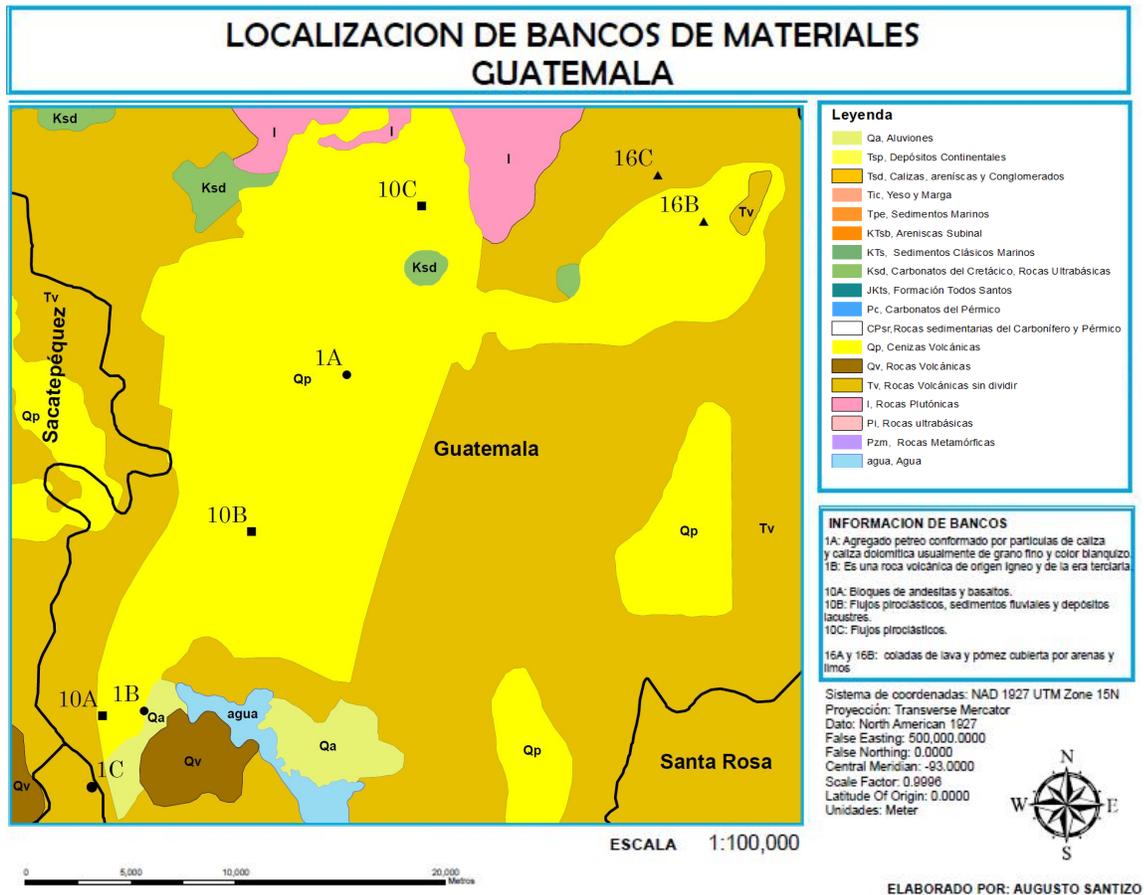
Figura 10. Localización de bancos de materiales en el departamento de Guatemala

En el municipio de Palencia se encuentra en el Banco Las Cañas (16B), específicamente en el río Las Cañas, aldea Las Hormigas ubicado en el kilómetro 4,5 de la carretera que conduce de la Ruta al Atlántico al municipio de Palencia. De igual manera, el segundo banco (16C) de este municipio se encuentra a 19 kilómetros de la capital sobre la carretera que conduce al municipio de San José del Golfo en la aldea El Fiscal. En ambos bancos los suelos pueden clasificarse en tres grandes grupos: suelos desarrollados sobre material volcánico, suelos desarrollados sobre materiales sedimentarios y metamórficos. En el aspecto geológico se han encontrado coladas de lava, así como pómez cubierta por arenas y limos, lo que indica la actividad volcánica que alguna vez ha existido en sus alrededores.

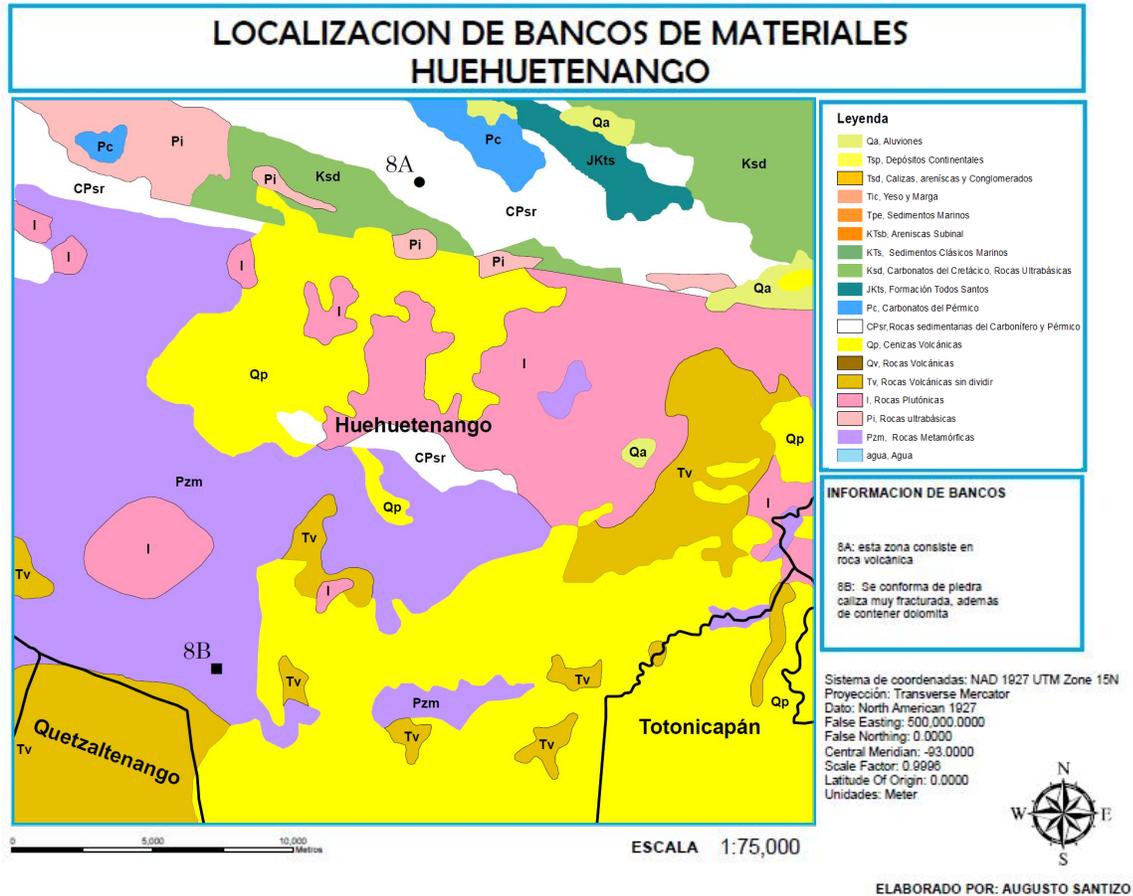
Figura 11. Localización de bancos de materiales en el departamento de Huehuetenango

En el kilómetro 279 en la carretera que conduce al norte de Huehuetenango río Pucal de la aldea la Z del municipio de Chiantla, ambos del departamento de Huehuetenango se encuentra un banco de agregado grueso (8B) el cual se compone de calizas litoclásticas, dolomita y breccia dolomita. Se conforma de piedra caliza muy fracturada, además de contener dolomita.

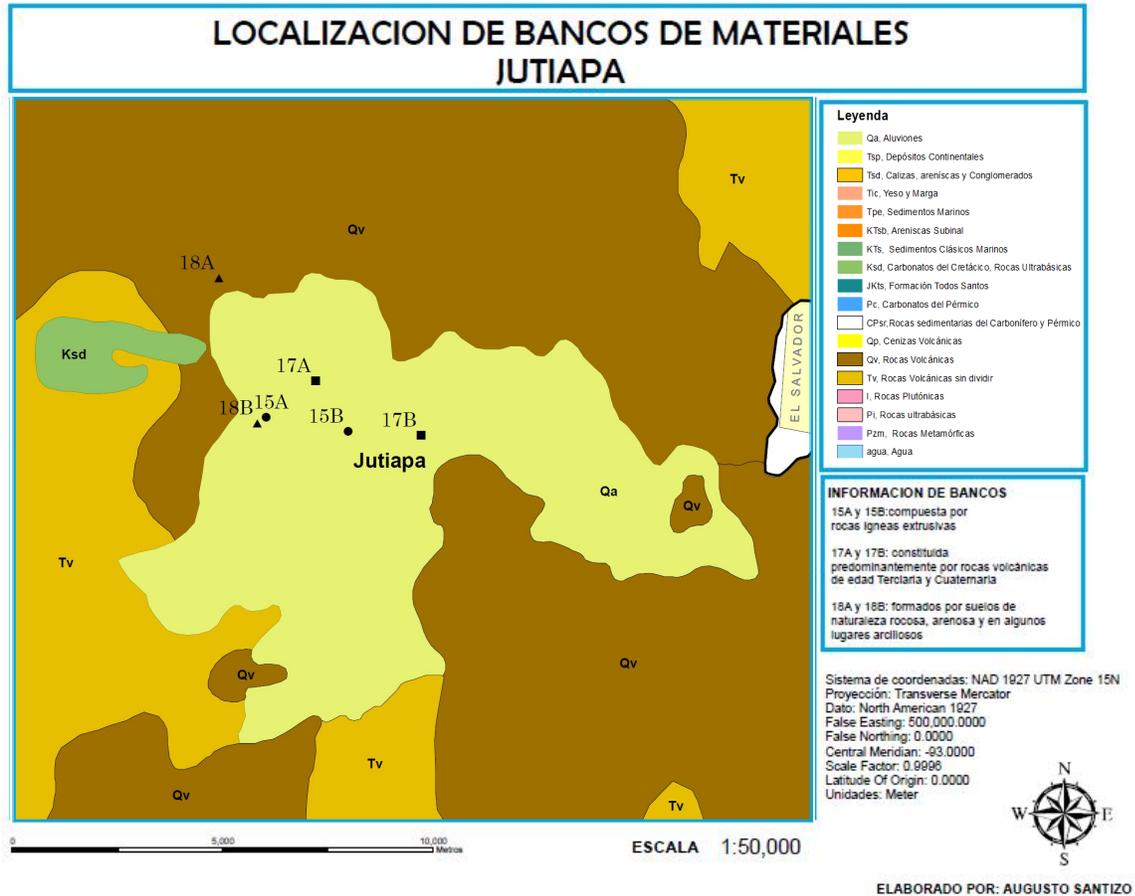
Figura 12. Localización de bancos de materiales en el departamento de Jutiapa

Asimismo, en el río Ostúa, paralelo a la carretera Panamericana CA-1, aproximadamente en el kilómetro 139 se encuentra el banco de la Trituradora Moran (18A), y en el río Tamazulapa, Boca del Zanjón ubicado a tres kilómetros de la ruta departamental JUT-15, que conduce desde la cabecera municipal al lago de Guija se encuentra el banco de la Trituradora el Capullo (18B). Esta zona está conformada por suelos de naturaleza rocosa, arenosa y en algunos lugares arcillosos, con pendientes inclinadas y verticales, en las partes altas es arcillosa sobre materiales volcánicos constituidos por sedimentos metamórficos y arena. En las partes bajas se encuentran algunas zonas arenosas sobre bases de arcilla.

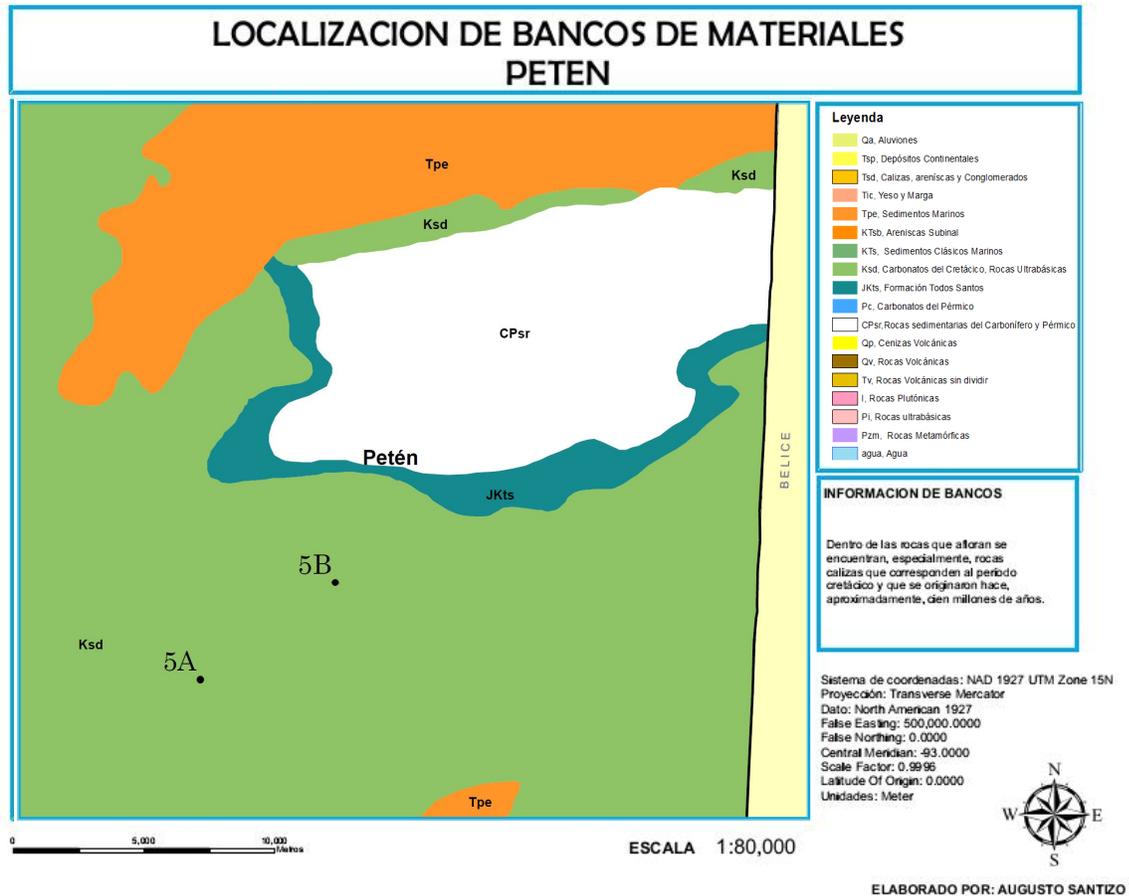
Figura 13. Localización de bancos de materiales en el departamento de Petén

En el municipio de Poptún se encuentran dos bancos (5A Y 5B) con la misma descripción geológica dentro del municipio. Dentro de las rocas que afloran se encuentran, especialmente, rocas calizas que corresponden al período Cretácico y que se originaron hace, aproximadamente, cien millones de años. Además de las rocas calcáreas que predominan en la superficie del departamento, se encuentran en la parte sur del mismo, sedimentos terrígenos que se depositaron al principio del Período Terciario, aproximadamente, sesenta millones de años.

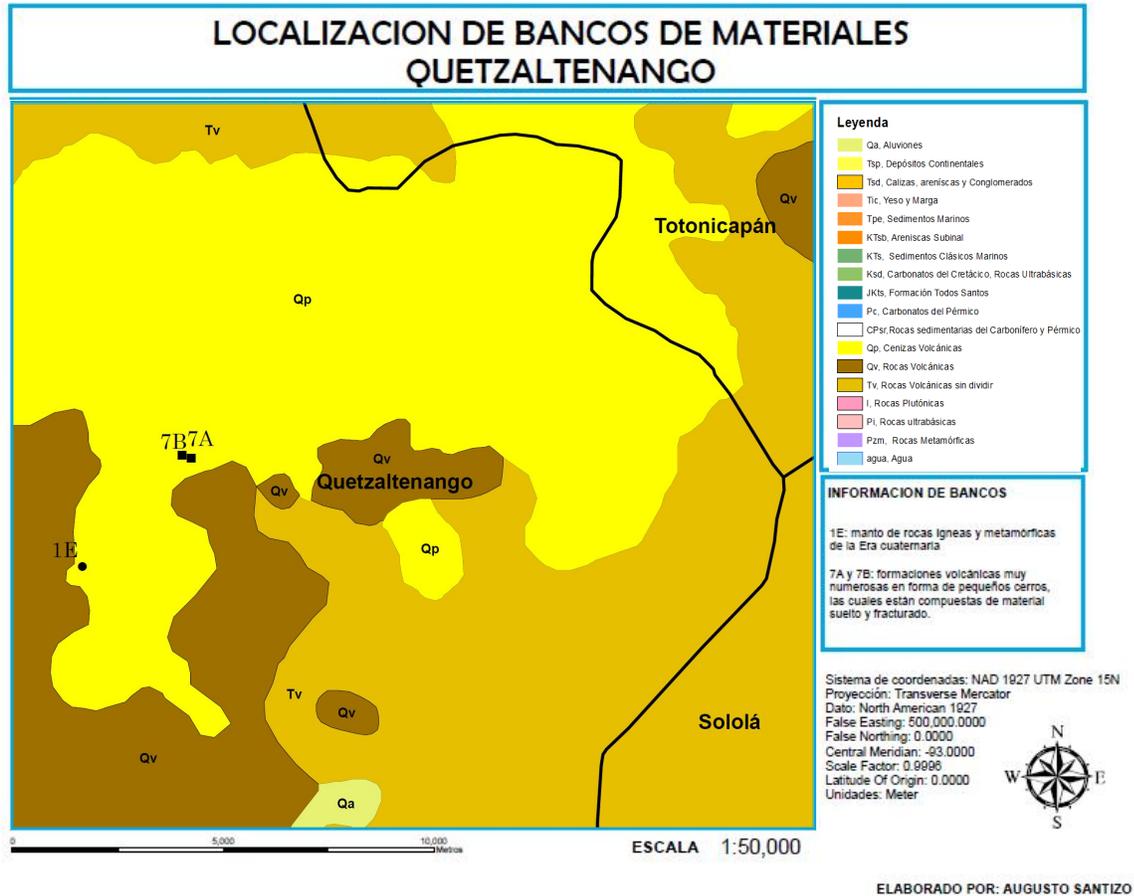
Figura 14. Localización de bancos de materiales en el departamento de Quetzaltenango

De igual manera, en el valle de la ciudad de Quetzaltenango, en el lugar llamado Llano del Pinal y Xecaracoj, se ubican bancos en Área de Piedrineras (7A y 7B). En esta zona se encuentran formaciones volcánicas muy numerosas en forma de pequeños cerros, las cuales están compuestas de material suelto y fracturado. Estas formaciones son restos de antiguas avalanchas de escombros volcánicos, por este motivo el material es poco consolidado haciendo que su extracción sea bastante fácil. El material que se extrae incluye bloques y bombas volcánicas de considerable tamaño, así también ceniza volcánica muy fina. La mayor parte del material que compone estos bancos es roca volcánica con moderado y alto contenido de sílice como andesitas, riolitas y pómez.

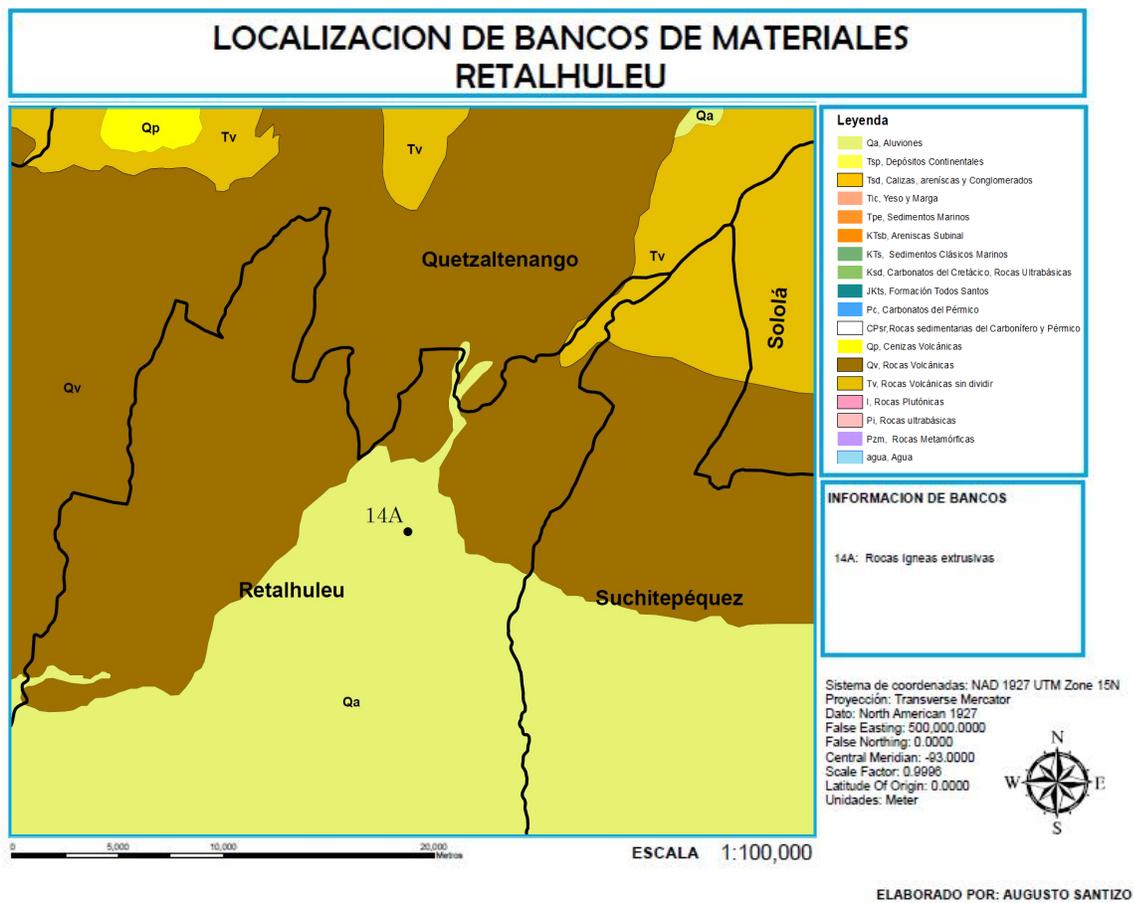
Figura 15. **Localización de bancos de materiales en el departamento de Retalhuleu**

obtiene el agregado fino en esta región son: basalto, andesita, dacita, cuarzo y pómez. El material de donde se obtiene el agregado grueso es: Rocas ígneas, extrusiva (volcánica) color gris –gris claro, textura afanítica y porfídica.

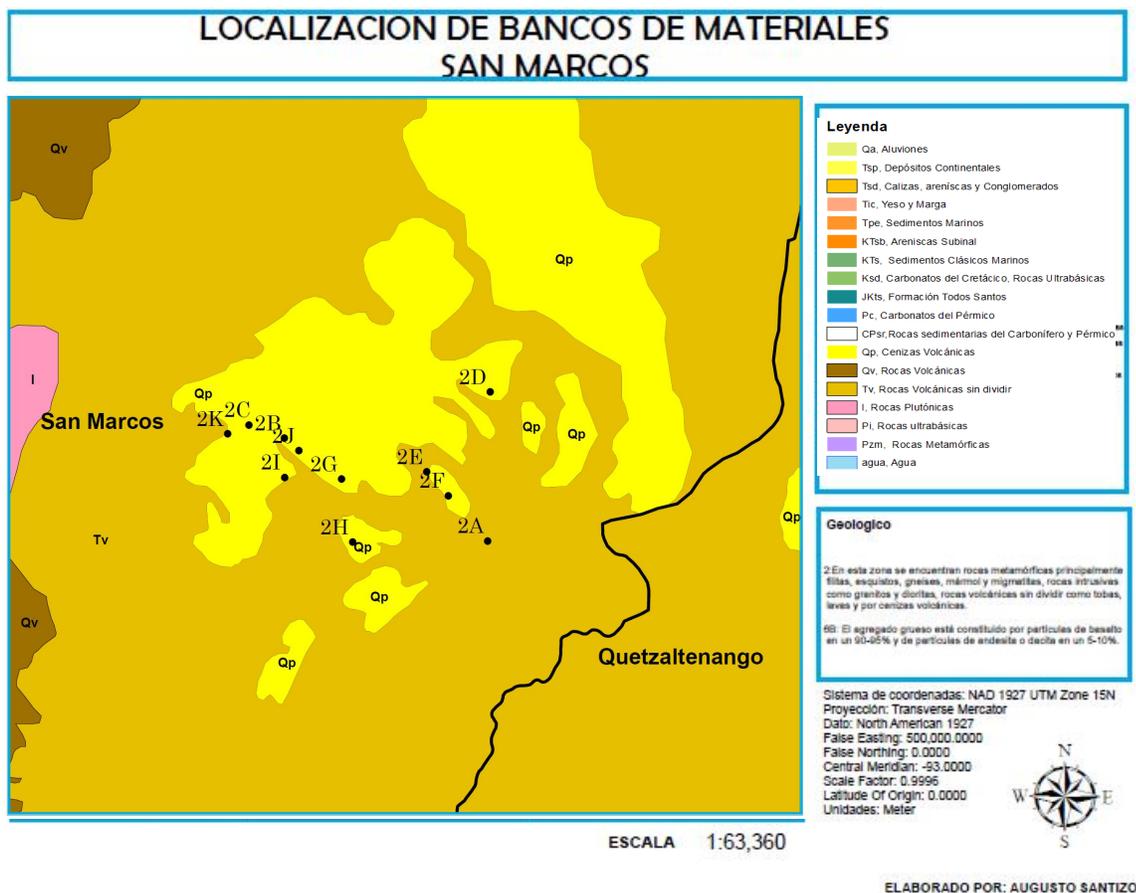
Figura 16. Localización de bancos de materiales en el departamento de San Marcos

Por otro lado, la Planta Tecún Umán (6B), ubicada en el cauce del río Meléndez a 3.5 kilómetros del cruce de Malacatán carretera a Tilapa aldea Las Palmas por la ruta 2A, municipio de Tecún Umán está constituida por partículas de basalto en un 90 por ciento al 95 por ciento y de partículas de andesita o dacita en un 5 por ciento al 10 por ciento.

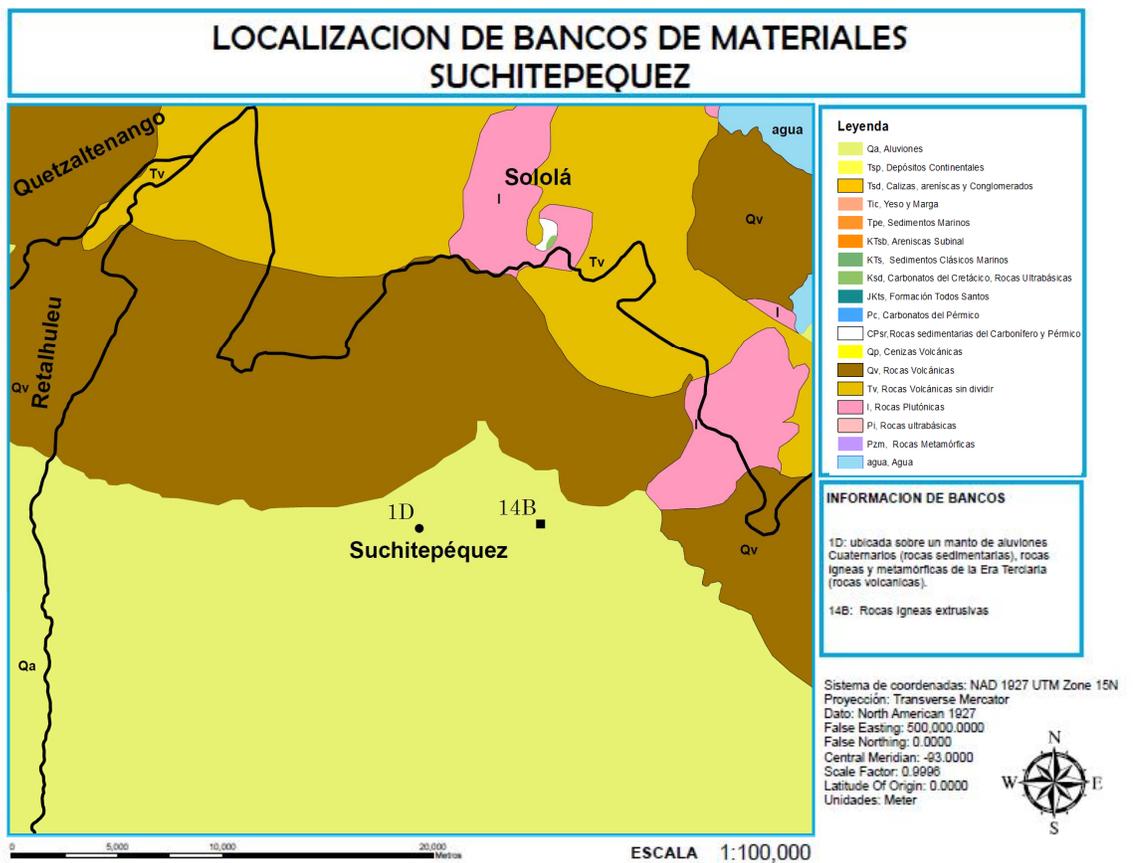
Figura 17. Localización de bancos de materiales en el departamento de Suchitepéquez

Suchitepéquez. El agregado fino se extrae de las siguientes rocas: basalto, andesita, dacita, cuarzo y pómez. El agregado grueso se extrae de rocas ígneas extrusivas (volcánica) color gris –gris claro, textura afanítica y porfídica.

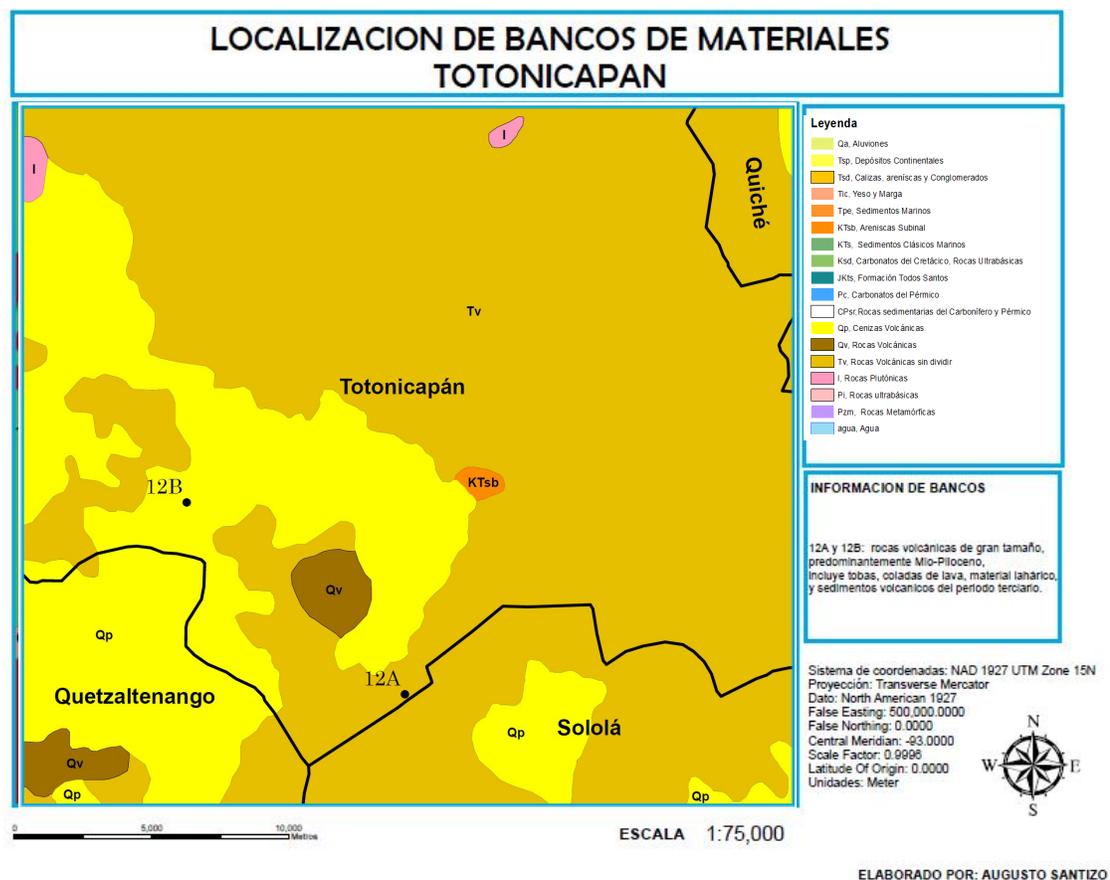
Figura 18. **Localización de bancos de materiales en el departamento de Totonicapán**

El agregado fino se obtiene de rocas volcánicas de gran tamaño, predominantemente Mio-Plioceno, incluye tobas, coladas de lava, material lahárico, y sedimentos volcánicos, del período Terciario (Tv). Se encuentra en un área del período Cuaternario, donde predominan los rellenos y cubiertas gruesas de ceniza y pómez de origen diverso (Qp). En el río Samalá se han encontrado cantos rodados plutónicos que varían entre granito y cuarzo-diorita, cerca de Las Pilas, en la planicie costera a 25 kilómetros del litoral.

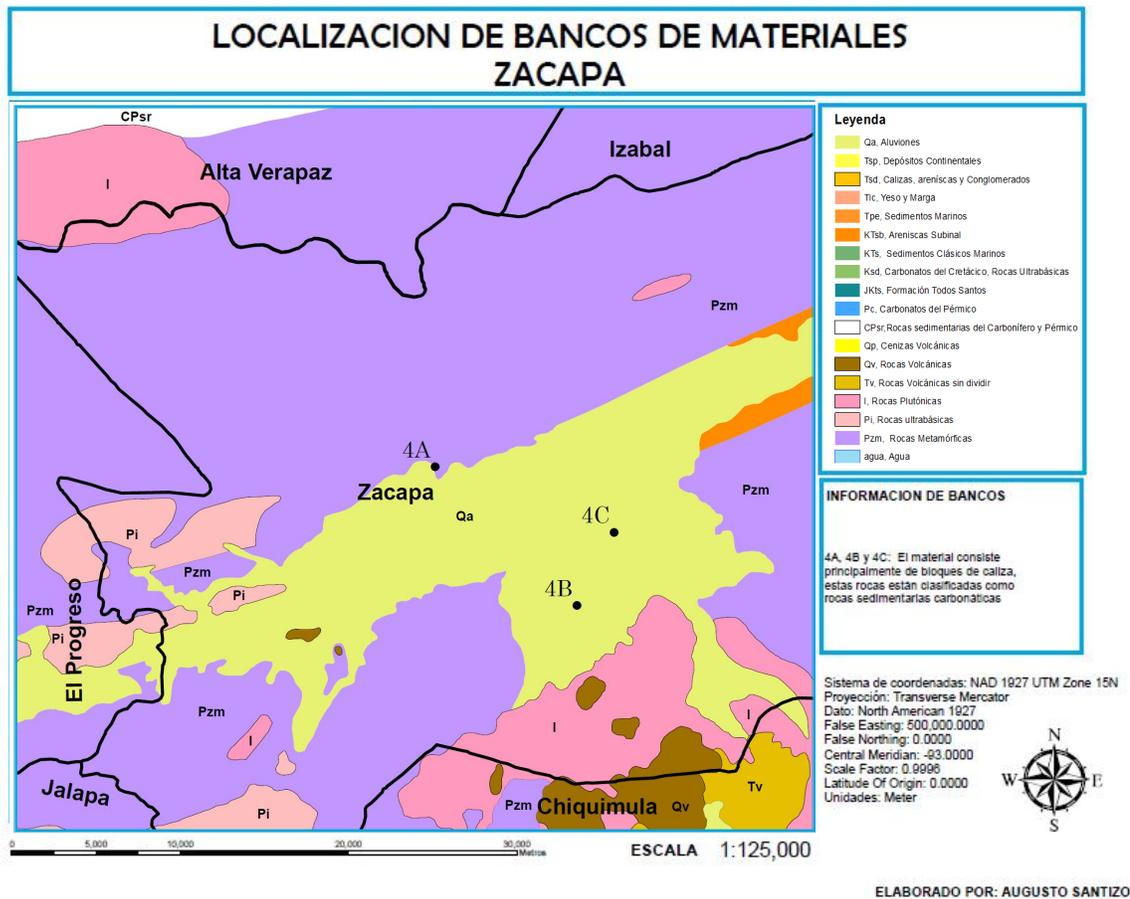
Figura 19. Localización de bancos de materiales en el departamento de Zacapa

El Banco Río Grande (4C) de agregado grueso, se ubica a un kilómetro de la población del municipio de Zacapa, se explota en el río del mismo nombre. Geológicamente esta unidad está formada por el arrastre de minerales. El mineral que más predomina es la andesita en un 30 por ciento aproximadamente.
