**CONSIDERACIONES PARA EL DISEÑO DE MARCOS
EN ZONAS SÍSMICAS DE ACUERDO AL ACI 318-11**

TRABAJO DE GRADUACIÓN

INGENIERO CIVIL

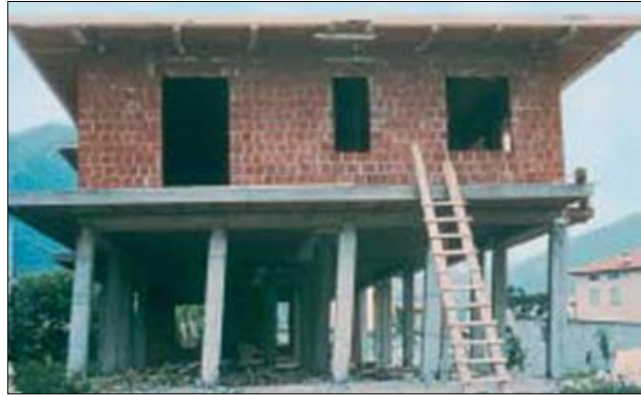
Figura 1. **Friuli, Italia, 1976**

Los mecanismos de balanceo a menudo son inevitables cuando se tienen piso débil en la planta baja; esto crea un mecanismo de colapso (ver figuras 1 y 2).

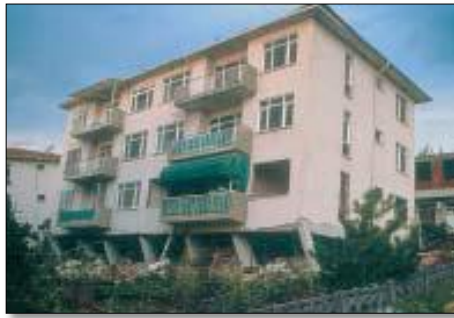
Figura 3. **Izmit, Turquía, 1999, b**

Aquí las columnas frontales se inclinan en su dirección más débil y las columnas posteriores han fallado completamente.

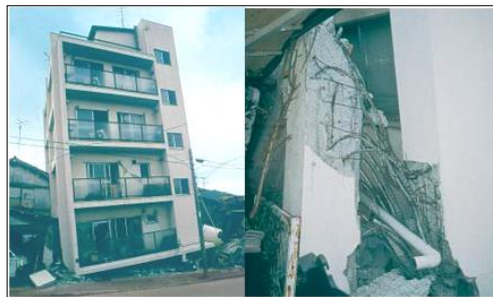
Figura 4. **Kobe, Japón, 1995, a**

La parte apoyada del edificio colapsó sobre la planta baja y se muestran los restos de la columna izquierda de la planta baja, ver figura 4.

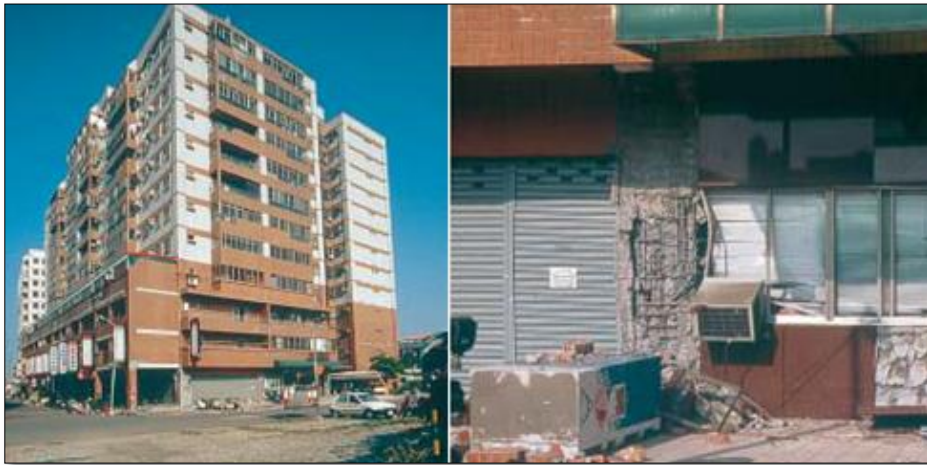
Figura 5. **Taiwán, 1999**

Este edificio de varios pisos se salvó del colapso gracias a las resistentes columnas diseñadas con un detallado refuerzo de confinamiento (ver figura 5).

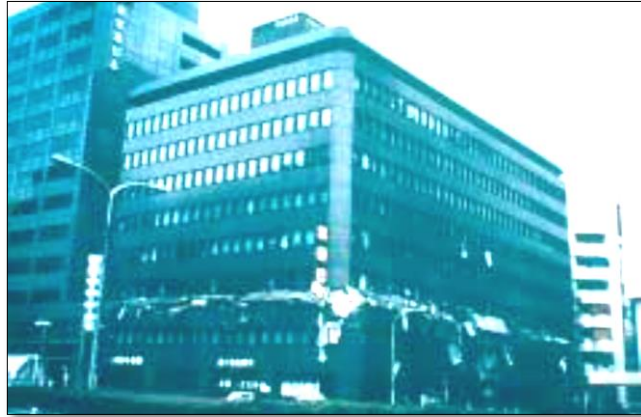
Figura 6. **Kobe, Japón, 1995, b**

El tercer nivel de este edificio colapsó por completo, los pisos superiores se derrumbaron sobre él (ver figura 6).

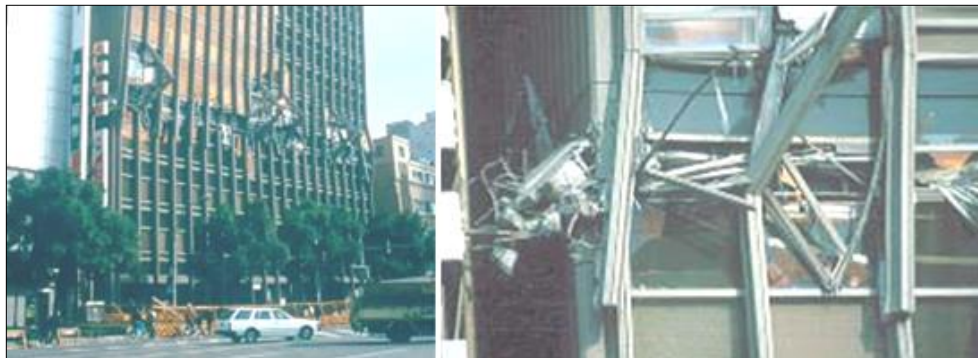
Figura 7. **Kobe, Japón, 1995, c**

Este edificio de oficinas falló en un piso superior y se derrumbó toda la parte superior sobre él, todo el edificio rota y se inclina hacia adelante. También se puede observar en un acercamiento el piso débil colapsado.

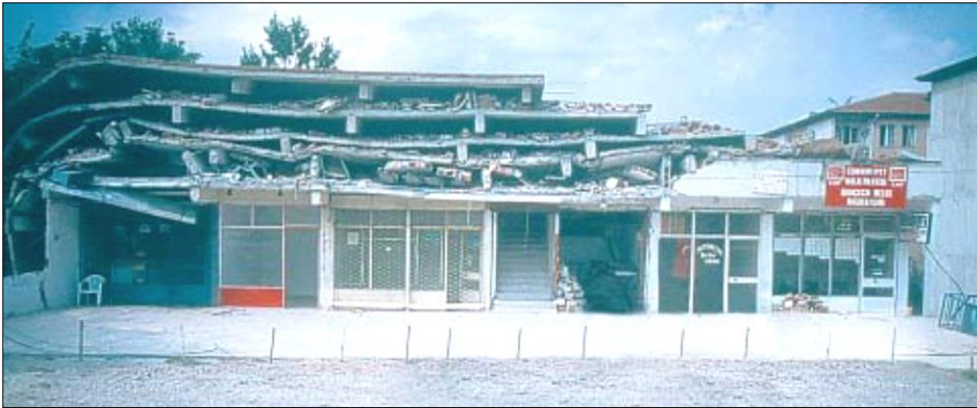
Figura 8. **Izmit, Turquía, 1999, c**

Los pisos superiores de este edificio eran muy débiles.

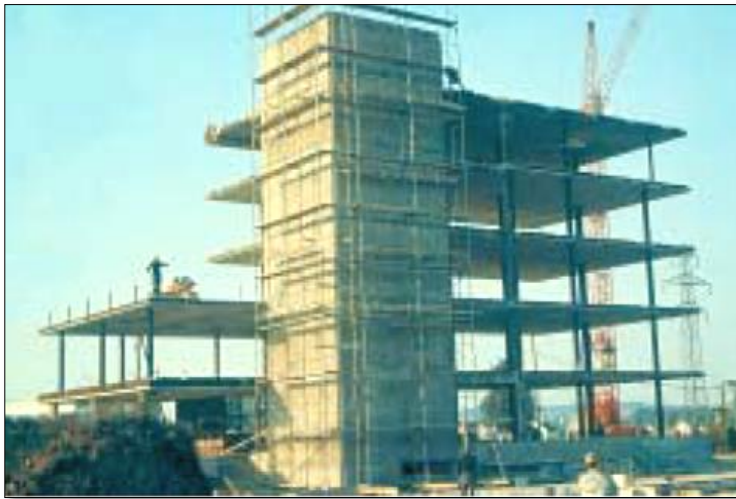
Figura 10. **Suiza, 1994**

Este edificio nuevo (ver figura 10) tiene losas planas y pequeñas columnas diseñadas para transmitir cargas gravitacionales. El único refuerzo contra desplazamientos y cargas horizontales es un núcleo de elevador de concreto armado y la sección de escaleras, ubicados asimétricamente en la esquina del edificio. Se crea una gran excentricidad entre los centros de masa y rigidez. Los efectos de torsión darán lugar a grandes desplazamientos en las columnas que estén más alejadas del eje y el peligro de punzonamiento que esto implica.

Una mejora de esto sería construir dos muros principales en toda la altura de la fachada de la edificación en la esquina opuesta del elevador.

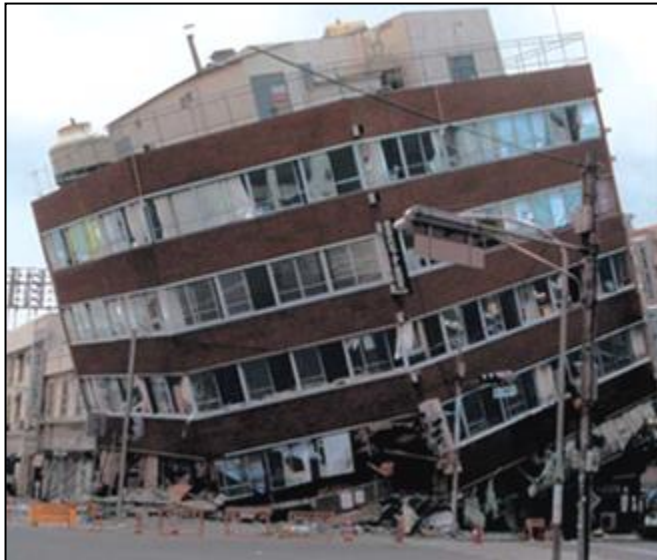
Figura 11. **Kobe, Japón, 1995, d**

Este edificio de oficinas (ver figura 11) tenía un muro en la parte posterior derecha y también más excentricidad en la parte posterior. Las columnas frontales fallaron y el edificio colapsó bajo el efecto de torsión.

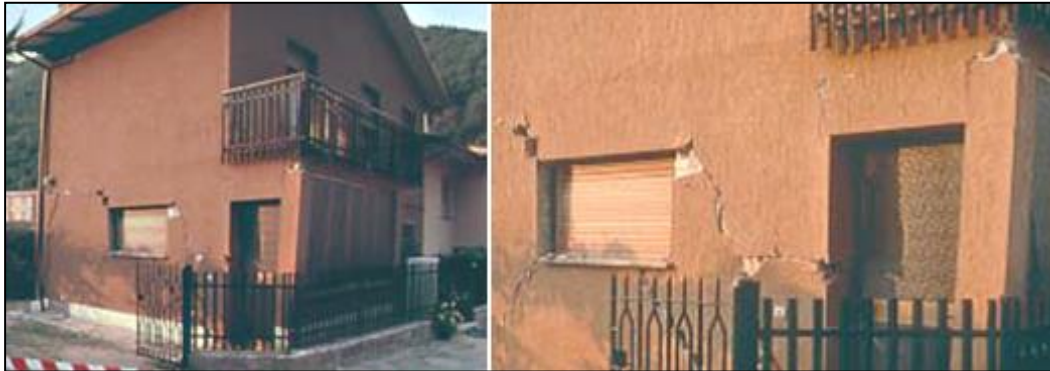
Figura 12. **Umbría, Italia, 1997**

En la parte posterior, esta casa comparte un muro sólido y rígido con otra casa, en el frente, la fachada es mucho más débil, por lo que el centro de resistencia y rigidez están situados en la parte posterior del edificio. La casa torsionó fuertemente en el plano horizontal, pero no colapsó (ver figura 12).

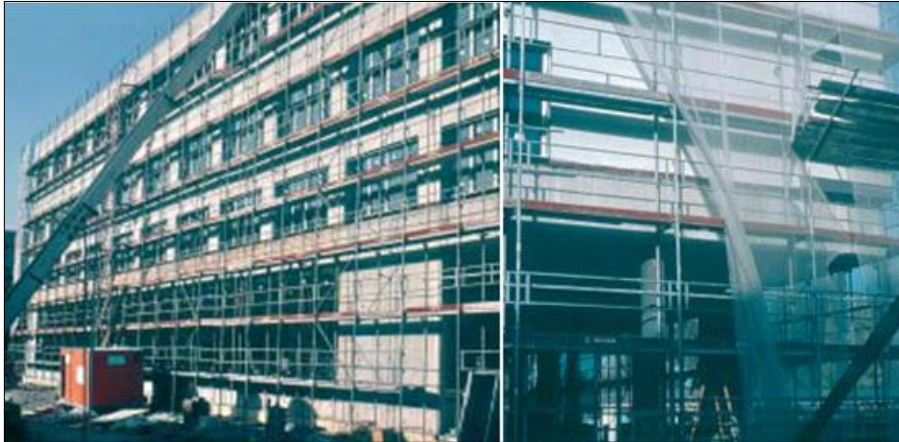
Figura 13. Suiza, 2001, a

La transición de un muro estructural de concreto armado a un marco estructural causa grandes discontinuidades en la rigidez y resistencia. Durante un terremoto, el muro en voladizo de concreto armado (detrás de la cortina) inducirá esfuerzos a las columnas que ya están altamente cargadas en la planta baja del edificio (ver figura 13).

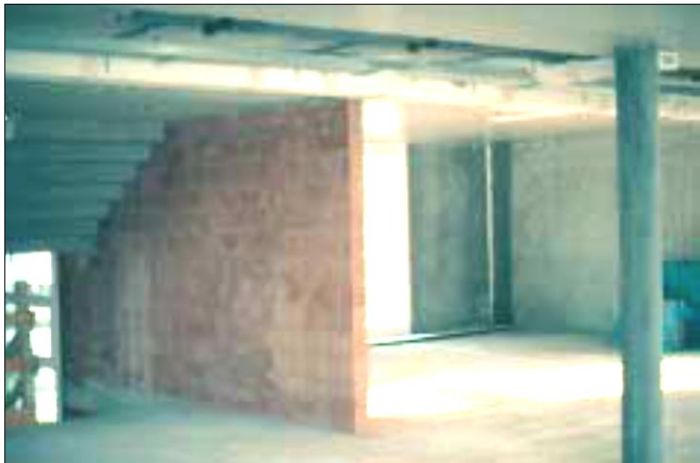
Figura 14. Suiza, 2001, b

Este muro diseñado debajo de las gradas, es probable que sea destruido por un terremoto relativamente pequeño y esto podría resultar en el colapso total del edificio.

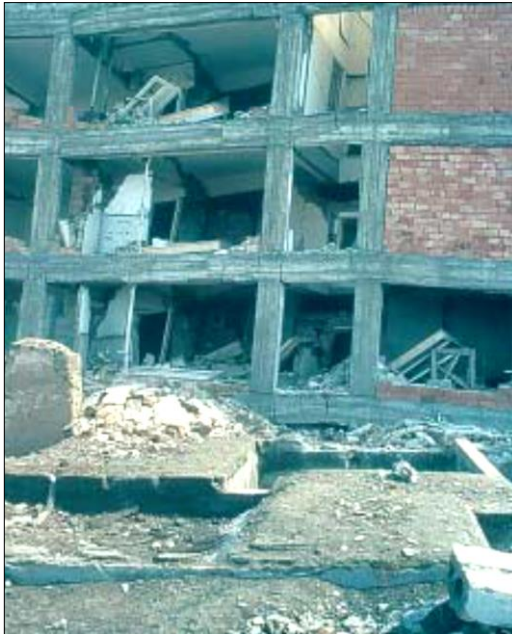
Figura 15. **Erzincan, Turquía, 1992**

En la siguiente figura se puede observar que las columnas del edificio fueron más fuertes y la mampostería colapsó mientras que el marco continuó en pie. La falla de elementos no estructurales (como muros divisorios, ventanas, fachaletas, entre otros) es una de las principales causas de lesiones o muertes en los ocupantes en edificios.

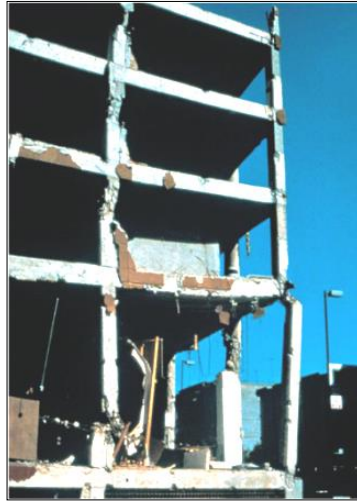
Figura 16. **México, 1985**

En este caso, al fallar la mampostería, las columnas experimentaron daños significativos difíciles de reparar, sin embargo el marco permaneció en pie (ver figura 16).

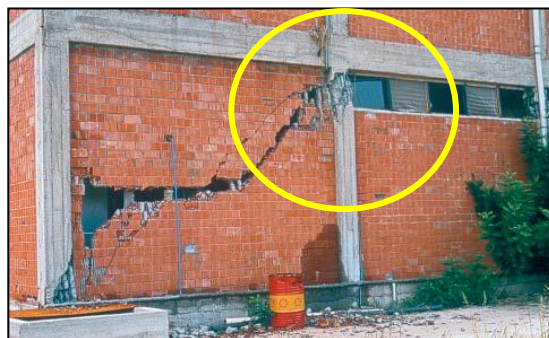
Figura 17. **Adana-Ceyhan, Turkey, 1998**

Este es un ejemplo de falla por columna captiva, producido por la mampostería.

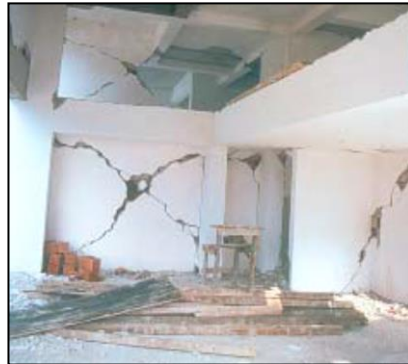
Figura 18. **Turquía, Izmit, 1999**

Estas grietas en diagonal son un caso típico de fallas por corte en rellenos de mampostería en marcos estructurales.

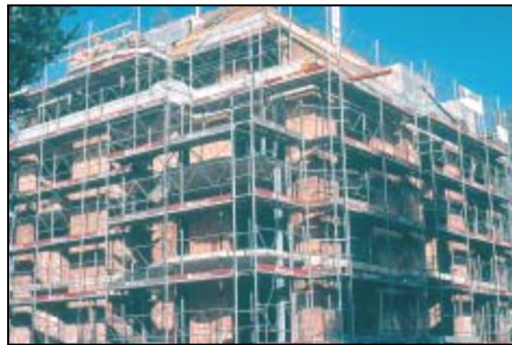
Figura 19. **Suiza, 2001, c**

Estas nuevas estructuras, sin el arriostramiento de muros estructurales de concreto armado, son extremadamente vulnerables a la acción de un terremoto.

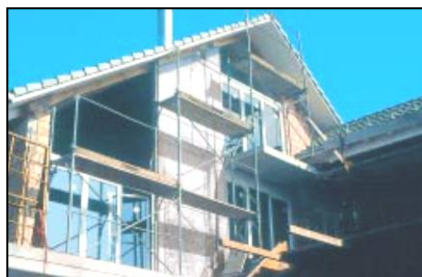
Figura 20. **Suiza, 2001, d**

Este nuevo edificio de vivienda de tres niveles con muros de mampostería no reforzada, se reforzó longitudinalmente con muros de concreto estructural en cada fachada, y transversalmente en su interior.

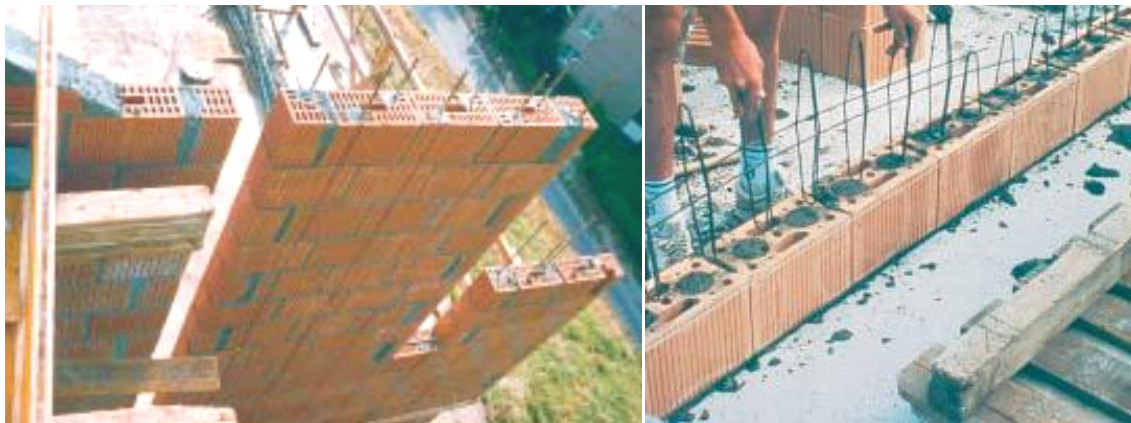
Figura 23. Suiza, 1998, a

La mampostería reforzada requiere de bloques especiales, para incorporar y recubrir las varillas de refuerzo verticales. Las dos figuras muestran el desarrollo en la industria de la mampostería de ladrillo.

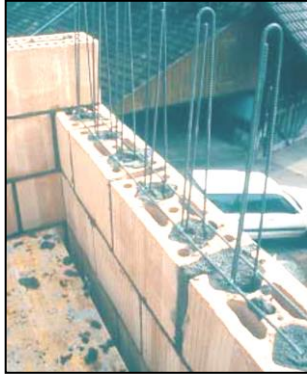
Figura 24. **Suiza, 1998, b**

Este tipo de refuerzo vertical esta anclado en la parte inferior y superior con las varillas en forma de U que se extienden en dos hileras de ladrillo. Las varillas utilizadas para anclar los muros a las losas o muros inferiores son muy importantes (ver figura 24).

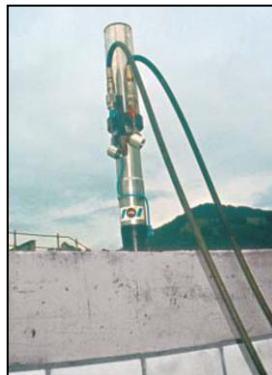
Figura 25. **Suiza, 1996, a**

El pretensado vertical también puede mejorar el comportamiento de muros de mampostería durante un terremoto, incrementando su resistencia vertical, aunque esta práctica no es común en Guatemala (ver figura 25).

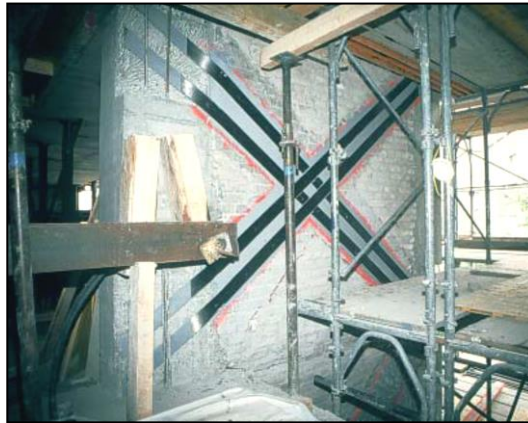
Figura 26. **Suiza, 1996, b**

Se puede mejorar la resistencia y ductilidad de muros de mampostería en edificios existentes con fibra de carbono, refuerzo de placa de acero, entre otros (ver figuras 26 y 27).

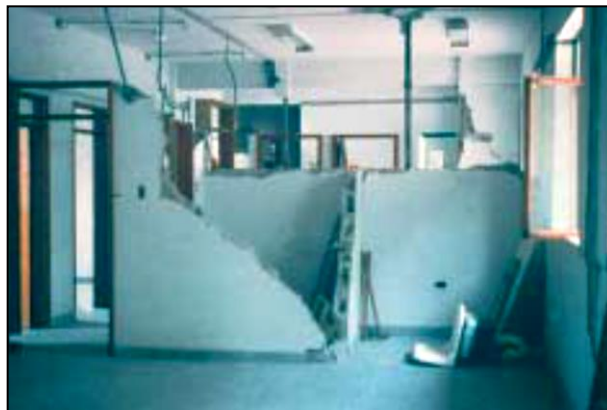
Figura 28. **Armenia, 1988**

En esta estructura los muros divisorios no estructurales fueron destruidos, aunque toda la estructura se deformó solamente un poco, apenas sufrió daño.

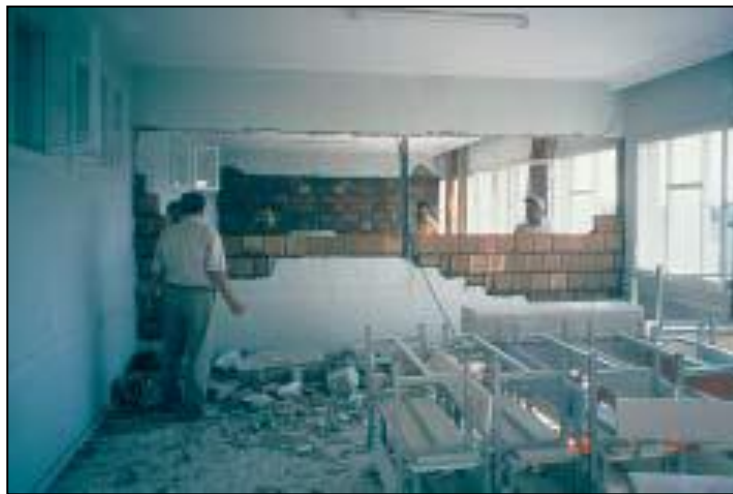
Figura 29. **Adana-Ceyhan, Turquía, 1998**

Aquí se ve que el muro divisorio colapsó durante un terremoto y simplemente lo reconstruyen, sabiendo que volverá a caer durante el próximo terremoto.

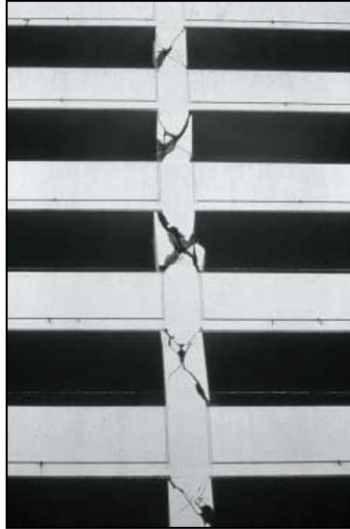
Figura 30. **Northridge, California, 1994**

Las grietas en diagonal y las fallas por corte casi provocan el colapso en un edificio de estacionamiento (ver figura 30).

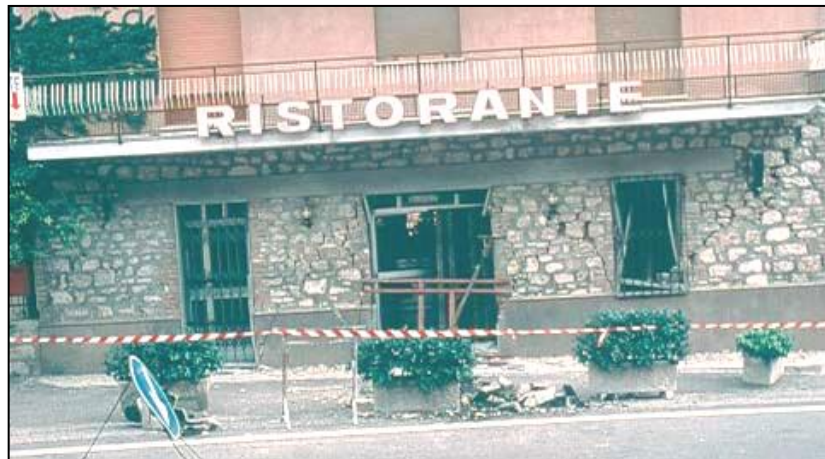
Figura 31. **Umbría, Italia, 1997**

En este caso, las columnas de mampostería en la planta baja trabajan como columnas cortas, se notan los daños y las grietas en diagonal (ver figura 31).

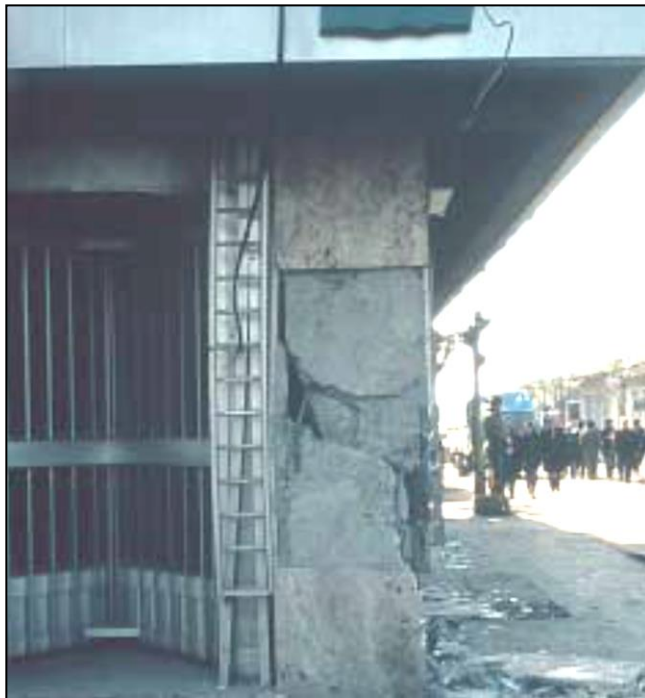
Figura 32. **Erzincan, Turquía, 1992**

Falla por corte en columna captiva en planta baja del edificio, provocó el colapso parcial del mismo.

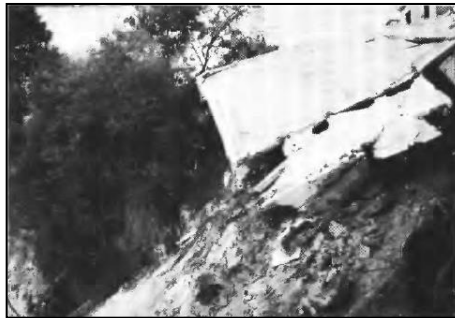
Figura 41. **Colapso de casas construidas cerca de laderas, Guatemala, 4 de febrero de 1976**

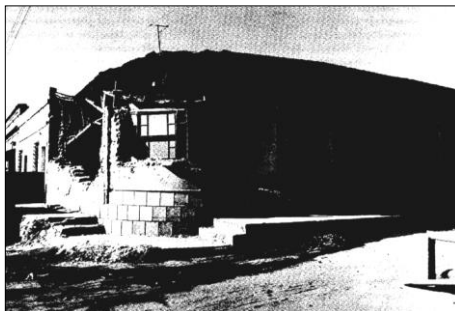
Figura 42. **Casas con muros de adobe incapaz de resistir las fuerzas sísmicas, Guatemala, 4 de febrero de 1976**

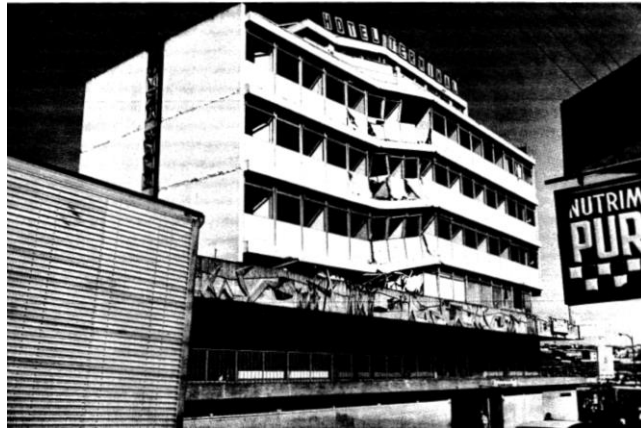
Figura 45. **Colapso de edificio Hotel Terminal, mecanismo de bisagra en el tercer nivel y falla por corte en columnas, Guatemala, 4 de febrero de 1976**

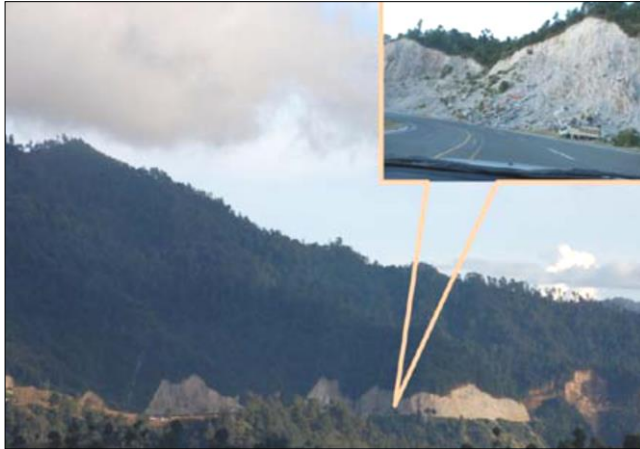
Figura 47. **Deslizamiento de tierra en carretera CA-1 hasta Nahualá, Guatemala, 7 de noviembre de 2012**

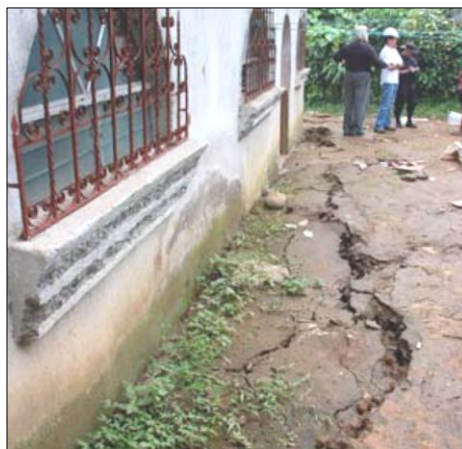
Figura 48. **Asentamiento en el municipio de Colomba, Coatepeque, Quetzaltenango, Guatemala, 7 de noviembre de 2012**

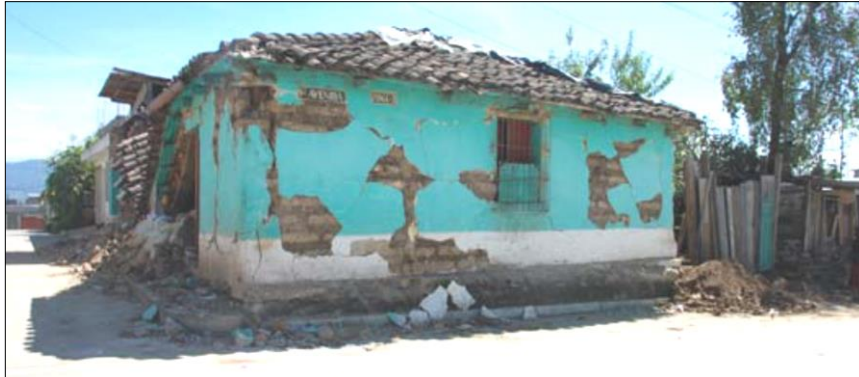
Figura 49. **Área urbana de San Marcos. Daños en estructuras de adobe, Guatemala, 7 de noviembre de 2012**

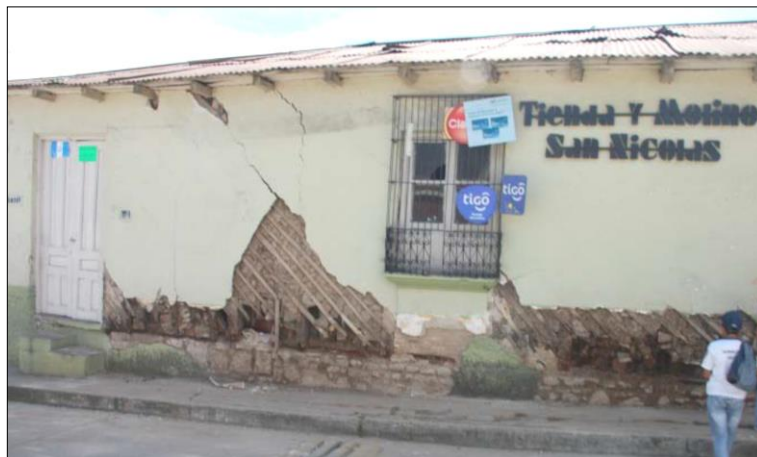
Figura 50. **Área urbana de San Marcos. Falla típica en construcciones de bajareque, Guatemala, 7 de noviembre de 2012**

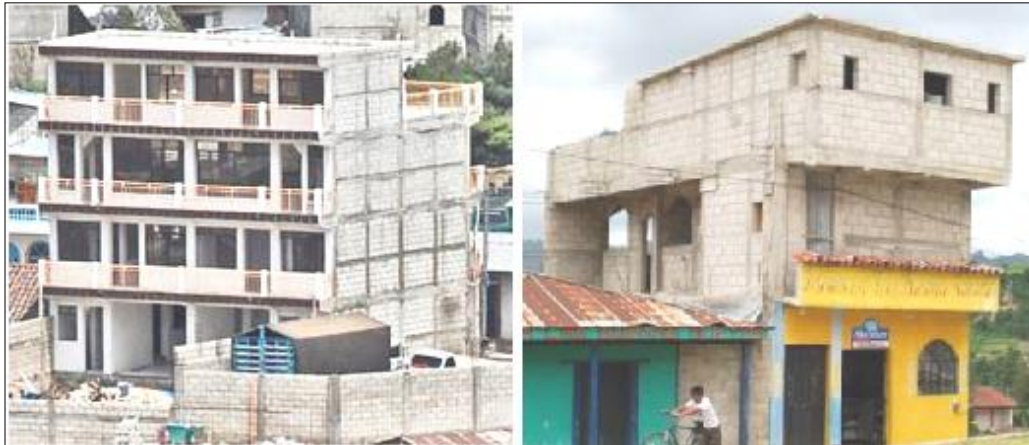
Figura 51. **San Marcos: inadecuada configuración estructural en viviendas de mampostería, Guatemala, 7 de noviembre de 2012**

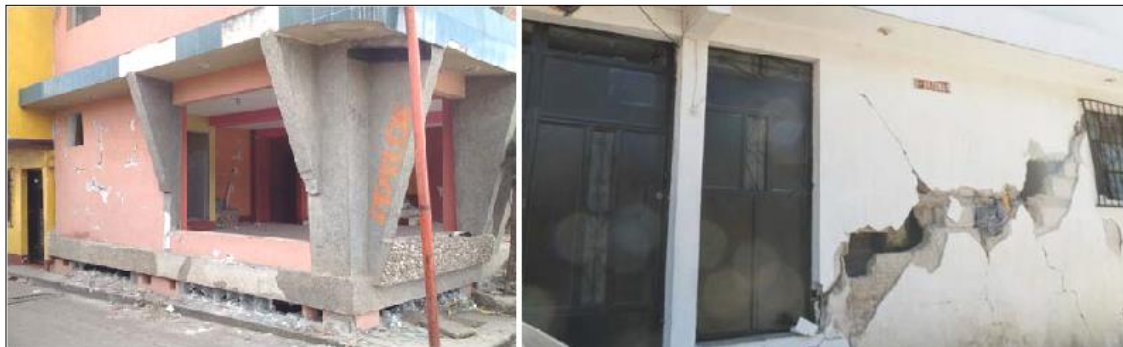
Figura 52. **San Marcos: daños estructurales debido a inadecuada configuración estructural y mala calidad de materiales de construcción, Guatemala, 7 de noviembre de 2012**

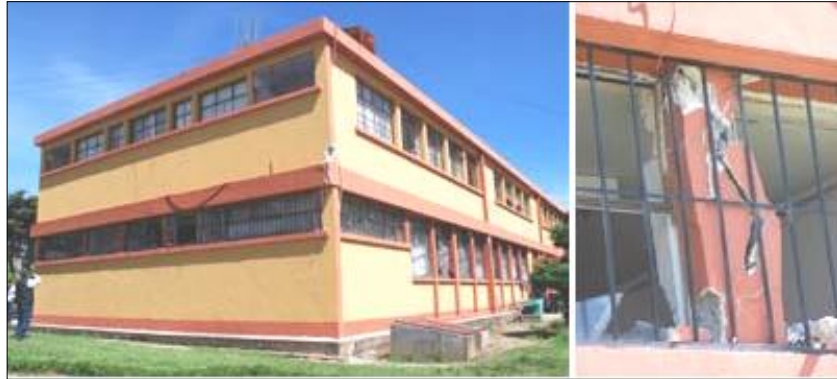
Figura 53. **Falla por corte en columna captiva, Guatemala, 7 de noviembre de 2012**

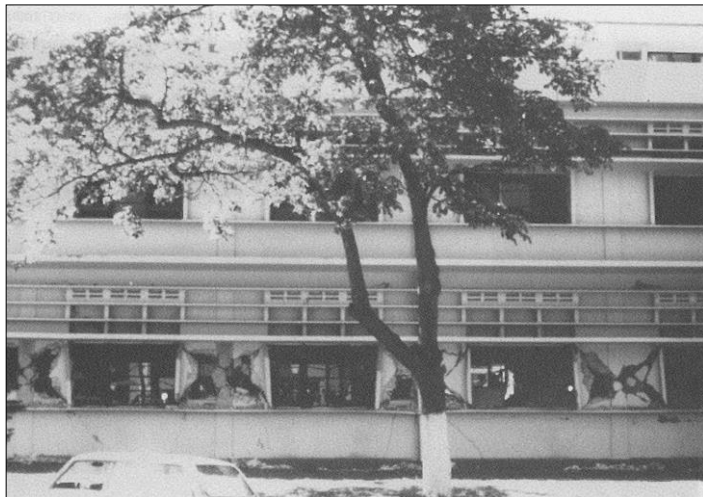
Figura 54. **Hospital General, falla por corte en columnas captivas, Managua, 23 de diciembre de 1972**

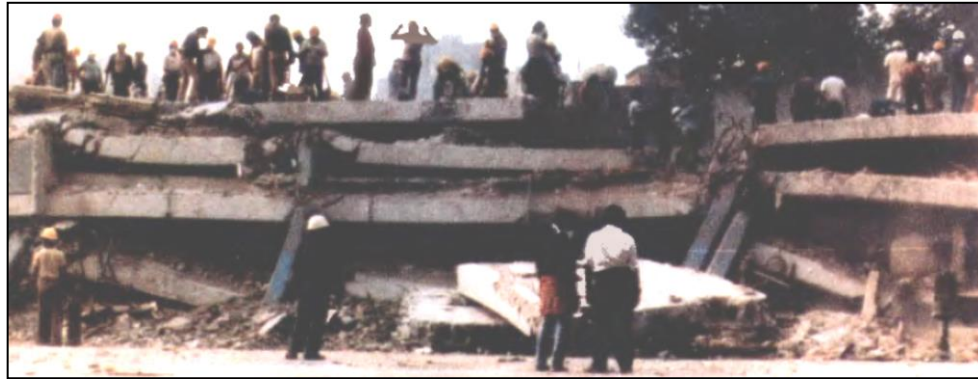
Figura 57. **Colapso debido a la falla de columnas, México, 1985**

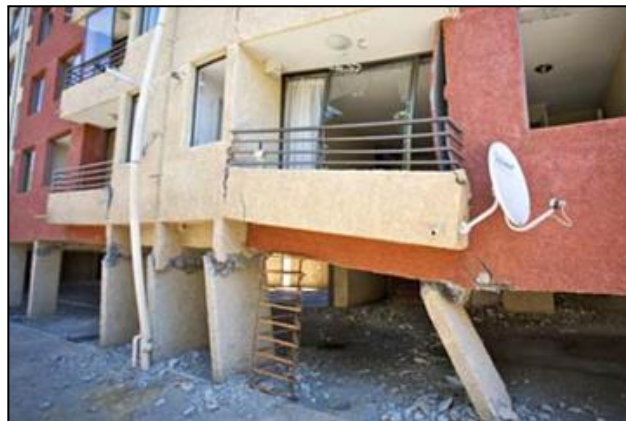
Figura 60. **Edificio con piso débil, se aprecia un amplio espaciamento entre muros estructurales con irregularidades, Chile, 2010**

Los pisos débiles o suaves tienen un esquema arquitectónico más vulnerable al daño sísmico que los restantes, debido a su menor rigidez, menor resistencia o ambas situaciones.

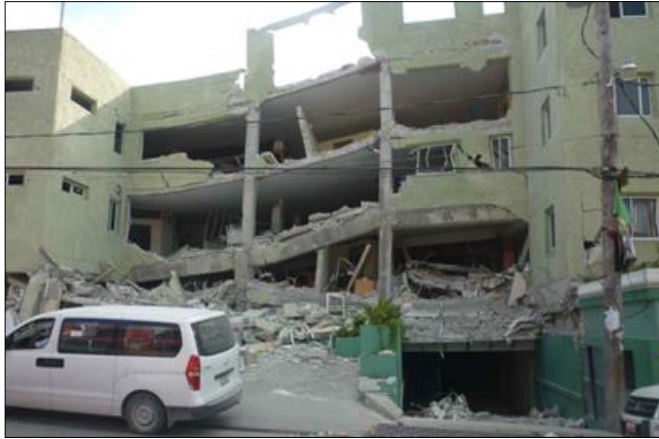
Figura 61. **Daño en estructura de marcos estructurales con relleno de mampostería, Haití, 2010**

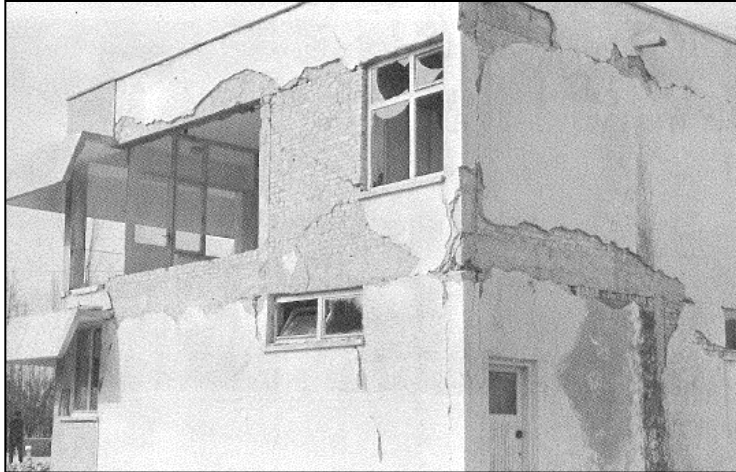
Figura 63. **Marcos de concreto reforzado con relleno de mampostería, Gediz, Turquía, 1970**

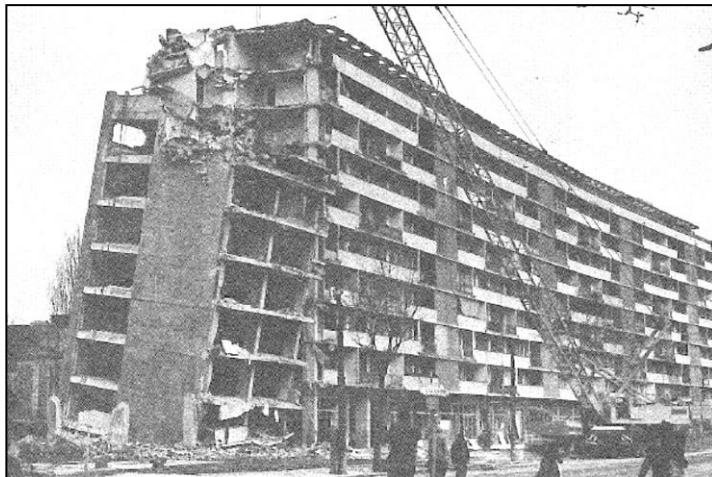
Figura 64. **Piso débil, colapso parcial del edificio, Rumania, 1977**

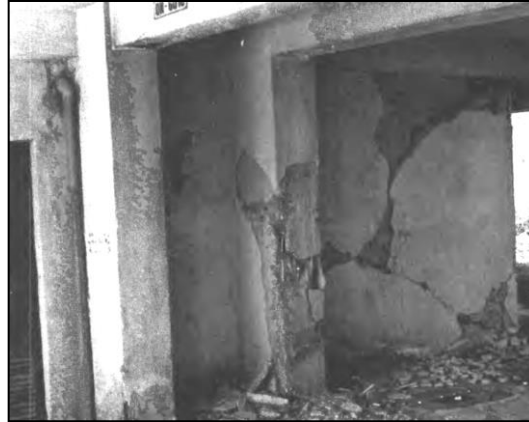
Figura 65. **Falla típica por corte en columna confinada por muro de ladrillo, Grecia, 1981**

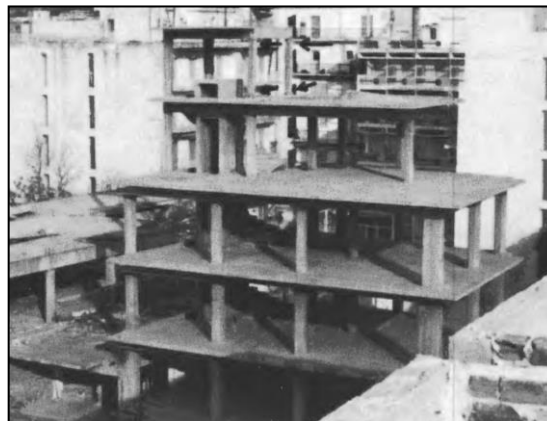
Figura 66. **Muros colocados excéntricamente en marcos de concreto reforzado, cambio drástico en el área plana de un techo, Grecia, 1981**

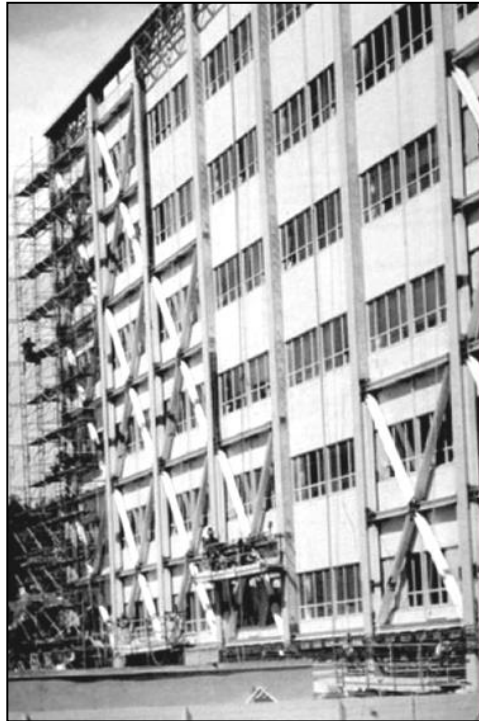
Esto consiste en incluir varios pórticos de acero con diagonales anclados a los diafragmas, como sustituto de los muros de rigidez (ver figura 75).

Figura 75. **Refuerzo con diagonales**

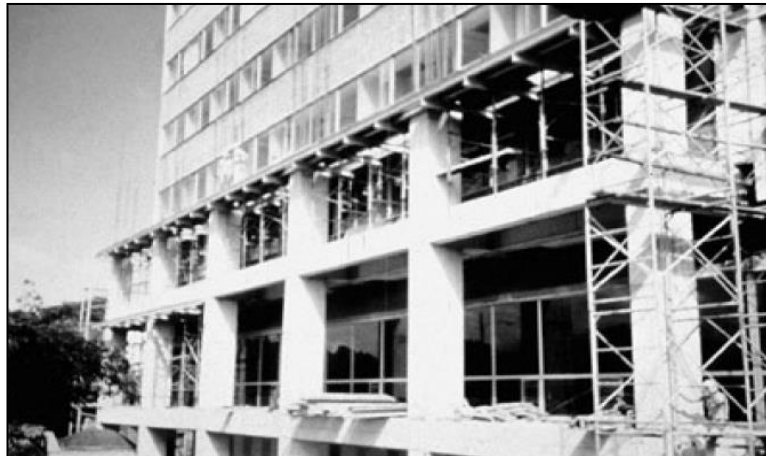
En ocasiones es posible llevar a cabo una reestructuración total incorporando la antigua estructura a nuevos pórticos perimetrales externos (ver figura 76).

Figura 76. Refuerzo en edificación
