**ANÁLISIS DE SUSCEPTIBILIDAD A MOVIMIENTOS DE
LADERA EN MICROCUENCA YATZÁ, DEPARTAMENTO DE SOLOLÁ**

Guatemala, noviembre de 2017

TRABAJO DE GRADUACIÓN

INGENIERA CIVIL

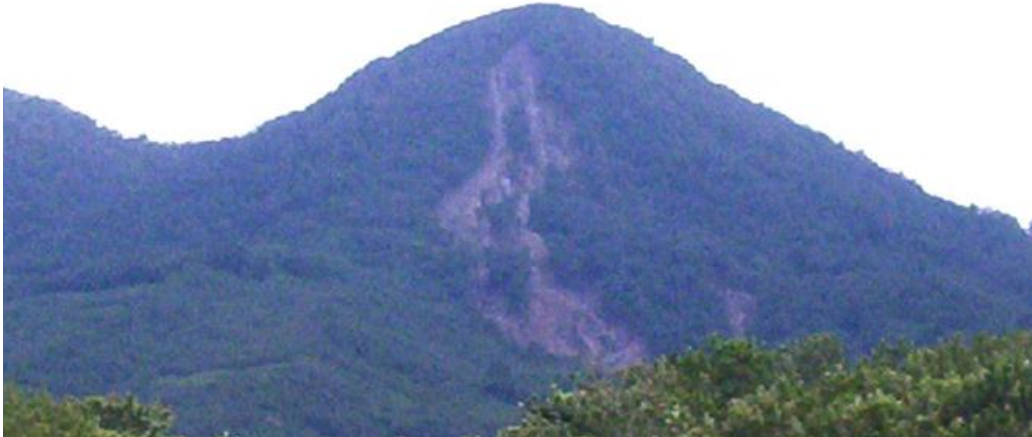
Figura 8. Flujo de detritos del volcán Tolimán

El resultado fue un promedio de 500 personas desaparecidas, pérdida de zonas de cultivo, destrucción de puentes peatonales y la severa afectación de alcantarillado, red de distribución de agua y electricidad. Casi simultáneamente en San Juan la Laguna, una comunidad fue destruida por un lahar originado en el volcán San Pedro junto con otros desprendimientos de laderas (en la parte más abrupta de la cuenca) que contribuyeron al flujo.

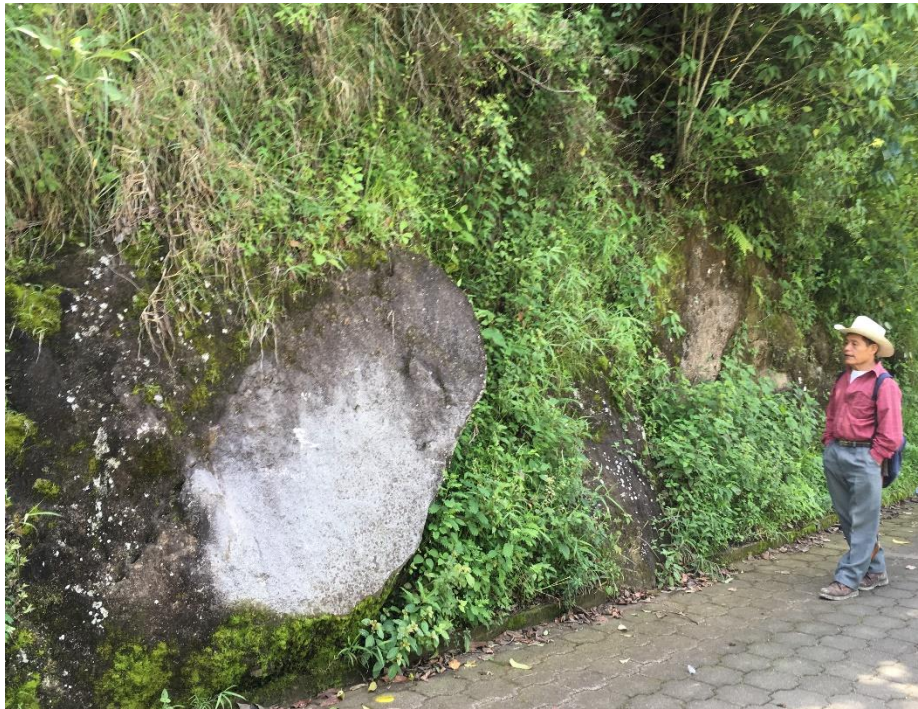
Figura 36. **Afloramiento a orilla de la carretera**

Estos afloramientos están asociados a complejos estratovolcánicos terciarios-cuaternarios. Se describen como lavas discordantes, relacionadas con antiguos estratovolcanes.

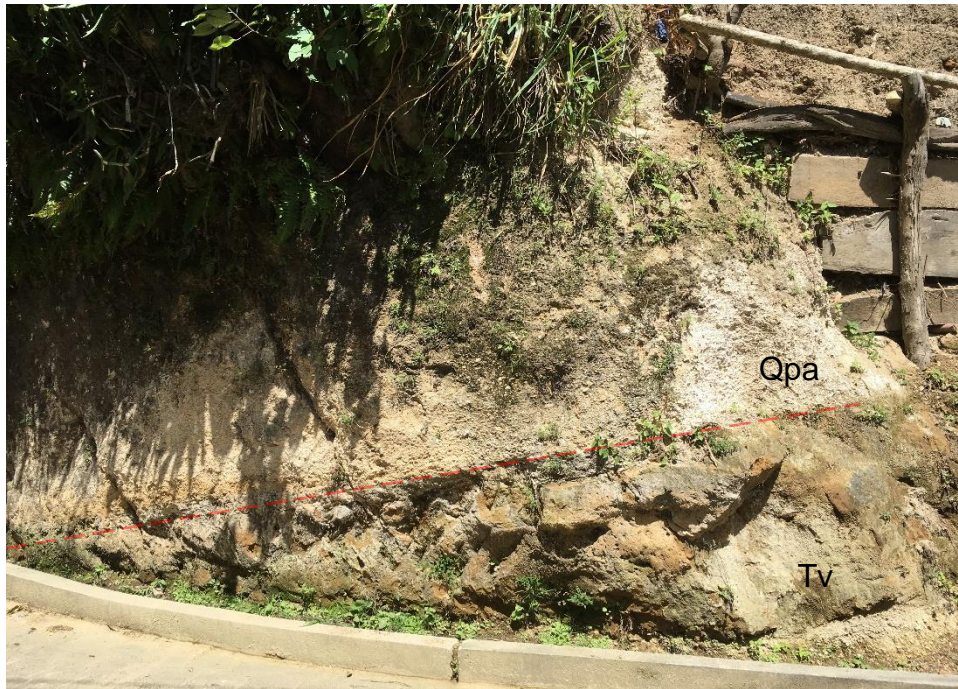
Figura 37. **Contacto en los alrededores de la aldea Paquip**

Evidenciamos la unidad de lahar andesítico en contacto con la unidad de depósitos piroclásticos de caída, tal y como se presenta en la columna litoestratigráfica.

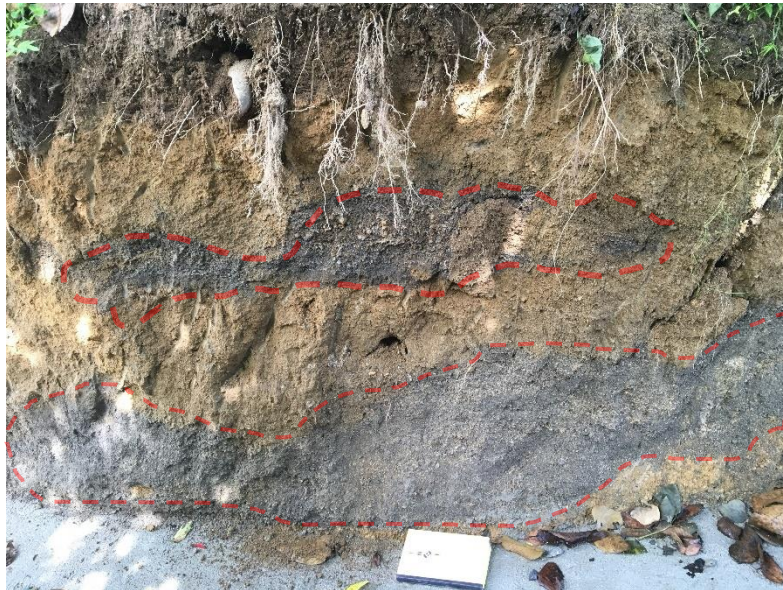
Figura 38. **Lentes de líticos andesíticos entre estratos de paleosuelo**

Únicamente en presencia de esta unidad, se identificaron también lentes (figura 38) de arenas sub-redondeadas a angulosas, líticos de color azul, tefra y pumitas de varios tamaños; en sus intersticios se encontró vidrio y arena máfica. Están laminados y se derivaron de la meteorización de andesitas, que en la antigüedad fueron depositadas por una corriente fluvial de aguas arriba.

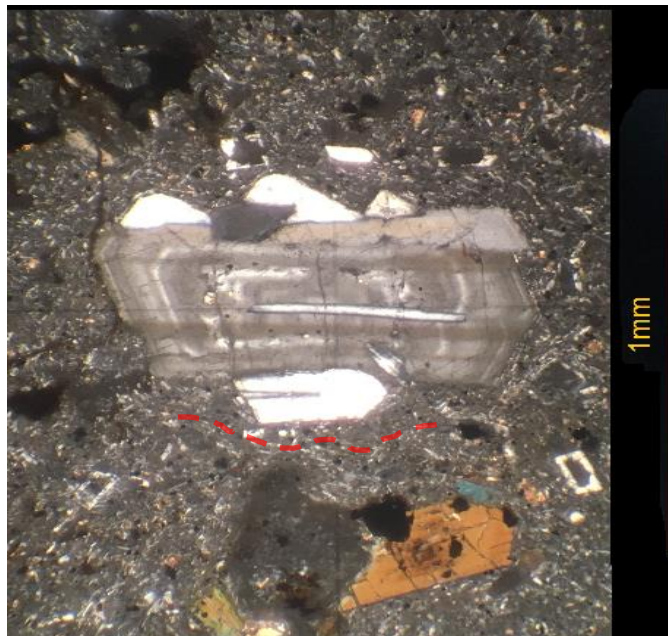
Figura 40. **Zonación oscilatoria y textura traquítica**

Al analizar la muestra con microscopio petrográfico, se determinó que la mayoría de las plagioclasas encontradas estaban zonadas y macladas. La zonación oscilatoria podría representar variaciones rítmicas en la cámara magmática o una contaminación del magma (por la roca caja) durante el ascenso.

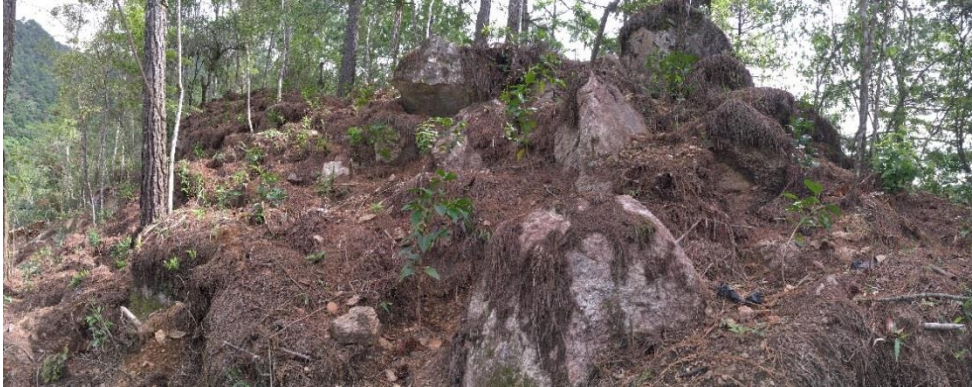
Figura 43. **Bloques de granito cizallado, muestra 121**

Se extrajeron dos muestras con las etiquetas 121 y 124, realizaron secciones delgadas y analizaron con microscopio petrográfico.

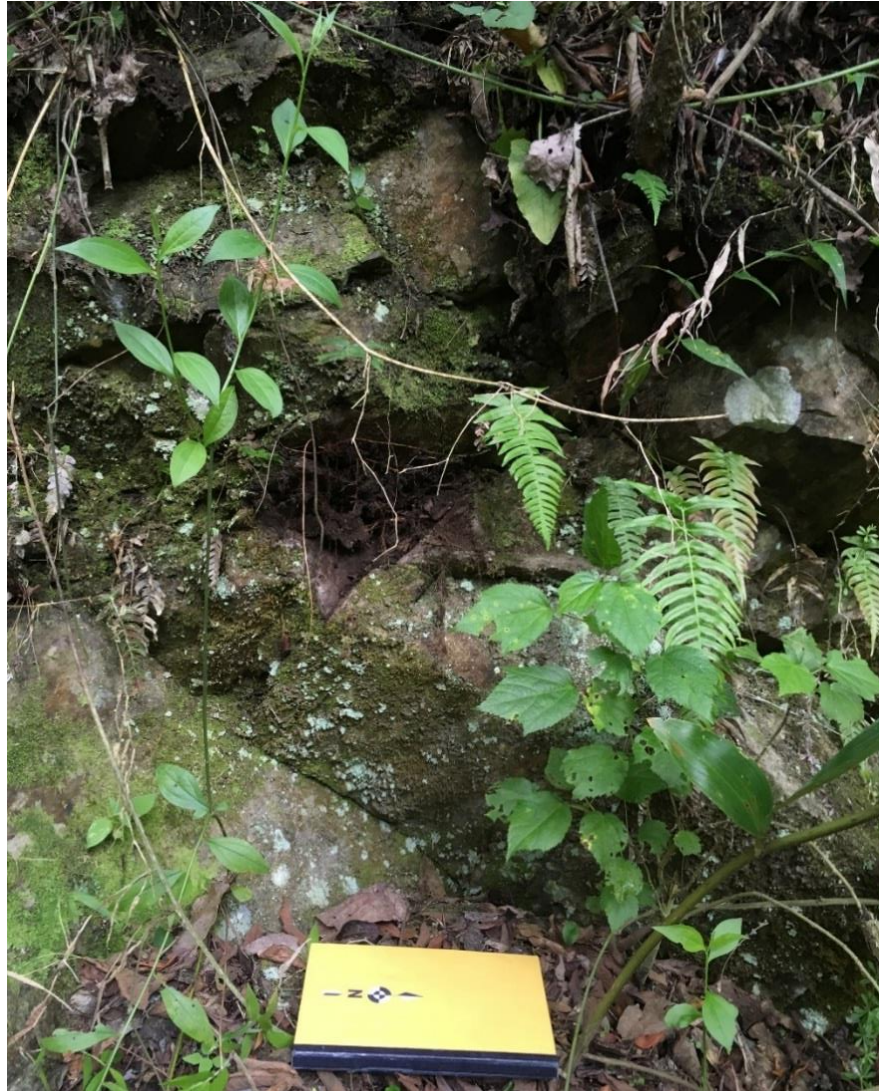
Figura 47. **Afloramiento de muestra 123**

Durante el análisis con microscopio petrográfico, se presenta una matriz ruidosa, caótica, sin ningún orden lógico y tiene cristales muy pequeños incluso para el objetivo 40x. Por lo que no se puede realizar un conteo de minerales representativo. Se concluye que se trata de una harina tectónica, también llamado *gouge*.

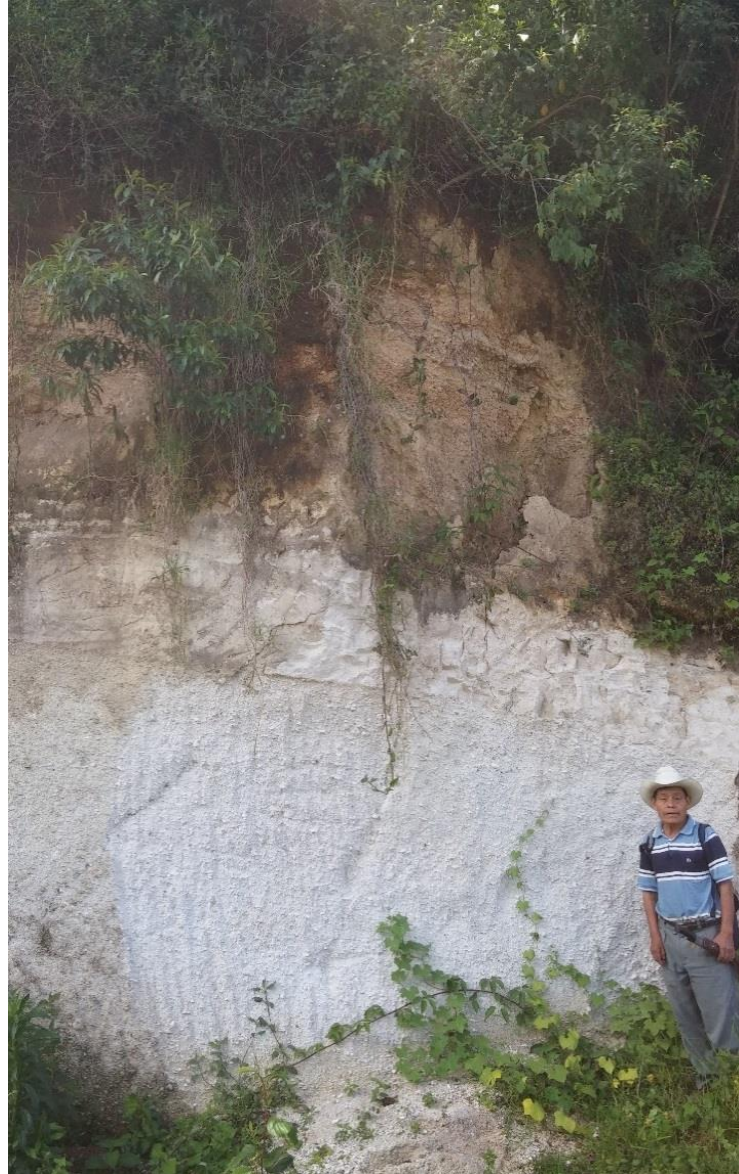
Figura 52. **Afloramiento de depósitos piroclásticos de caída**

La unidad de depósitos piroclásticos de caída, se encuentra en contacto discordante con las unidades de lahar andesítico (Tv), lahar granítico (QTa), depósitos coluviales (Qcol), y depósitos aluviales (Qal).

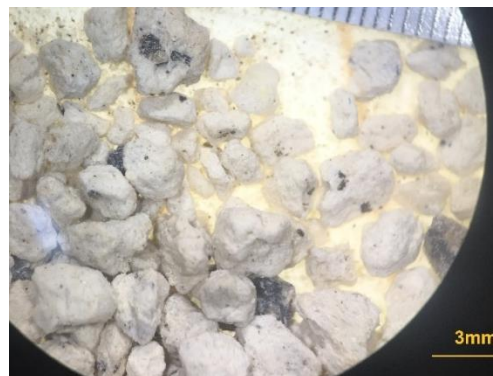
Figura 54. **Minerales de óxido de hierro incrustados entre las pumitas**

Se analizaron las propiedades escalares de los depósitos piroclásticos de caída. El material fue secado, cuarteado y analizado mediante lupa binocular para que los resultados devolvieran datos representativos.

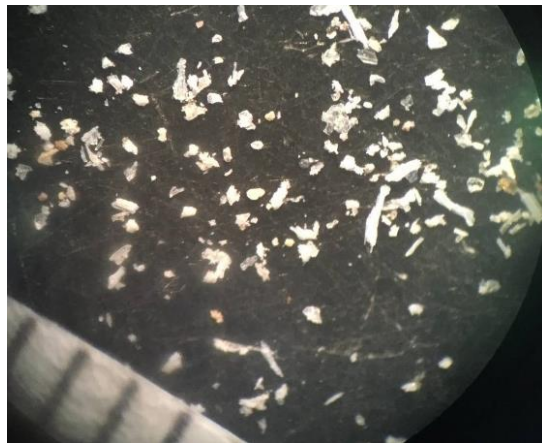
Figura 61. **Ceniza media a gruesa bajo lupa binocular**

En el caso de la ceniza media - gruesa, se tienen vitroclastos alargados, fragmentos de cuarzo con su característico brillo vítreo y láminas de biotita.

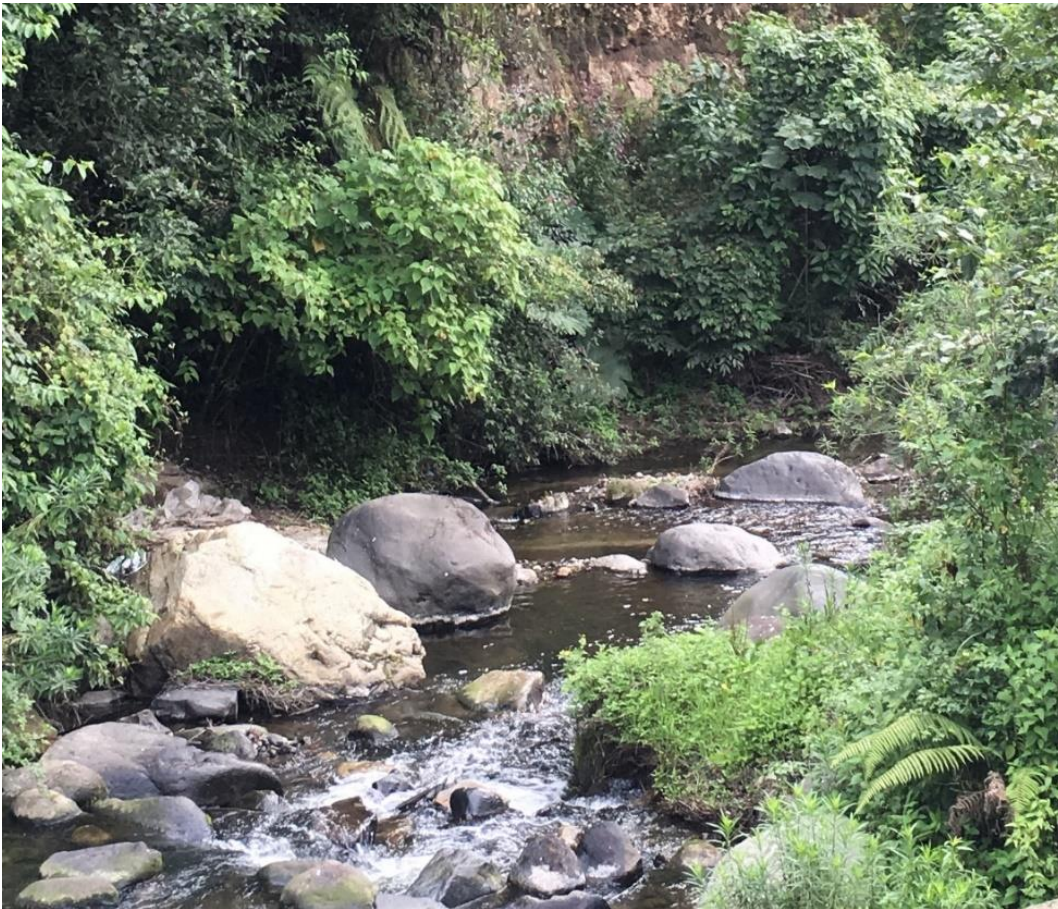
Figura 63. **Aluvión a orillas del río Yatzá**

Arenas limos y arcillas producto de la meteorización mecánica de los bloques anteriormente mencionados y de los depósitos piroclásticos que se desprenden de los escarpes que se encuentran a orillas de algún cauce fluvial.

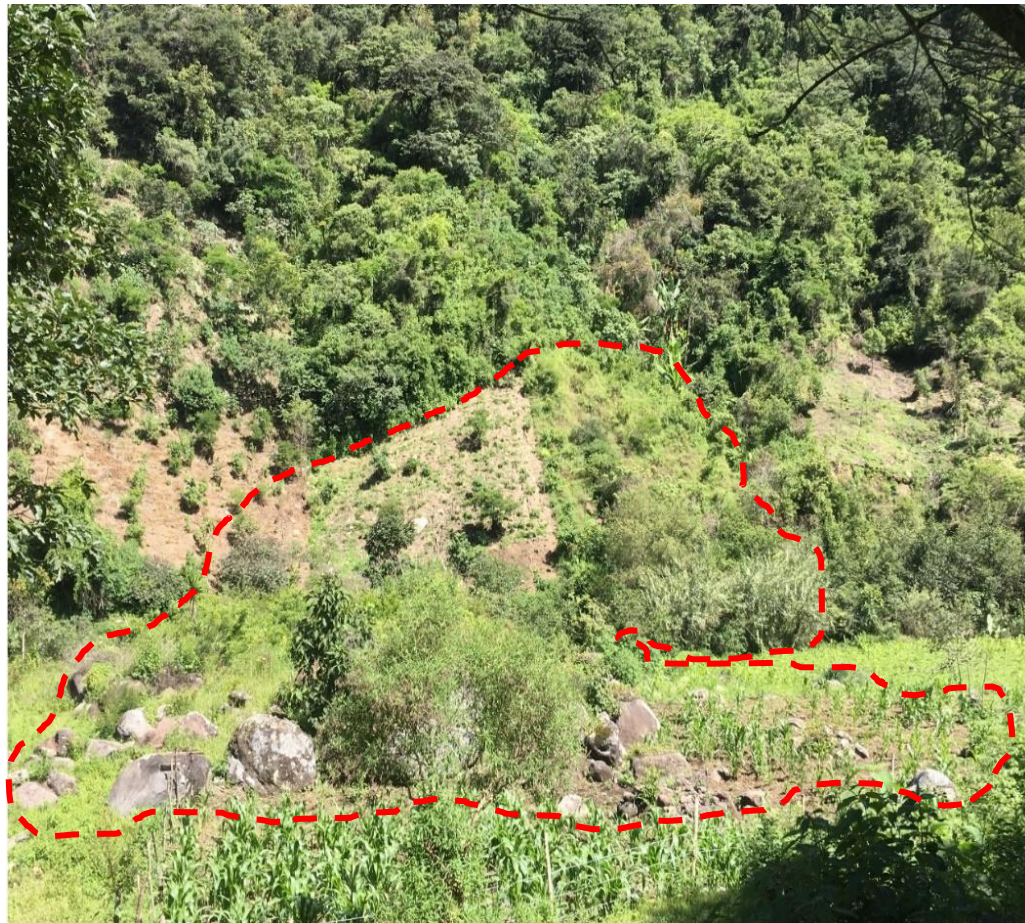
Figura 64. **Coluvión siendo cubierto por vegetación**

Se constituye de material al pie de las laderas que se desprende de las mismas. Debido a que no han tenido mayor transporte (se considera únicamente la acción de la gravedad) se encuentran angulosos, no poseen madurez textural.

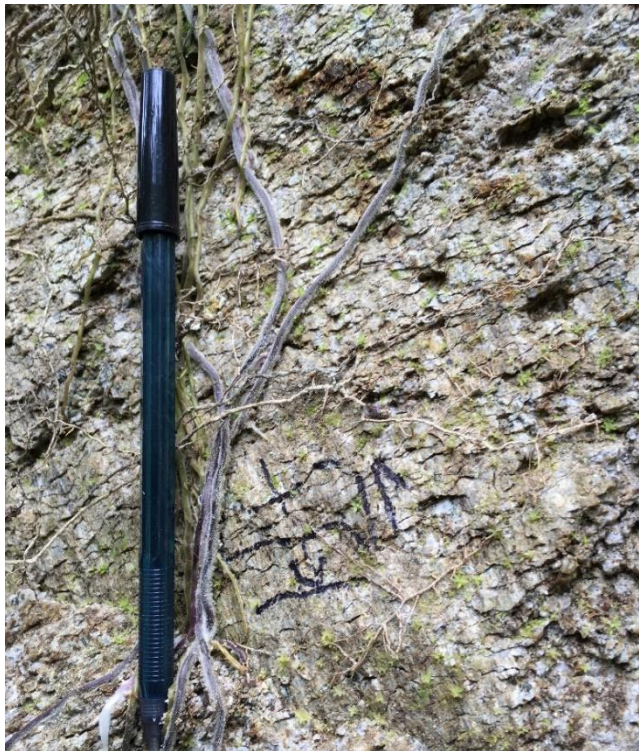
Figura 65. **Fuerte fracturamiento en las paredes del cerro Sak'abaj**

Existe una zona indicando cizallamiento, atravesando el polígono de estudio de norte a sur desde el cerro Tzantem hasta el cerro Sak'abaj y semiparalela al río Yatzá. El mejor exponente es el cerro Sak'abaj, que presenta un fuerte cizallamiento durante todo el ascenso; planos de fracturamiento ortogonales a cada medio centímetro.

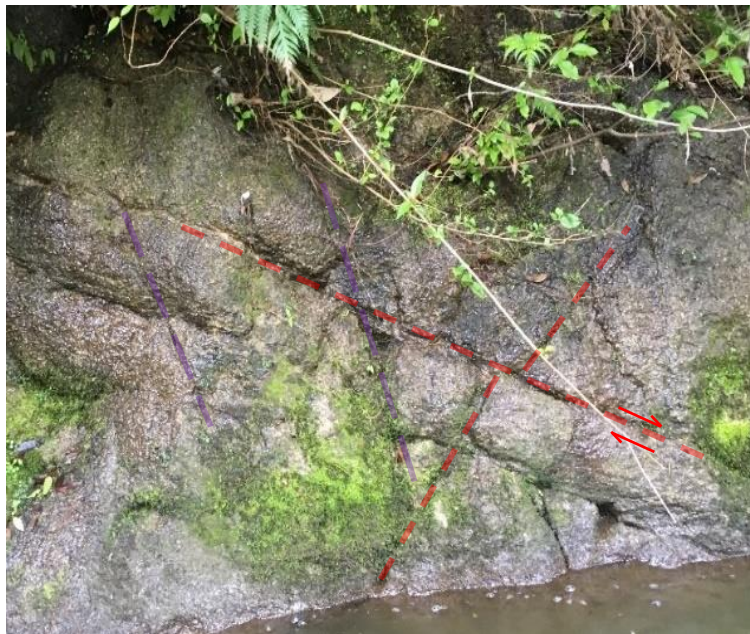
Figura 67. **Fallamiento de tipo normal a orillas del río Yatzá**

En el área se encuentran fallas de tipo normal en las unidades más antiguas, se identificaron por medio de los tectoglifos que persisten en las rocas. En los depósitos piroclásticos de caída cuaternarios no se pudieron identificar estrías, más que solo interpretar el movimiento.

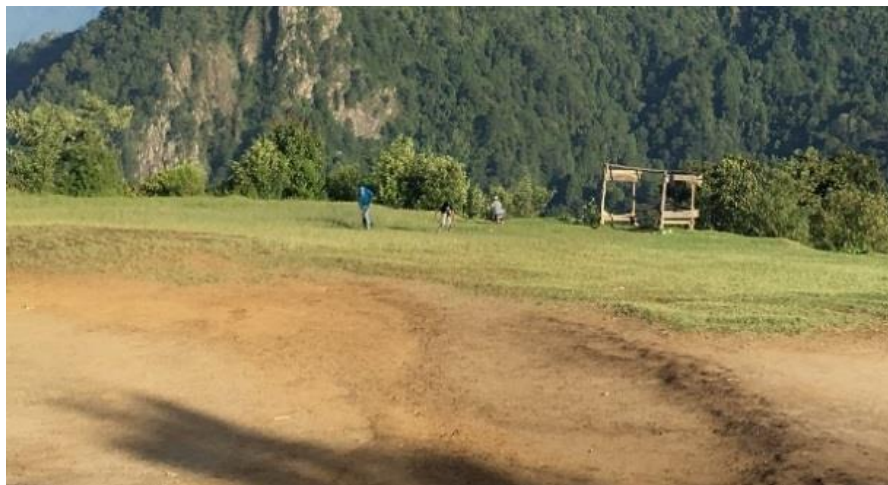
Figura 69. **Superficie de apilamiento de pómez (SAP)**

Como su nombre lo indica, se refiere a una zona donde los depósitos piroclásticos de caída se acumularon en grandes espesores, dando lugar a una morfología llana o pendiente muy suave.

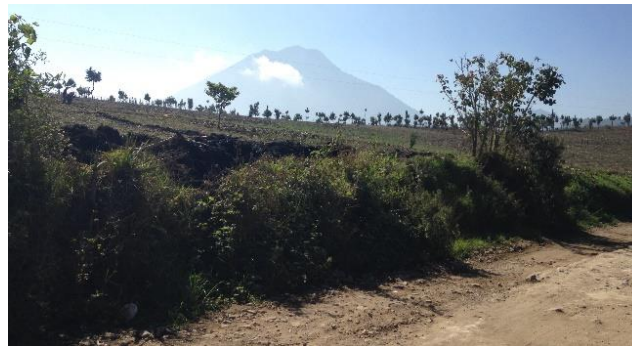
Figura 70. **Superficie de apilamiento de pómez degradada**

Difiere de la superficie de apilamiento de pómez, al sufrir una erosión hídrica, causando una acumulación de depósitos piroclásticos. Esto da lugar a pendientes suaves a medias.

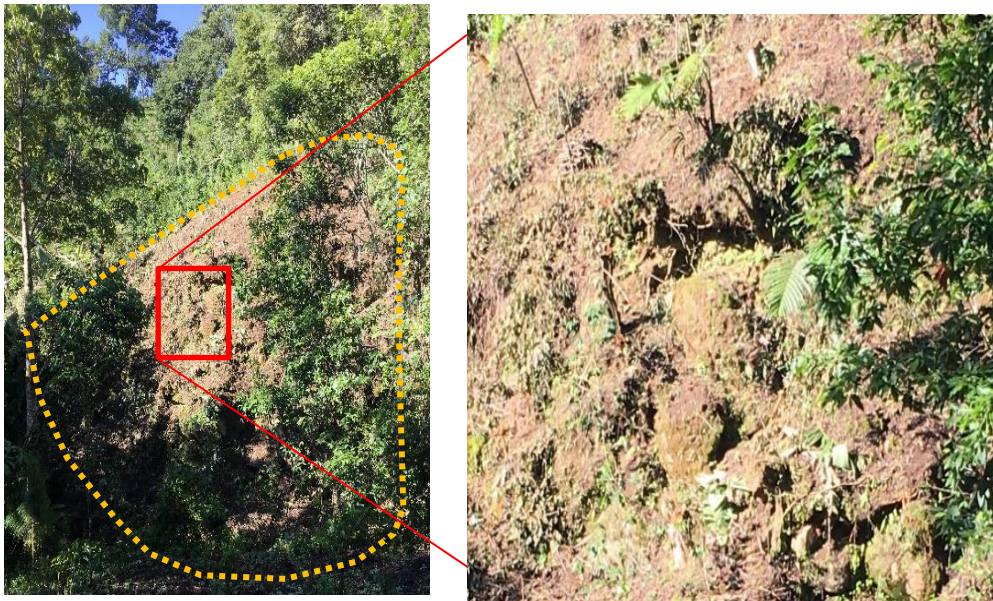
Figura 72. Unidad geomorfológica piedemonte

En el cerro Sak'abaj se identifica material que se ha acumulado al pie de una ladera y se le ha hecho un acercamiento en la figura 72.

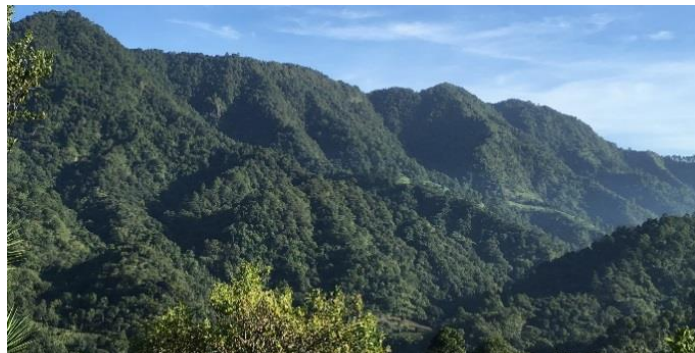
Figura 73. **Laderas de incisión fluvial**

Se identifican por una pendiente prominente de entre 30° y 50° , como su nombre lo indica, tienen su forma como resultado de la incisión fluvial. En el polígono de estudio, el cerro Xiquichoy está conformado por esta unidad, cabe mencionar que sus redes de drenaje tributan al río Yatzá.

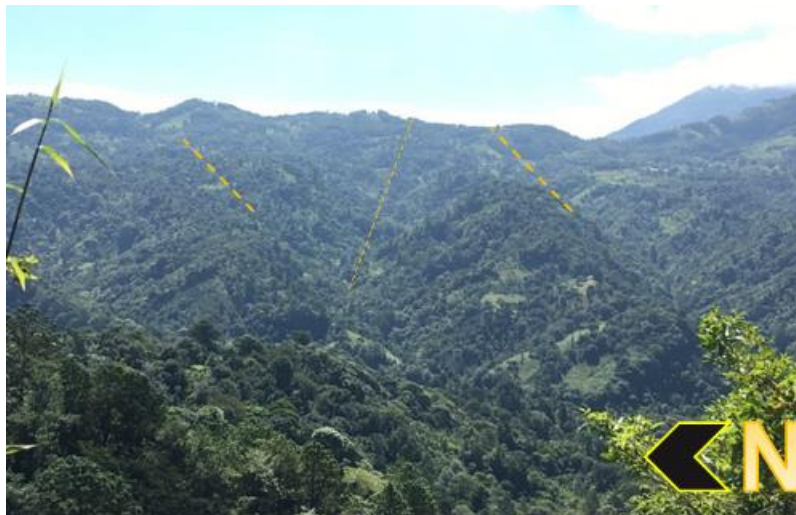
Figura 74. **Laderas de incisión fluvial reciente (LIFR)**

de depósitos piroclásticos de caída y son altamente erosionables. Esto resulta en que sean áreas susceptibles a movimientos de ladera y tengan una forma redondeada.

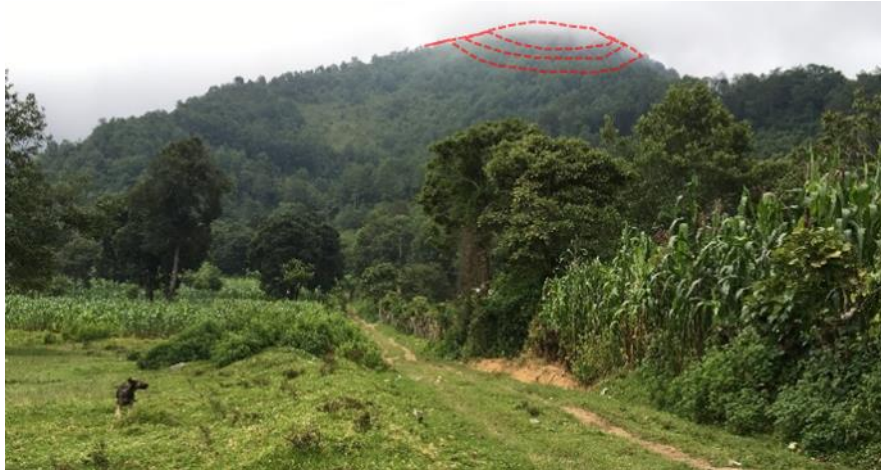
Figura 75. **Cerro**

Topográficamente, puede distinguirse debido a que tiene mayor elevación que las zonas aledañas. Esta unidad está presente en los bordes del polígono de estudio, asociados a relictos del colapso Atitlán II y cubiertos por depósitos piroclásticos.

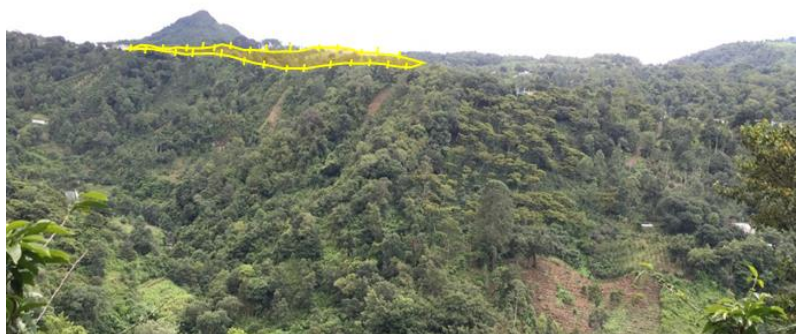
Figura 77. Superficie de cumbre (SC)

Se identifica por no poseer cresta, en su lugar, la erosión tomó lugar en la parte superior; posee pendientes suaves. El caserío Montecristo está asentado sobre esta unidad.

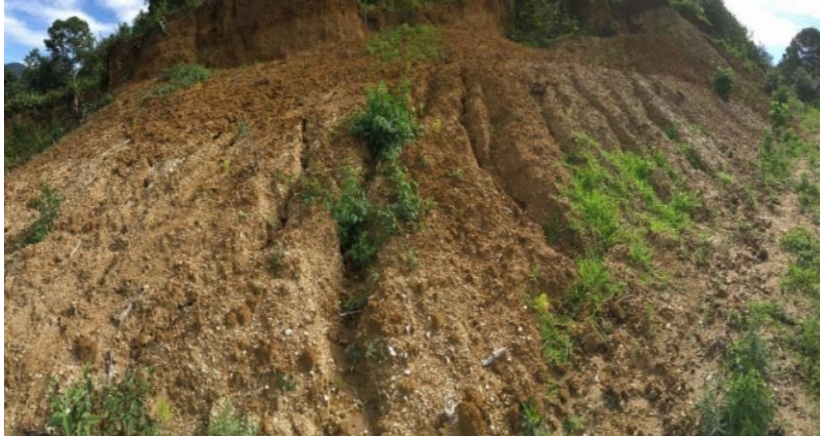
Figura 79. **Cabecera de deslizamiento (CaD)**

Se refiere a la pared vertical (o subvertical) que corresponde al plano de rotura. Existen numerosas evidencias de esta unidad e incluso se ha digitalizado un mapa únicamente para marcar los movimientos de ladera en el polígono de estudio.

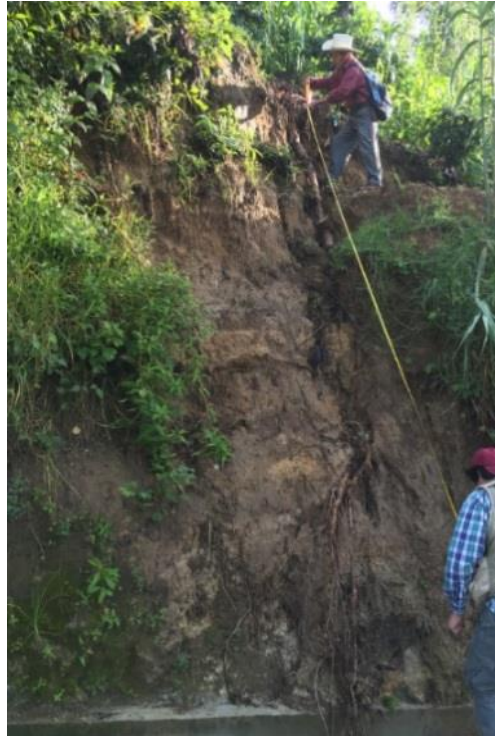
Figura 81. **Formas asociadas a movimientos de ladera**

Fuente: municipio Santa Clara la Laguna.

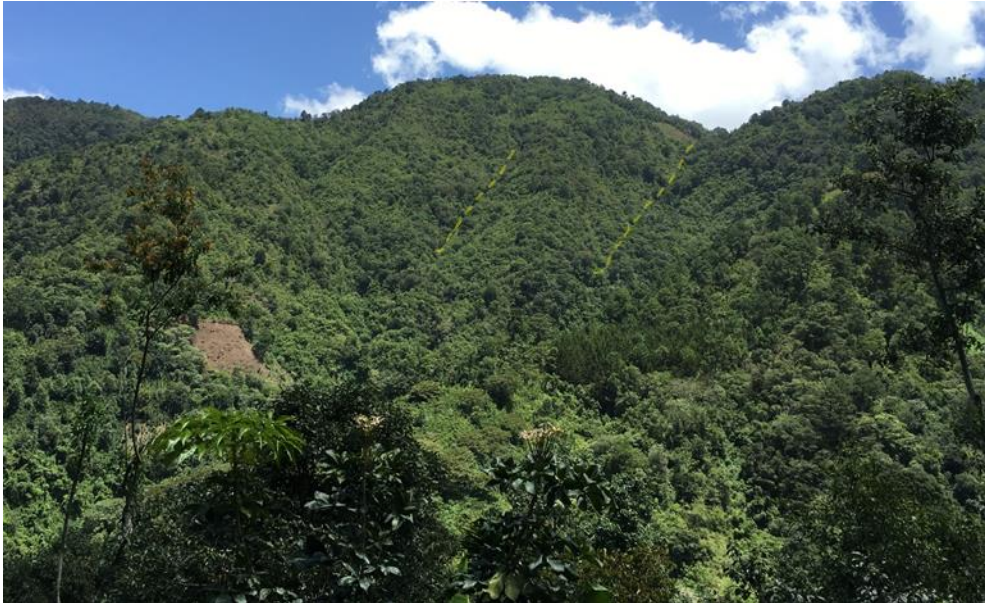
Figura 82. **Barrancos o abarrancamientos**

Suelen ser zonas con excavación profunda a causa de la circulación de agua. Son frecuentes en el cerro Xiquichoy. En la figura 82, con una línea punteada se marca la unidad de barranco entre la unidad de LIF, los hay de diferentes dimensiones.

Fuente: cerro Xiquichoy, municipio Santa María Visitación.

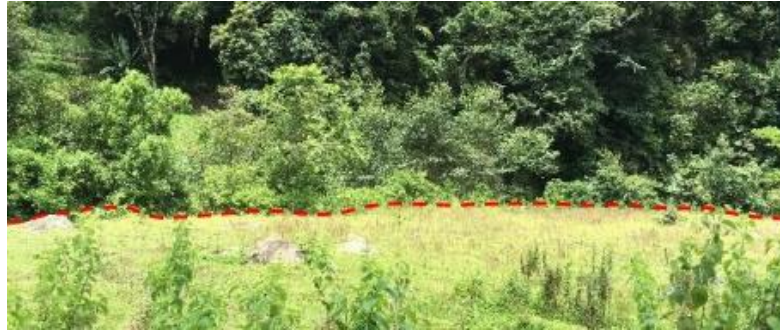
Figura 83. **Terraza**

Se sitúan a un costado de los cauces fluviales, originadas por erosión y acumulación de materiales; con frecuencia proceden de aguas arriba. Cabe resaltar que eventualmente podrían ser zonas inundables y pueden encontrarse a lo largo del cauce principal del río Yatzá. En la figura 83, se señala con una línea punteada una terraza que se encuentra escalonada.

Fuente: orillas del río Yatzá.

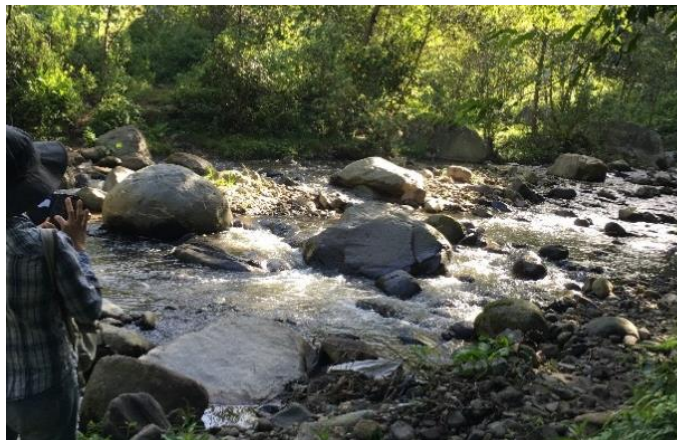
Figura 84. **Zonas aluviales activas**

Son las zonas aluviales activas, erosionan y acumulan depósitos aluviales.

Fuente: orillas del río Yatzá.

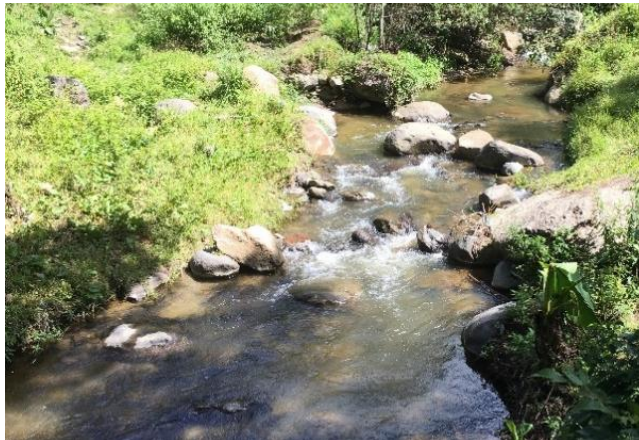
Figura 85. **Depósitos de canal reciente (DCR)**

Fuente: orillas del río Yatzá.

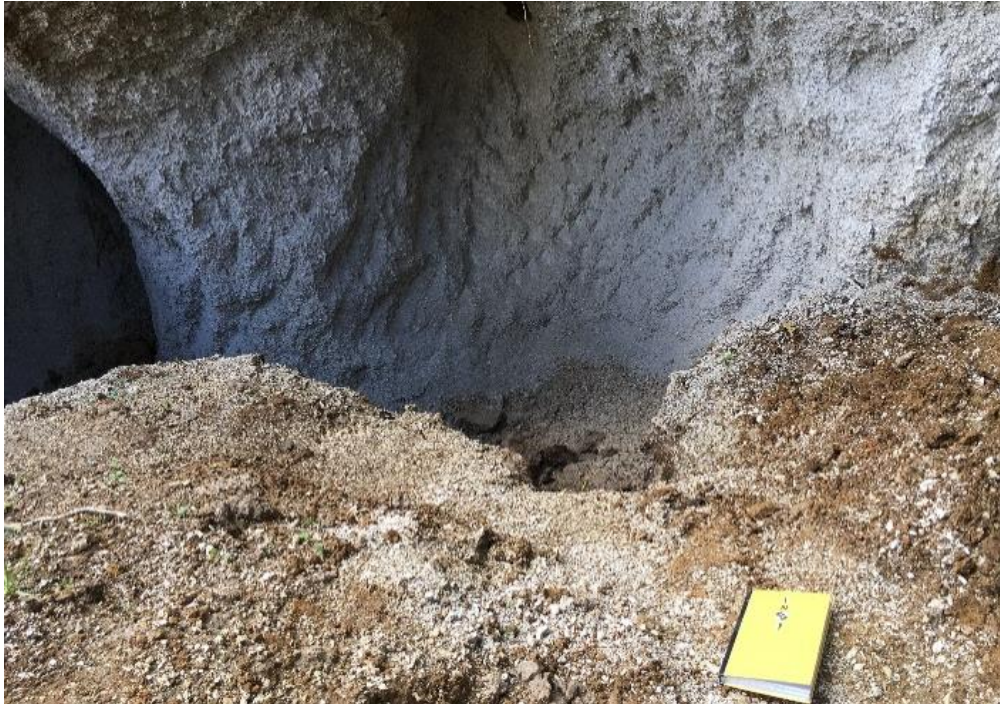
Figura 86. **Cantera artesanal**

En los alrededores de Santa Clara y San Juan la Laguna se pueden observar varias excavaciones artesanales en la orilla de las carreteras o senderos; no tienen mayor profundidad. Sin embargo, existen dos canteras de dimensiones cartografiables; comercializan con este material y abastecen al municipio.

Fuente: San Juan la Laguna.
