Universidad de San Carlos de Guatemala  
Facultad de Ingeniería  
Escuela de Ingeniería Civil

**EFFECTOS DEL CRECIMIENTO POBLACIONAL E IMPERMEABILIZACIÓN DEL SUELO,  
SOBRE LA ESCORRENTÍA E INFILTRACIÓN EN EL NORTE DE LA CIUDAD DE  
GUATEMALA**

Guatemala, septiembre de 2021

TRABAJO DE GRADUACIÓN

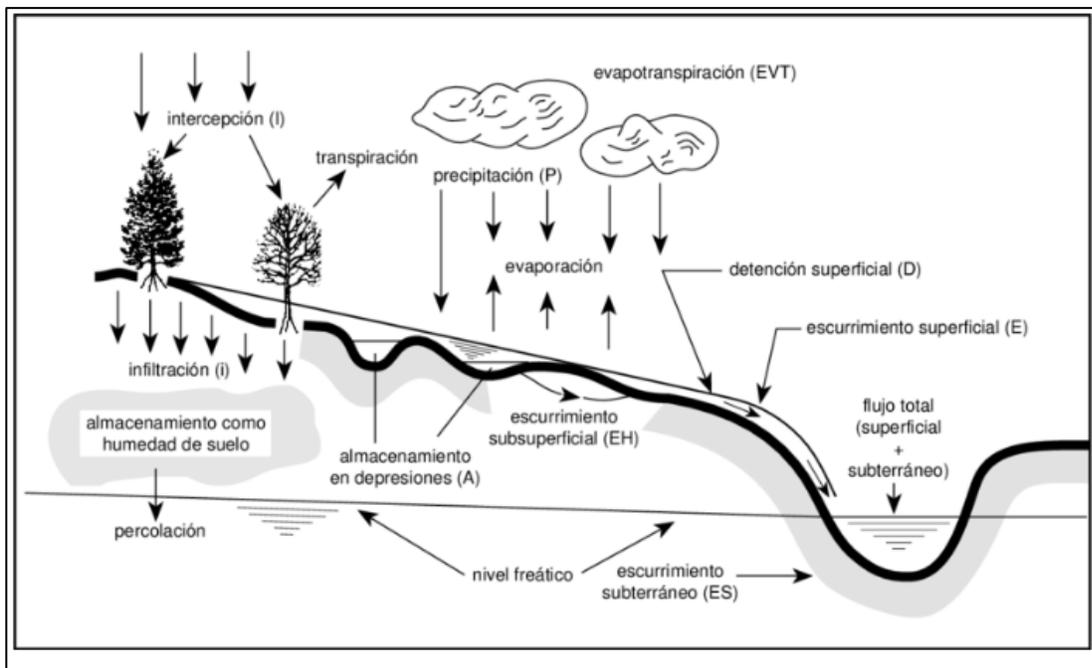
Figura 1. **Ciclo del agua en la naturaleza**

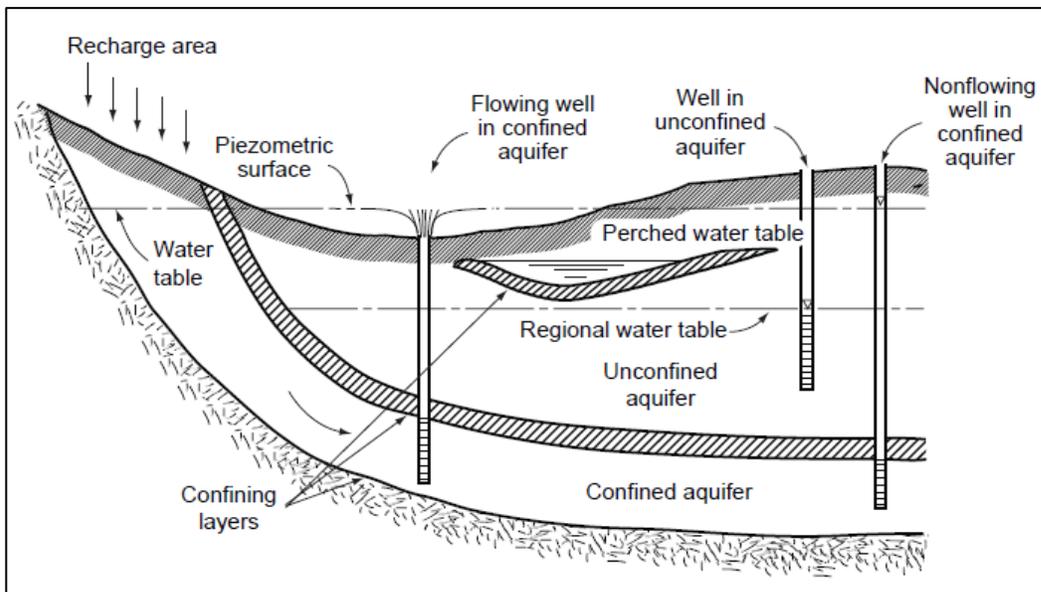
Figura 2. **Acuífero confinado**

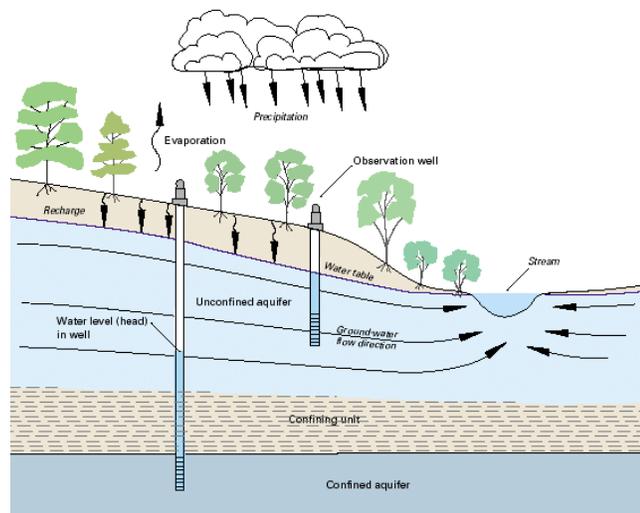
Figura 3. Descripción del nivel freático

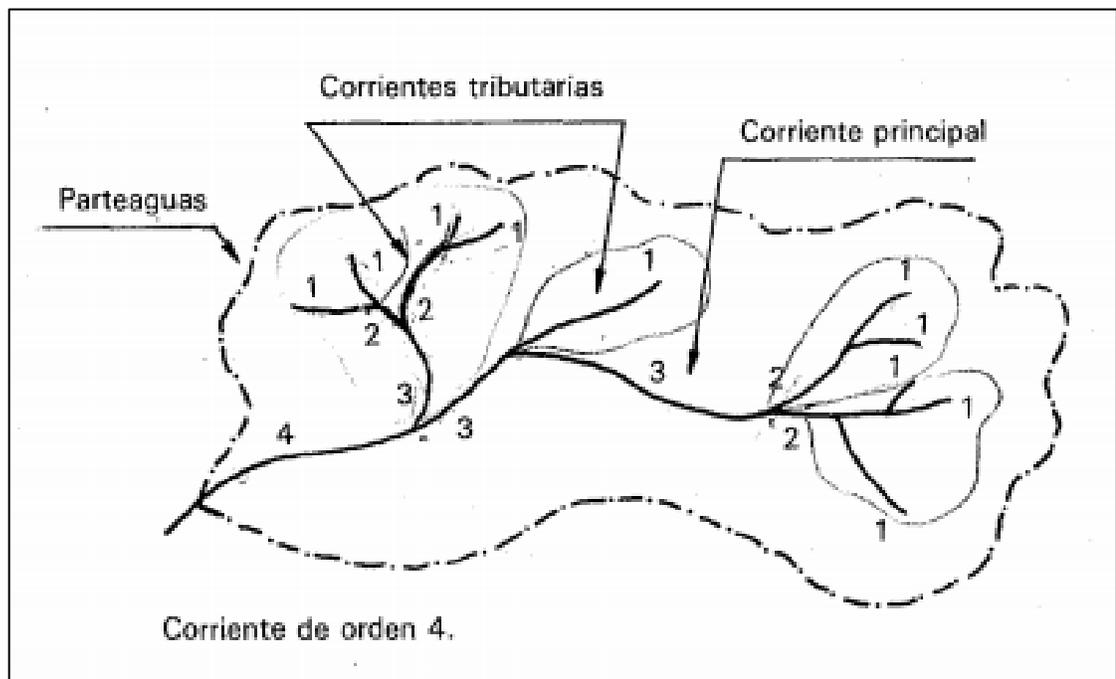
Figura 4. **Cuenca hidrológica**

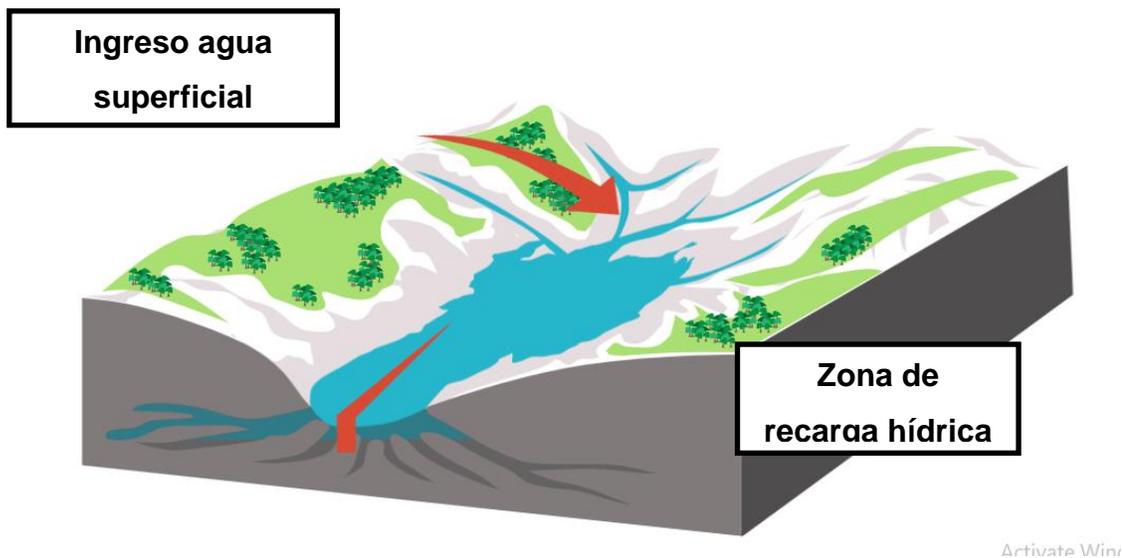
Figura 5. **Cuenca de drenaje como sistema hidrológico**

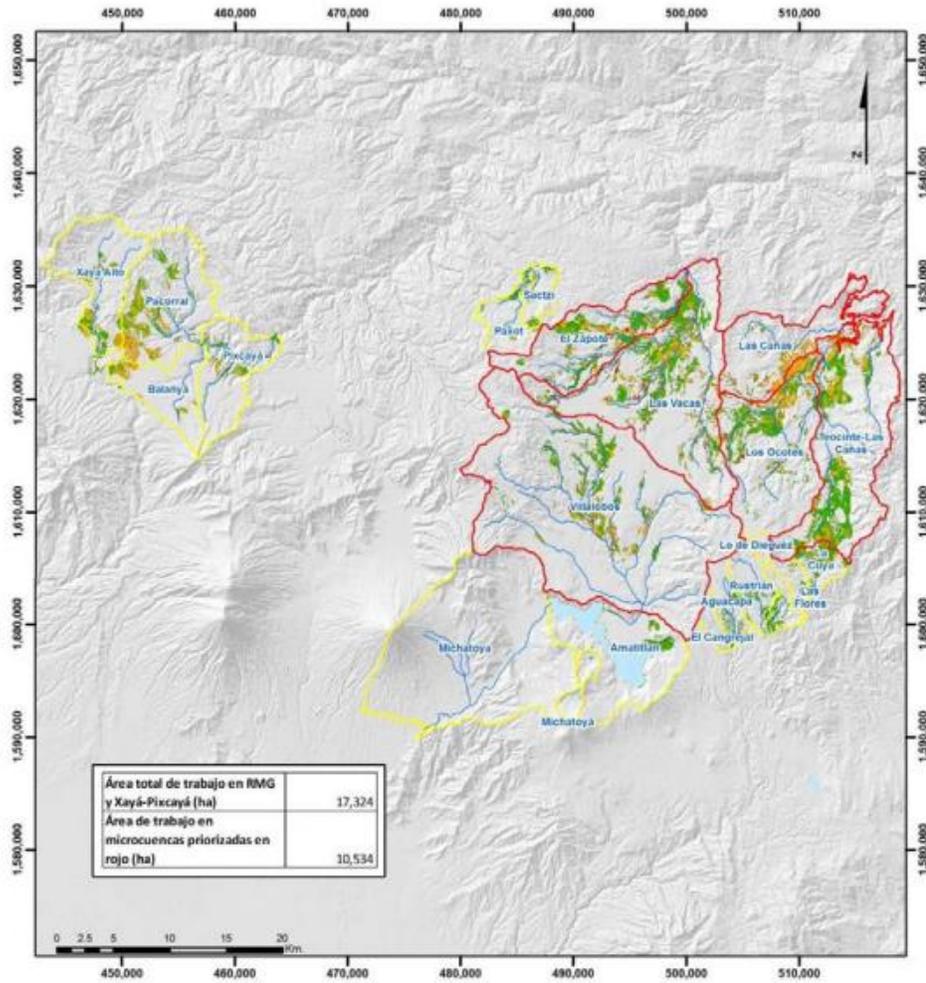
Figura 14. Delimitación de sub cuencas del estudio

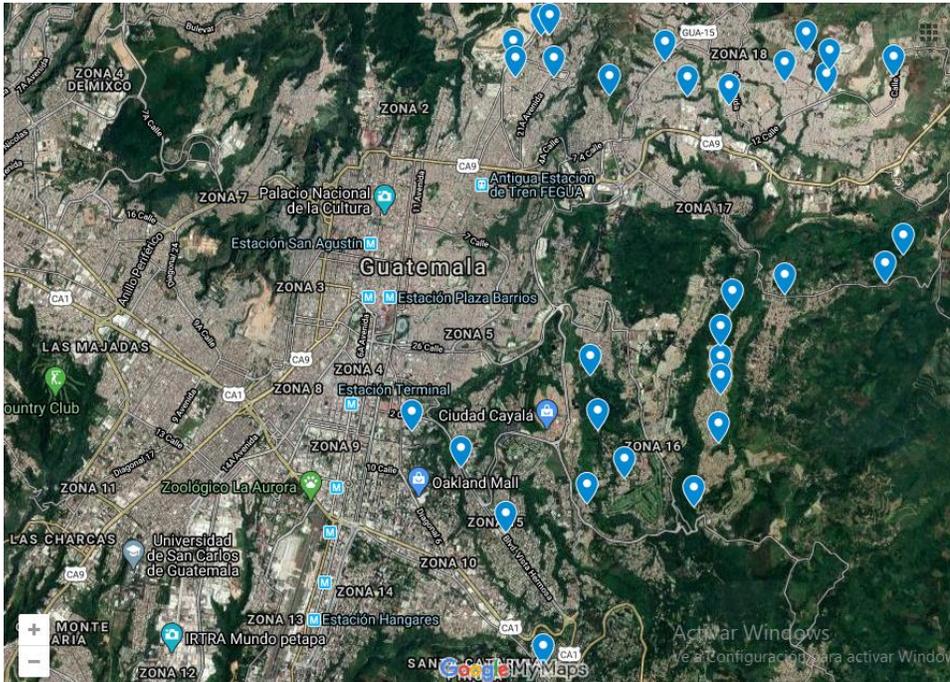
Figura 15. Pozos del proyecto Emergencia I, de Empagua

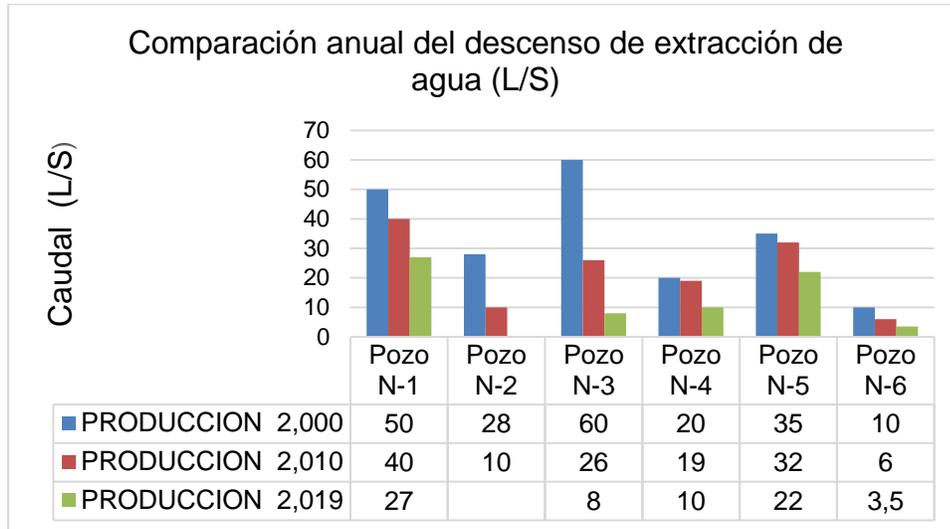
Figura 16. **Comportamiento de la producción de agua en zona 6**

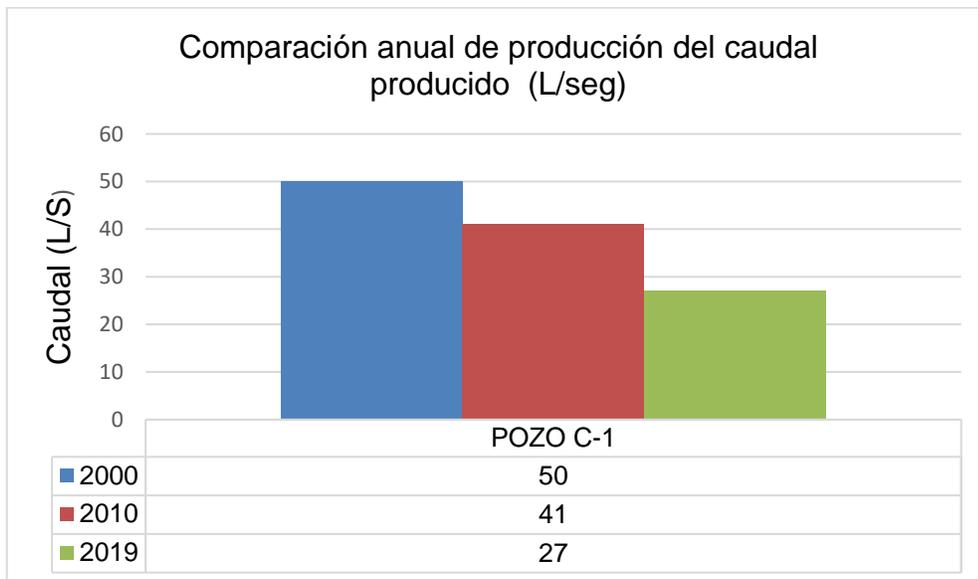
Figura 17. **Comportamiento de la producción de agua en zona 10**

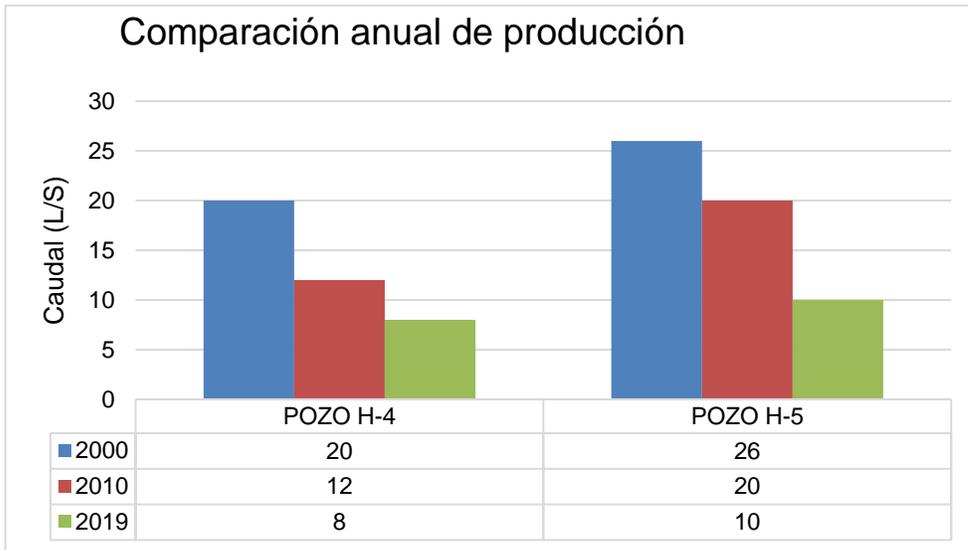
Figura 18. Comportamiento de la producción de agua en zona 15

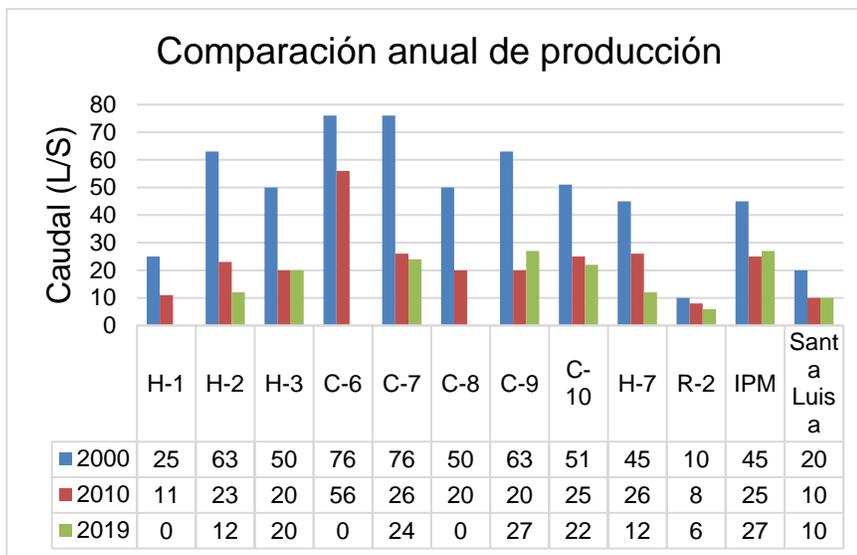
Figura 19. Comportamiento de la producción de agua en zona 16

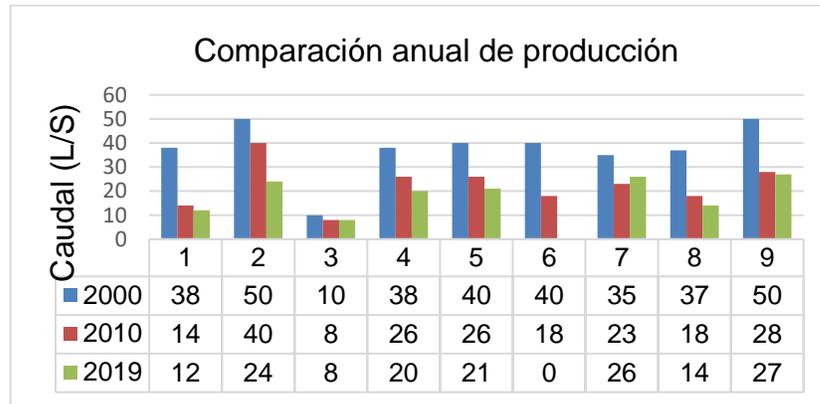
Figura 20. **Comportamiento de la producción de agua en zona 18**

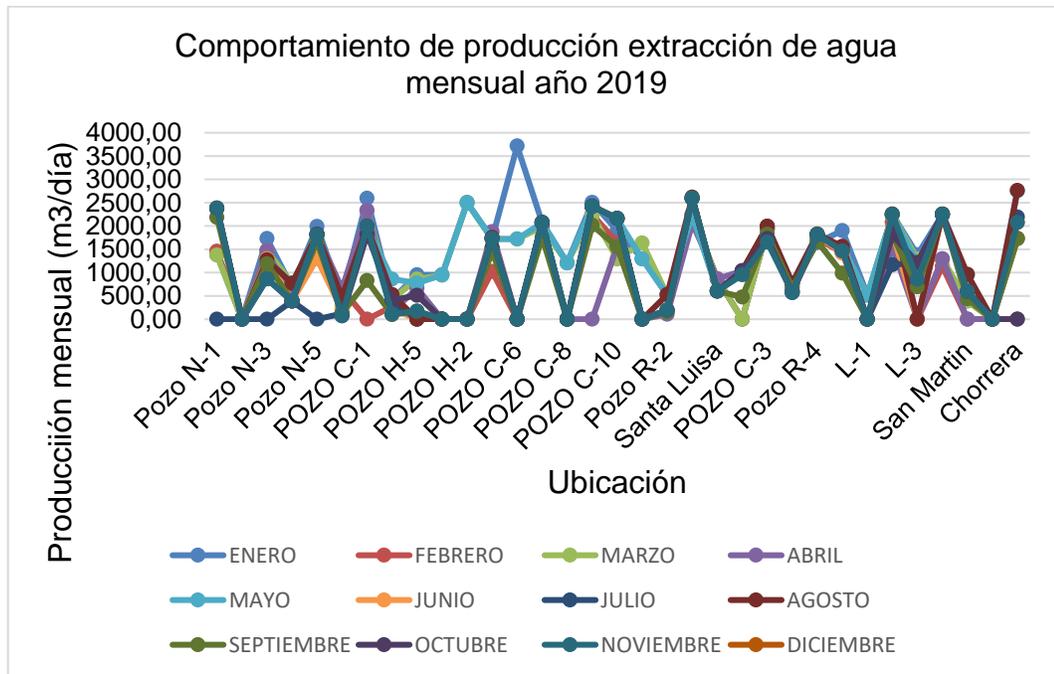
Figura 21. **Comportamiento producción anual del año más reciente**

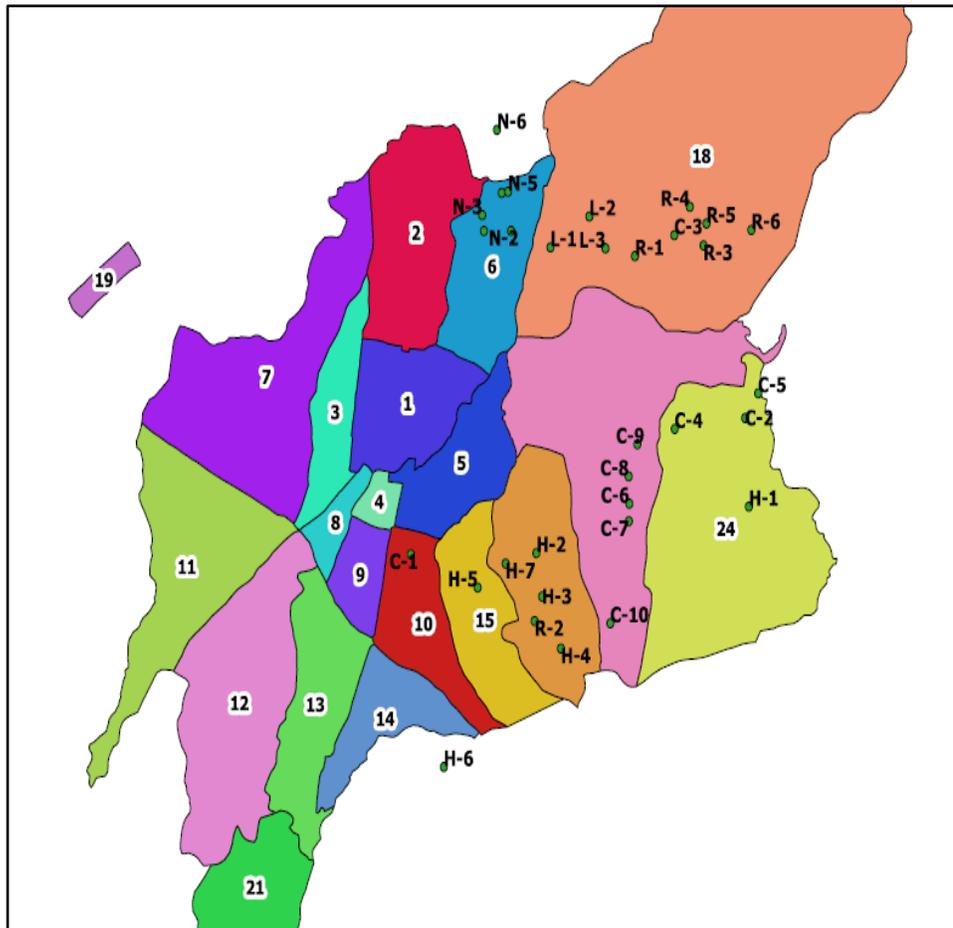
Figura 22. Descripción de la ubicación de los pozos del proyecto  
Emergencia I

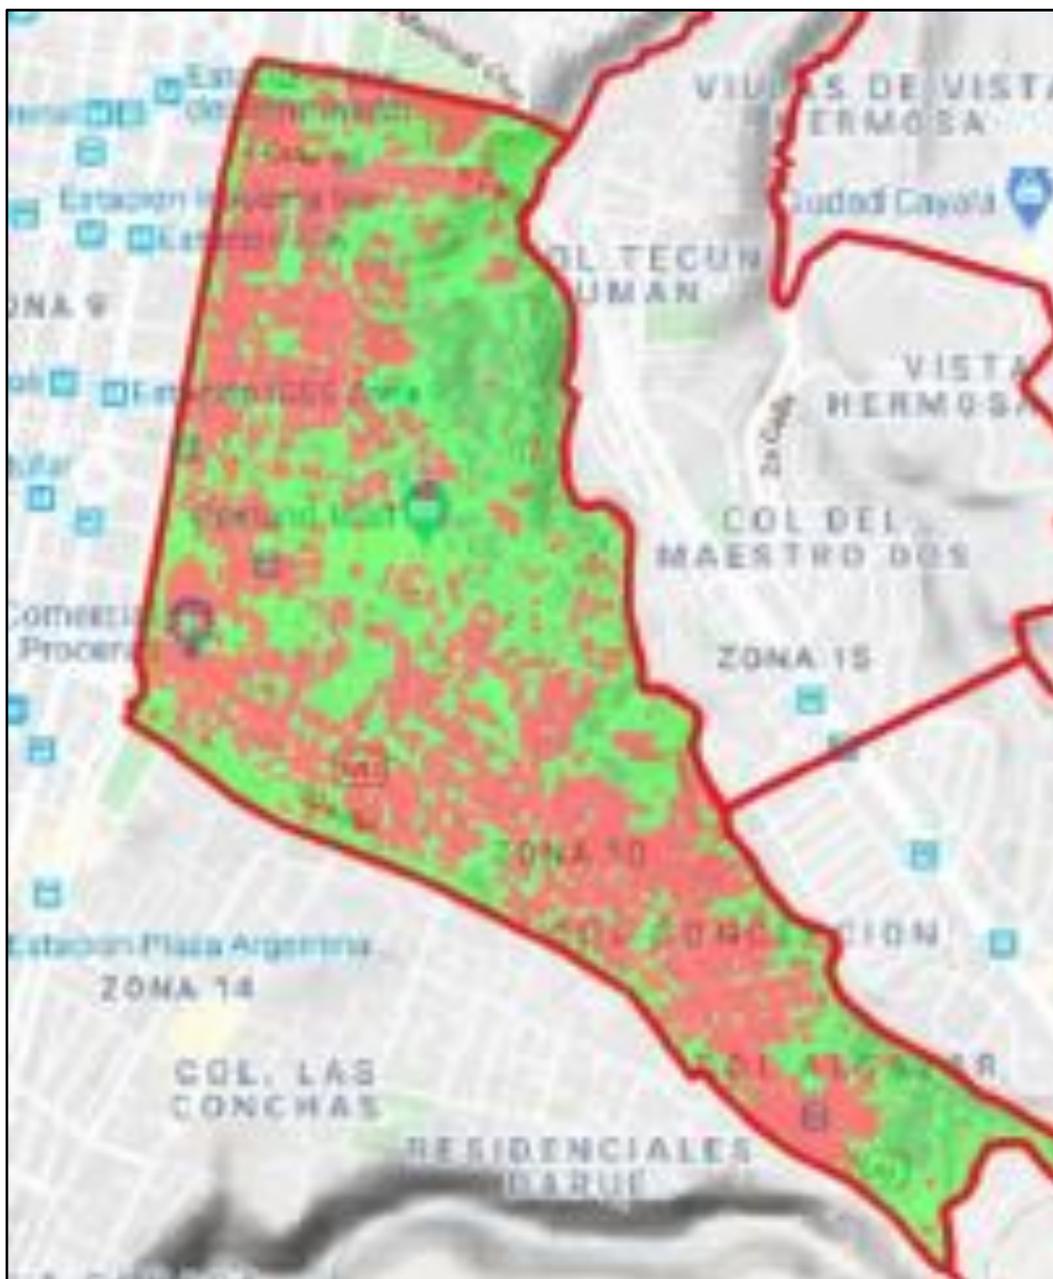
Figura 29. Área impermeable y permeable de la zona 10

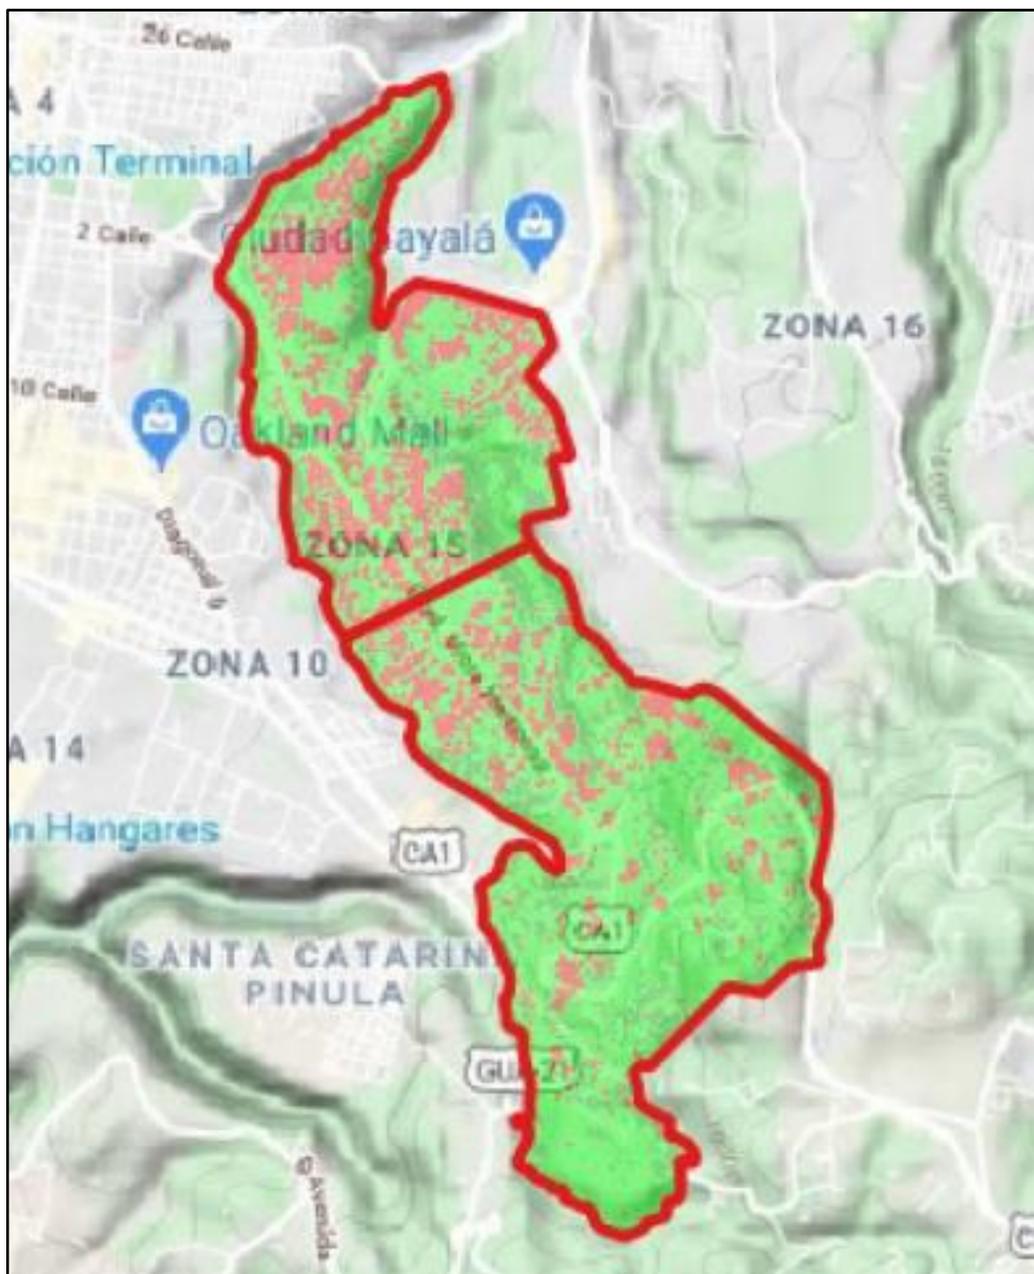
Figura 30. Área impermeable y permeable de la zona 15

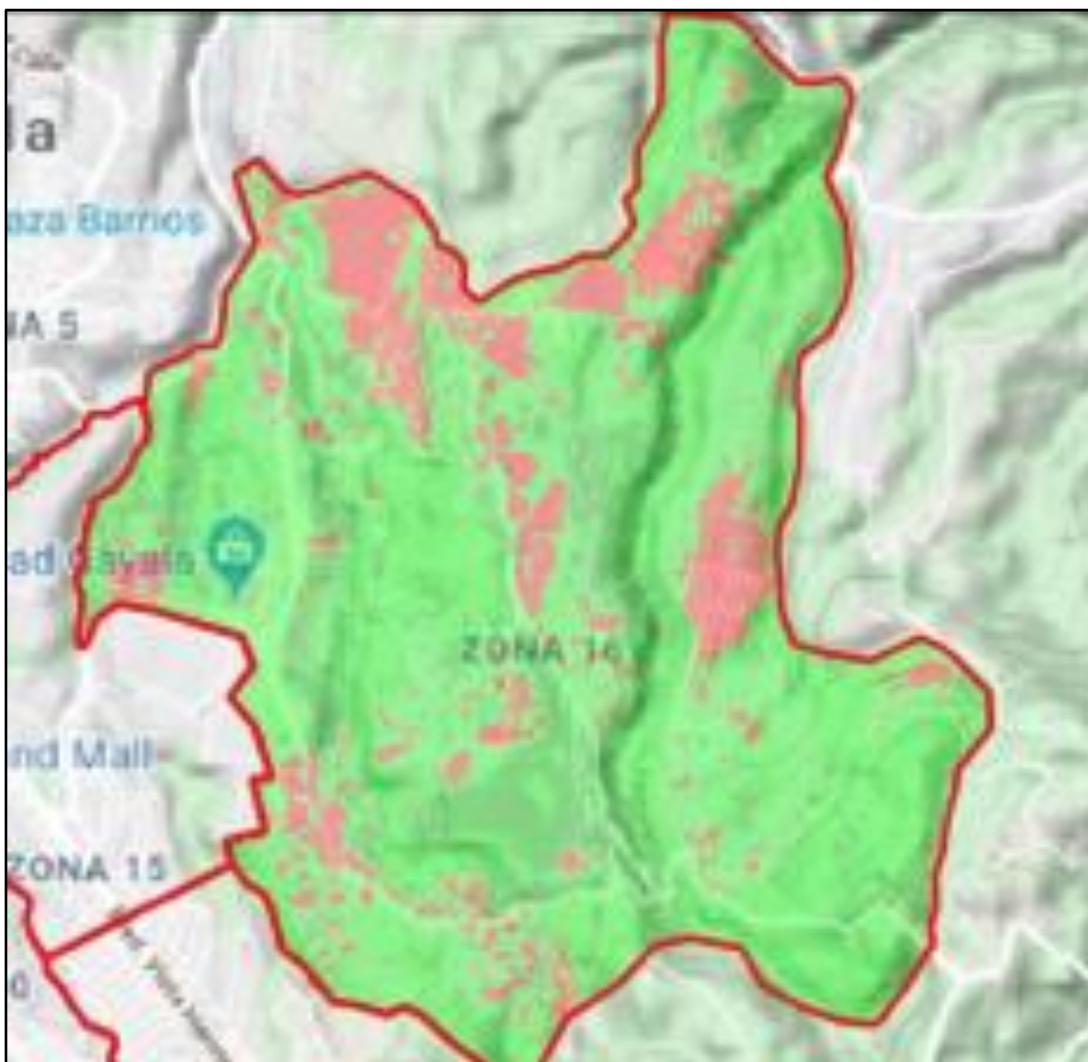
Figura 31. Área impermeable y permeable de la zona 16

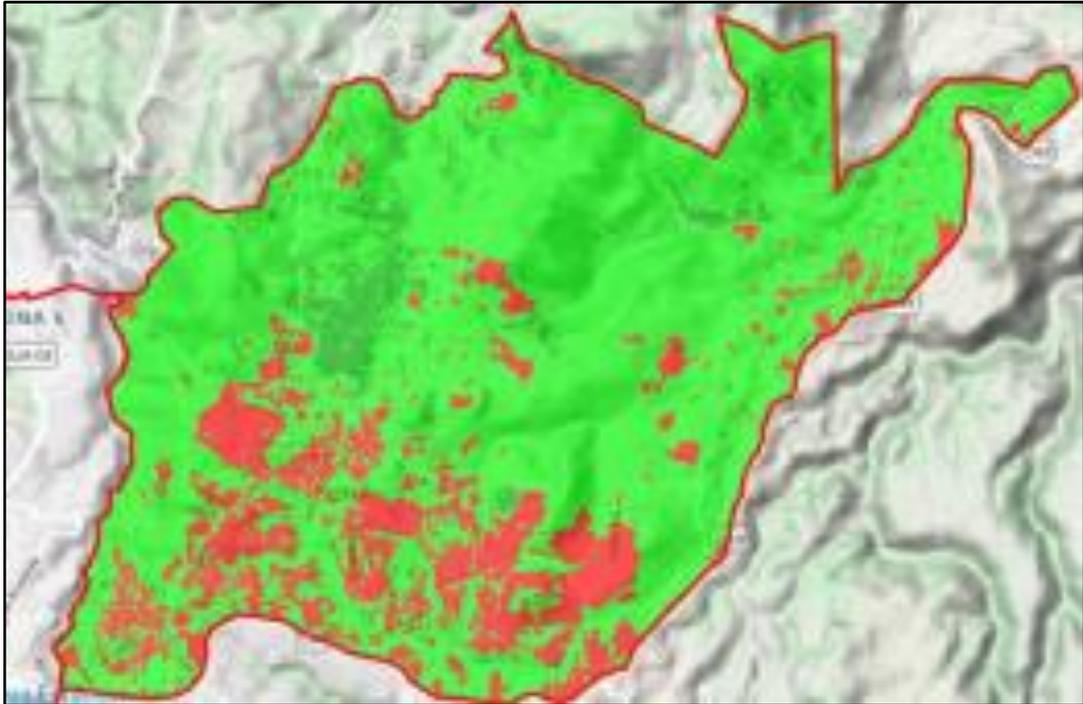
Figura 32. **Área impermeable y permeable de la zona 18**

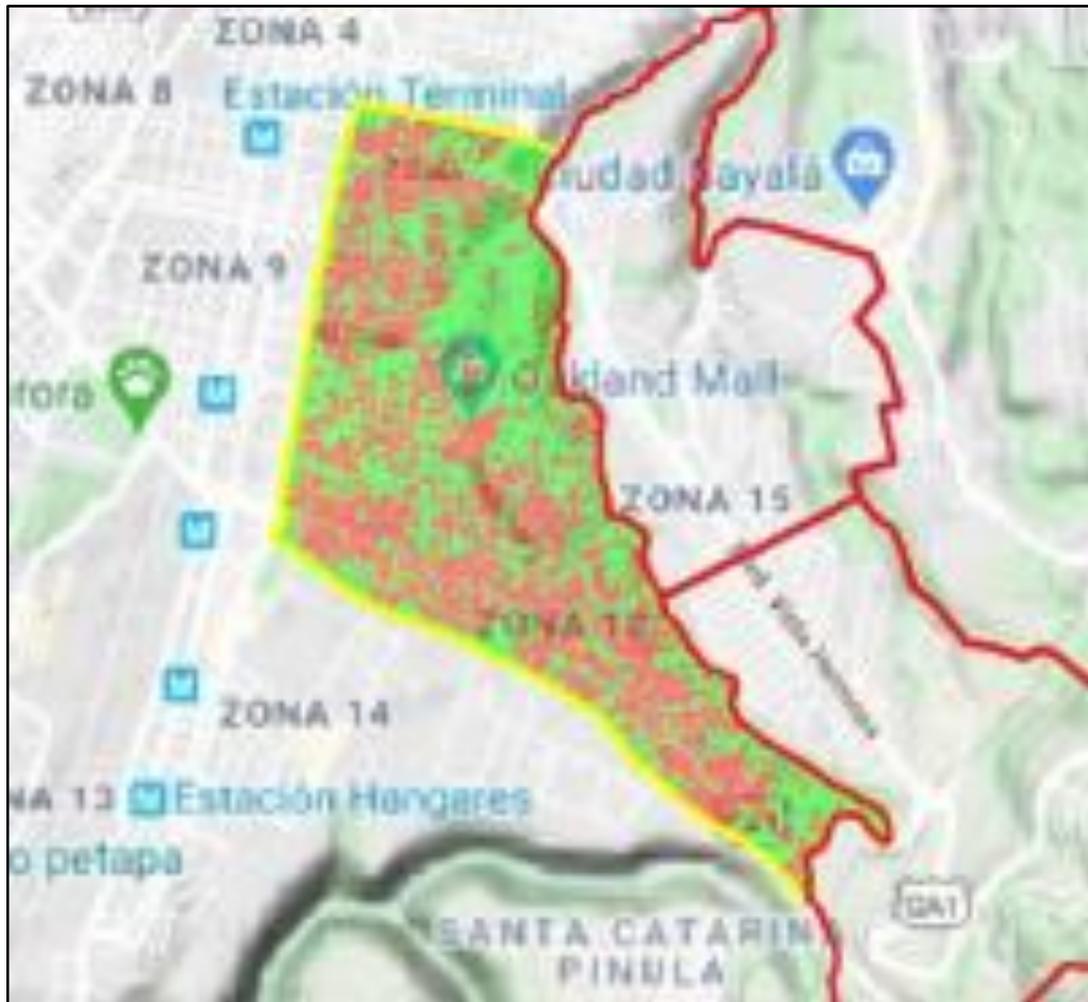
Figura 34. Área impermeable y permeable de la zona 10

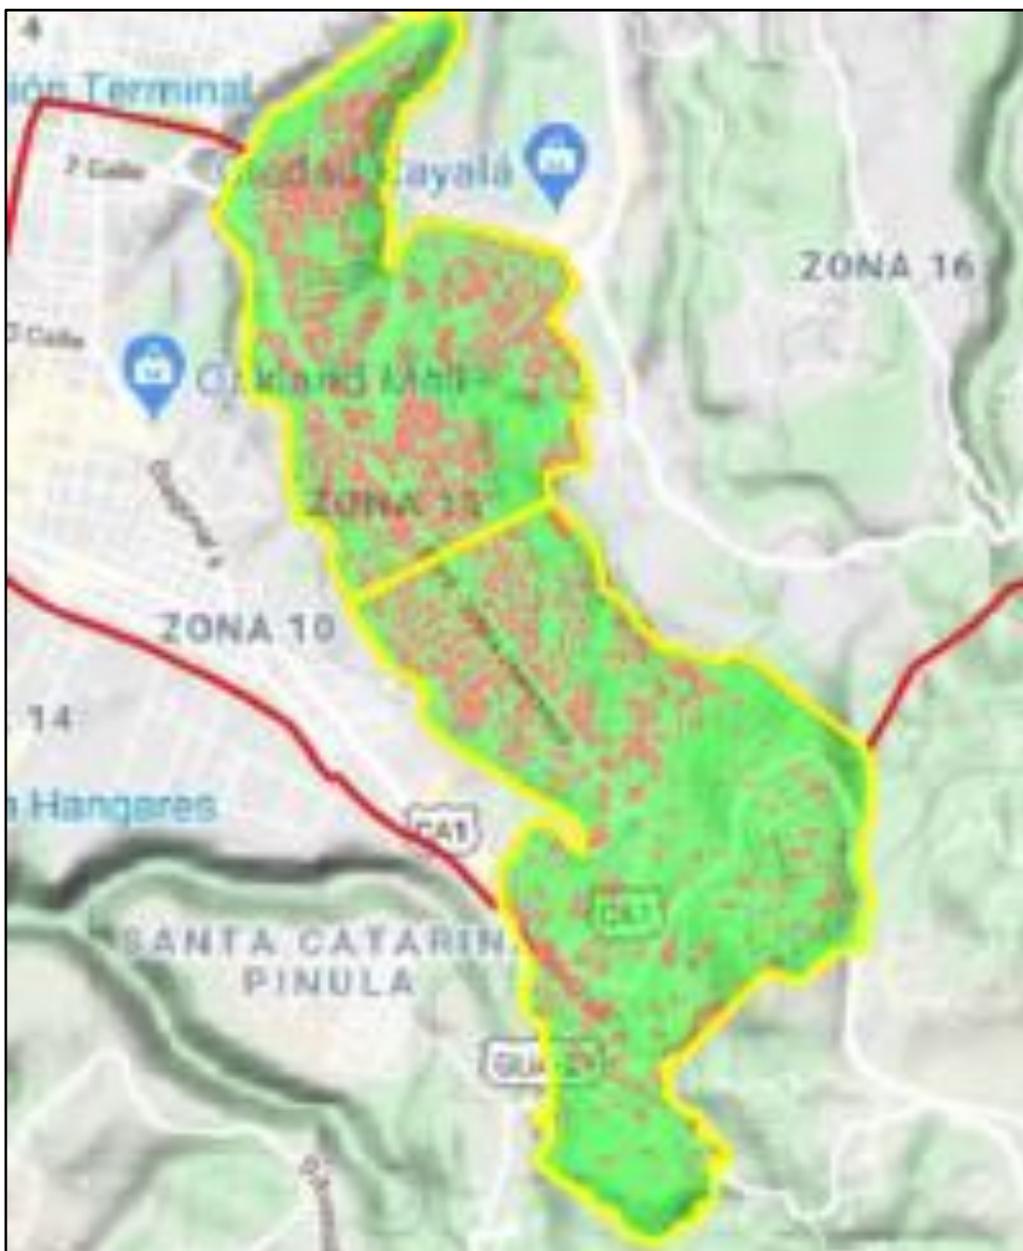
Figura 35. Área impermeable y permeable de la zona 15

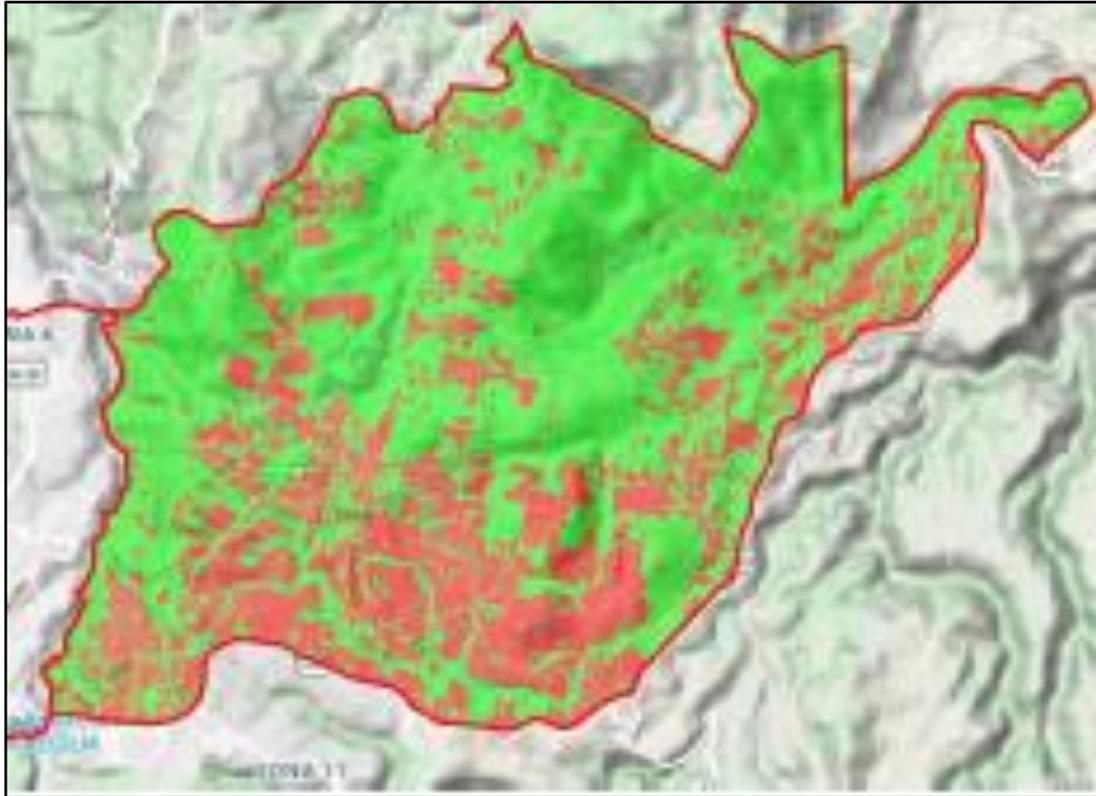
Figura 36. **Área impermeable y permeable de la zona 16**

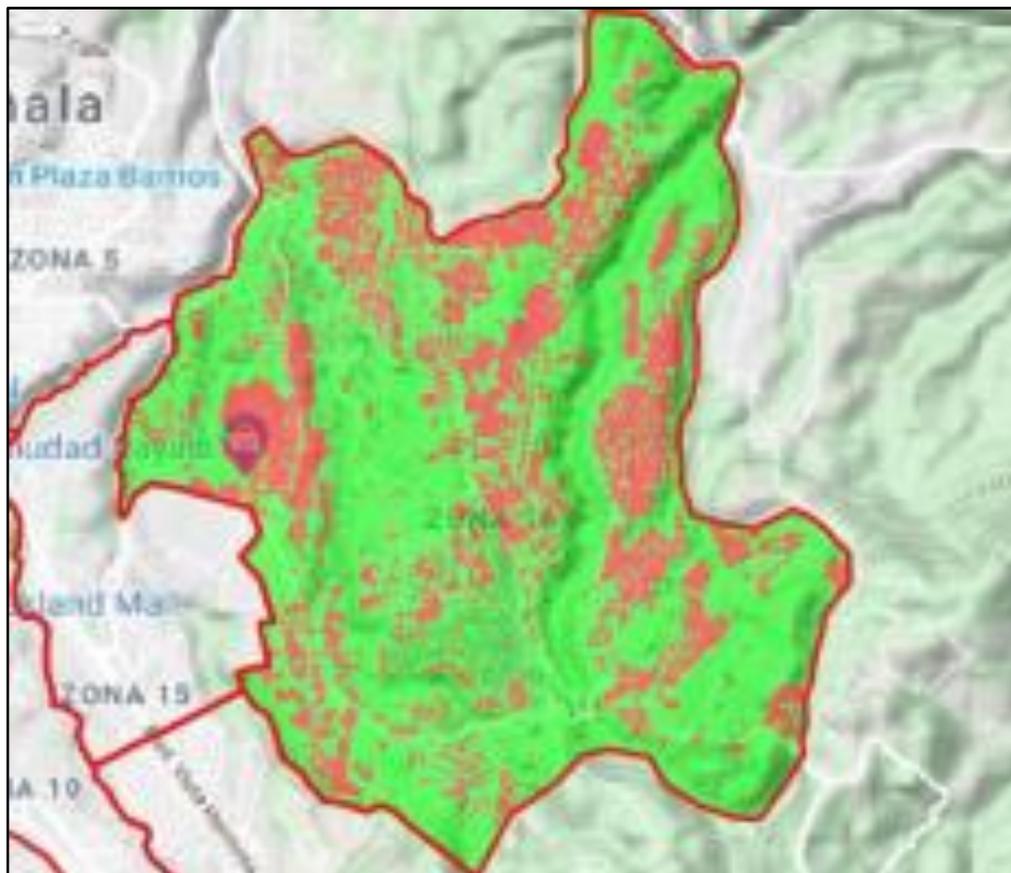
Figura 37. Área impermeable y permeable de la zona 18

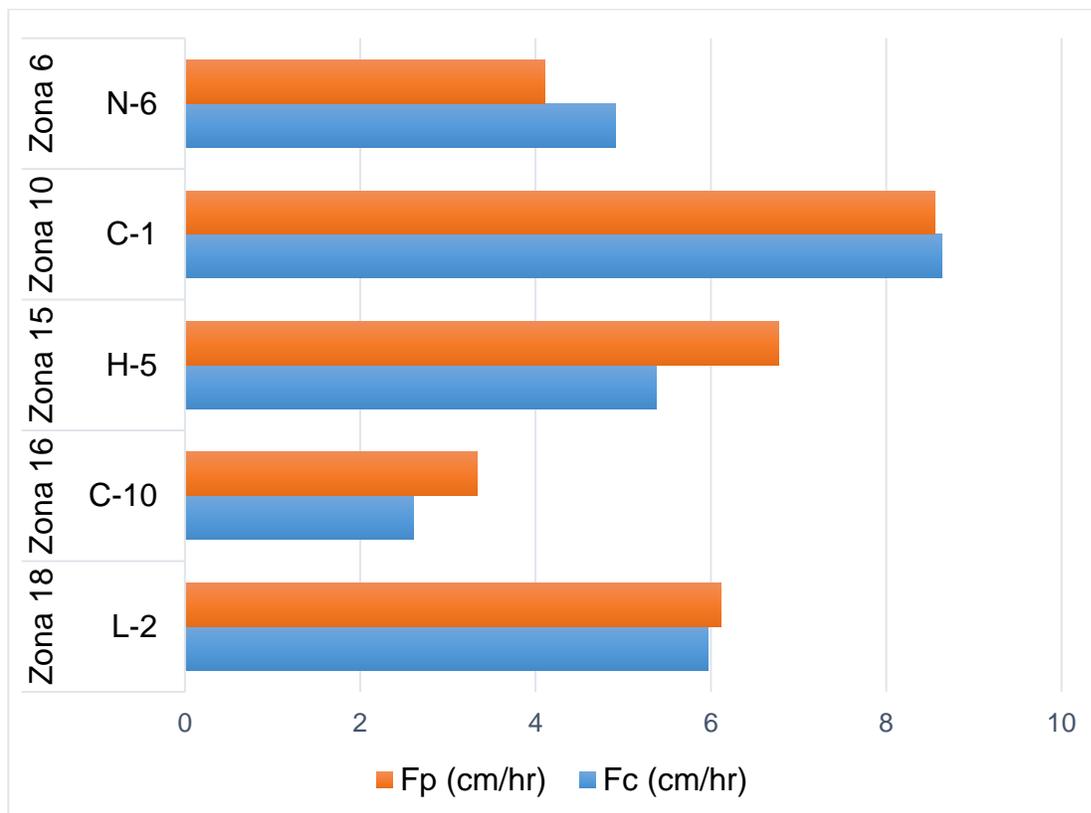
Figura 38. **Velocidad de infiltración inicial vs final**

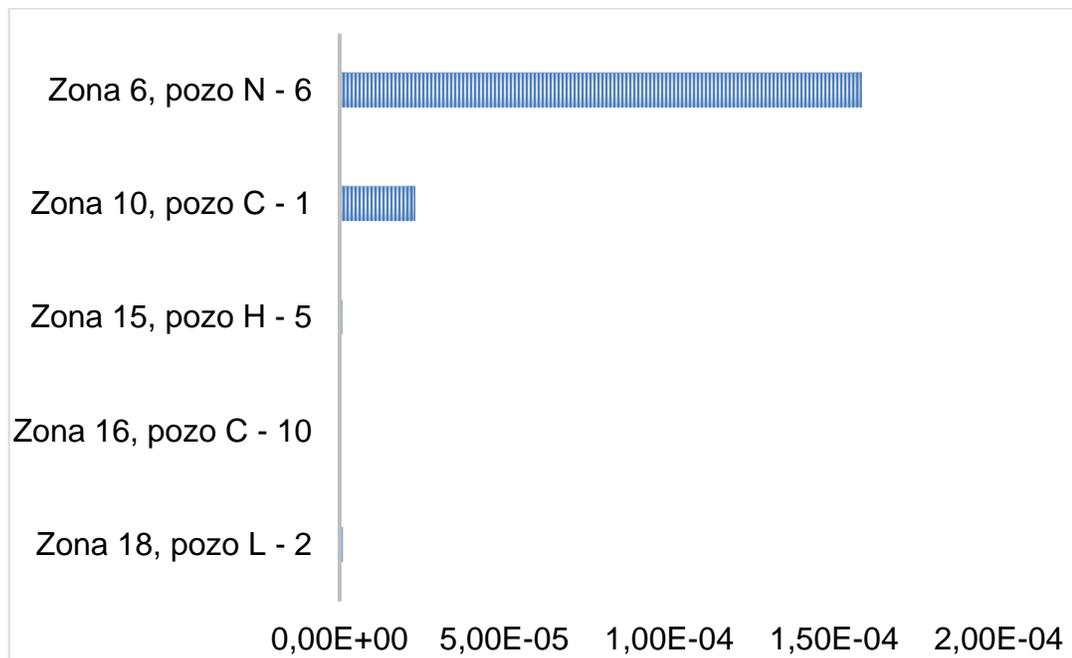
Figura 39. **Ensayo de permeabilidad (cm/seg)**

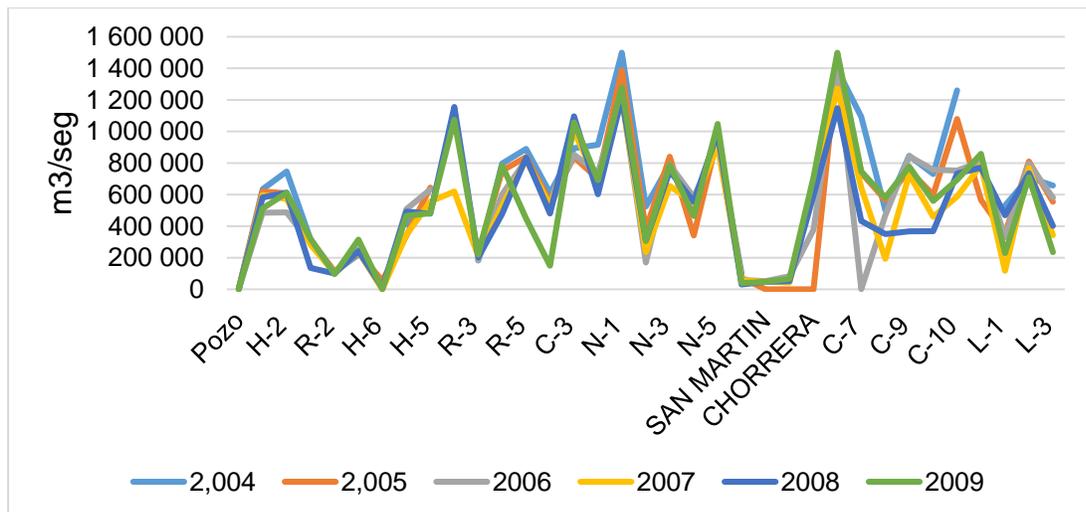
Figura 40. Pozos del año 2000 al 2010

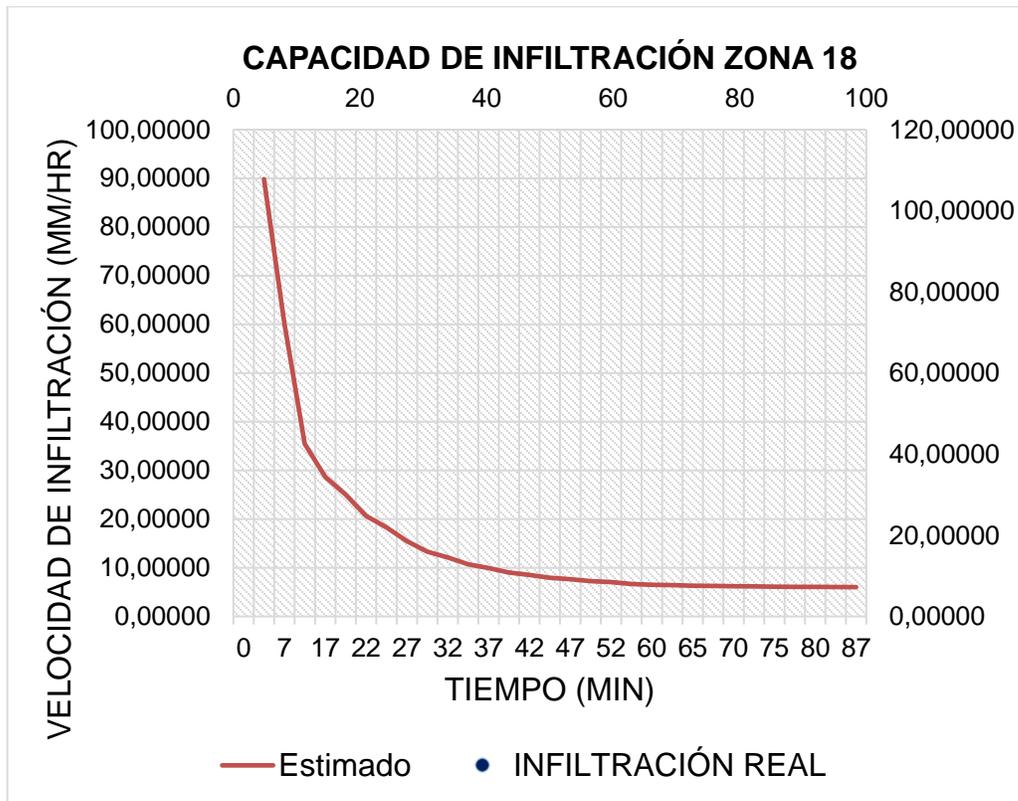
Apéndice 6. **Capacidad de infiltración en zona 18, pozo L-2**

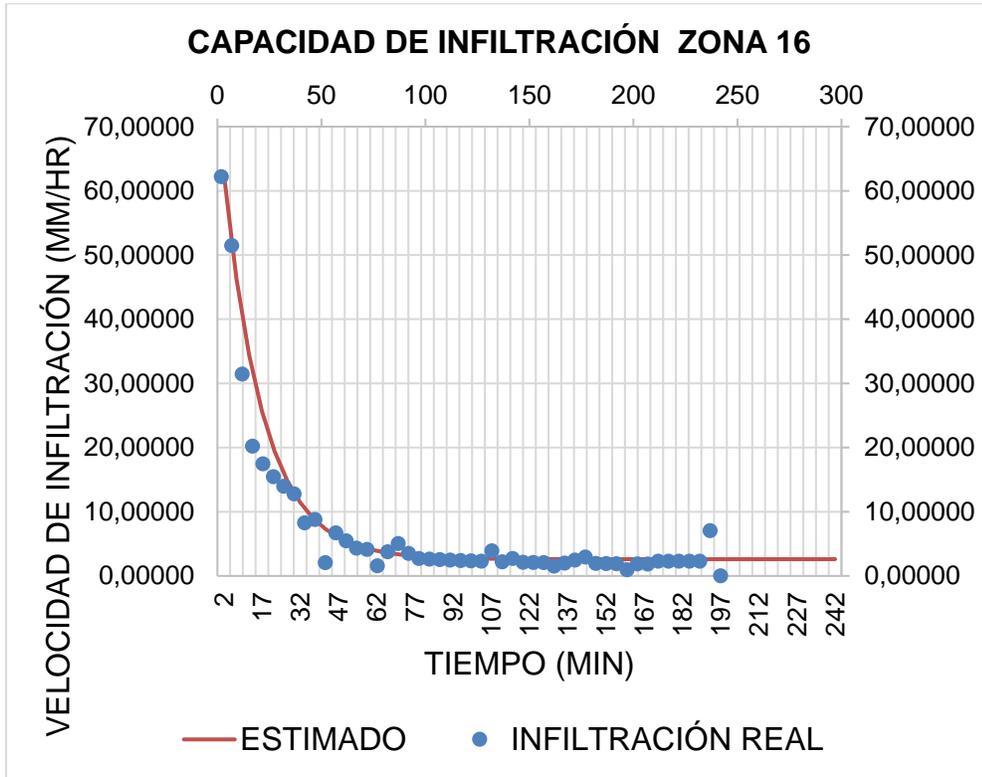
Apéndice 7. Capacidad de infiltración en zona 16, pozo C-10

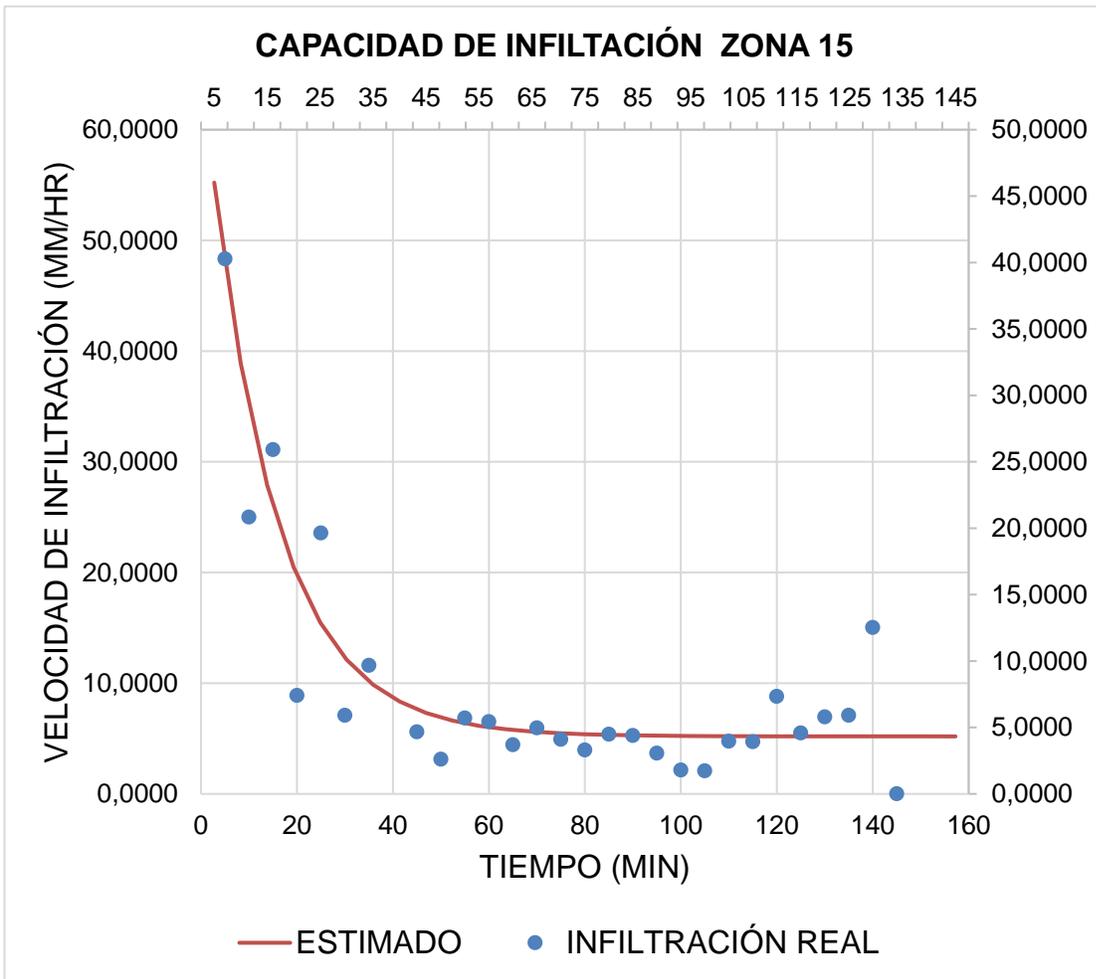
Apéndice 8. **Capacidad de infiltración en zona 15, pozo H-5**
