Universidad de San Carlos de Guatemala  
Facultad de Ingeniería  
Escuela de Ingeniería Civil

**EFFECTOS DEL CRECIMIENTO POBLACIONAL E IMPERMEABILIZACIÓN DEL SUELO,  
SOBRE LA ESCORRENTÍA E INFILTRACIÓN EN EL NORTE DE LA CIUDAD DE  
GUATEMALA**

Guatemala, septiembre de 2021

TRABAJO DE GRADUACIÓN

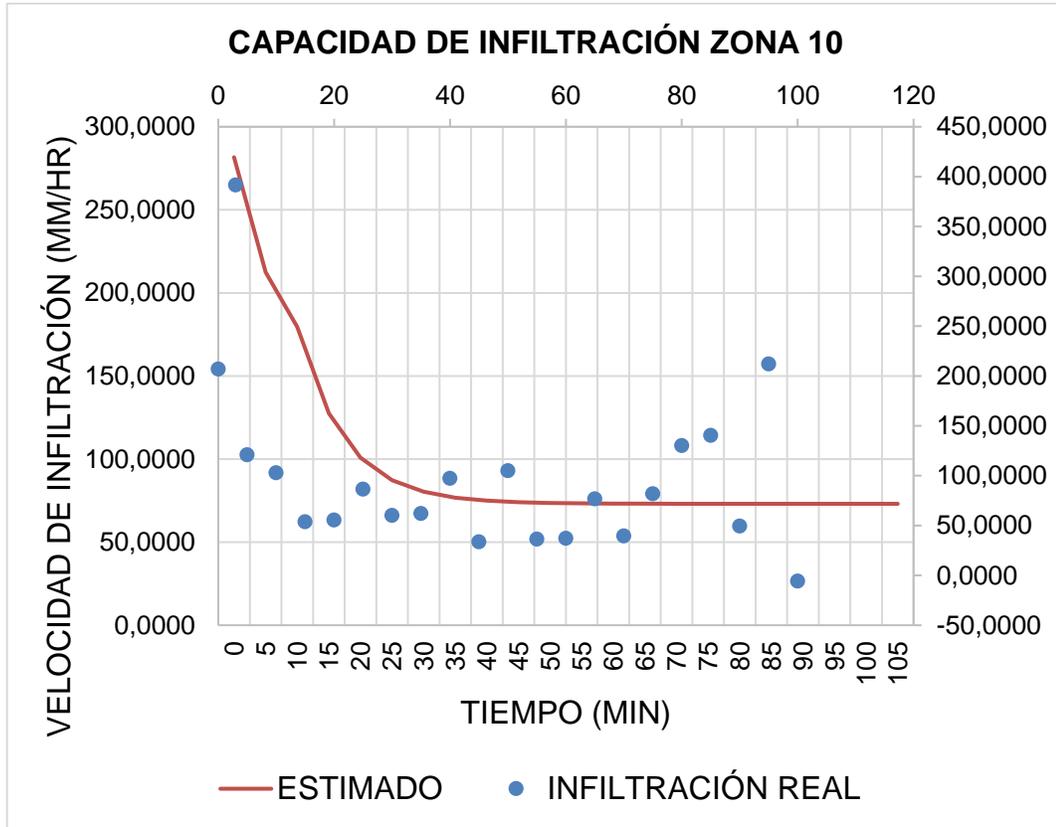
Apéndice 9. Capacidad de infiltración en zona 10, pozo C-1

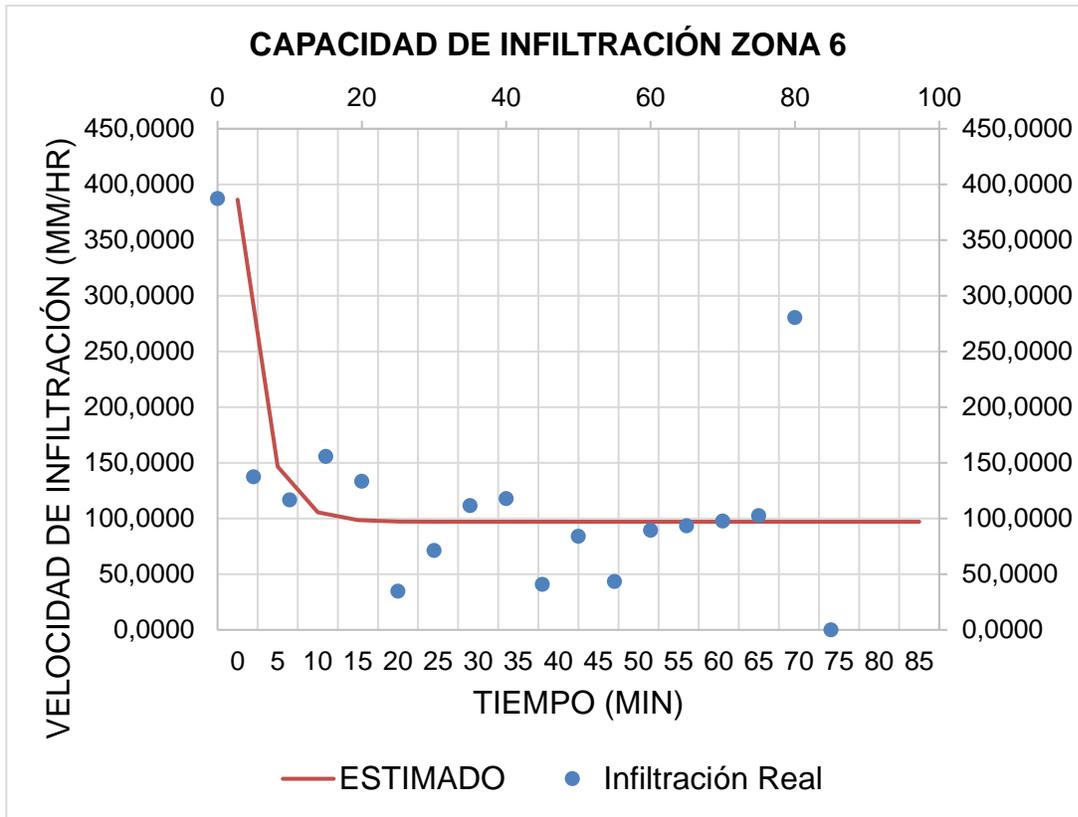
Apéndice 10. **Capacidad de infiltración en zona 06, pozo N-6**

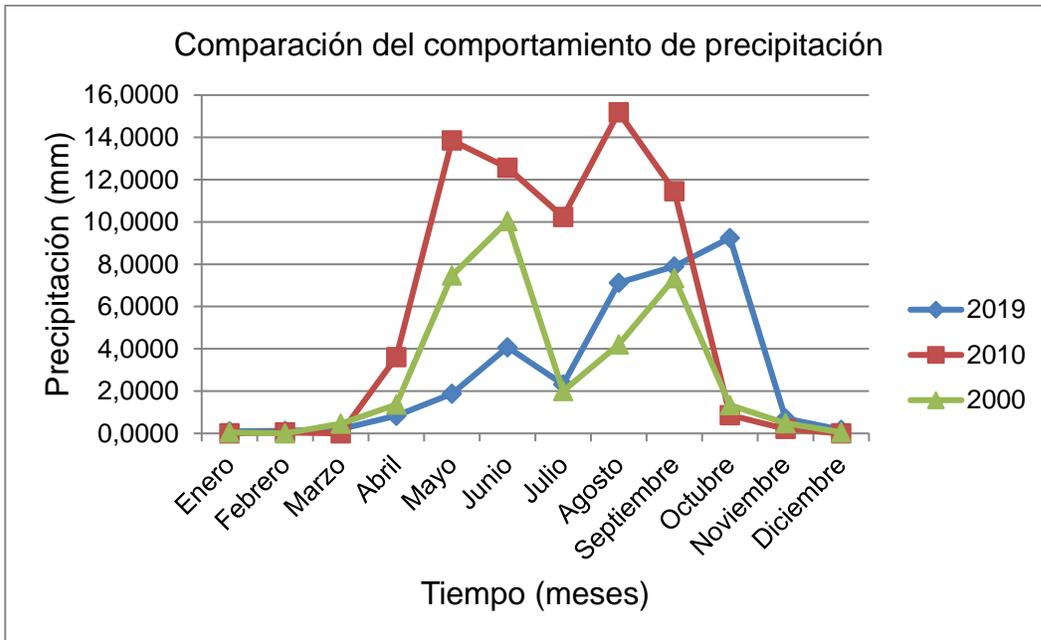
Apéndice 20. **Comparación de los comportamientos de precipitación**

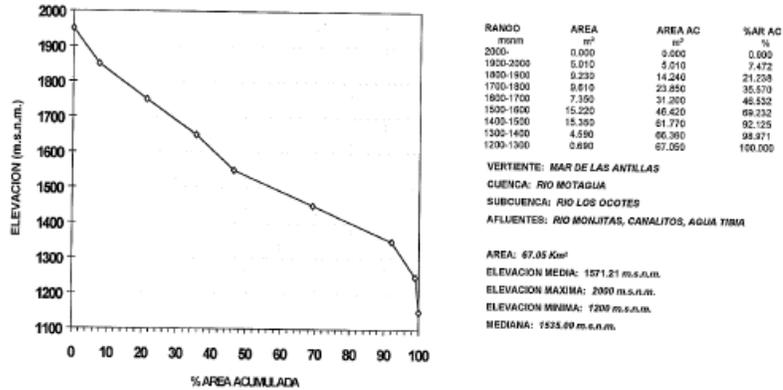
FIGURA 3.4.2.3

**CURVA HIPSONOMETRICA, DE LA SUB-CUENCA DEL RIO LOS OCOTES**
